Plan Local d'Urbanisme
Pièce 5.2 : ANNEXES – INVENTAIRE DU BATI D'ALPAGE

*Inventaire du bâti d'alpage
Commune de Saint-Martin-de-Belleville*

Secteur II-E

*Olivier Pasquet
Octobre 2015*

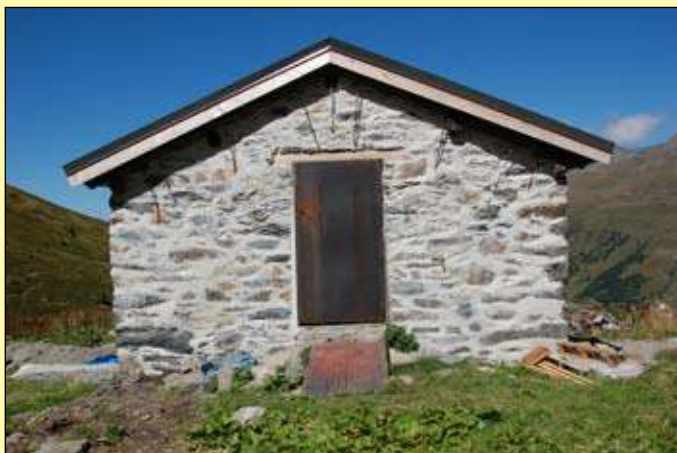
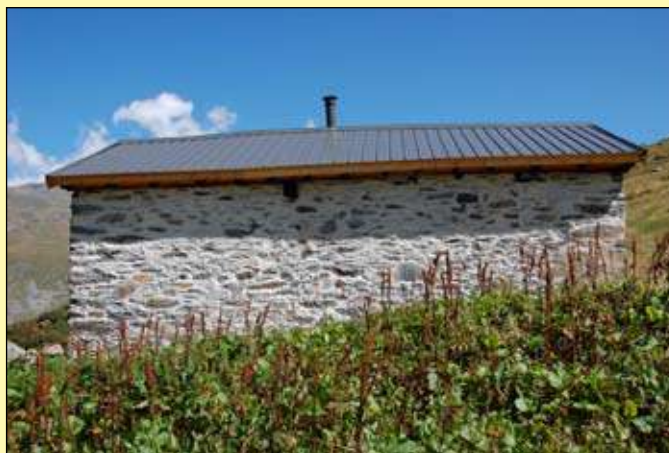
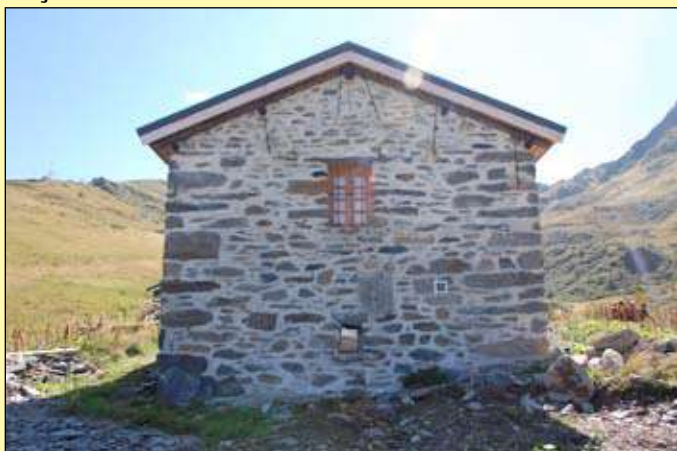
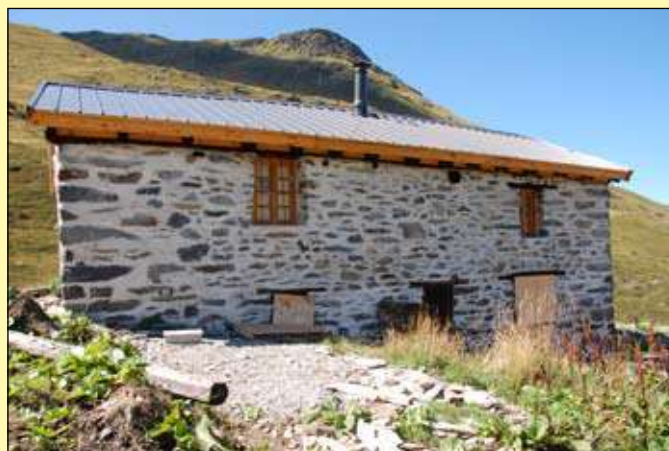
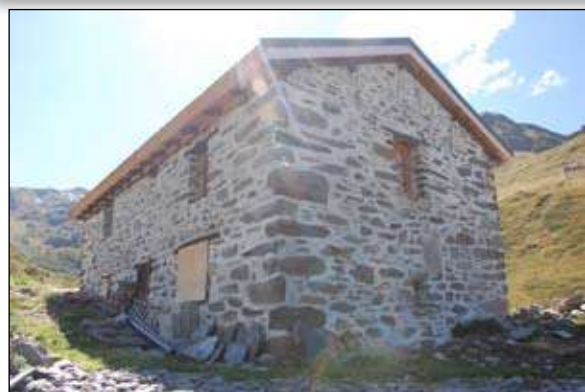
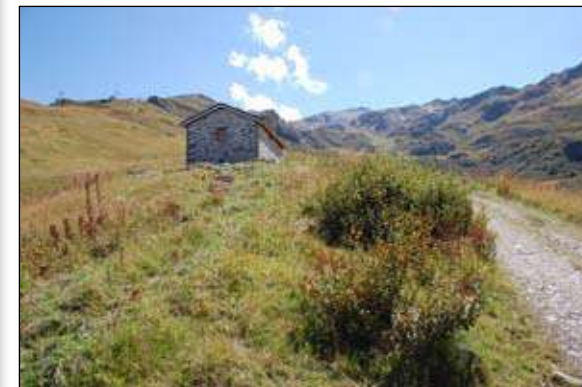
n° d'inventaire : **II-E-01**

État : bâtiment ayant fait l'objet d'une réhabilitation récente, avec pierres apparentes jointoyées à la chaux.
 Toiture = tôle prélaquée
Date prise de vue : 25.08.2015
Destination d'origine : grange + bétail + habitation
Utilisation actuelle : habitation
Intérêt patrimonial : remarquable
Particularités : réhabilitation soignée, mais enduit un peu trop blanc ; en cours d'achèvement.

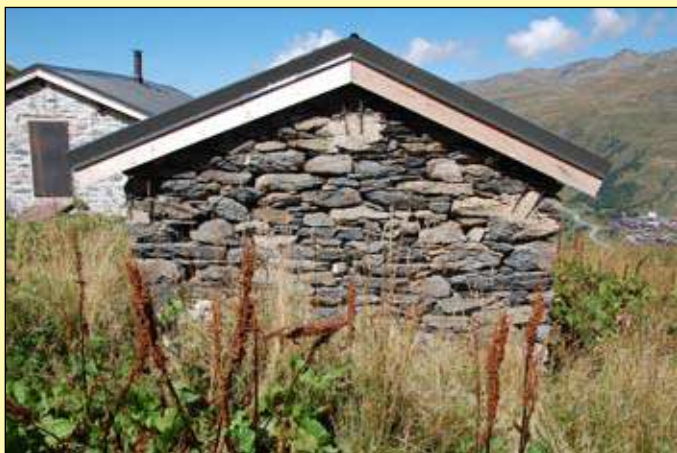
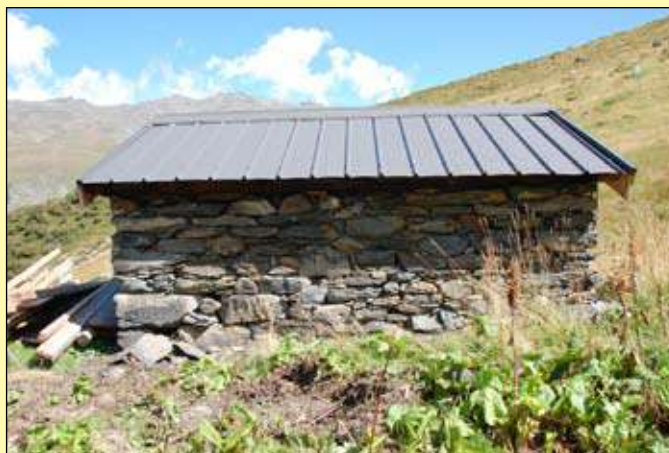
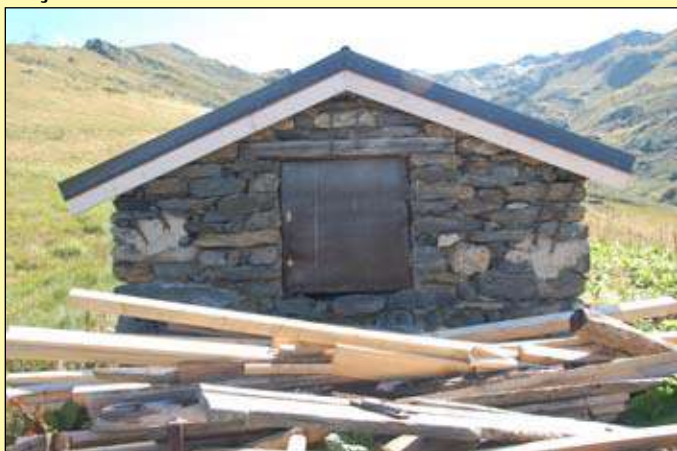
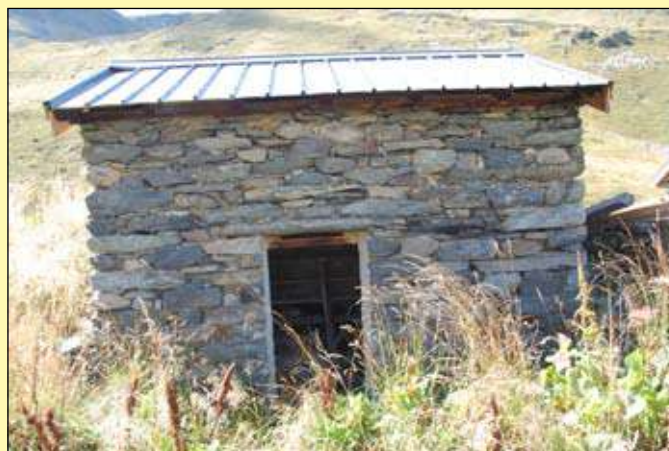
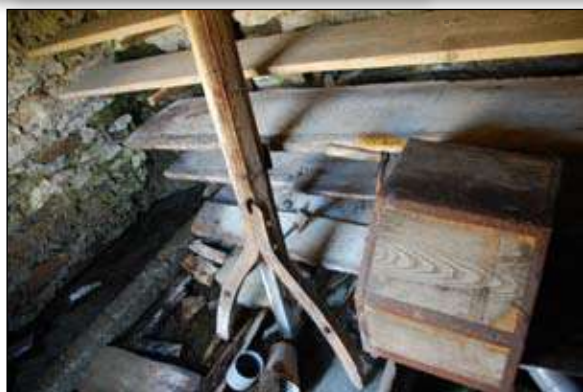
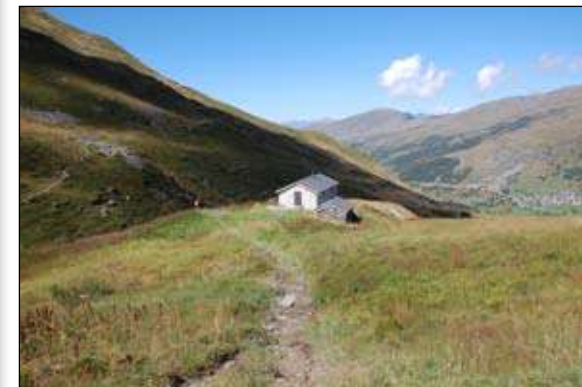
n° d'inventaire : **II-E-02**

État : bâtiment conservé pour l'essentiel dans son état d'origine.

Toiture = tôle prélaquée

Particularités : au niveau inférieur l'eau courante circule dans le bâtiment.

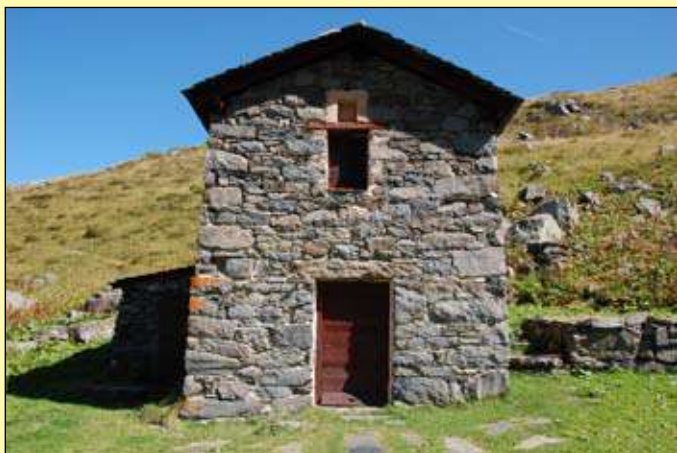
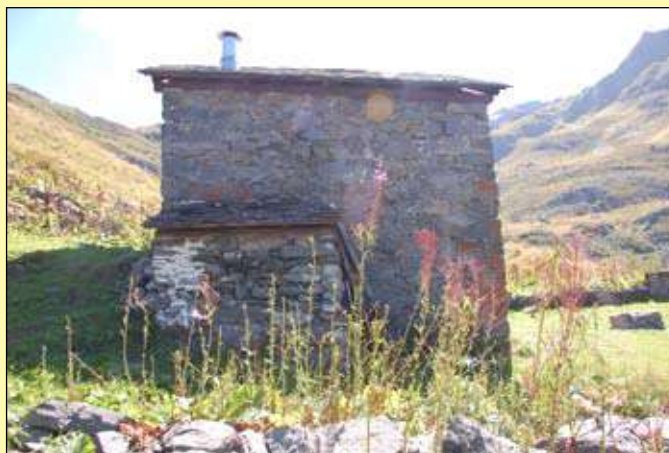
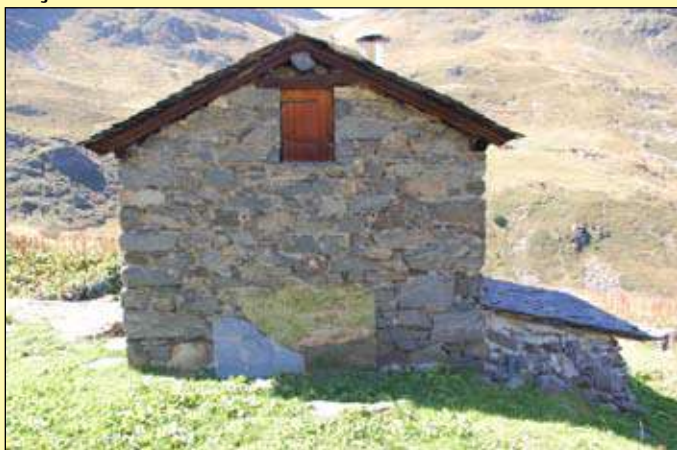
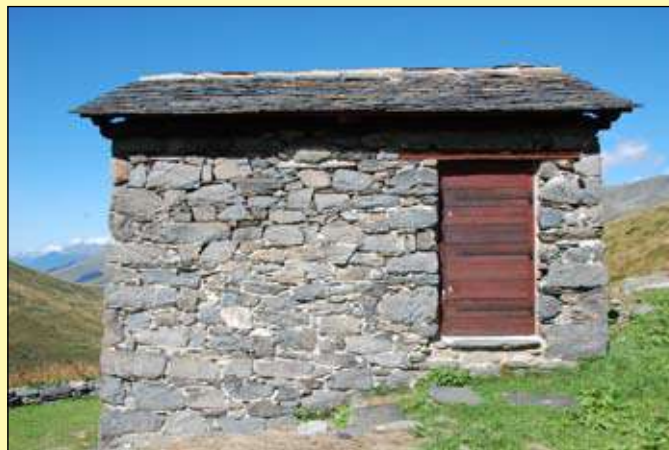
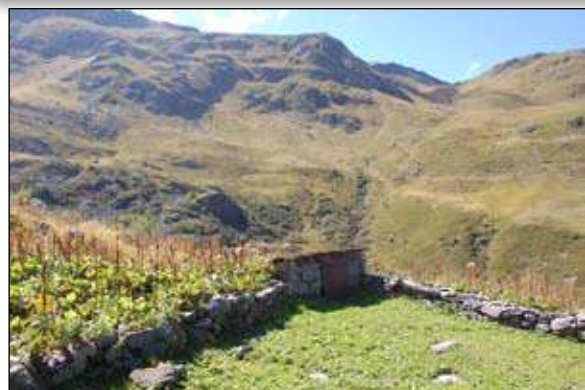
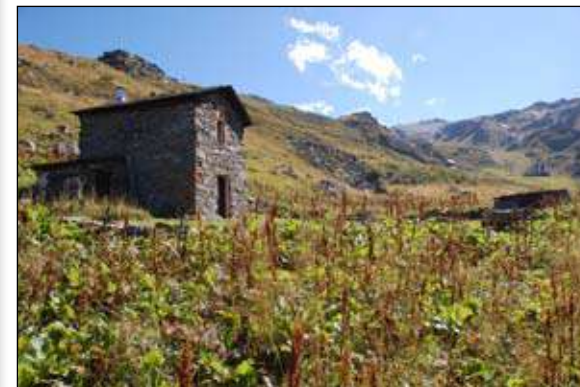
n° d'inventaire : **II-E-03**

État : bâtiment conservé dans son état d'origine.
 Toiture = lauze.
Date prise de vue : 25.08.2015
Destination d'origine : grange + bétail + habitation
Utilisation actuelle : habitation
Intérêt patrimonial : remarquable
Particularités : un très beau "parc" à bétail (ou enclos) est attenant au bâtiment.

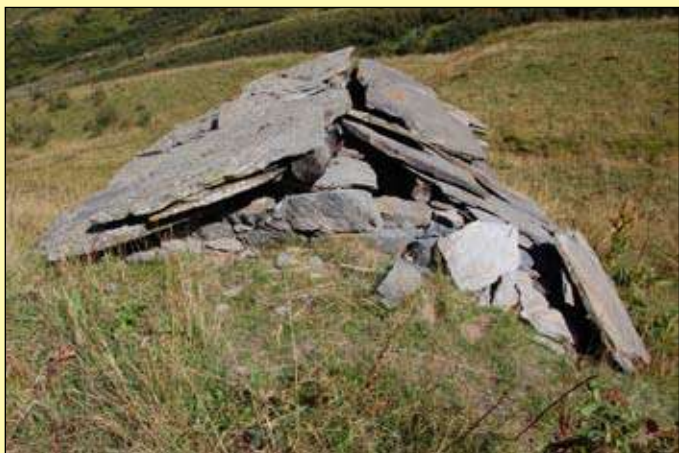
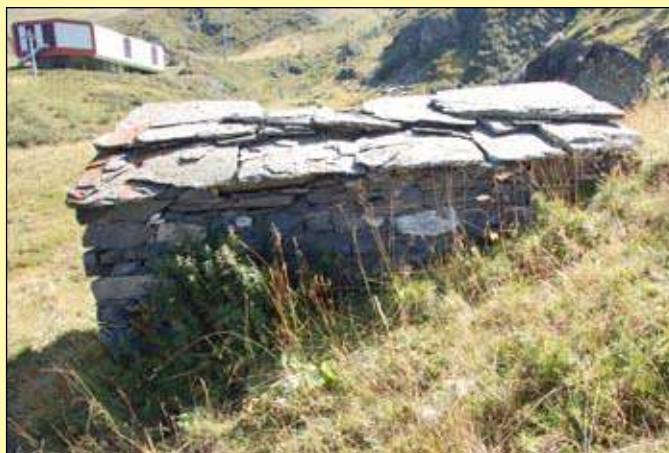
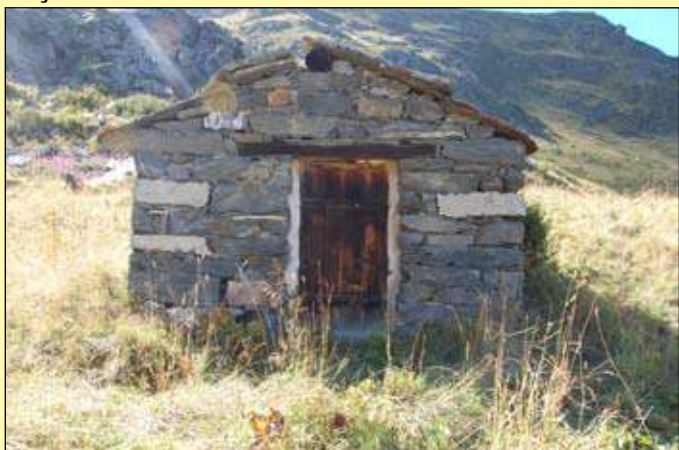
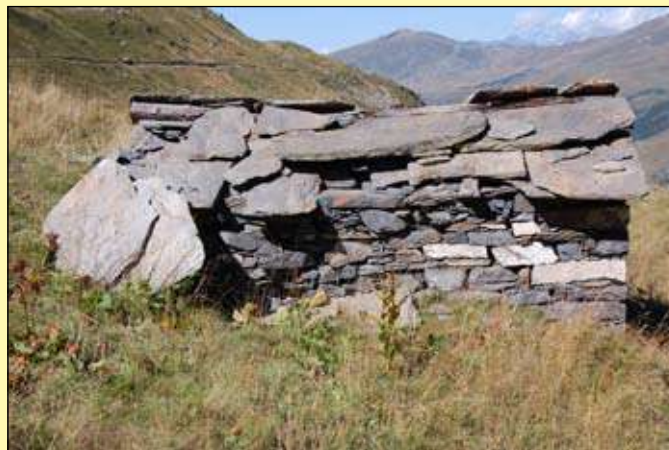
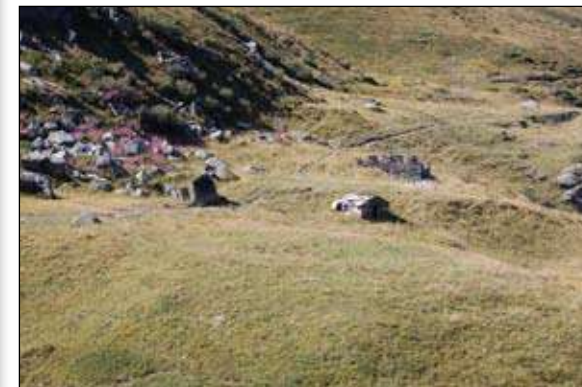
n° d'inventaire : **II-E-04**

État : bâtiment conservé dans son état d'origine mais avec toiture dégradée.
Toiture = grosse lauze.
Date prise de vue : 25.08.2015
Destination d'origine : garde-lait
Utilisation actuelle : - (?)
Intérêt patrimonial : remarquable
Particularités : ce bâtiment demeure debout à proximité du bâtiment en ruine auquel il est associé.

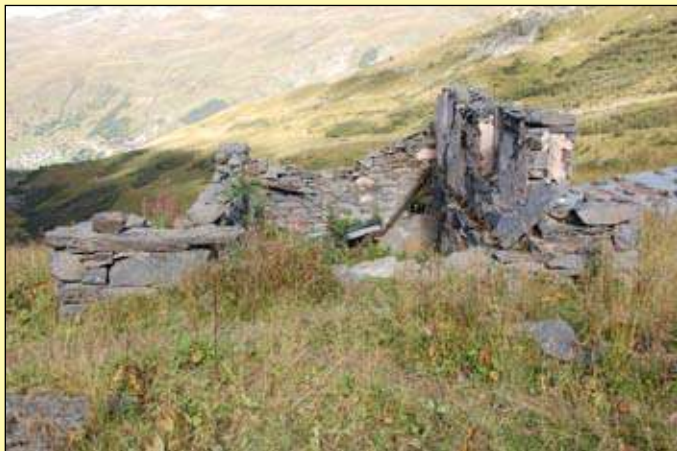
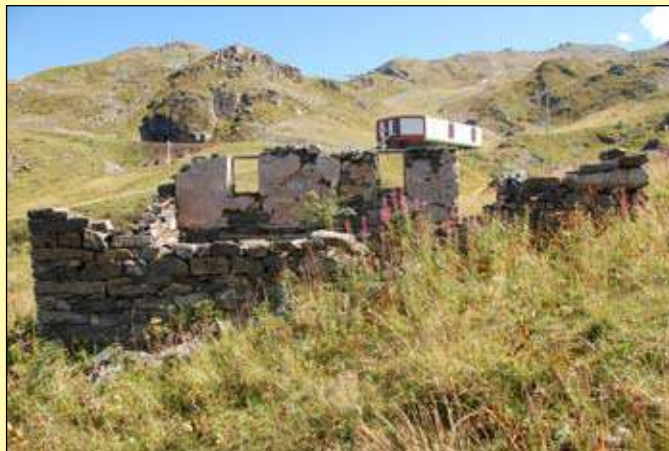
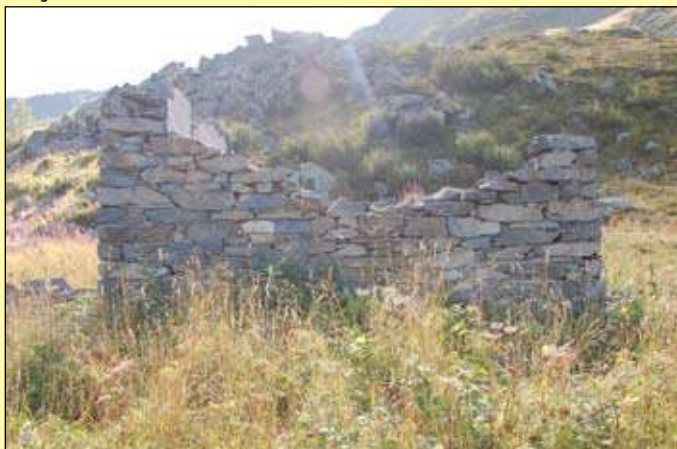
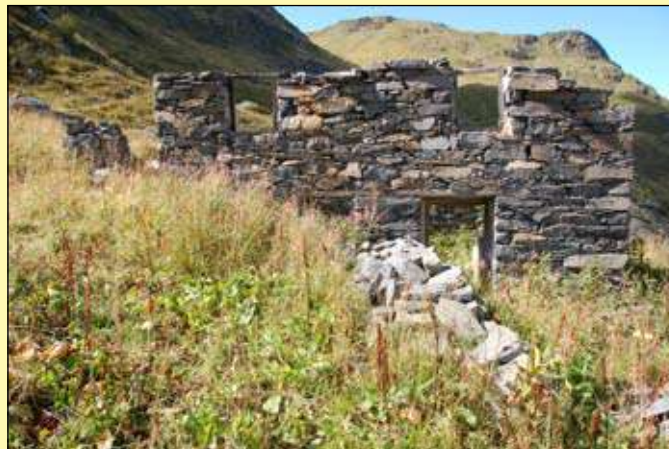
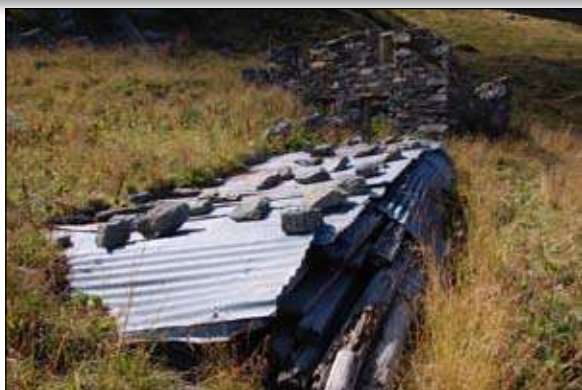
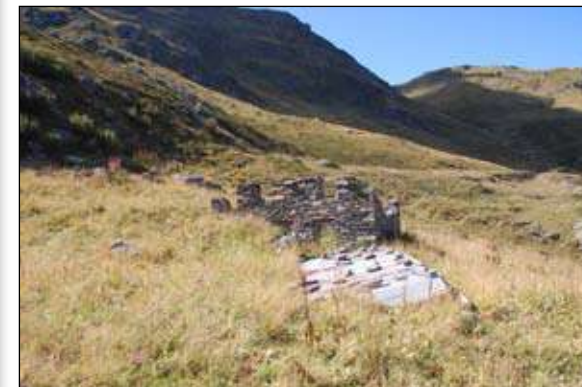
n° d'inventaire : **II-E-05**

État : bâtiment en ruine dont la conservation permet encore de restituer volumétrie et ouvertures.

Toiture = -

Particularités : bâtiment jouxtant le domaine skiable.

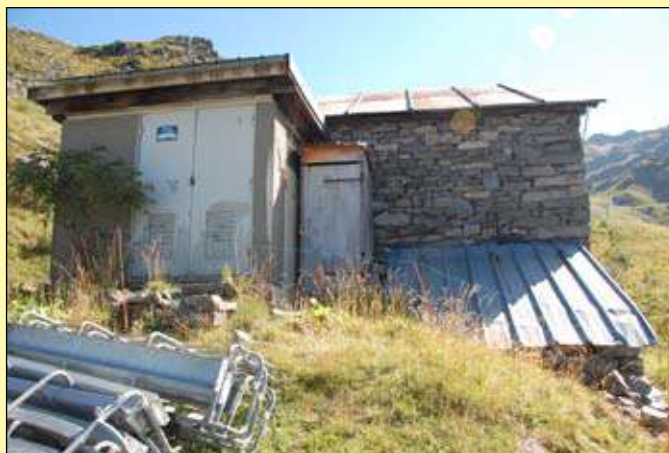
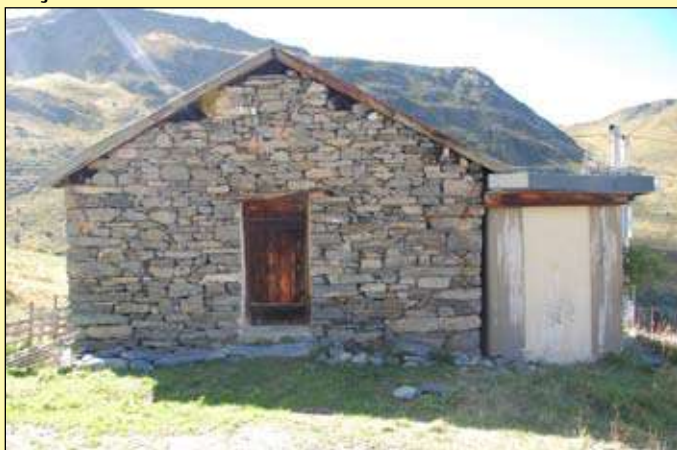
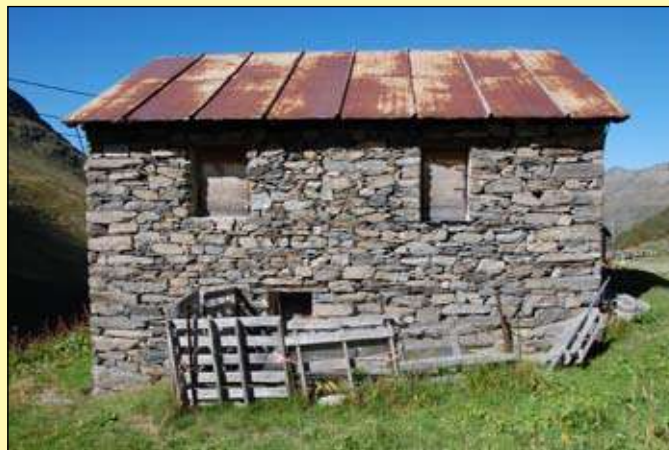
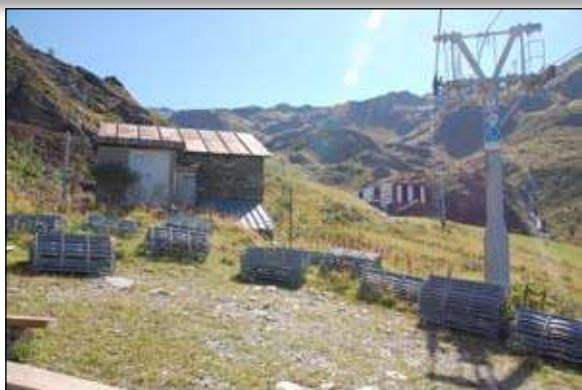
État : bâtiment conservé pour l'essentiel dans son état d'origine, avec transformateur en extension latérale.
 Toiture = tôle plate
Date prise de vue : 25.08.2015
Destination d'origine : grange + bétail + habitation
Utilisation actuelle : service des pistes
Intérêt patrimonial : oui
Particularités : bâtiment intégré au fonctionnement du domaine skiable.

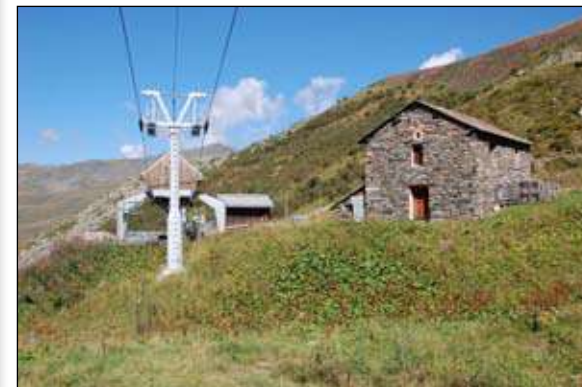
Vue générale

État : bâtiment ayant été affecté par des transformations importantes (extensions latérales, etc.).

Toiture = tôle prélaquée

Particularités : le bâtiment est pour partie camouflé dans une plantation d'épicéas récente.

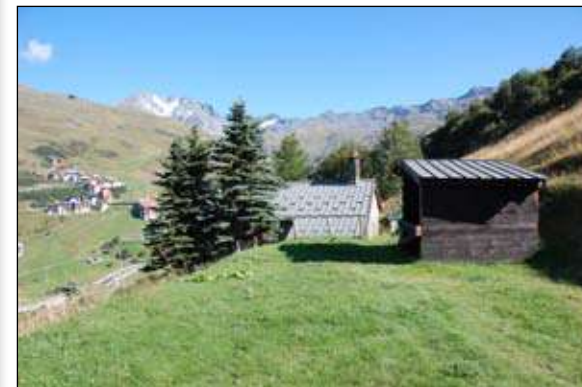
Vue générale

État : bâtiment conservé pour l'essentiel dans son état d'origine, mise à part une extension bois.

Toiture = tôle prélaquée

Particularités : le bâtiment n'est accessible qu'à pied, malgré sa proximité de la piste agricole en contre-bas.

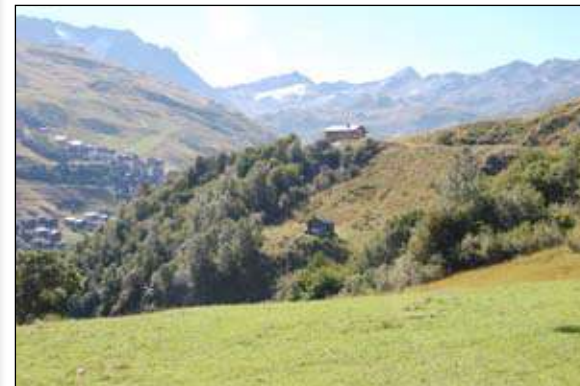
Vue générale

État : bâtiment conservé dans son état d'origine mais, pour partie inutilisé et ouvert.

Toiture = lauze.

Particularités : bâtiment facilement accessible (en bord de piste agricole).

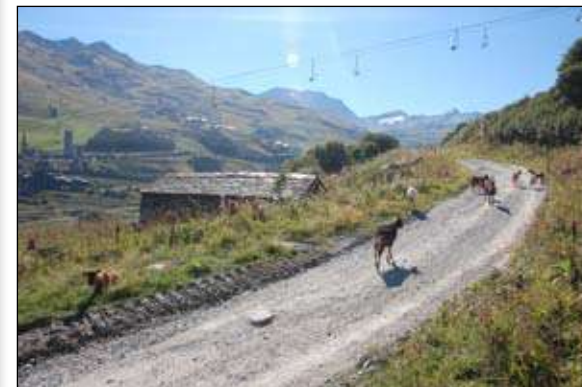
Vue générale

État : bâtiment conservé pour l'essentiel dans son état d'origine (mais extension en façade Ouest, etc.).

Toiture = tôle prélaquée

Particularités : grand bâtiment difficile d'accès (très en contre-bas de la piste agricole).

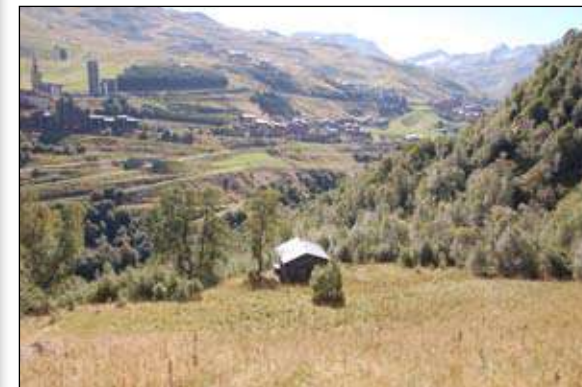
Vue générale

État : bâtiment très dégradé dont une partie importante de la toiture s'est effondrée (les murs sont debout).

Particularités : bâtiment, le cas échéant, encore "sauvable" (?).

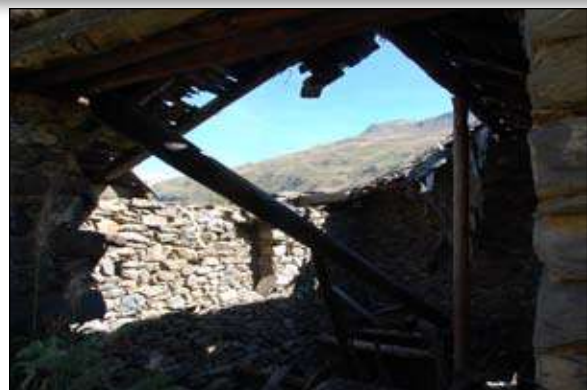
Façade SUD

Toiture = lauze.

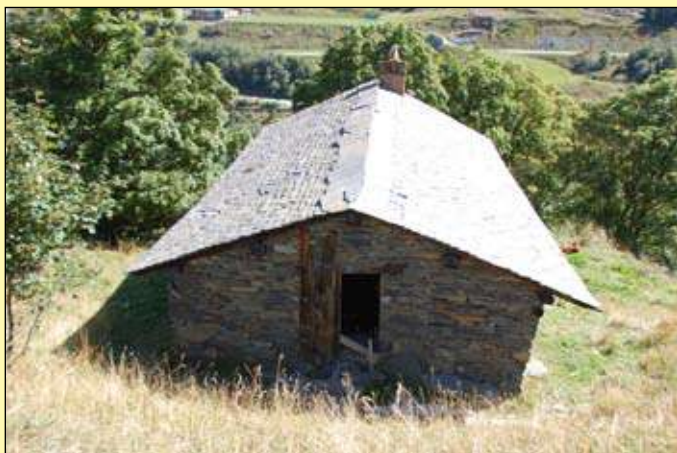
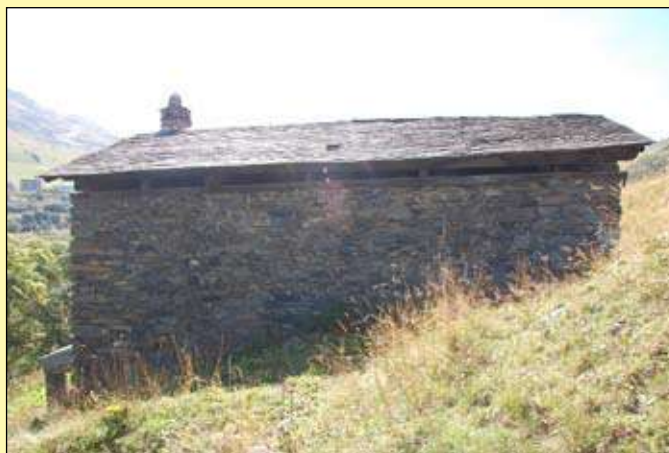
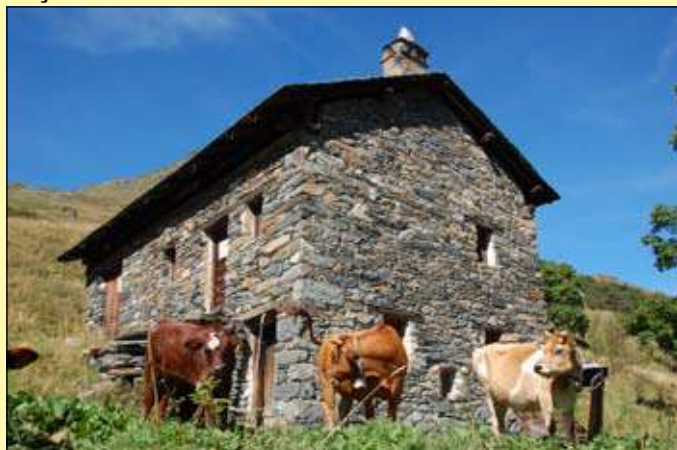
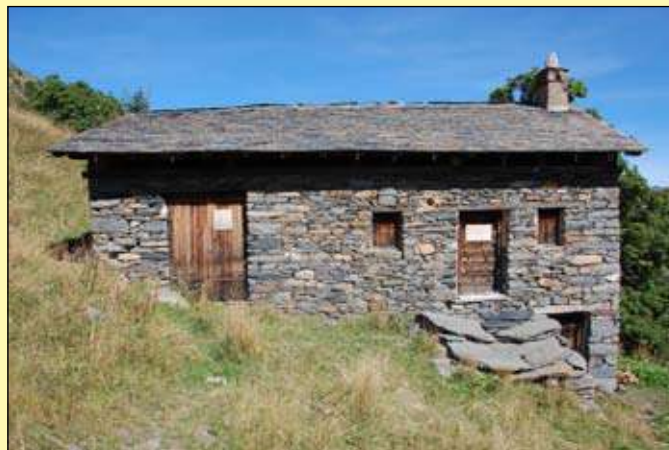
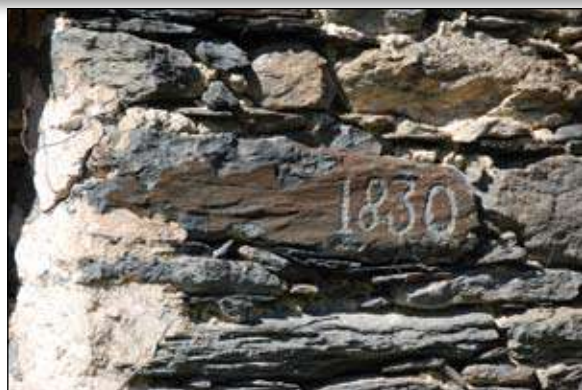
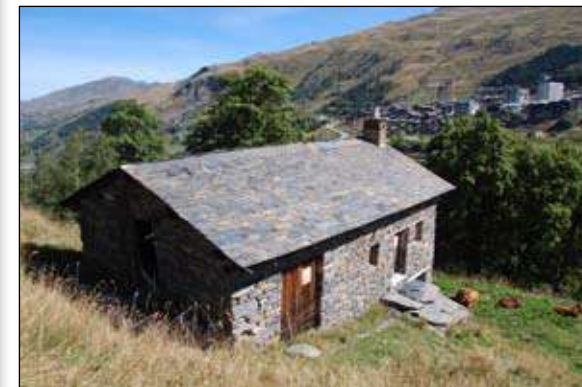
n° d'inventaire : **II-E-12**

État : bâtiment conservé dans son état d'origine.
 Toiture = lauze.
Date prise de vue : 27.08.2015
Destination d'origine : grange + bétail + habitation
Utilisation actuelle : agricole (logement + bétail ?)
Intérêt patrimonial : remarquable
Particularités : deux inscriptions gravées sur une pierre d'angle de la façade Sud et sur une pierre en façade Est, indiquent la date de 1830.

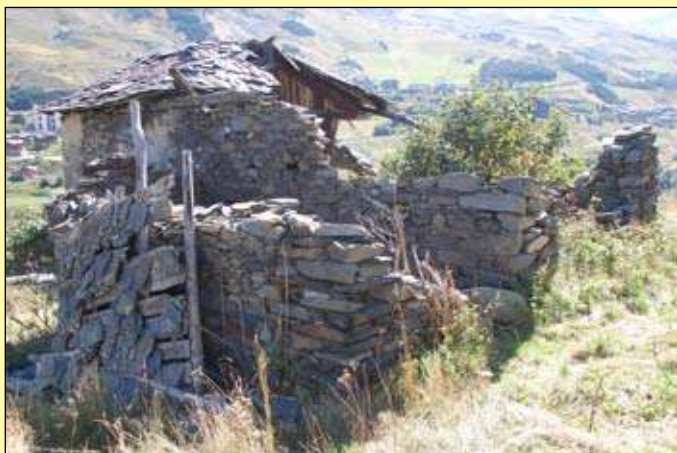
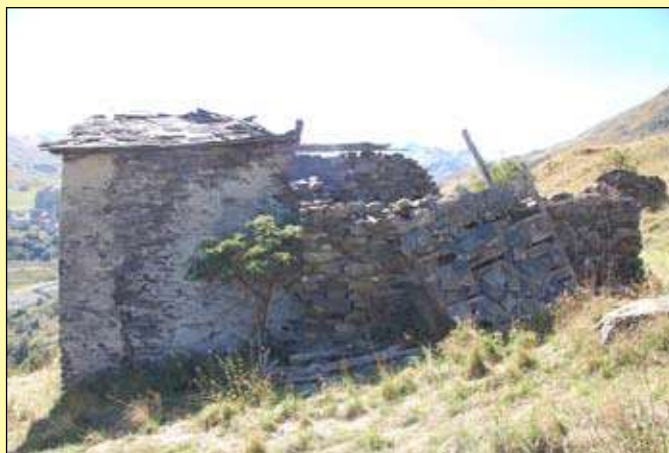
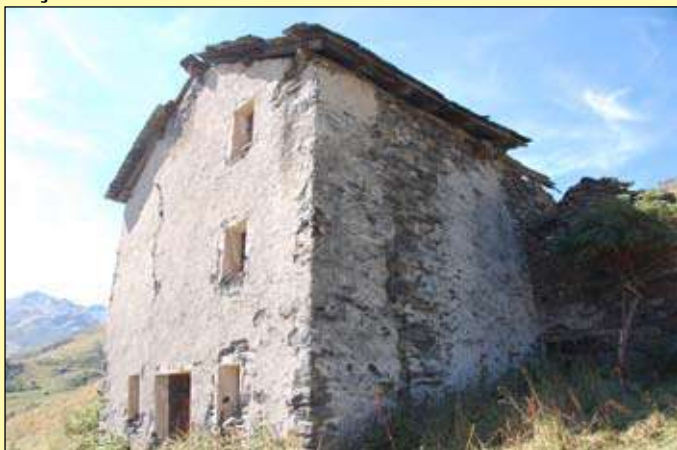
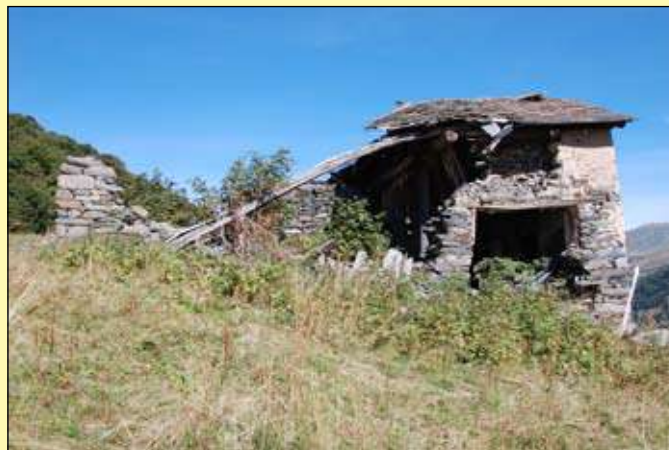
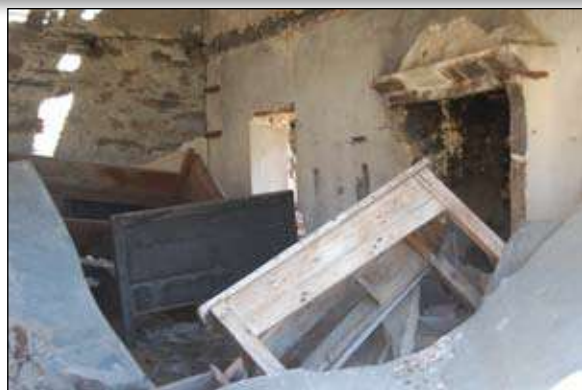
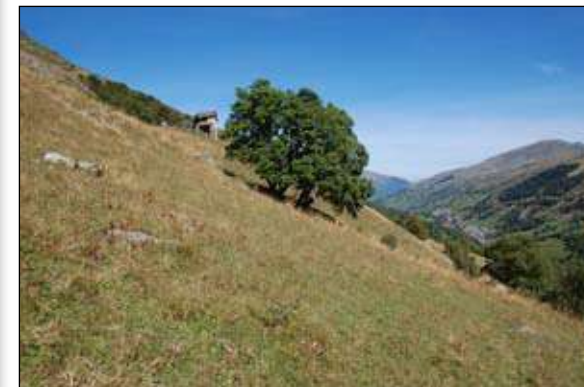
n° d'inventaire : **II-E-13**

État : bâtiment dans un état de ruine avancé ; seul le pignon Est reste encore debout avec une partie du toit. Toiture = lauze.

Particularités : ce bâtiment compte tenu de son implantation a un fort impact paysager.

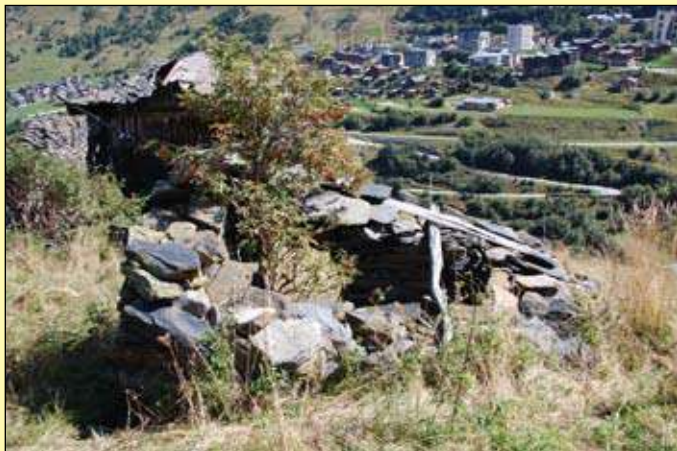
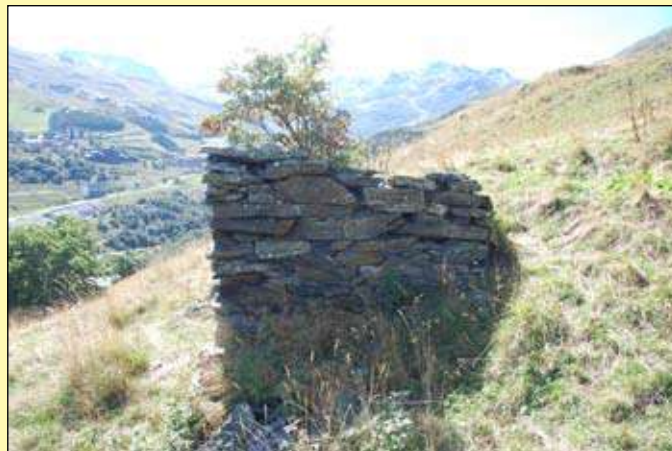
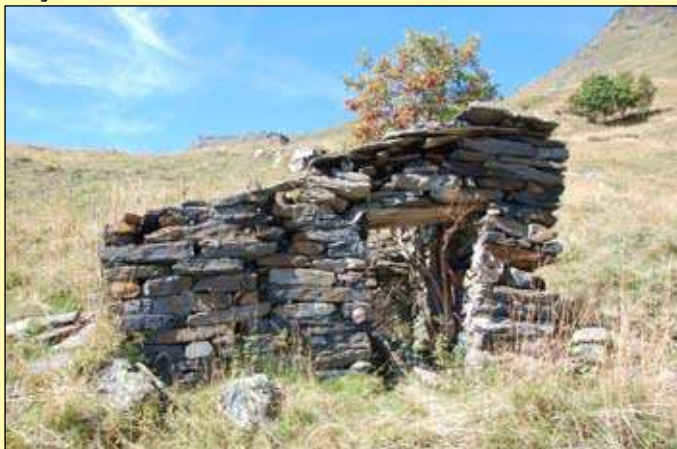
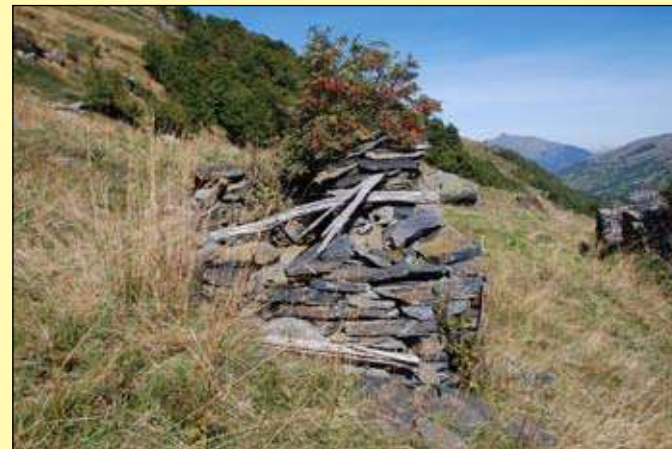
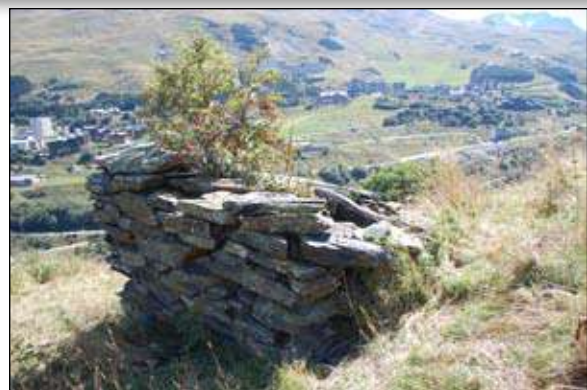
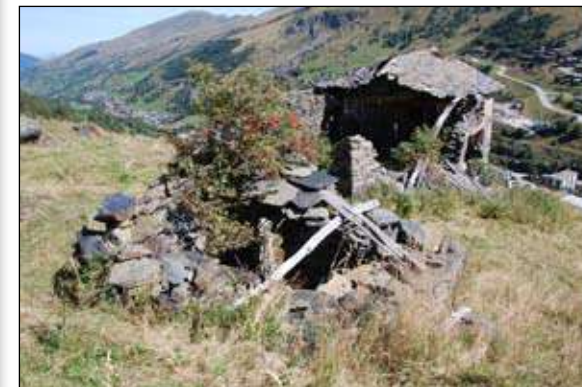
n° d'inventaire : **II-E-14**

État : bâtiment en état de ruine avancée (plus de toiture).

Toiture = lauze (pour ce qu'il en reste).

Particularités : bâtiment associé au bâtiment précédent (fiche E-13)

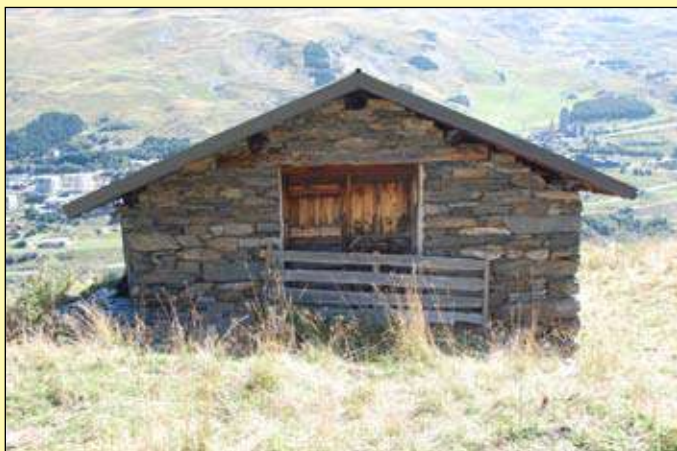
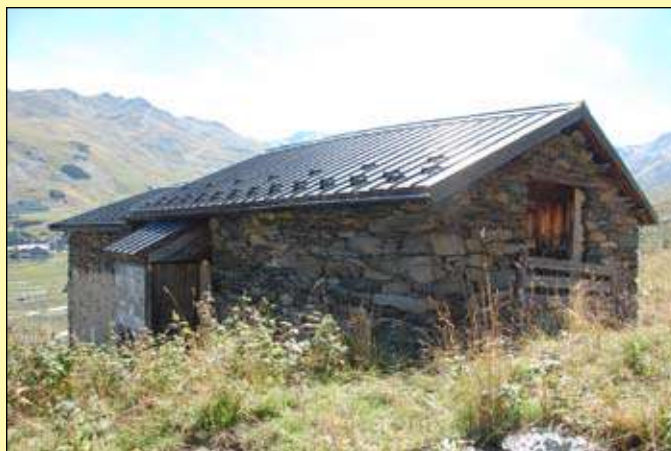
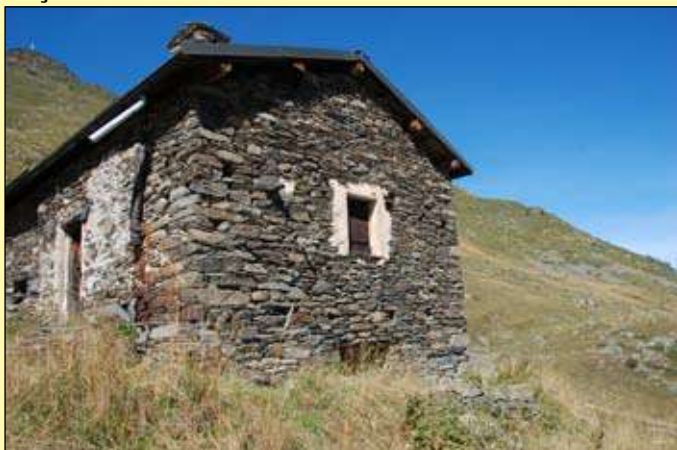
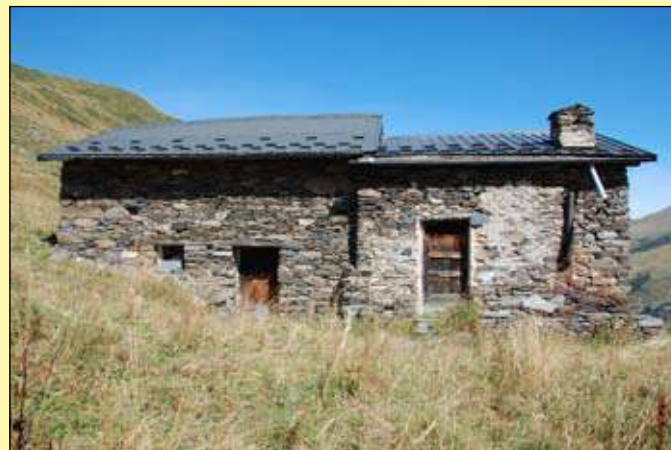
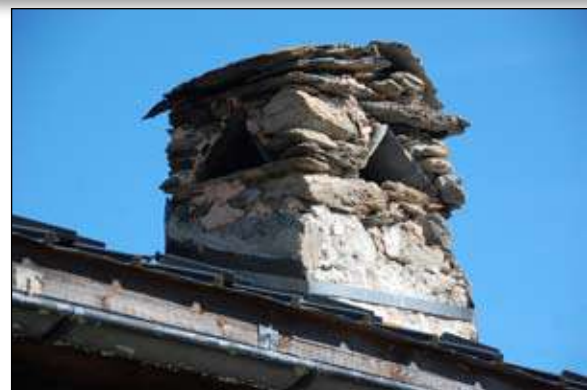
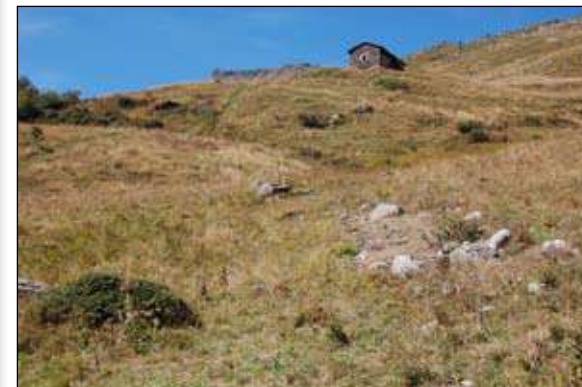
n° d'inventaire : **II-E-15**

État : bâtiment conservé pour l'essentiel dans son état d'origine.

Toiture = tôle prélaquée

Particularités : la maçonnerie indique que le bâtiment a du faire l'objet d'une extension (ancienne).

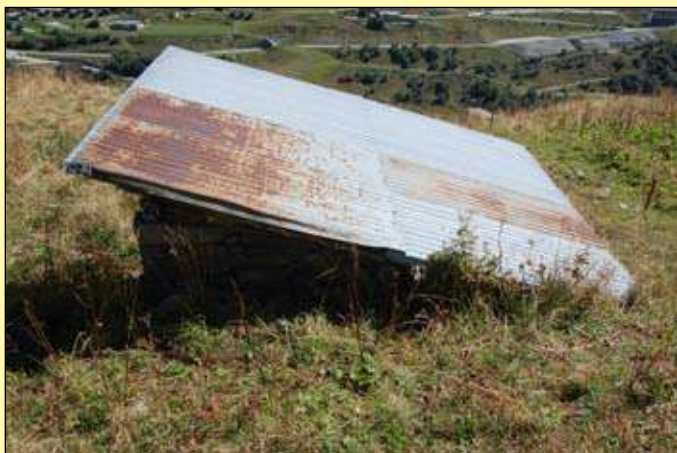
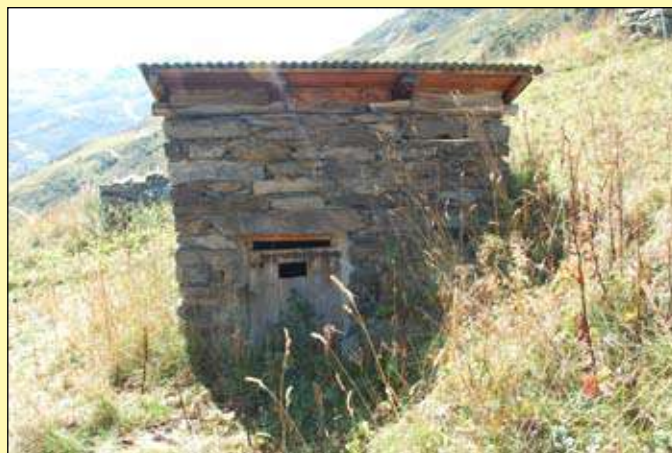
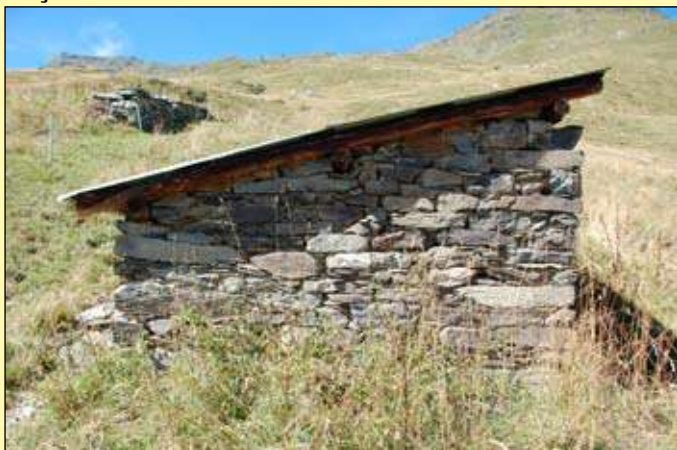
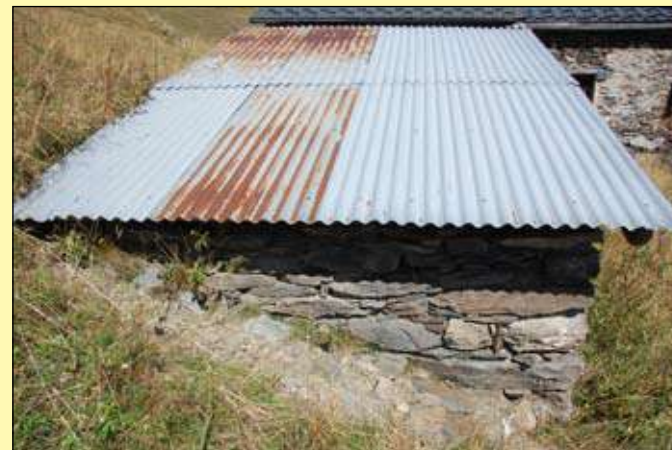
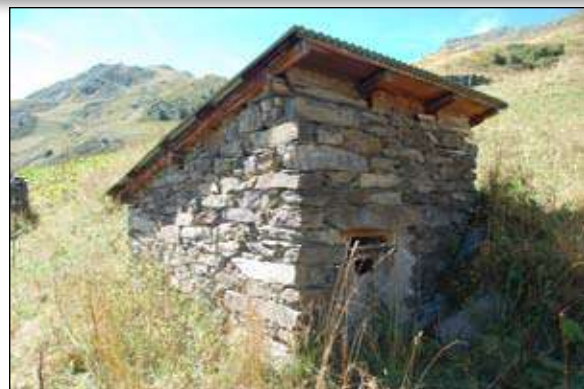
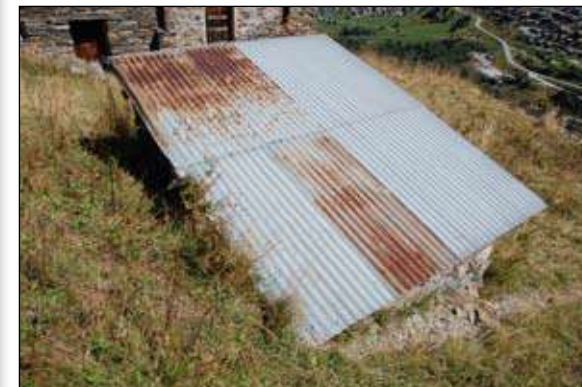
n° d'inventaire : **II-E-16**

État : bâtiment conservé pour l'essentiel dans son état d'origine.

Toiture = tôle ondulée

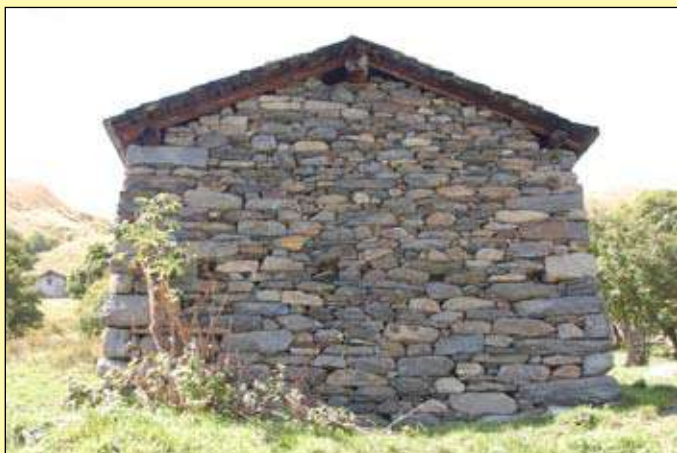
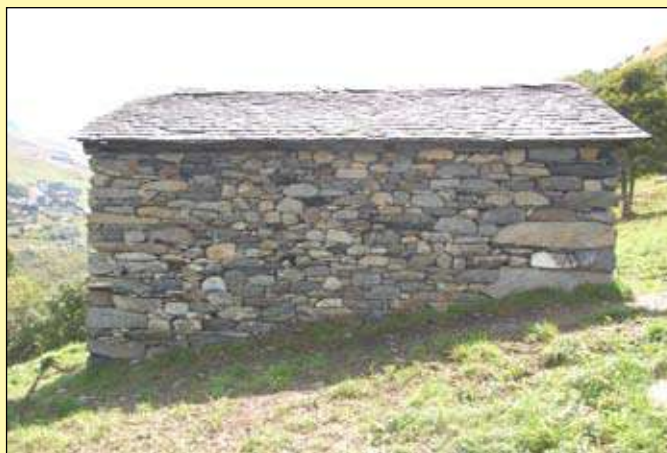
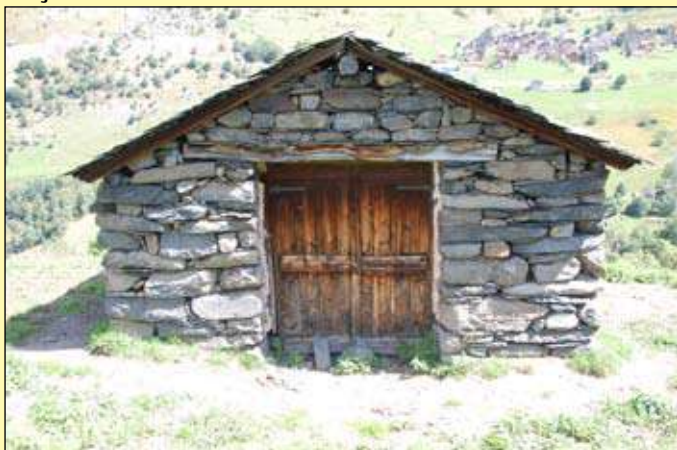
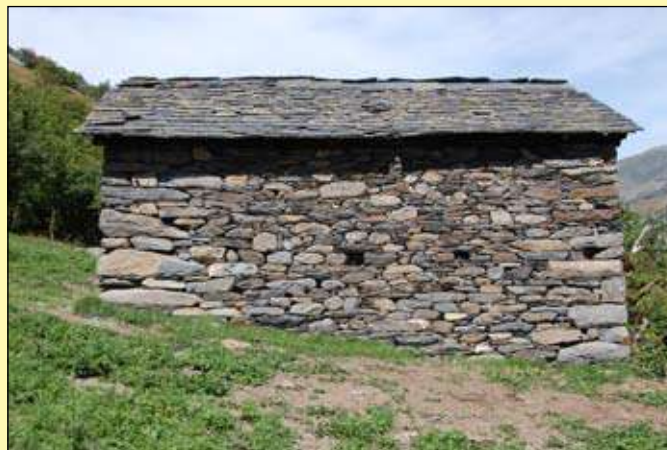
n° d'inventaire : **II-E-18**

État : bâtiment ayant fait l'objet d'un ré-enduit au ciment (pierres apparentes) récent.
Toiture = bac acier
Date prise de vue : 27.08.2015
Destination d'origine : grange + bétail + habitation
Utilisation actuelle : habitation
Intérêt patrimonial : oui
Particularités : une grande terrasse a été aménagée en façade Sud ; un barbecue maçonné à proximité.

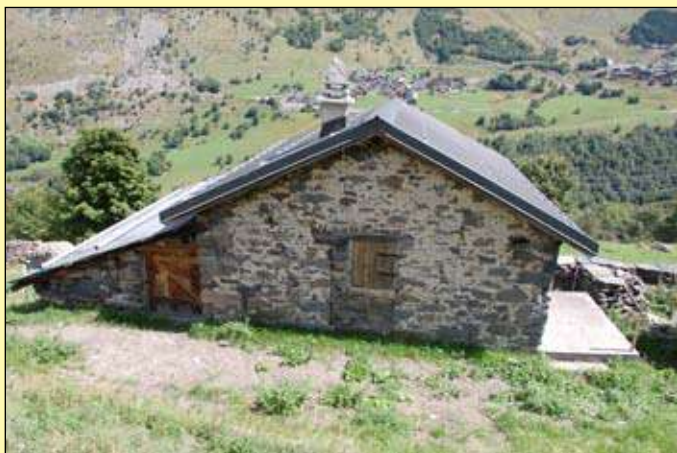
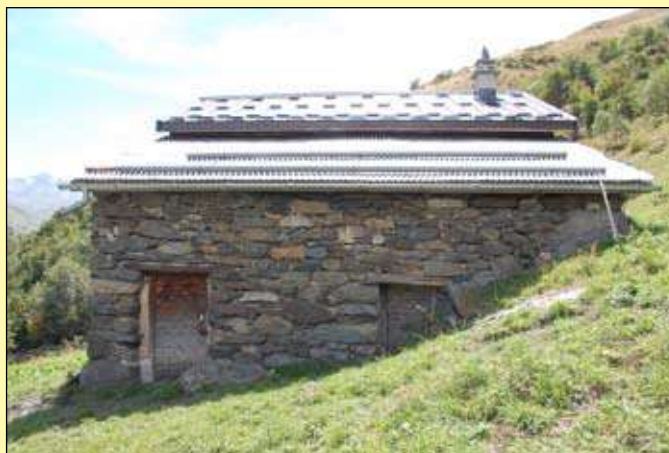
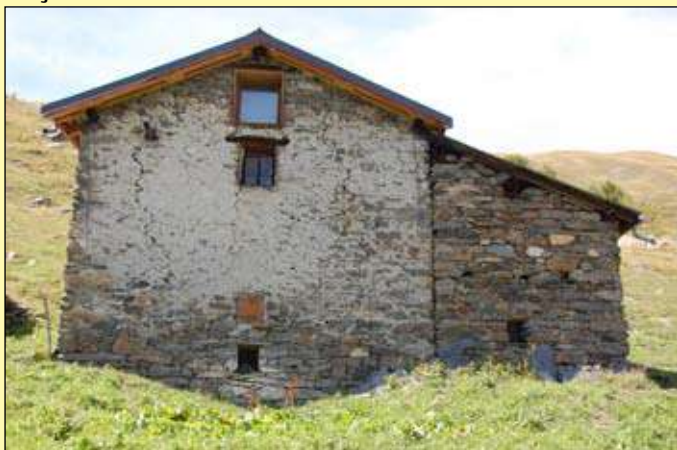
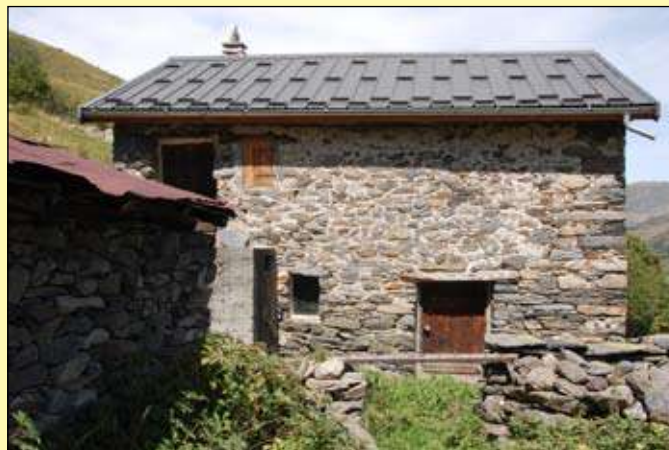
État : bâtiment conservé dans son état d'origine.

Toiture = lauze.

Intérêt patrimonial : remarquable

Particularités : un exemple très représentatif et exceptionnel par son état de conservation, de ce type de bâtiment.
