Plan Local d'Urbanisme
Pièce 5.2 : ANNEXES – INVENTAIRE DU BATI D'ALPAGE

*Inventaire du bâti d'alpage
Commune de Saint-Martin-de-Belleville*

Secteur II-E

*Olivier Pasquet
Octobre 2015*

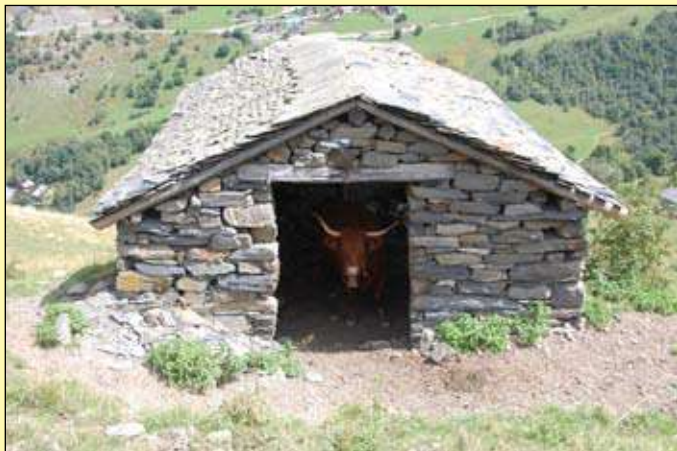
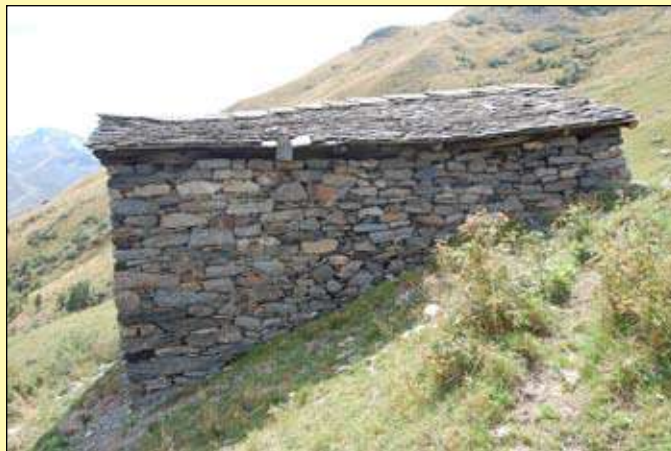
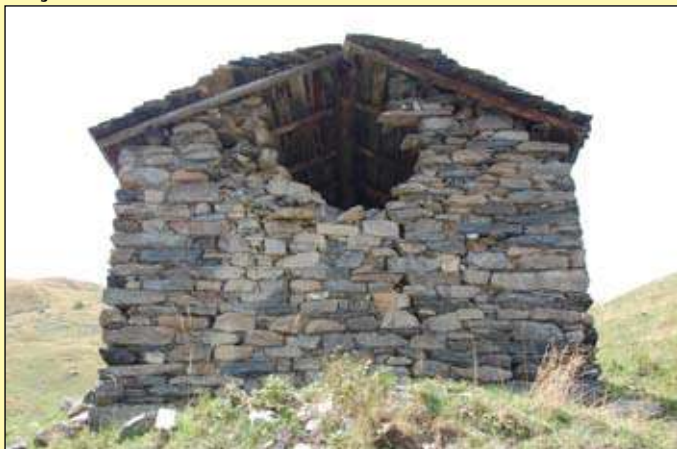
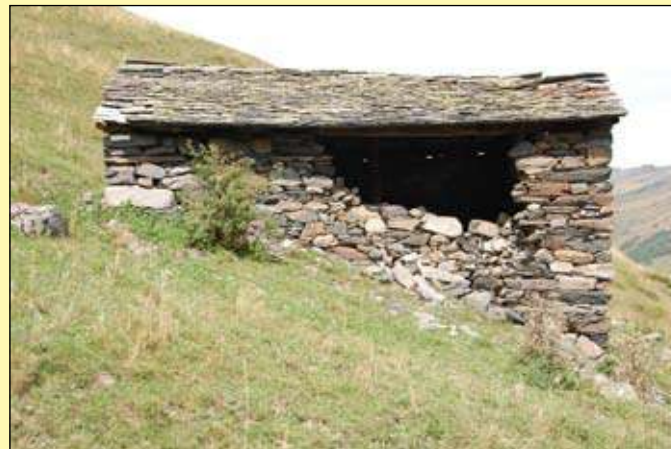
État : bâtiment ayant fait l'objet de travaux récents (jointoiement des pierres de façades, toiture, etc.).
Toiture = tuile mécanique (ou polytuile?)
Date prise de vue : 27.08.2015
Destination d'origine : grange + bétail + habitation
Utilisation actuelle : habitation
Intérêt patrimonial : oui
Particularités : aménagements extérieurs et travaux sur le bâtiment en rupture avec l'usage local.

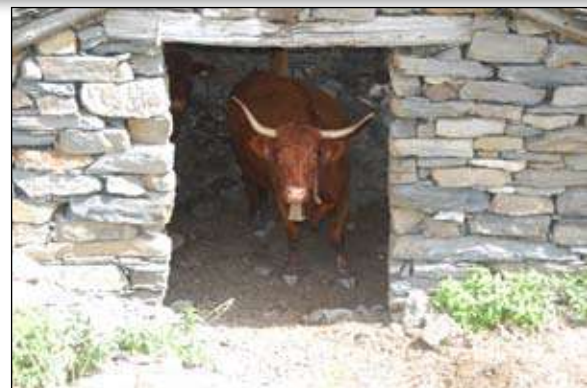
Façade SUD

État : bâtiment en état de dégradation avancée, mais avec la toiture toujours en place.

Toiture = lauze.

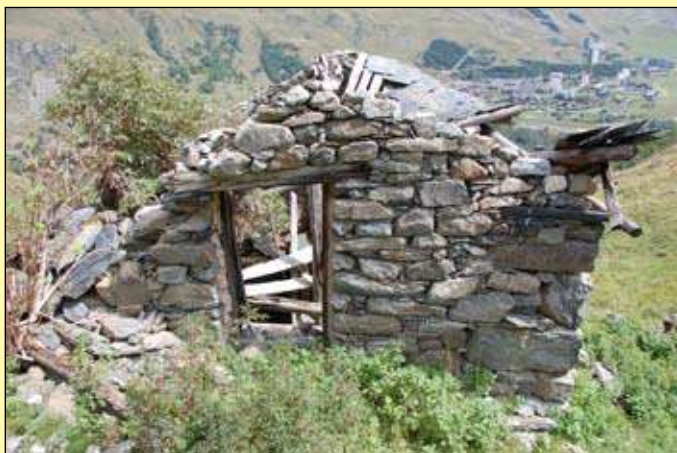
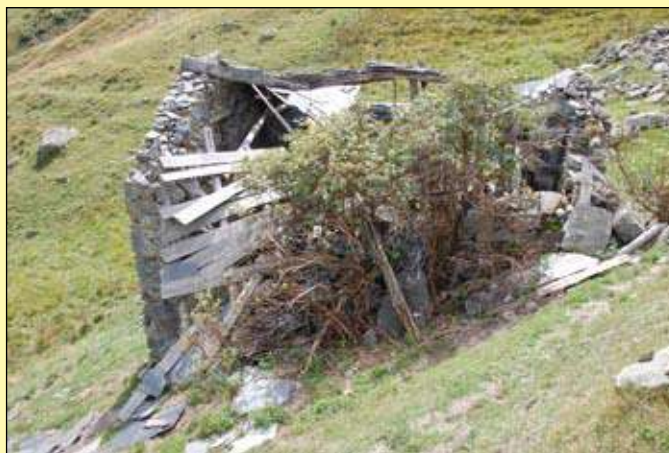
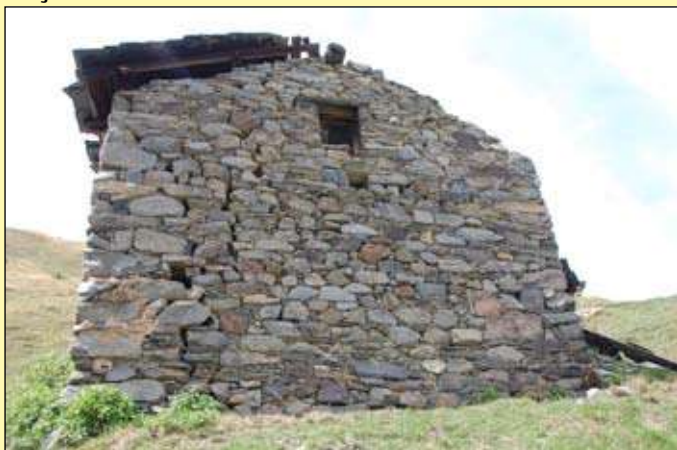
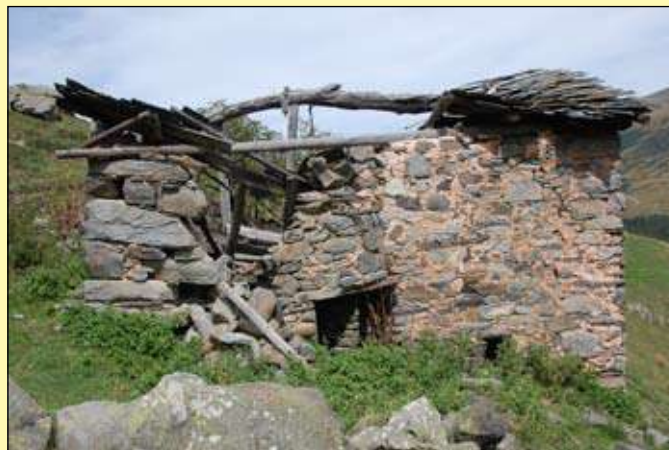
État : bâtiment en voie de dégradation par manque d'entretien de la toiture.

Toiture = lauze.

Intérêt patrimonial : remarquable

Particularités : un garde-lait en ruine est implanté à proximité immédiate du bâtiment.

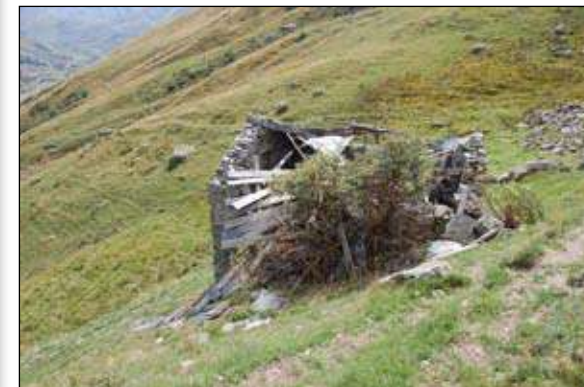
n° d'inventaire : **II-E-23**

État : bâtiment en état de ruine mais dont la conservation permet de restituer volumétrie et ouvertures.
 Toiture = lauze.
Date prise de vue : 27.08.2015
Destination d'origine : grange + bétail + habitation
Utilisation actuelle : -
Intérêt patrimonial : oui
Particularités : le pignon toujours debout a un impact paysager important.

Vue générale

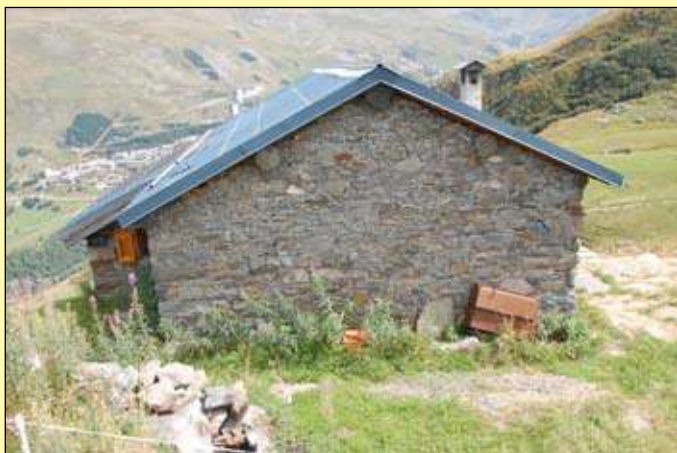
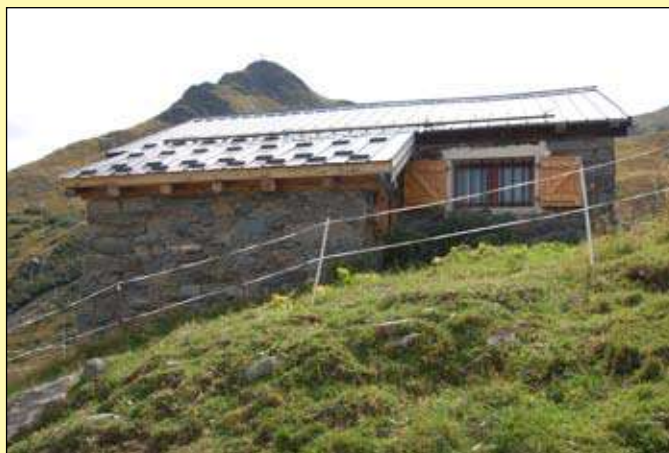
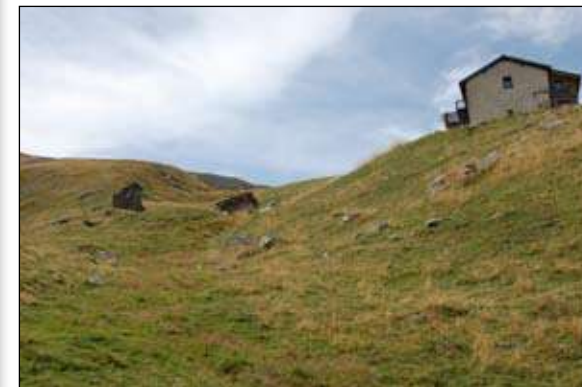
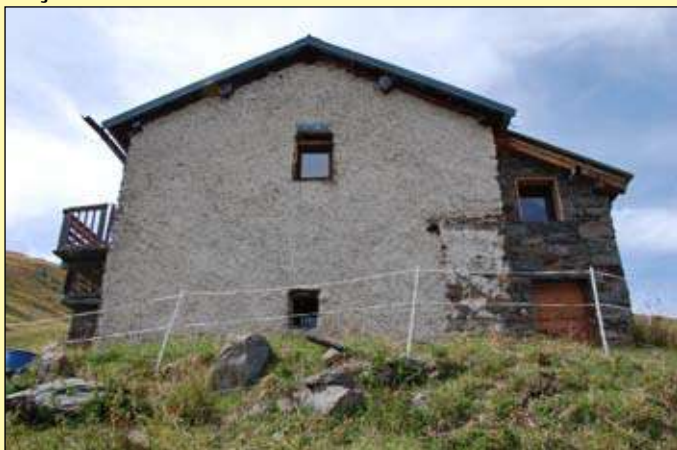
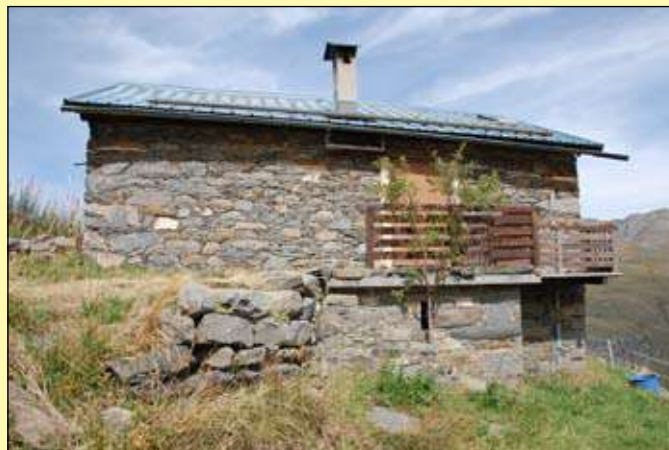
n° d'inventaire : **II-E-24**

État : bâtiment affecté par des transformations importantes (extensions, terrasse, enduit, toiture, etc.).

Toiture = tôle prélaquée

Intérêt patrimonial : oui

Particularités : un garde-lait, bien entretenu, est implanté à proximité du bâtiment.

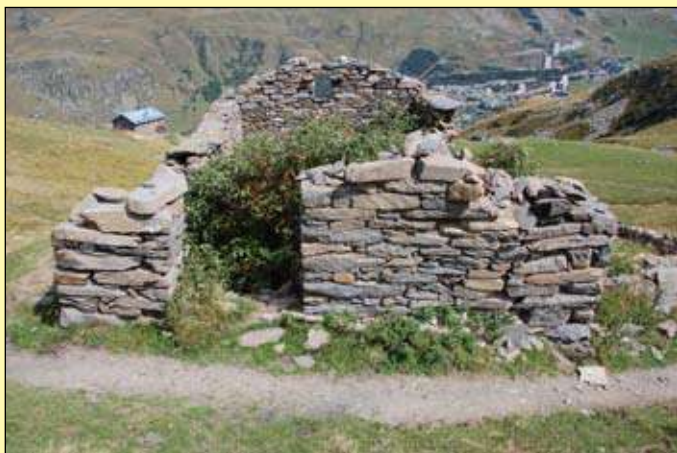
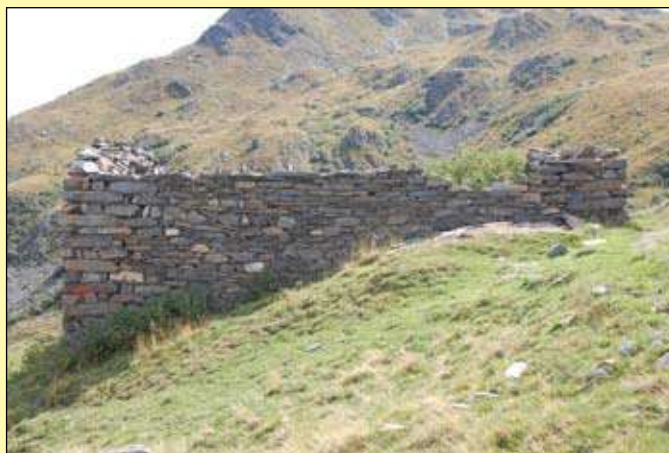
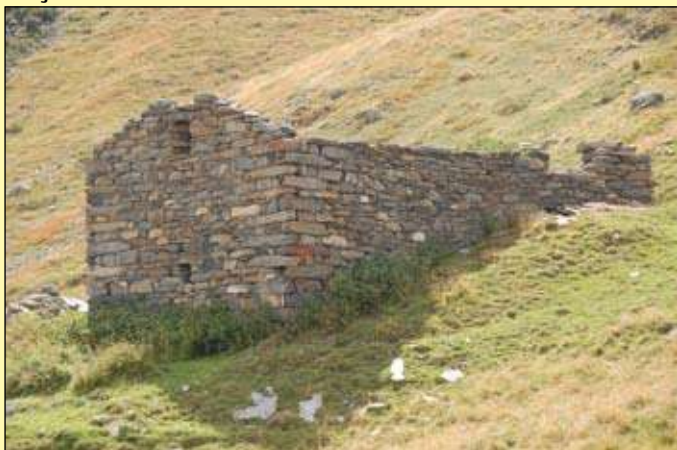
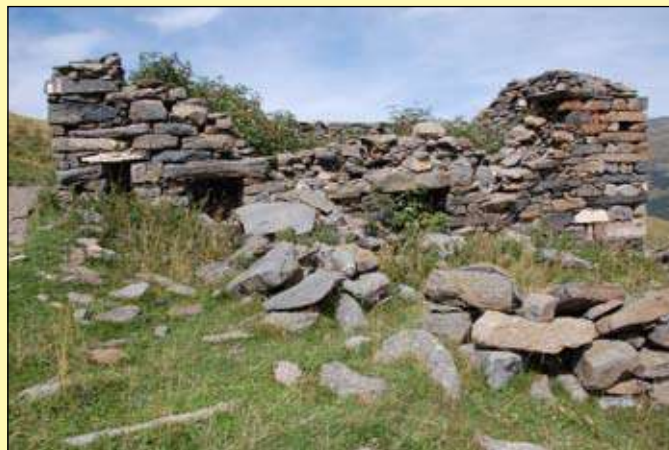
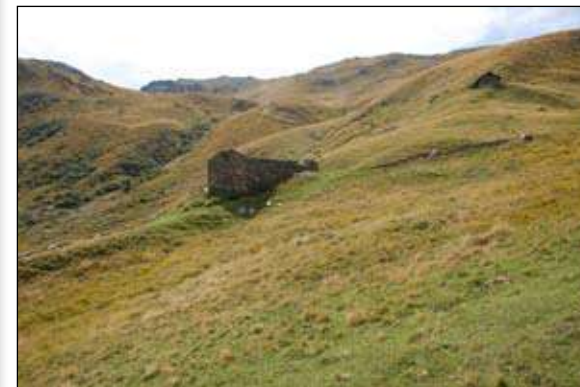
n° d'inventaire : **II-E-25**

État : bâtiment en ruine dont la conservation permet de restituer la volumétrie et les ouvertures d'origine.

Toiture = -

Particularités : un garde-lait effondré est implanté à proximité.

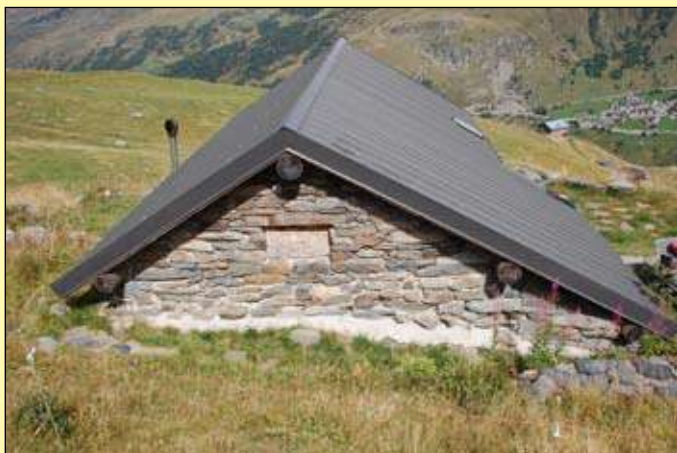
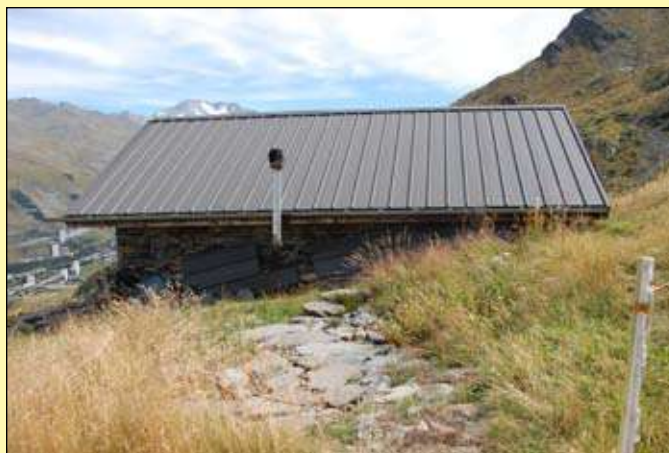
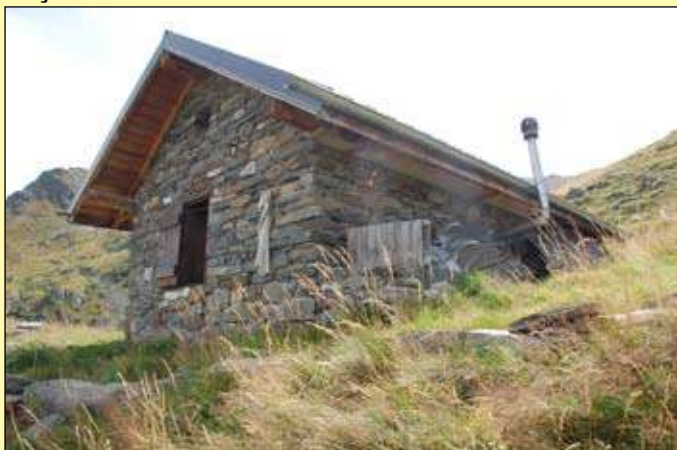
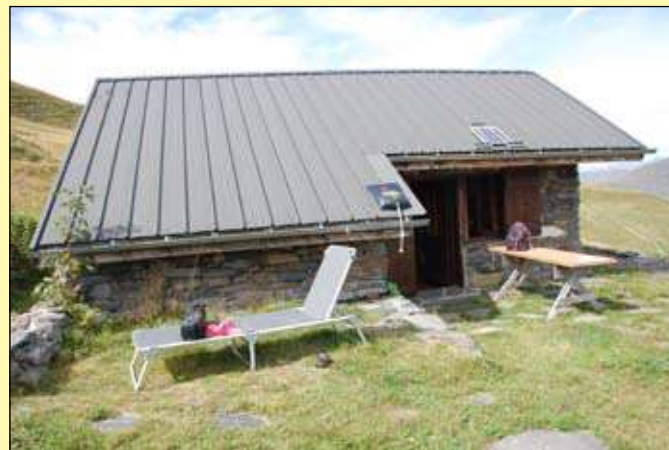
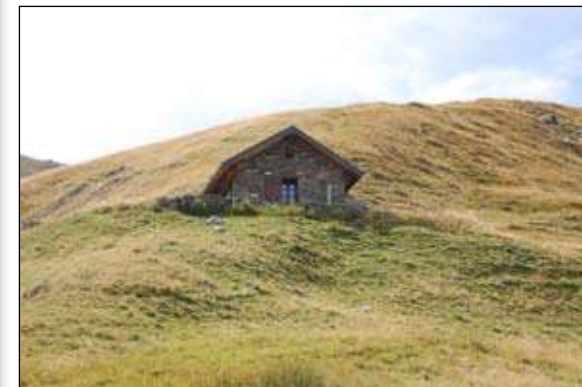
n° d'inventaire : **II-E-26**

État : bâtiment conservé pour l'essentiel dans son état d'origine.

Toiture = tôle prélaquée

Particularités : la pente de toit paraît avoir été un peu accentuée (?).

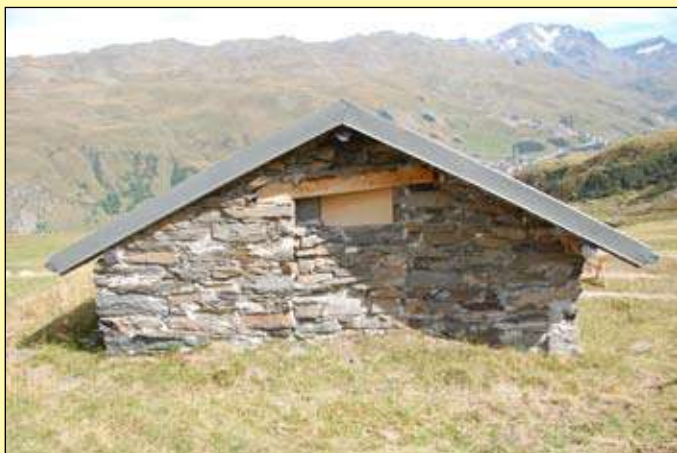
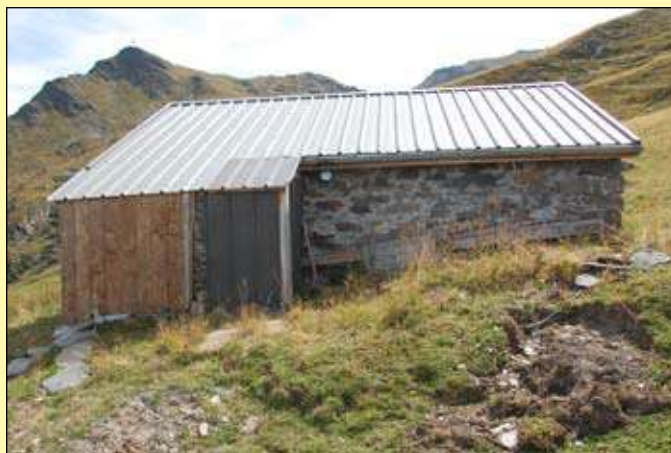
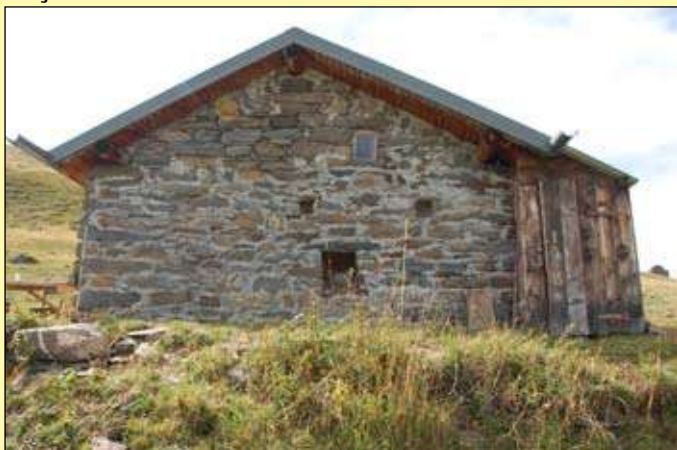
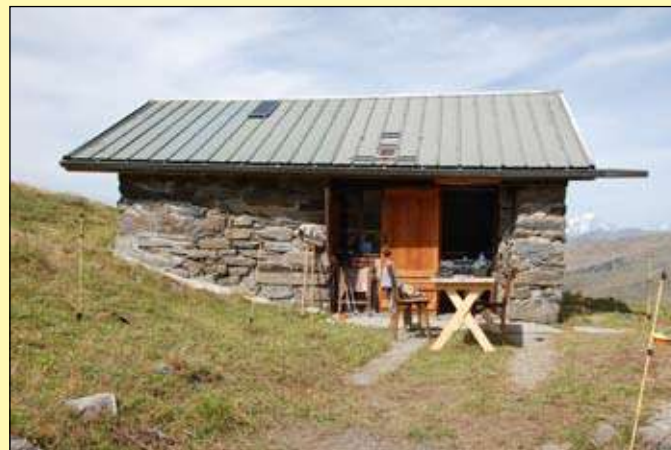
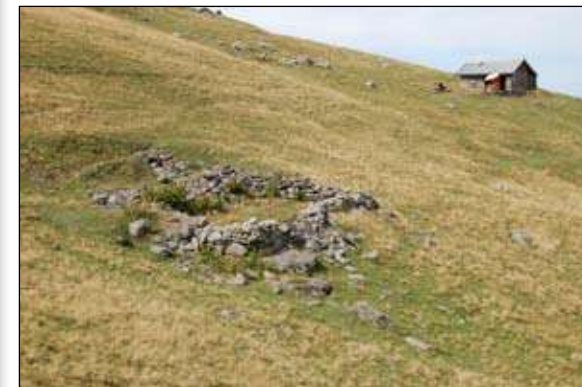
n° d'inventaire : **II-E-27**

État : bâtiment conservé pour l'essentiel dans son état d'origine.

Toiture = tôle ondulée

Particularités : bel exemple de réhabilitation en "haute" altitude.

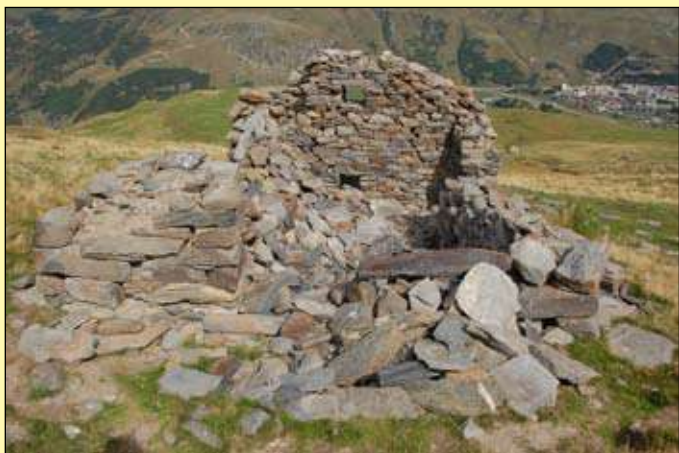
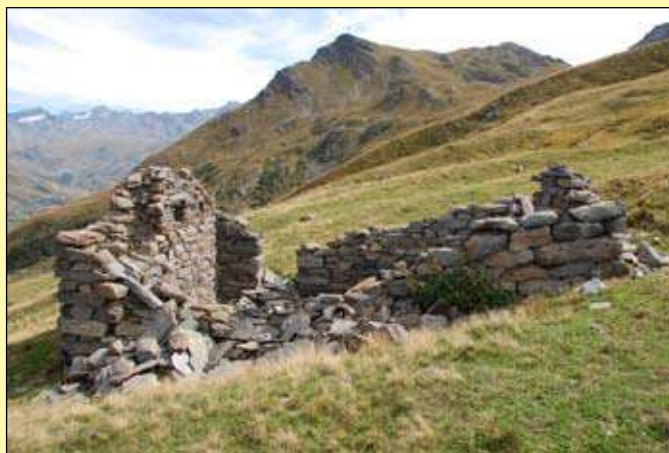
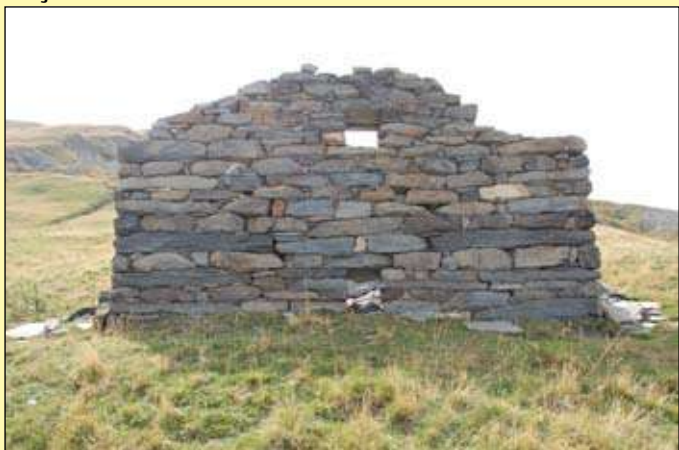
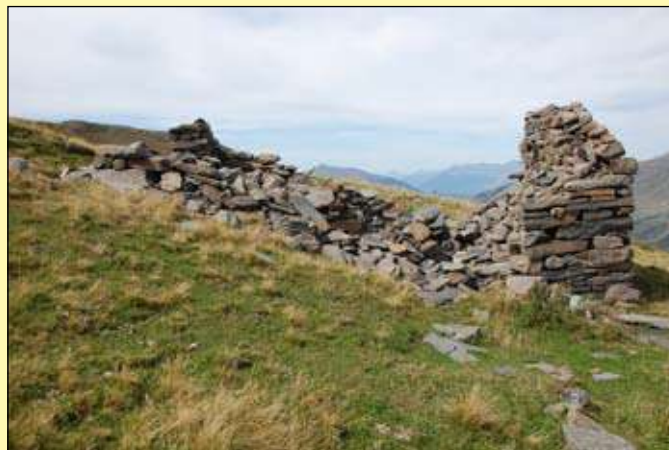
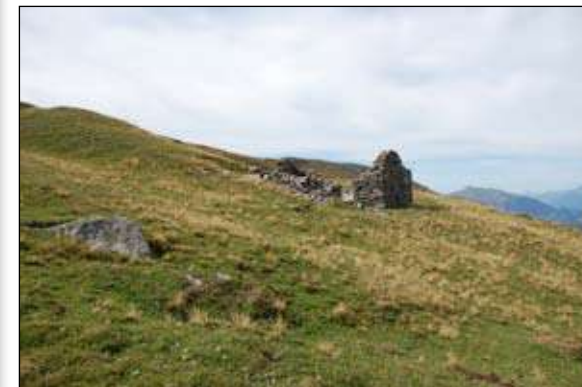
n° d'inventaire : **II-E-28**

État : bâtiment en ruine dont la conservation permet de restituer la volumétrie et partiellement les ouvertures.
Toiture = -
Date prise de vue : 27.08.2015
Destination d'origine : grange + bétail + habitation
Utilisation actuelle : -
Intérêt patrimonial : histoire et archéologie
Particularités : -

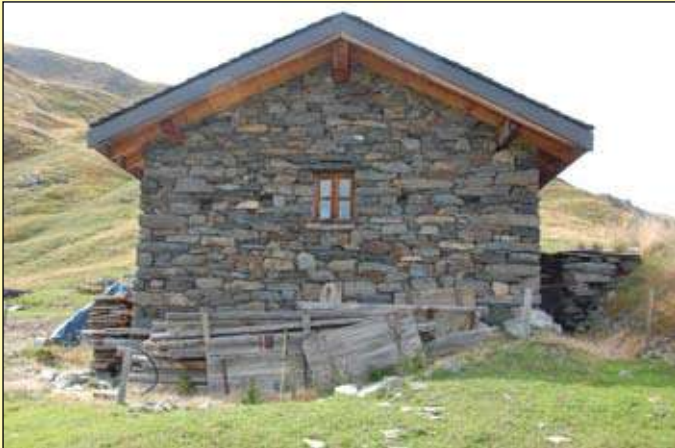
Façade EST

État : bâtiment faisant l'objet de travaux de réhabilitation (et d'extension).

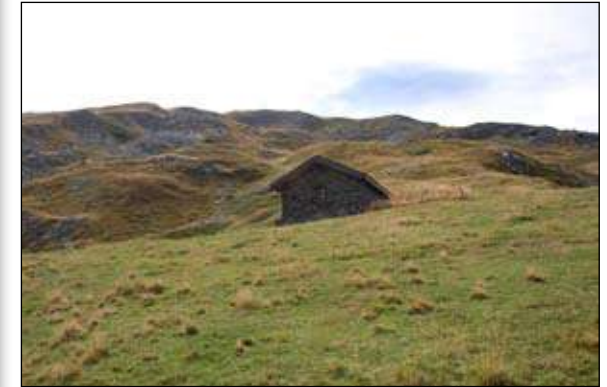
Vue générale

Particularités : un de bâtiments les plus en altitude de l'inventaire.

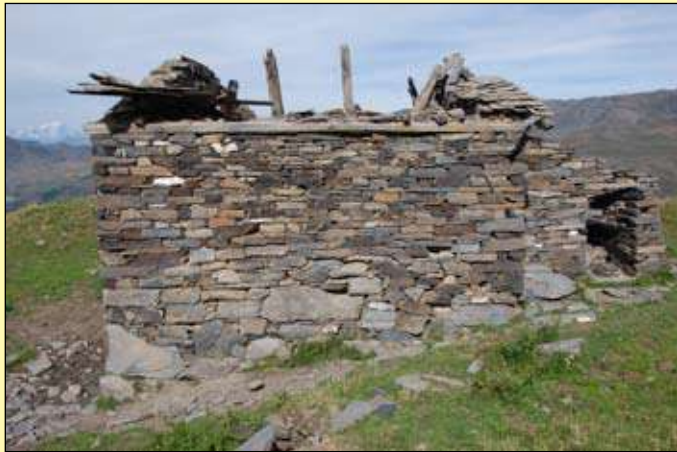
Façade OUEST

État : bâtiment en ruine dont la conservation permet de restituer volumétrie et ouvertures d'origine.

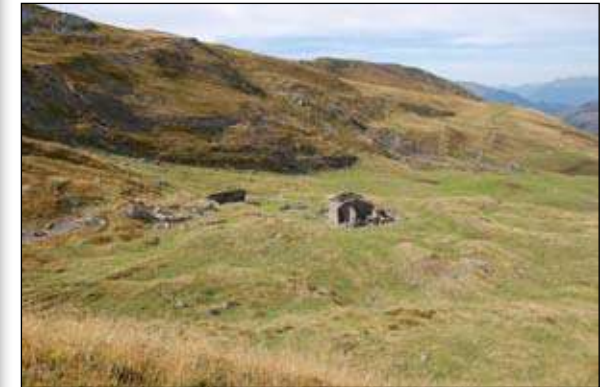
Vue générale

Particularités : ensemble bâti particulièrement témoignant de l'importance pastorale du site.

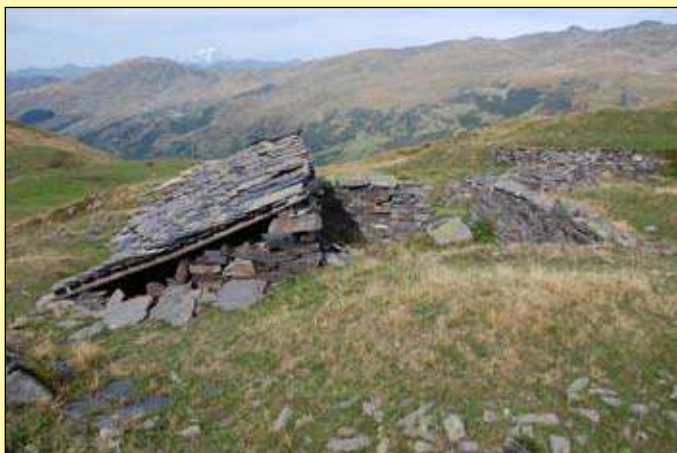
Façade OUEST

État : bâtiment en voie de dégradation par manque d'entretien de la toiture.

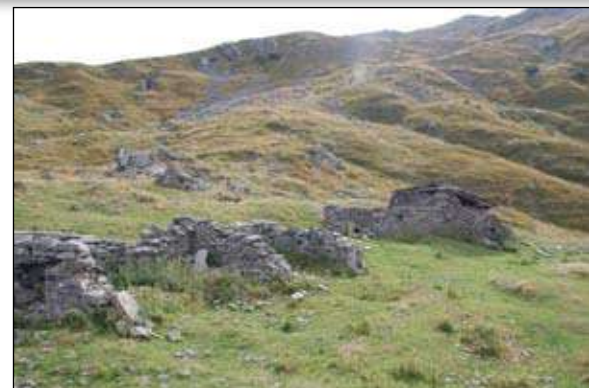
Façade SUD

Toiture = lauze.

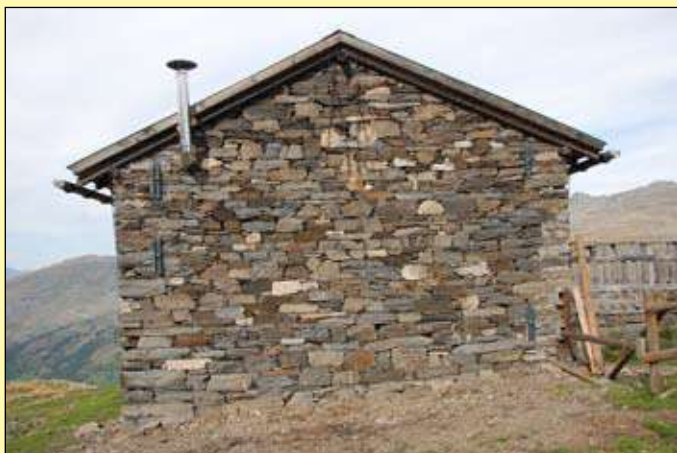
Façade OUEST

État : bâtiment ayant fait l'objet de transformations (ouvertures en façades Sud et terrasse).
 Toiture = tôle ondulée
 Date prise de vue : 27.08.2015
 Destination d'origine : grange + bétail + habitation
 Utilisation actuelle : habitation
 Intérêt patrimonial : oui
 Particularités : traitement des ouvertures (volets) en décalage avec le contexte du site.

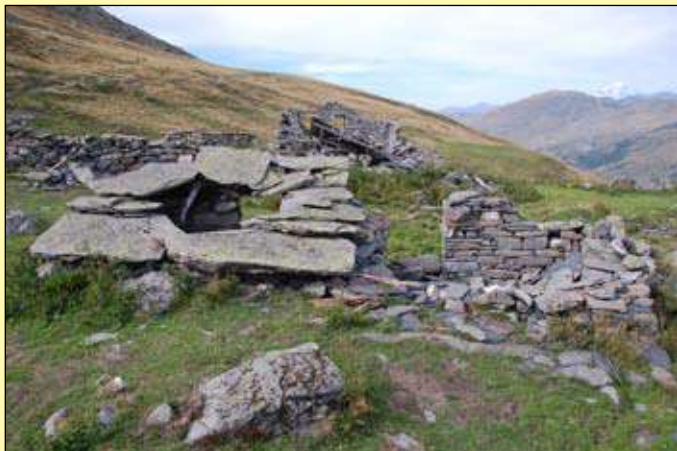
Façade OUEST

État : ruine dont la conservation ne permet plus de restituer la volumétrie du bâtiment d'origine.

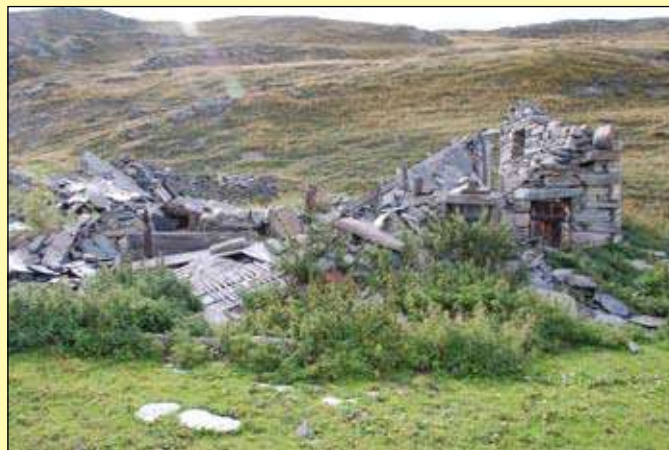
Façade SUD

Particularités : un grand "parc" à bétail est attenant à la ruine qui pouvait être un abri couvert pour le bétail.

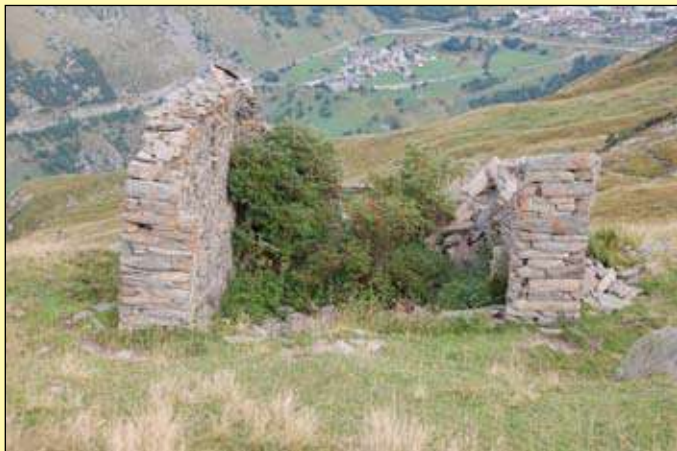
Façade OUEST

État : ruine dont la conservation permet mal de restituer la volumétrie du bâtiment d'origine.

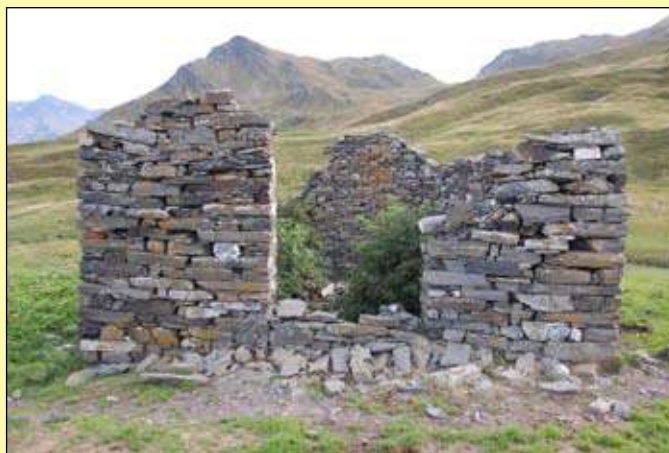
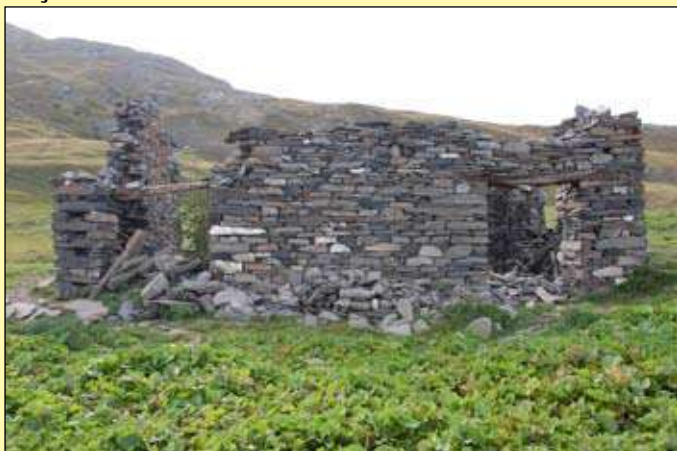
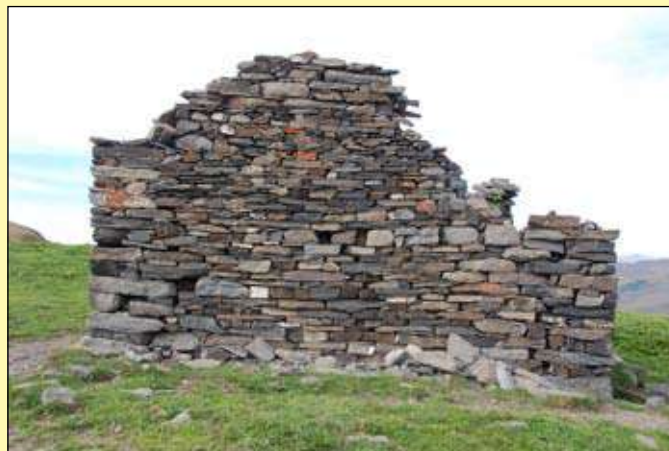
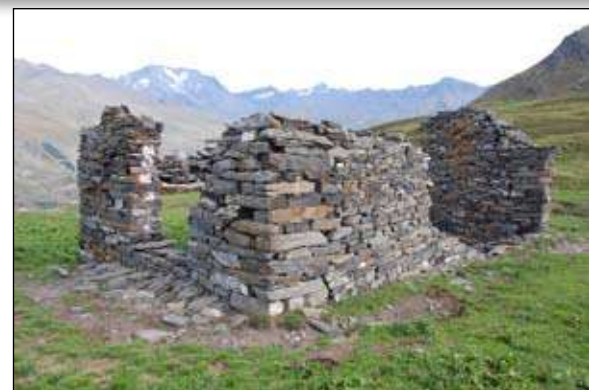
État : ruine dont la conservation permet de restituer volumétrie et ouvertures du bâtiment d'origine.

Particularités : témoignage de l'importance pastorale du site.

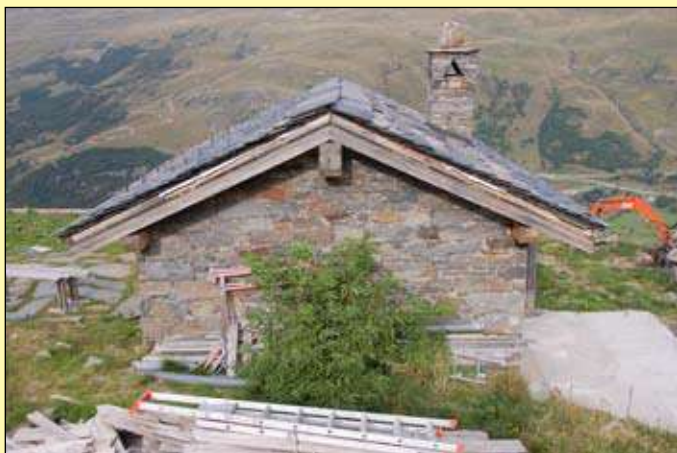
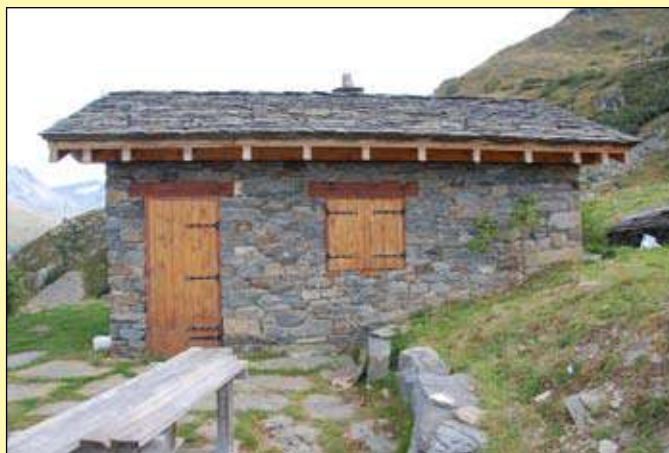
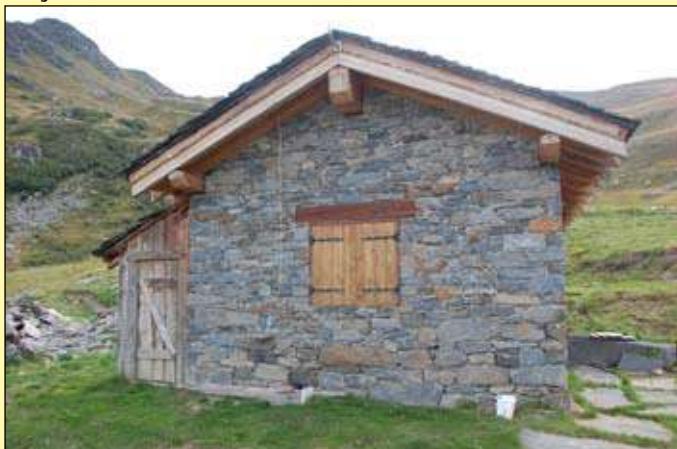
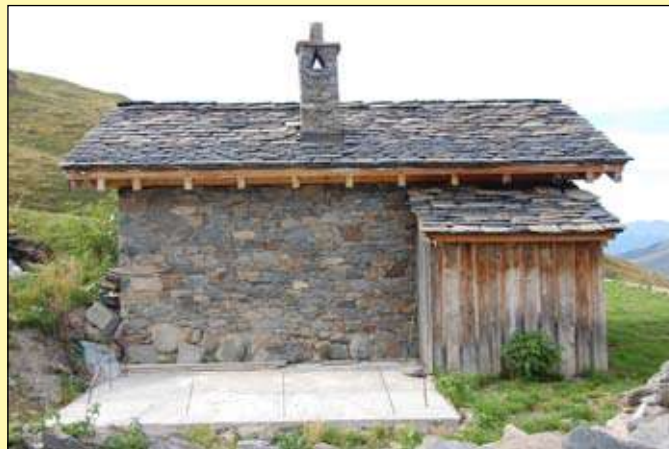
État : bâtiment ayant fait l'objet d'une reconstruction complète, en place de deux bâtiments anciens.

Toiture = lauze.

Particularités : le plan du cadastre de 1888 fait figurer deux bâtiments distincts à la place de celui ci.

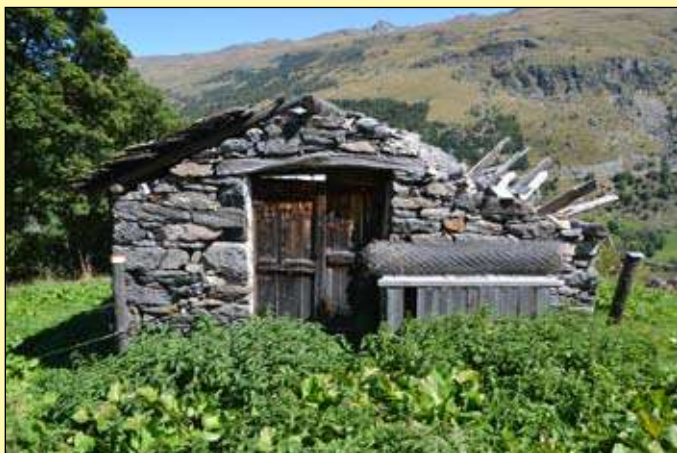
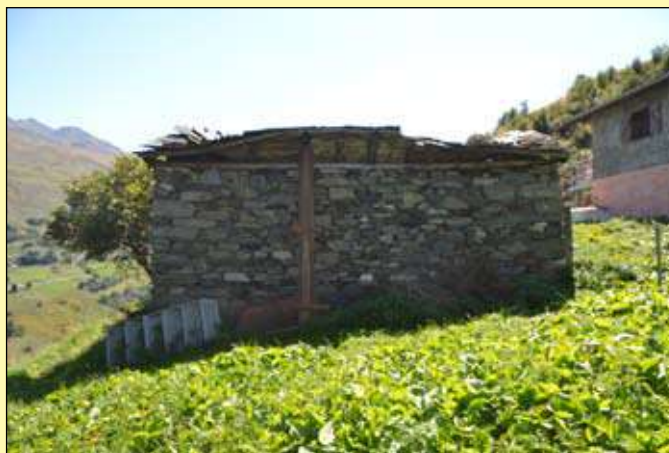
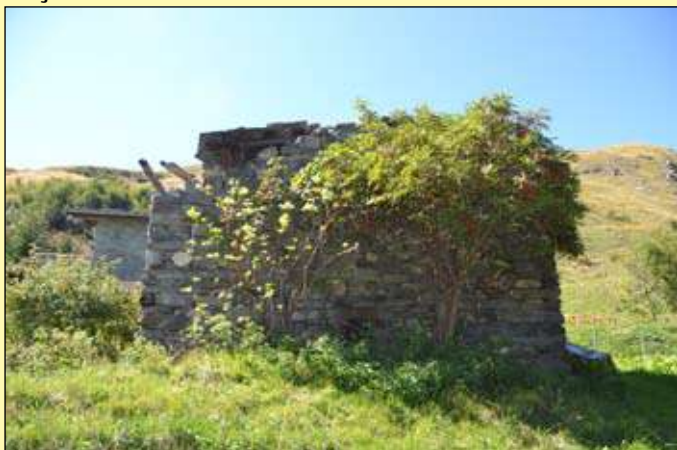
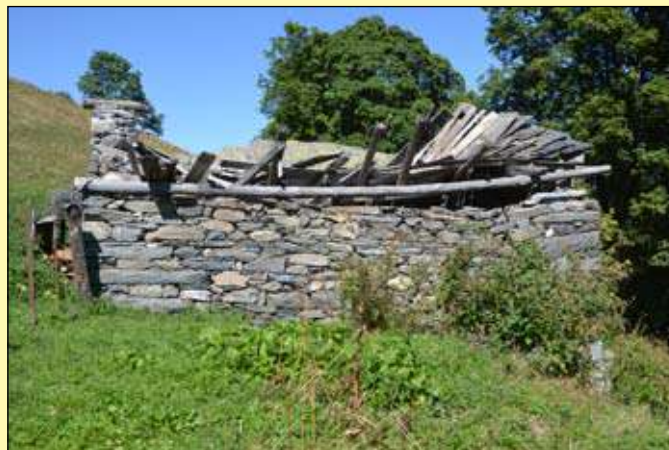
État : ruine dont la conservation permet de restituer volumétrie et ouvertures du bâtiment d'origine.
 Toiture = lauze (effondrée).
Date prise de vue : 07.09.2015
Destination d'origine : grange à foin
Utilisation actuelle : -
Intérêt patrimonial : oui
Particularités : le bâtiment était un exemple représentatif de grange à foin.

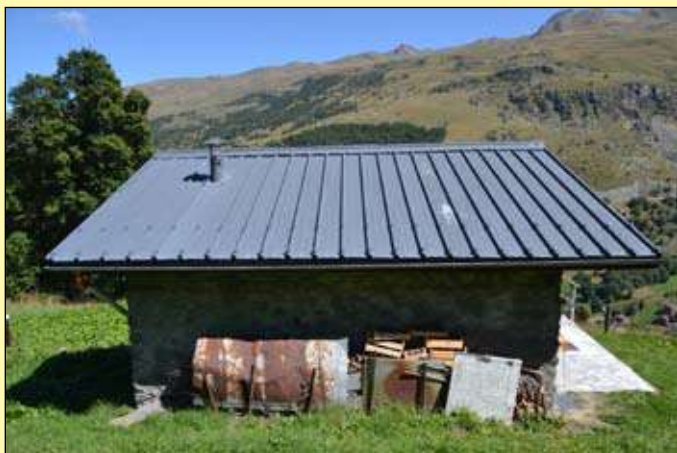
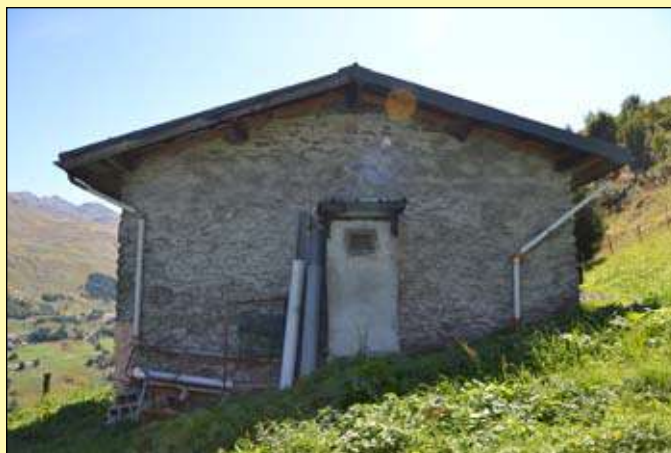
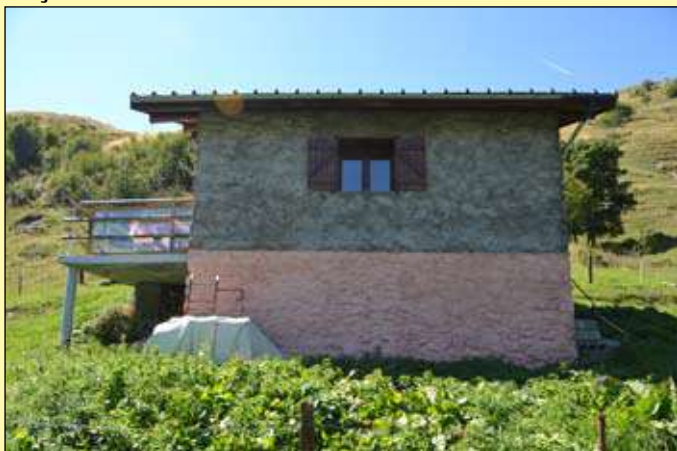
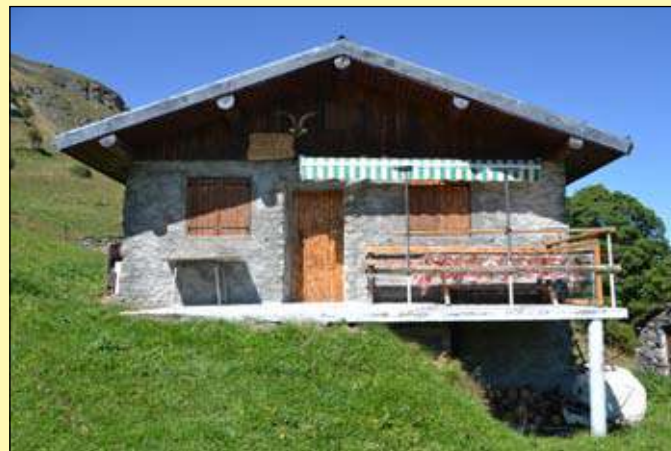
État : bâtiment ayant été affecté d'importantes transformations de son aspect extérieur et de ses alentours.

Toiture = tôle prélaquée

Particularités : un très beau "parc" à bétail est attenant au bâtiment.

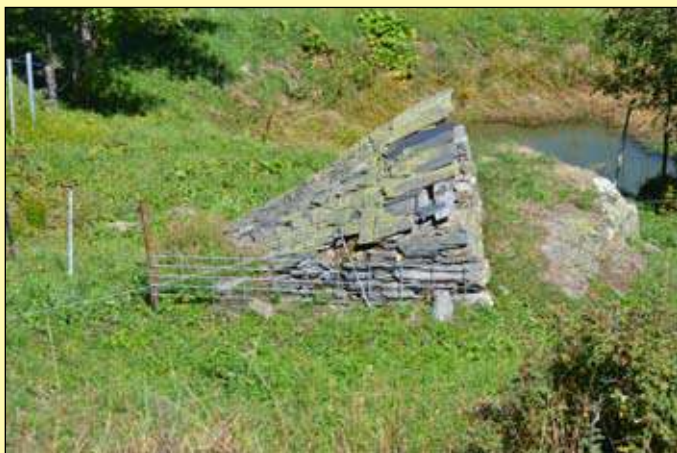
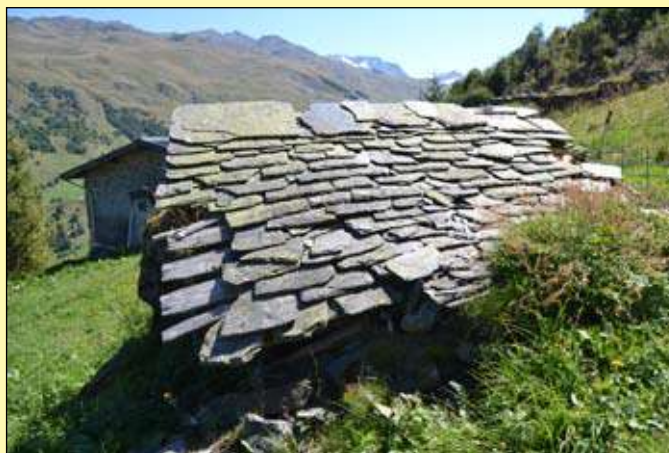
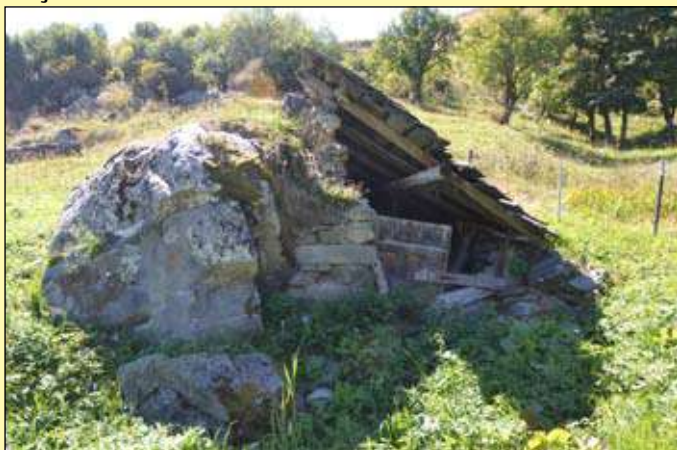
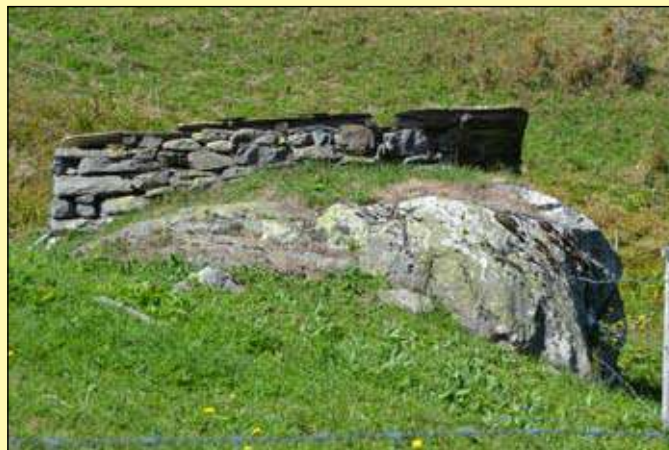
État : bâtiment conservé dans son état d'origine.
 Toiture = lauze.
Date prise de vue : 07.09.2015
Destination d'origine : garde-lait
Utilisation actuelle : néant
Intérêt patrimonial : remarquable
Particularités : le bâtiment est appuyé sur un rocher et se sert de sa morphologie.

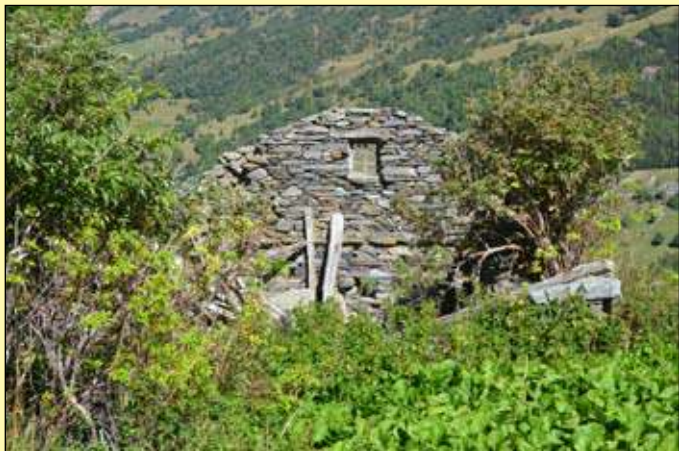
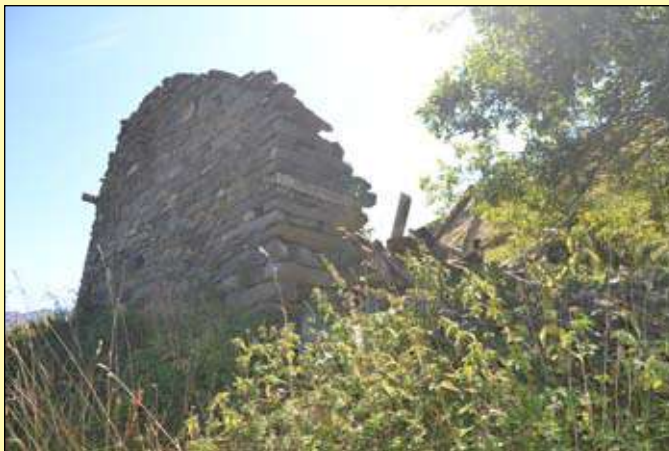
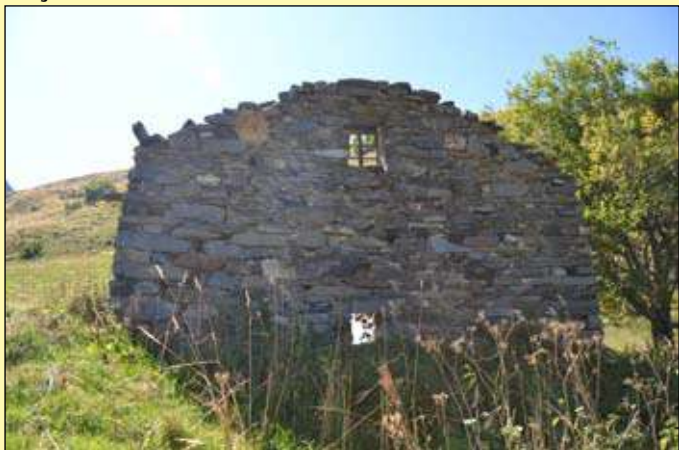
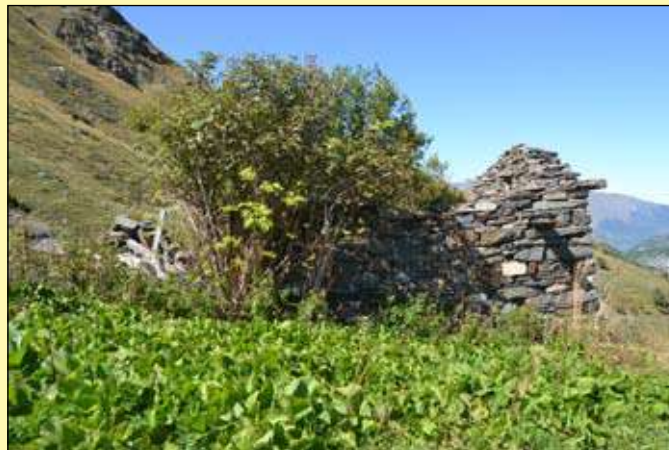
État : ruine dont la conservation permet de restituer la volumétrie et les ouvertures du bâtiment d'origine.

Toiture = -

Particularités : la végétation arbustive commence à envahir la ruine.

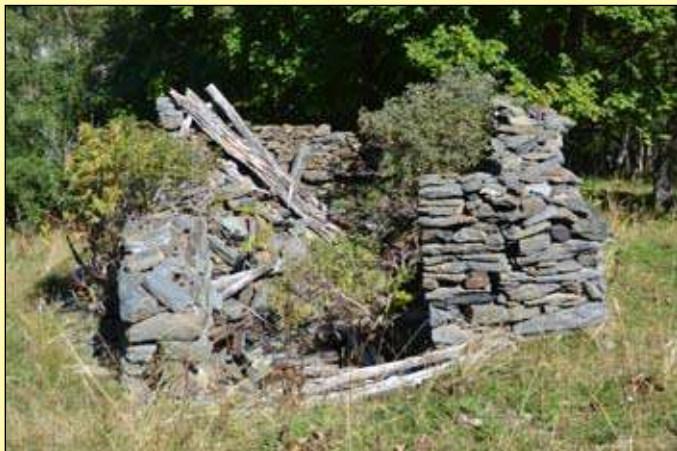
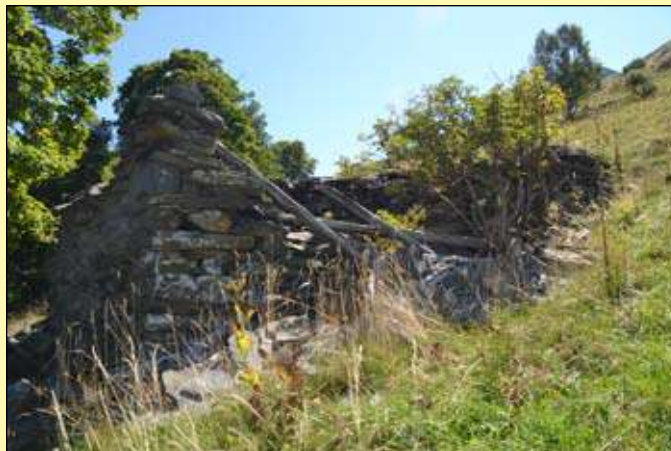
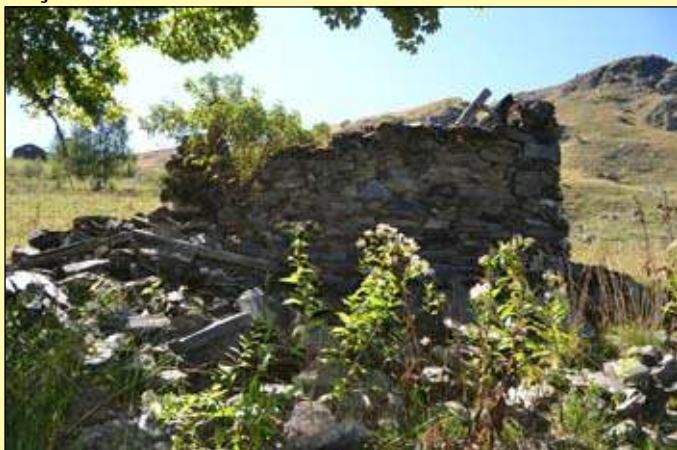
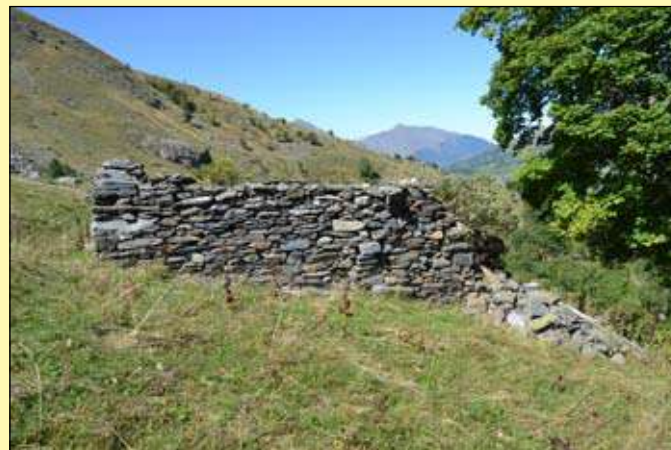
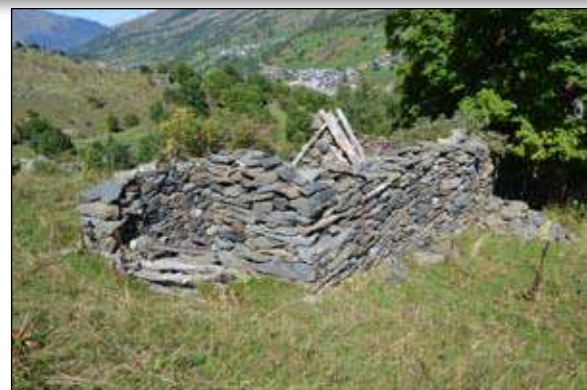
État : ruine dont la conservation ne permet plus de restituer la volumétrie du bâtiment d'origine.

Toiture = -
