Plan Local d'Urbanisme
Pièce 5.2 : ANNEXES – INVENTAIRE DU BATI D'ALPAGE

*Inventaire du bâti d'alpage
Commune de Saint-Martin-de-Belleville*

Secteur II-E

*Olivier Pasquet
Octobre 2015*

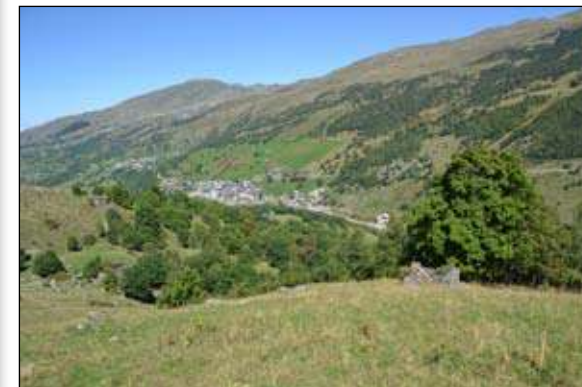
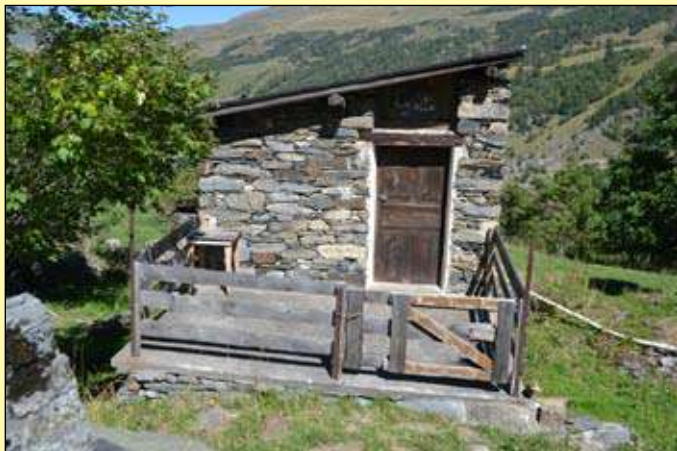
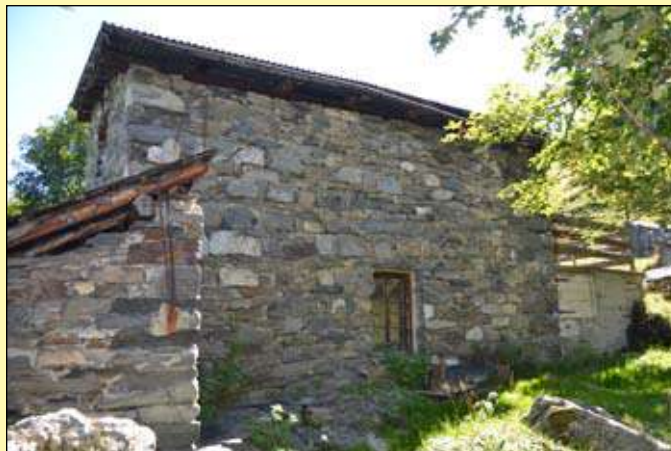
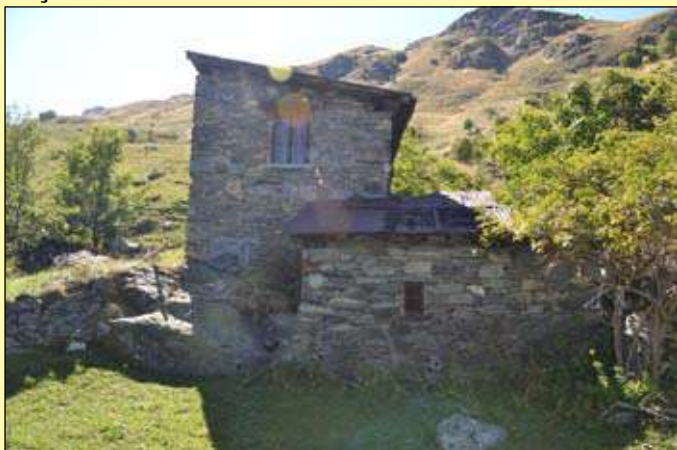
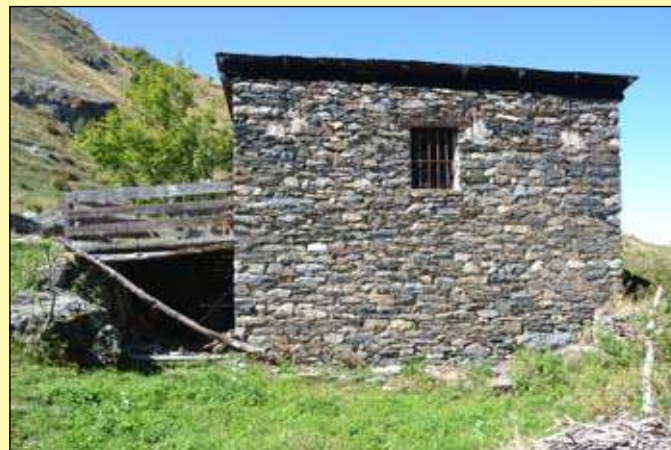
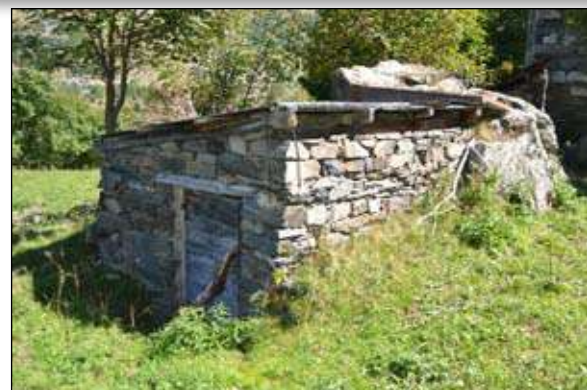
n° d'inventaire : **II-E-41**

État : bâtiment ayant fait l'objet d'une reconstruction totale ou partielle à partir de ruines.

Toiture = tôle ondulée

Particularités : cet ensemble bâti peut s'apparenter à une juxtaposition d'appentis divers.

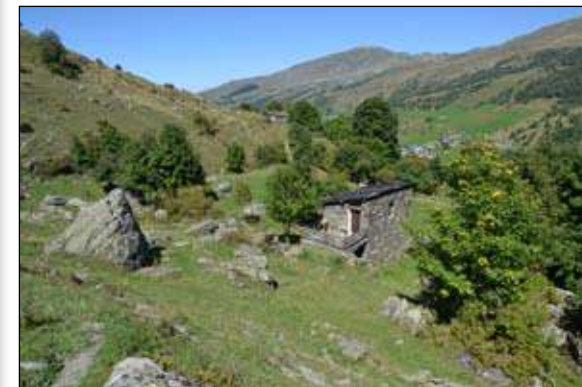
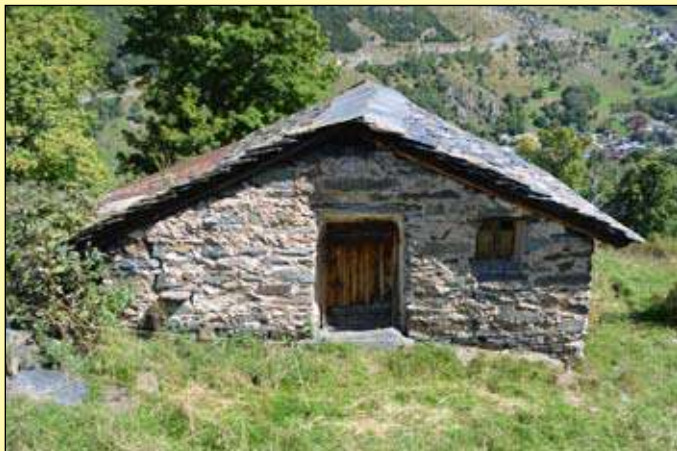
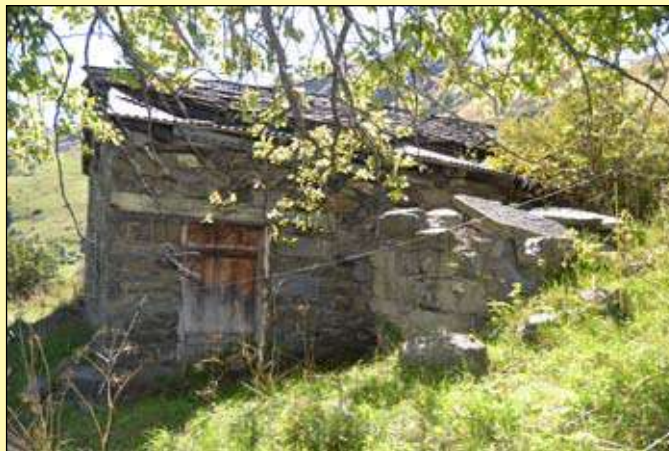
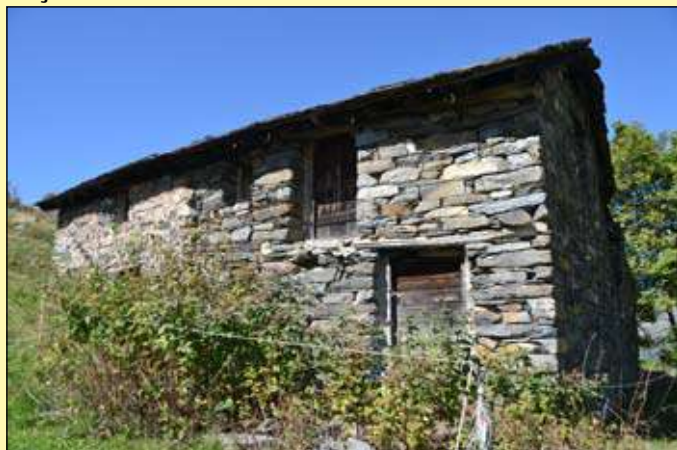
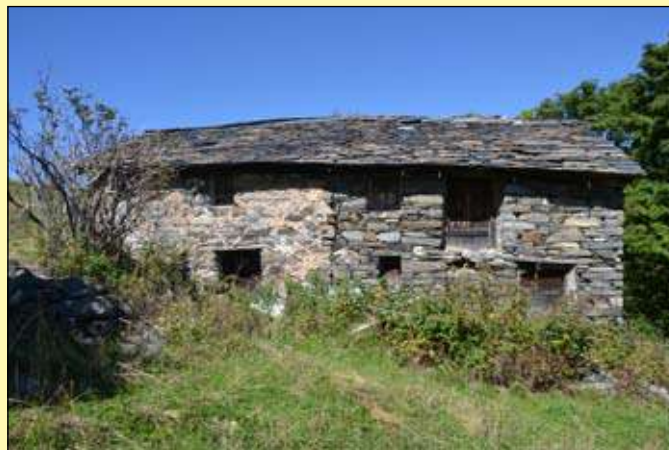
n° d'inventaire : **II-E-42**

État : bâtiment conservé dans son état d'origine, mais en voie de dégradation par manque d'entretien.

Particularités : deux dates sont gravées sur le bâtiment, 1842 et 1763, ce qui est la plus vieille date trouvée.

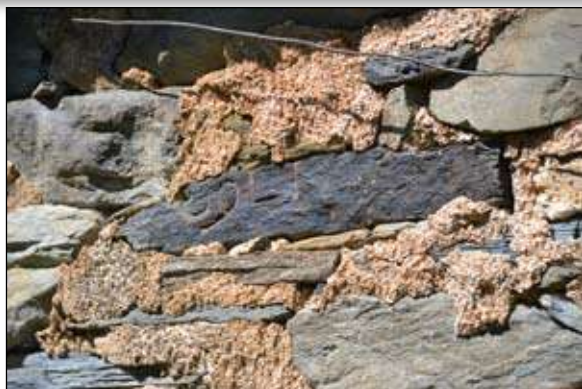
Façade SUD

Toiture = lauze.

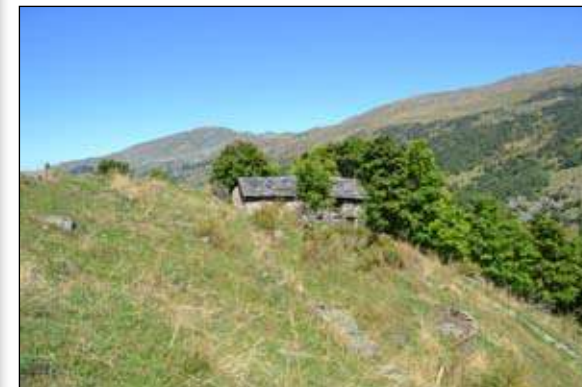
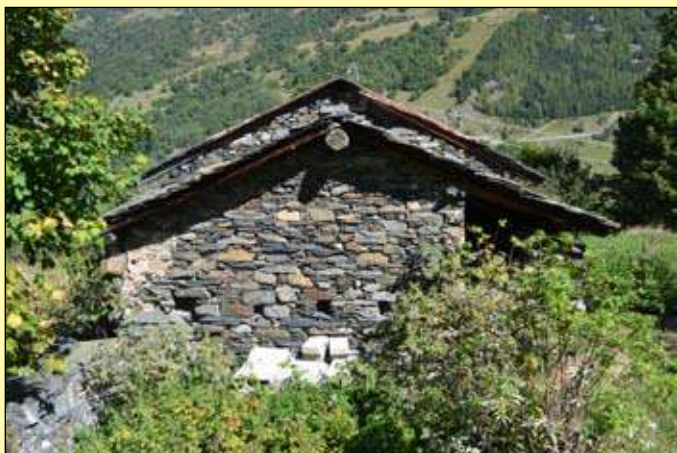
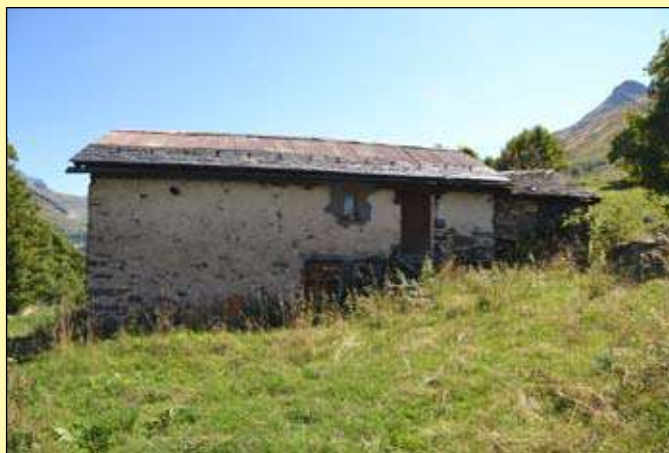
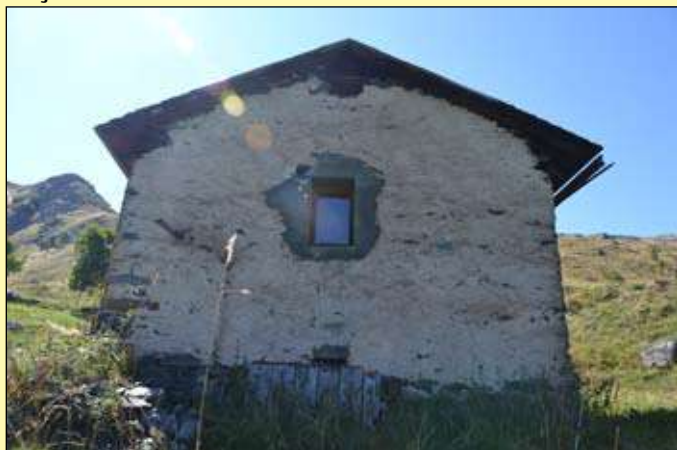
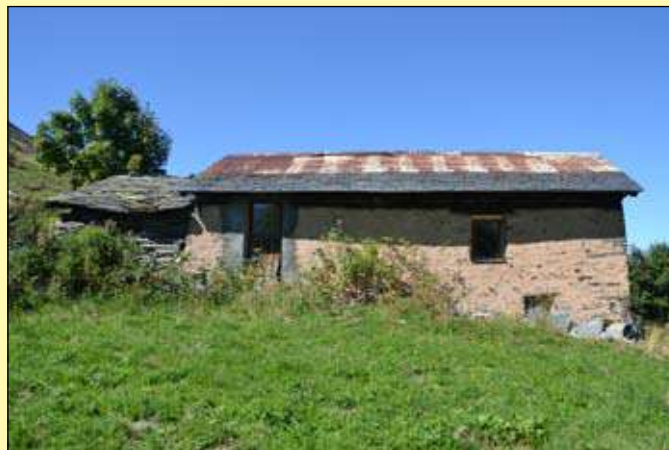
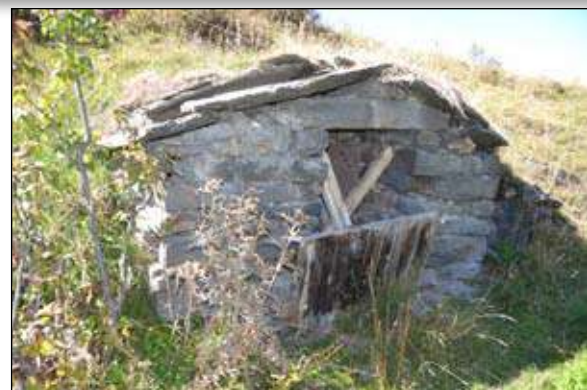
n° d'inventaire : **II-E-43**

État : bâtiment ayant été affecté par la création d'ouvertures dans la maçonnerie (avec reprises ciment).
 Toiture = tôle ondulée
Date prise de vue : 07.09.2015
Destination d'origine : grange + bétail + habitation
Utilisation actuelle : habitation
Intérêt patrimonial : oui
Particularités : un garde-lait est implanté à proximité du bâtiment.

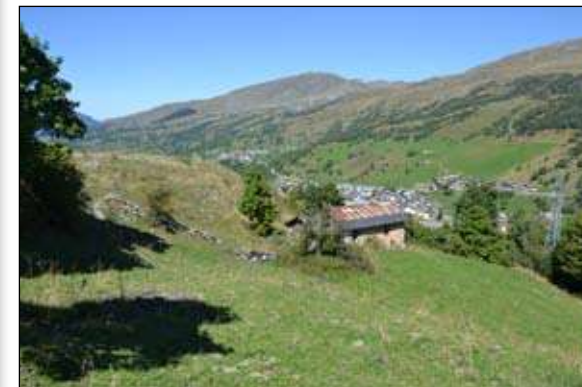
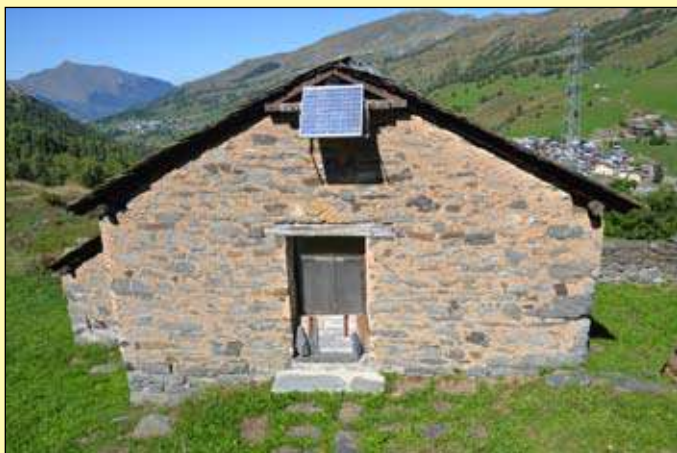
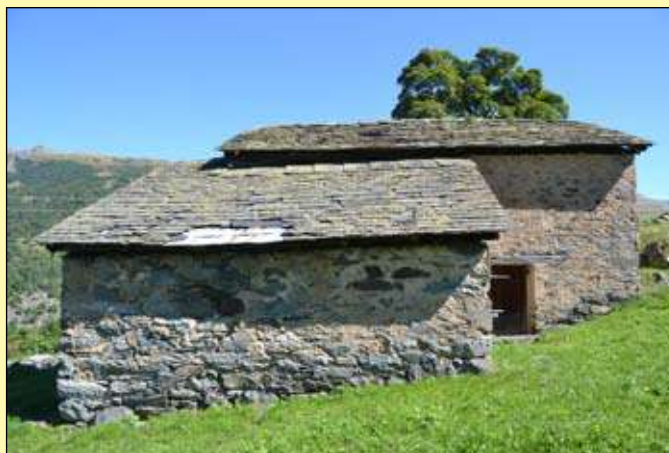
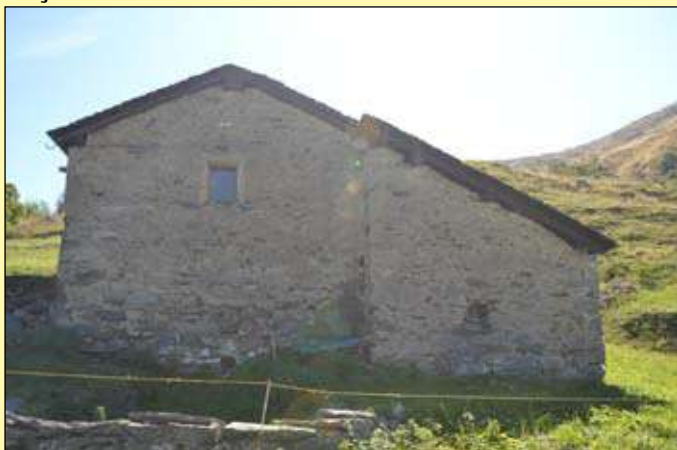
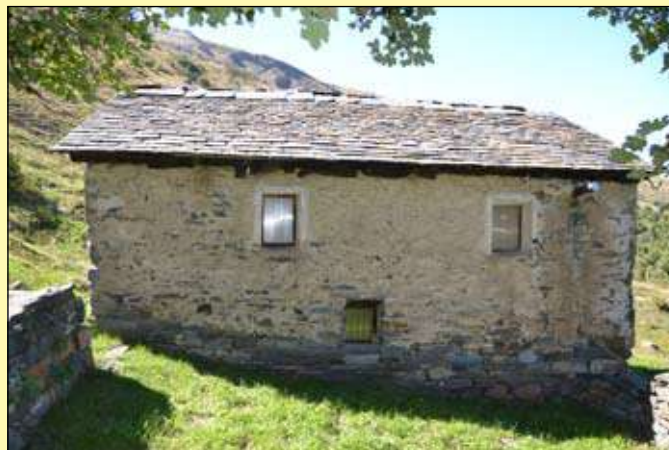
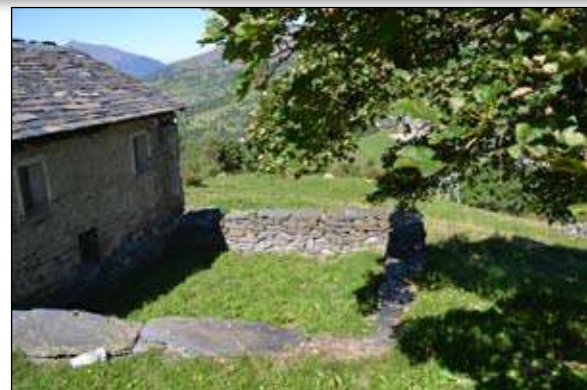
n° d'inventaire : **II-E-44**

État : bâtiment conservé pour l'essentiel dans son état d'origine.

Toiture = lauze.

Particularités : un très beau "parc" à bétail est attenant avec un arbre remarquable à proximité.

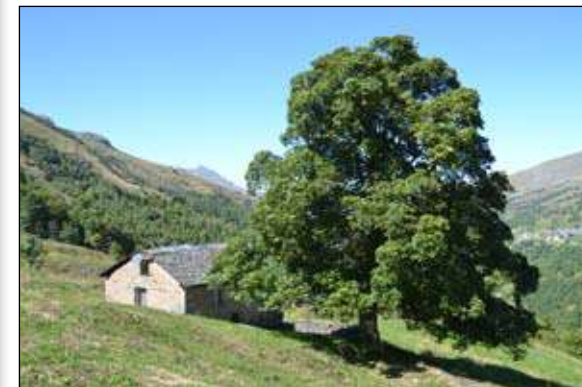
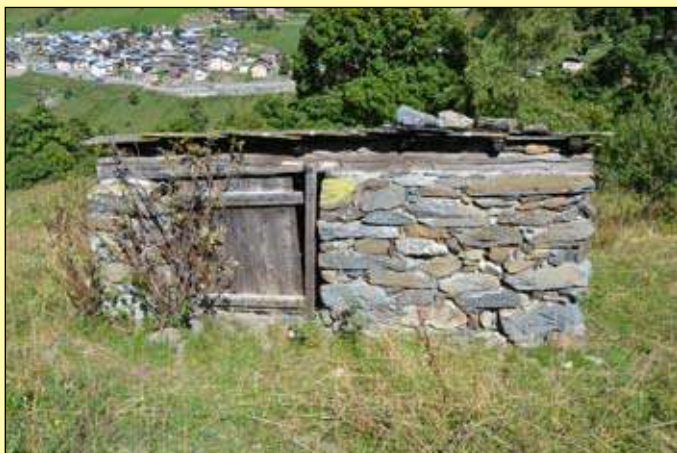
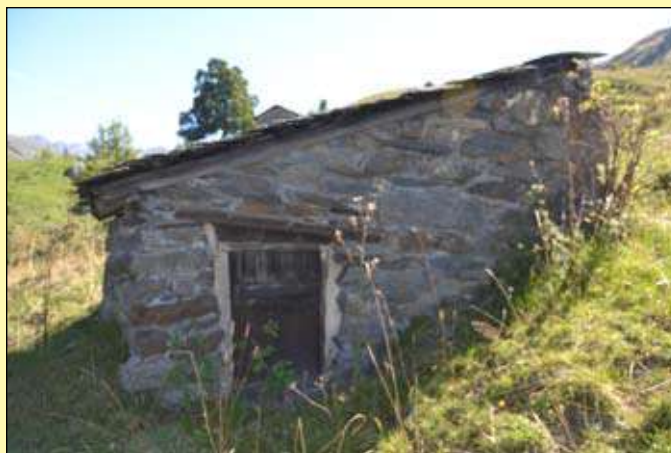
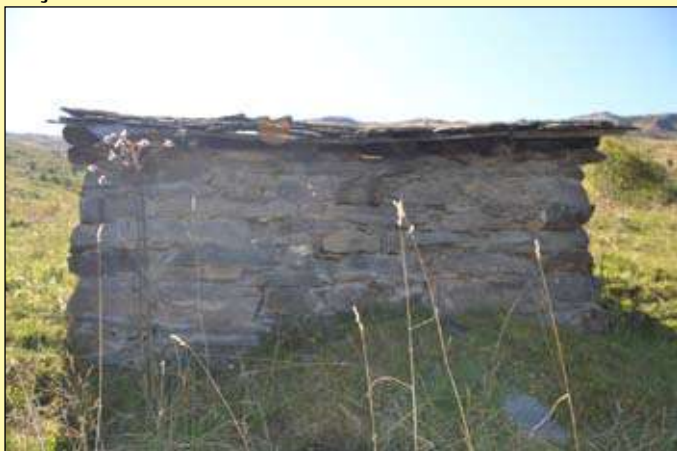
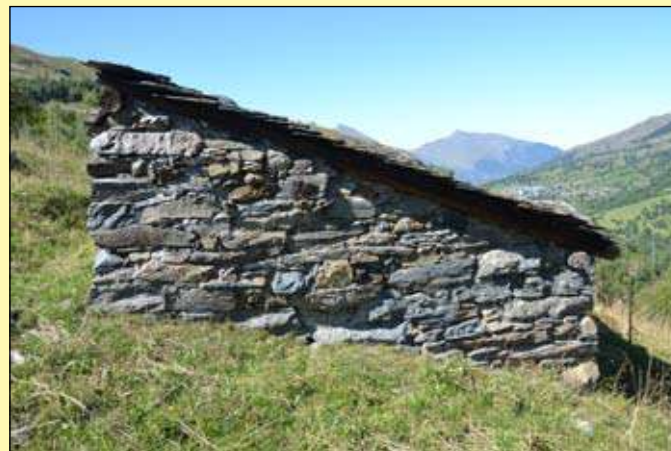
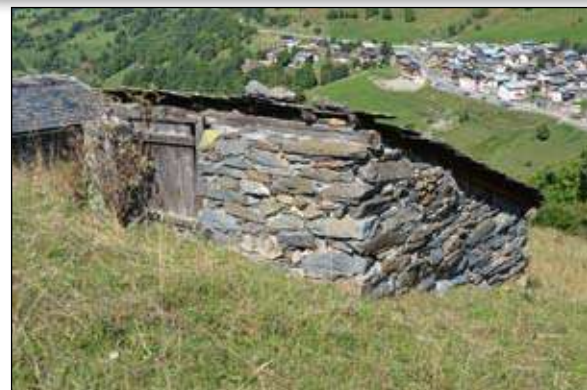
n° d'inventaire : **II-E-45**

État : bâtiment conservé dans son état d'origine.
 Toiture = lauze.
Date prise de vue : 07.09.2015
Destination d'origine : garde-lait
Utilisation actuelle : annexe bâtiment voisin (C-47)
Intérêt patrimonial : remarquable
Particularités : exemple très représentatif de ce type de bâtiment.

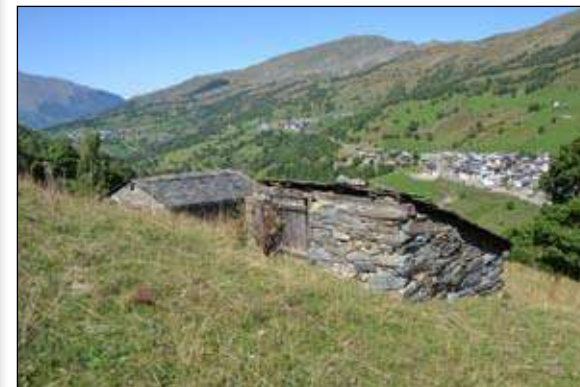
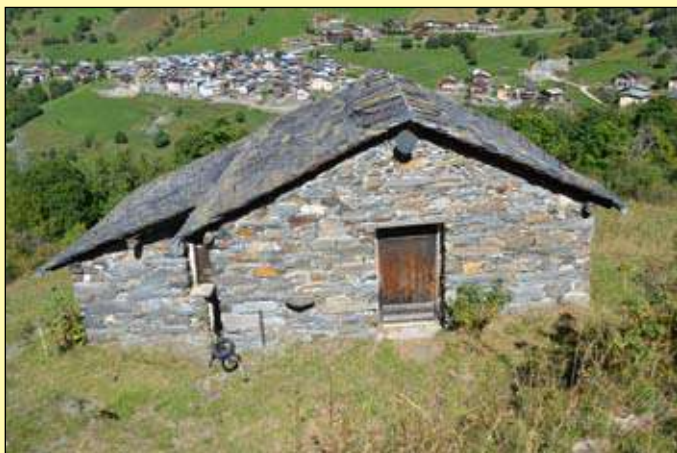
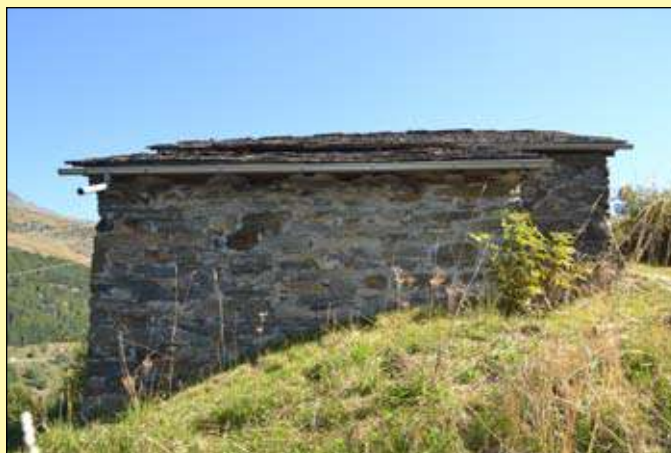
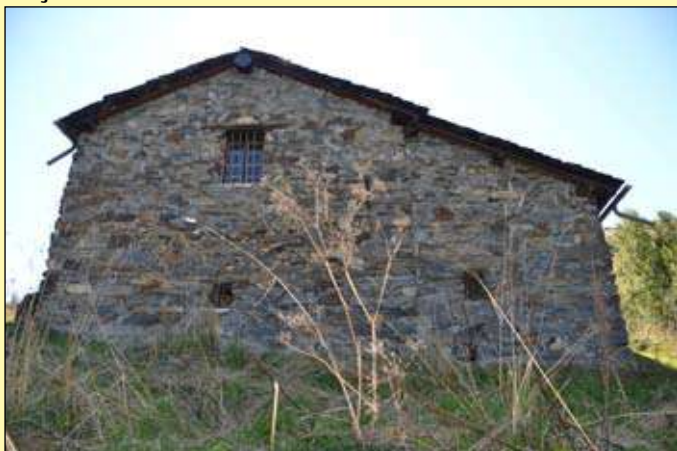
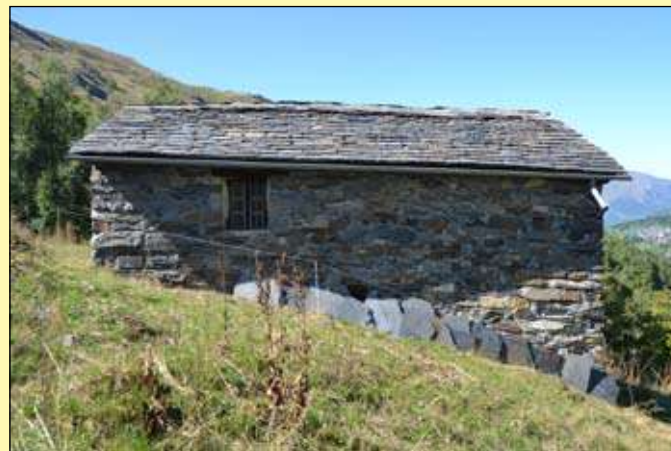
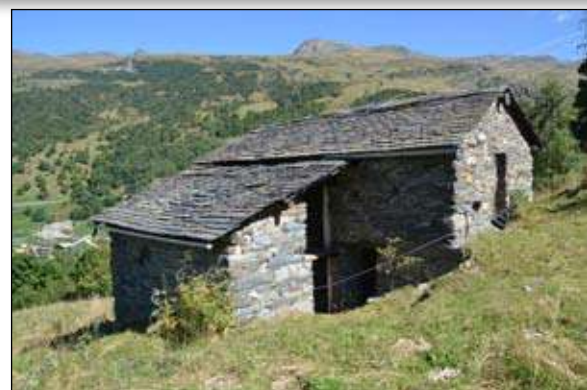
n° d'inventaire : **II-E-46**

État : bâtiment conservé dans son état d'origine.
 Toiture = lauze.
Date prise de vue : 07.09.2015
Destination d'origine : grange + bétail + habitation
Utilisation actuelle : habitation
Intérêt patrimonial : remarquable
Particularités : -

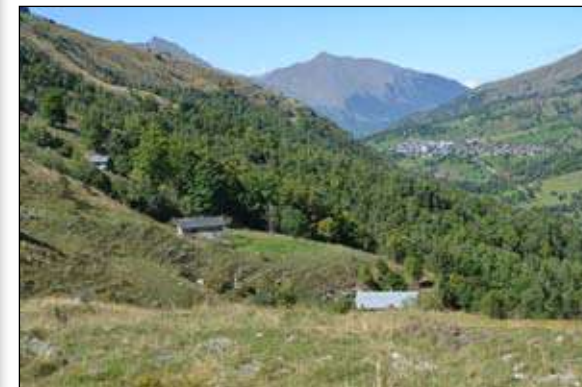
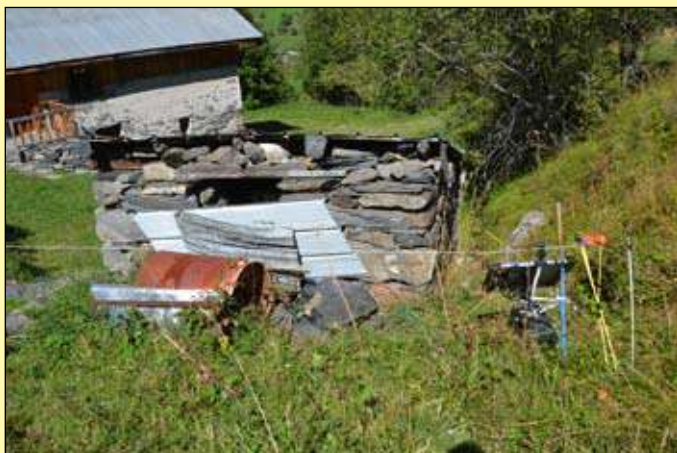
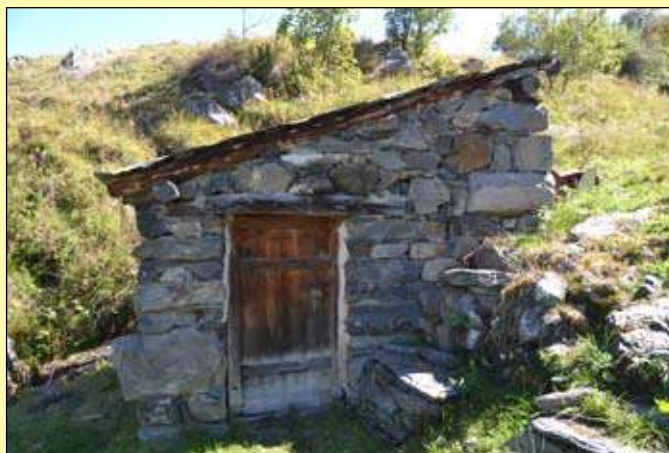
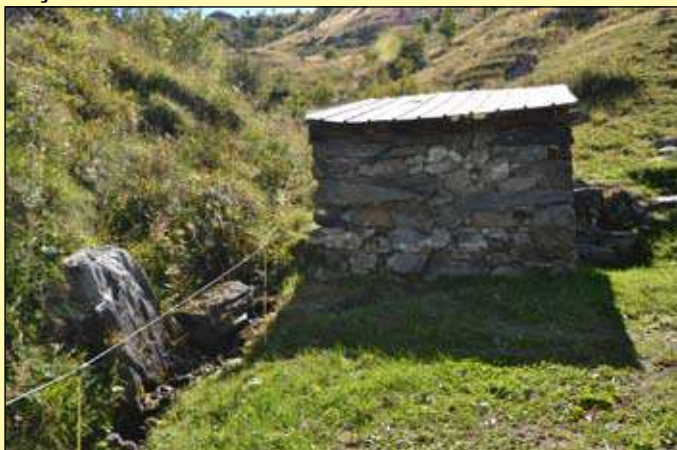
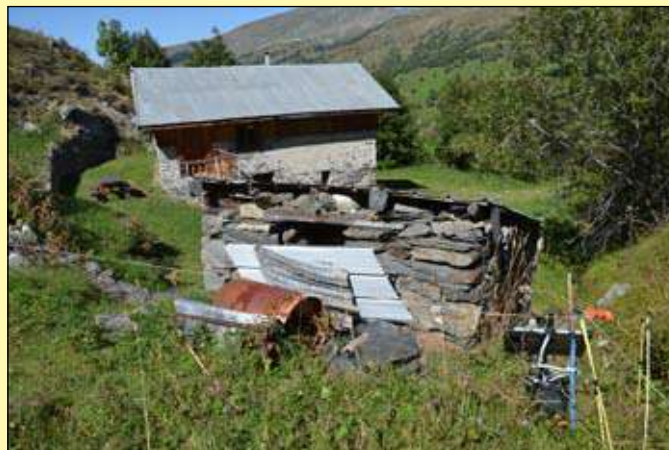
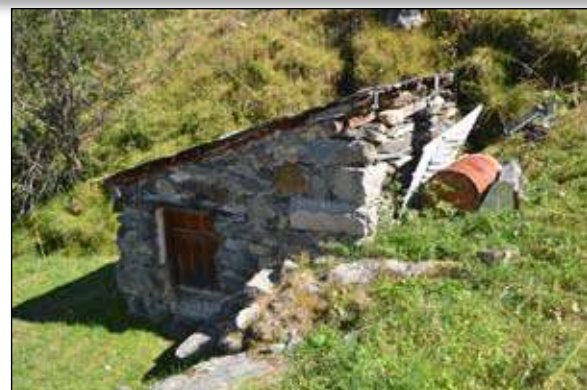
n° d'inventaire : **II-E-47**

État : bâtiment conservé pour l'essentiel dans son état d'origine.

Toiture = bac acier

Particularités : -

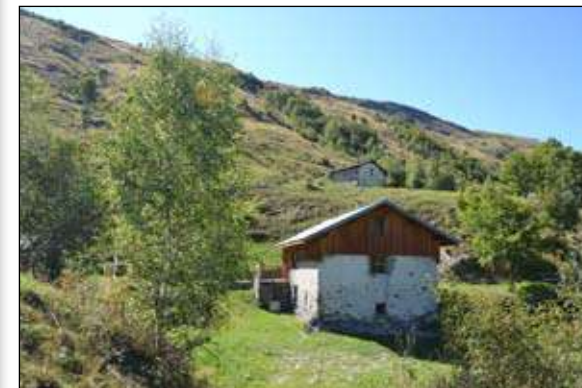
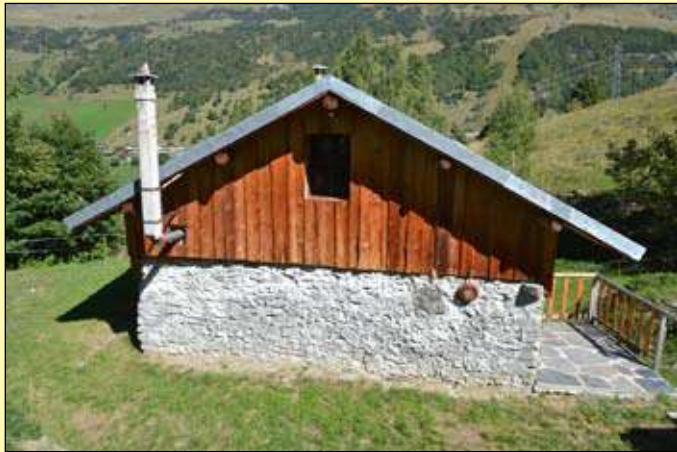
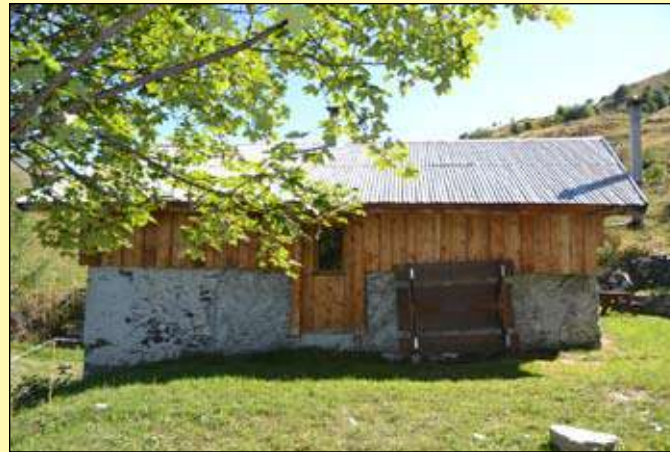
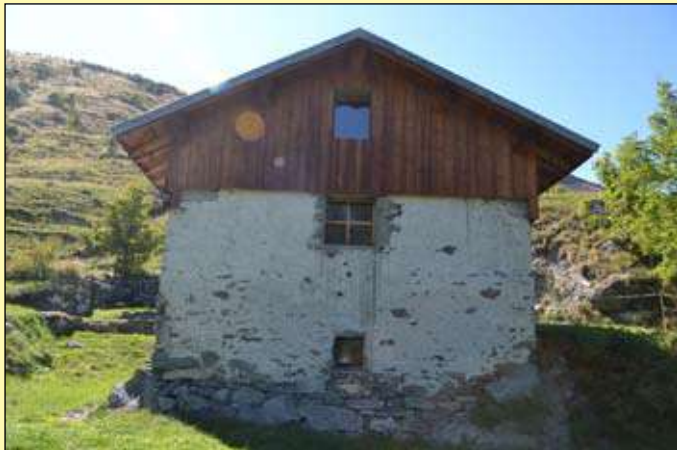
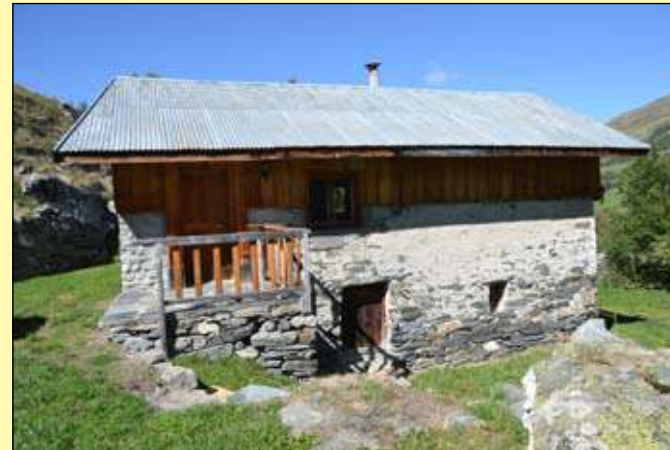
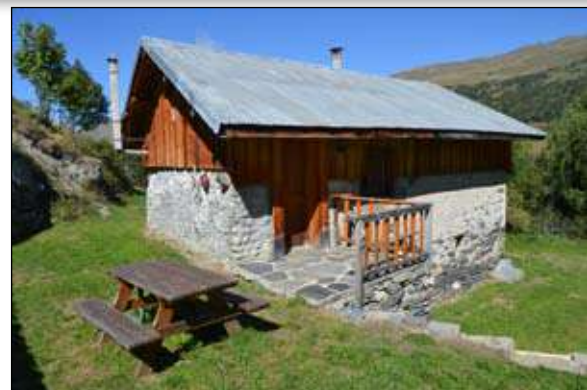
n° d'inventaire : **II-E-48**

État : bâtiment ayant été affecté par plusieurs transformations (couverture, bardage, ouvertures, ciment etc.).
Toiture = tôle ondulée
Date prise de vue : 07.09.2015
Destination d'origine : grange + bétail + habitation
Utilisation actuelle : habitation
Intérêt patrimonial : remarquable
Particularités : le terrain autour du bâtiment a été décaissé, laissant apparaître les fondations.

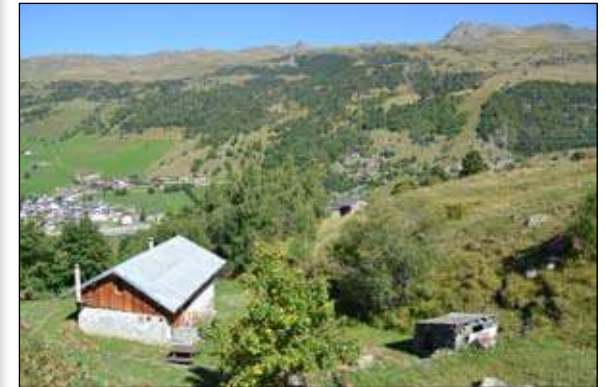
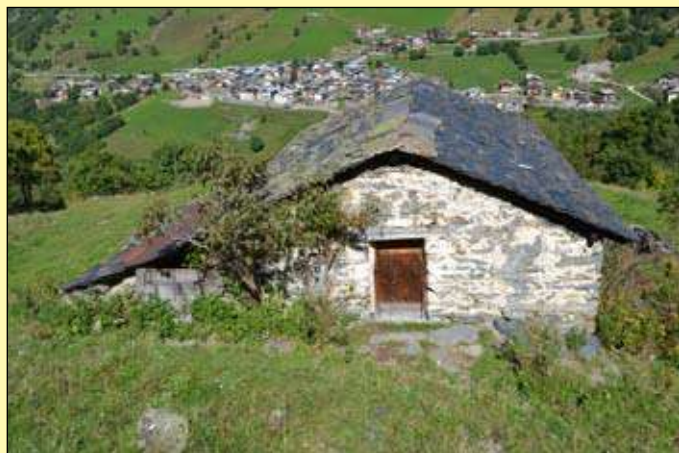
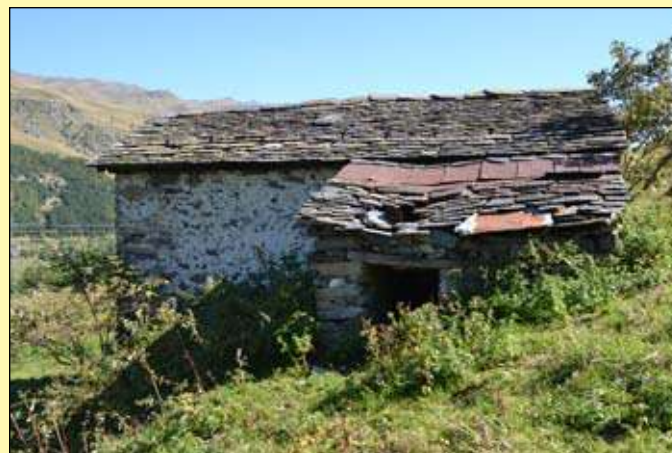
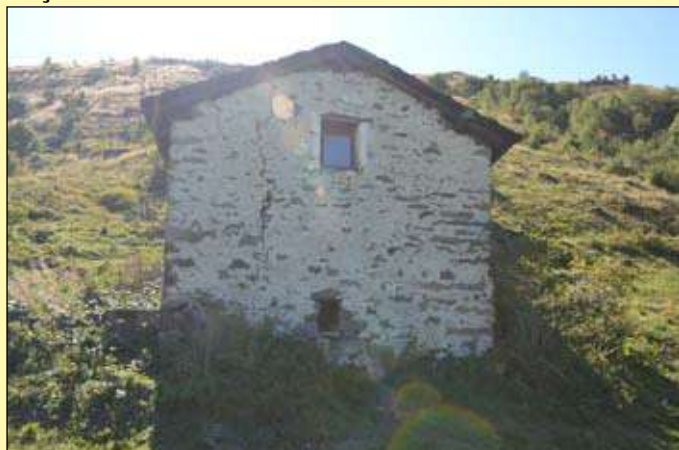
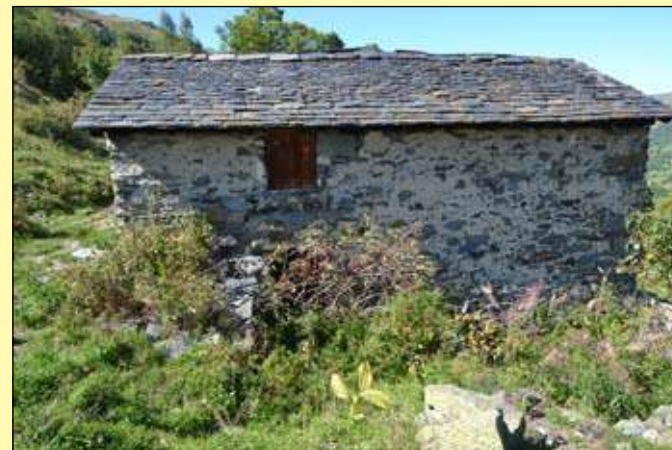
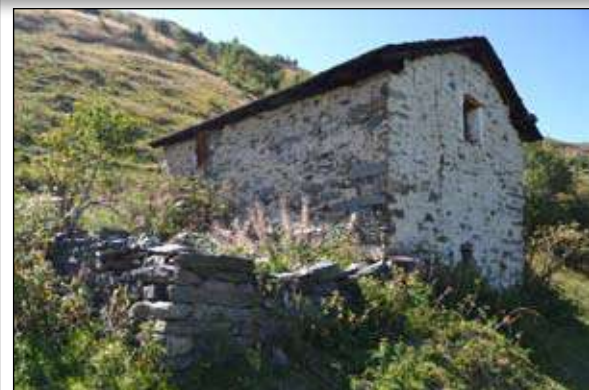
n° d'inventaire : **II-E-49**

État : bâtiment conservé dans son état d'origine.
 Toiture = lauze.
Date prise de vue : 07.09.2015
Destination d'origine : grange + bétail + habitation
Utilisation actuelle : habitation
Intérêt patrimonial : remarquable
Particularités : un "parc" à bétail et un garde-lait sont attenants au bâtiment.

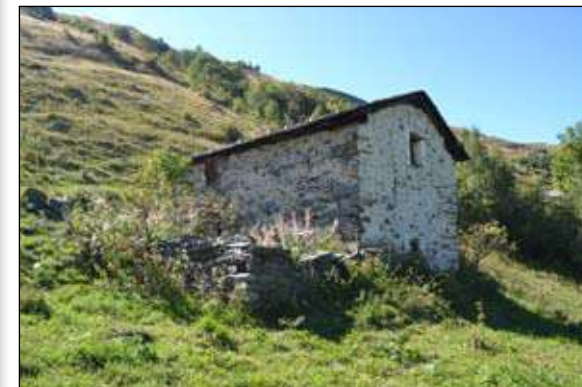
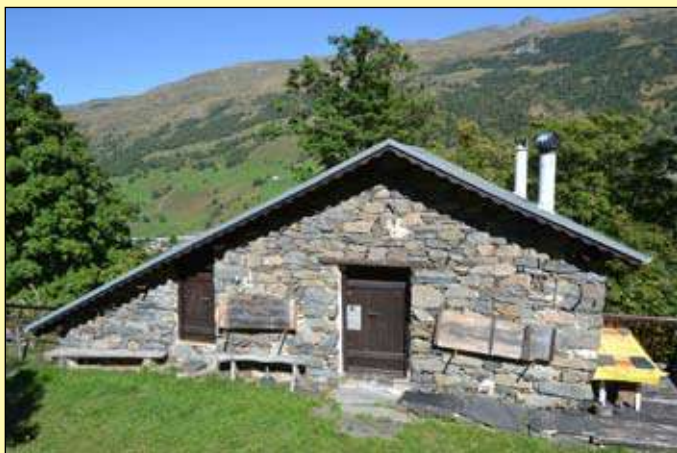
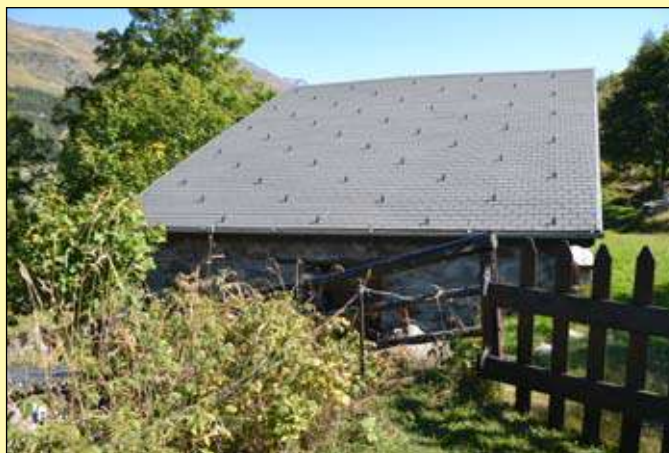
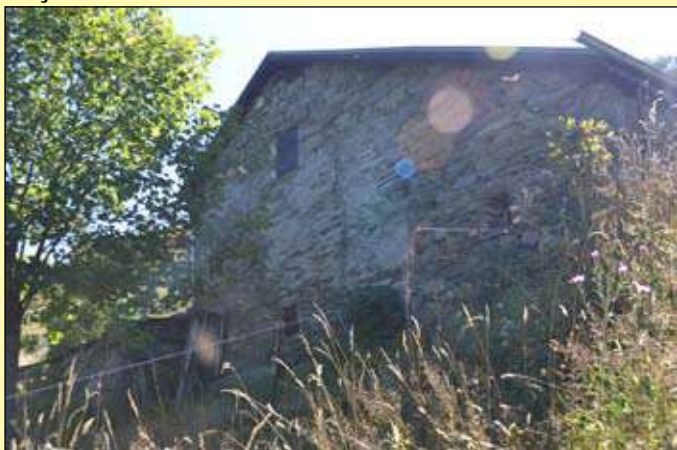
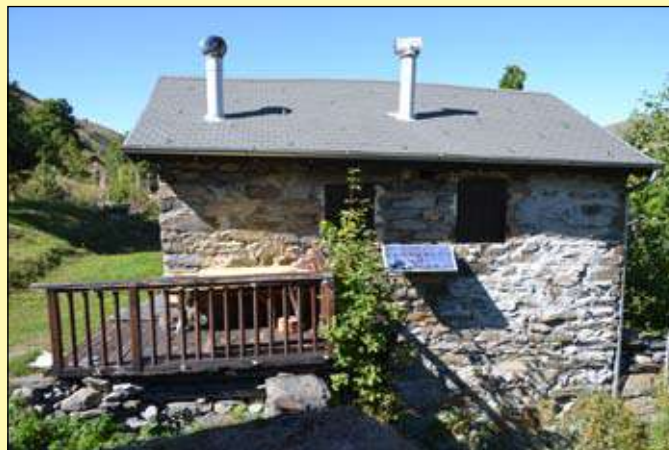
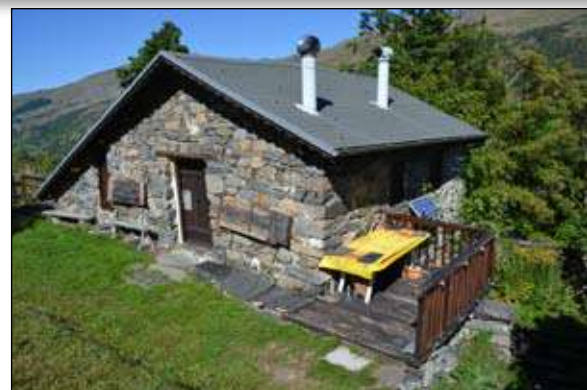
n° d'inventaire : **II-E-50**

État : bâtiment ayant été affecté par d'importantes transformations (ou reconstruction?).

Toiture = ardoise

Particularités : terrasse aménagée en façade Sud.

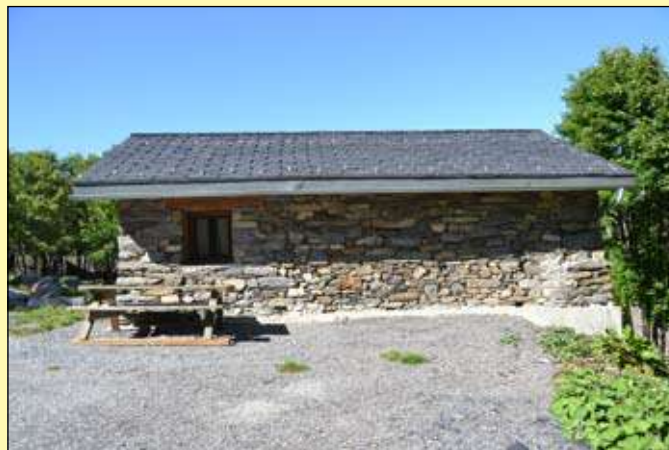
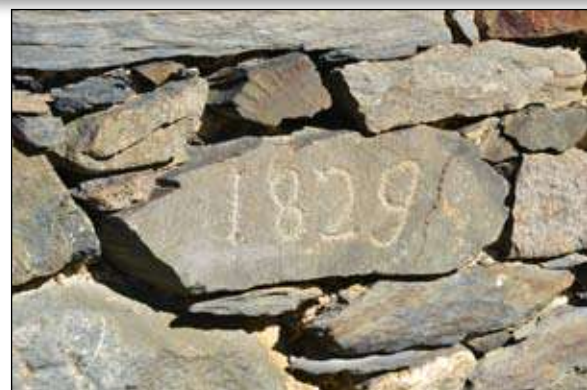
État : bâtiment ayant fait l'objet d'une réhabilitation récente.

Toiture = grosse ardoise.

Particularités : une inscription, gravée sur une pierre de la façade Ouest, indique la date de 1829.

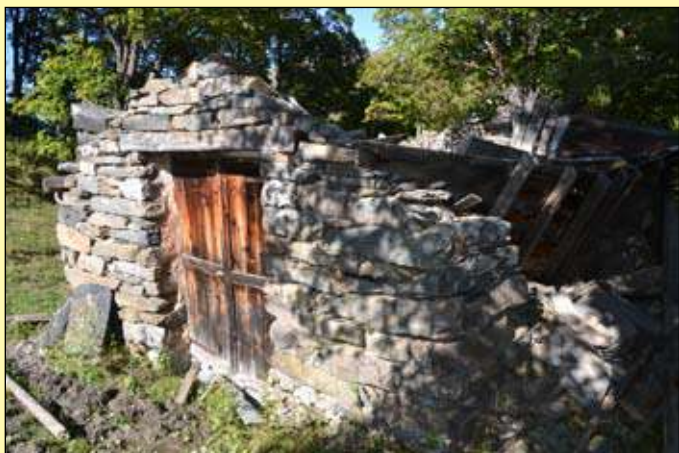
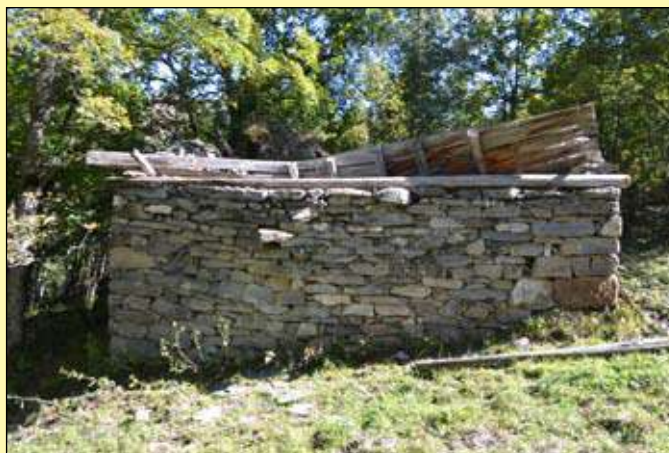
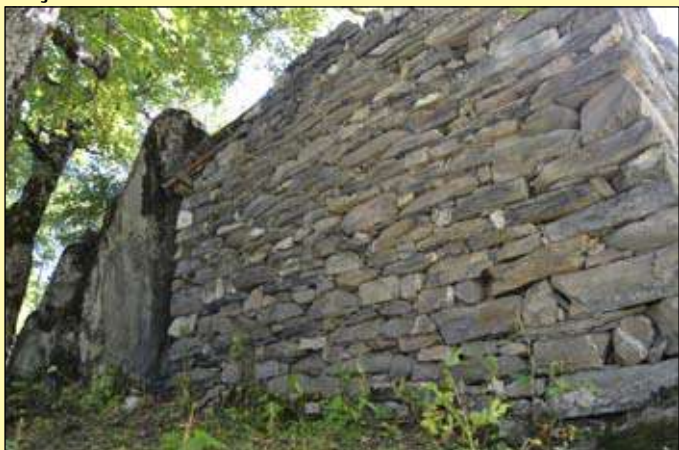
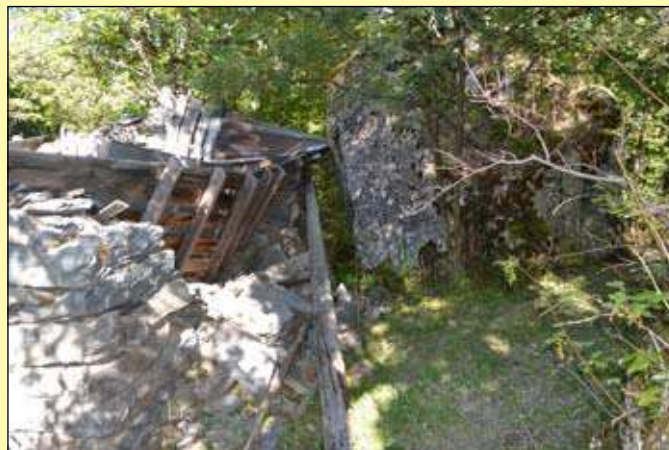
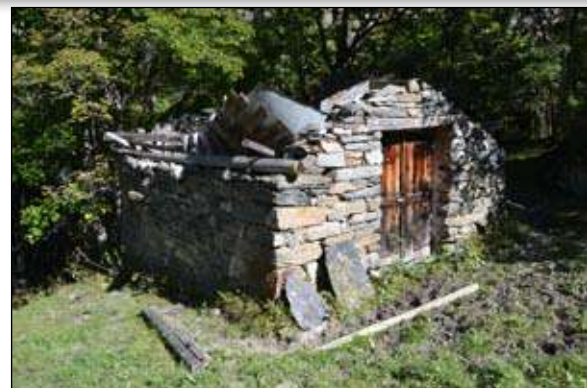
État : bâtiment en ruine dépourvu de toiture, mais avec ses murs encore debout.

Toiture = -

Particularités : le bâtiment est adossé à un énorme rocher vertical sur son coin aval Sud.

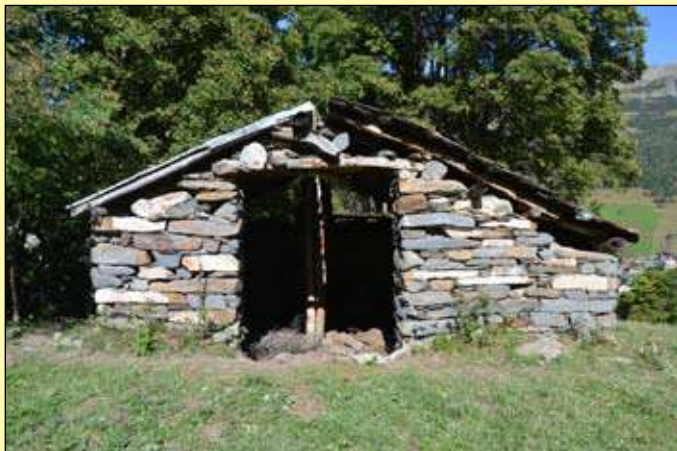
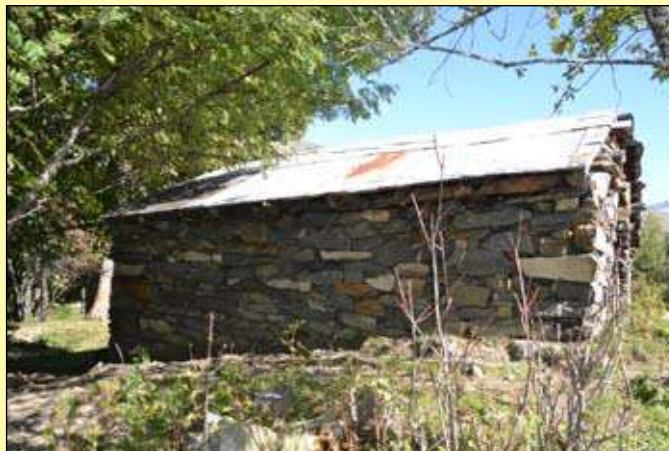
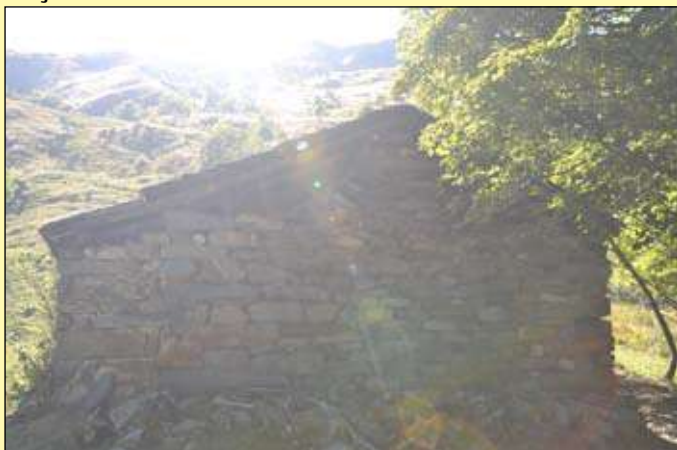
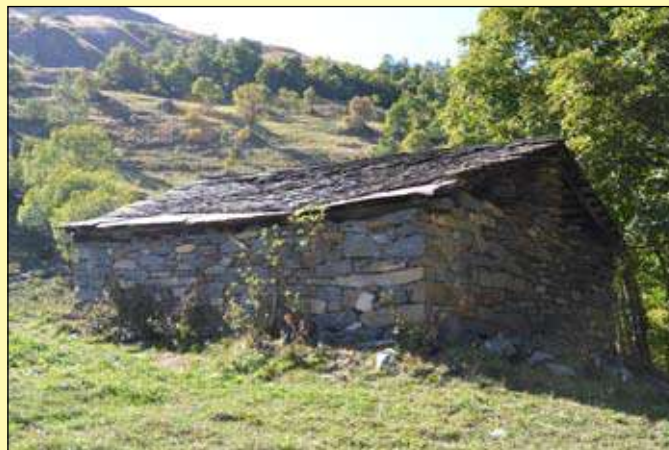
État : bâtiment conservé dans son état d'origine mais en voie de dégradation.

Toiture = lauze (dégradée).

Particularités : le bâtiment sert d'abri ouvert pour le bétail.

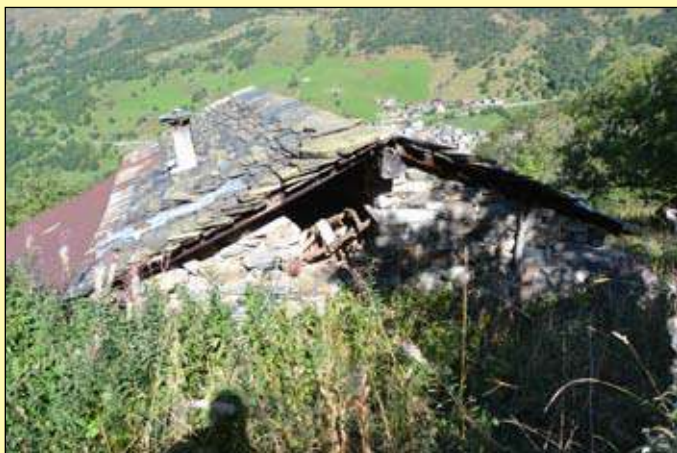
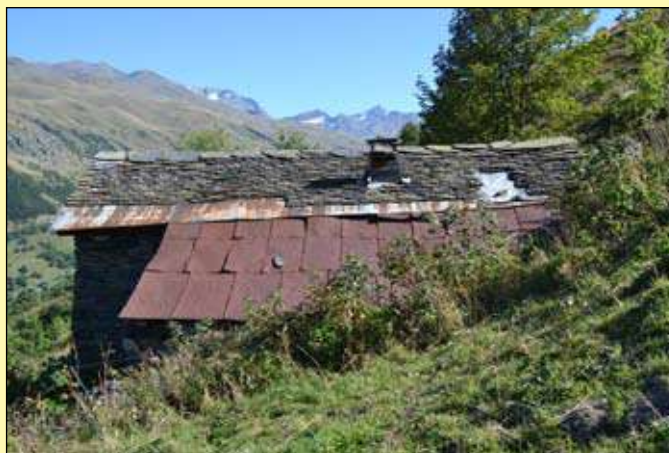
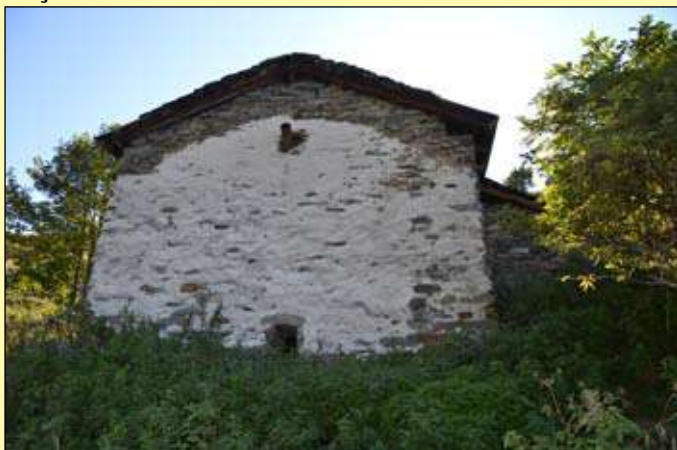
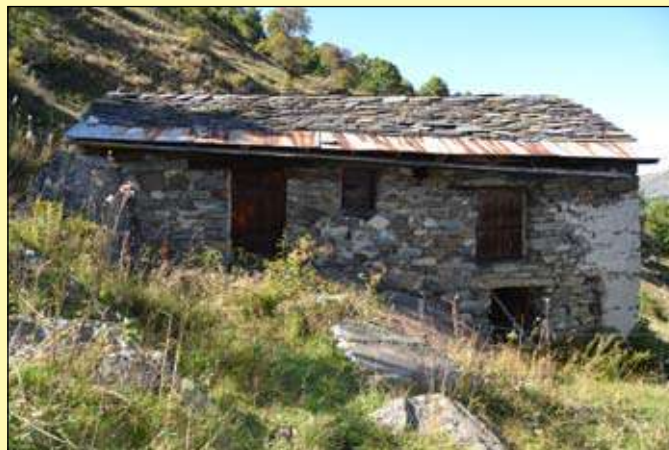
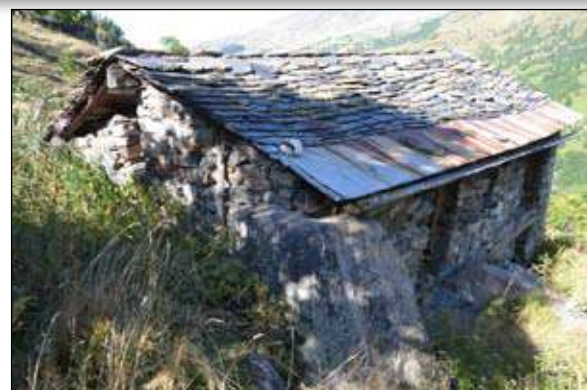
État : bâtiment conservé dans son état d'origine.
 Toiture = lauze et tôle de bidons pour l'extension Nord.
Date prise de vue : 07.09.2015
Destination d'origine : grange + bétail + habitation
Utilisation actuelle : habitation
Intérêt patrimonial : remarquable
Particularités : le bâtiment est appuyé sur un gros rocher à son coin amont Sud.
