Plan Local d'Urbanisme
Pièce 5.2 : ANNEXES – INVENTAIRE DU BATI D'ALPAGE

*Inventaire du bâti d'alpage
Commune de Saint-Martin-de-Belleville*

Secteur II-E

*Olivier Pasquet
Octobre 2015*

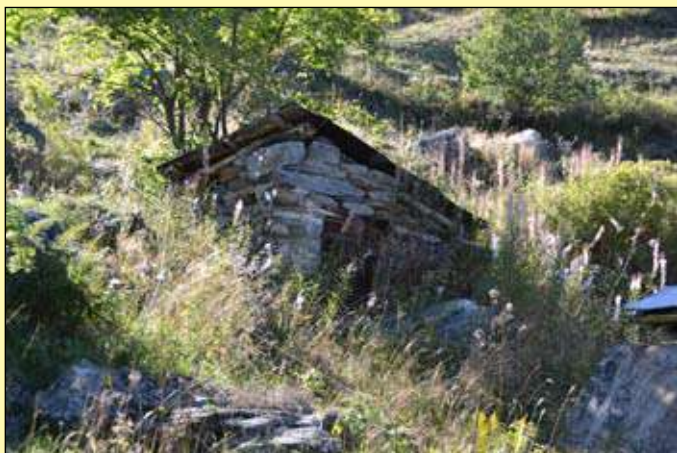
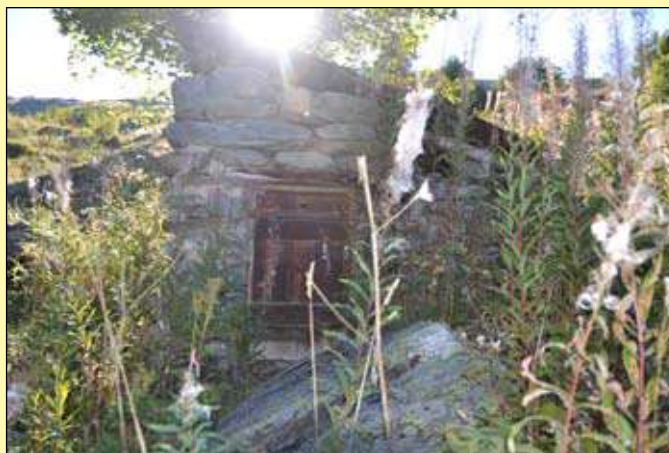
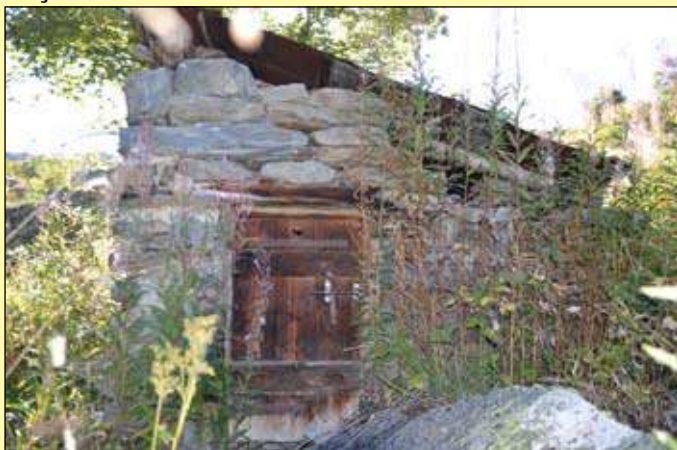
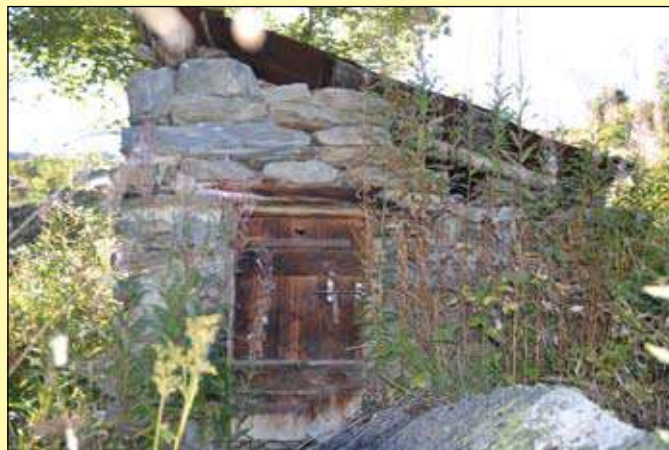
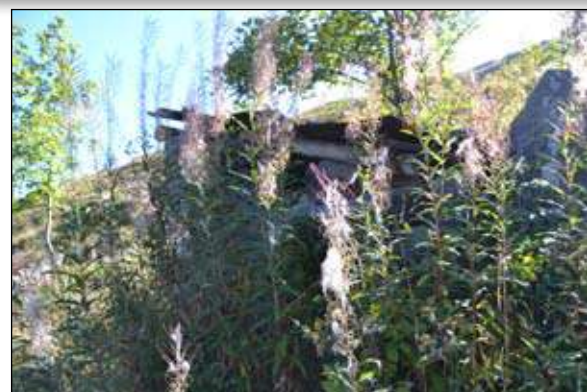
État : bâtiment conservé dans son état d'origine.
Toiture = tôle ondulée (?)
Date prise de vue : 07.097.2015
Destination d'origine : garde-lait
Utilisation actuelle : annexe habitation voisine (C-55)
Intérêt patrimonial : remarquable
Particularités : -

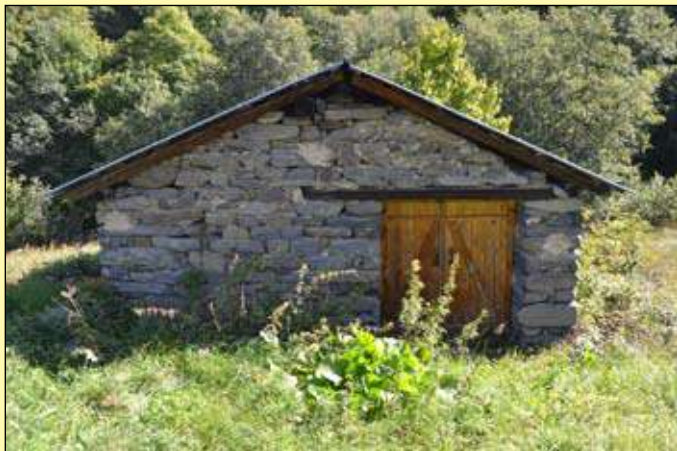
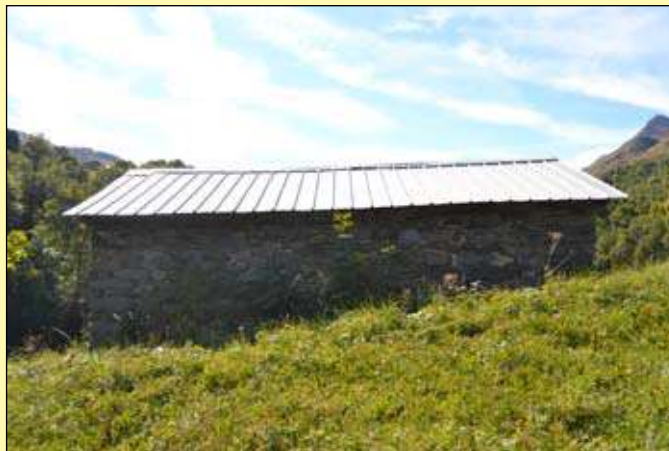
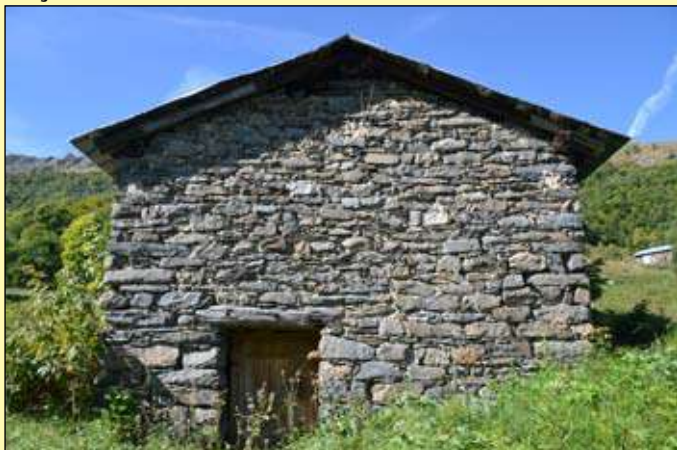
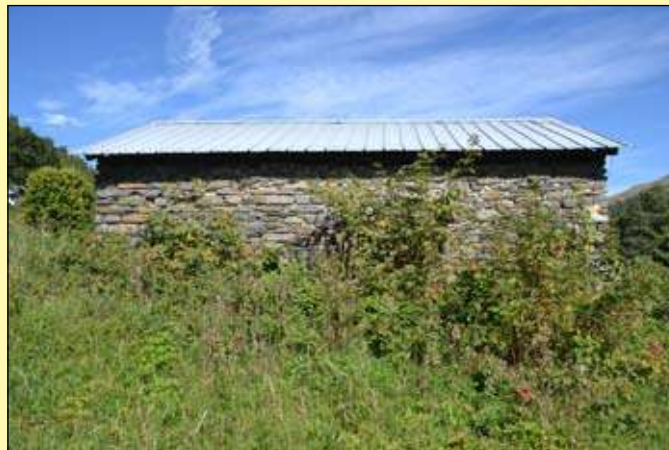
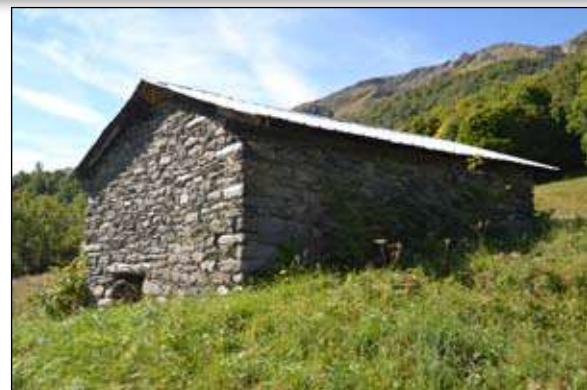
État : bâtiment conservé pour l'essentiel dans son état d'origine.

Toiture = bac acier.

Particularités : exemple bien représentatif de ce type de bâtiment (grange-écurie).

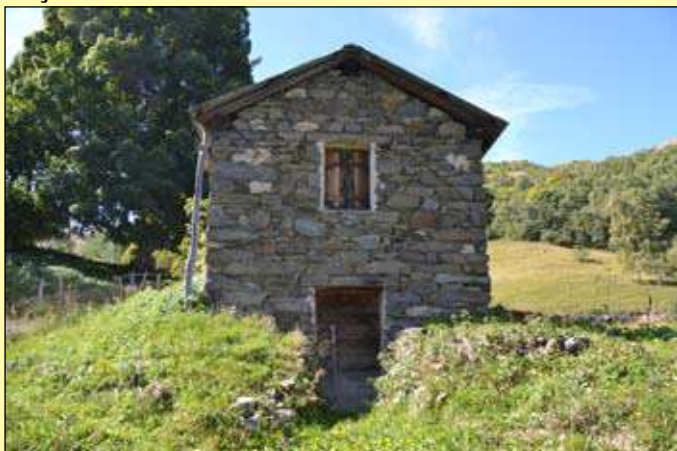
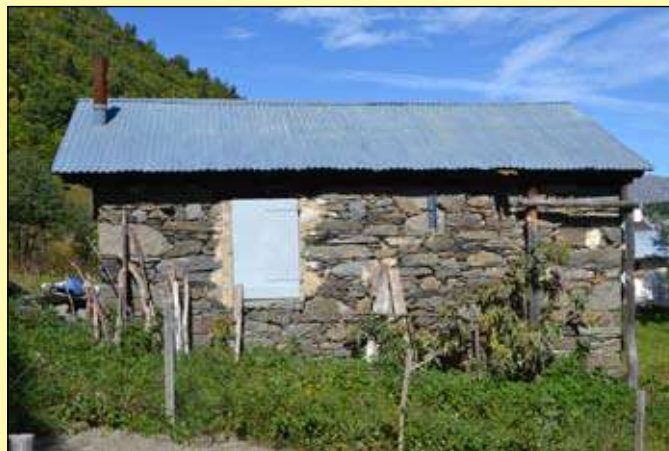
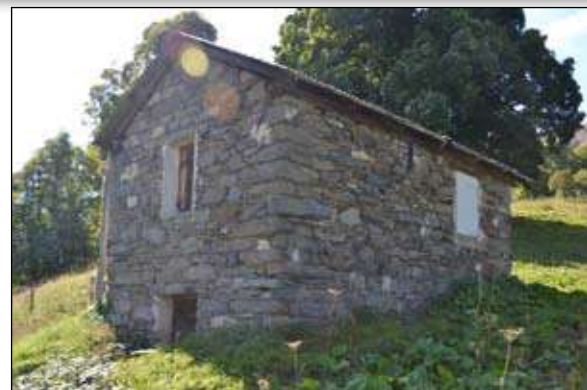
État : petit bâtiment de construction assez récente, transformée pour le rendre habitable (?).

Toiture = tôle ondulée

Particularités : ce bâtiment ne figure pas sur le plan du cadastre de 1888.

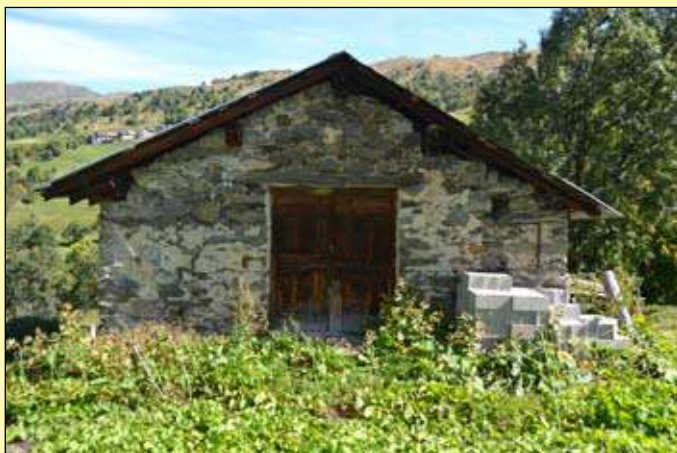
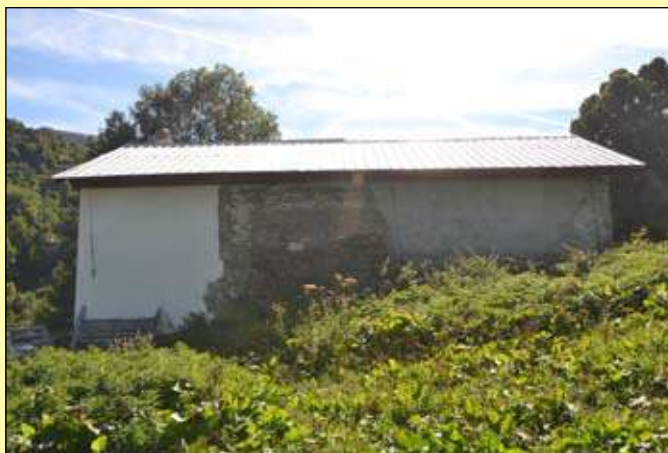
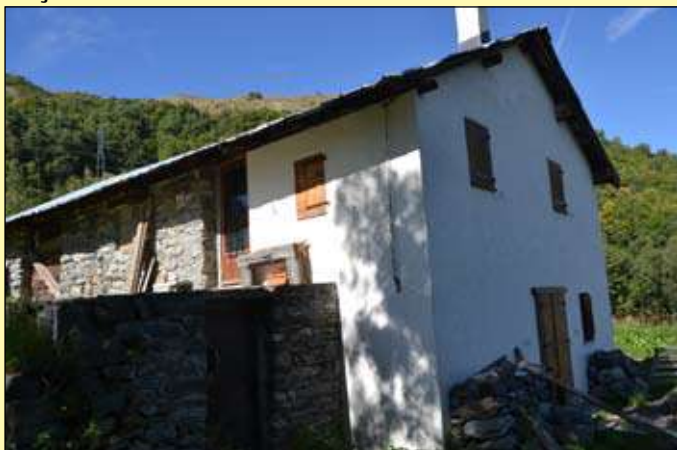
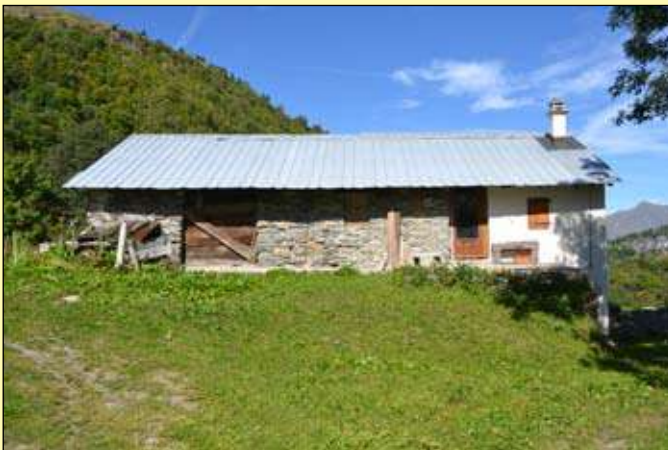
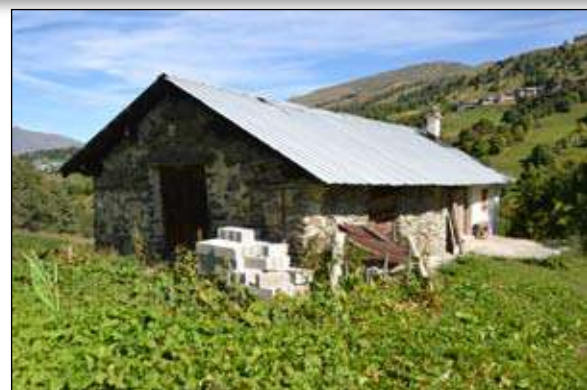
État : bâtiment affecté par d'importantes transformations (couverture, enduit à l'aval +au Nord, ouvertures).
 Toiture = bac acier
Date prise de vue : 12.09.2015
Destination d'origine : grange + bétail + habitation
Utilisation actuelle : agricole ? (habitation)
Intérêt patrimonial : oui
Particularités : grand bâtiment agricole de fond de vallée.

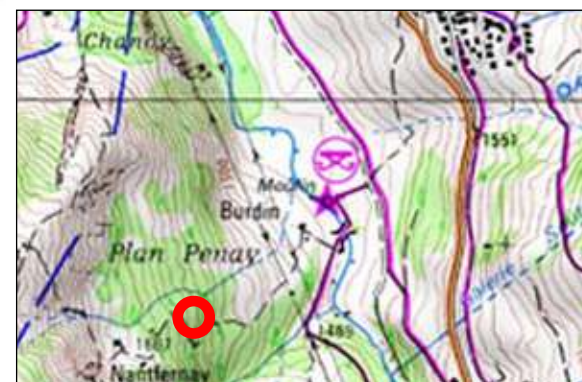
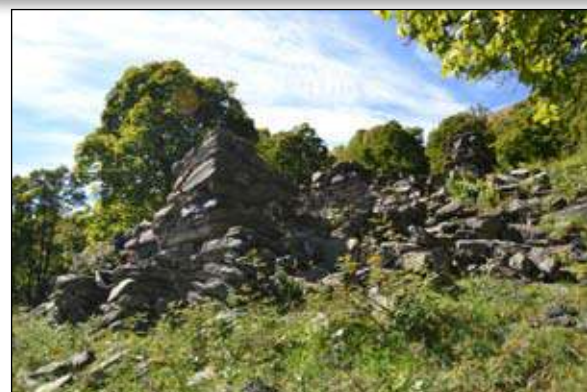
État : ruine dont la conservation ne permet pas de restituer la volumétrie du bâtiment d'origine.

Particularités : ensemble de deux bâtiments en ruine dans une clairière en voie de renfermement.

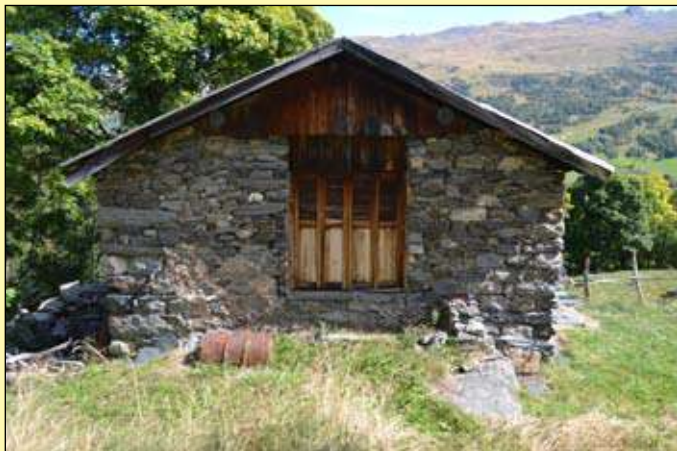
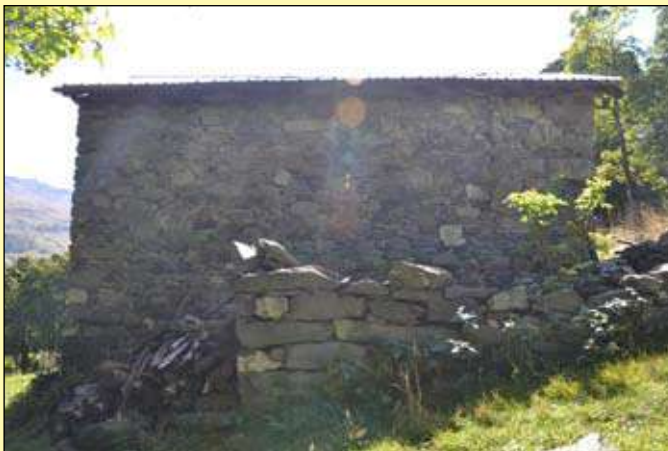
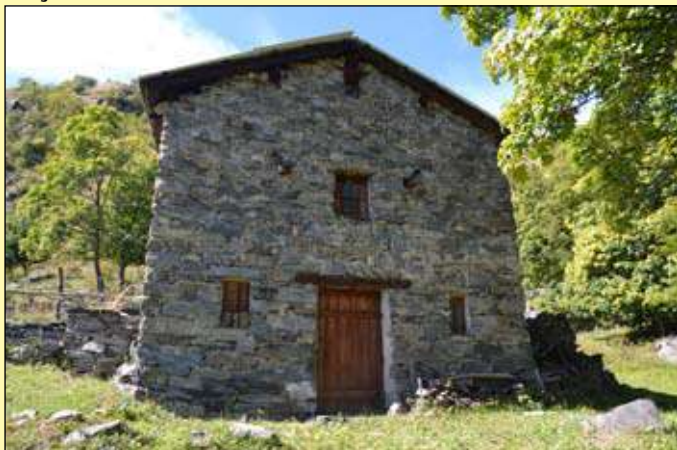
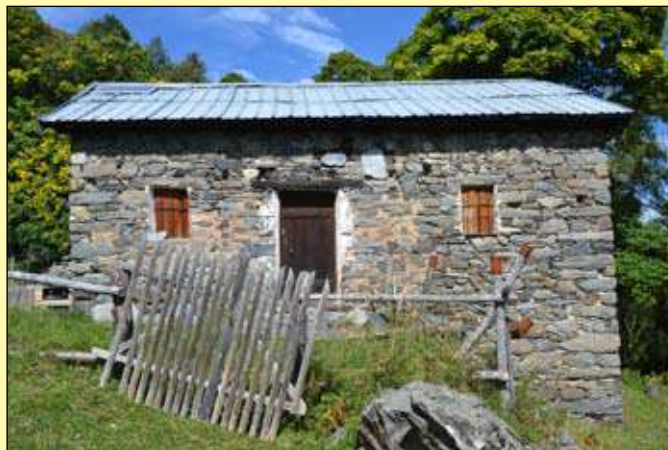
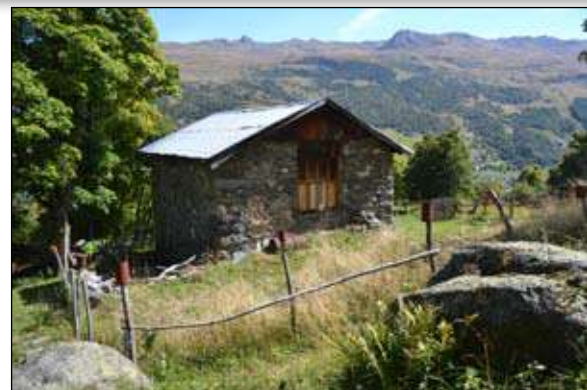
État : bâtiment conservé pour l'essentiel dans son état d'origine.

Toiture = bac acier

Particularités : une inscription, gravée sur une pierre de la façade Sud, indique la date de 1907.

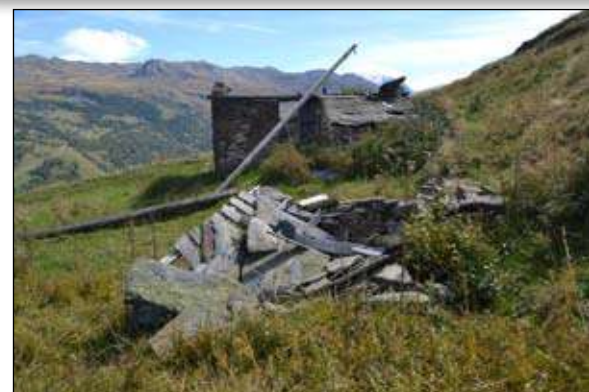
État : bâtiment en ruine (plus de toiture), mais dont les murs sont encore entiers et debout .

Particularités : la panne faîtière est encore posée sur un des murs du bâtiment.

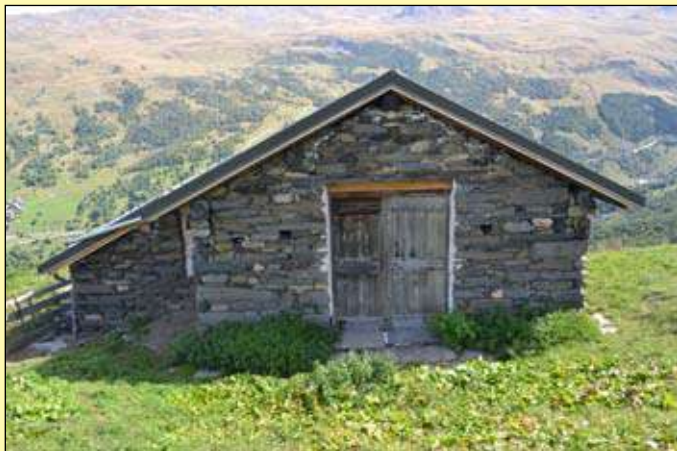
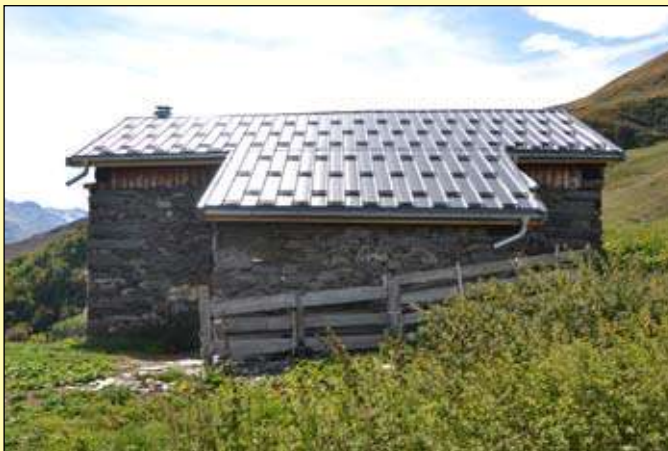
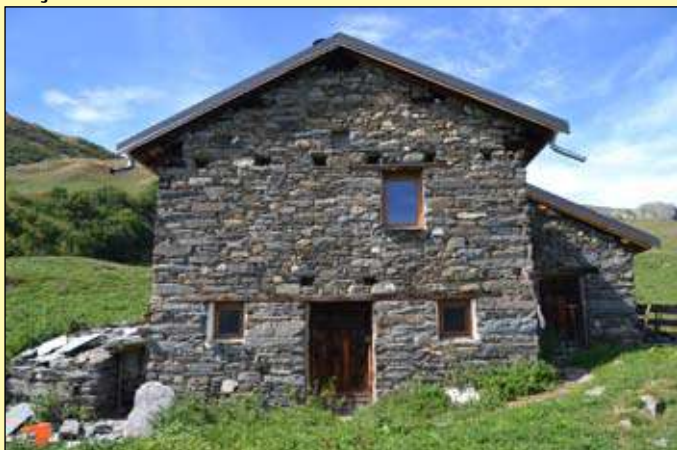
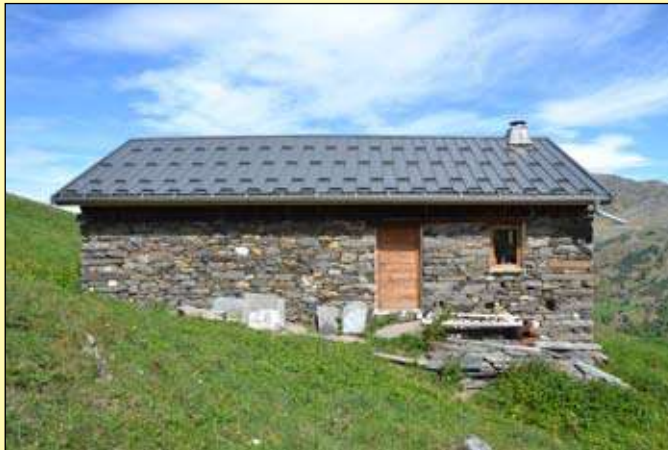
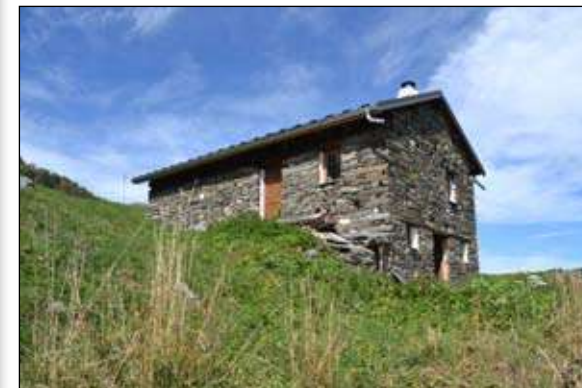
n° d'inventaire : **II-E-64**

État : bâtiment conservé pour l'essentiel dans son état d'origine.

Toiture = tôle prélaquée (toiture neuve)

Intérêt patrimonial : remarquable

Particularités : bel exemple de réhabilitation respectueuse du bâtiment existant.

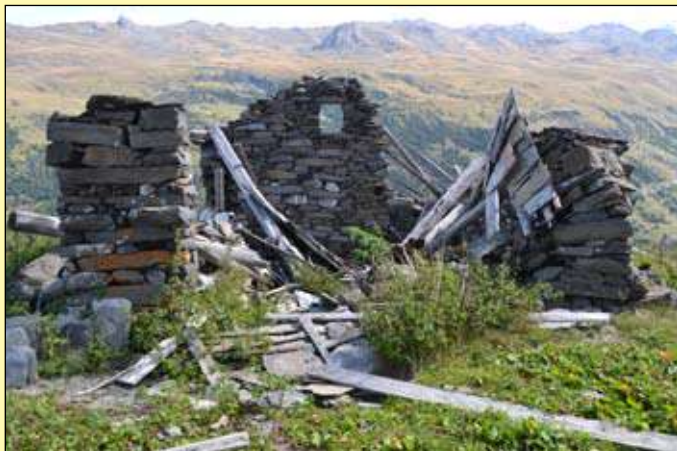
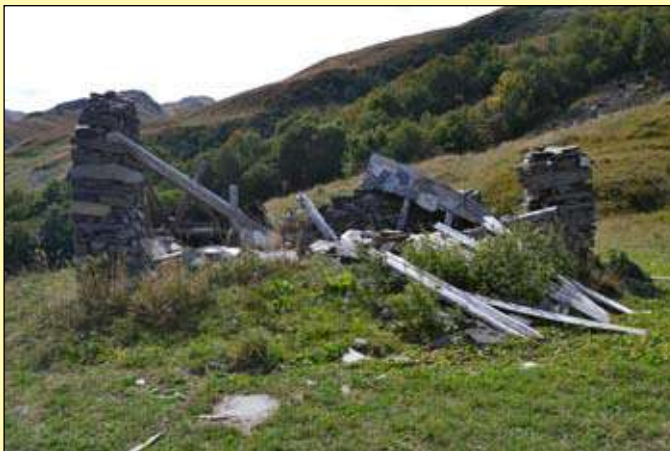
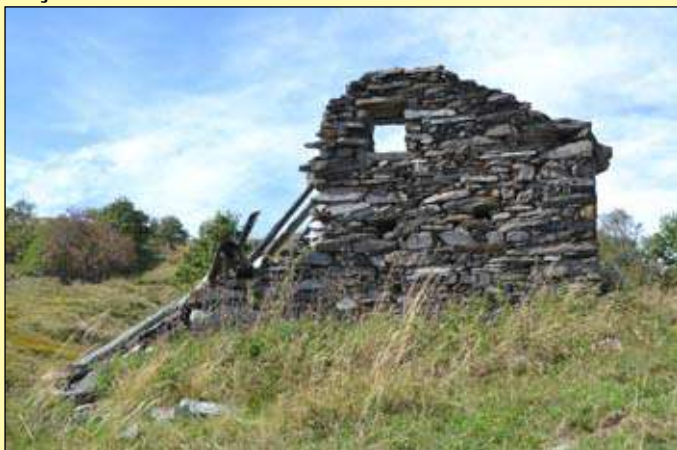
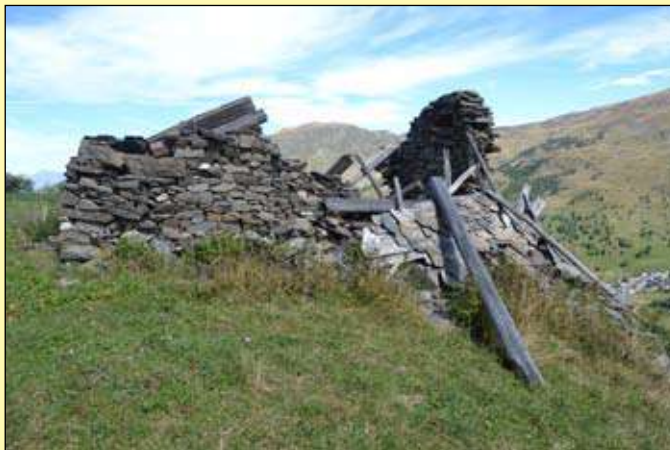
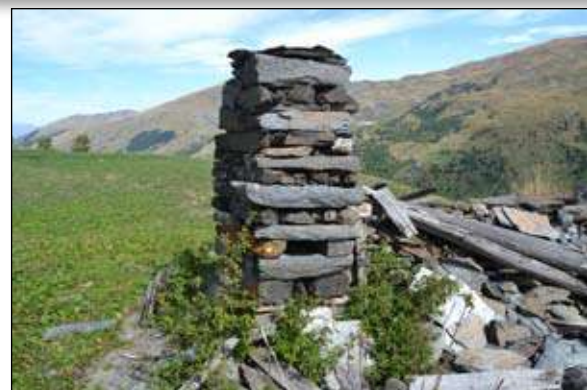
État : ruine dont la conservation permet encore de restituer volumétrie et ouvertures du bâtiment d'origine.
Toiture = -
Date prise de vue : 12.09.2015
Destination d'origine : grange + bétail + habitation
Utilisation actuelle : -
Intérêt patrimonial : histoire et archéologie
Particularités : -

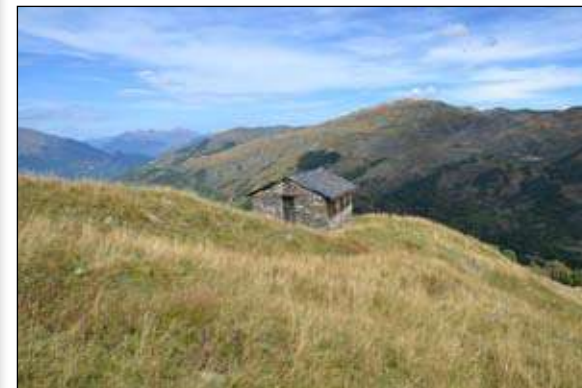
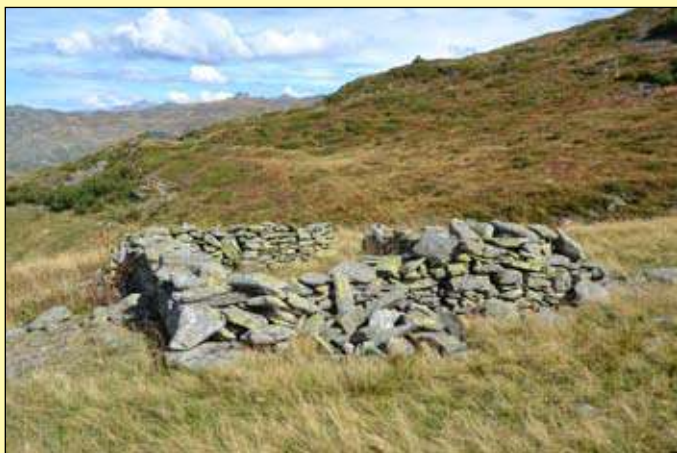
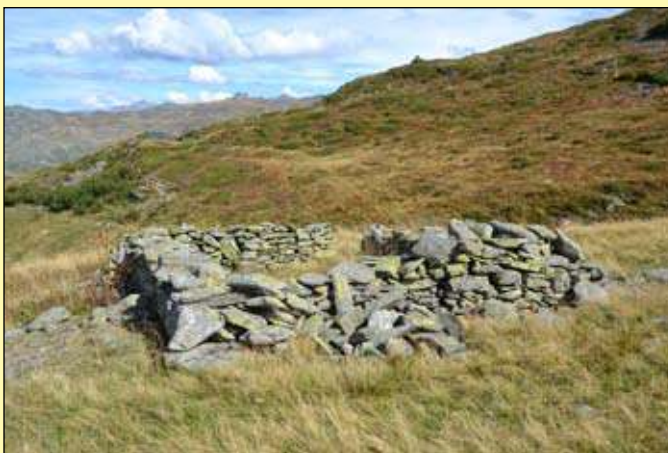
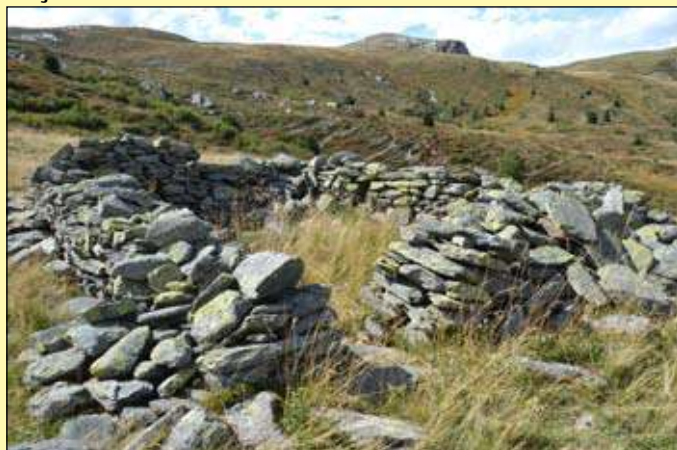
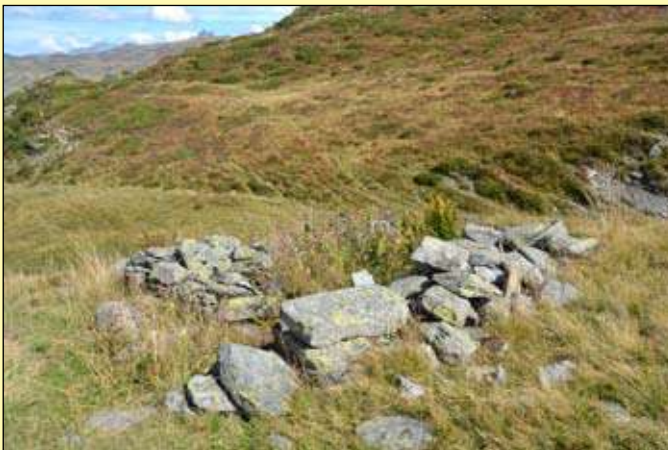
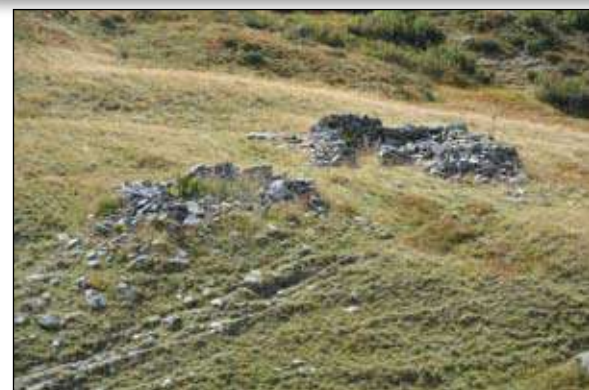
n° d'inventaire : **II-E-68**

État : “parc” à bétail isolé en pleine montagne.
Toiture = -
Date prise de vue : 12.09.2015
Destination d'origine : “parc” à bétail
Utilisation actuelle : -
Intérêt patrimonial : histoire et archéologie
Particularités : ces grandes parcelles de pâturage dénudé sont parsemées de “parcs” de ce genre, plus ou moins grands.

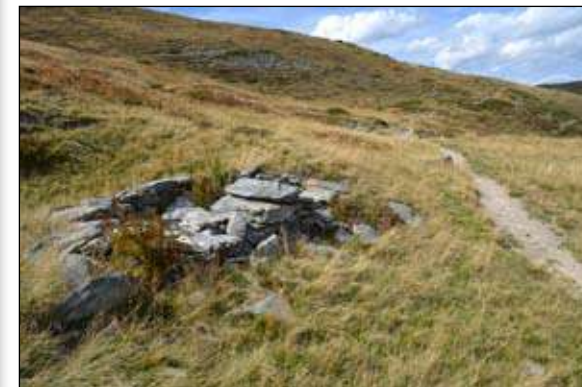
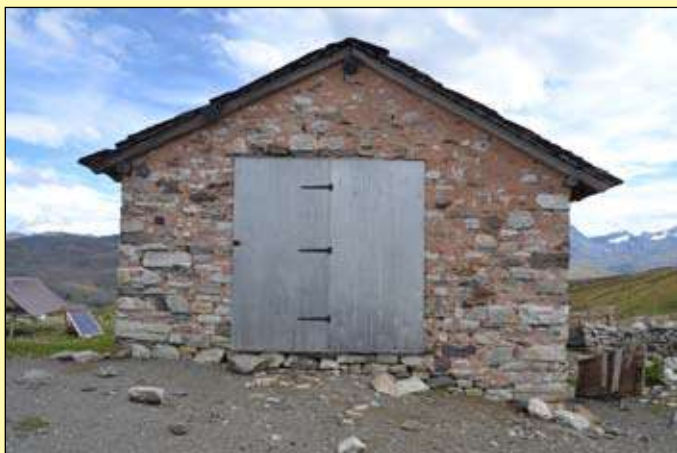
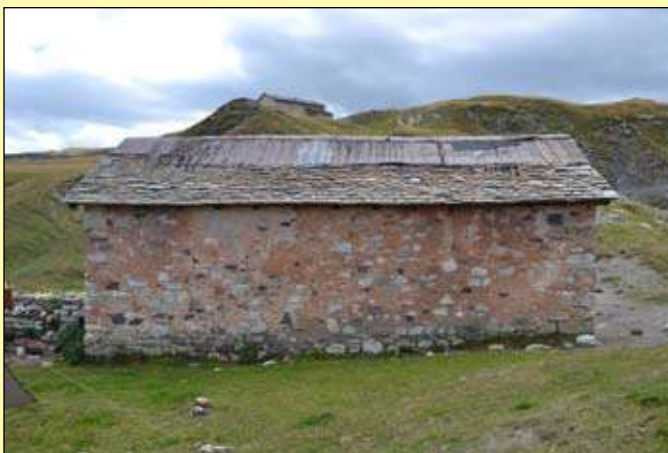
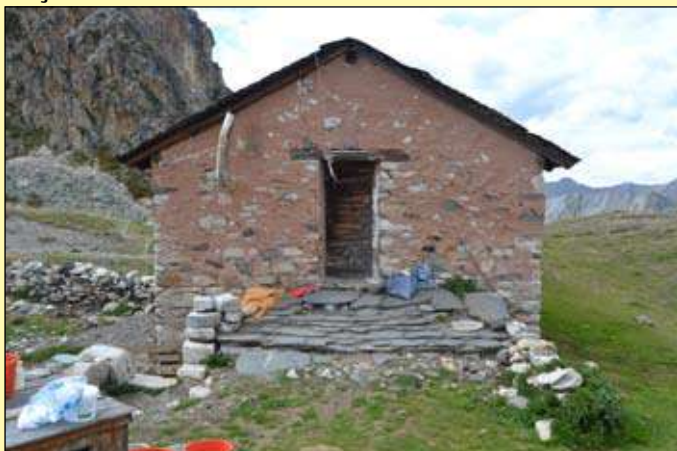
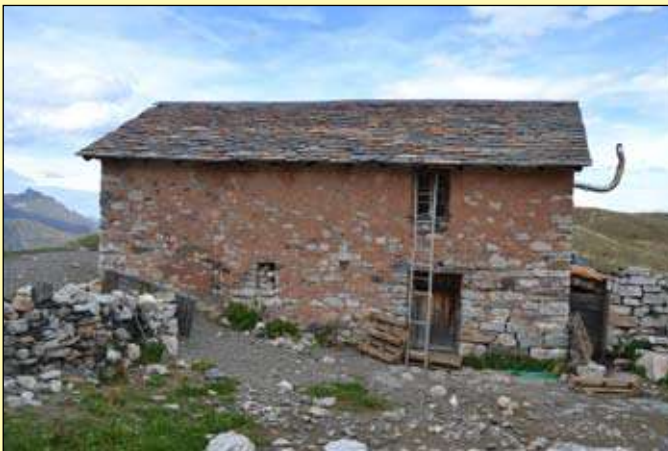
n° d'inventaire : **II-E-70**

État : “parc” à bétail isolé en pleine montagne.
Toiture = -
Date prise de vue : 12.09.2015
Destination d'origine : “parc” à bétail
Utilisation actuelle : -
Intérêt patrimonial : histoire et archéologie
Particularités : ces grandes parcelles de pâturage dénudé sont parsemées de “parcs” de ce genre, plus ou moins grands.

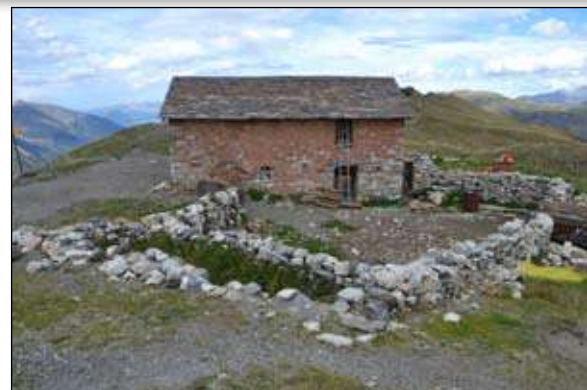
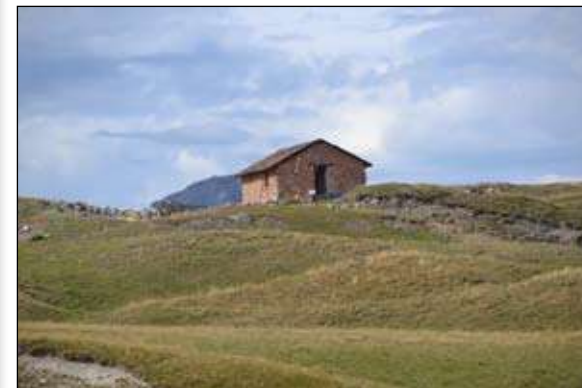
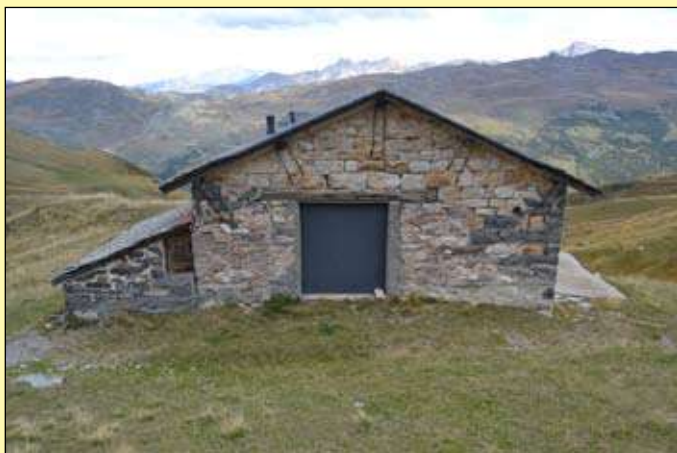
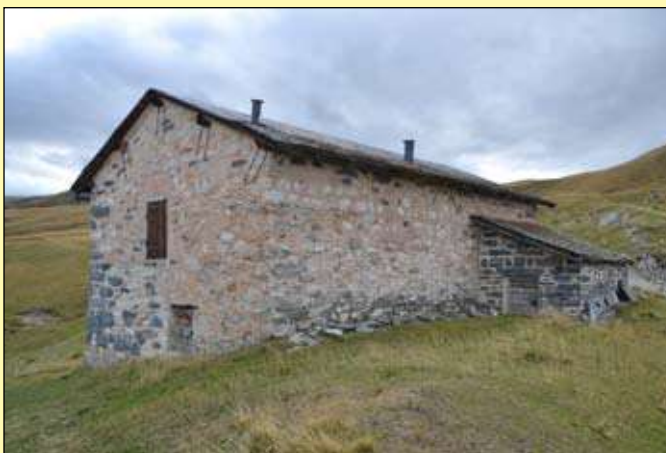
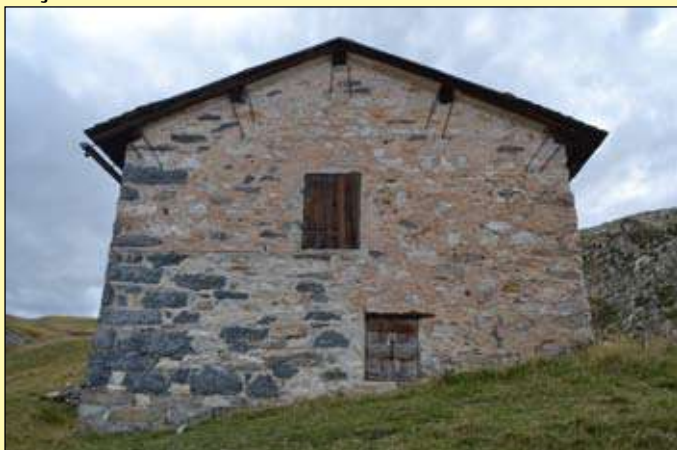
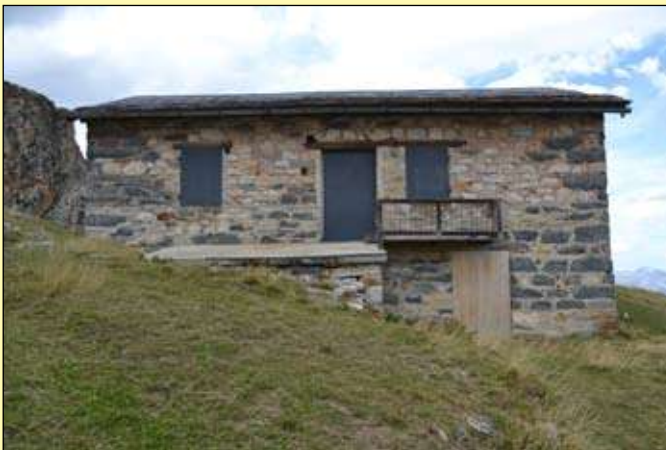
n° d'inventaire : **II-E-71**

État : bâtiment conservé dans son état d'origine.
 Toiture = lauze.
Date prise de vue : 12.097.2015
Destination d'origine : fabrication + bétail + habitation
Utilisation actuelle : agricole (habitation, etc.)
Intérêt patrimonial : remarquable
Particularités : un grand "parc" à bétail est attenant au bâtiment ; bel enduit "grilla" sur les 4 façades.

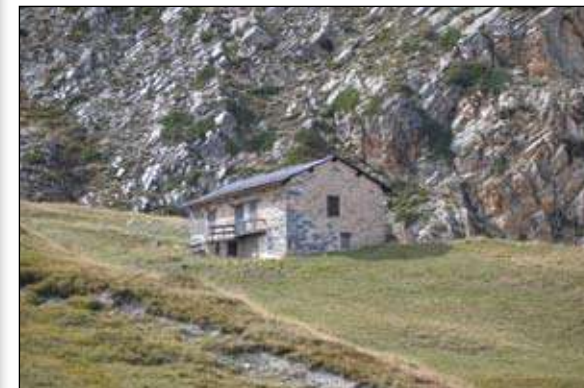
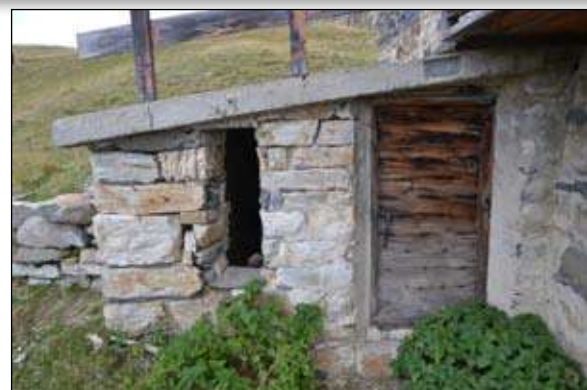
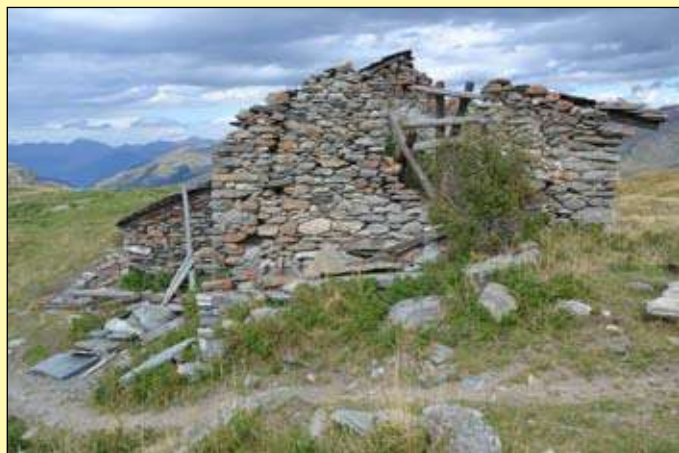
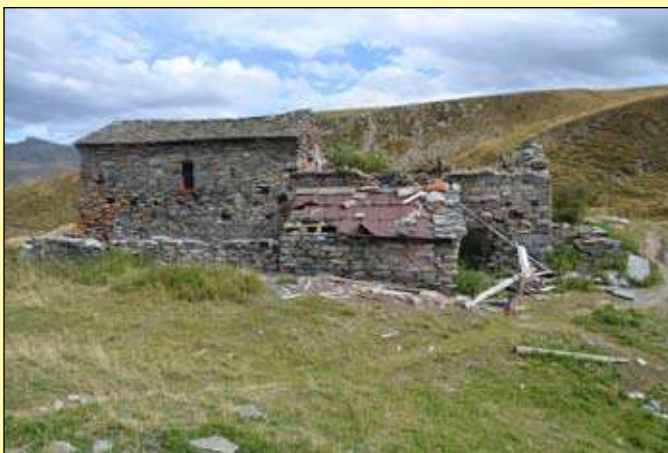
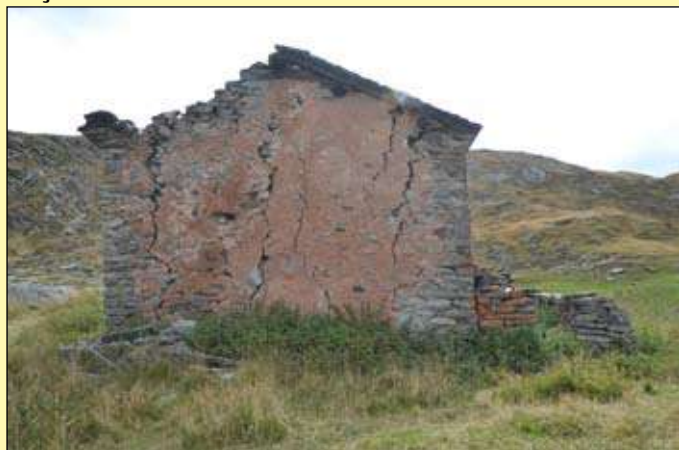
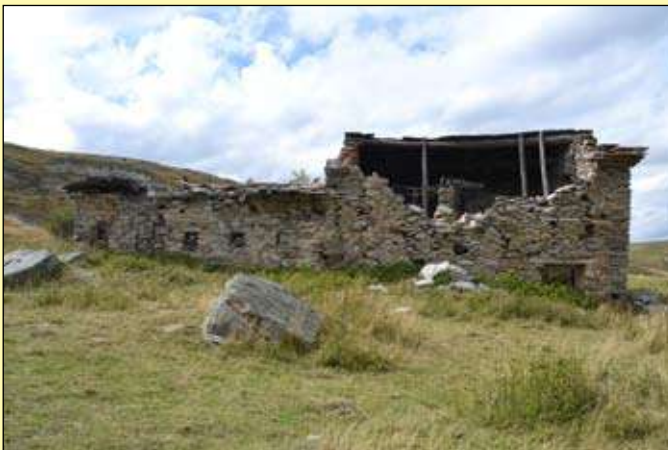
n° d'inventaire : **II-E-72**

État : bâtiment conservé pour l'essentiel dans son état d'origine, mis à part une terrasse construite en 1948.

Toiture = lauze.

Intérêt patrimonial : remarquable

Particularités : avec bâtiment enduit "grilla".

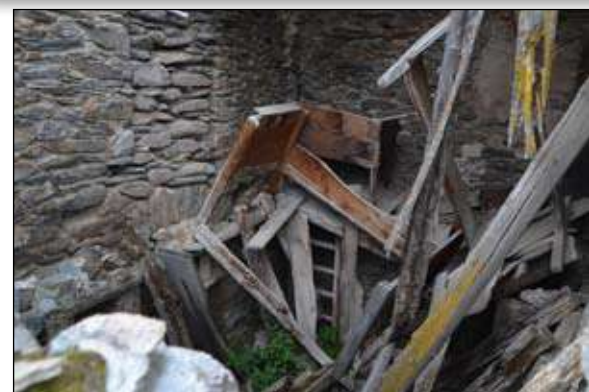
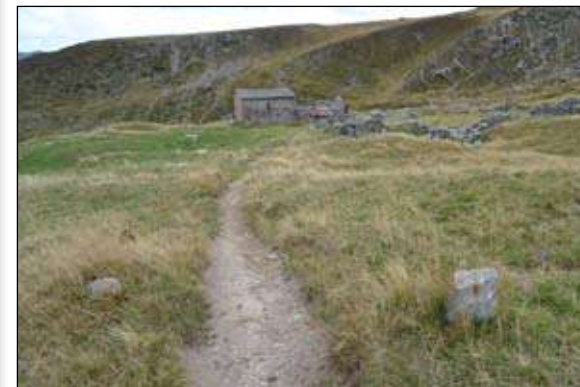
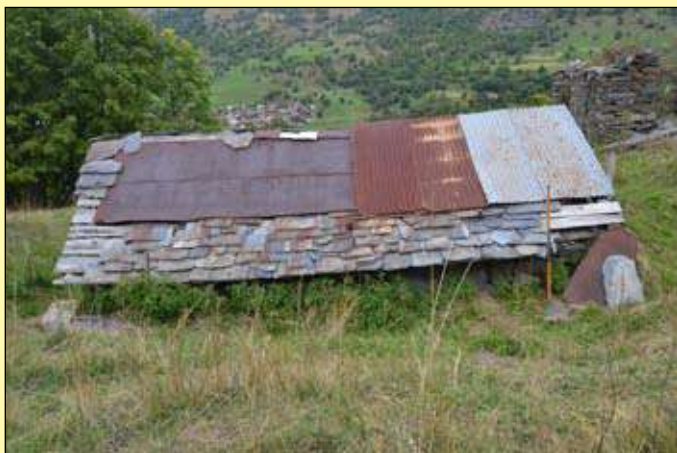
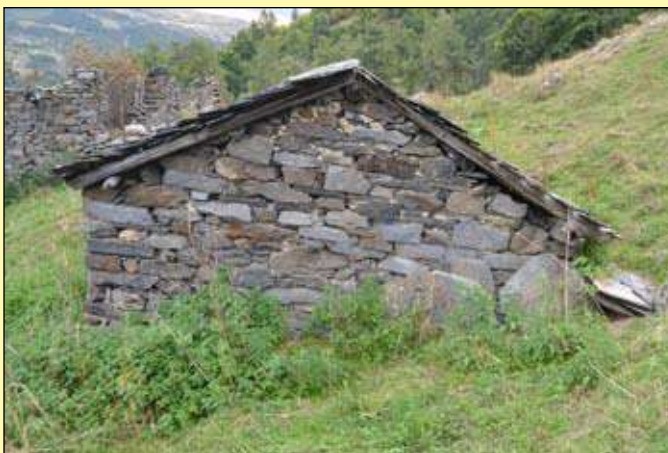
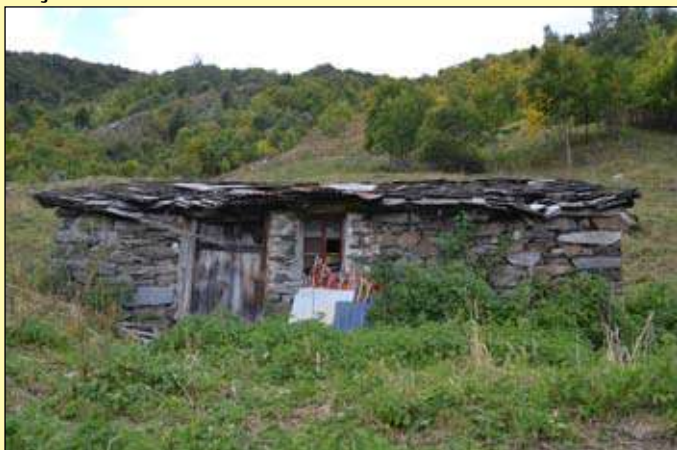
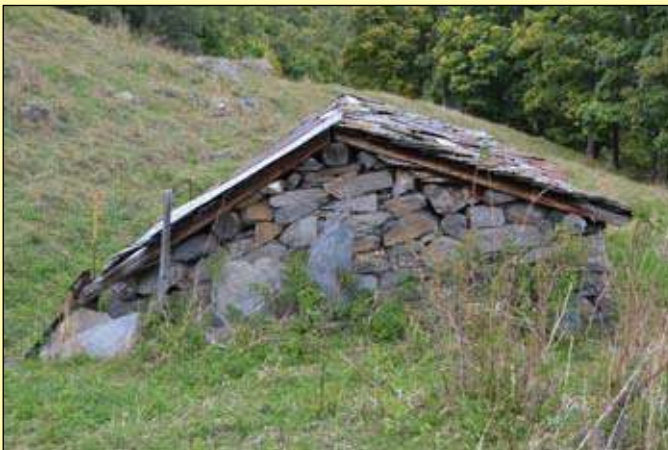
n° d'inventaire : **II-E-73**

État : très grand bâtiment en ruine dont la partie Sud est pour l'essentiel debout (1 pan de toit effondré).

Toiture = lauze.

Particularités : un petit "parc" avec abri couvert jouxte le bâtiment, avec un grand enclos pierre attenant.

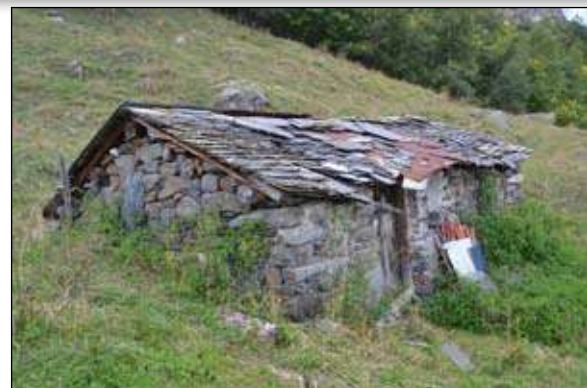
Façade SUD

État : bâtiment prenant la forme d'un baraquement dont la toiture est en voie de dégradation.

Toiture = lauze, tôle ondulée, tôle de bidons.

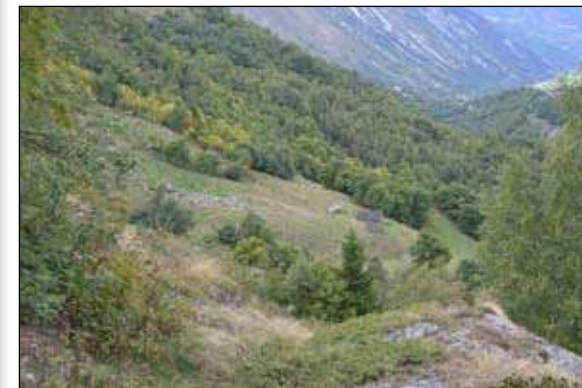
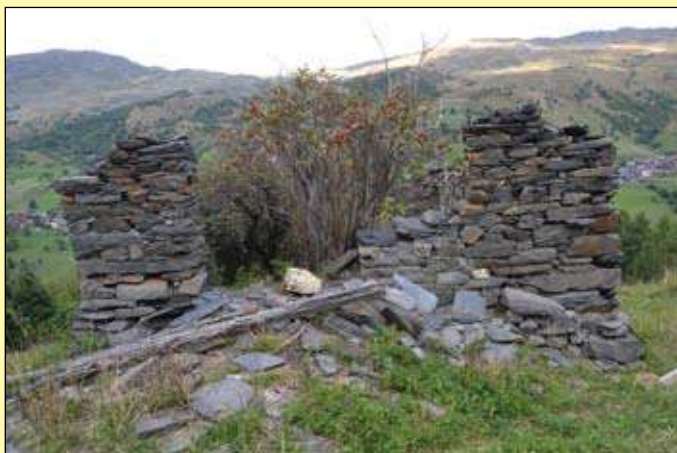
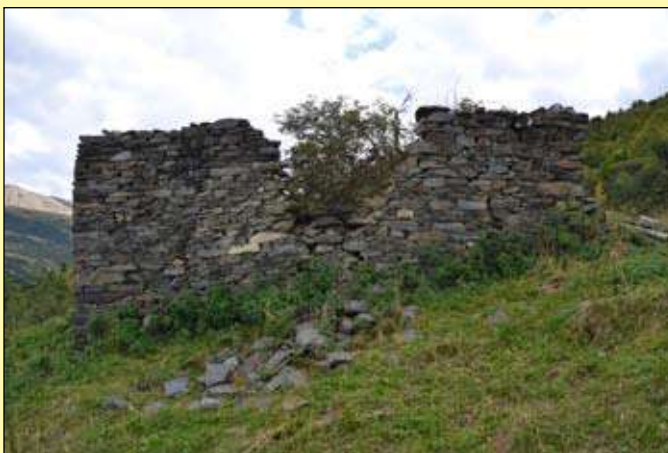
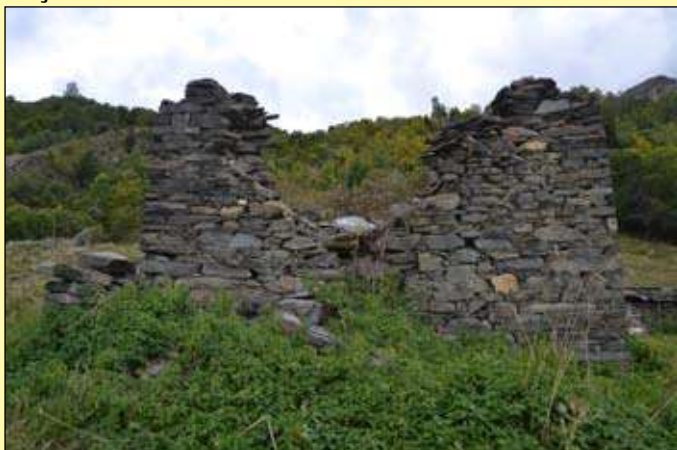
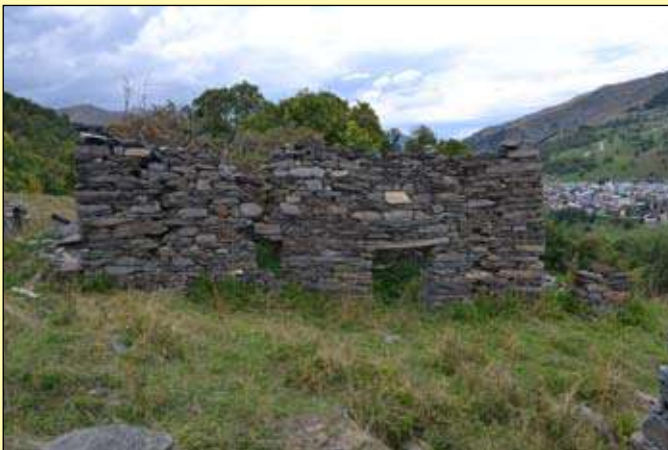
n° d'inventaire : **II-E-74**

Particularités : ce bâtiment ne figure pas sur le plan du cadastre de 1888.

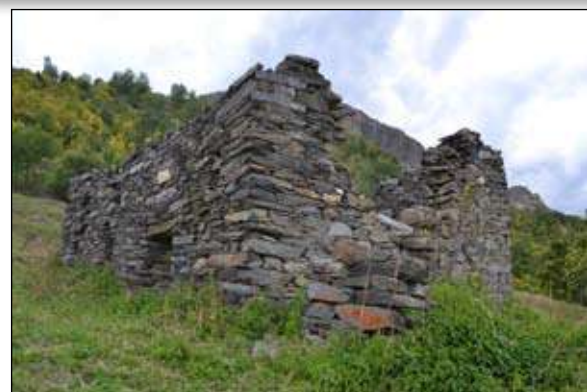
État : ruine dont l'état de conservation permet mal de restituer la volumétrie d'origine.

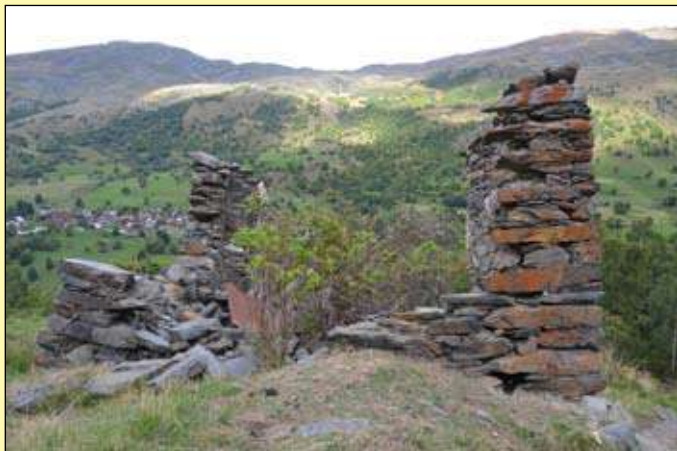
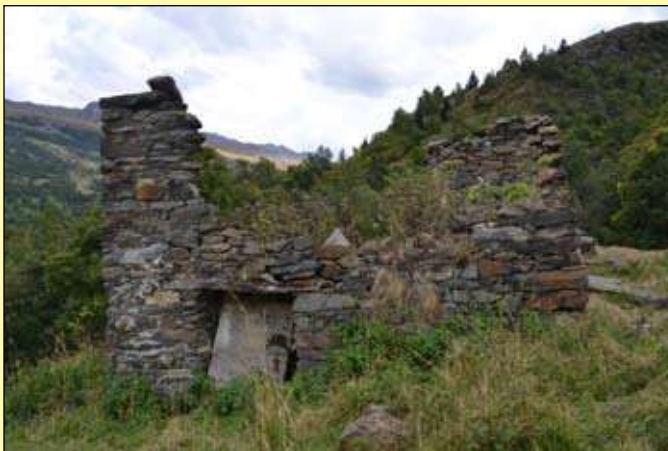
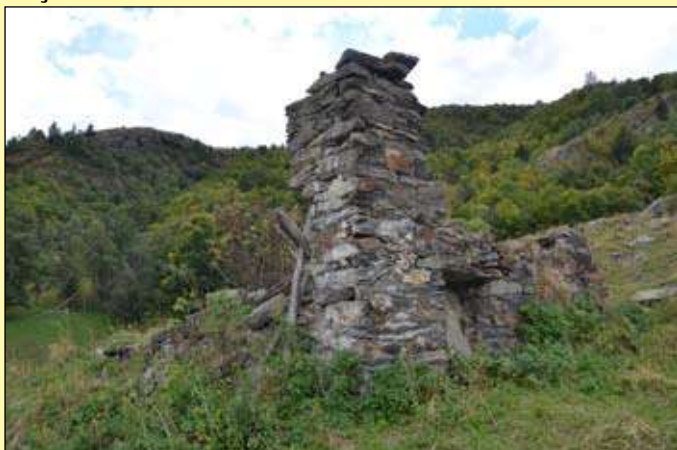
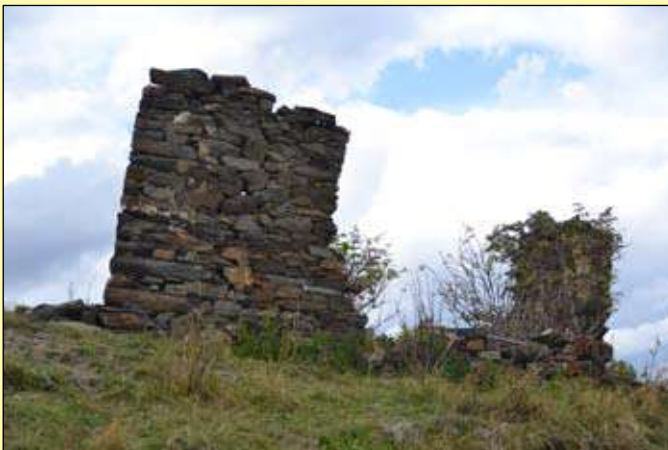
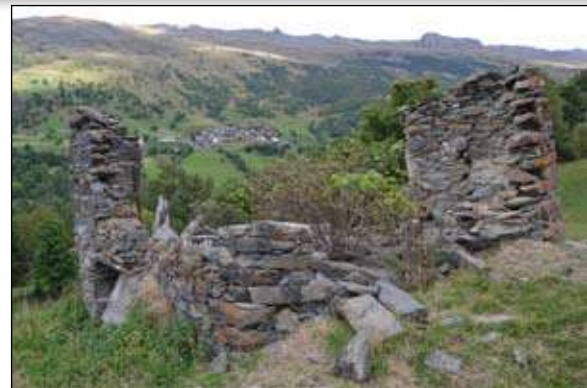
n° d'inventaire : **II-E-75**

État : ruine dont l'état de conservation ne permet plus de restituer la volumétrie d'origine.

Particularités : le toponyme du site et sa configuration laisse imaginer une occupation médiévale du site (?).
