Plan Local d'Urbanisme
Pièce 5.2 : ANNEXES – INVENTAIRE DU BATI D'ALPAGE

*Inventaire du bâti d'alpage
Commune de Saint-Martin-de-Belleville*

Secteur II-E

*Olivier Pasquet
Octobre 2015*

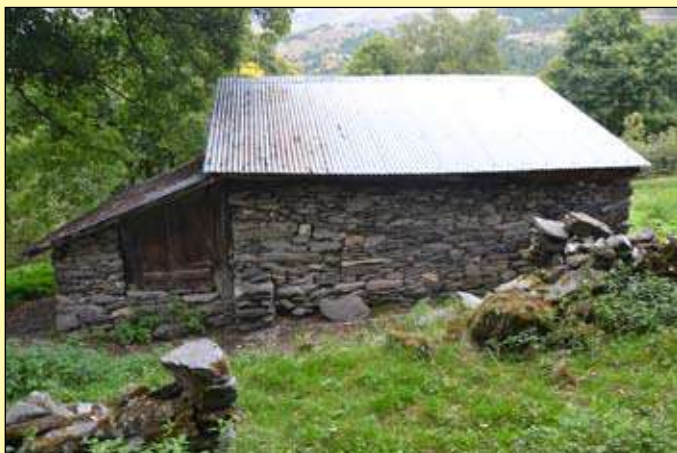
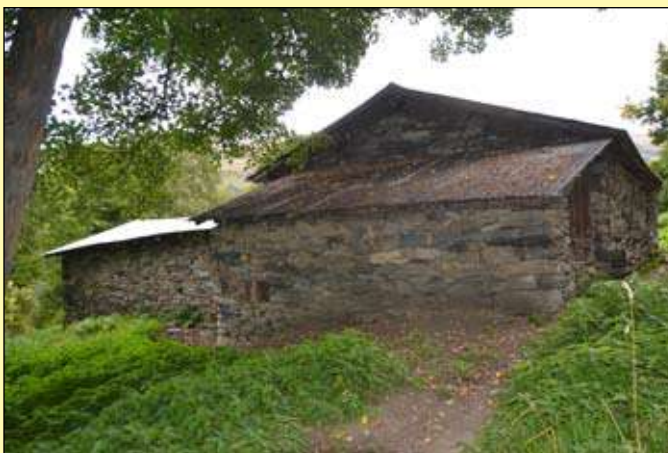
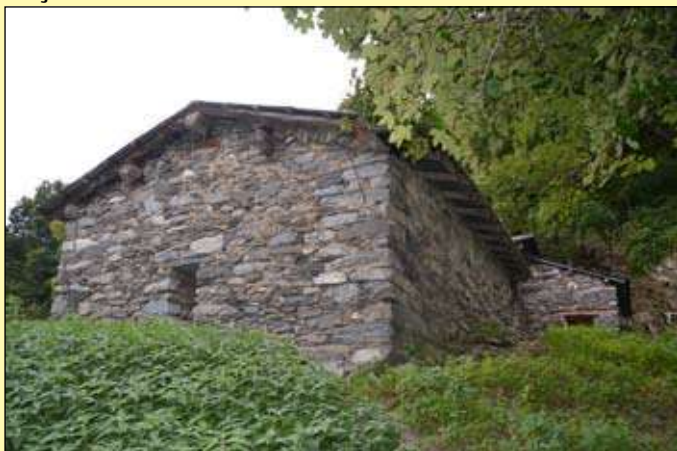
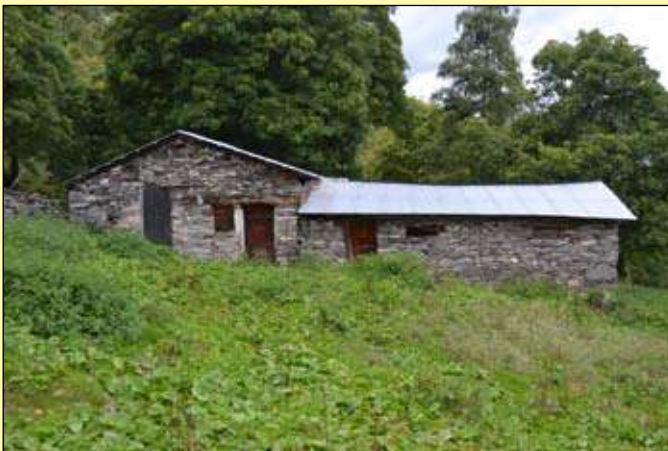
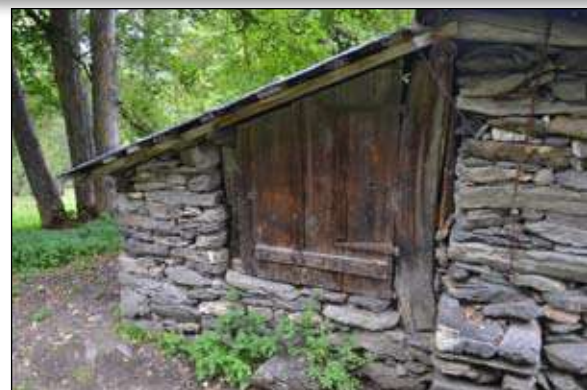
n° d'inventaire : **II-E-76**

État : bâtiment conservé dans son état d'origine.
 Toiture = tôle ondulée
Date prise de vue : 12.09.2015
Destination d'origine : grange + bétail + habitation
Utilisation actuelle : agricole (?)
Intérêt patrimonial : remarquable
Particularités : un "parc" à bétail est implanté dans la pente à l'amont du bâtiment.

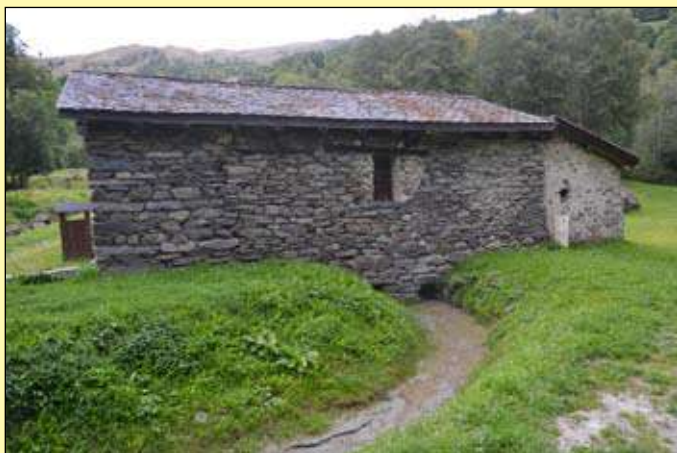
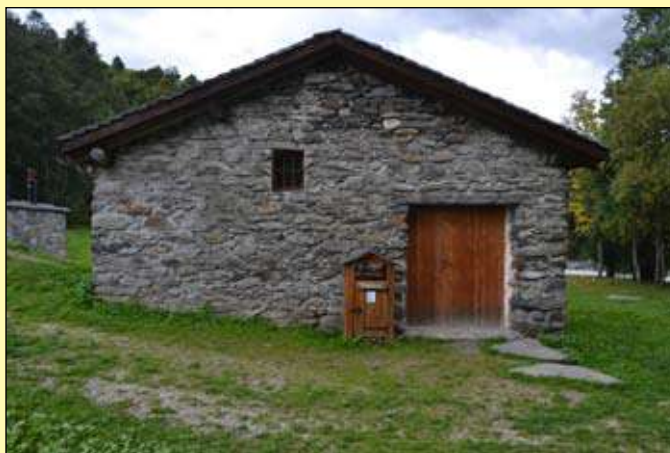
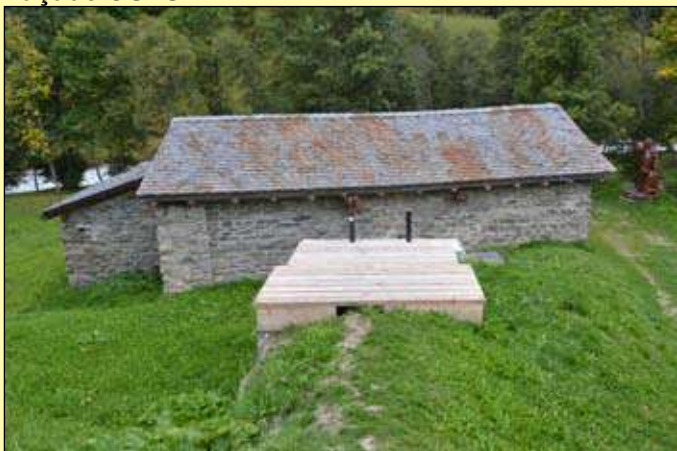
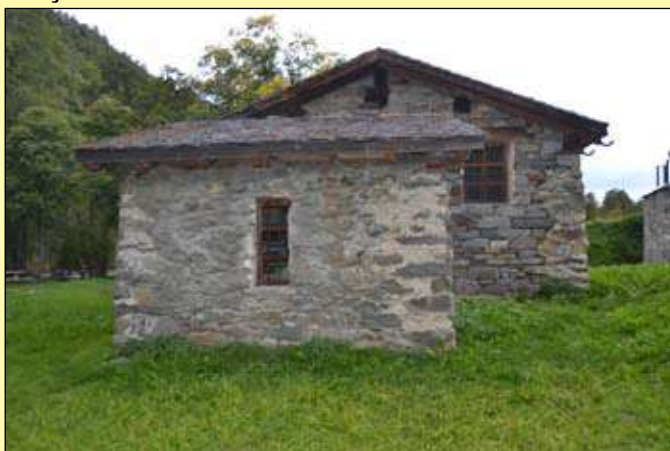
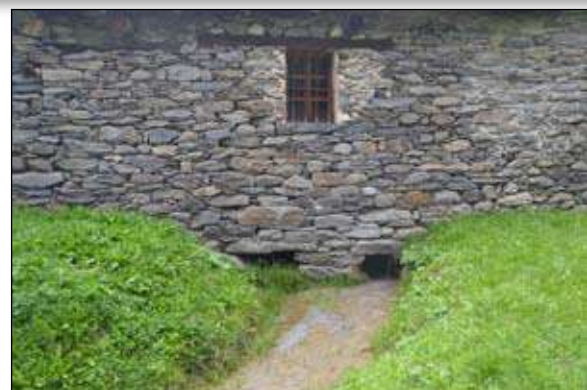
n° d'inventaire : **II-E-77**

État : bâtiment conservé dans son état d'origine.
Toiture = lauze.
Date prise de vue : 12.09.2015
Destination d'origine : moulin
Utilisation actuelle : musée
Intérêt patrimonial : remarquable
Particularités : l'intérêt patrimonial du bâtiment est à associer à tout son environnement technique (amenées d'eau, etc.).

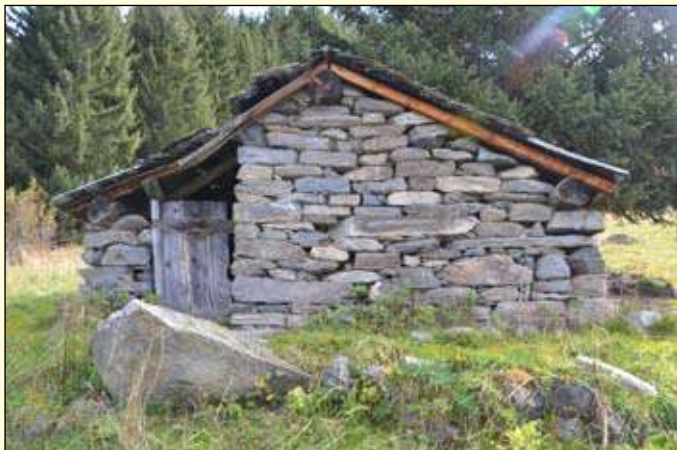
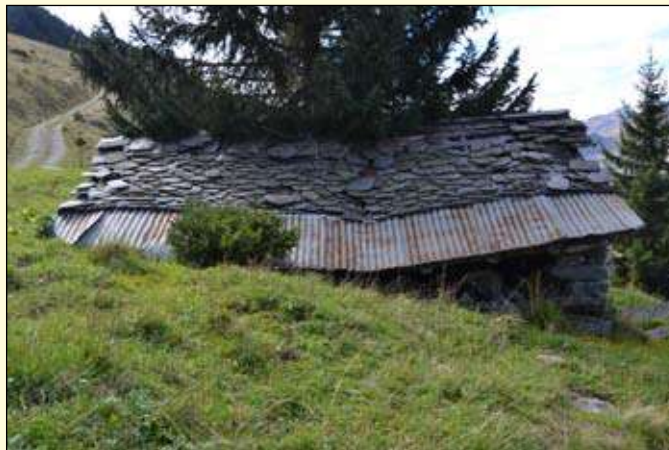
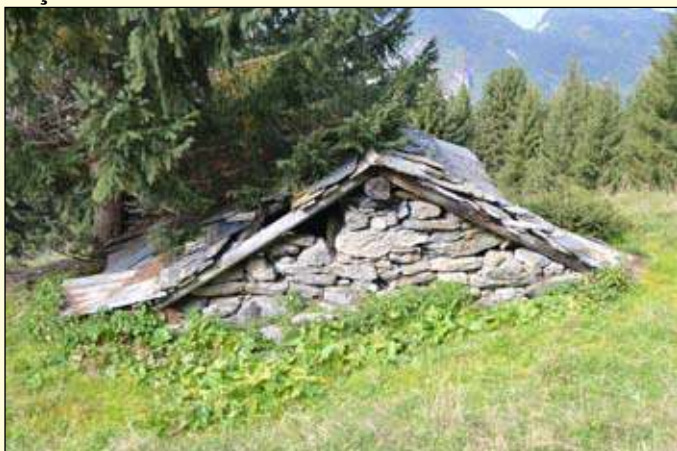
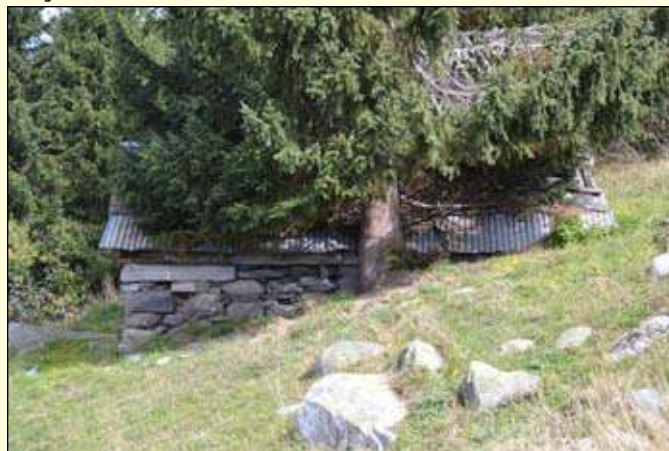
n° d'inventaire : **I-A-01**

État : dégradation de la toiture et de la charpente risquant de conduire à la ruine du bâtiment, non entretenu. Toiture = lauze et tôle ondulée.

Particularités : une inscription sur la porte d'entrée en bois : 1939. Un arbre pousse contre le bâtiment.

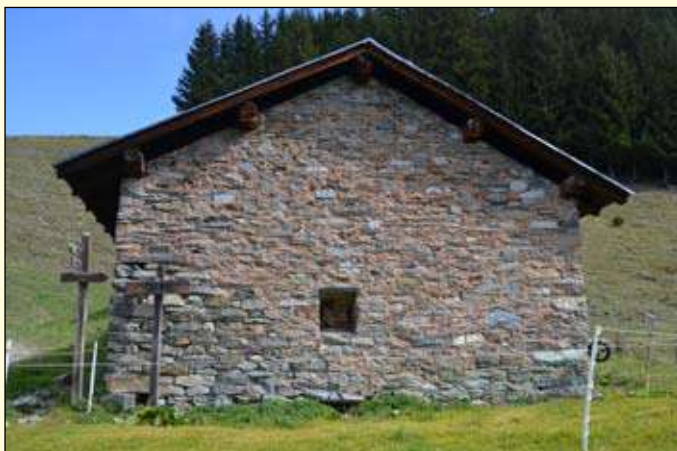
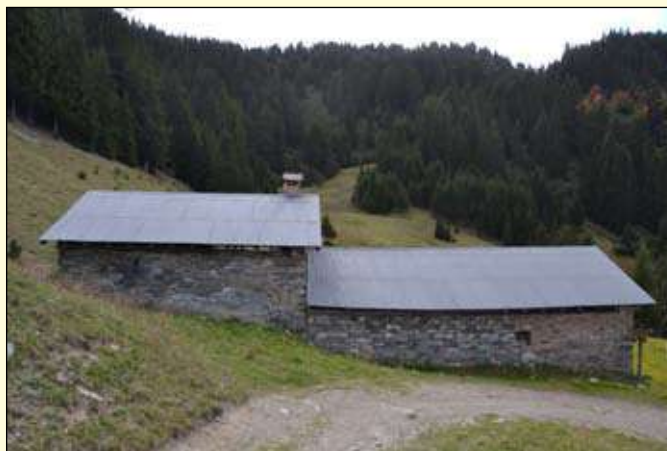
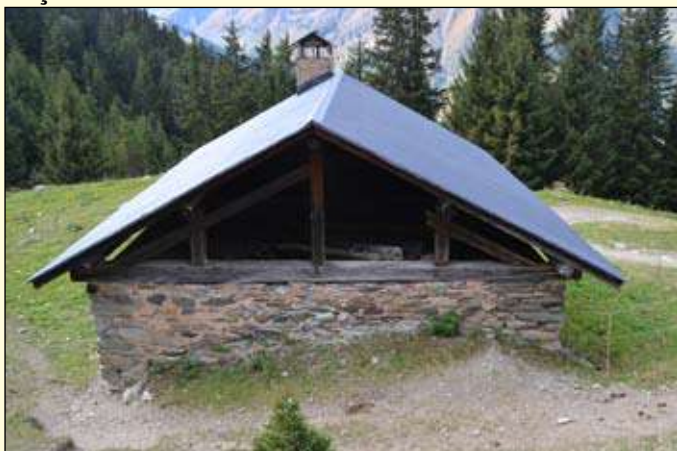
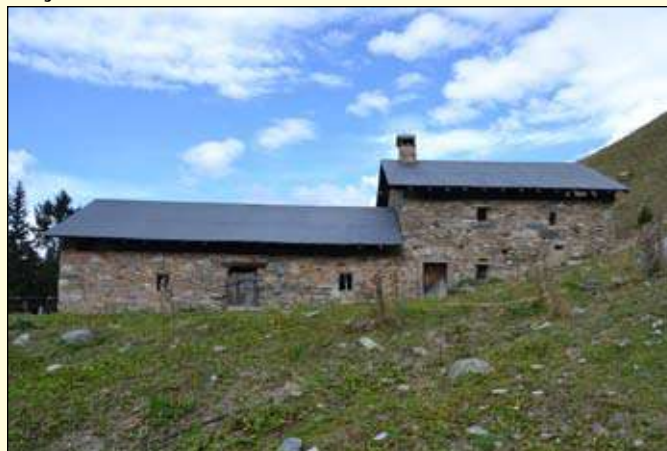
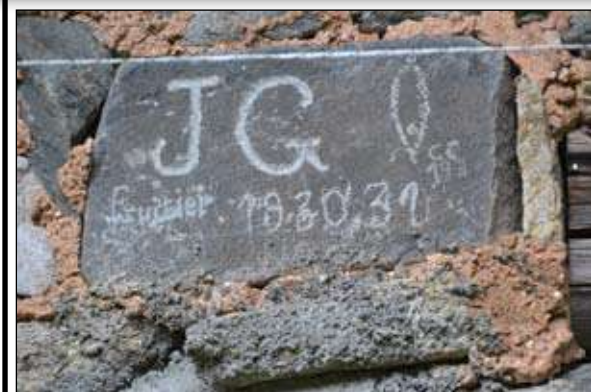
n° d'inventaire : **I-A-02**

État : bâtiment en bon état apparent, construit sans doute en deux temps (ajout extension à l'amont ?).

Particularités : Deux inscriptions gravées sur pierre : à l'aval JG fruitier 1930/31 et à l'amont JMB 1848.

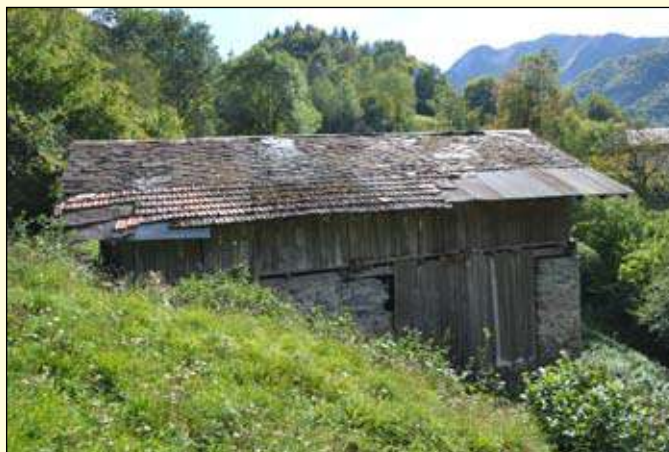
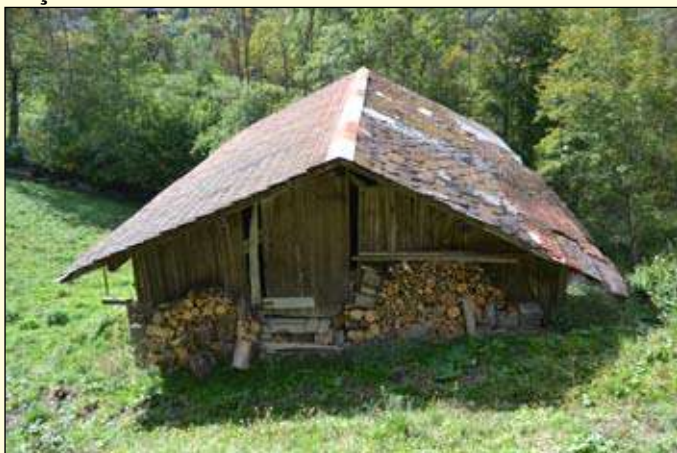
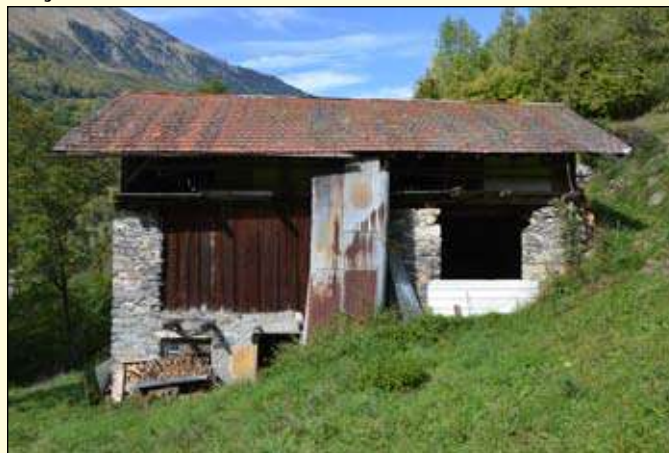
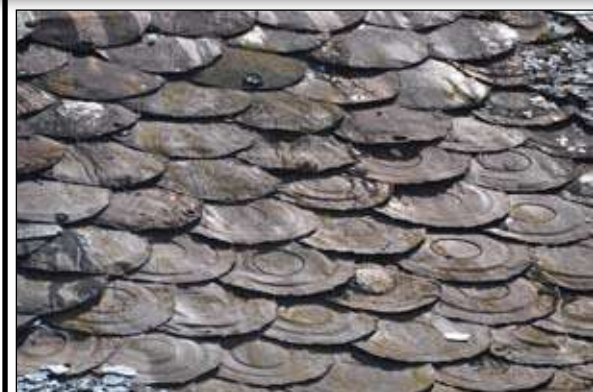
État : bâtiment sans doute relativement “récent”, encore en état mais peu entretenu.

Toiture = tuile mécanique et fonds de bidons tôle.

Particularités : la couverture est pour partie réalisée en fonds de bidons tôle = unique pour cet inventaire.

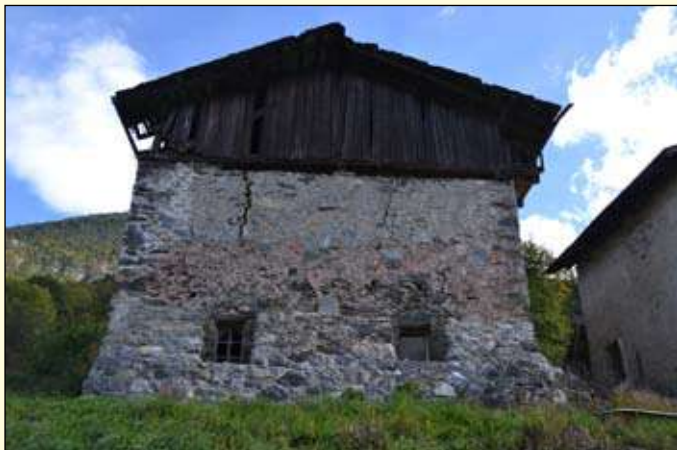
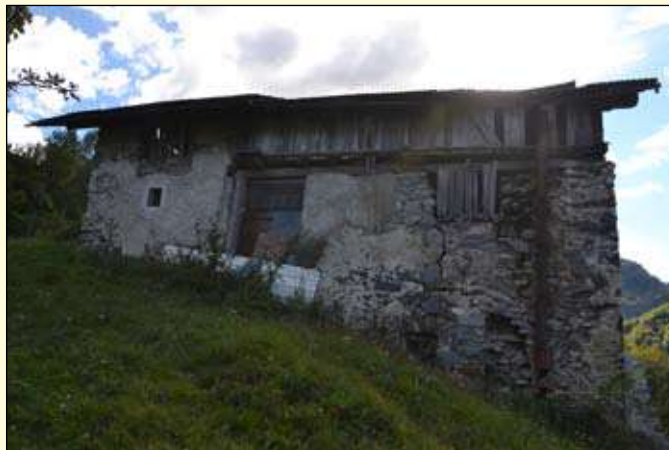
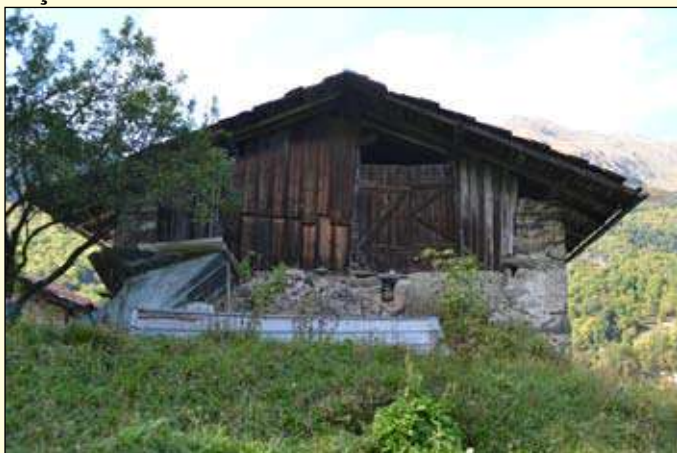
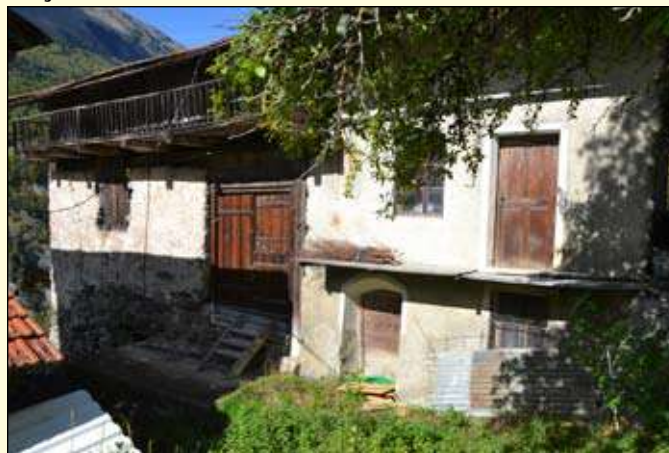
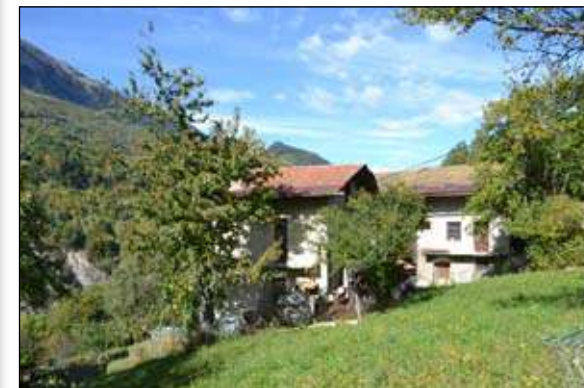
n° d'inventaire : **I-A-04**

État : bâtiment conservé dans son état d'origine, mais dégradé (fissures) malgré l'ajout un soutènement aval.
Toiture = tuile mécanique.

Particularités : écurie voûtée avec cohabitation bétail/
habitation.

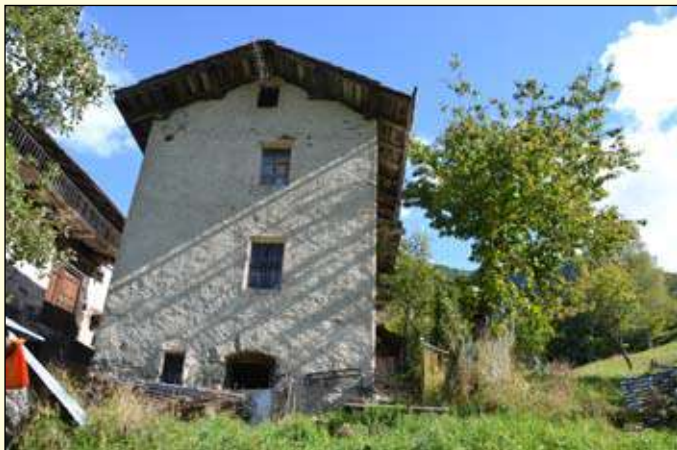
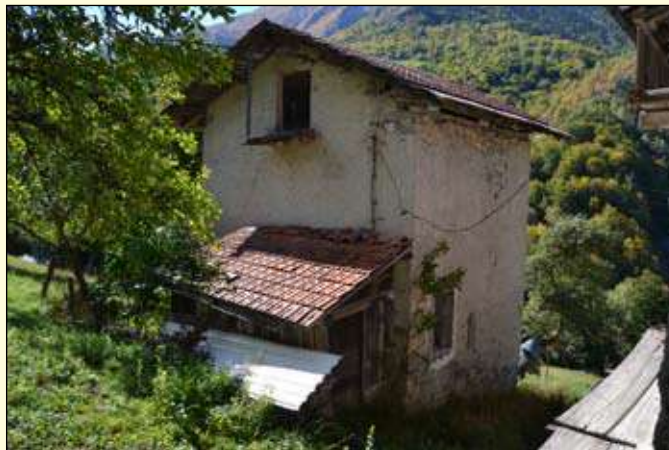
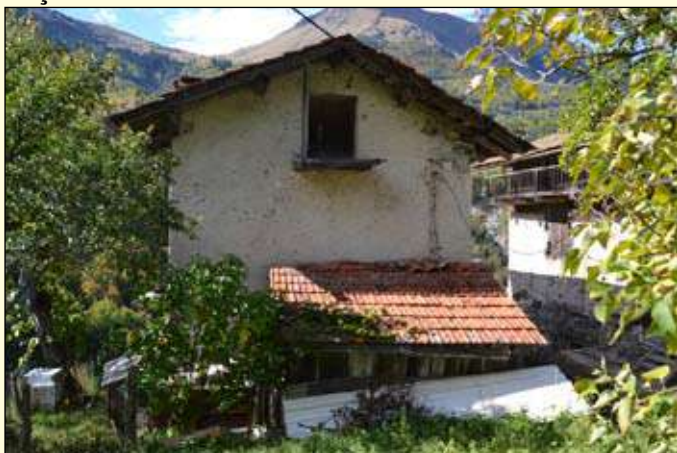
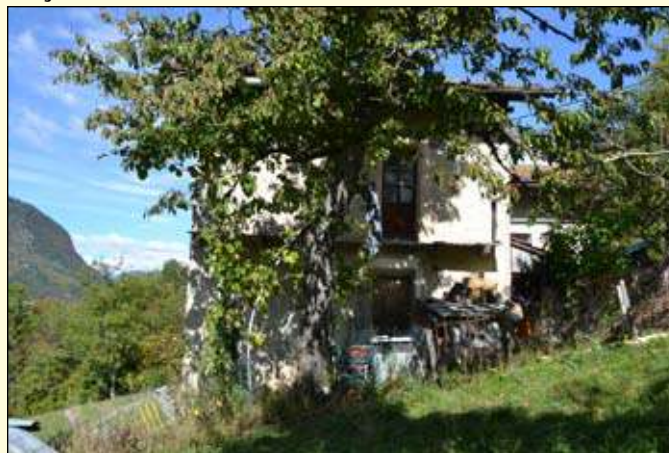
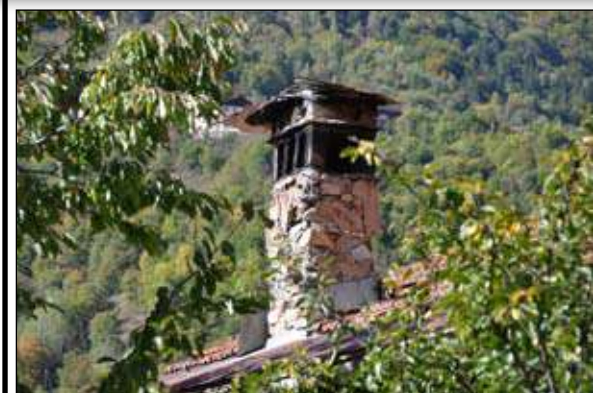
État : bâtiment conservé pour l'essentiel dans son état d'origine.

Toiture = tuile mécanique.

Particularités : belle cave voûtée au niveau 0 ; les deux bâtiments sont entourés de très beaux arbres fruitiers.

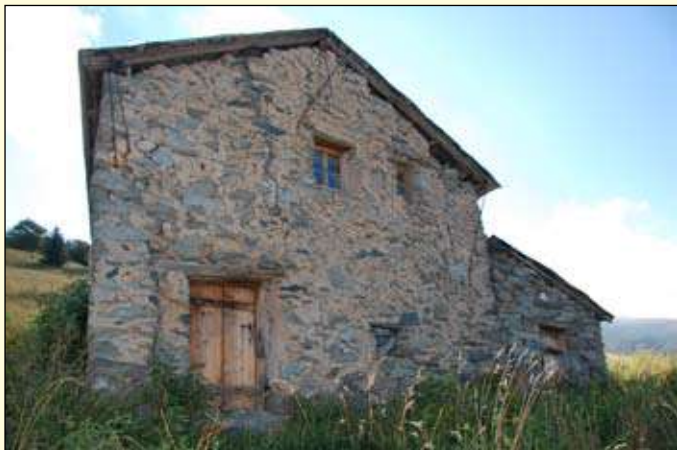
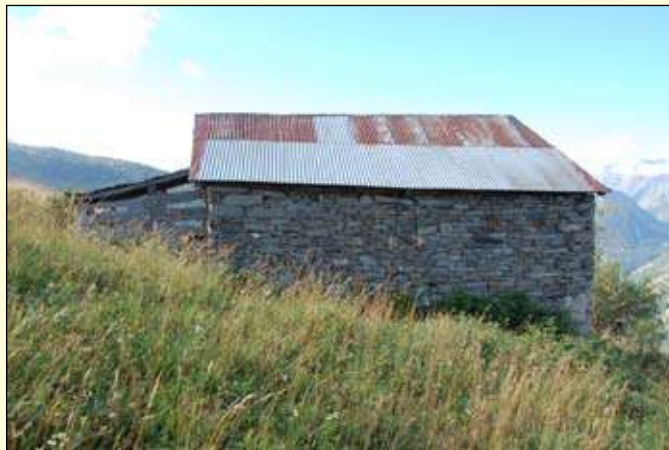
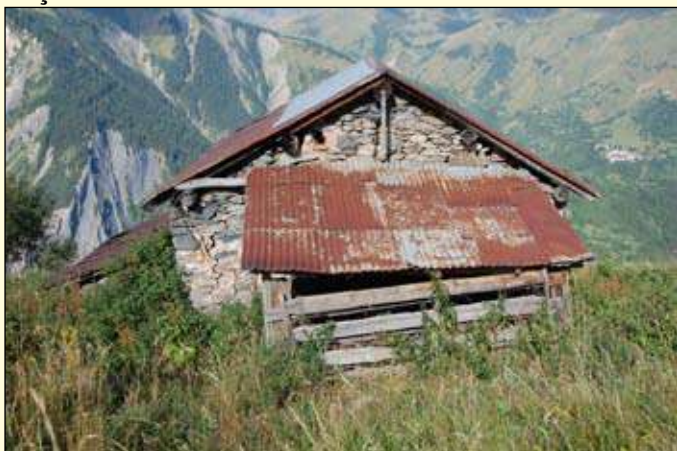
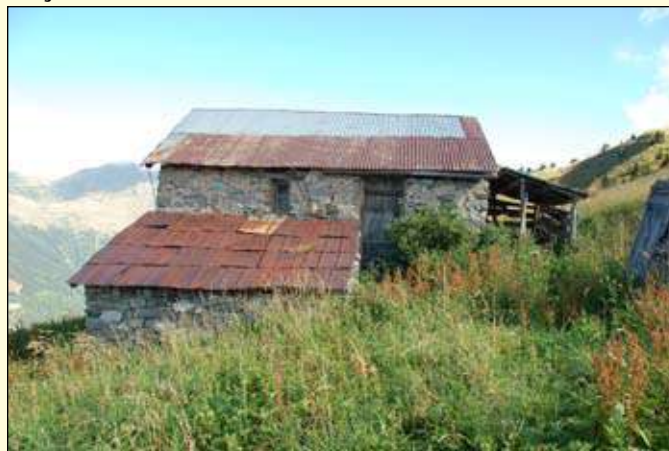
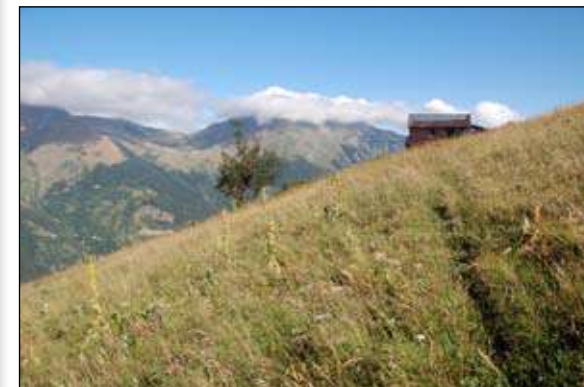
n° d'inventaire : **I-A-06**

État : bâtiment conservé dans son état d'origine, entretenu sans dégradation majeure.

Toiture = tôle ondulée, tôle de bidons pour extension.

Particularités : le bâtiment d'origine a été agrandi par deux extensions anciennes.

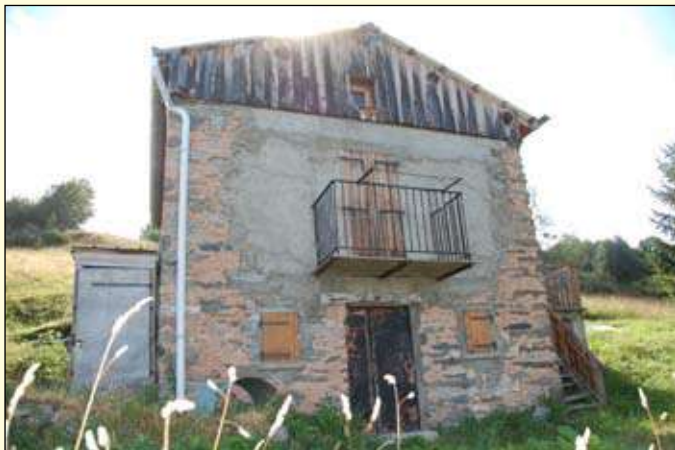
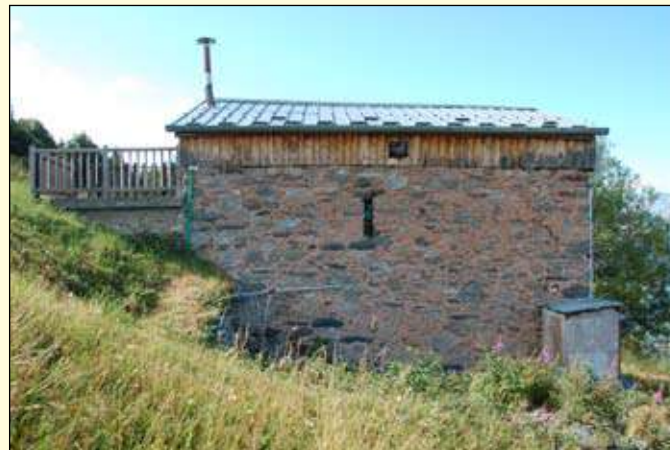
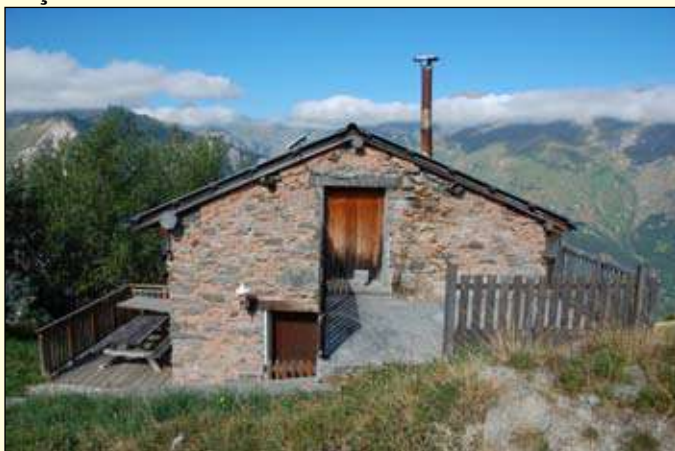
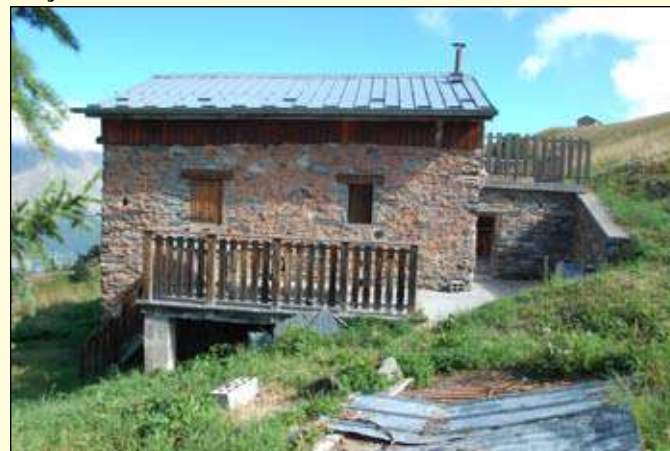
n° d'inventaire : **I-A-07**

État : l'état d'origine a été affecté par d'importantes dégradations liées à l'adjonction de balcons et terrasses. Toiture = bac acier (récent).

Intérêt patrimonial : dégradé

Particularités : bel enduit "grilla" dégradé par d'importants raccords d'enduit ciment.

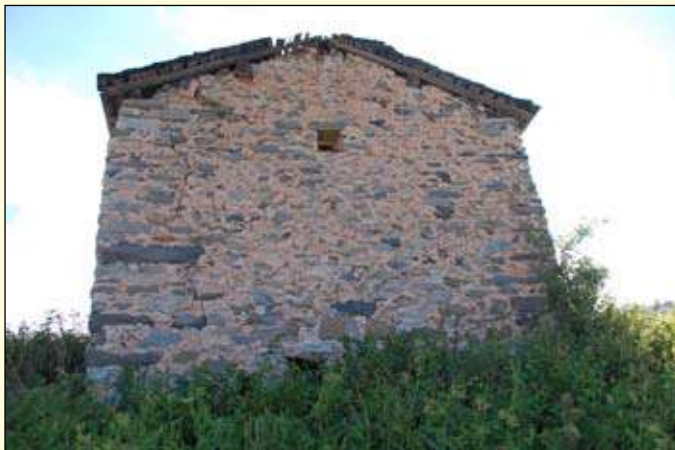
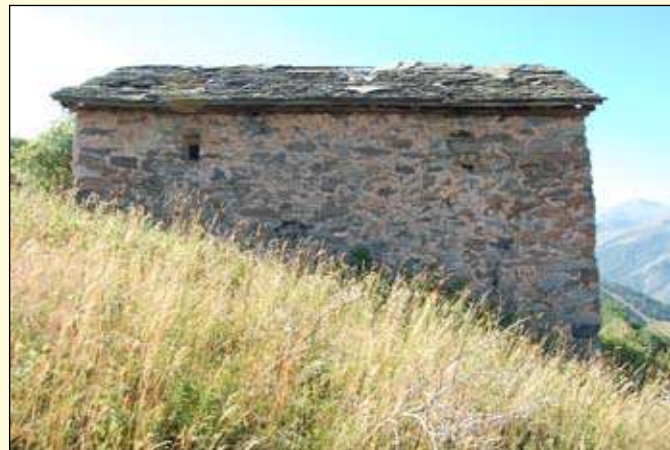
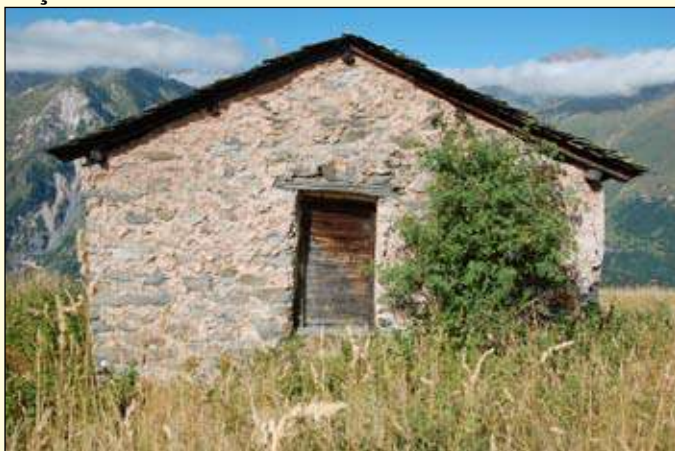
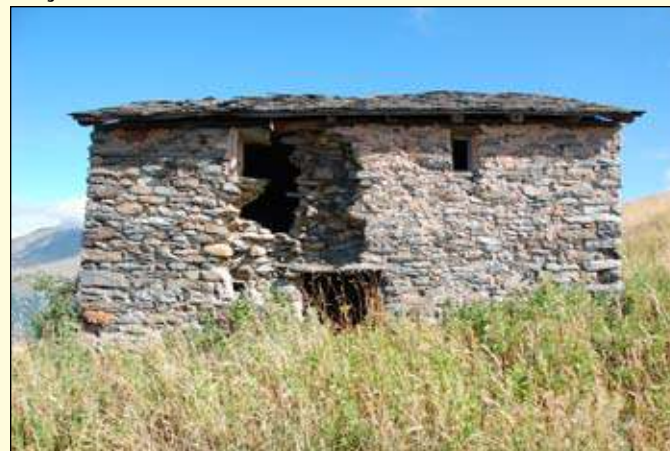
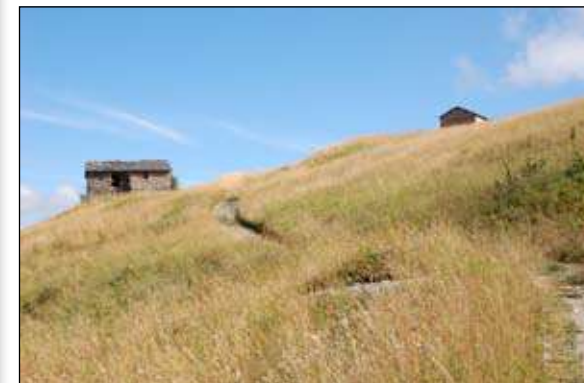
n° d'inventaire : **I-A-08**

État : bâtiment dans son état d'origine, mais avec un mur extérieur latéral partiellement effondré.

Toiture = lauze.

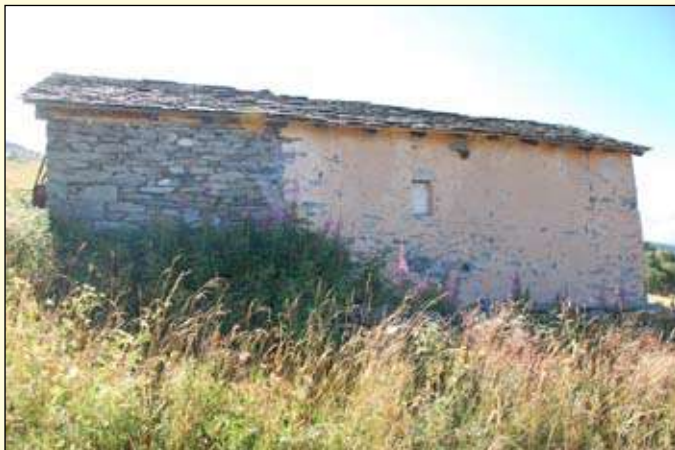
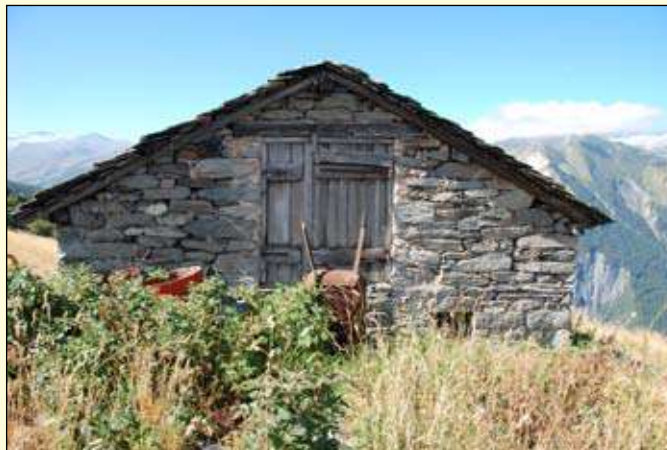
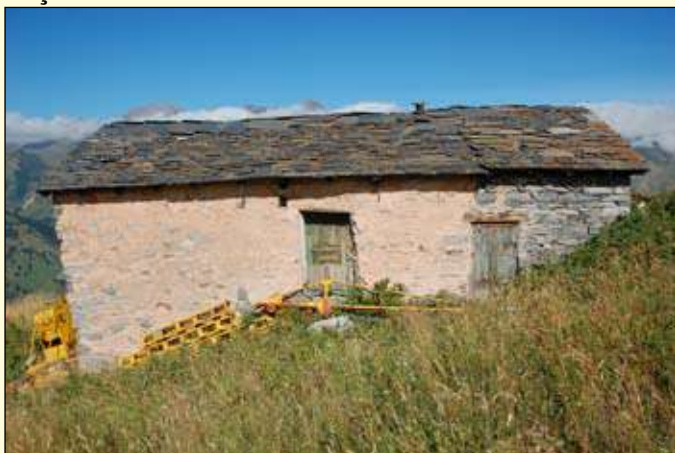
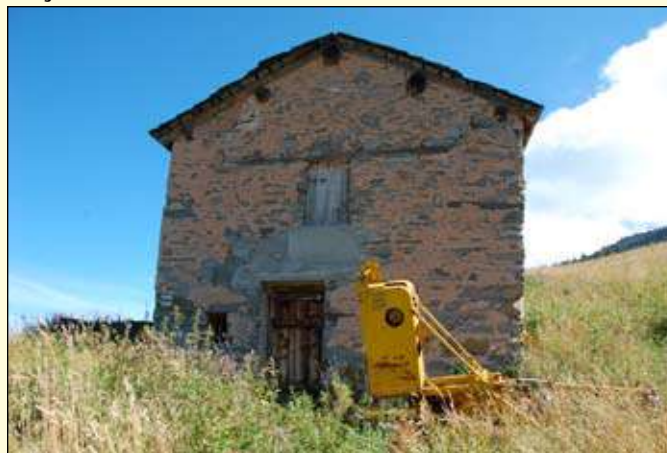
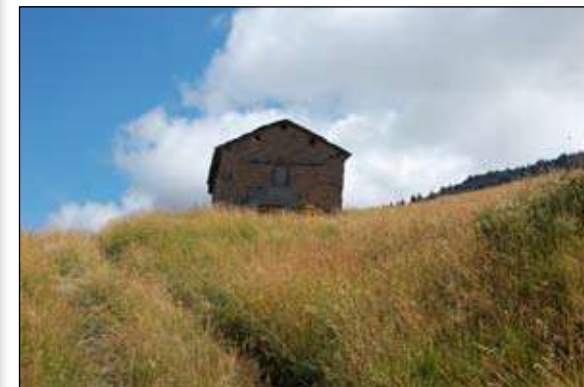
n° d'inventaire : **I-A-09**

État : bâtiment faisant l'objet d'un chantier en cours, mais ayant seulement affecté la façade pignon Sud.
Toiture = lauze.

Particularités : bel enduit "grilla", pour partie dégradé sur la façade Sud, à cause de travaux (de sauvegarde?).

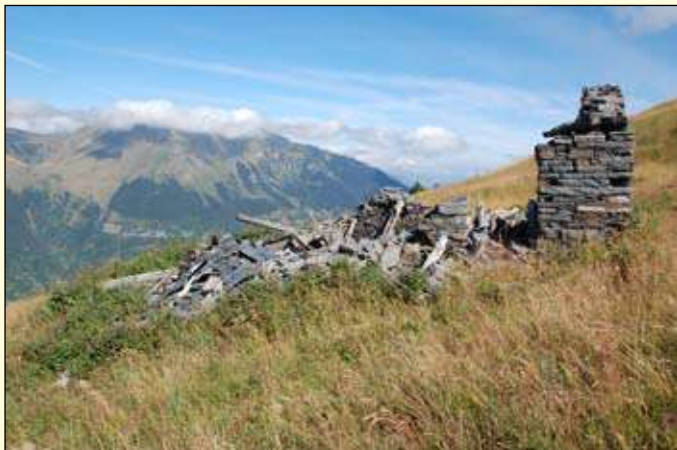
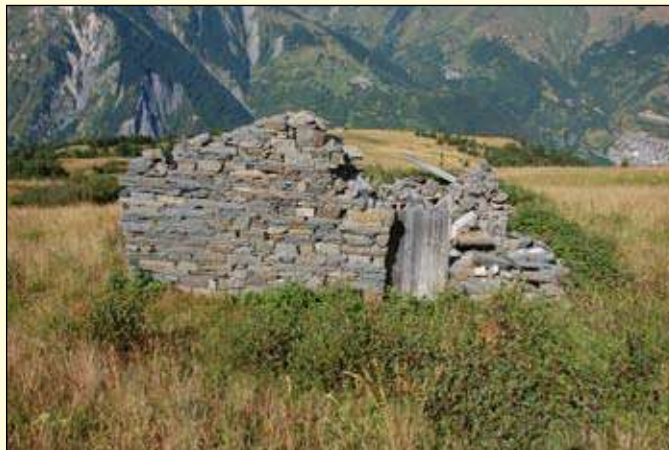
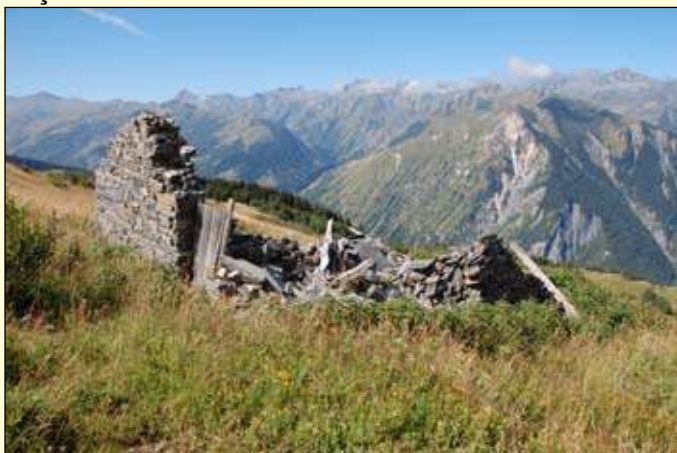
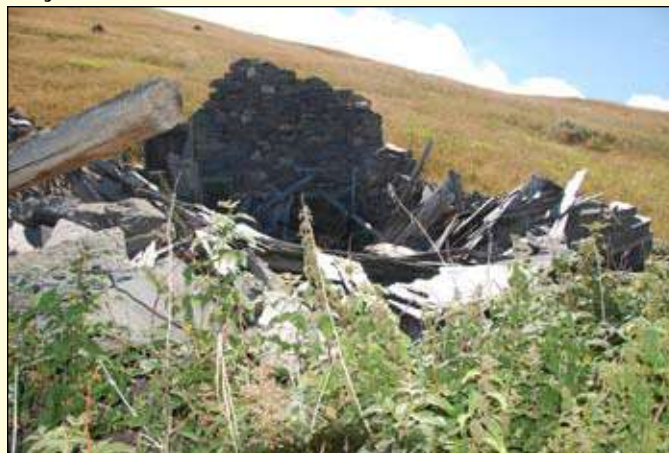
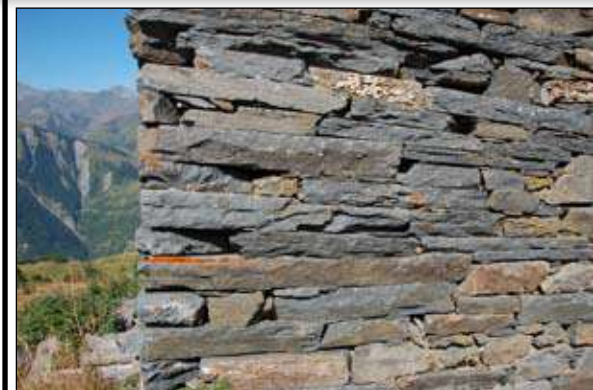
État : bâtiment en ruine avec un des pignons encore debout, sans traces significatives des autres façades.

Toiture = néant

Particularités : le mur pignon, toujours debout, permet encore d'imaginer le volume d'origine du bâtiment.

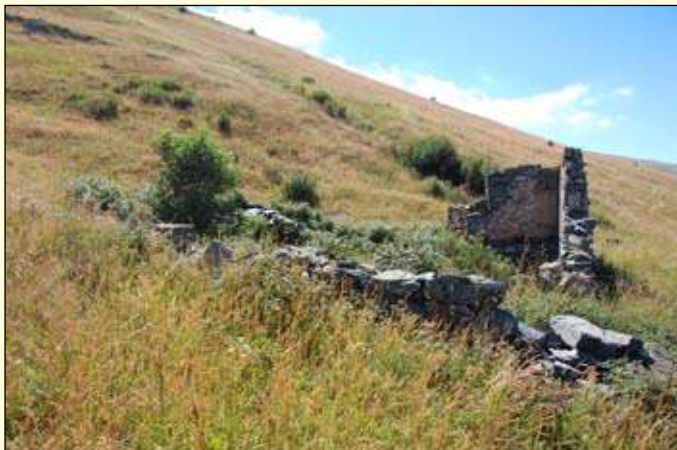
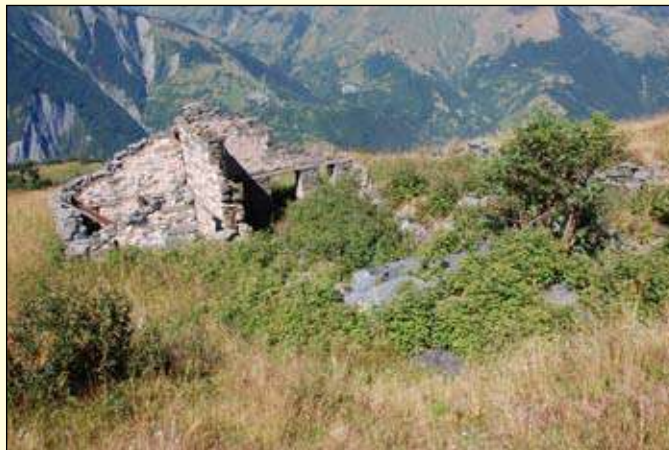
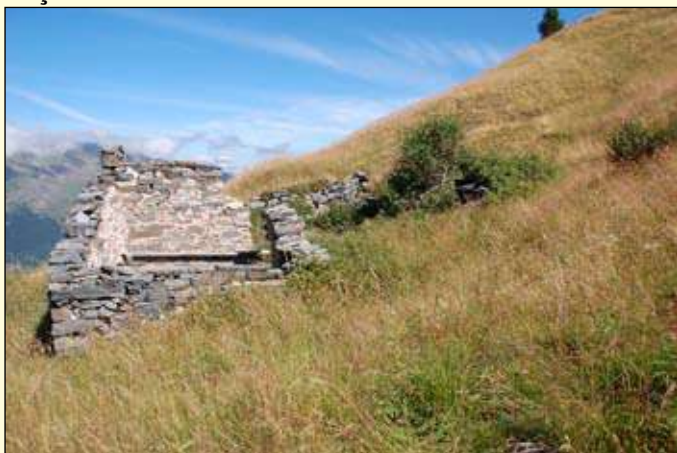
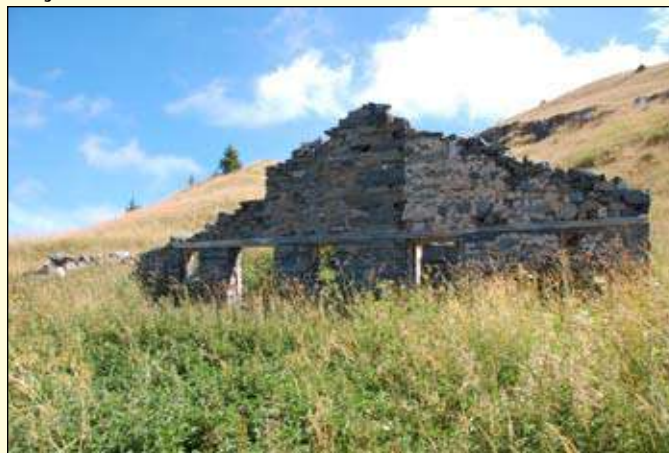
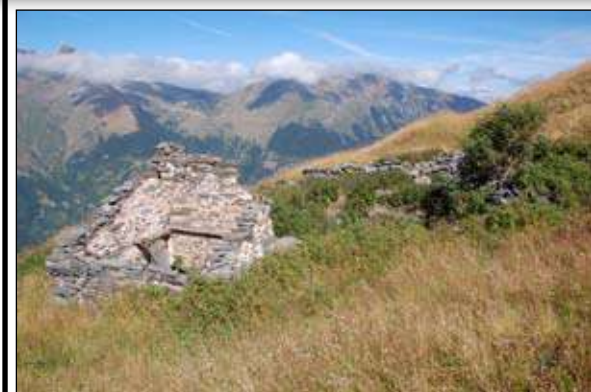
n° d'inventaire : **I-A-10**

État : vaste bâtiment en ruine, dont seuls demeurent debout le pignon aval et pour partie un mur de refend.

Particularités : la grande taille du bâtiment, à pareille altitude, indique son importance au plan agro-pastoral.

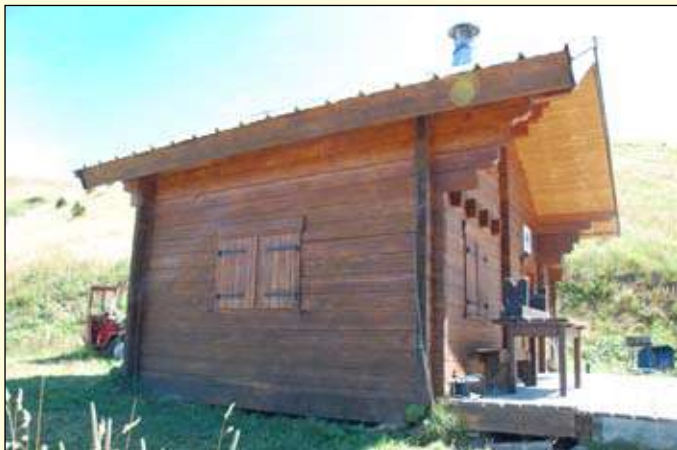
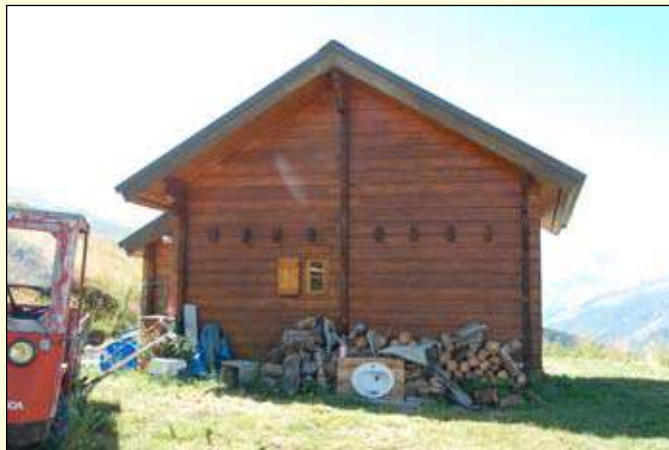
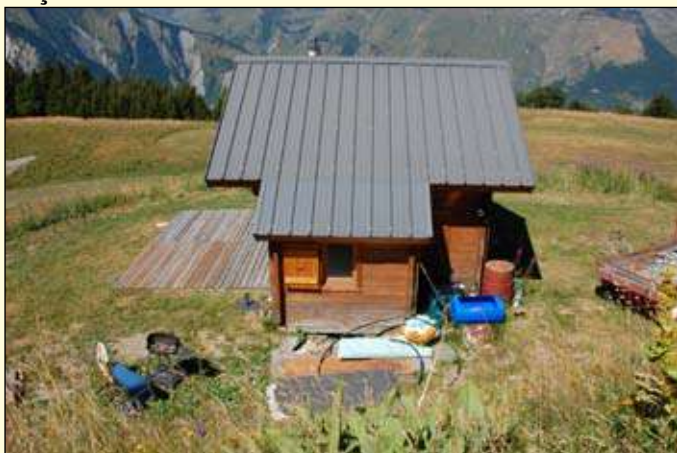
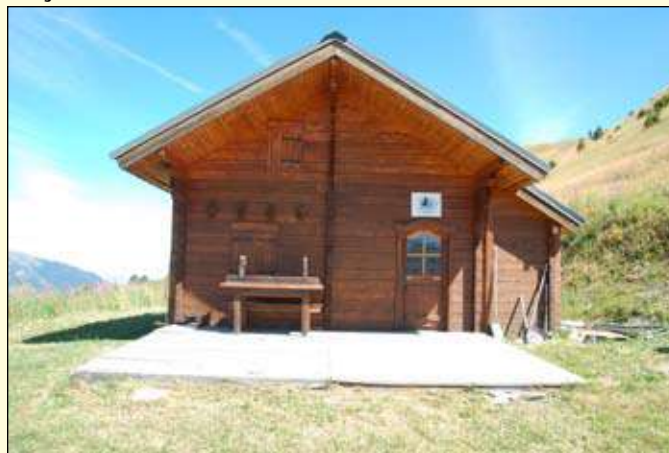
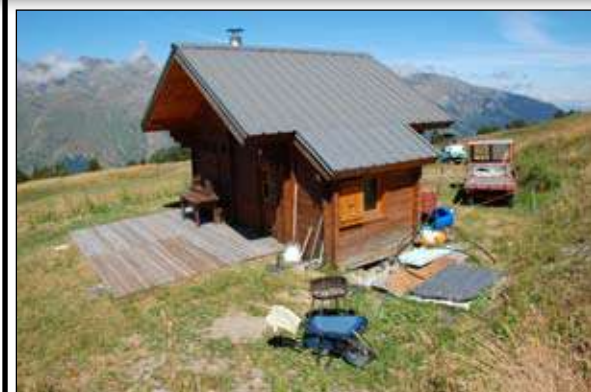
n° d'inventaire : **I-A-11**

État : construction bois récente.
 Toiture = tôle prélaquée.
Date prise de vue : 28.07.2015
Destination d'origine : habitation de loisirs
Utilisation actuelle : habitation de loisirs
Intérêt patrimonial : néant

Particularités : bâtiment de l'aéro club de Saint-Martin-de-Belleville.

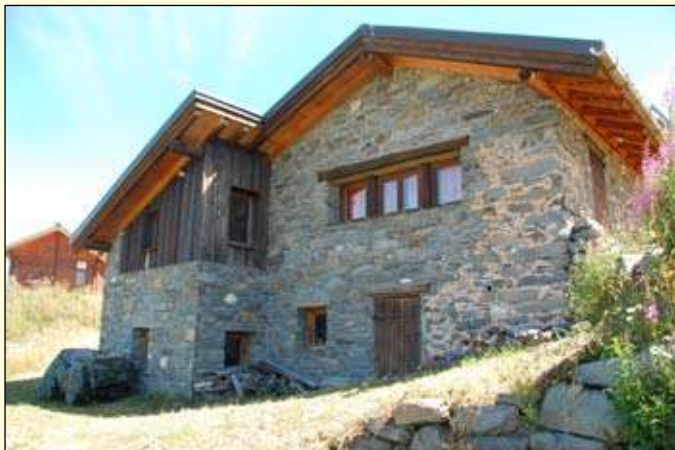
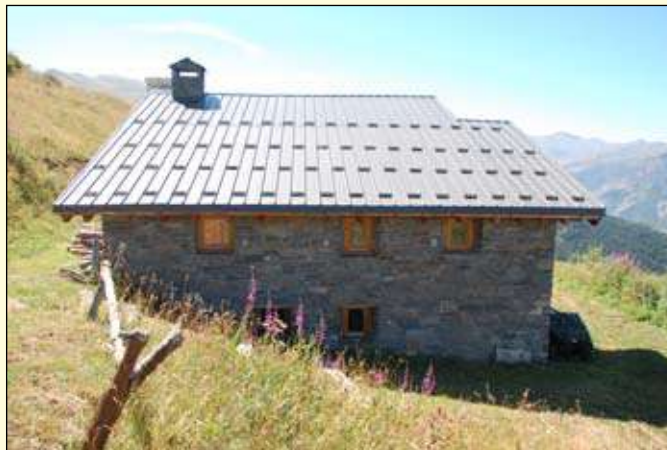
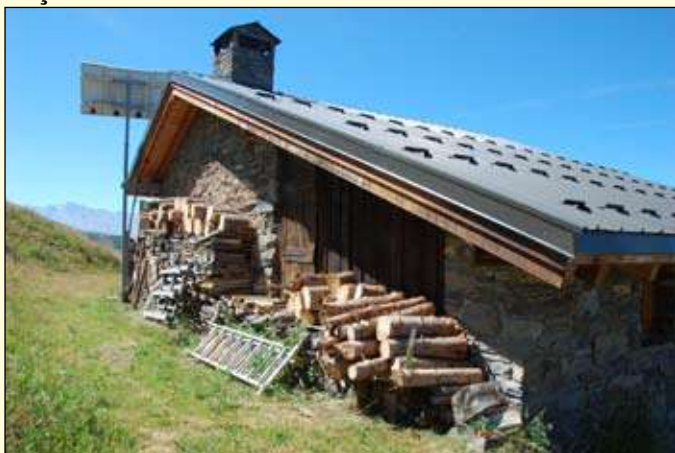
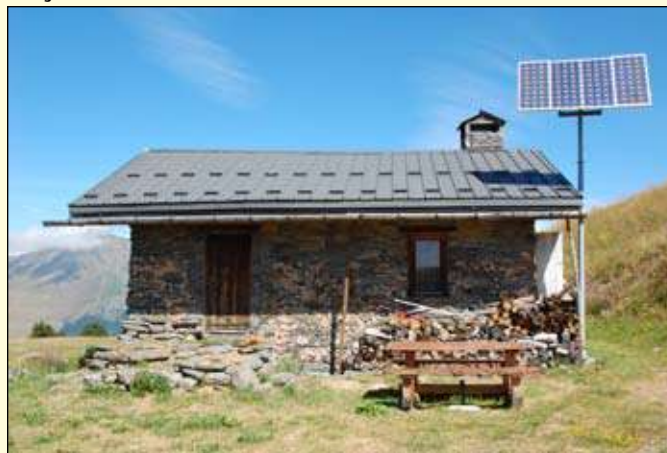
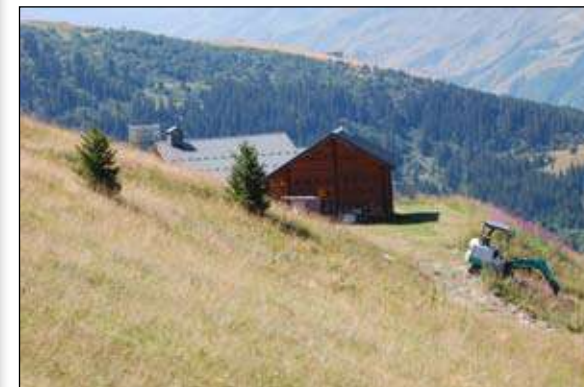
n° d'inventaire : **I-A-13**

État : bâtiment ayant l'objet d'une réhabilitation (reconstruction?) récente.

Toiture = tôle prélaquée.

Particularités : les travaux réalisés n'ont sans doute pas assez pris en compte la qualité patrimoniale d'origine.
