Plan Local d'Urbanisme
Pièce 5.2 : ANNEXES – INVENTAIRE DU BATI D'ALPAGE

*Inventaire du bâti d'alpage
Commune de Saint-Martin-de-Belleville*

Secteur II-E

*Olivier Pasquet
Octobre 2015*

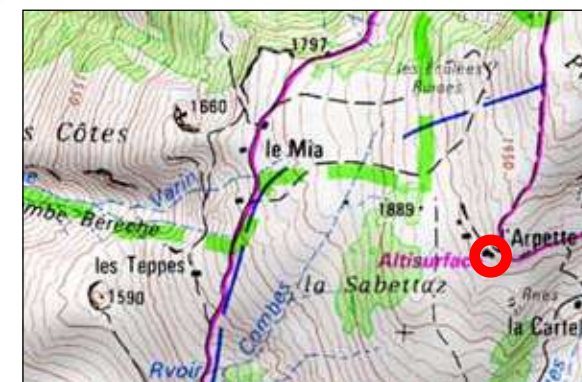
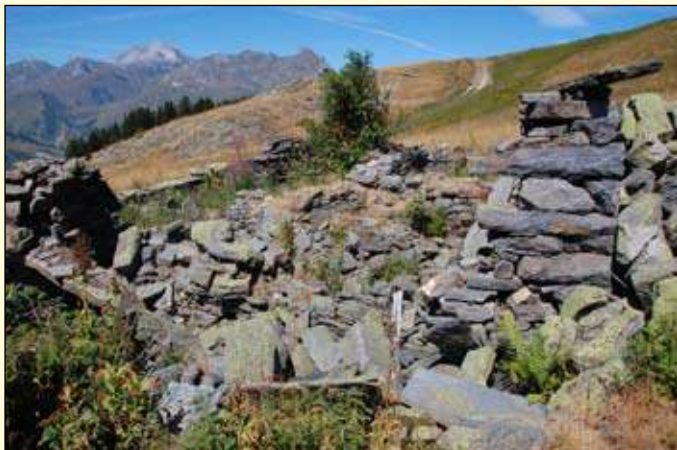
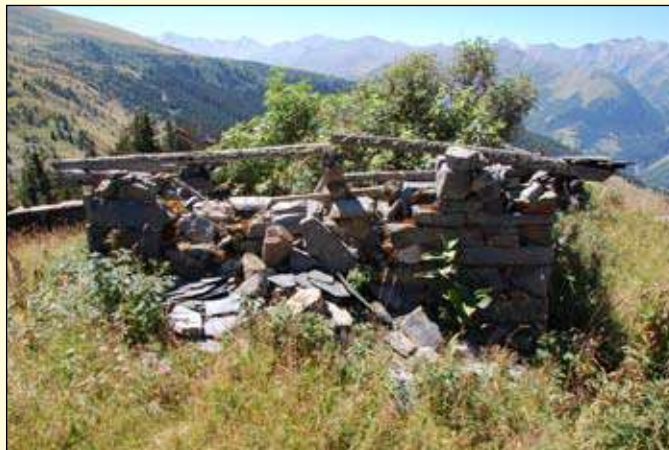
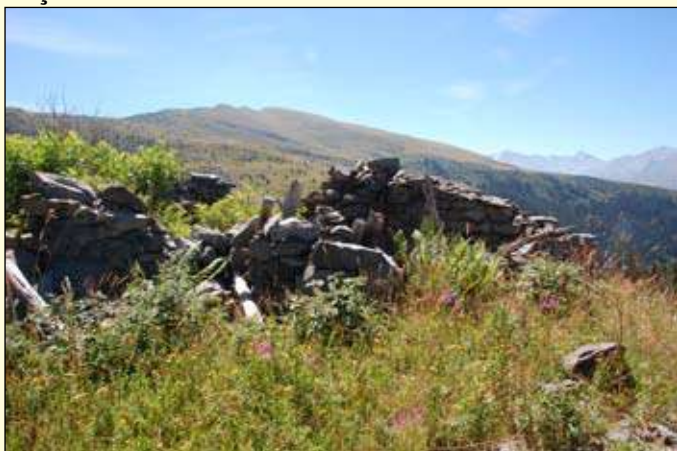
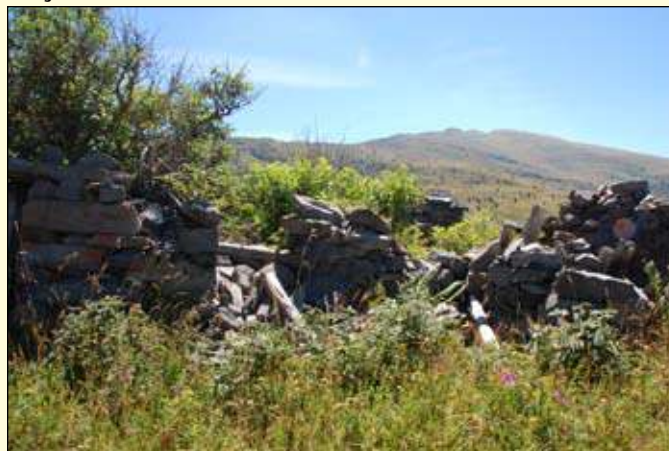
n° d'inventaire : **I-A-15**

État : bâtiment conservé pour l'essentiel dans son état d'origine.

Toiture = tôle prélaquée et ondulée.

Intérêt patrimonial : remarquable

Particularités : le bâtiment, pour partie enduit de "grilla", est jouté par un "parc" à bétail (?) et un garde-lait (?).

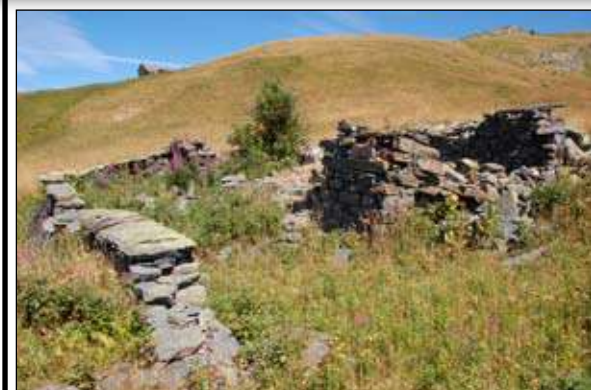
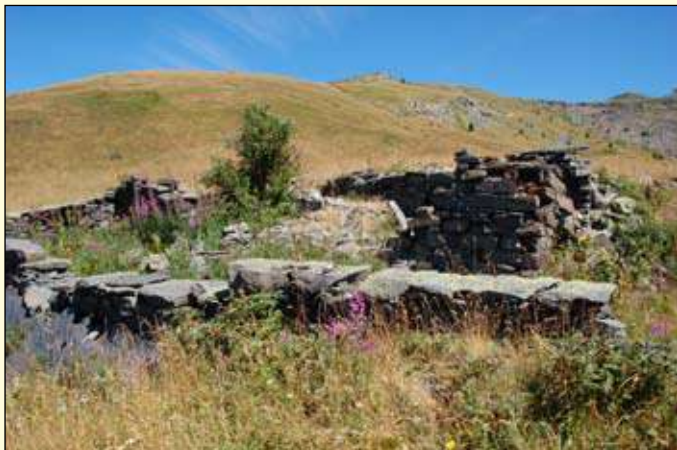
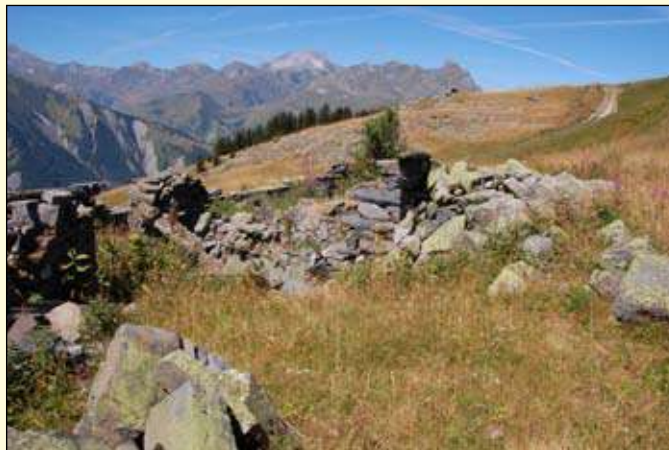
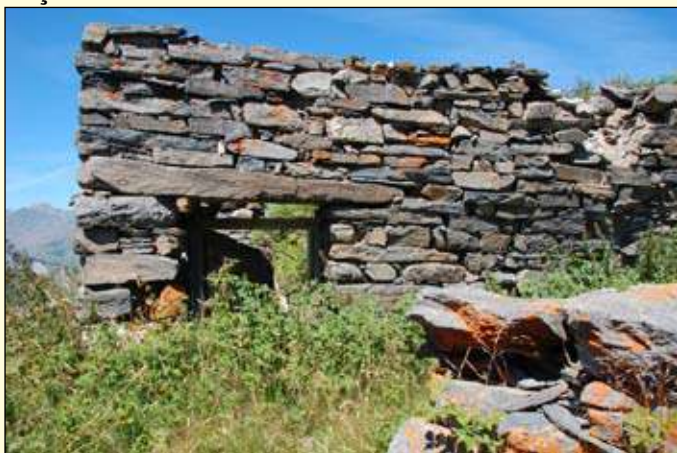
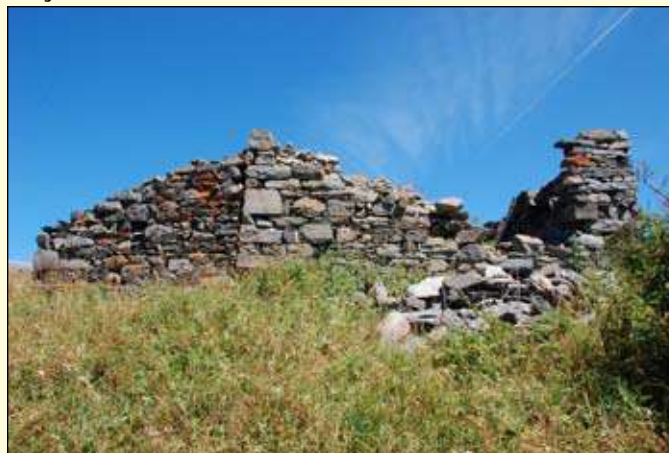
État : bâtiment en ruine faisant partie d'un ensemble (entièrement en ruine).

Toiture = -

Intérêt patrimonial : histoire et archéologie

Particularités : ruine joutée par un "parc" à bétail encore visible.

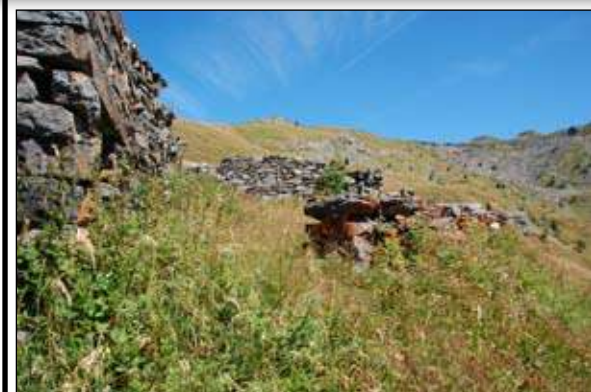
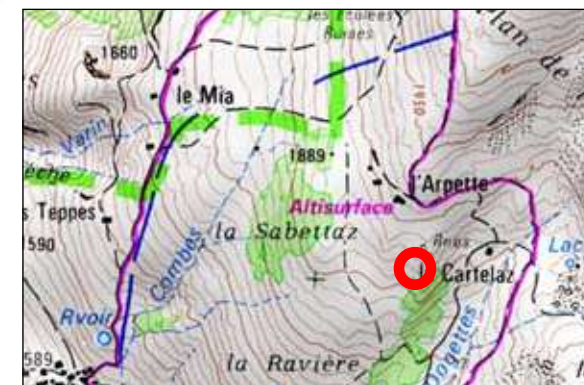
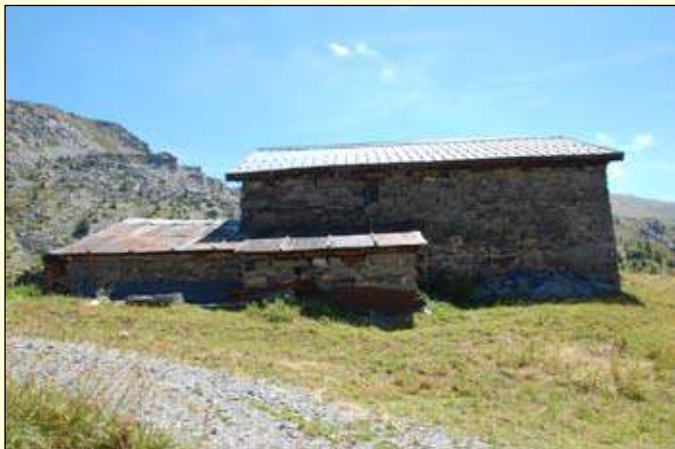
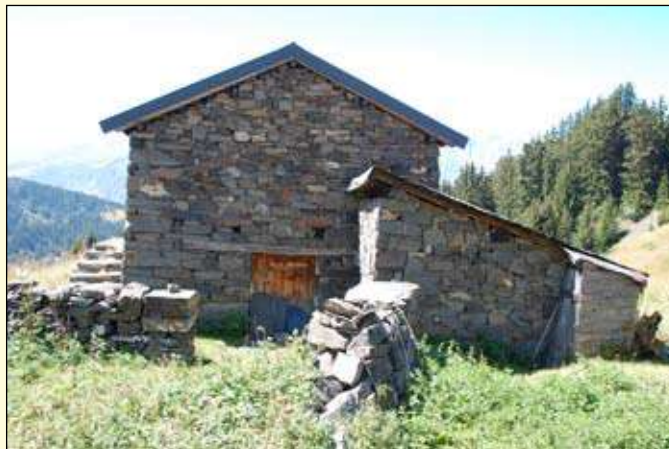
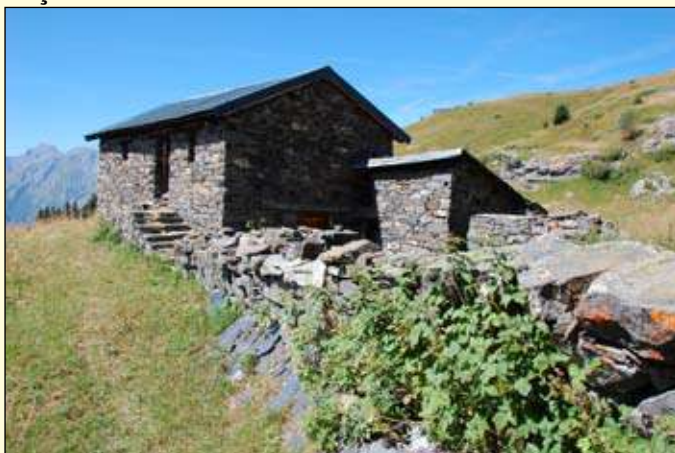
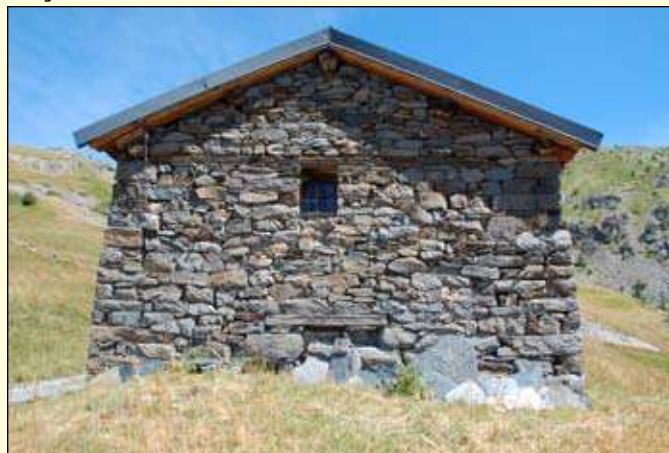
n° d'inventaire : **I-A-16**

État : grand bâtiment en ruine avec des restes significatifs et faisant partie d'un ensemble plus vaste.

Particularités : ruine joutée par un "parc" à bétail encire bien visible.

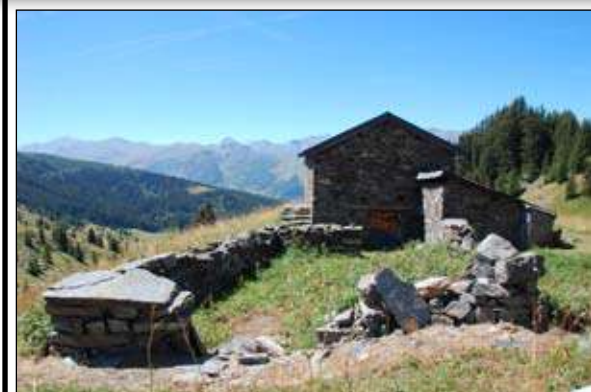
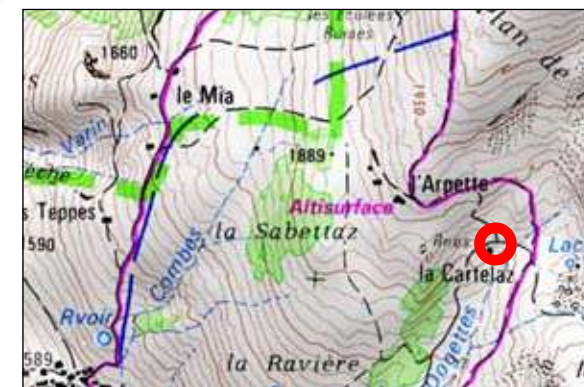
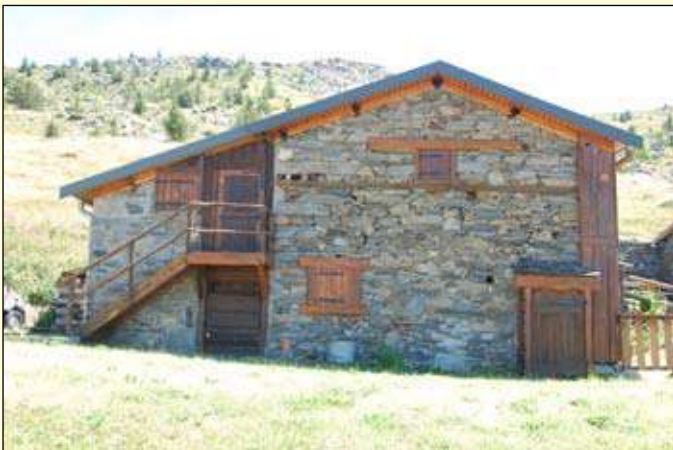
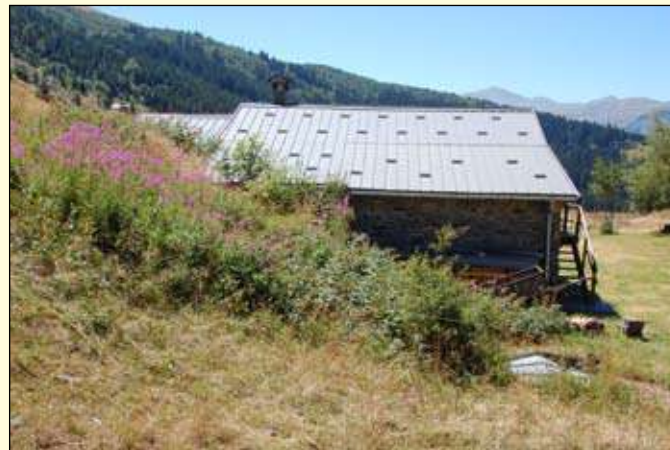
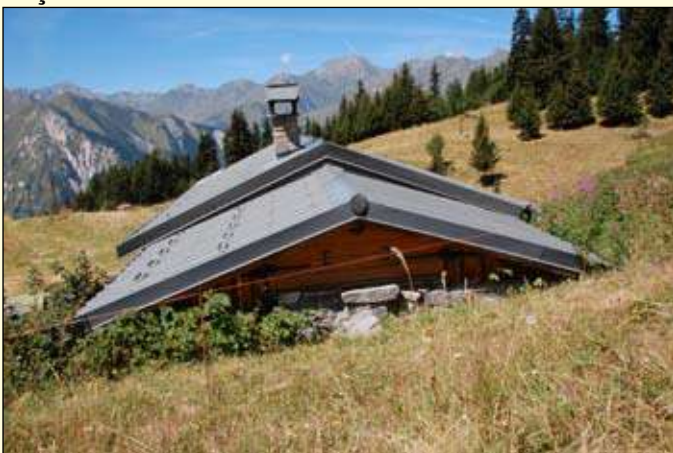
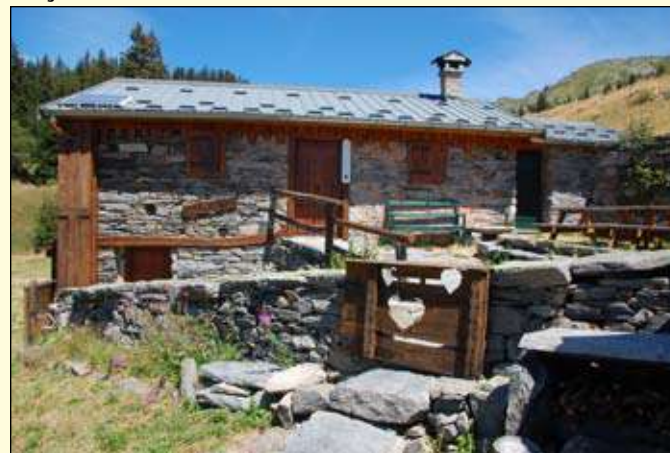
n° d'inventaire : **I-A-17**

État : bâtiment conservé pour l'essentiel dans son état d'origine et bien entretenu.

Toiture = tôle prélaquée

Particularités : le bâtiment est jouté par un très beau "parc" à bétail.

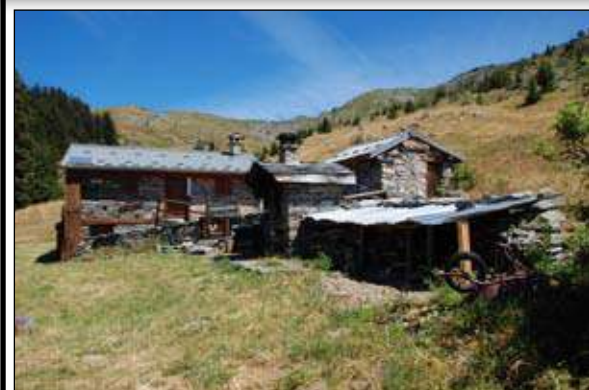
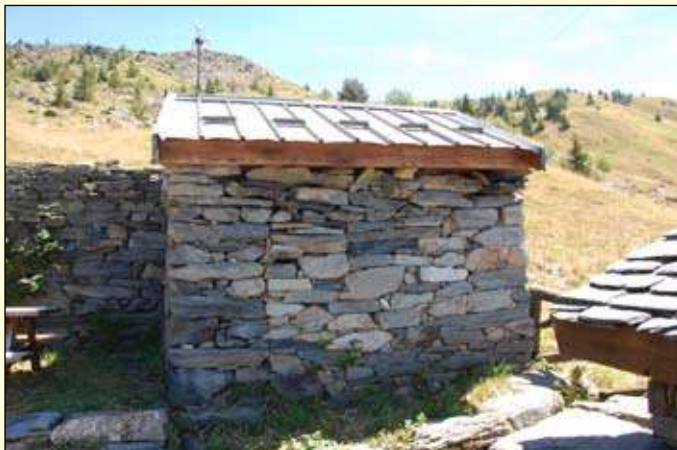
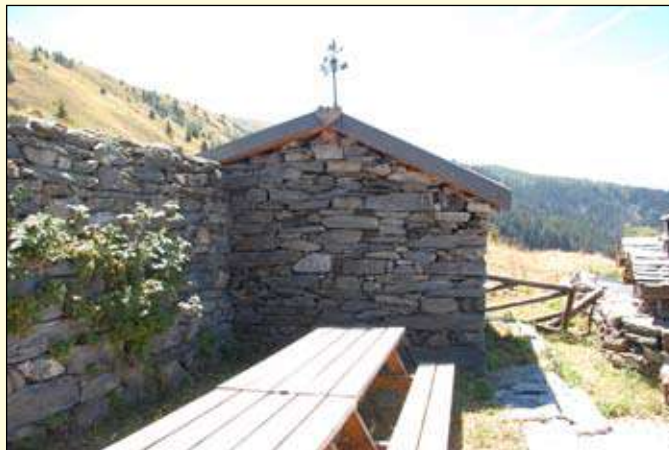
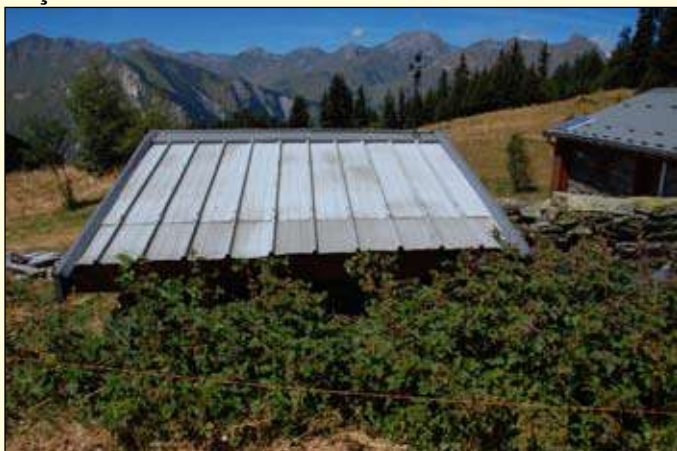
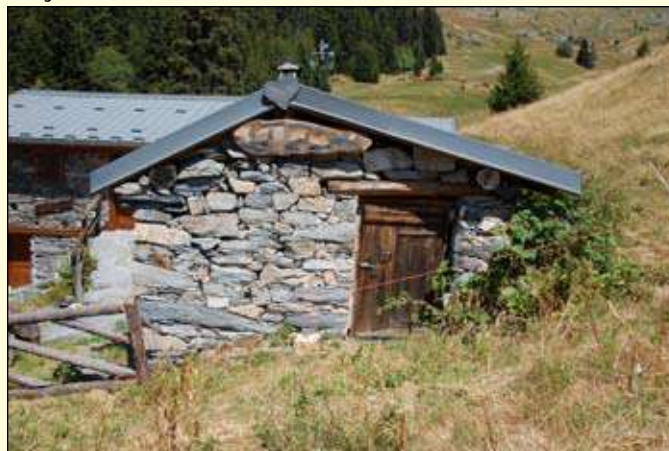
n° d'inventaire : **I-A-19**

État : bâtiment ayant fait l'objet de travaux d'aménagement qui ont altéré sa qualité patrimoniale.

Toiture = bac acier

Particularités : nombreux aménagements extérieurs sur les alentours et annexes (garde lait, parc) du bâtiment.

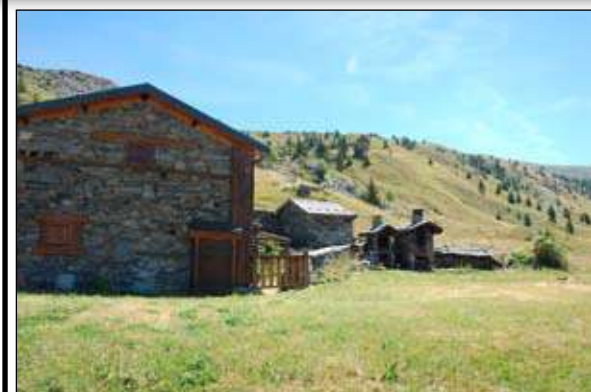
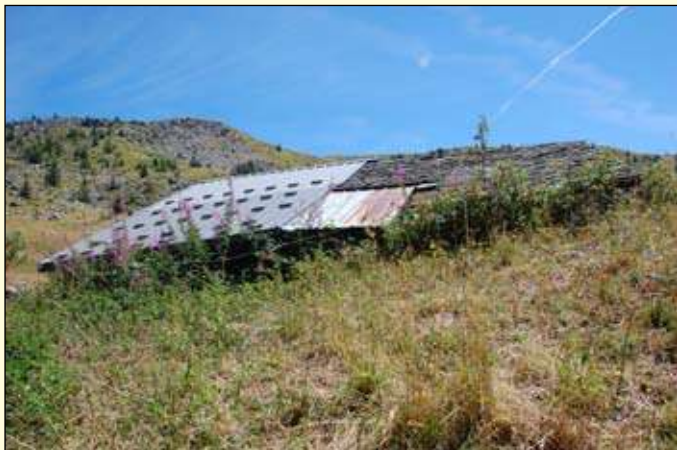
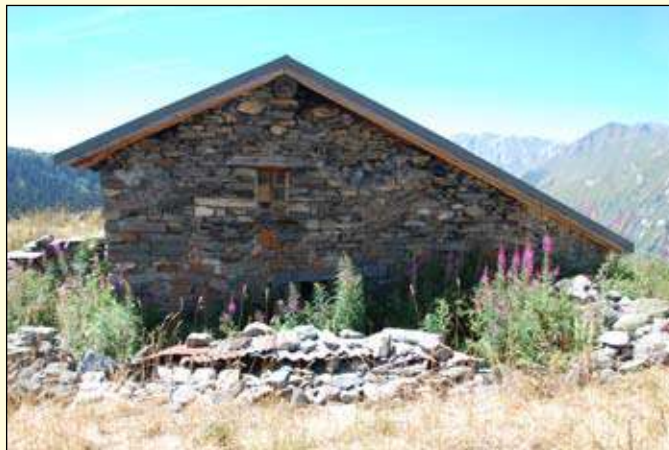
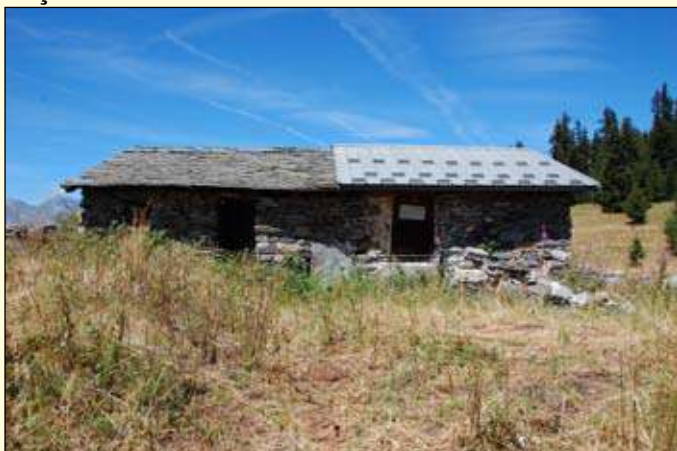
État : bâtiment conservé pour l'essentiel dans son état d'origine.

Toiture = bac acier

Intérêt patrimonial : oui

Particularités : intégré à un ancien "parc" à bétail.

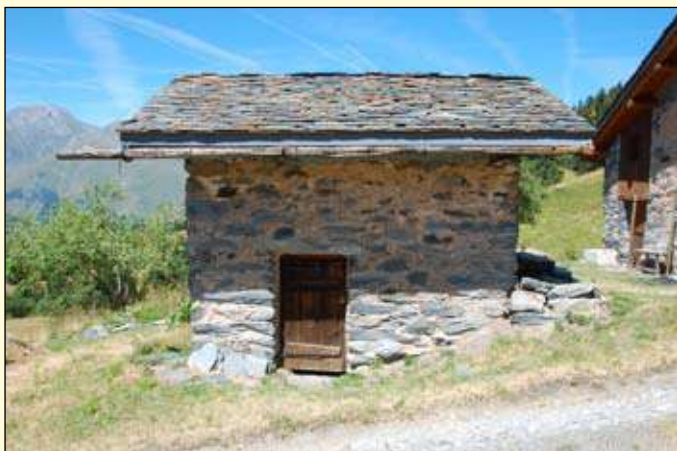
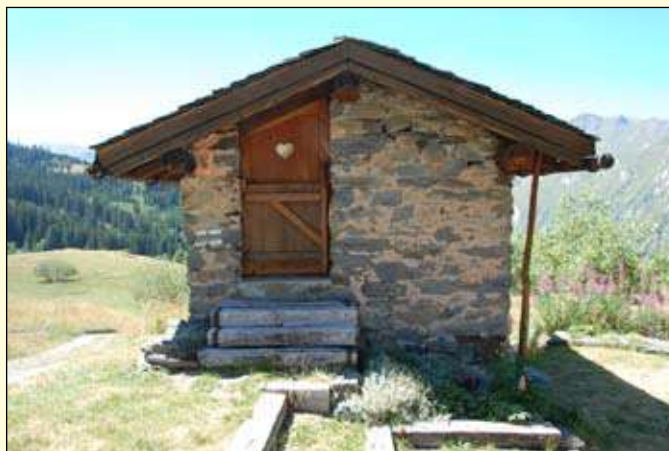
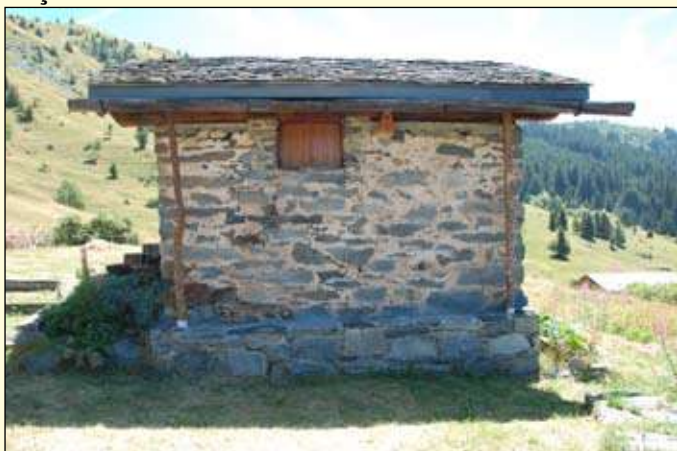
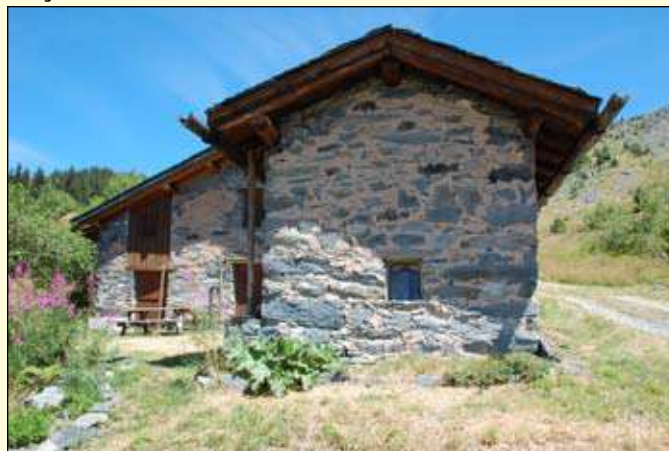
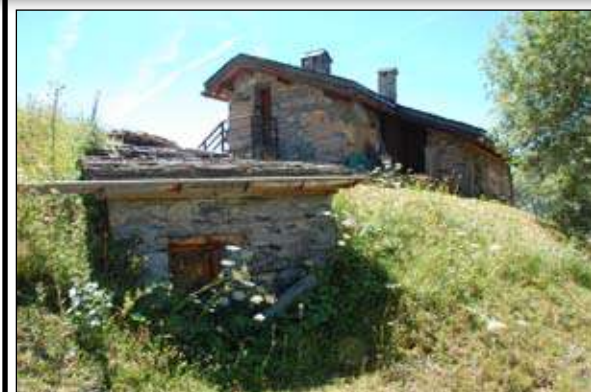
n° d'inventaire : **I-A-21**

État : petit bâtiment maintenu dans son état d'origine et bien entretenu.

Toiture = lauze.

Particularités : un caveau à lait proche constitue l'autre annexe de cet ensemble bâti.

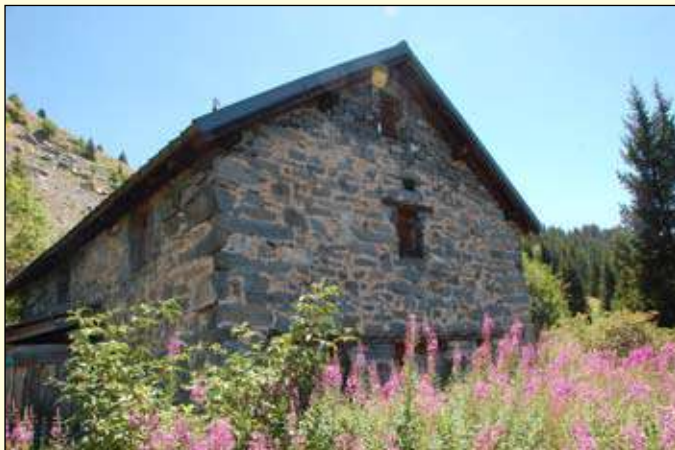
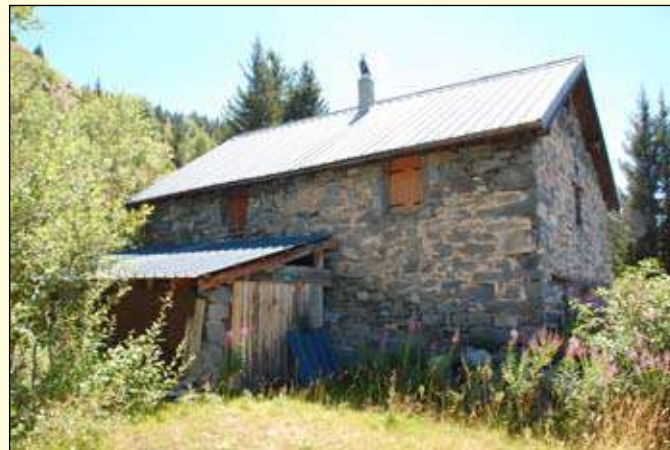
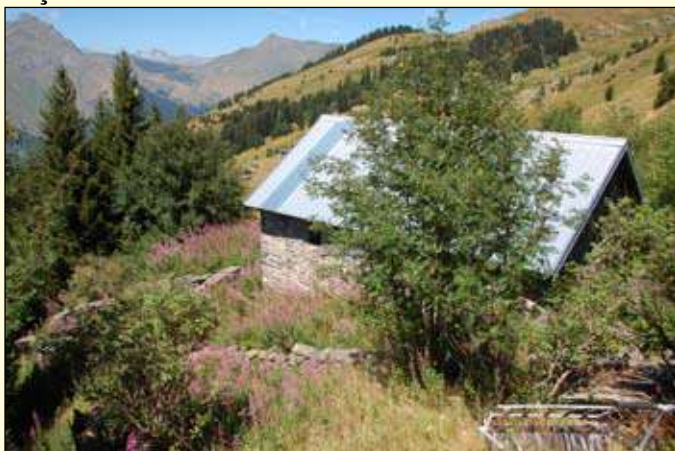
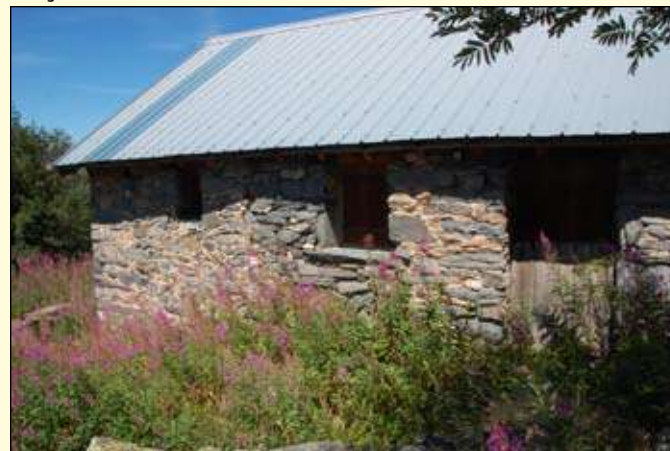
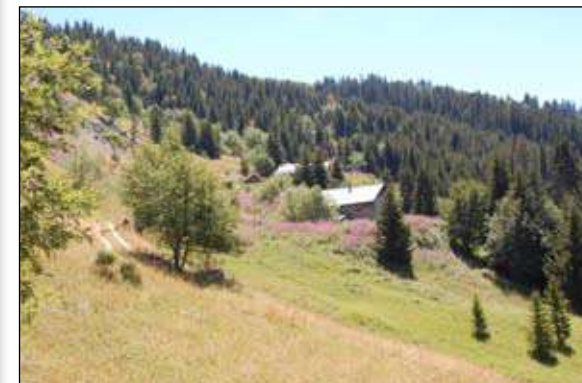
n° d'inventaire : **I-A-23**

État : bâtiment conservé pour l'essentiel dans son état d'origine et entretenu.

Toiture = lauze.

Particularités : le bâtiment conserve pour grande partie son enduit "grilla" d'origine.

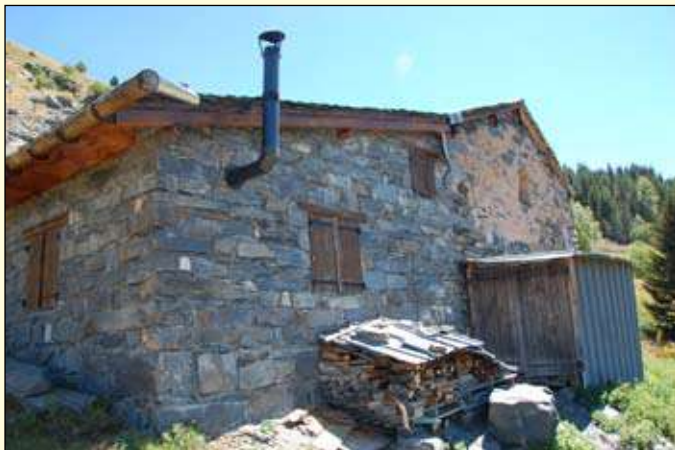
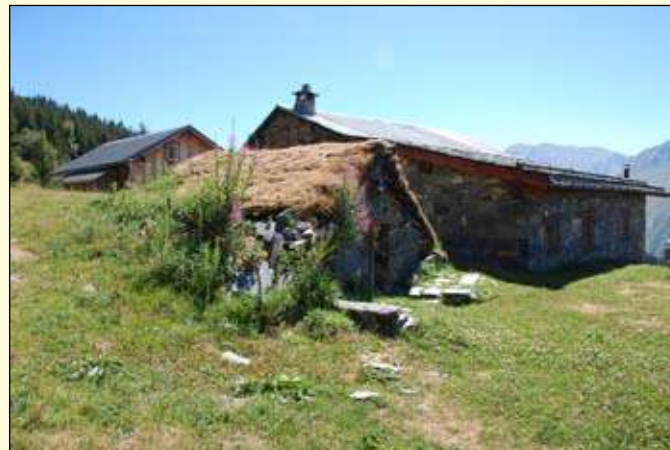
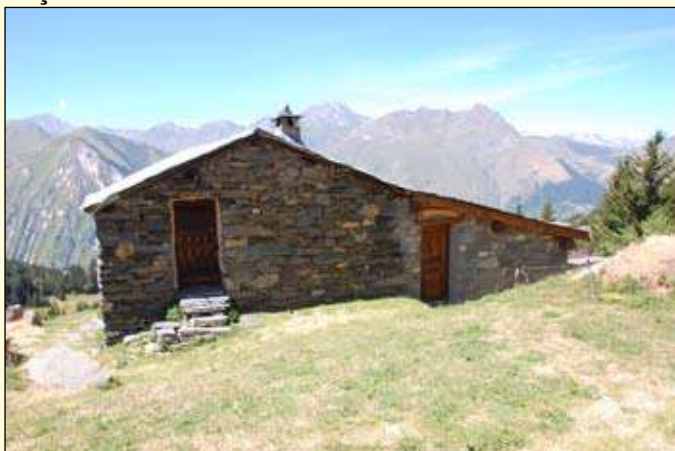
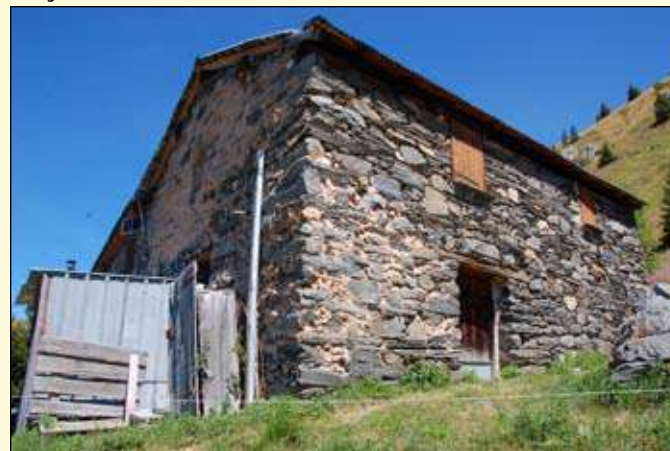
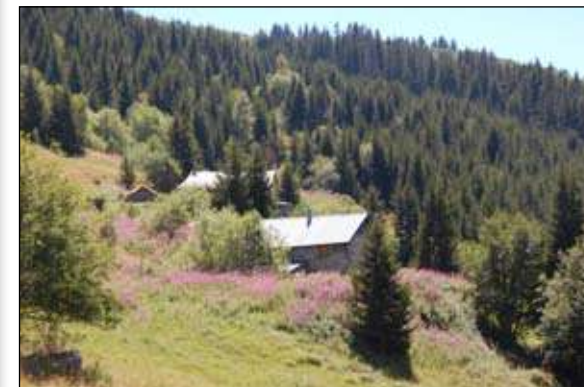
n° d'inventaire : **I-A-24**

État : grand bâtiment ayant fait l'objet de travaux d'aménagement sans impact sur son état d'origine.

Toiture = tôle (bac acier).

Particularités : le bâtiment est jouté d'un "parc" à bétail.

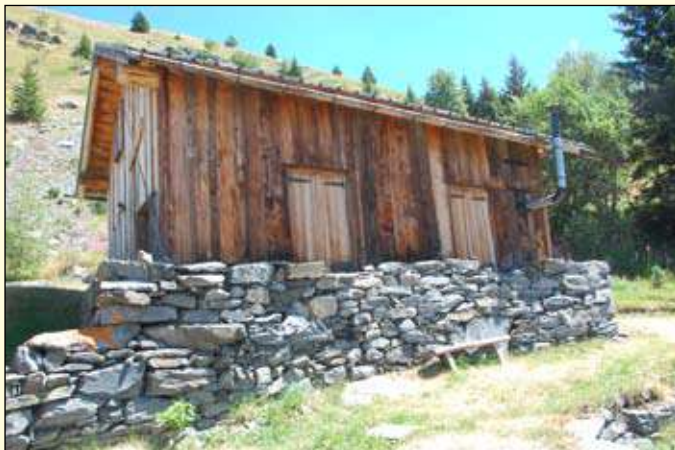
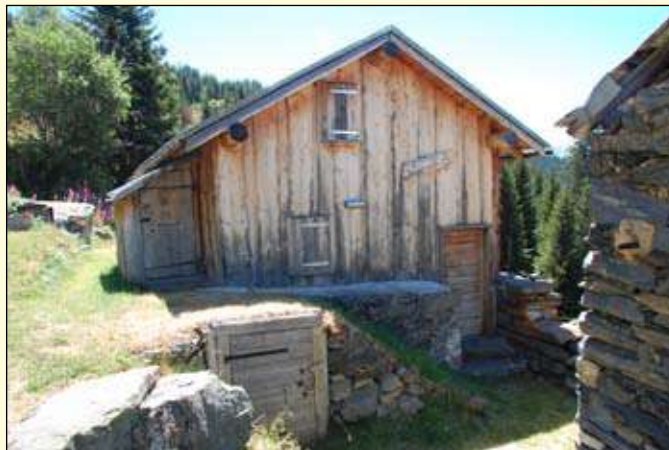
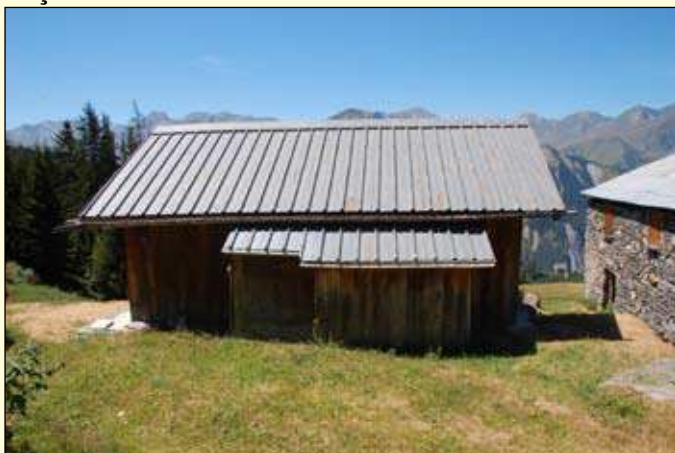
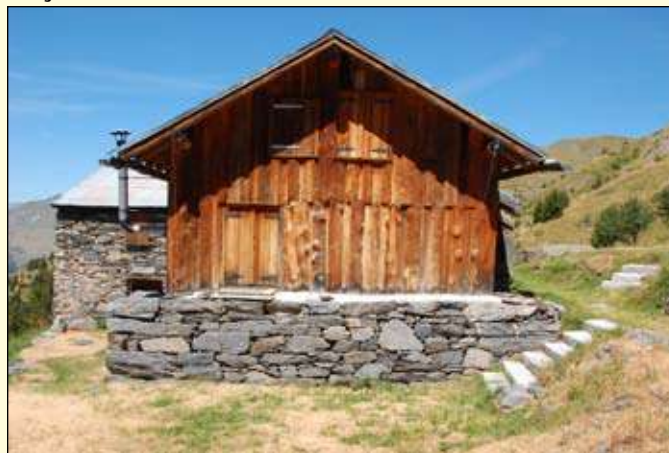
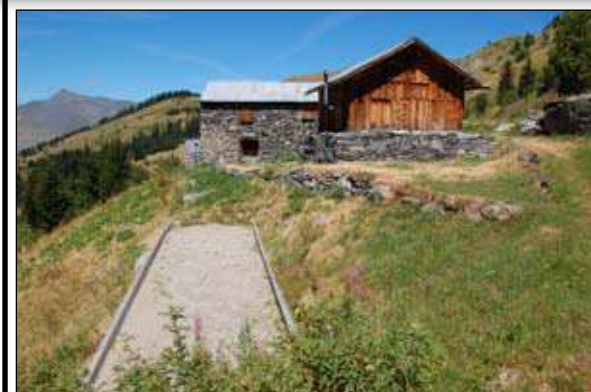
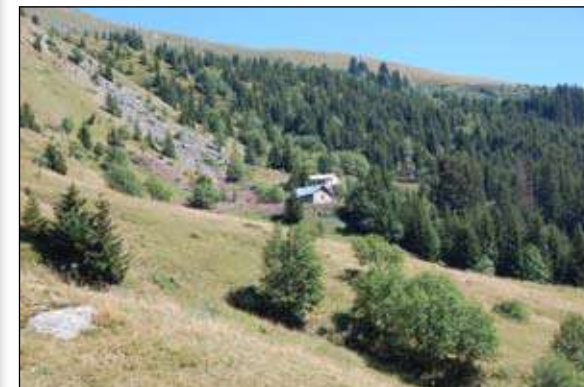
n° d'inventaire : **I-A-25**

État : construction bois récente, sans doute édifée sur une ancienne ruine.

Toiture = lauze.

Particularités : construction bardée de bois, sans référence à l'architecture locale.

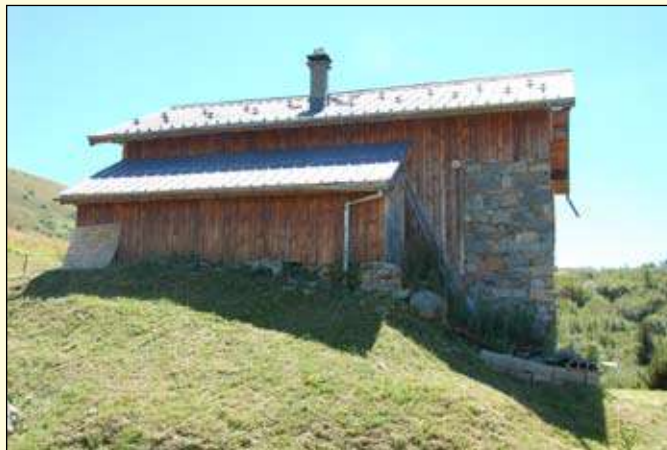
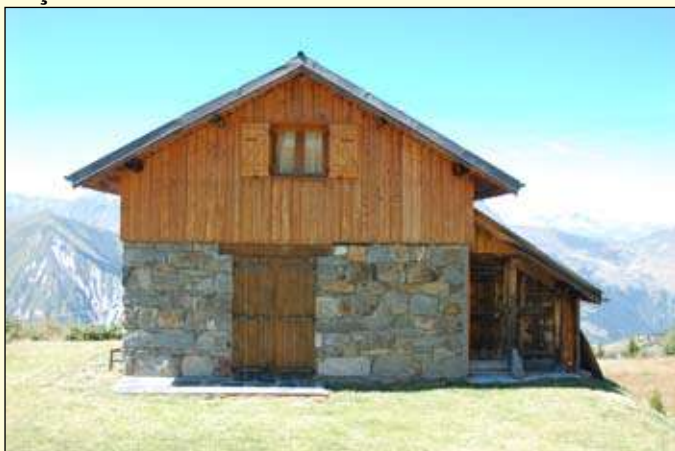
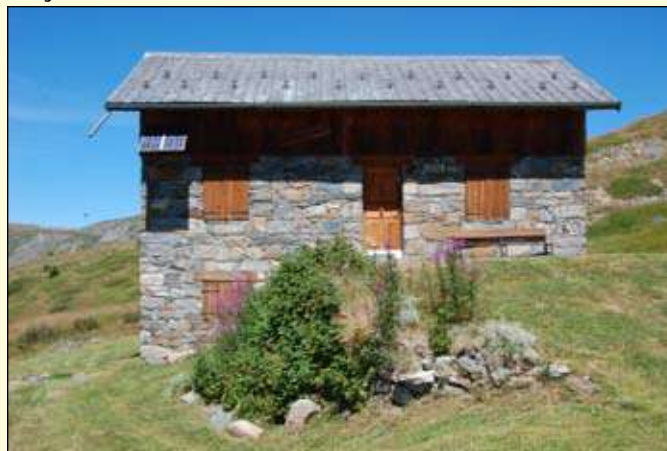
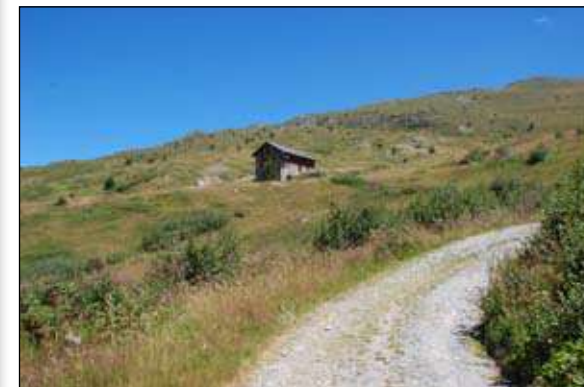
n° d'inventaire : **I-A-27**

État : bâtiment ayant fait l'objet d'une reconstruction récente (?).

Toiture = tôle bac acier.

Particularités : à l'arrière du bâtiment un petit village (3 maisons et une chapelle) miniature ont été édifiés.

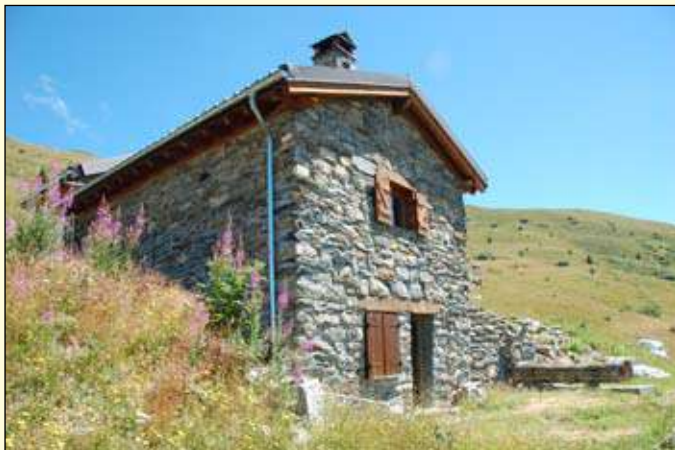
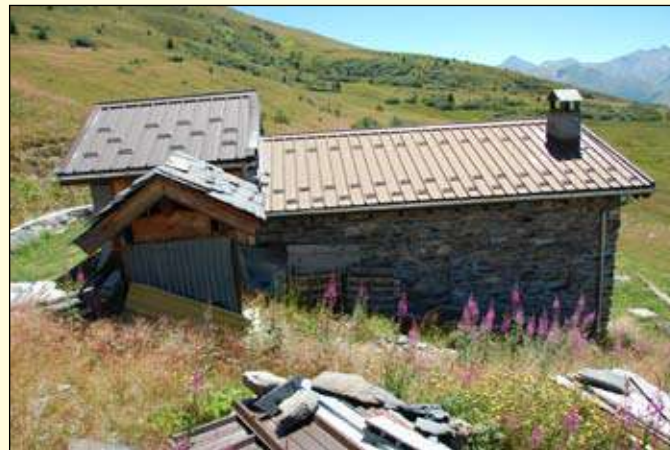
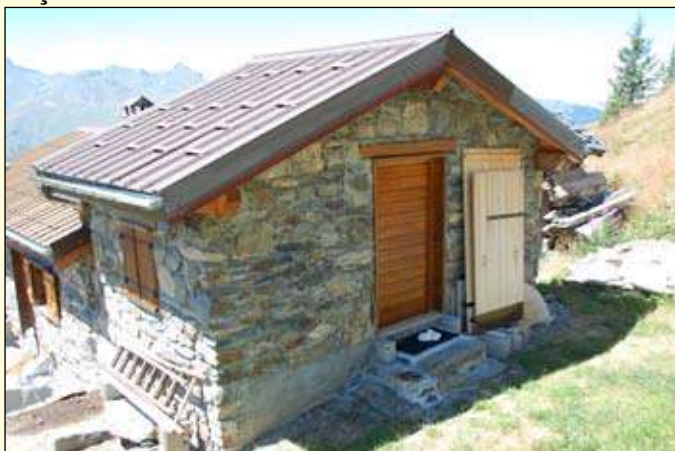
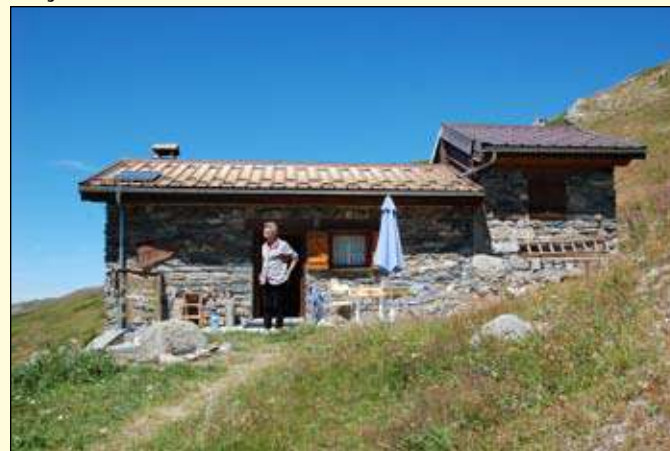
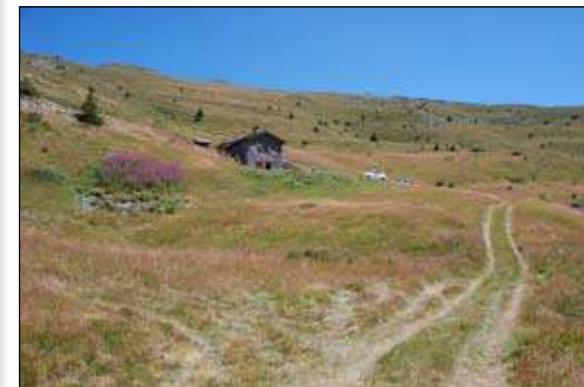
n° d'inventaire : **I-A-28**

État : travaux "récents" ayant modifié l'aspect d'origine (pierres jointoyées ciment) du bâtiment.

Toiture = bac acier.

Particularités : le bâtiment a fait l'objet de deux extensions sur sa partie amont.

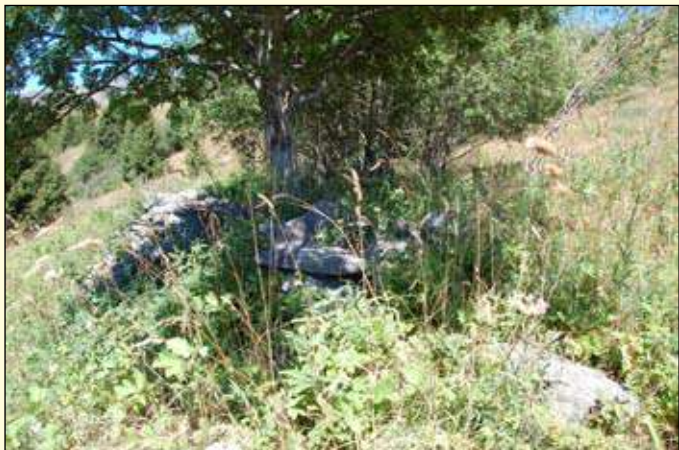
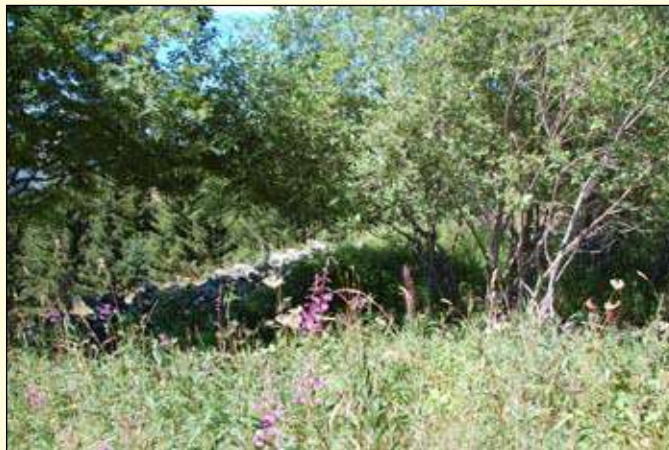
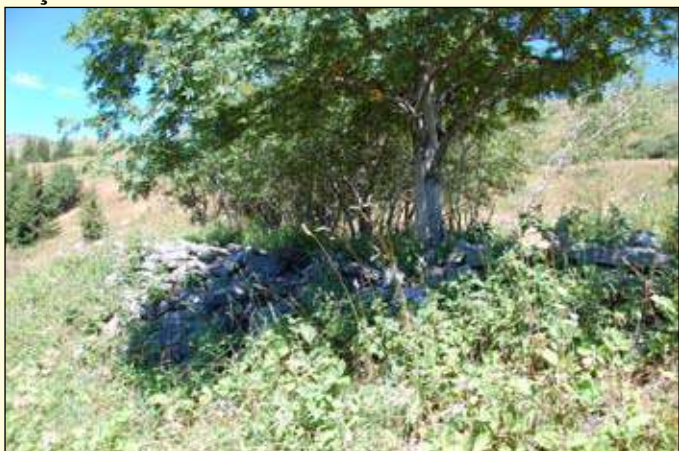
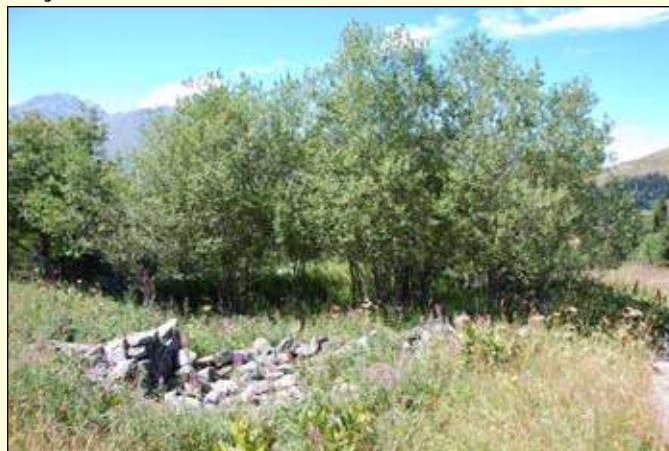
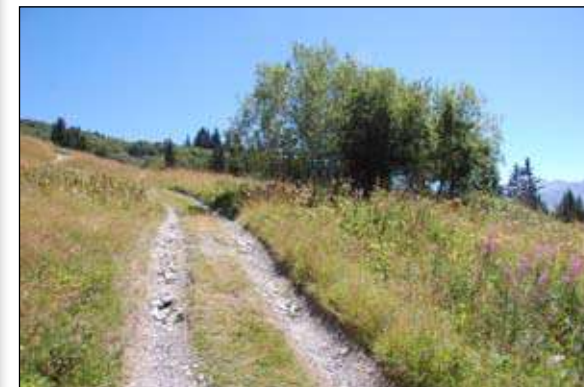
n° d'inventaire : **I-A-29**

État : ruine en train d'être absorbée par la végétation.

Particularités : un bosquet isolé est en train de pousser sur la ruine et permet de la repérer dans le paysage.

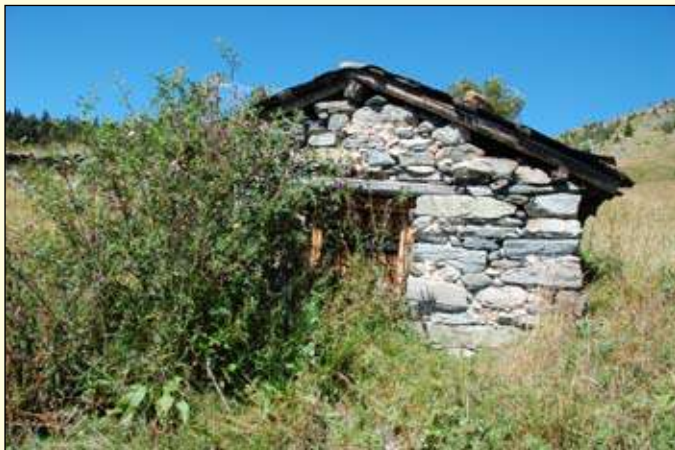
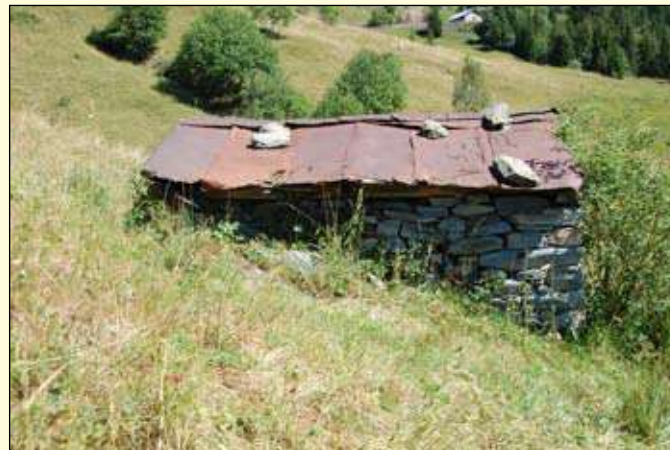
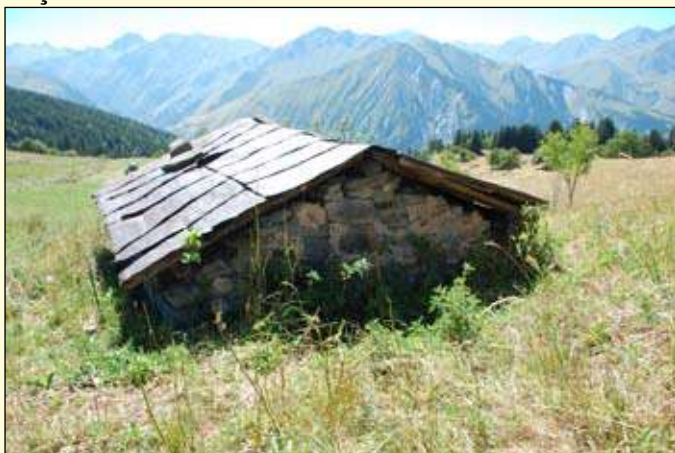
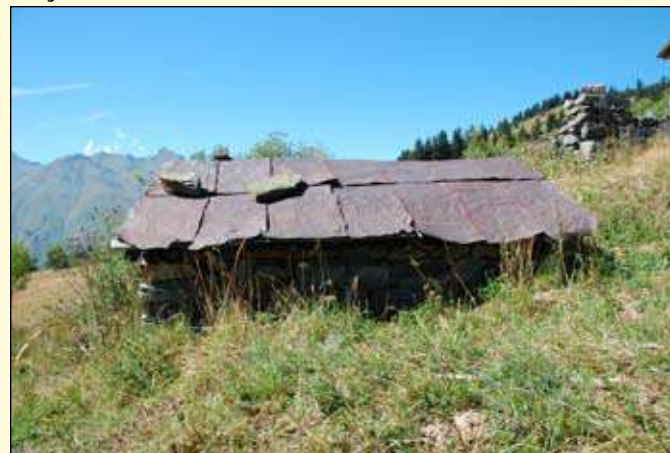
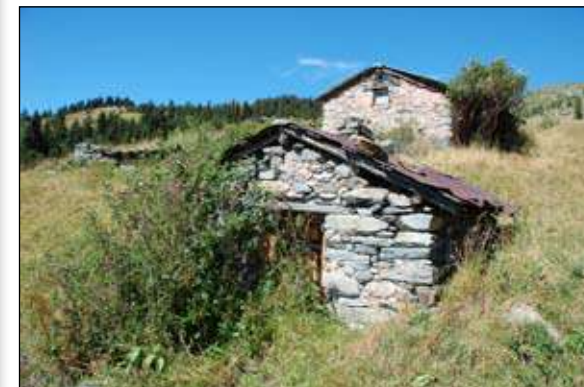
n° d'inventaire : **I-A-30**

État : petit bâtiment conservé dans son état d'origine (sauf couverture), mais pas entretenu.

Toiture = plaque de tôle de bidon

Particularités : traces d'enduit "grilla".

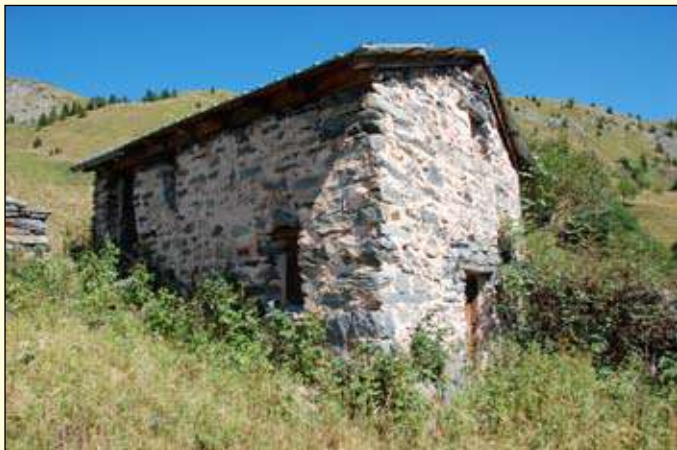
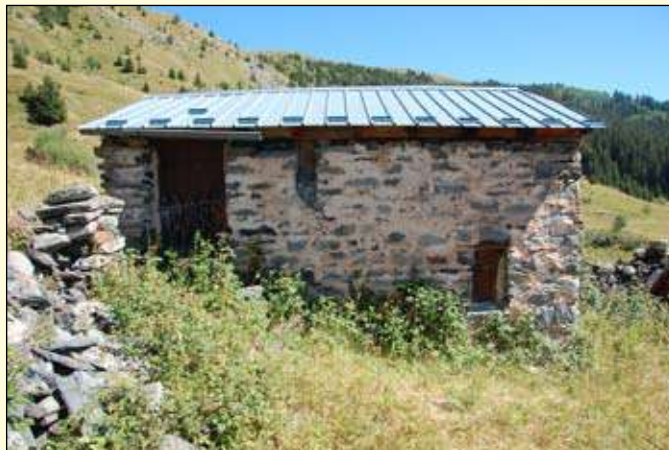
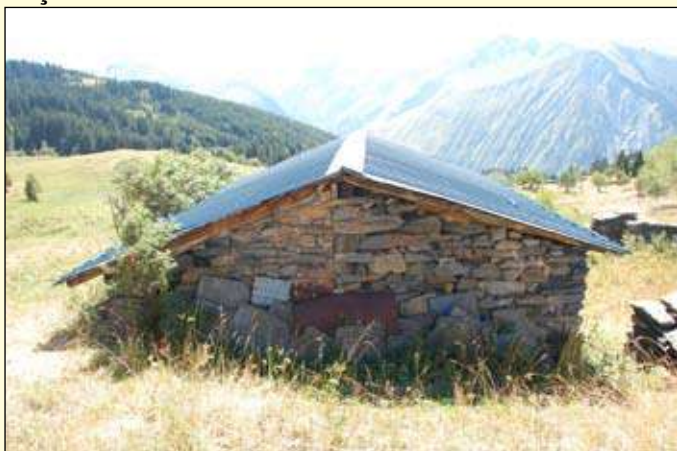
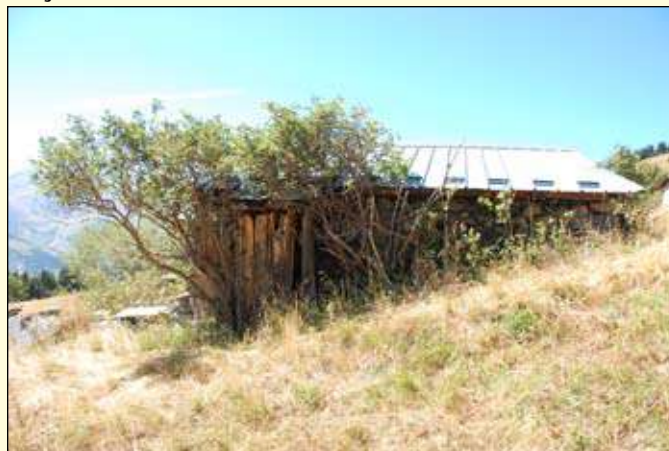
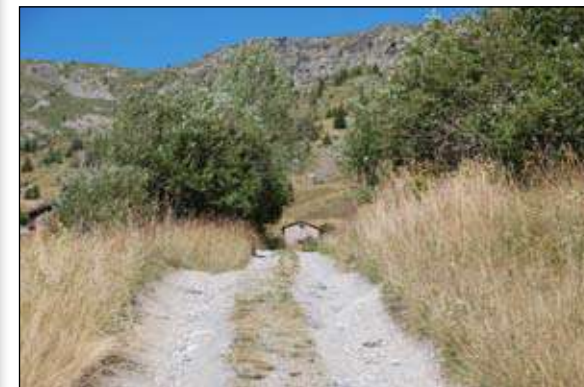
État : bâtiment conservé pour l'essentiel dans son état d'origine.

Toiture = tôle bac acier

Particularités : un très beau "parc" à bétail est intégré au bâtiment..
