Plan Local d'Urbanisme
Pièce 5.2 : ANNEXES – INVENTAIRE DU BATI D'ALPAGE

*Inventaire du bâti d'alpage
Commune de Saint-Martin-de-Belleville*

Secteur II-E

*Olivier Pasquet
Octobre 2015*

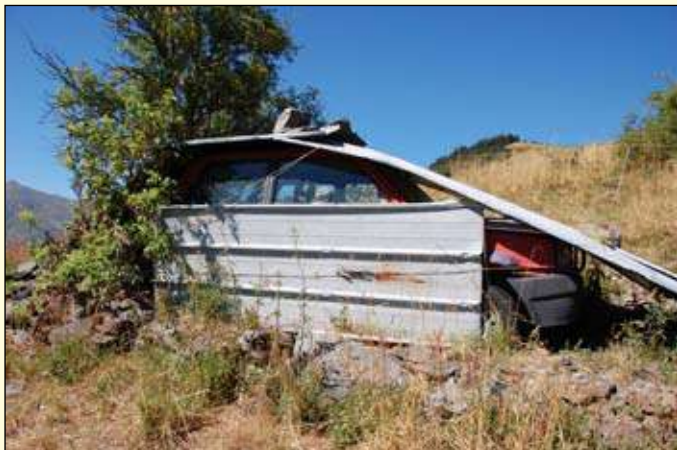
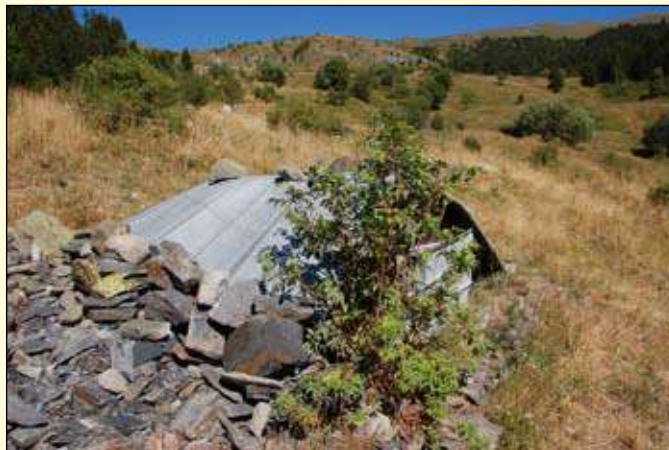
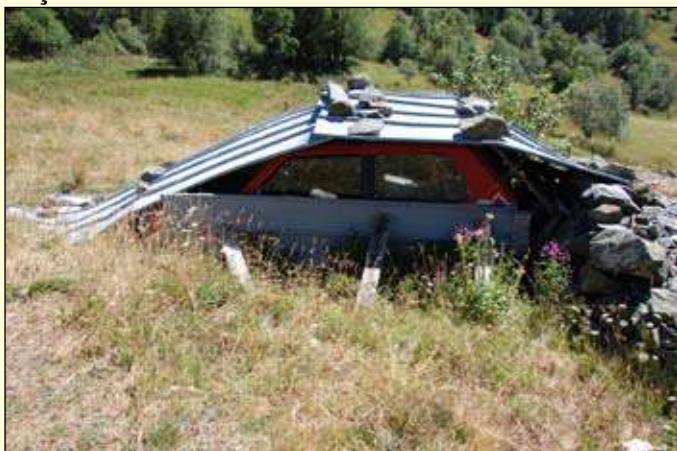
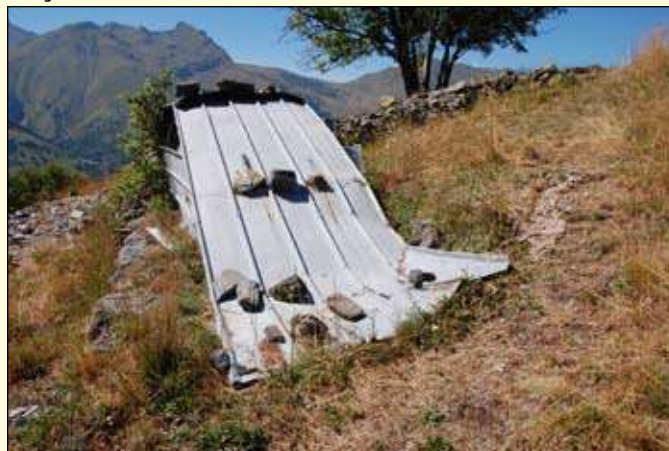
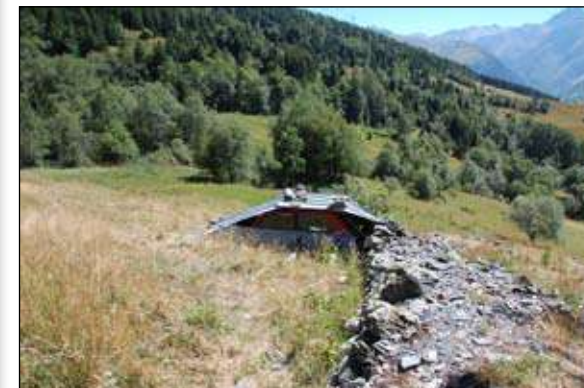
n° d'inventaire : **I-A-31**

État : implantée sur une ruine, une voiture Fiat Panda, protégée par des tôles.
 Toiture = tôle bac acier.
Date prise de vue : 28.07.2015
Destination d'origine : -
Utilisation actuelle : abri
Intérêt patrimonial : point noir
Particularités : créativité architecturale vernaculaire "originale" et inventive.

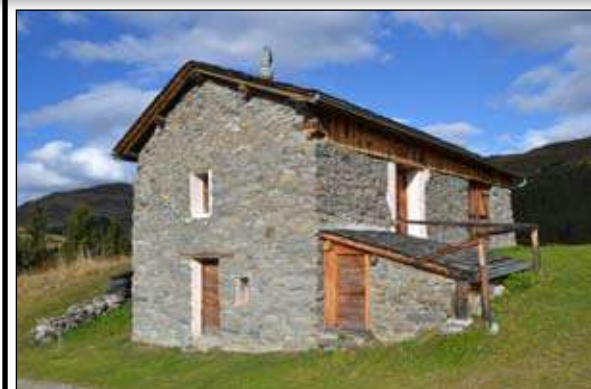
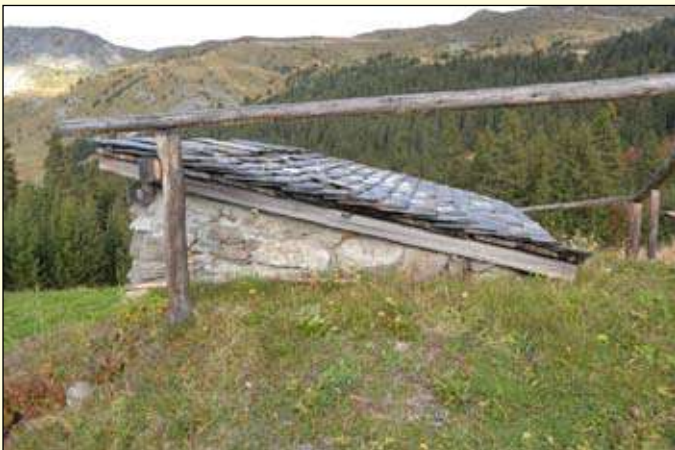
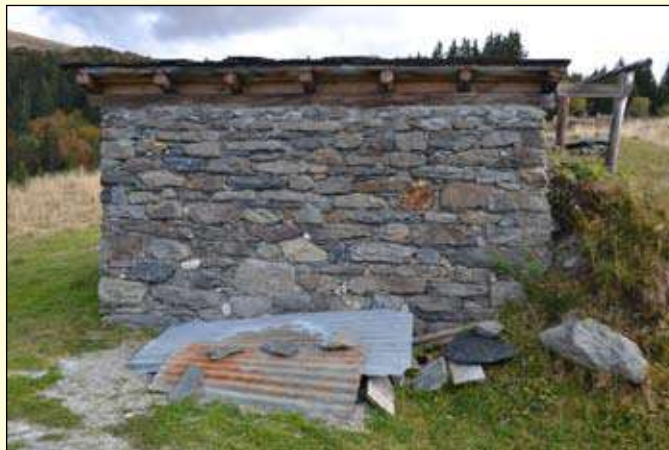
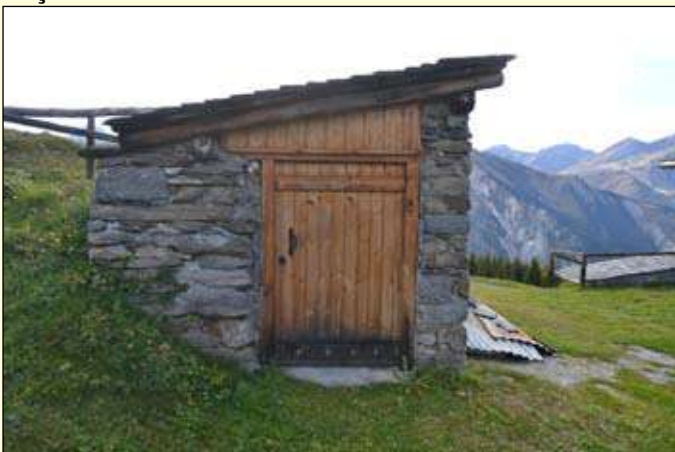
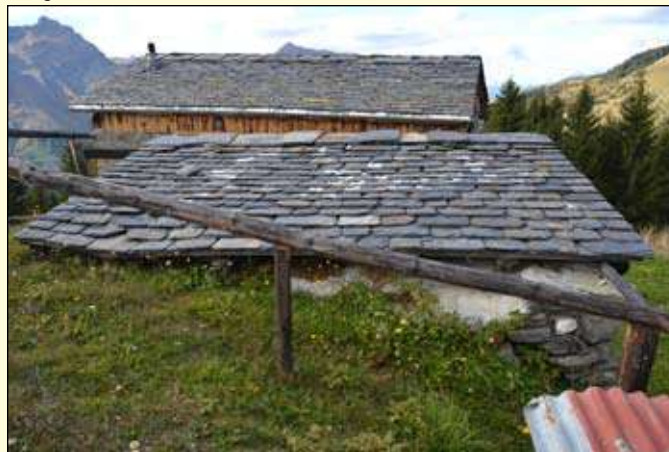
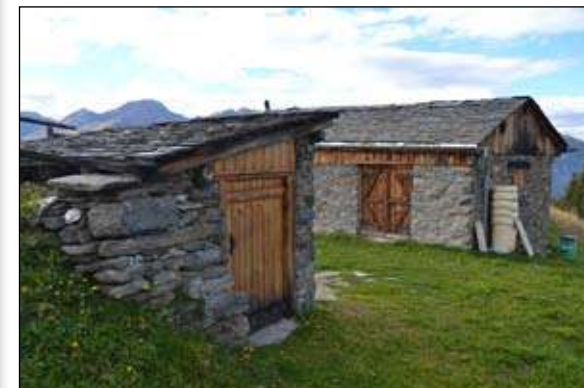
n° d'inventaire : **I-A-34**

État : bâtiment conservé pour l'essentiel dans son état d'origine, mis à part l'enduit remplacé par du ciment. Toiture = lauze.

Particularités : un dispositif de récupération de l'eau de pluie a été installé. Un ré-enduit chaux serait bienvenu.

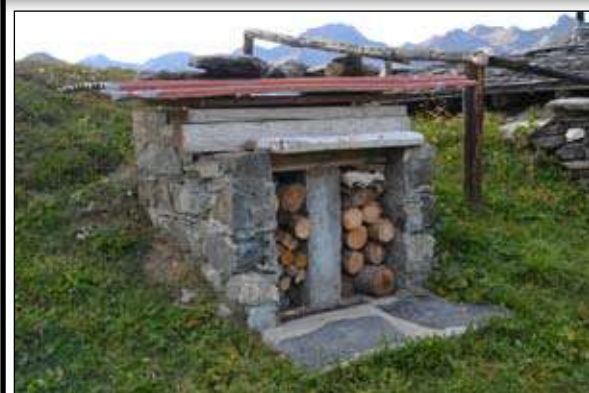
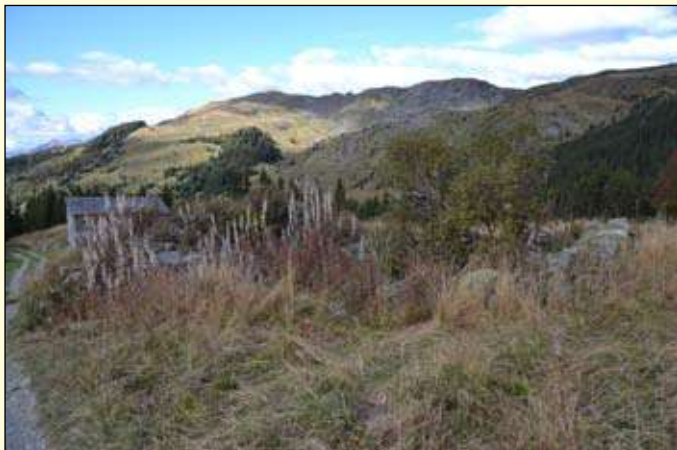
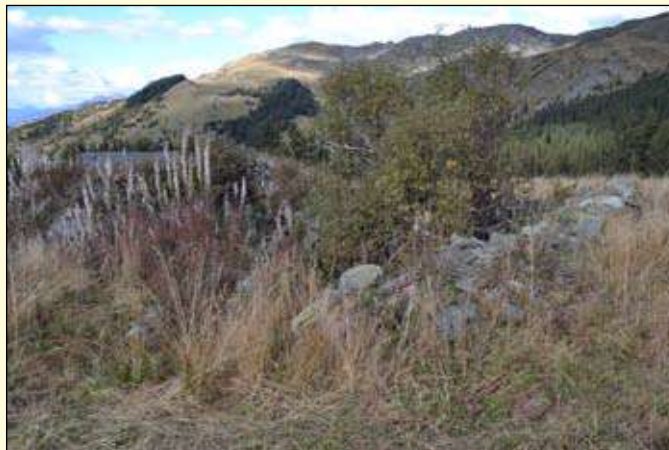
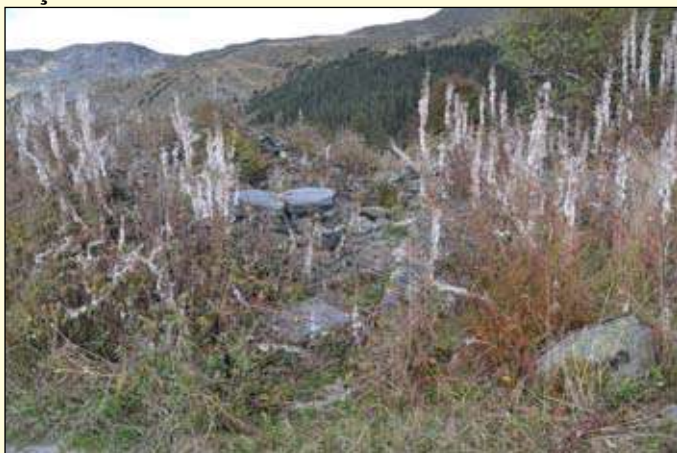
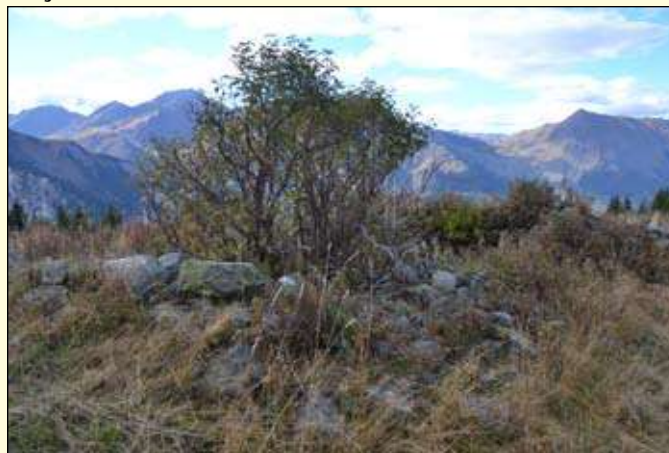
État : bâtiment annexe construit en même temps que la maison (?); bien entretenu, mais enduit ciment.

Toiture = lauze.

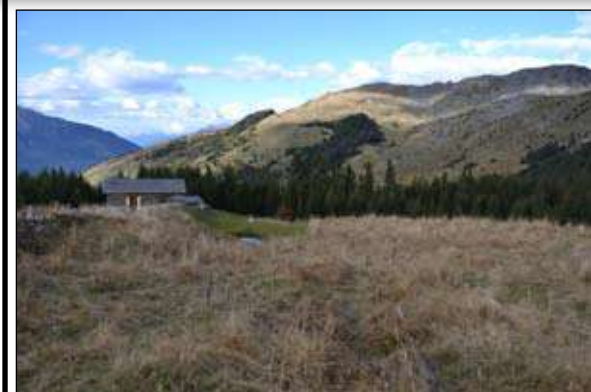
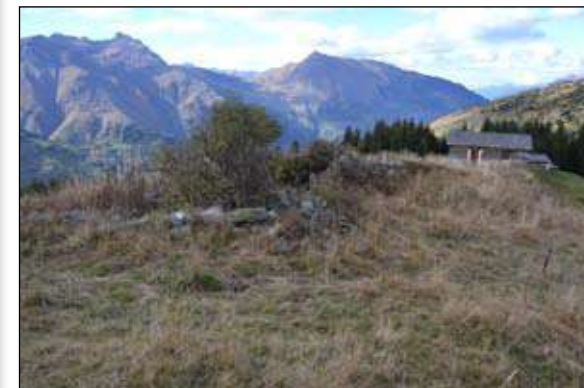
n° d'inventaire : **I-A-35**

État : grand bâtiment en ruine dont il ne reste que peu de traces.

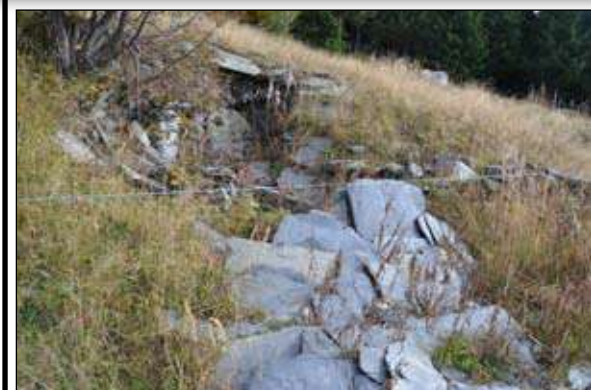
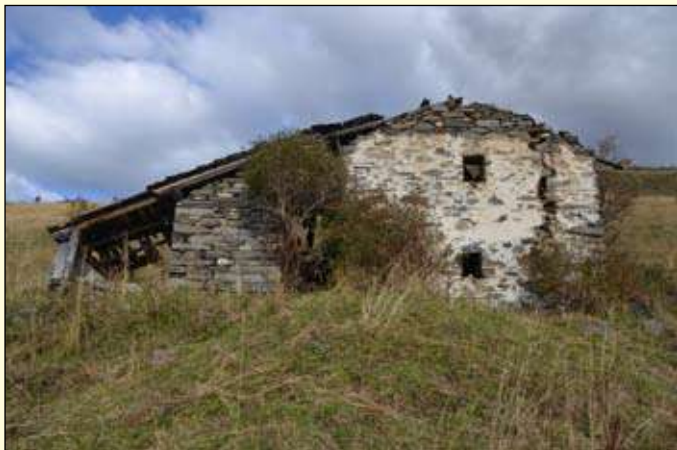
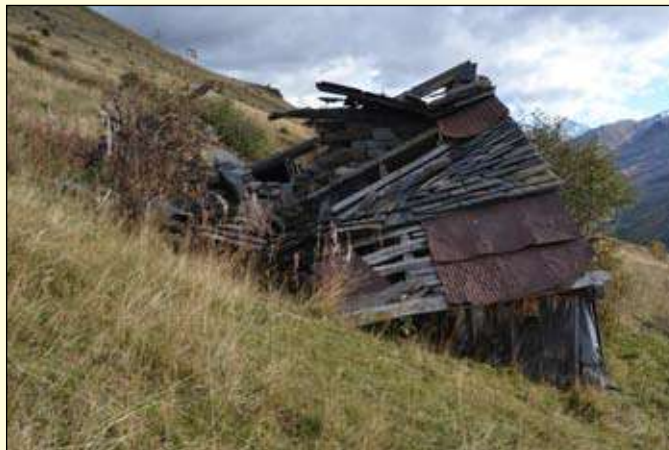
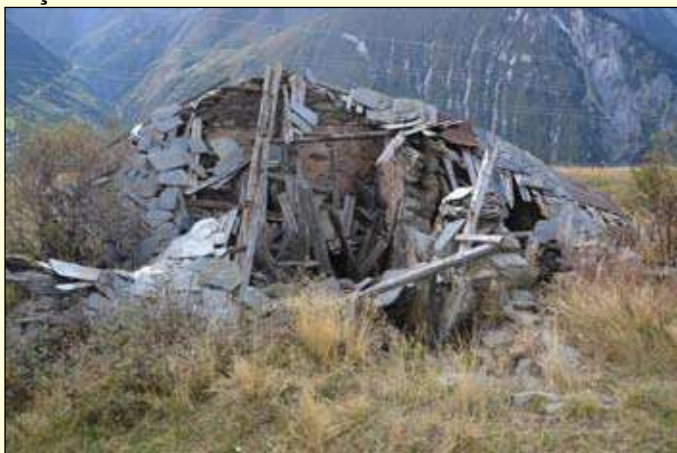
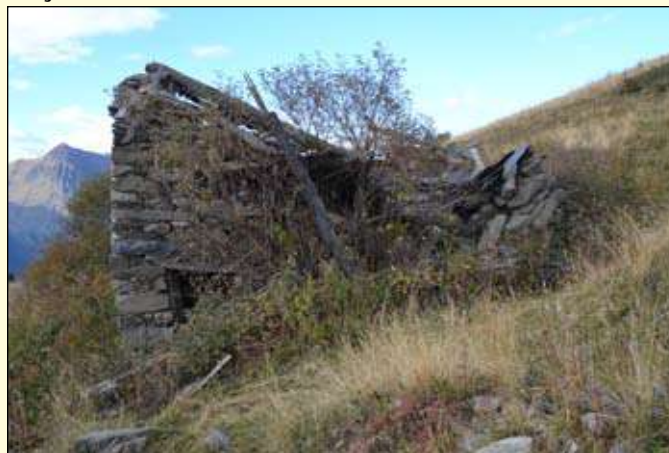
n° d'inventaire : **I-A-37**

État : bâtiment ou "parc" à bétail en ruine, associé au bâtiment en ruine précédent.

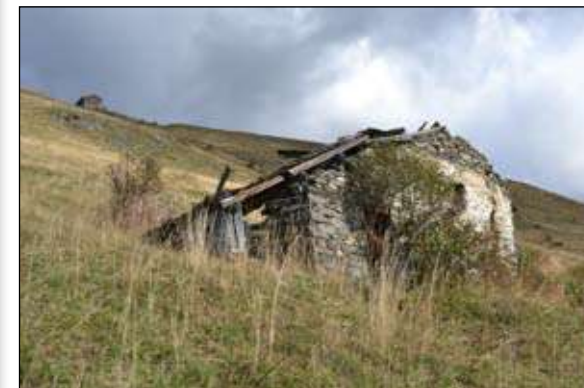
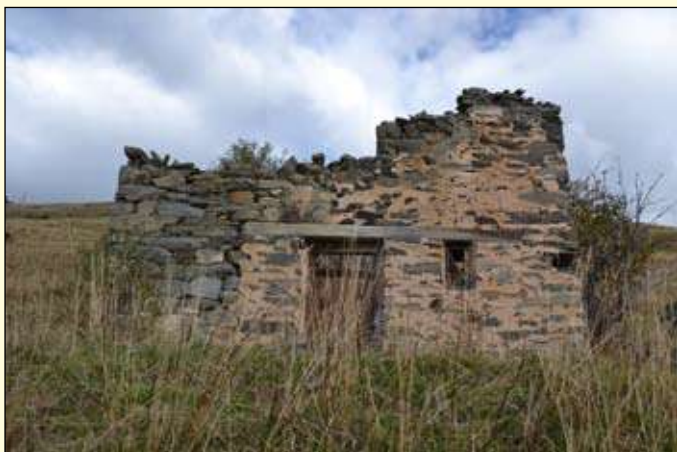
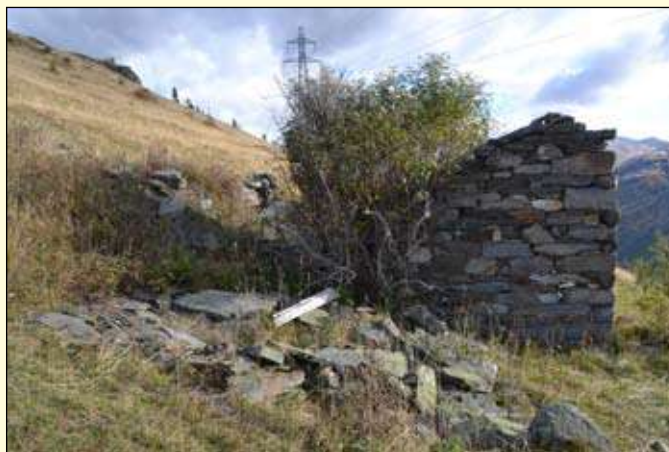
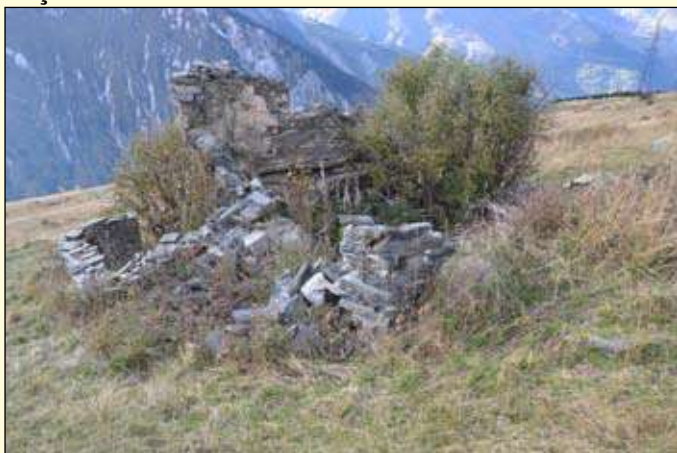
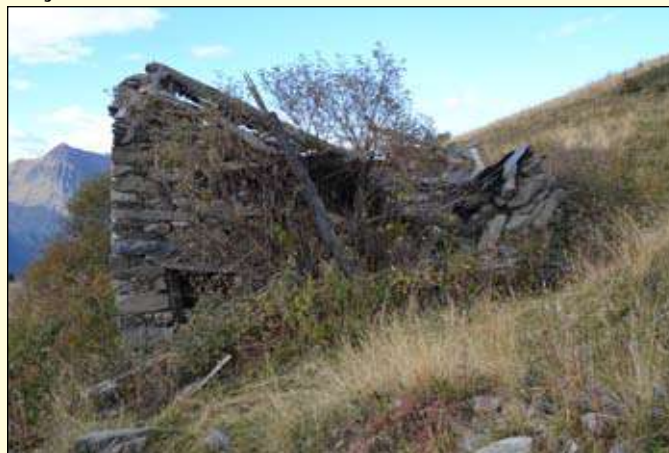
État : bâtiment en ruine ("récente") dont le mur pignon aval et les murs latéraux sont encore en place.

Toiture = lauze.

Particularités : une inscription portée à l'envers sur une pierre d'angle indique la date de 1825.

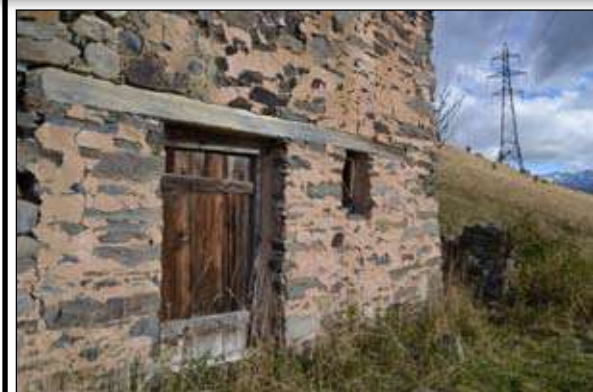
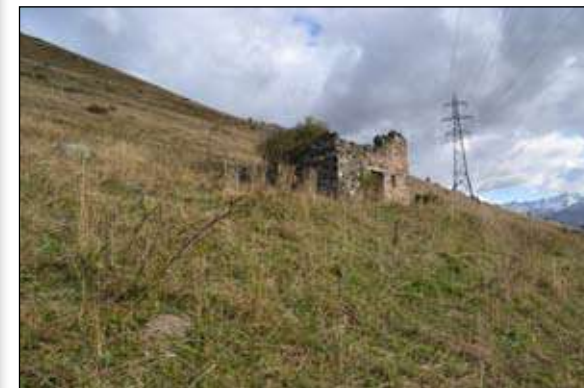
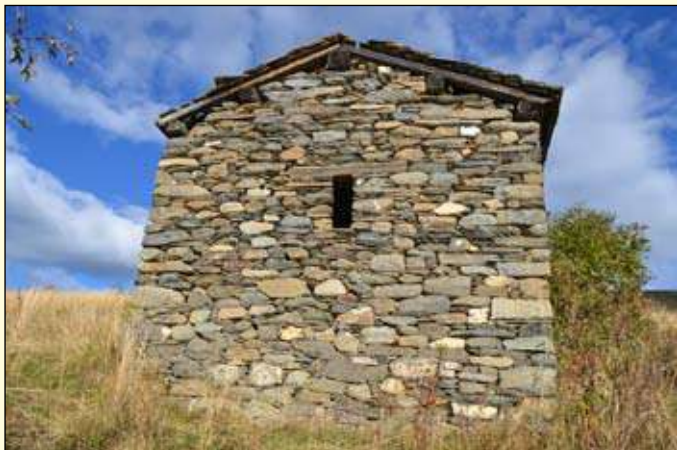
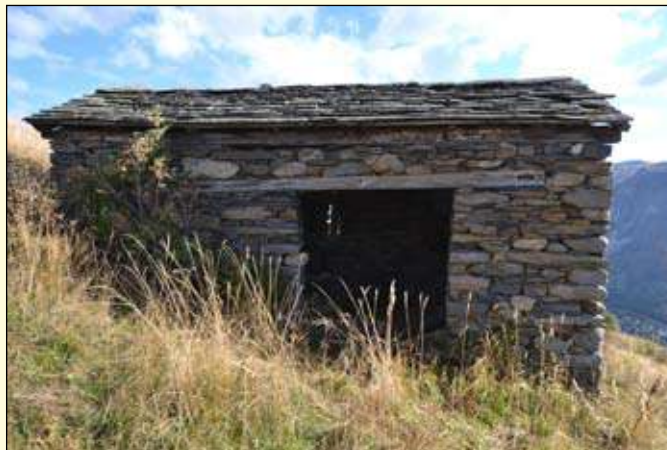
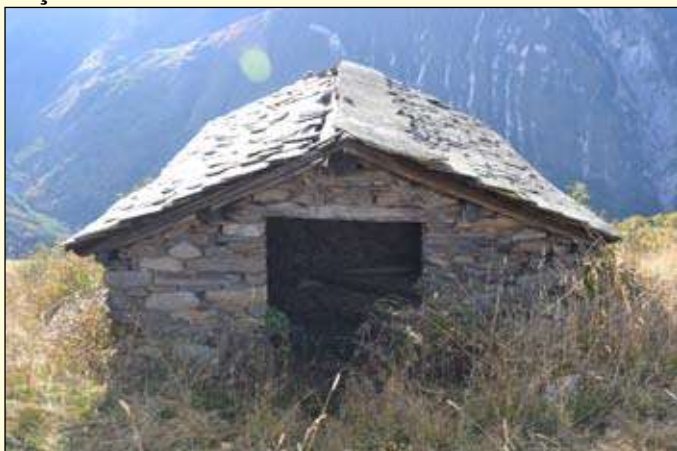
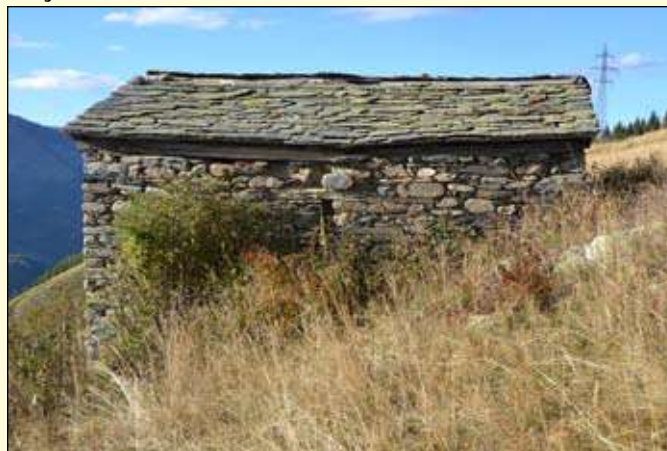
n° d'inventaire : **I-A-38**

État : bâtiment en ruine, dont la volumétrie est encore reconstituable à partir des murs restant debout.

Particularités : une inscription portée sur une pierre d'angle indique la date de 1934.

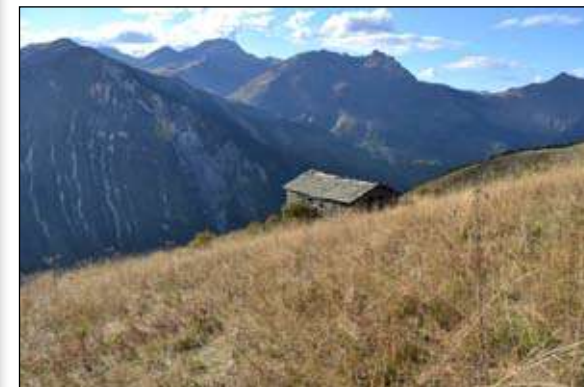
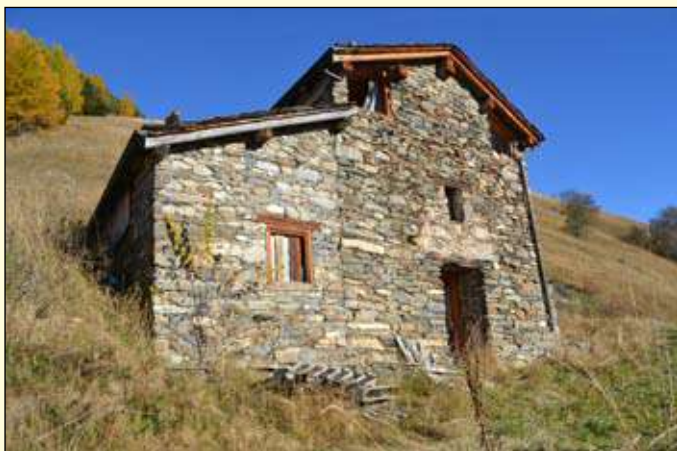
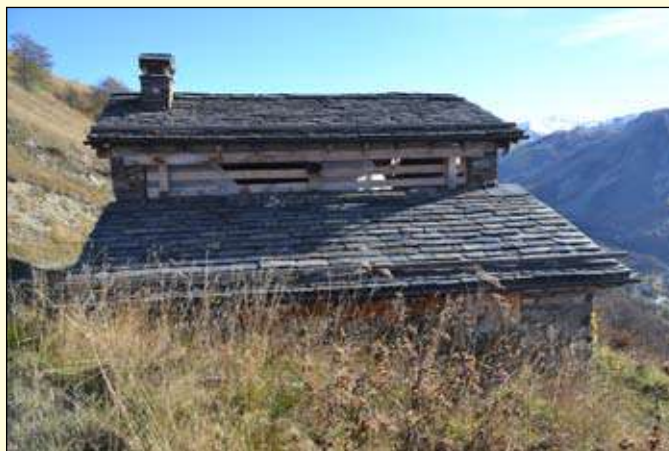
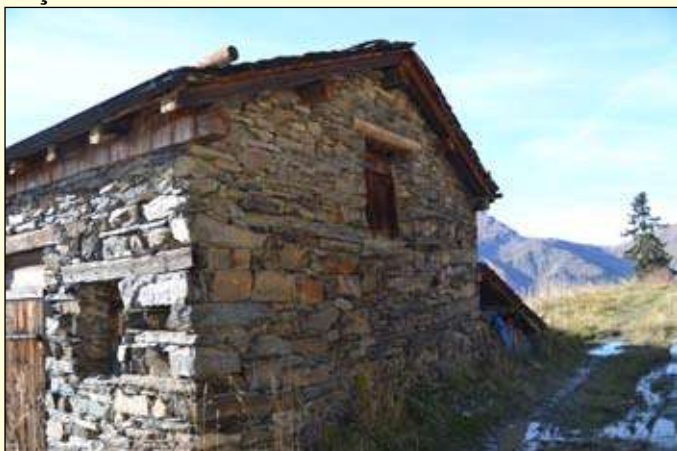
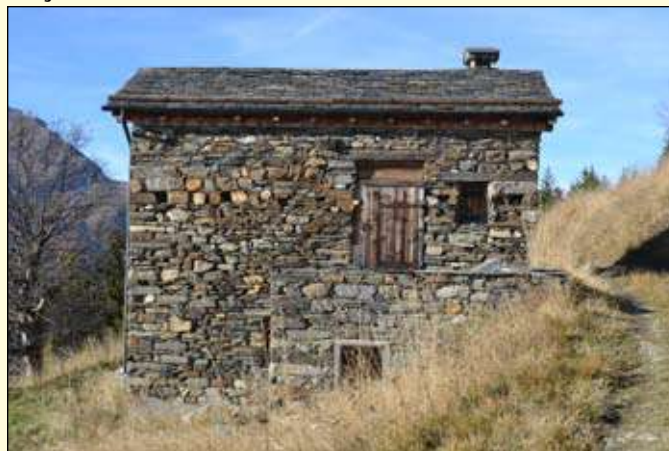
État : bâtiment conservé dans son état d'origine, mais non entretenu.

Toiture = lauze.

Intérêt patrimonial : remarquable

Particularités : le bâtiment dispose a priori de deux entrées grange.

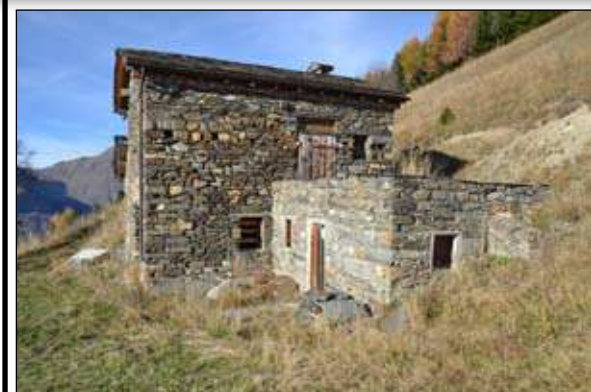
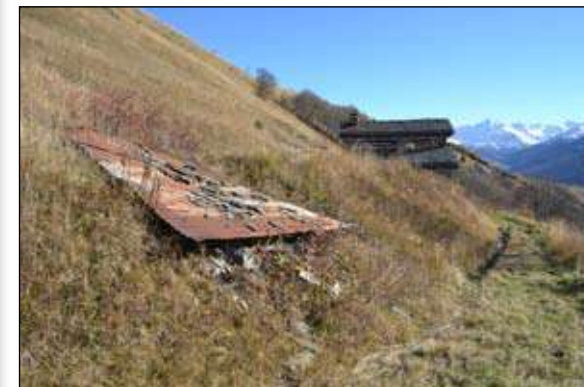
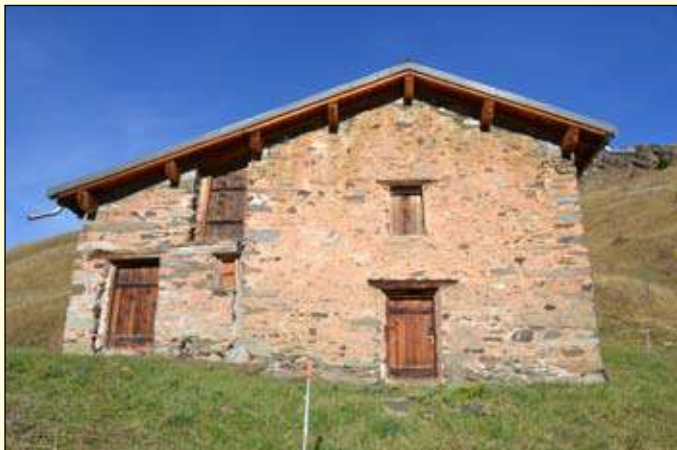
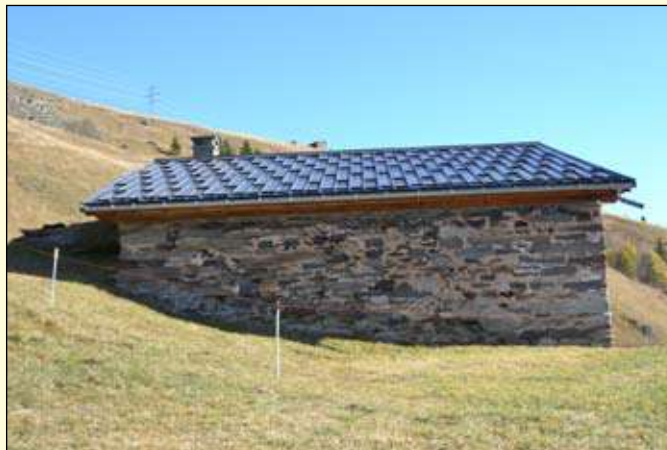
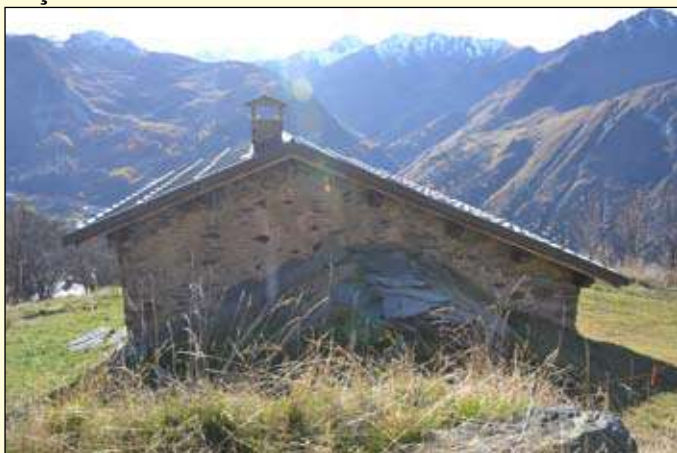
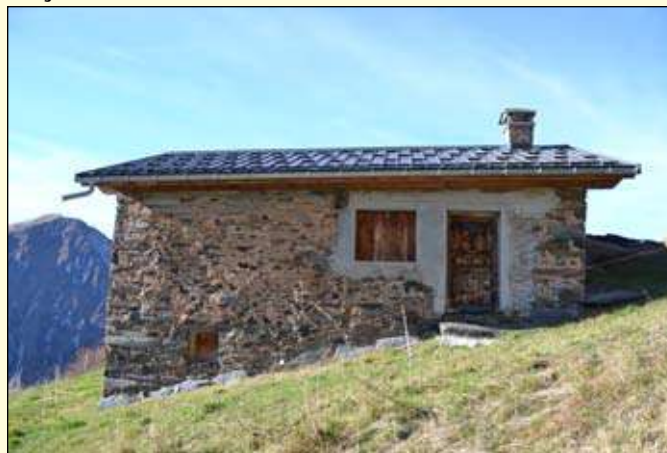
n° d'inventaire : **I-A-40**

État : bâtiment ayant été affecté par d'importantes et récentes transformations : terrasse et extension latérale. Toiture = lauze.

Particularités : un garde-lait au départ du chemin d'accès au bâtiment est associé à celui-ci.

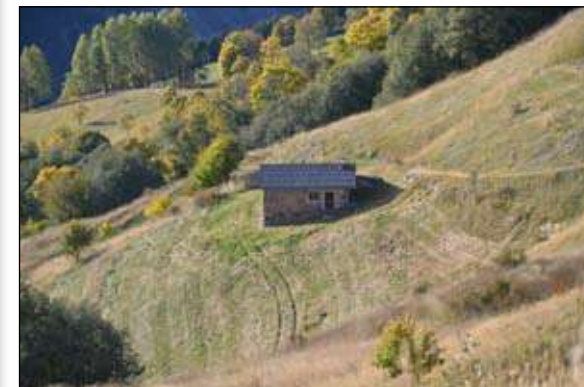
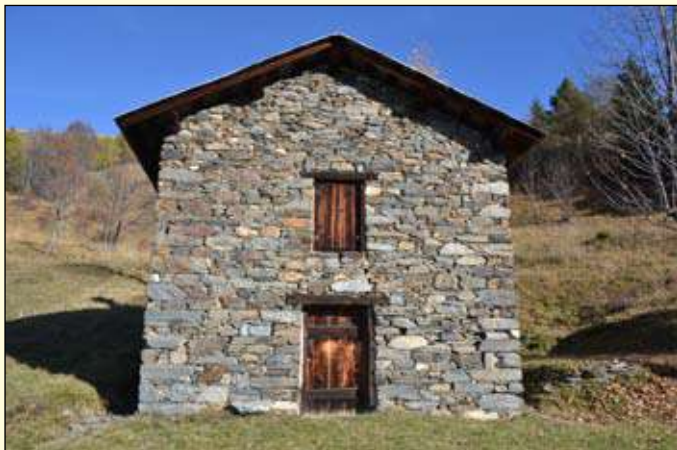
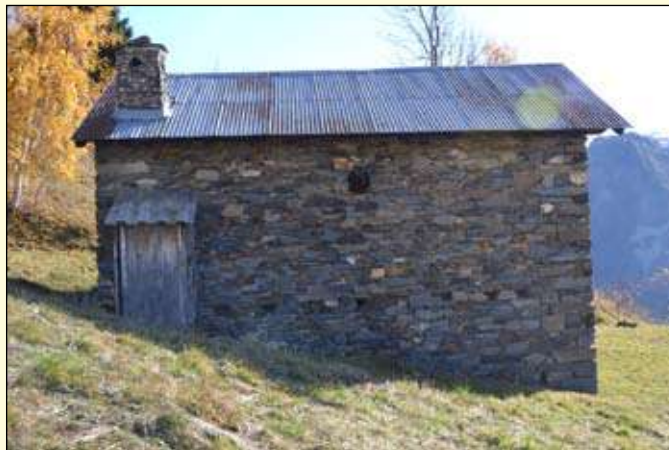
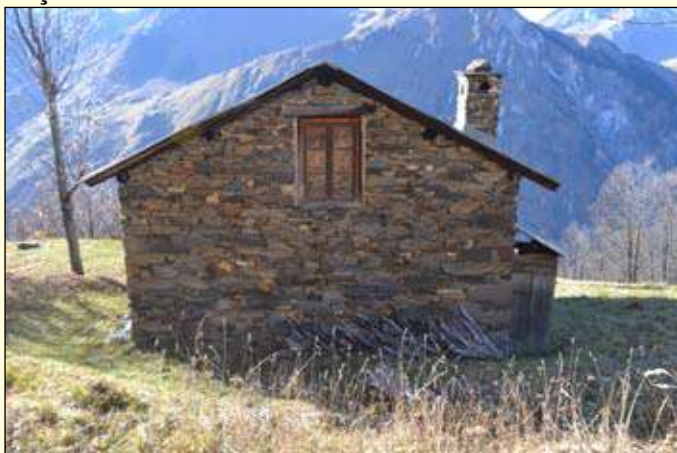
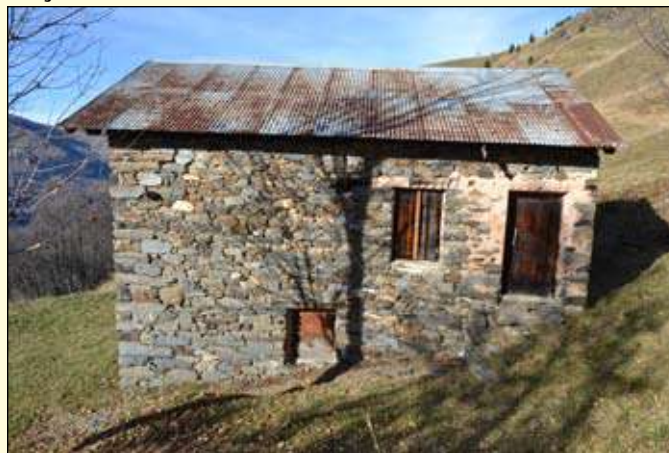
État : bâtiment conservé pour l'essentiel dans son état d'origine et très bien entretenu.

Toiture = tôle prélaquée

Particularités : très bel enduit "grilla" (dégradé en façade Sud; garde-lait enterré attenant à l'amont.

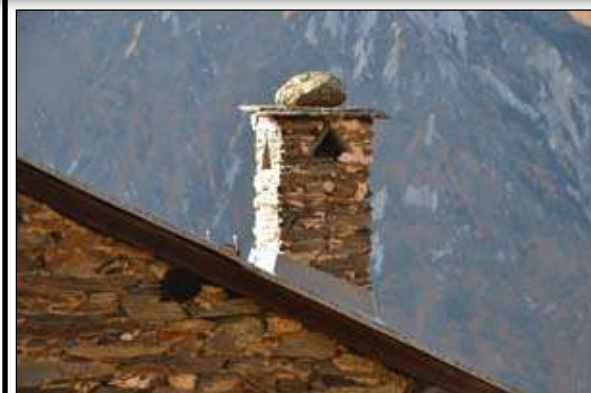
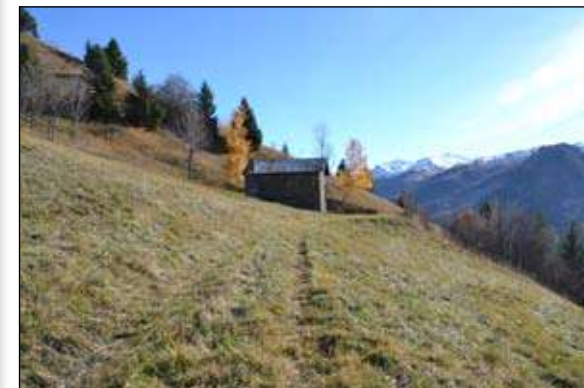
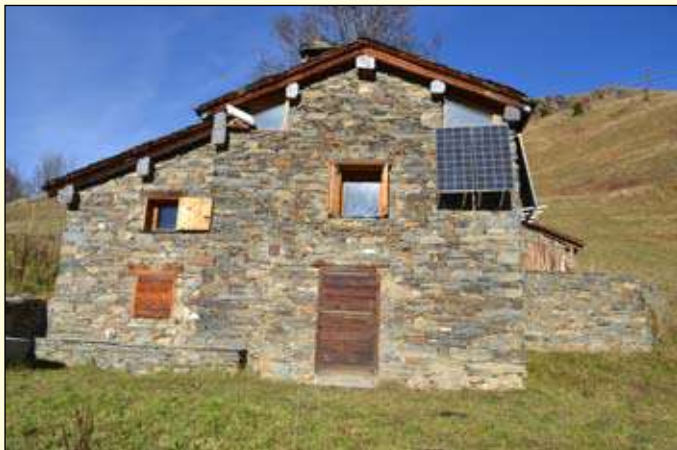
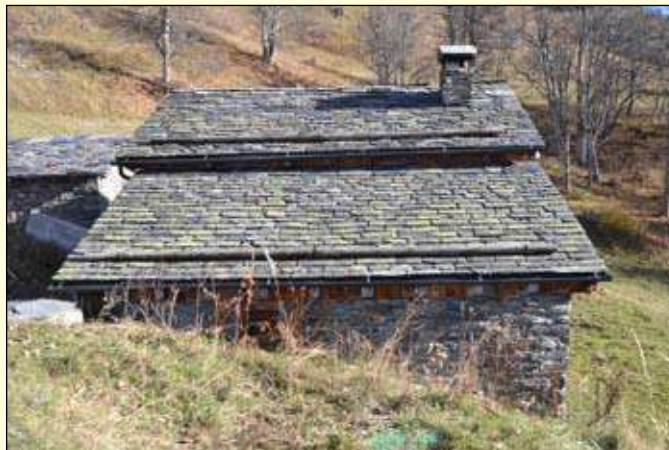
n° d'inventaire : **I-A-42**

État : bâtiment conservé pour l'essentiel dans son état d'origine.

Toiture = tôle ondulée

Particularités : souche de cheminée simple et représentative de la qualité architecturale locale.

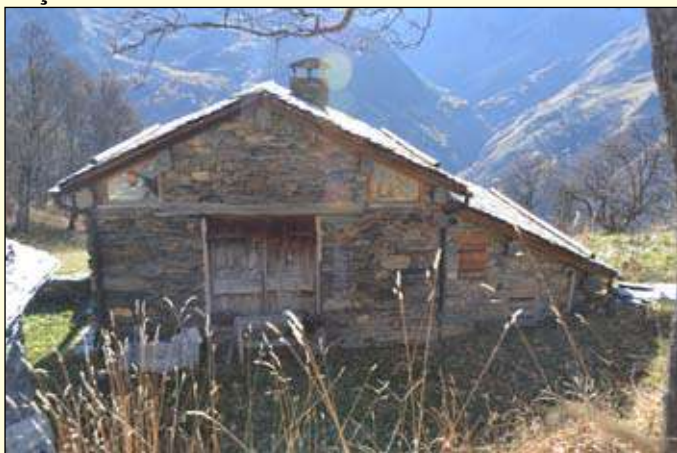
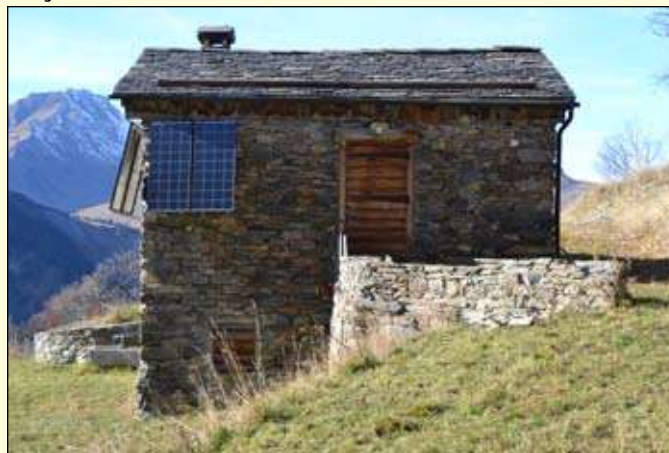
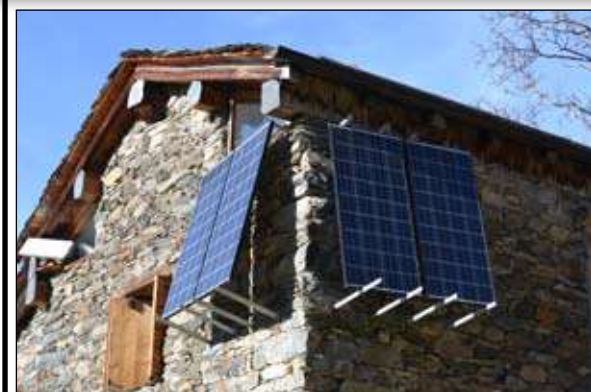
État : construction récente (?), non portée sur les plans du cadastre de 1888.

Toiture = lauze.

Particularités : le bâtiment a été équipé de panneaux solaires verticaux en façades.

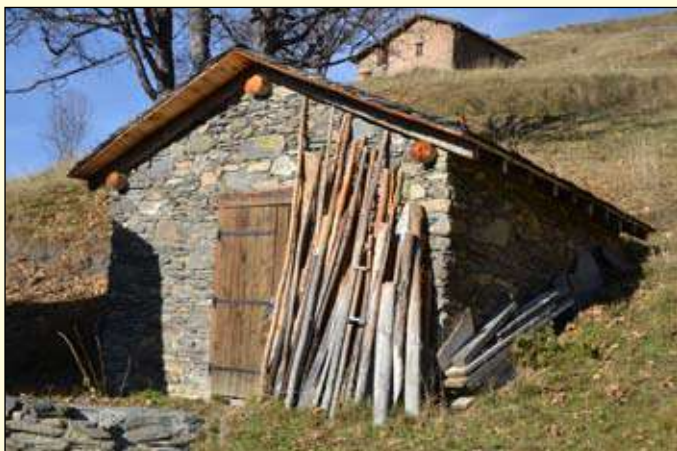
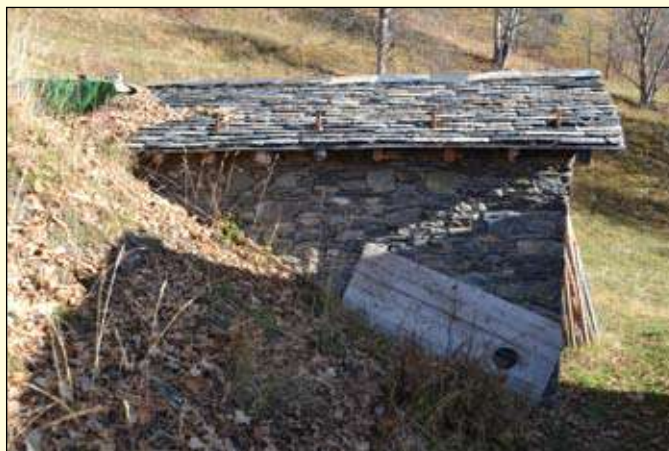
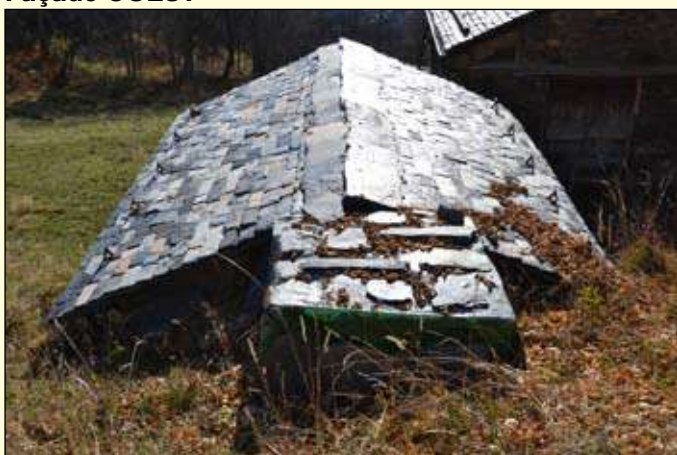
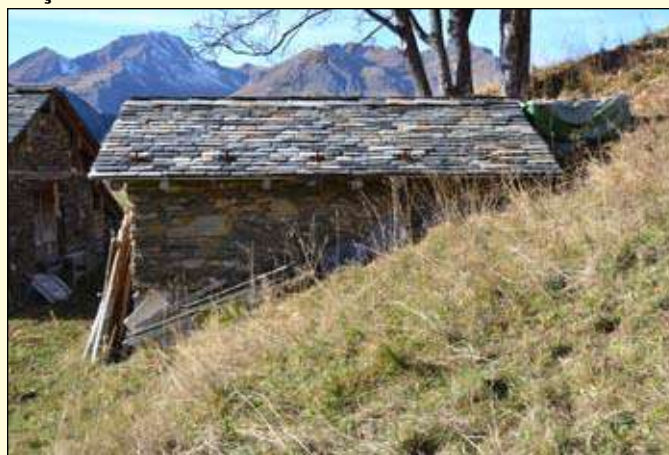
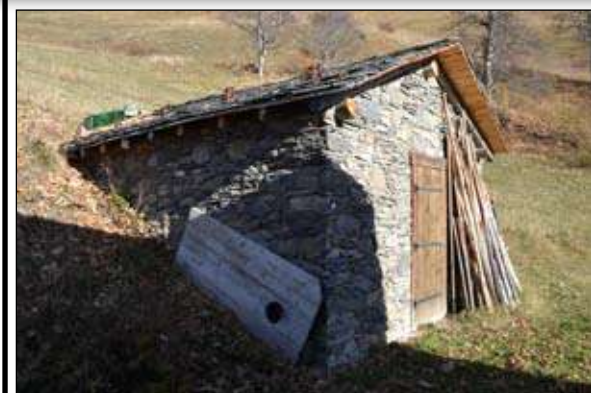
n° d'inventaire : **I-A-44**

État : bâtiment de construction récente (?), ne figurant pas sur les plans du cadastre de 1888.

Toiture = lauze.

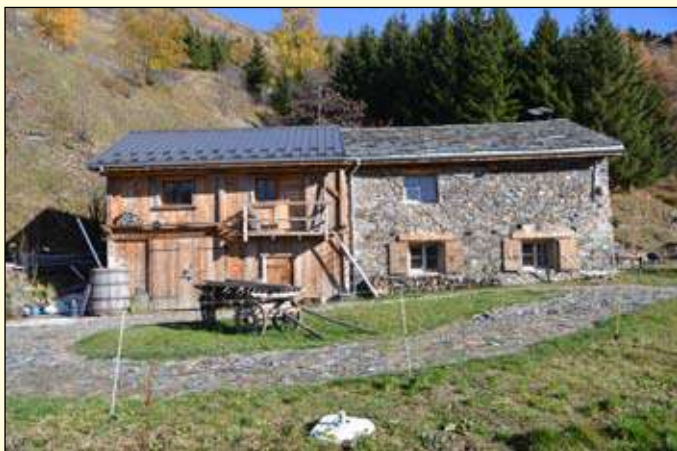
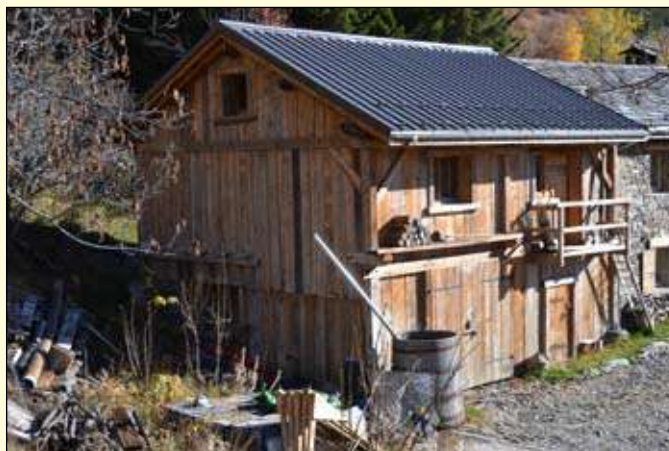
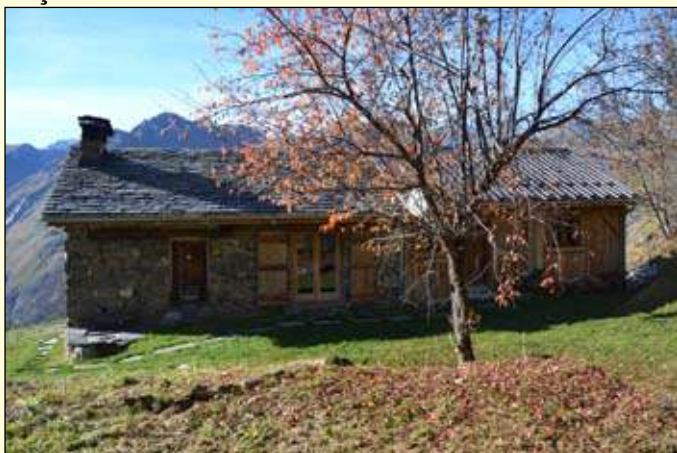
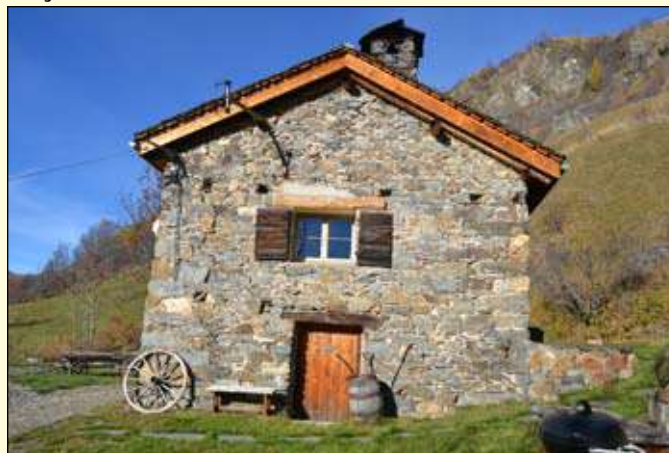
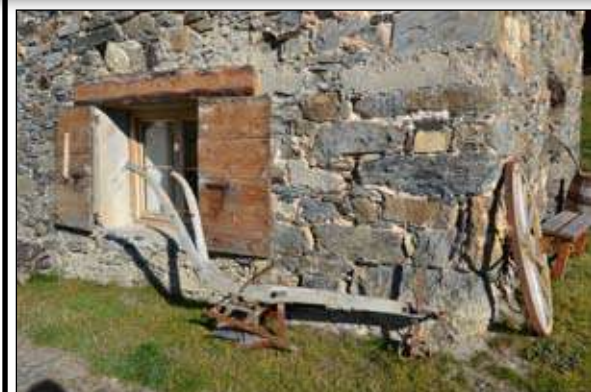
n° d'inventaire : **I-A-45**

État : bâtiment ayant été agrandi par une importante extension bois, du côté Nord..

Toiture = lauze sur la partie ancienne + tôle (extension).

Particularités : la partie ancienne du bâtiment a été notablement transformé (ouvertures).

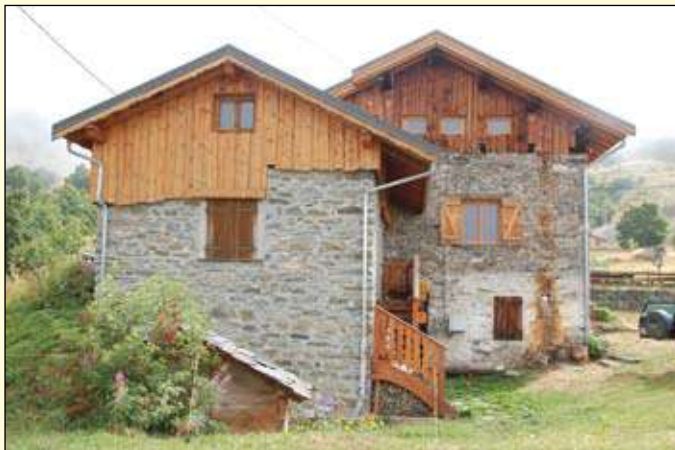
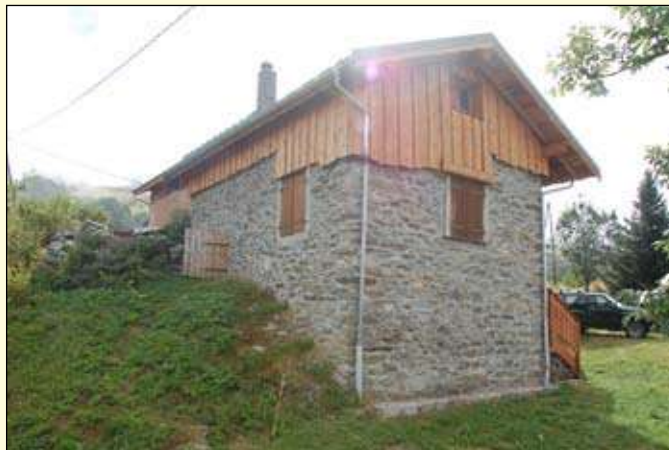
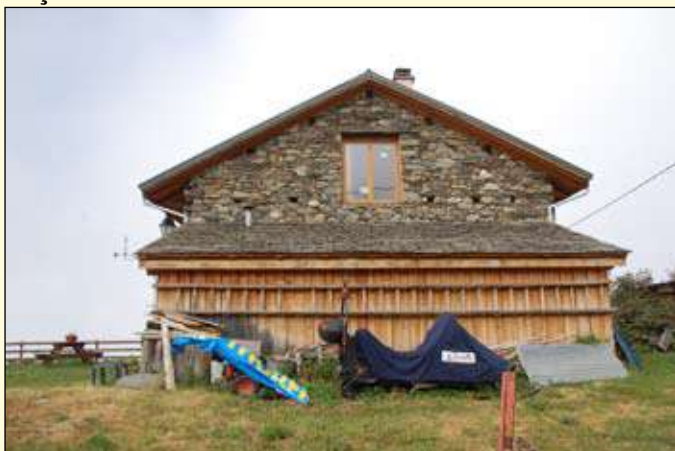
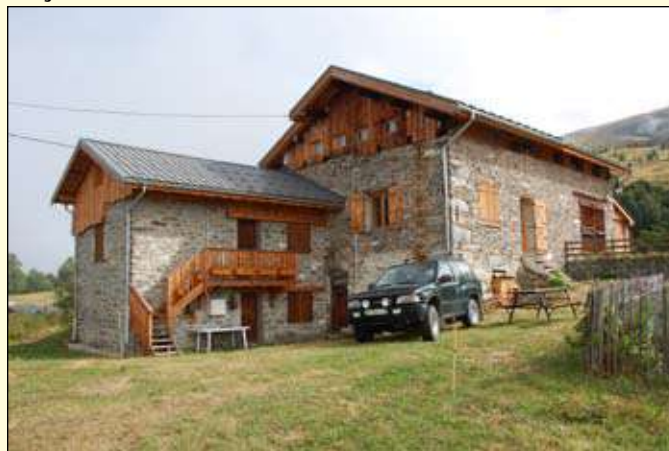
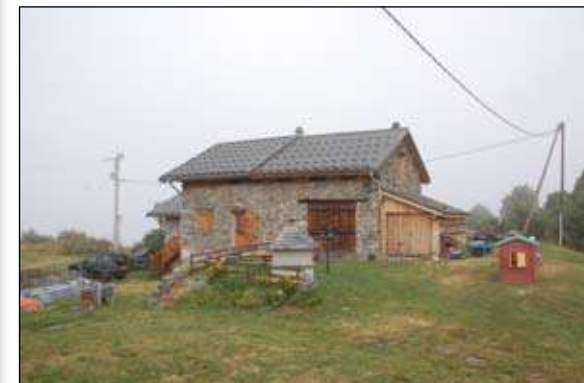
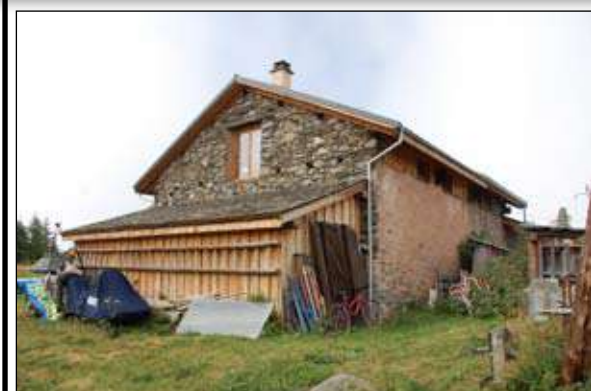
n° d'inventaire : **I-A-46**

État : bâtiment ayant connu d'importantes transformations (extensions amont et aval)..

Toiture = tôle prélaquée et lauze sur appentis amont.

Particularités : sur un pan de mur de la façade Nord, l'enduit "grilla" d'origine reste en place.

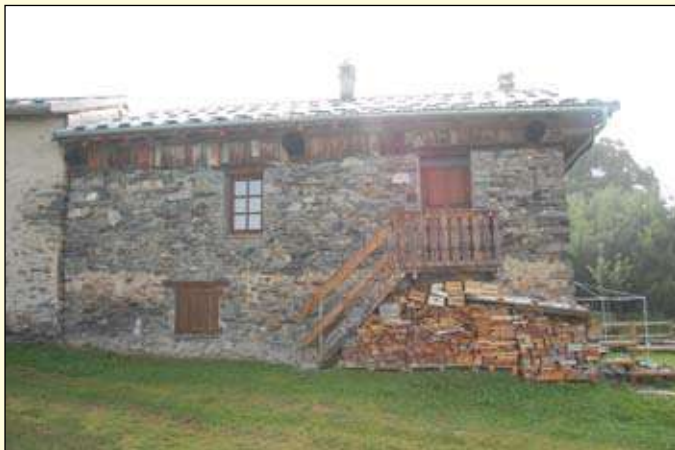
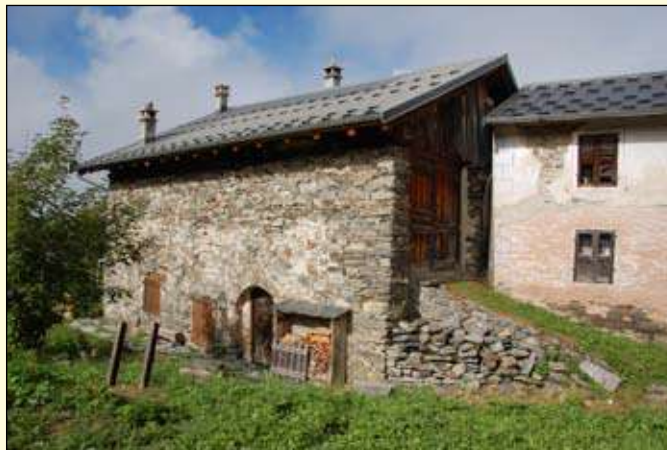
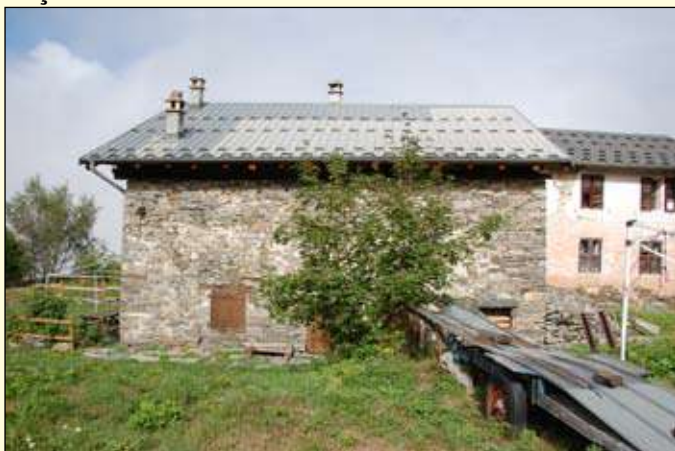
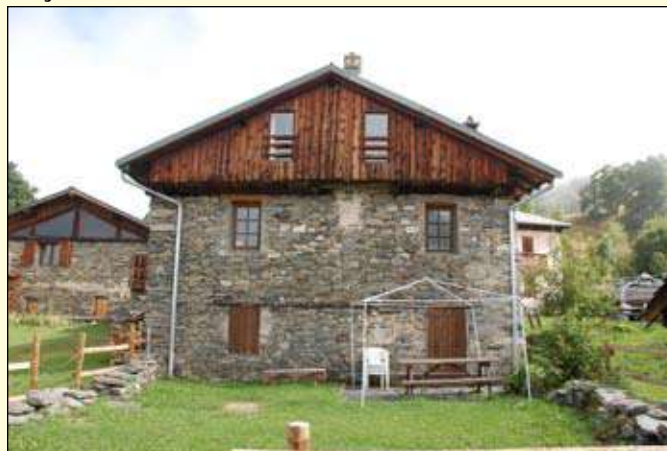
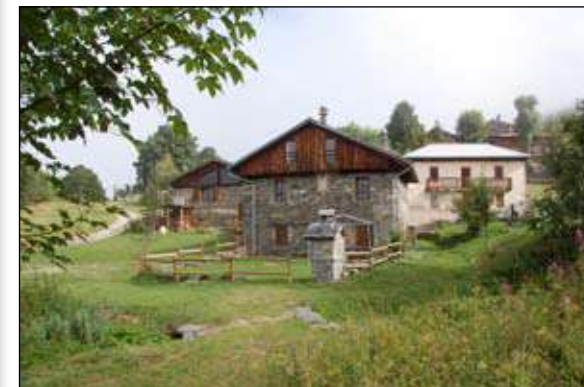
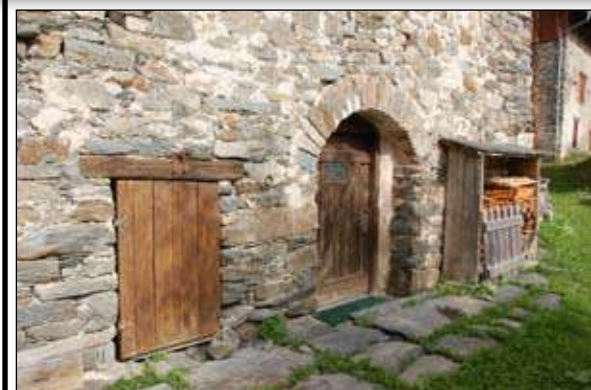
n° d'inventaire : **I-A-47**

État : bâtiment conservé pour l'essentiel dans son état d'origine, bien entretenu.

Toiture = tôle prélaquée

Particularités : très belle "maison d'hiver" avec portes voutées et rampe d'accès à la grange.
