Plan Local d'Urbanisme
Pièce 5.2 : ANNEXES – INVENTAIRE DU BATI D'ALPAGE

*Inventaire du bâti d'alpage
Commune de Saint-Martin-de-Belleville*

Secteur II-E

*Olivier Pasquet
Octobre 2015*

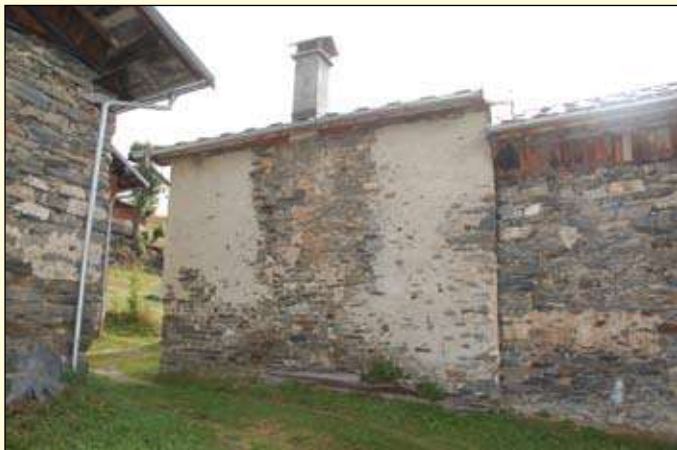
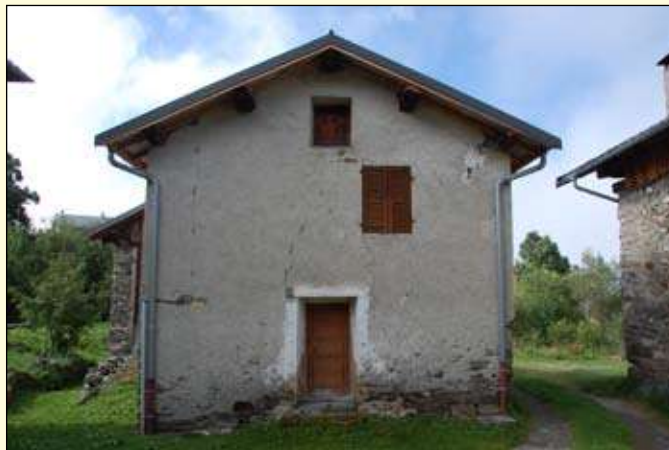
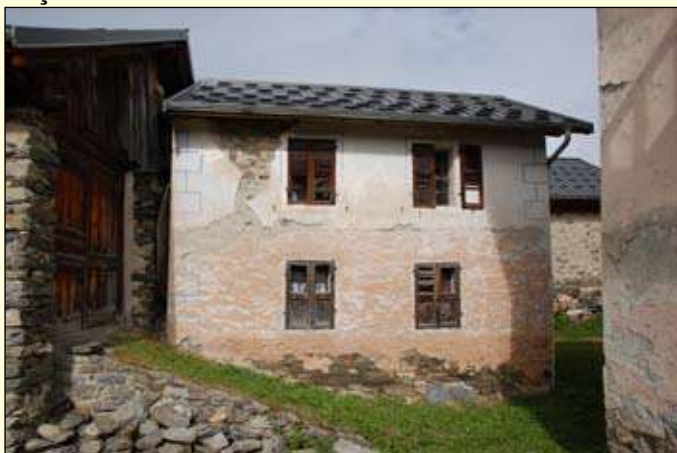
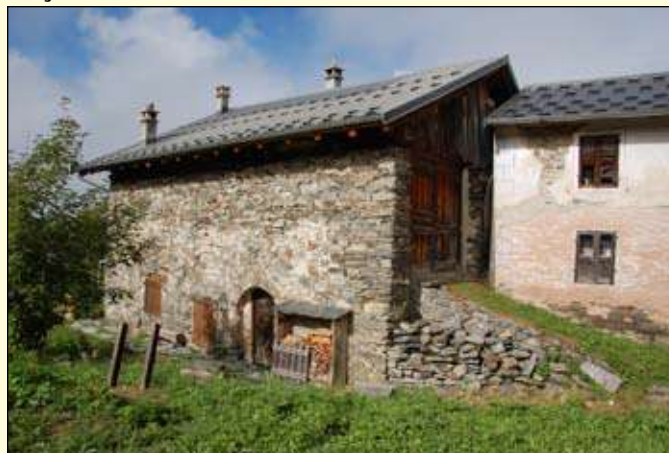
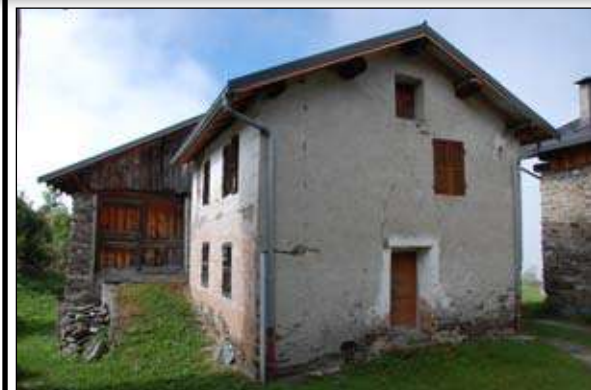
n° d'inventaire : **I-A-48**

État : bâtiment conservé pour l'essentiel dans son état d'origine.

Toiture = tôle prélaquée.

Particularités : l'enduit "grilla" très soigné, avec décor, souligne la spécificité "maison d'été" du bâtiment.

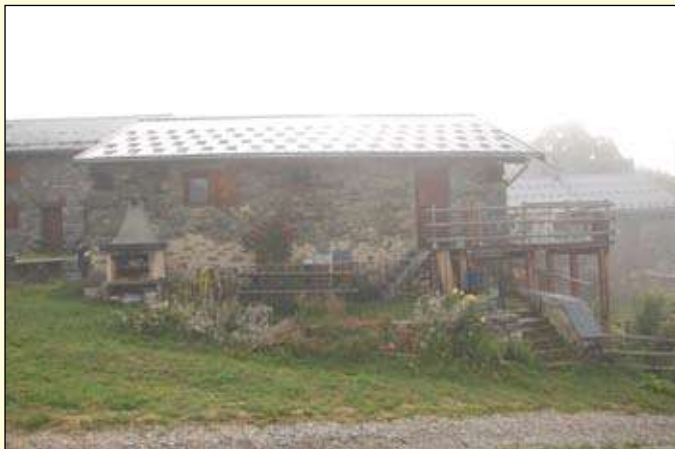
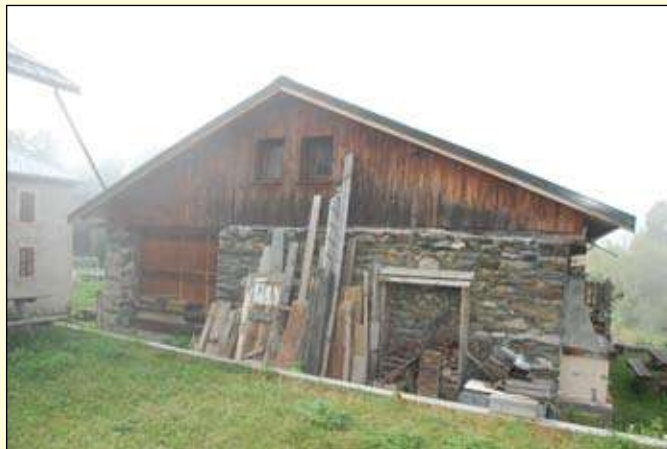
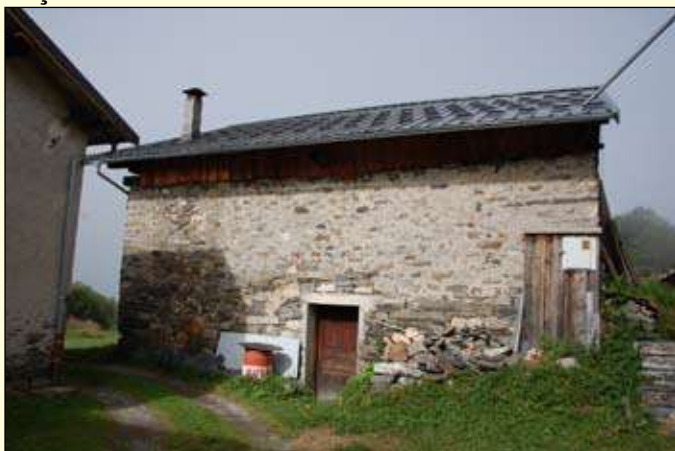
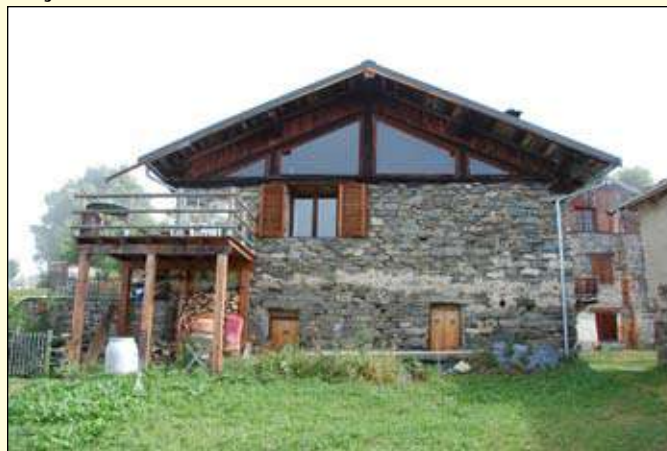
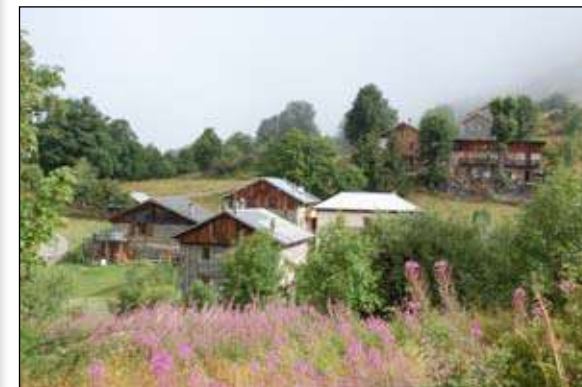
n° d'inventaire : **I-A-49**

État : état d'origine transformé par l'adjonction d'une terrasse bois, d'un barbecue et le vitrage en pignon. Toiture = lauze.

Particularités : maison de grande taille, sans doute édifée pour un habitat permanent.

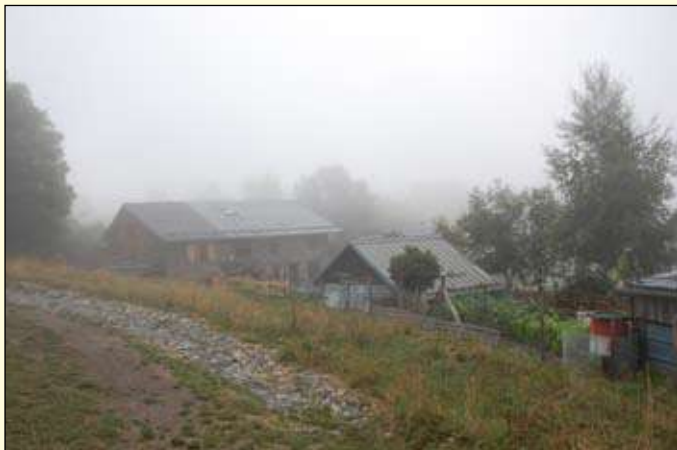
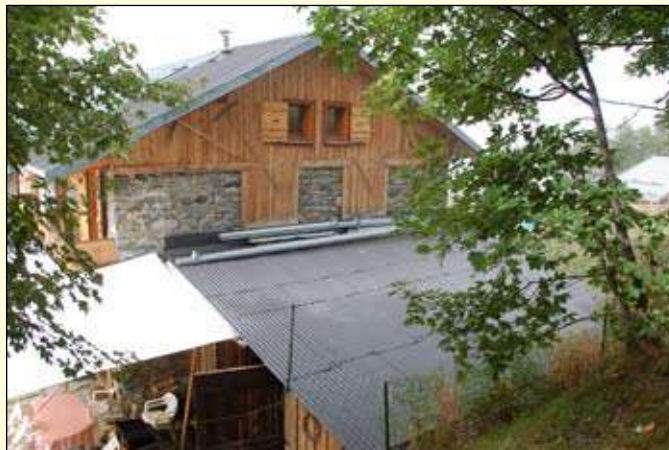
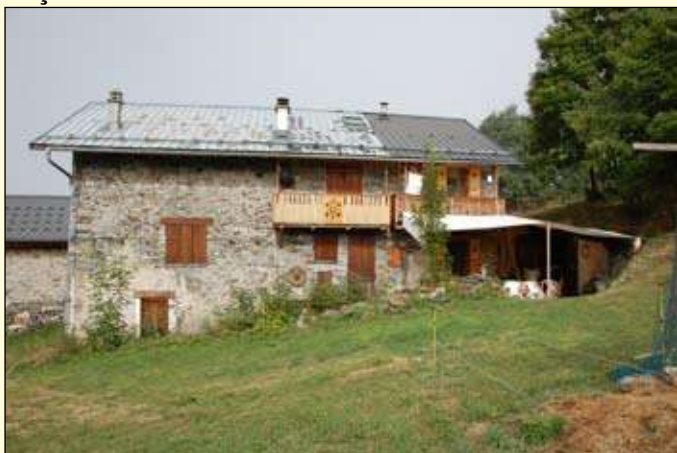
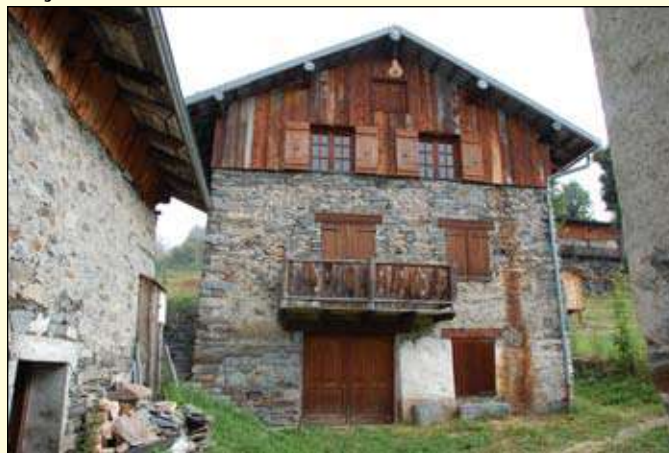
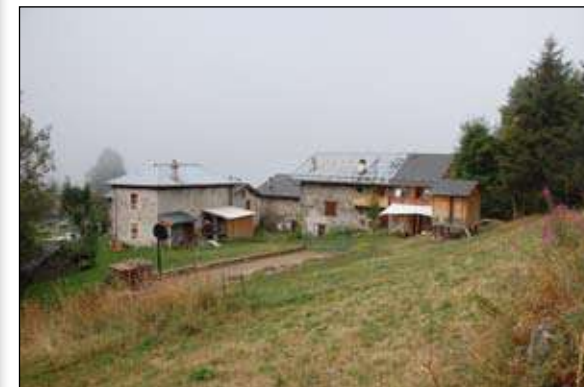
n° d'inventaire : **I-A-50**

État : grand bâtiment constitué par deux maisons mi-toyennes, bien entretenu, avec extension aval.
 Toiture = tôle prélaquée et bac acier.
Date prise de vue : 28.07.2015
Destination d'origine : granges + bétail + habitations
Utilisation actuelle : habitations
Intérêt patrimonial : oui
Particularités : bâtiment de grande taille sans doute édifié pour un habitat permanent.

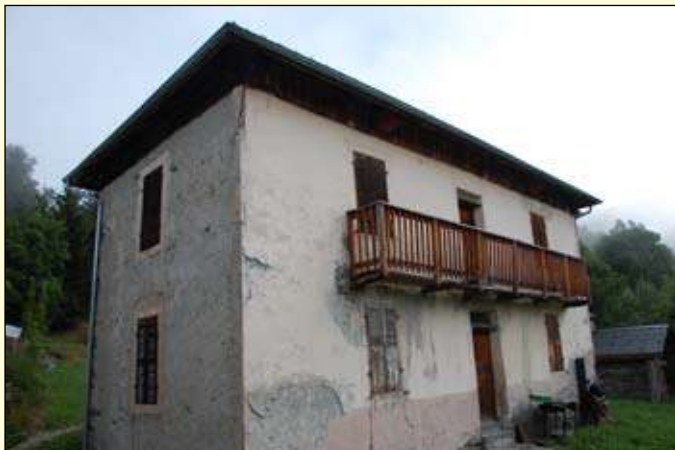
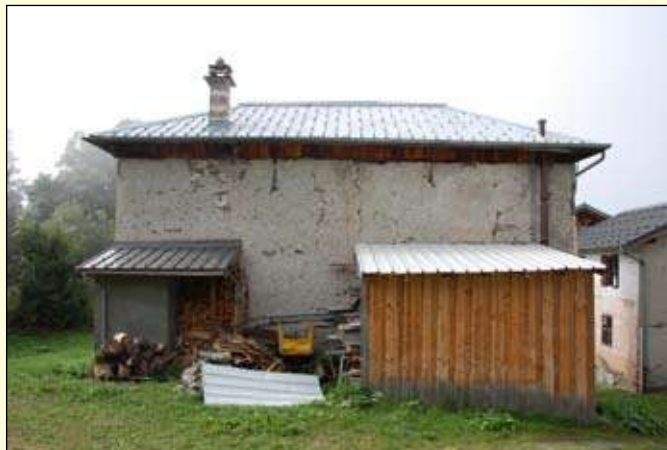
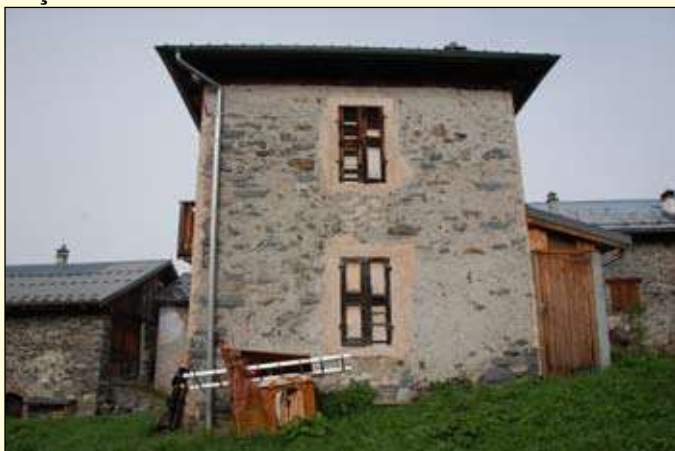
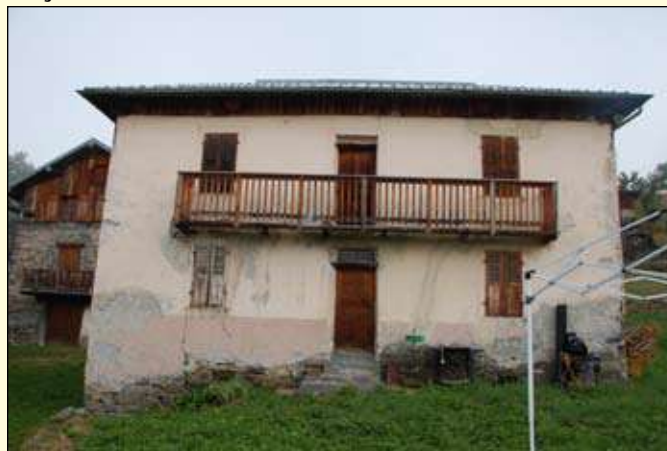
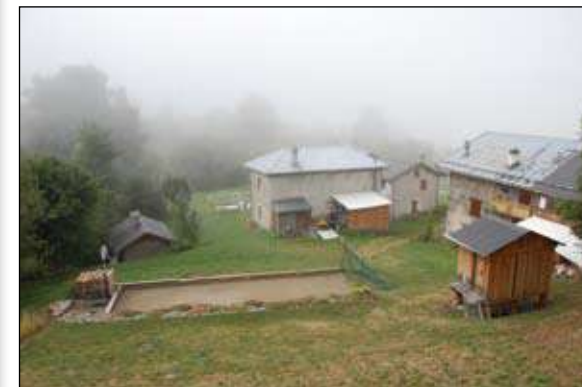
n° d'inventaire : **I-A-51**

État : bâtiment conservé pour l'essentiel dans son état d'origine (mis à part extensions arrière) et entretenu.
Toiture = tôle prélaquée
Date prise de vue : 30.07.2015
Destination d'origine : habitation
Utilisation actuelle : habitation
Intérêt patrimonial : remarquable
Particularités : bel enduit à la chaux type "grilla" pouvant indiquer le caractère de "maison d'été".

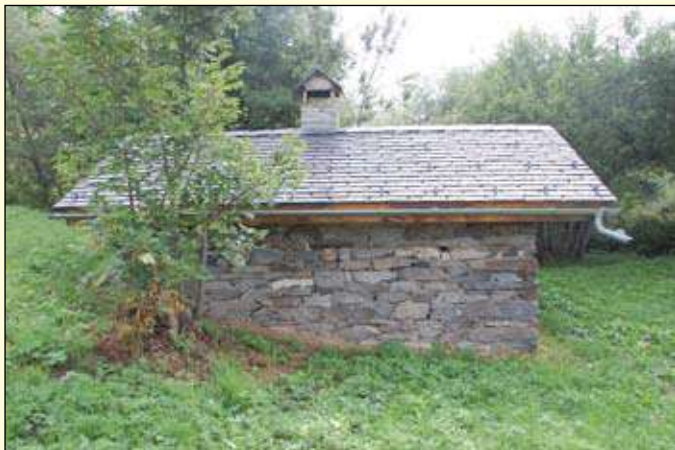
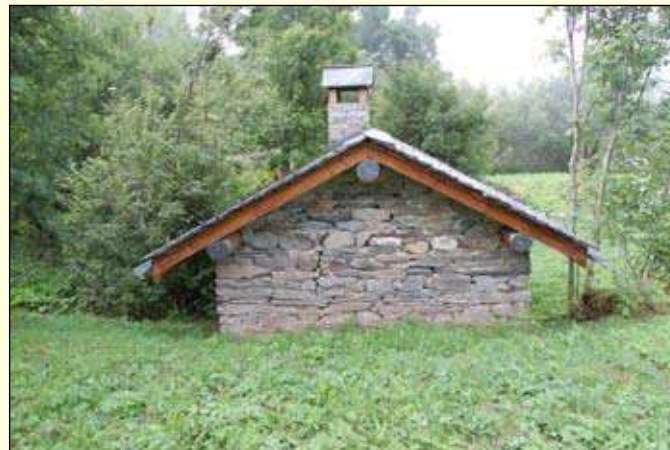
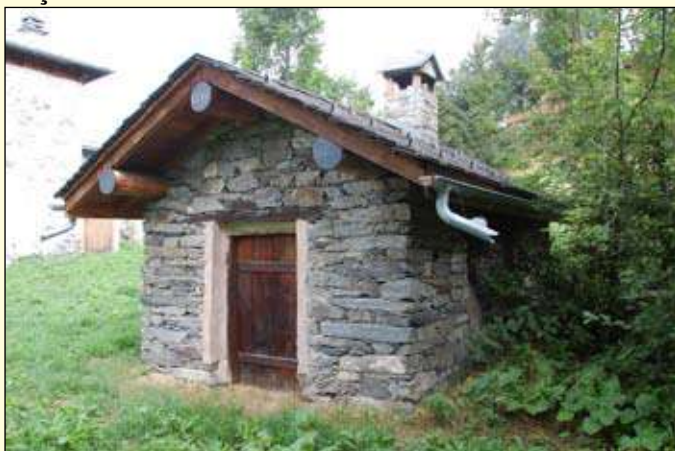
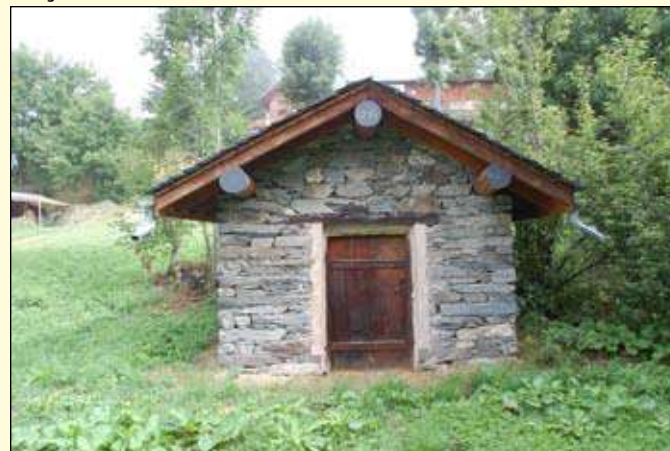
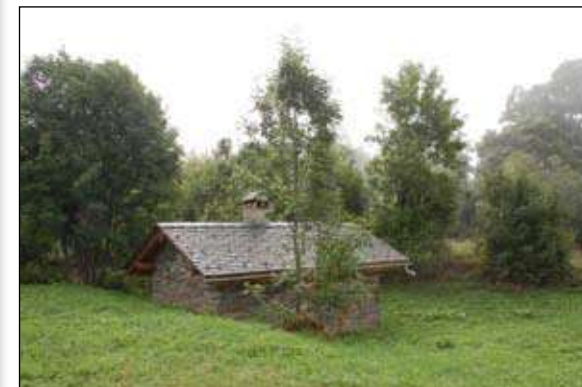
n° d'inventaire : **I-A-52**

État : bâtiment récemment réhabilité.
Toiture = lauze.
Date prise de vue : 30.07.2015
Destination d'origine : four commun du hameau
Utilisation actuelle : four
Intérêt patrimonial : remarquable
Particularités : une inscription indiquant la date de 1914 est portée sur une ardoise clouée à la panne faîtière.

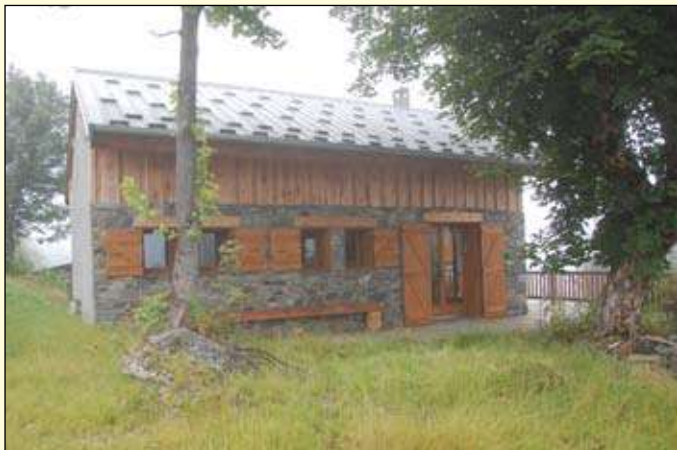
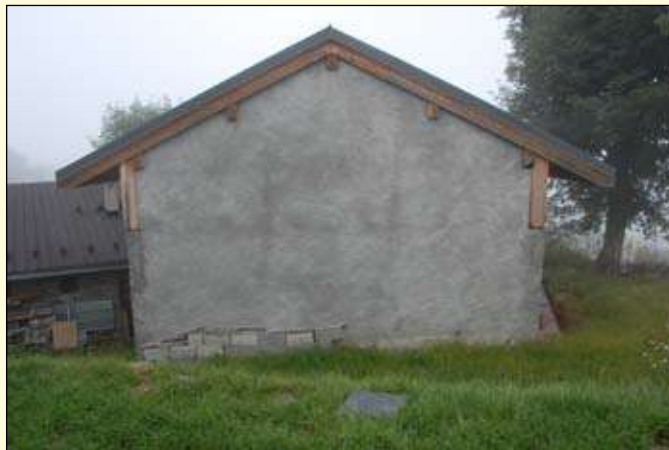
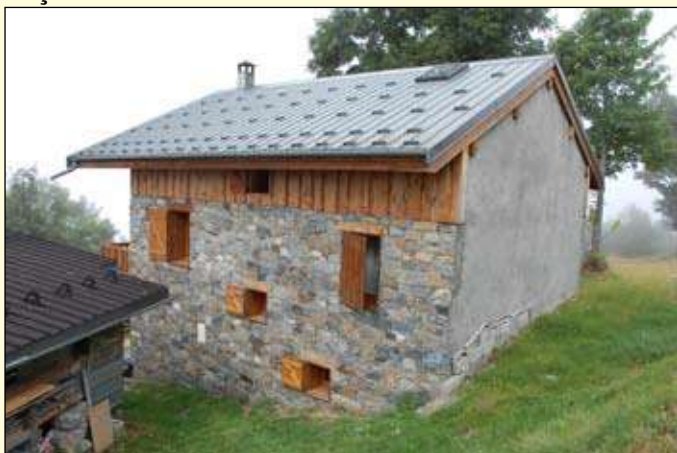
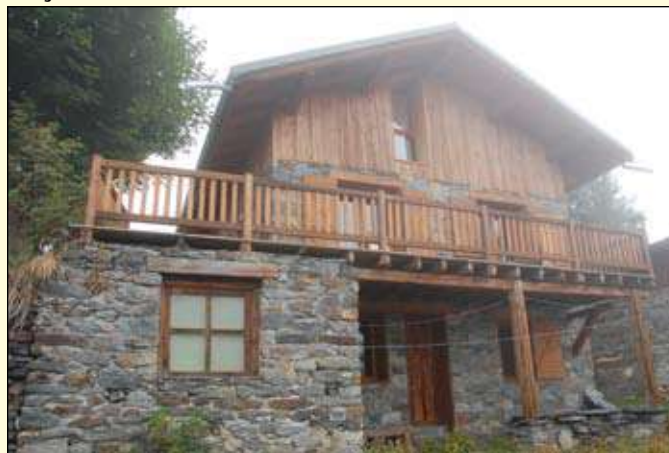
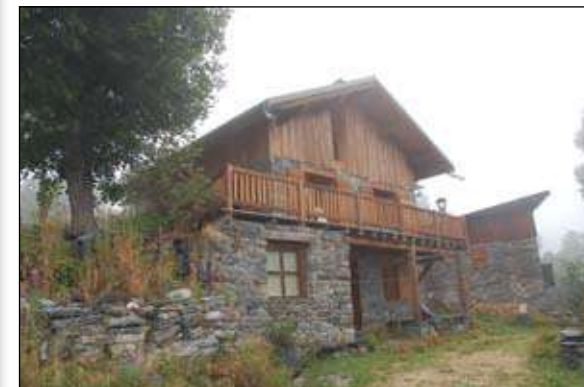
n° d'inventaire : **I-A-53**

État : bâtiment ayant du faire l'objet d'une reconstruction complète (ou partielle ?) récente.

Toiture = tôle prélaquée

Particularités : choix architecturaux et techniques de reconstruction retenus = non conformes à l'usage local.

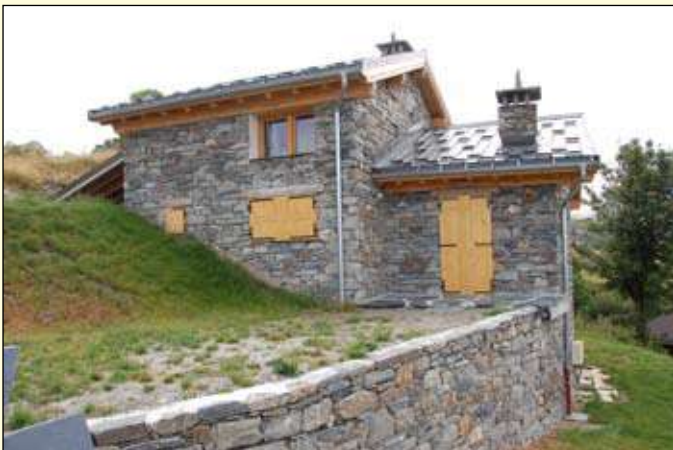
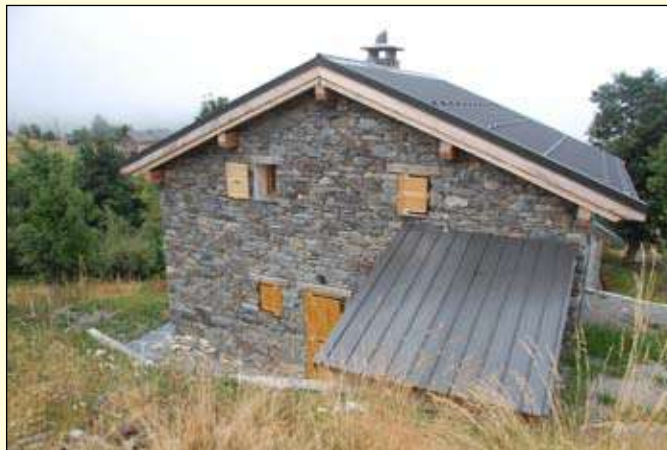
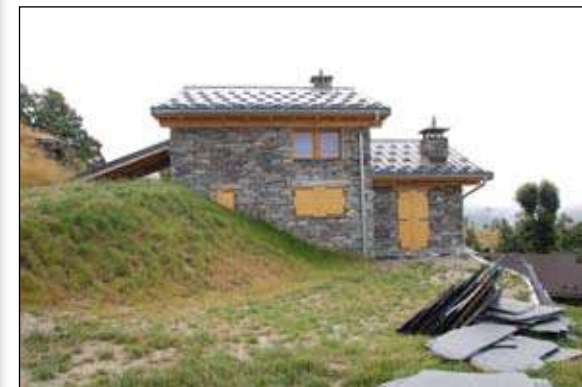
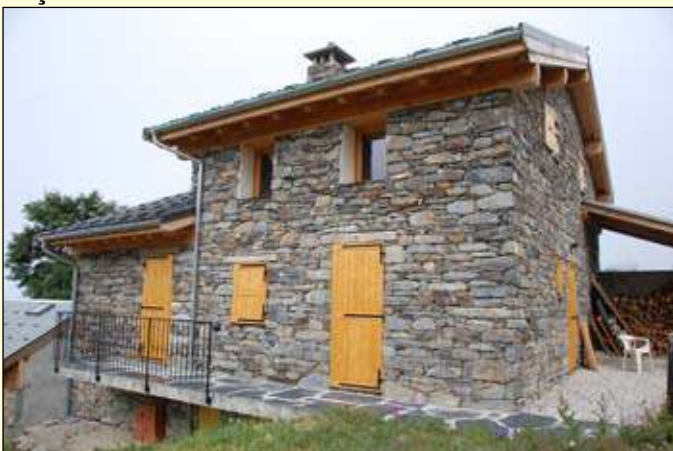
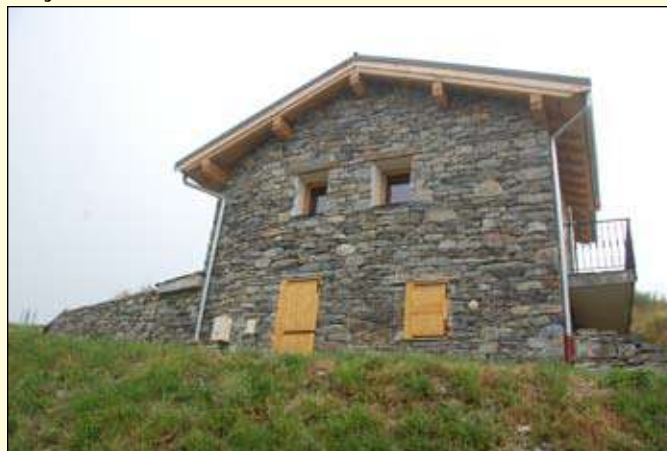
n° d'inventaire : **I-A-55**

État : ce bâtiment avec son toit à un pan a visiblement connu d'importantes et anciennes transformations. Toiture = lauze.

Particularités : inscription indiquant la date de 1843, gravée sur une pierre, du mur de la façade Ouest.

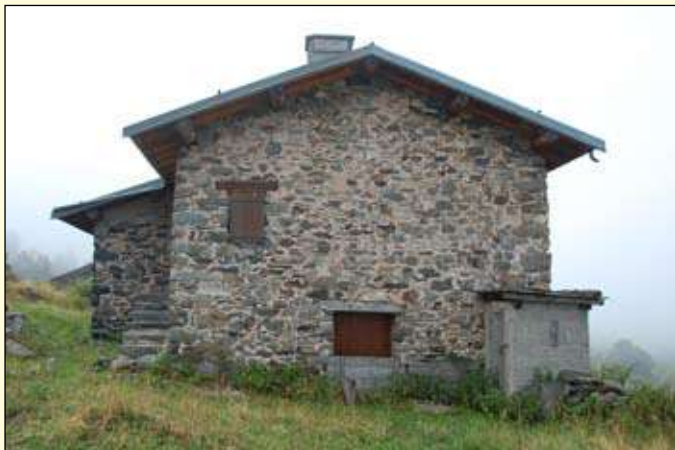
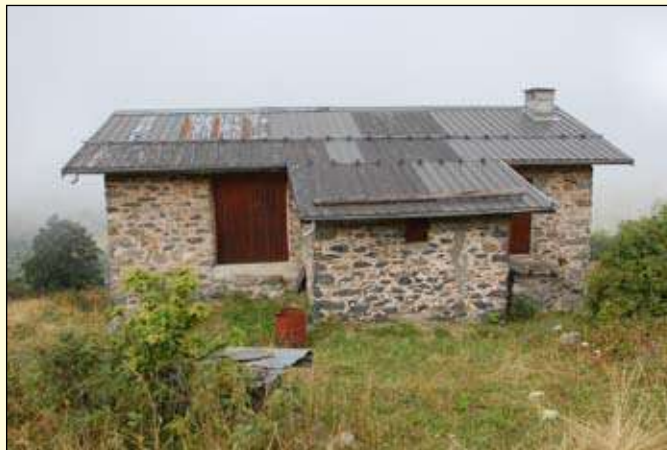
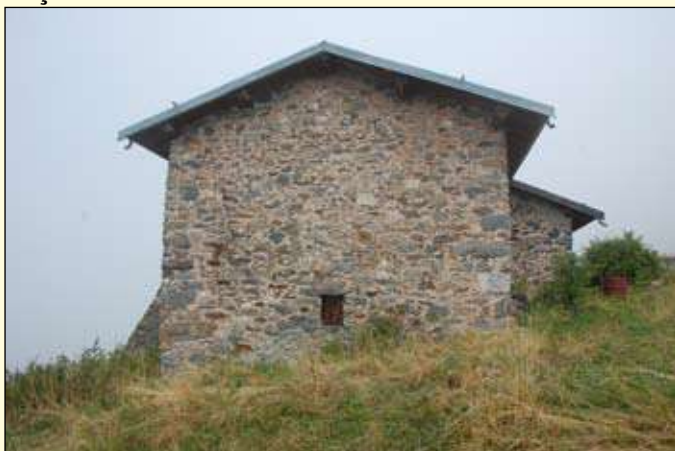
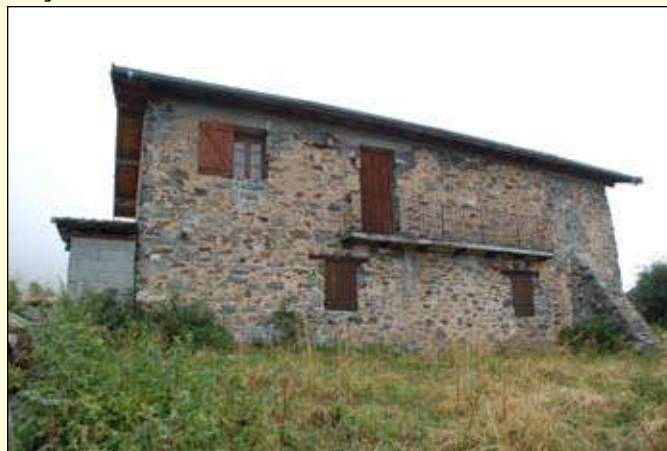
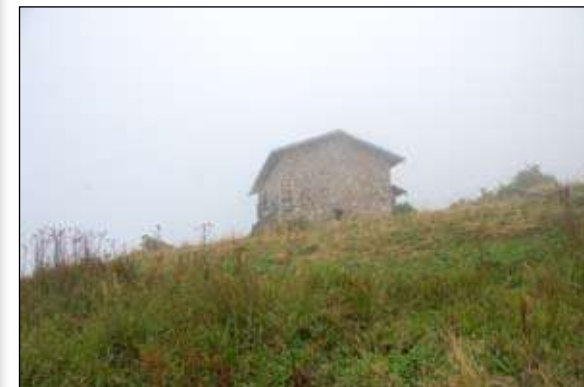
n° d'inventaire : **I-A-56**

État : ce bâtiment a fait l'objet d'une reconstruction récente sans relation avec son état d'origine.

Toiture = tôle prélaquée

Particularités : un garde-lait jouxtant le bâtiment est le seul élément subsistant du bâtiment d'origine.

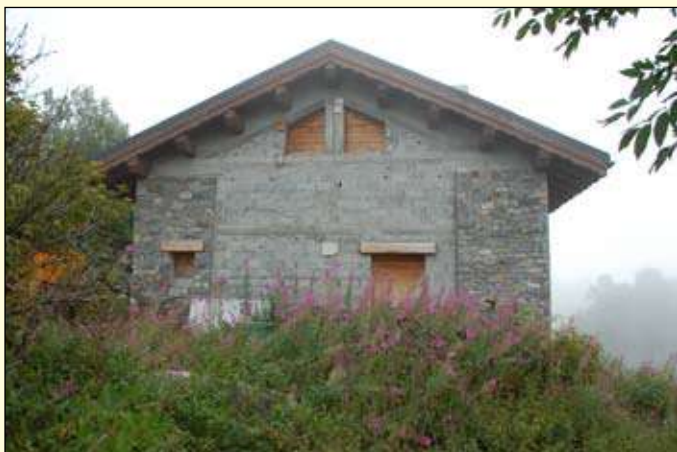
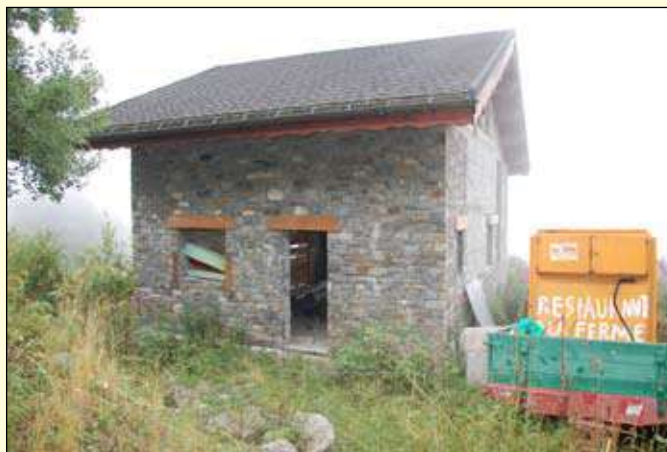
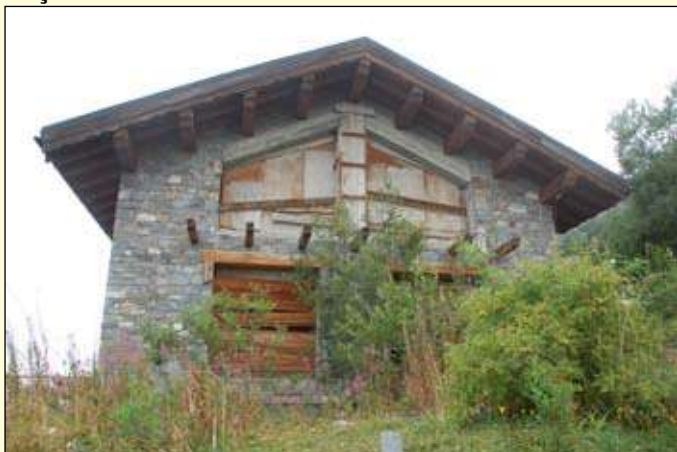
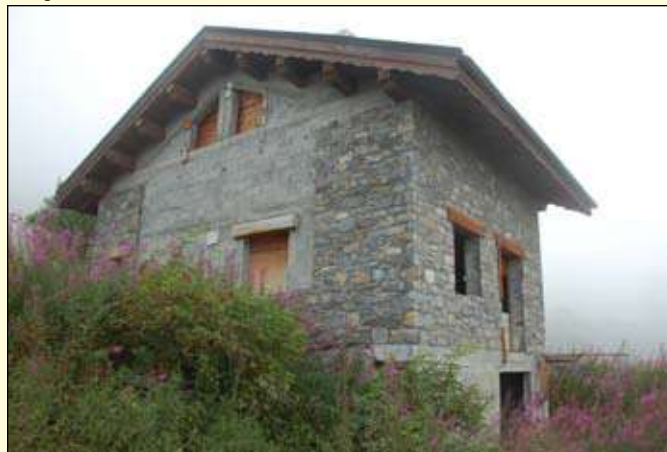
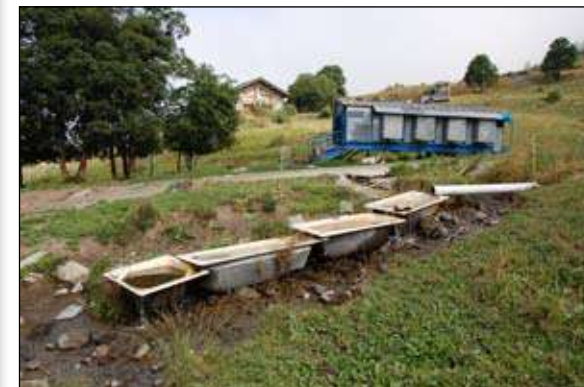
n° d'inventaire : **I-A-57**

État : importantes et anciennes transformations (balcon, mur de soutènement, extensions, etc.).

Toiture = bac acier

Particularités : les travaux réalisés sur le bâtiment ont sans doute évité qu'il ne tombe en ruine.

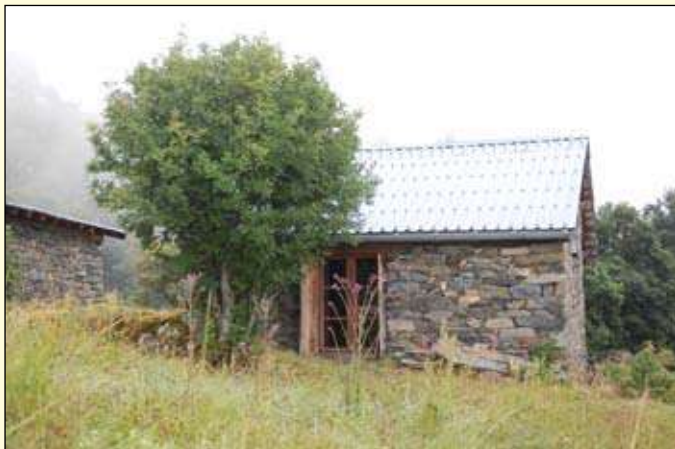
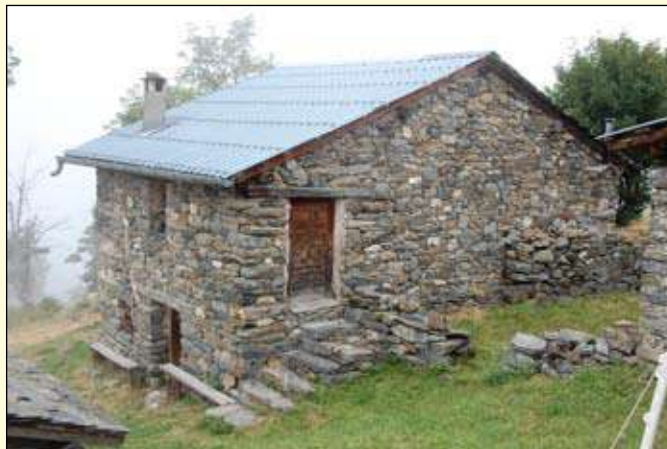
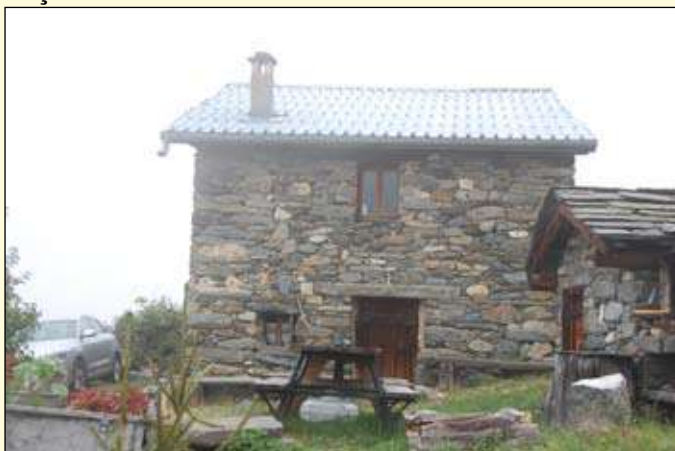
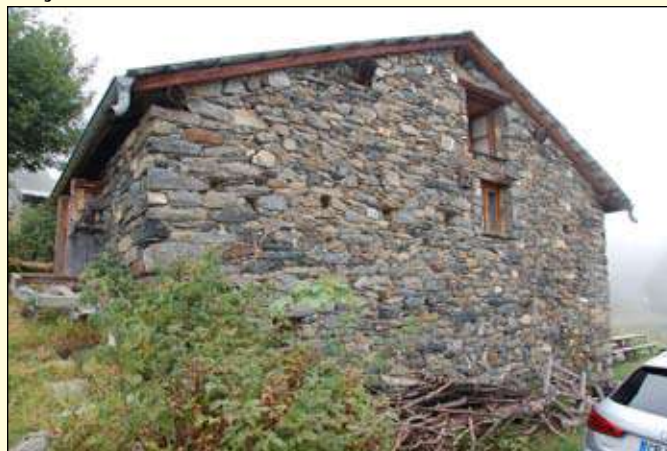
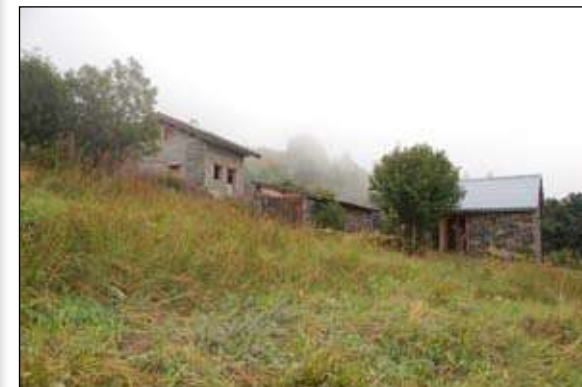
n° d'inventaire : **I-A-58**

État : reconstruction à neuf, et toujours en chantier, d'un bâtiment dont il ne reste rien.

Toiture = tôle prélaquée

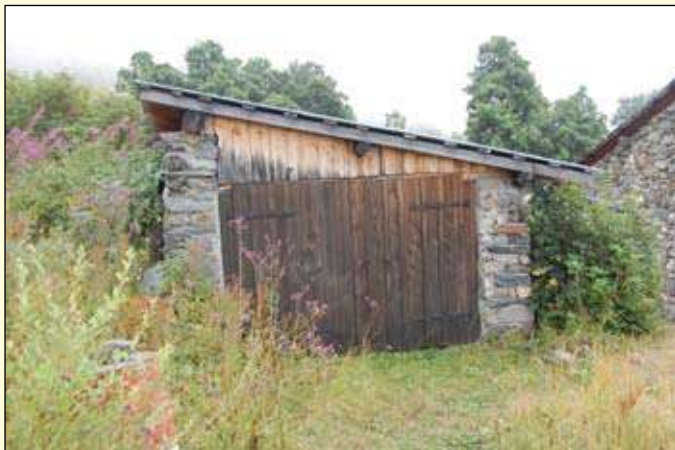
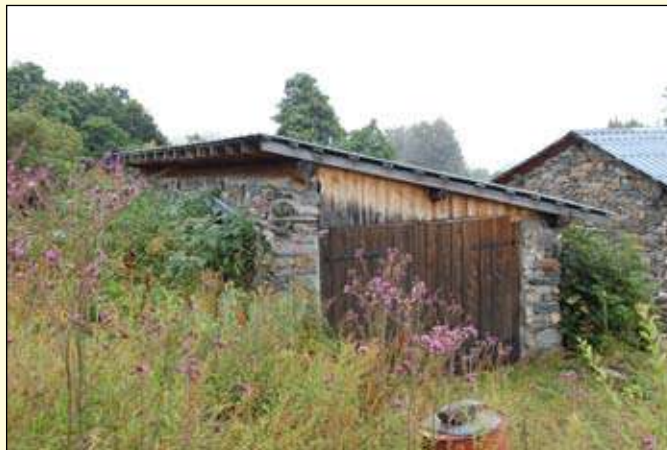
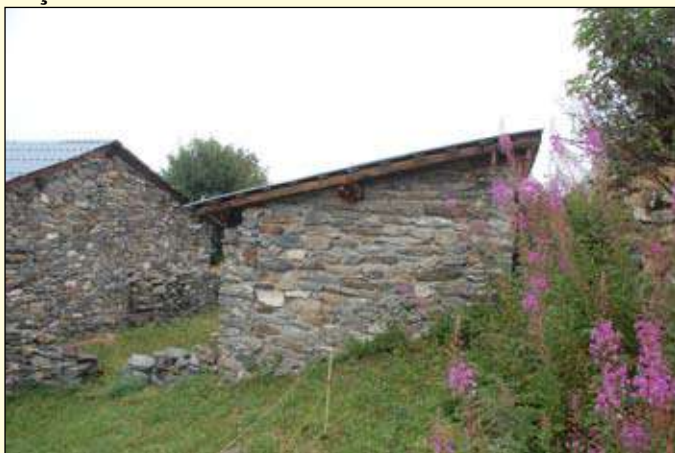
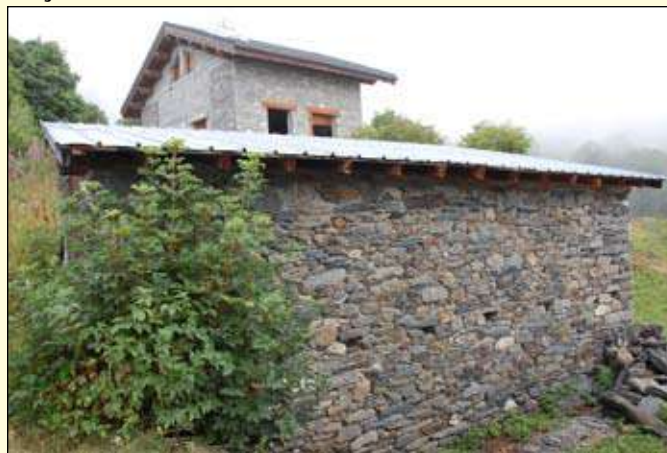
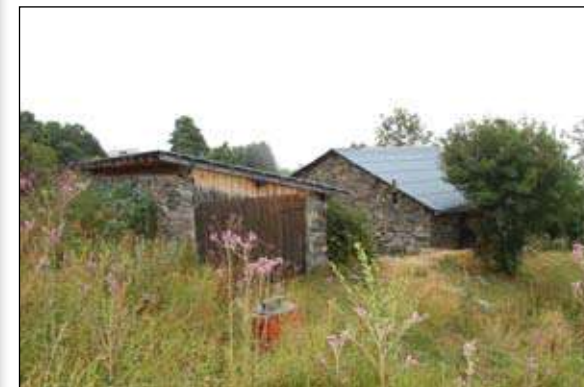
n° d'inventaire : **I-A-59**

État : bâtiment conservé pour l'essentiel dans son état d'origine, très bien entretenu.

Toiture = bac acier

Particularités : un petit bâtiment annexe à usage de barbecue, construit "à l'ancienne", à proximité.

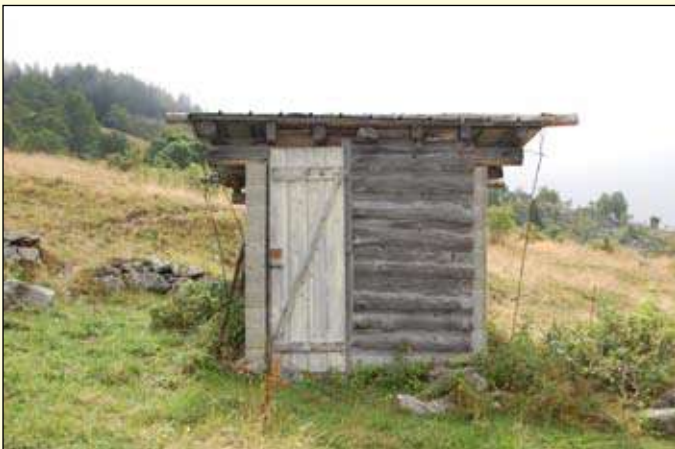
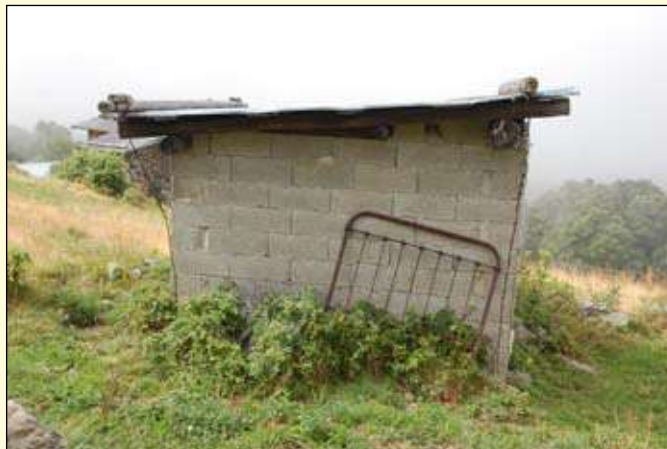
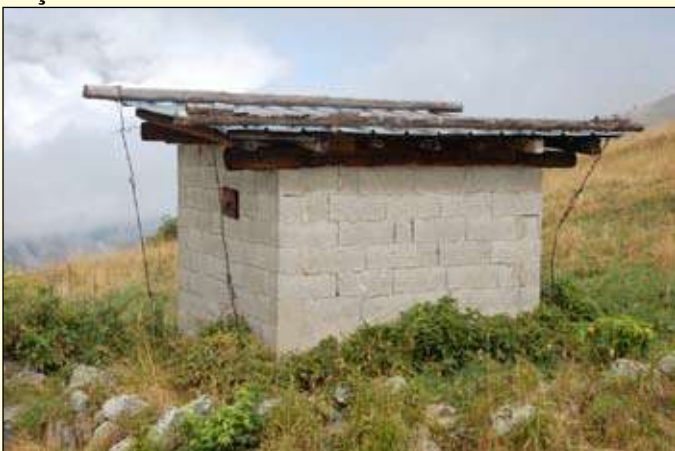
n° d'inventaire : **I-A-60**

État : construction récente.
Toiture = bac acier
Date prise de vue : 30.07.2015
Destination d'origine : garage
Utilisation actuelle : garage
Intérêt patrimonial : -
Particularités : -

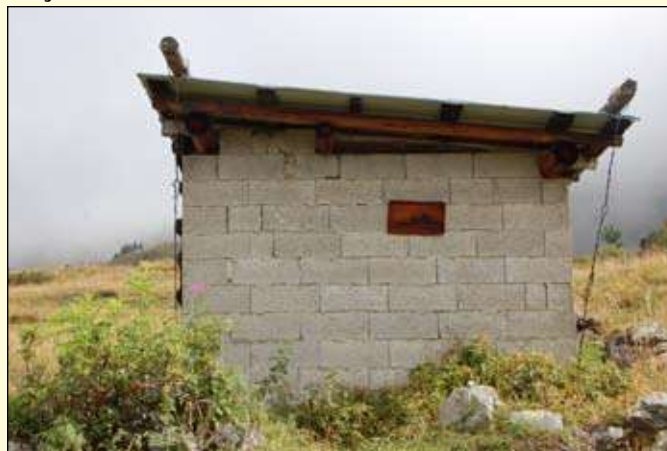
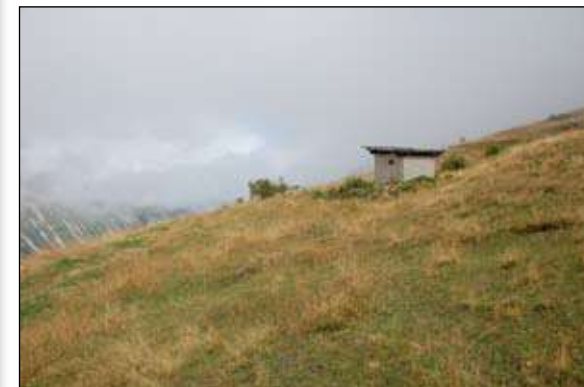
État : cabanon en moellons de construction récente.

Toiture = tôle

Particularités : petite taille et isolement

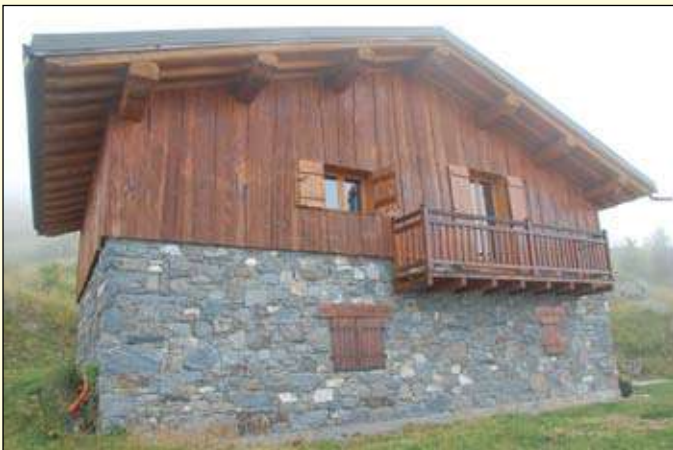
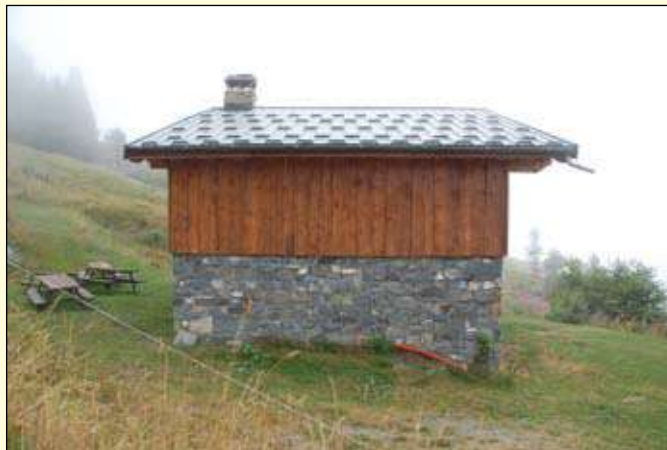
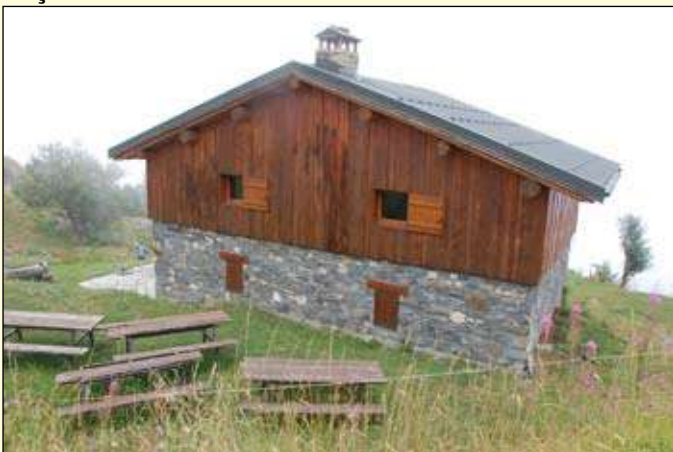
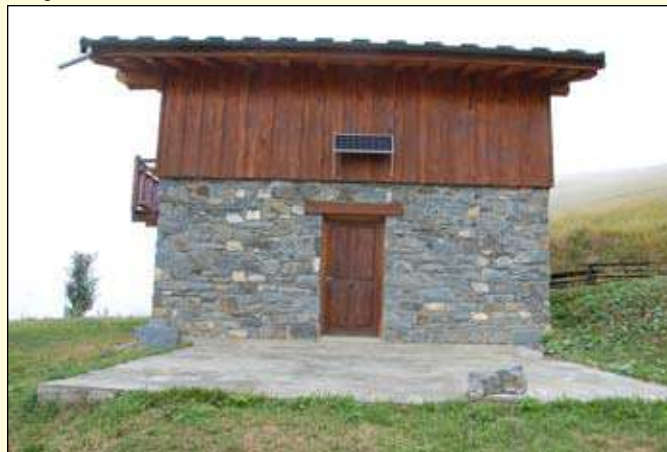
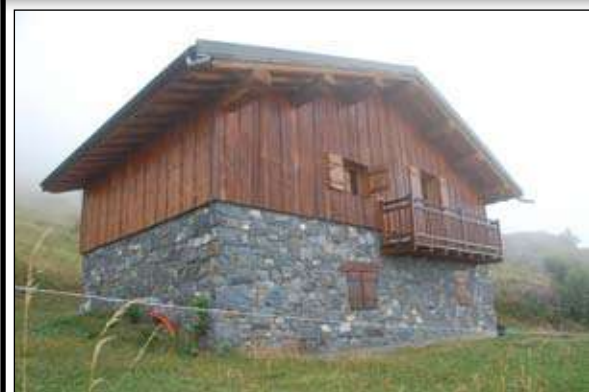
n° d'inventaire : **I-A-61**

État : (re)construction à neuf (?) n'ayant conservé aucun élément du bâtiment d'origine.

Toiture = tôle prélaquée

Particularités : choix architecturaux et techniques de construction retenus non conformes à l'usage local.

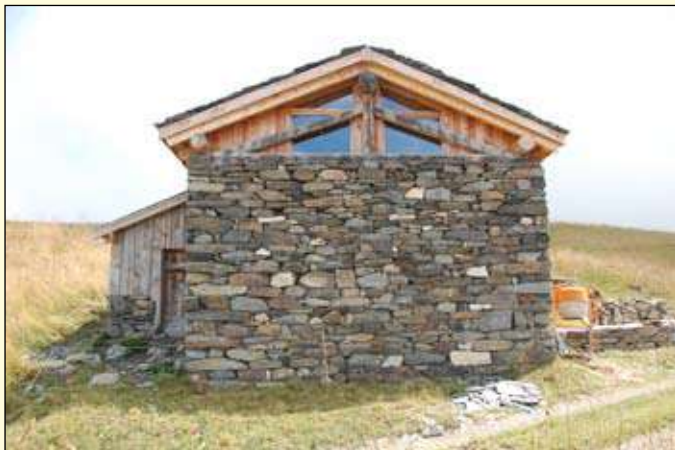
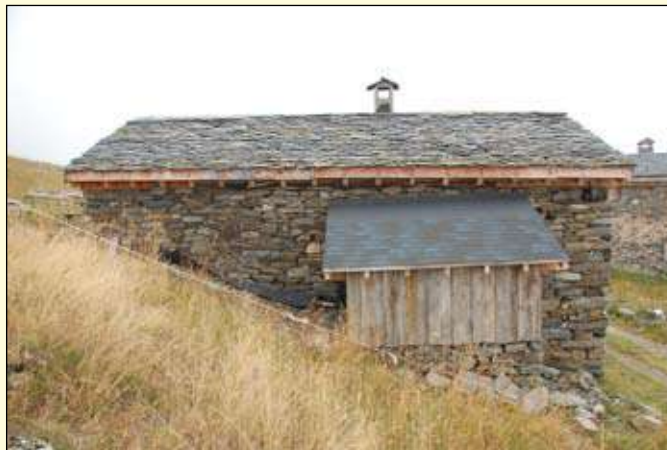
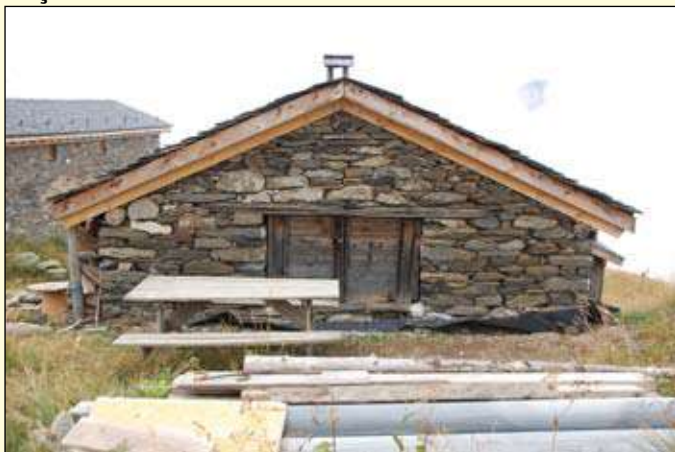
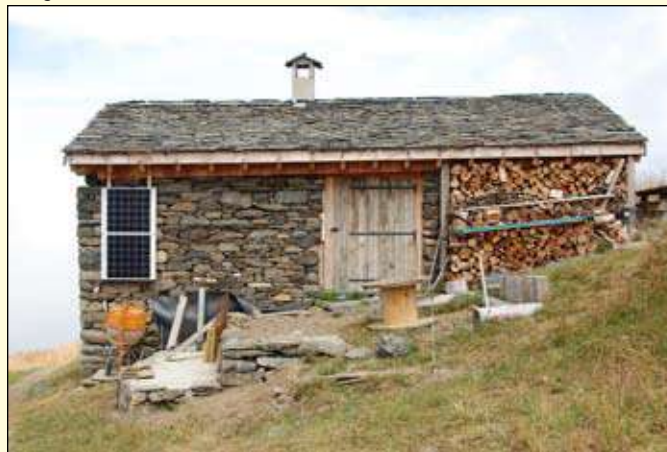
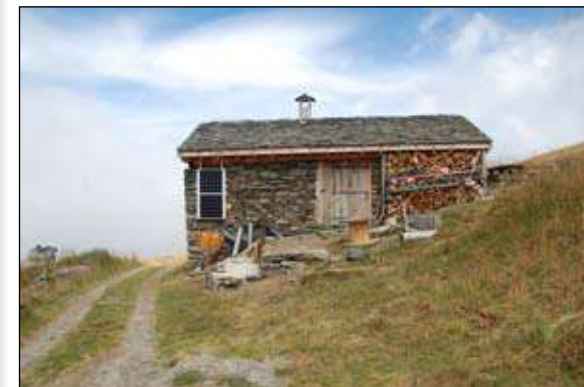
n° d'inventaire : **I-A-63**

État : bâtiment en chantier ayant pour l'essentiel été conservé dans son état d'origine.

Toiture = lauze.

Particularités : un "parc" à bétail est implanté à proximité de bâtiment, qui ne devait pas avoir d'écurie (?).

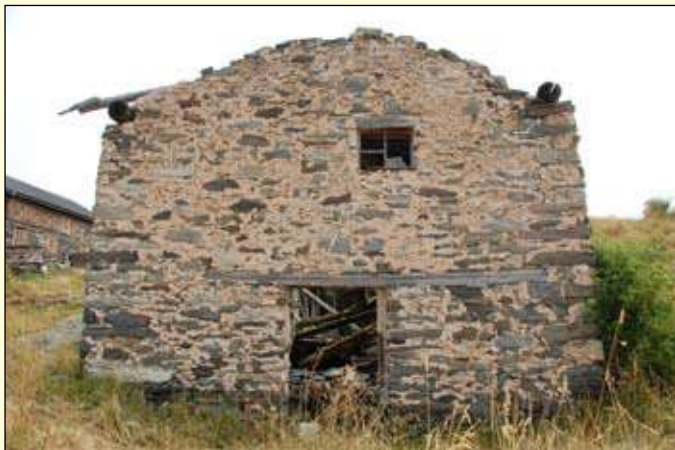
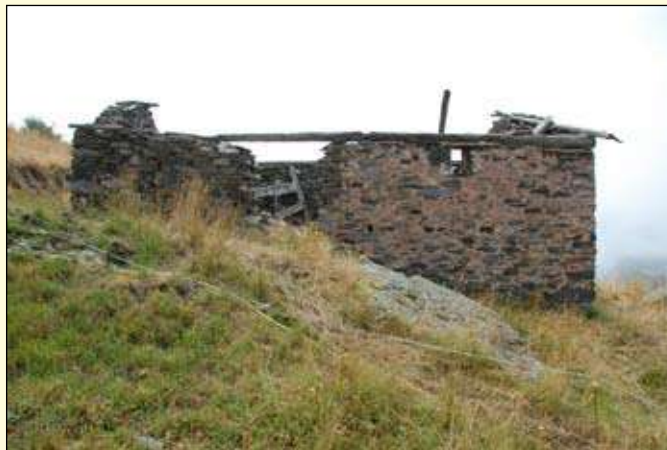
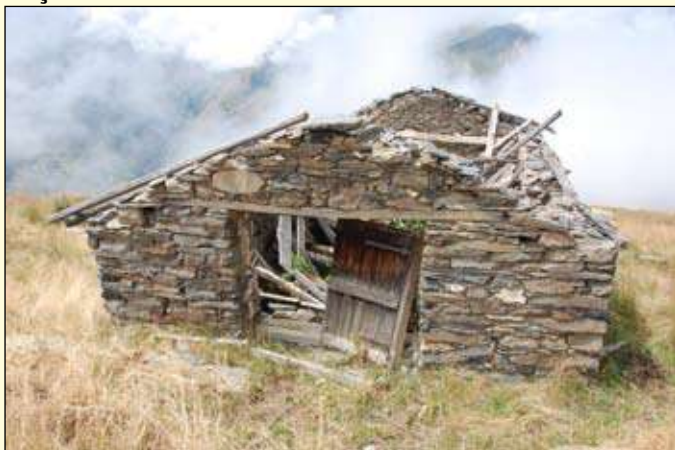
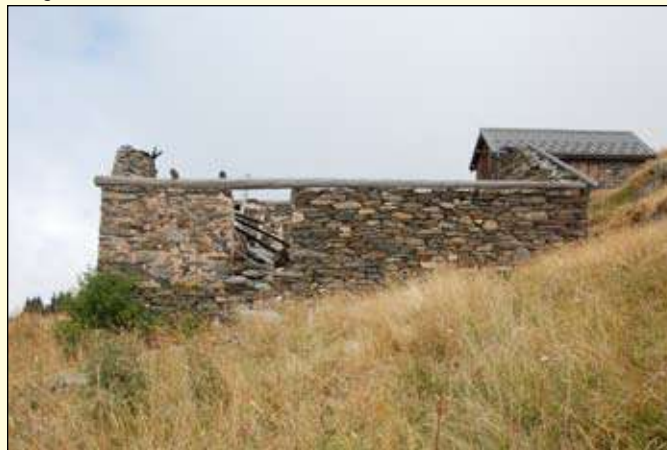
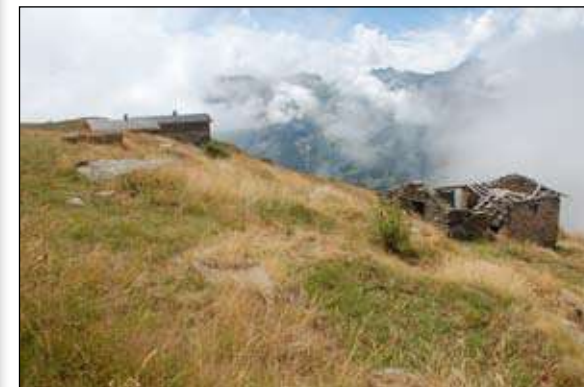
n° d'inventaire : **I-A-64**

État : bâtiment dont la toiture s'est récemment écroulée, mais dont la volumétrie est conservée.

Toiture = -

Particularités : sauvetage encore possible (?).
