Plan Local d'Urbanisme
Pièce 5.2 : ANNEXES – INVENTAIRE DU BATI D'ALPAGE

*Inventaire du bâti d'alpage
Commune de Saint-Martin-de-Belleville*

Secteur II-E

*Olivier Pasquet
Octobre 2015*

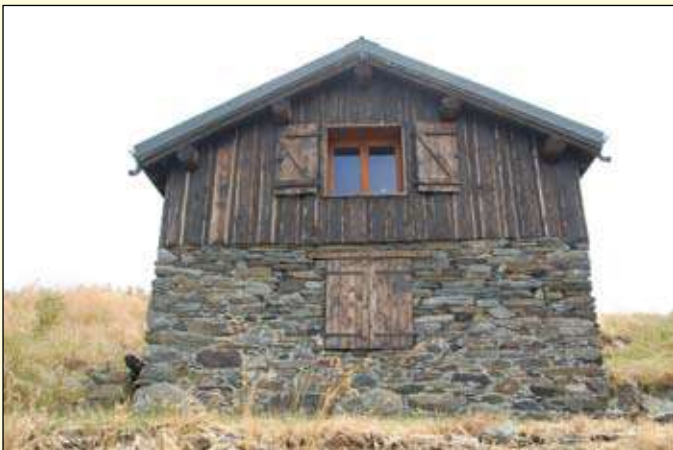
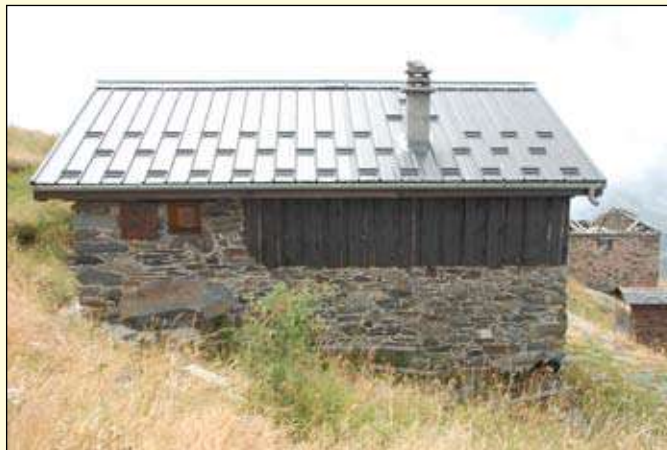
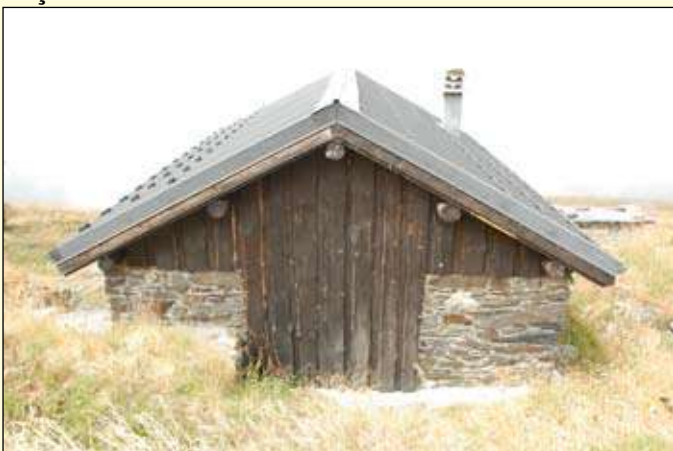
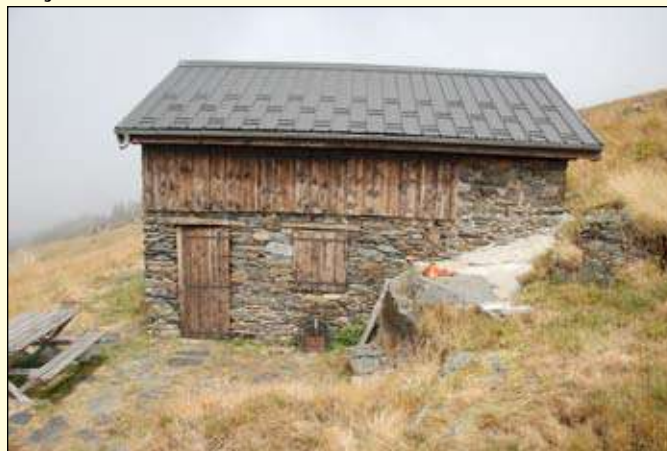
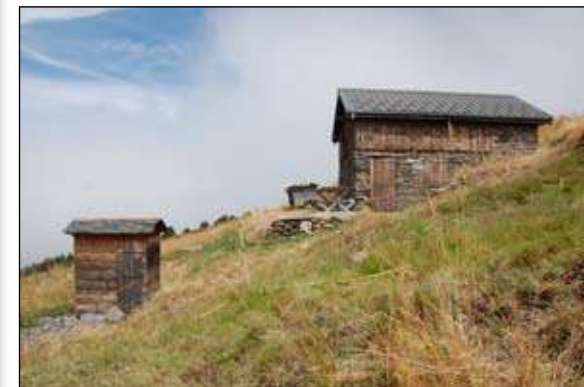
n° d'inventaire : **I-A-65**

État : bâtiment ayant fait l'objet d'une réhabilitation récente (reconstruction d'une ruine?).

Toiture = tôle prélaquée.

Particularités : WC bois extérieur construit à proximité.

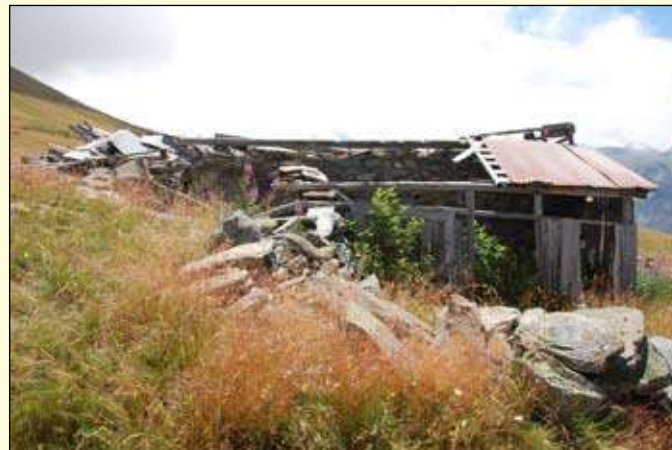
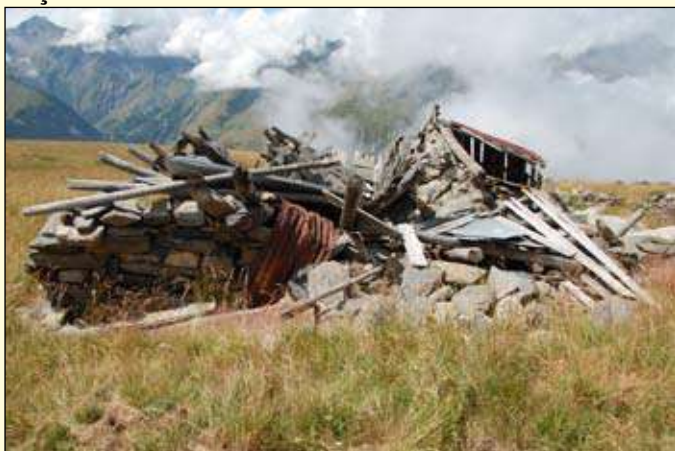
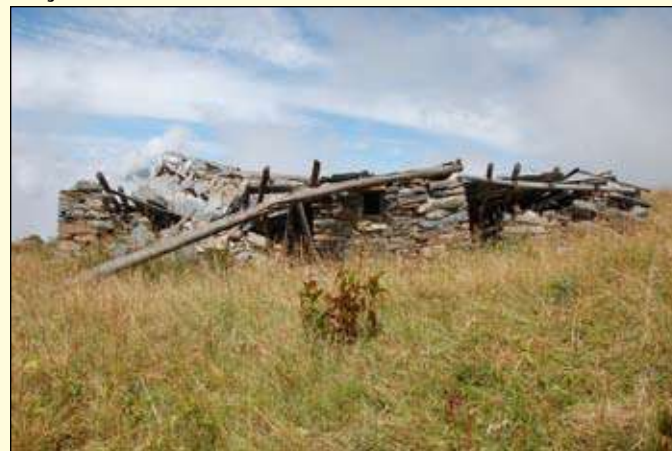
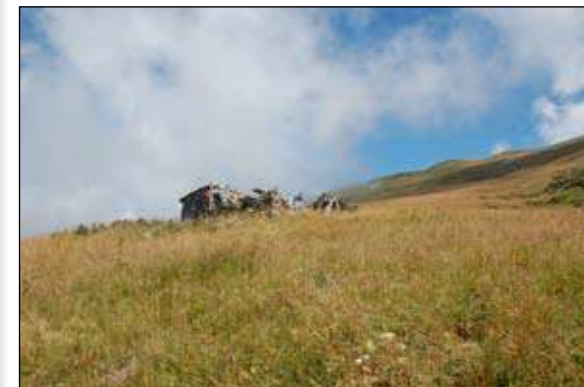
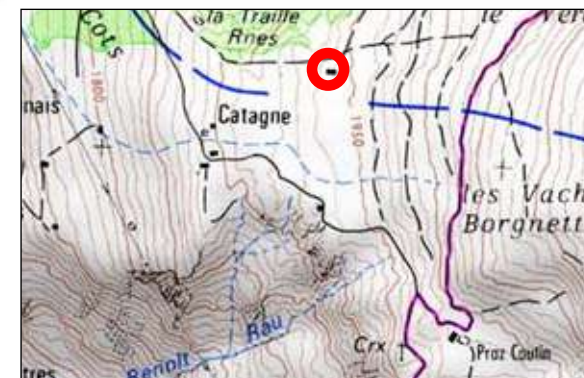
n° d'inventaire : **I-A-67**

État : grand bâtiment “récemment” tombé en ruine (toiture écroulée encore en place).

Toiture = lauze et tôle

Particularités : jouté par un “parc” à bétail.

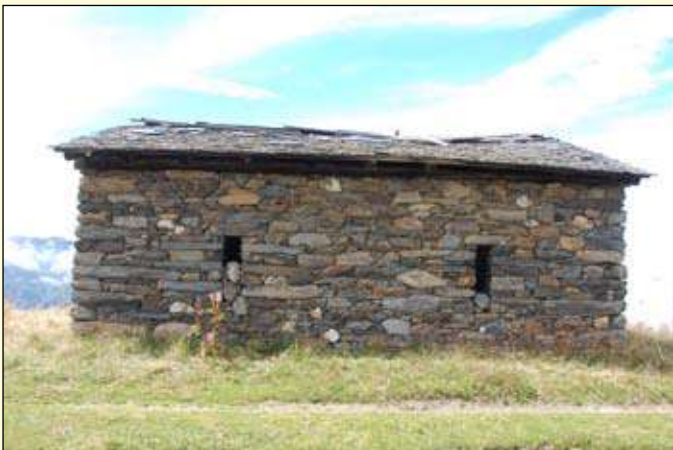
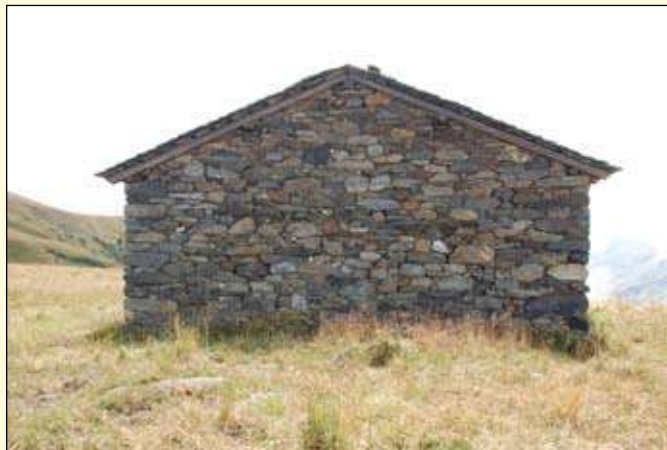
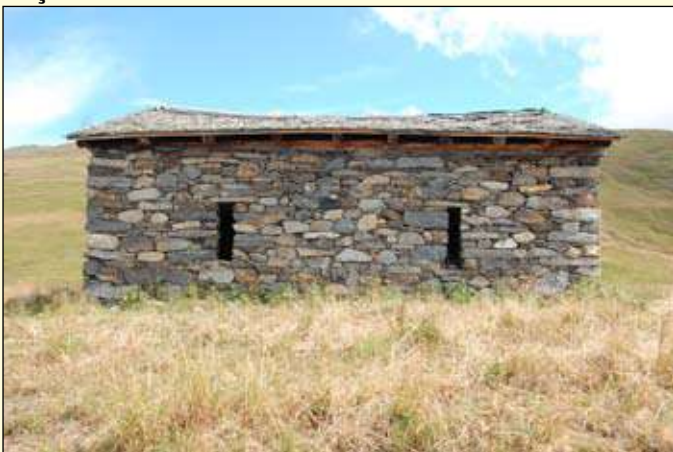
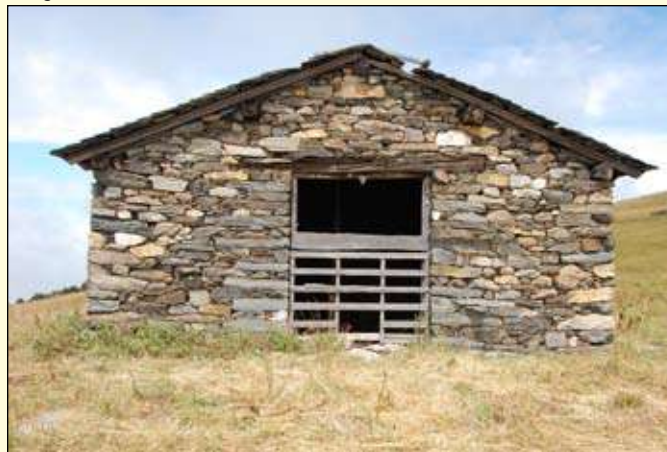
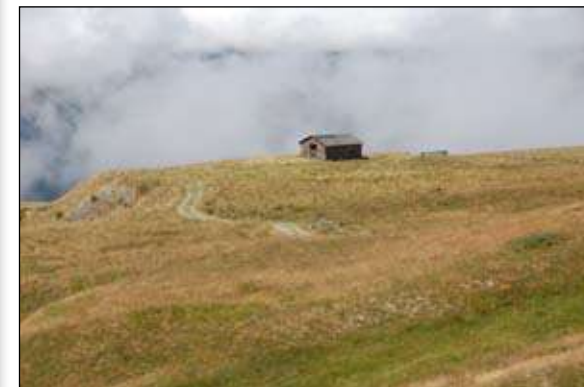
n° d'inventaire : **I-A-68**

État : toiture lauze en place mais commençant à se dégrader.

Toiture = lauze.

Particularités : grange à foin isolée, en altitude.

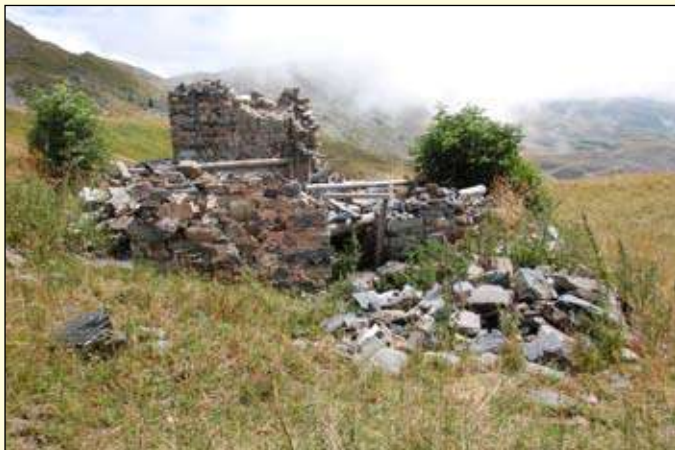
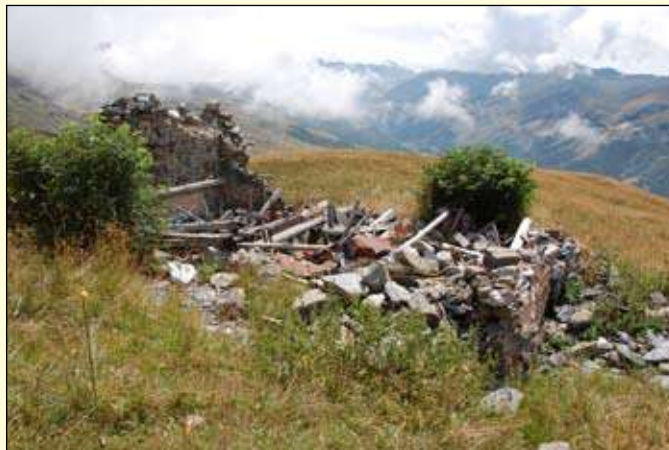
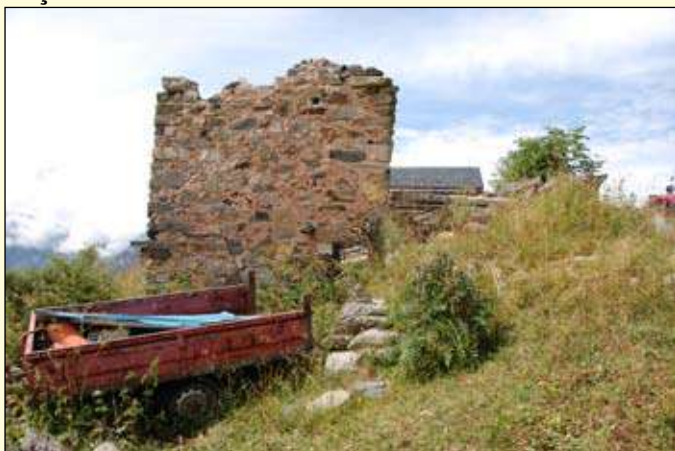
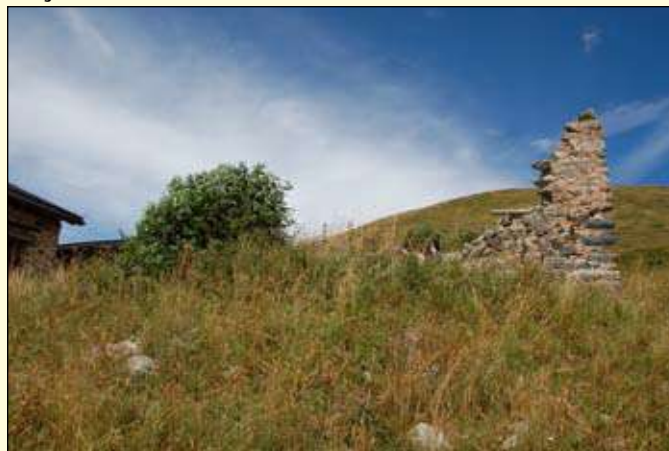
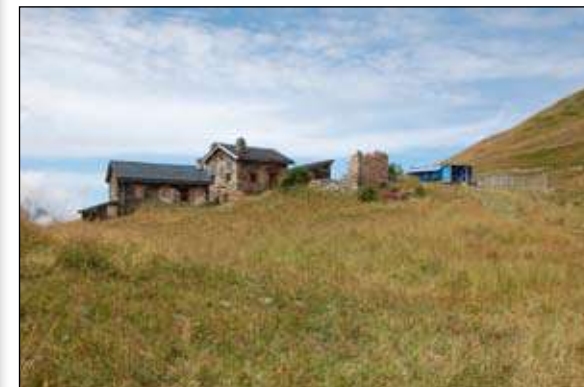
État : bâtiment en ruine à coté d'un ensemble de bâtiments encore utilisés pour l'exploitation pastorale.

Particularités : les murs en place permettent difficilement d'imaginer la volumétrie du bâtiment d'origine.

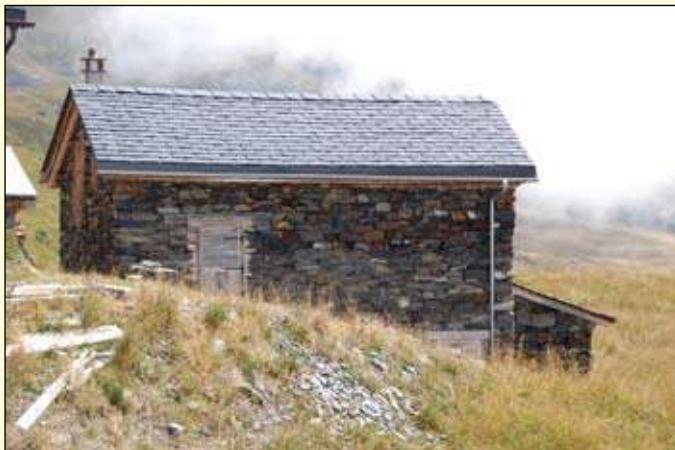
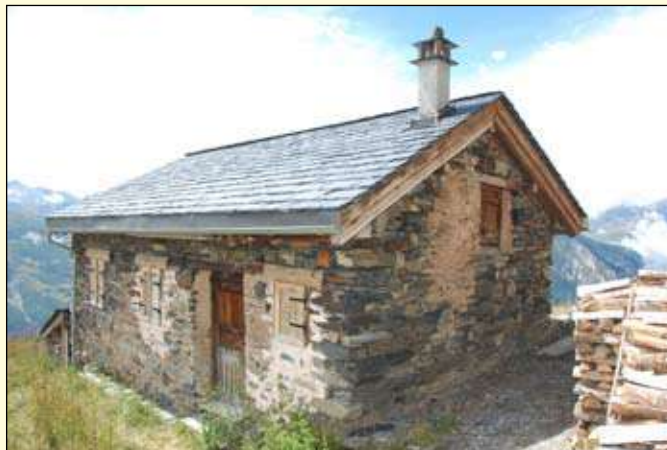
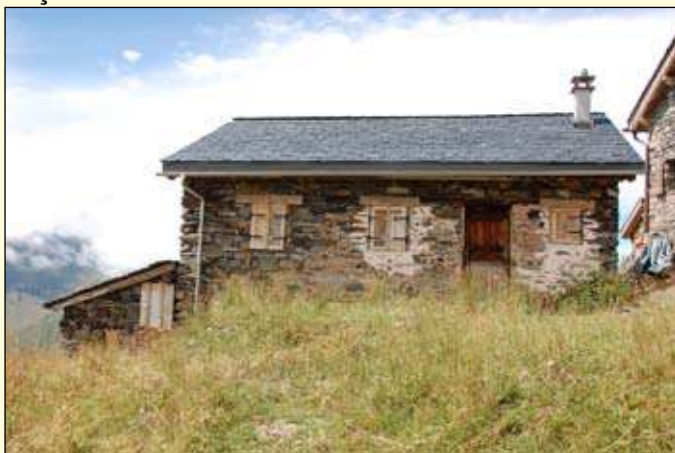
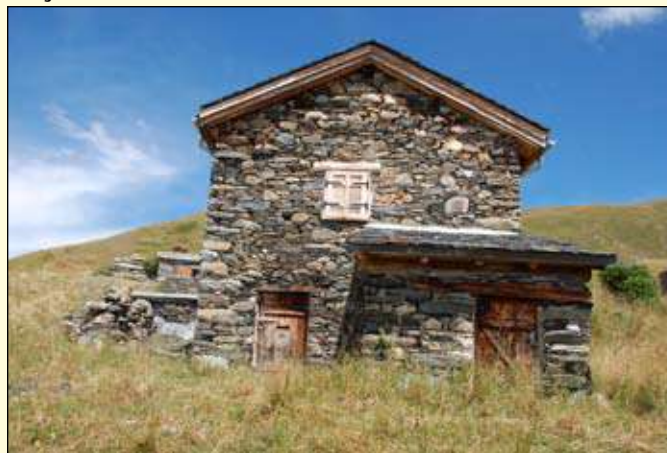
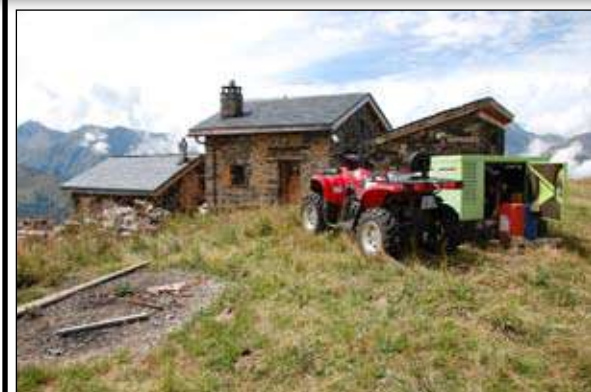
n° d'inventaire : **I-A-69**

État : petit bâtiment ayant fait l'objet de transformations (ouverture de fenêtres).

Toiture = ardoise

Particularités : bâtiment bien entretenu.

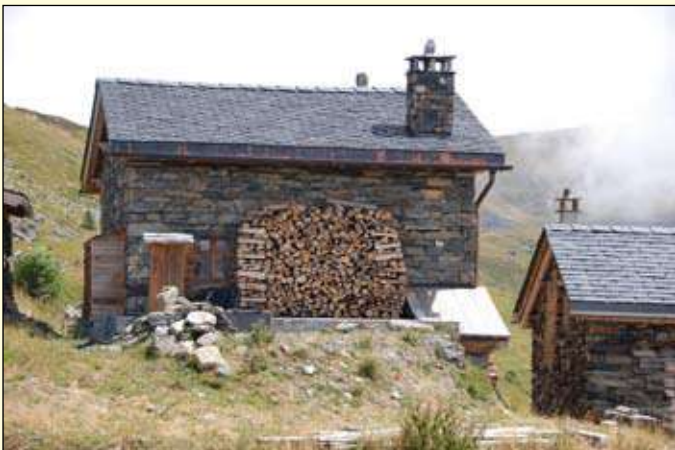
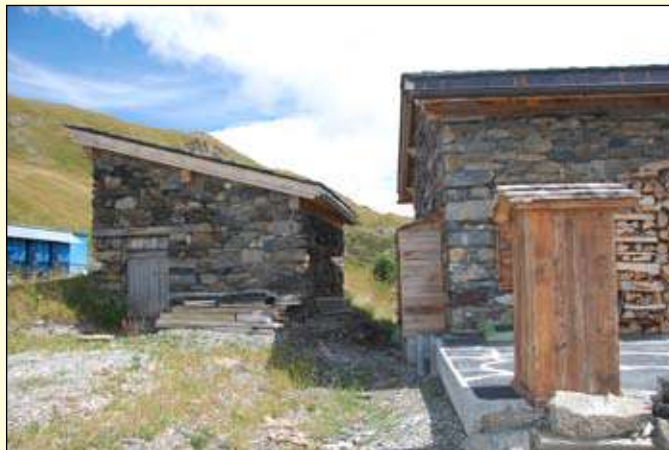
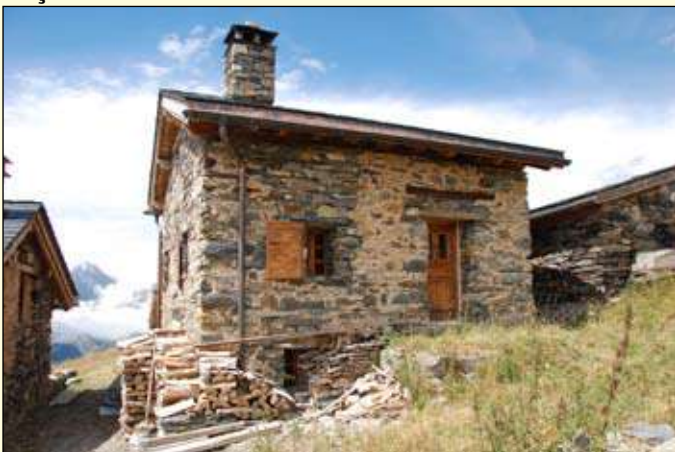
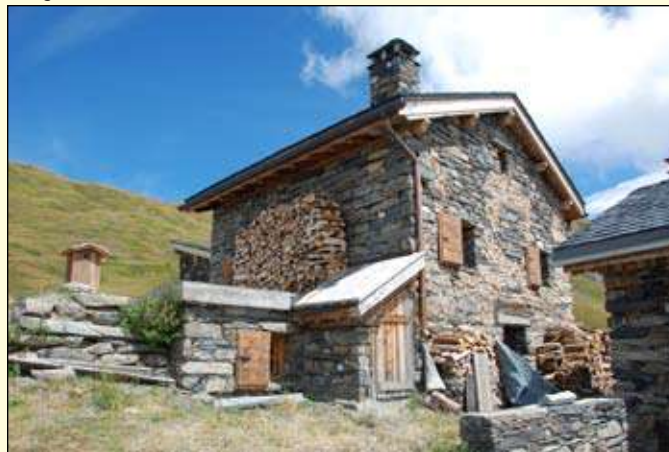
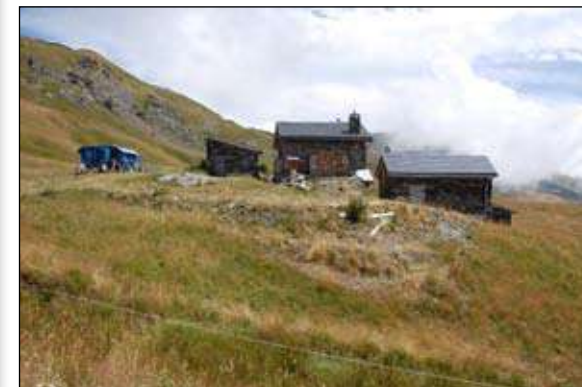
n° d'inventaire : **I-A-71**

État : bâtiment ayant été pour l'essentiel conservé dans son état d'origine.

Toiture = ardoise

Particularités : ensemble de bâtiments ayant conservé son usage pastoral.

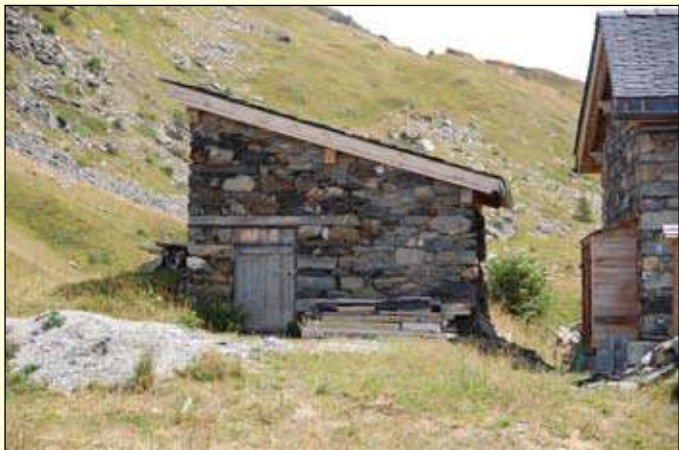
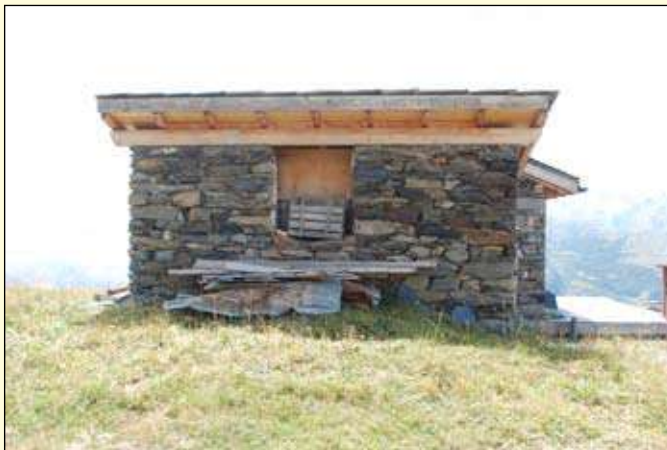
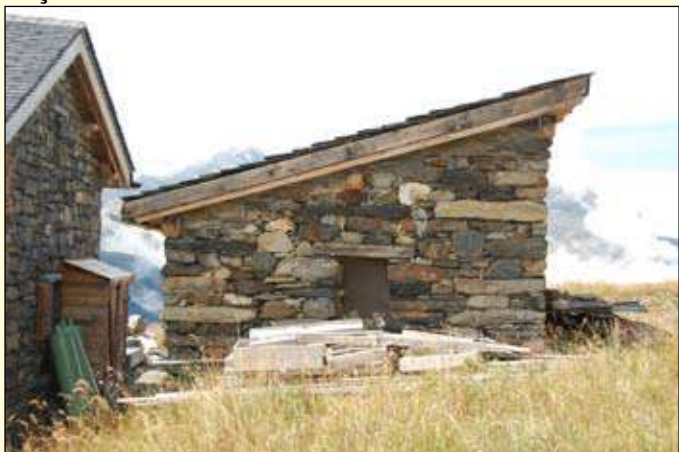
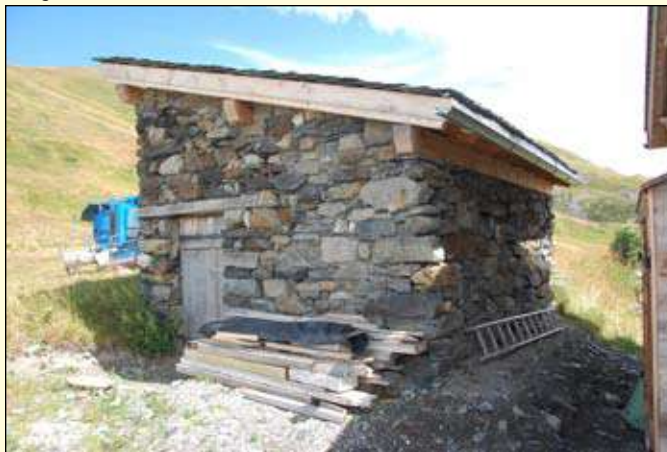
n° d'inventaire : **I-A-72**

État : bâtiment conservé dans son état d'origine.
Toiture = ardoise
Date prise de vue : 30.07.2015
Destination d'origine : annexe ("bouite" aux cochons ou garde-lait?)
Utilisation actuelle : agricole
Intérêt patrimonial : oui
Particularités : -

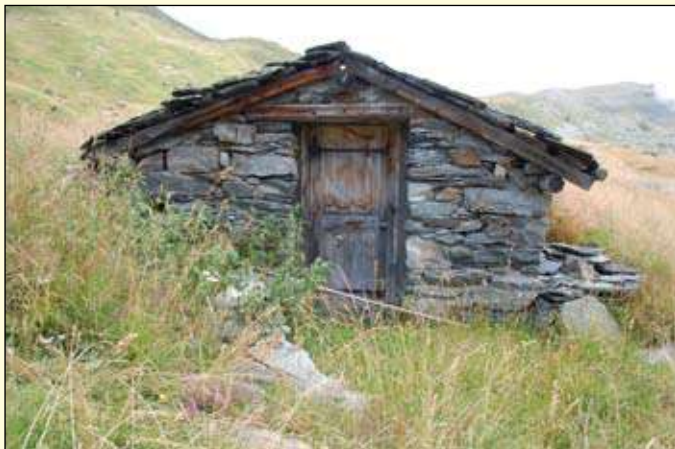
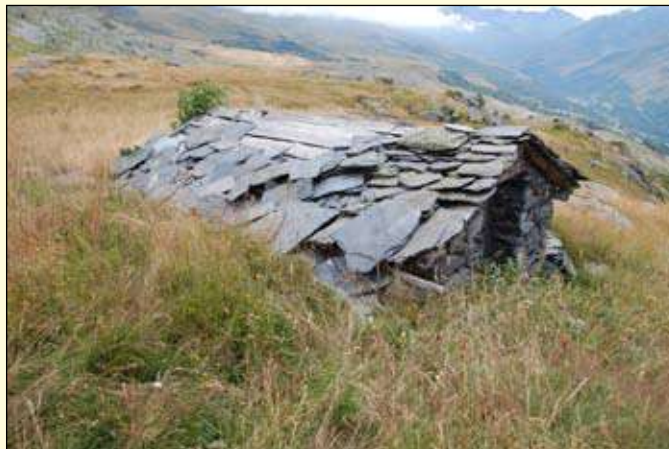
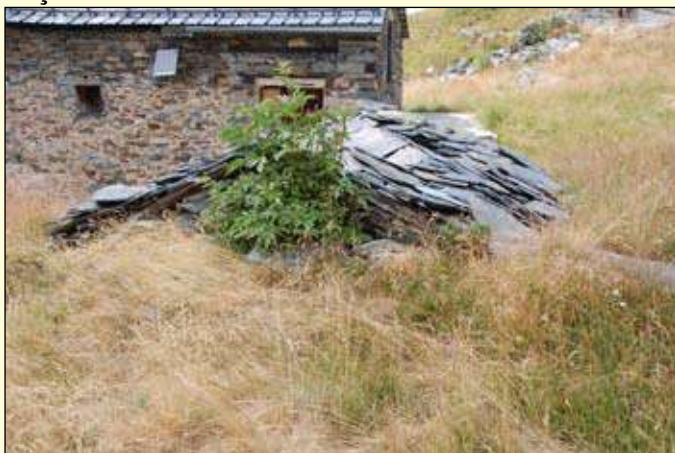
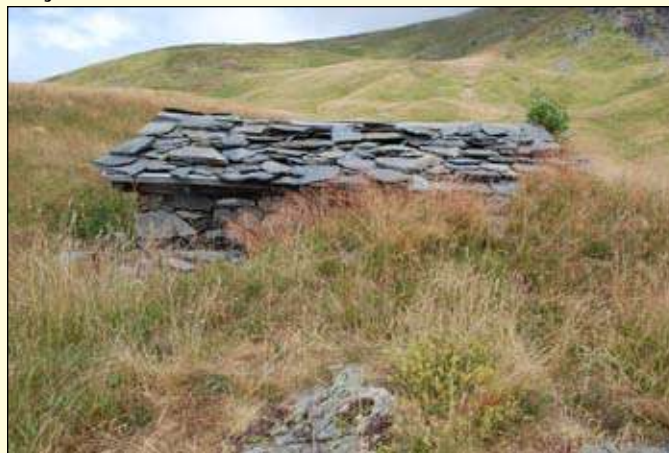
État : bâtiment conservé pour l'essentiel dans son état d'origine, malgré la balcon amont et fenêtre aval.

Toiture = tôle prélaquée

Particularités : ouverture d'une fenêtre en pignon aval ayant porté atteinte à la qualité du bâtiment.

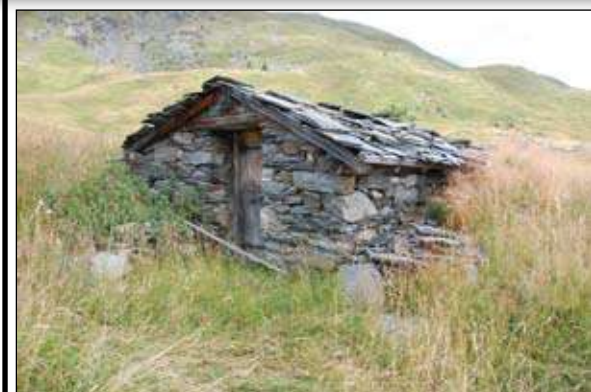
Façade SUD

État : la toiture de ce petit bâtiment est en voie de dégradation.

Toiture = lauze.

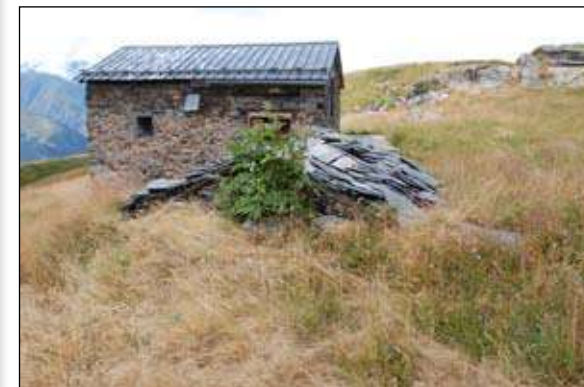
n° d'inventaire : **I-A-73**

Particularités : bâtiment partiellement enterré.

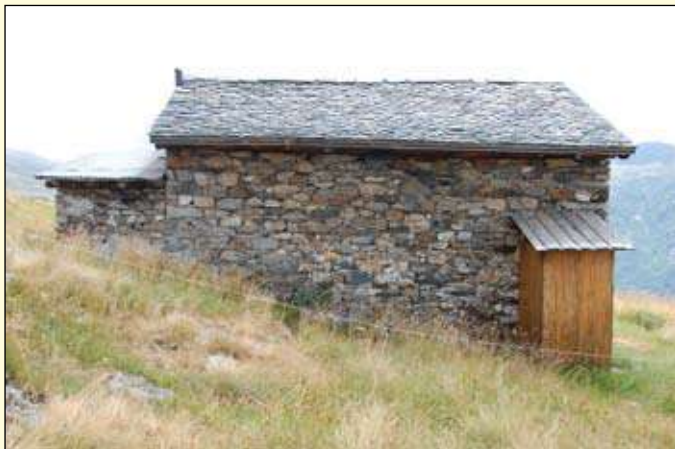
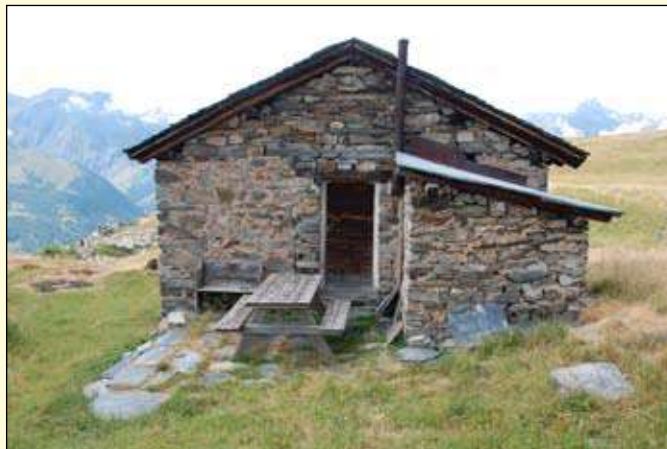
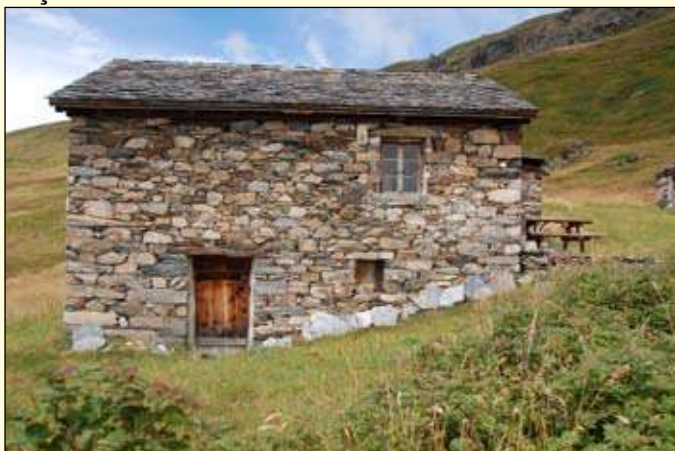
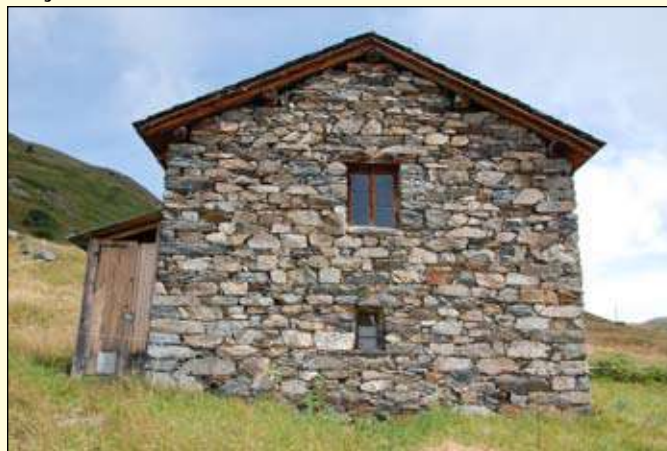
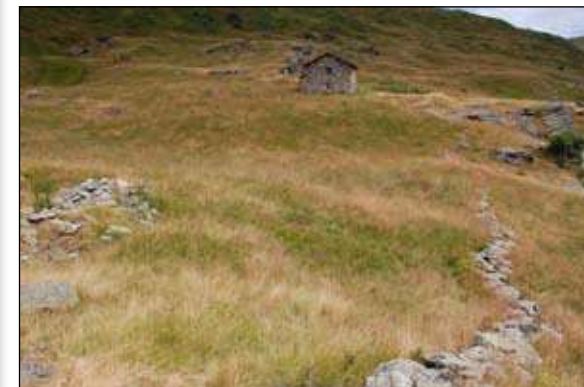
n° d'inventaire : **I-A-74**

État : bâtiment conservé dans son état d'origine (mise à part l'adjonction latérale d'un WC bois).
Toiture = lauze (et tôle pour le WC bois).
Date prise de vue : 30.07.2015
Destination d'origine : fabrication + bétail + habitation
Utilisation actuelle : habitation
Intérêt patrimonial : remarquable
Particularités : bâtiment jouté par un "parc" à bétail et une grande ruine.

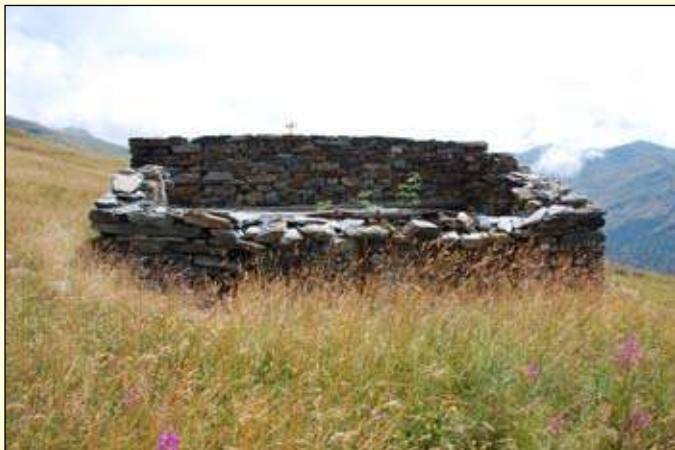
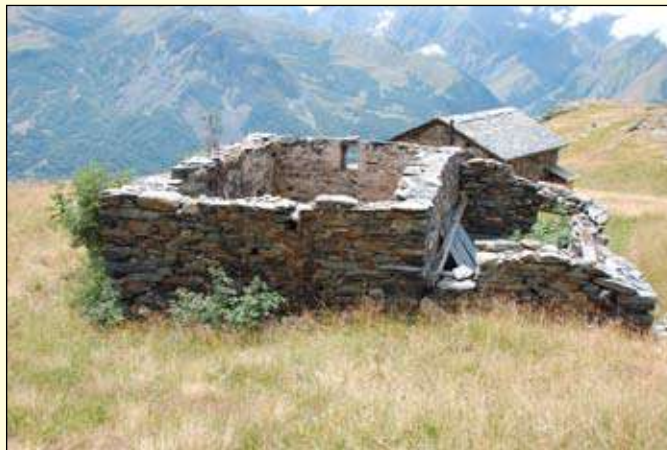
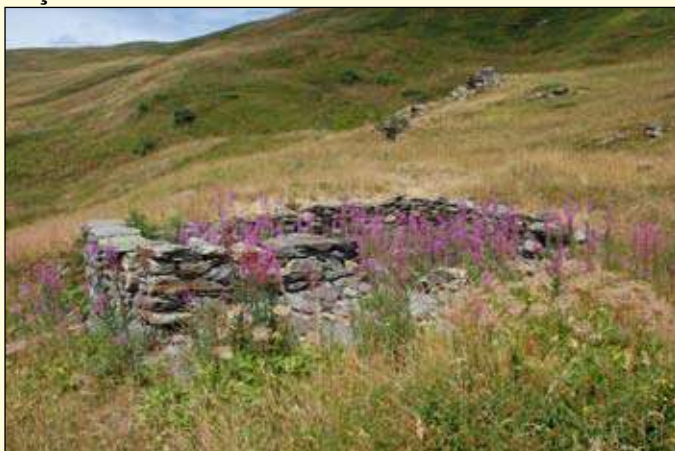
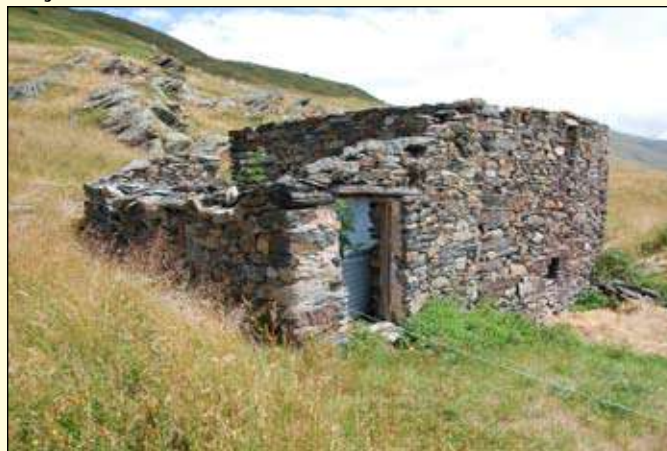
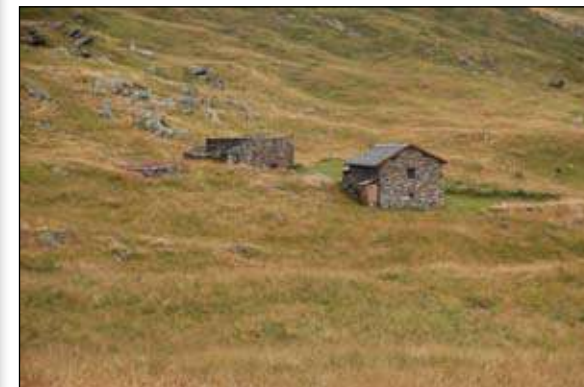
n° d'inventaire : **I-A-75**

État : bâtiment en ruine dont les murs restant permettent d'imaginer la volumétrie du bâtiment d'origine.

Particularités : deux dates gravées sur des pierres du mur pignon amont : 1822 et 1823.

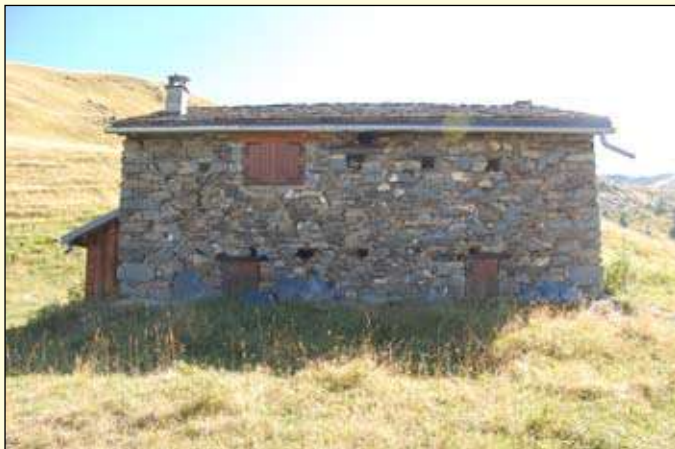
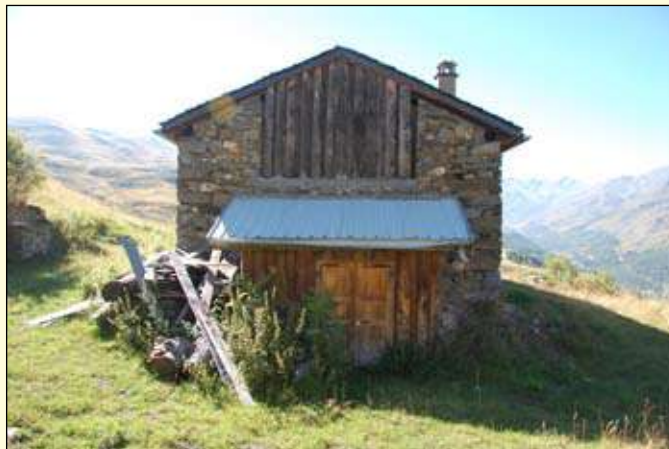
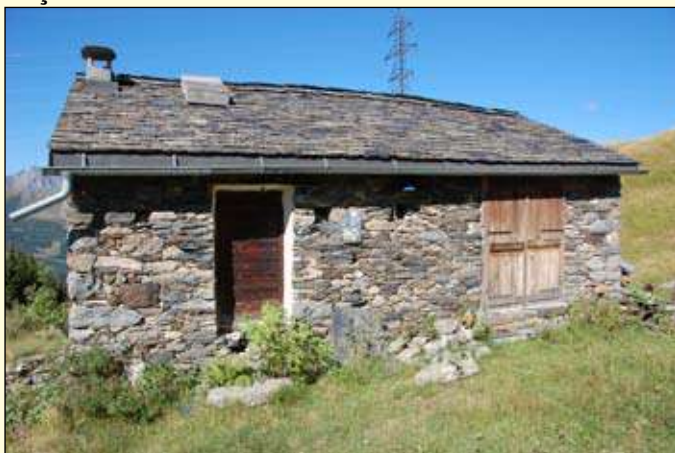
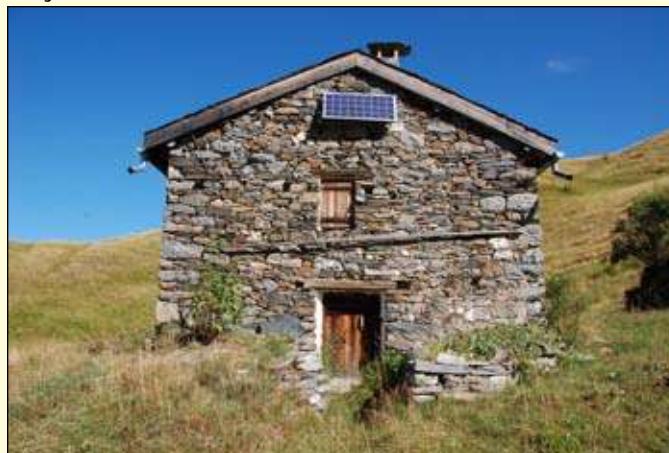
État : bâtiment conservé pour l'essentiel dans son état d'origine (mis à part extension arrière).

Toiture = lauze.

Particularités : un garde-lait jouxte le bâtiment.

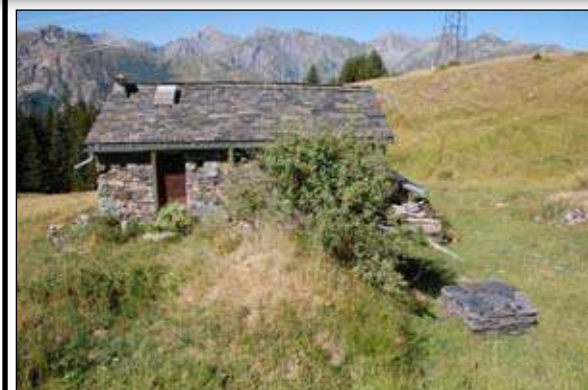
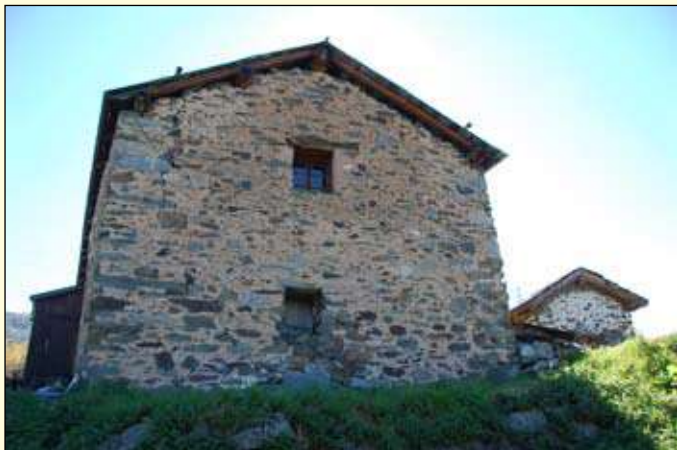
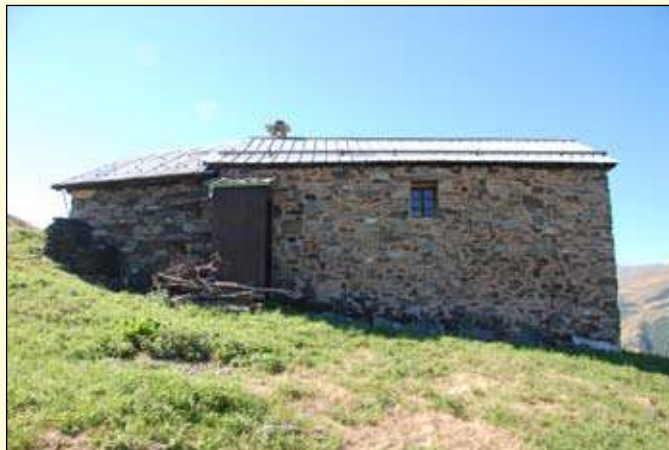
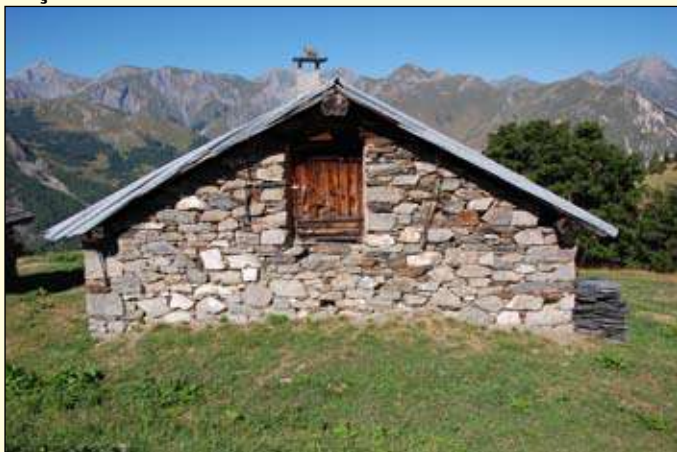
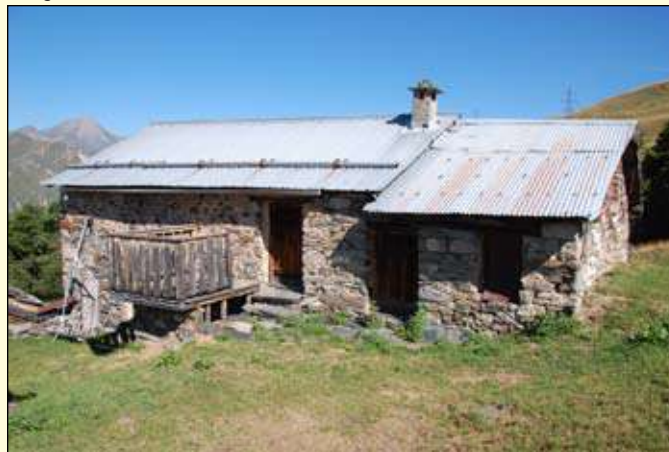
État : garde-lait semi-enterré avec toiture engazonnée, pas entretenu; des arbustes poussent sur le toit.

Toiture = lauze engazonné.

Particularités : remarquable adaptation au terrain.

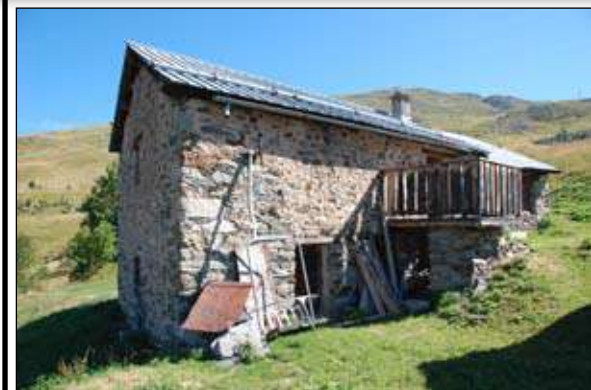
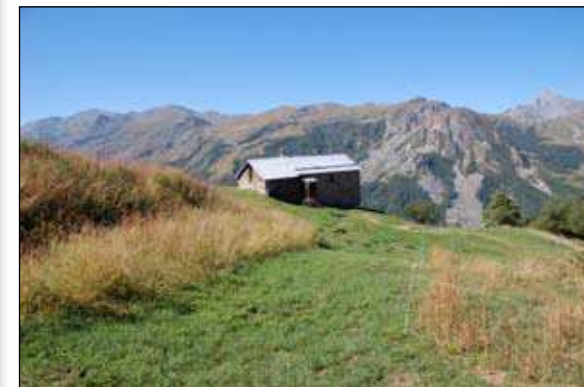
n° d'inventaire : **I-A-78**

État : bâtiment conservé pour l'essentiel dans son état d'origine (mis à part terrasse et extension WC bois).

Toiture = bac acier

Particularités : extension aval ancienne.

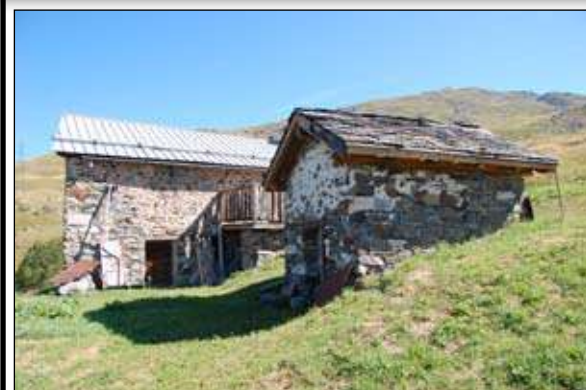
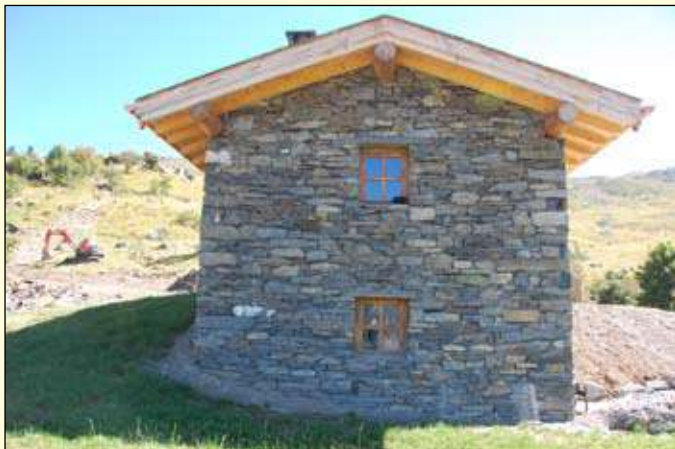
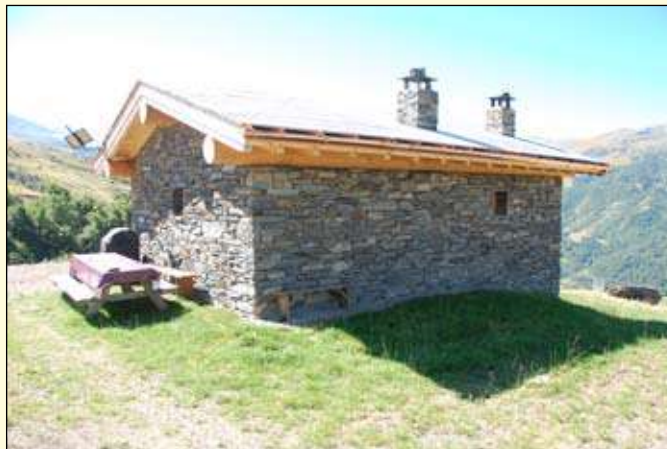
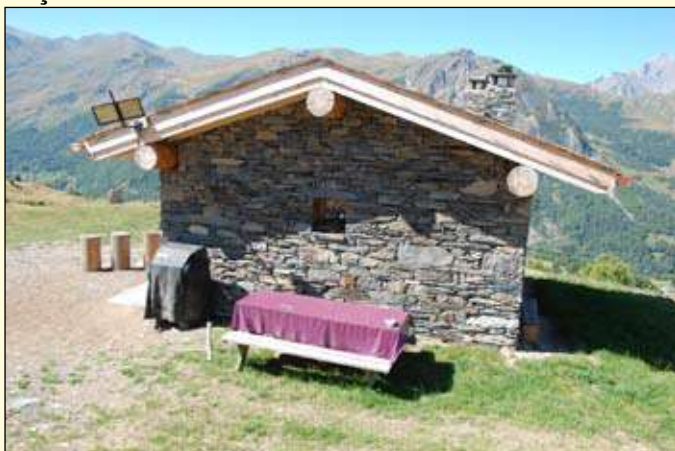
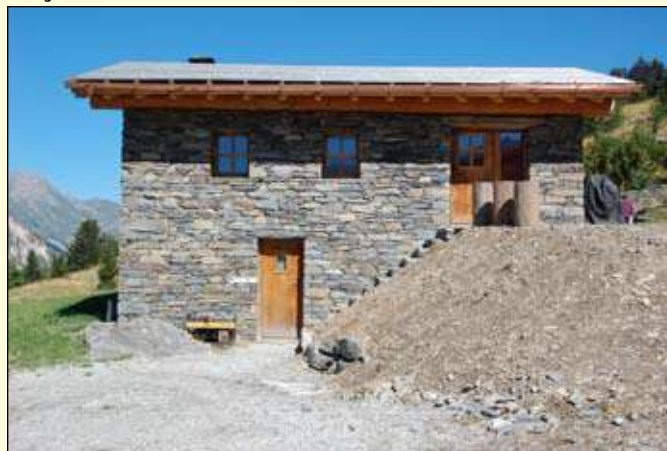
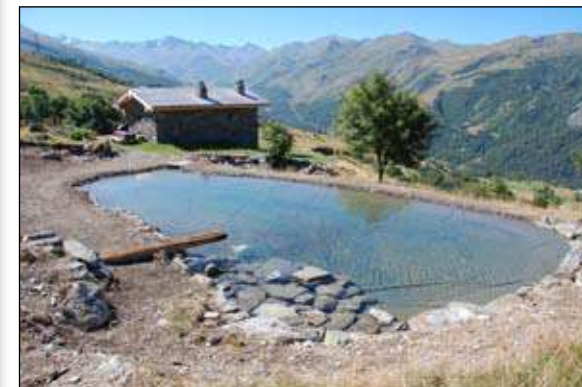
n° d'inventaire : **I-A-80**

État : bâtiment conservé dans son état d'origine et bien entretenu.

Toiture = lauze.

Particularités : ré-enduit partiel de la façade pignon amont.

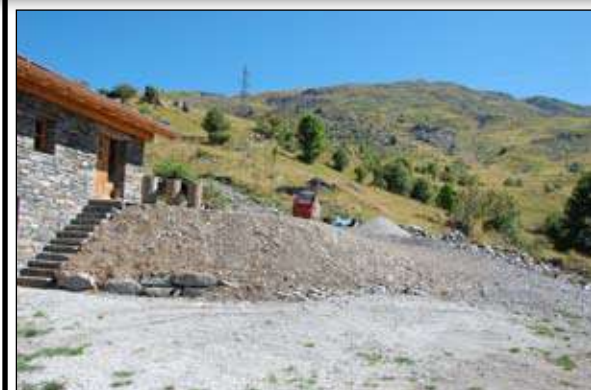
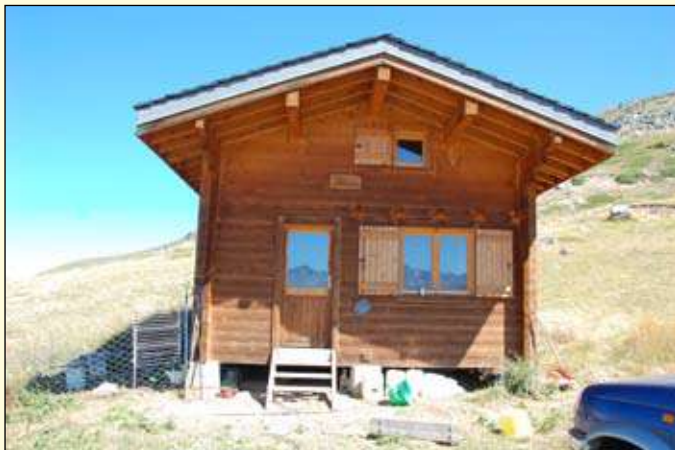
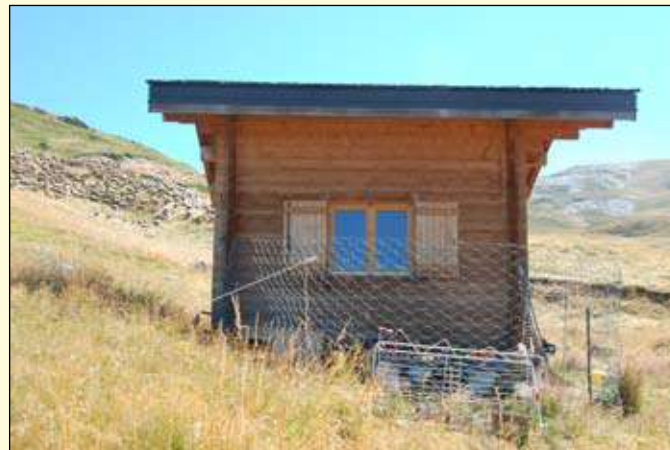
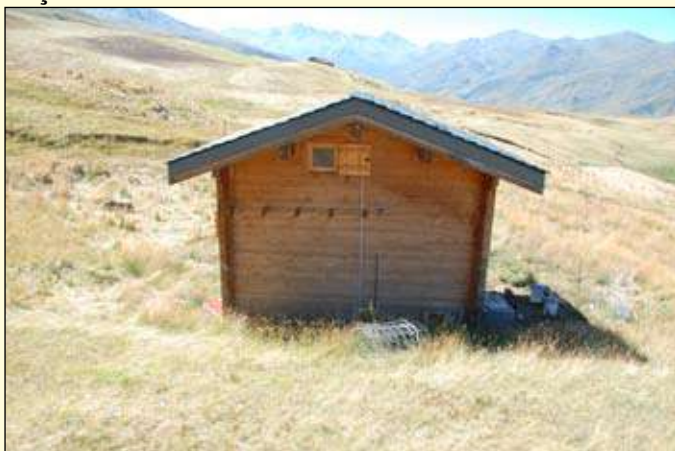
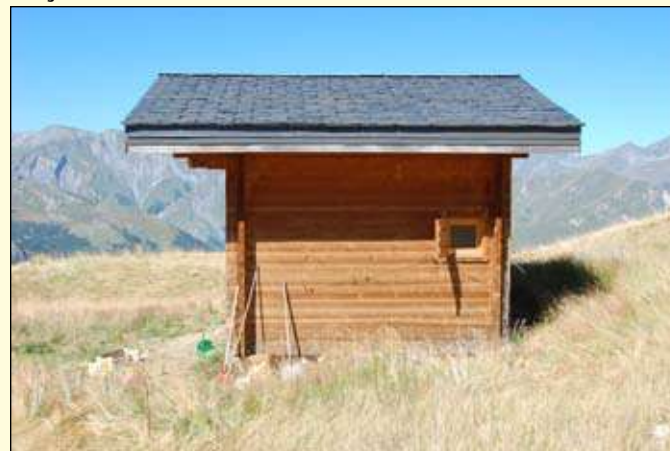
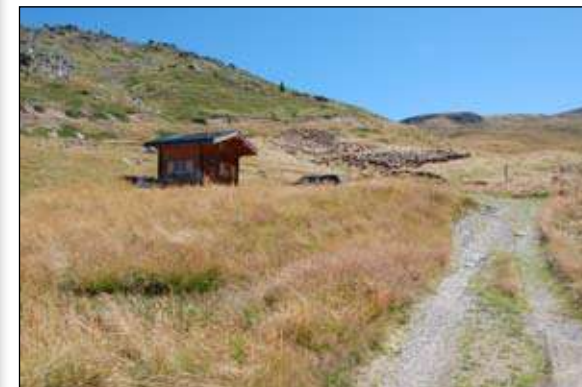
n° d'inventaire : **I-A-81**

État : reconstruction complète d'une ancienne ruine (chantier en cours d'achèvement).

Toiture = couverture non encore posée

Particularités : la toiture et le traitement des abords ont été réalisés sans référence aux usages locaux.
