Plan Local d'Urbanisme
Pièce 5.2 : ANNEXES – INVENTAIRE DU BATI D'ALPAGE

*Inventaire du bâti d'alpage
Commune de Saint-Martin-de-Belleville*

Secteur II-E

*Olivier Pasquet
Octobre 2015*

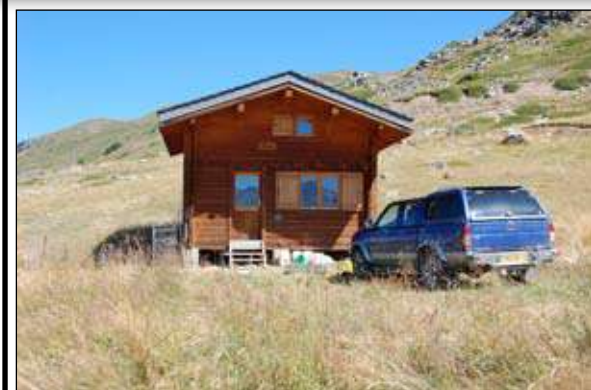
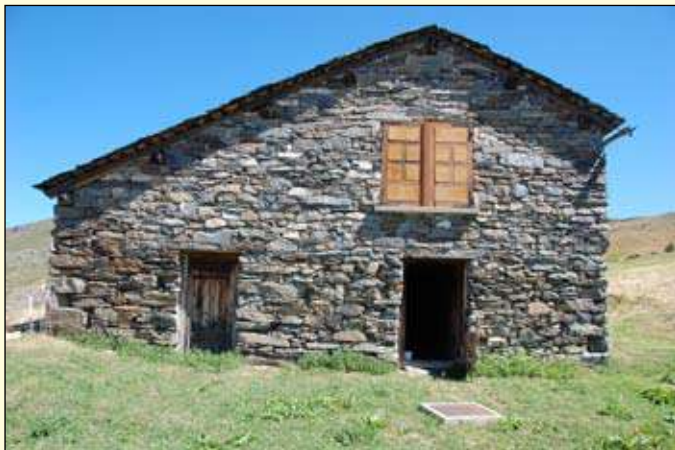
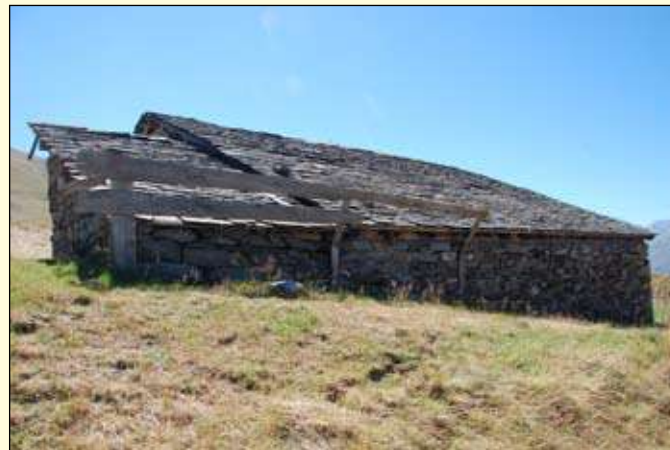
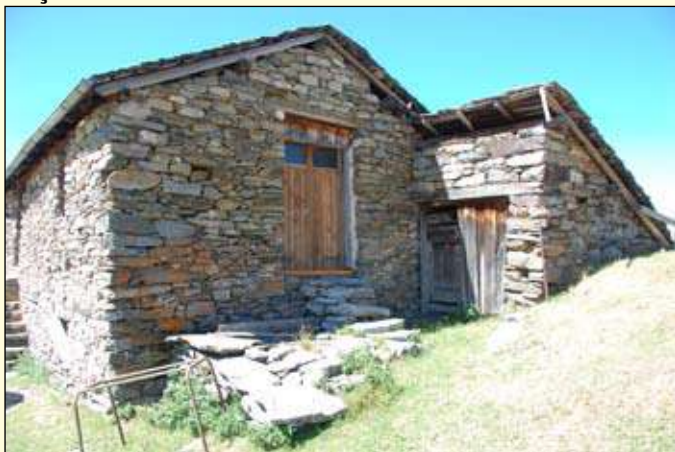
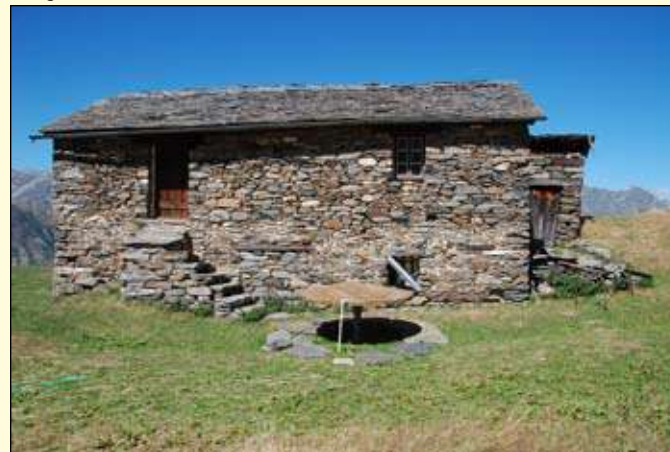
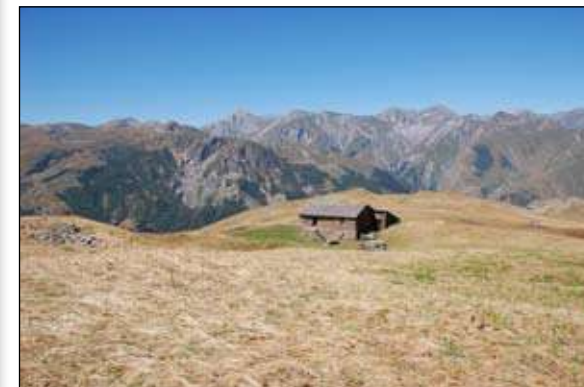
n° d'inventaire : **I-A-82**

État : construction bois neuve et récente.
Toiture = ardoise
Date prise de vue : 03.08.2015
Destination d'origine : habitation du berger
Utilisation actuelle : idem
Intérêt patrimonial : -
Particularités : type de construction et architecture implantés sans référence à l'usage local.

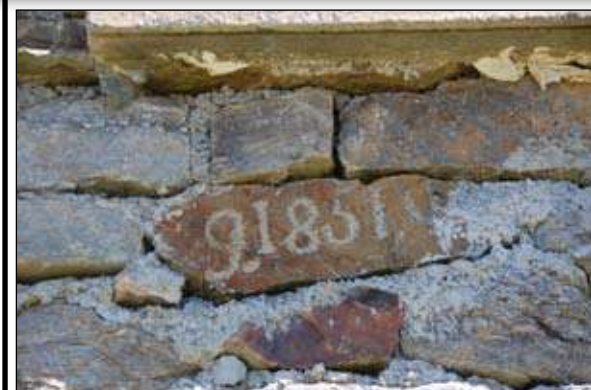
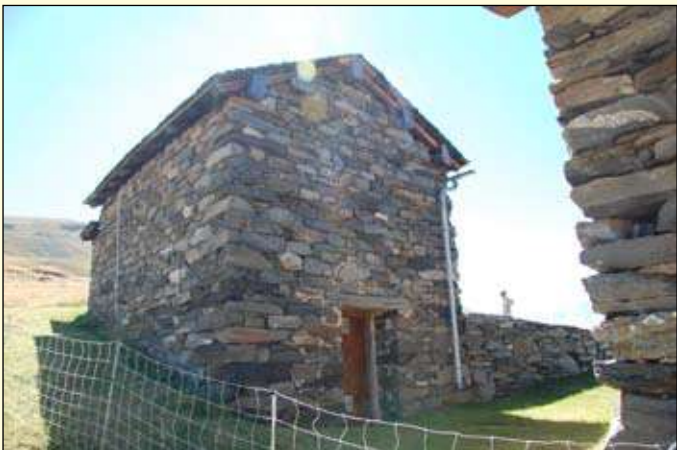
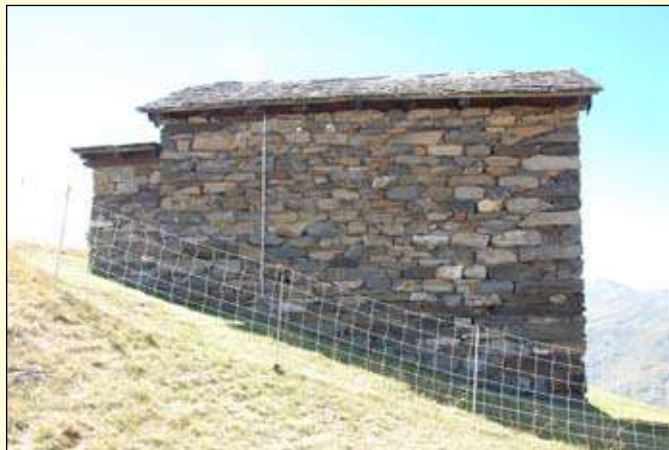
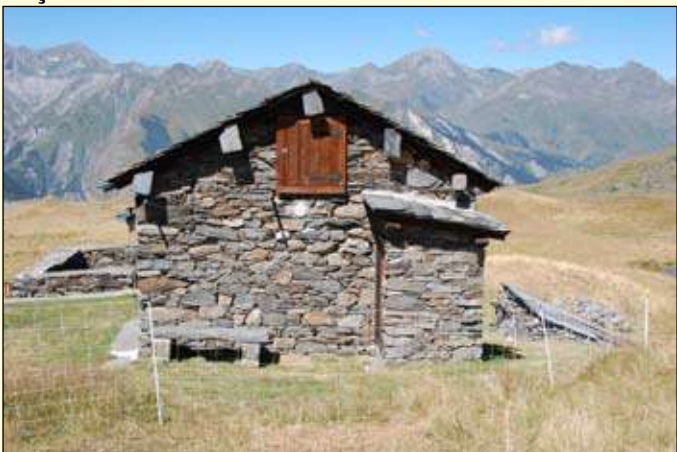
n° d'inventaire : **I-A-83**

État : bâtiment conservé pour l'essentiel dans son état d'origine, bien entretenu.

Toiture = lauze.

Particularités : date gravée en façade Sud (9.1851)

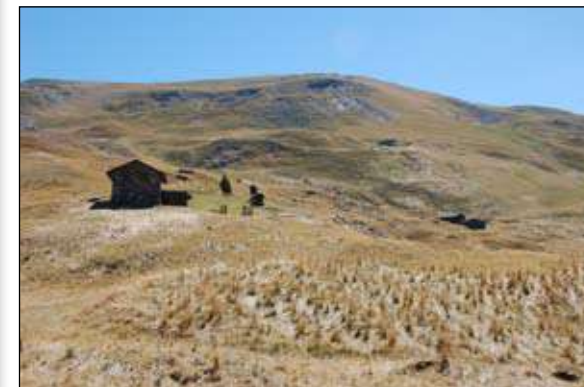
Vue générale

État : bâtiment de construction (ou reconstruction?) récente, ayant repris le vocabulaire architectural local.
Toiture = lauze.

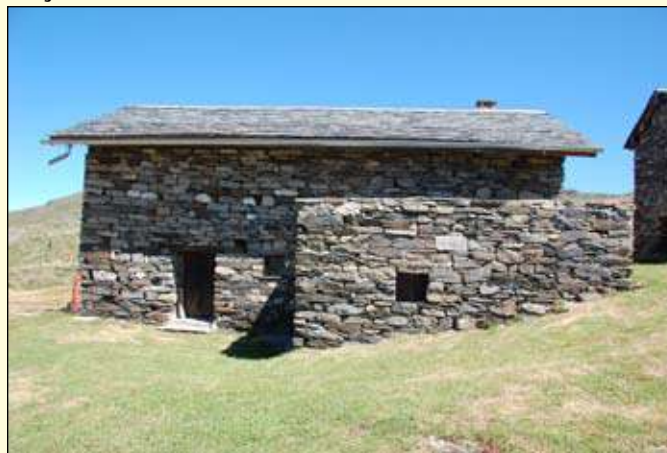
Façade SUD

Particularités : date 1859 inscrite sur la façade Sud.

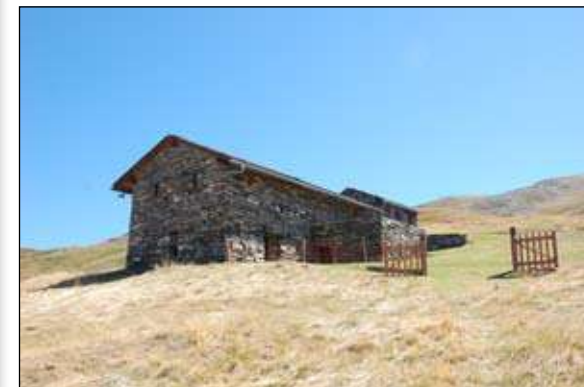
Vue générale

État : bâtiment conservé pour l'essentiel dans son état d'origine (mise à part toiture extension latérale Sud). Toiture = lauze.

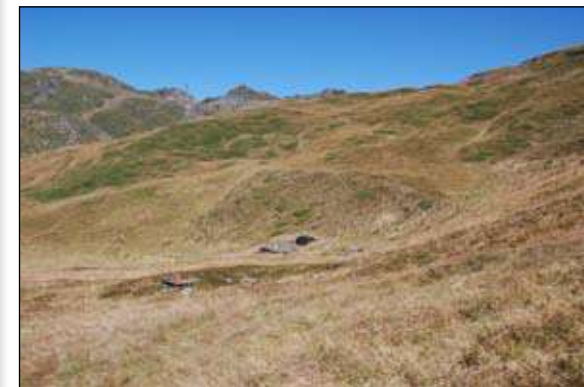
Vue générale

État : "parc" à bétail encore bien en place

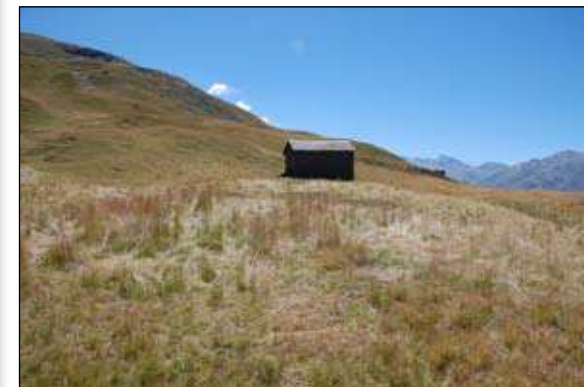
Vue générale

État : bâtiment strictement conservé dans son état d'origine (en attente de travaux ?).

Toiture = lauze.

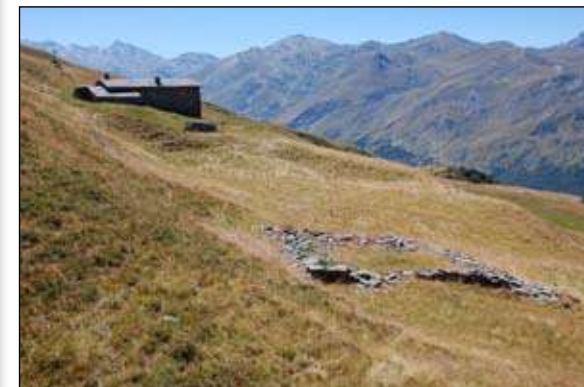
Vue générale

État : bâtiment conservé dans son état d'origine, très bien entretenu.

Toiture = lauze.

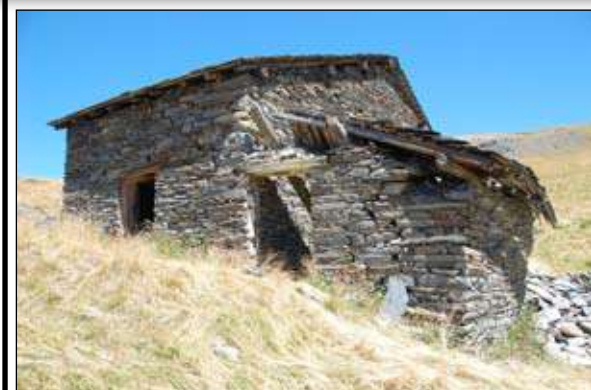
État : bâtiment en voie de ruine (extension écroulée, et grand coin de mur éboulé, etc.), non entretenu.

Toiture = lauze.

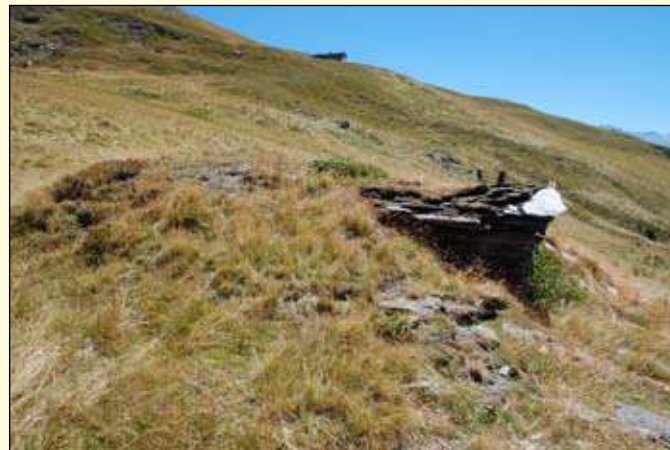
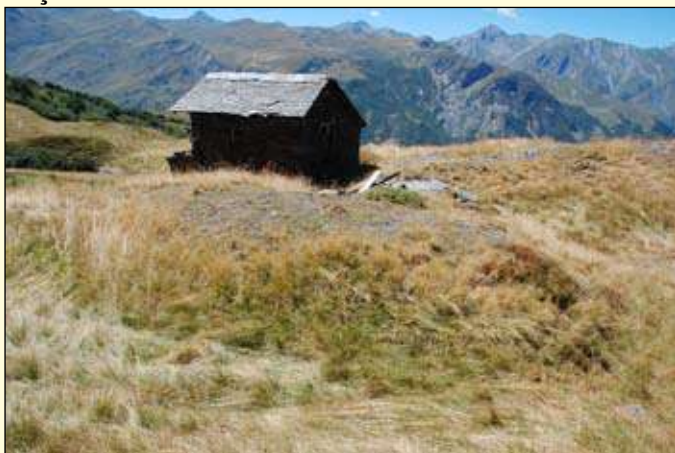
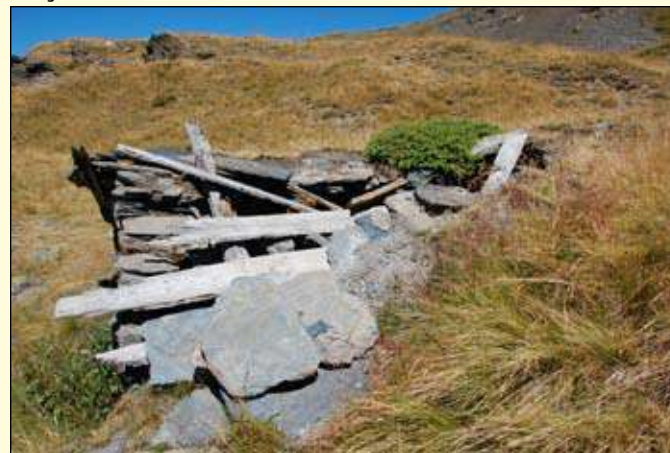
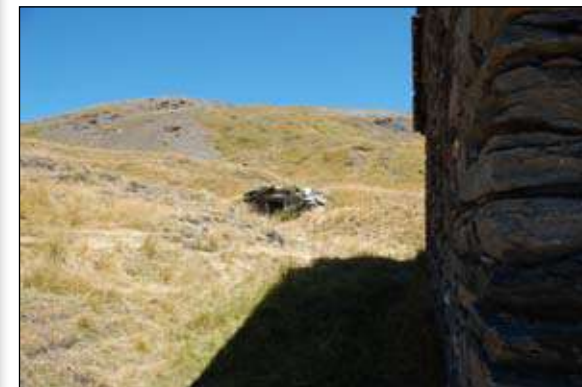
État : bâtiment en voie de ruine avancée (toiture ouverte), non entretenu.

Toiture = lauze.

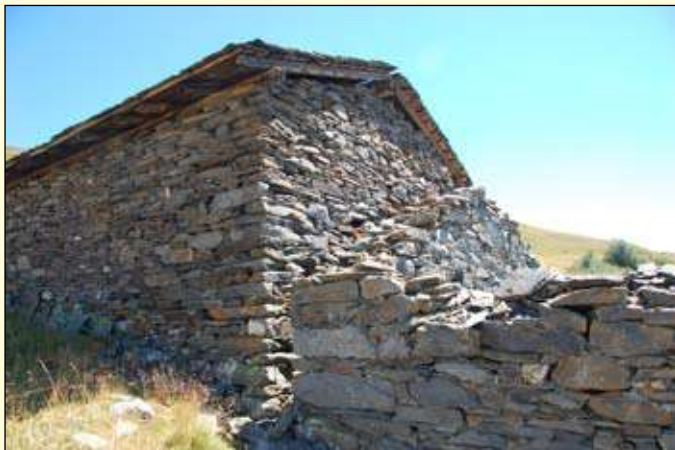
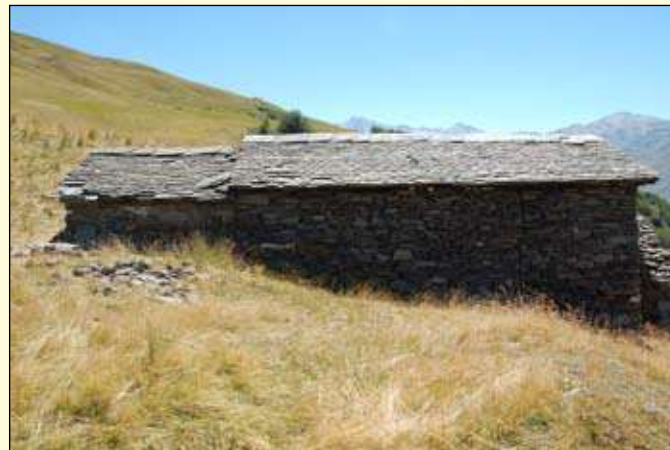
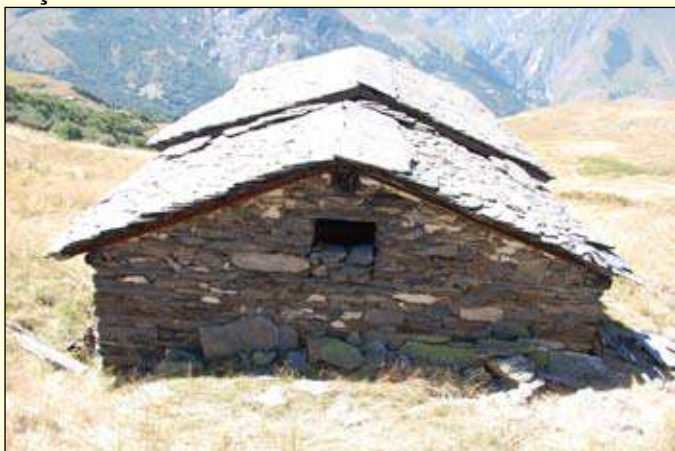
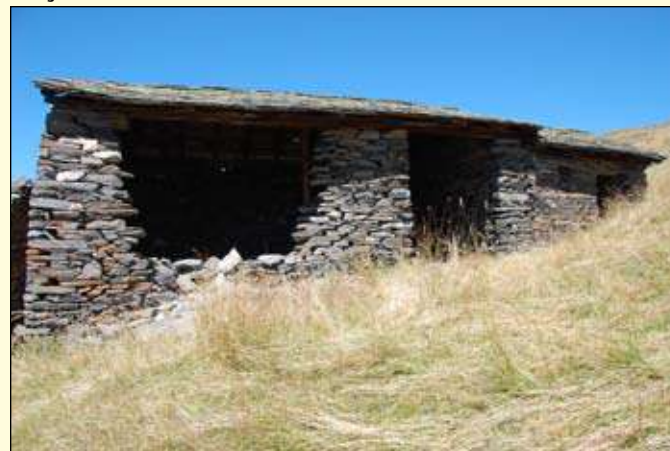
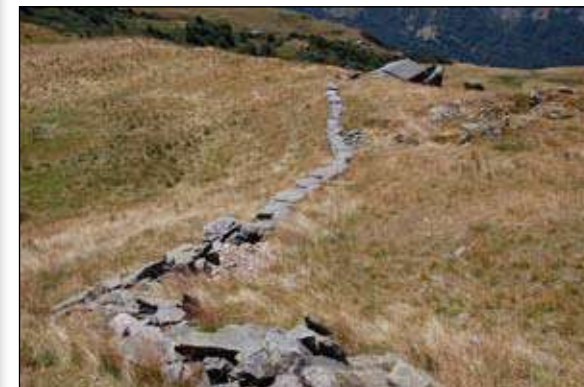
État : bâtiments mitoyens en état de ruine avancée, mais avec partie amont encore “debout”, mais non entretenue.

Toiture = lauze.

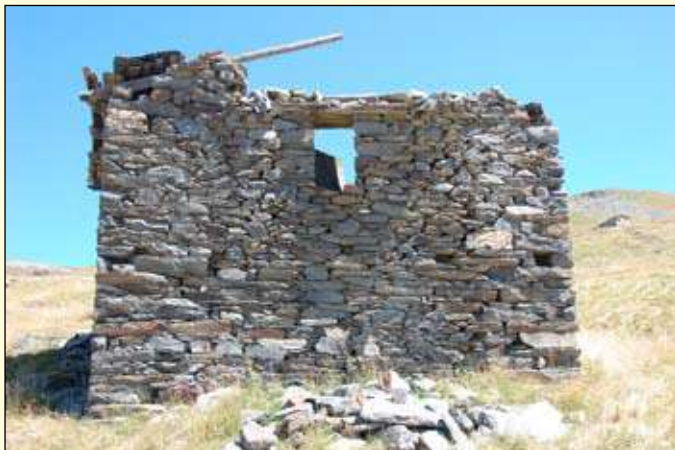
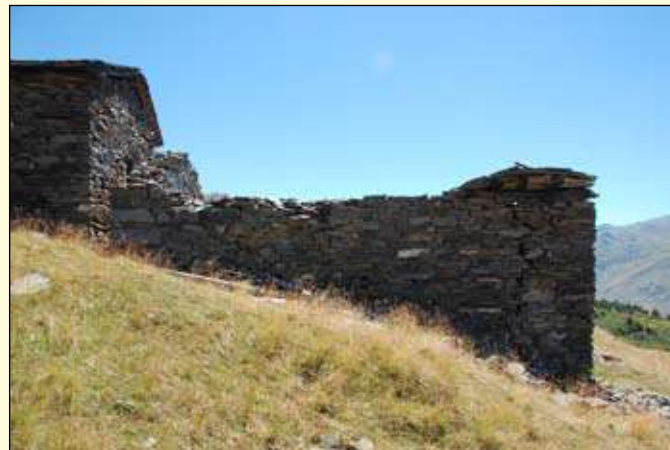
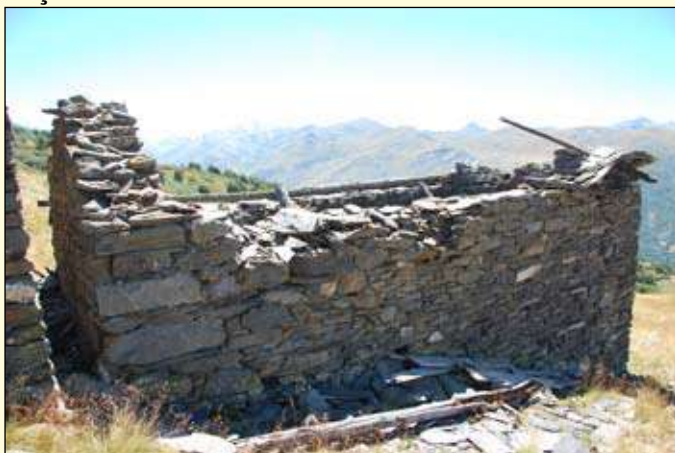
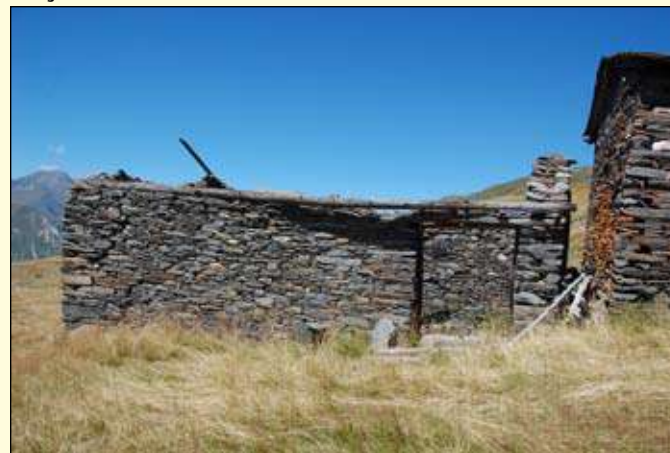
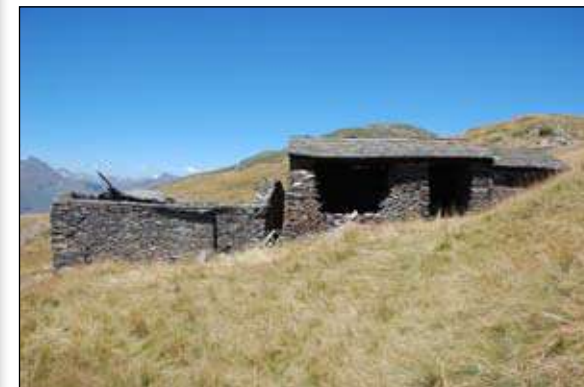
État : bâtiment mitoyen, partie aval dépourvue de toiture, mais pignon amont en place, non entretenu.

Particularités : volumétrie encore reconstituable.

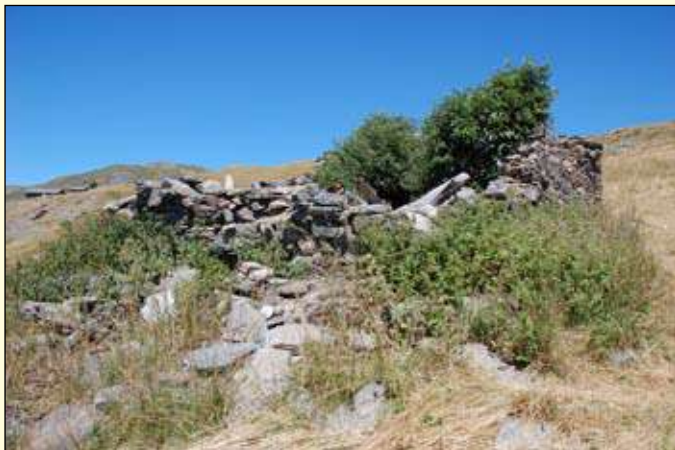
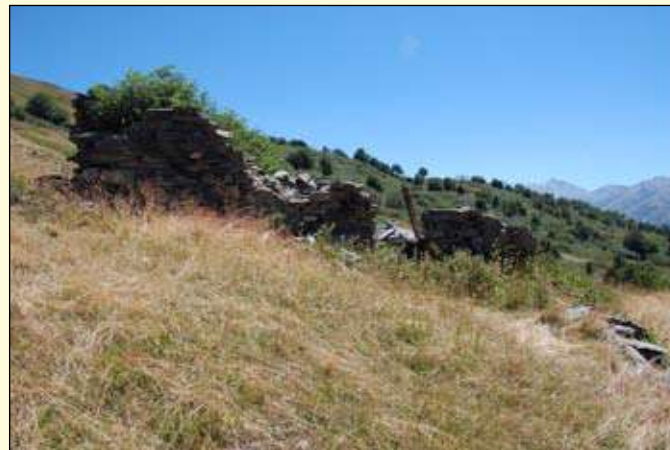
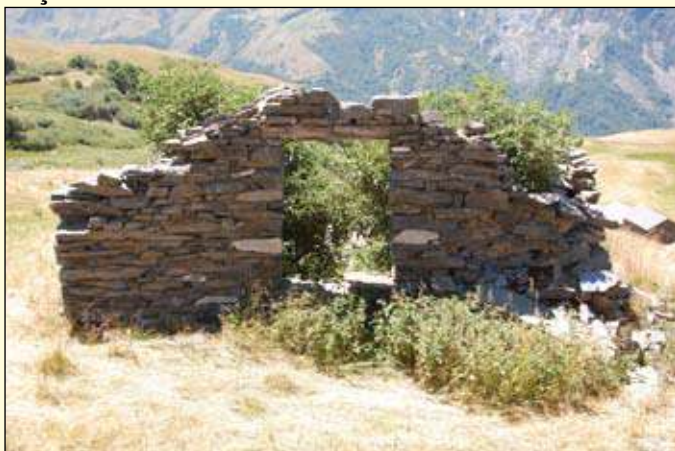
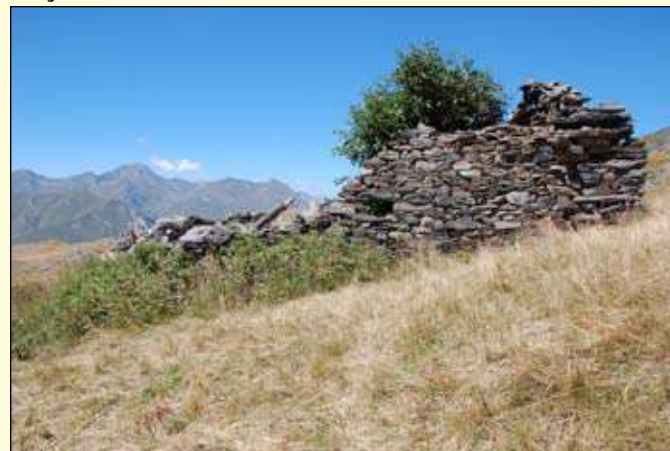
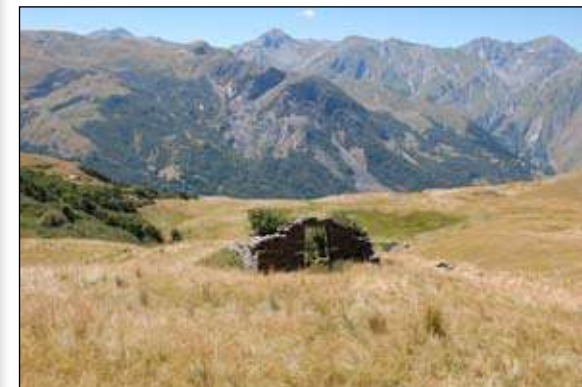
État : bâtiment en état de ruine avancée mais avec pignon amont encore en place.

Particularités : "parc" à bétail à proximité avec attenant petit bâtiment en ruine daté de 1830 (?)

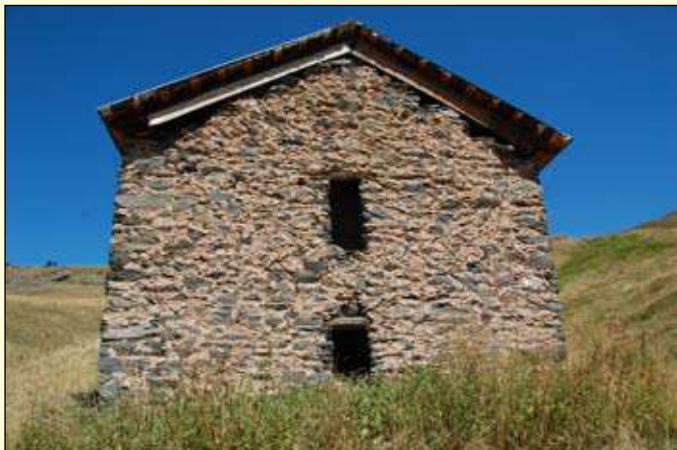
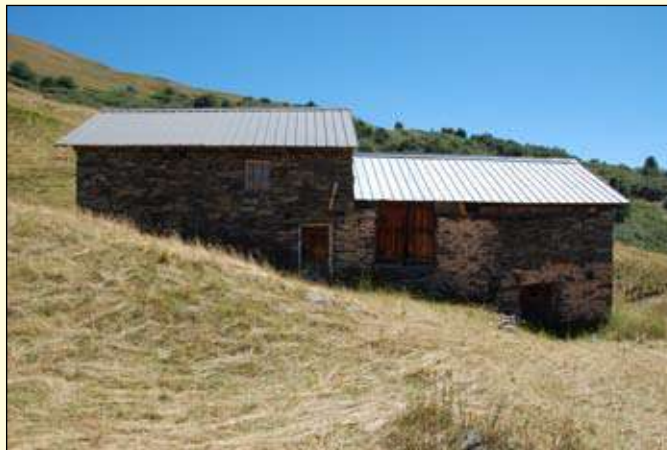
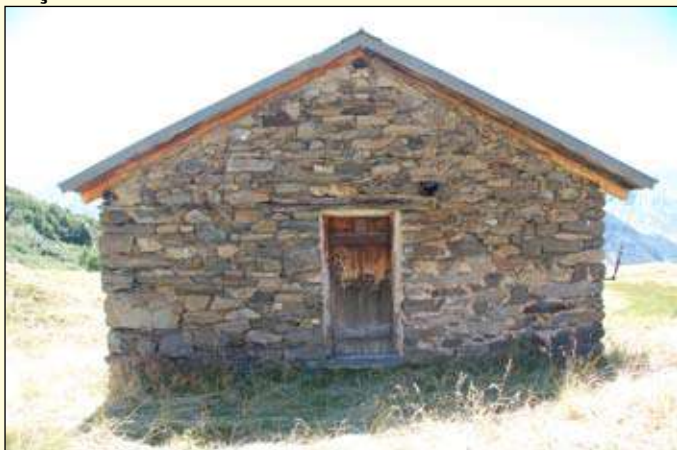
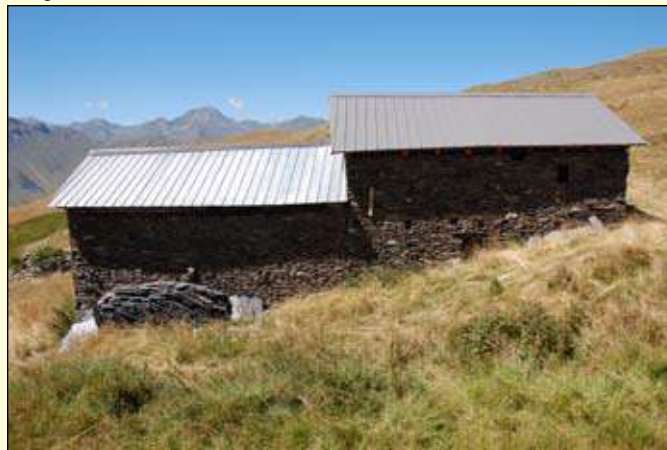
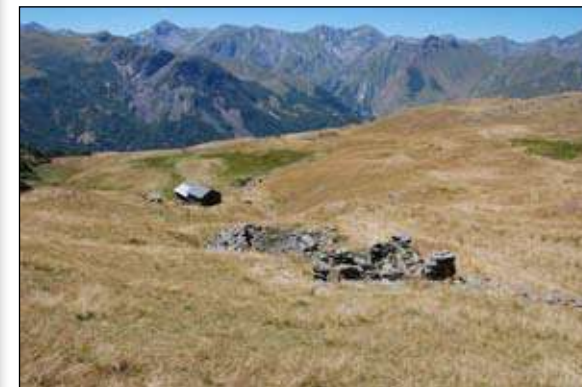
État : ensemble de deux bâtiments attenants conservés pour l'essentiel dans leur état d'origine.

Toiture = tôle prélaquée et bac acier

Particularités : recouverture en tôle récente.

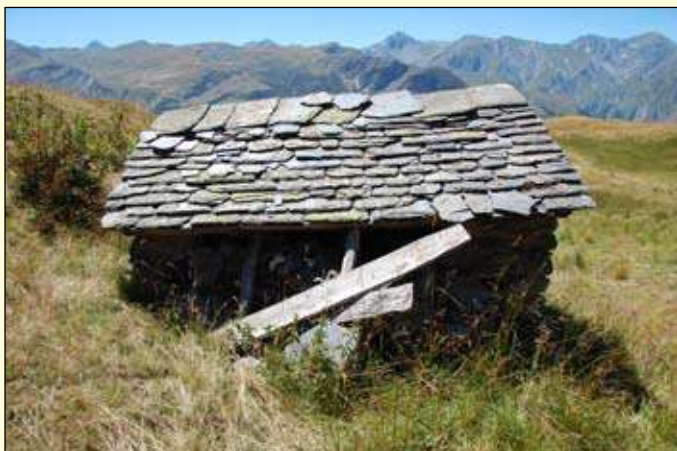
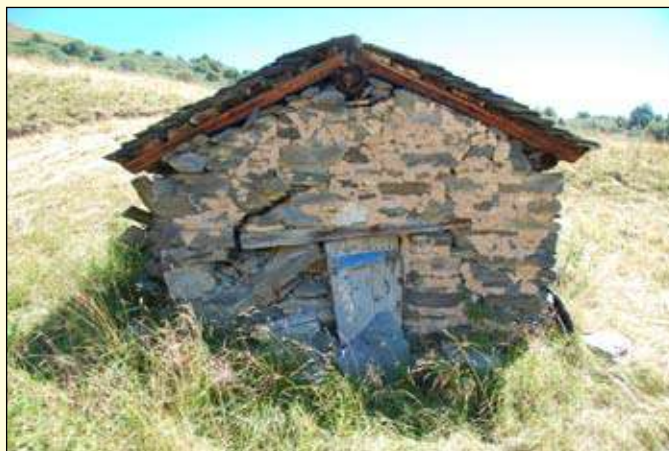
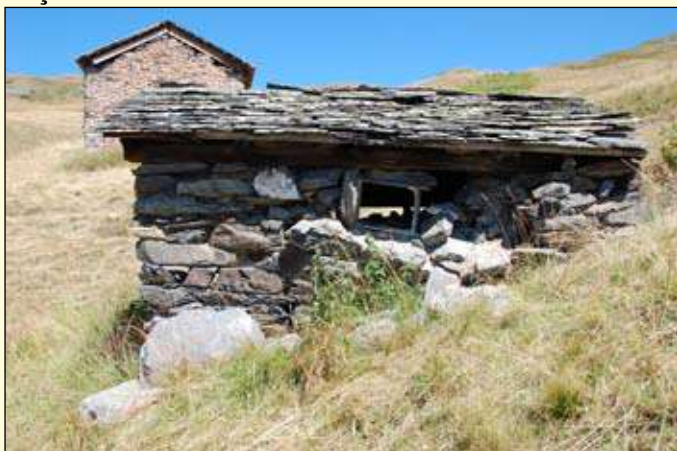
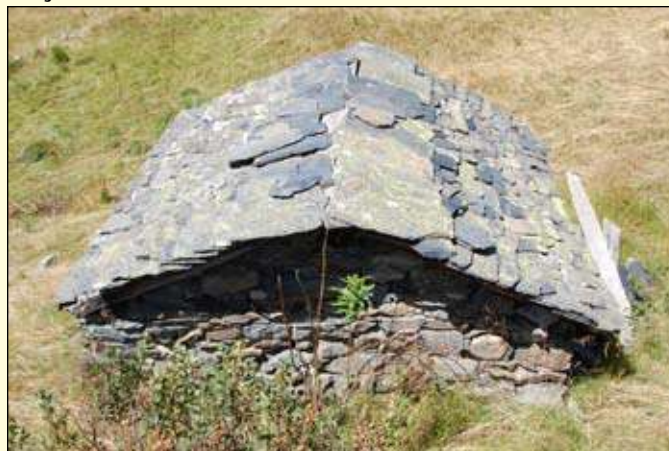
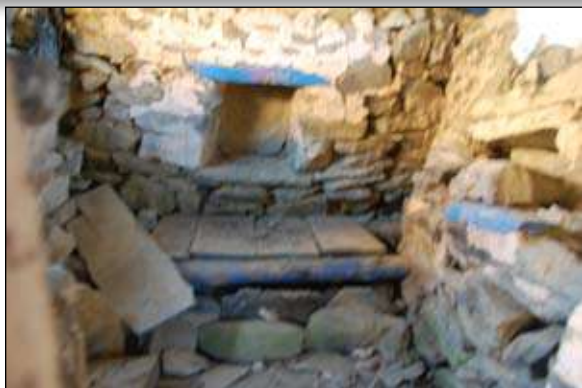
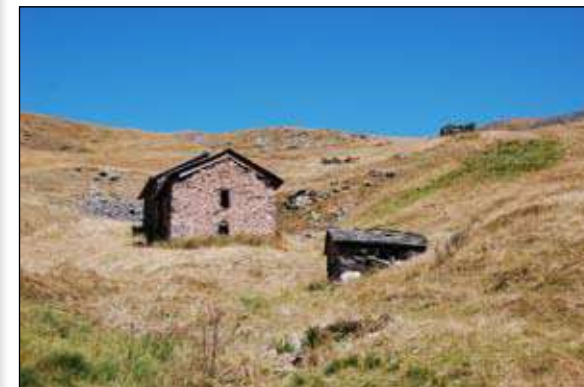
État : petit bâtiment menacé de ruine par manque d'entretien.

Toiture = lauze.

Particularités : un autre bâtiment en ruine était implanté à proximité de ces deux bâtiments.

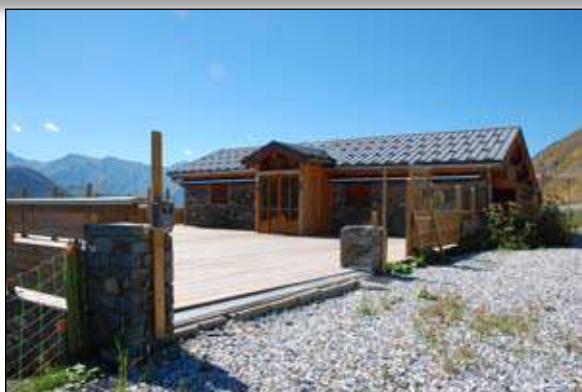
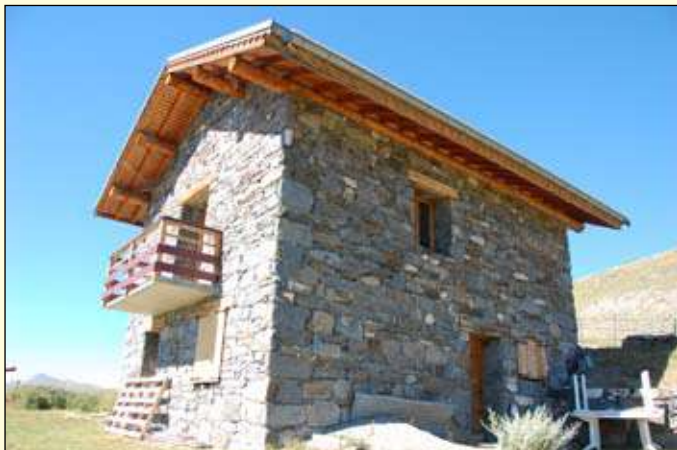
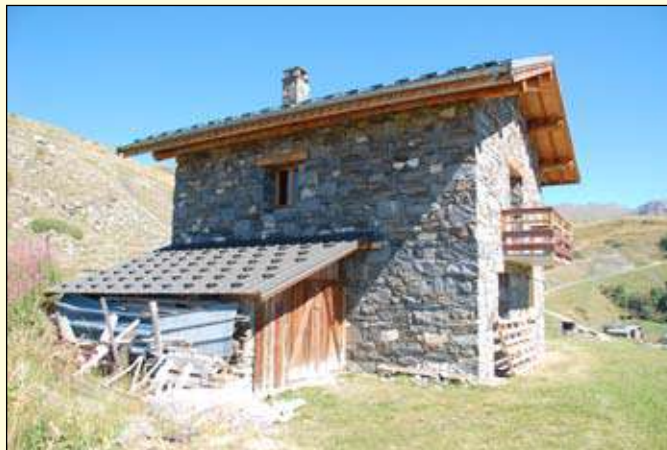
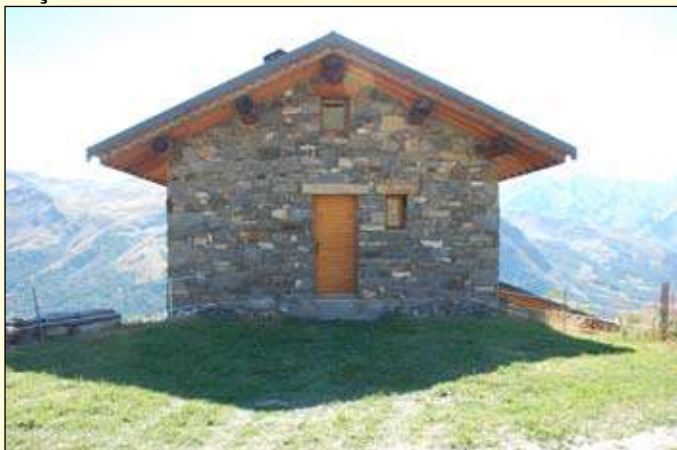
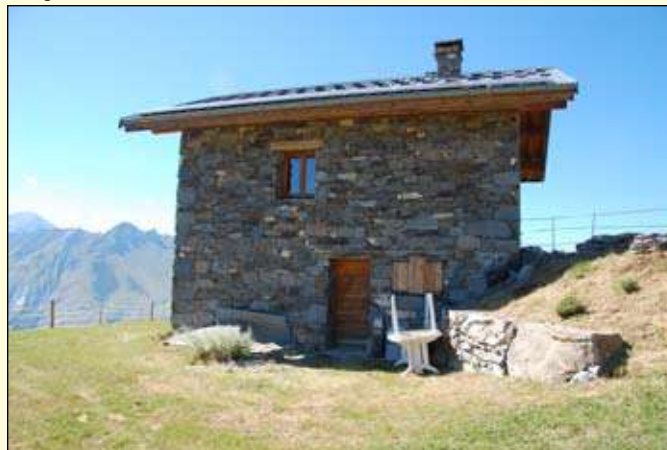
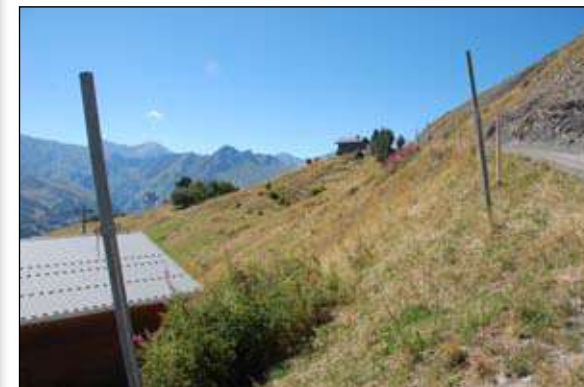
n° d'inventaire : **I-A-96**

État : extensions importantes d'un ancien bâtiment d'alpage.

Toiture = tôle prélaquée

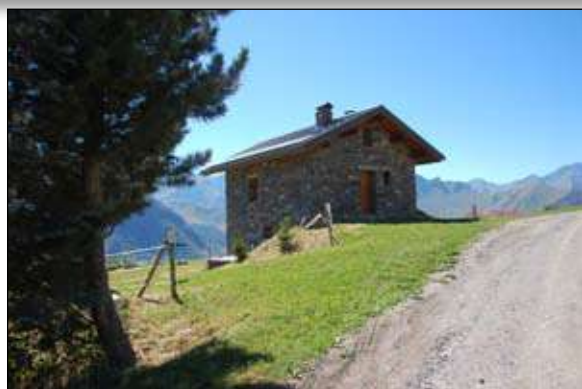
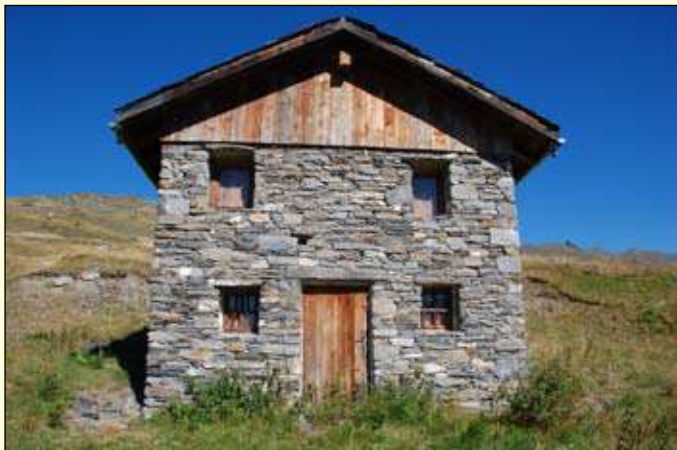
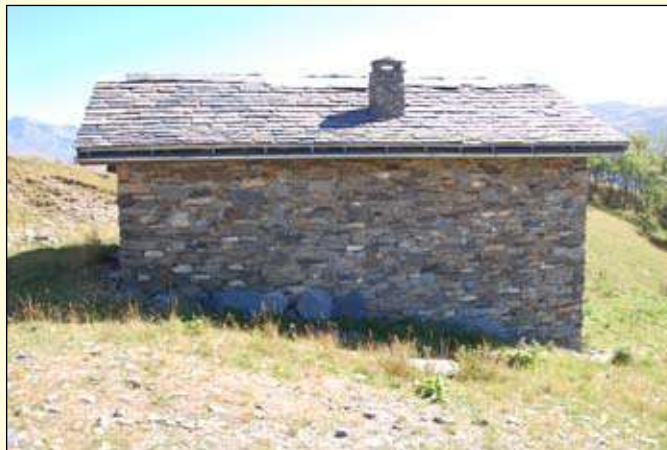
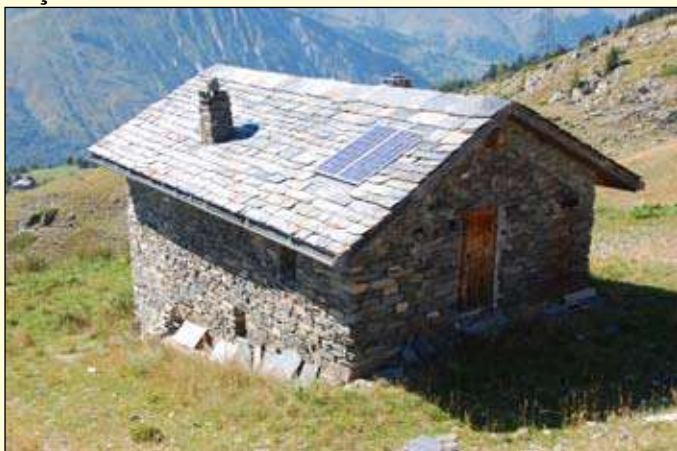
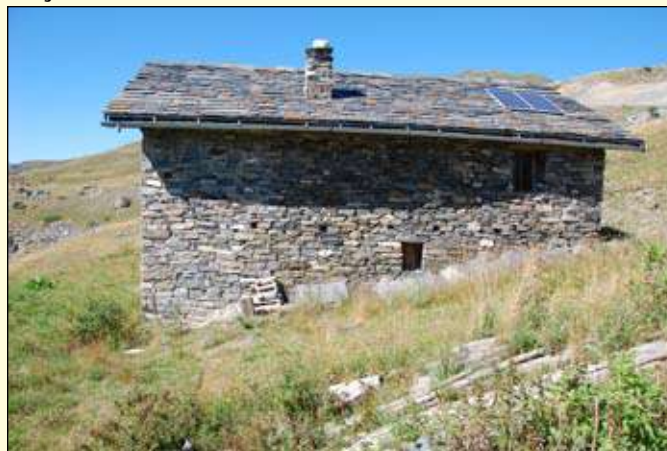
n° d'inventaire : **I-A-97**

État : bâtiment ayant fait l'objet d'une reconstruction partielle ou (totale?) .

Toiture = tôle prélaquée

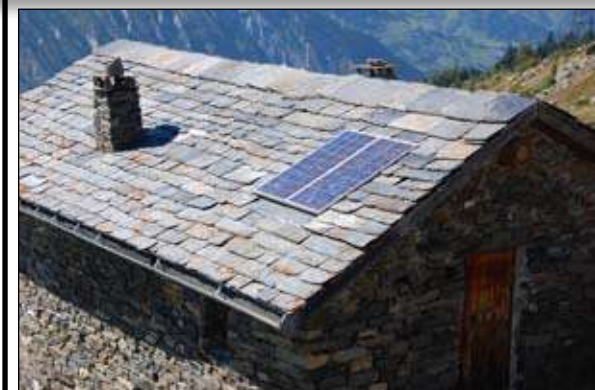
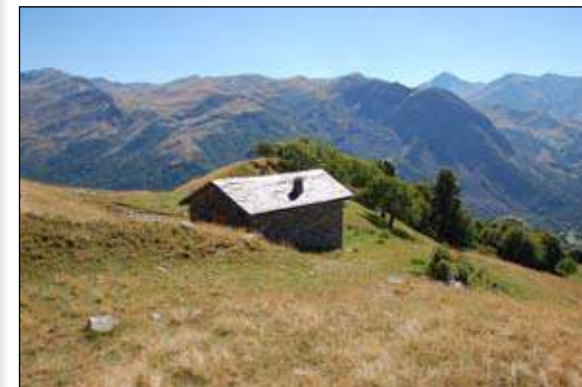
État : construction (neuve?) ne figurant pas sur le cadastre de 1888.

Toiture = lauze.

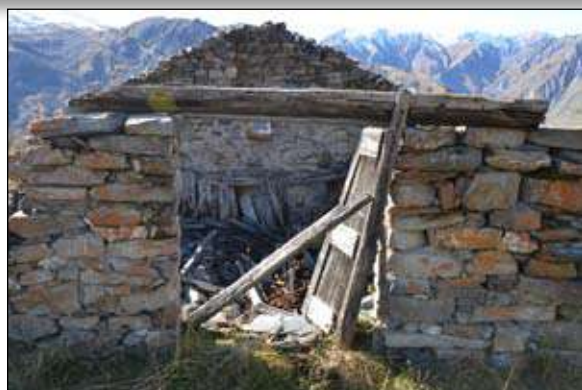
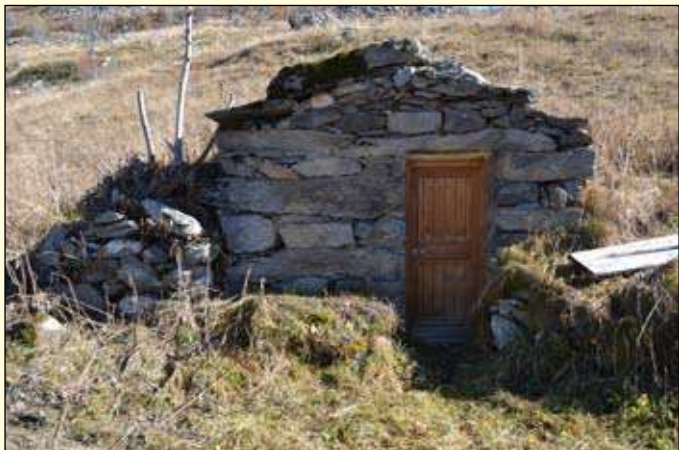
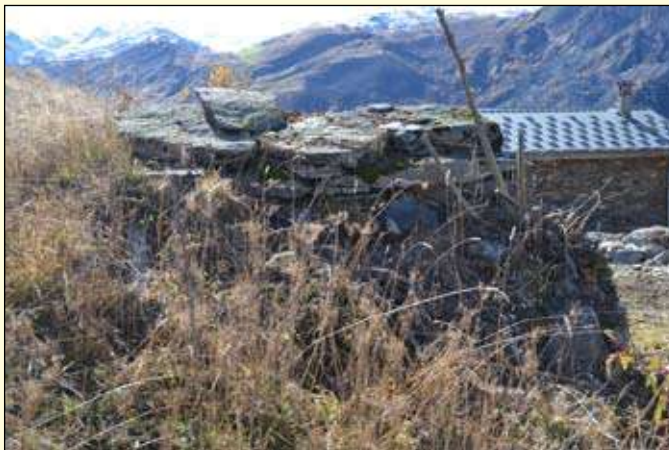
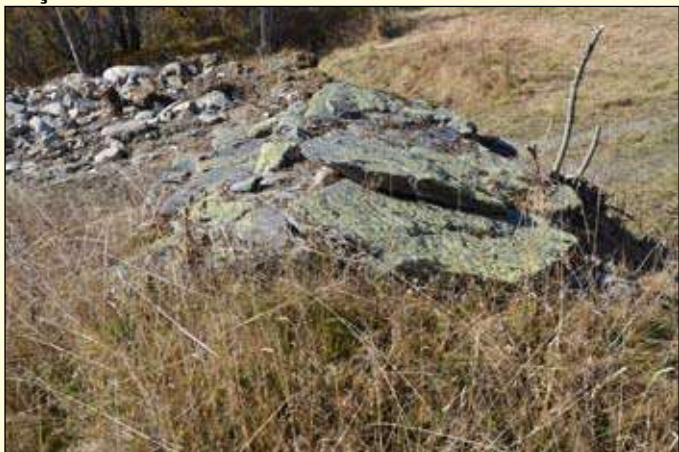
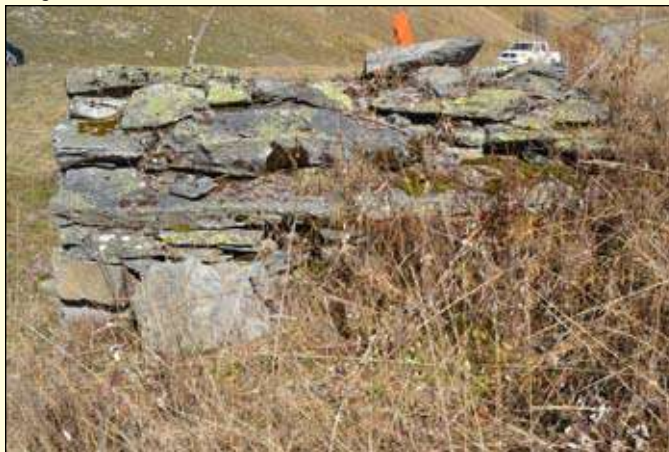
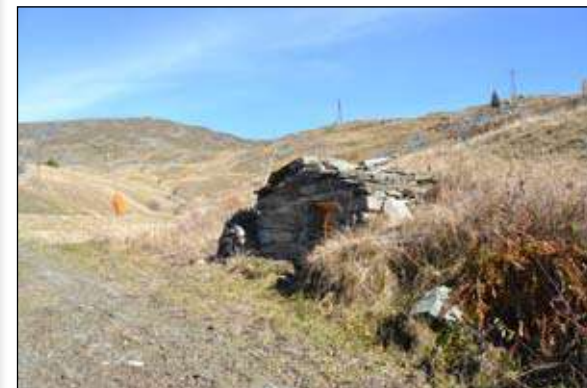
n° d'inventaire : **I-A-99**

État : grand bâtiment en ruine mais dont l'état des murs pignons permet de reconstituer la volumétrie d'origine.

Particularités : la nature du percement des murs est encore bien visible sur 3 des 4 façades.

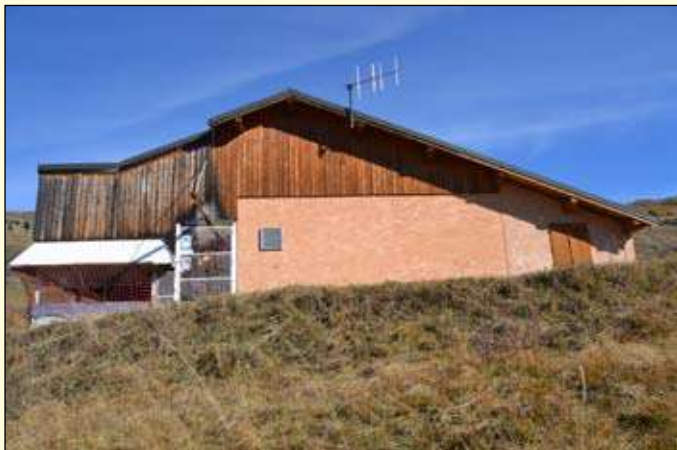
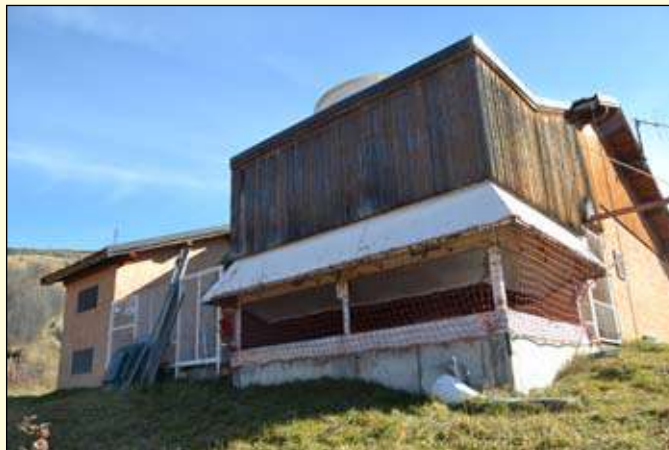
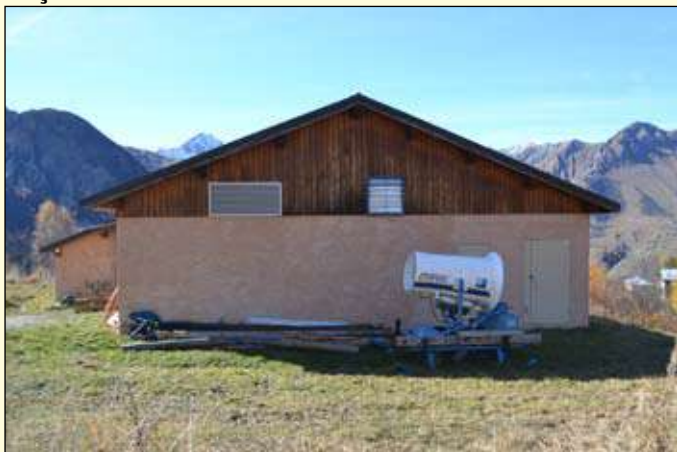
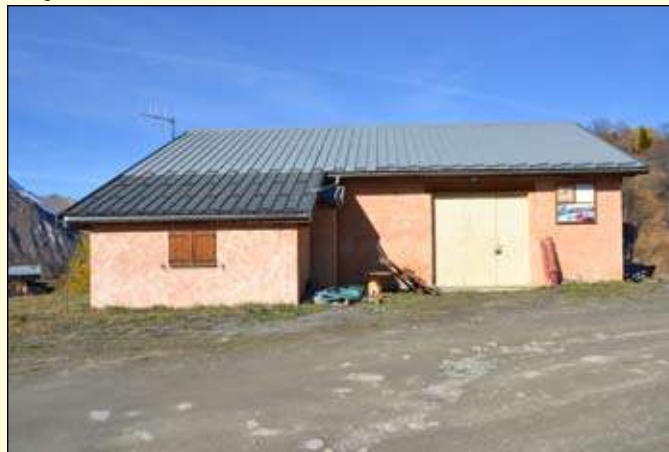
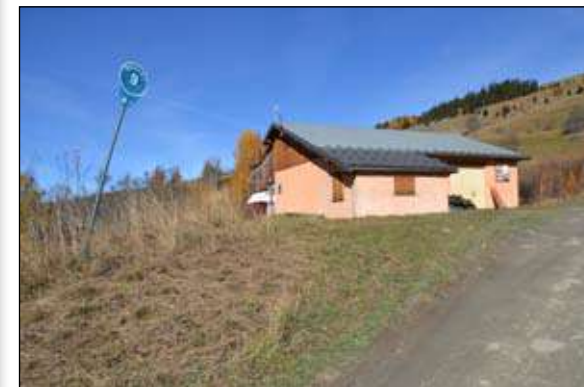
n° d'inventaire : **I-A-101**

État : construction récente.
Toiture = tôle prélaquée
Date prise de vue : 30.10.2015
Destination d'origine : bâtiment technique pistes
Utilisation actuelle : idem
Intérêt patrimonial : -
Particularités : -

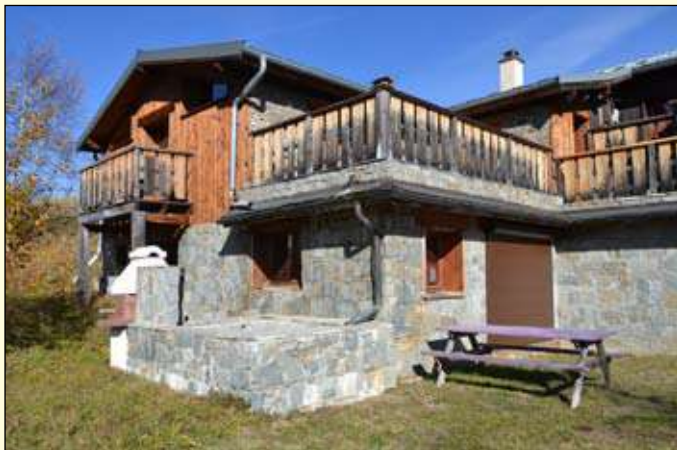
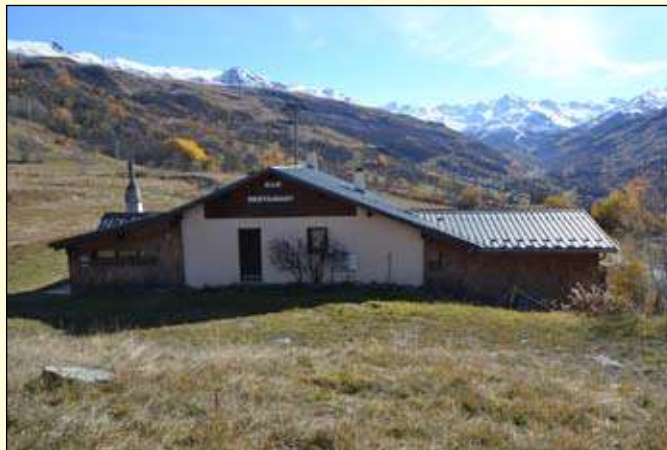
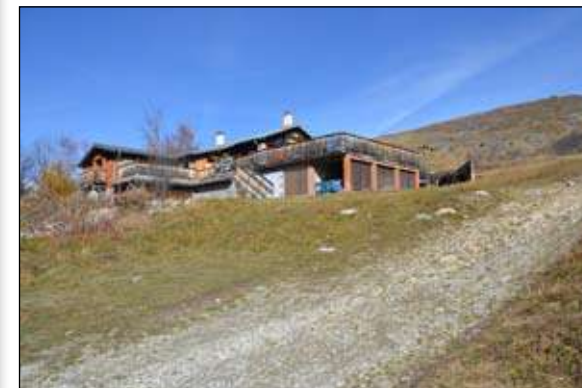
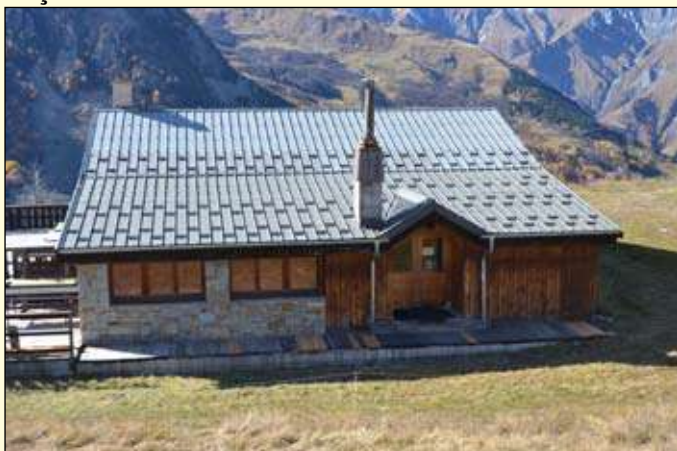
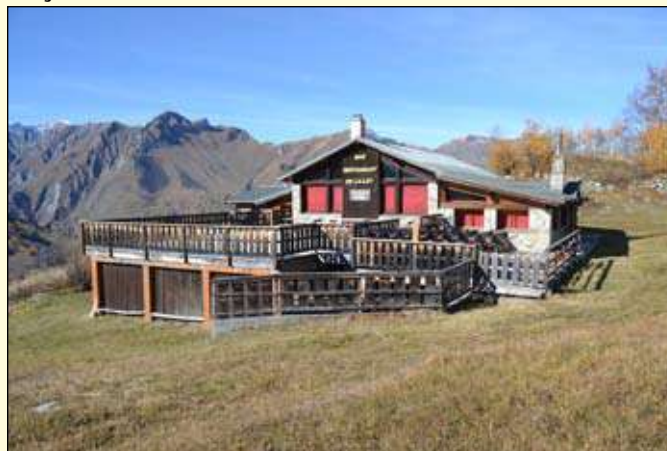
n° d'inventaire : **I-A-102**

État : bâtiment ayant fait l'objet de travaux importants (reconstruction complète?).

Toiture = lauze.
