Plan Local d'Urbanisme
Pièce 5.2 : ANNEXES – INVENTAIRE DU BATI D'ALPAGE

*Inventaire du bâti d'alpage
Commune de Saint-Martin-de-Belleville*

Secteur II-E

*Olivier Pasquet
Octobre 2015*

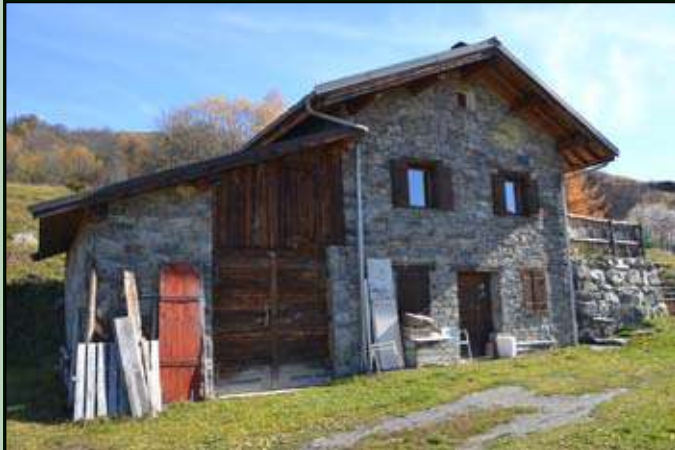
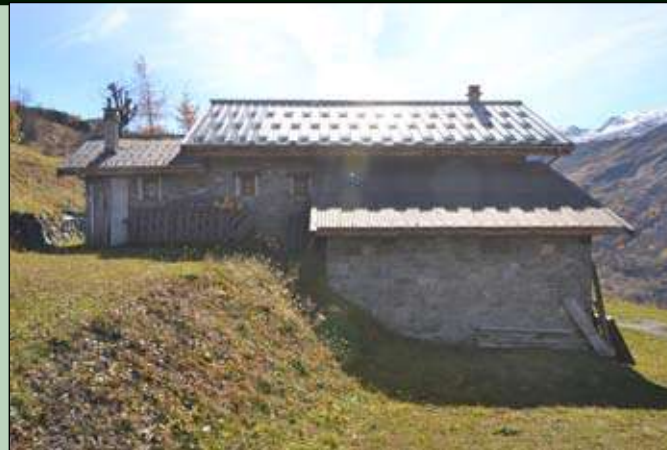
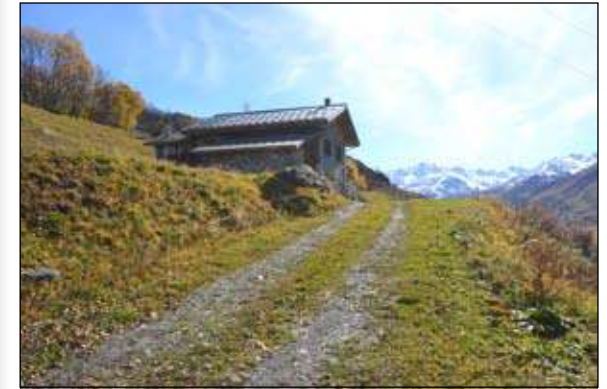
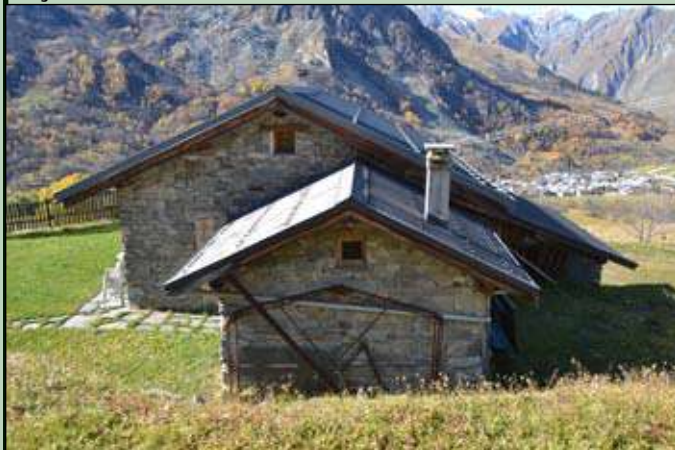
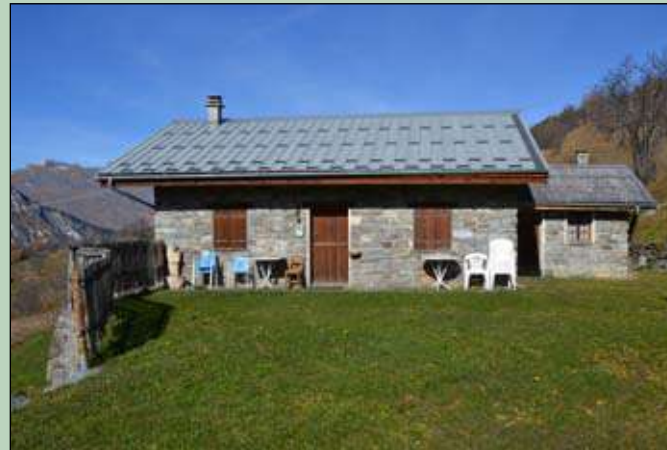
n° d'inventaire : **I-B-01**

État : bâtiment ayant sans doute fait l'objet d'une reconstruction partielle ou totale (?).

Toiture = tôle prélaquée

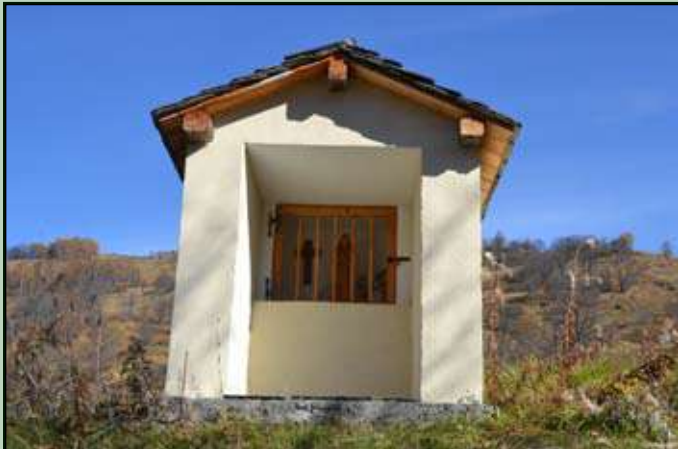
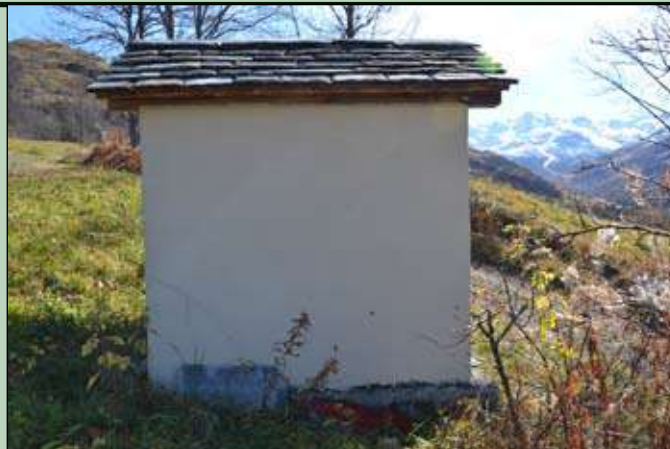
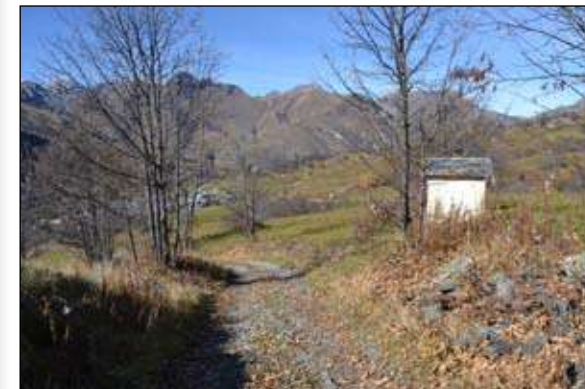
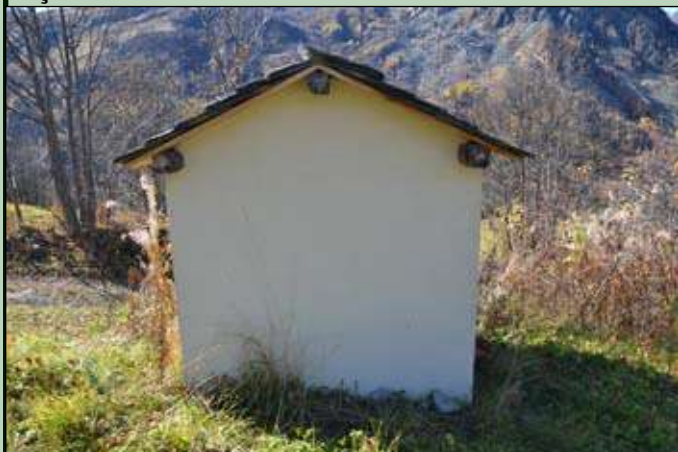
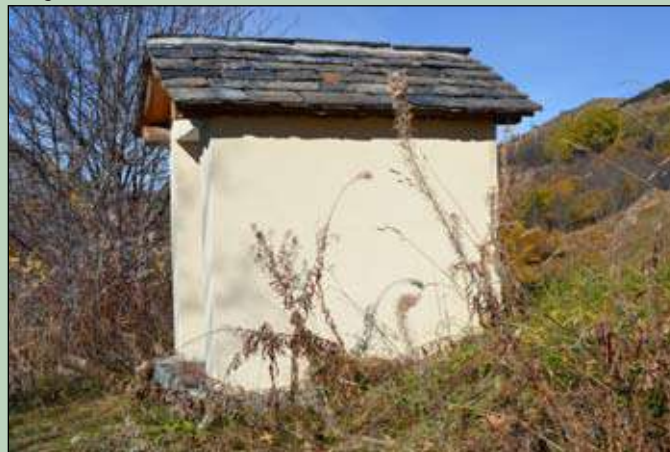
n° d'inventaire : **I-B-02**

État : bâtiment récemment réhabilité.
Toiture = lauze.
Date prise de vue : 30.10.2015
Destination d'origine : oratoire
Utilisation actuelle : oratoire
Intérêt patrimonial : remarquable
Particularités : l'oratoire est isolé, au bord d'un chemin.

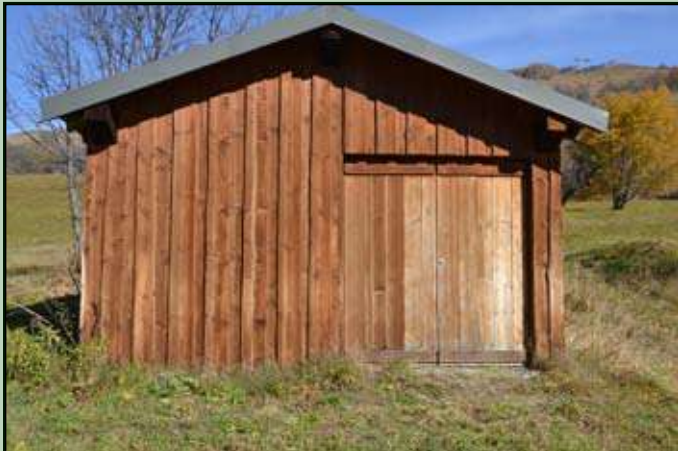
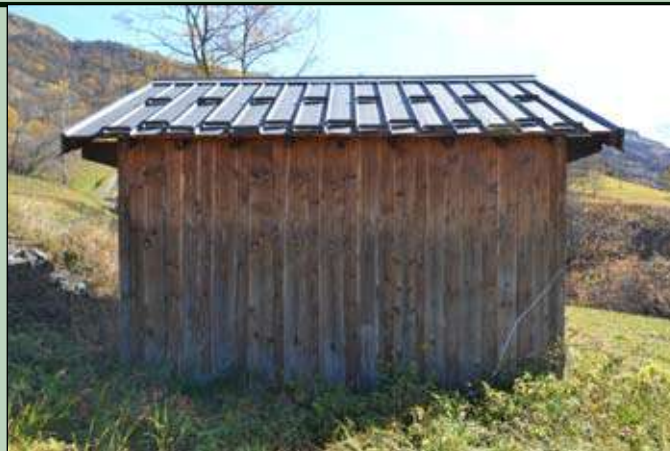
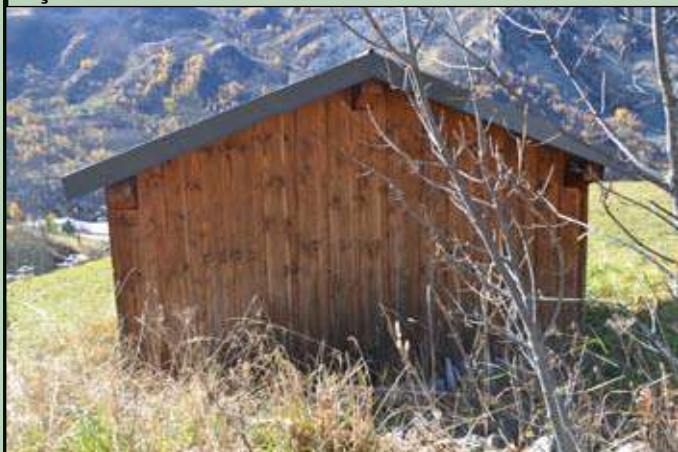
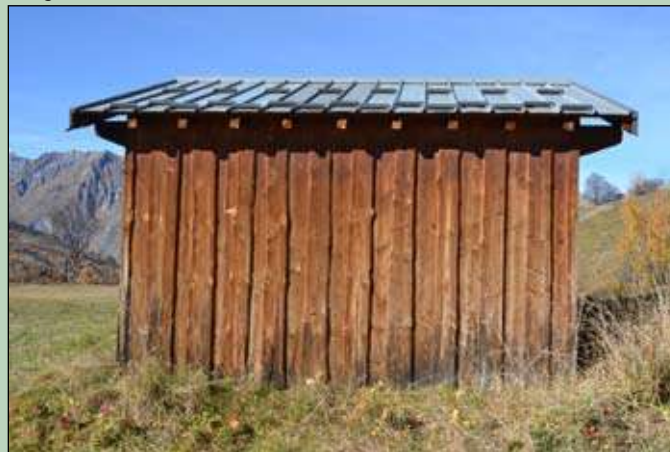
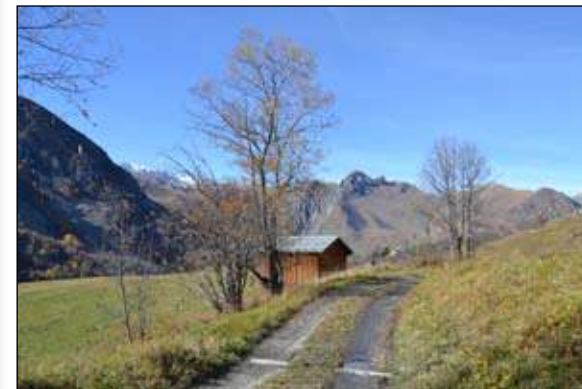
n° d'inventaire : **I-B-03**

État : abri bois de construction récente.
Toiture = tôle prélaquée
Date prise de vue : 30.10.2015
Destination d'origine : abri agricole (?)
Utilisation actuelle : abri agricole (?)
Intérêt patrimonial : -
Particularités : -

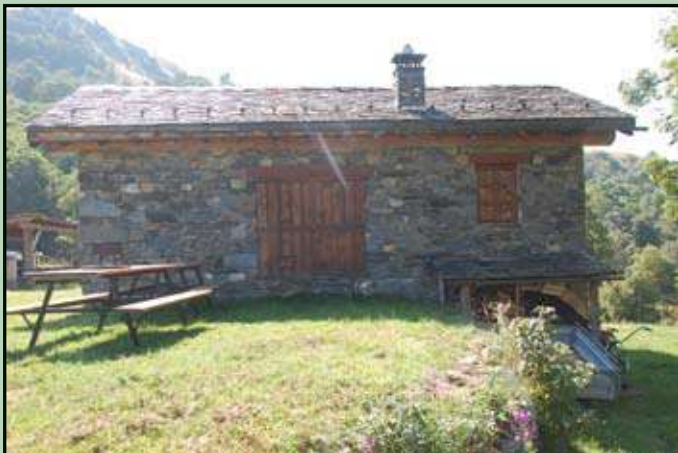
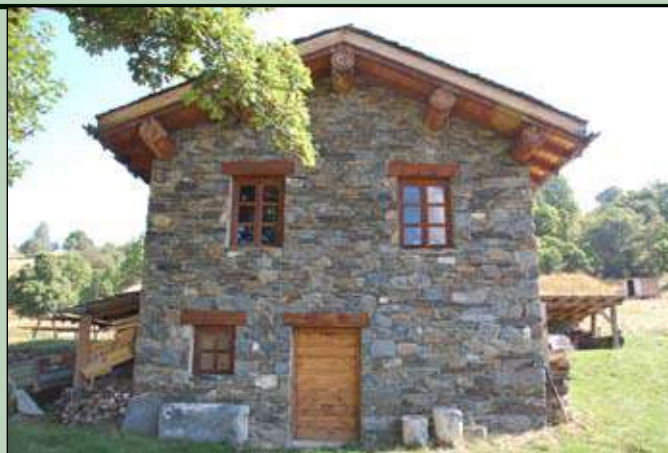
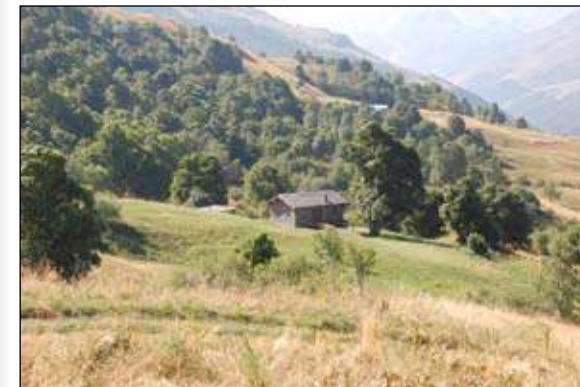
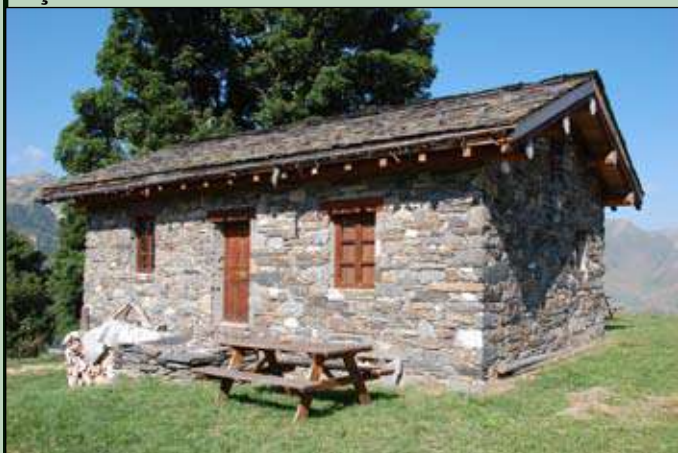
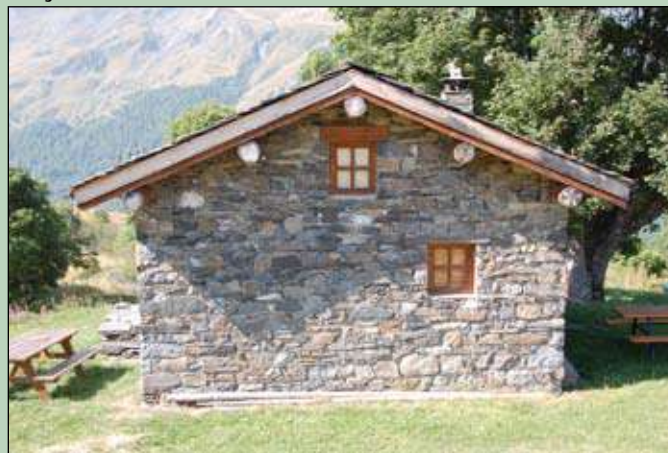
n° d'inventaire : **I-B-04**

État : bâtiment ayant fait l'objet d'un ré-aménagement complet.

Toiture = lauze.

Particularités : les ouvertures ont été pour l'essentiel conservées dans leurs dimensions d'origine.

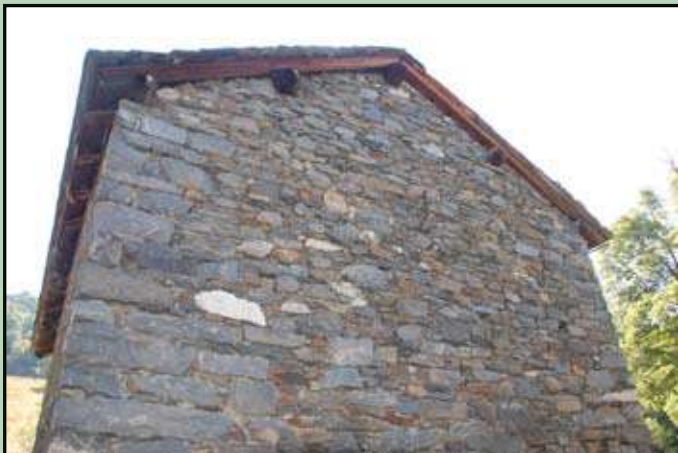
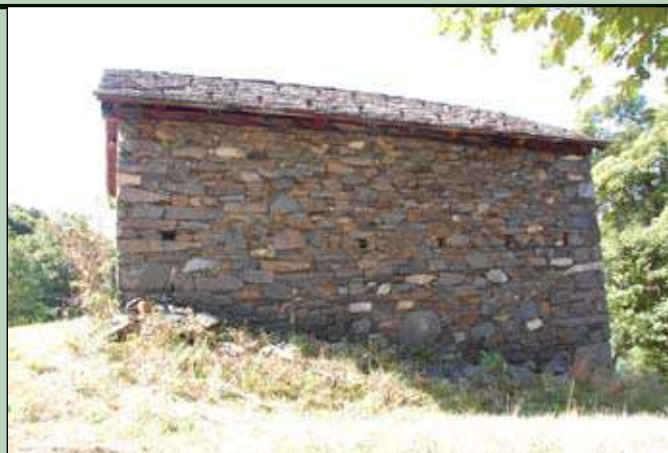
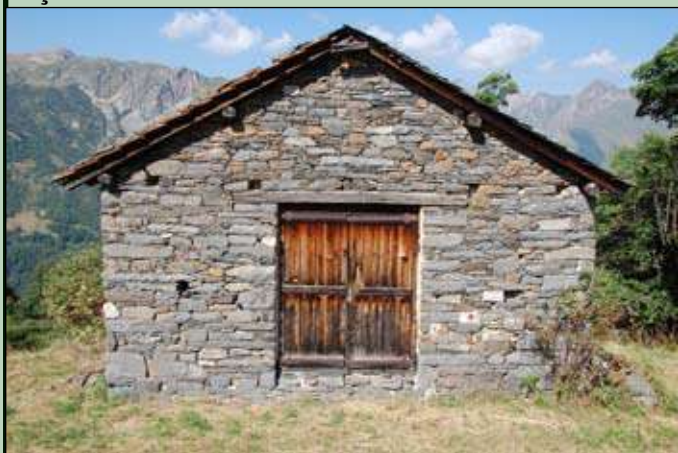
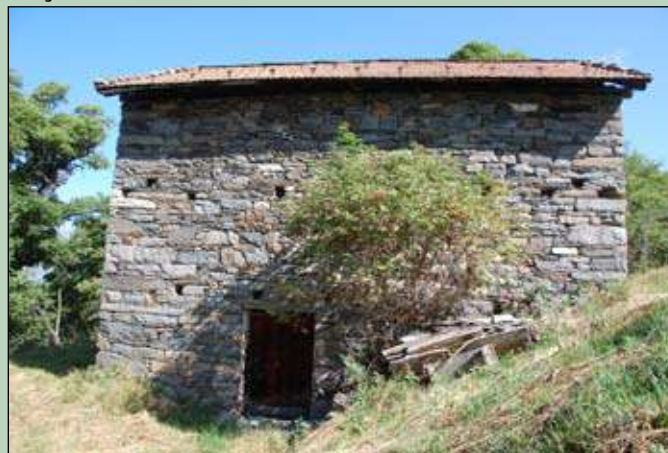
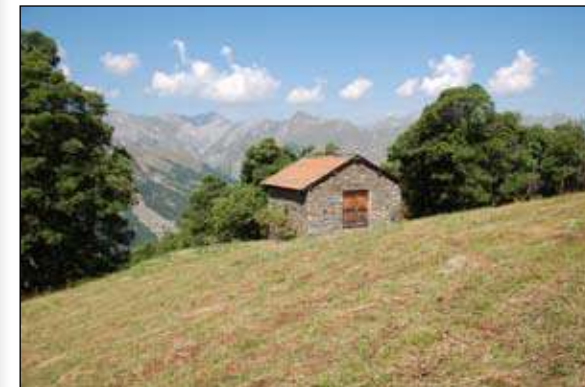
n° d'inventaire : **I-B-05**

État : bâtiment conservé pour l'essentiel dans son état d'origine.

Toiture = un pan lauze et un pan tuile mécanique

Particularités : très bel exemple de grange-écurie qu'on retrouve assez souvent sur le territoire communal.

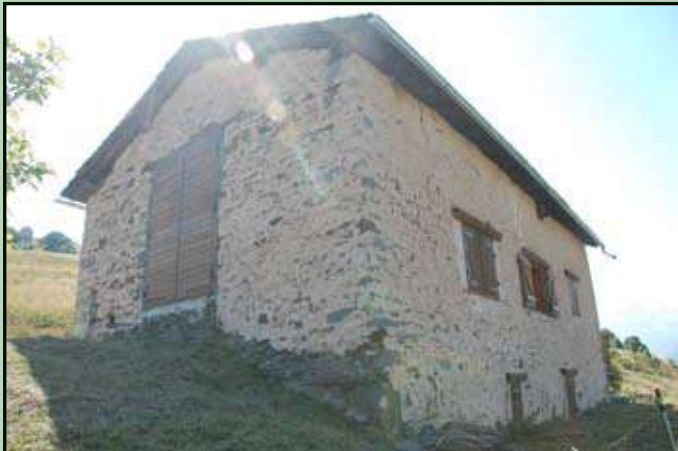
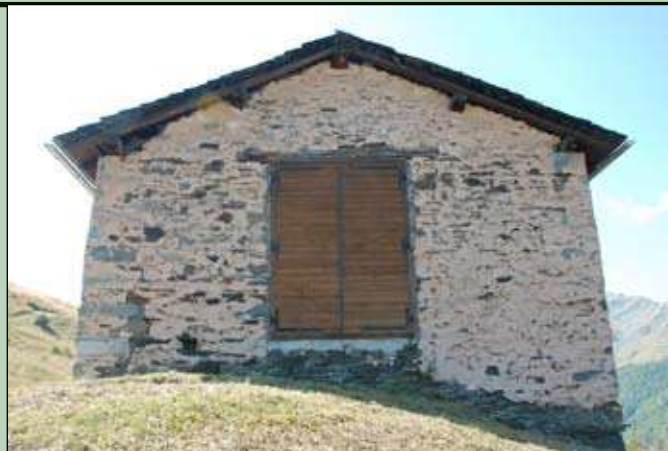
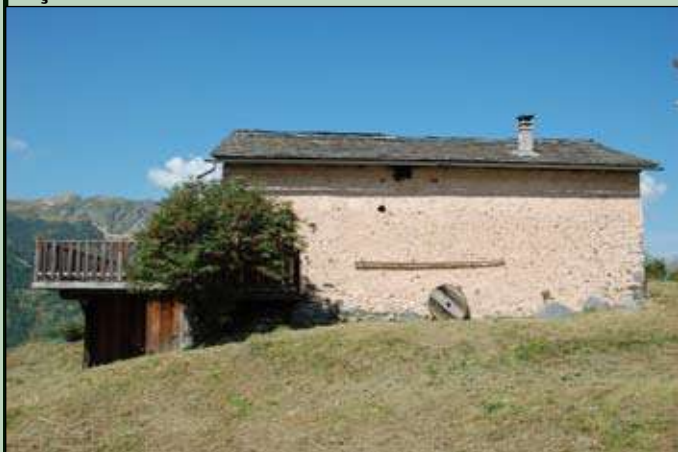
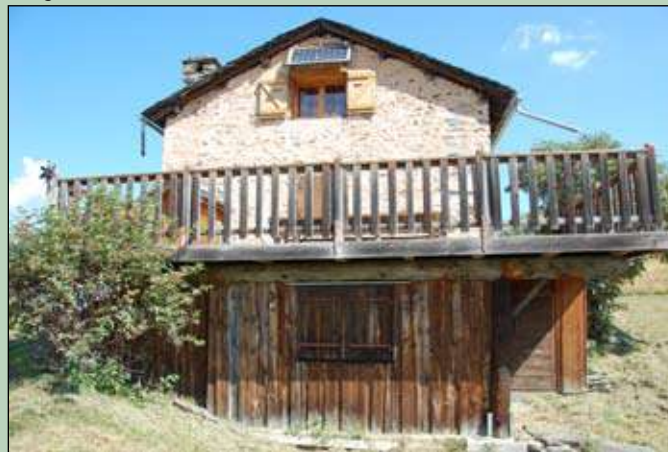
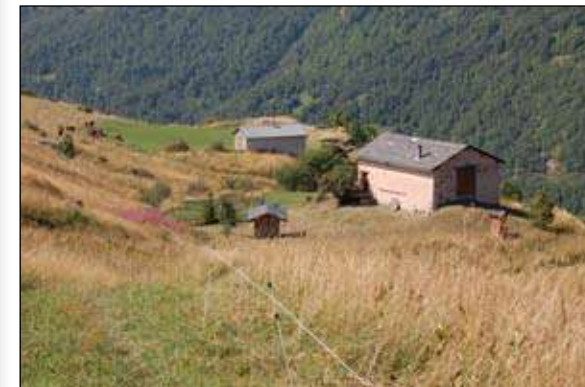
n° d'inventaire : **I-B-06**

État : bâtiment conservé pour l'essentiel dans son état d'origine, mis à part la grande terrasse en façade Sud. Toiture = lauze.

Particularités : bel enduit "grilla" sur l'ensemble de ce grand bâtiment ; une date gravée sur pierre = 1903

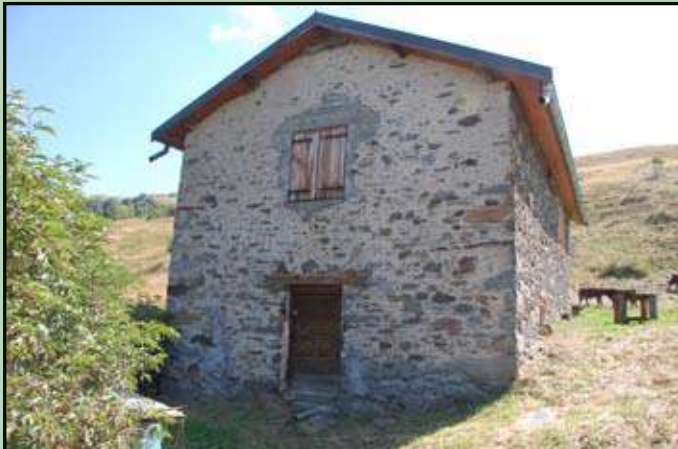
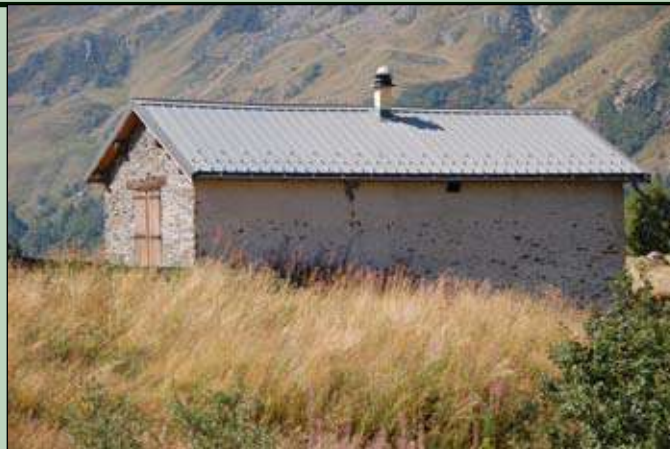
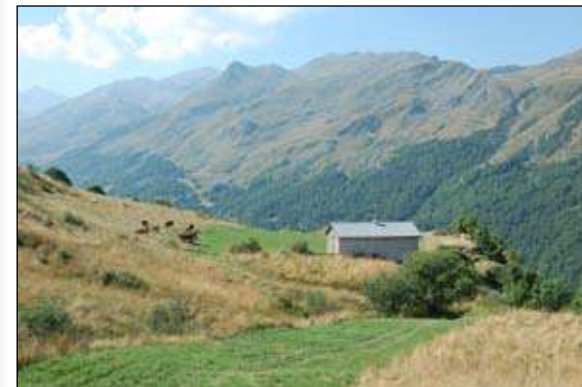
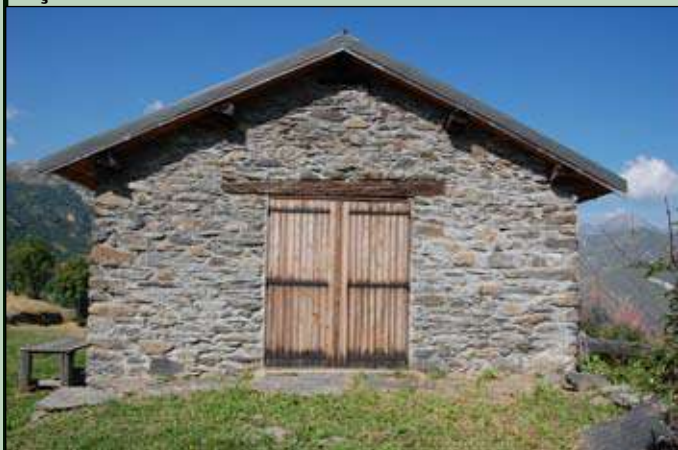
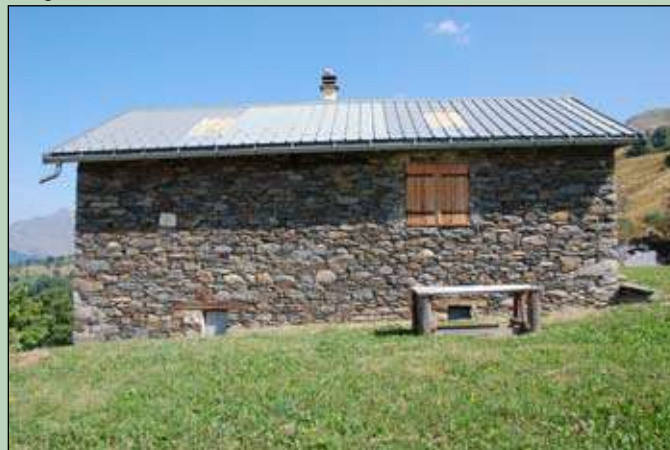
n° d'inventaire : **I-B-07**

État : bâtiment conservé pour l'essentiel dans son état d'origine, mis à part, fenêtre Ouest et enduit ciment.
Toiture = tôle prélaquée
Date prise de vue : 07.08.2015
Destination d'origine : grange + bétail + habitation
Utilisation actuelle : habitation
Intérêt patrimonial : remarquable
Particularités : la façade Est a été ré-enduite au ciment (pierres apparentes jointoyées).

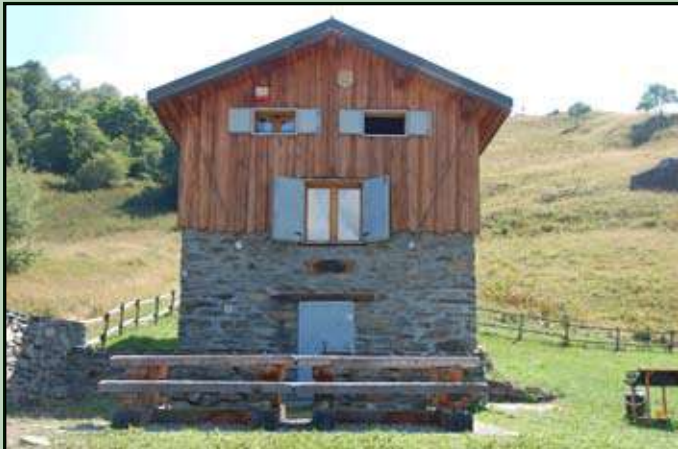
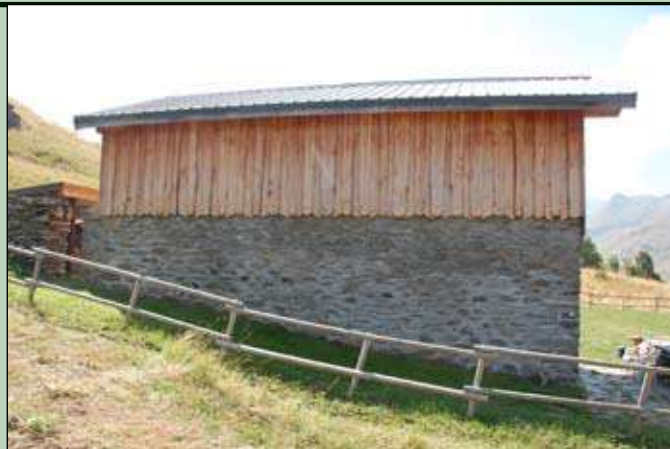
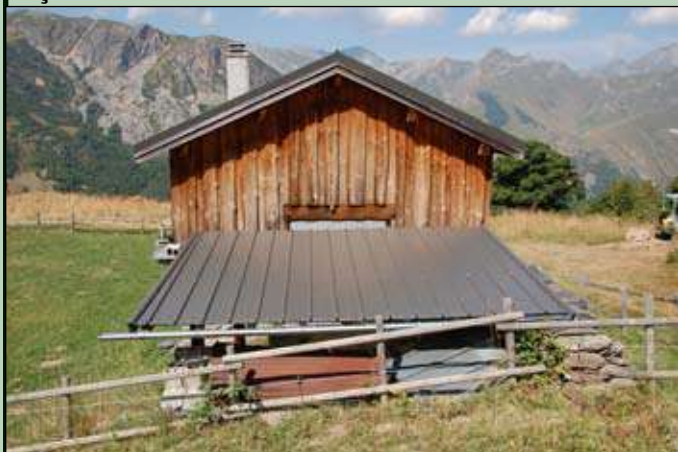
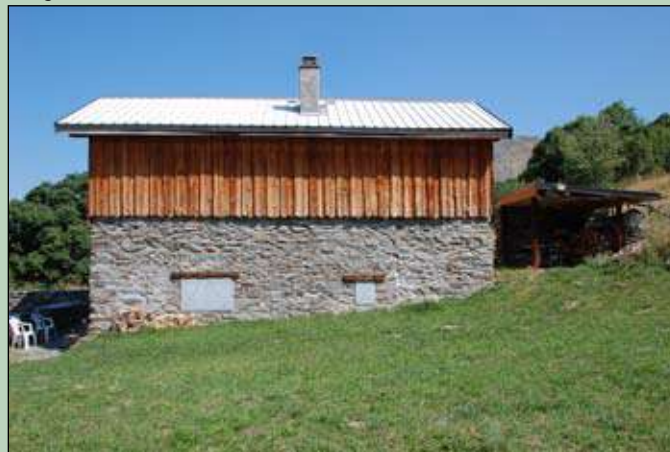
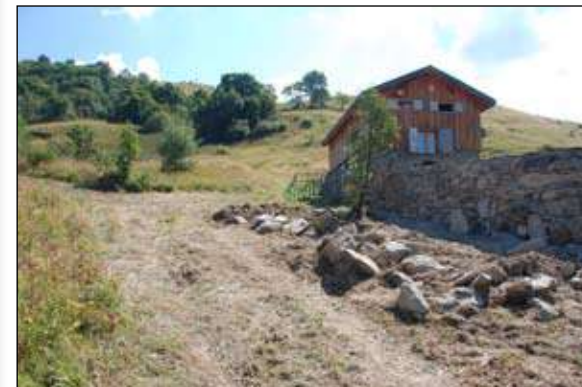
n° d'inventaire : **I-B-08**

État : bâtiment affecté par d'importantes transformations (réhaussement dissimulé par bardage bois, etc.).
Toiture = bac acier
Date prise de vue : 07.08.2015
Destination d'origine : grange + bétail (+ habitation?)
Utilisation actuelle : habitation
Intérêt patrimonial : -
Particularités : techniques employées et matériaux étrangers aux usages locaux.

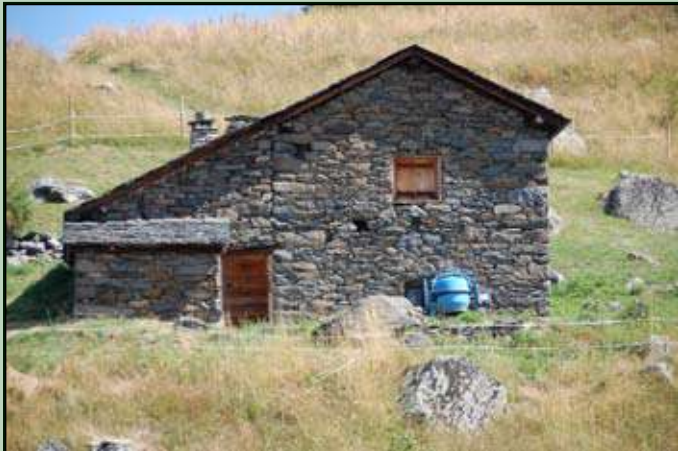
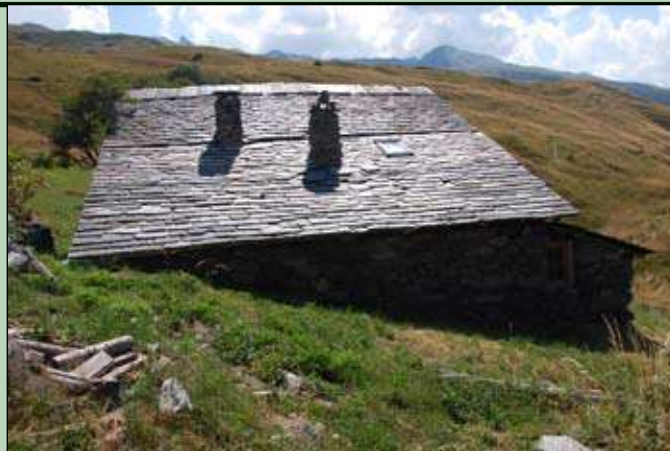
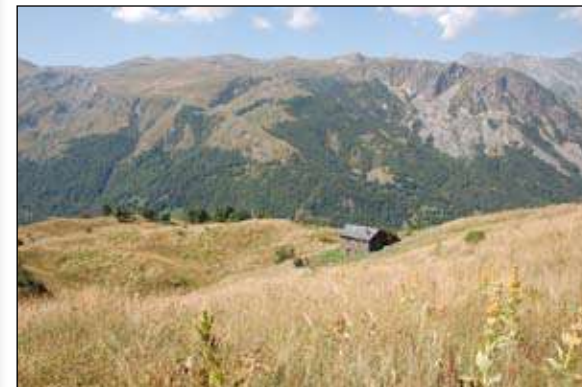
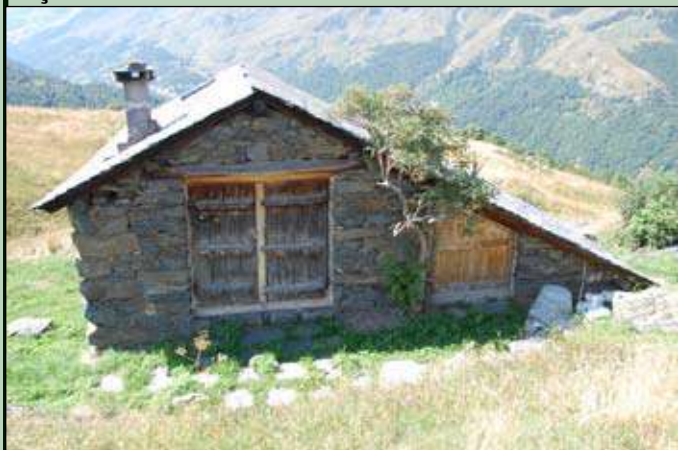
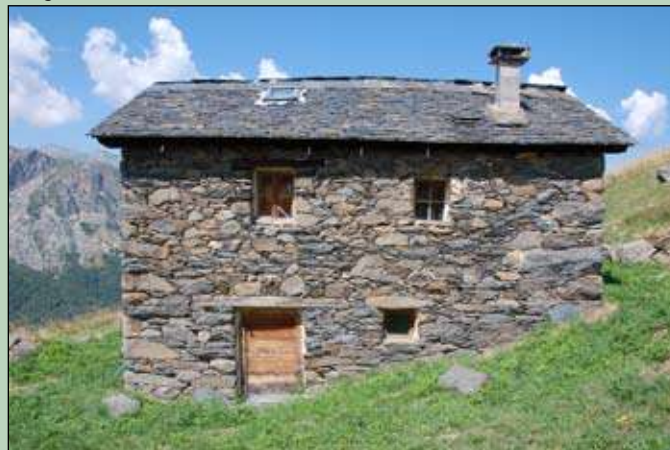
n° d'inventaire : **I-B-10**

État : bâtiment affecté par d'importantes transformations (réhaussement, décaissement, etc.).

Toiture = tôle prélaquée.

Particularités : bâtiment en chantier

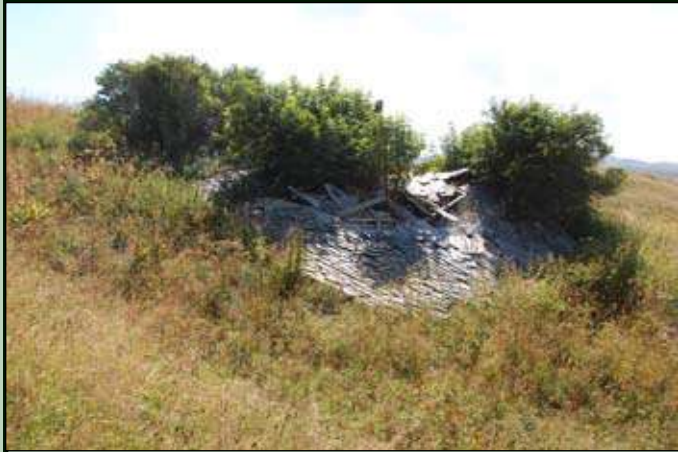
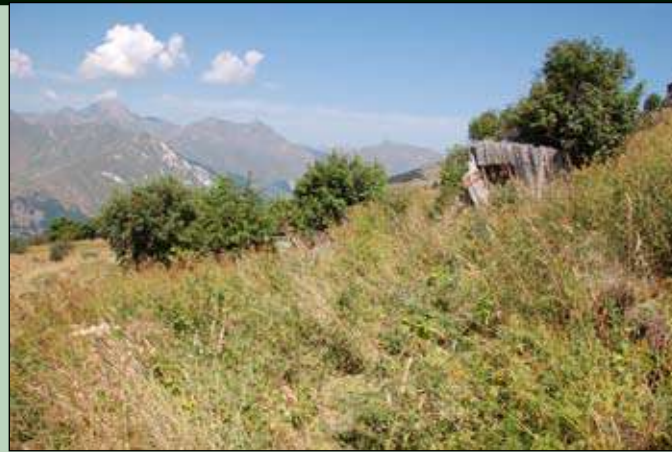
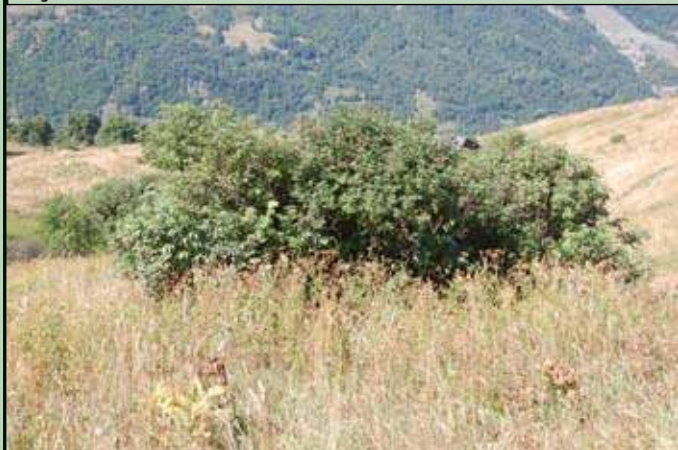
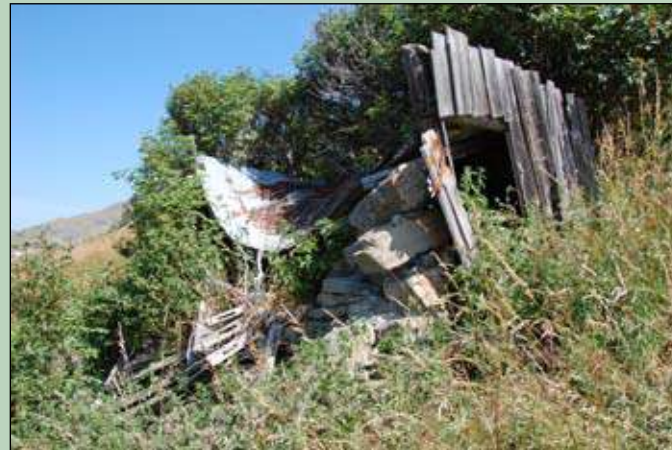
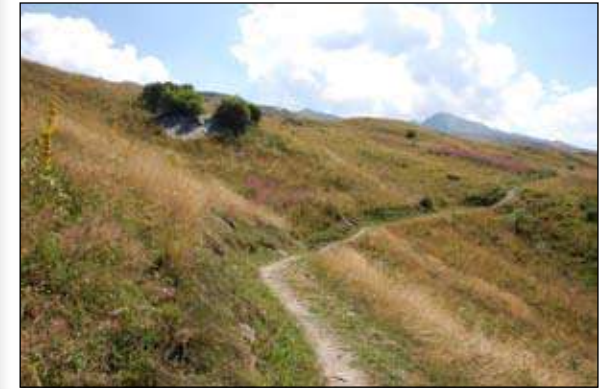
n° d'inventaire : **I-B-11**

État : bâtiment ayant été pour l'essentiel conservé dans son état d'origine.

Toiture = lauze.

Particularités : ce bâtiment ne figure pas sur les plans du cadastre "français" de 1888 (construit après?).

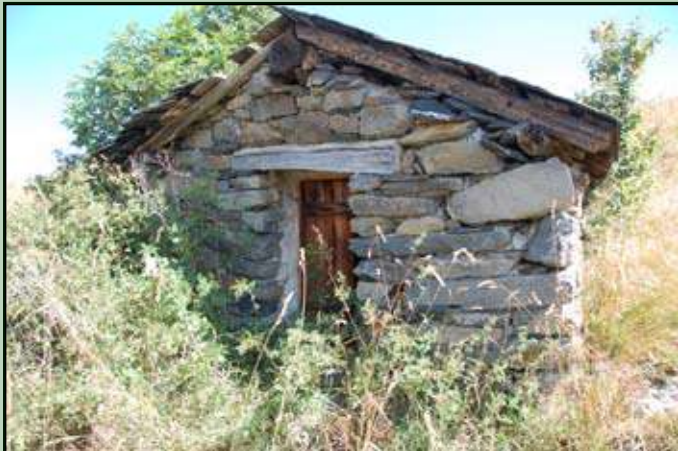
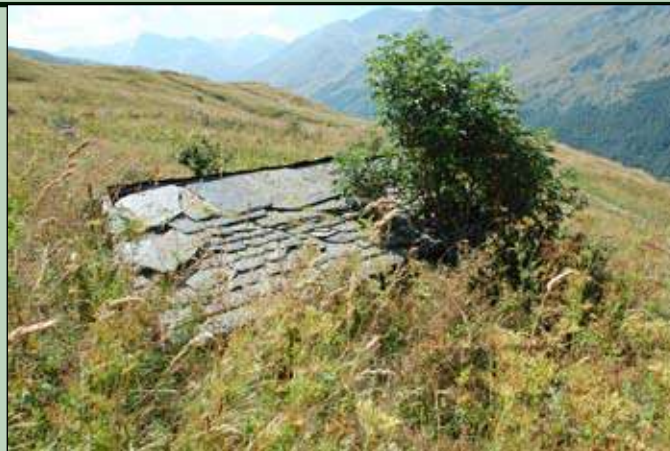
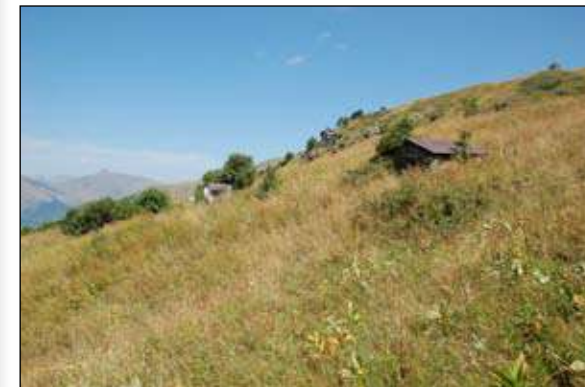
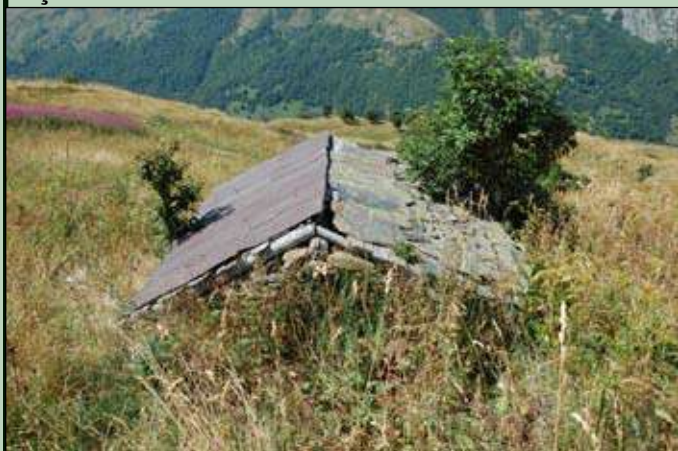
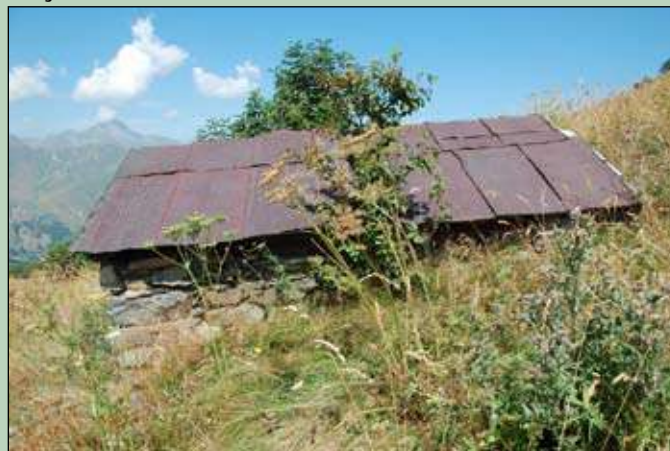
n° d'inventaire : **I-B-12**

État : bâtiment en ruine dont seule la toiture lauze aplatie reste bien visible.

Toiture = lauze.

Particularités : des arbustes poussent dans et autour de la ruine.

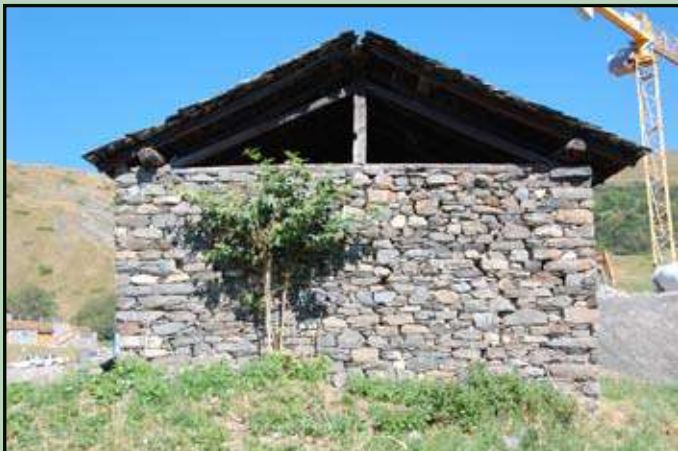
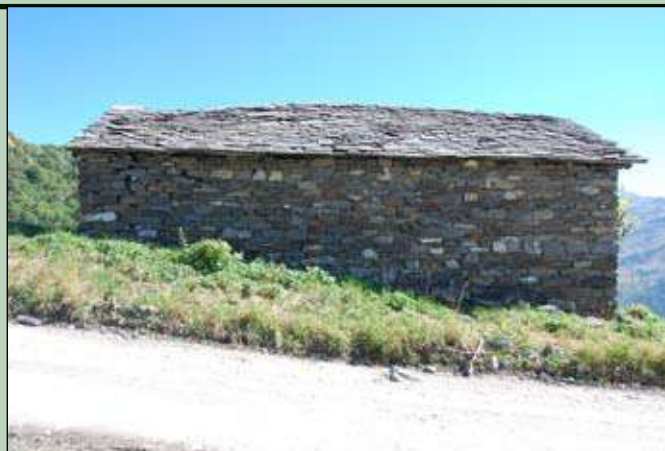
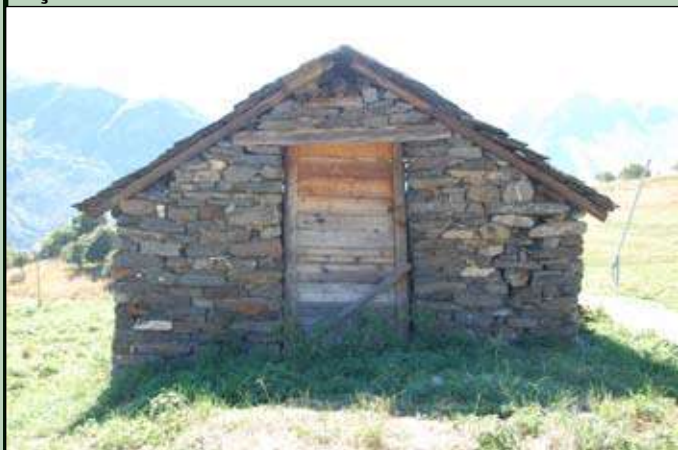
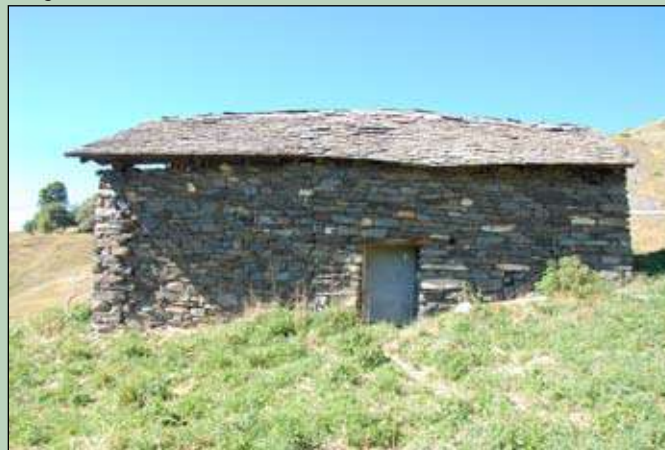
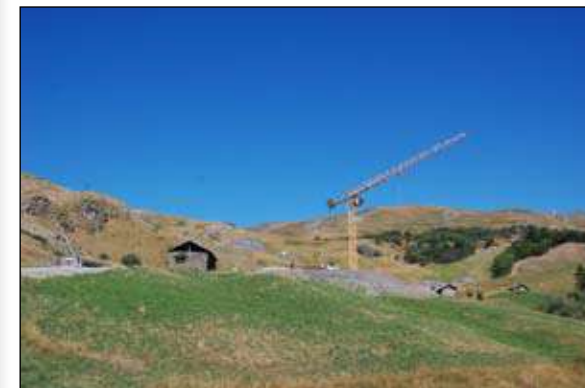
n° d'inventaire : **I-B-13**

État : la toiture dégradée risque d'entraîner la ruine rapide du bâtiment.

Toiture = lauze et tôle de bidons.

Particularités : l'intérieur du bâtiment est resté dans son état d'origine.

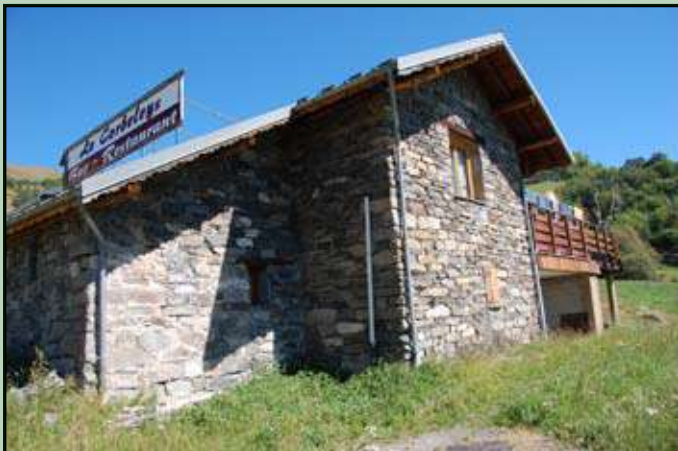
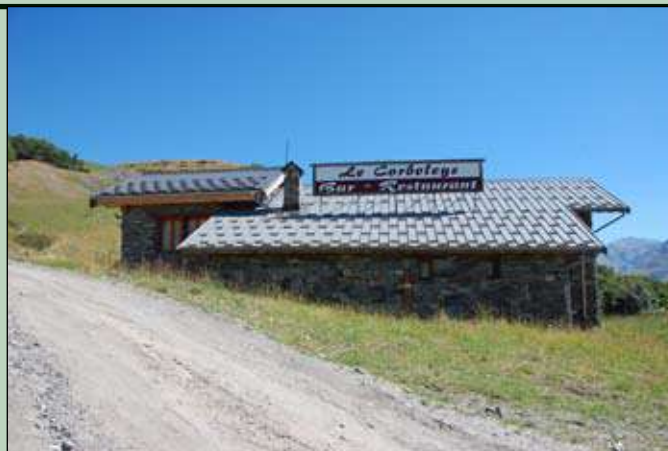
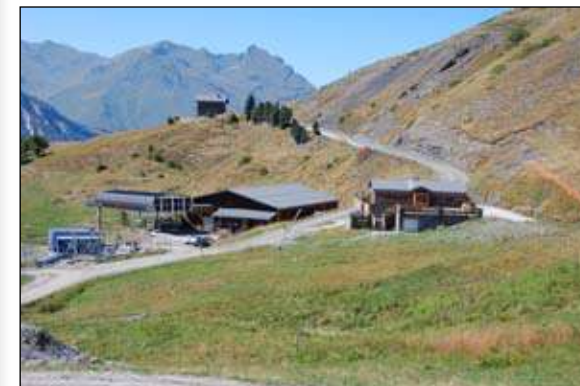
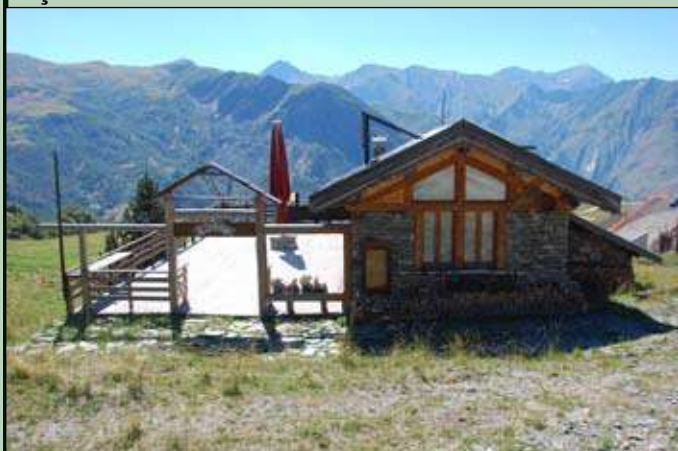
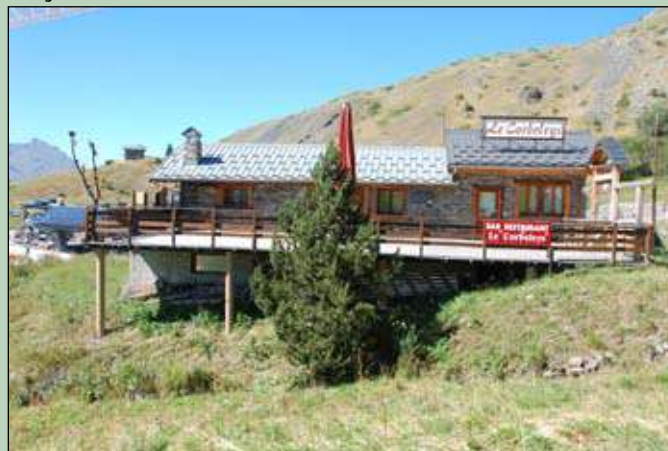
n° d'inventaire : **I-B-14**

État : bâtiment resté pour l'essentiel dans son état d'origine.

Toiture = lauze.

Intérêt patrimonial : remarquable

Particularités : le bâtiment est situé juste sous les gares de télésièges "Saint Martin Express"

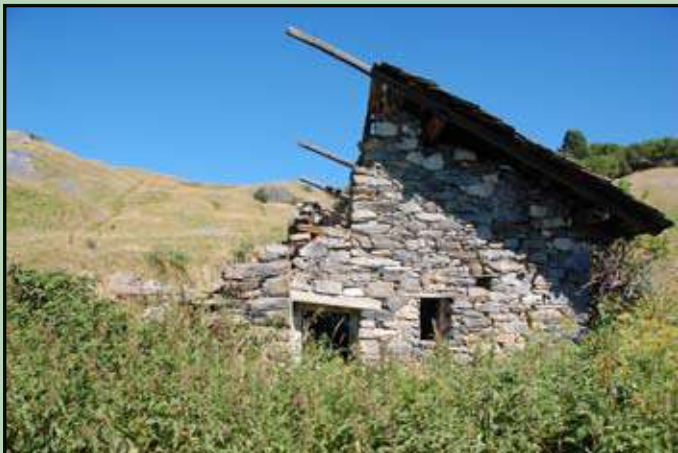
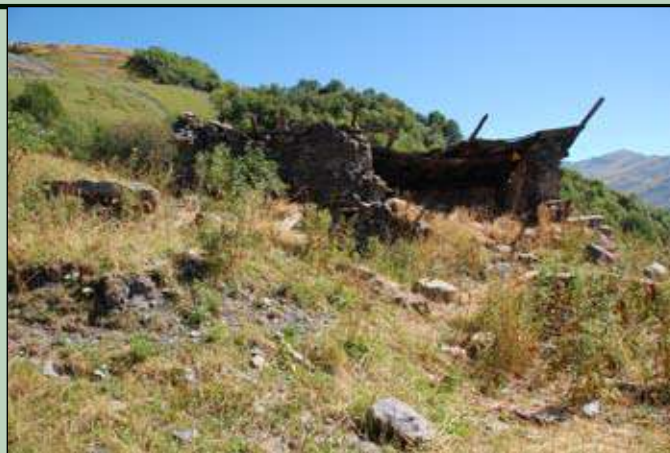
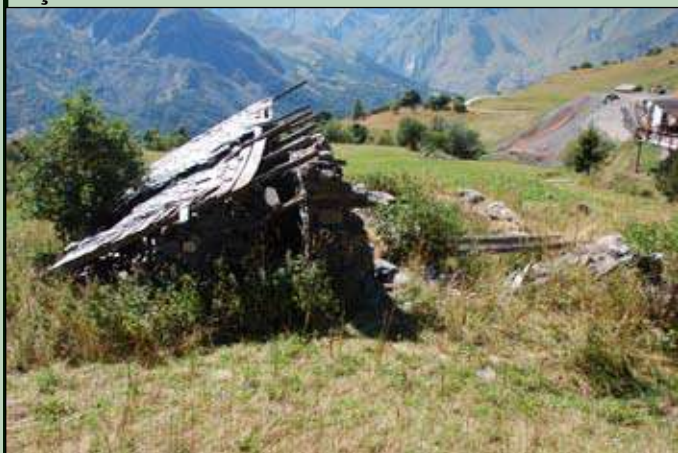
n° d'inventaire : **I-B-15**

État : bâtiment développé avec de multiples extensions à partir d'un bâtiment agricole ancien.

Toiture = bac acier.

Particularités : les traces du bâtiment d'origine ne sont pratiquement plus apparentes.

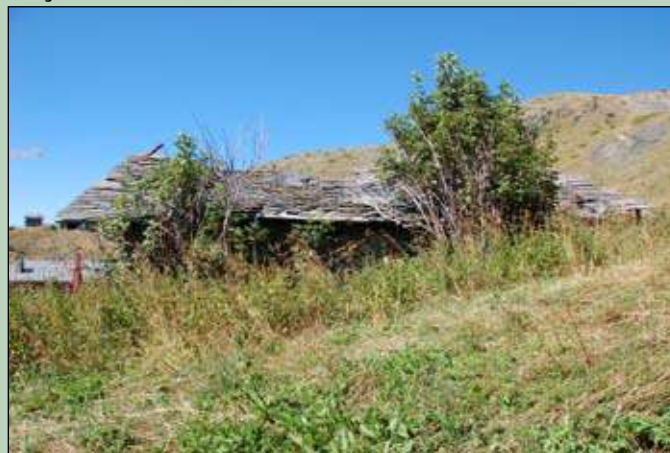
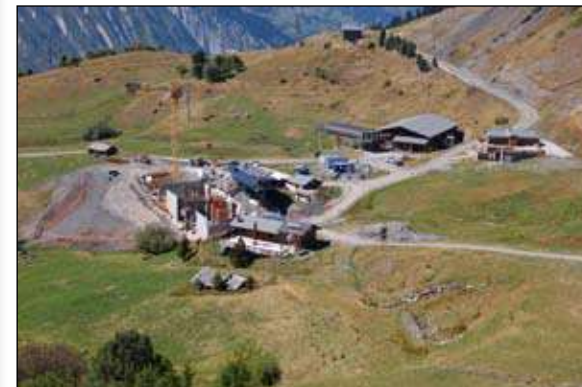
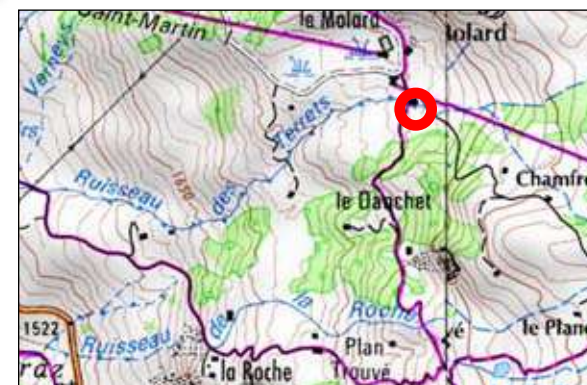
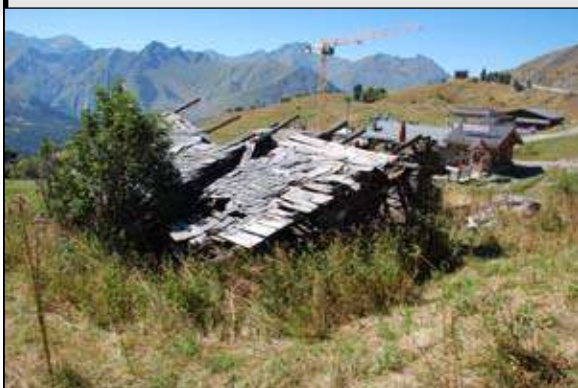
Façade SUD

État : bâtiment en ruine dont les “restes” encore debout permettent de reconstituer la volumétrie.

Toiture = lauze (pour ce qui reste en place).

Particularités : Une extension rajoutée à l'amont après 1887. Deux “gardes-lait” et grand “parc” à proximité.

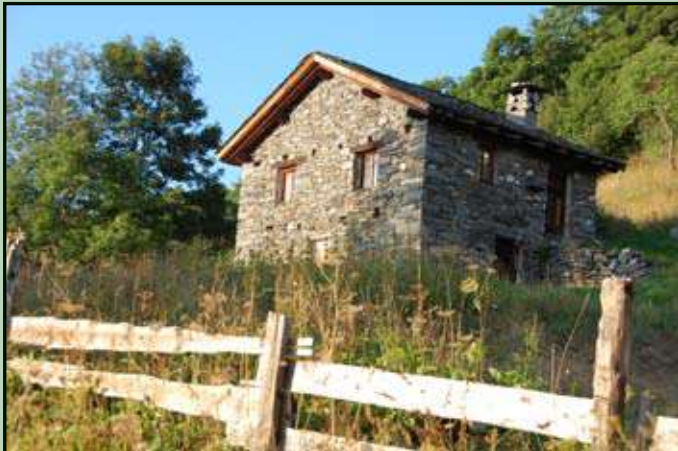
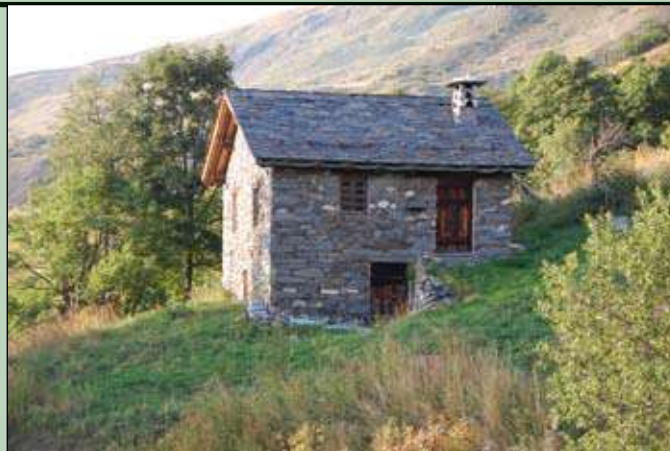
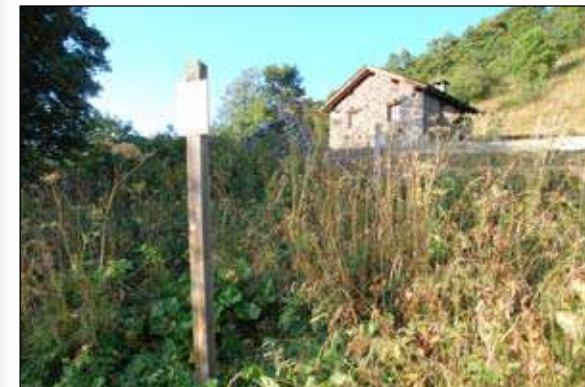
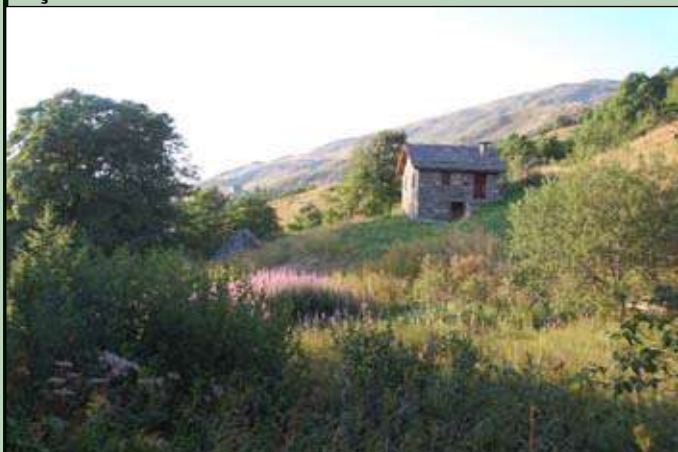
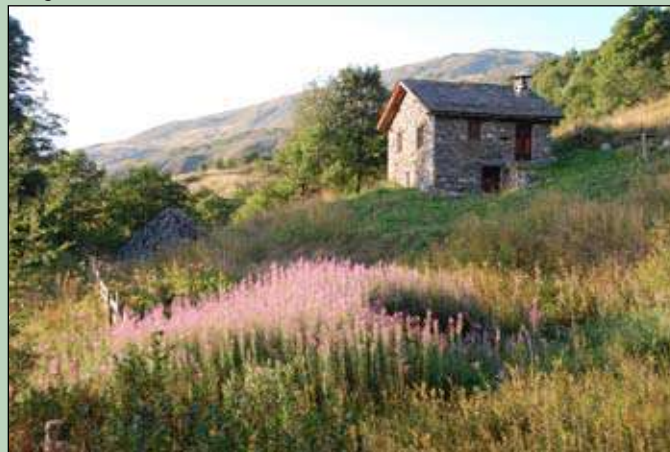
n° d'inventaire : **I-B-16**

État : bâtiment conservé pour l'essentiel dans son état d'origine.

Toiture = lauze.

Particularités : bâtiment ayant fait l'objet de travaux de réhabilitation (toujours en cours?).
