Plan Local d'Urbanisme
Pièce 5.2 : ANNEXES – INVENTAIRE DU BATI D'ALPAGE

*Inventaire du bâti d'alpage
Commune de Saint-Martin-de-Belleville*

Secteur II-E

*Olivier Pasquet
Octobre 2015*

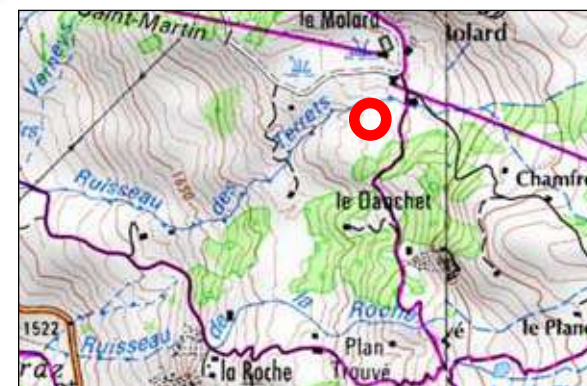
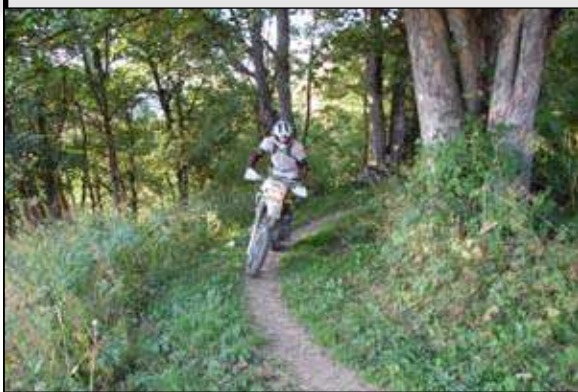
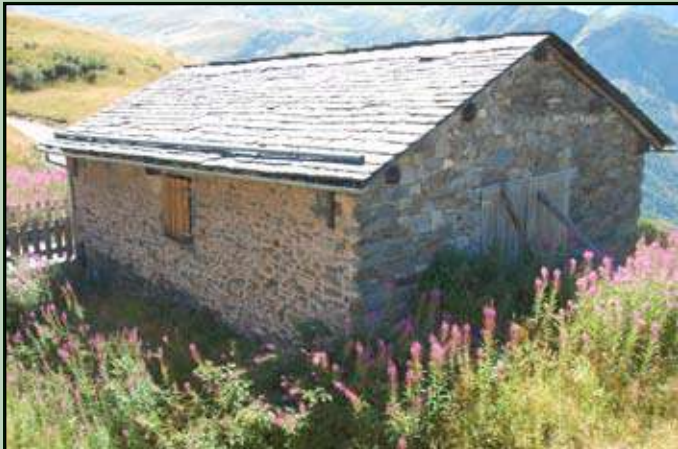
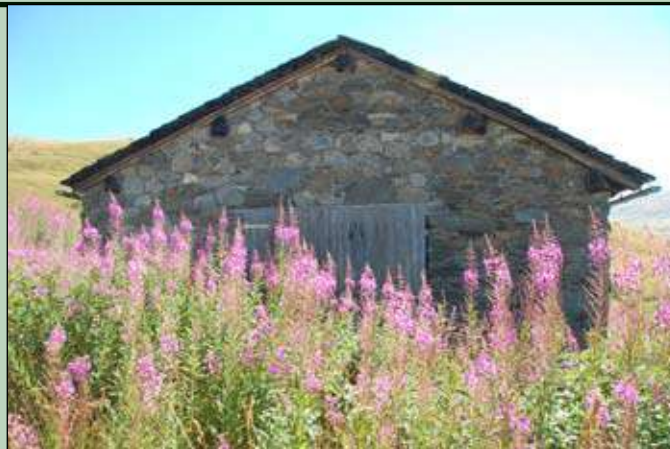
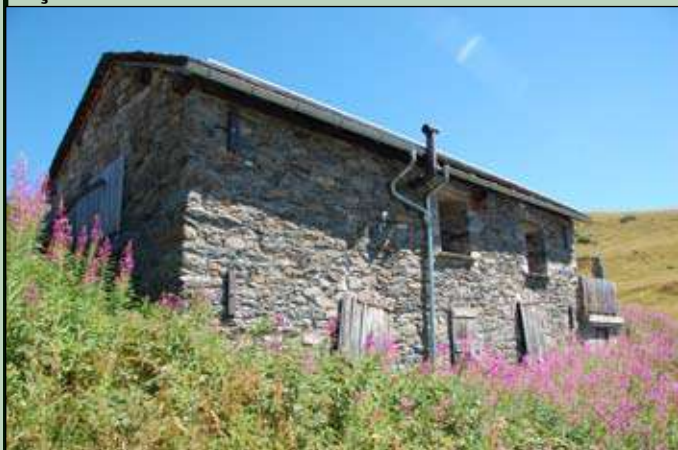
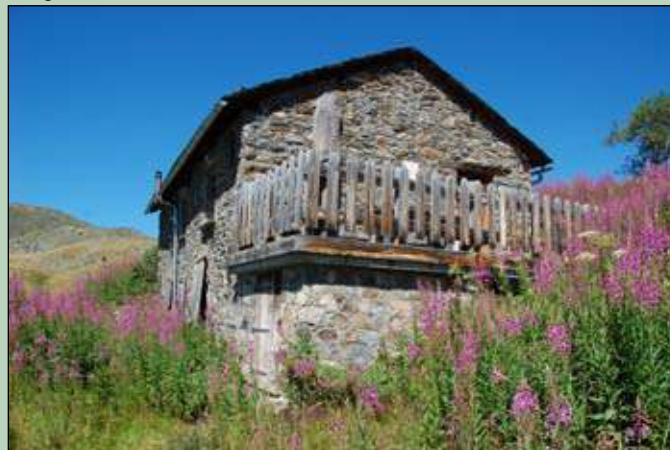
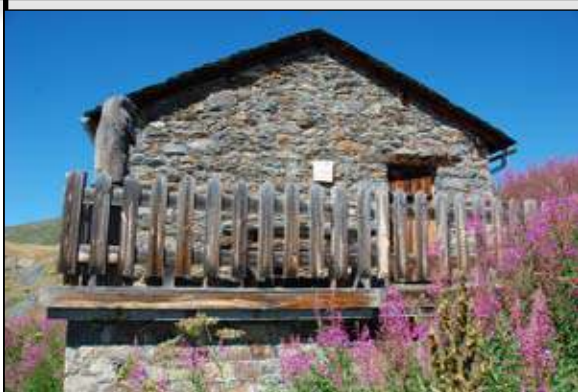
n° d'inventaire : **I-B-17**

État : bâtiment ayant été affecté par d'importantes transformations (décaissement, extension-terrace...)
Toiture = lauze.

Intérêt patrimonial : point noir paysager

Particularités : chantier en cours (?).

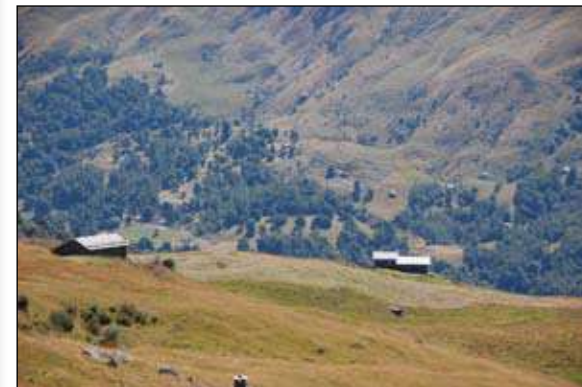
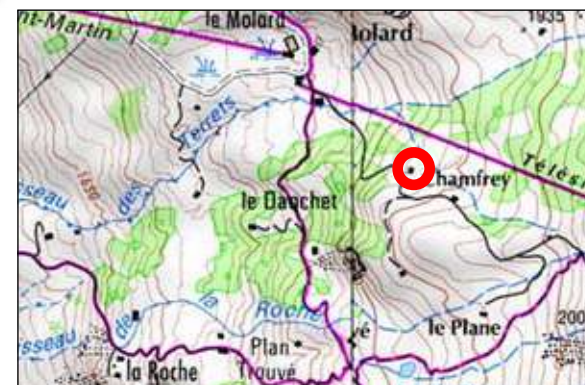
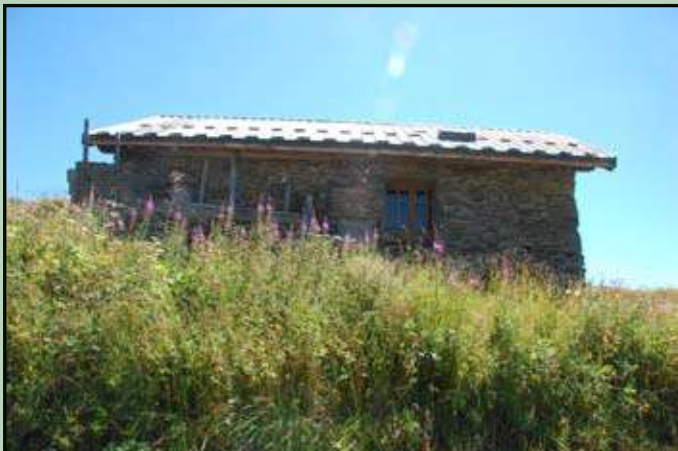
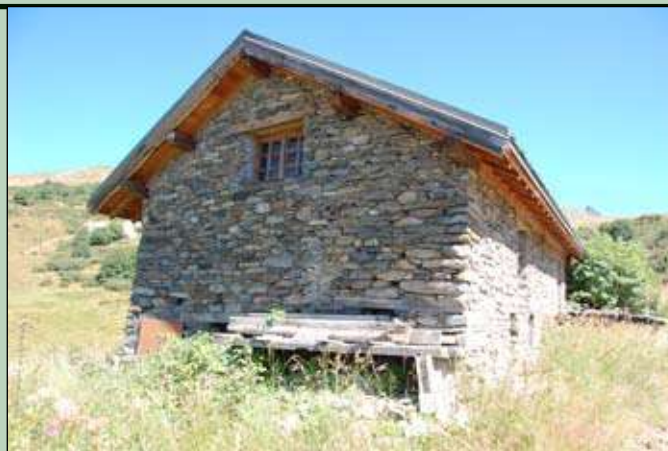
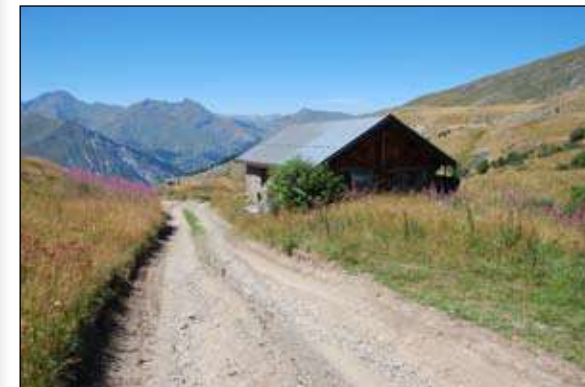
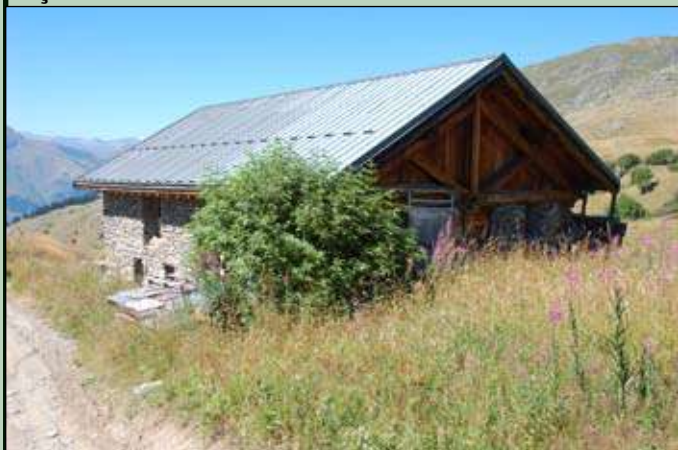
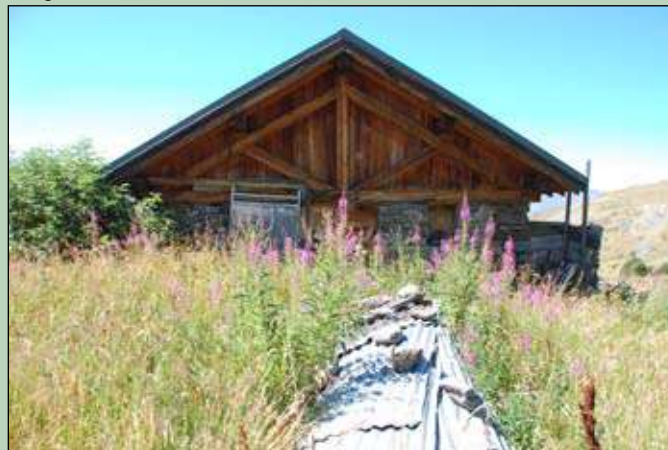
n° d'inventaire : **I-B-18**

État : bâtiment ayant été affecté par d'importantes transformations.

Toiture = tôle prélaquée

Particularités : garde-lait, toujours couvert en lauze, à proximité du bâtiment principal..

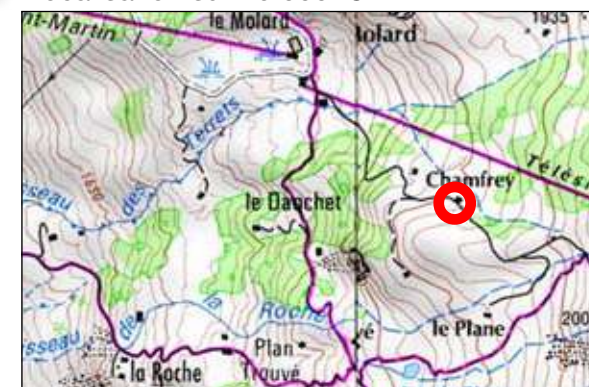
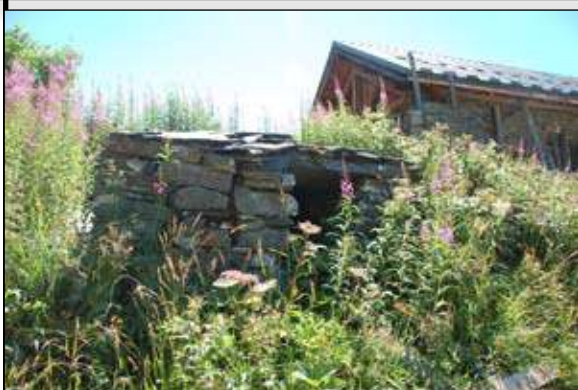
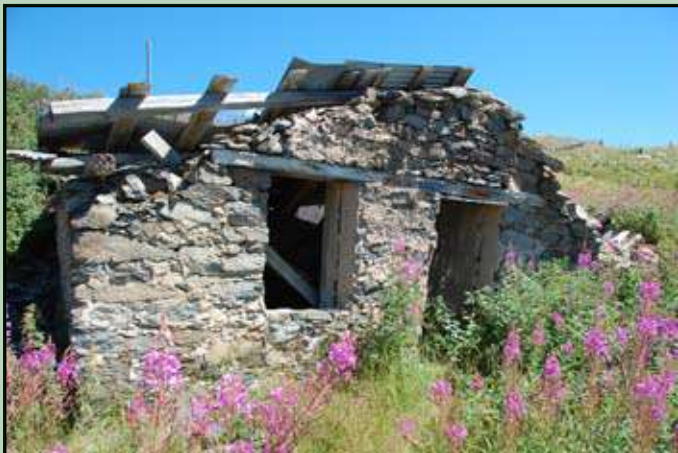
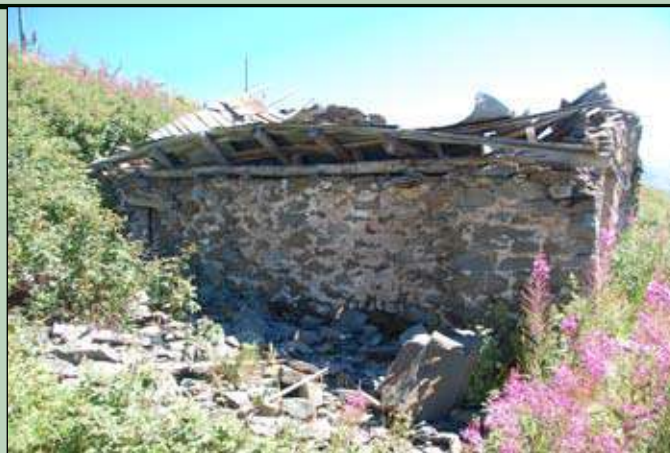
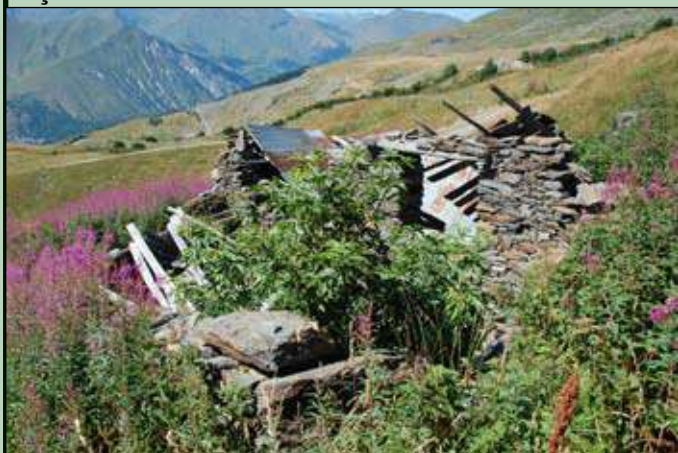
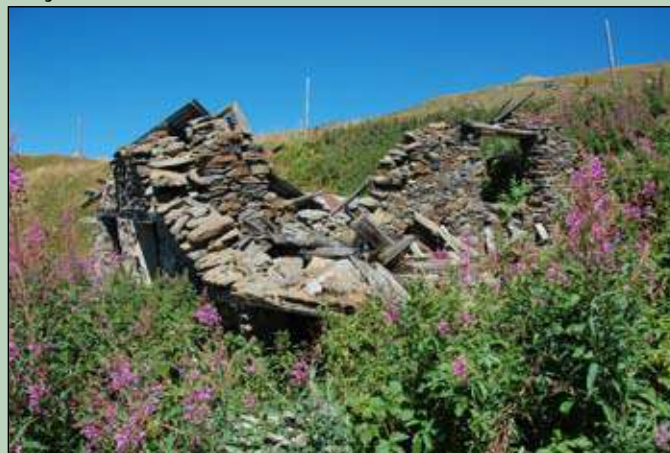
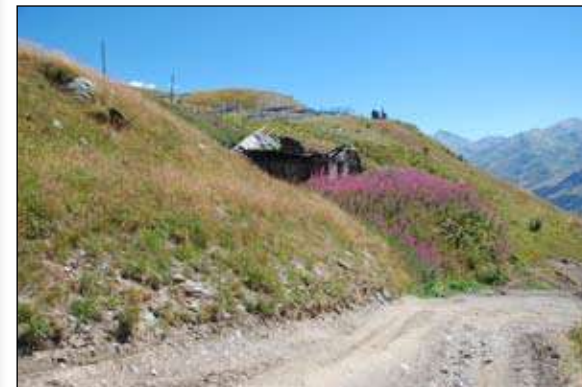
n° d'inventaire : **I-B-19**

État : bâtiment en ruine dont la toiture est encore, pour partie, visible et en place.

Toiture = lauze.

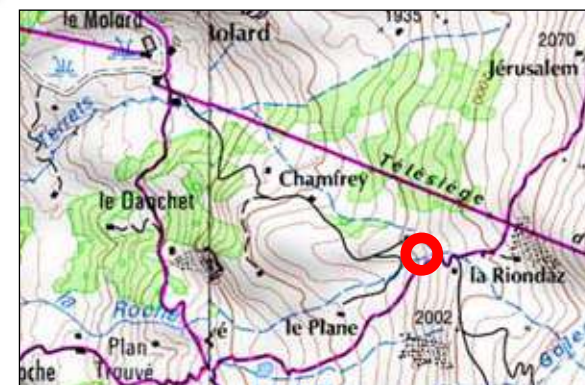
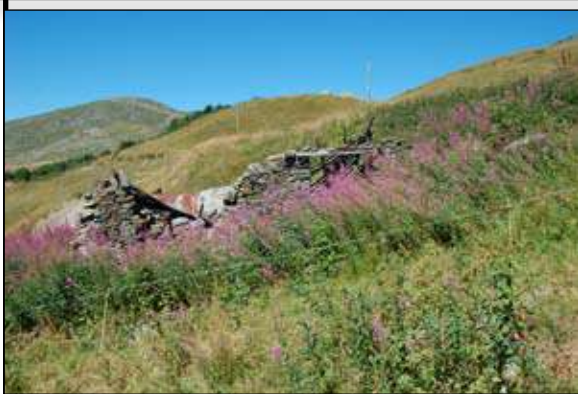
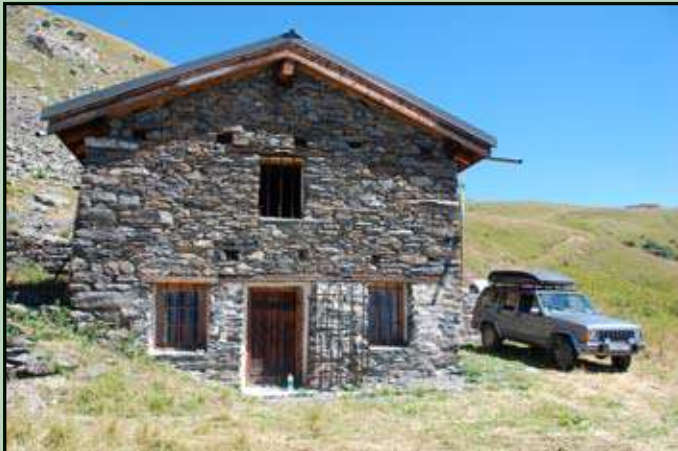
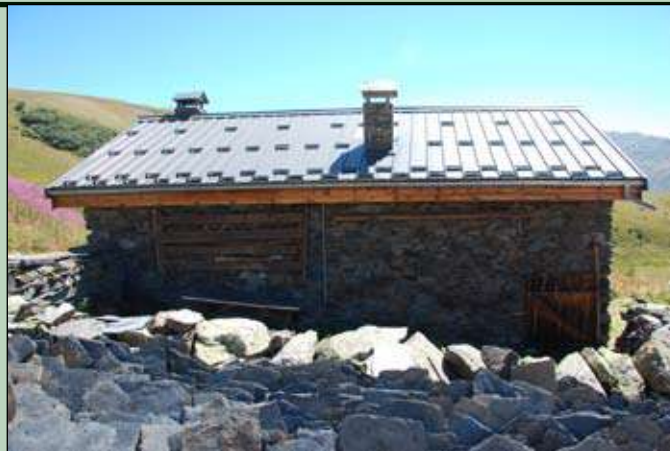
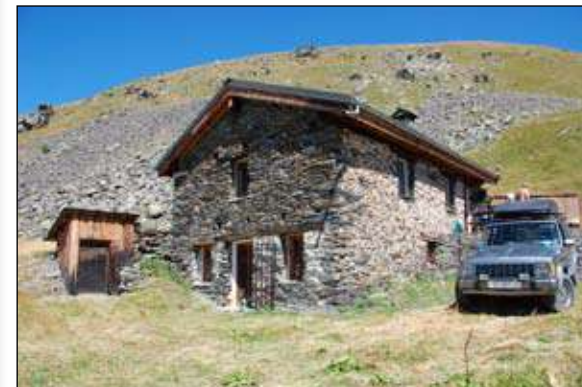
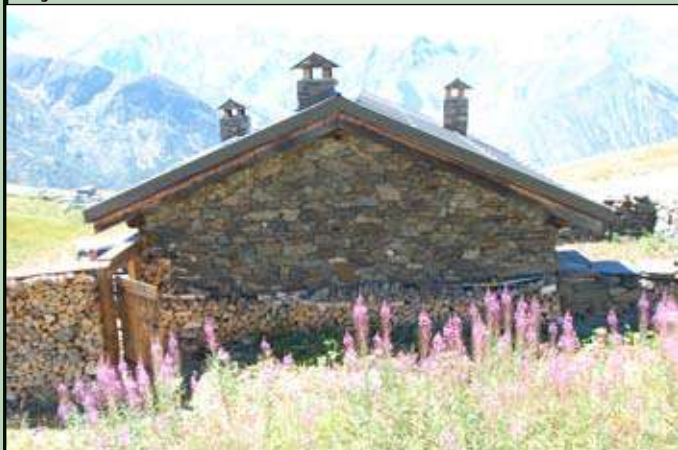
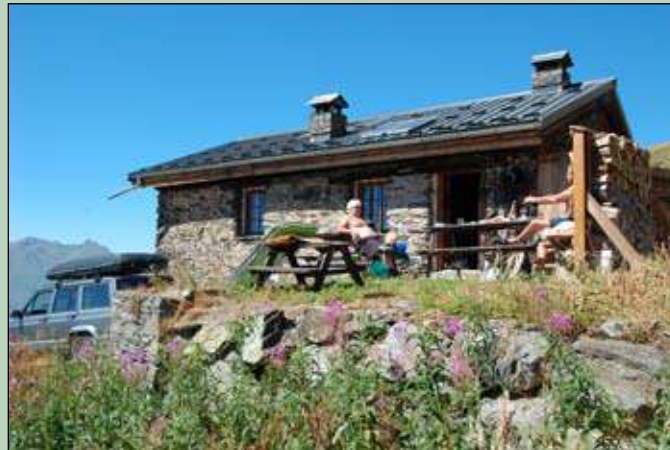
n° d'inventaire : **I-B-20**

État : bâtiment conservé pour l'essentiel dans son état d'origine.

Toiture = tôle prélaquée

Particularités : la plus ancienne date gravée sur une pierre en façade (1781) de tout l'inventaire.

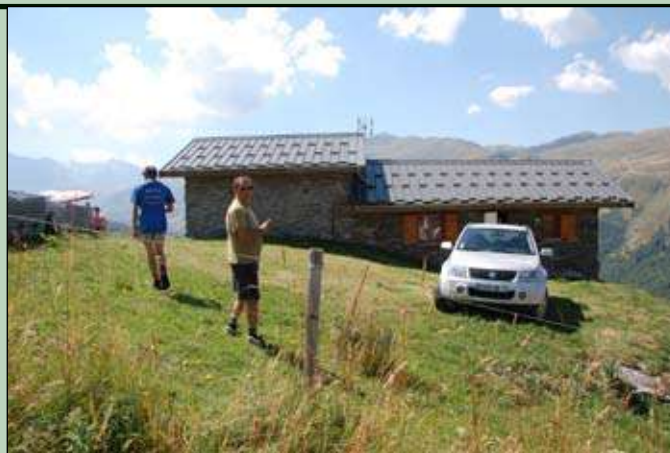
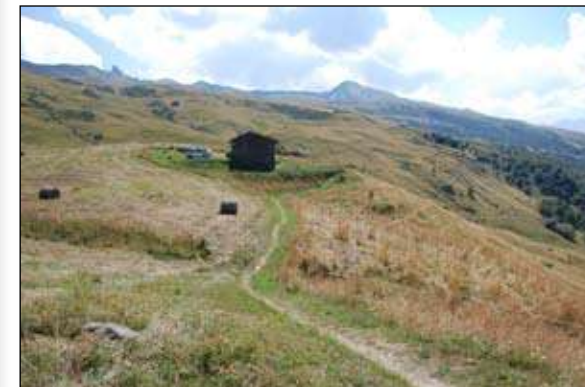
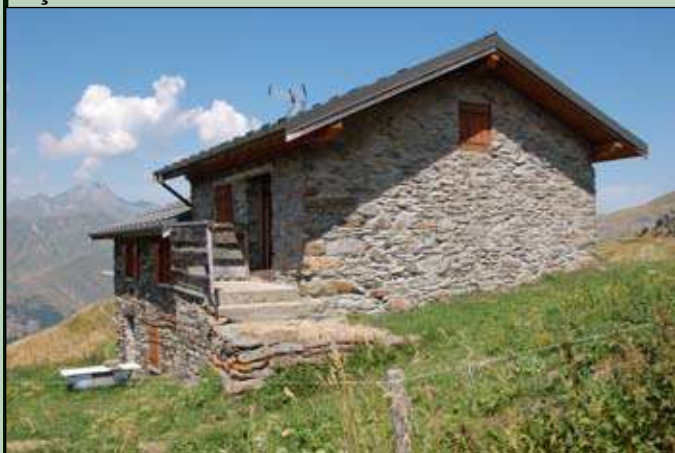
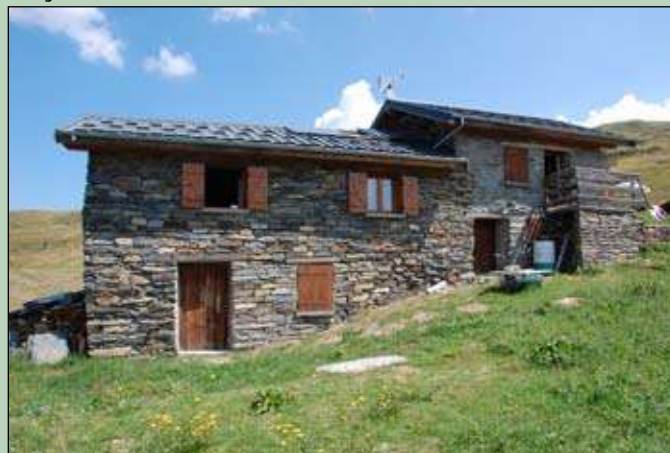
État : bâtiment conservé pour l'essentiel dans son état d'origine (mis à part jointoiement ciments, etc.).

Toiture = tôle prélaquée

Particularités : sur les façades de la partie amont du bâtiment, les pierres sont jointoyées au ciment.

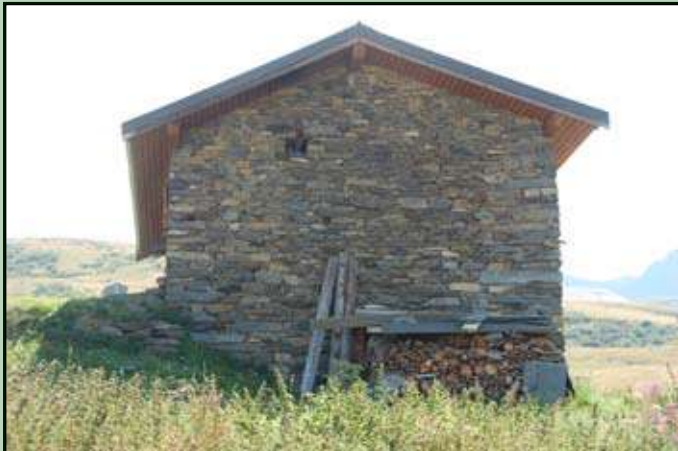
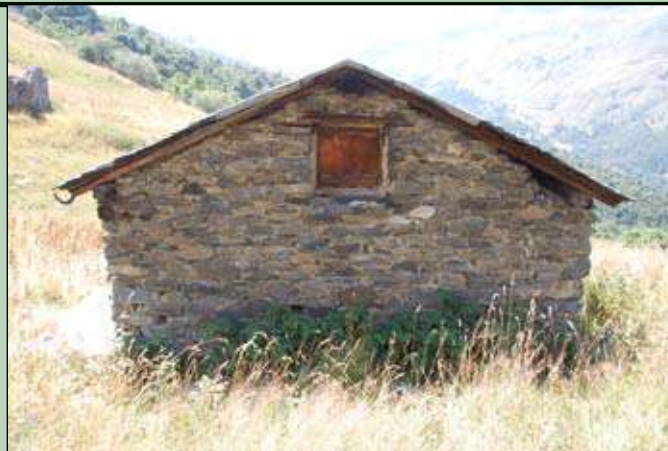
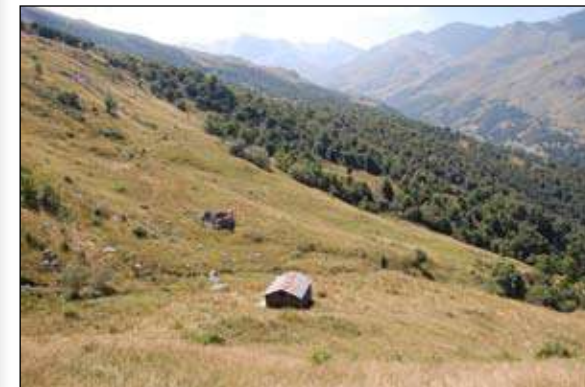
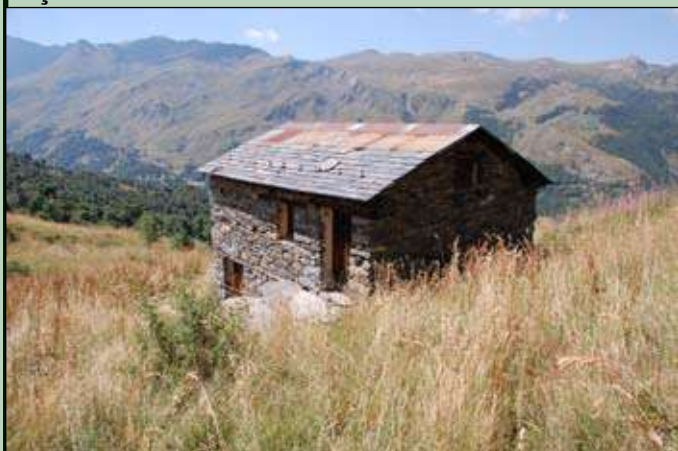
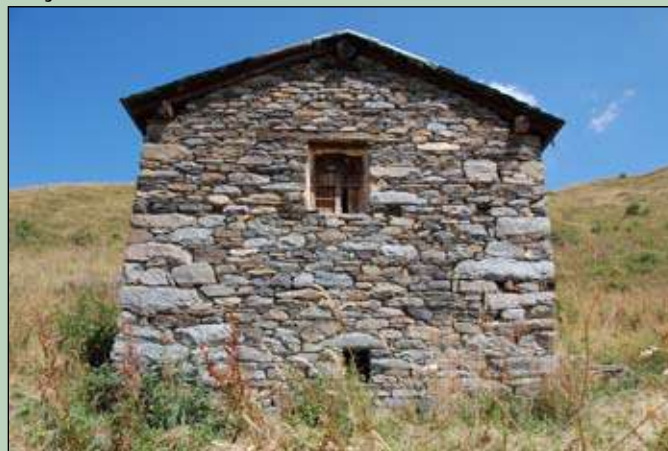
n° d'inventaire : **I-B-22**

État : bâtiment conservé dans son état d'origine.
Toiture = lauze (+ tôle ondulée au faitage).
Date prise de vue : 03.08.2015
Destination d'origine : grange + bétail + habitation
Utilisation actuelle : habitation (?)
Intérêt patrimonial : remarquable
Particularités : un garde-lait est implanté à proximité, juste au bord du ruisseau qui le traverse.

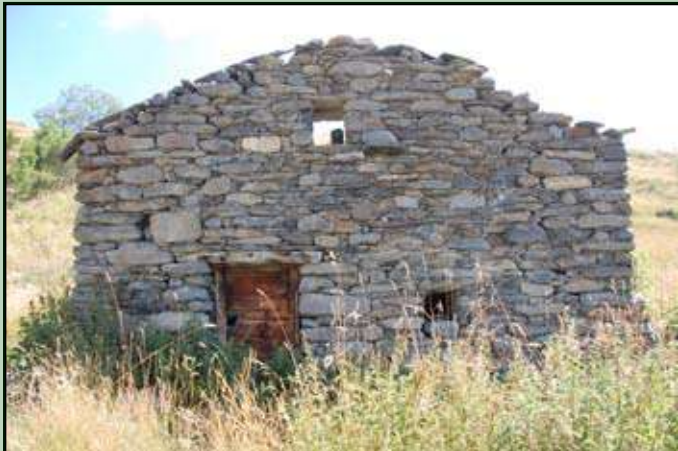
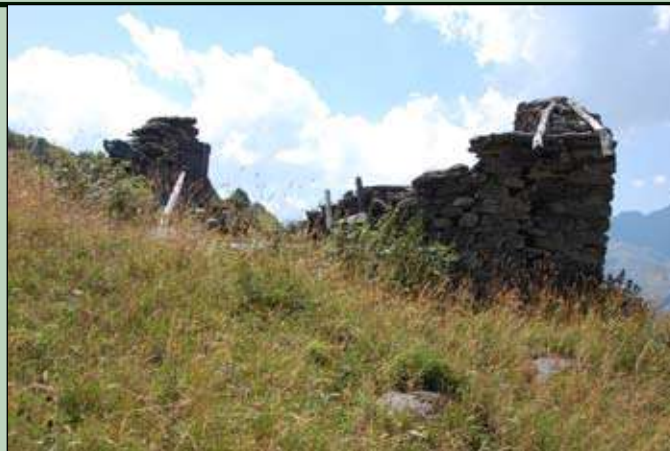
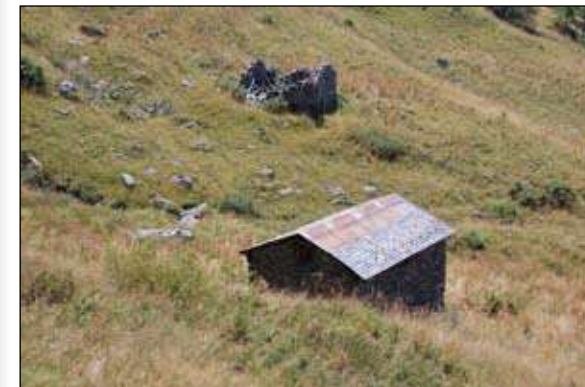
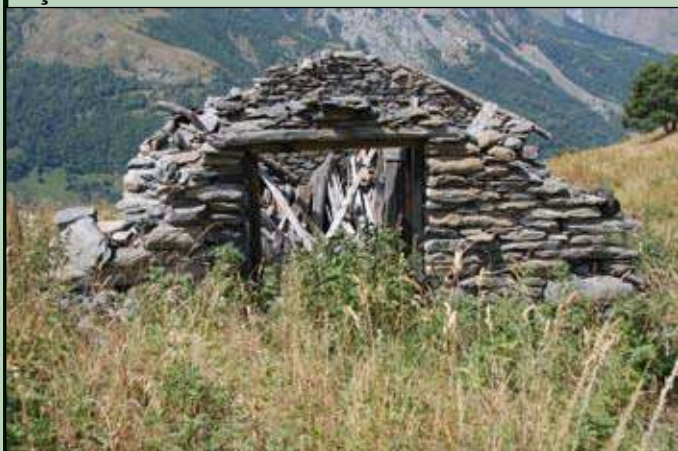
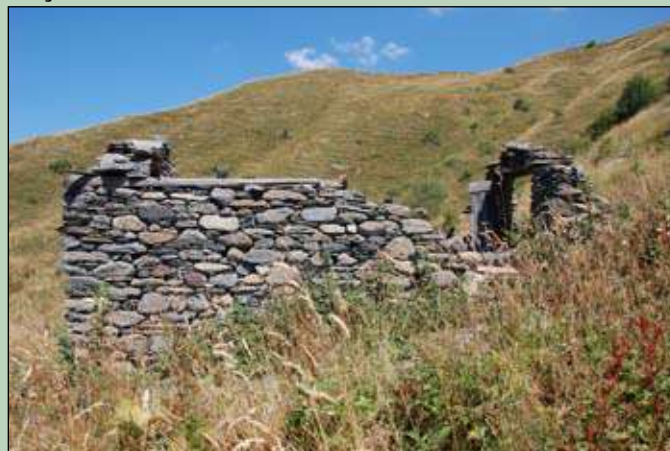
n° d'inventaire : **I-B-23**

État : bâtiment en ruine (sans toit), mais dont les murs pignons permettent de reconstituer la volumétrie.

Toiture = -

Particularités : une inscription sur une pierre du pignon Ouest indique la date de 1837.

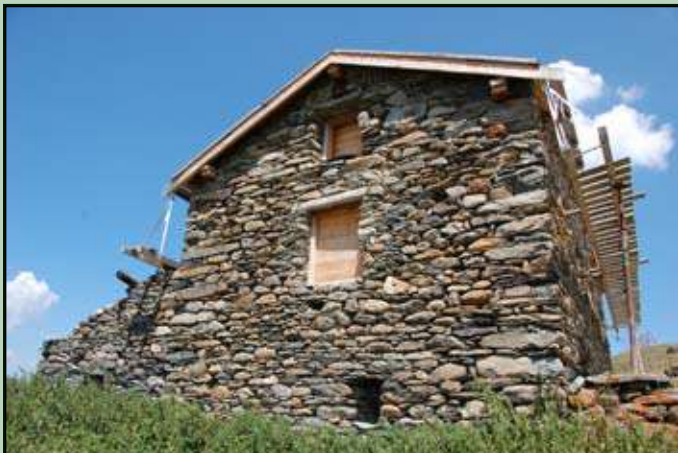
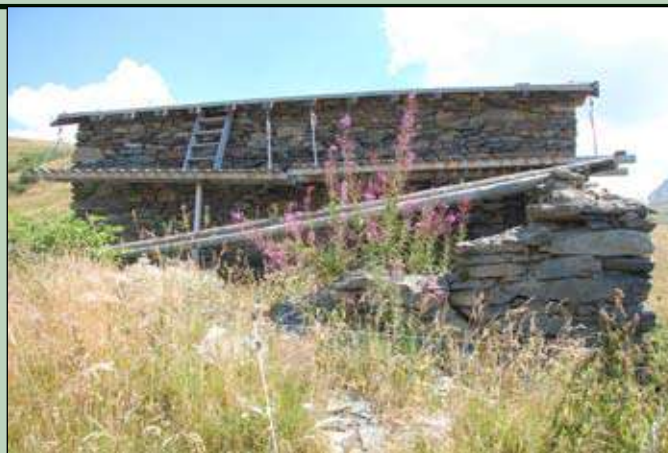
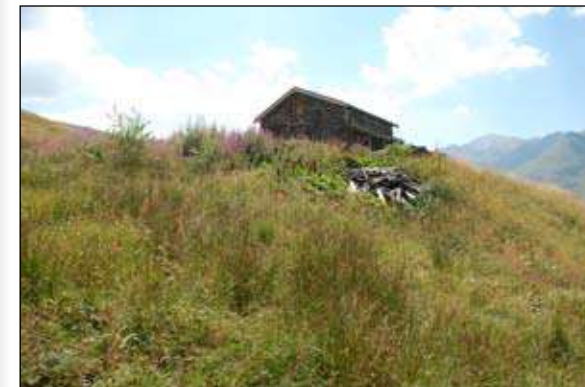
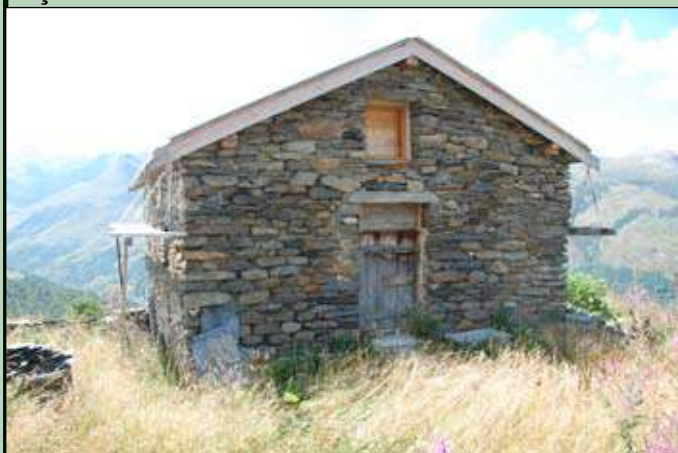
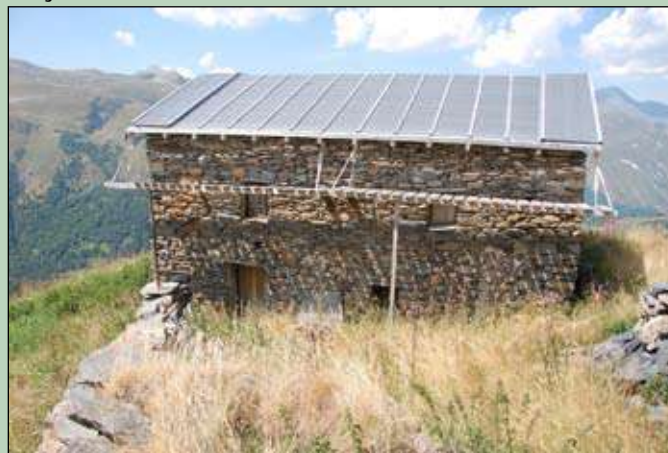
n° d'inventaire : **I-B-24**

État : bâtiment conservé pour l'essentiel dans son état d'origine.

Toiture = réfection en cours.

Particularités : un très beau "parc" à bétail est attenant au bâtiment.

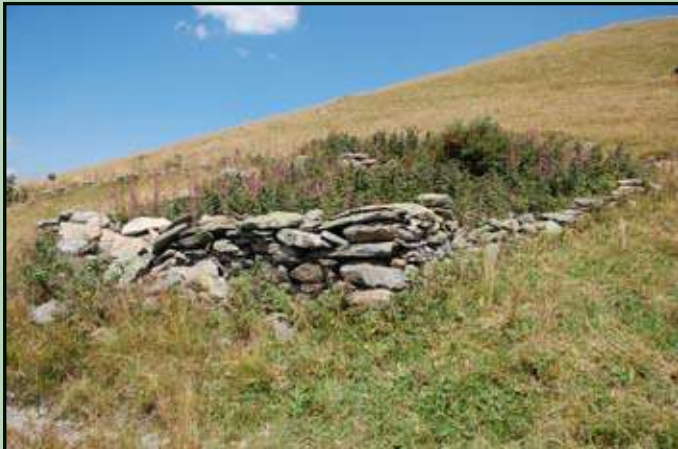
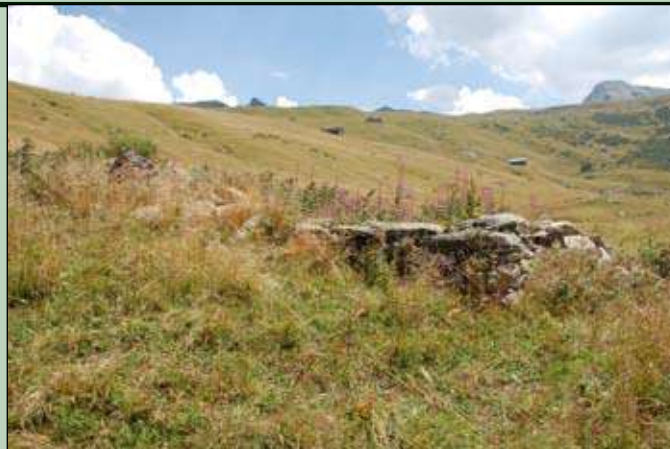
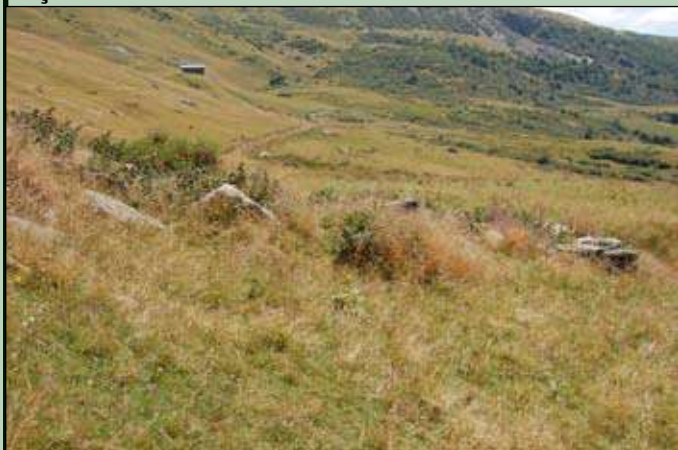
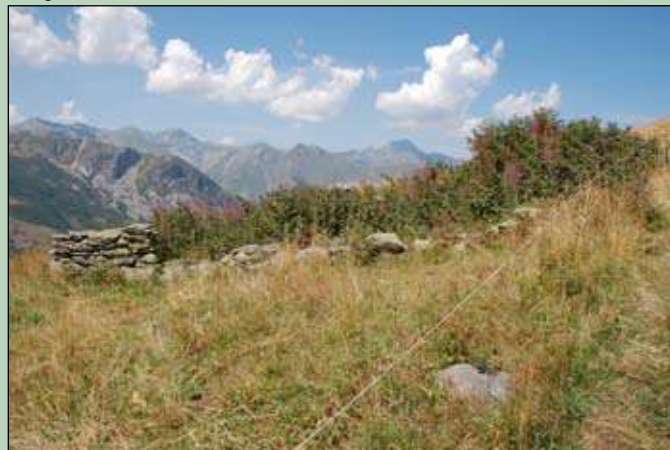
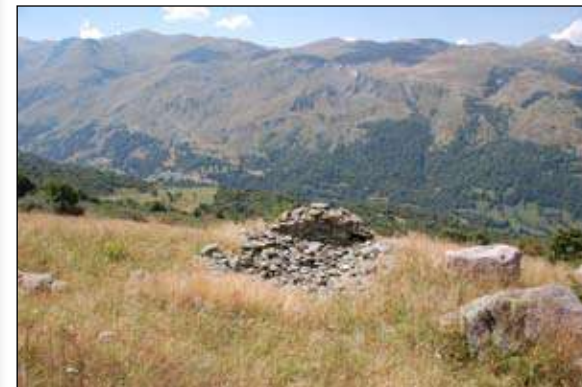
n° d'inventaire : **I-B-25**

État : en semble de ruines ne permettant plus d'imaginer la volumétrie des bâtiments d'origine.

Toiture = -

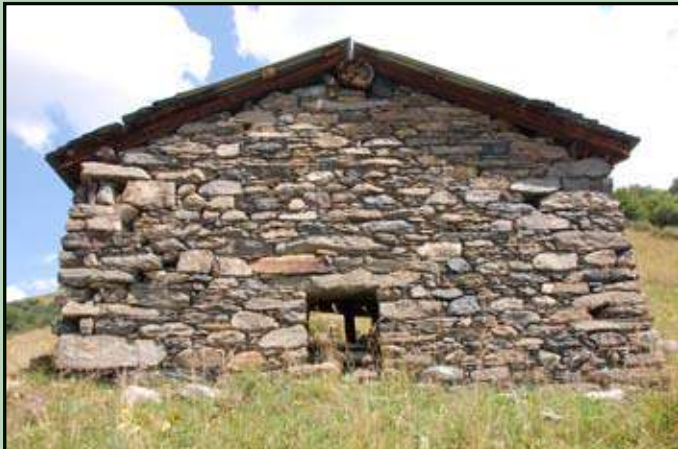
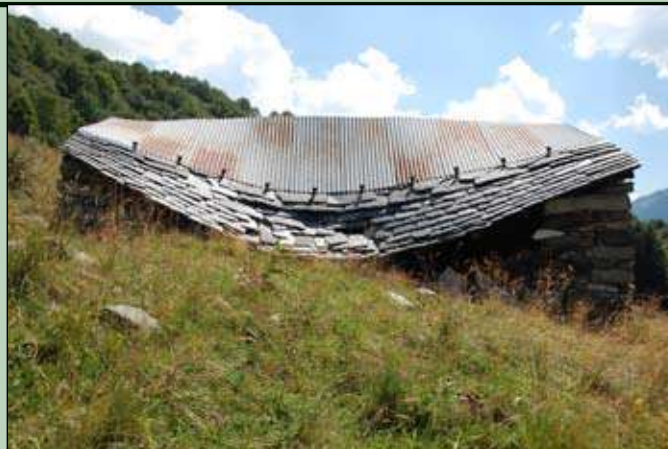
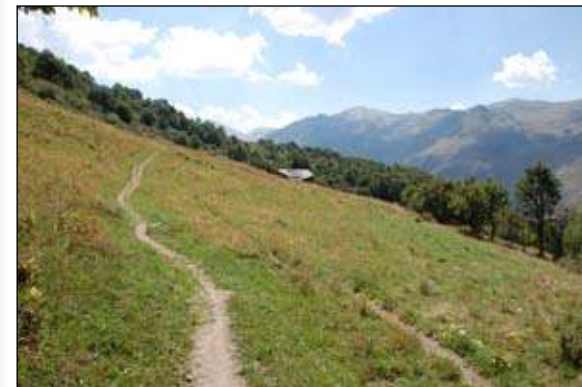
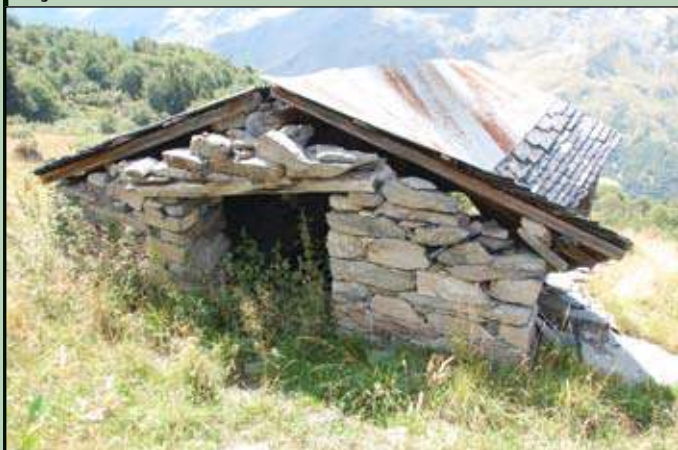
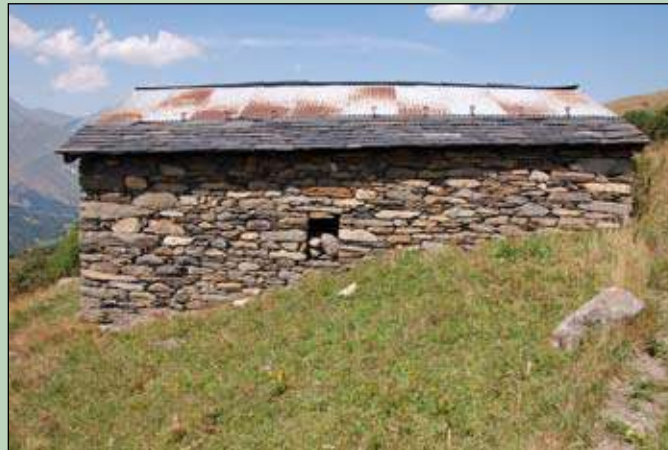
n° d'inventaire : **I-B-27**

État : bâtiment conservé pour l'essentiel dans son état d'origine (mis à part réhaussement de toiture).

Toiture = lauze.

Particularités : une inscription, sur une pierre (retournée) en façade Sud, indique la date de 1884.

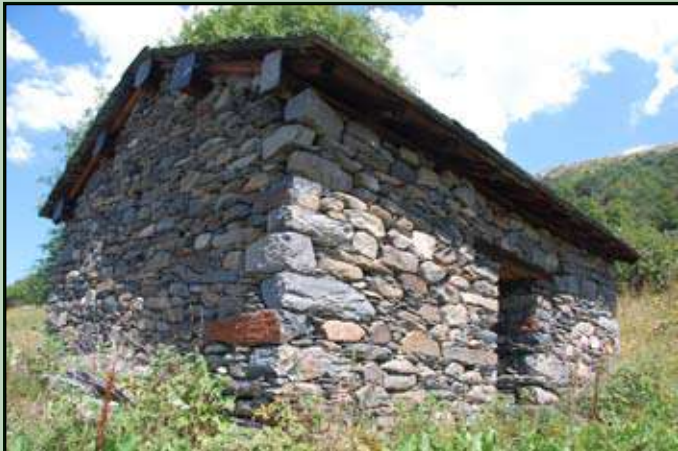
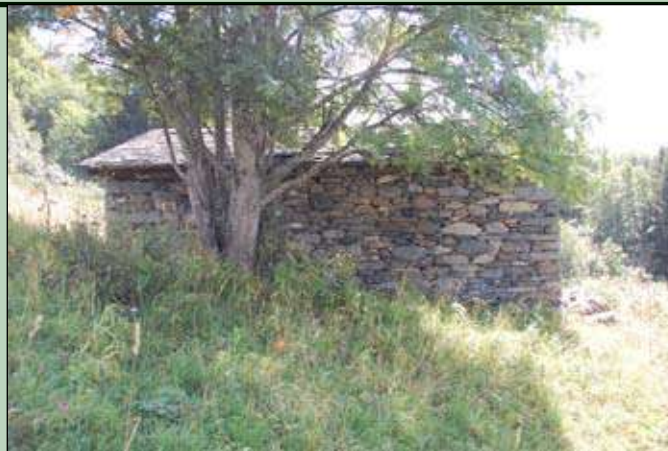
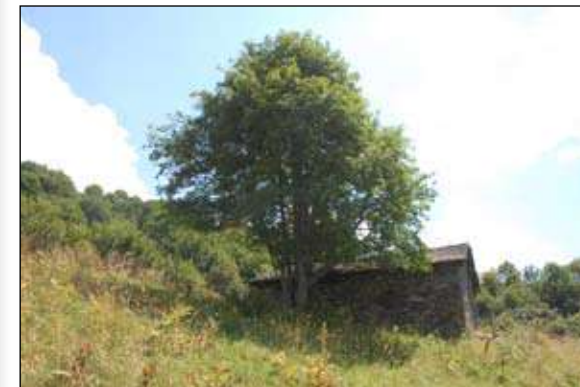
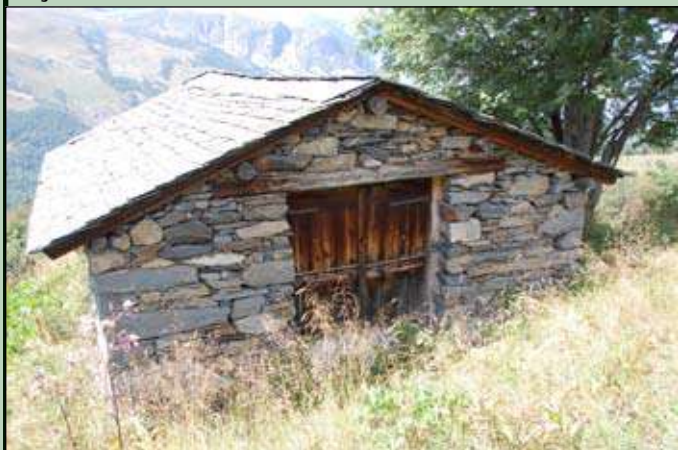
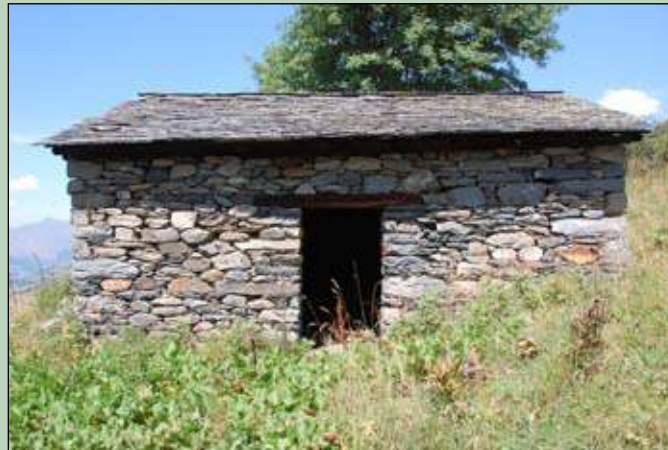
n° d'inventaire : **I-B-28**

État : bâtiment conservé dans son état d'origine, mais dont le pan Nord de la toiture est affaissé.

Toiture = lauze et tôle ondulée.

Particularités : l'affaissement de la toiture est lié à l'effondrement du mur latéral Nord.

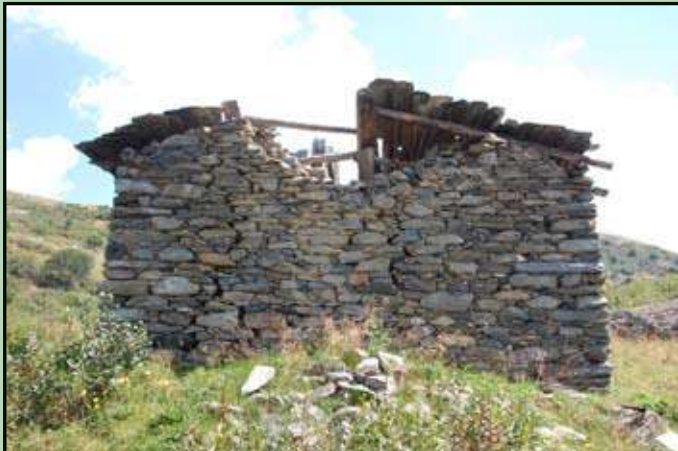
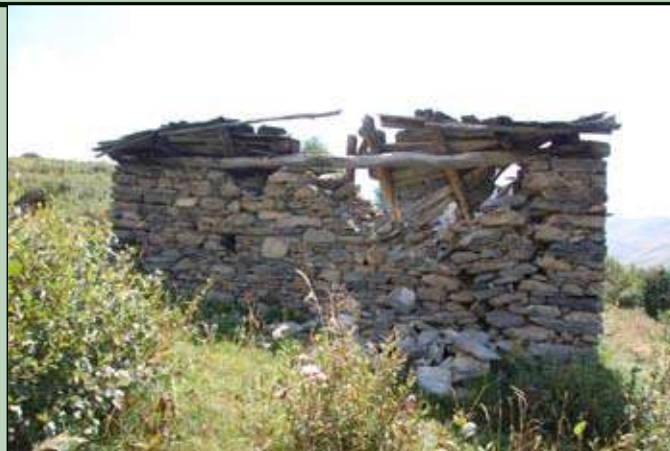
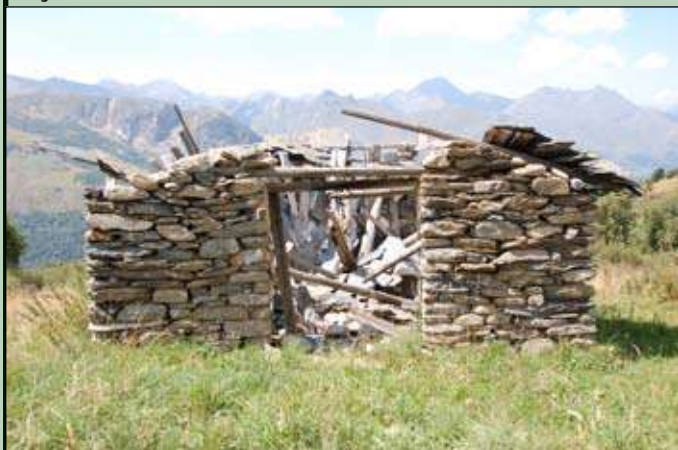
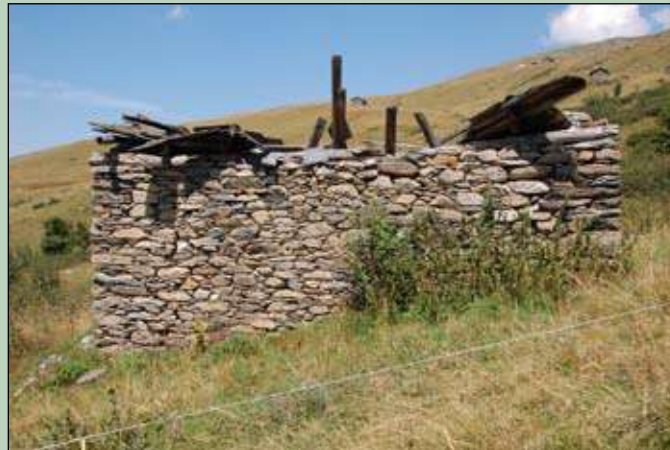
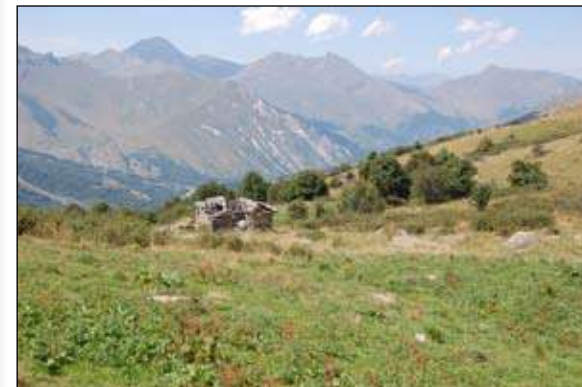
n° d'inventaire : **I-B-29**

État : bâtiment conservé dans son état d'origine.
Toiture = lauze.
Date prise de vue : 03.08.2015
Destination d'origine : grange à foin
Utilisation actuelle : néant
Intérêt patrimonial : remarquable
Particularités : les embouts de pannes en pignon sont protégés par des lauzes clouées dans les poutres.

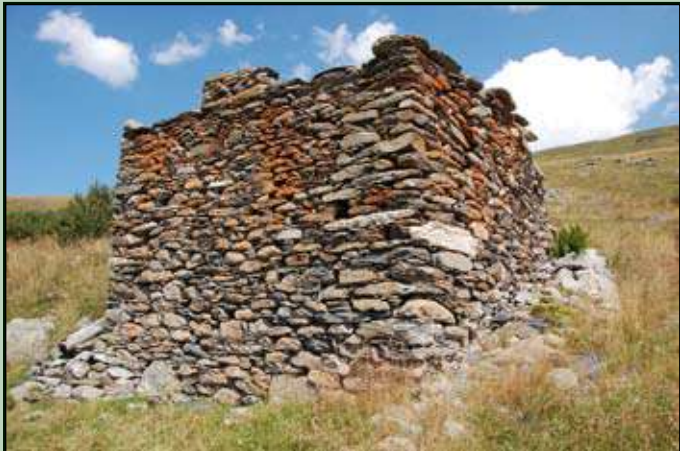
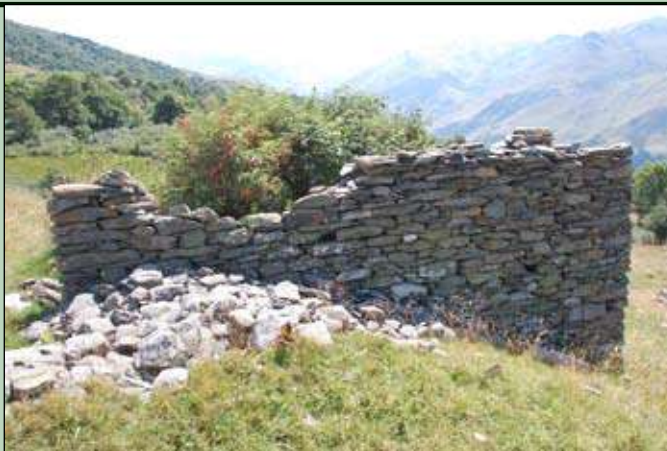
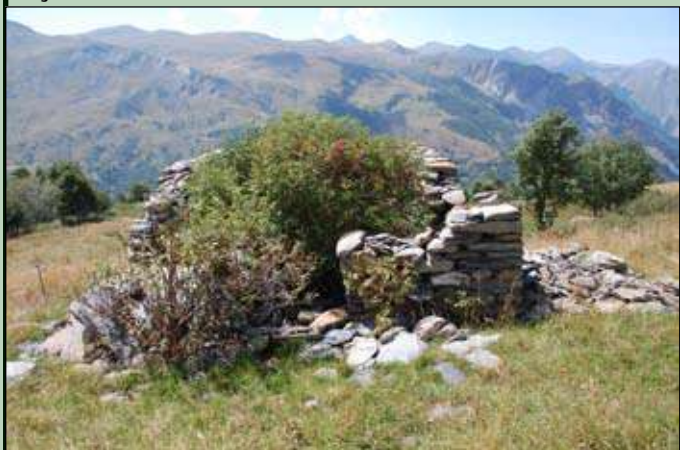
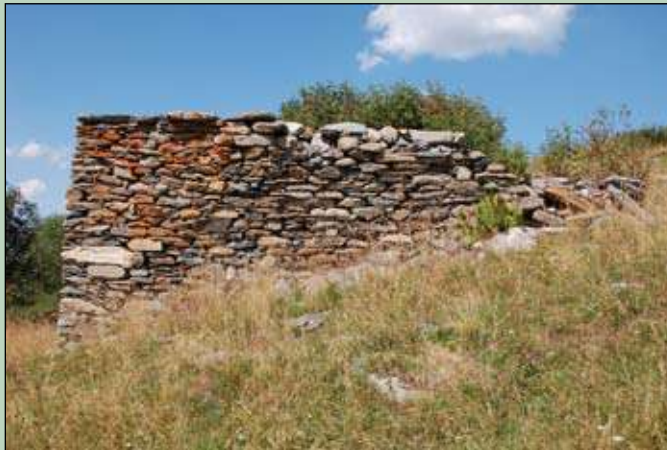
État : ruine dont les murs encore debout et les morceaux de toiture permettent d'imaginer la volumétrie.

Particularités : les éléments en place indique qu'il s'agissait d'une grange à foin.

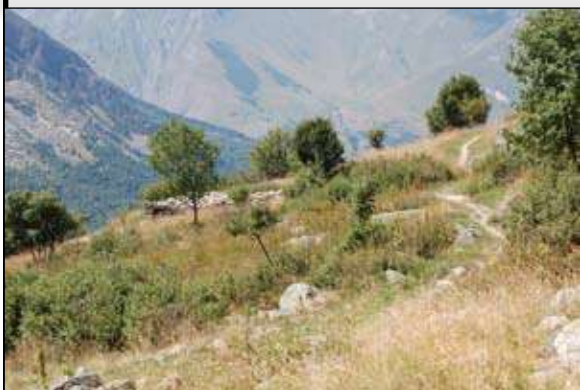
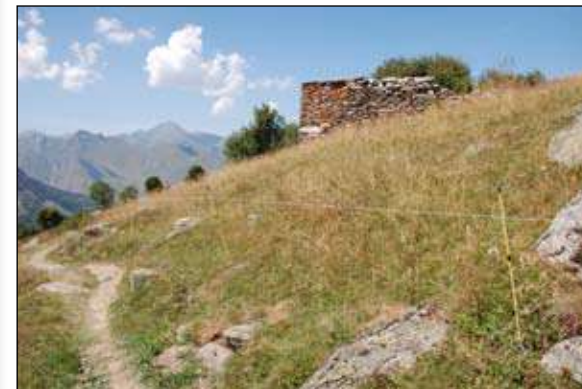
n° d'inventaire : **I-B-30**

État : ruine dont les murs encore debout et les morceaux de toiture permettent d'imaginer la volumétrie.

Particularités : la végétation arbustive pousse dans ce qui devait être une grange à foin.

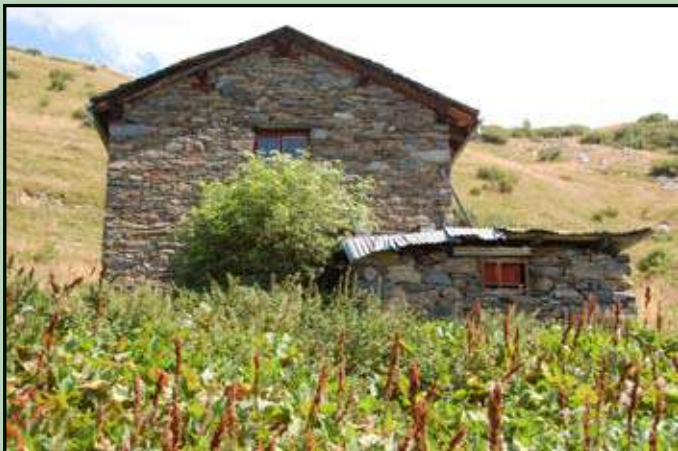
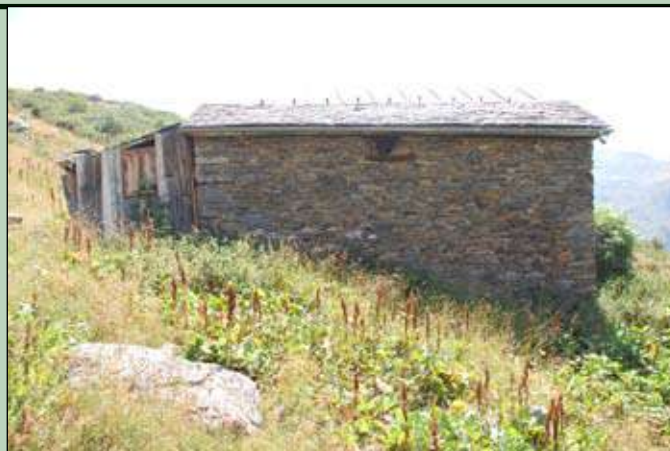
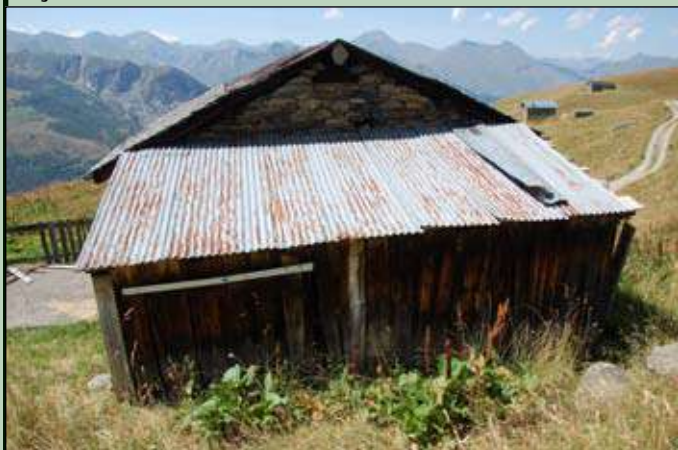
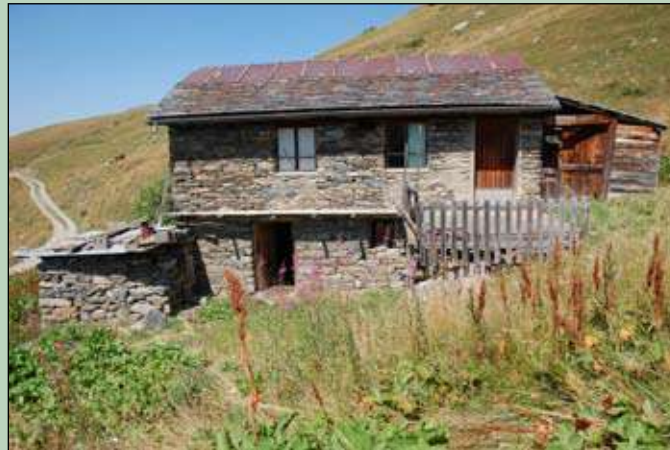
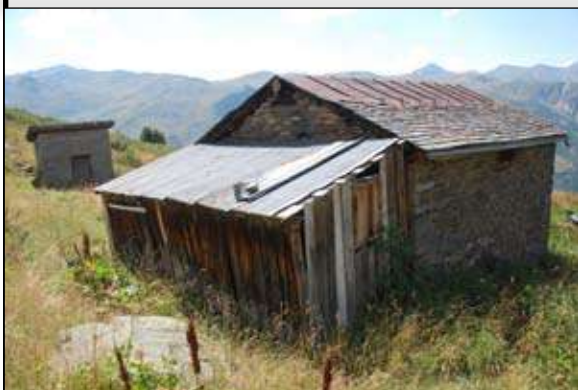
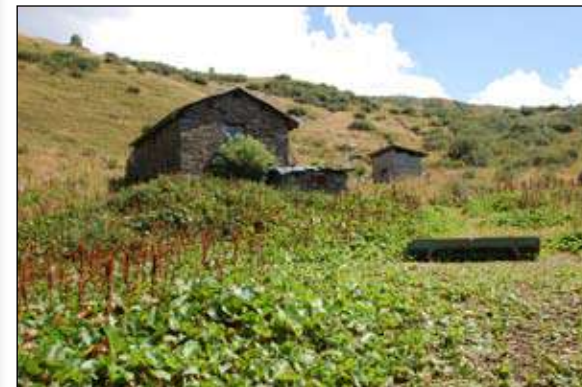
n° d'inventaire : **I-B-31**

État : bâtiment ayant été affecté par des transformations importantes (extensions, ouvertures, etc.).
 Toiture = lauze et tôle.
Date prise de vue : 03.08.2015
Destination d'origine : grange + bétail + habitation
Utilisation actuelle : agricole (abri bétail?)
Intérêt patrimonial : oui
Particularités : un appentis en moellons a été édifié à proximité du bâtiment.
