Plan Local d'Urbanisme
Pièce 5.2 : ANNEXES – INVENTAIRE DU BATI D'ALPAGE

*Inventaire du bâti d'alpage
Commune de Saint-Martin-de-Belleville*

Secteur II-E

*Olivier Pasquet
Octobre 2015*

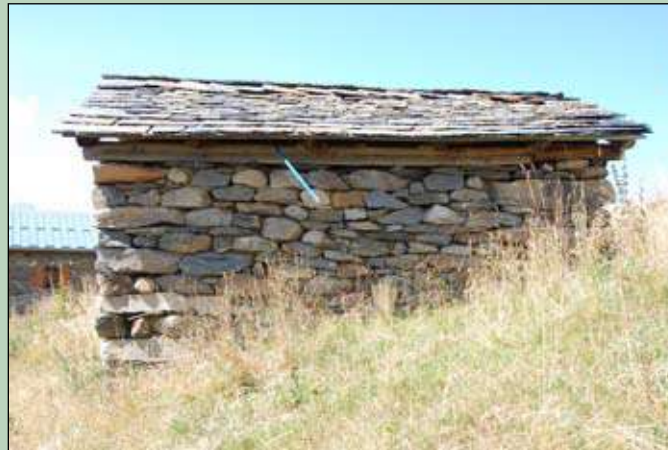
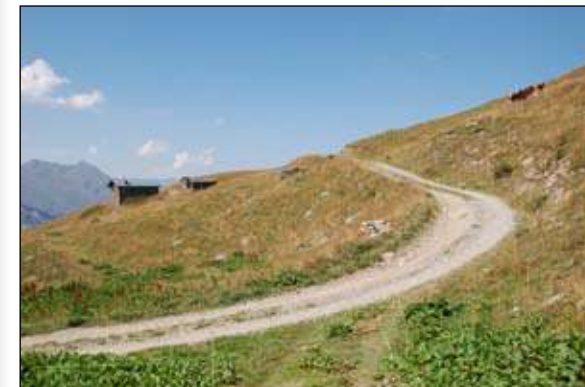
État : bâtiment conservé dans son état d'origine.

Toiture = lauze.

Particularités : une inscription, gravé sur le linteau de la porte façade Ouest, indique la date de 1923.

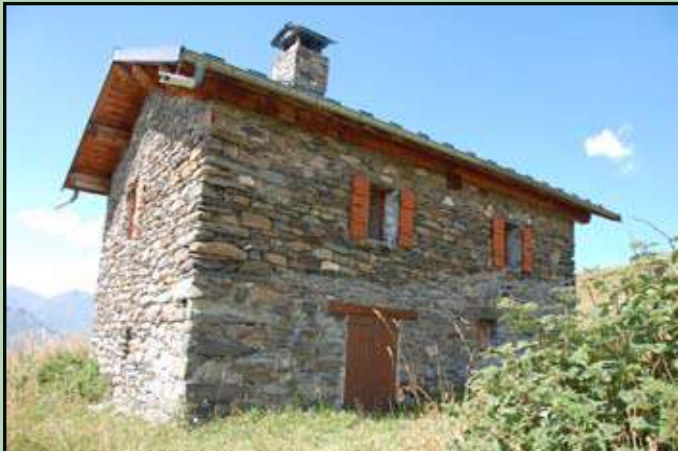
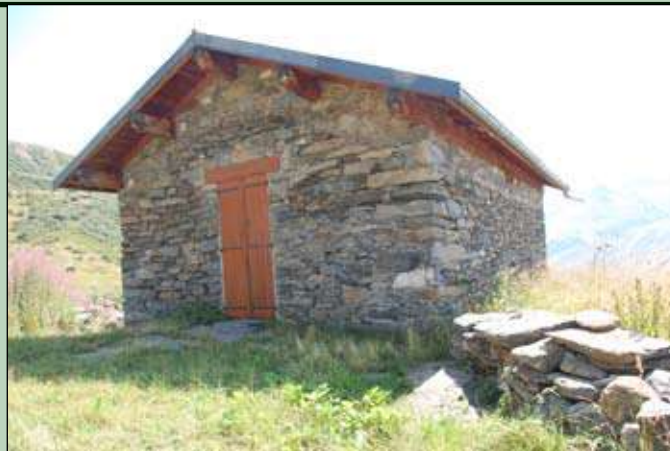
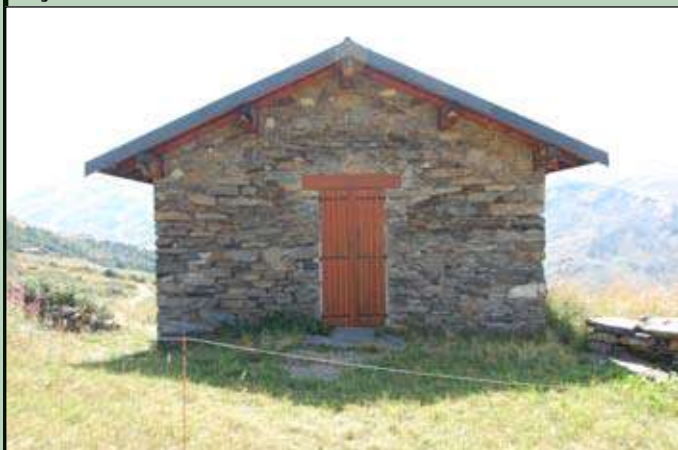
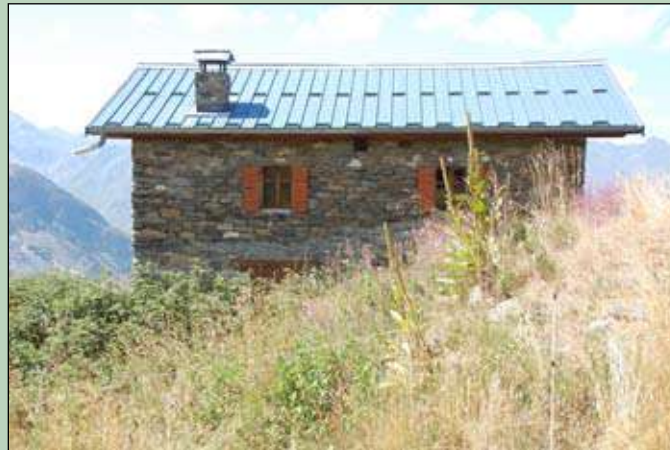
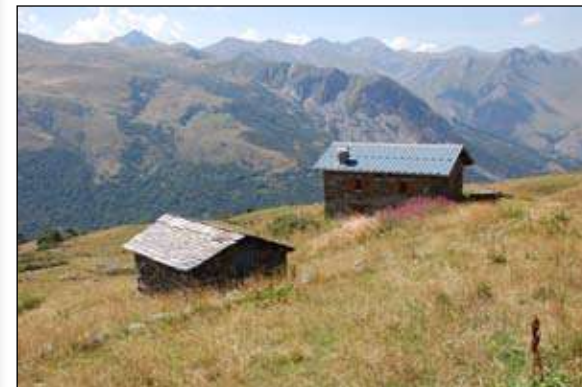
n° d'inventaire : **I-B-33**

État : bâtiment conservé pour l'essentiel dans son état d'origine (réfection de la toiture avec réhaussement?).
Toiture = tôle prélaquée
Date prise de vue : 23.08.2015
Destination d'origine : grange + bétail + habitation
Utilisation actuelle : habitation
Intérêt patrimonial : oui
Particularités : une inscription, gravée au dessus de la porte de la façade Est, indique 1862.

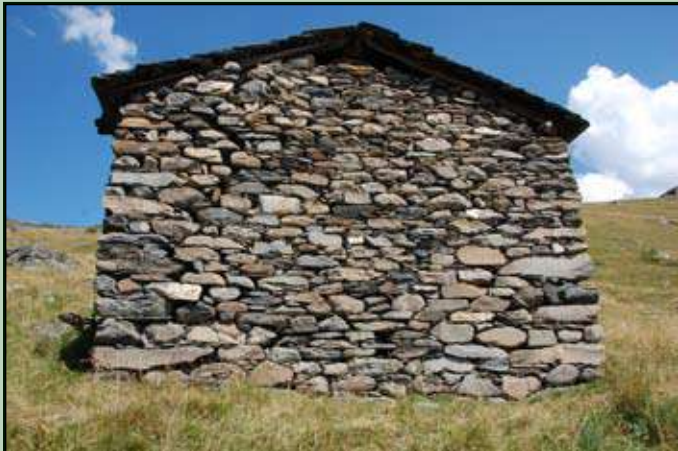
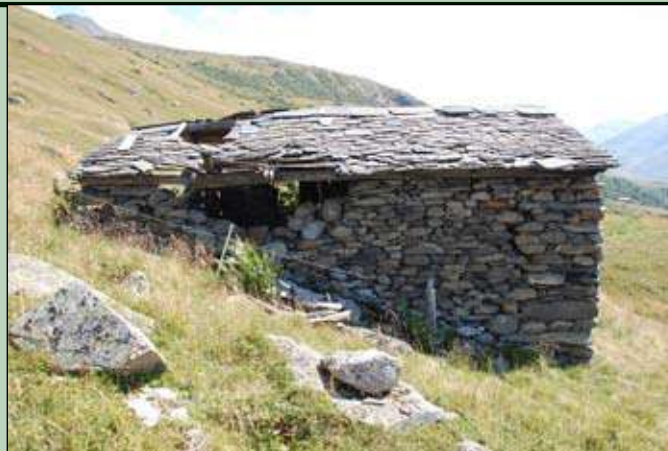
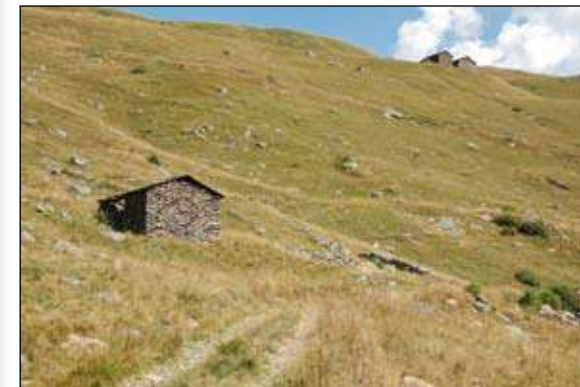
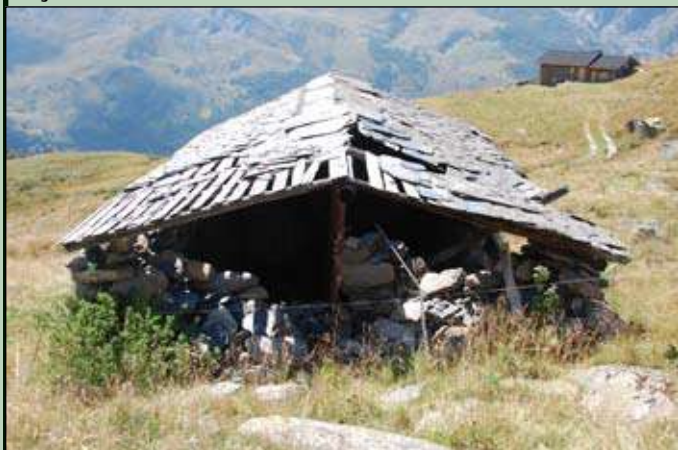
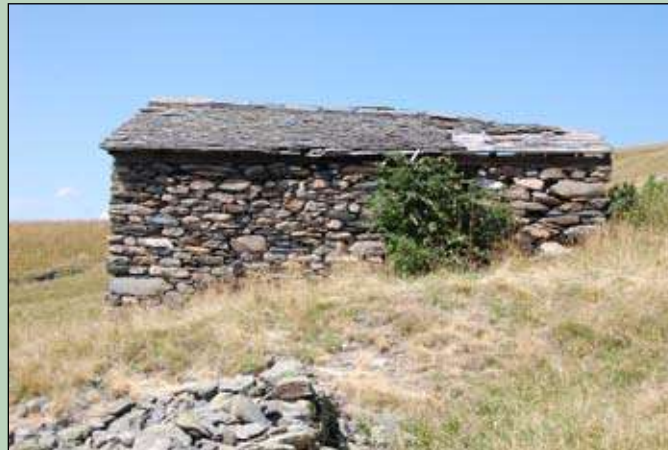
n° d'inventaire : **I-B-34**

État : bâtiment affecté par d'importantes dégradations (toit et murs) mais pas encore en ruine.

Toiture = lauze.

Particularités : des travaux réalisés rapidement sur la toiture permettraient de "sauver" ce bâtiment.

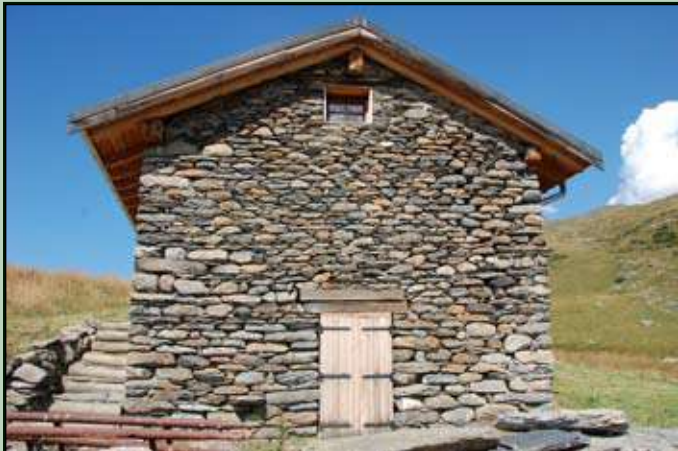
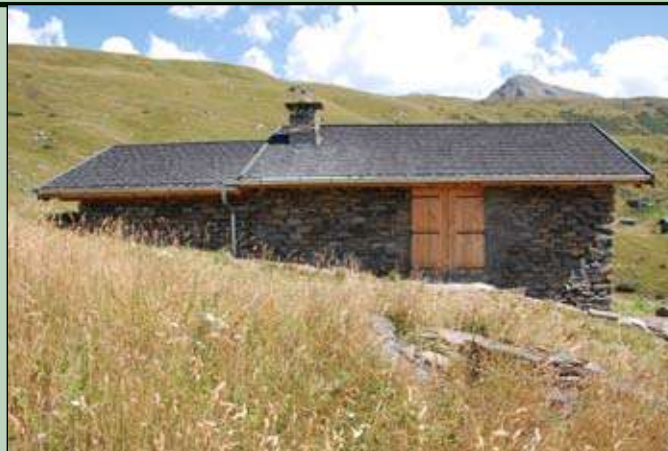
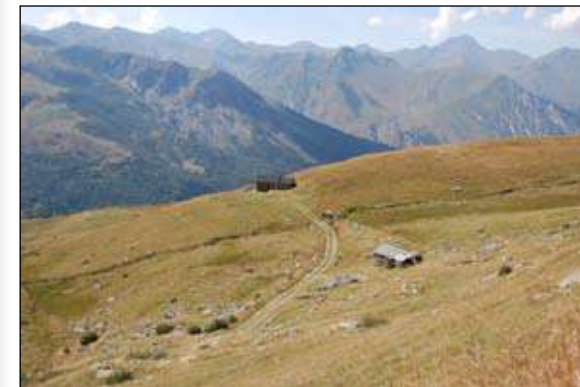
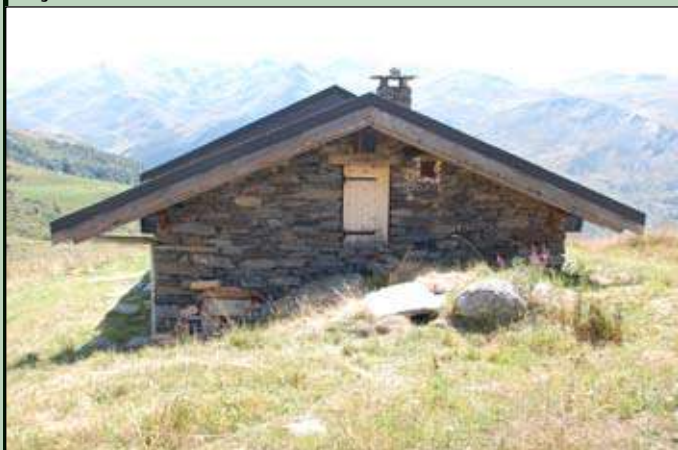
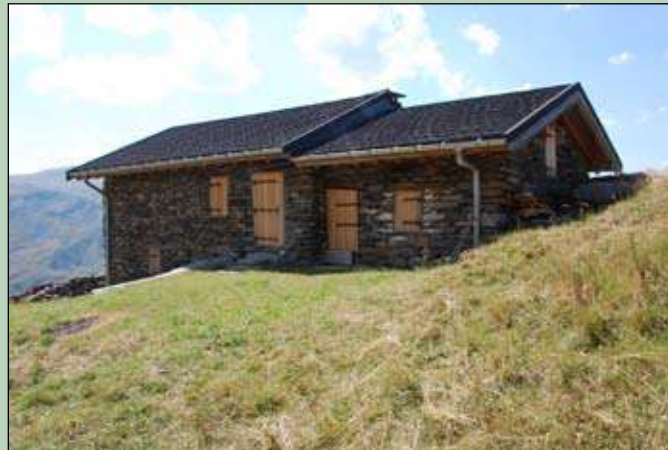
n° d'inventaire : **I-B-35**

État : bâtiment conservé pour l'essentiel dans son état d'origine.

Toiture = ardoise

Particularités : un gare-lait est implanté à proximité., près d'un ruisseau.

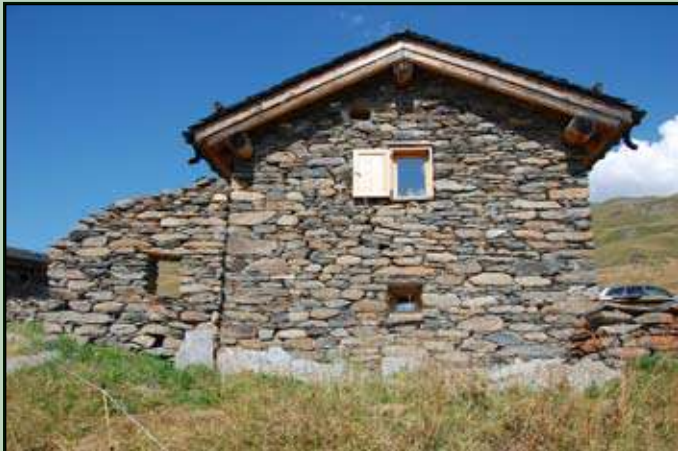
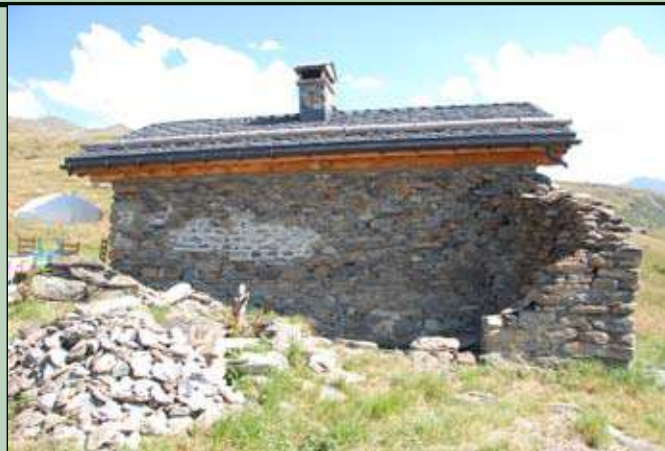
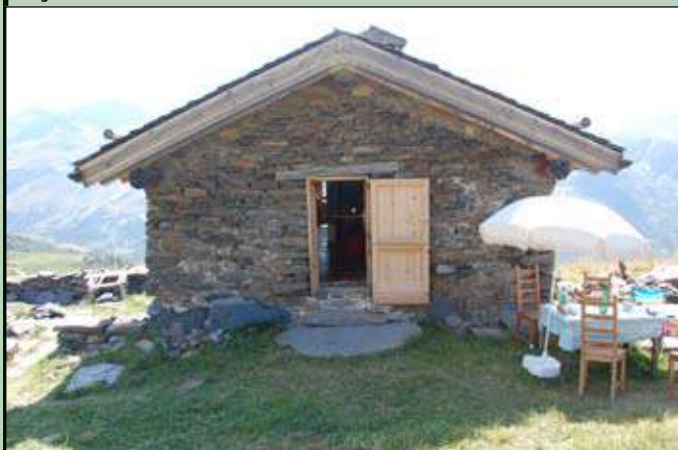
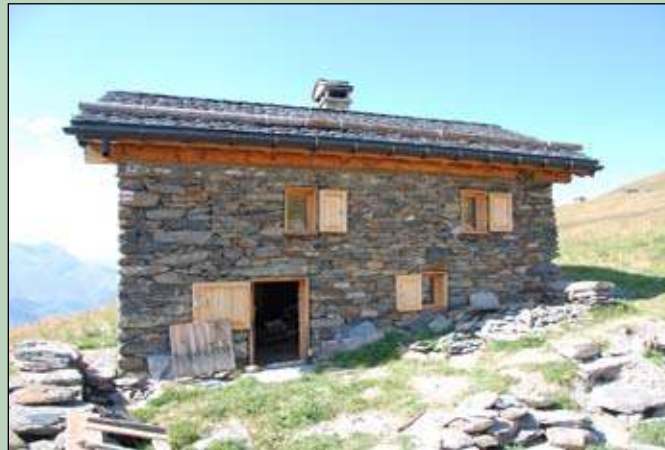
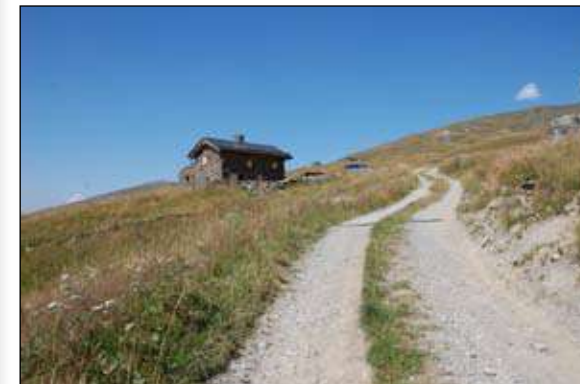
n° d'inventaire : **I-B-36**

État : bâtiment ayant fait l'objet de transformations (pour l'essentiel la réfection charpente et couverture).

Toiture = lauze.

Particularités : la toiture de l'extension existante en façade Nord, n'a pas été encore remontée (en projet).

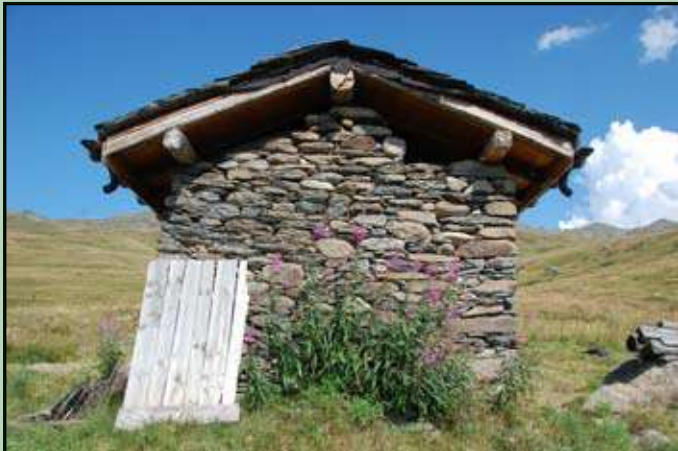
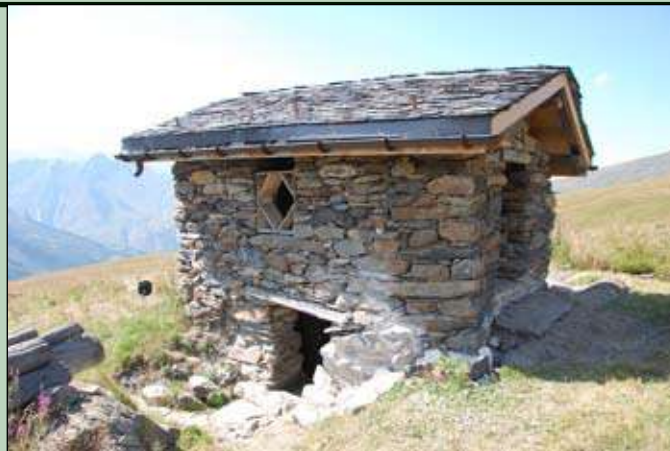
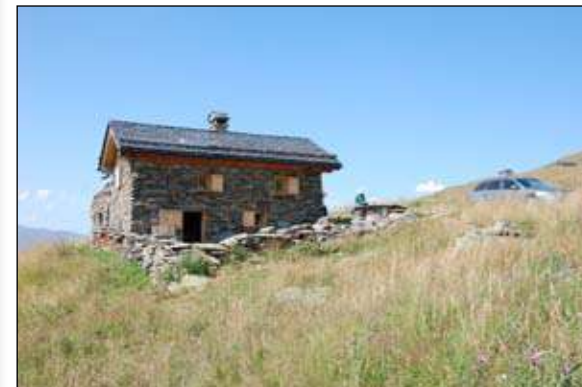
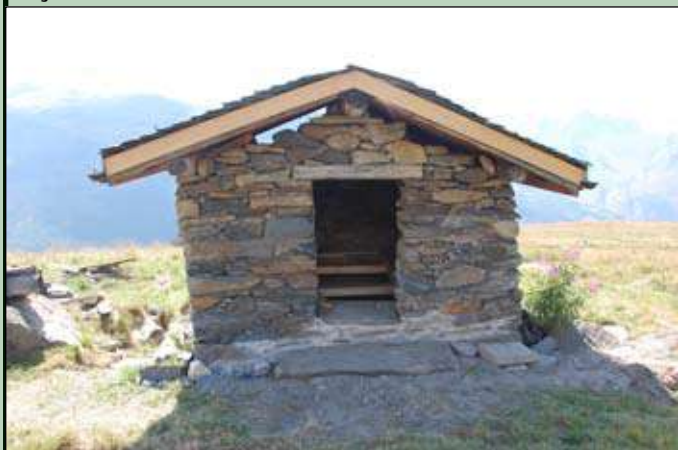
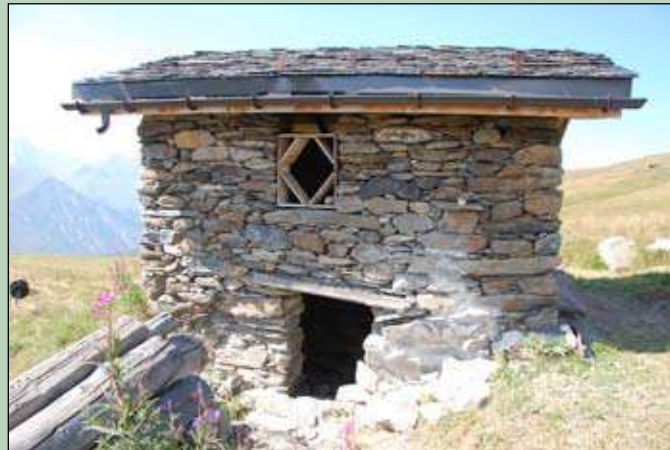
n° d'inventaire : **I-B-37**

État : petit bâtiment en cours de restauration.

Toiture = lauze.

Particularités : à l'origine une dérivation d'eau conduite depuis le ruisseau voisin traversait le bâtiment.

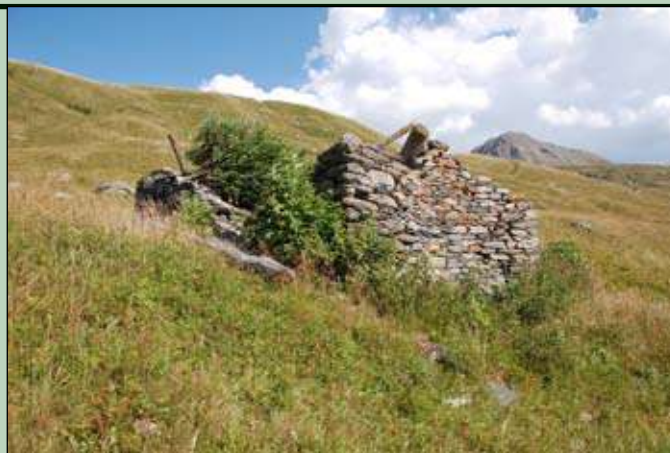
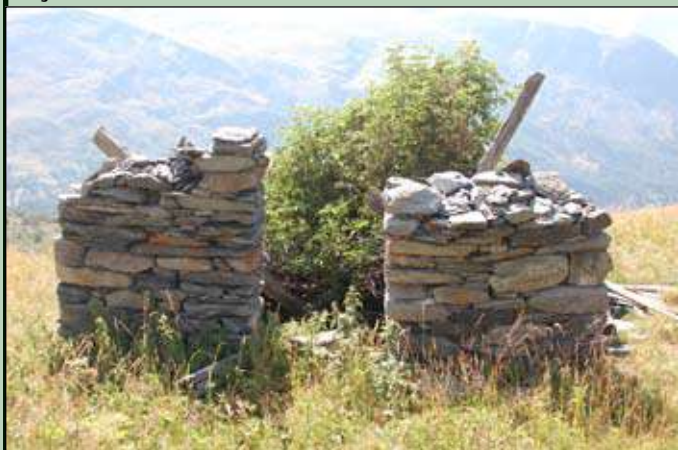
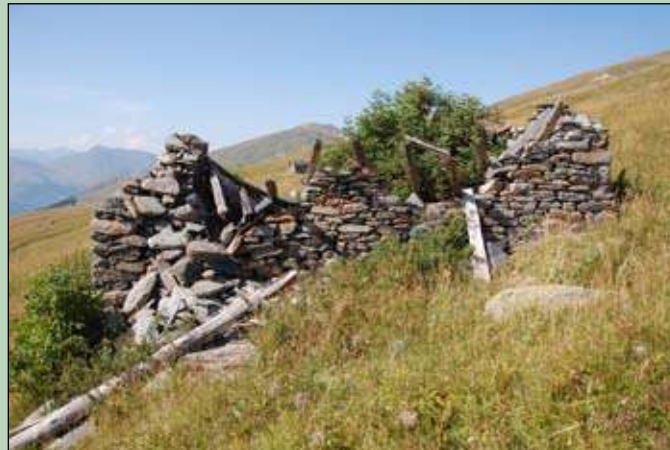
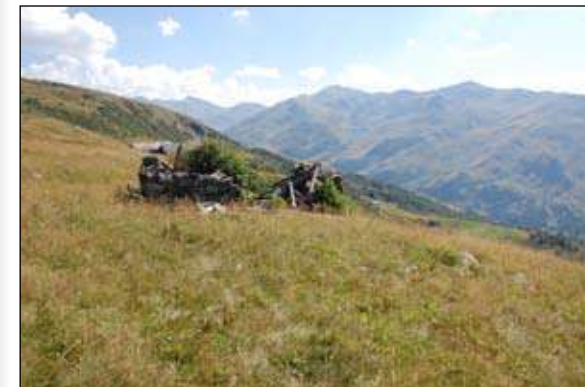
n° d'inventaire : **I-B-39**

État : ruine dont les murs encore debout permettent d'imaginer la volumétrie d'origine.

Toiture = -

Particularités : la volumétrie et l'ouverture existante attestent la fonction originelle de grange.

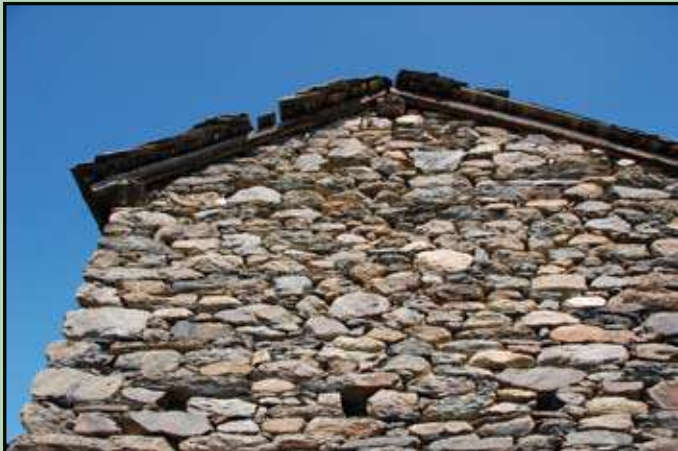
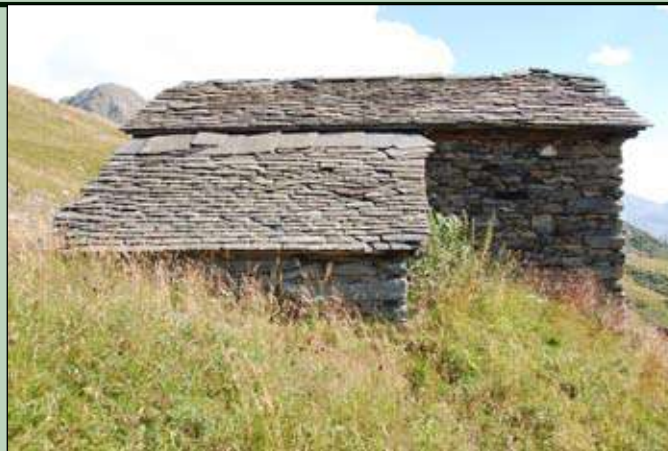
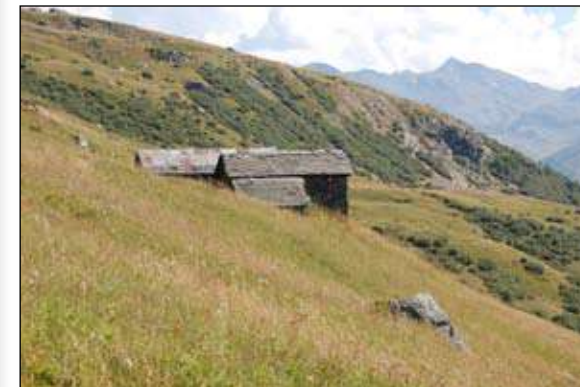
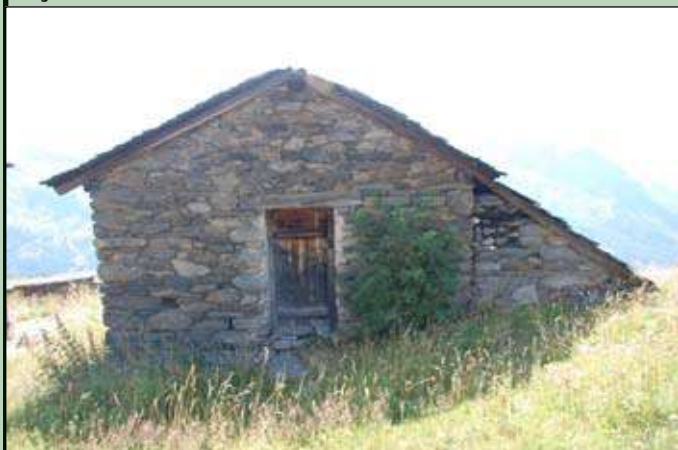
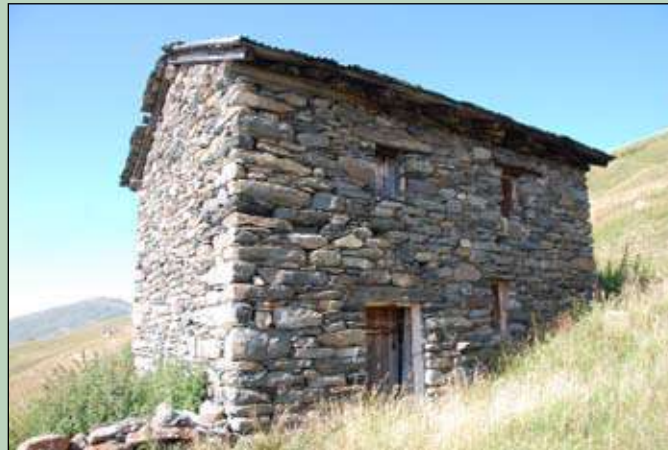
n° d'inventaire : **I-B-40**

État : bâtiment conservé dans son état d'origine.
Toiture = lauze.
Date prise de vue : 03.08.2015
Destination d'origine : grange + bétail + habitation
Utilisation actuelle : néant
Intérêt patrimonial : remarquable
Particularités : bâtiment très représentatif du bâti d'alpage de la commune.

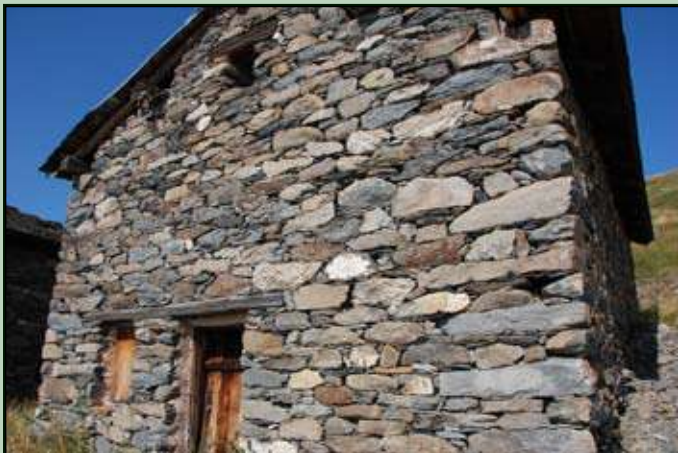
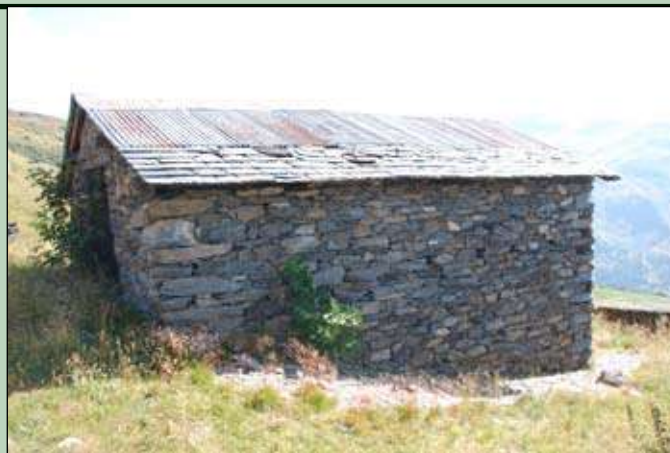
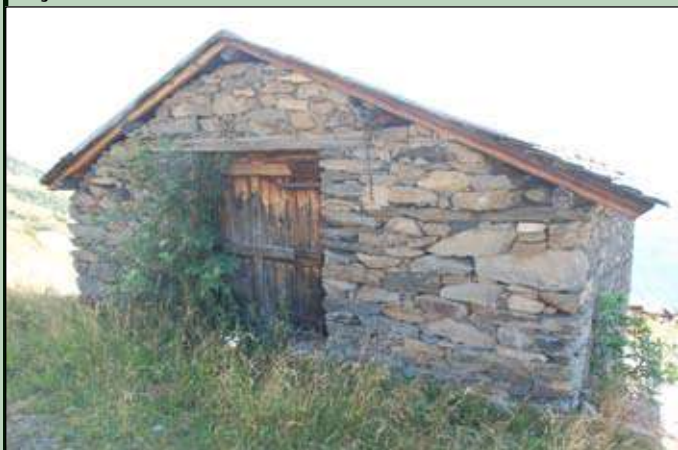
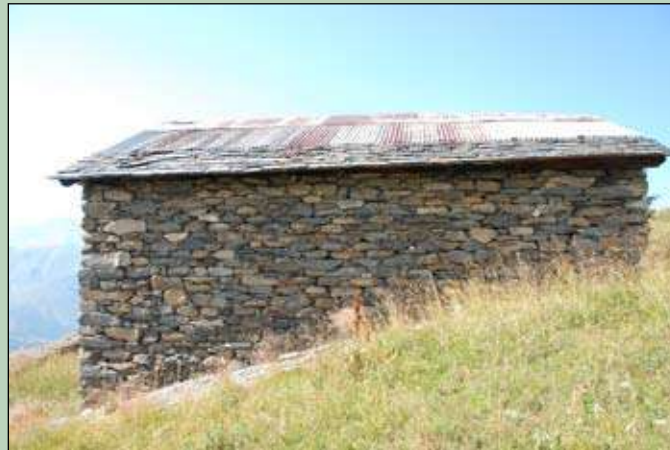
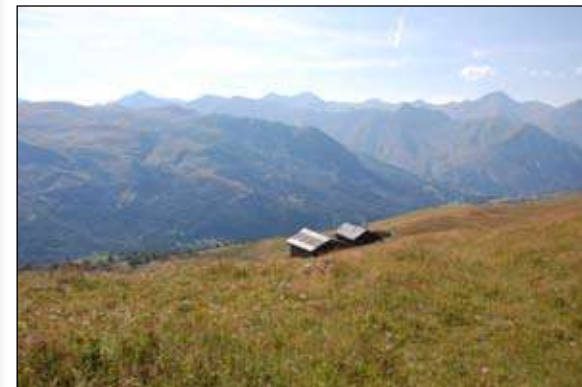
n° d'inventaire : **I-B-41**

État : bâtiment conservé dans son état d'origine.
Toiture = lauze et réparations tôle ondulée.
Date prise de vue : 03.08.2015
Destination d'origine : grange + bétail + habitation
Utilisation actuelle : néant
Intérêt patrimonial : remarquable
Particularités : bâtiment très représentatif du bâti d'alpage de la commune.

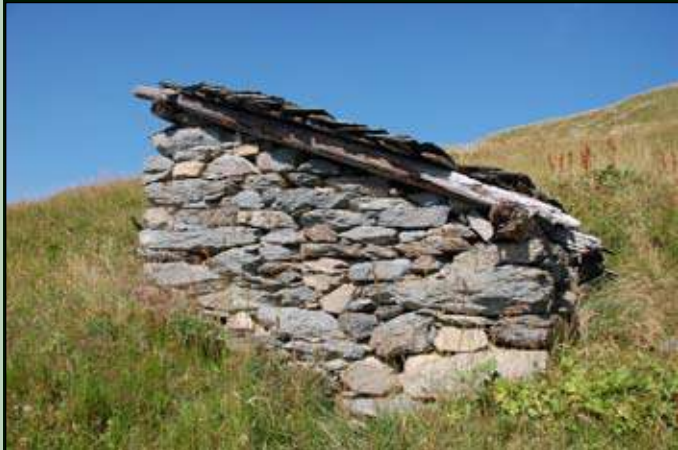
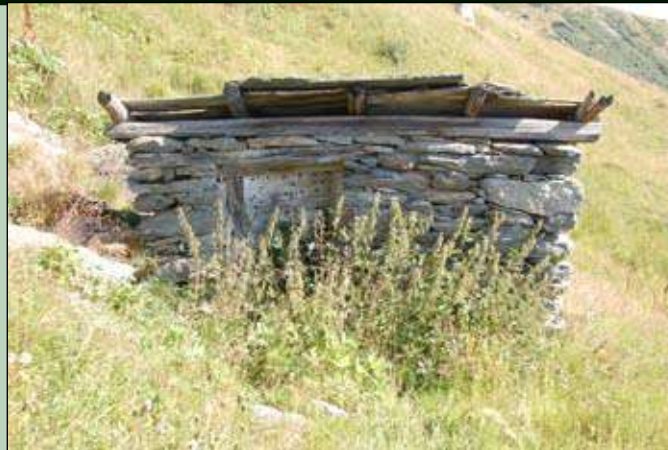
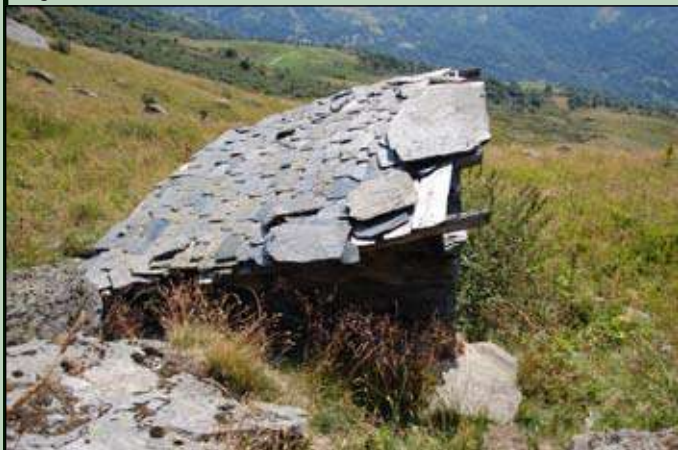
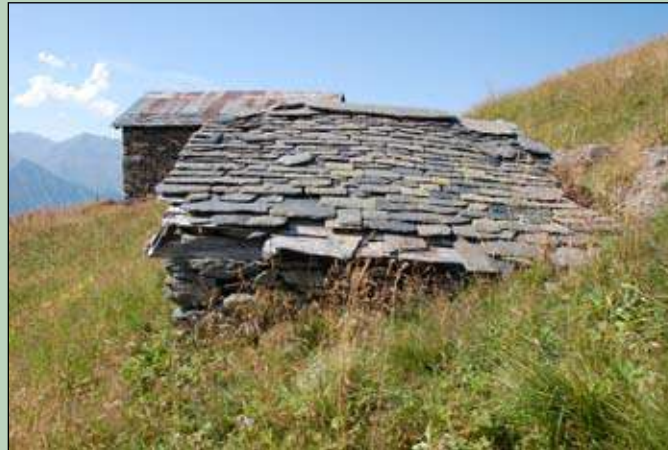
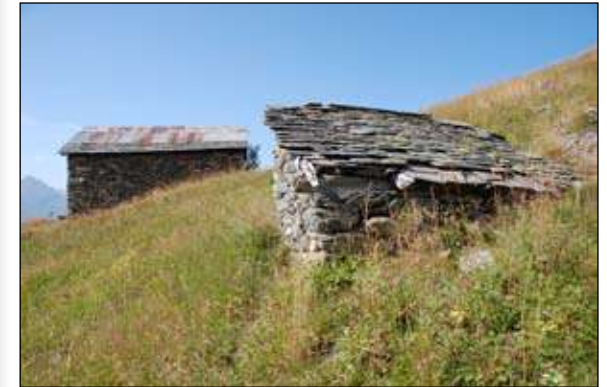
n° d'inventaire : **I-B-42**

État : bâtiment conservé dans son état d'origine.

Toiture = lauze.

Particularités : bâtiment très représentatif du bâti d'alpage de la commune.

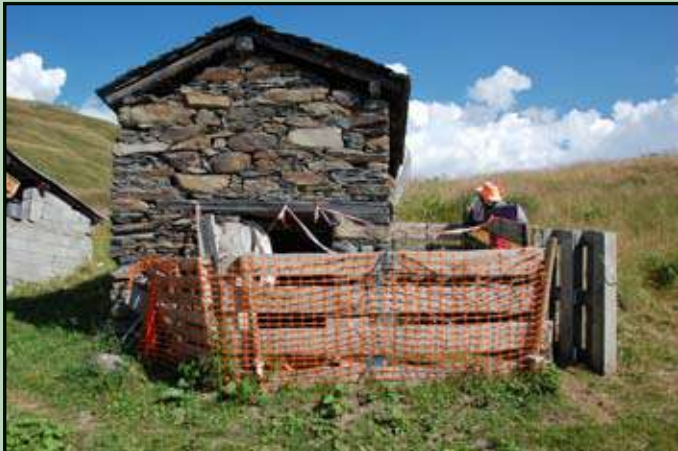
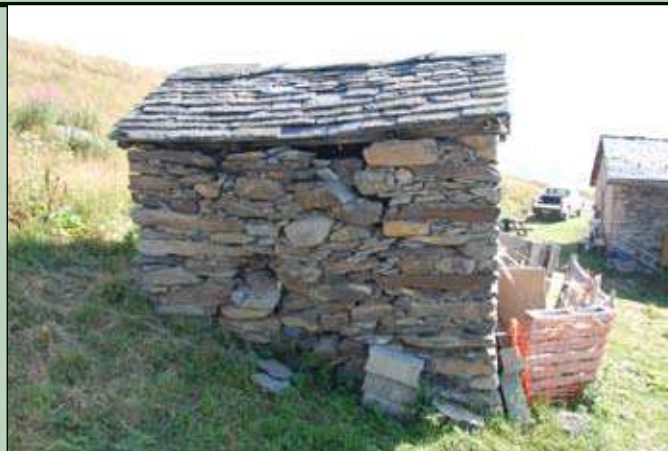
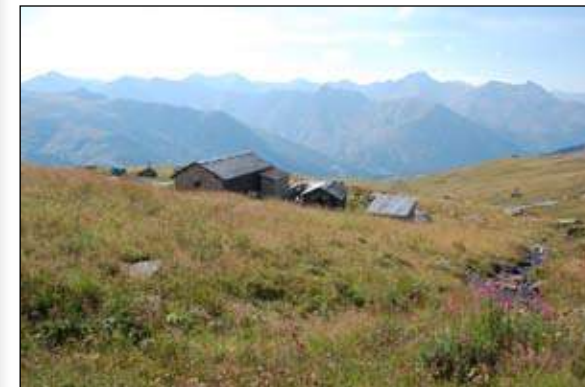
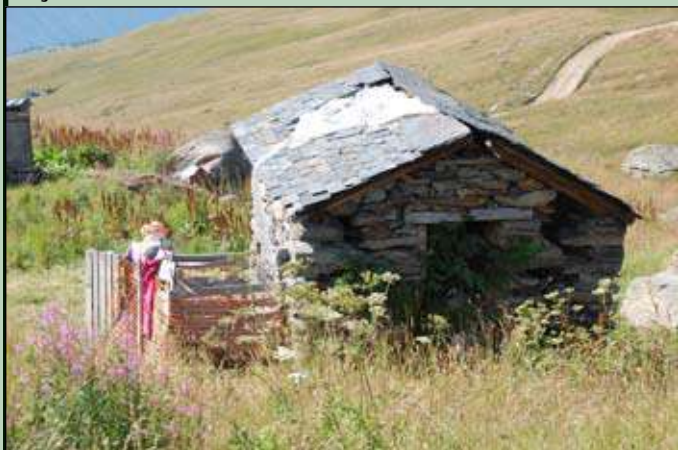
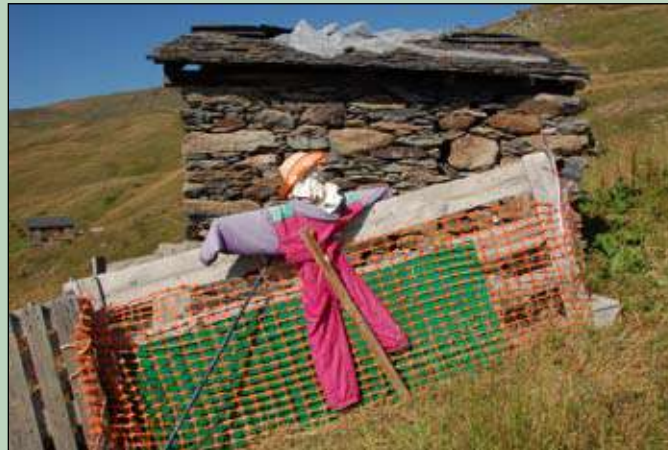
n° d'inventaire : **I-B-43**

État : bâtiment conservé dans son état d'origine, mais utilisé pour abri bétail (poulailler?).

Toiture = lauze.

Particularités : un cabanon en moellons juxte ce petit bâtiment.

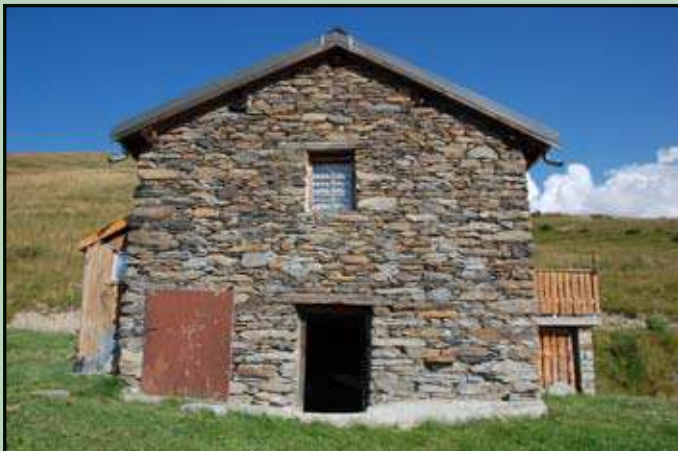
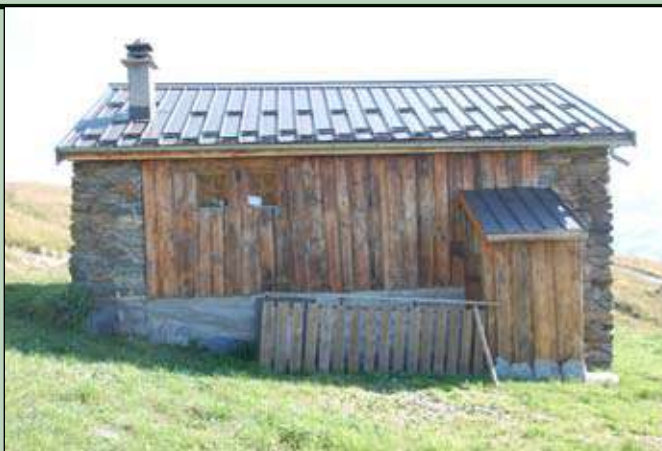
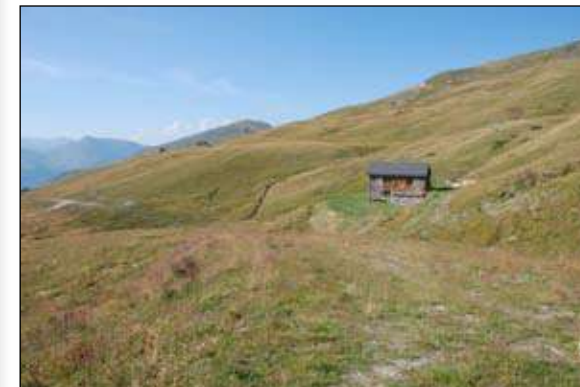
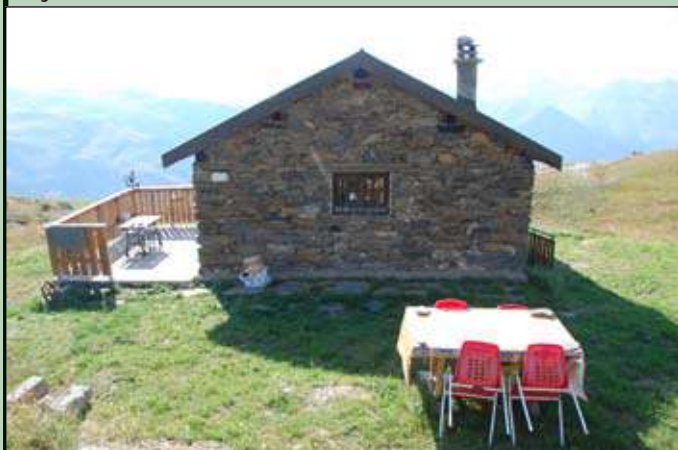
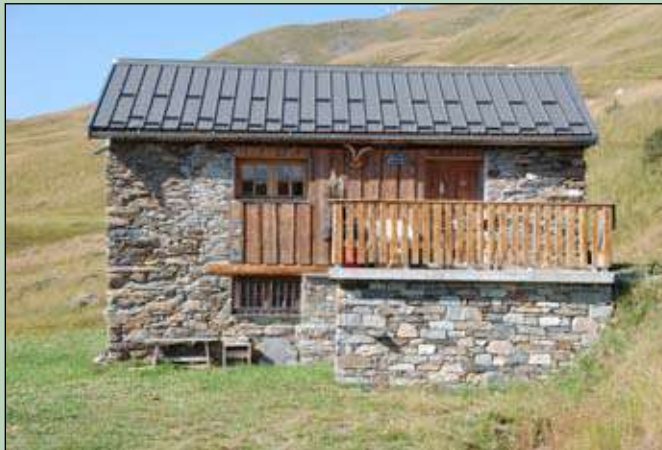
n° d'inventaire : **I-B-44**

État : le bâtiment d'origine a été flanqué d'une extension en moellons non enduits.

Toiture = lauze (tôle ondulée pour l'extension)

Particularités : une partie des murs enduite d'un bel enduit "grilla" ; pannes protégées par ardoises clouées.

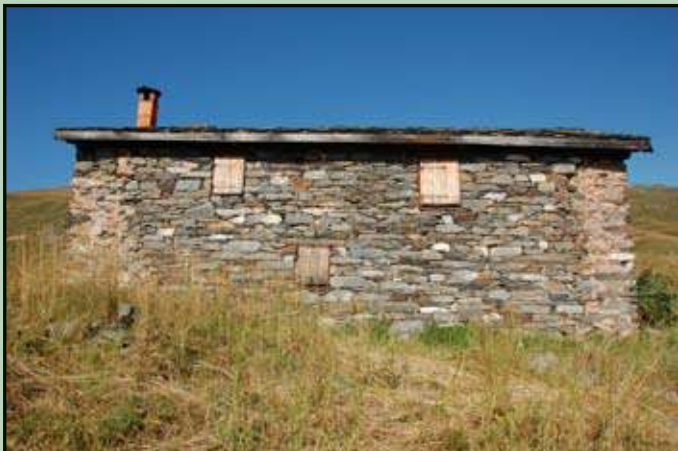
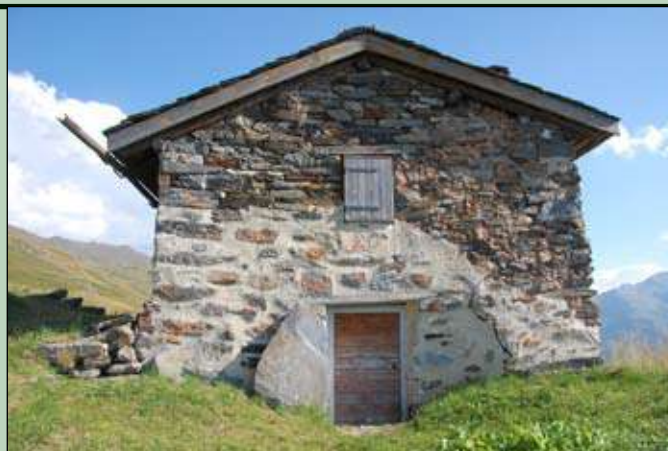
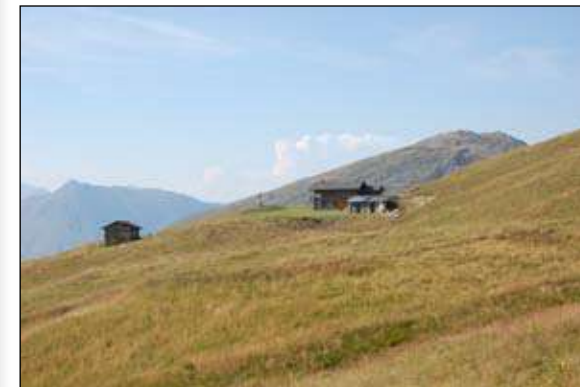
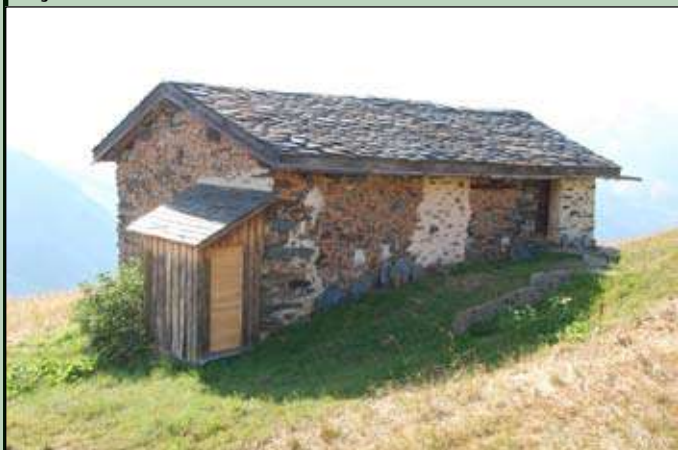
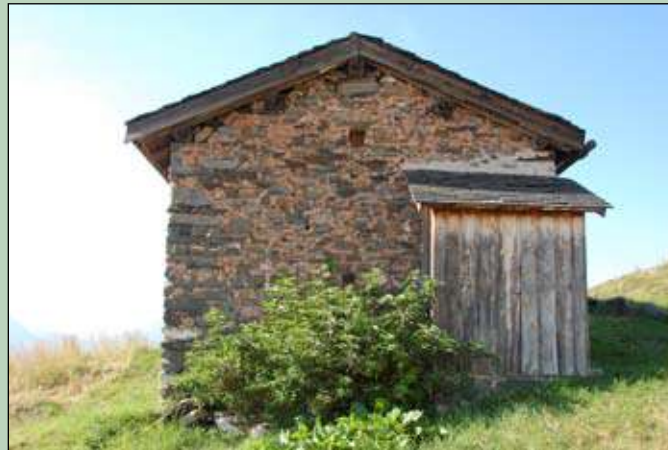
n° d'inventaire : **I-B-47**

État : bâtiment ayant fait l'objet d'importantes transformations (voire d'une reconstruction totale ou partielle?).
Toiture = lauze.

Particularités : aménagements extérieurs et constructions neuves réalisés non adaptés au contexte.

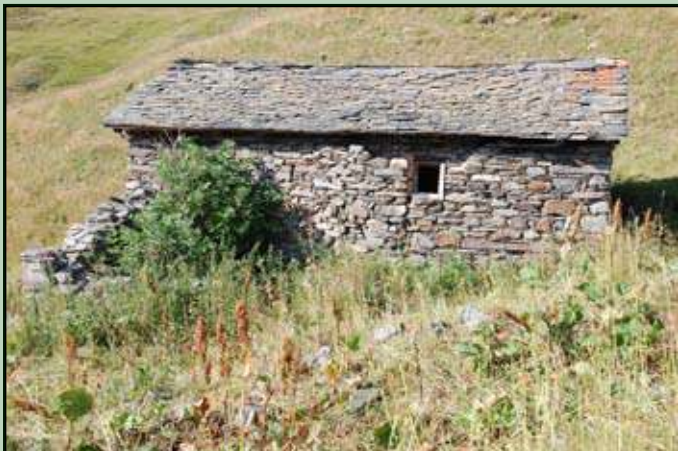
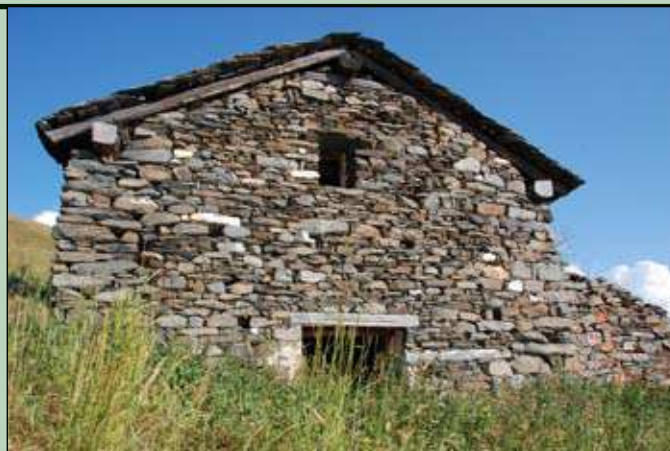
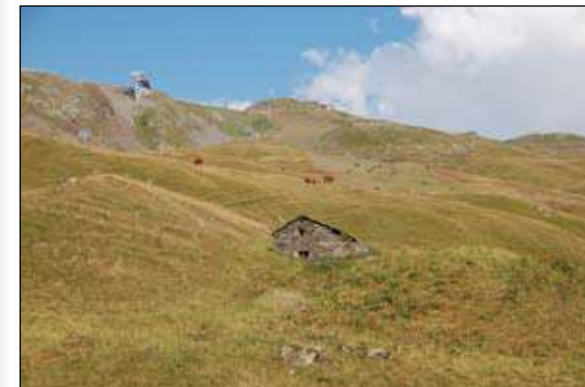
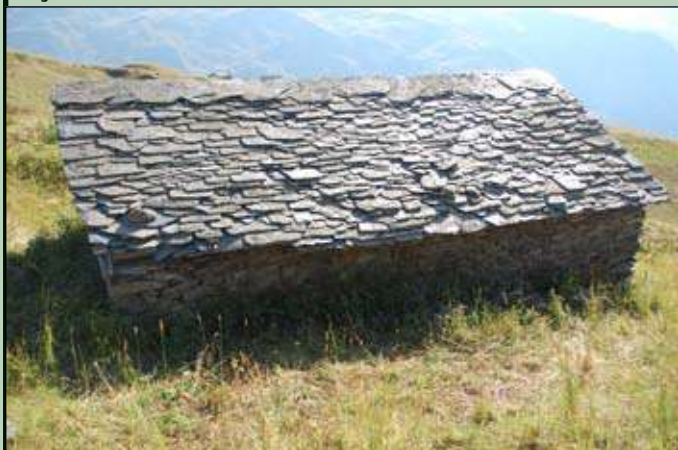
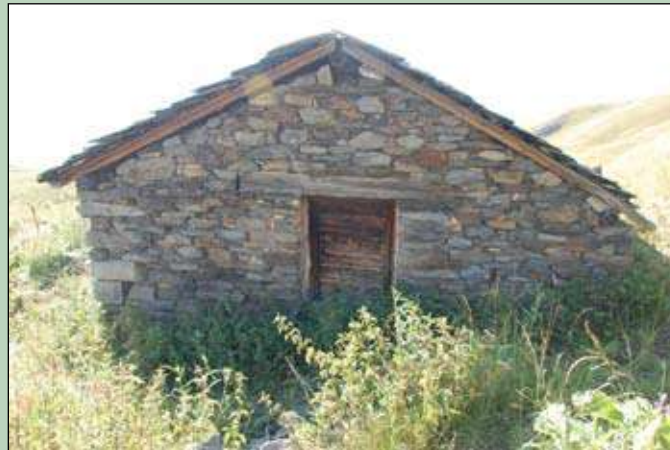
n° d'inventaire : **I-B-48**

État : bâtiment conservé pour l'essentiel dans son état d'origine.

Toiture = lauze.

Particularités : reprises du bâtiment un peu trop claires.

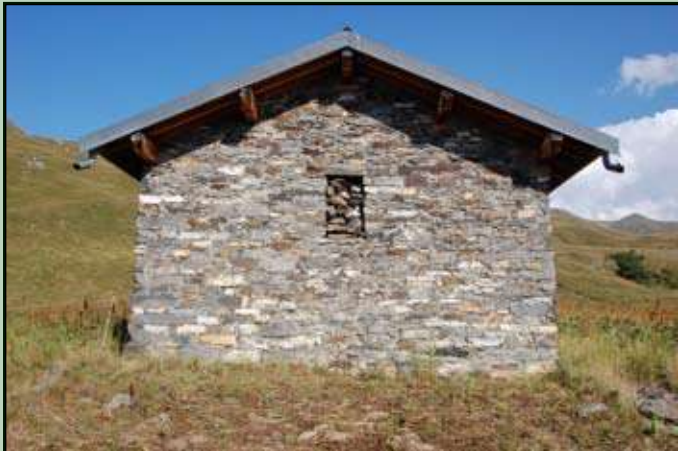
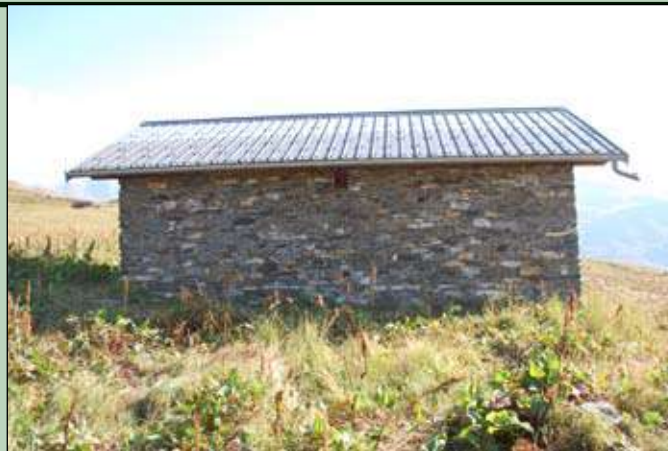
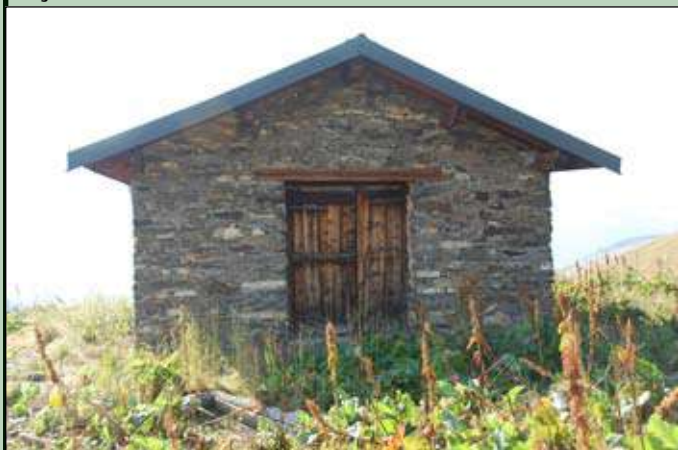
n° d'inventaire : **I-B-49**

État : bâtiment conservé dans son état d'origine.
Toiture = lauze.
Date prise de vue : 03.08.2015
Destination d'origine : grange + bétail + habitation
Utilisation actuelle : néant
Intérêt patrimonial : remarquable
Particularités : exemple très représentatif du bâti d'alpage de la commune.

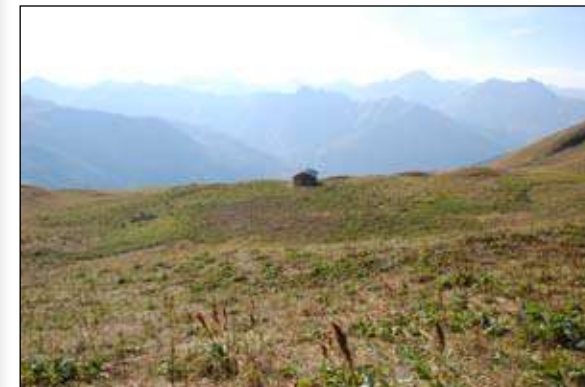
Vue générale

État : bâtiment de construction "récente" ayant repris l'aspect (volumétrie, percements) du bâti local.

Toiture = bac acier

Particularités : intéressante reproduction "contemporaine" d'un modèle architectural ancien.

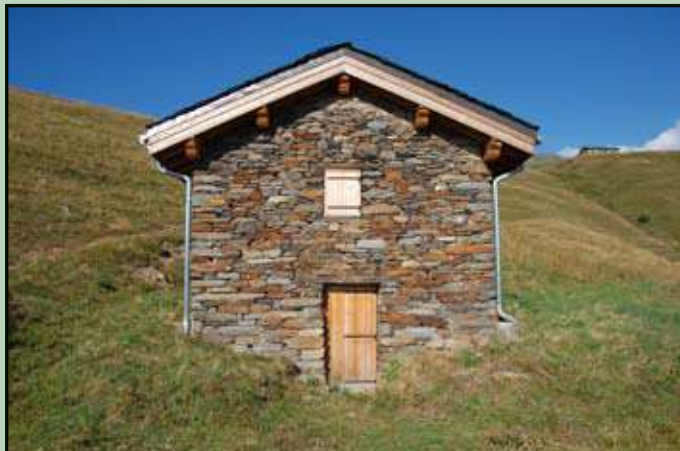
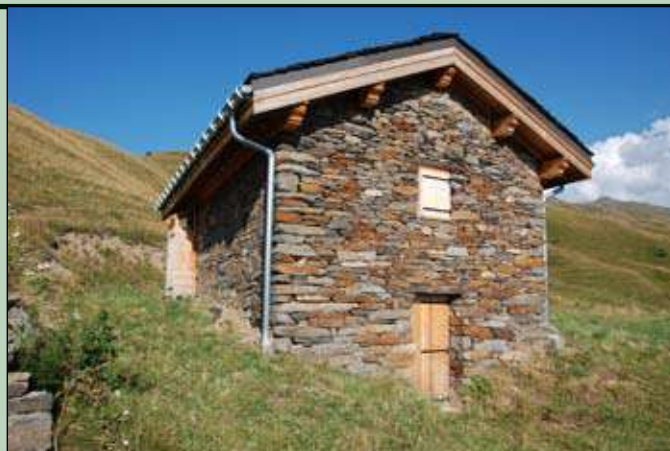
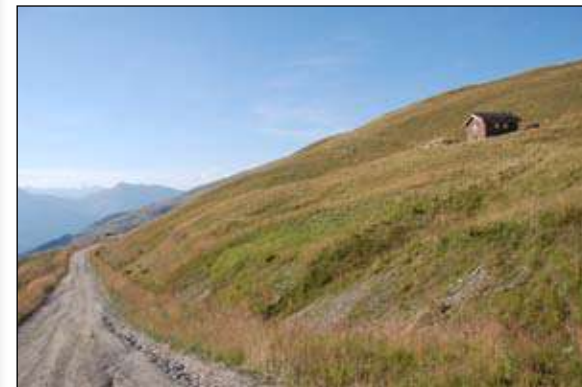
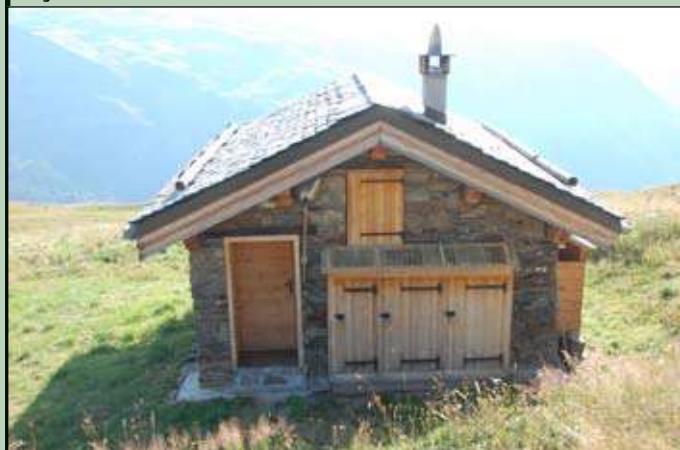
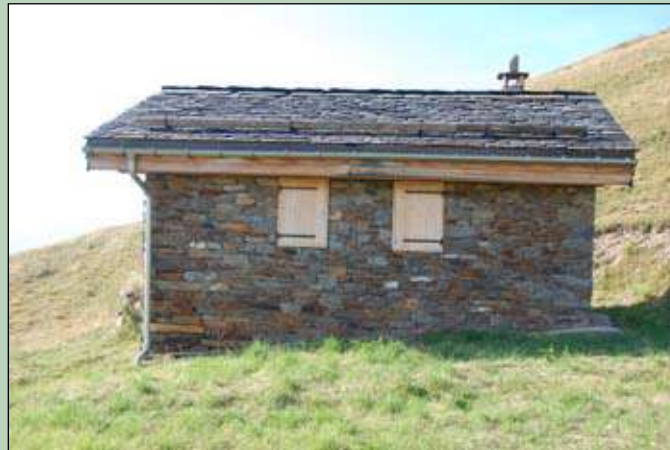
n° d'inventaire : **I-B-51**

État : bâtiment ayant conservé son caractère d'origine malgré une réhabilitation complète.

Toiture = lauze.

Particularités : épaisseur un peu forte donnée à la toiture après réhabilitation ; garde-lait à proximité.
