Plan Local d'Urbanisme
Pièce 5.2 : ANNEXES – INVENTAIRE DU BATI D'ALPAGE

*Inventaire du bâti d'alpage
Commune de Saint-Martin-de-Belleville*

Secteur II-E

*Olivier Pasquet
Octobre 2015*

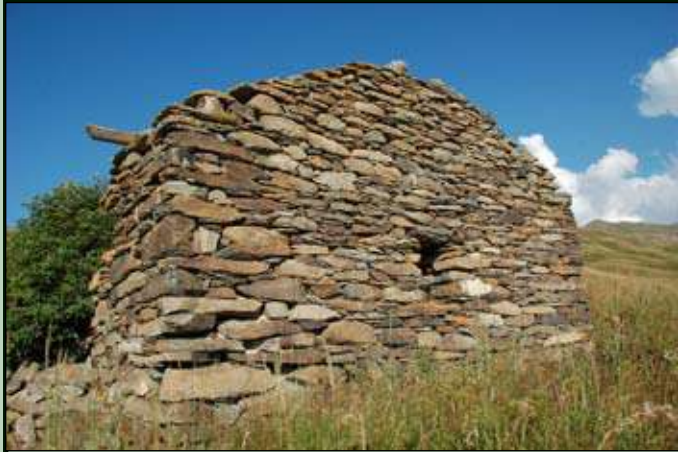
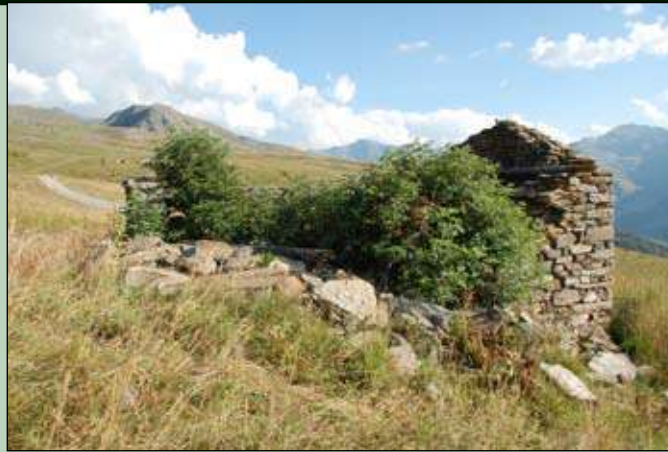
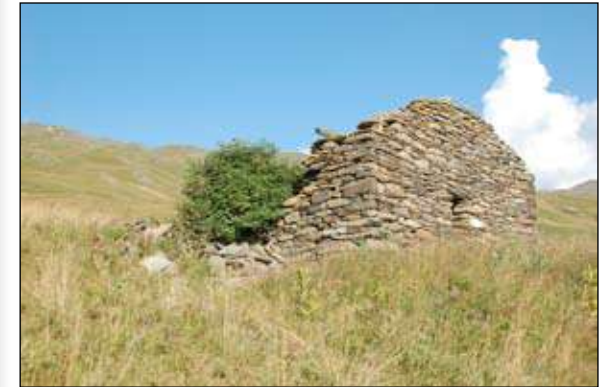
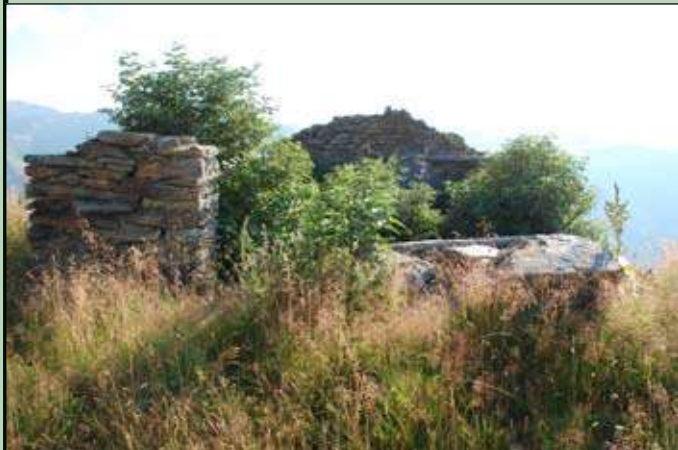
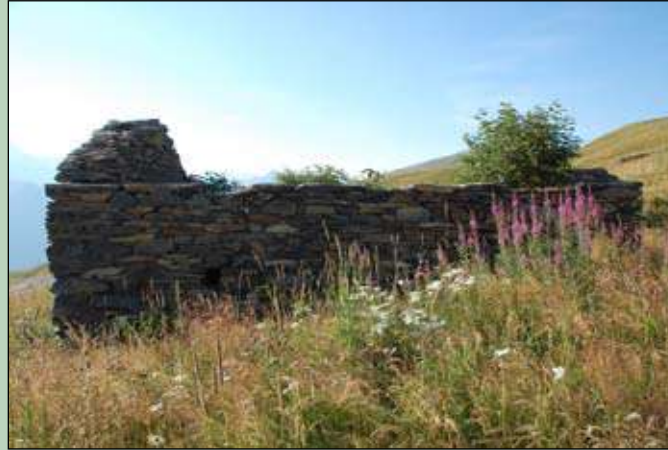
n° d'inventaire : **I-B-52**

État : ruine dont la conservation permet de restituer l'état d'origine (volumétrie et ouvertures).

Particularités : végétation arbustive poussant à l'intérieur du bâtiment.

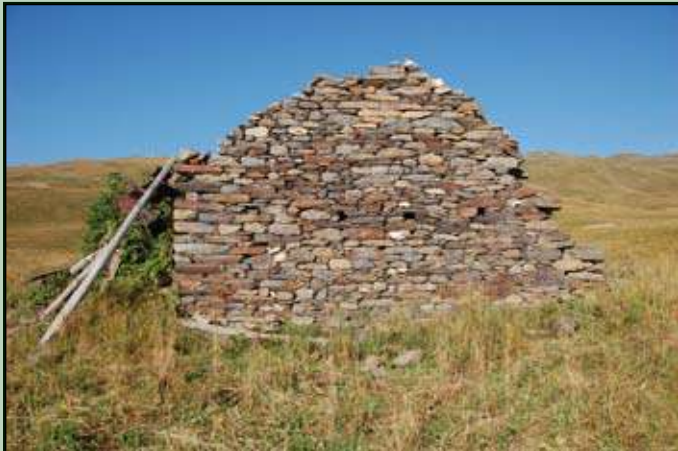
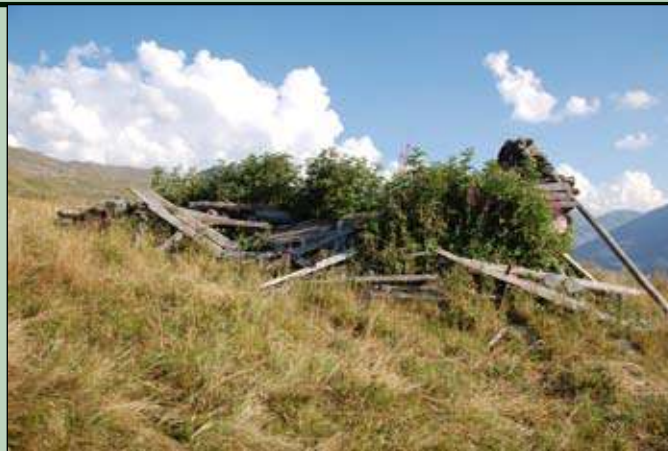
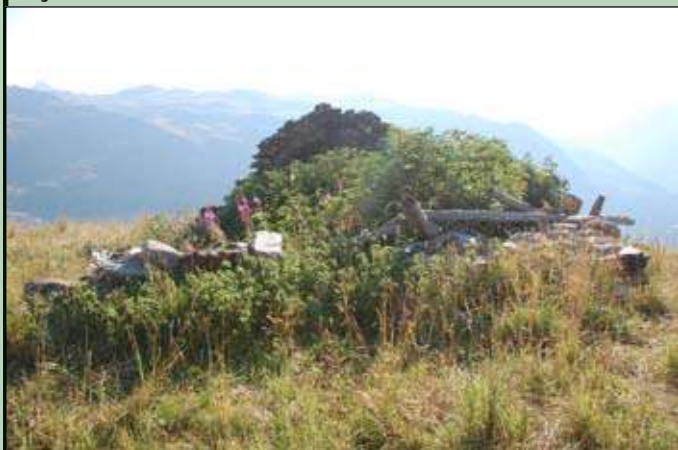
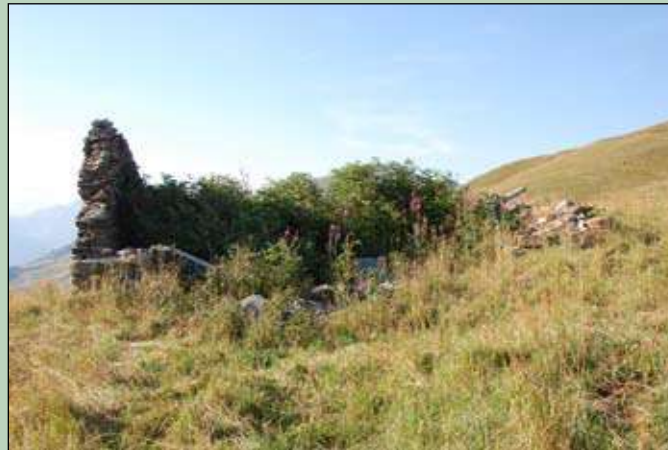
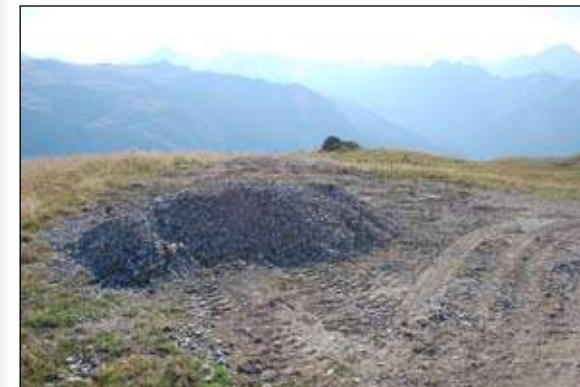
n° d'inventaire : **I-B-53**

État : ruine dont la conservation permet de restituer la volumétrie d'origine.

Particularités : des éléments de charpente et couverture sont encore en place à côté du bâtiment.

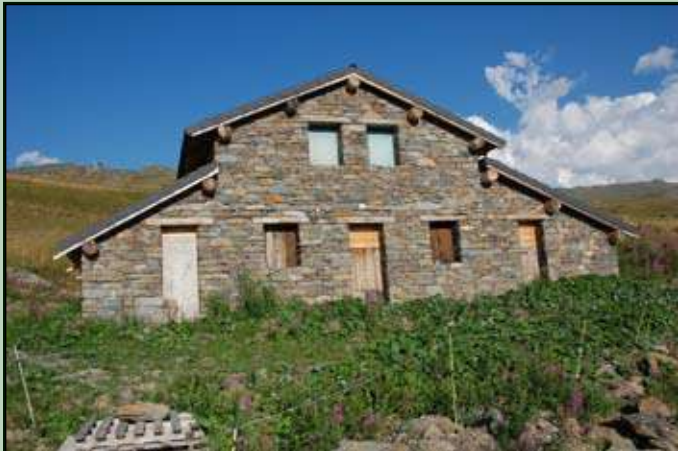
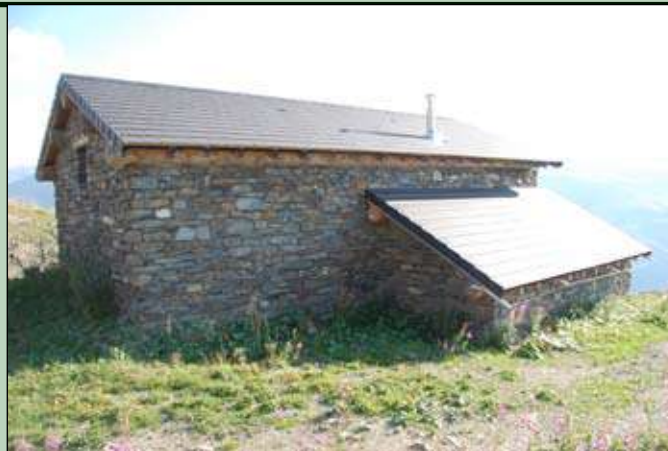
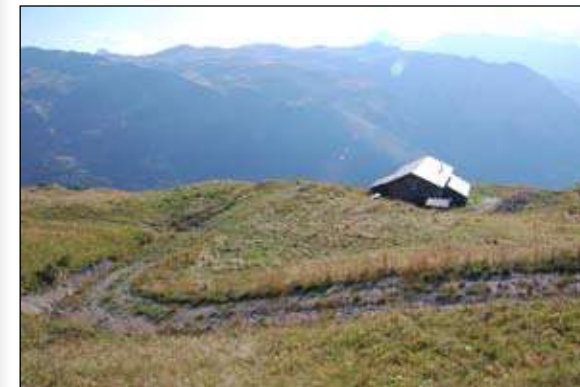
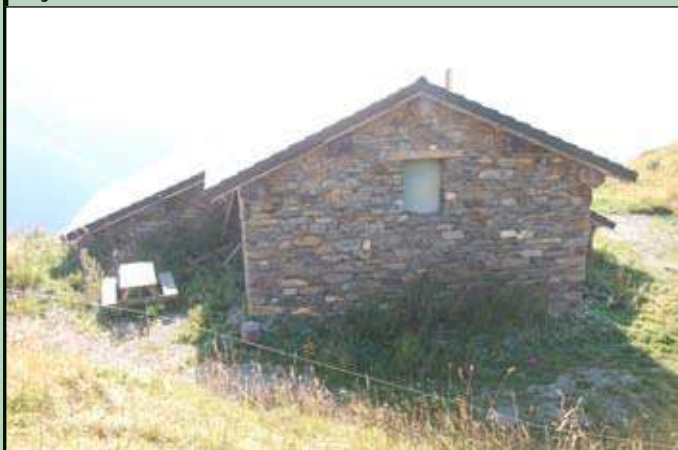
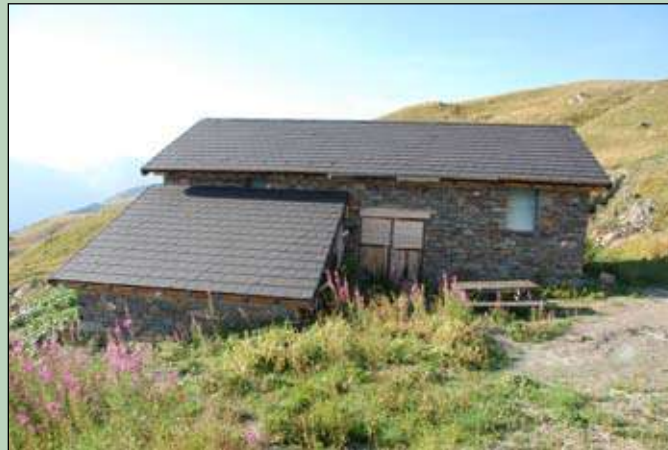
n° d'inventaire : **I-B-54**

État : bâtiment ayant fait l'objet d'importantes transformations (voire d'une reconstruction totale?).

Toiture = tuile mécanique

Particularités : extensions peu intégrées au contexte paysager et à l'usage local.

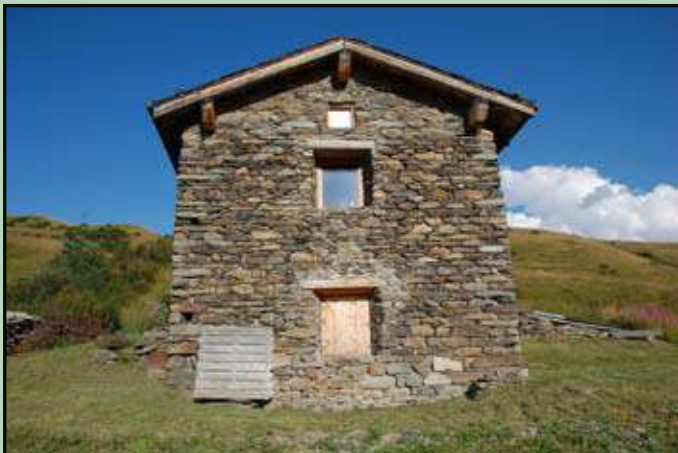
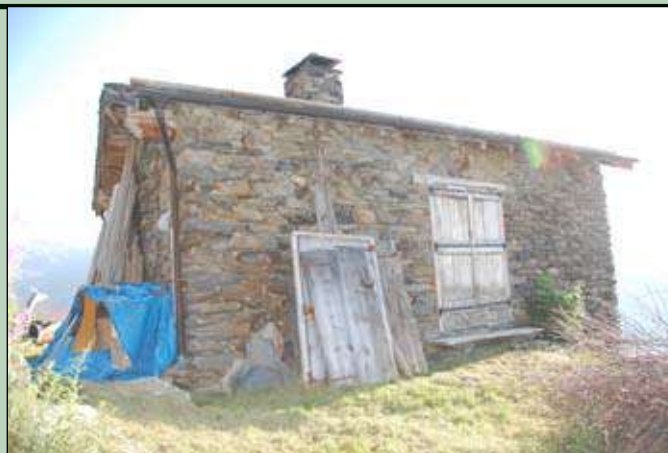
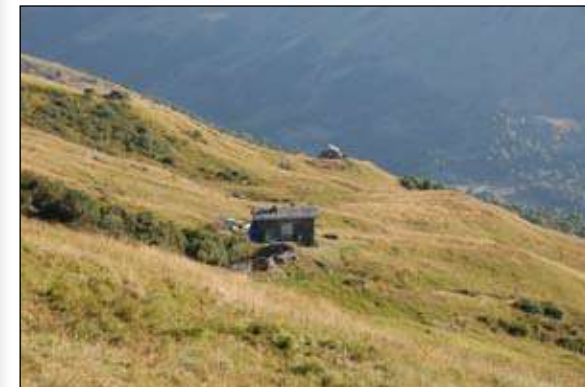
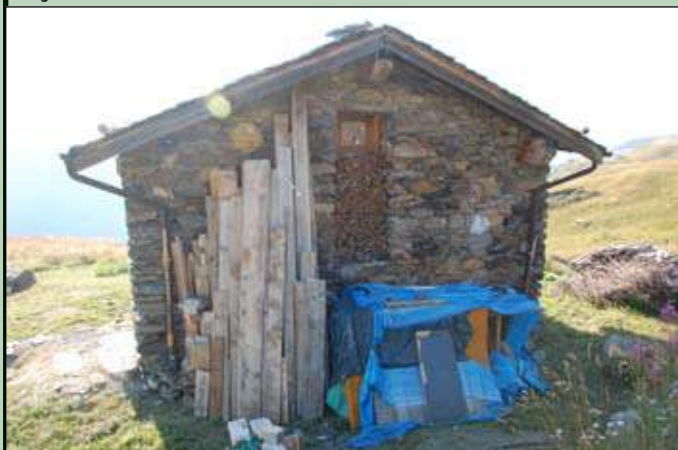
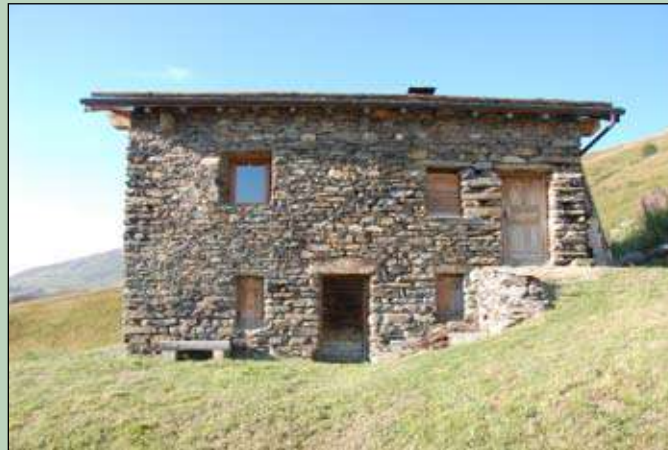
n° d'inventaire : **I-B-55**

État : bâtiment conservé pour l'essentiel dans son état d'origine (mis à part modifications d'ouvertures).

Toiture = lauze.

Particularités : aménagement extérieur peu adapté au contexte paysager ; date 1834, gravée sur un linteau.

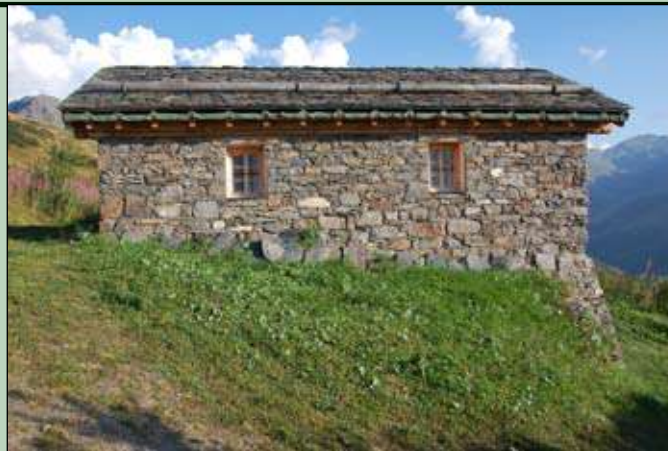
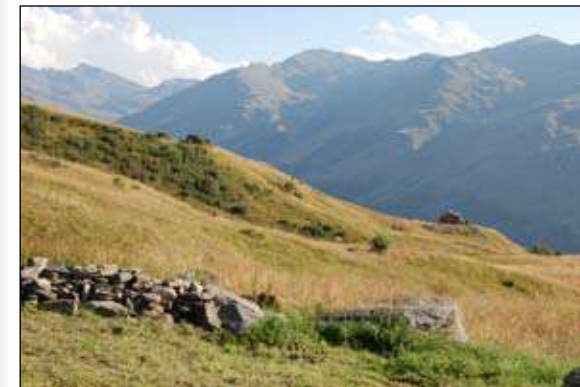
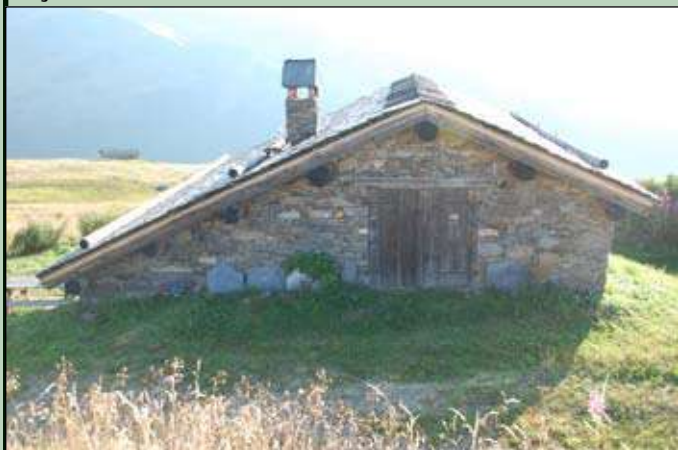
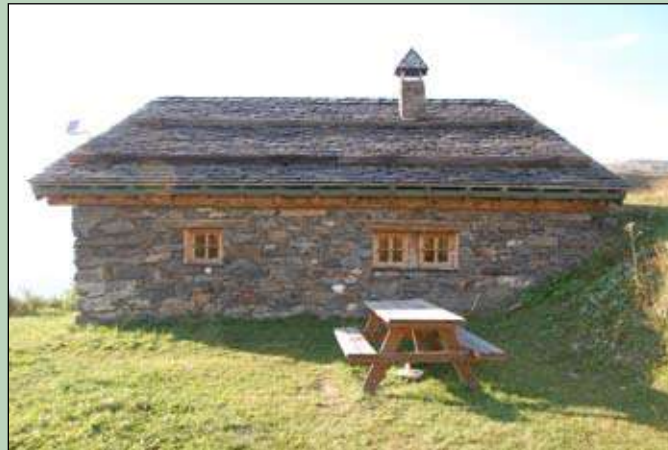
État : bâtiment ayant fait l'objet d'un ré-aménagement complet.

Toiture = lauze.

Particularités : un important remodelage du terrain a été réalisé.

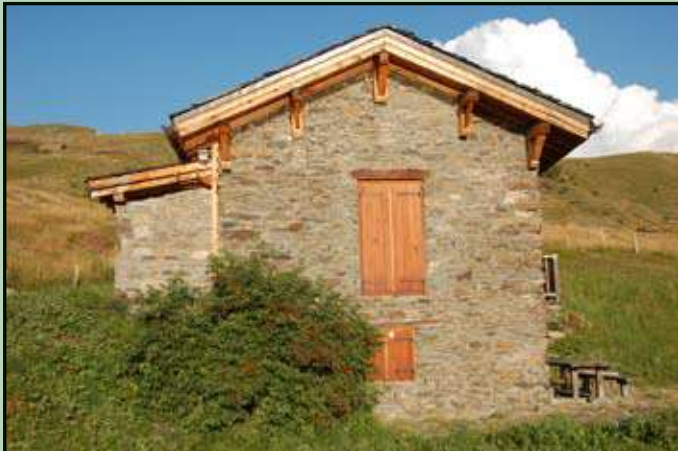
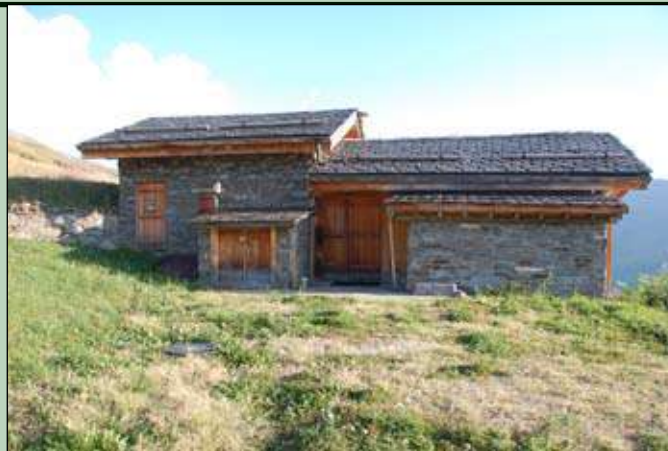
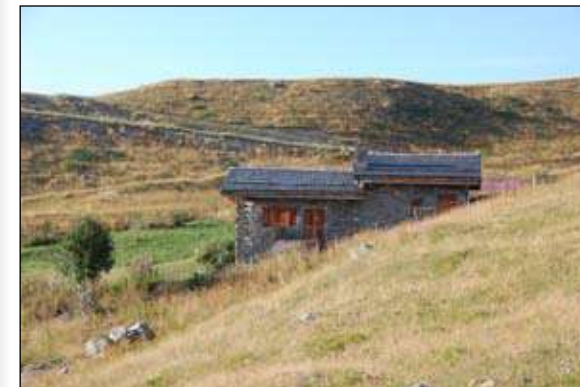
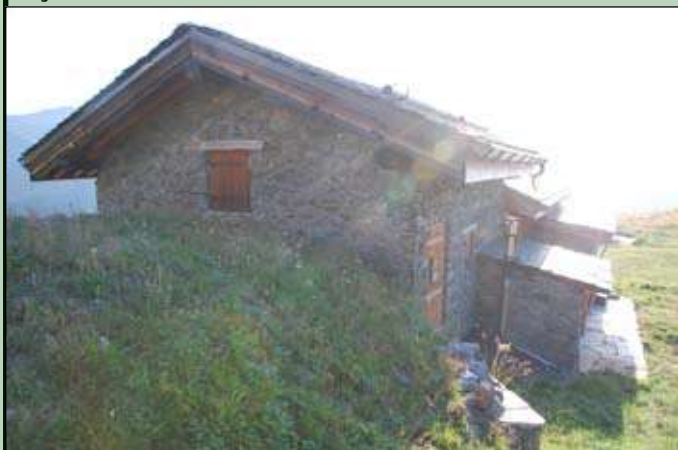
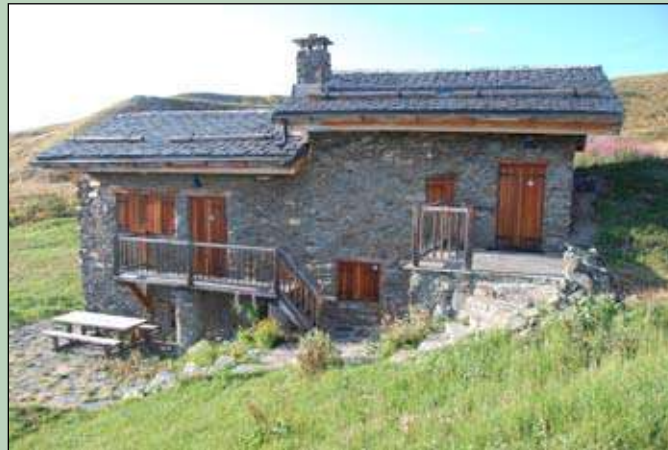
n° d'inventaire : **I-B-56**

État : bâtiment ayant fait l'objet d'importantes transformations (extension latérale et amont?, balcon, etc.).
Toiture = lauze (non locale).
Date prise de vue : 03.08.2015
Destination d'origine : -
Utilisation actuelle : habitation
Intérêt patrimonial : -
Particularités : un barbecue en maçonnerie a été édifié à proximité du bâtiment.

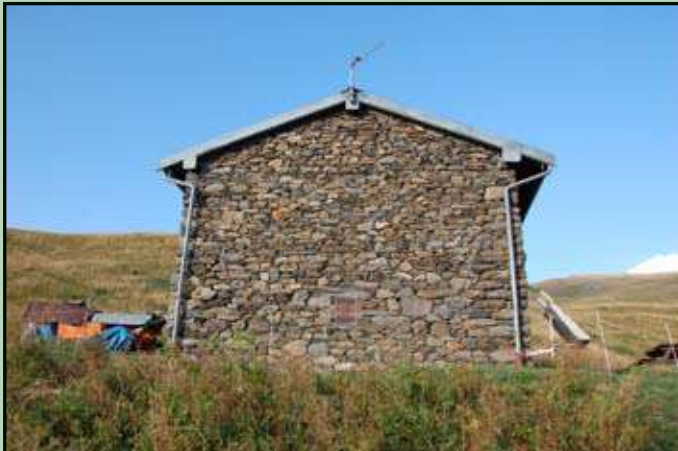
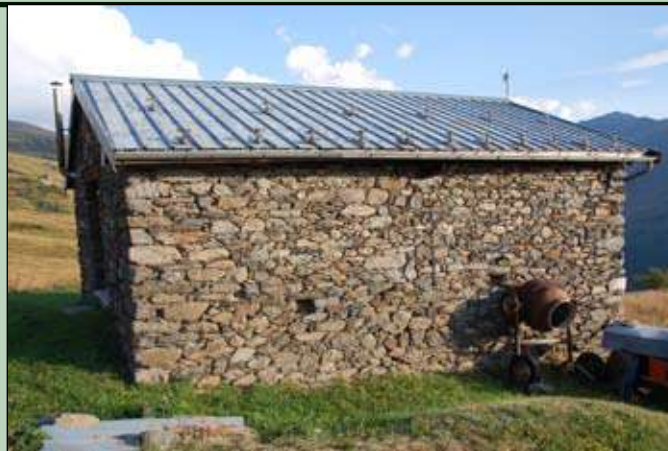
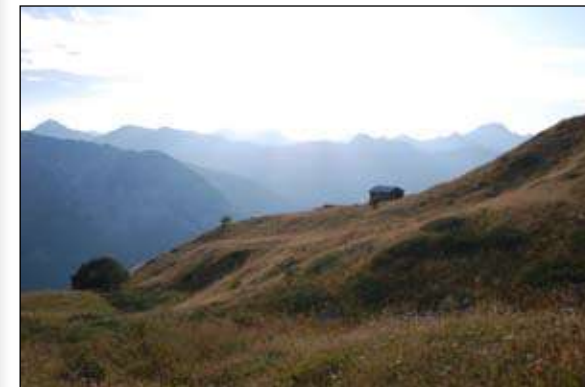
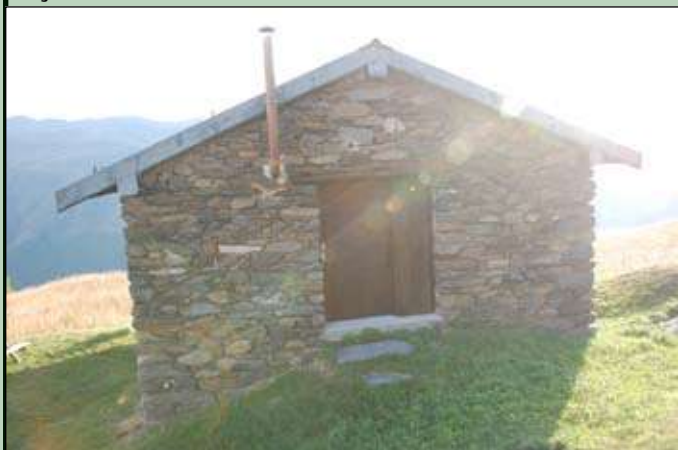
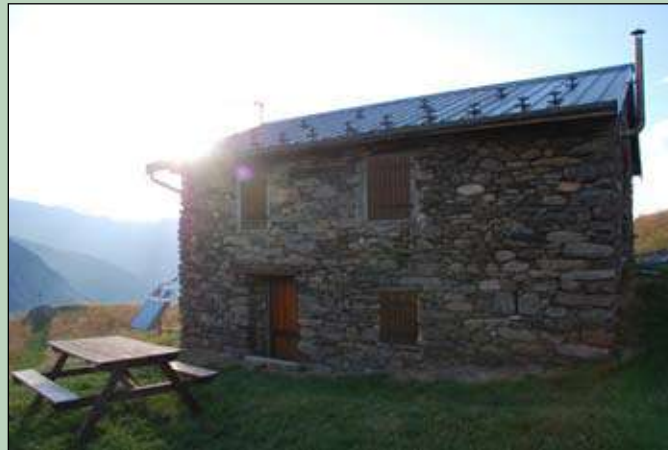
n° d'inventaire : **I-B-57**

État : bâtiment conservé pour l'essentiel dans son état d'origine (mises à part ouvertures en façade Sud).

Toiture = tôle prélaquée

Particularités : Une extension rajoutée à l'amont après 1887. Deux "gardes-lait" et grand "parc" à proximité.

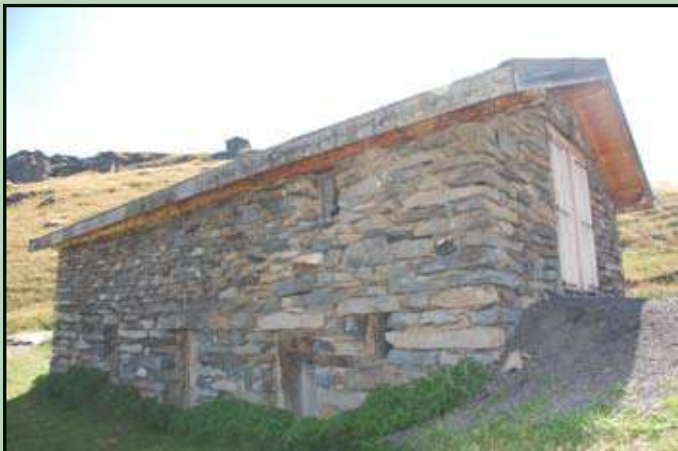
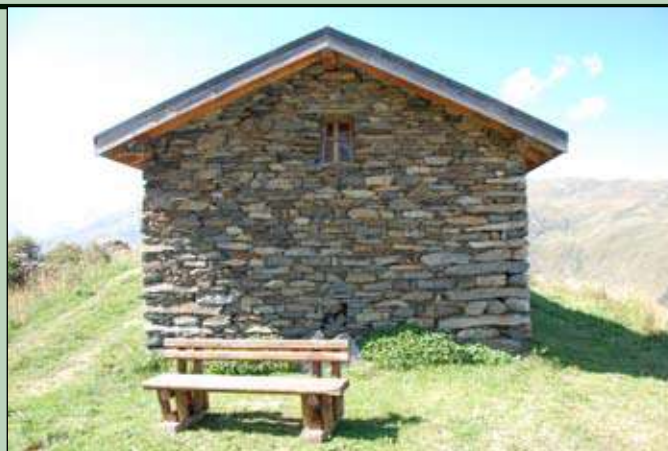
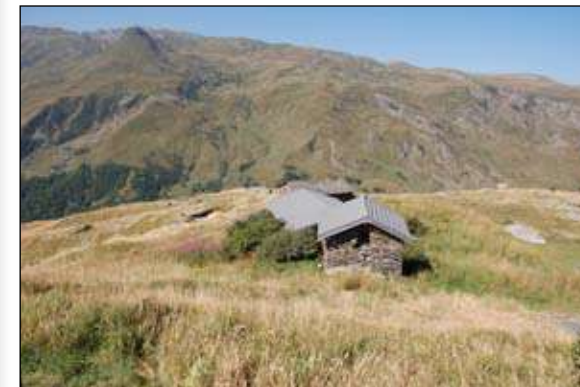
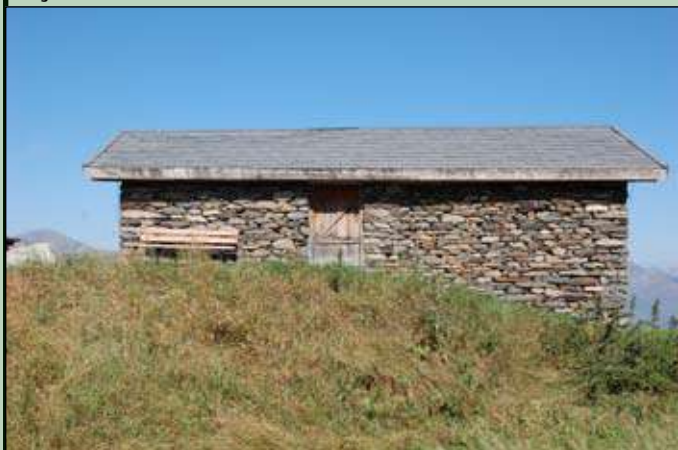
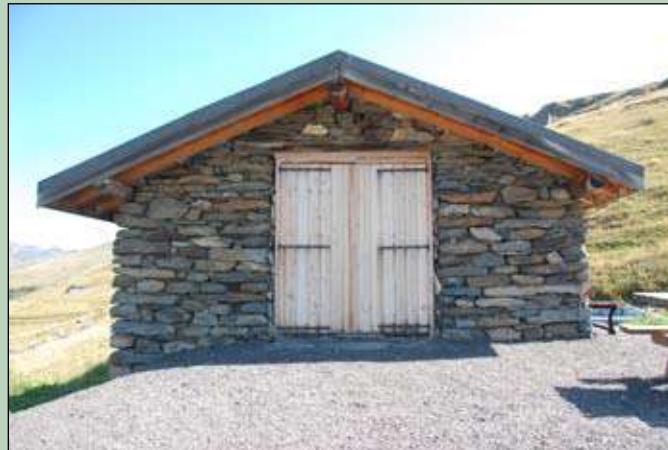
n° d'inventaire : **I-B-58**

État : bâtiment conservé pour l'essentiel dans son état d'origine.

Toiture = tuile mécanique (?)

Particularités : inscriptions gravées sur une pierre et sur un linteau indiquant la date de 1831.

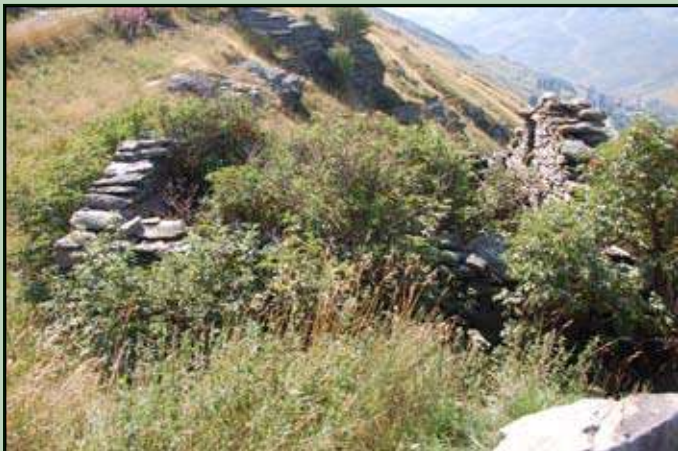
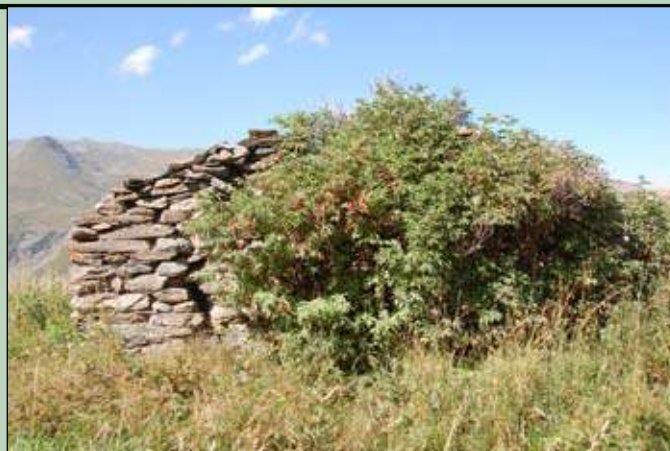
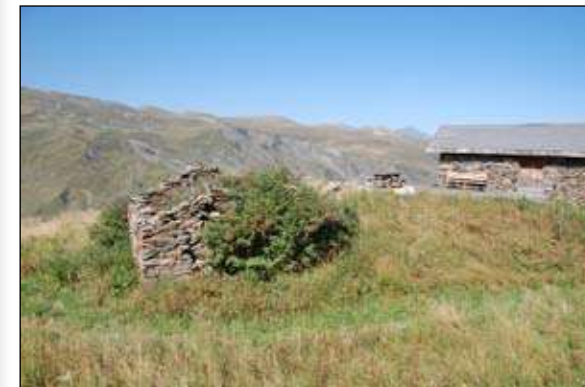
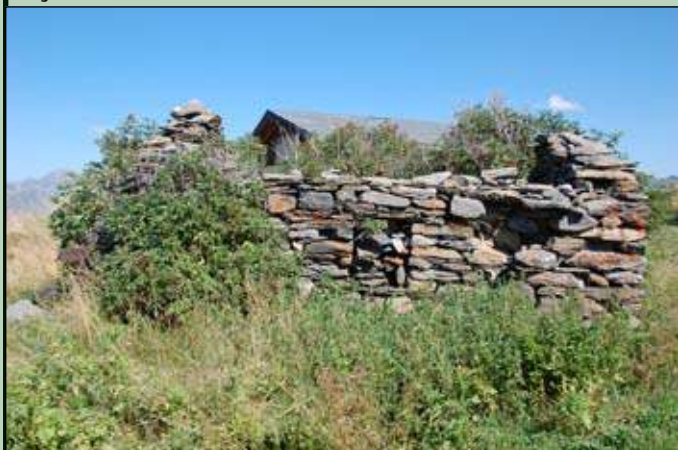
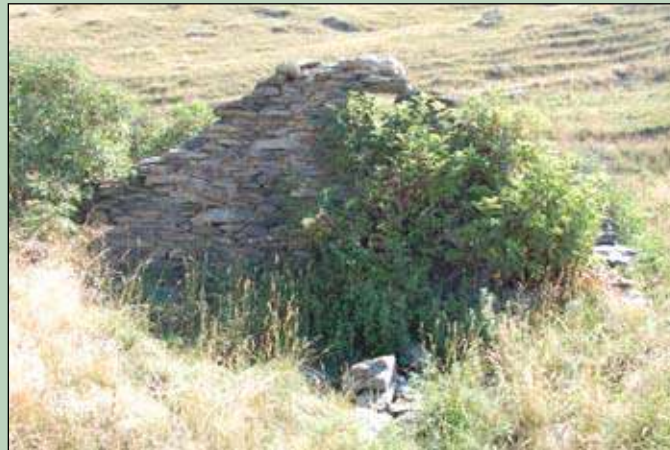
n° d'inventaire : **I-B-59**

État : ruine dont la conservation permet de restituer la volumétrie d'origine.

Toiture = -

Particularités : située au bord d'un chemin très fréquenté.

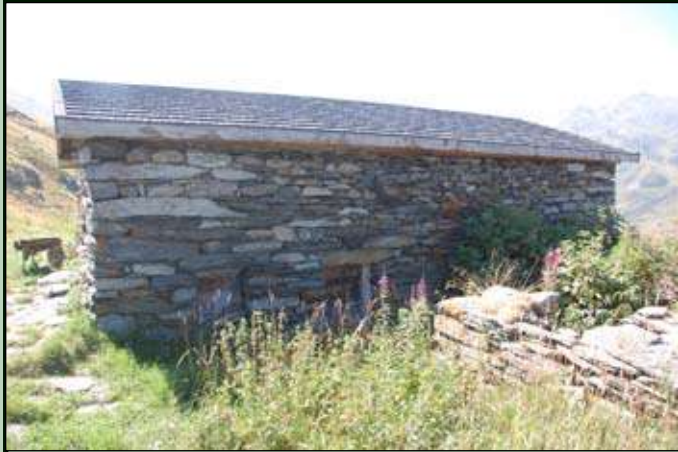
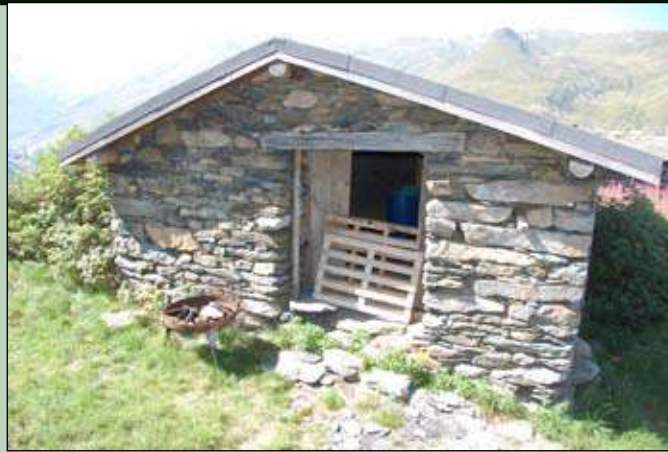
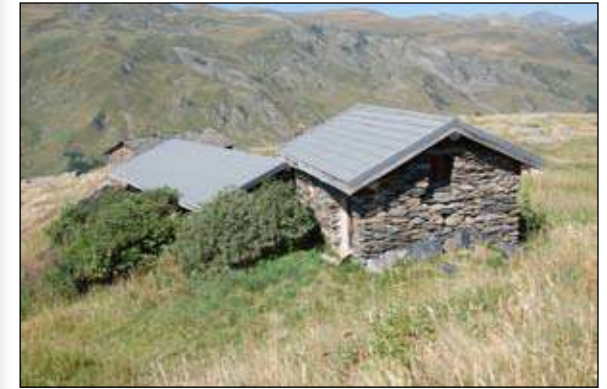
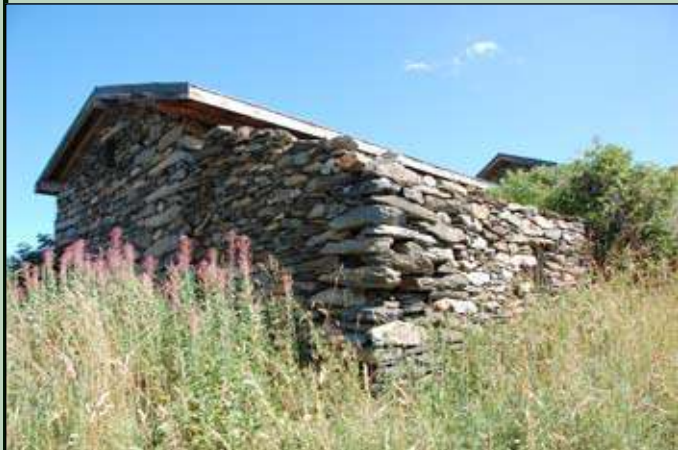
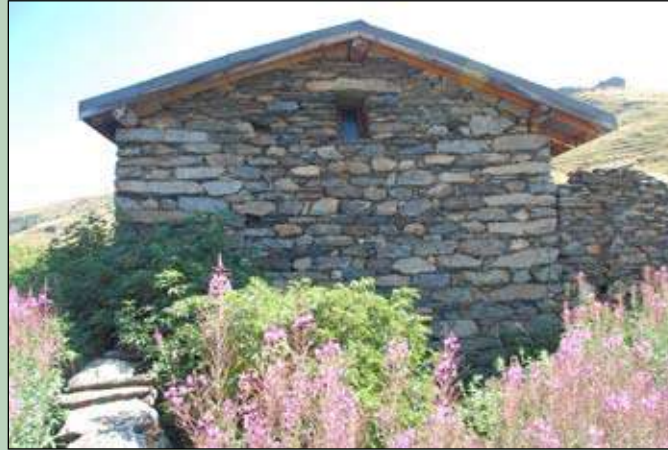
n° d'inventaire : **I-B-61**

État : bâtiment conservé dans son état d'origine.
Toiture = tuile mécanique
Date prise de vue : 11.08.2015
Destination d'origine : grange à foin + bétail
Utilisation actuelle : néant
Intérêt patrimonial : remarquable
Particularités : très gros rocher "posé" devant le bâtiment ; inscription sur une pierre indiquant la date de 1856.

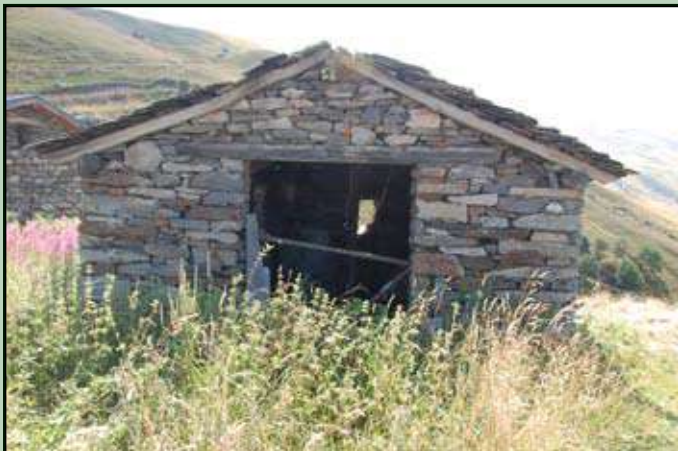
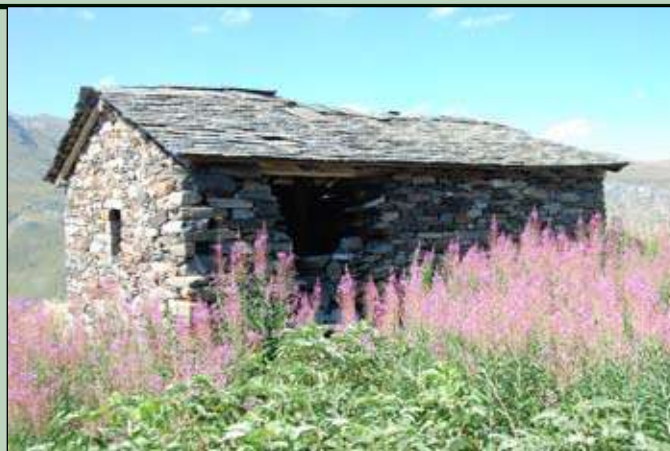
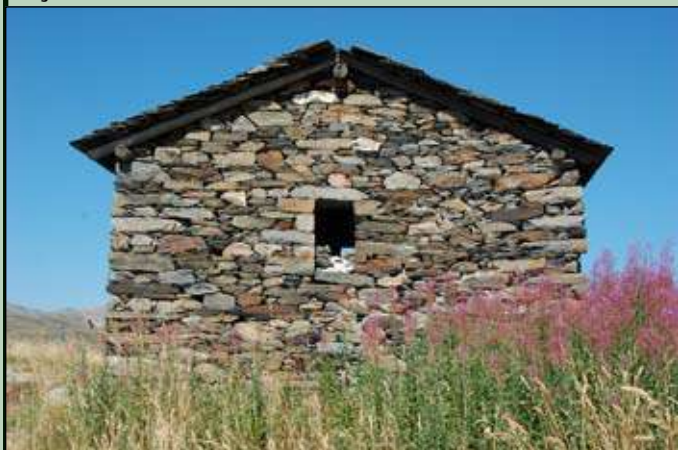
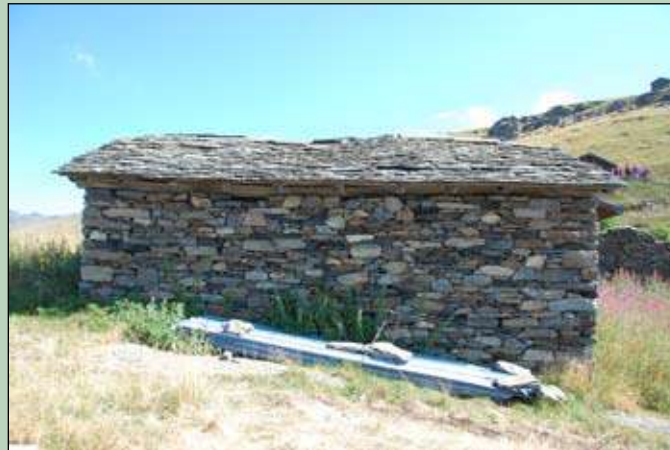
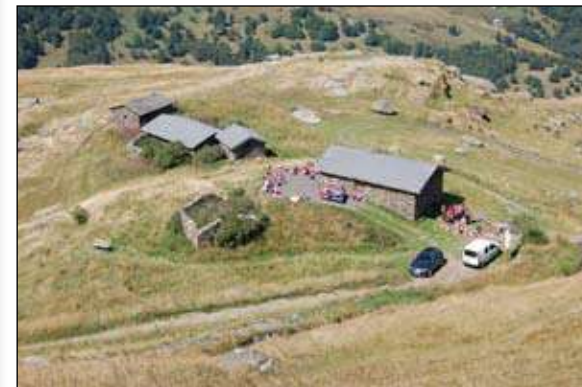
n° d'inventaire : **I-B-62**

État : bâtiment conservé dans son état d'origine, mais avec une extension dépourvue de toiture.

Toiture = tuile mécanique

Particularités : un beau "parc" à bétail juxte le bâtiment.

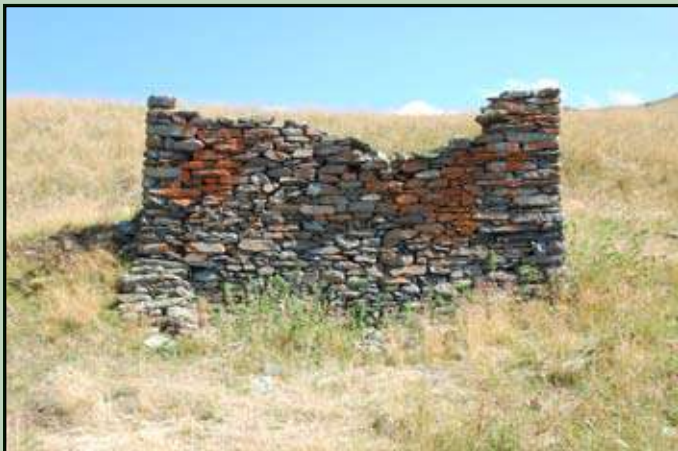
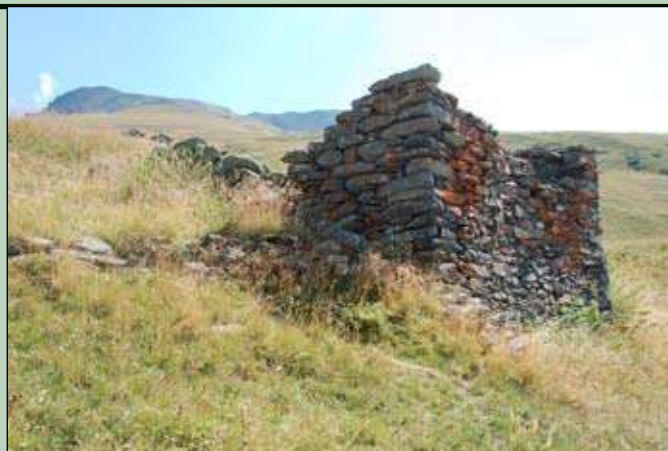
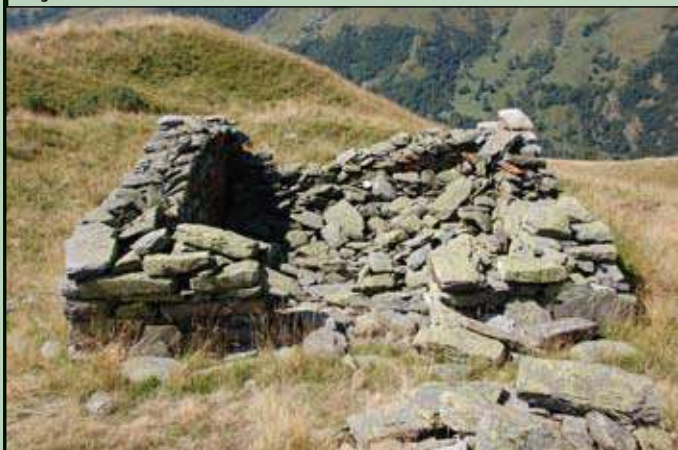
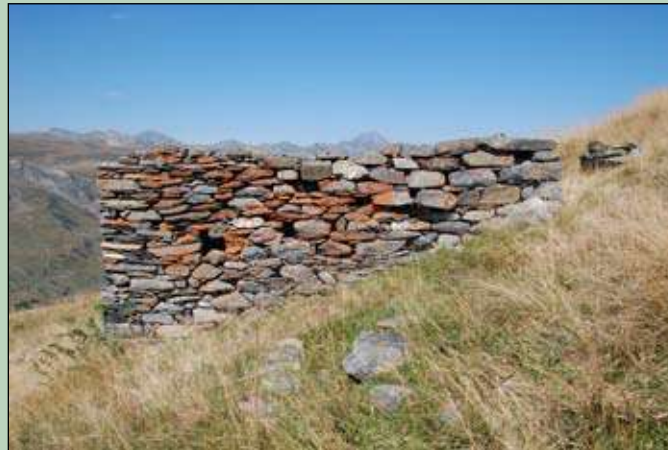
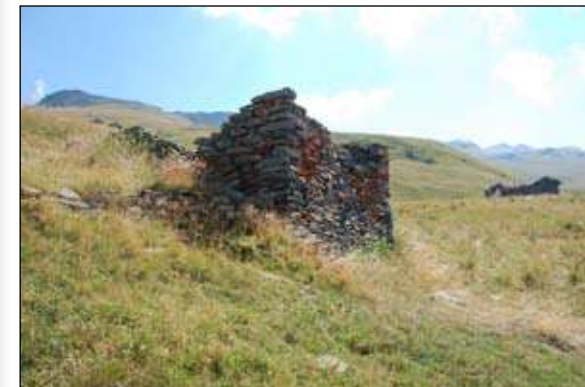
n° d'inventaire : **I-B-64**

État : très grand "parc" à bétail bien conservé.
Toiture = -
Date prise de vue : 11.08.2015
Destination d'origine : "parc" à bétail
Utilisation actuelle : néant
Intérêt patrimonial : remarquable
Particularités : par endroit l'agencement des pierres s'appuyant sur les rochers naturels est très spectaculaire.

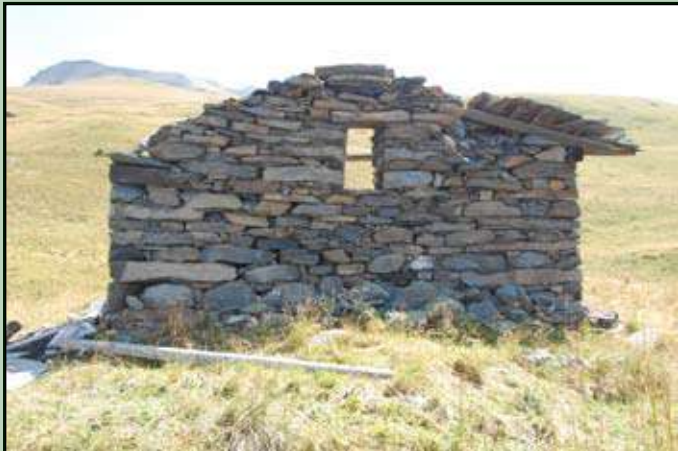
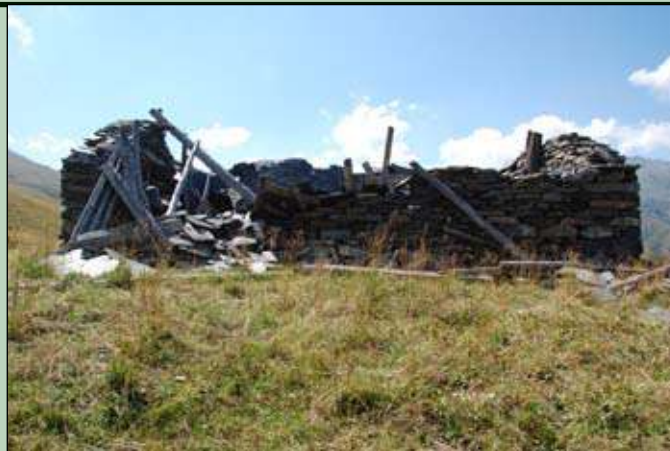
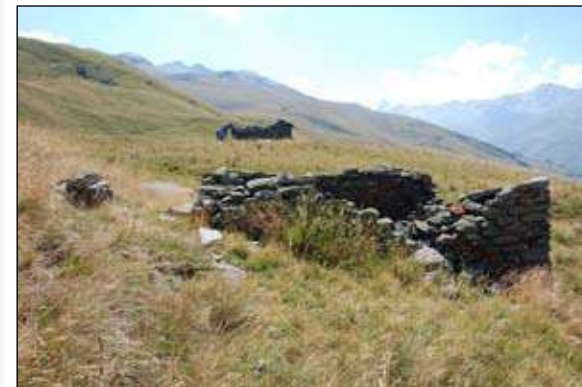
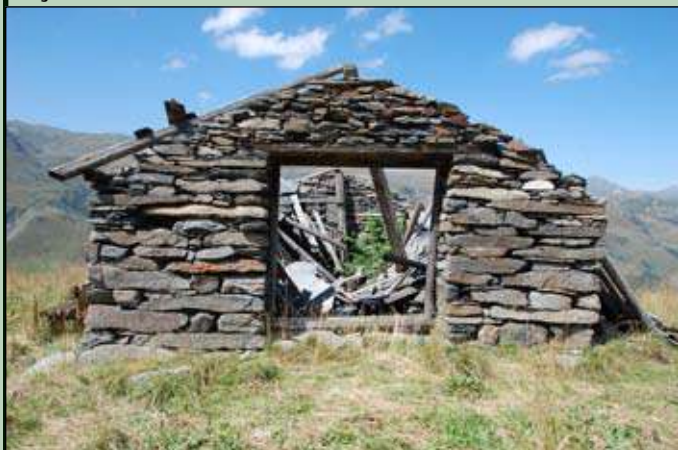
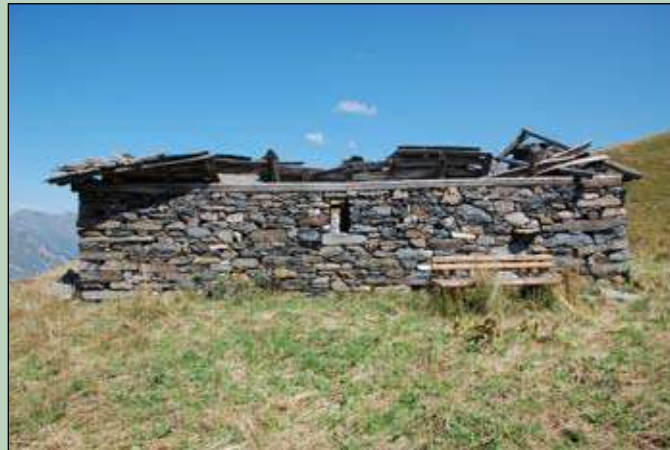
n° d'inventaire : **I-B-65**

État : ruine dont la conservation ne permet plus la reconstitution de sa volumétrie d'origine.

Particularités : domine le hameau de Sur la Roche.

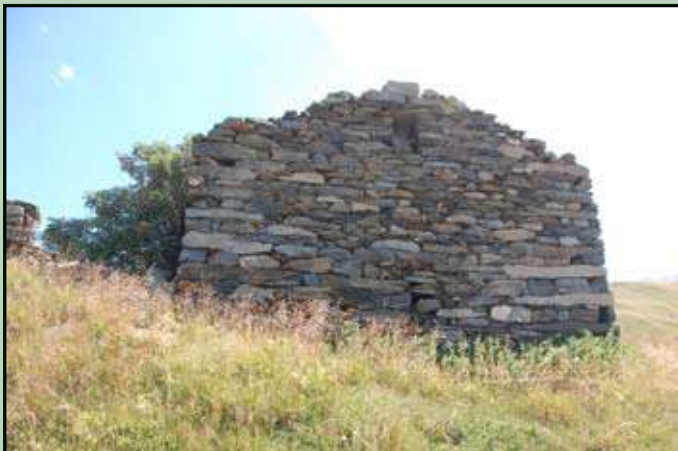
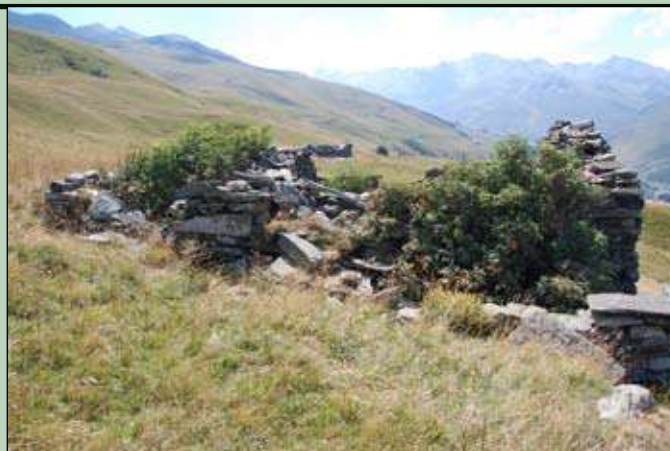
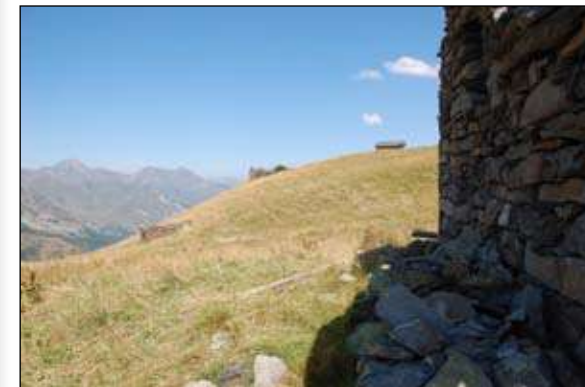
n° d'inventaire : **I-B-66**

État : ruine dont la conservation permet bien de restituer l'état d'origine (volumétrie et ouvertures).

Particularités : une inscription sur une pierre gravée indique la date de 1817.

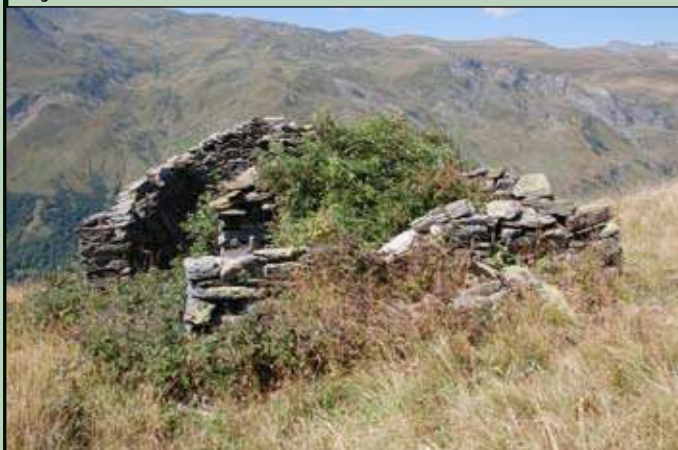
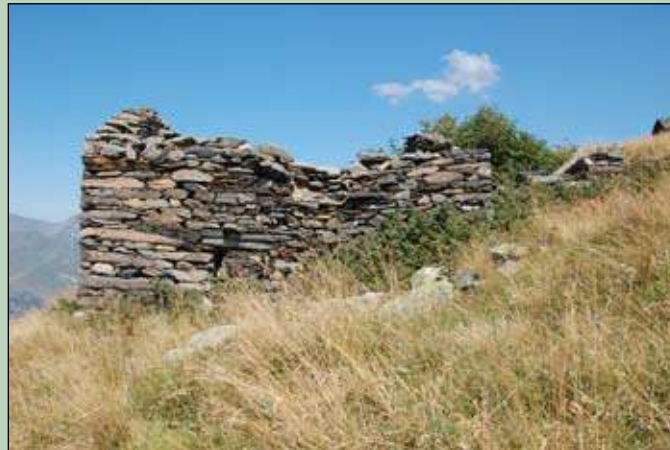
État : ruine dont la conservation permet de restituer la volumétrie d'origine.

Particularités : un très beau "parc" à bétail est attenant à cette ruine.

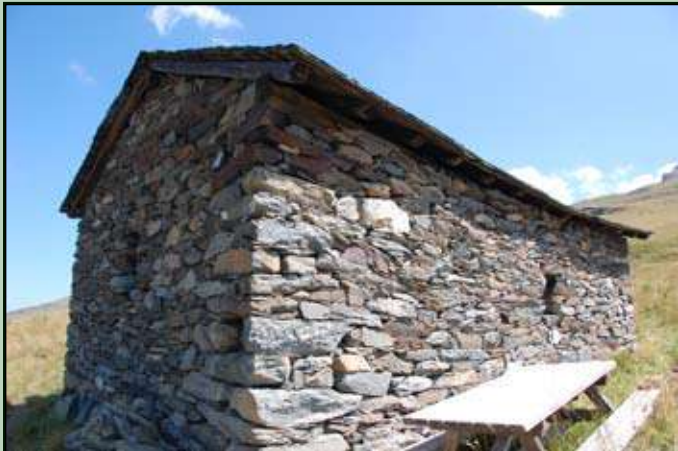
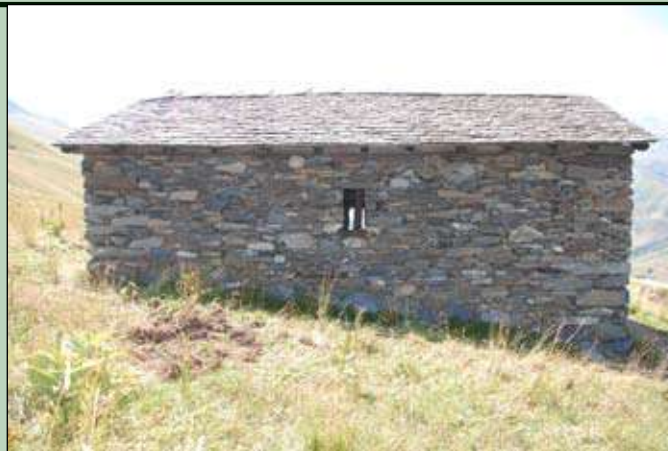
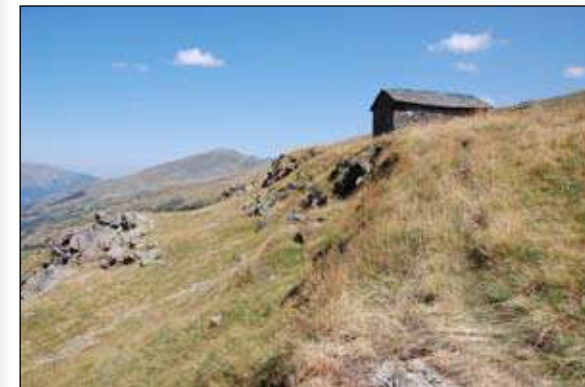
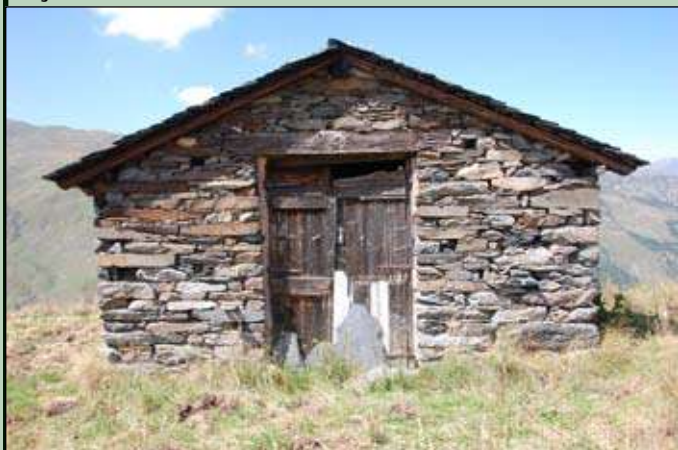
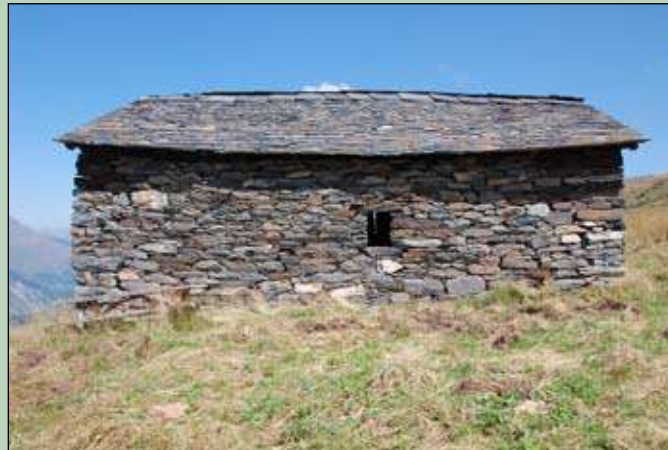
n° d'inventaire : **I-B-67**

État : bâtiment conservé dans son état d'origine.
Toiture = lauze.
Date prise de vue : 11.08.2015
Destination d'origine : grange à foin
Utilisation actuelle : néant
Intérêt patrimonial : remarquable
Particularités : le bâtiment, du fait de sa situation, a un fort impact paysager.
