Plan Local d'Urbanisme
Pièce 5.2 : ANNEXES – INVENTAIRE DU BATI D'ALPAGE

*Inventaire du bâti d'alpage
Commune de Saint-Martin-de-Belleville*

Secteur II-E

*Olivier Pasquet
Octobre 2015*

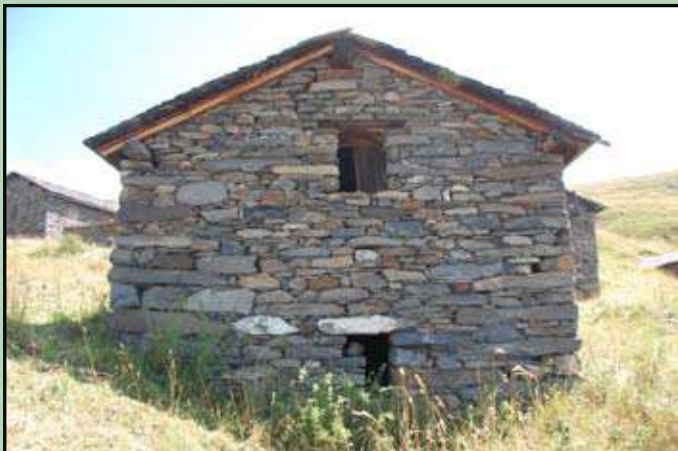
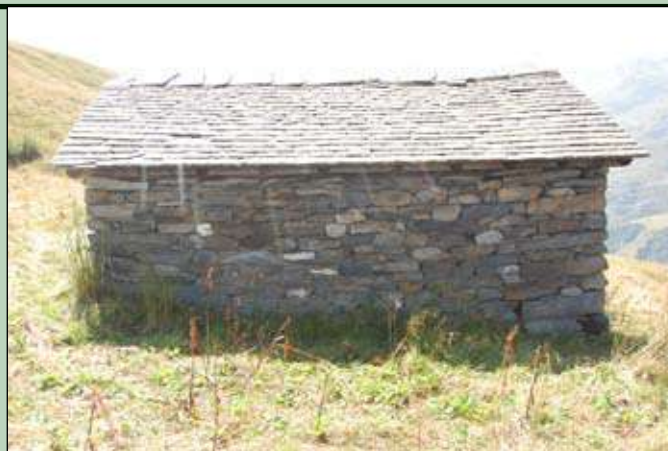
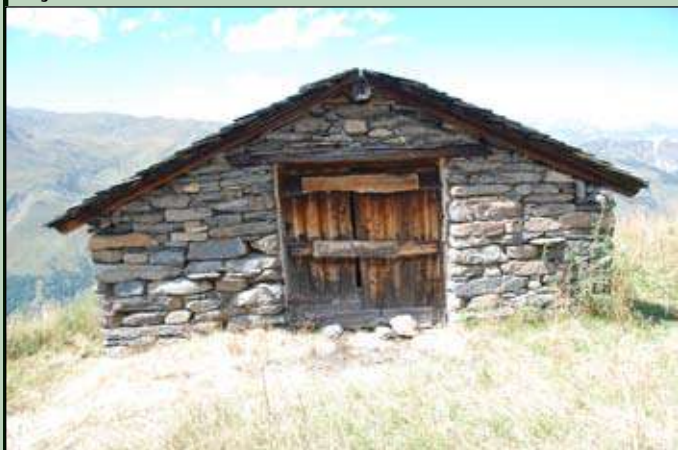
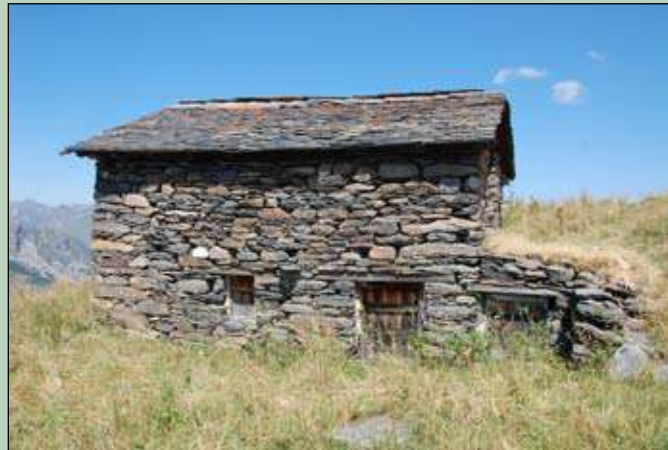
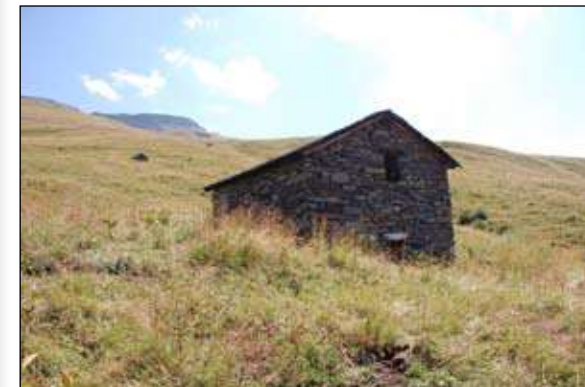
n° d'inventaire : **I-B-68**

État : bâtiment conservé dans son état d'origine.

Toiture = lauze.

Particularités : un garde-lait semi-enterré, attenant au bâtiment (implanté à l'amont), sert de rampe d'accès à la grange au niveau supérieur.

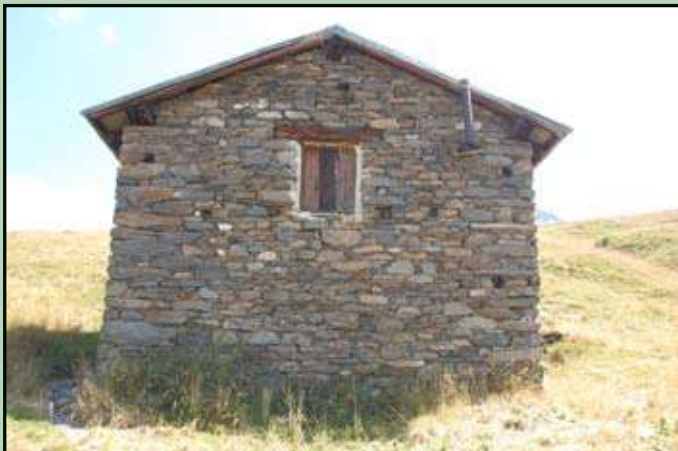
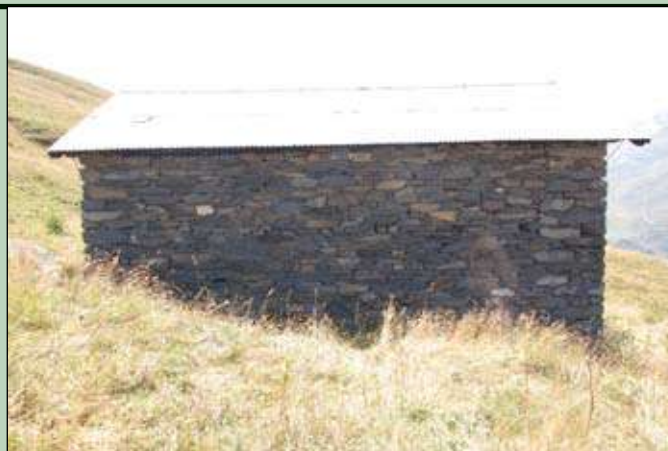
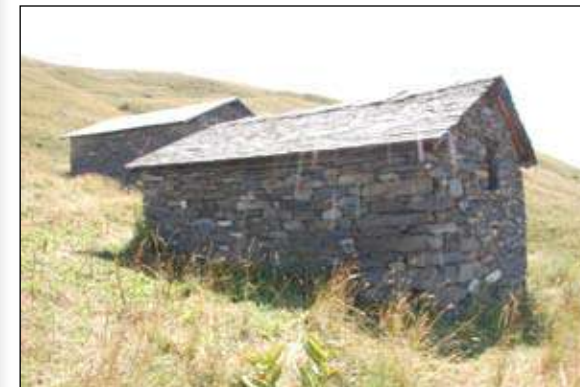
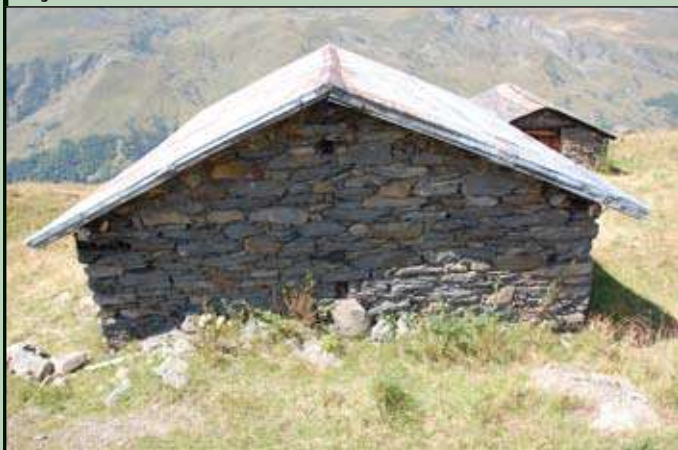
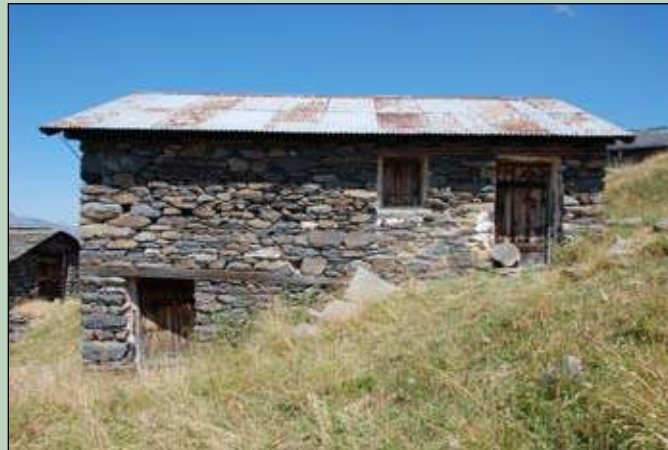
n° d'inventaire : **I-B-69**

État : bâtiment conservé pour l'essentiel dans son état d'origine.

Toiture = tôle ondulée

Particularités : exemple bien représentatif du bâti d'alpage de la commune de Saint-Martin-de-Belleville.

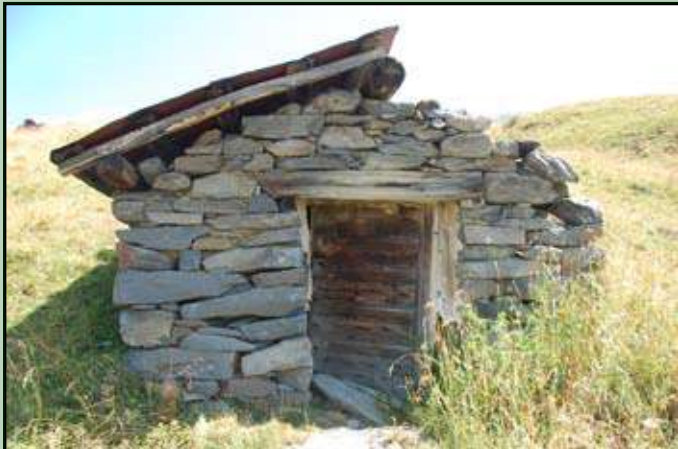
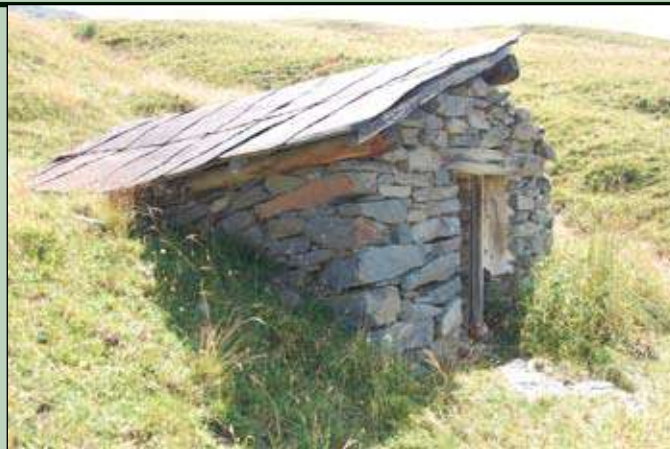
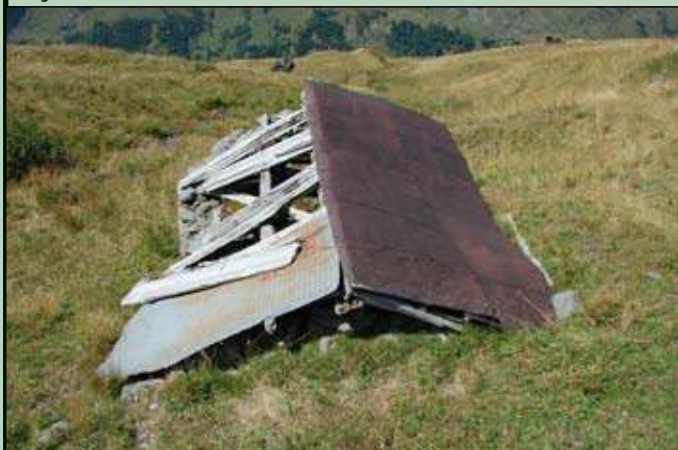
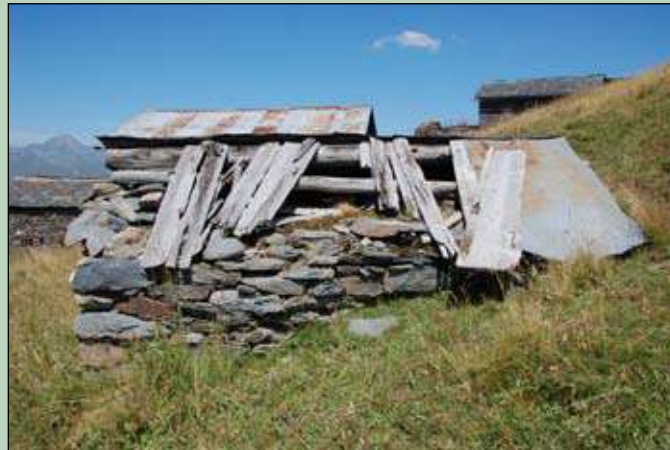
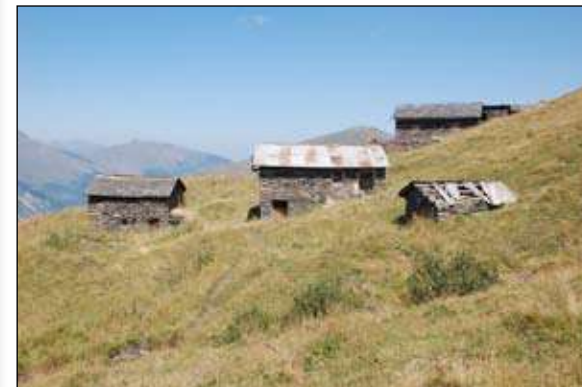
n° d'inventaire : **I-B-70**

État : petit bâtiment très dégradé, s'approchant de l'état de ruine.

Particularités : sans une intervention rapide ce bâtiment finira de tomber en ruine.

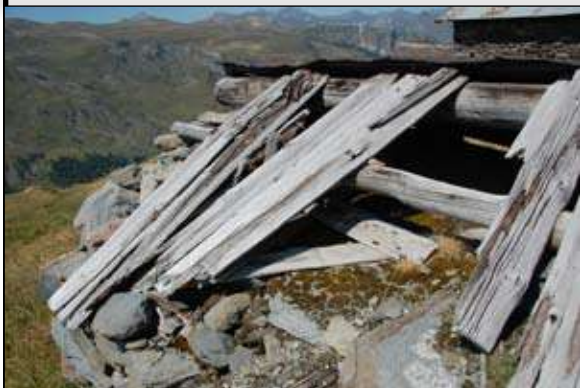
Façade SUD

Toiture = tôle (de bidons et ondulée)

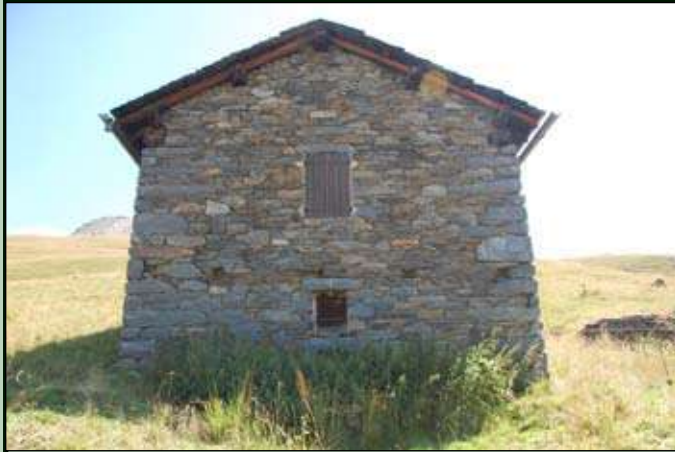
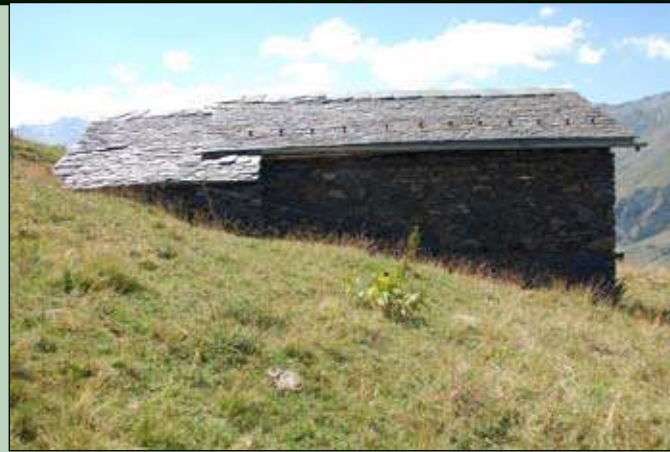
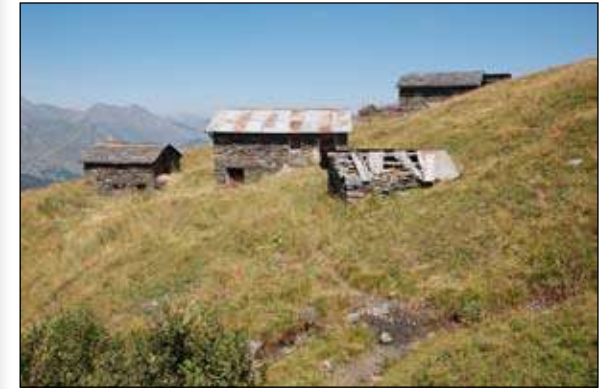
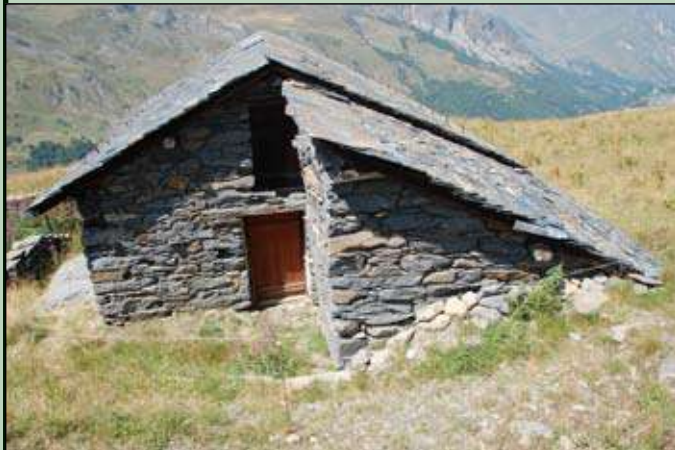
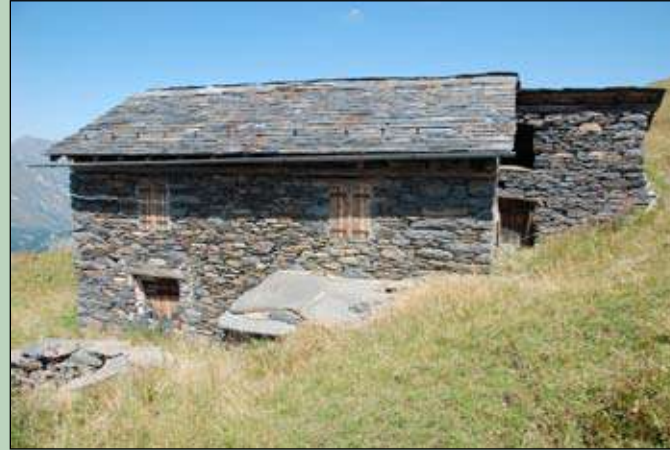
n° d'inventaire : **I-B-71**

État : bâtiment conservé pour l'essentiel dans son état d'origine.

Toiture = lauze.

Particularités : un très beau "parc" à bétail jouxte le bâtiment.

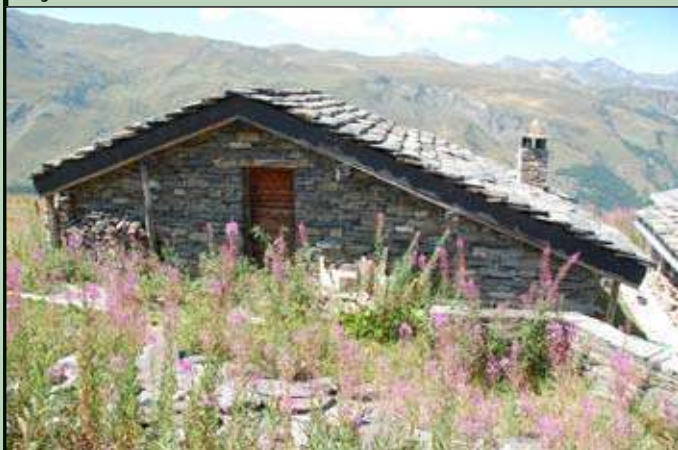
Façade EST

État : bâtiment dégradé par de très importantes transformations et restant en chantier.

Toiture = "grosse" lauze (pas locale).

Particularités : dégradations difficilement réversibles.

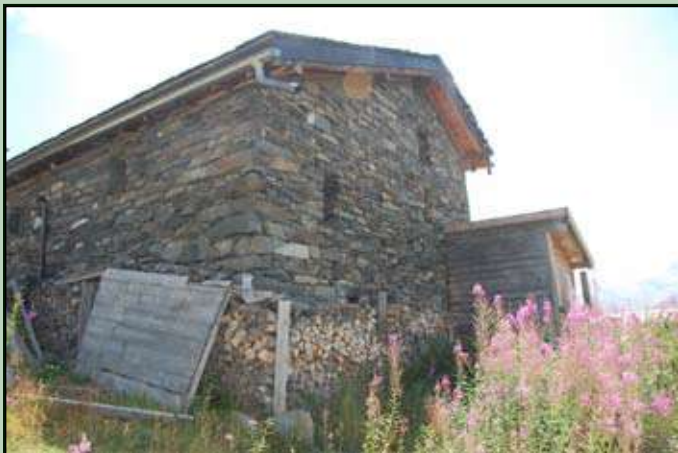
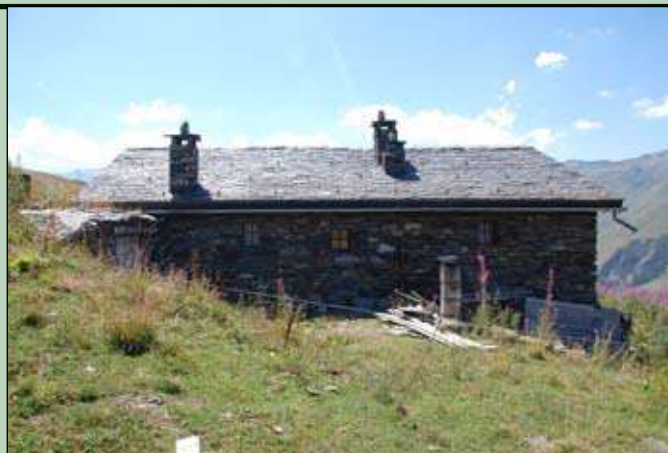
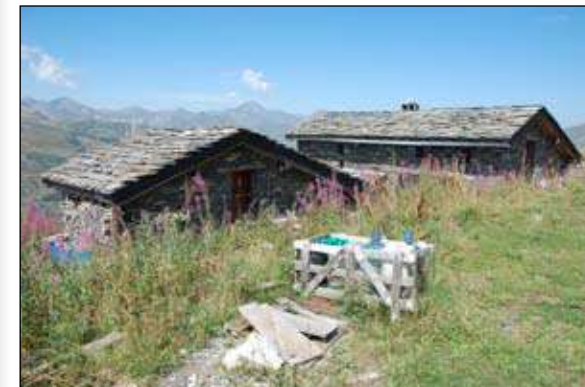
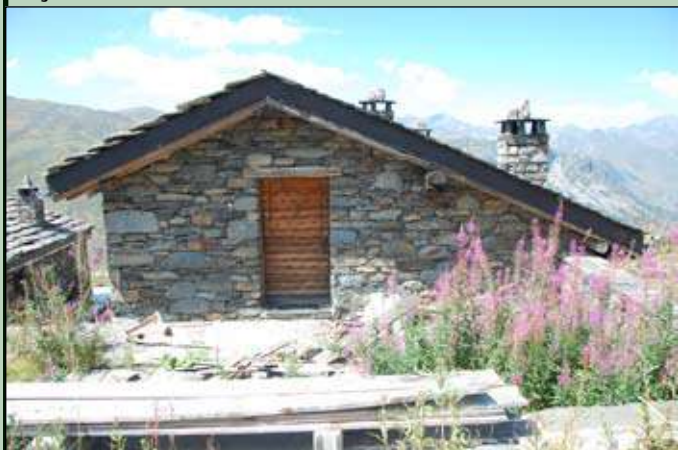
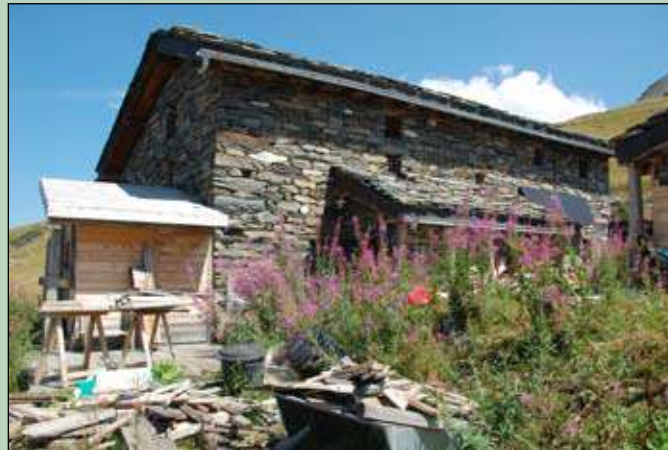
État : bâtiment dégradé par de très importantes transformations et restant en chantier.

Toiture = "grosse" lauze (d'importation).

Particularités : dégradations difficilement réversibles, avec des extensions non conformes à l'usage local.

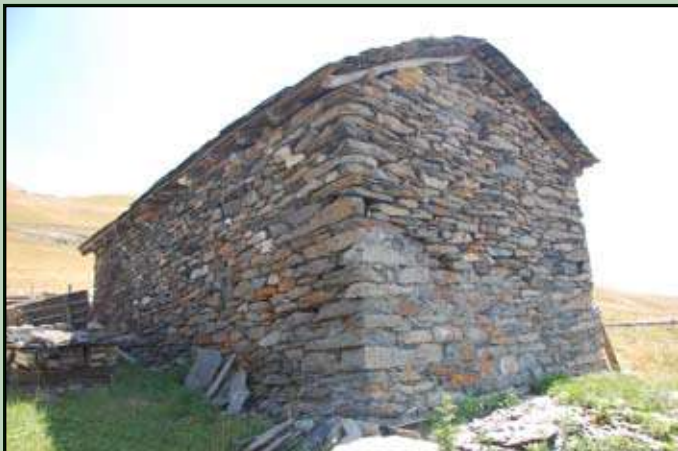
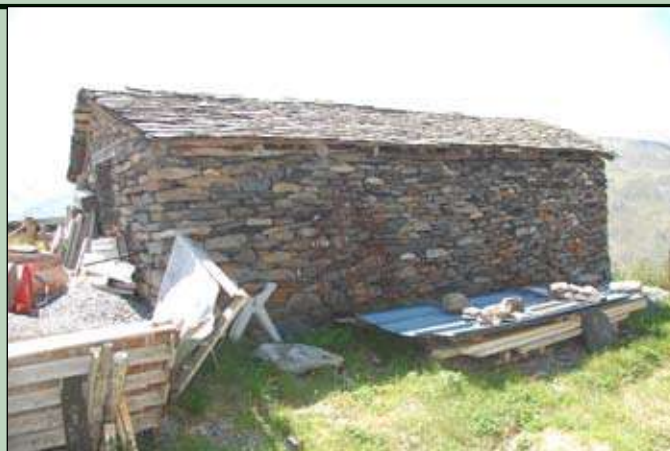
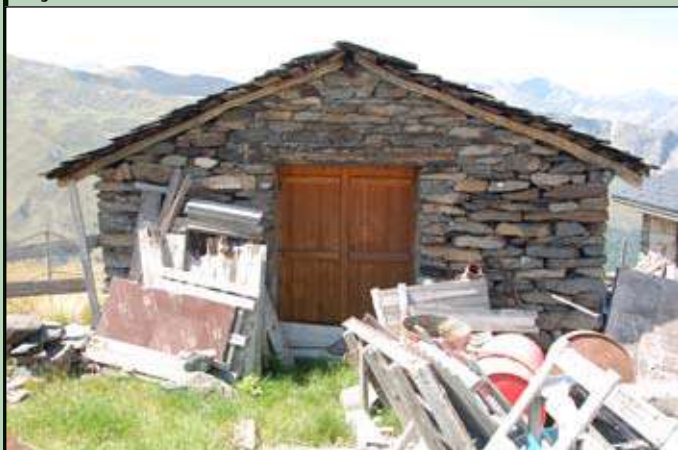
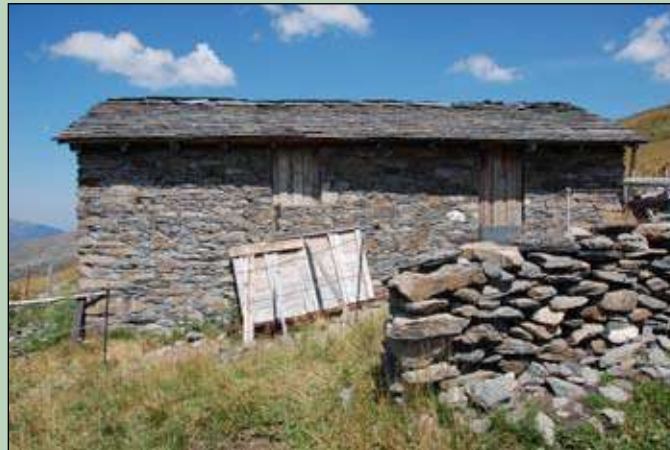
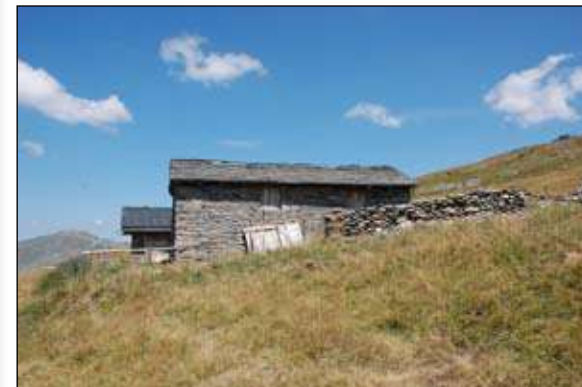
État : bâtiment conservé dans son état d'origine.

Toiture = lauze.

Particularités : des réparations au ciment ont été faites sur les parties maçonnées à l'aval du bâtiment.

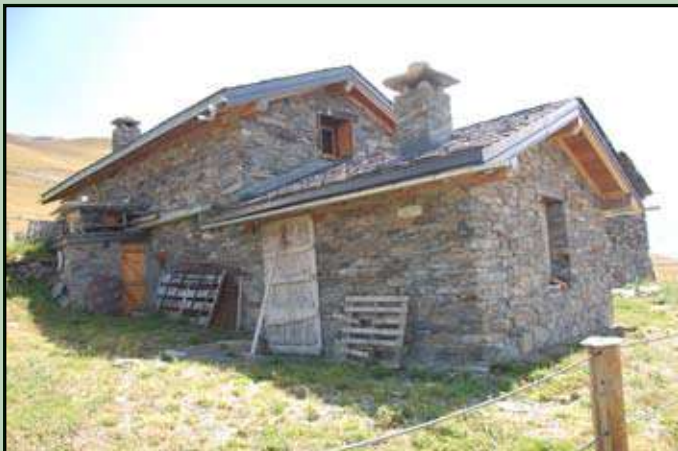
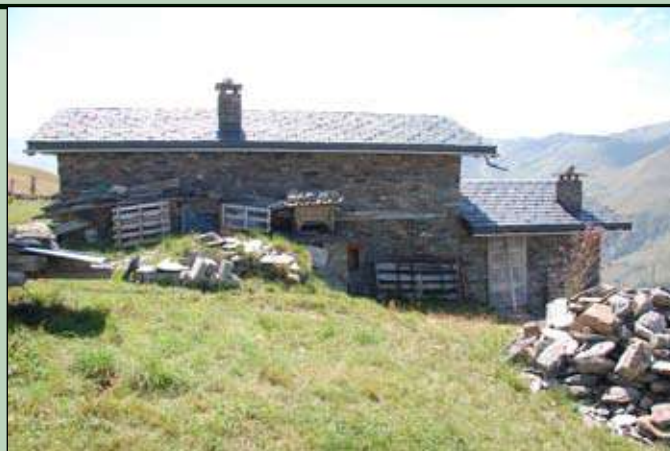
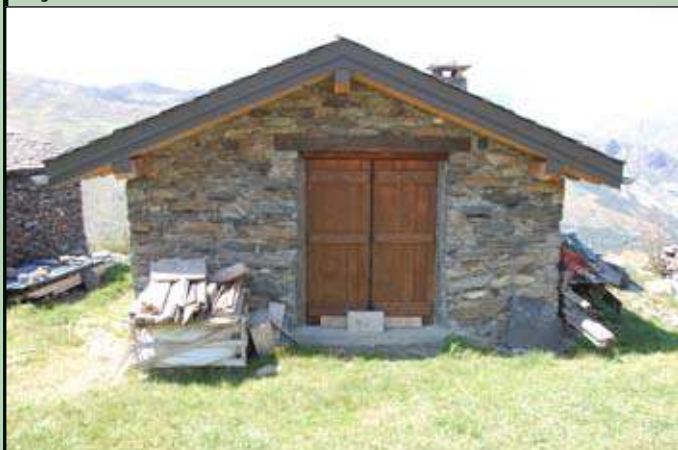
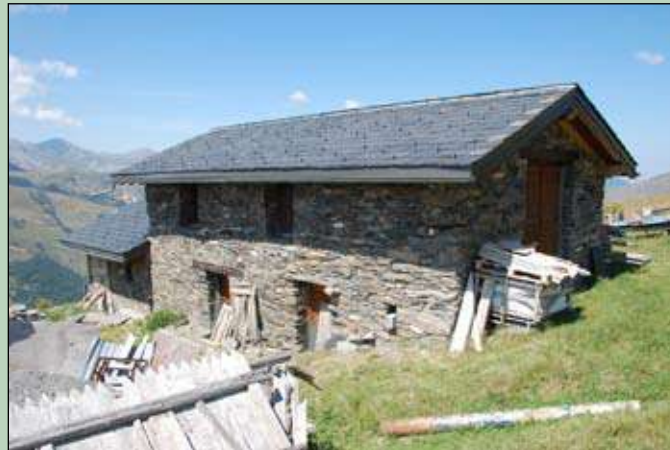
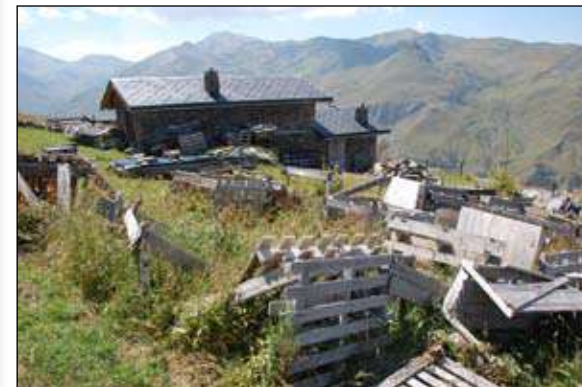
État : le bâtiment a été affecté par d'importantes transformations (et extension à l'aval?).

Toiture = lauze noire (d'importation).

Particularités : plantation d'arbres (épicéas), faite à proximité du bâtiment, très incongrue sur l'alpage.

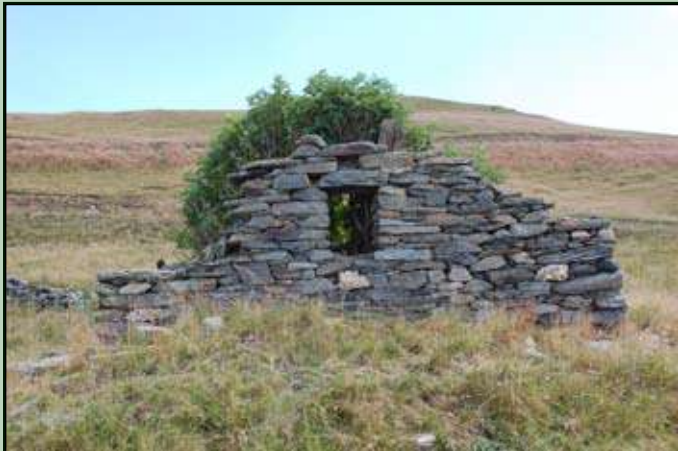
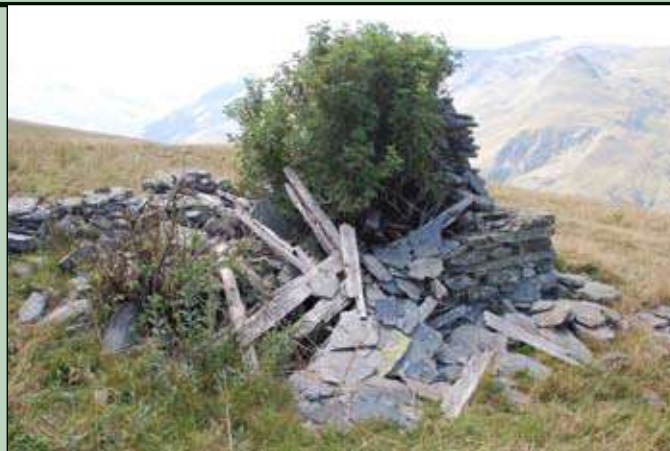
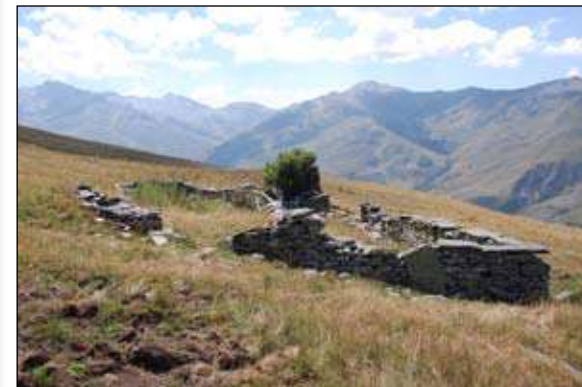
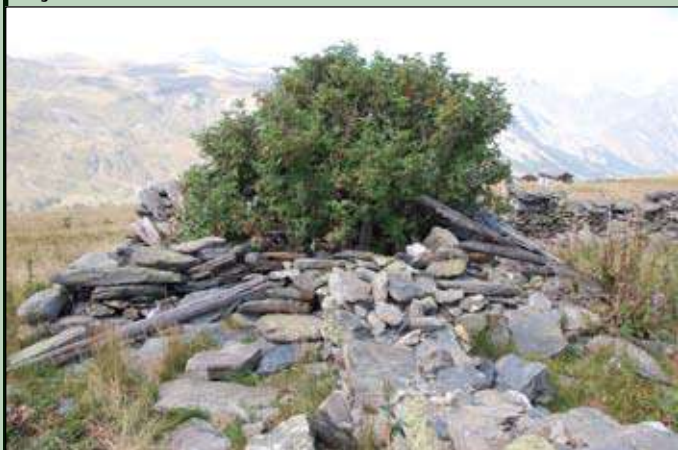
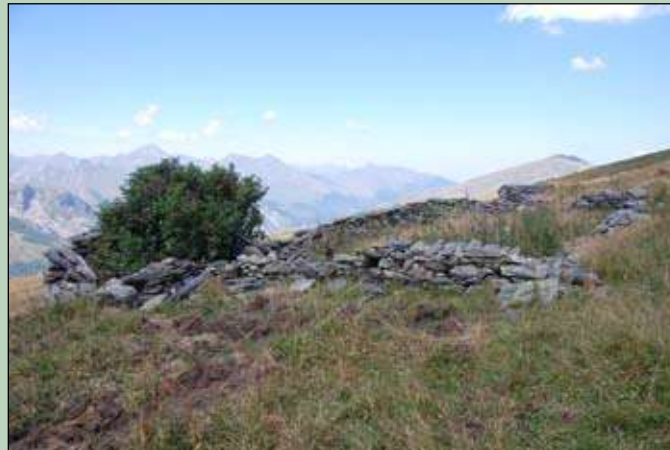
État : bâtiment en ruine avec très beau "parc" à bétail attenant.

Particularités : la maçonnerie de pierre du "parc" est particulièrement soignée.

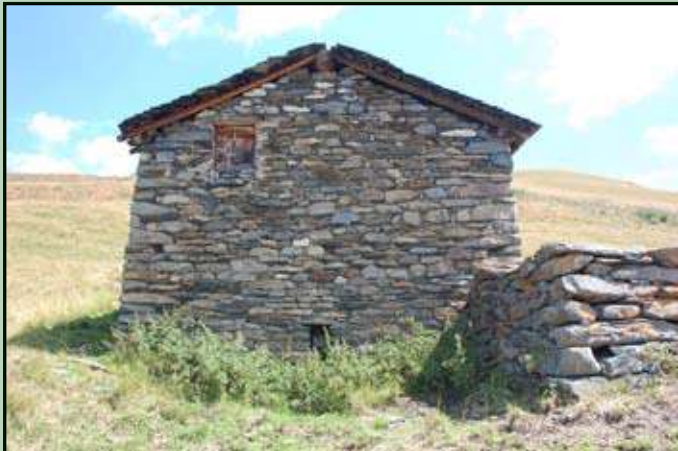
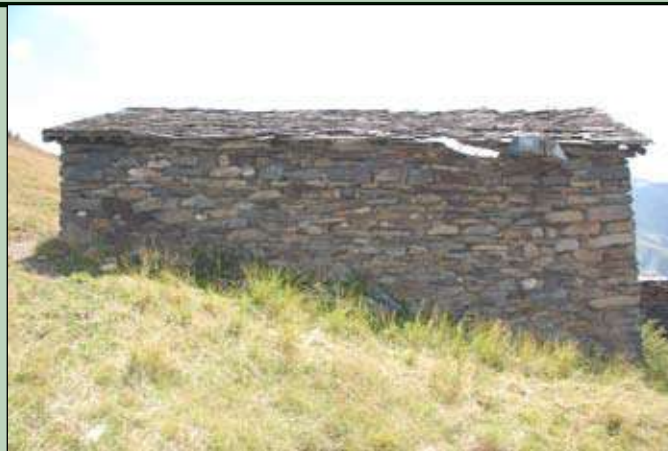
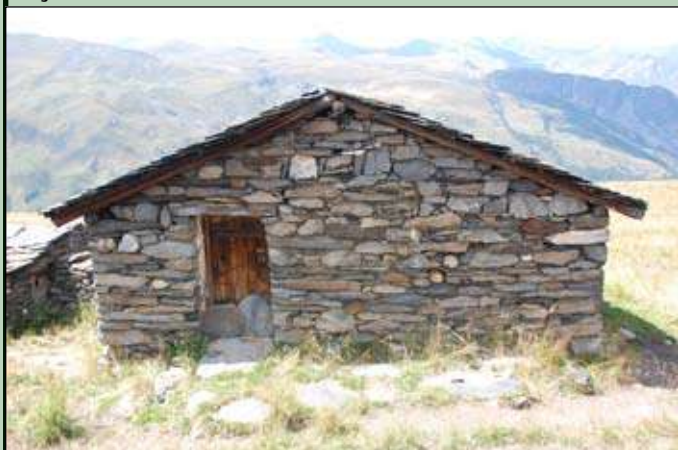
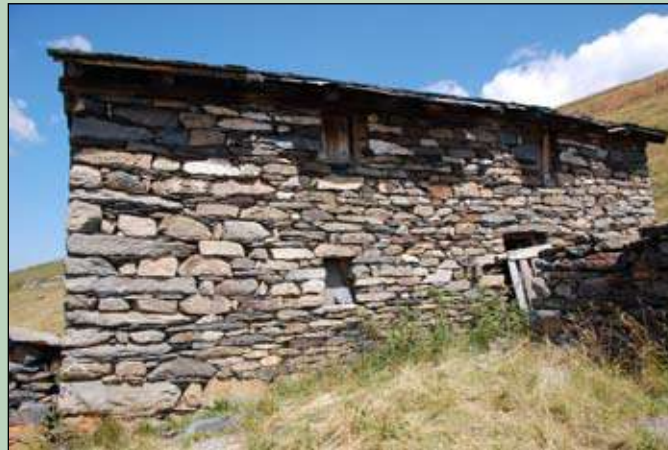
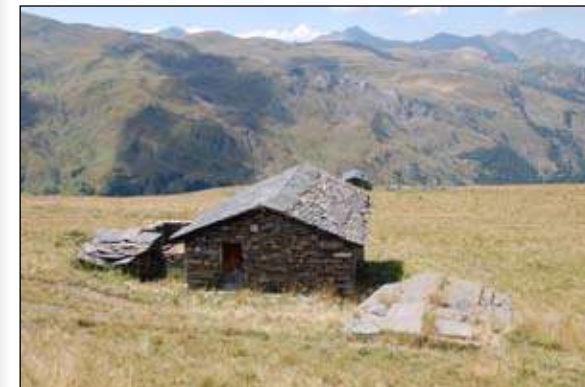
État : bâtiment conservé dans son état d'origine, mais avec toiture dégradée.

Toiture = lauze.

Particularités : un très beau "parc" à bétail, intégrant une "bouitte" est attenant au bâtiment.

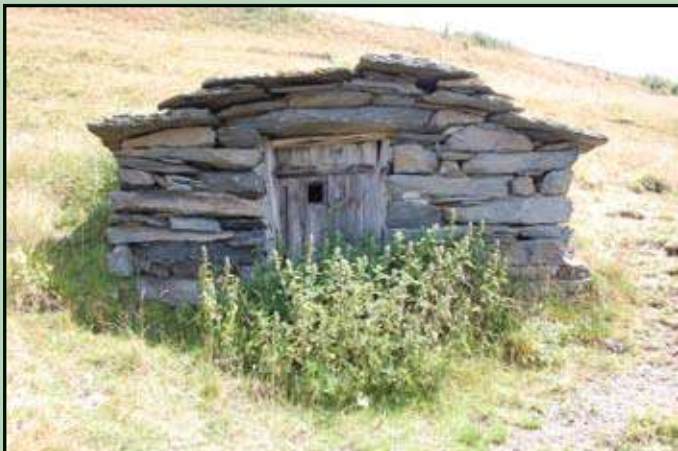
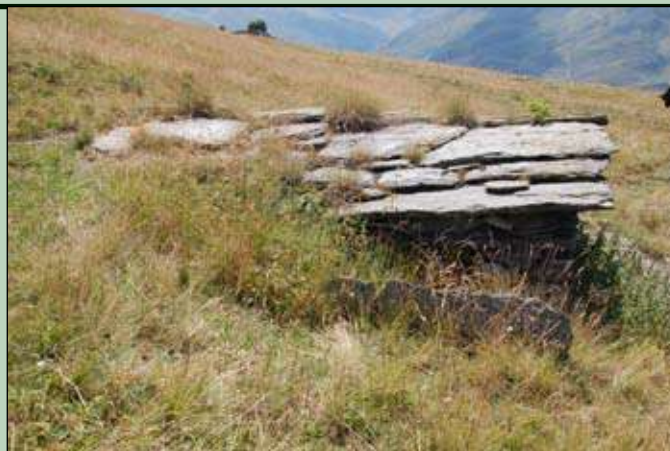
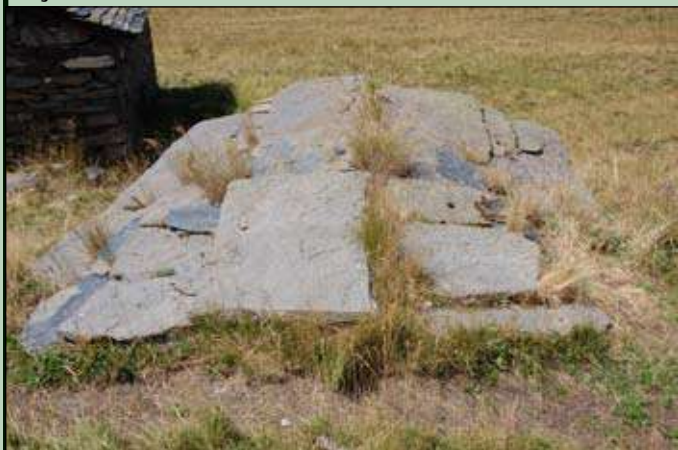
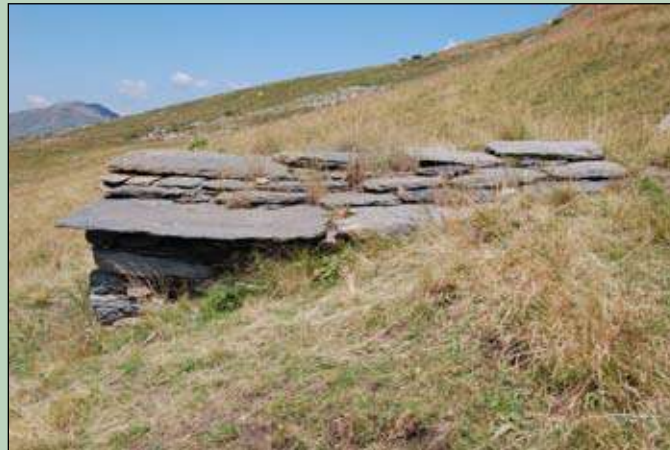
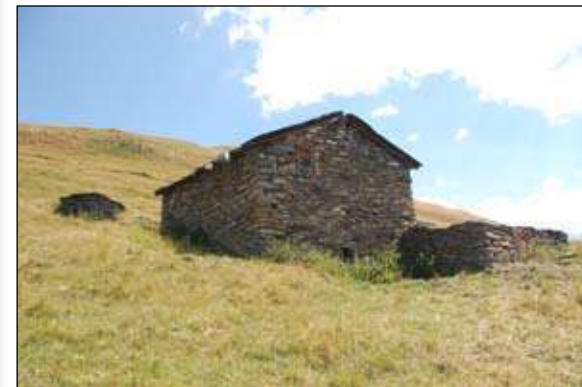
n° d'inventaire : **I-B-78**

État : bâtiment dans son état d'origine, non entretenu.
Toiture = lauze.

Particularités : Une extension rajoutée à l'amont après 1887. l'intérieur de ce petit bâtiment semi-enterré est constitué par une maçonnerie en voûte.

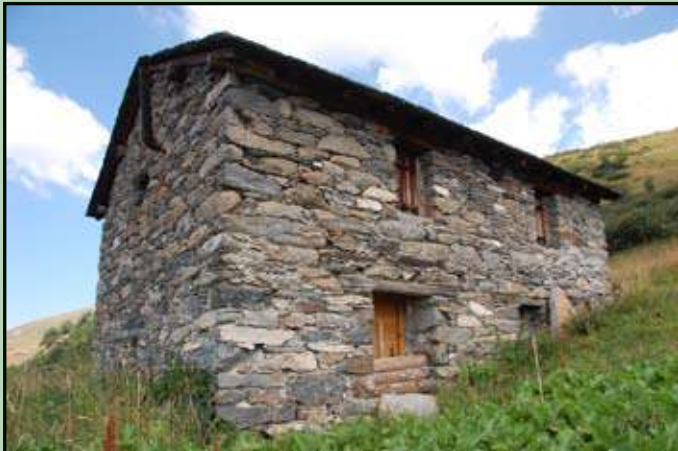
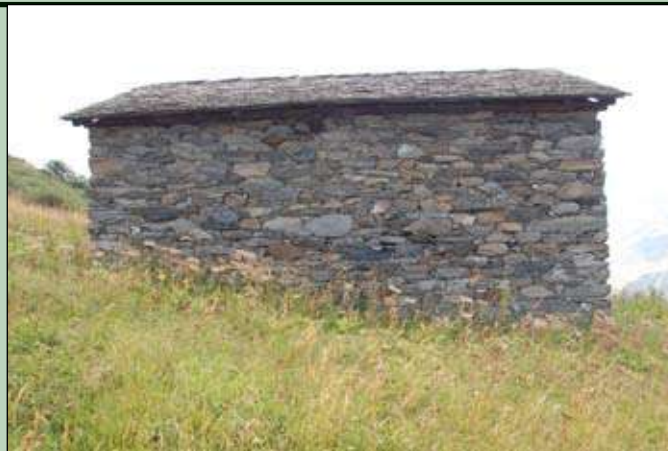
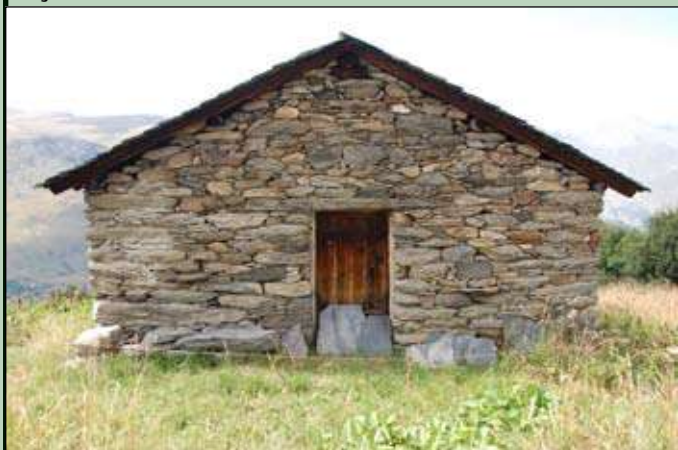
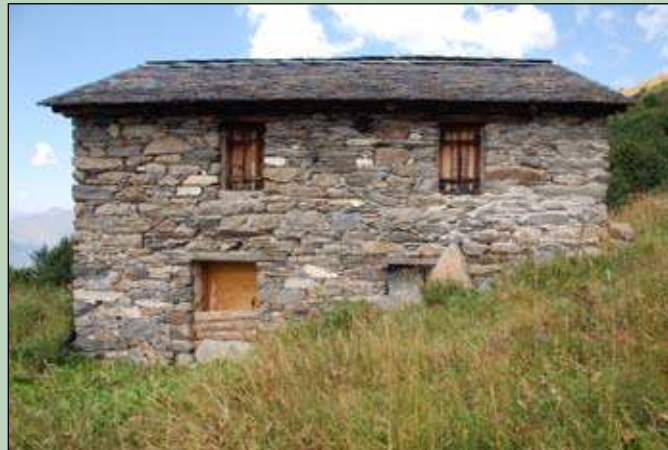
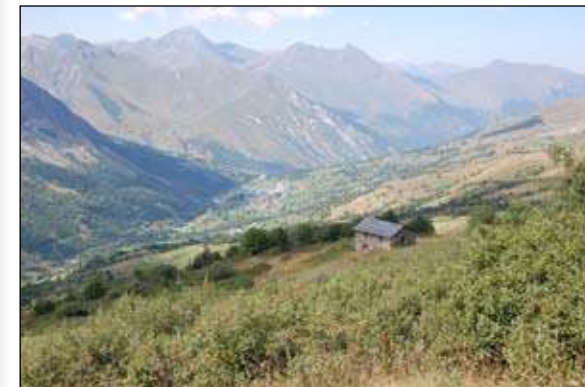
n° d'inventaire : **I-B-79**

État : bâtiment conservé dans son état d'origine.

Toiture = lauze.

Particularités : bâtiment difficilement accessible, au milieu d'une clairière dans les arcosses; date gravée sur une pierre en façade = 1928.

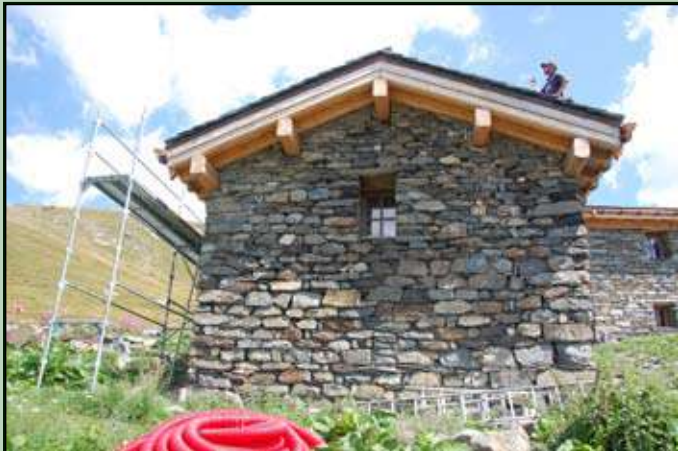
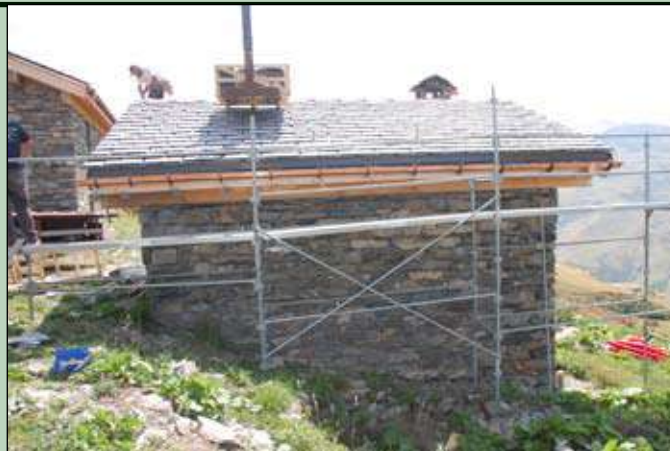
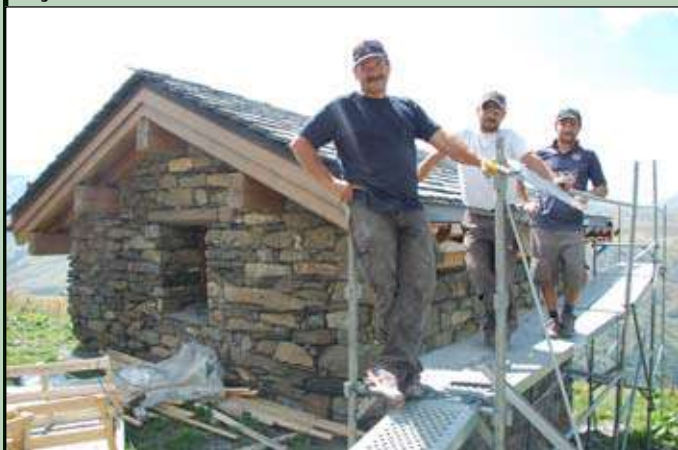
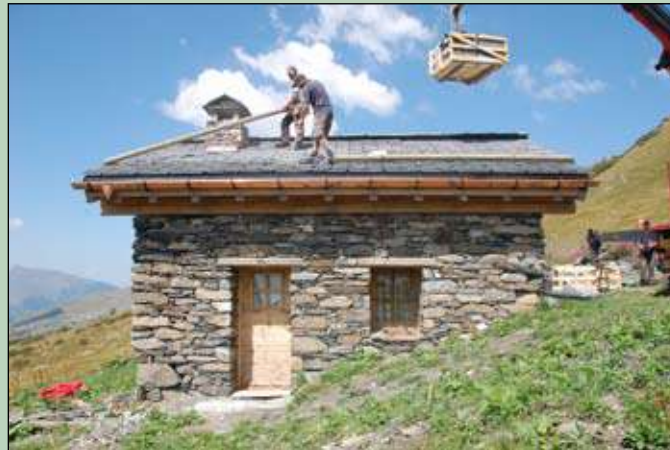
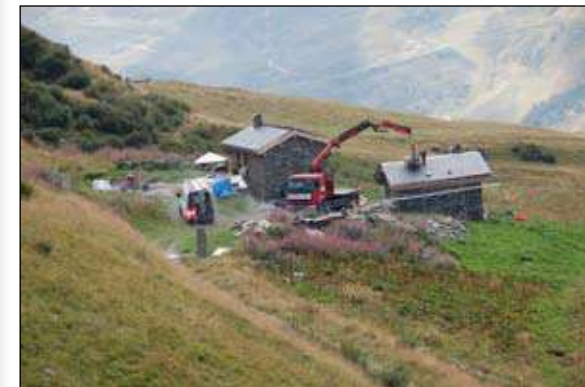
n° d'inventaire : **I-B-80**

État : bâtiment (reconstruit?) dont la toiture était en cours de réfection au moment de l'inventaire.

Toiture = petite lauze (ardoise) "d'importation".

Particularités : bâtiment dont l'aspect extérieur a été notablement transformé.

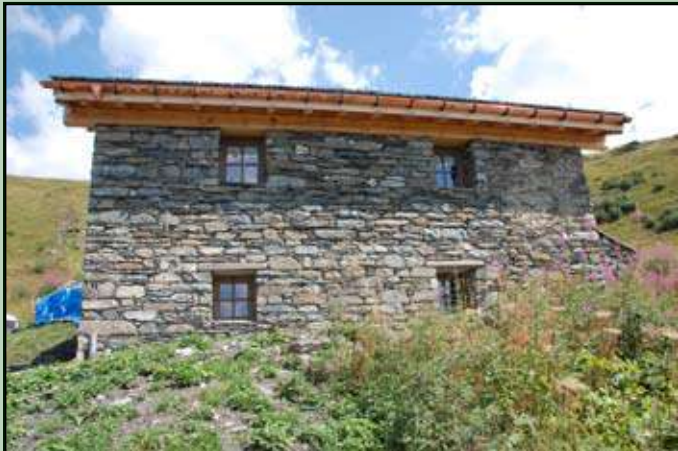
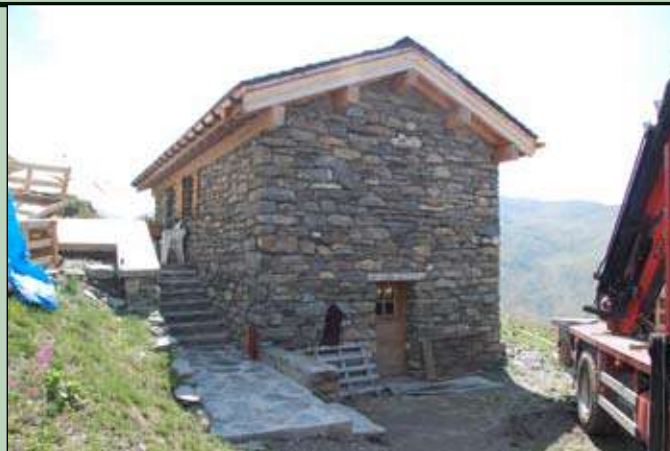
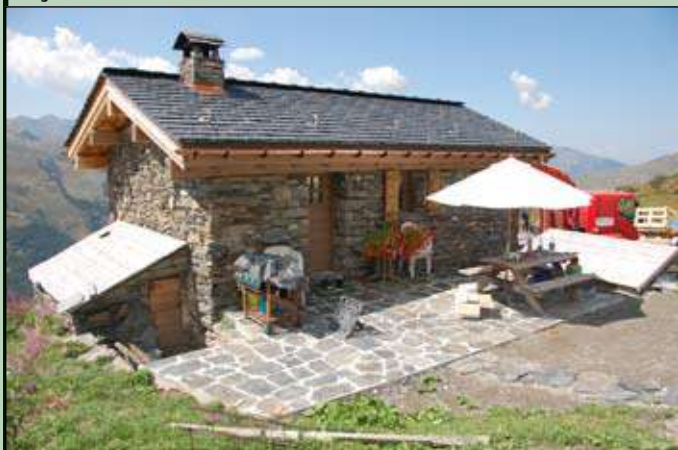
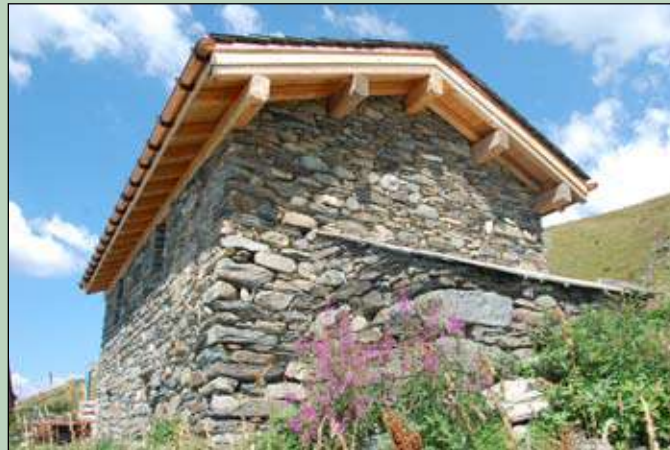
État : bâtiment (reconstruit?) dont la toiture était en cours de réfection au moment de l'inventaire.
 Toiture = petite lauze (ardoise) "d'importation".
Date prise de vue : 11.08.2015
Destination d'origine : grange + bétail + habitation
Utilisation actuelle : habitation
Intérêt patrimonial : -
Particularités : importants aménagements des alentours du bâtiment (terrasse, escalier, etc.).

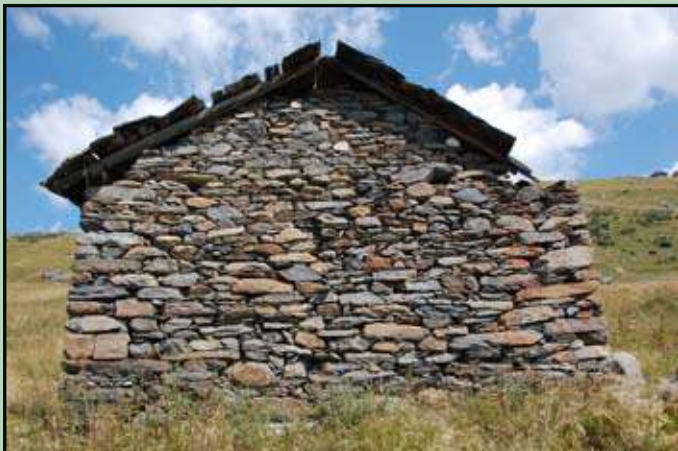
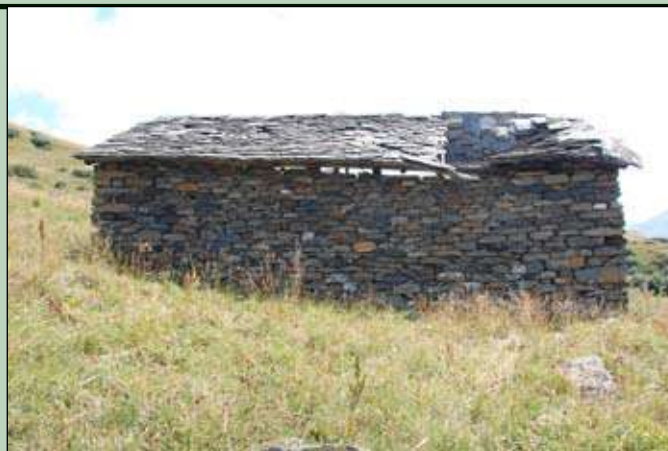
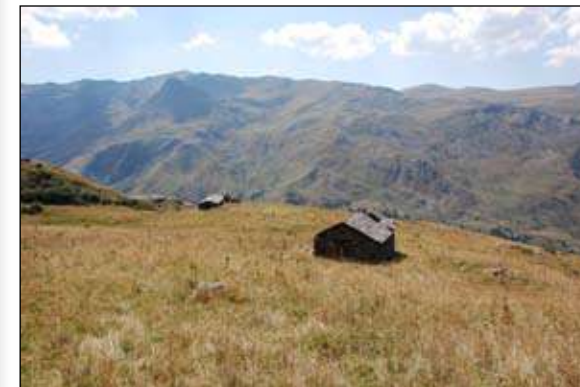
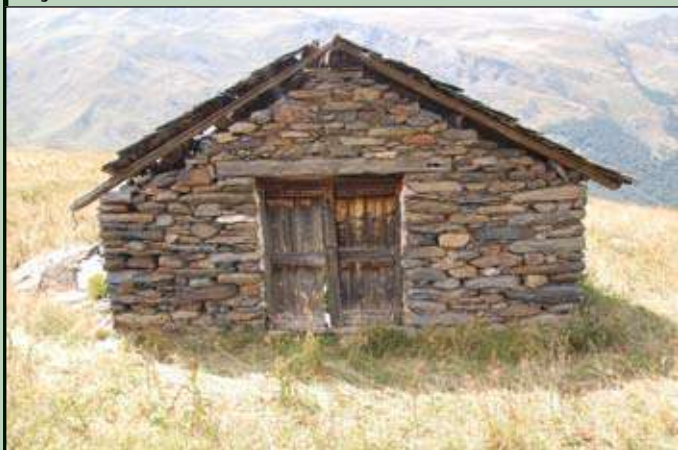
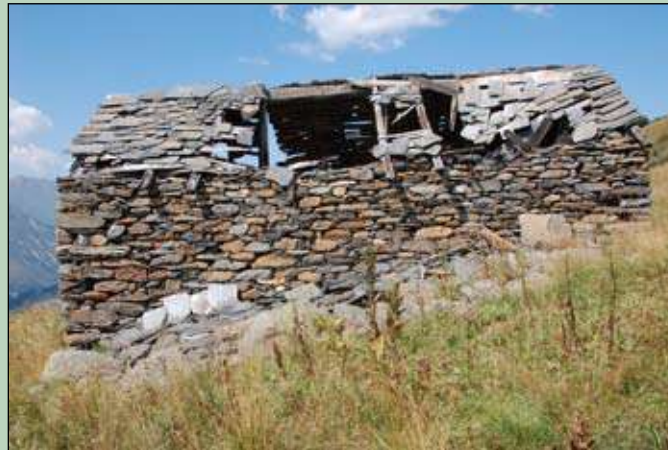
n° d'inventaire : **I-B-82**

État : bâtiment conservé dans son état d'origine, mais avec toiture très dégradée.

Toiture = lauze.

Particularités : bâtiment menacé d'une ruine rapide ;
date gravée sur une pierre de façade = 1879.

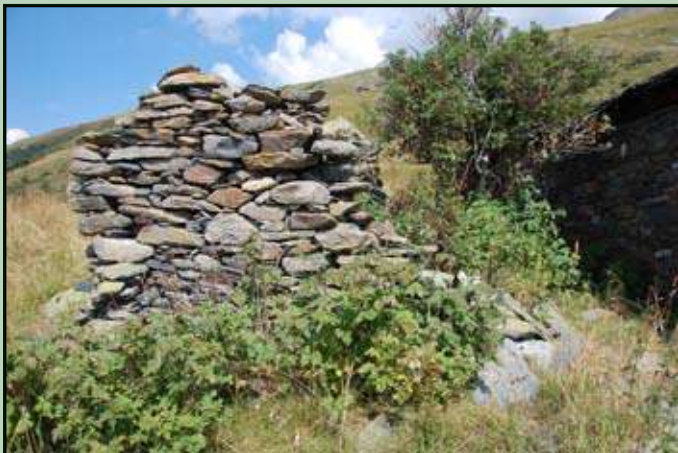
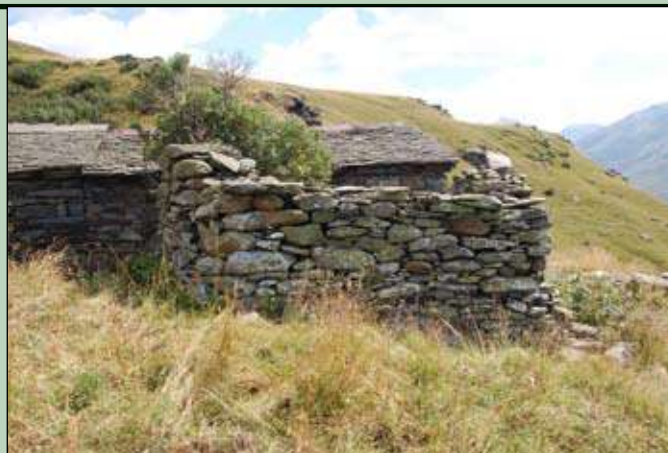
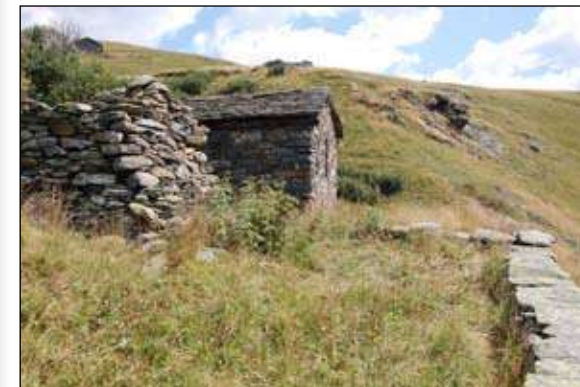
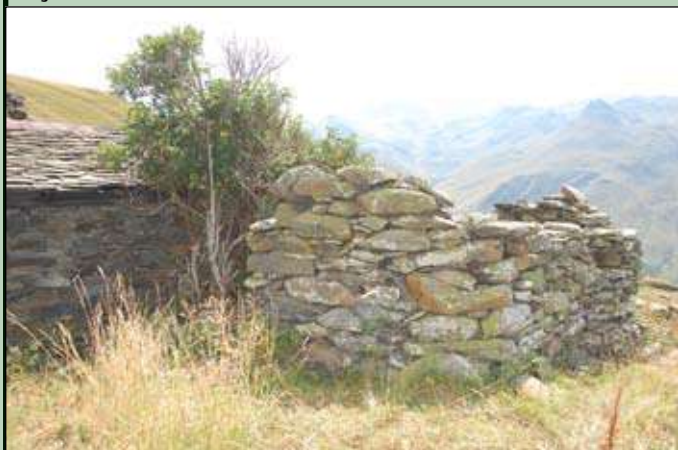
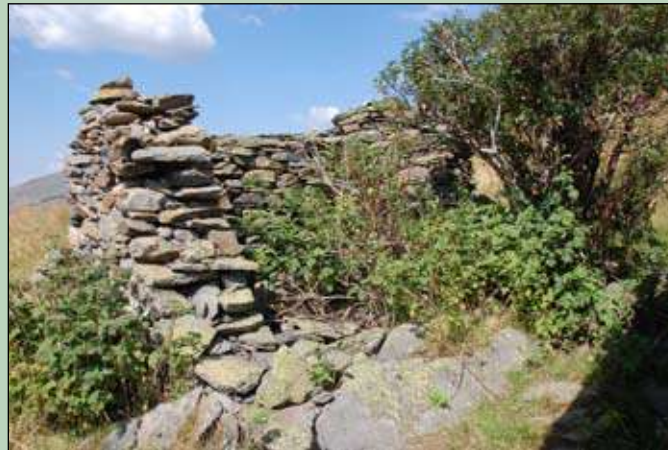
n° d'inventaire : **I-B-84**

État : très long bâtiment conservé dans son état d'origine.

Toiture = lauze.

Particularités : très beau "parc" à bétail attenant ; date gravée sur une pierre de façade = 1929.
