Plan Local d'Urbanisme
Pièce 5.2 : ANNEXES – INVENTAIRE DU BATI D'ALPAGE

*Inventaire du bâti d'alpage
Commune de Saint-Martin-de-Belleville*

Secteur II-E

*Olivier Pasquet
Octobre 2015*

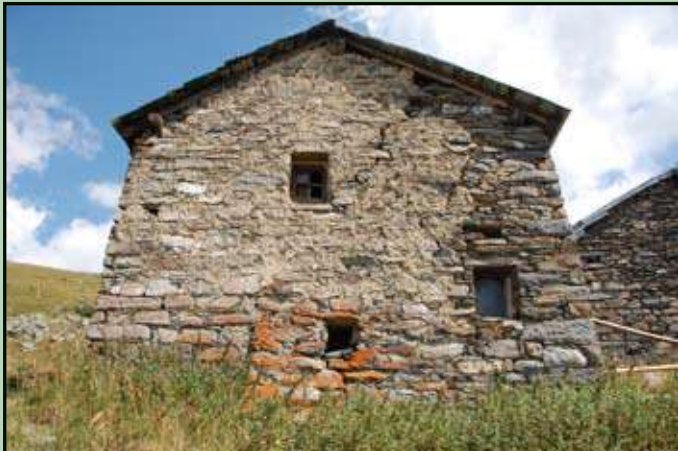
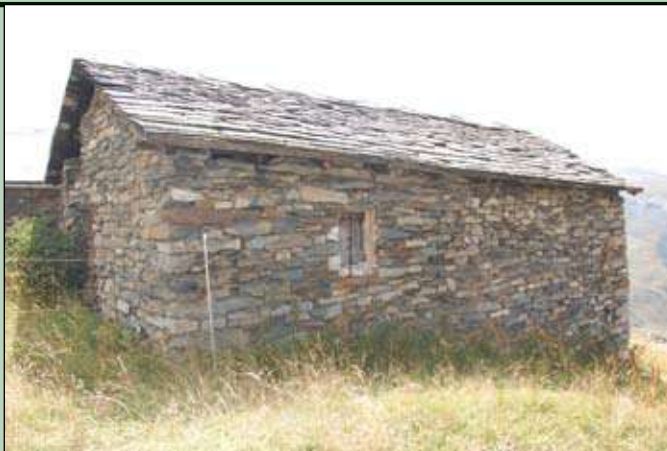
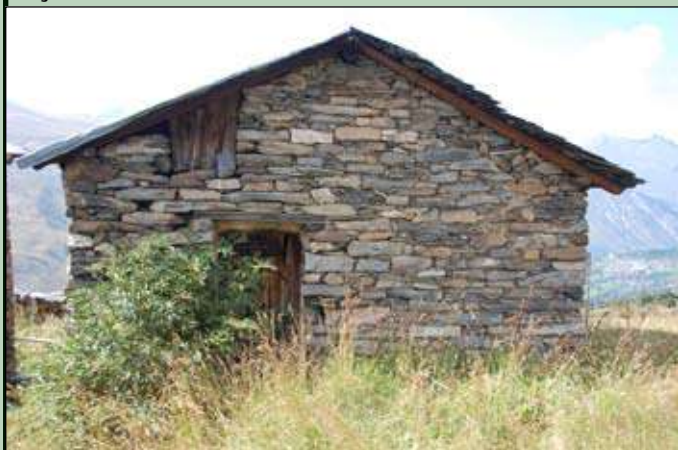
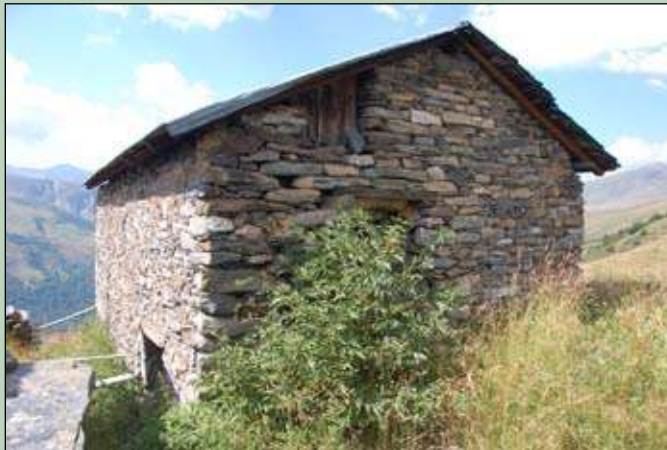
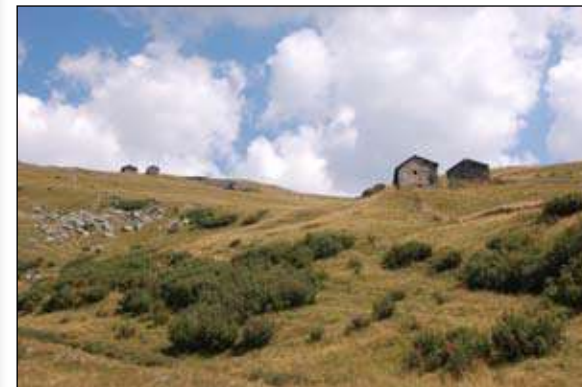
n° d'inventaire : **I-B-85**

État : petit bâtiment en ruine dans la conservation permet de restituer la volumétrie.

Particularités : bâtiment (garde-lait ou "bouitte"?) intégré au "parc" à bétail.

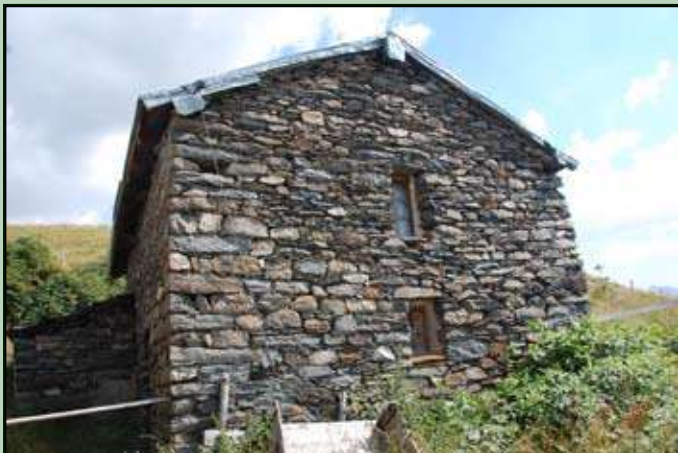
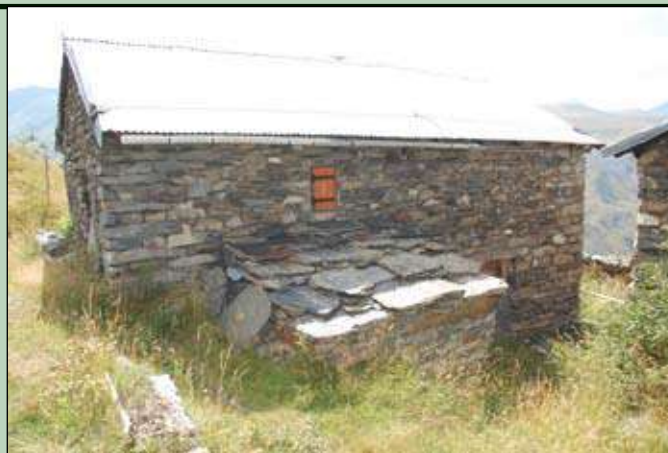
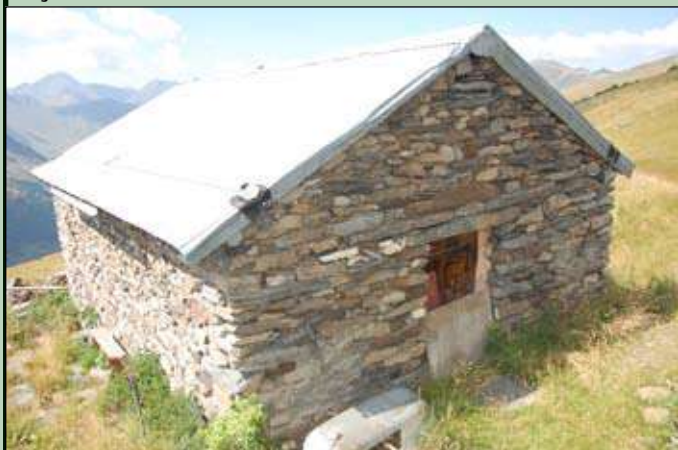
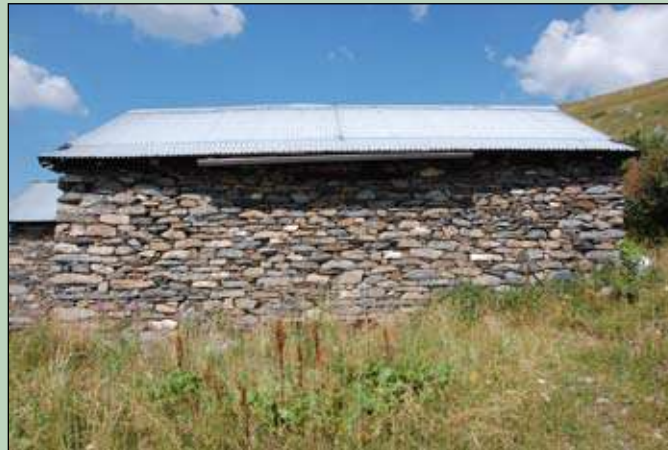
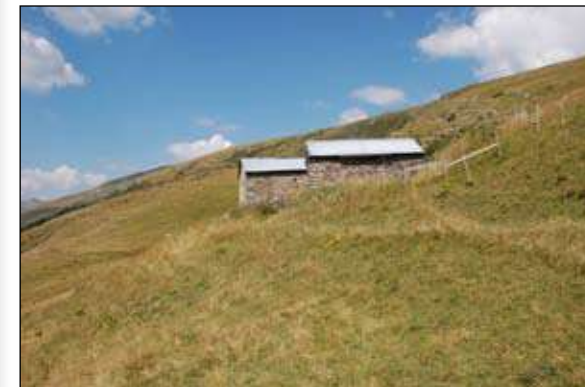
n° d'inventaire : **I-B-86**

État : bâtiment conservé dans son état d'origine.
Toiture = lauze.
Date prise de vue : 11.08.2015
Destination d'origine : grange + bétail + habitation
Utilisation actuelle : habitation
Intérêt patrimonial : remarquable
Particularités : bâtiment partageant avec le bâtiment voisin un très beau "parc" à bétail.

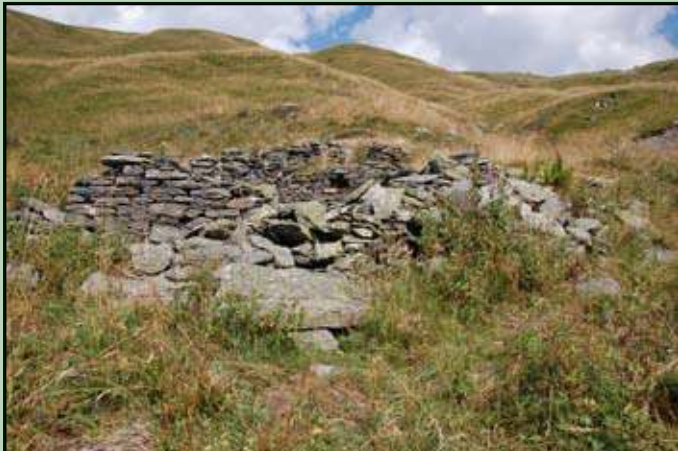
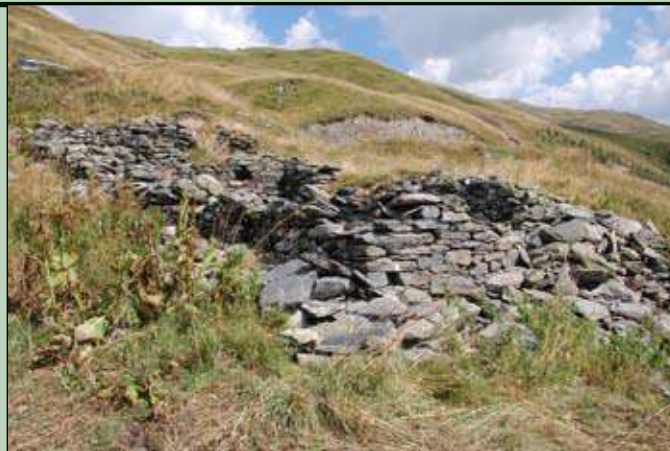
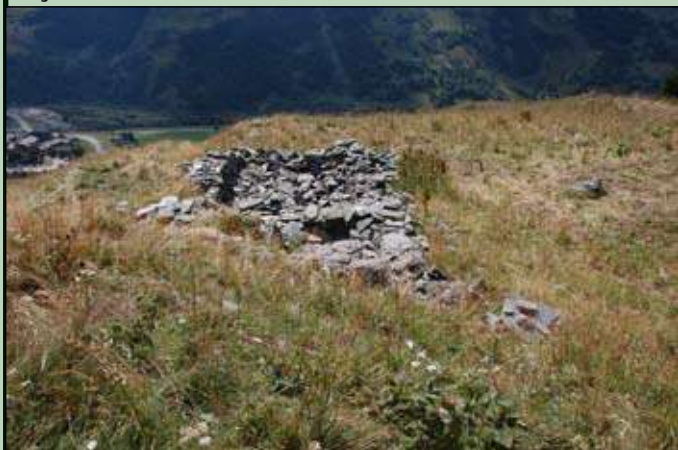
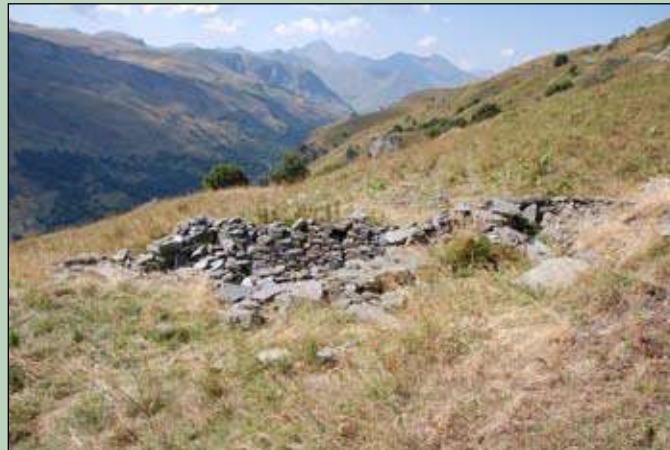
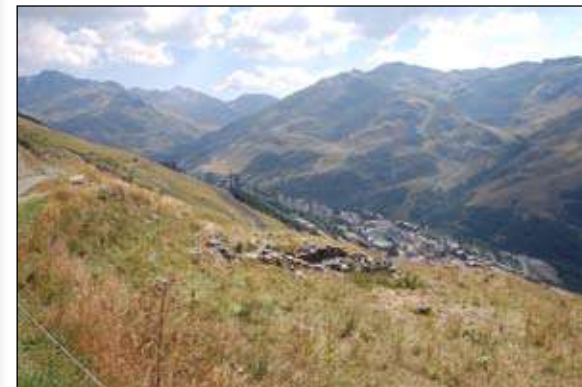
n° d'inventaire : **I-B-87**

État : bâtiment conservé pour l'essentiel dans son état d'origine.

Toiture = tôle ondulée

Particularités : une inscription gravée sur une pierre d'angle de la façade Ouest indique 1820.

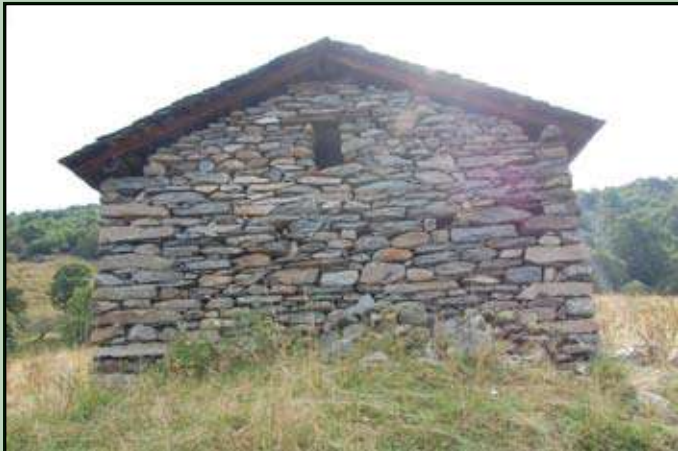
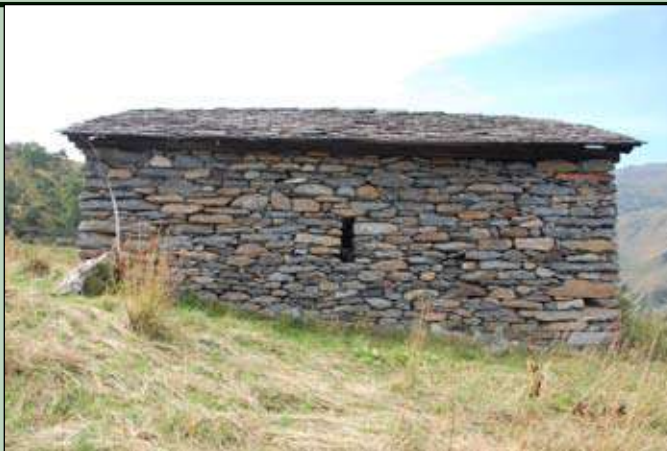
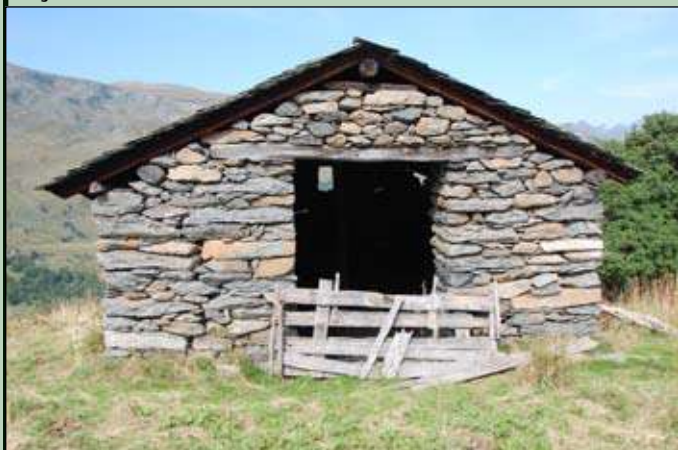
n° d'inventaire : **I-B-89**

État : bâtiment ayant conservé son état d'origine.

Toiture = lauze.

Particularités : très représentatif du type "grange à foin" de la commune; avec un escalier intérieur qui permet de descendre au niveau du sol depuis la porte amont.

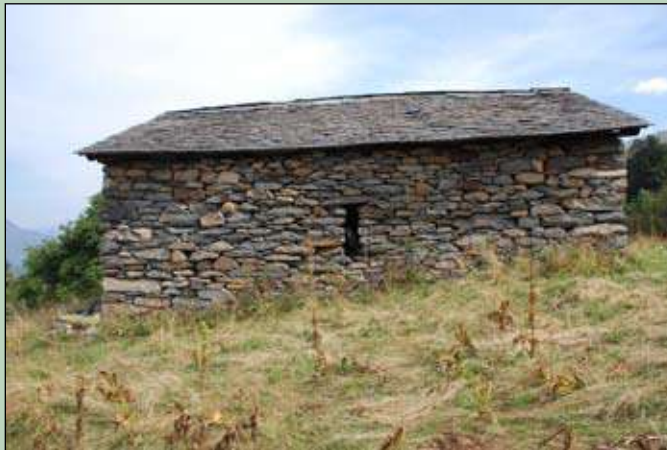
Façade SUD

État : bâtiment ayant conservé son état d'origine.

Toiture = lauze.

Particularités : très représentatif du type "grange à foin" de la commune; avec un escalier intérieur qui permet de descendre au niveau du sol depuis la porte amont.

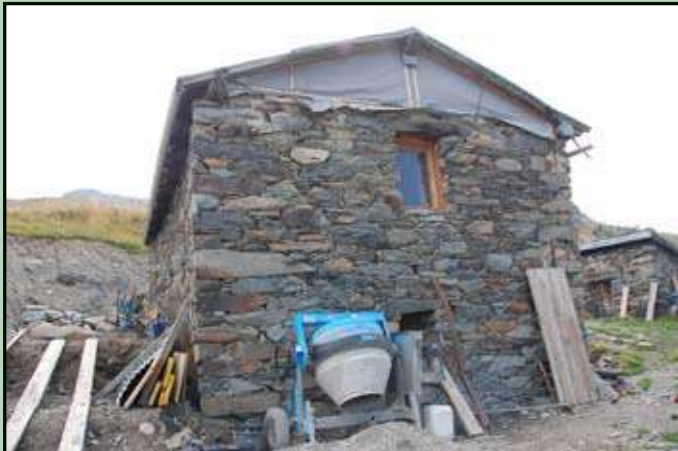
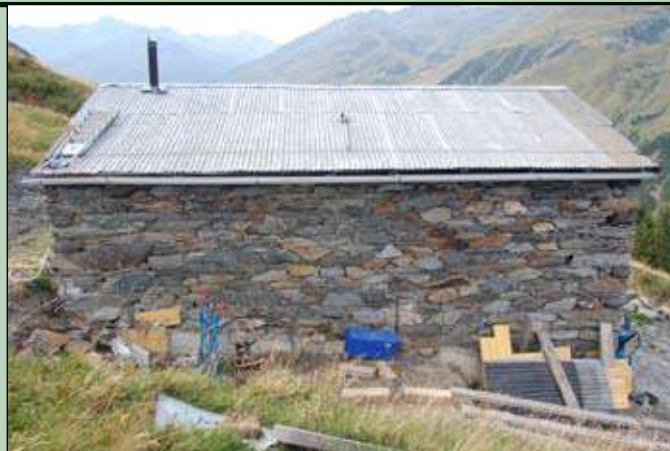
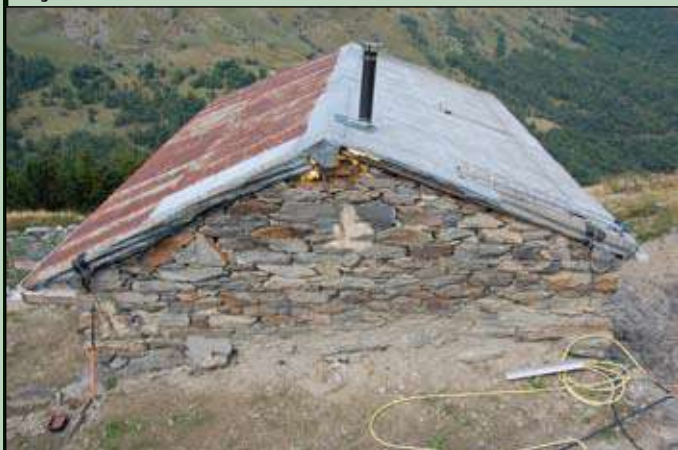
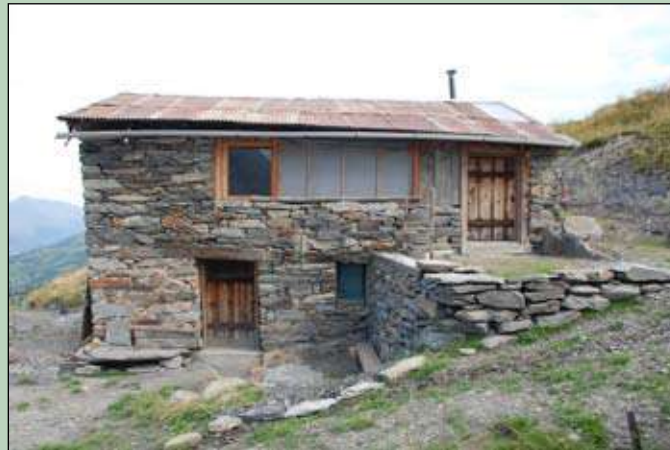
État : bâtiment en cours de ré-aménagement.
 Toiture = tôle ondulée.
Date prise de vue : 13.08.2015
Destination d'origine : grange + bétail + habitation
Utilisation actuelle : en chantier
Intérêt patrimonial : oui
Particularités : une terrasse facilitant l'accès au niveau grange a été réalisée (ou restaurée) dans un terrain à forte pente.

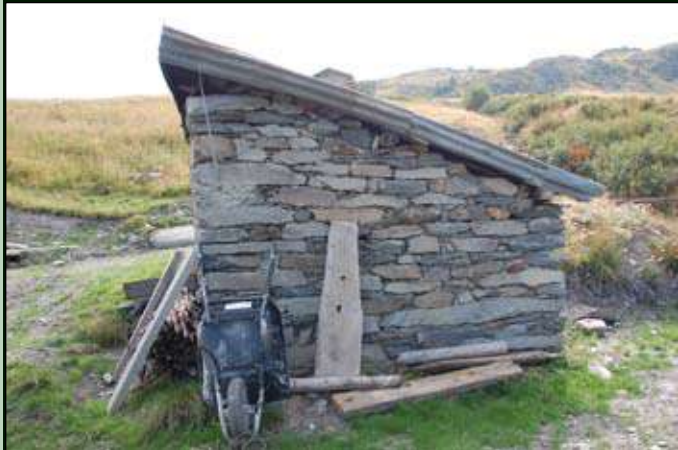
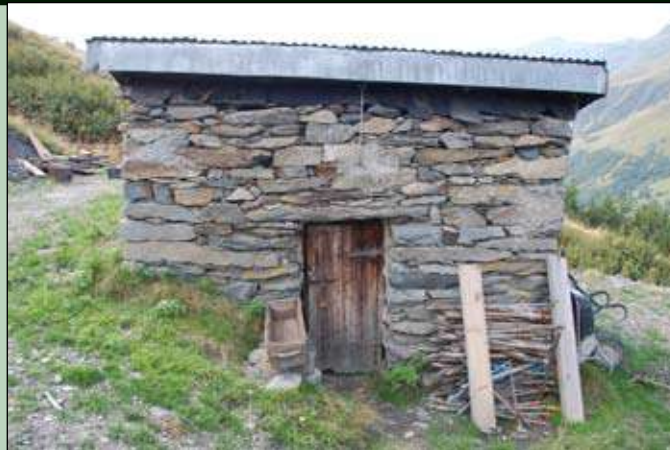
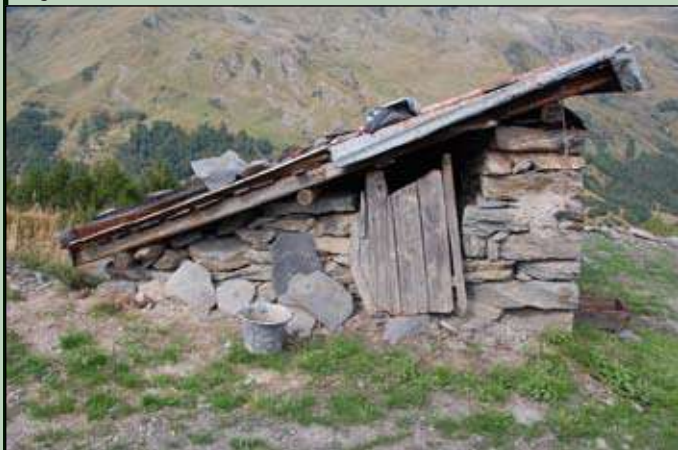
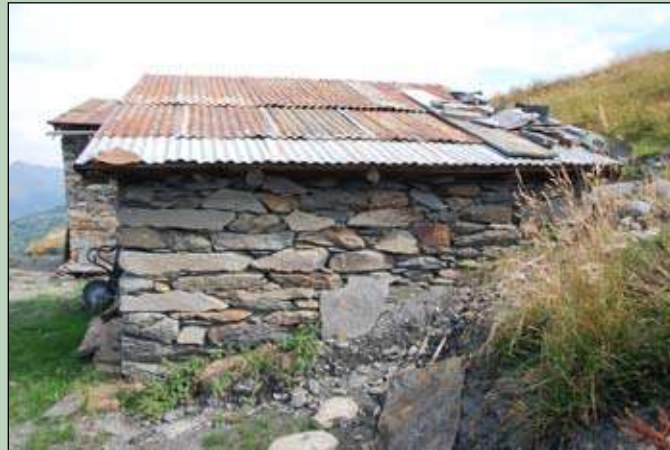
État : bâtiment conservé pour l'essentiel dans son état d'origine.

Toiture = tôle ondulée

Particularités : les alentours des deux bâtiments ont été réaménagés (décaissement, piste d'accès).

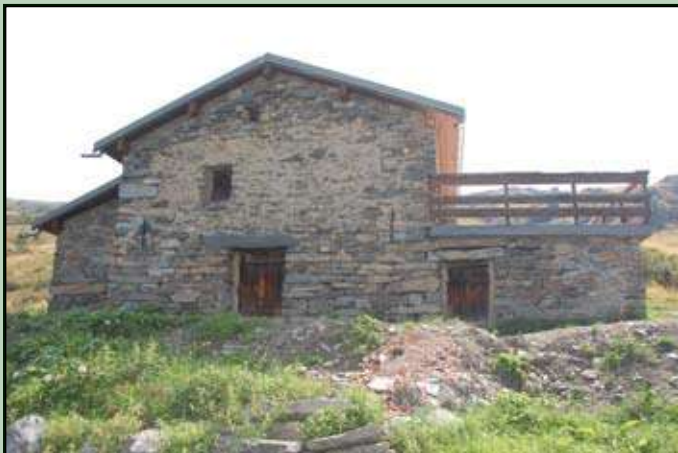
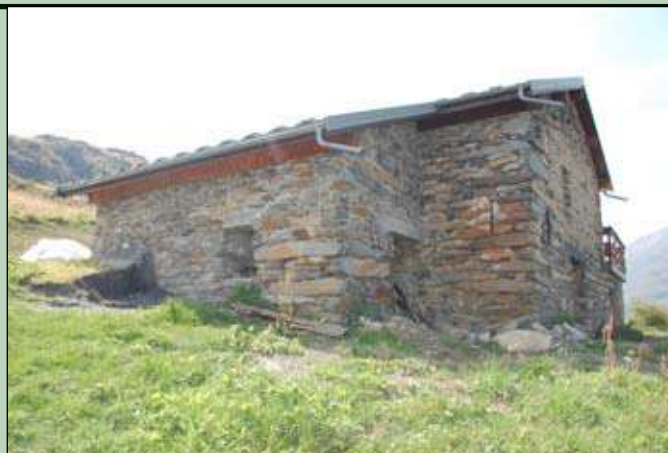
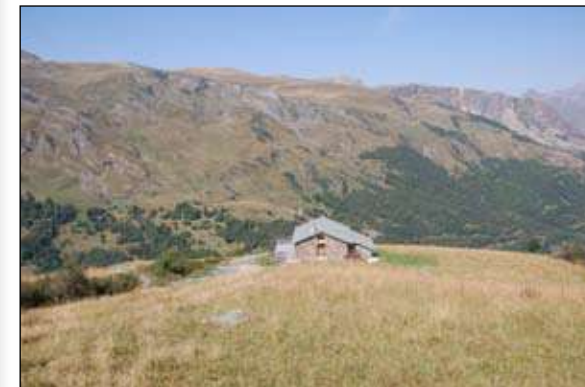
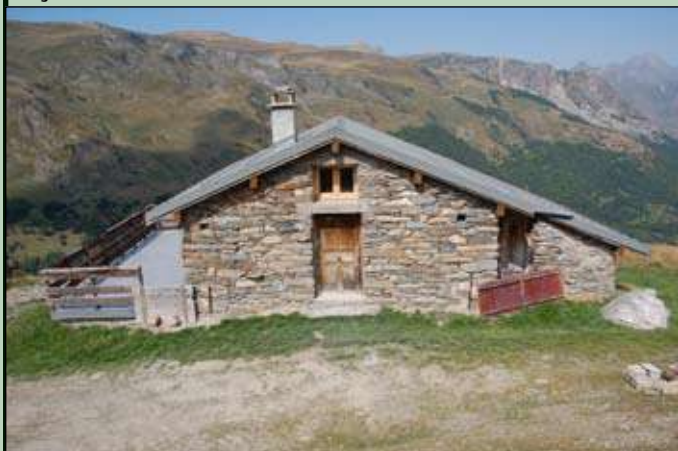
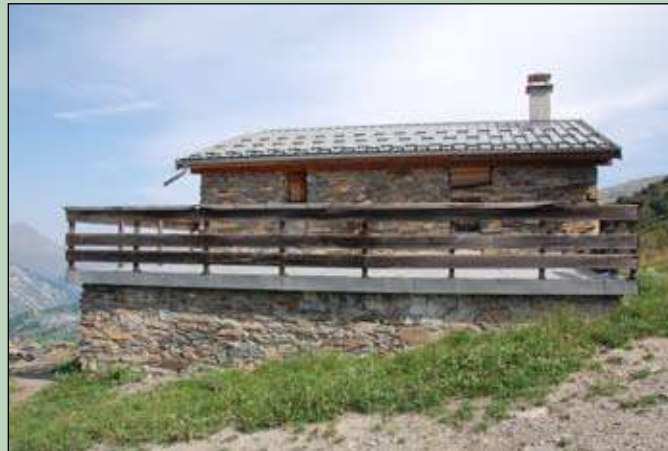
n° d'inventaire : **I-B-92**

État : bâtiment ayant été affecté par d'importantes transformations (adjonction de deux grandes extensions).
Toiture = lauze.

Particularités : une date gravée sur une pierre de la partie ancienne (centrale) indique 1885.

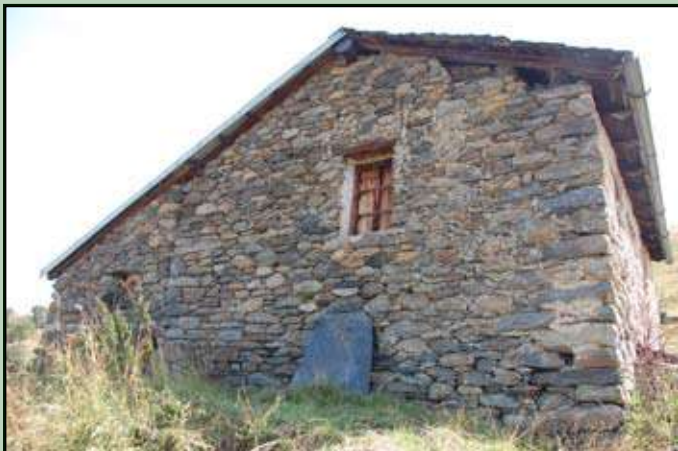
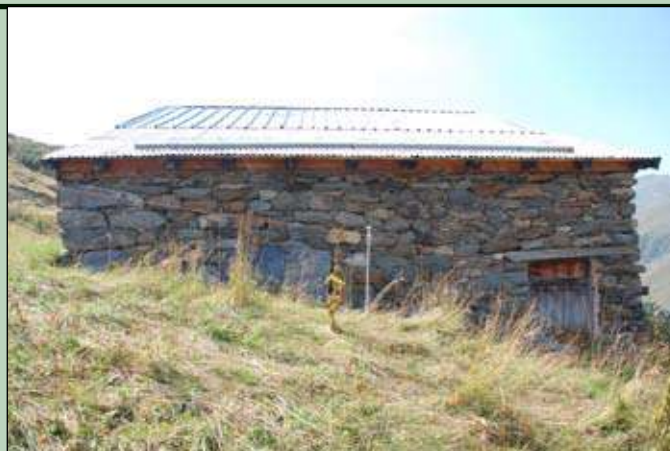
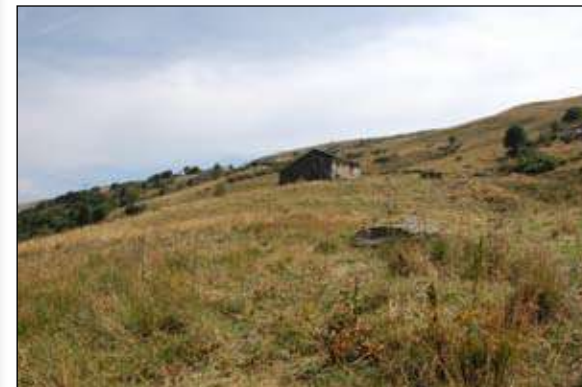
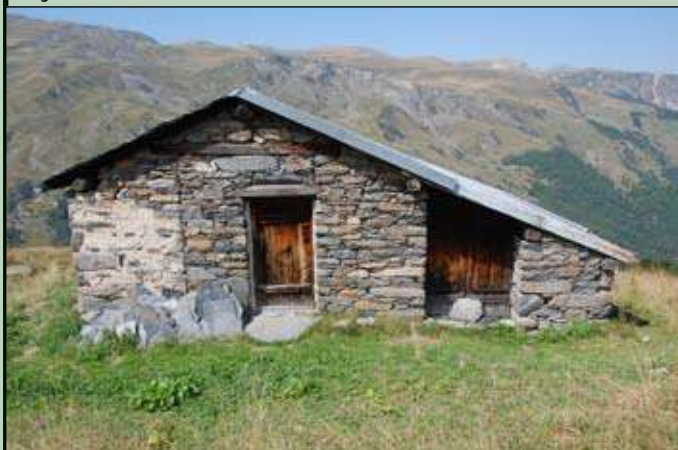
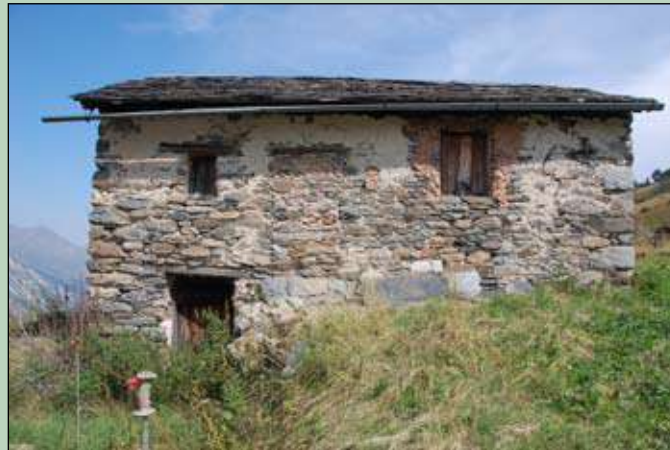
n° d'inventaire : **I-B-93**

État : bâtiment ayant pour l'essentiel conservé son état d'origine.

Toiture = un pan lauze et un pan tôle

Particularités : le bâtiment a fait l'objet d'un ré-aménagement ancien (porte supprimée en façade Sud).

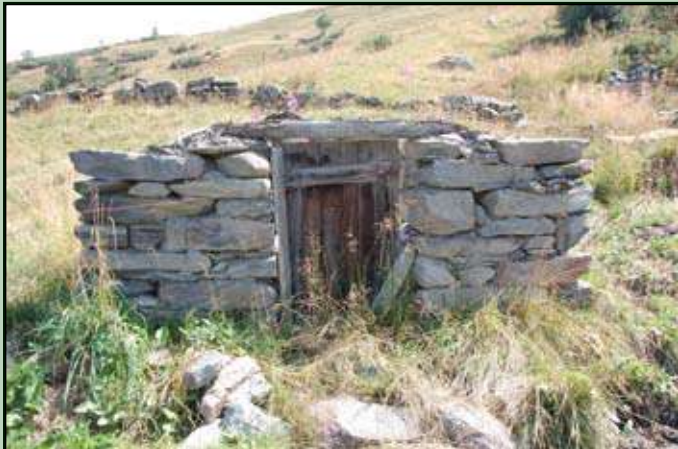
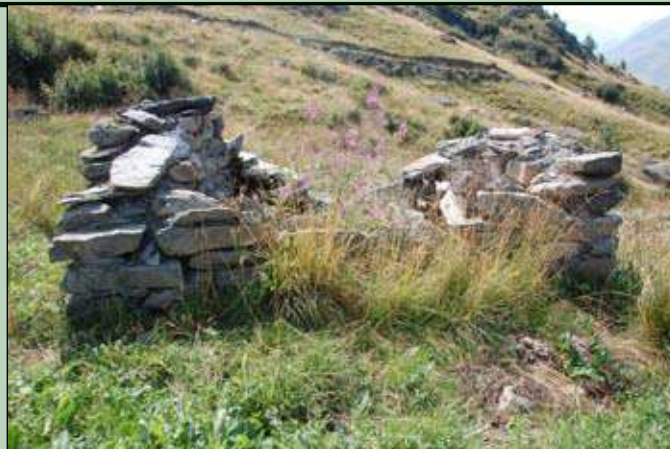
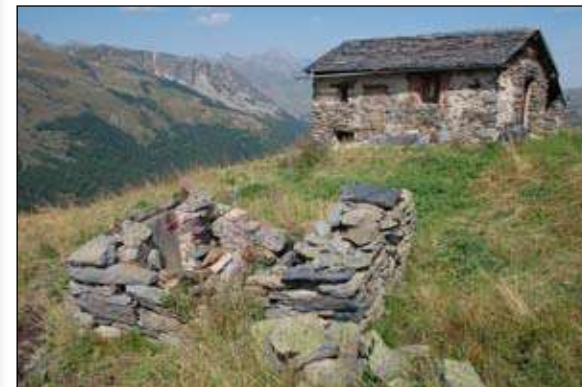
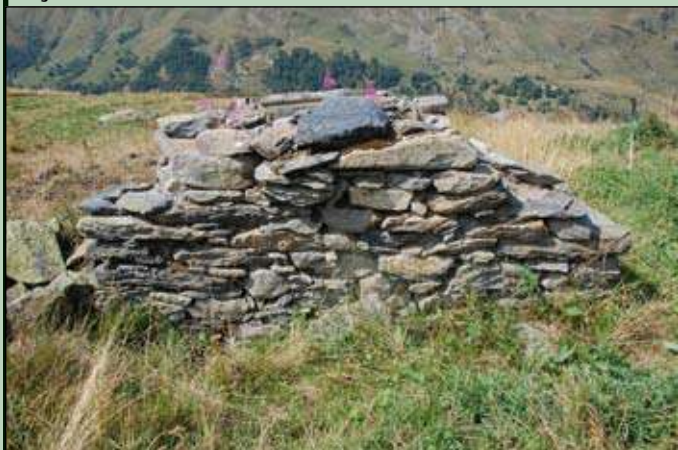
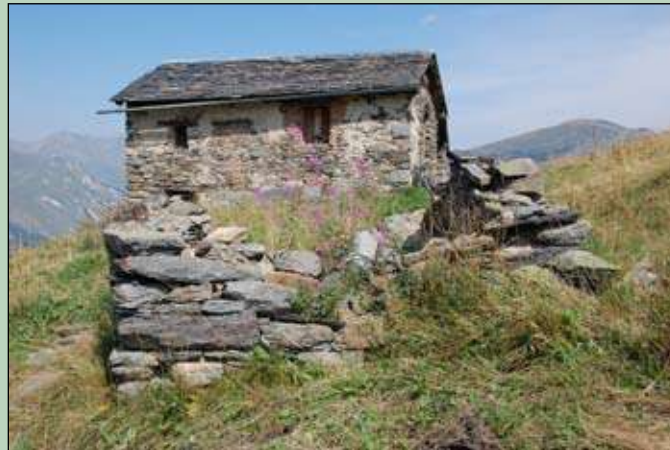
n° d'inventaire : **I-B-94**

État : petit bâtiment en ruine, n'ayant plus de toiture.
Toiture = -
Date prise de vue : 13.08.2015
Destination d'origine : garde-lait
Utilisation actuelle : néant
Intérêt patrimonial : -
Particularités : volumétrie pouvant être le cas échéant restituée.

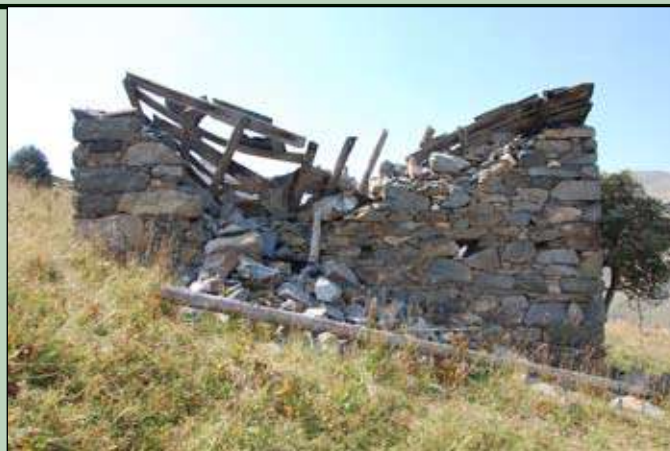
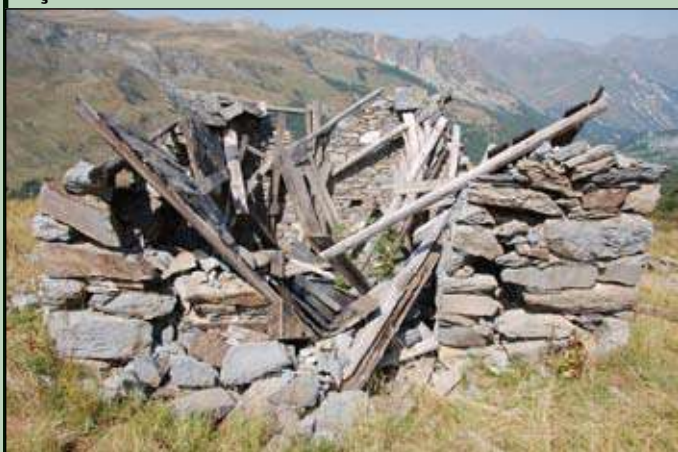
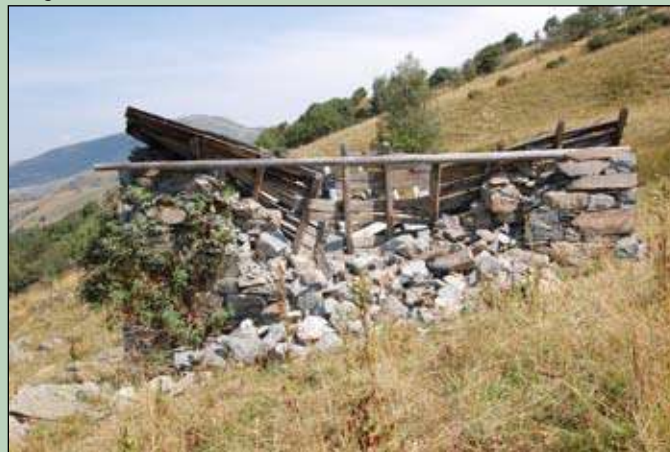
État : bâtiment en ruine dont la conservation peut permettre de restituer la volumétrie d'origine.

Particularités : la toiture effondrée est toujours en place dans la carcasse du bâtiment ; date gravée = 1920.

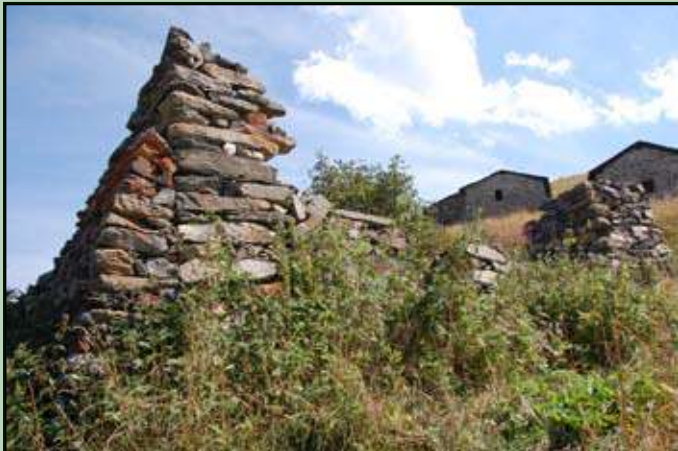
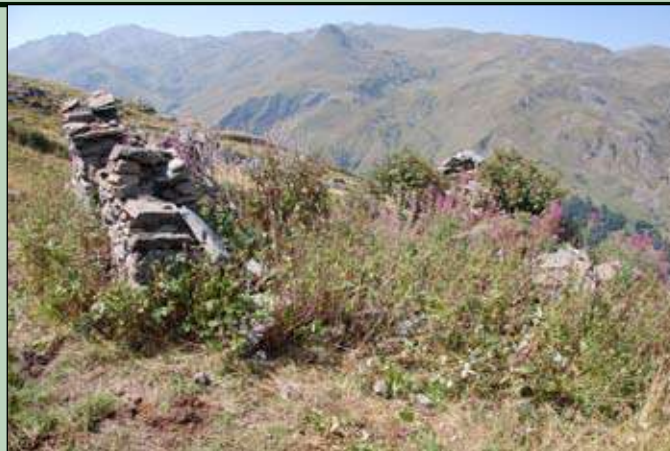
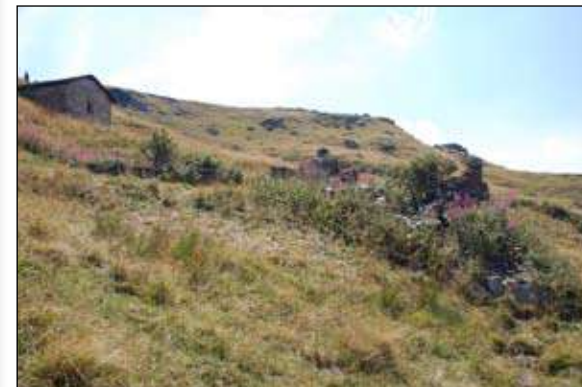
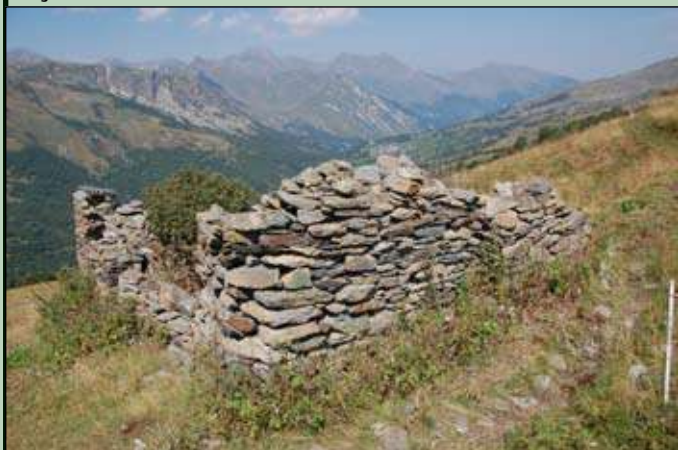
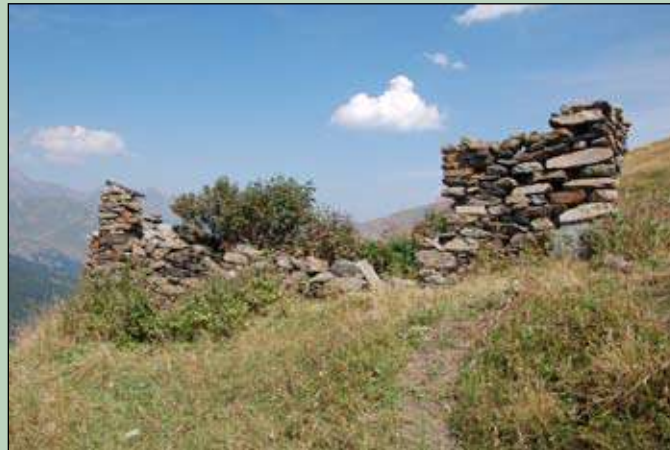
n° d'inventaire : **I-B-96**

État : bâtiment en ruine dont la conservation ne permet plus de restituer la volumétrie d'origine.

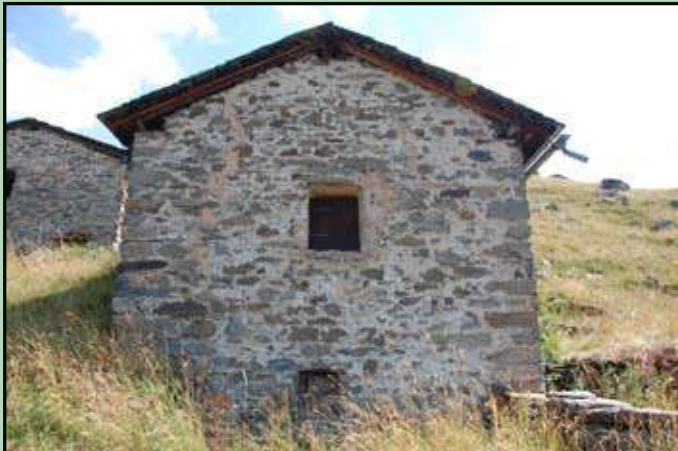
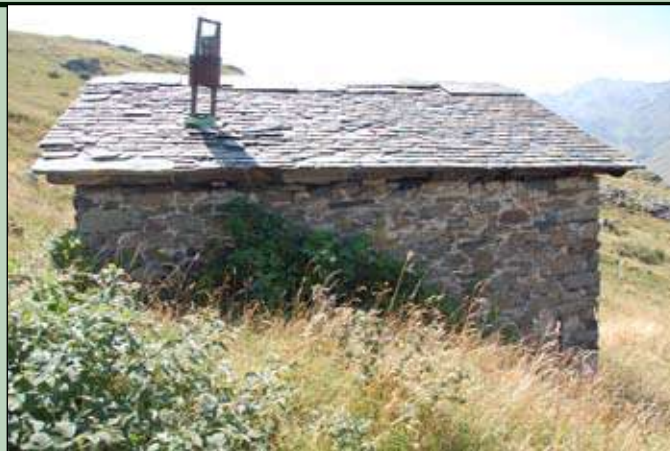
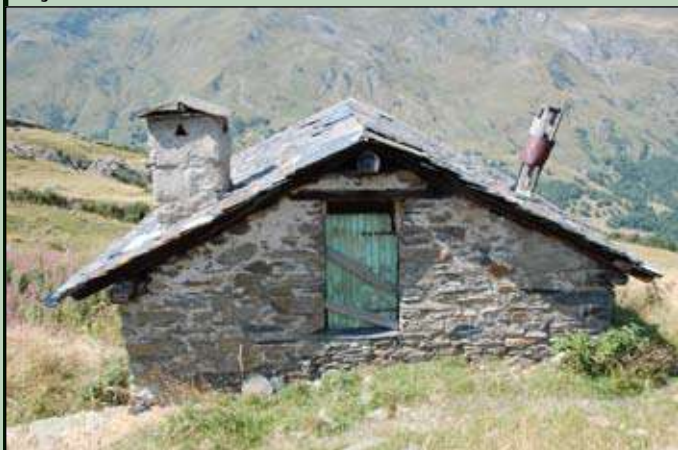
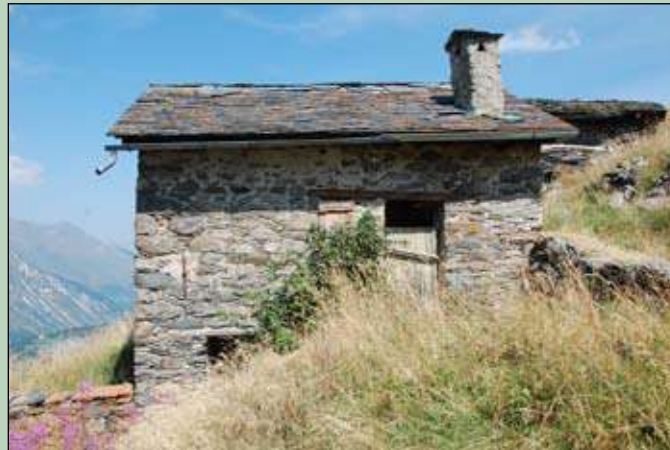
État : bâtiment conservé dans son état d'origine.
 Toiture = lauze.
Date prise de vue : 13.08.2015
Destination d'origine : grange + bétail + habitation
Utilisation actuelle : habitation
Intérêt patrimonial : remarquable
Particularités : exemple très représentatif du bâti d'alpage de la commune ; avec très beau "parc" à bétail attenant.

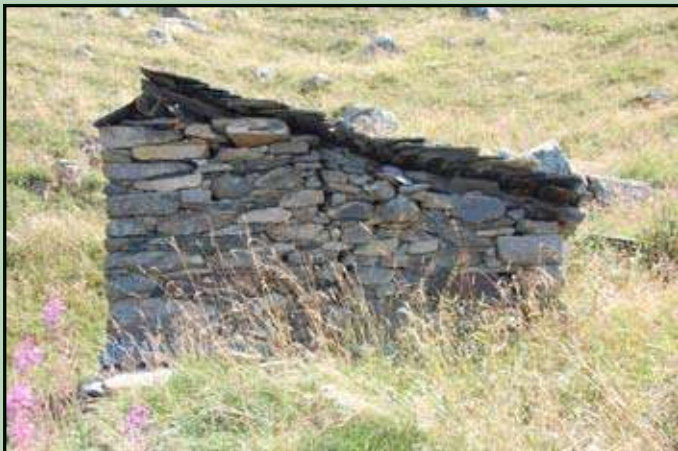
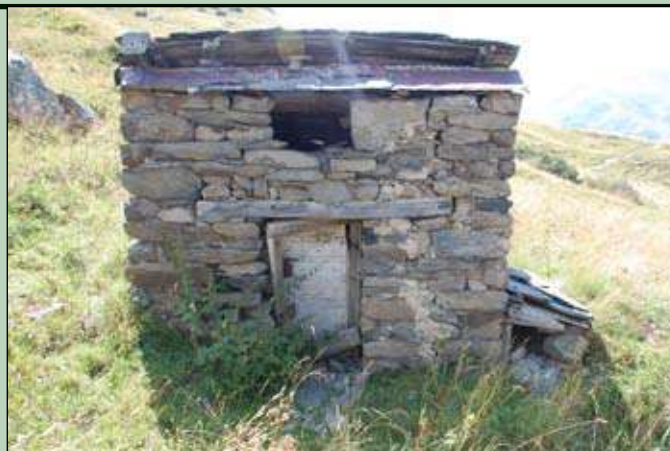
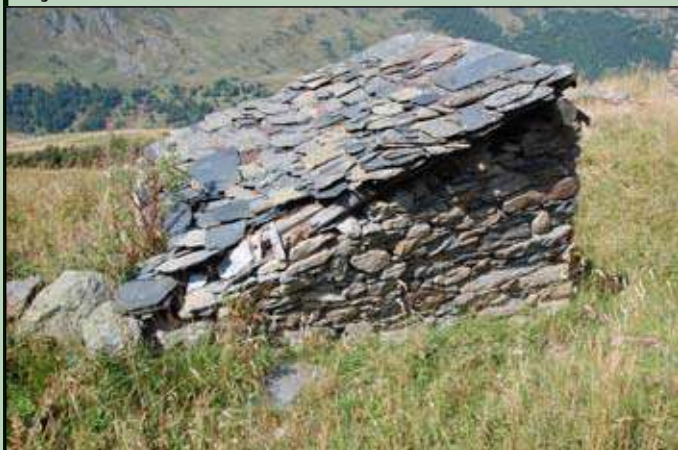
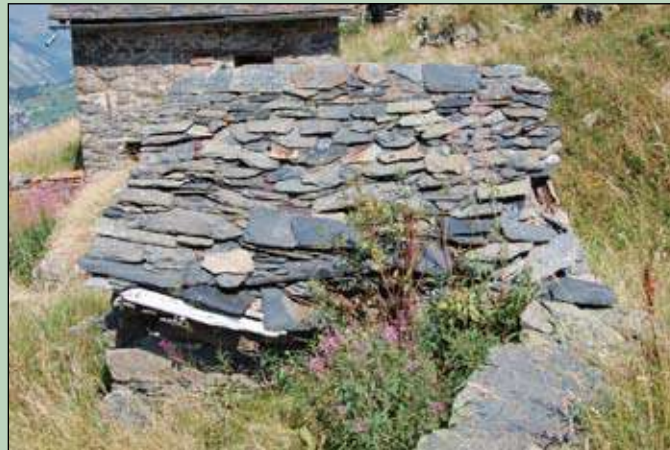
État : bâtiment conservé dans son état d'origine.
 Toiture = lauze.
Date prise de vue : 13.08.2015
Destination d'origine : garde-lait
Utilisation actuelle : néant
Intérêt patrimonial : remarquable
Particularités : curieuse petite extension sur la façade Ouest du bâtiment.

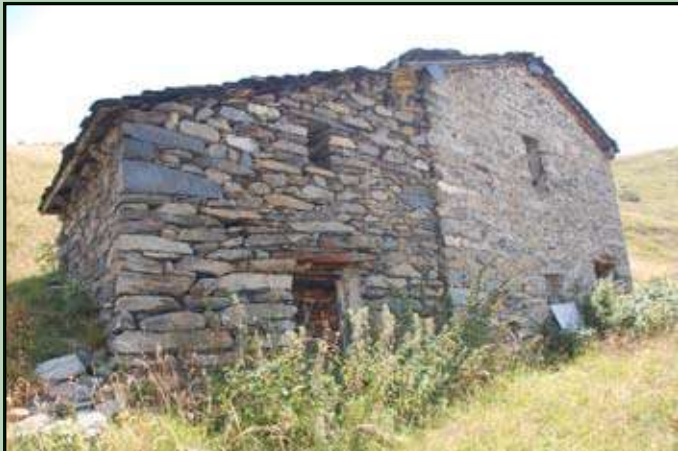
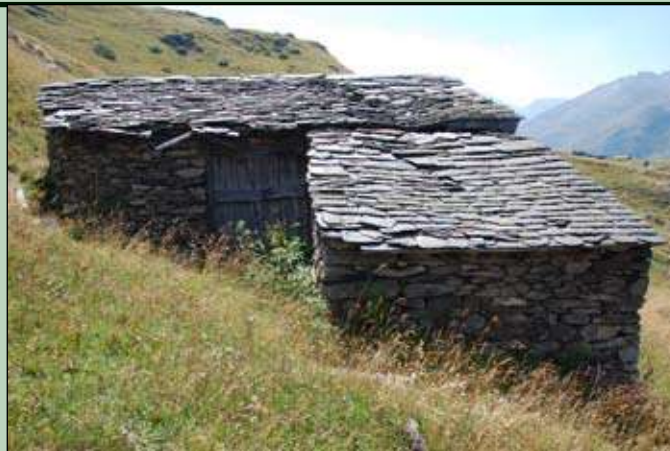
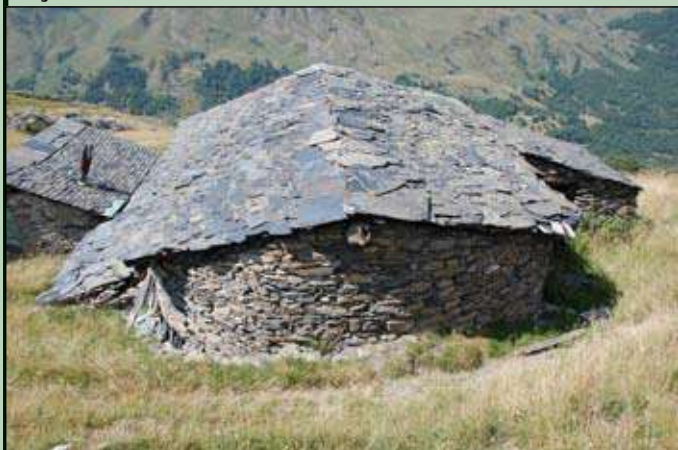
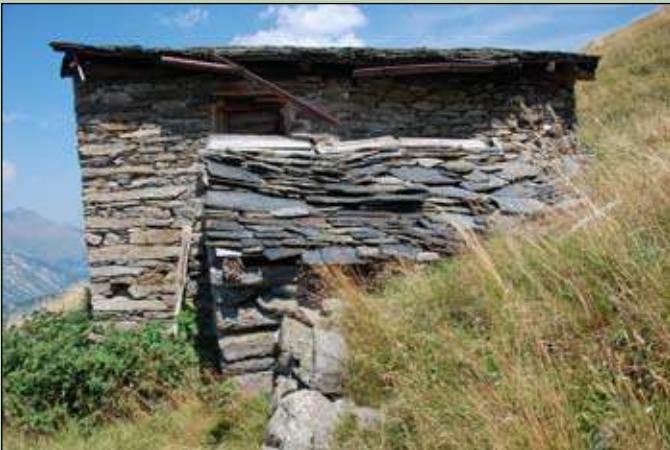
État : bâtiment conservé dans son état d'origine, mais avec problème d'entretien de la toiture.

Particularités : qualité exceptionnelle de ce bâtiment, sans doute partagé entre plusieurs propriétaires.

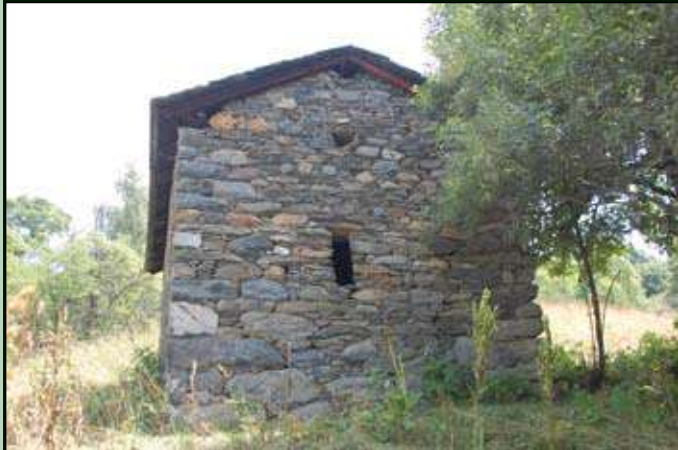
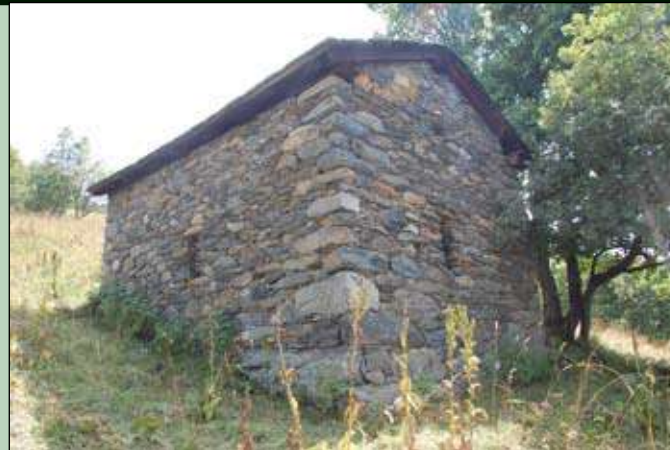
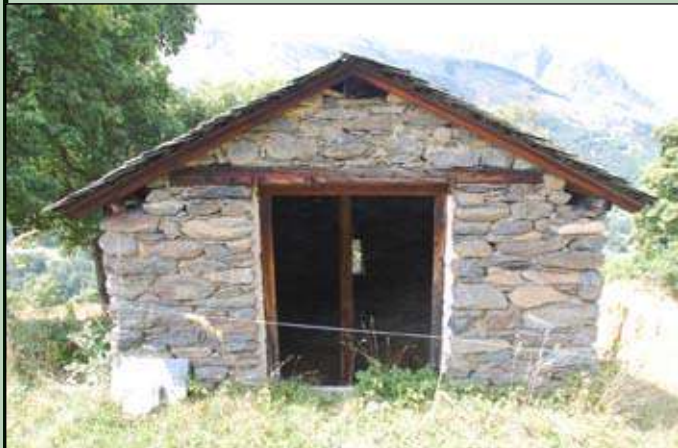
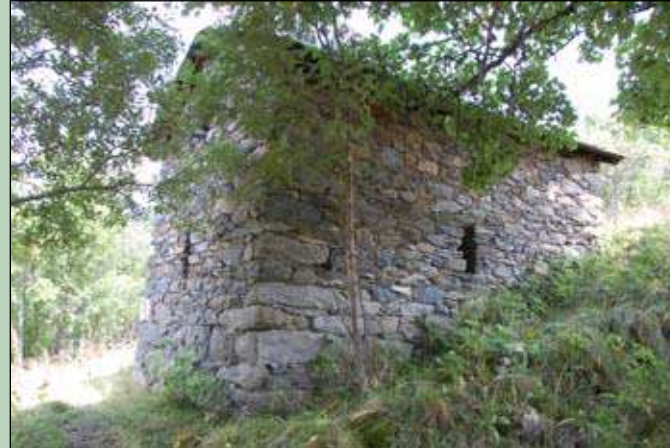
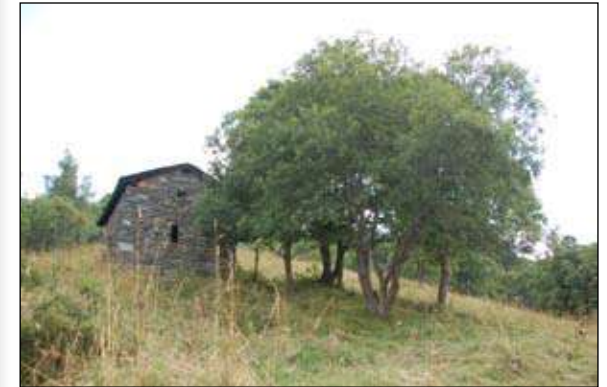
n° d'inventaire : **I-B-101**

État : maison de village, ayant été affecté par des transformations récentes (ouvertures en façades).

Toiture = lauze.

Particularités : date gravée sur pierre d'angle = 1900

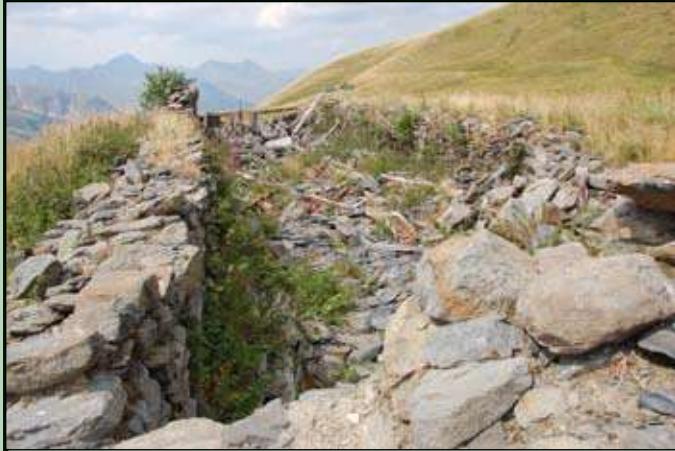
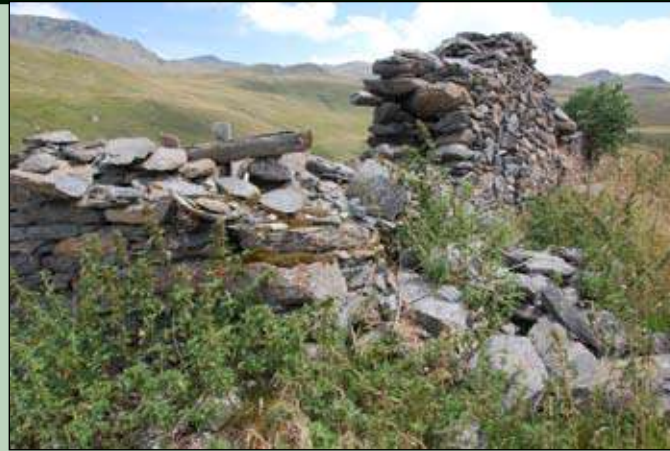
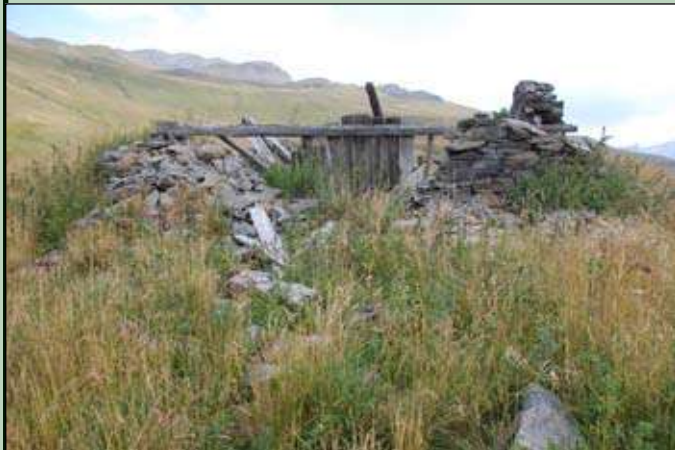
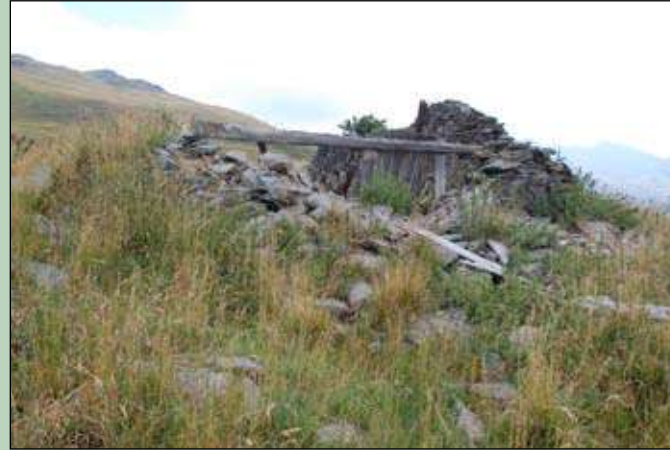
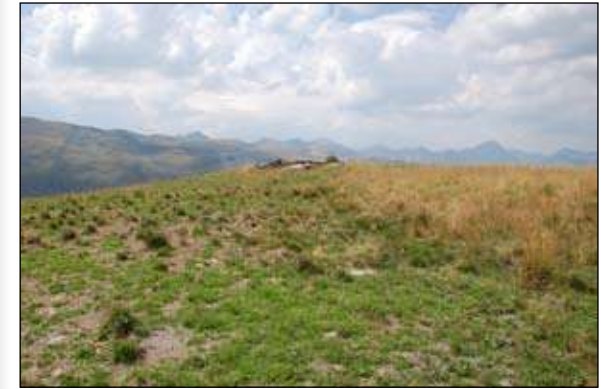
n° d'inventaire : **I-B-102**

État : bâtiment conservé dans son état d'origine.
Toiture = lauze.

Particularités : exemple très représentatif d'une des nombreuses grange à foin (usage exclusif) de la commune.
