Plan Local d'Urbanisme
Pièce 5.2 : ANNEXES – INVENTAIRE DU BATI D'ALPAGE

*Inventaire du bâti d'alpage
Commune de Saint-Martin-de-Belleville*

Secteur II-E

*Olivier Pasquet
Octobre 2015*

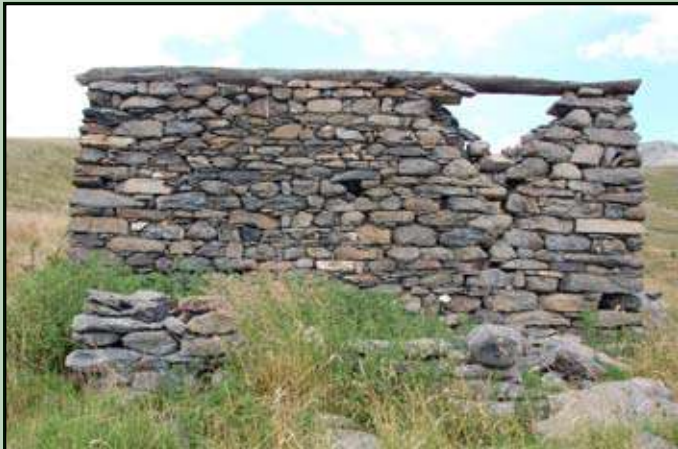
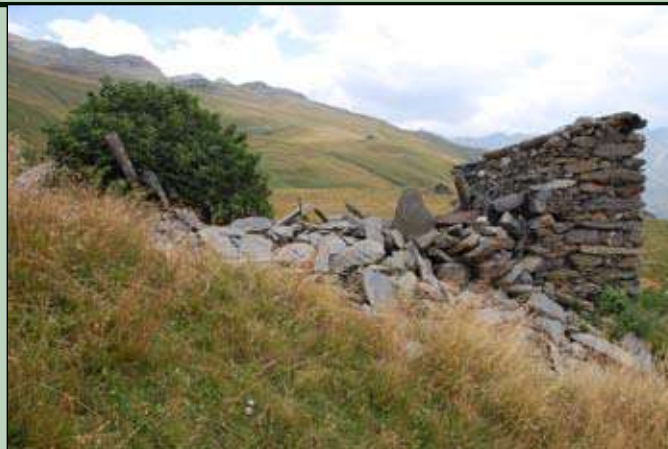
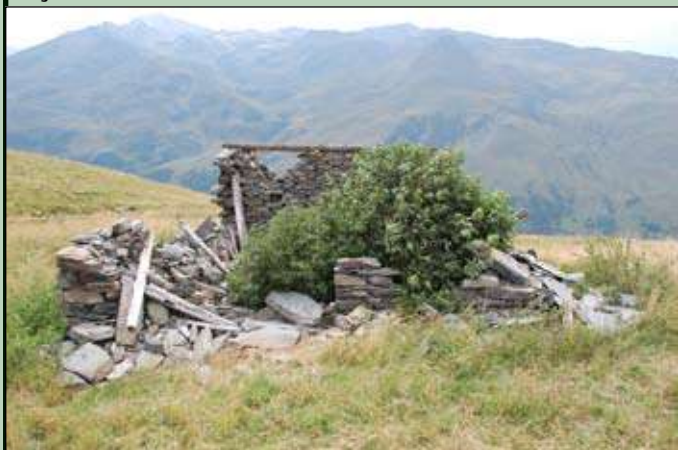
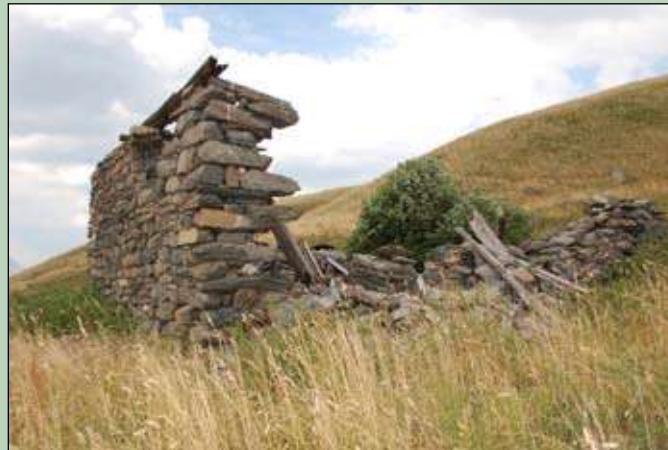
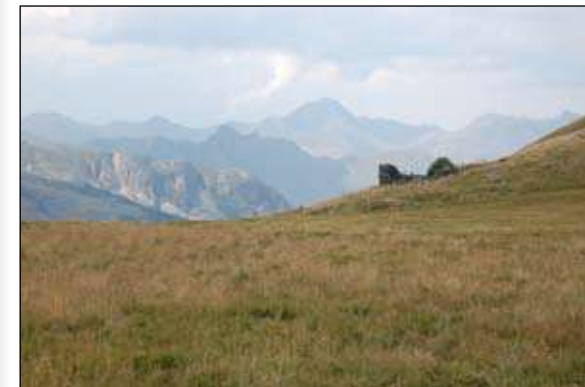
n° d'inventaire : **I-B-103**

État : ruine d'une très grande halle à bétail.
Toiture = -
Date prise de vue : 17.08.2015
Destination d'origine : -
Utilisation actuelle : -
Intérêt patrimonial : histoire et archéologie
Particularités : l'histoire de ce bâtiment devrait être documentée pour une meilleure connaissance des systèmes d'exploitation pastorale.

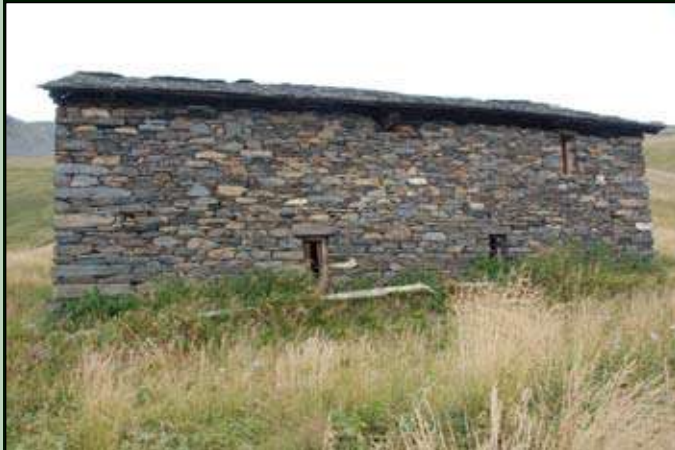
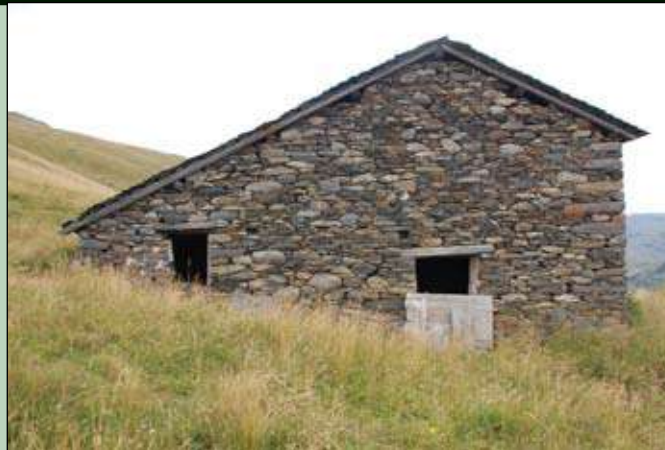
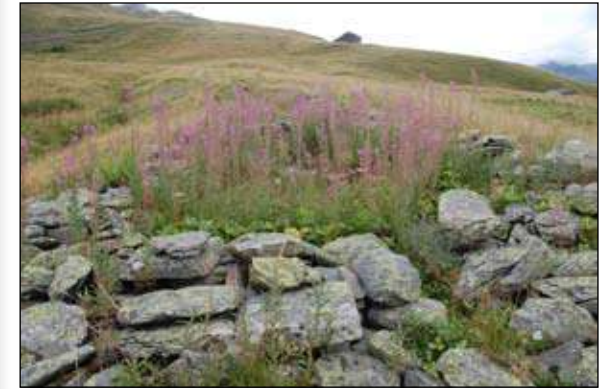
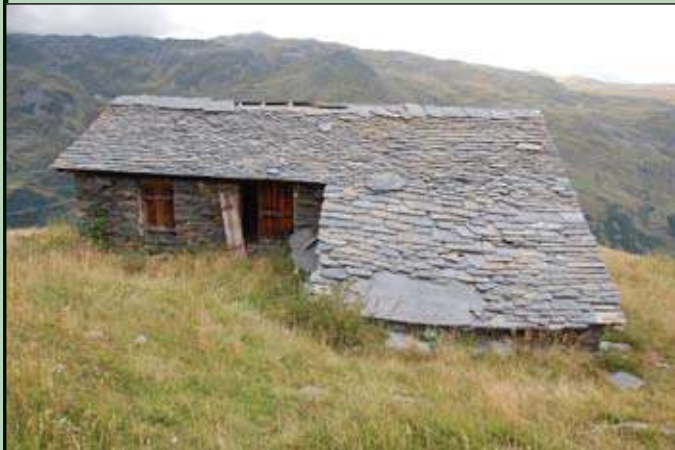
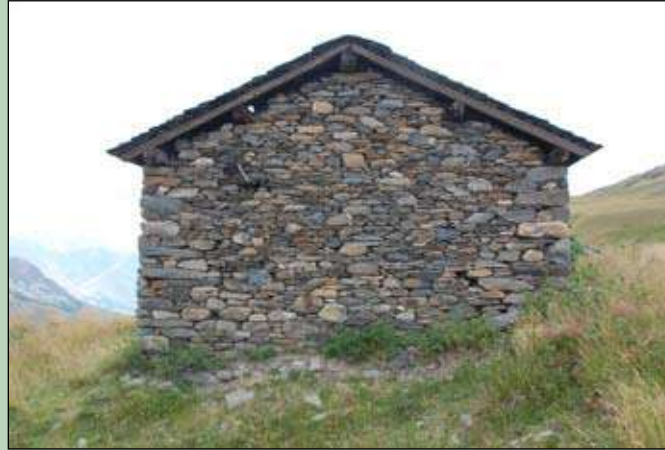
n° d'inventaire : **I-B-104**

État : bâtiment en ruine dont la conservation peut permettre de restituer la volumétrie d'origine.

Toiture = lauze.

Particularités : ce bâtiment était le plus proche de la très grande halle de la fiche précédente.

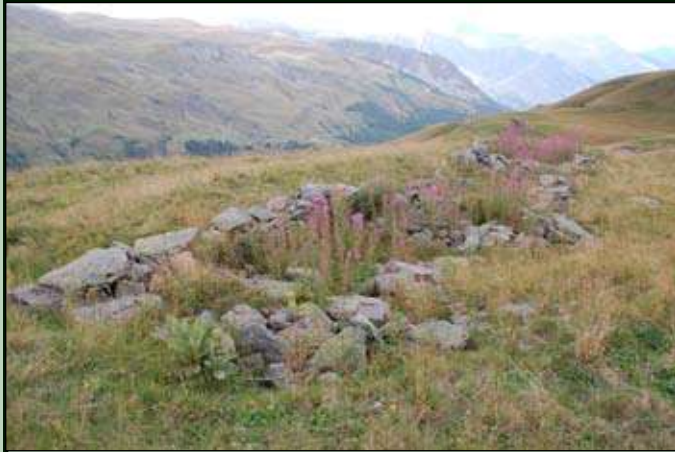
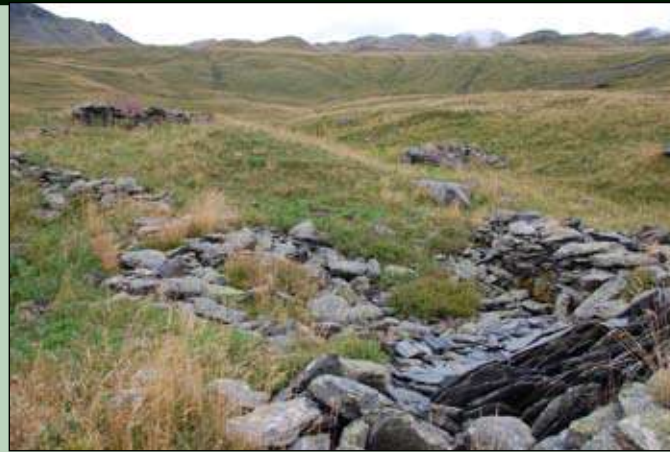
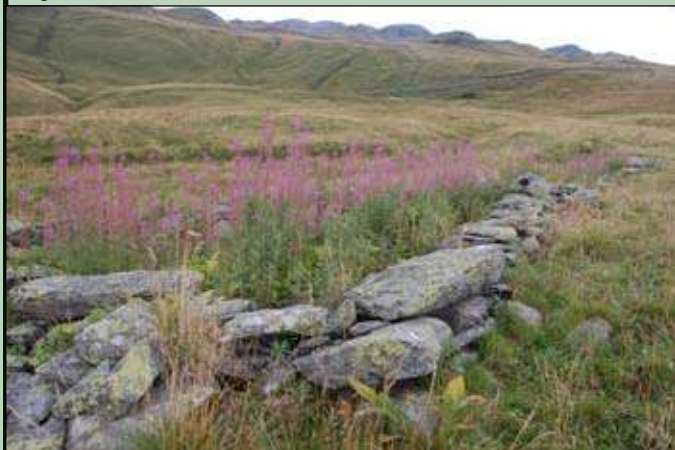
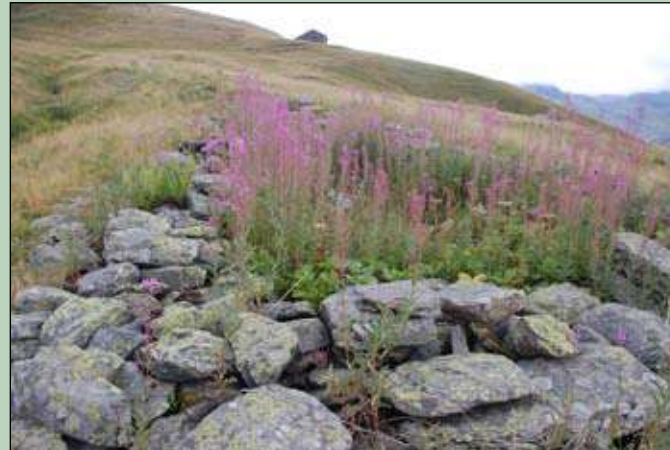
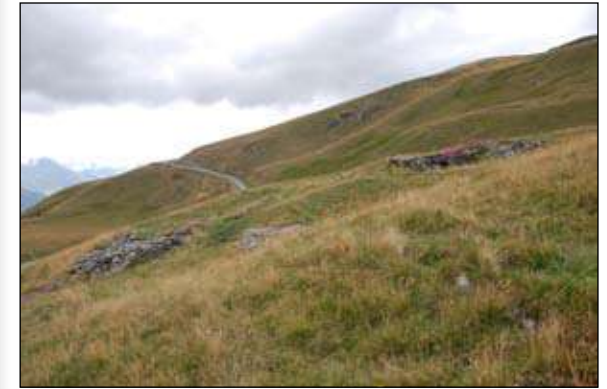
n° d'inventaire : **I-B-105**

État : bâtiment ayant conservé son état d'origine.
Toiture = lauze.
Date prise de vue : 17.08.2015
Destination d'origine : grange + bétail + habitation
Utilisation actuelle : néant
Intérêt patrimonial : remarquable
Particularités : exemple très représentatif d'un bâtiment d'alpage multi-fonctions.

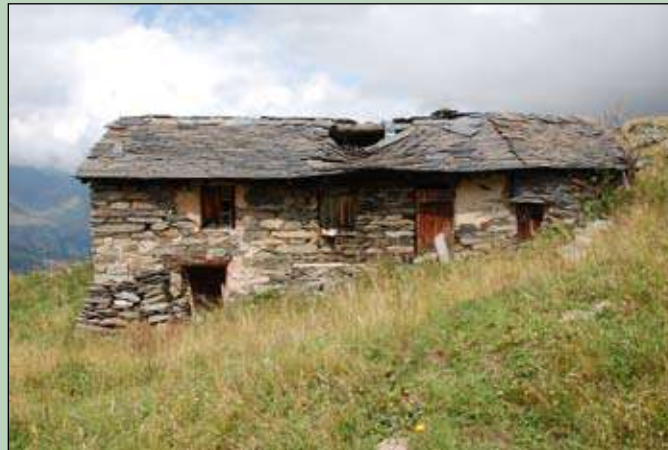
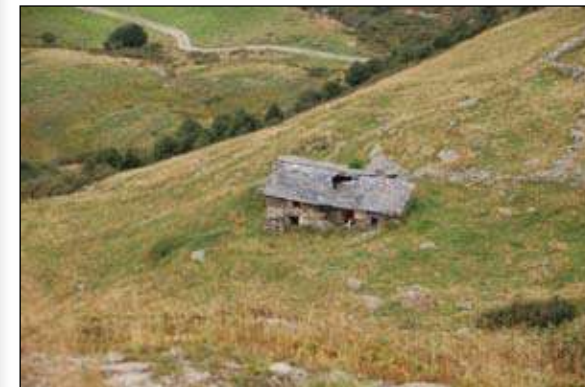
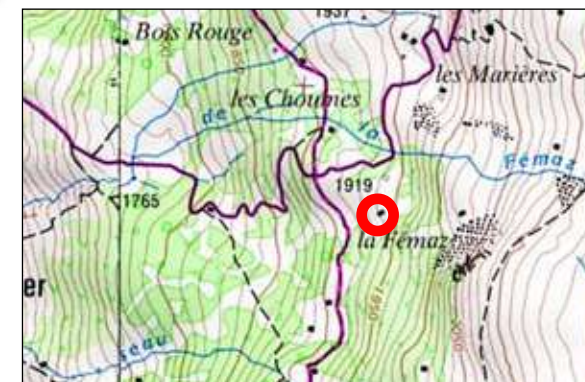
Vue générale

État : bâtiment ayant conservé son état d'origine, mais en voie de dégradation rapide (toiture abîmée) .

Toiture = lauze.

Particularités : ce bâtiment constitue un remarquable exemple du patrimoine architectural de la commune.

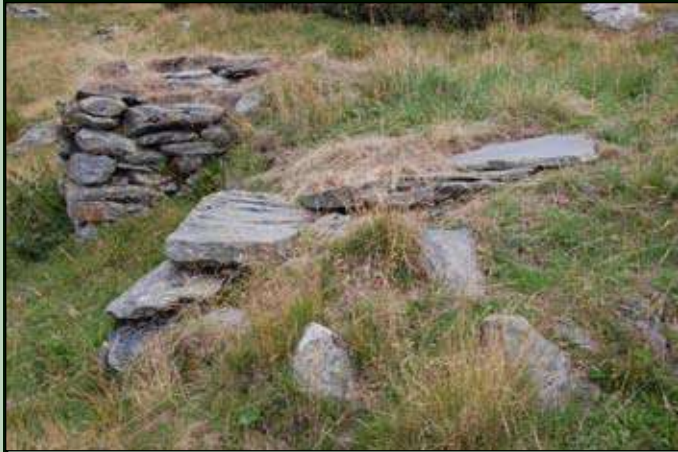
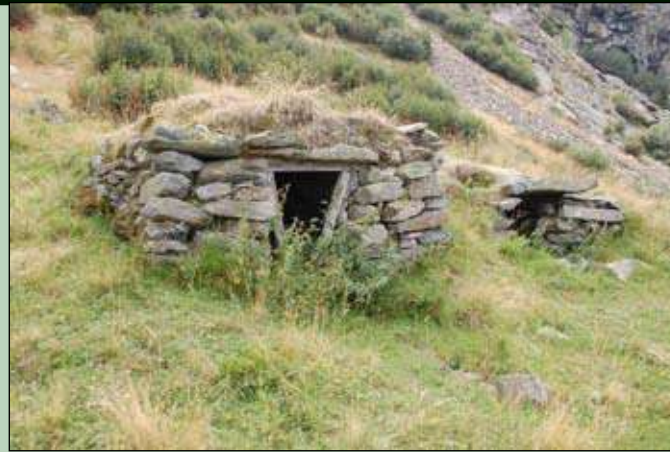
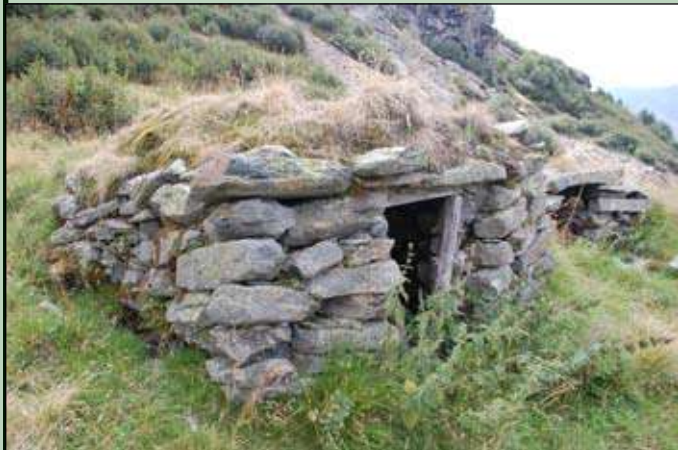
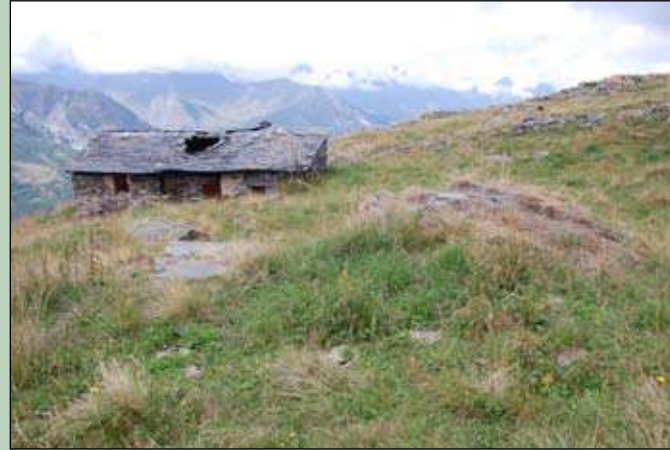
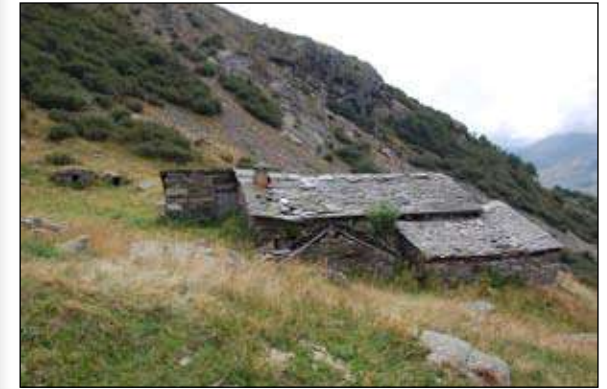
n° d'inventaire : **I-B-107**

État : bâtiments ayant conservé leur état d'origine, mais sans être entretenus.

Toiture = pierres engazonnées.

Particularités : ces deux bâtiments présentent un intérêt patrimonial tout à fait exceptionnel.

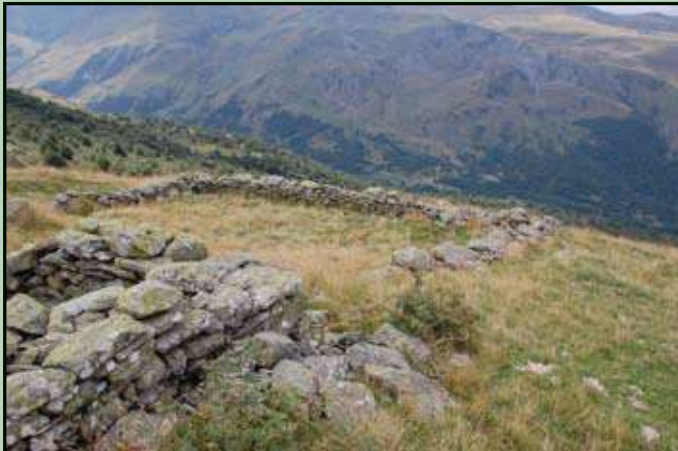
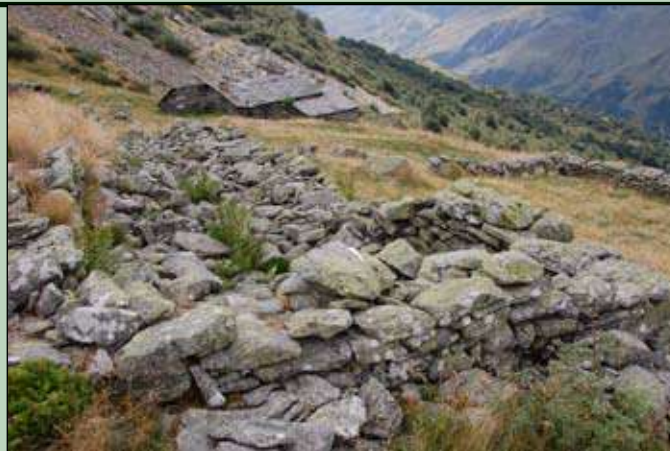
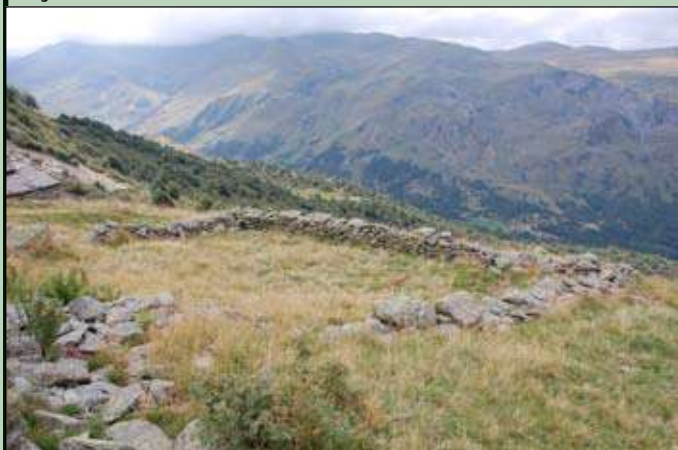
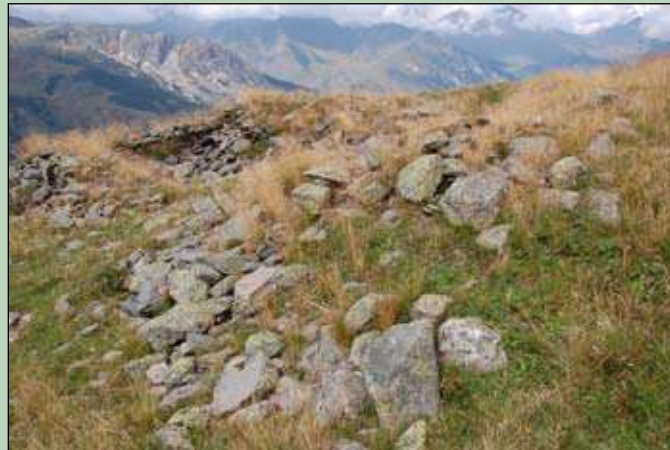
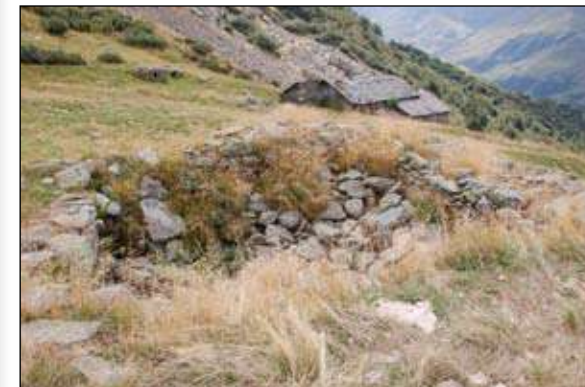
n° d'inventaire : **I-B-108**

État : très beau "parc" à bétail et son dispositif d'accompagnement.

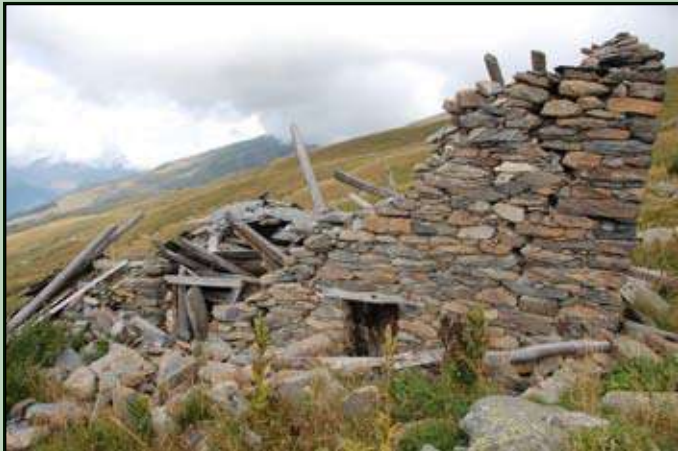
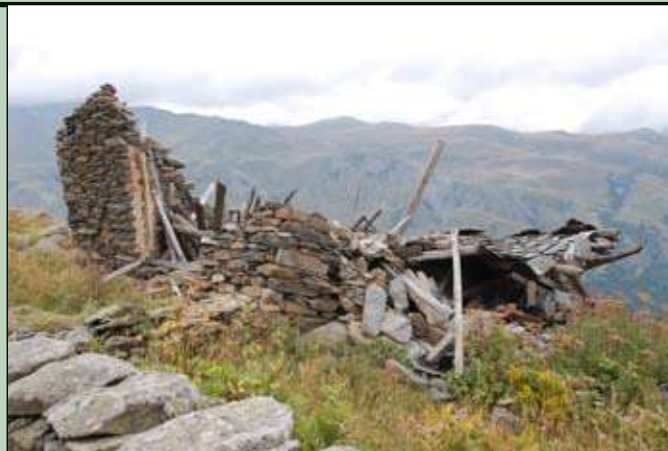
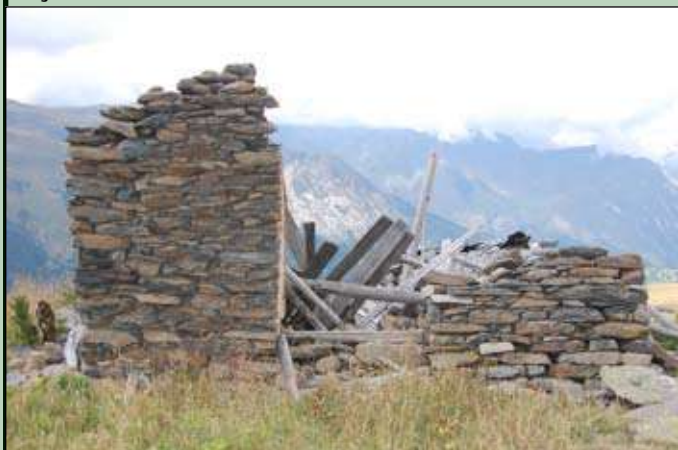
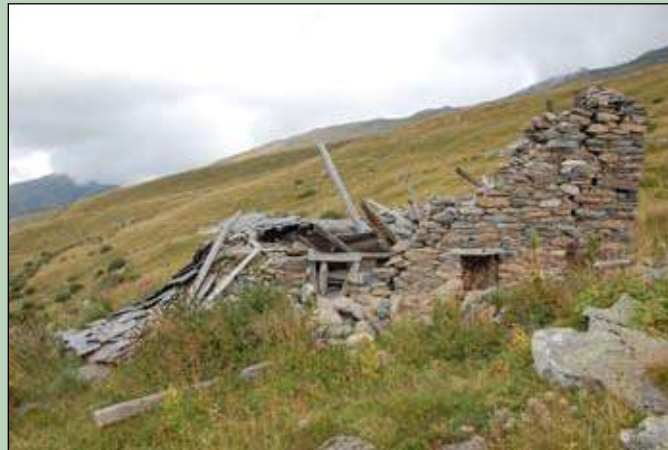
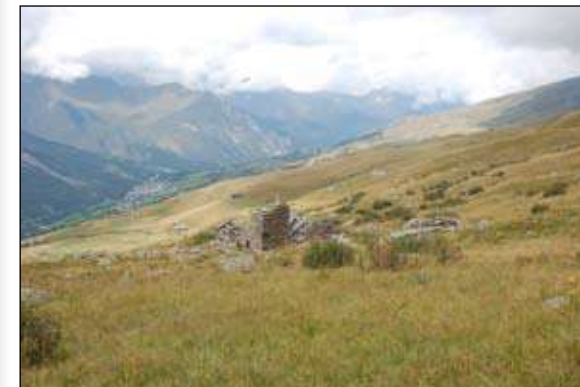
n° d'inventaire : **I-B-109**

État : bâtiment en ruine dont la conservation ne permet plus de restituer la volumétrie exacte.

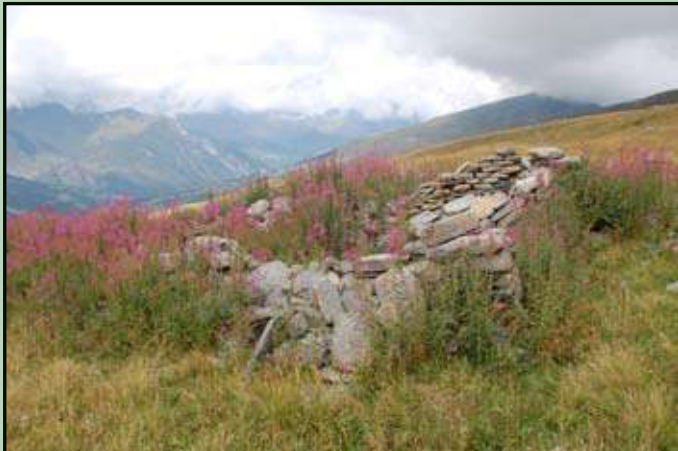
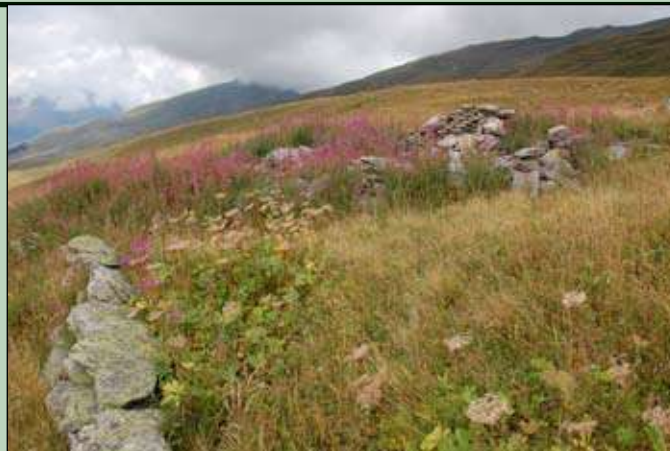
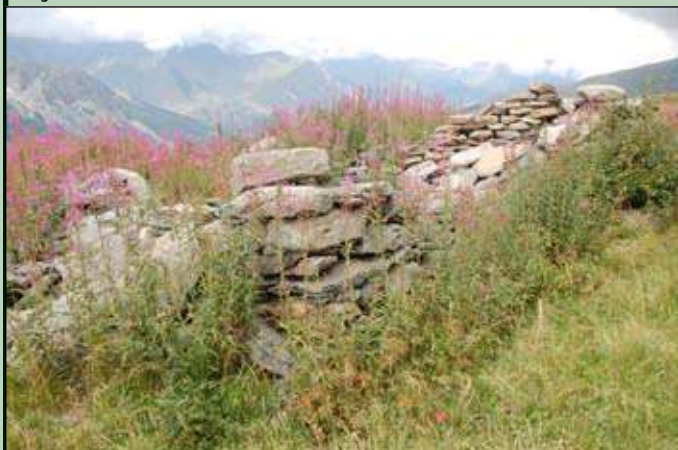
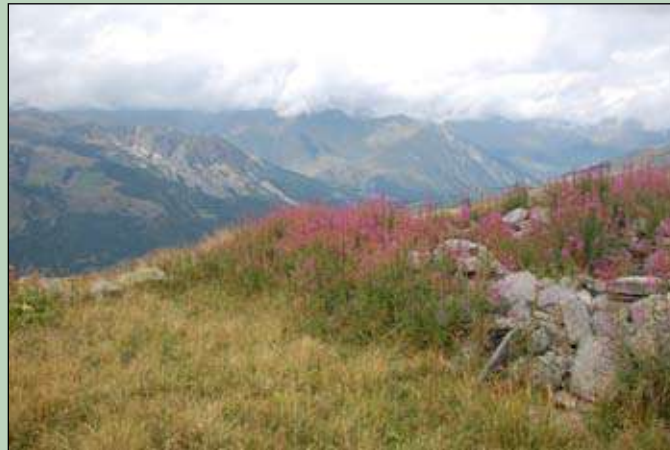
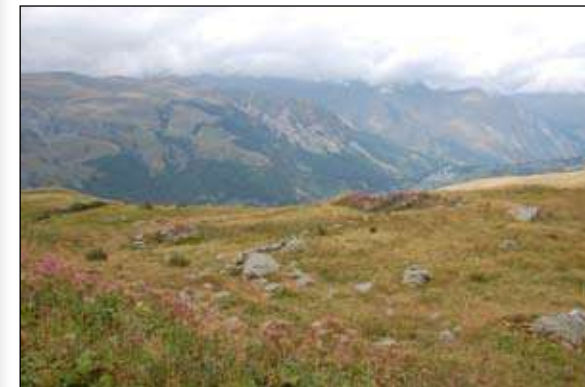
n° d'inventaire : **I-B-110**

État : traces d'anciens murs dont il est difficile de dire si elles appartiennent à un "parc" ou un bâtiment.

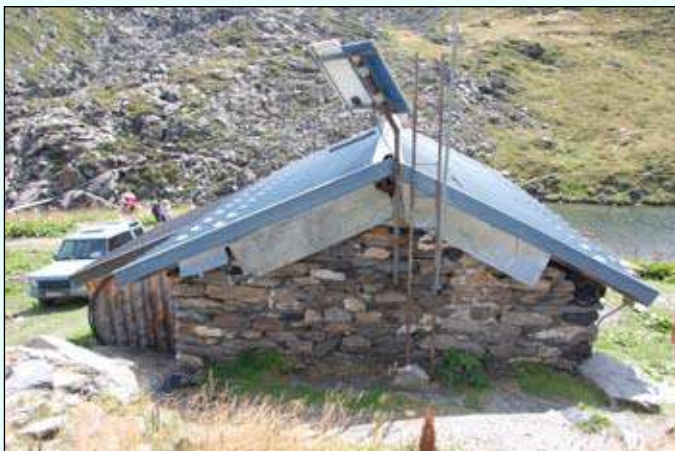
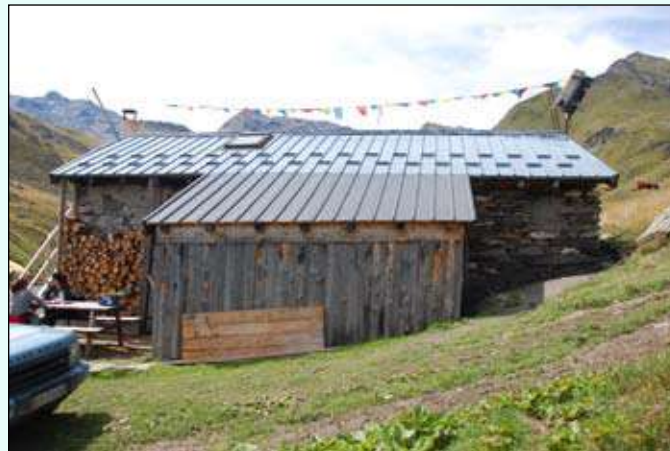
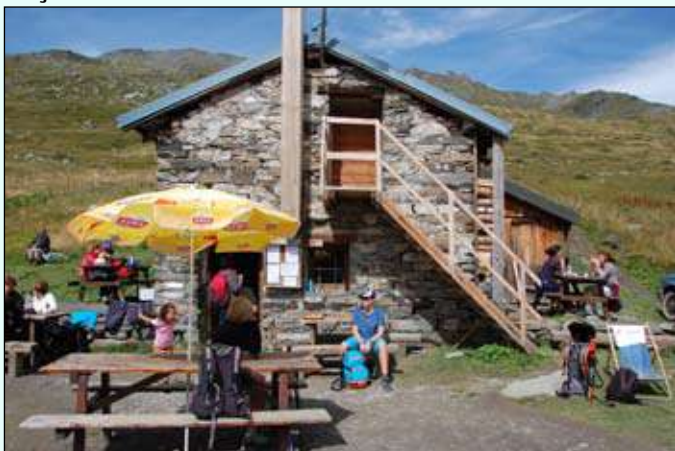
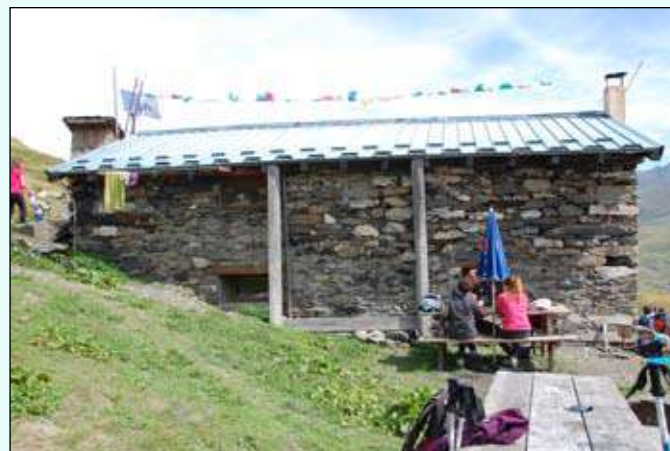
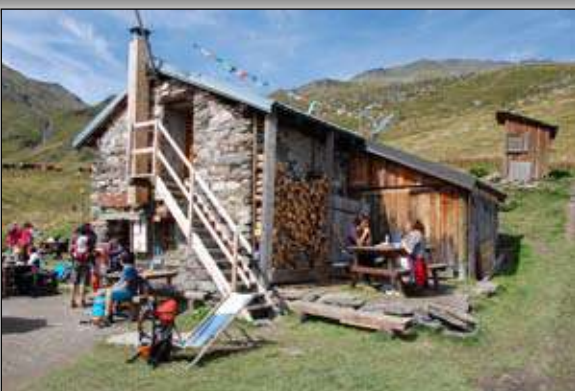
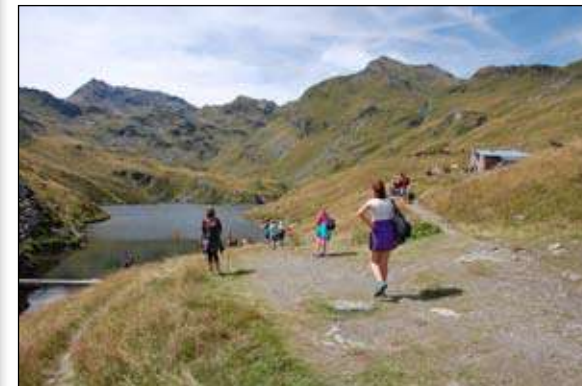
n° d'inventaire : **I-D-01**

État : bâtiment ayant fait l'objet de transformations (extension, escalier extérieur, conduit de fumée, etc.).
Toiture = tôle prélaquée
Date prise de vue : 20.08.2015
Destination d'origine : grange + bétail + habitation
Utilisation actuelle : refuge (bar-restaurant d'altitude)
Intérêt patrimonial : oui
Particularités : transformations réalisées pour le changement d'affectation du bâtiment (refuge).

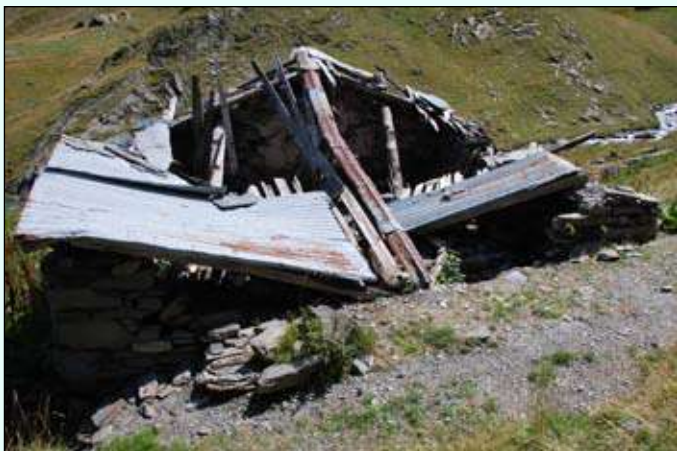
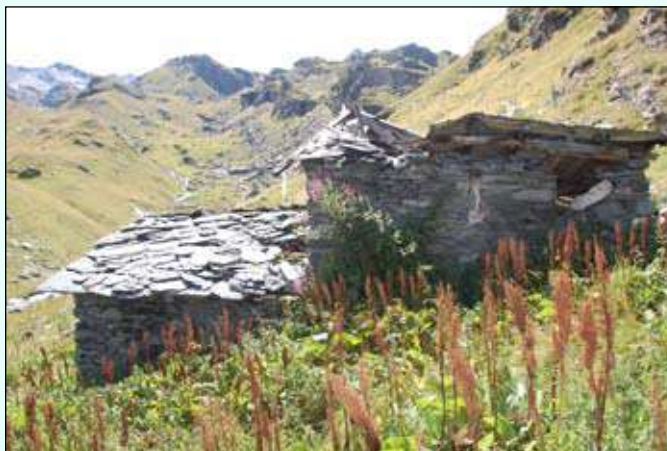
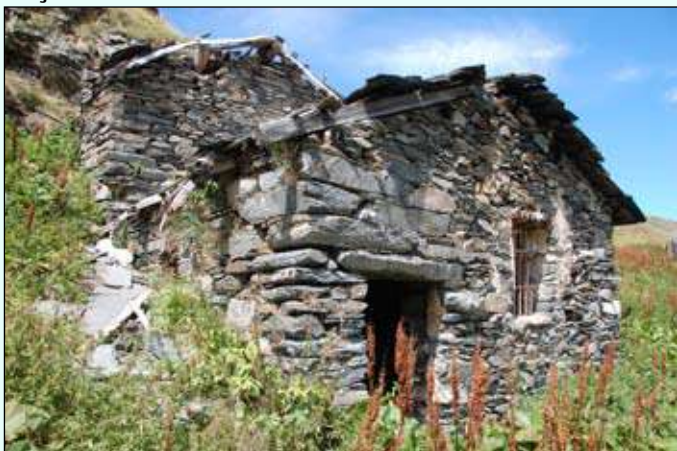
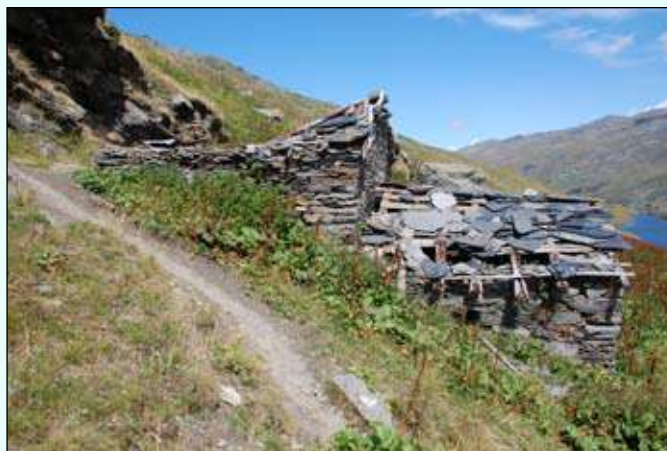
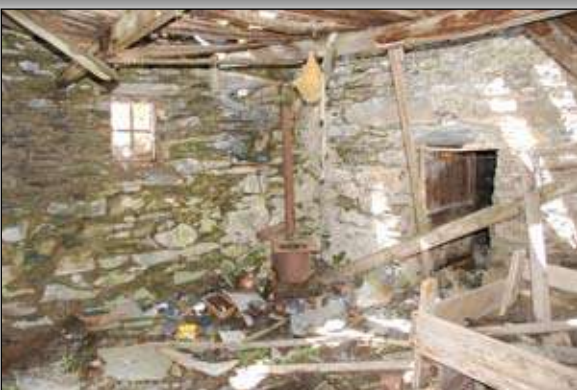
État : bâtiment que l'effondrement de sa toiture semble condamné à la ruine vu sa localisation (?).

Toiture = lauze et tôle ondulée.

Particularités : une inscription gravée sur une pierre de la façade Est indique la date de 1848.

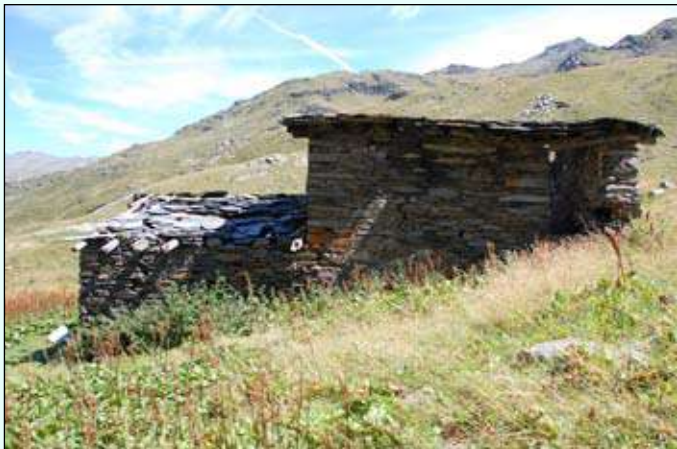
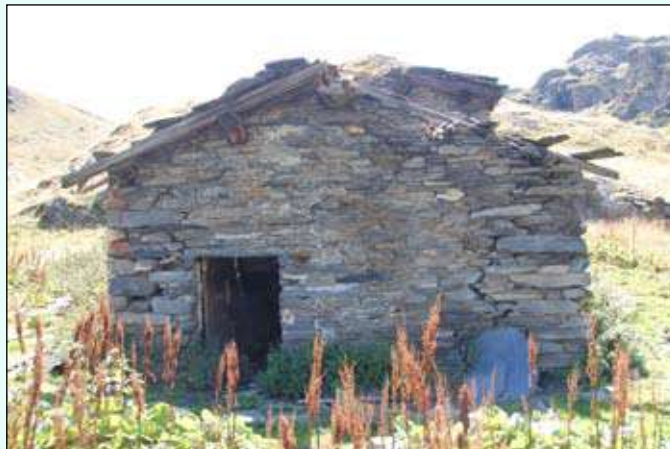
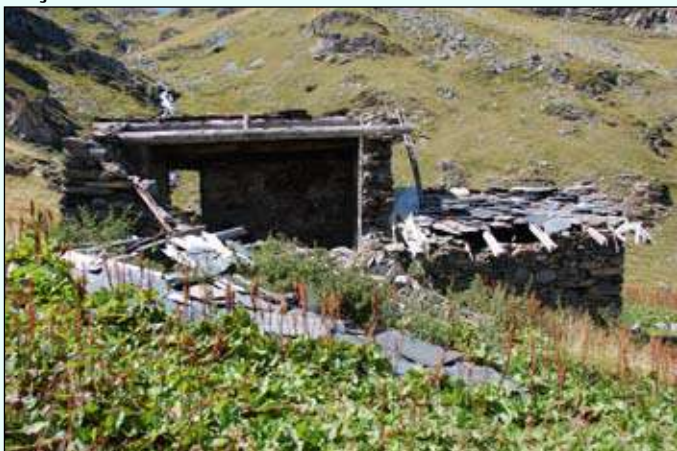
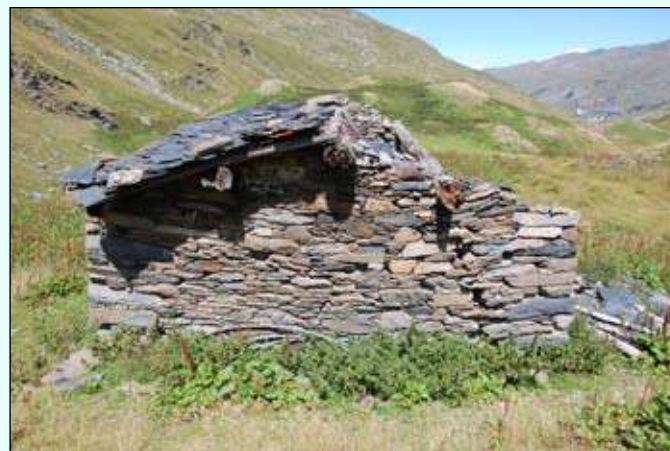
n° d'inventaire : **I-D-03**

Toiture = lauze (très dégradée)

Particularités : compte tenu de sa localisation et de son état, la ruine de ce bâtiment paraît inéluctable.

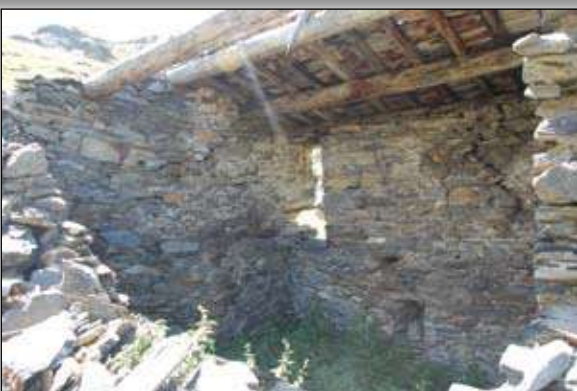
Façade SUD

État : bâtiment à l'état de ruine mais dont la volumétrie est toujours en place.

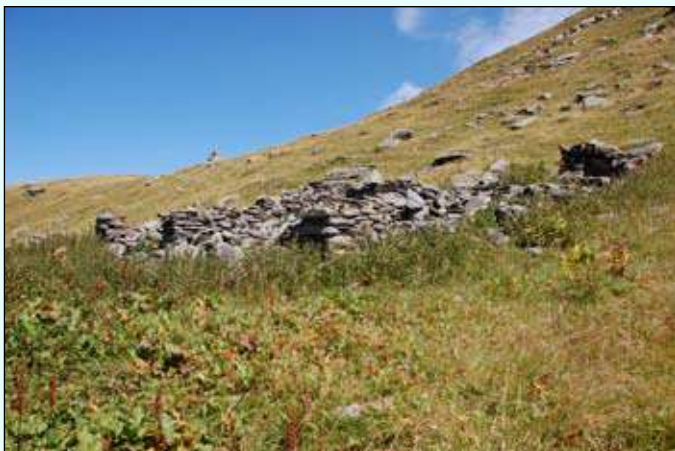
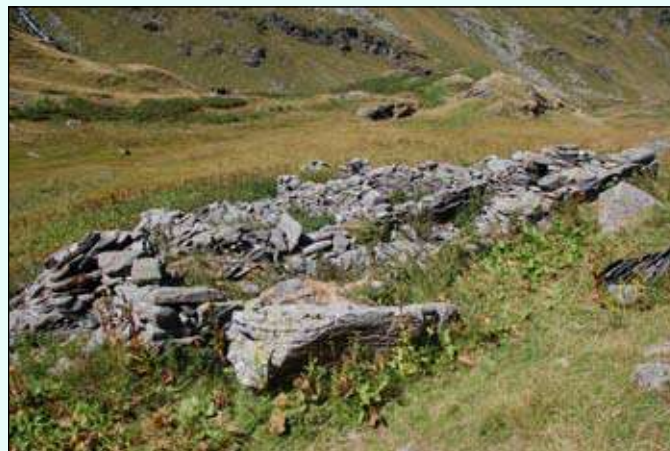
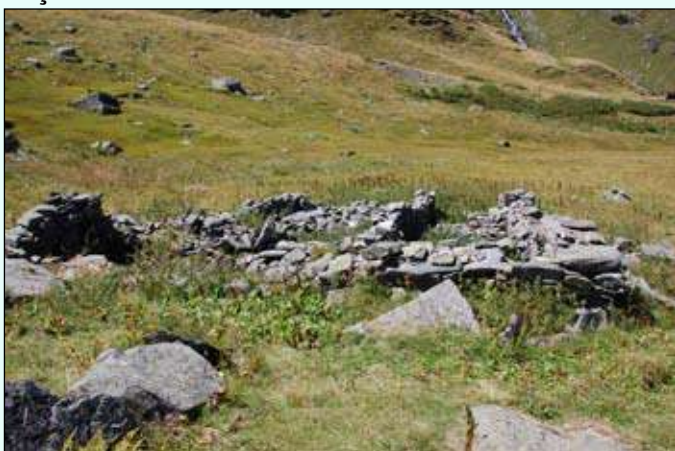
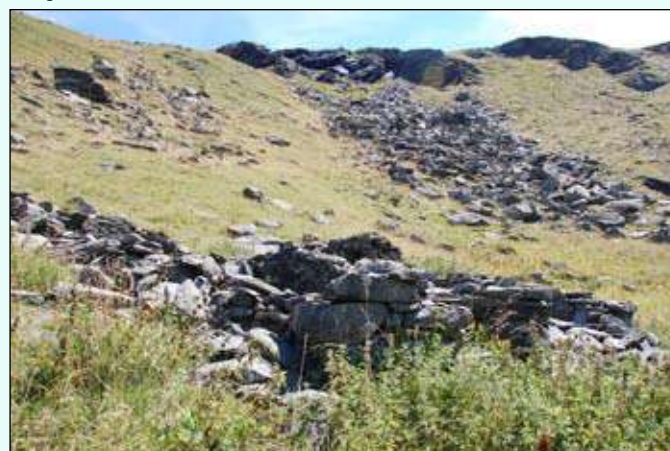
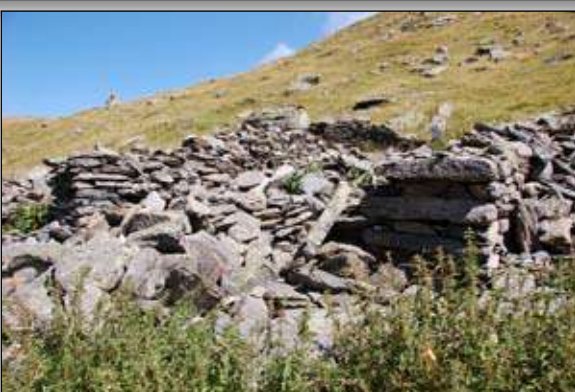
n° d'inventaire : **I-D-04**

État : bâtiment en ruine dont l'état de conservation ne permet plus de restituer la volumétrie.

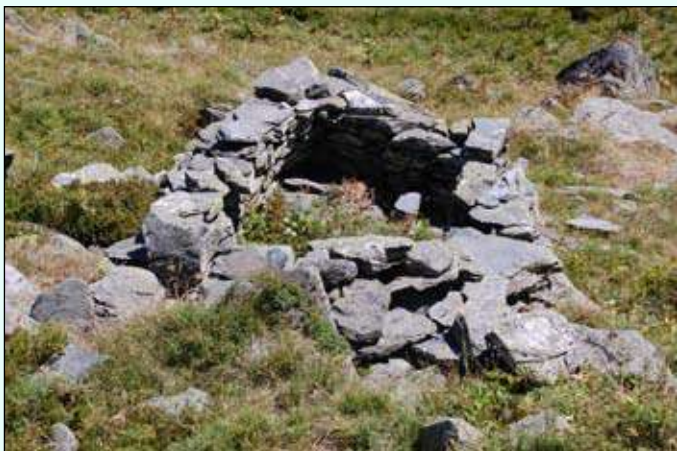
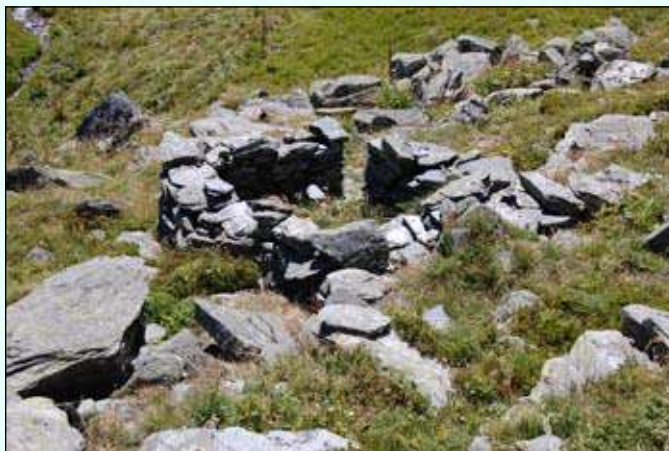
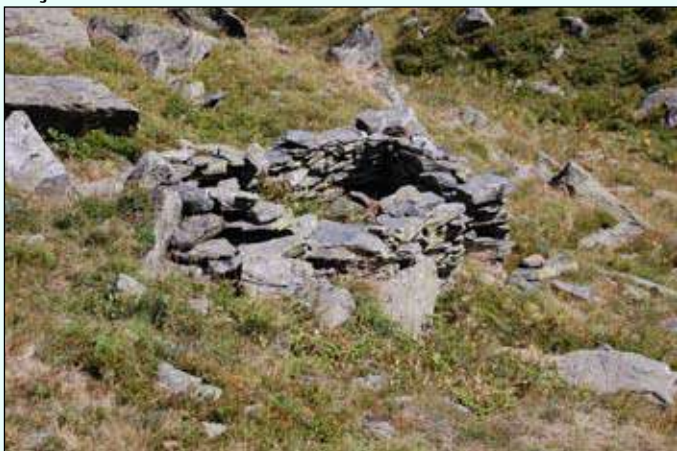
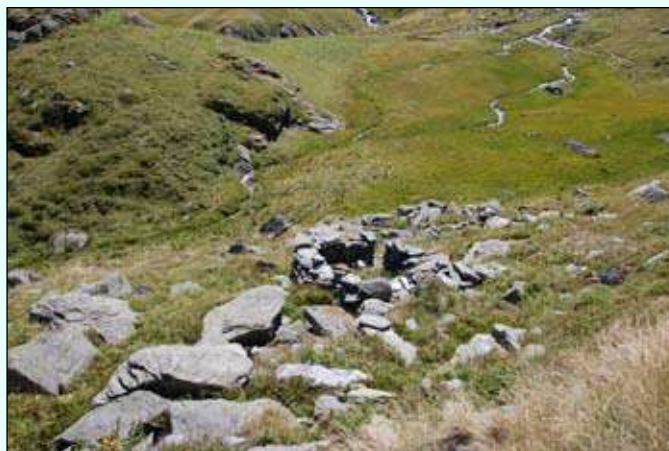
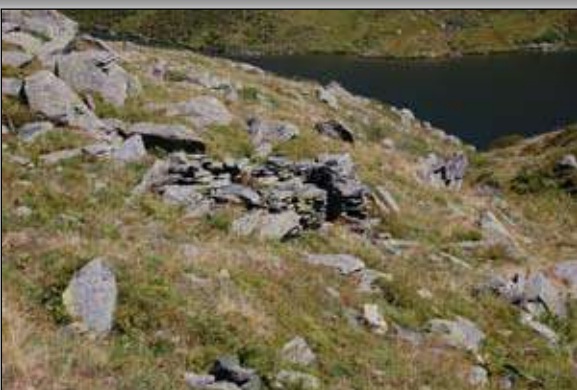
n° d'inventaire : **I-D-05**

État : ruine (non cadastrée) dont il est difficile de déterminer l'usage d'origine (bâtiment ou "parc" à bétail?).

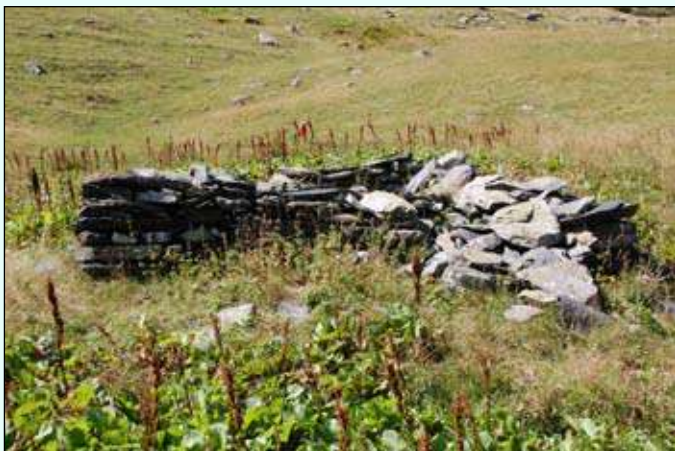
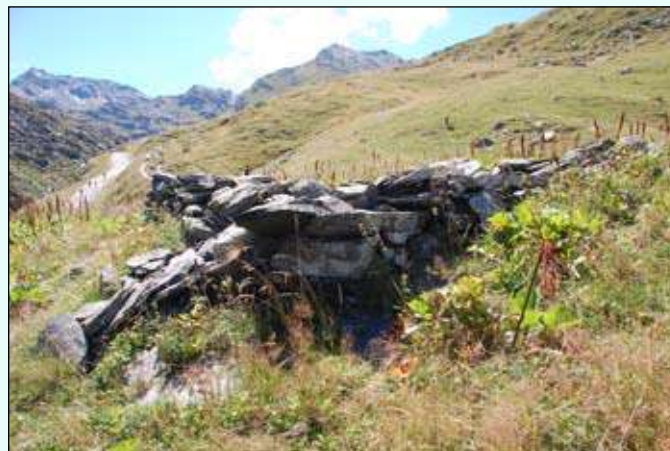
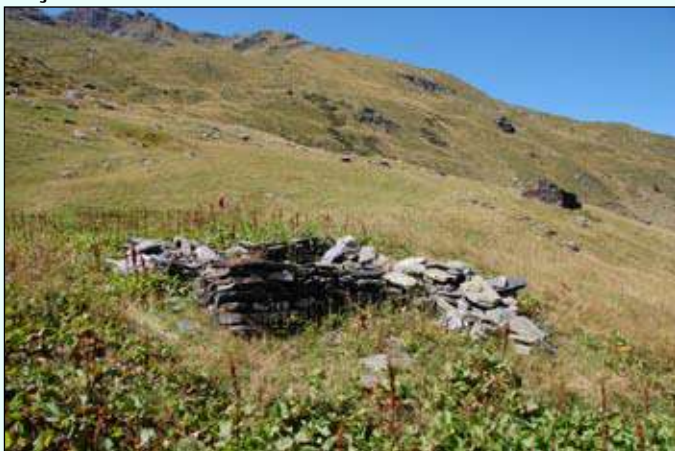
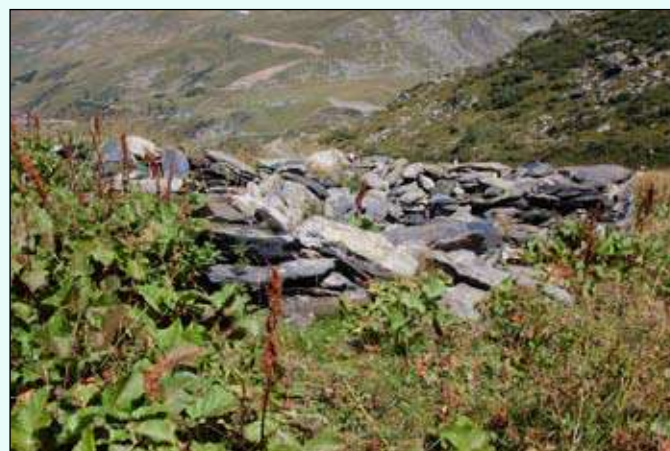
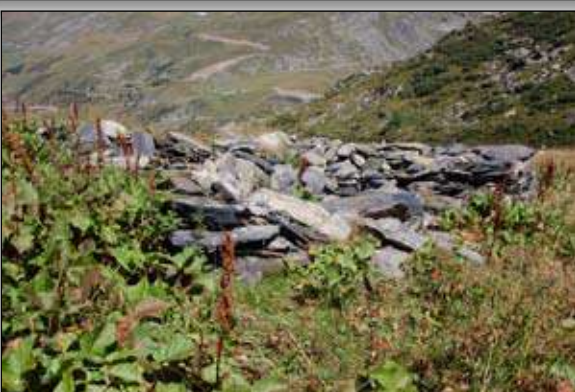
État : bâtiment en ruine dont l'état de conservation ne permet plus de déterminer la volumétrie d'origine.

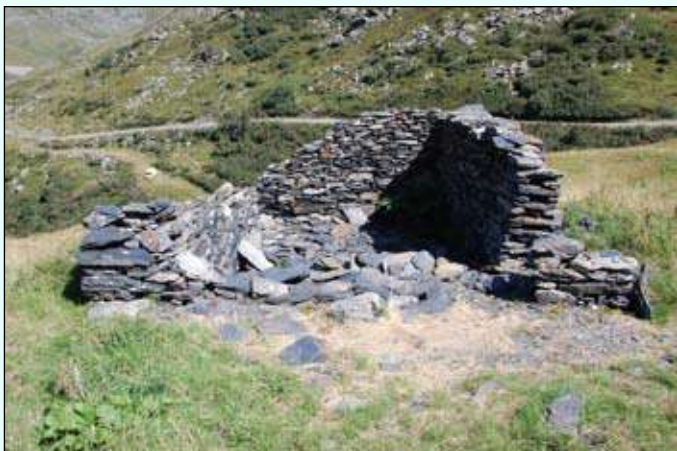
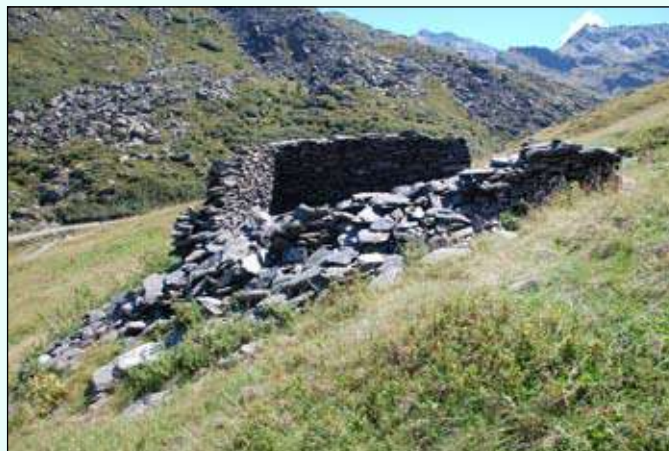
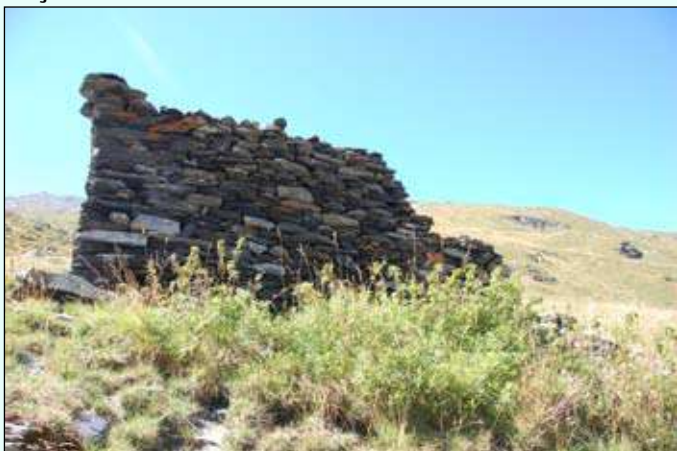
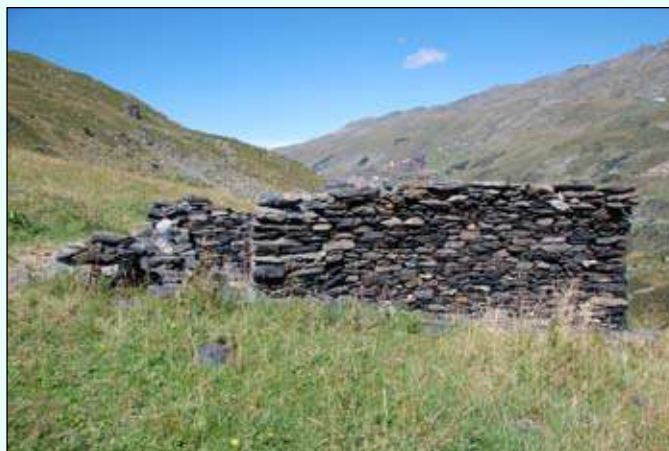
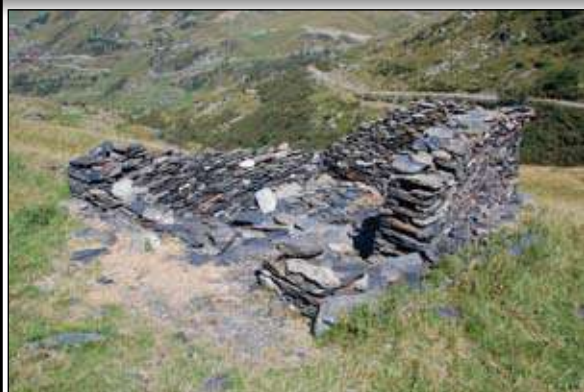
n° d'inventaire : **I-D-07**

État : bâtiment en ruine dont l'état de conservation ne permet plus de restituer avec précision la volumétrie.
