Plan Local d'Urbanisme
Pièce 5.2 : ANNEXES – INVENTAIRE DU BATI D'ALPAGE

*Inventaire du bâti d'alpage
Commune de Saint-Martin-de-Belleville*

Secteur II-E

*Olivier Pasquet
Octobre 2015*

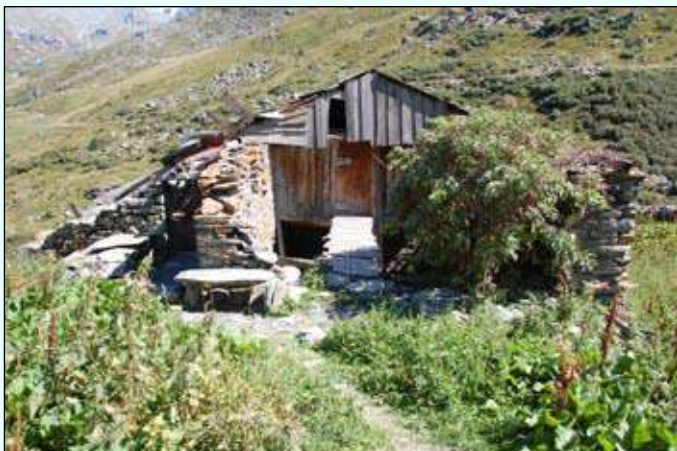
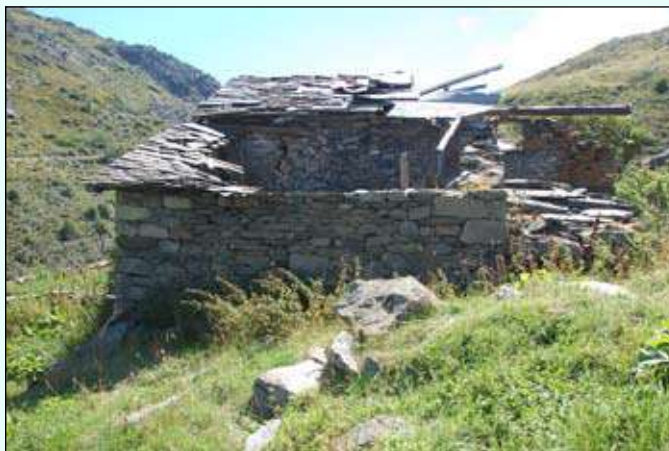
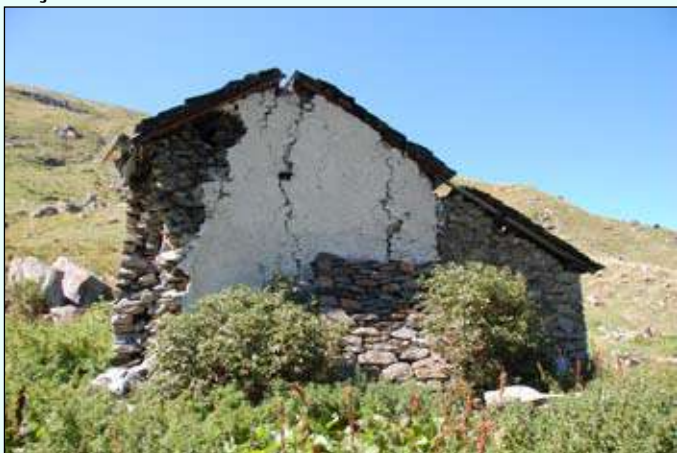
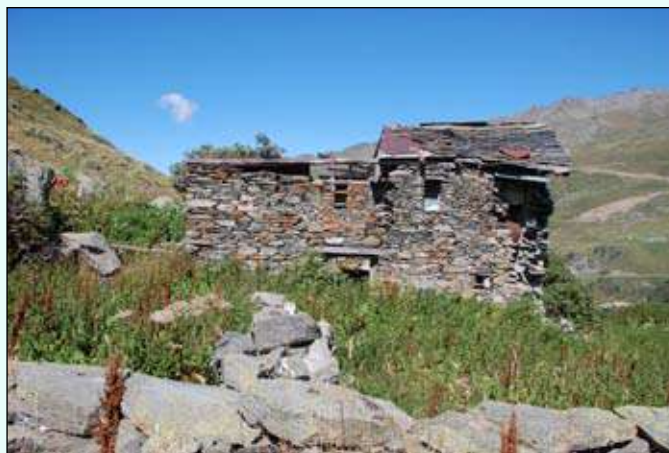
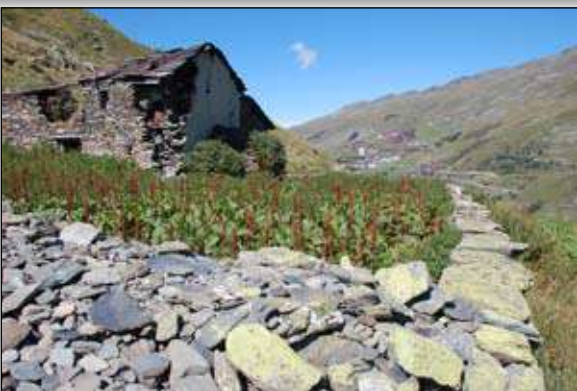
n° d'inventaire : **I-D-08**

État : bâtiment particulièrement délabré, mais dont une partie reste a priori utilisée (braquement en bois).

Toiture = lauze.

Particularités : un grand "parc" à bétail est attenant au bâtiment.

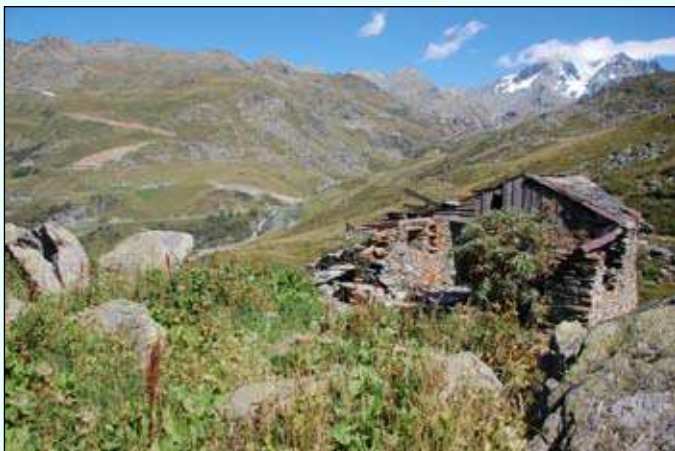
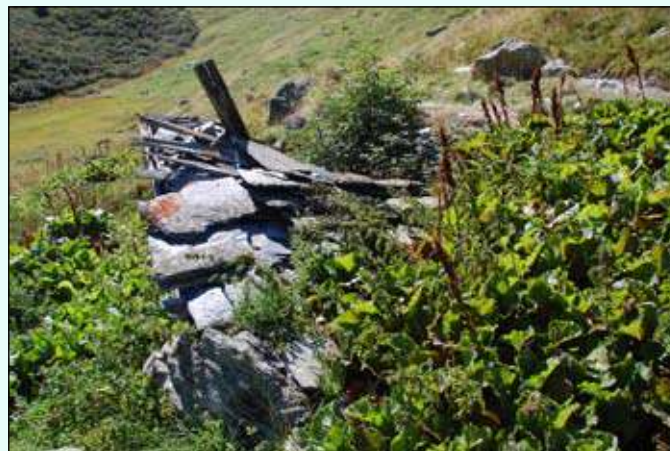
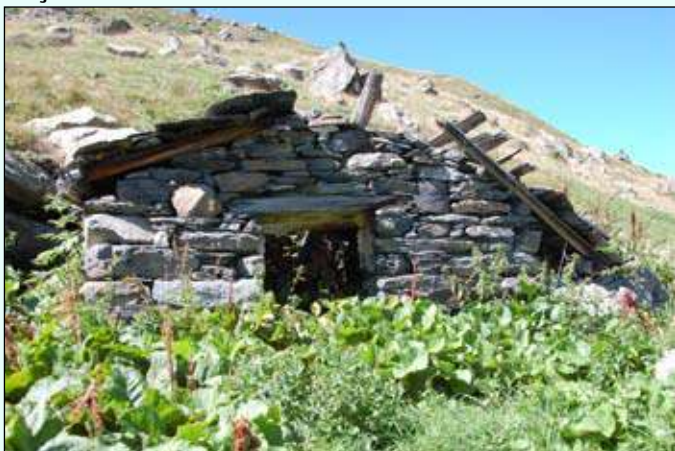
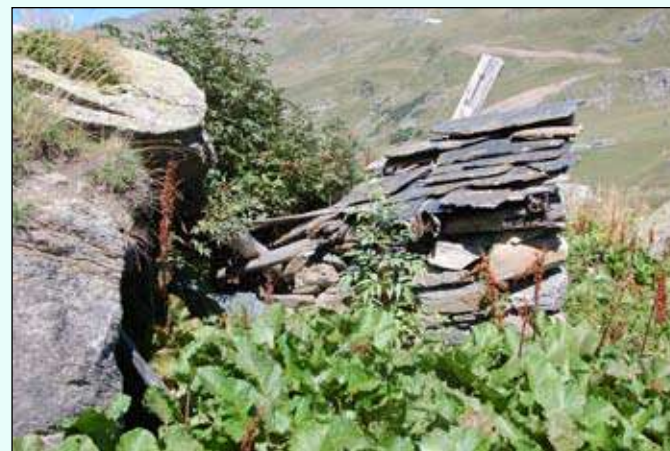
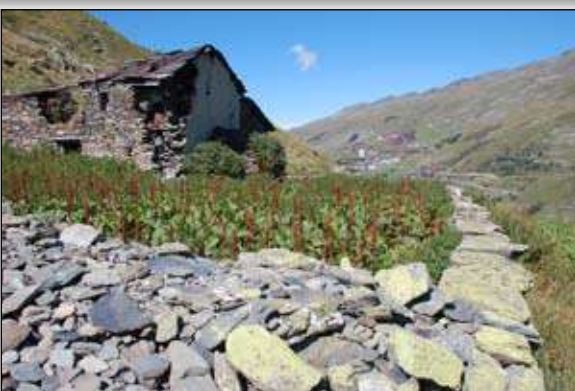
État : petit bâtiment réduit à l'état de ruine mais avec toiture partiellement en place.

Toiture = lauze.

Particularités : ce garde-lait est intégré au parc attenant au bâtiment faisant l'objet de la fiche (I-C 8).

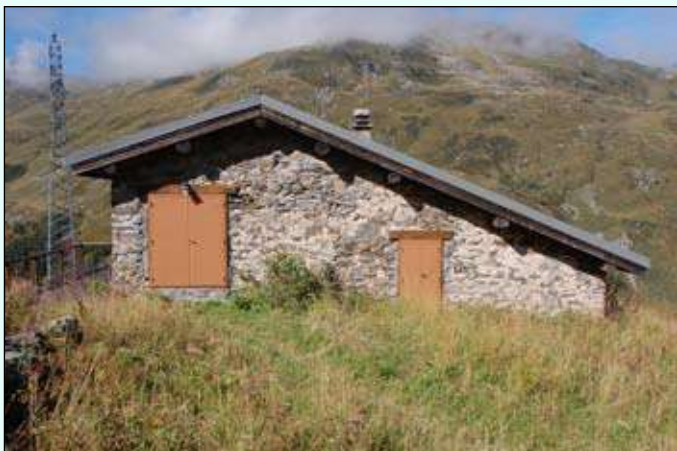
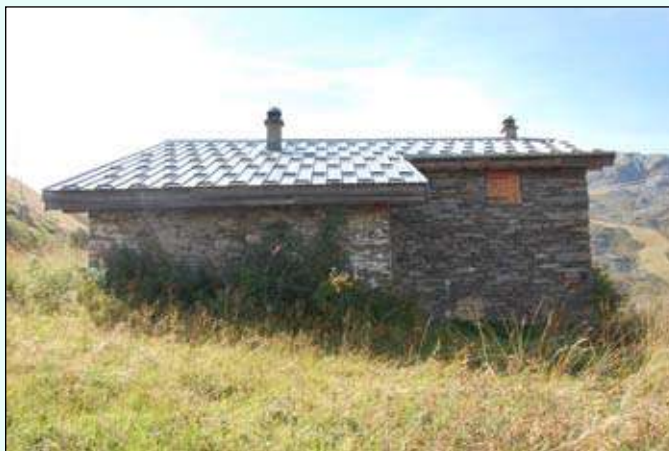
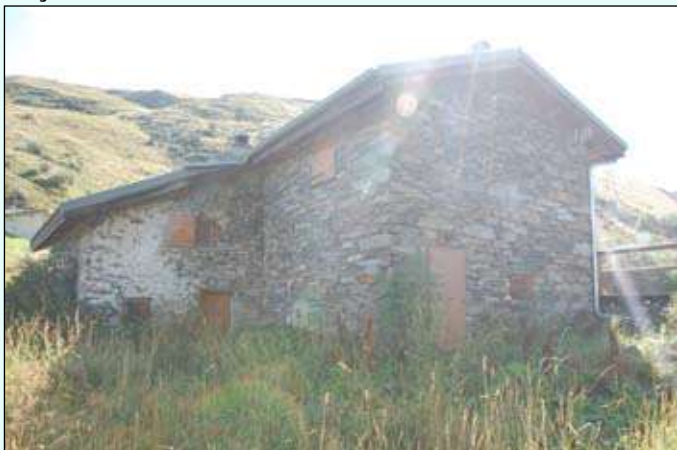
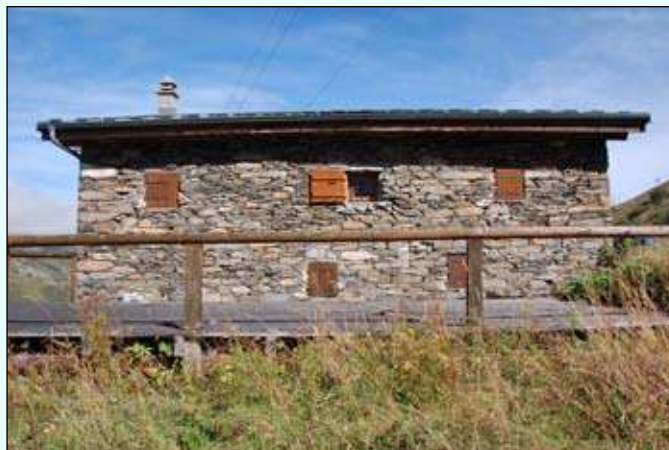
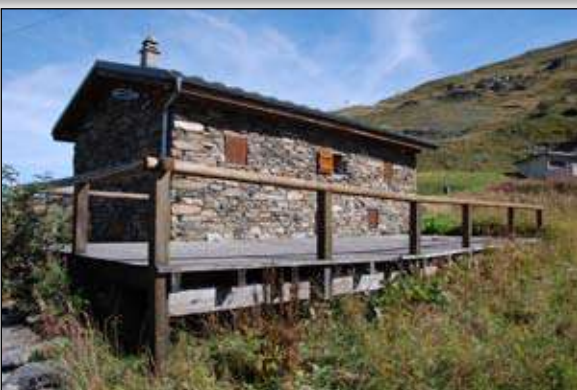
État : bâtiment conservé pour l'essentiel dans son état d'origine (mis à part grande terrasse, toiture, etc.).

Toiture = tôle prélaquée

Particularités : ce grand bâtiment dispose de deux petites annexes (garde-lait et "bouitte"?) à proximité.

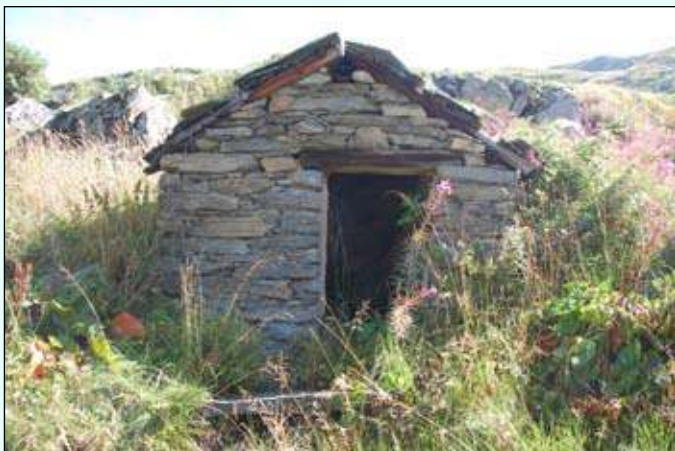
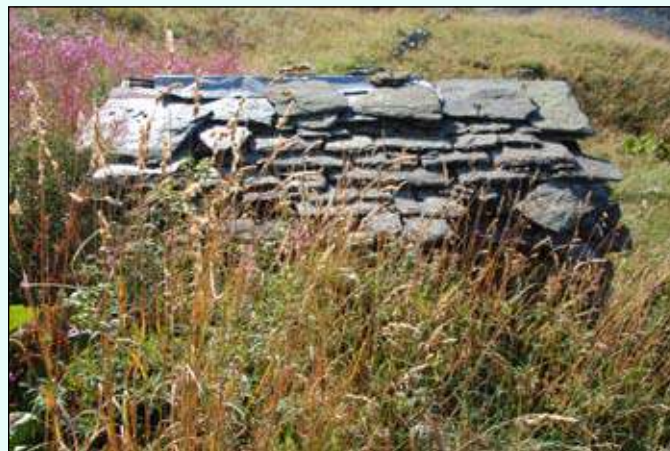
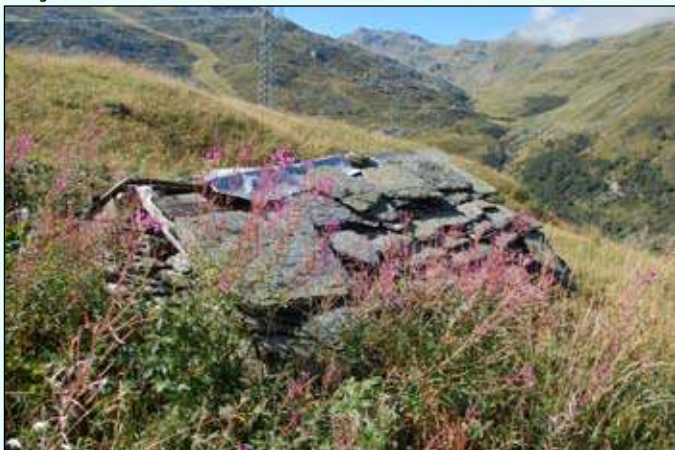
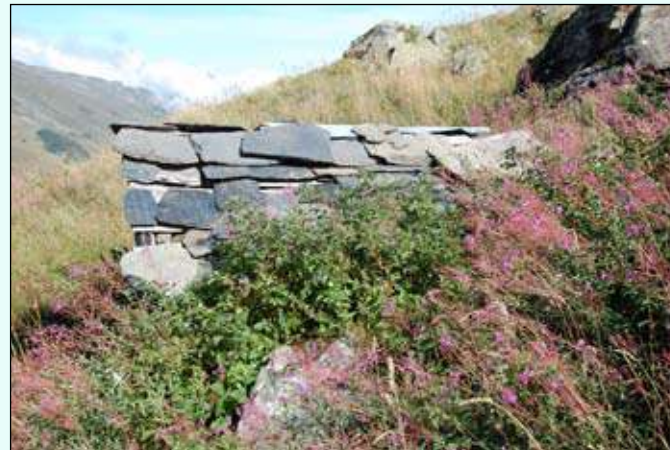
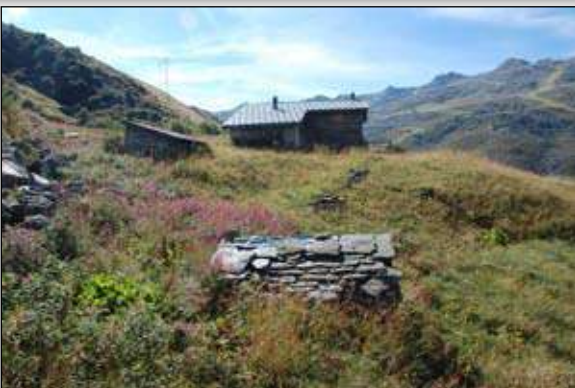
n° d'inventaire : **I-D-11**

État : petit bâtiment, non entretenu et ouvert.
 Toiture = lauze.
 Date prise de vue : 25.08.2015
 Destination d'origine : garde-lait
 Utilisation actuelle : néant
 Intérêt patrimonial : oui
 Particularités : -

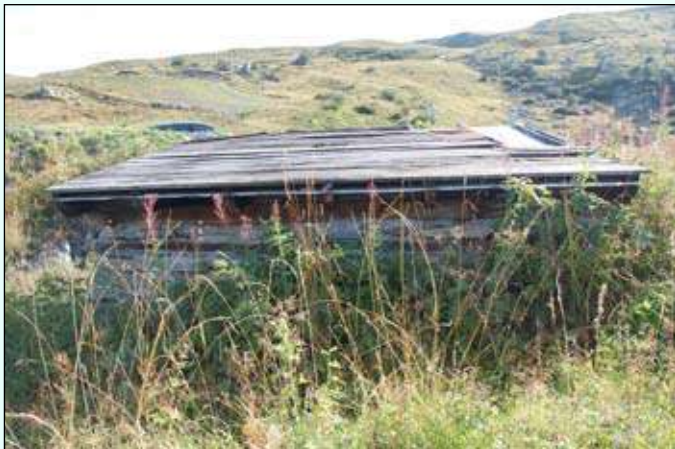
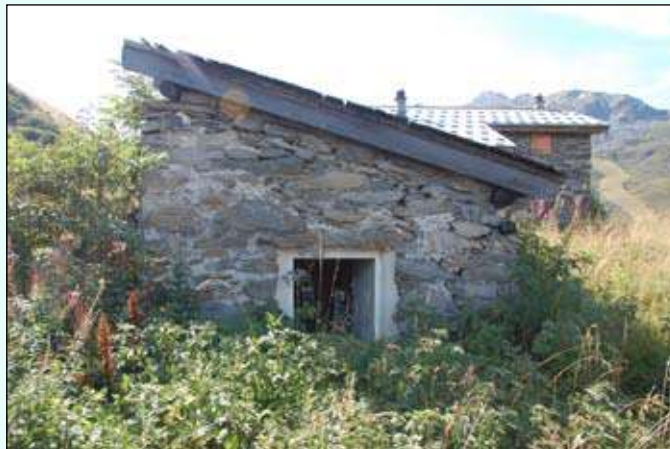
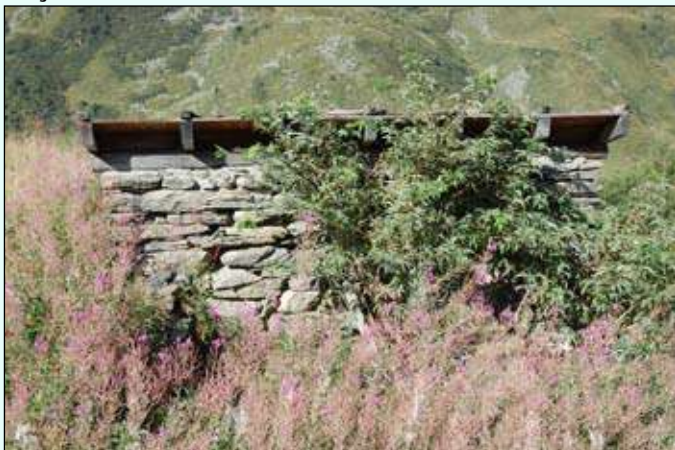
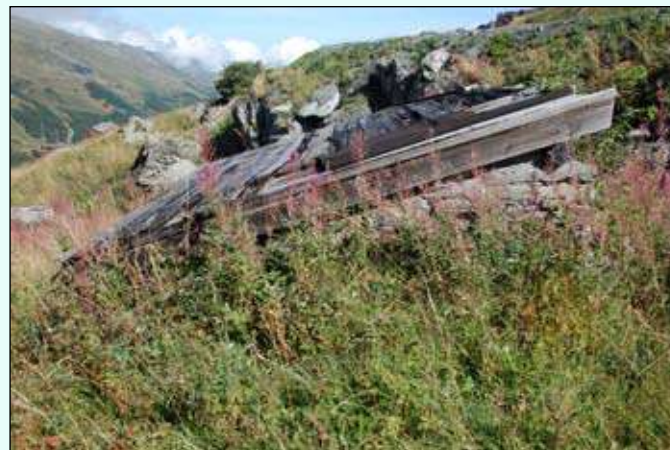
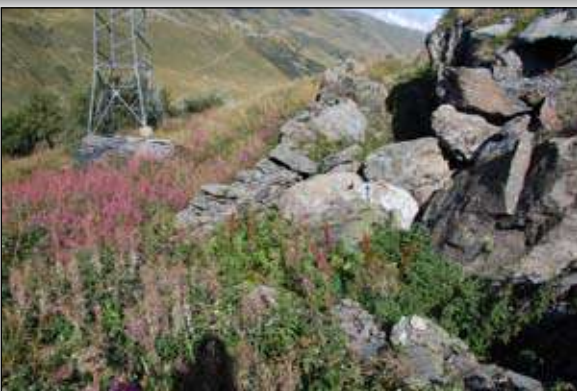
État : petit bâtiment conservé pour l'essentiel dans son état d'origine (mais sans couverture).

Toiture = planche de bois

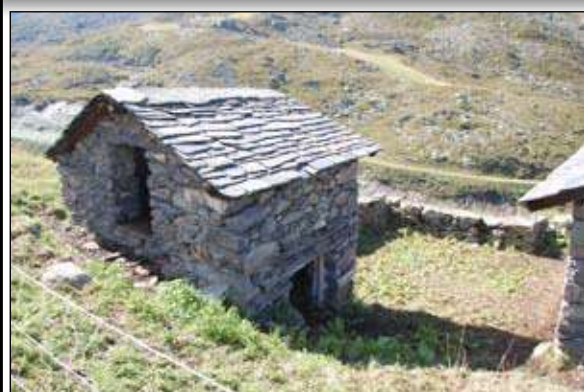
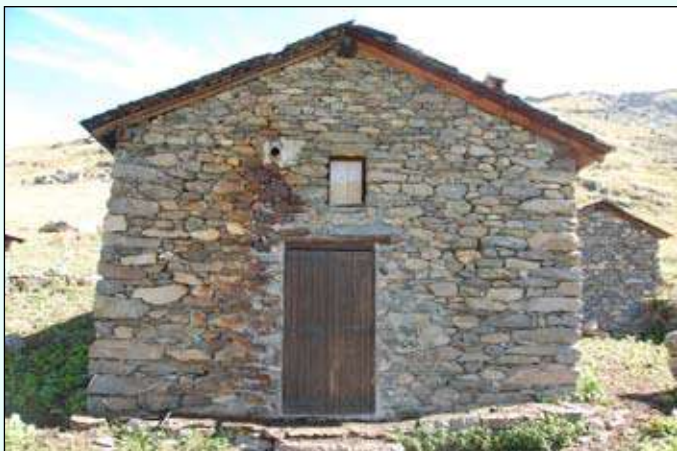
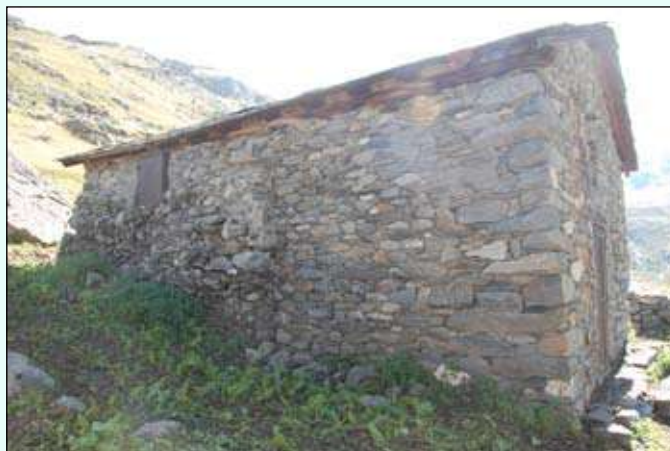
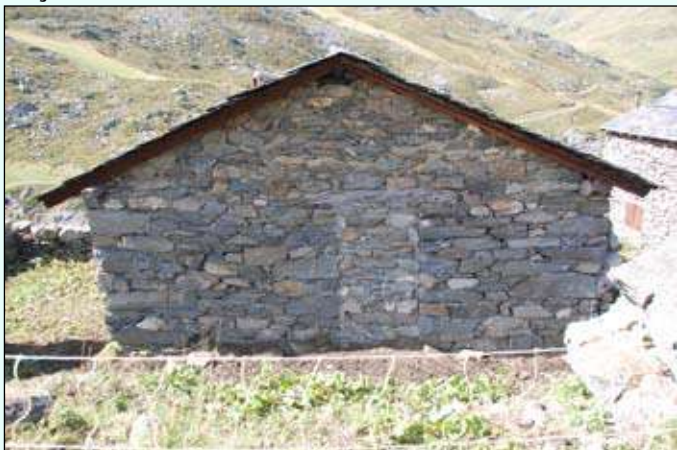
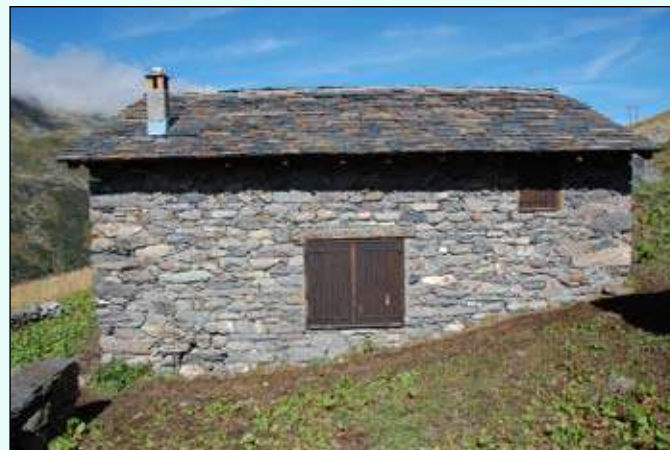
n° d'inventaire : **I-D-14**

État : bâtiment conservé dans son état d'origine.

Toiture = lauze.

Particularités : le bâtiment est intégré à un beau "parc" à bétail.

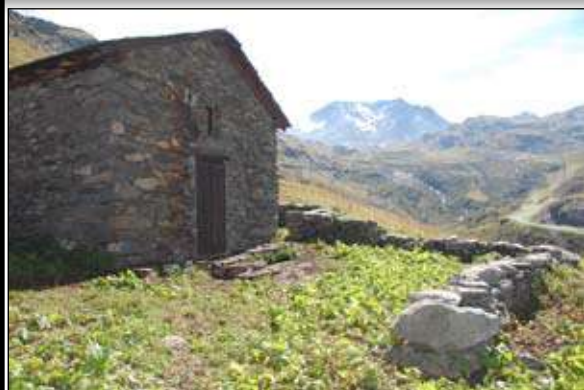
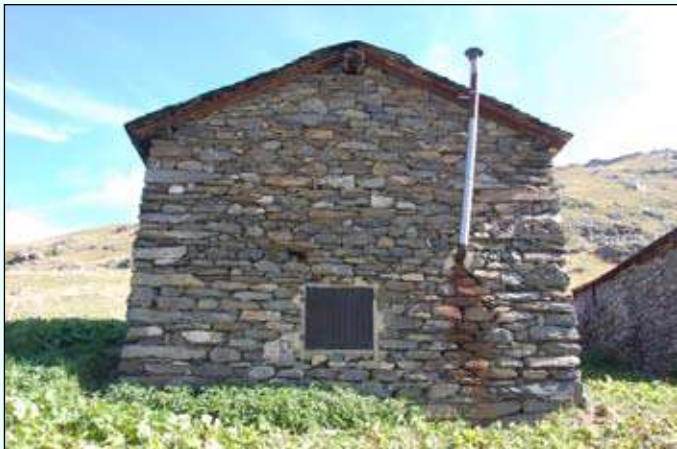
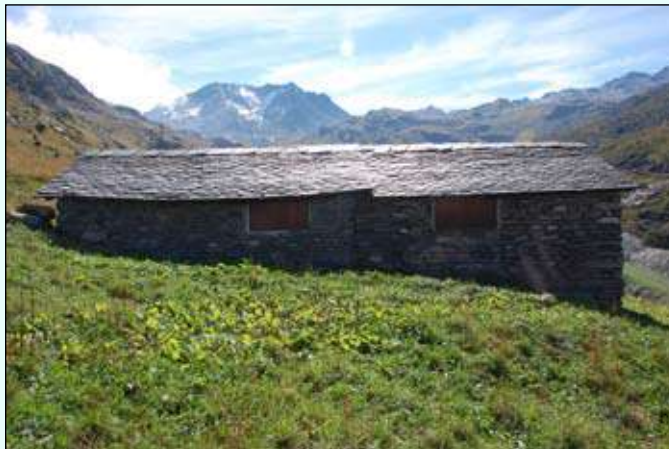
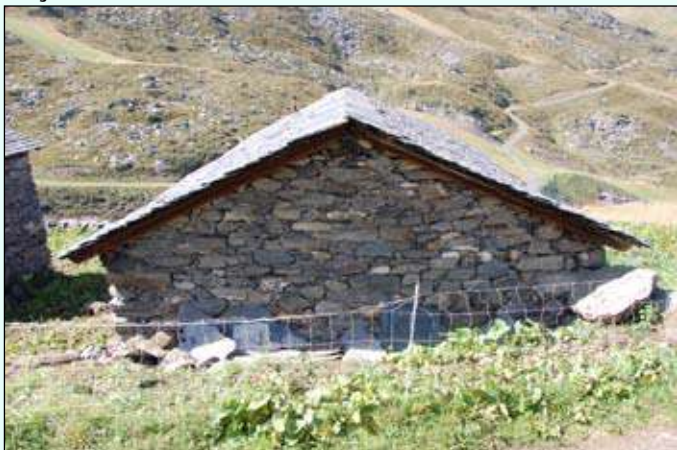
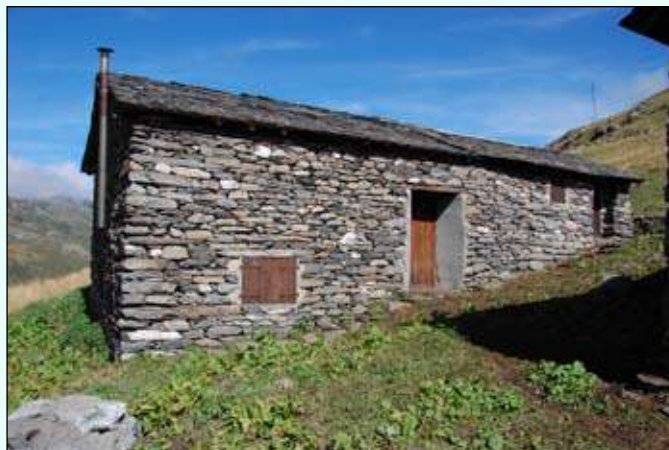
État : bâtiment conservé pour l'essentiel dans son état d'origine.

Toiture = lauze.

Particularités : l'observation de la maçonnerie montre des transformations anciennes de ce bâtiment.

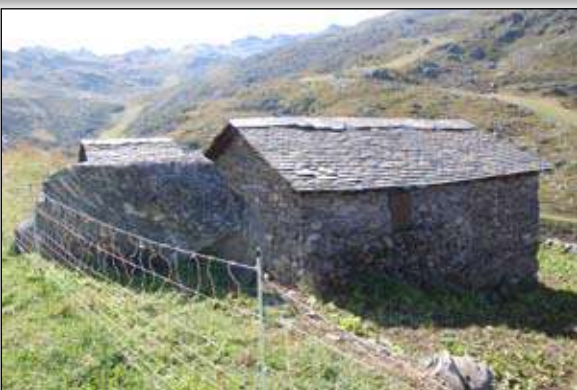
n° d'inventaire : **I-D-15**

État : bâtiment conservé dans son état d'origine.
 Toiture = lauze.
Date prise de vue : 28.07.2015
Destination d'origine : bétail + habitation
Utilisation actuelle : agricole (logement)
Intérêt patrimonial : remarquable
Particularités : cet ensemble de bâtiments (I-D-13,14,15) inclue un très beau "parc" attenant.

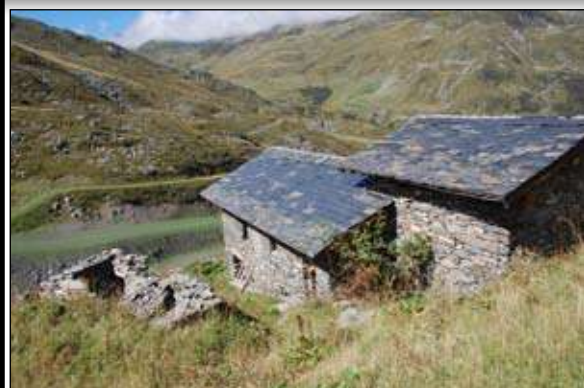
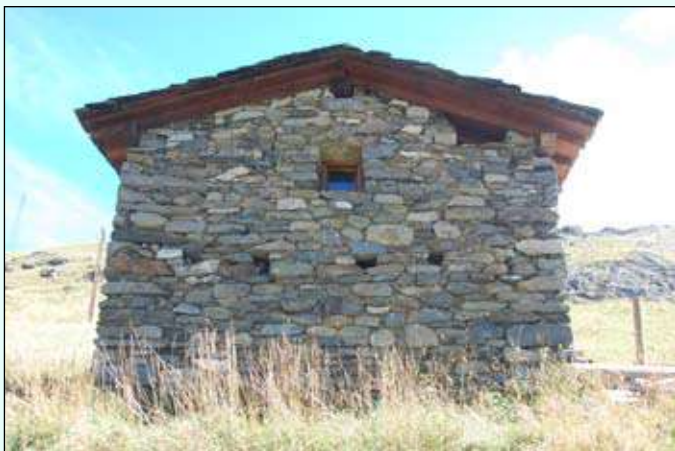
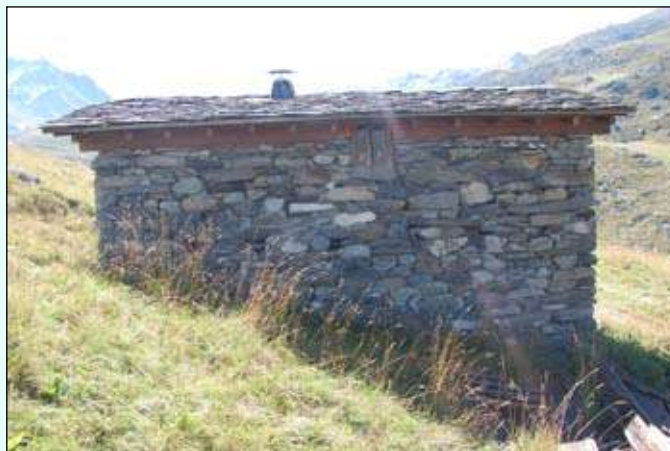
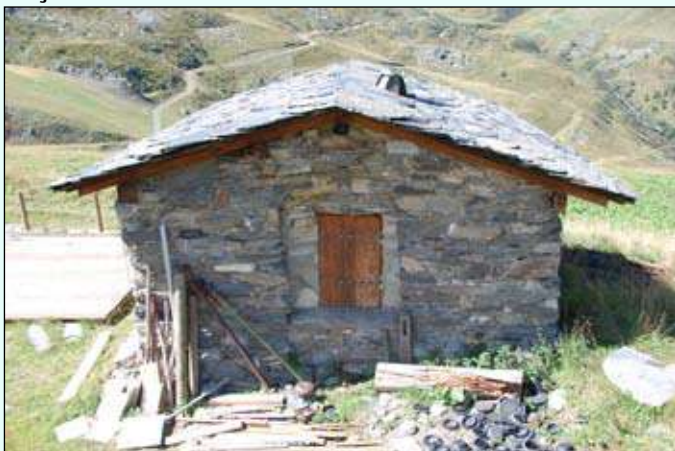
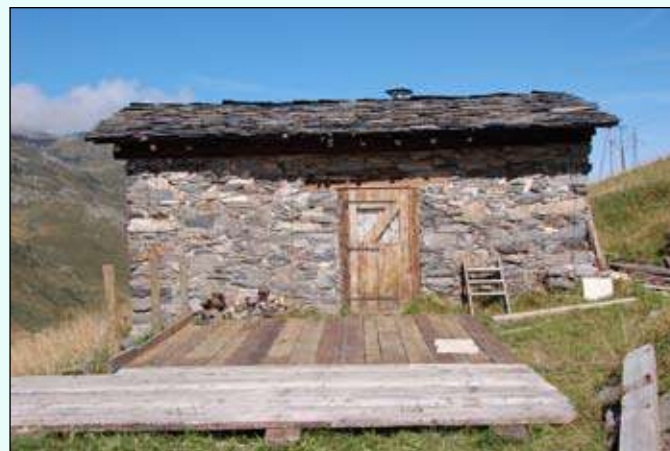
n° d'inventaire : **I-D-17**

État : grand bâtiment conservé dans son état d'origine ;
l'extension Nord n'a plus qu'une partie couverte.

Toiture = lauze et partie tôle pour extension Nord

Particularités : le bâtiment est jouté par un garde-lait,
aujourd'hui dépourvu de toiture et un très "parc" à bétail.

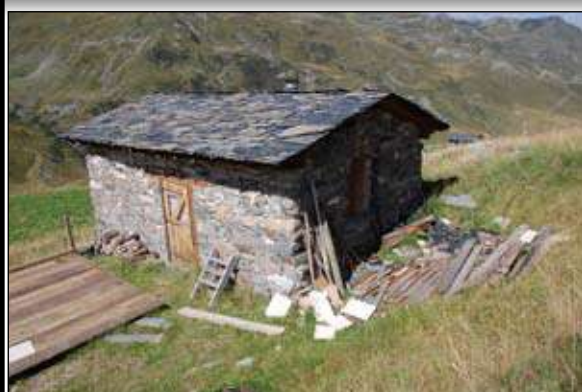
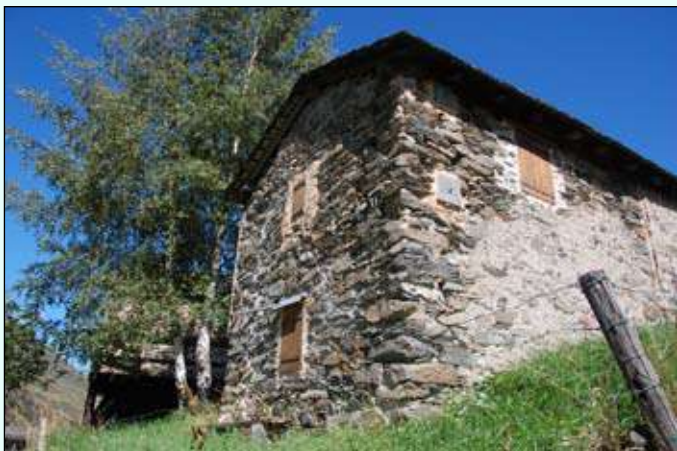
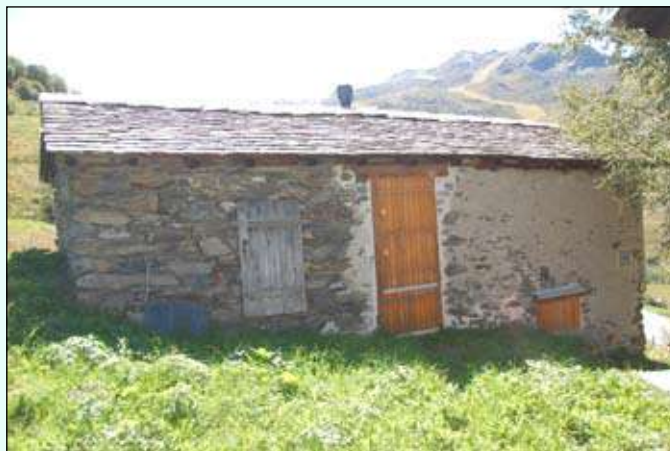
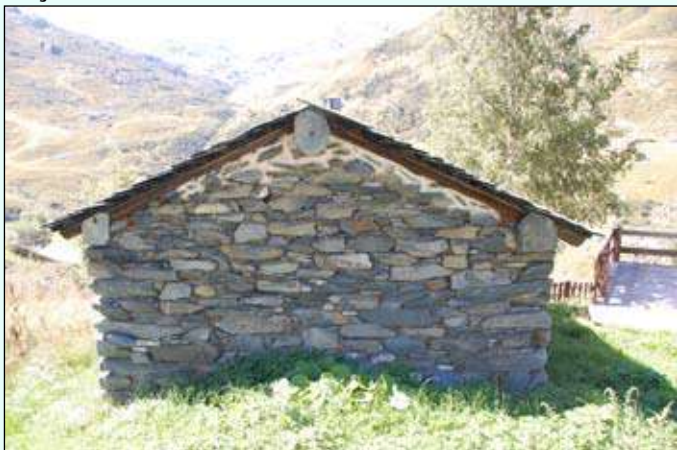
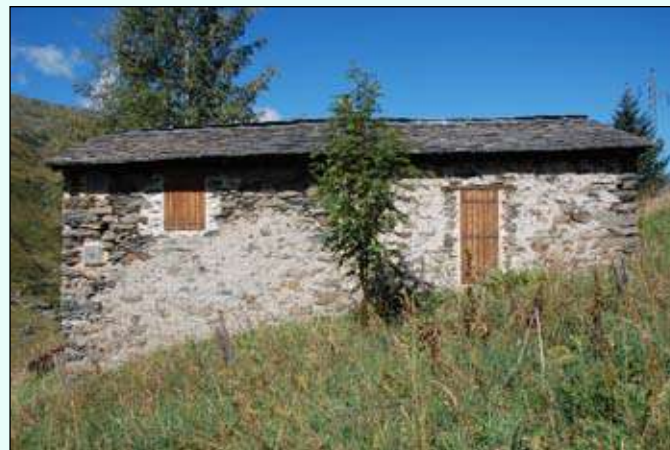
État : bâtiment conservé pour l'essentiel dans son état d'origine (mis à part plancher terrasse au Sud.

Toiture = lauze.

Particularités : des ouvertures ont été créées ou modifiées.

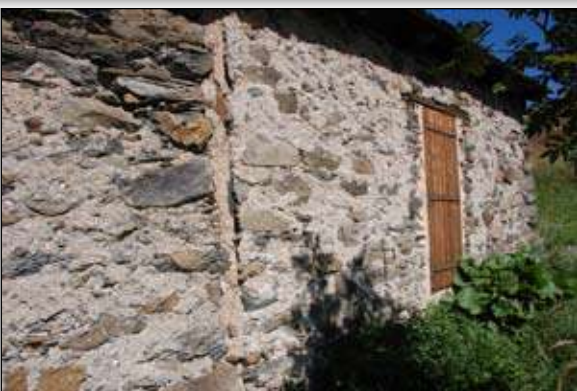
n° d'inventaire : **I-D-18**

État : bâtiment conservé pour l'essentiel dans son état d'origine.

Toiture = lauze.

Particularités : l'observation de la maçonnerie montre le ré-aménagement ancien du bâtiment.

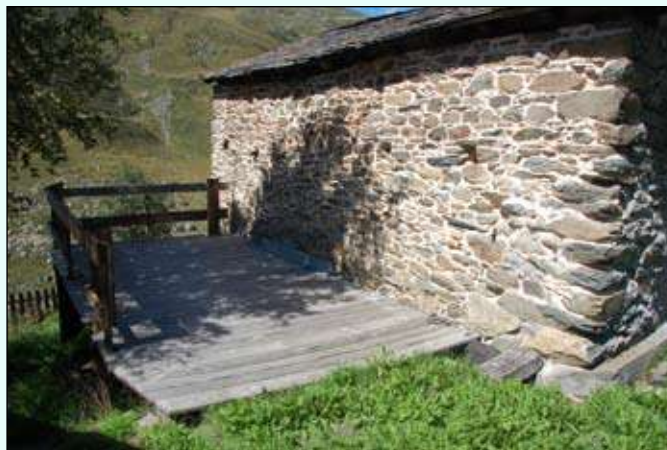
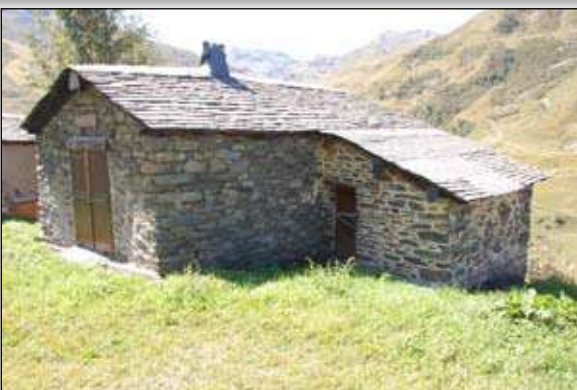
État : bâtiment conservé pour l'essentiel dans son état d'origine.

Particularités : des modifications "récentes" ont affecté le bâtiment : grande terrasse bois, ouvertures, etc.

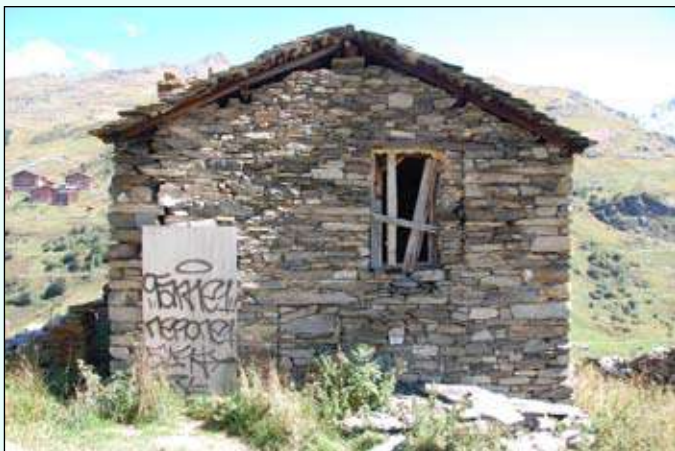
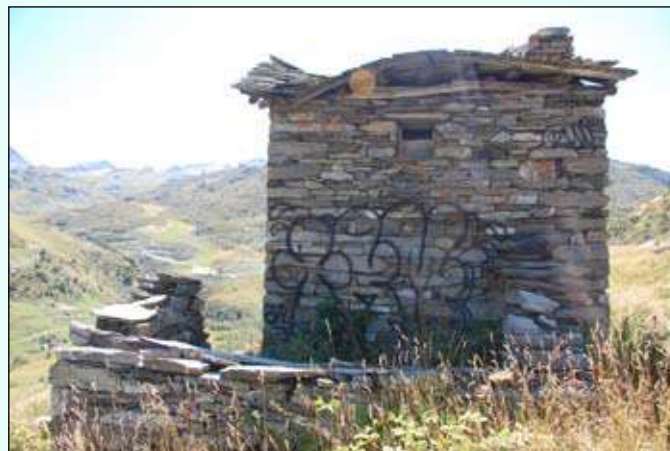
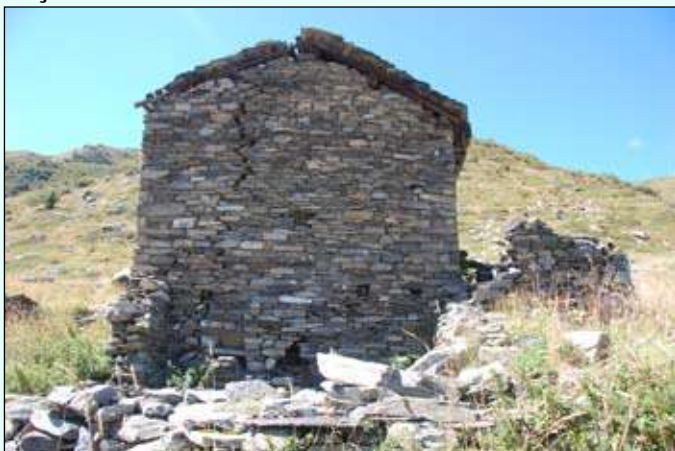
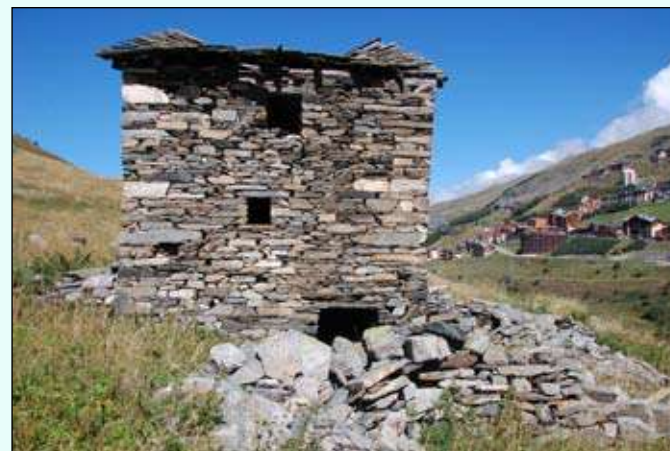
n° d'inventaire : **I-D-20**

État : bâtiment en état de dégradation avancé, mais avec toiture toujours en place.

Particularités : un grand "parc" à bétail est attenant au bâtiment.

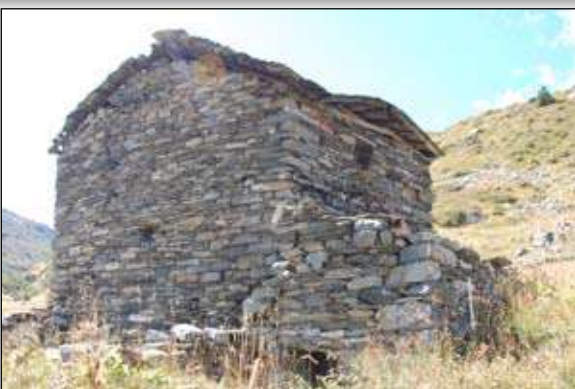
Façade SUD

Toiture = lauze.

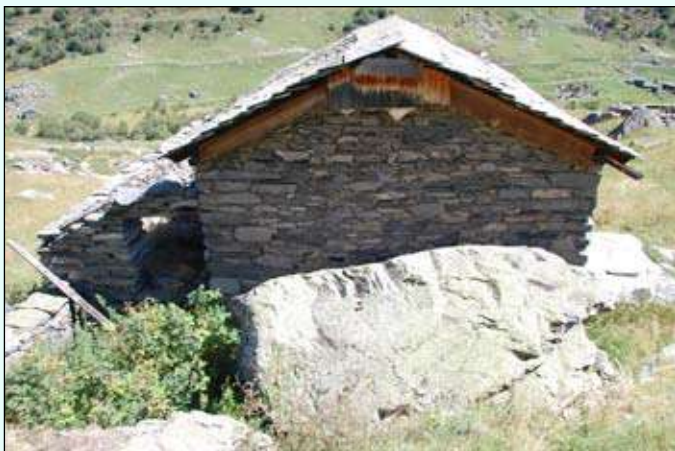
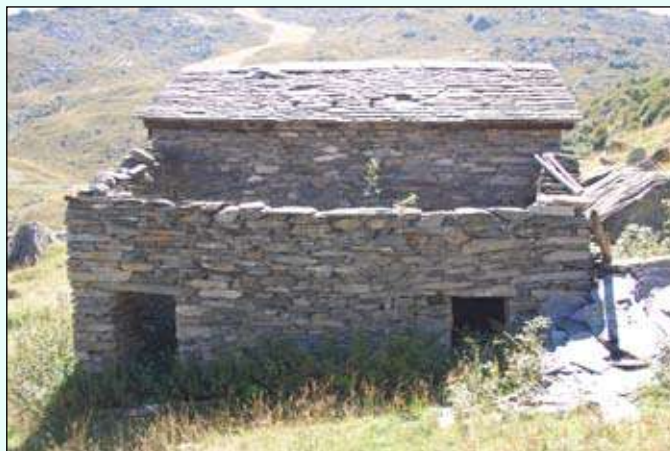
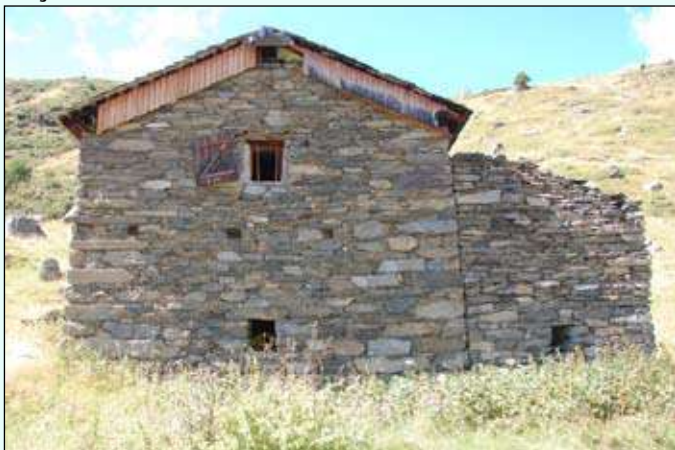
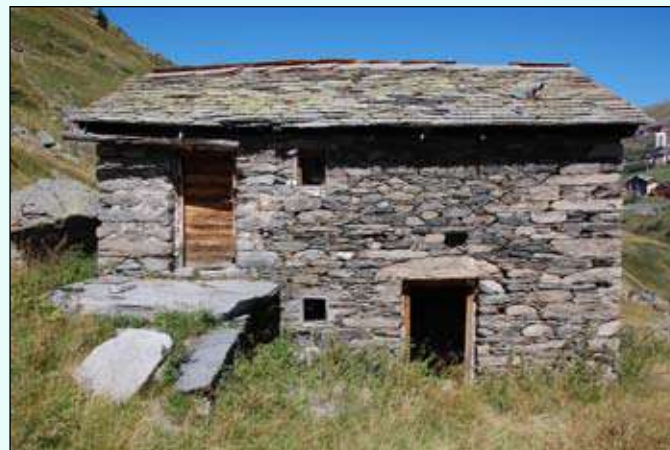
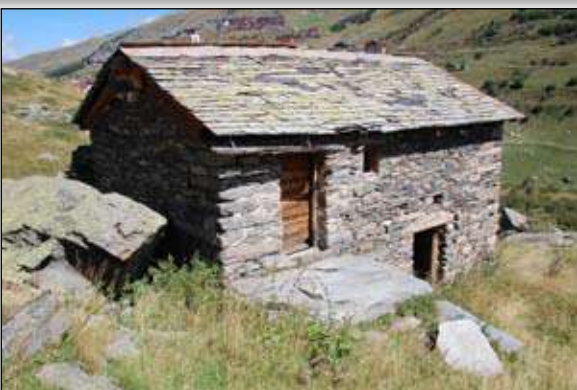
n° d'inventaire : **I-D-21**

État : bâtiment conservé pour l'essentiel dans son état d'origine, mais l'extension Nord a perdu sa toiture. Toiture = lauze.

Particularités : le bâtiment est appuyé à l'amont sur un très bloc rocheux.

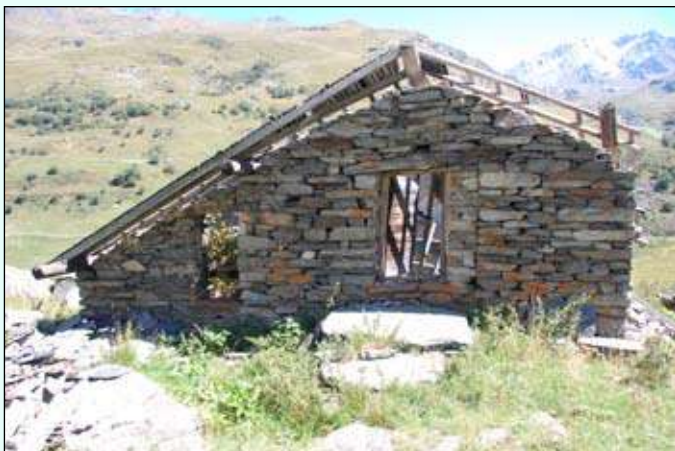
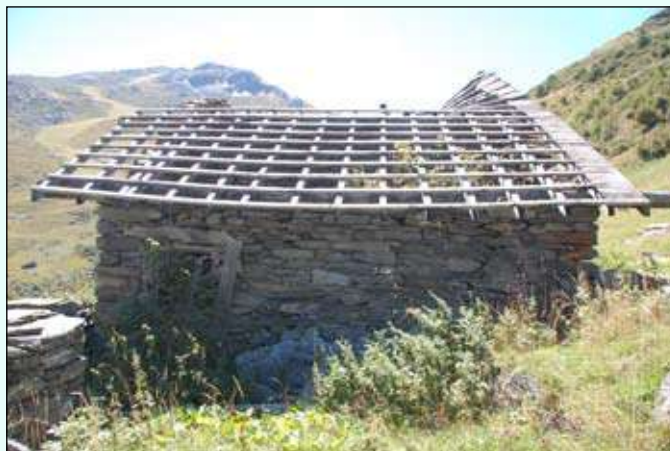
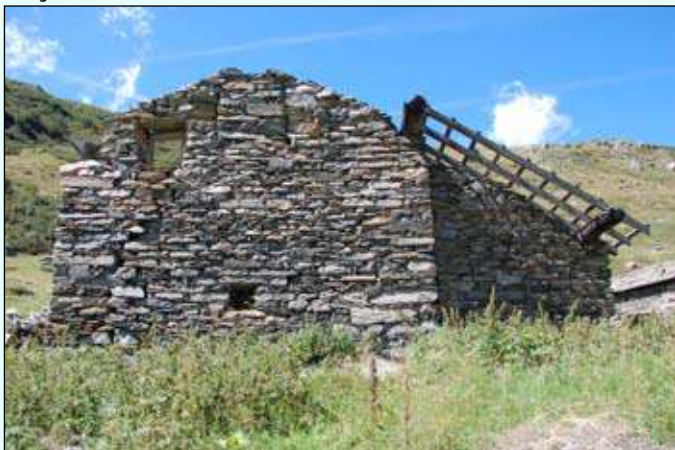
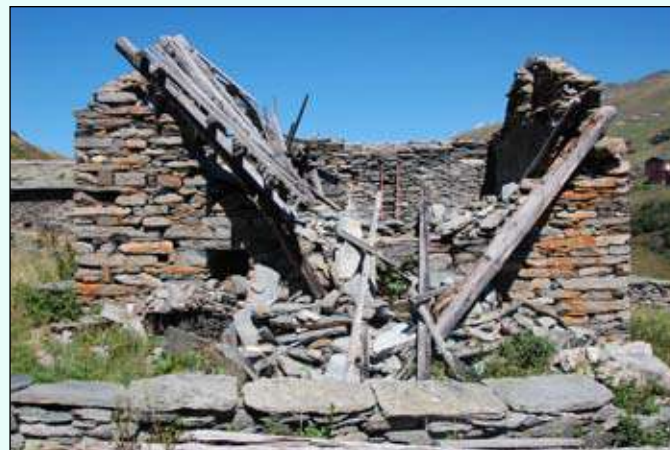
État : bâtiment très dégradé, dépourvu de couverture et dont un pan de toiture est effondré.

Particularités : très beau "parc" à bétail, à l'agencement de pierres extrêmement soigné, attendant.

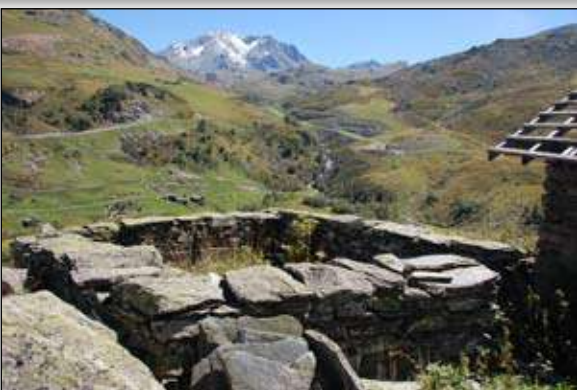
Façade SUD

Toiture = -

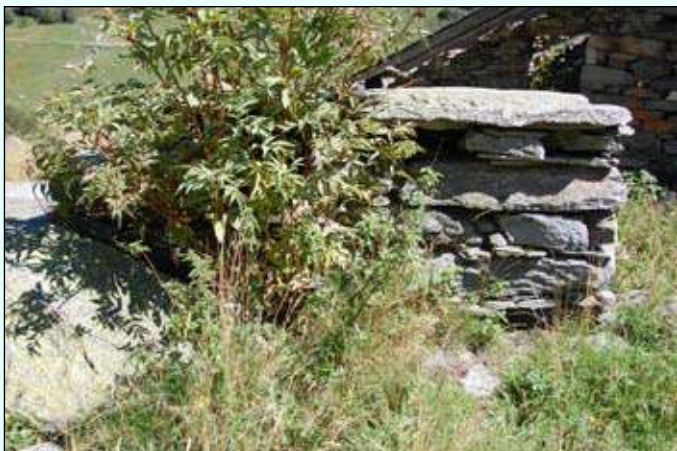
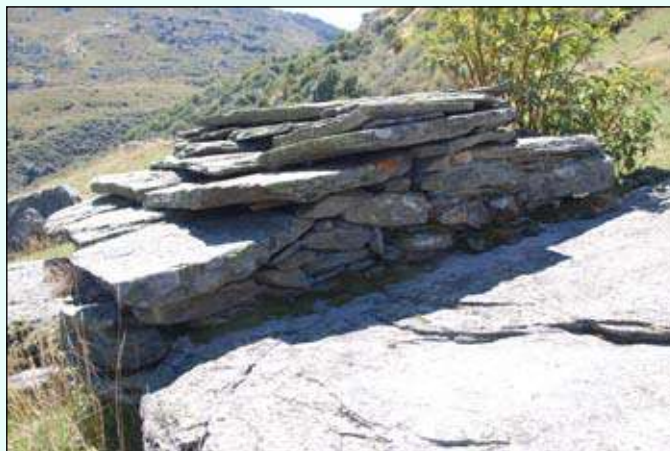
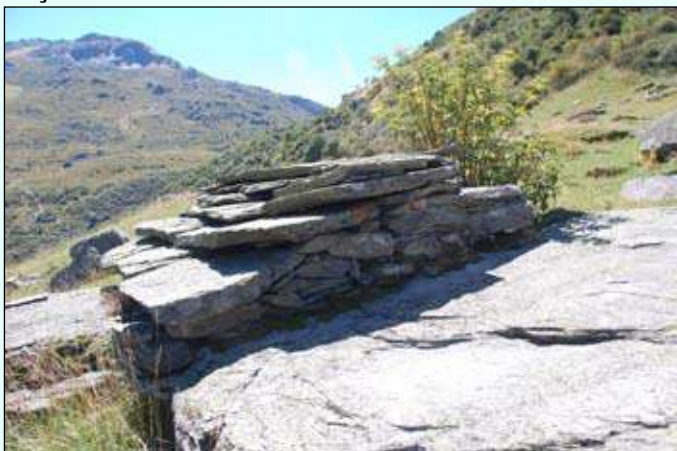
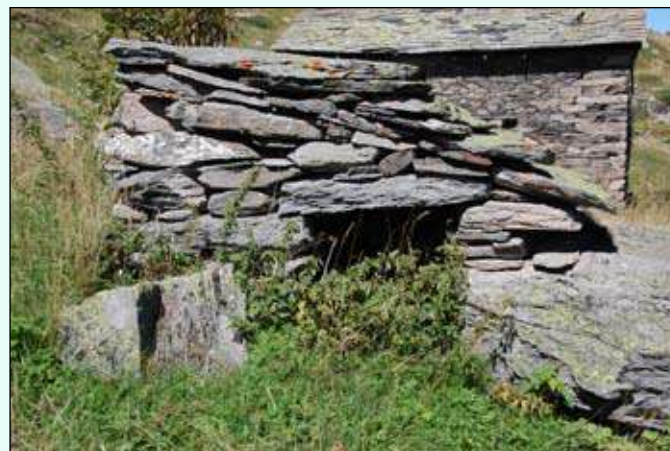
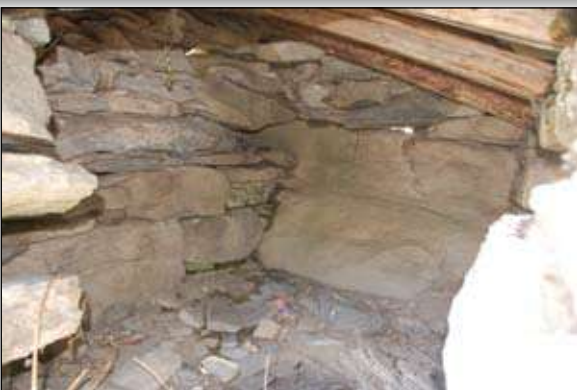
n° d'inventaire : **I-D-22**

État : bâtiment conservé dans son état d'origine.
 Toiture = grosse lauze (ou pierre plate).
Date prise de vue : 2.08.2015
Destination d'origine : garde-lait
Utilisation actuelle : néant
Intérêt patrimonial : remarquable
Particularités : le bâtiment est construit en profitant de la forme du rocher sur lequel il s'appuie.

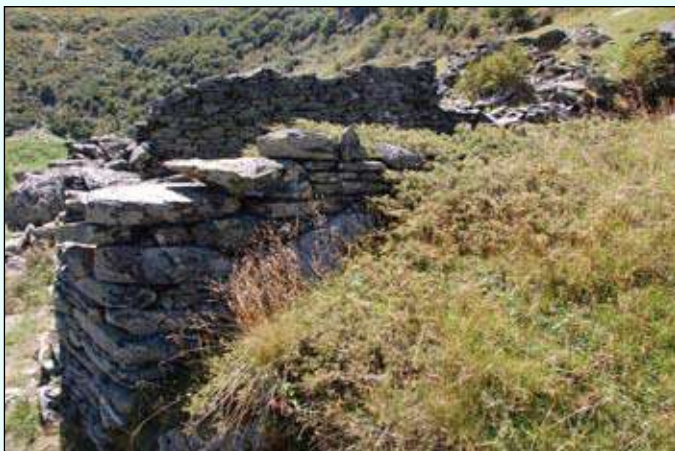
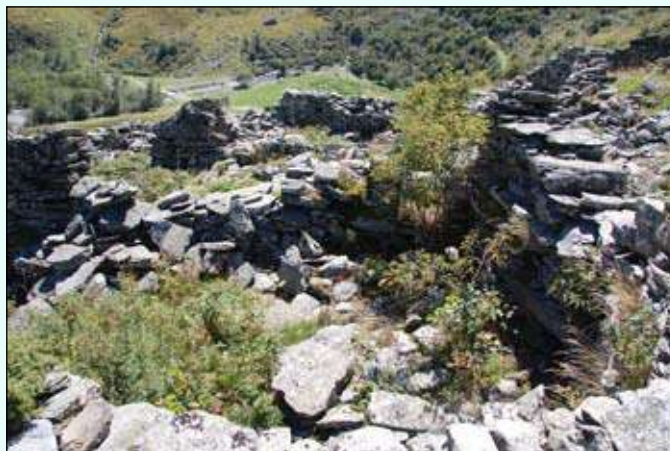
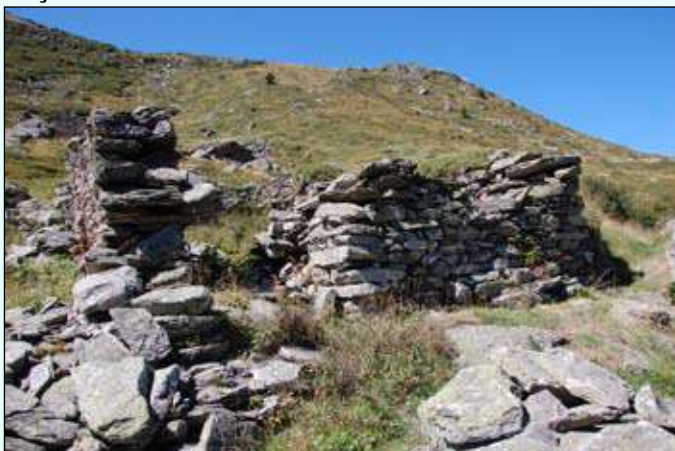
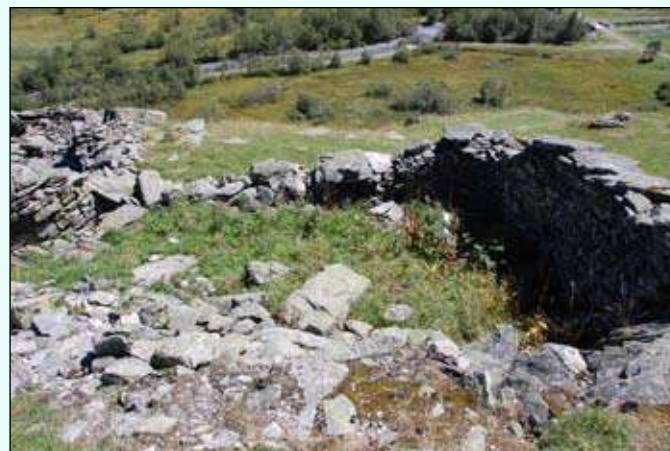
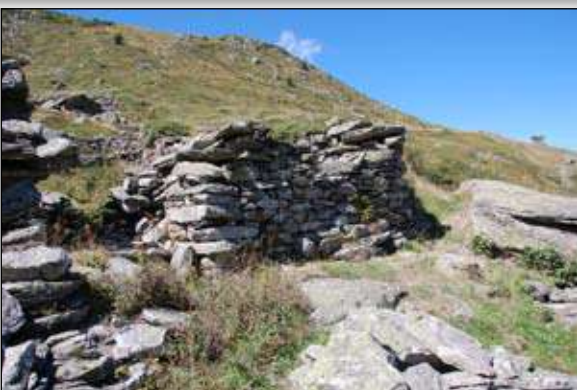
n° d'inventaire : **I-D-23**

État : ruines dont l'état de conservation ne permet pas de restituer les volumétries de bâtiments d'origine.

Particularités : grande densité de constructions disparues, détaillées sur planche spéciale du cadastre 1888.

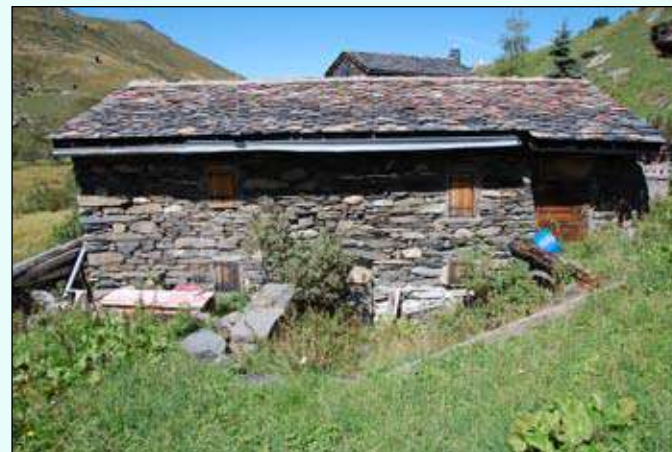
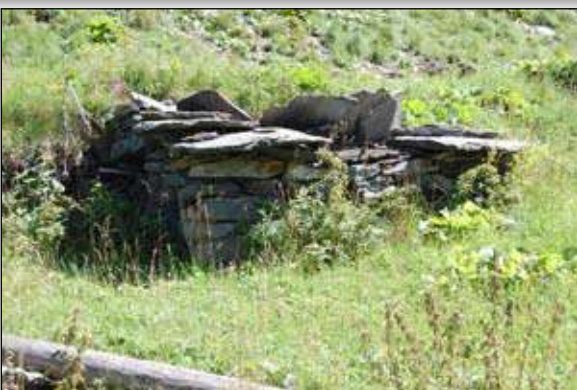
n° d'inventaire : **I-D-25**

État : bâtiment conservé dans son état d'origine.
 Toiture = lauze.
Date prise de vue : 25.08.2015
Destination d'origine : grange à foin + fabrication + bétail + habitation
Utilisation actuelle : annexe habitation voisine
Intérêt patrimonial : remarquable
Particularités : un "parc" à bétail et un garde-lait en ruine jouxtent le bâtiment.
