Plan Local d'Urbanisme
Pièce 5.2 : ANNEXES – INVENTAIRE DU BATI D'ALPAGE

*Inventaire du bâti d'alpage
Commune de Saint-Martin-de-Belleville*

Secteur II-E

*Olivier Pasquet
Octobre 2015*

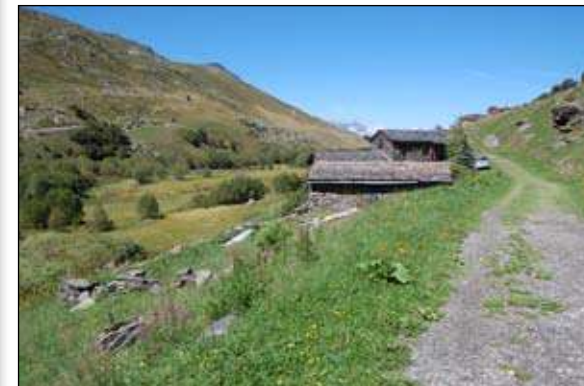
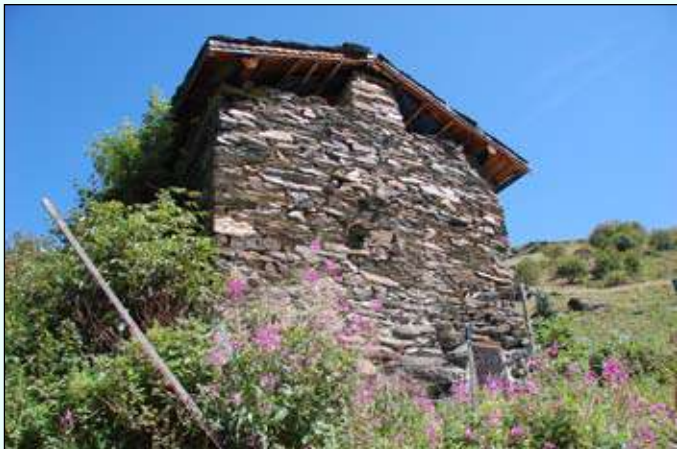
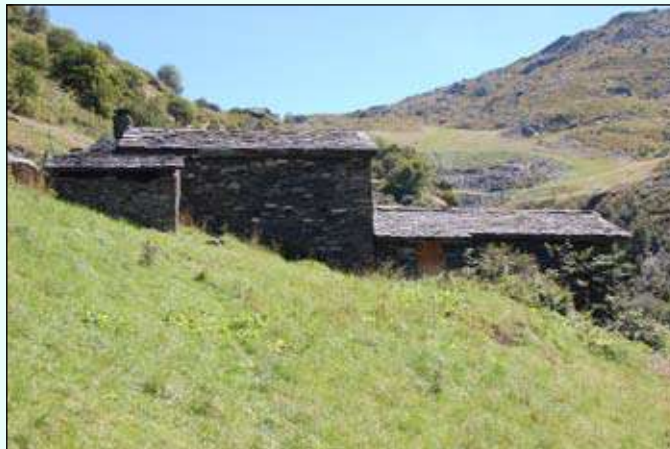
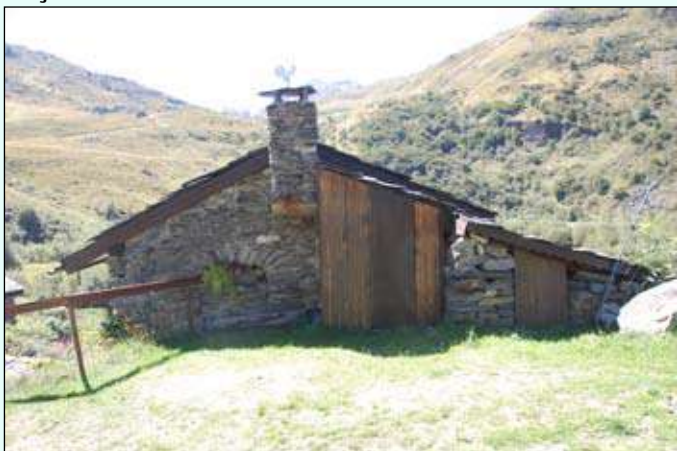
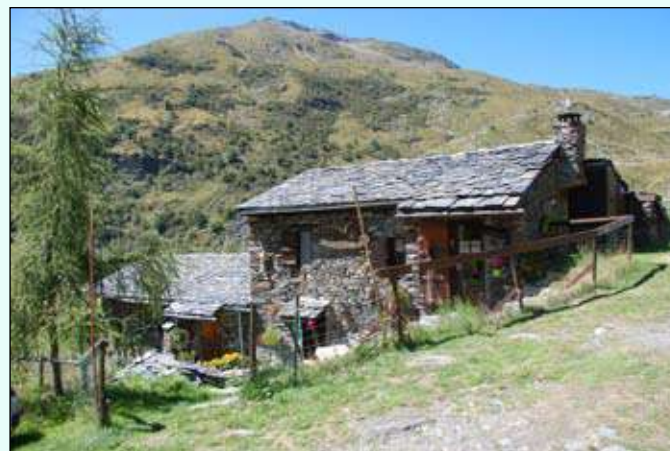
n° d'inventaire : **I-D-26**

État : bâtiment conservé pour l'essentiel dans son état d'origine.

Toiture = lauze.

Particularités : bâtiment agrandi par plusieurs extensions anciennes.

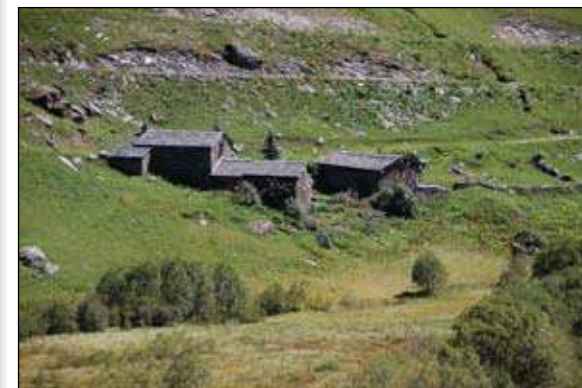
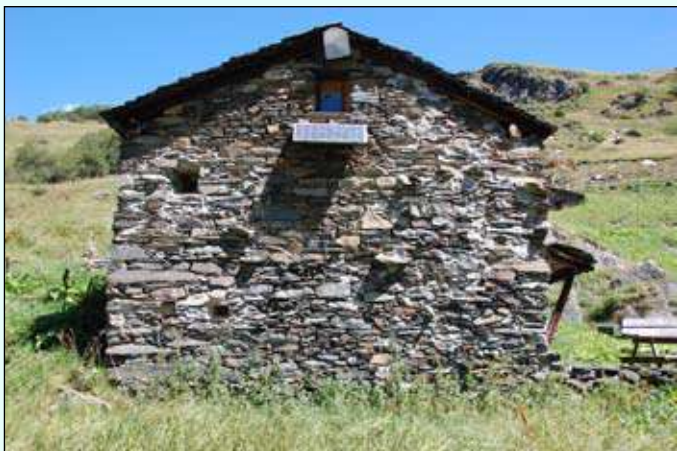
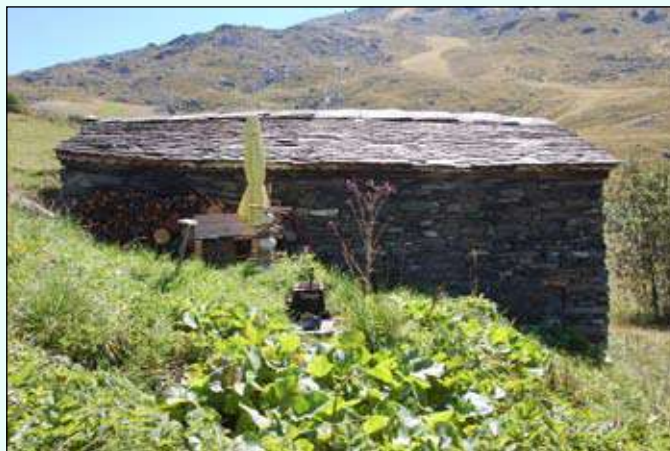
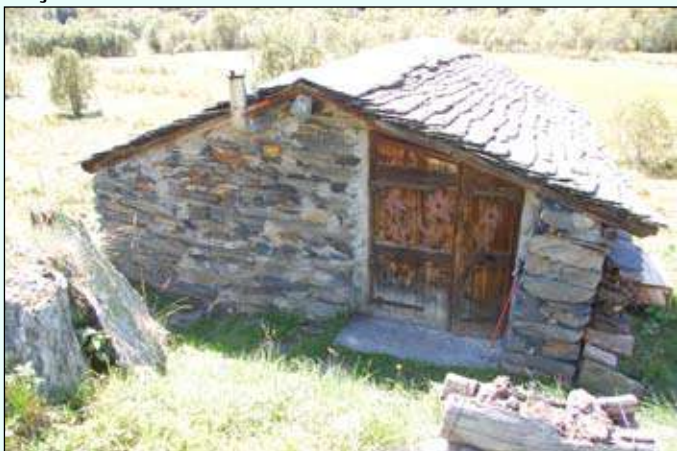
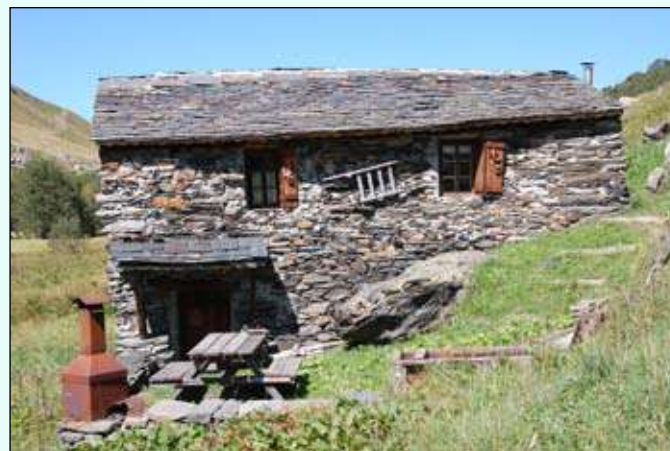
n° d'inventaire : **I-D-27**

État : bâtiment conservé dans son état d'origine.
 Toiture = lauze.
Date prise de vue : 25.08.2015
Destination d'origine : grange + bétail + habitation
Utilisation actuelle : habitation
Intérêt patrimonial : remarquable
Particularités : état de conservation patrimoniale, enrichie d'apports "artistiques".

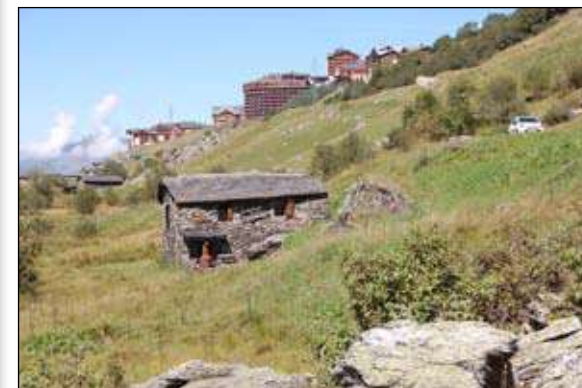
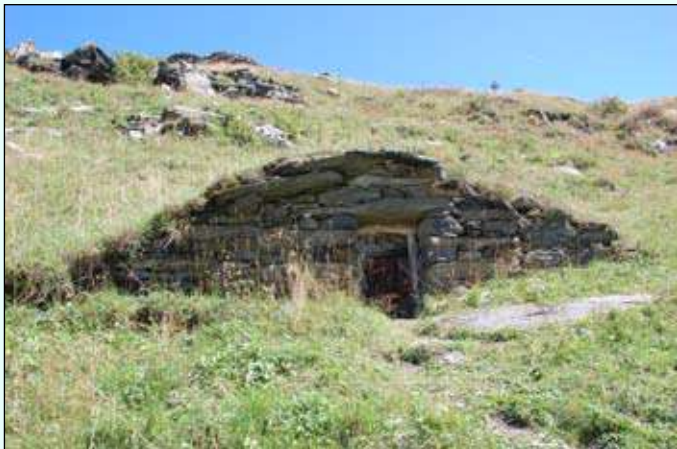
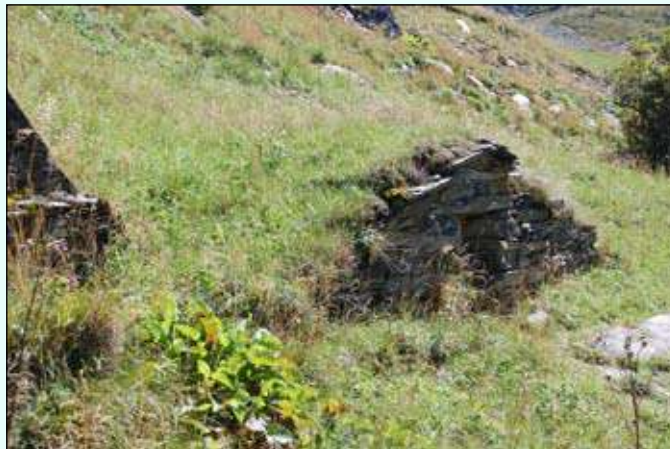
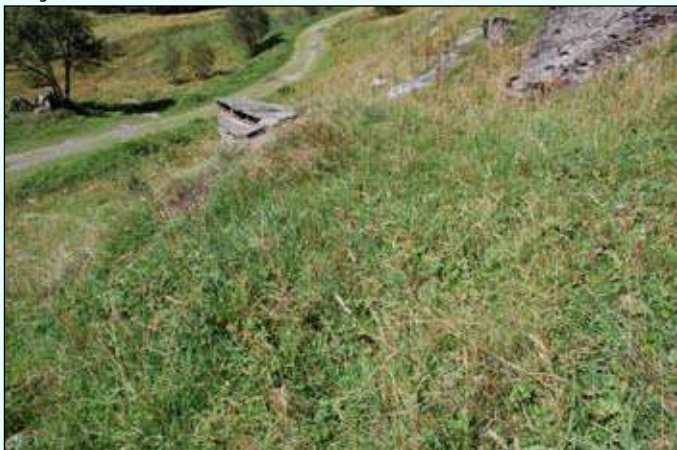
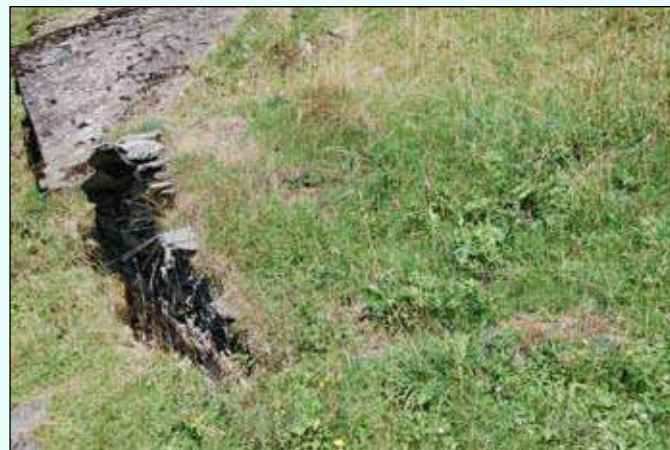
n° d'inventaire : **I-D-28**

État : bâtiment conservé dans son état d'origine.
 Toiture = enherbée (bâtiment enterré)
Date prise de vue : 25.08.2015
Destination d'origine : garde-lait
Utilisation actuelle : annexe habitation voisine
Intérêt patrimonial : remarquable
Particularités : exemple particulièrement intéressant, mais rare, de construction enterrée ; second garde-lait à proximité.

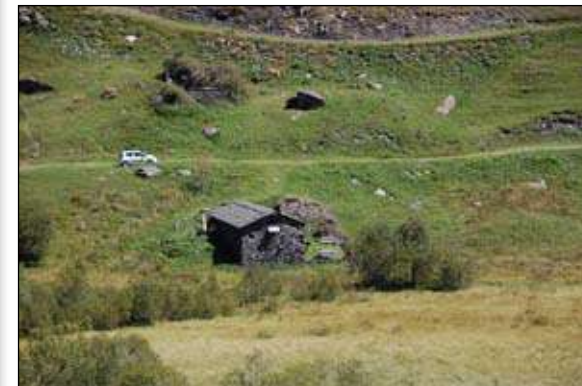
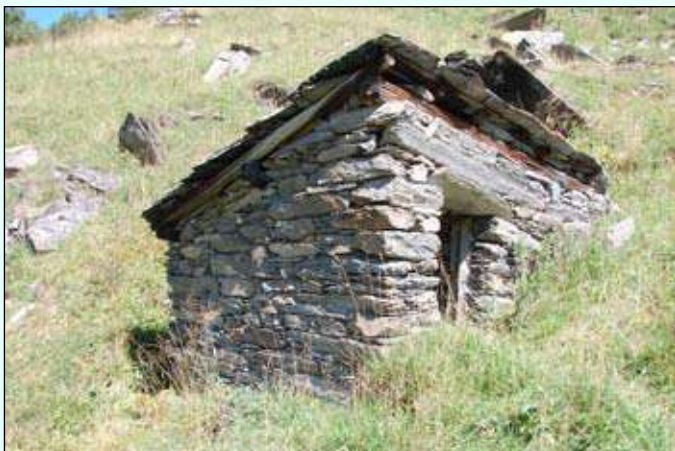
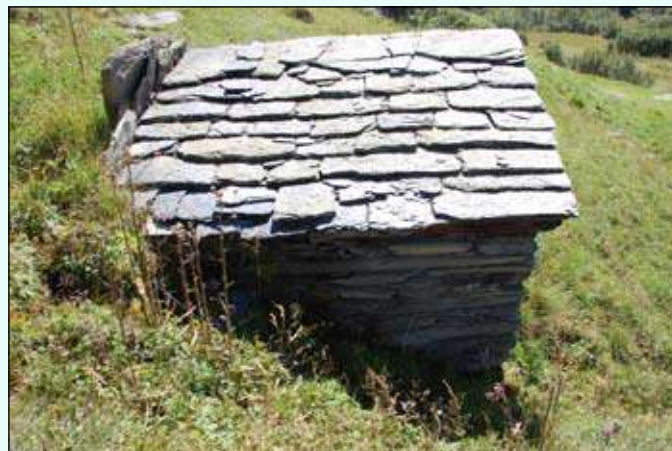
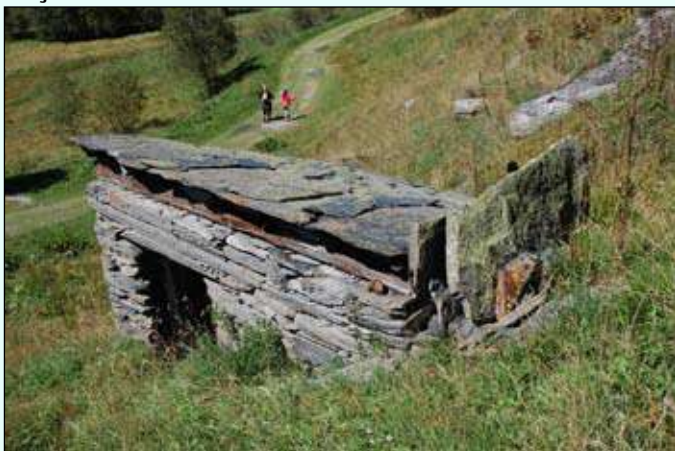
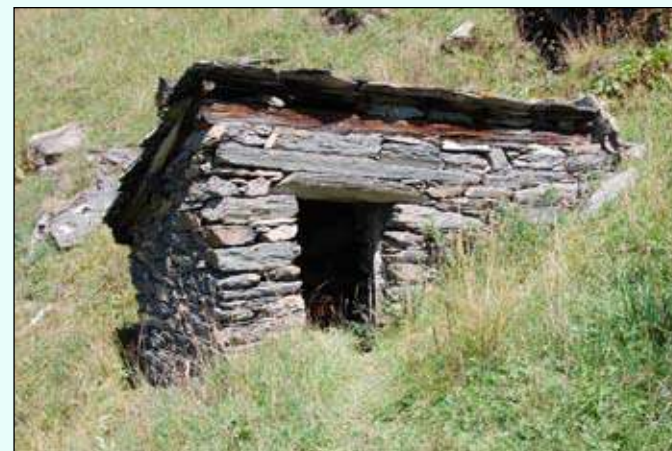
n° d'inventaire : **I-D-29**

État : bâtiment conservé dans son état d'origine.
 Toiture = lauze.
Date prise de vue : 25.08.2015
Destination d'origine : garde-lait
Utilisation actuelle : débarras
Intérêt patrimonial : remarquable
Particularités : deux gardes-lait côte à côte, mais une ruine les jouxte (en plus de la maison en contre bas).

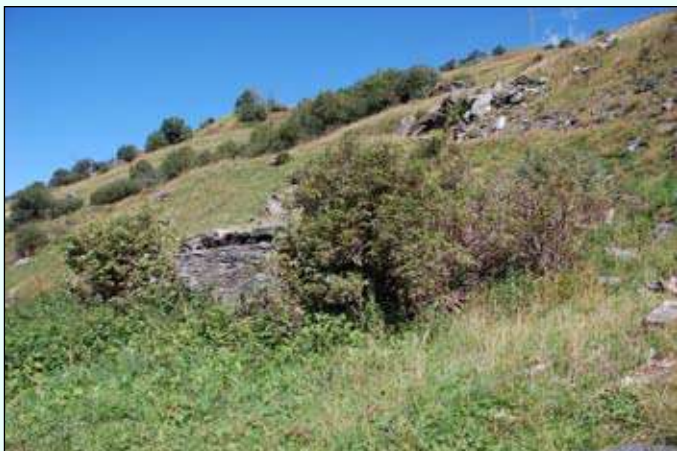
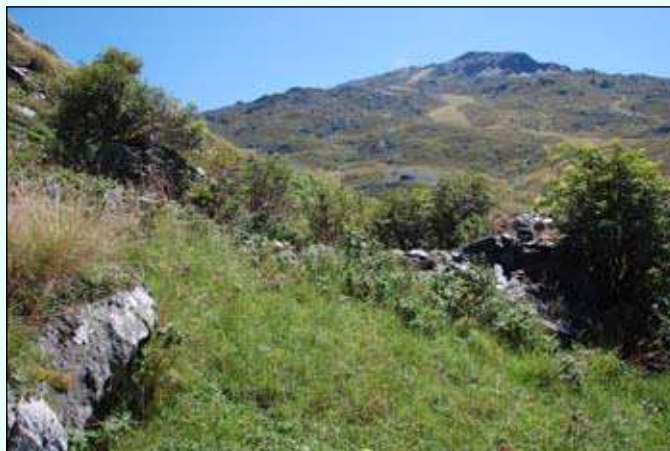
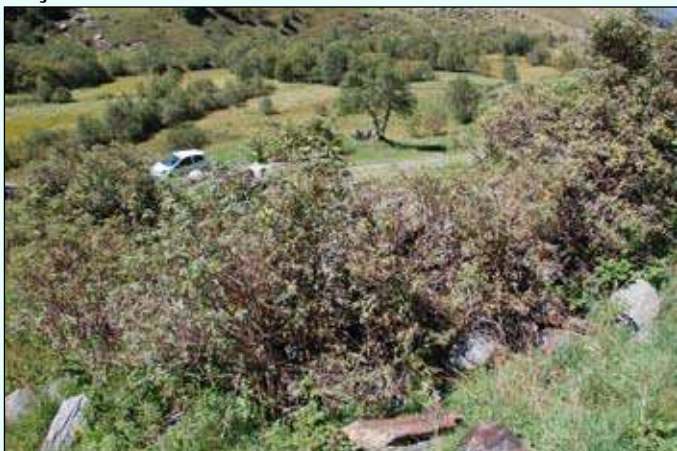
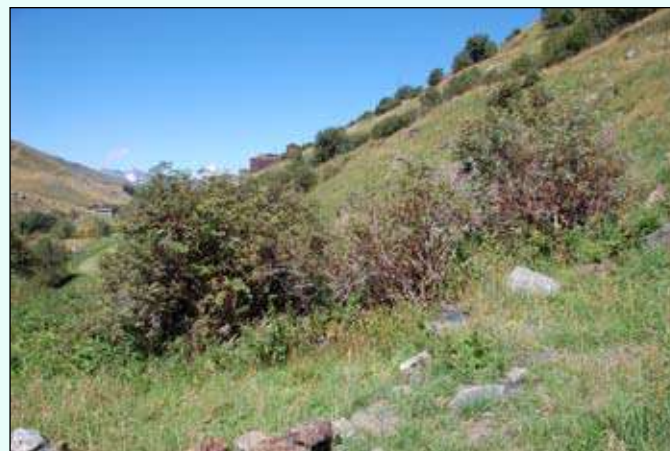
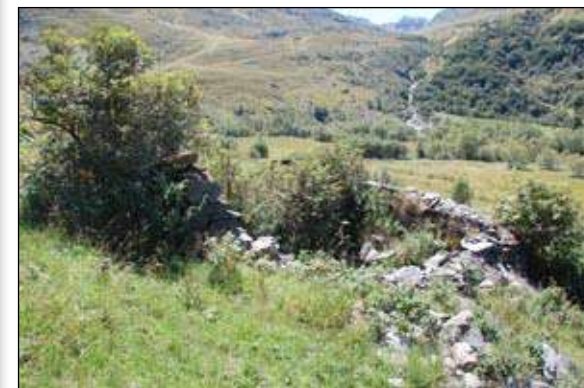
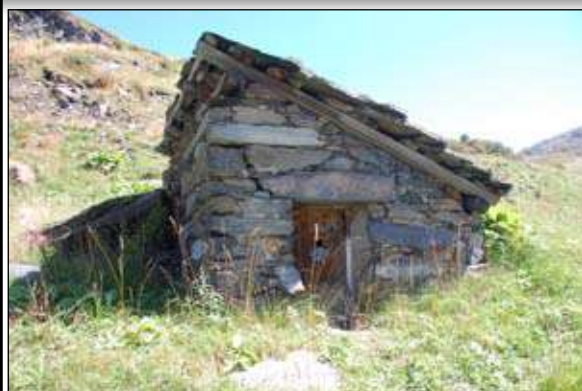
n° d'inventaire : **I-D-30**

État : ruine dont l'état de conservation ne permet plus de restituer la volumétrie du bâtiment d'origine.

Toiture = lauze.

Intérêt patrimonial : histoire et archéologie

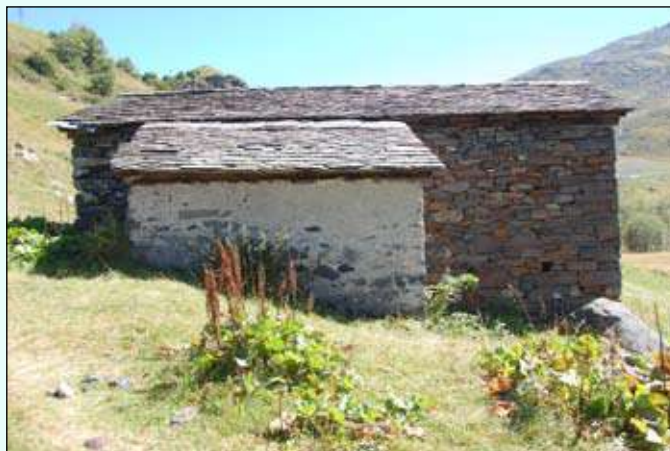
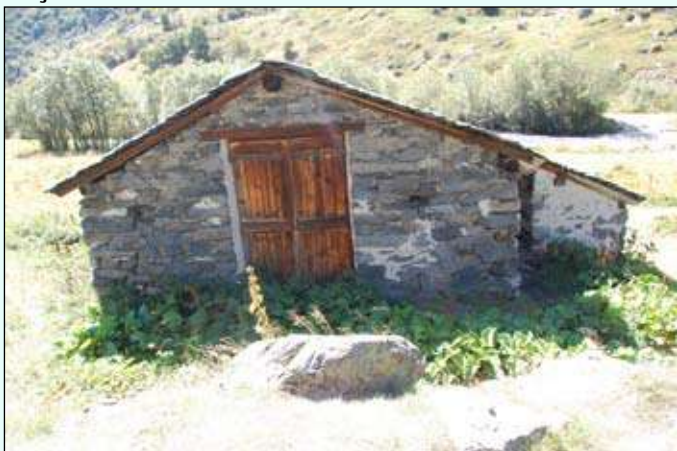
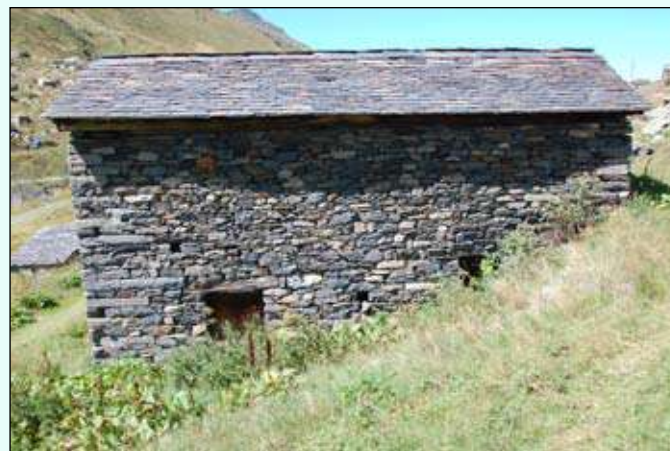
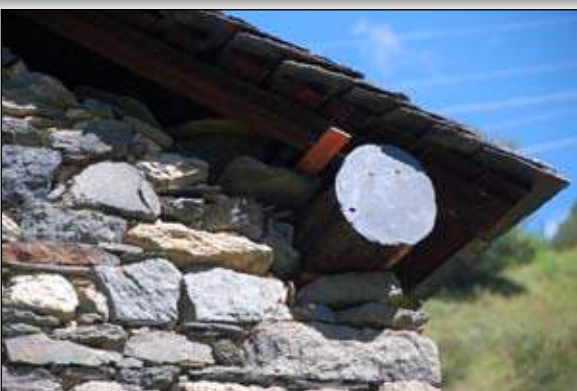
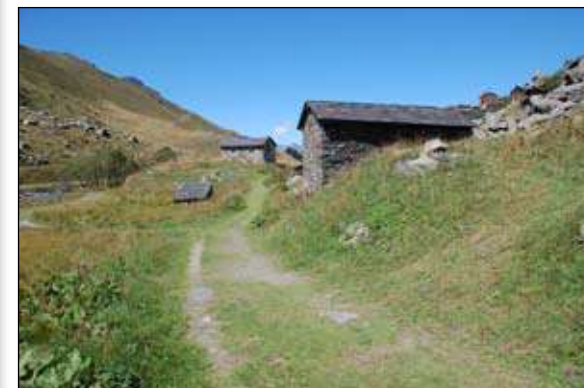
n° d'inventaire : **I-D-31**

État : bâtiment conservé dans son état d'origine.
Toiture = lauze.
Date prise de vue : 25.08.2015
Destination d'origine : grange + bétail
Utilisation actuelle : néant
Intérêt patrimonial : remarquable
Particularités : ce bâtiment n'était a priori pas utilisé pour l'habitation (proximité des gros hameaux).

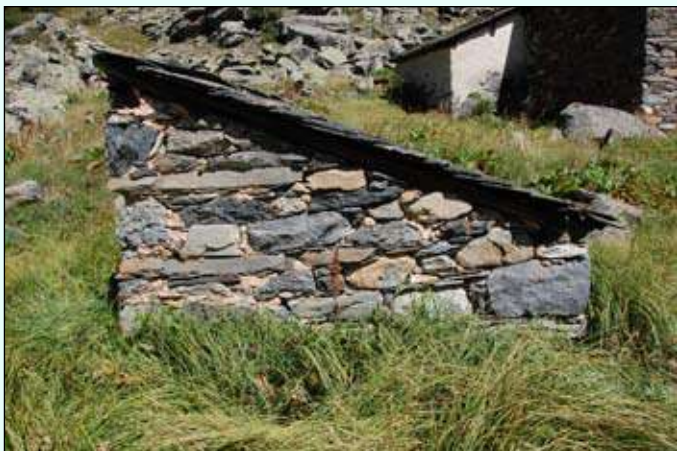
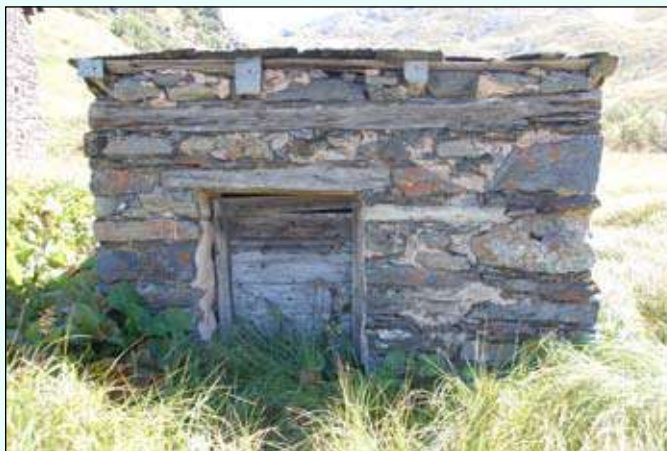
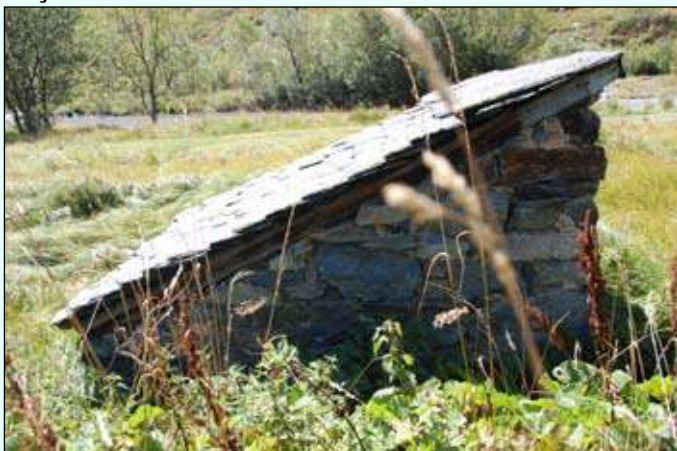
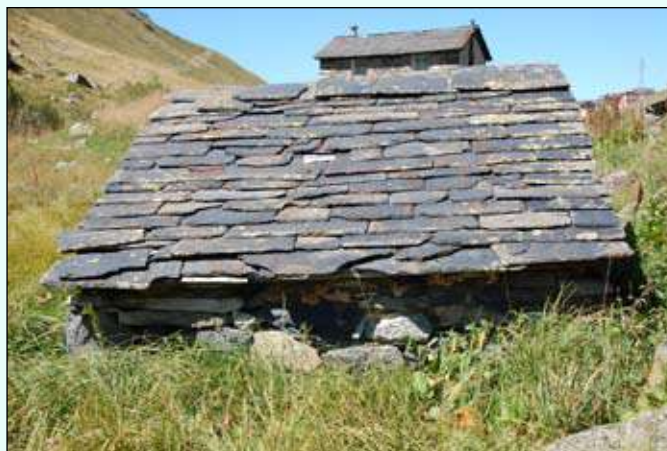
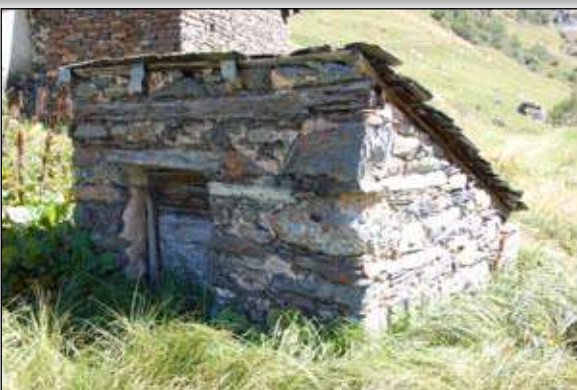
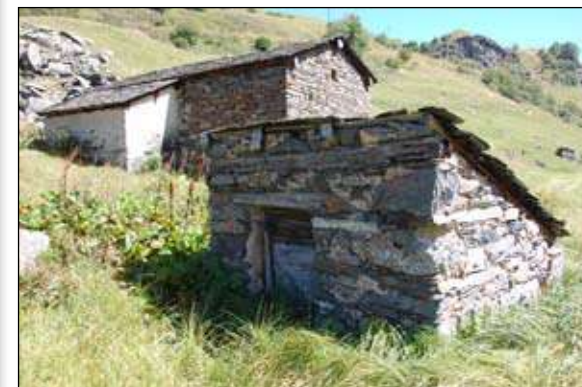
n° d'inventaire : **I-D-32**

État : bâtiment conservé dans son état d'origine.

Toiture = lauze.

Particularités : -

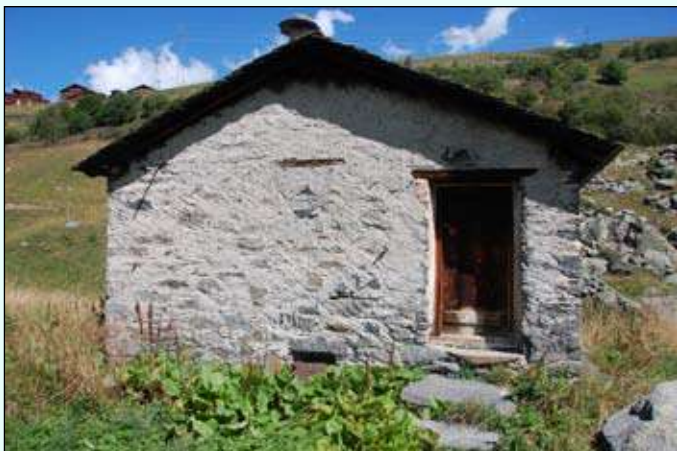
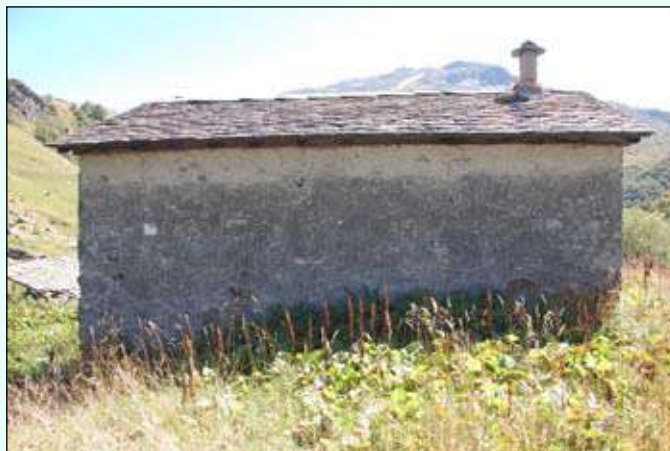
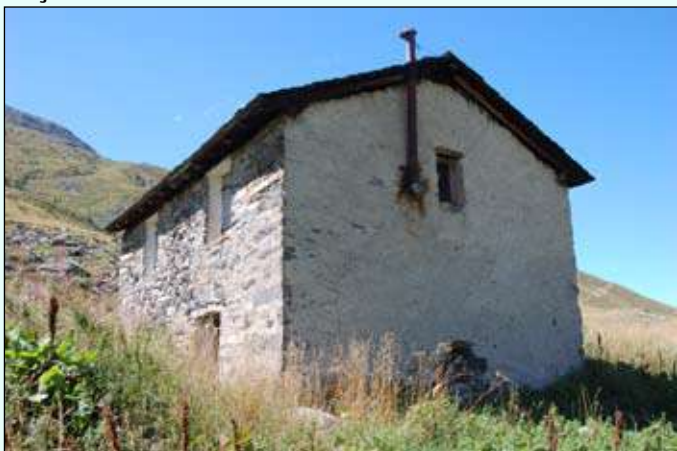
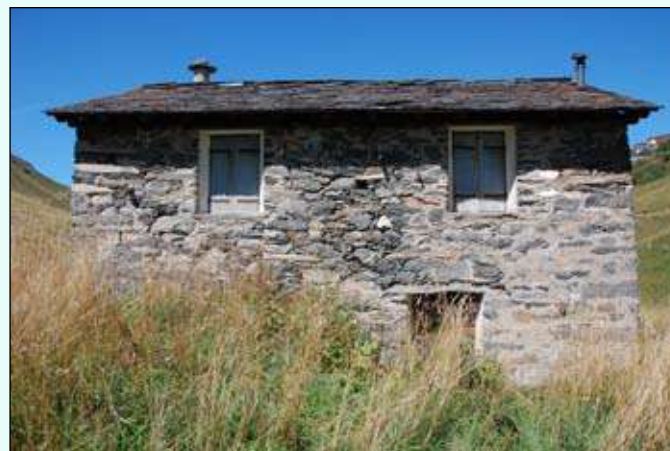
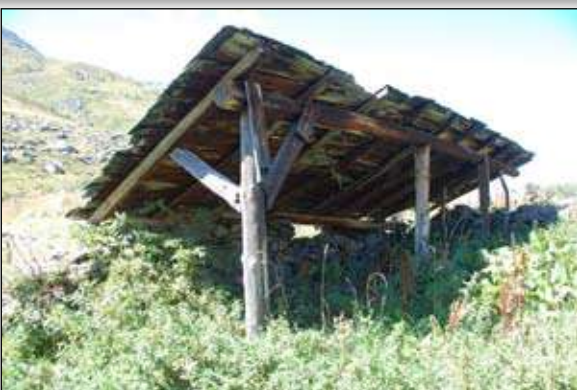
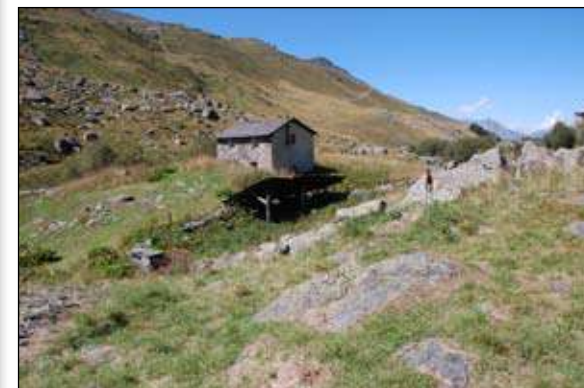
n° d'inventaire : **I-D-33**

État : bâtiment conservé pour l'essentiel dans son état d'origine.

Toiture = lauze.

Particularités : une inscription gravée indique la date de 1894; un bel abri à bétail est implanté à proximité.

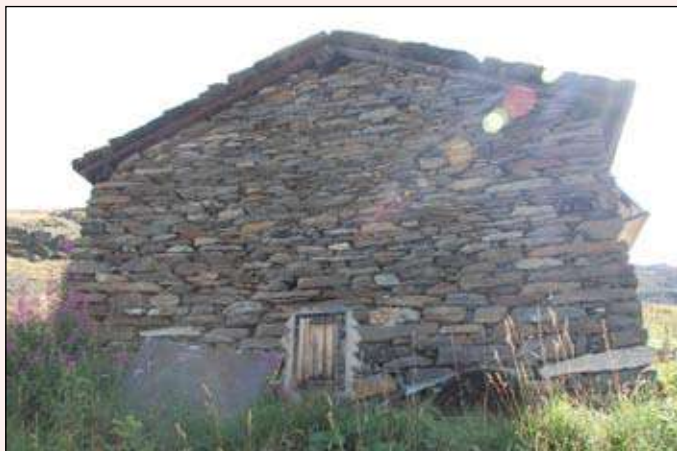
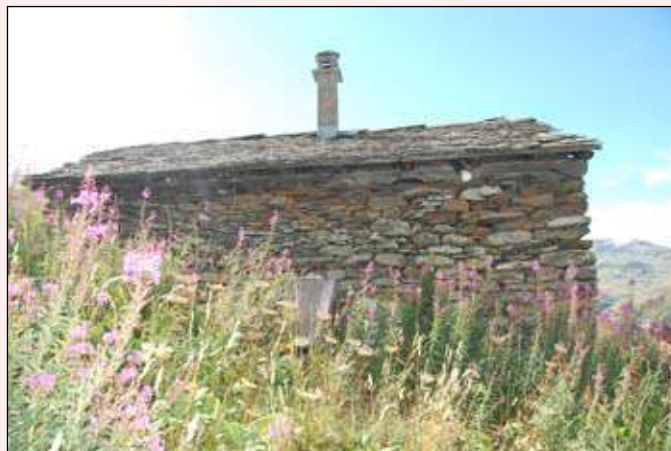
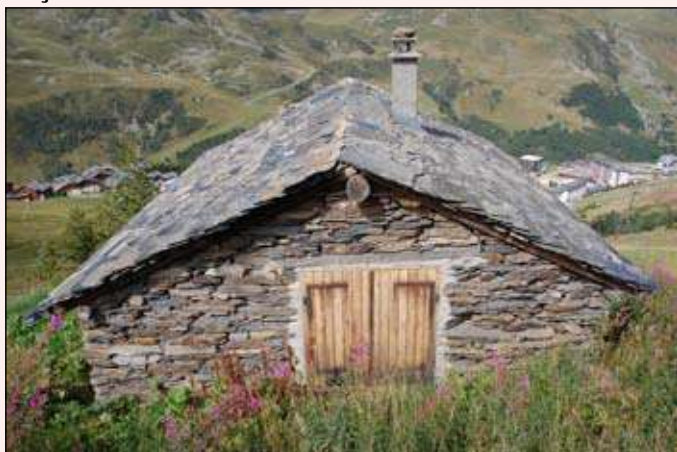
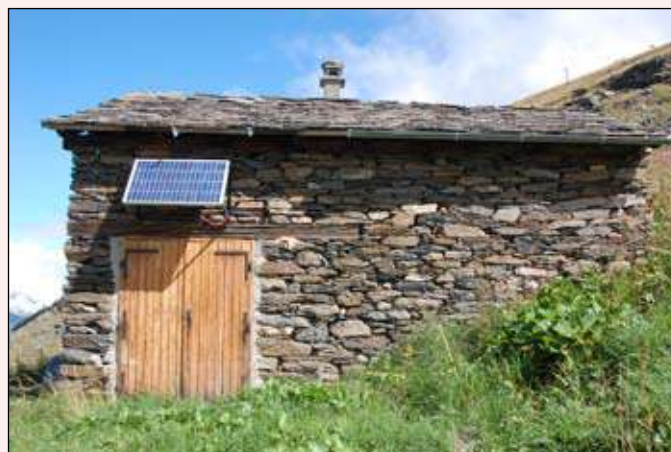
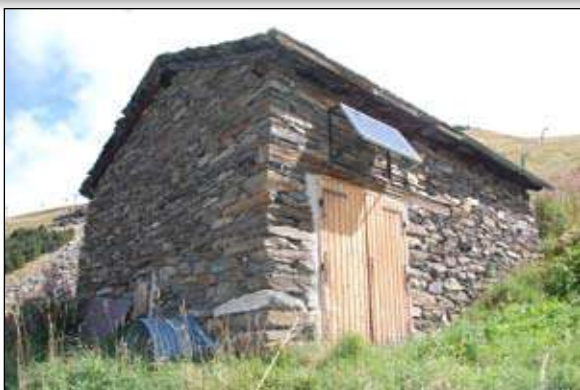
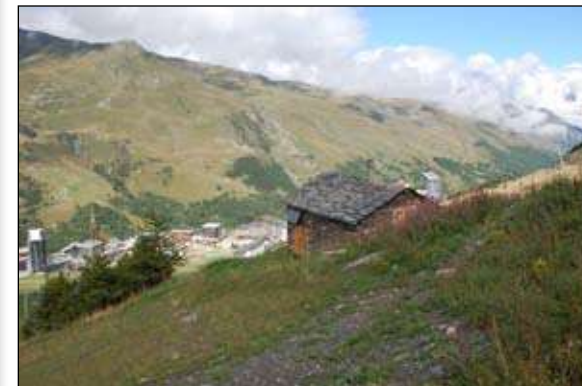
n° d'inventaire : **I-C-01**

État : bâtiment conservé pour l'essentiel dans son état d'origine.

Toiture = lauze.

Particularités : une porte a été ouverte en façade Sud et un panneau solaire posé au dessus de cette porte.

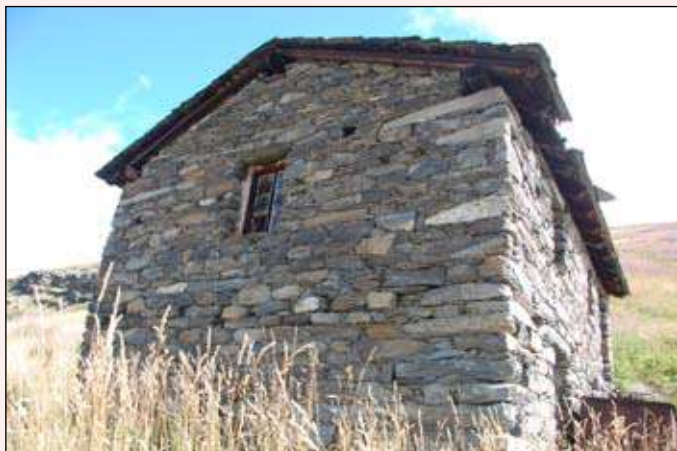
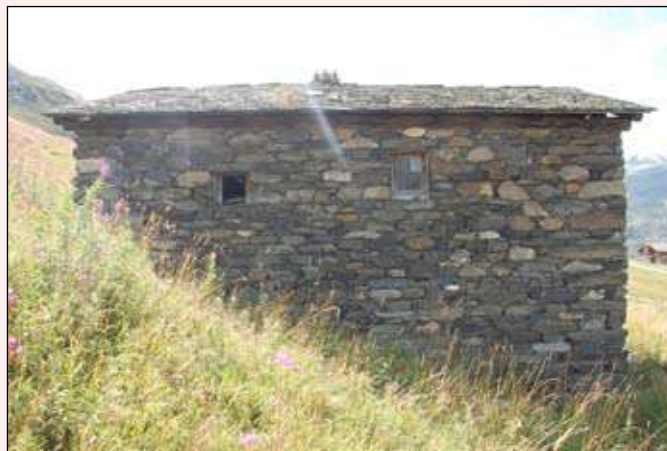
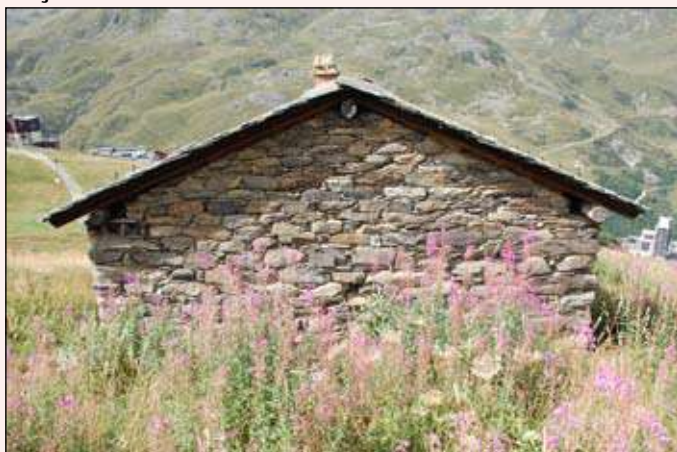
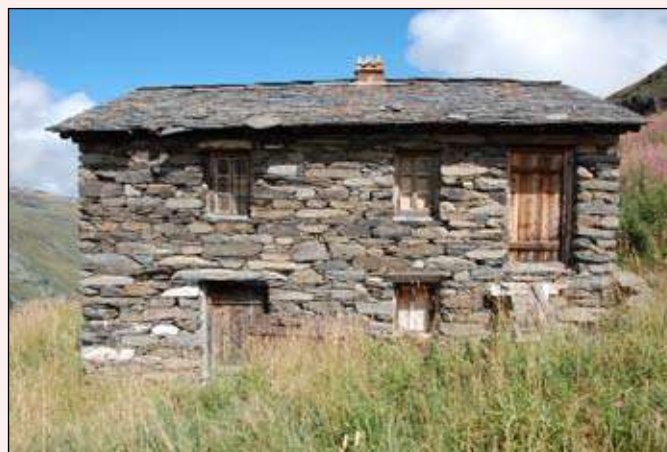
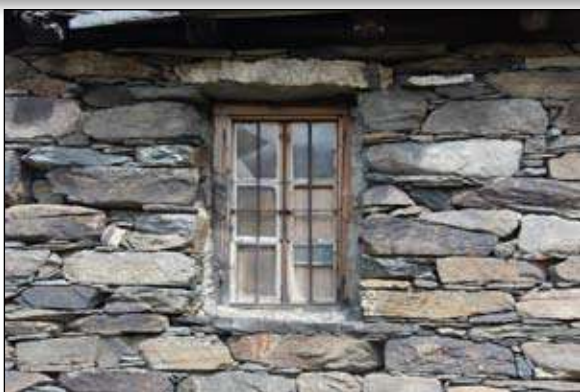
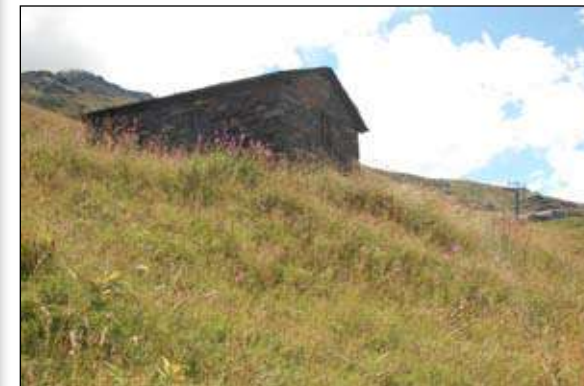
n° d'inventaire : **I-C-02**

État : bâtiment conservé dans son état d'origine.
Toiture = lauze.
Date prise de vue : 17.08.2015
Destination d'origine : grange + bétail + habitation
Utilisation actuelle : néant
Intérêt patrimonial : remarquable
Particularités : la toiture du bâtiment montre des signes de dégradation.

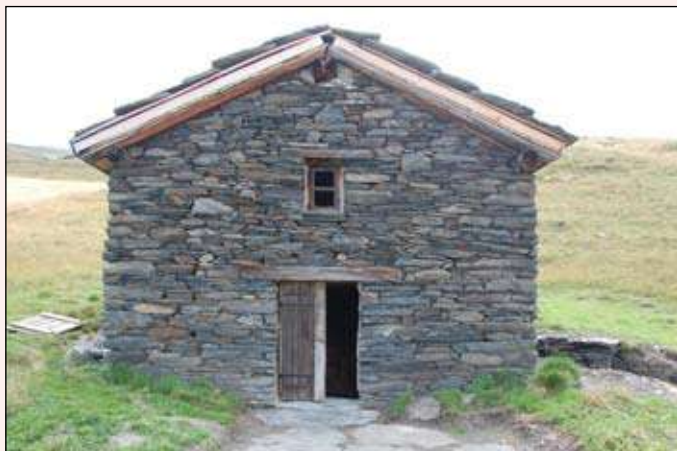
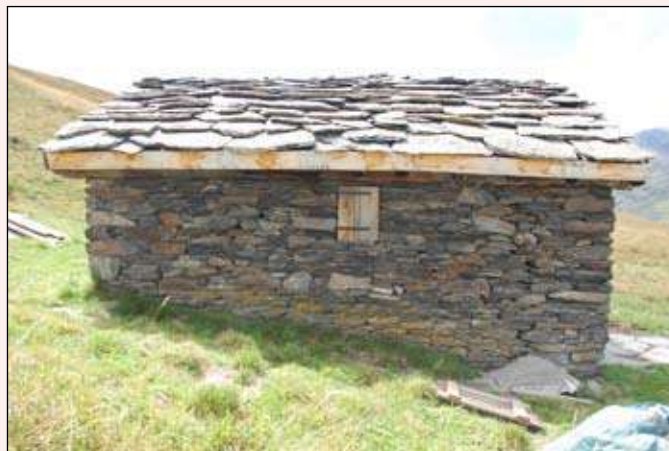
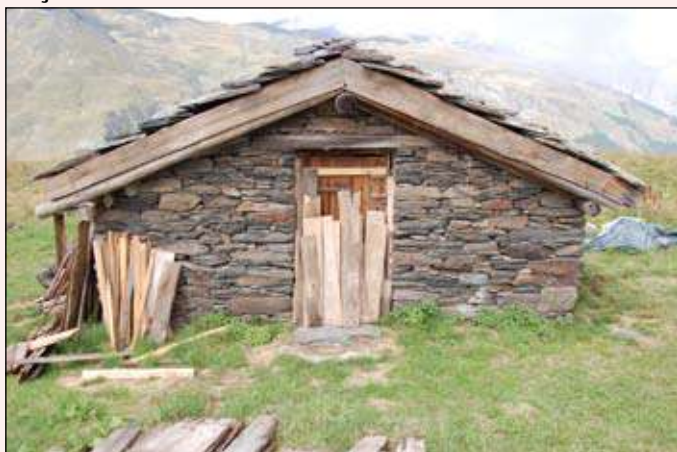
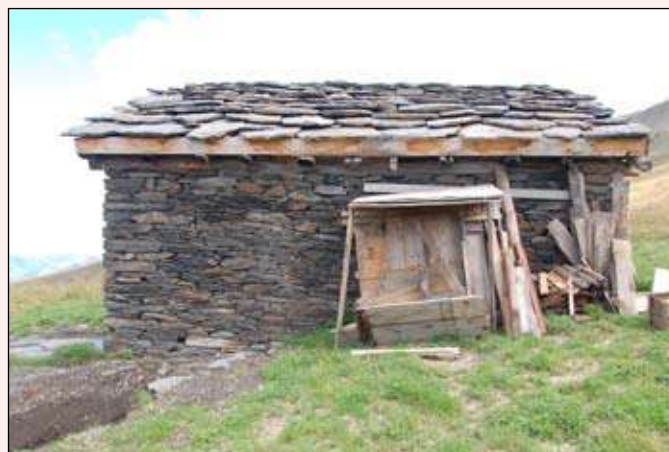
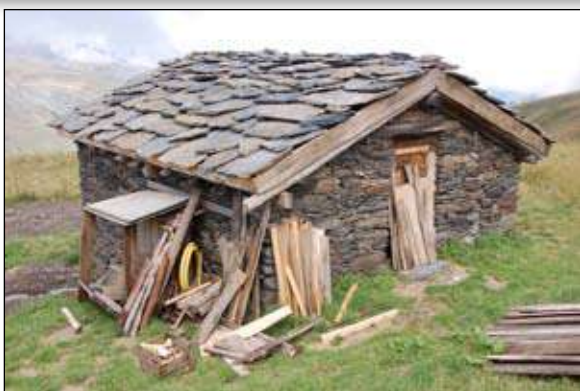
n° d'inventaire : **I-C-04**

État : bâtiment conservé pour l'essentiel dans son état d'origine.

Toiture = "grosse" lauze de récupération .

Particularités : la toiture a été refaite avec des lauzes de récupération (?).

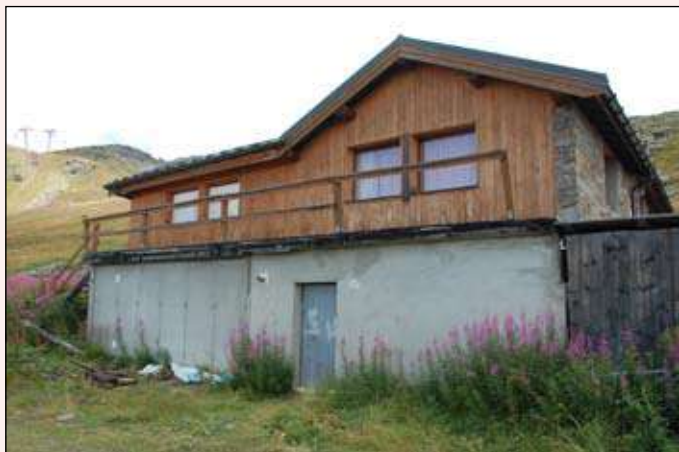
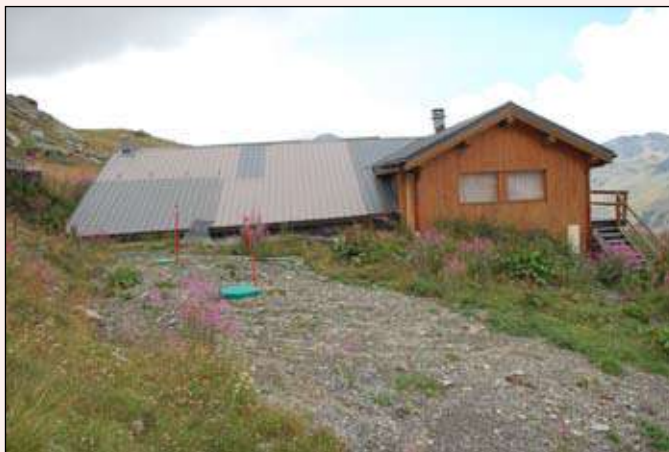
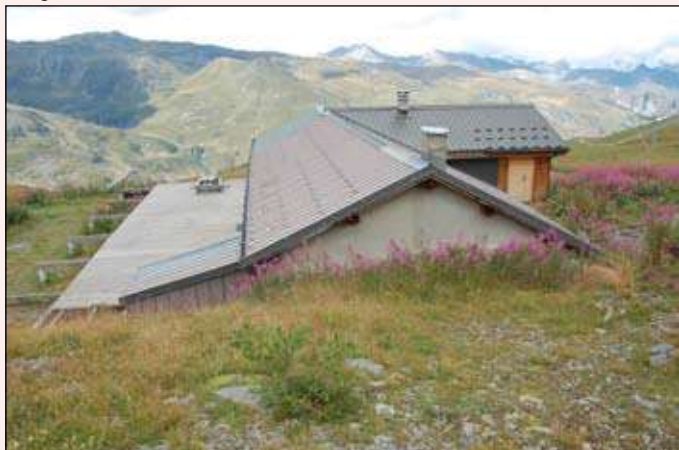
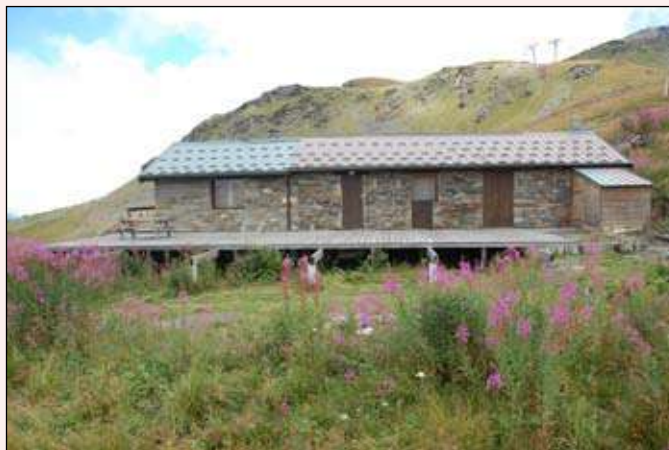
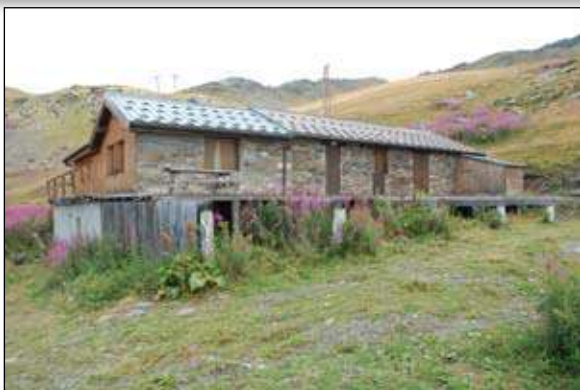
n° d'inventaire : **I-C-05**

État : bâtiment développé à partir d'un bâtiment d'alpage (à préciser) ancien.

Toiture = tôle prélaquée

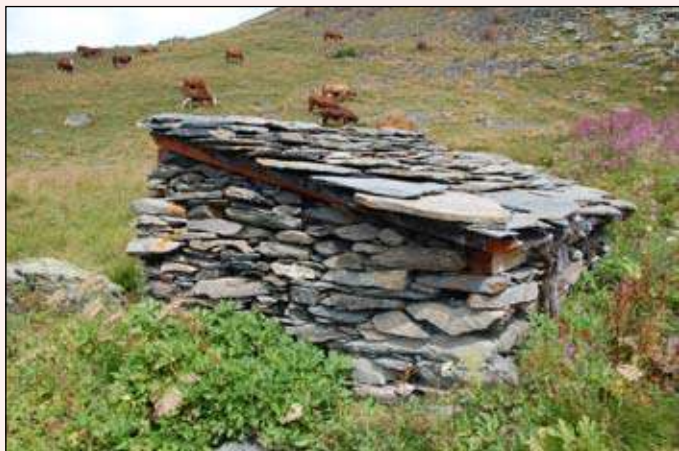
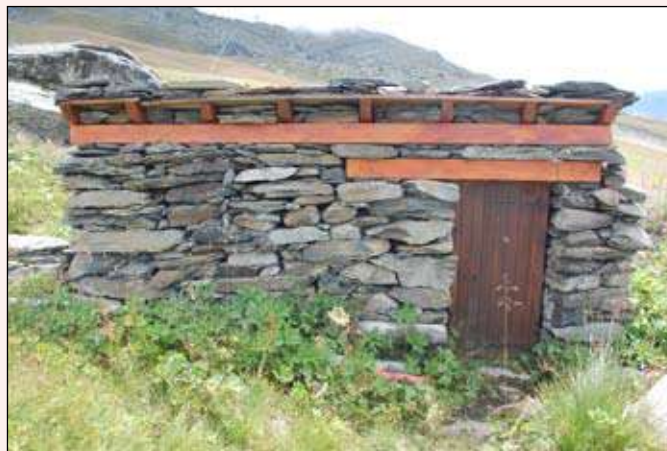
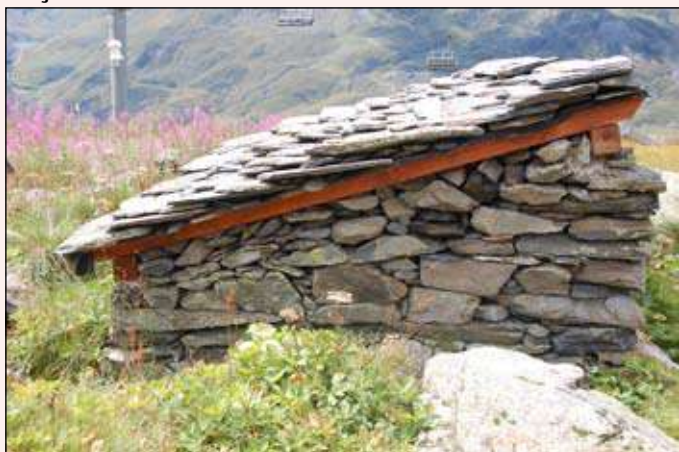
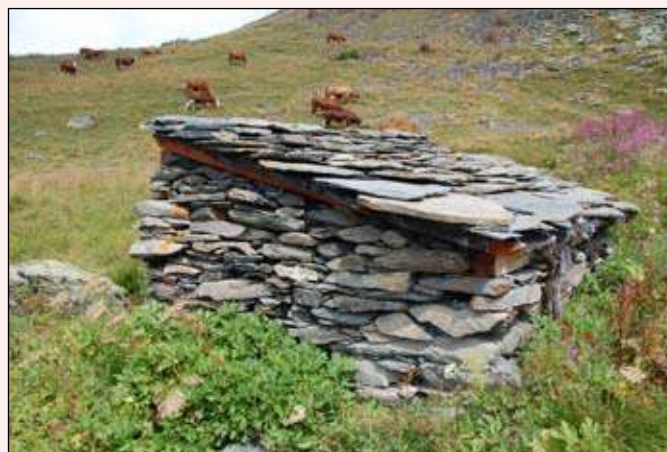
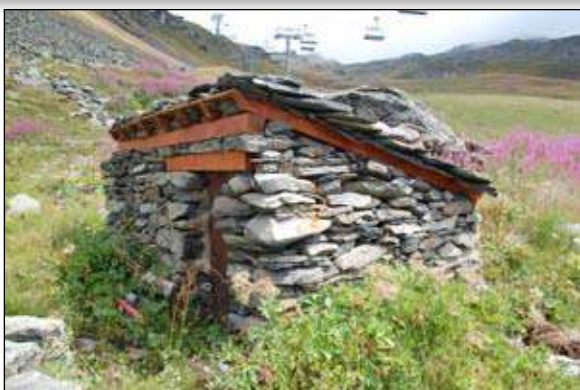
n° d'inventaire : **I-C-06**

État : bâtiment conservé pour l'essentiel dans son état d'origine (toiture refaite en grosse lauze).

Toiture = lauze.

Particularités : le bâtiment est implanté sur un ruisseau qui le traverse.

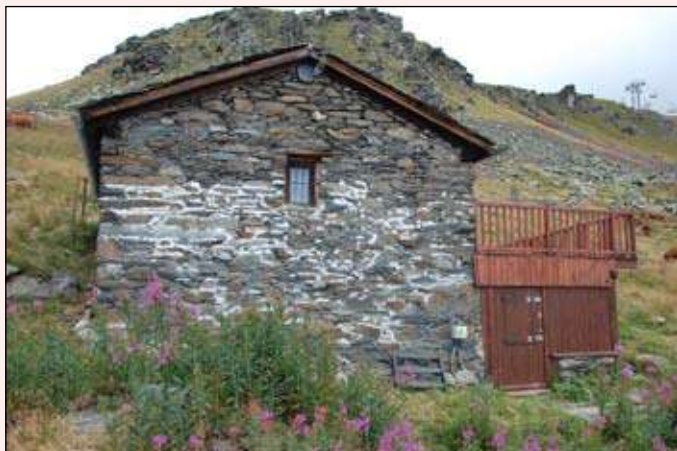
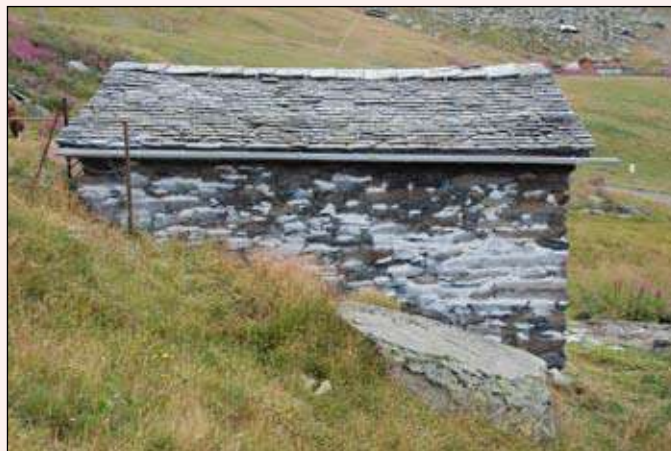
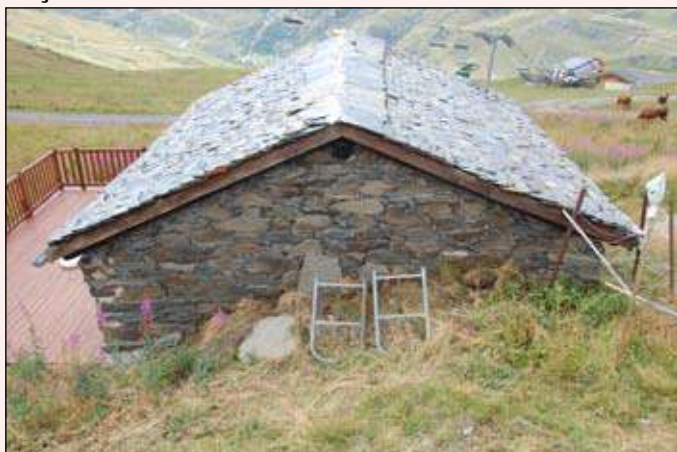
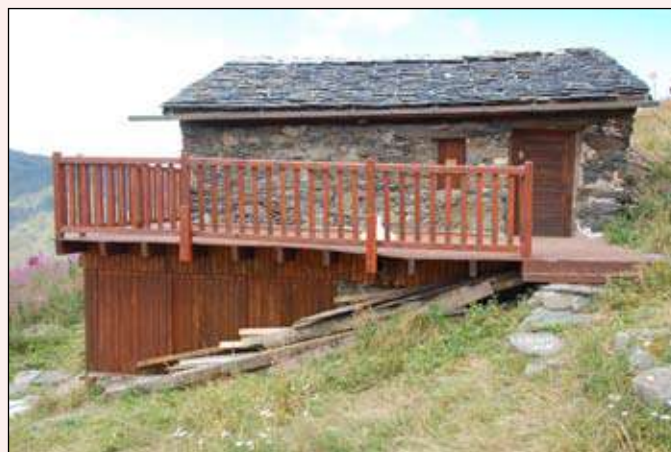
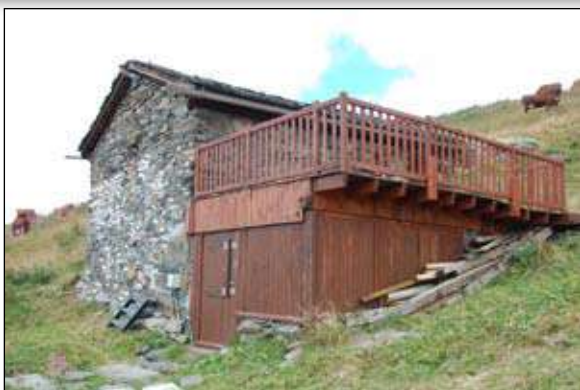
n° d'inventaire : **I-C-07**

État : le bâtiment est conservé dans son état d'origine, mais affecté par la création d'une grande terrasse.

Toiture = lauze.

Particularités : les murs de pierre Ouest et Nord ont été pour partie re-jointoyés à la chaux ou ciment (?) blanc.
