Plan Local d'Urbanisme
Pièce 5.2 : ANNEXES – INVENTAIRE DU BATI D'ALPAGE

*Inventaire du bâti d'alpage
Commune de Saint-Martin-de-Belleville*

Secteur II-E

*Olivier Pasquet
Octobre 2015*

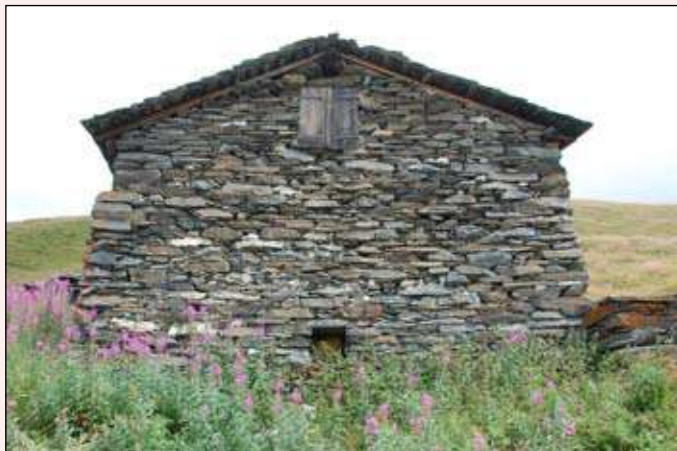
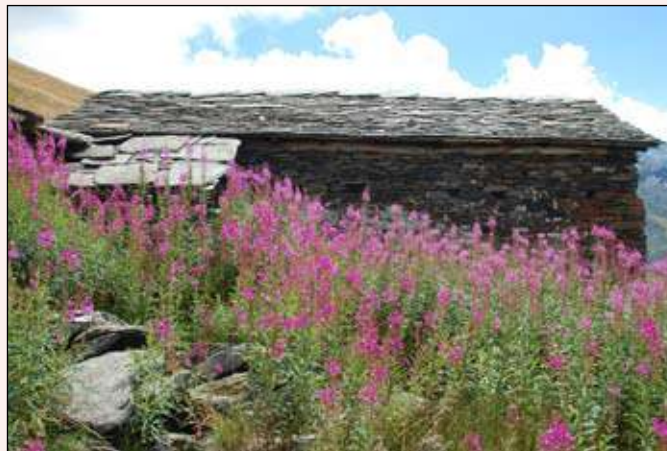
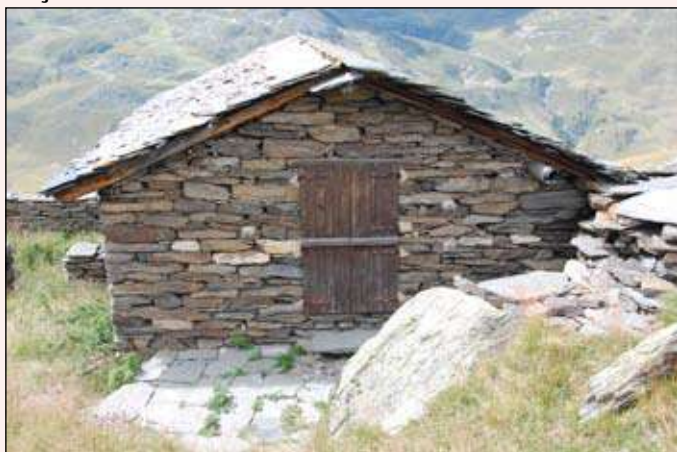
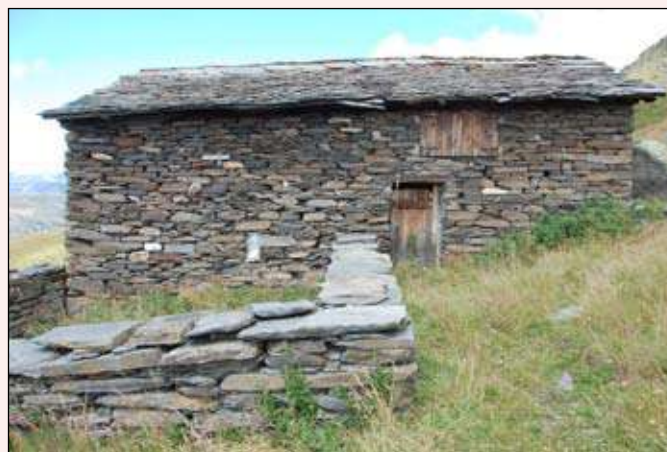
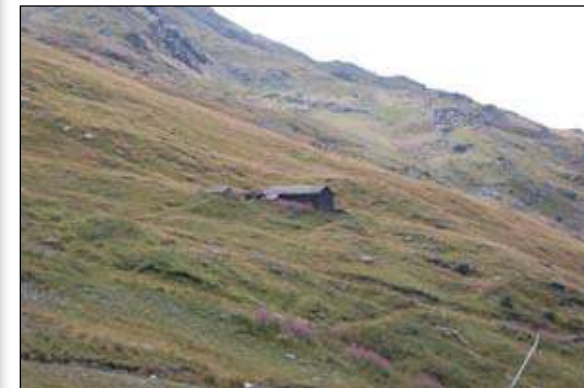
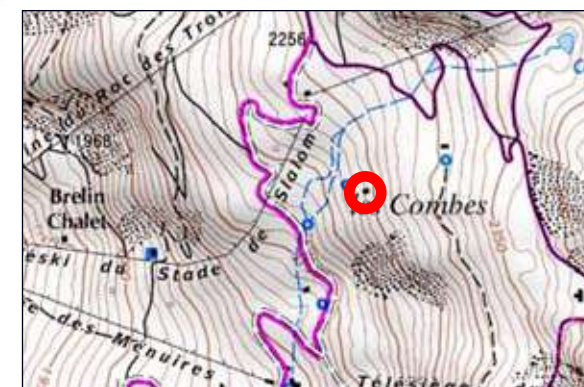
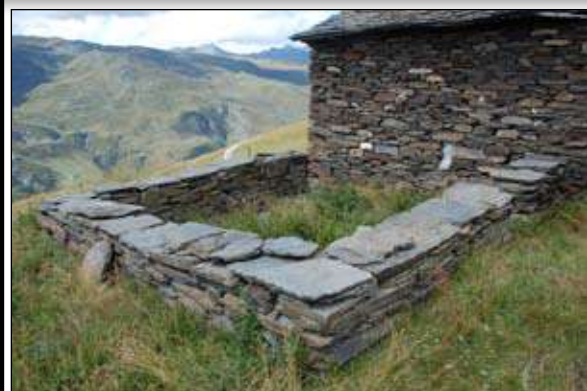
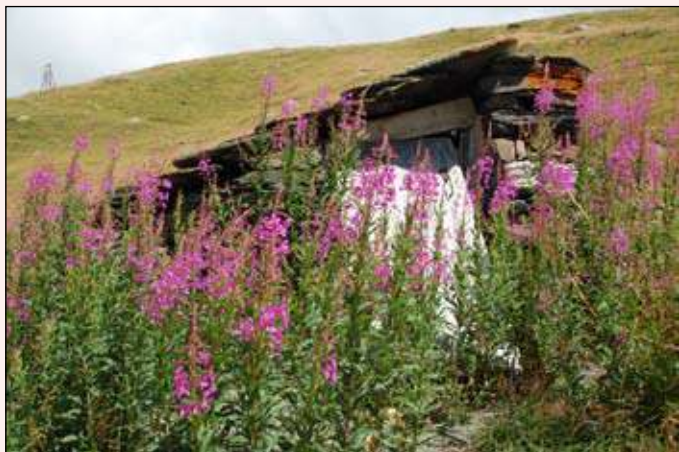
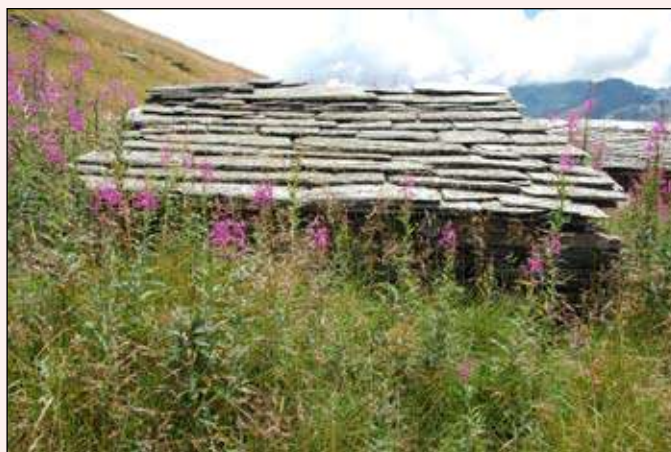
n° d'inventaire : **I-C-08**

État : bâtiment conservé dans son état d'origine.
Toiture = lauze.
Date prise de vue : 17.08.2015
Destination d'origine : grange + bétail + habitation
Utilisation actuelle : néant (?)
Intérêt patrimonial : remarquable
Particularités : un très beau "parc" à bétail est attenant au bâtiment ; une inscription gravée sur une pierre indique la date de 1883.

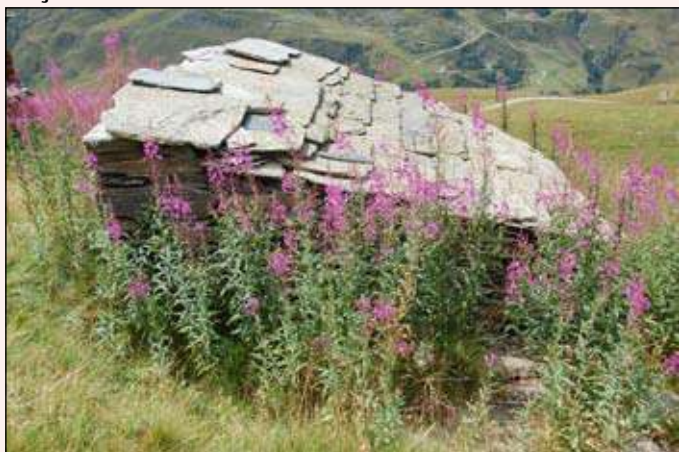
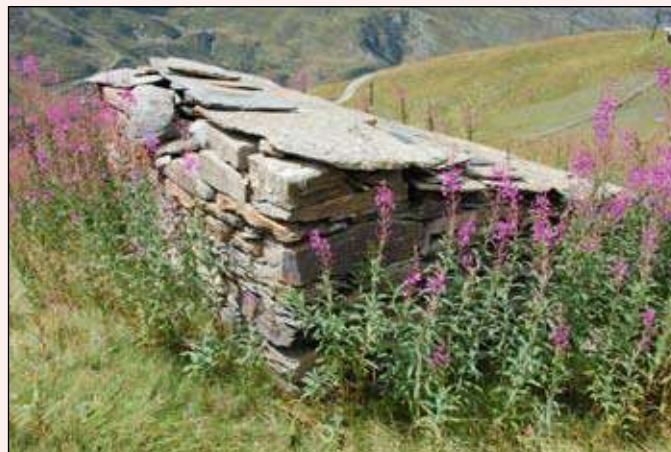
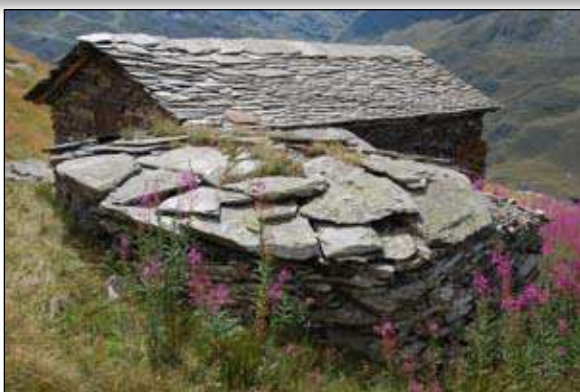
n° d'inventaire : **I-C-09**

État : bâtiment conservé dans son état d'origine.
 Toiture = lauze.
Date prise de vue : 17.08.2015
Destination d'origine : garde-lait
Utilisation actuelle : néant
Intérêt patrimonial : remarquable
Particularités : cet ensemble (garde-lait+maison+"parc")
 constitue un exemple particulièrement représentatif (et
 de très grand intérêt) du patrimoine bâti d'alpage local.

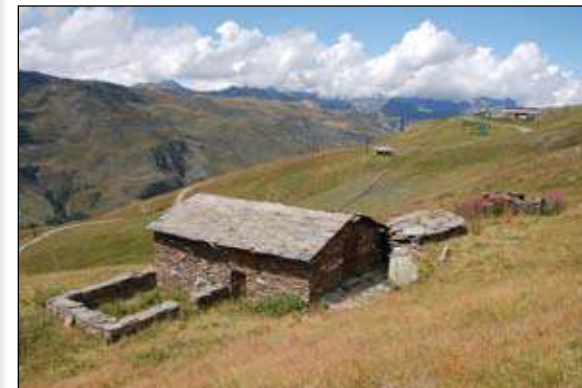
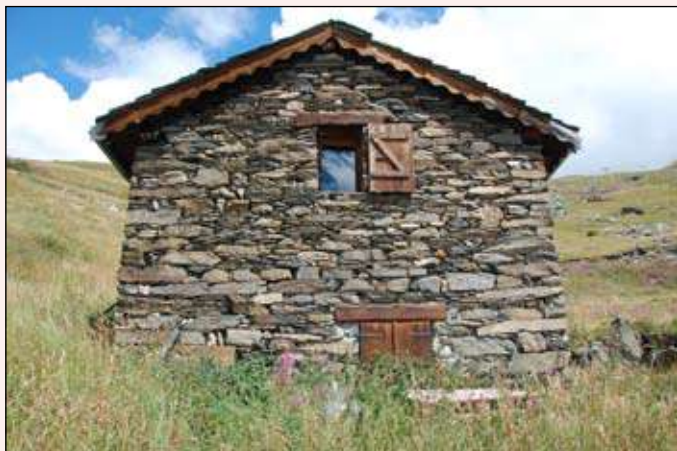
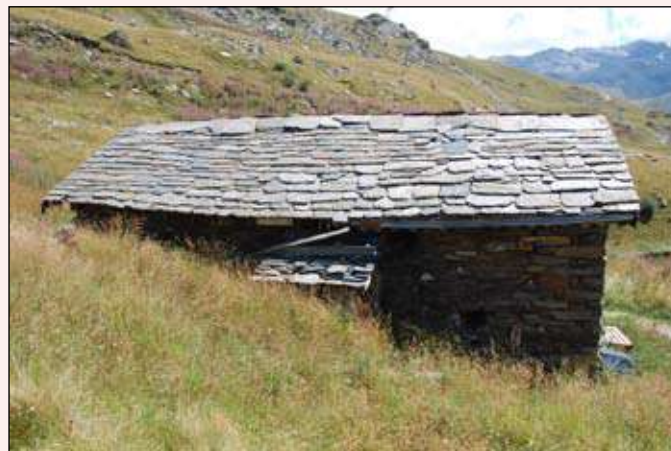
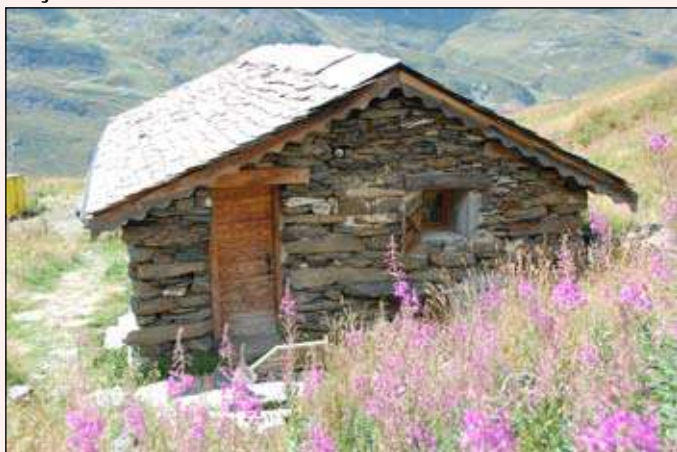
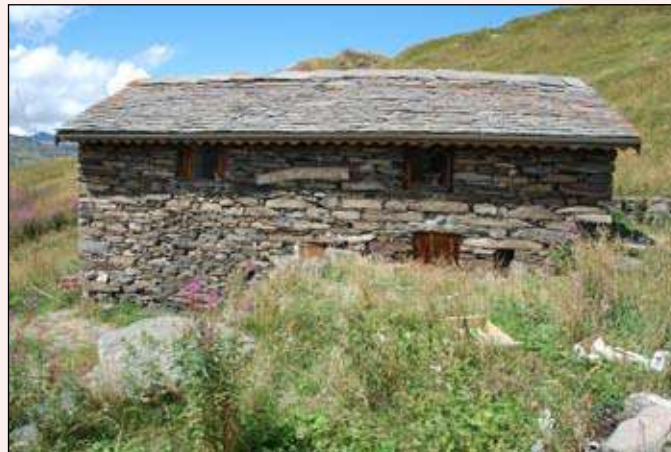
n° d'inventaire : **I-C-10**

État : bâtiment conservé pour l'essentiel dans son état d'origine.

Toiture = lauze.

Particularités : utilisation pour logement d'un alpagiste.

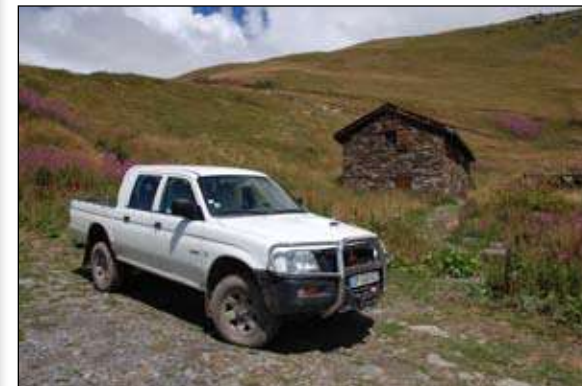
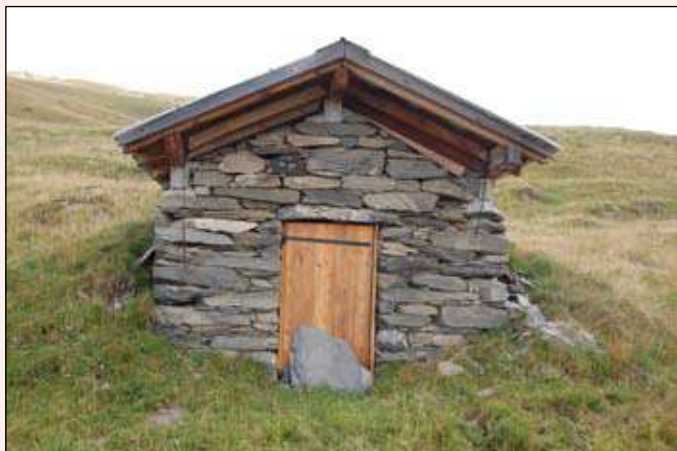
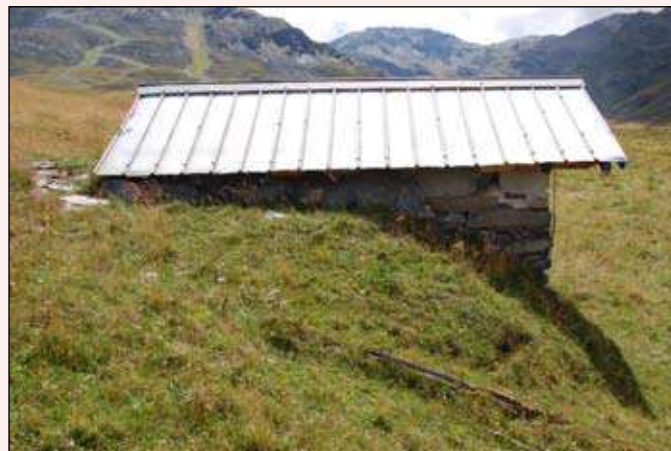
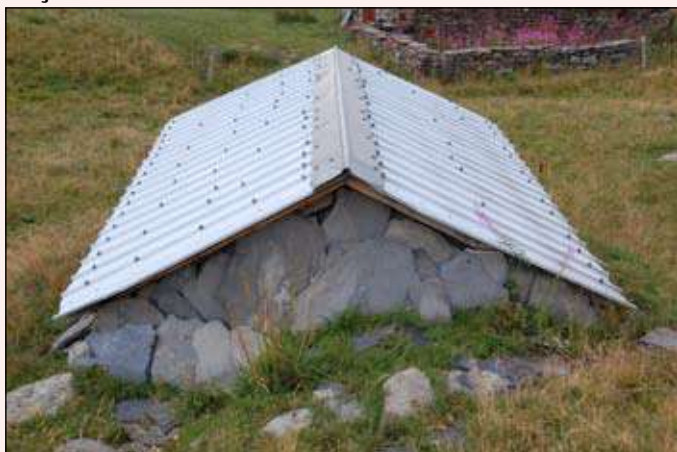
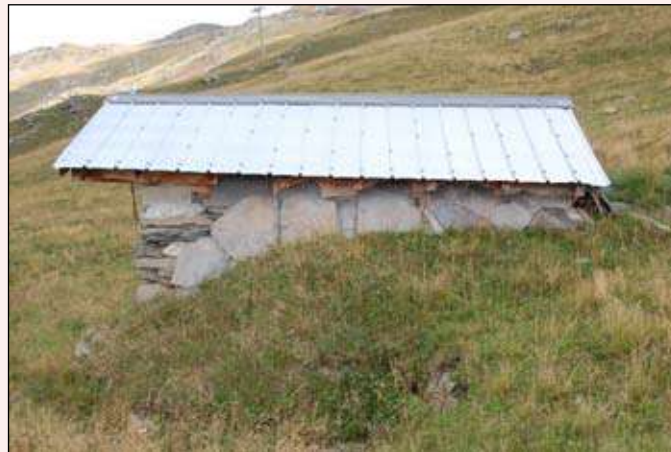
n° d'inventaire : **I-C-11**

État : bâtiment ayant été l'objet de réparations (réfection de la toiture, etc.).

Toiture = bac acier

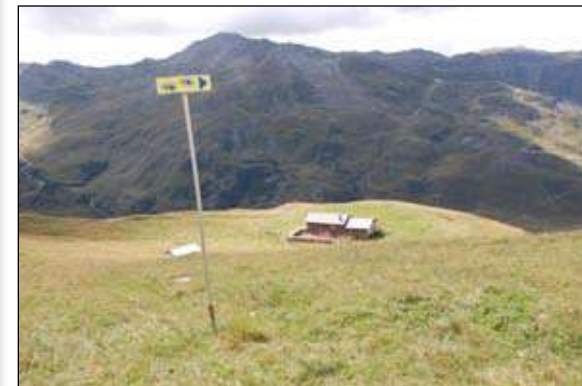
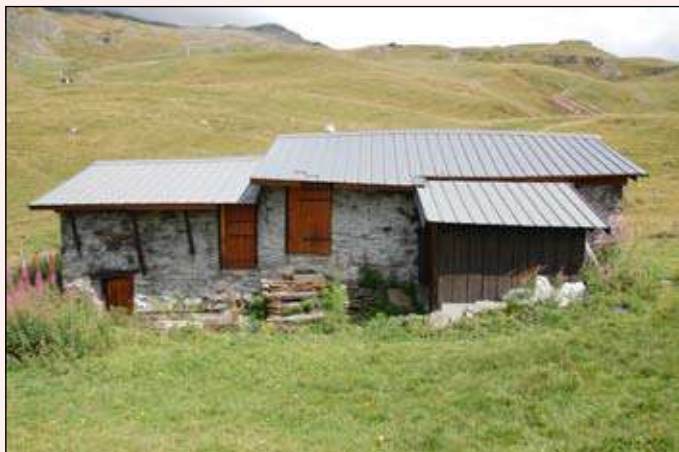
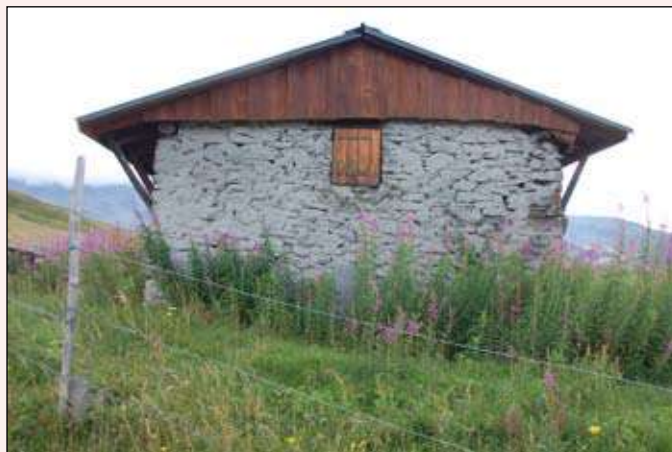
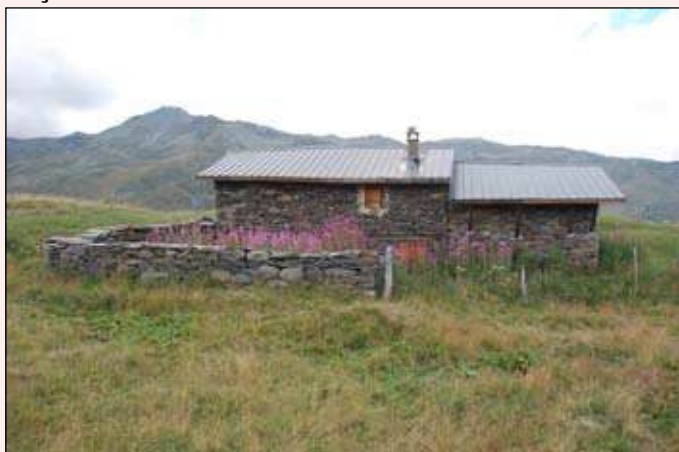
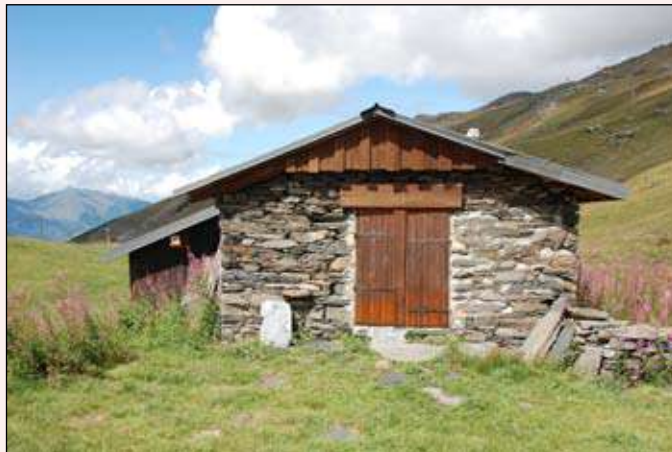
n° d'inventaire : **I-C-12**

État : bâtiment ayant été affecté par d'importantes transformations (enduit ciment, extension, etc.).

Toiture = bac acier

Particularités : transformations ayant débouché sur une dégradation de l'intérêt patrimonial du bâtiment.

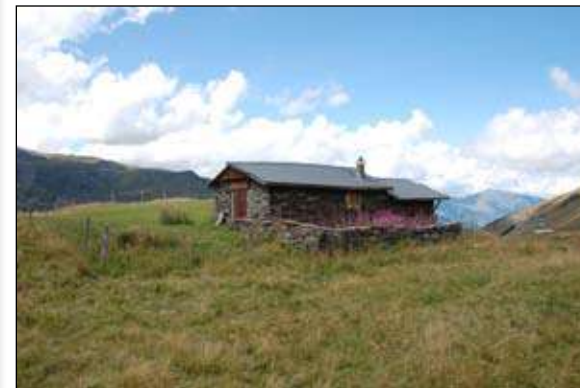
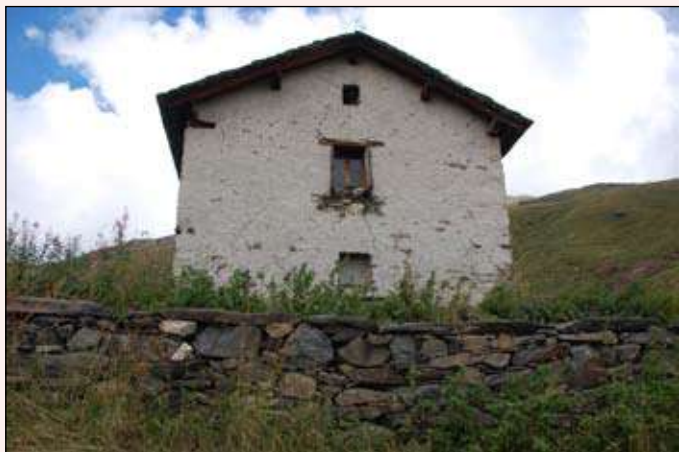
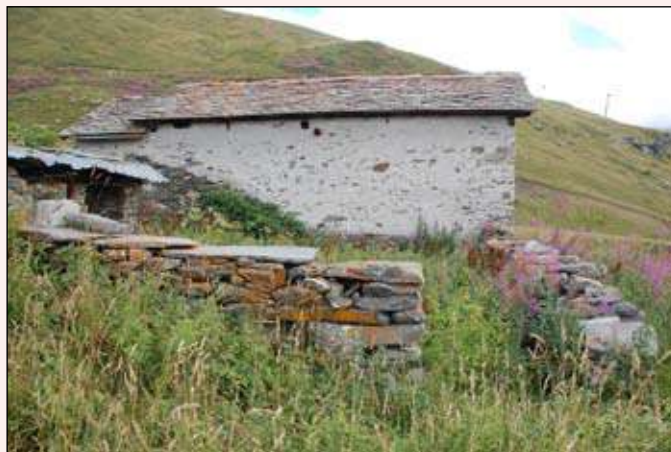
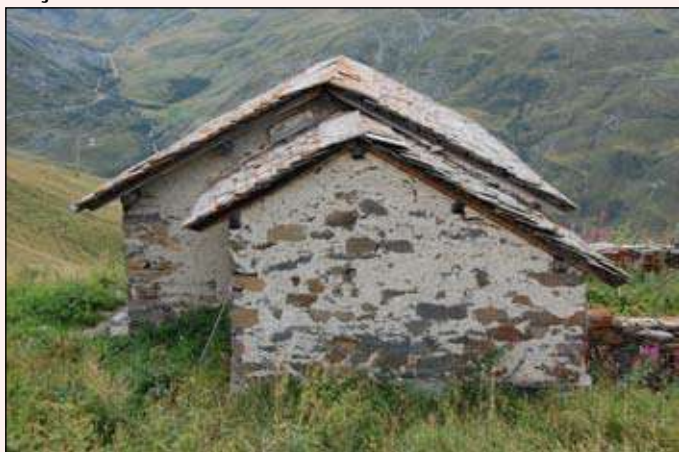
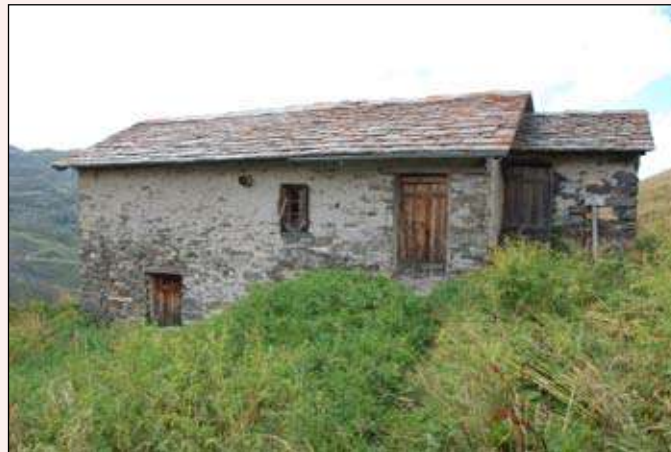
n° d'inventaire : **I-C-13**

État : bâtiment conservé dans son état d'origine.
 Toiture = lauze.
Date prise de vue : 17.08.2015
Destination d'origine : grange + bétail + habitation
Utilisation actuelle : agricole
Intérêt patrimonial : remarquable
Particularités : bâtiment particulièrement représentatif du bâti agricole de la commune, avec très beau "parc" à bétail attenant.

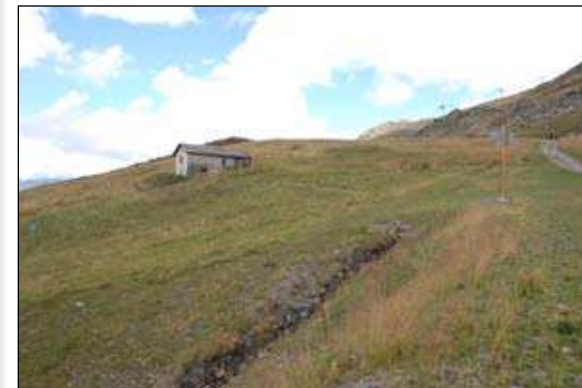
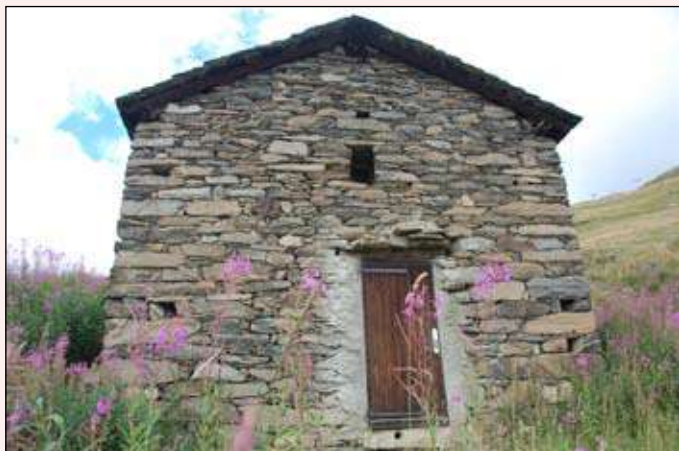
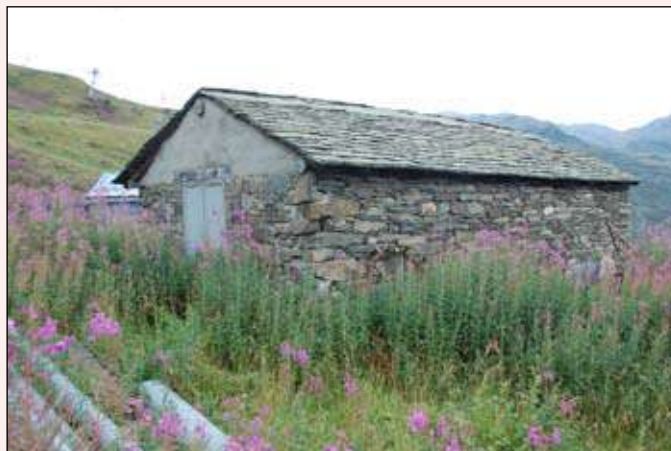
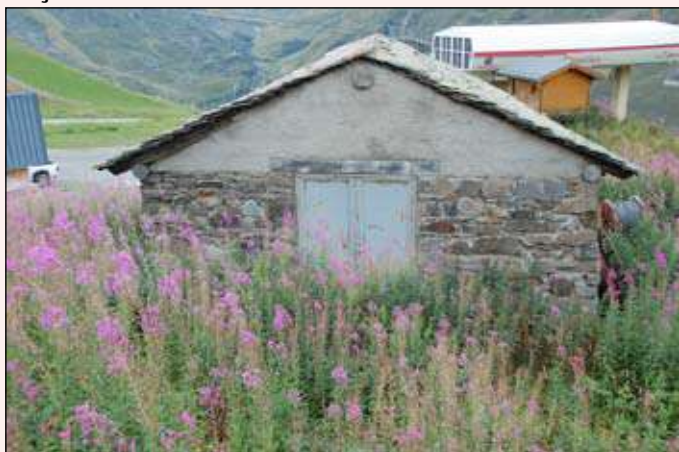
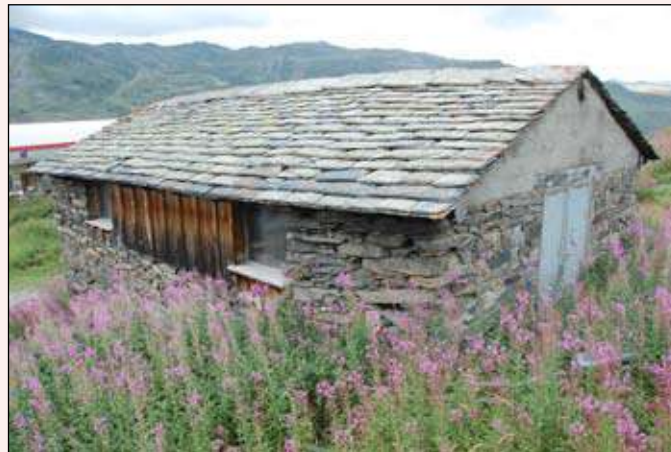
n° d'inventaire : **I-C-14**

État : bâtiment conservé pour l'essentiel dans son état d'origine (mis à part façade Est, porte façade Ouest).
Toiture = lauze.

Particularités : une inscription gravée sur une pierre en façade Ouest indique la date de 1829.

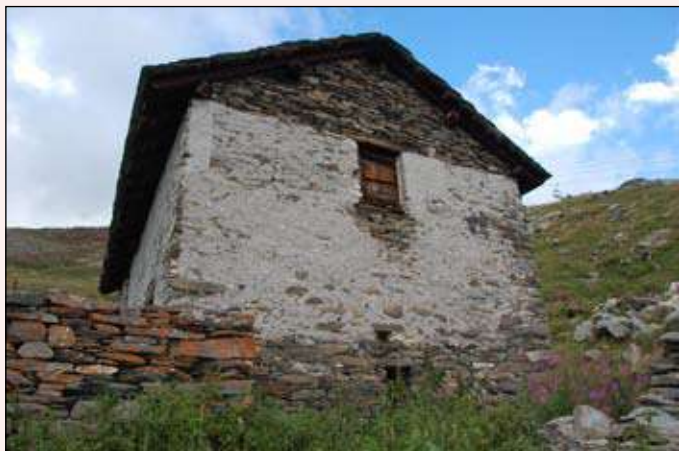
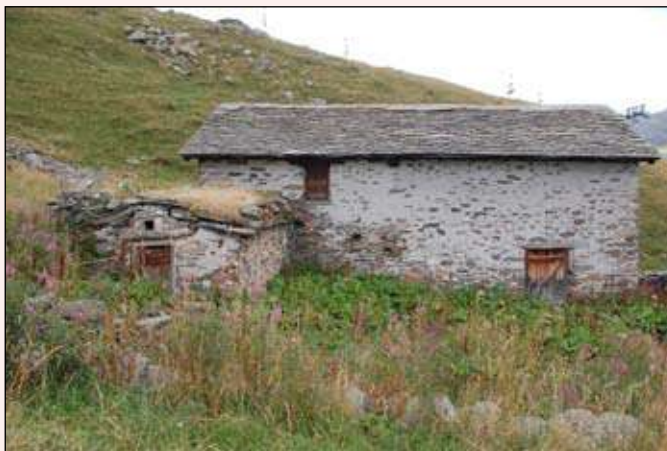
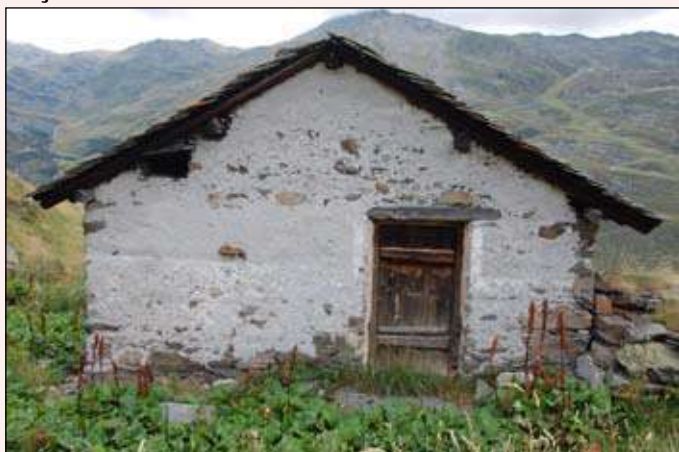
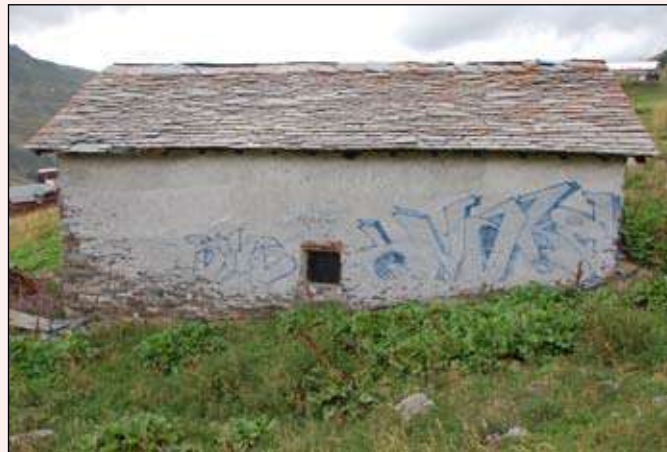
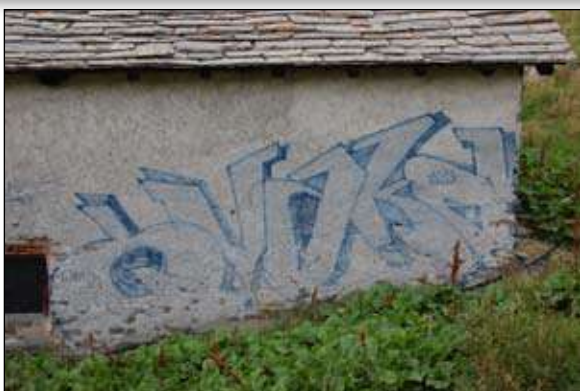
État : bâtiment conservé dans son état d'origine.
 Toiture = lauze.
Date prise de vue : 17.08.2015
Destination d'origine : grange + bétail + habitation
Utilisation actuelle : néant
Intérêt patrimonial : remarquable
Particularités : très beau "parc" à bétail attenant au bâtiment avec une "bouitte" intégrée à ce parc ; très représentatif du bâti d'alpage local, hélas "taggé".

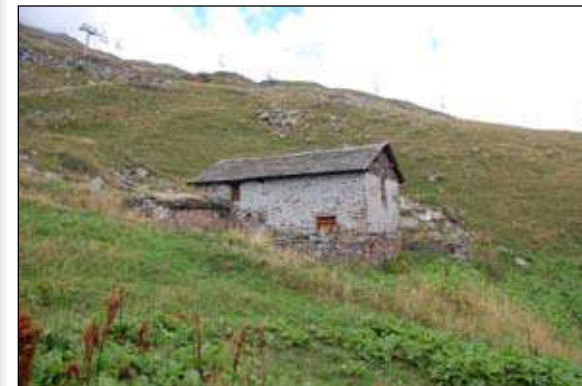
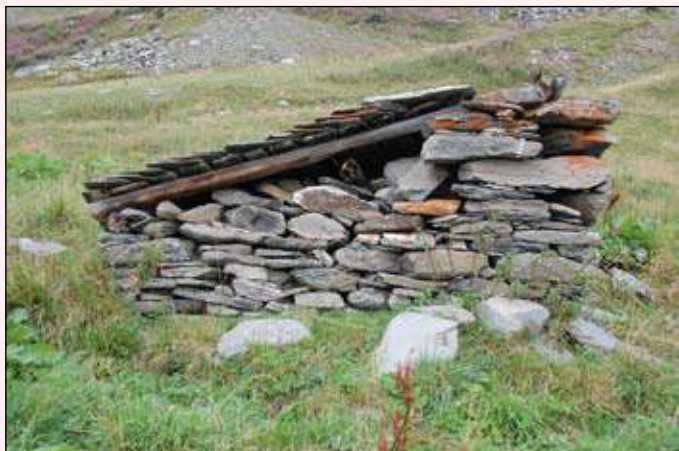
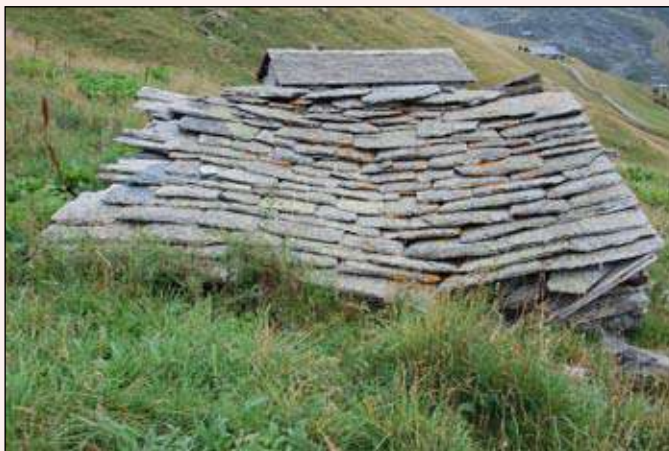
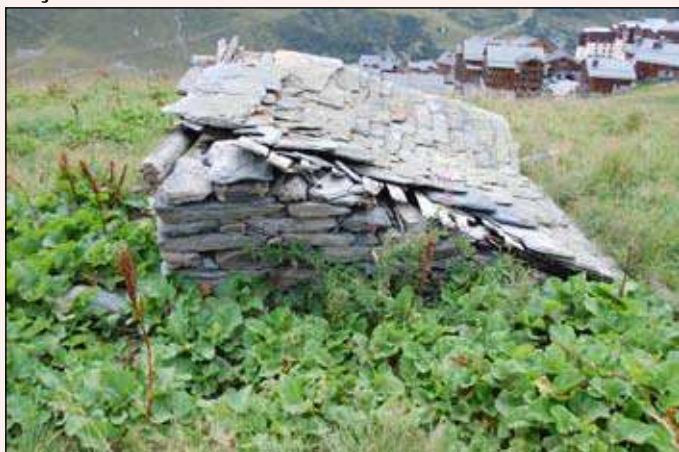
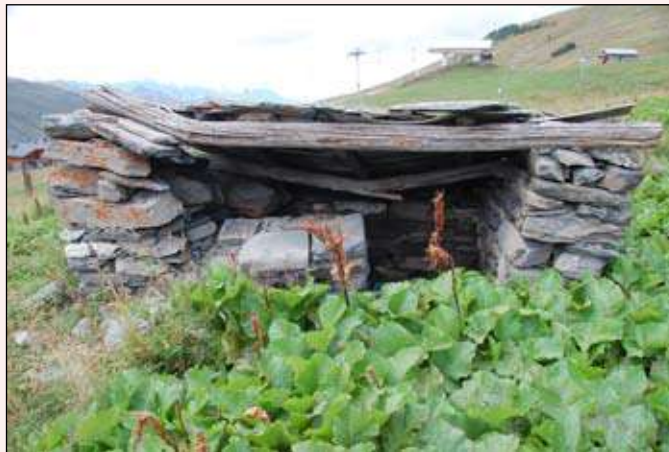
n° d'inventaire : **I-C-15**

État : bâtiment menacé de ruine du fait de la dégradation de sa toiture (charpente cassée).

Particularités : le bâtiment est associé à l'ensemble bâti de la fiche précédente (C-15).

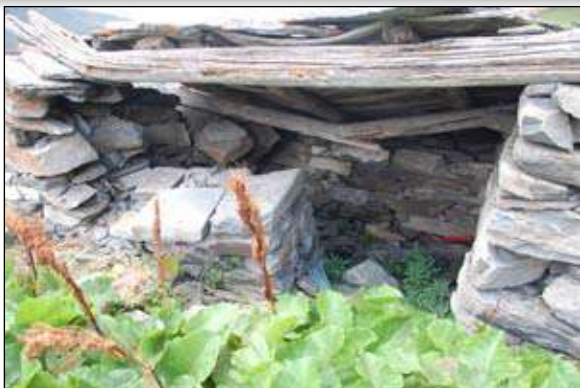
Façade SUD

Toiture = lauze.

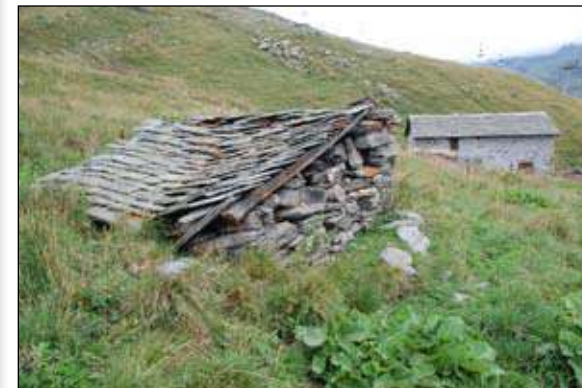
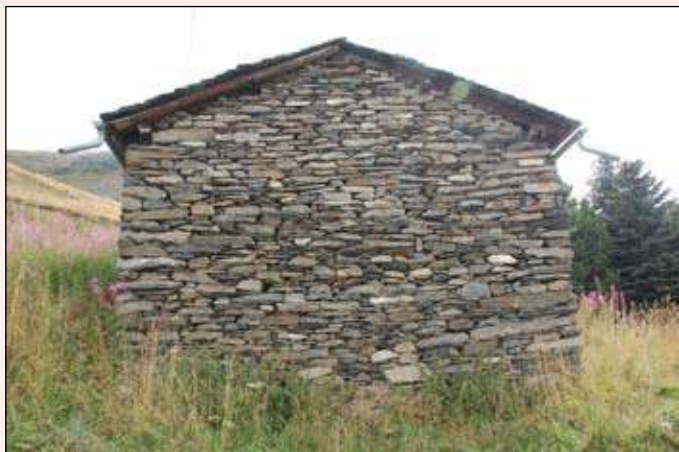
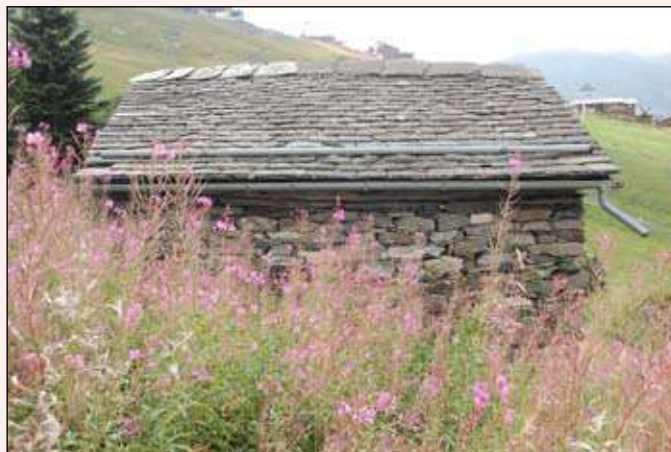
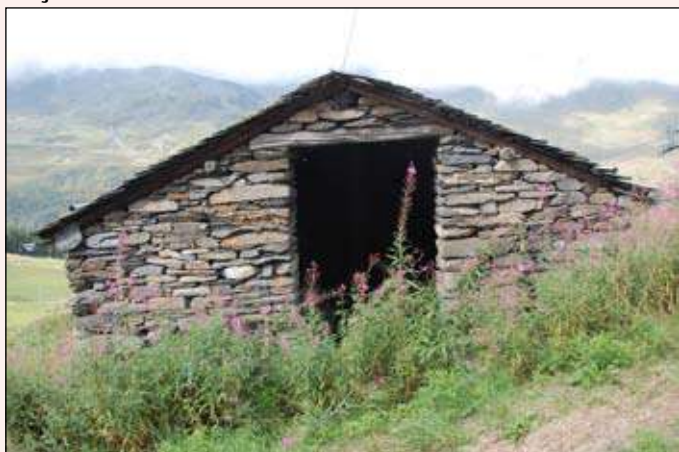
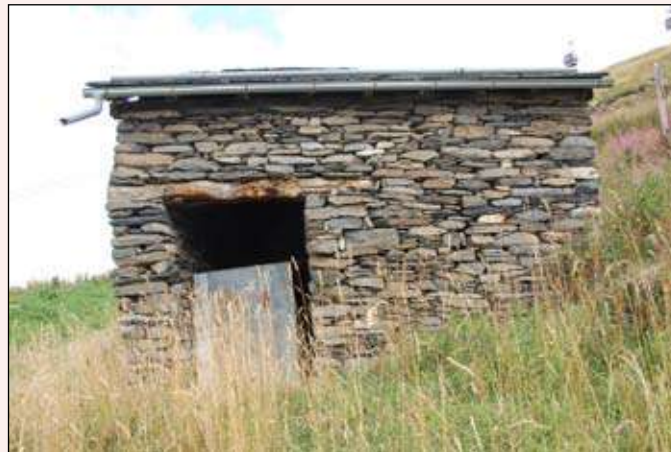
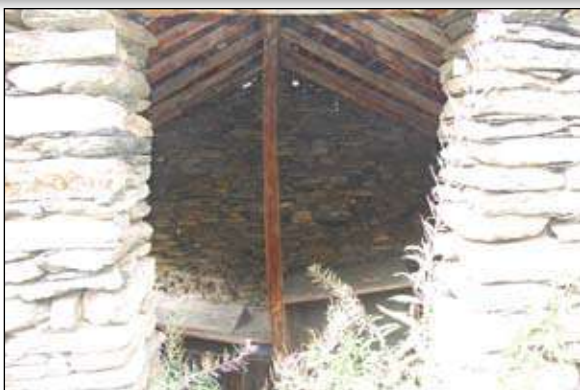
n° d'inventaire : **I-C-16**

État : bâtiment conservé dans son état d'origine mais dépourvu de portes (abandon).

Toiture = lauze.

Particularités : bâtiment situé au bord du domaine skiable.

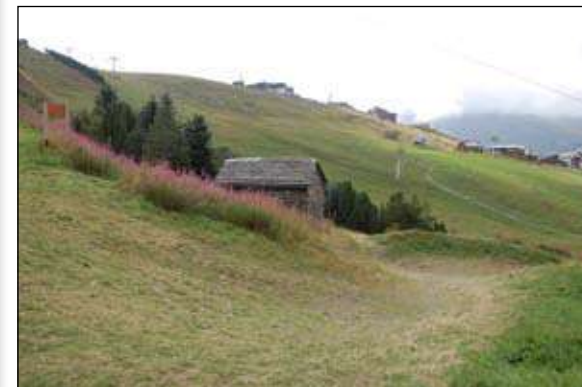
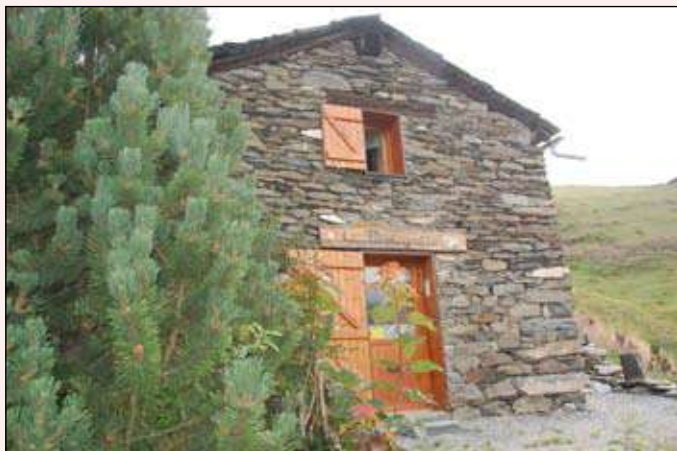
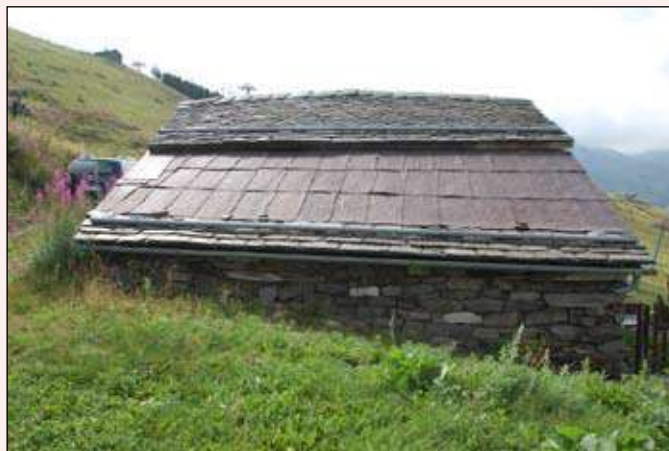
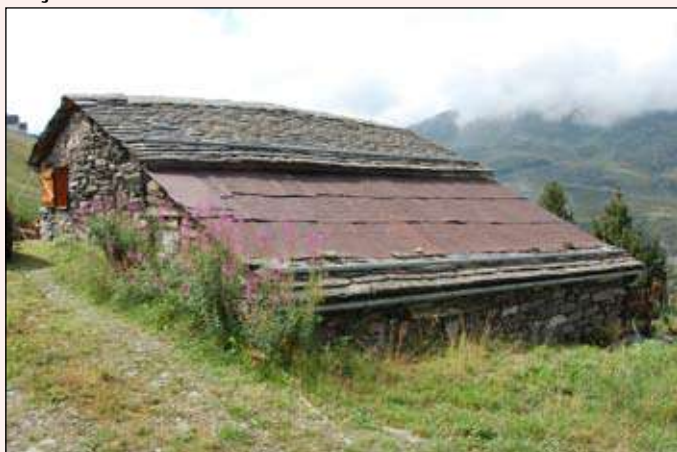
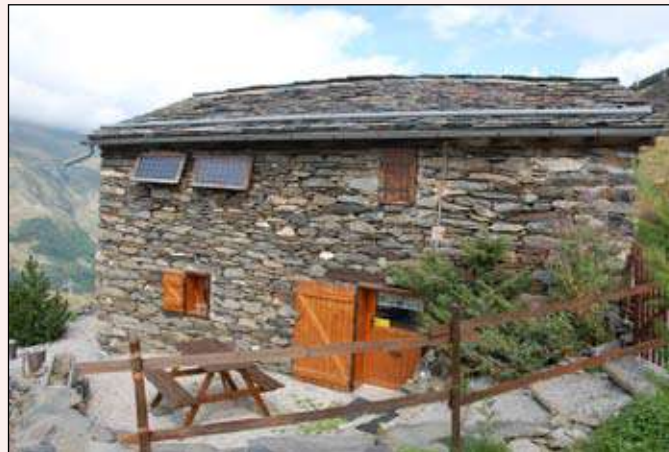
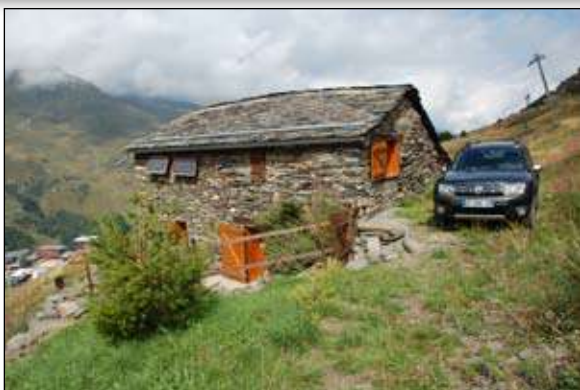
n° d'inventaire : **I-C-17**

État : bâtiment conservé pour l'essentiel dans son état d'origine.

Toiture = lauze et tôle de bidons (sur extension).

Particularités : le bâtiment a été réaménagé sans dégradation de son aspect d'origine.

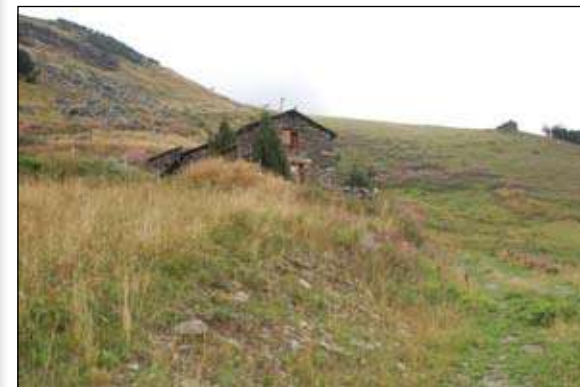
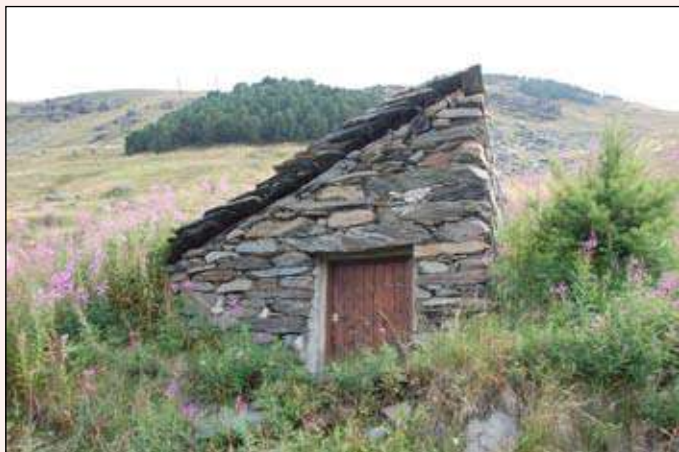
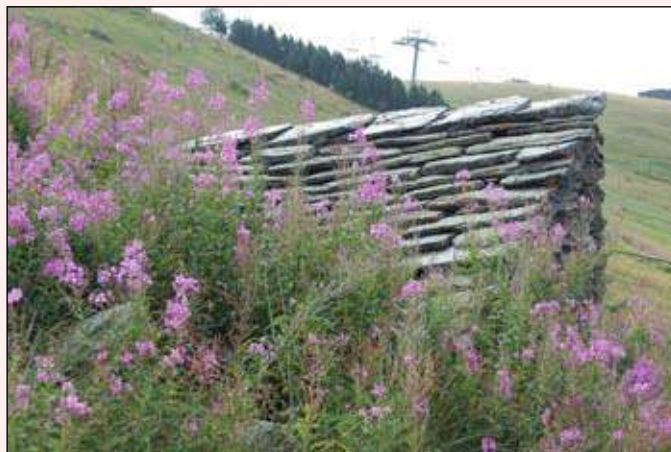
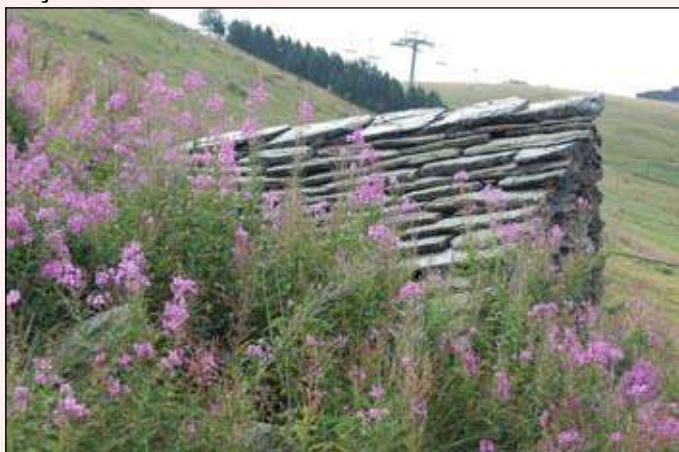
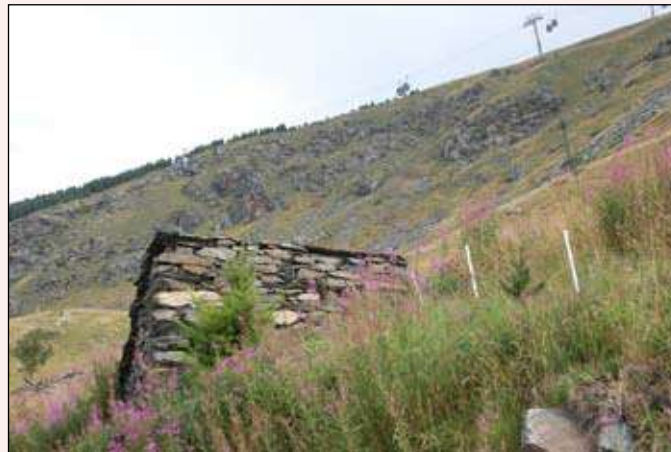
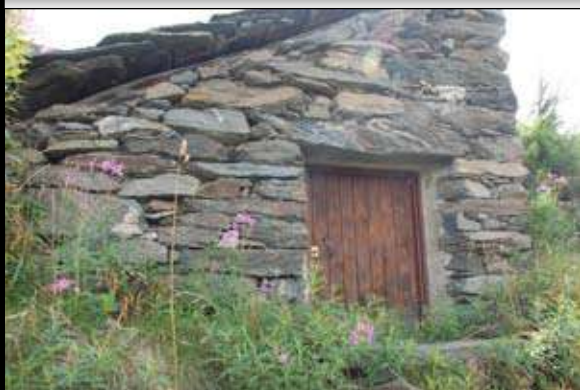
n° d'inventaire : **I-C-18**

État : bâtiment conservé dans son état d'origine.
 Toiture = lauze.
Date prise de vue : 18.08.2015
Destination d'origine : garde-lait
Utilisation actuelle : annexe de l'habitation voisine
Intérêt patrimonial : remarquable
Particularités : beau linteau de porte en pierre.

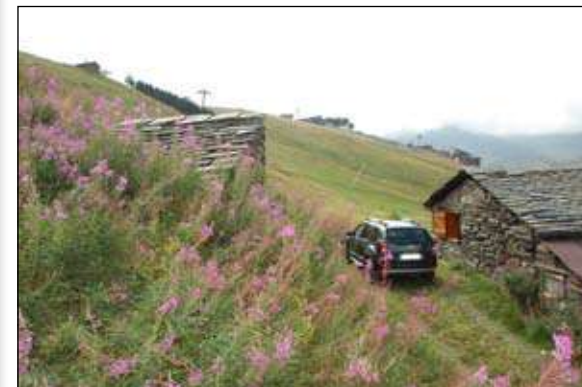
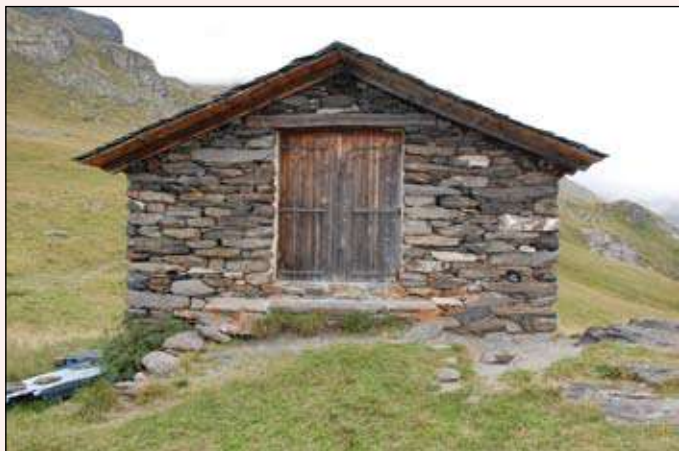
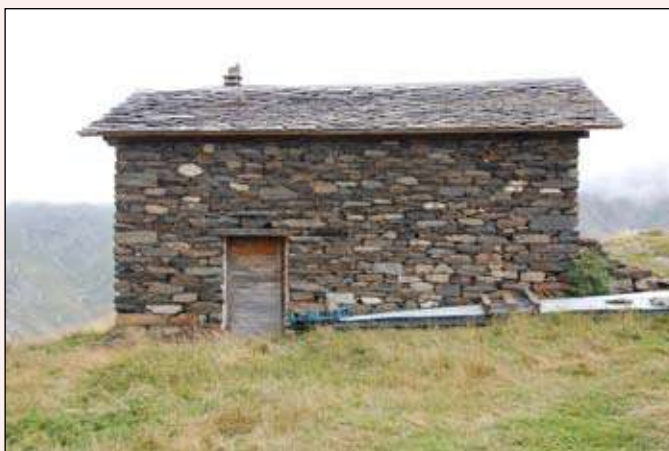
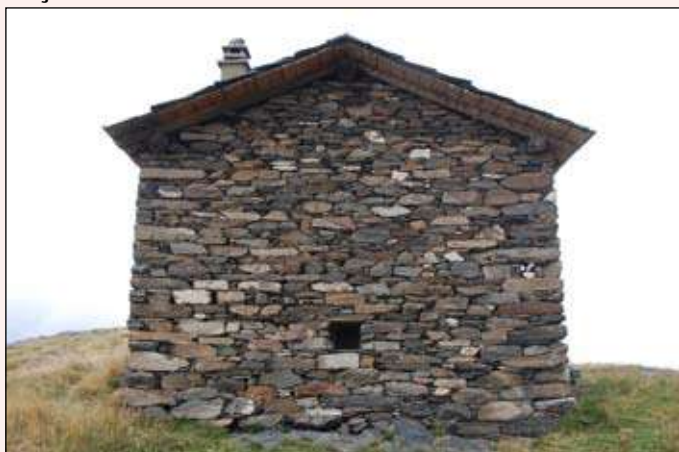
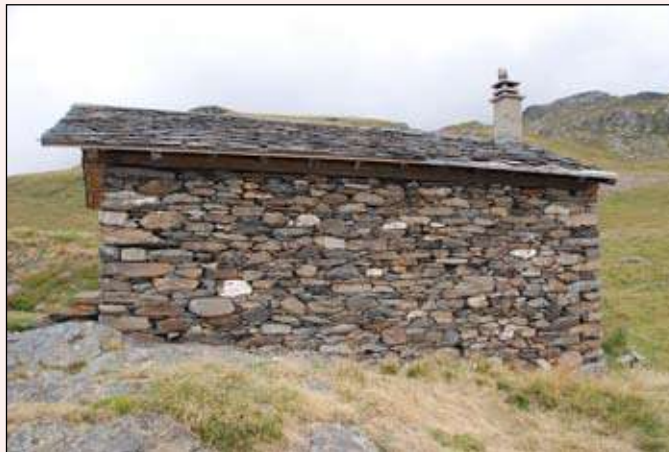
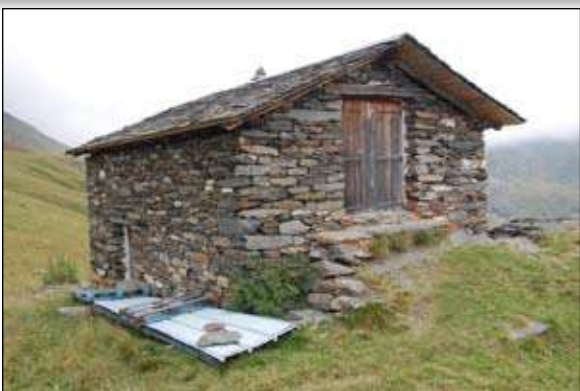
n° d'inventaire : **I-C-19**

État : bâtiment conservé pour l'essentiel dans son état d'origine (lis à part souche de cheminée).

Toiture = lauze.

Particularités : un des bâtiments les plus haut de l'inventaire ; témoignant de la fauchaison à cette altitude.

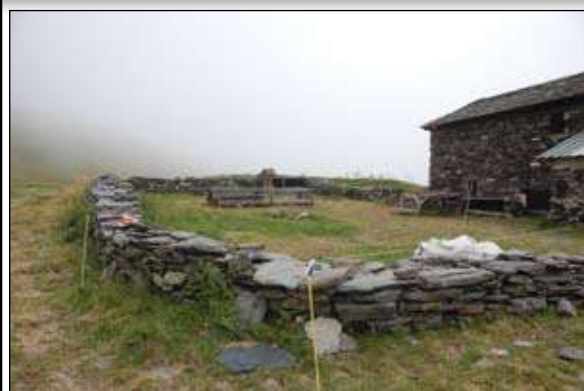
État : bâtiment conservé dans son état d'origine.
Toiture = lauze.
Date prise de vue : 18.08.2015
Destination d'origine : grange + bétail + habitation
Utilisation actuelle : habitation
Intérêt patrimonial : remarquable
Particularités : un très beau "parc" à bétail est attenant au bâtiment ; il est utilisé comme aire de loisirs.

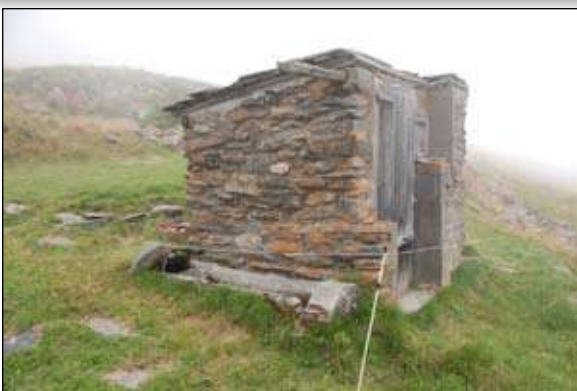
État : bâtiment conservé pour l'essentiel dans son état d'origine (extensions : bois au Sud, pierre à l'Est).
 Toiture = tôle prélaquée
Date prise de vue : 18.08.2015
Destination d'origine : grange + bétail + habitation
Utilisation actuelle : habitation
Intérêt patrimonial : roui
Particularités : les pierres de façade ont été jointoyées au ciment ; garde-lait devant le bâtiment principal.

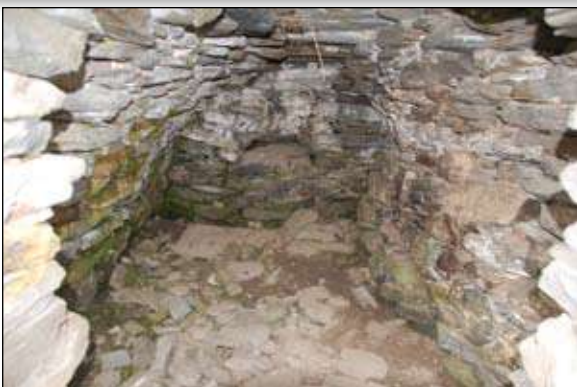
État : bâtiment semi enterré et engazonné implanté à proximité immédiate d'une ruine (traces de murs).

Toiture = enherbée.

Particularités : ce petit bâtiment a survécu à la ruine voisine, mais commence à se dégrader fortement.

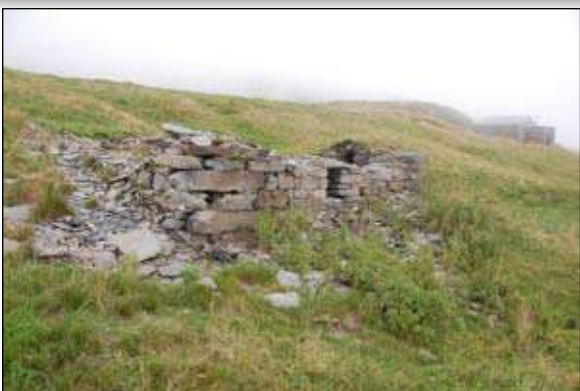
État : bâtiment en ruine dans la conservation ne permet plus d'imaginer la volumétrie d'origine.

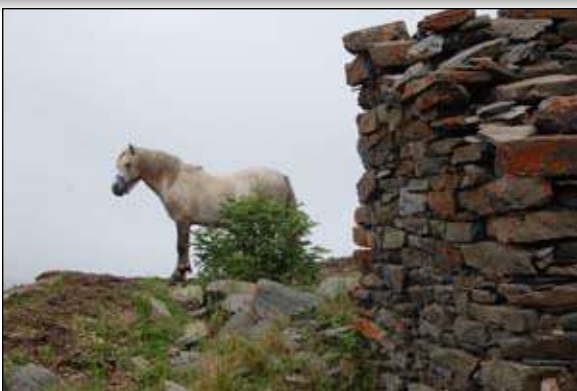
État : grand bâtiment en ruine, dont la conservation ne permet plus d'imaginer la volumétrie d'origine.

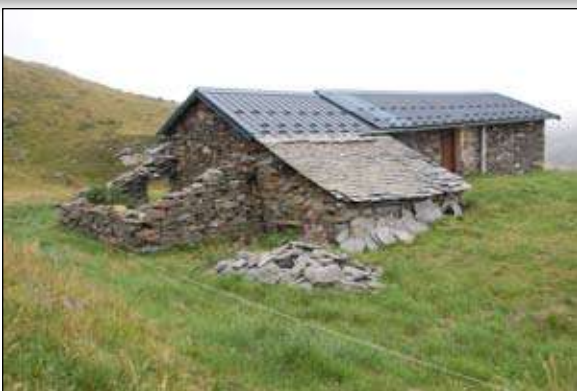
État : bâtiment conservé pour l'essentiel dans son état d'origine.

Toiture = tôle prélaquée et une petite partie lauze.

Particularités : ouvertures nouvelles en façade Sud ; l'extension amont a perdu sa toiture.
