Plan Local d'Urbanisme
Pièce 5.2 : ANNEXES – INVENTAIRE DU BATI D'ALPAGE

*Inventaire du bâti d'alpage
Commune de Saint-Martin-de-Belleville*

Secteur II-E

*Olivier Pasquet
Octobre 2015*

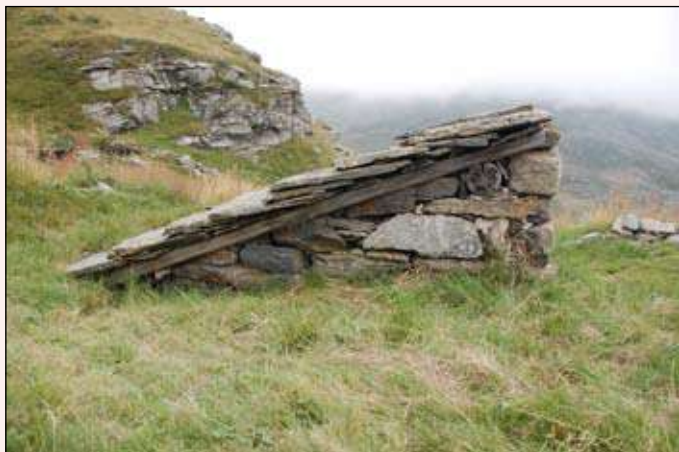
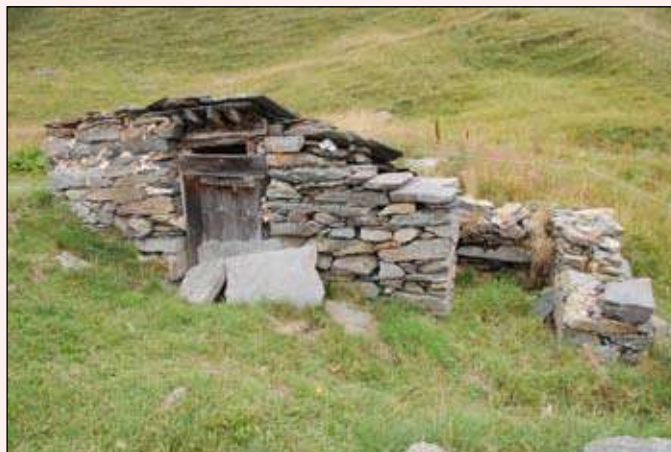
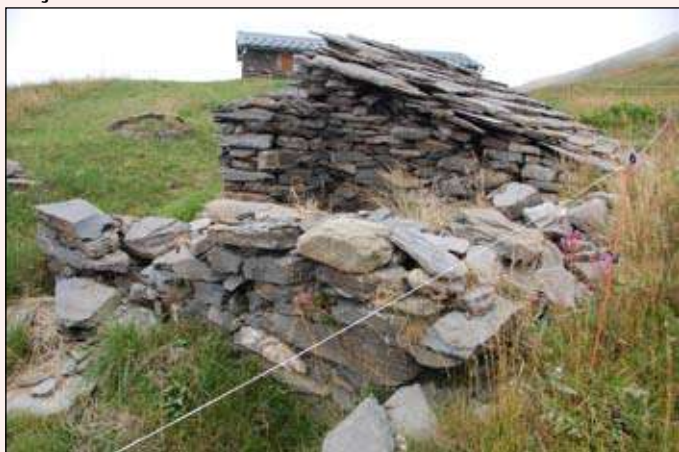
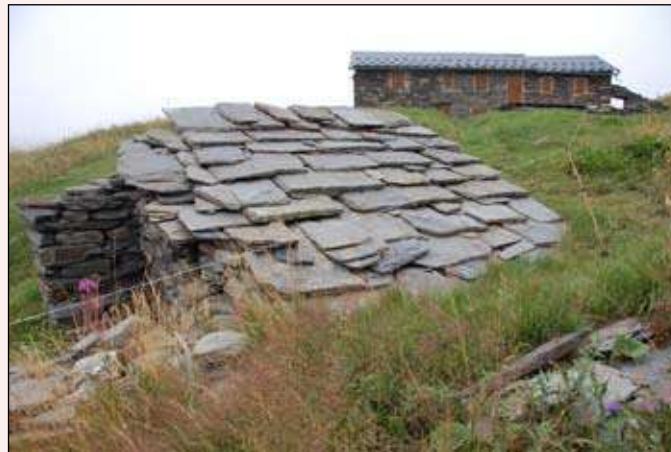
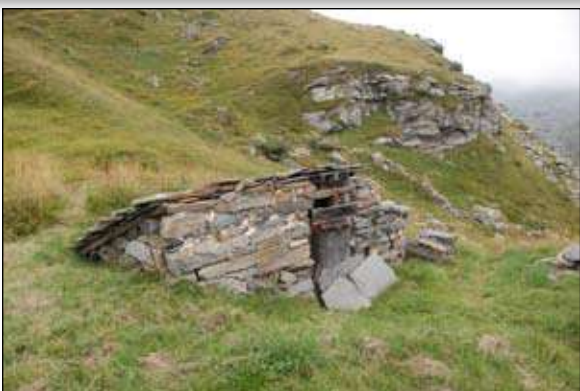
n° d'inventaire : **I-C-26**

État : une partie conservée dans son état d'origine, l'autre est en ruine.

Toiture = lauze.

Particularités : la partie écroulée pouvait être un second garde-lait, vue la taille du bâtiment principal.

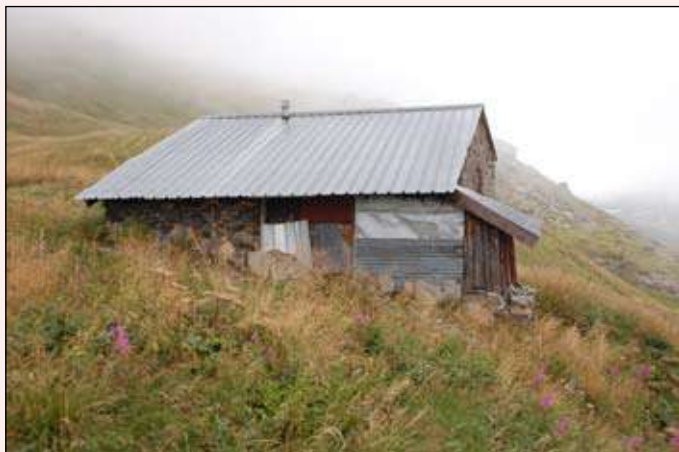
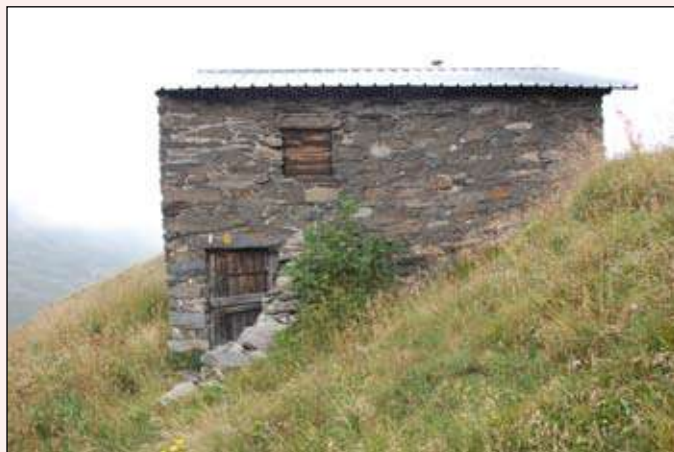
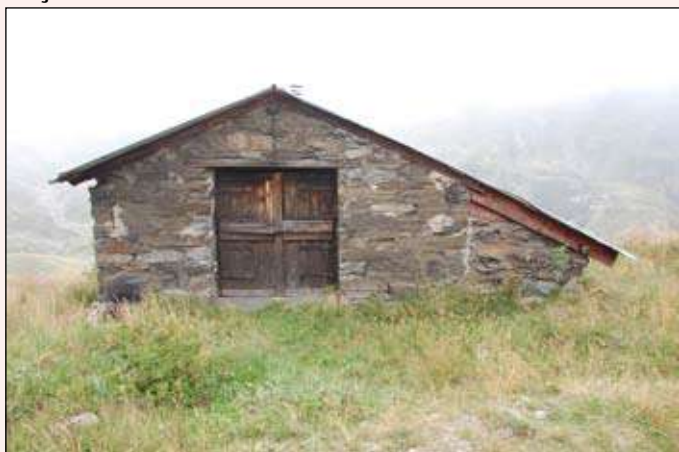
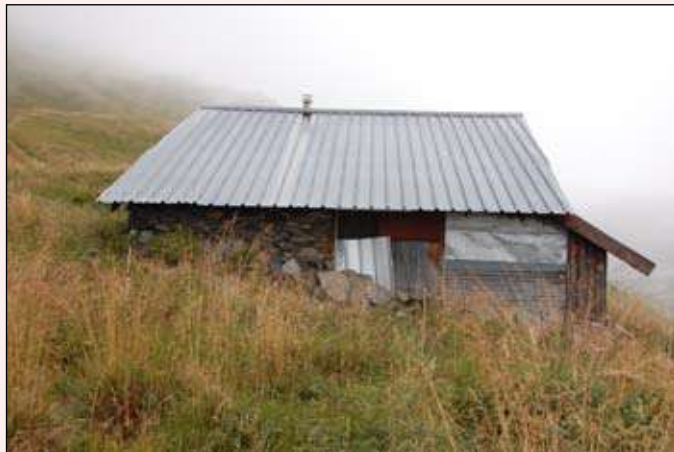
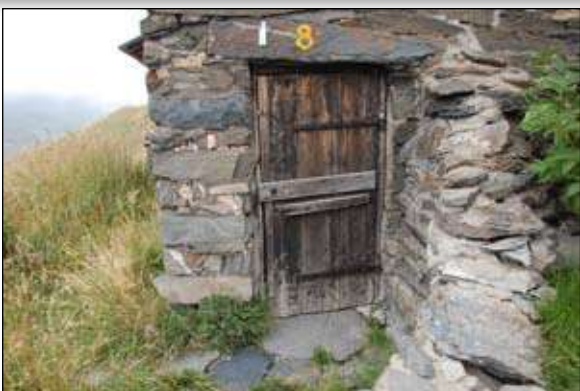
n° d'inventaire : **I-C-27**

État : bâtiment conservé pour l'essentiel dans son état d'origine.

Toiture = bac acier

Particularités : bâtiment difficile d'accès.

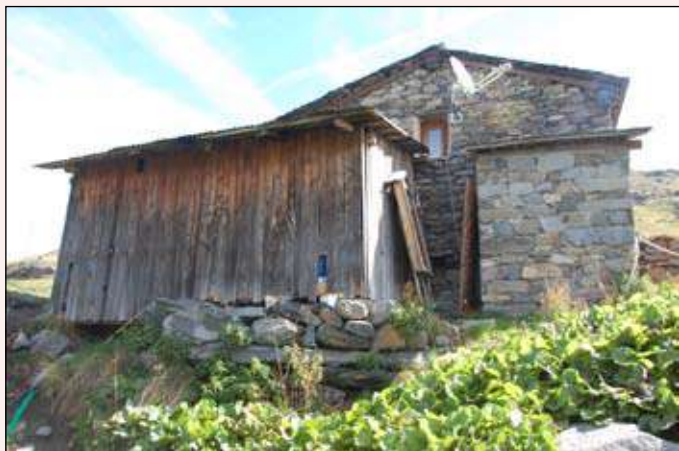
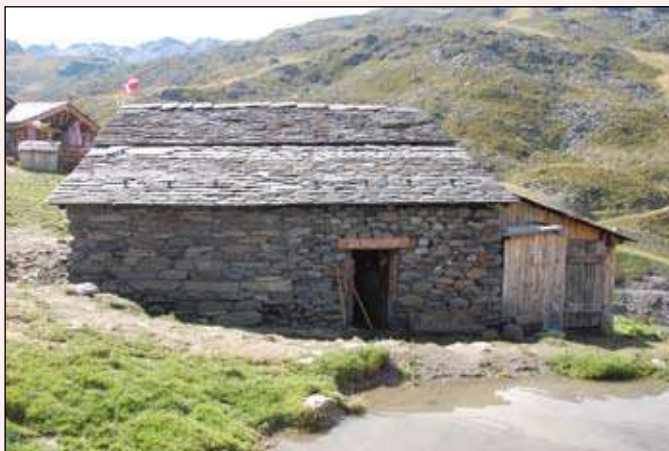
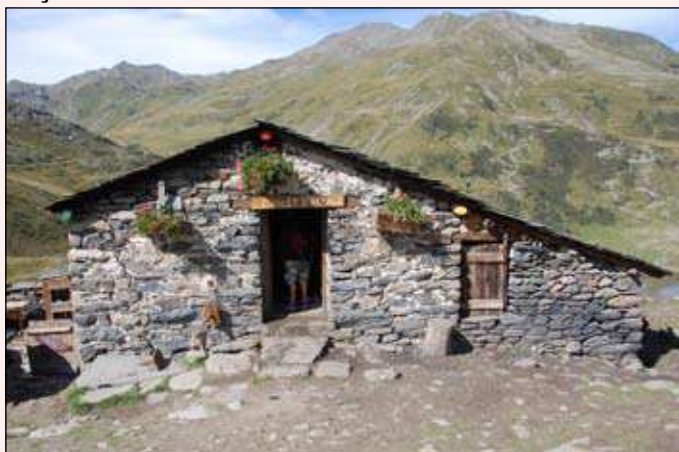
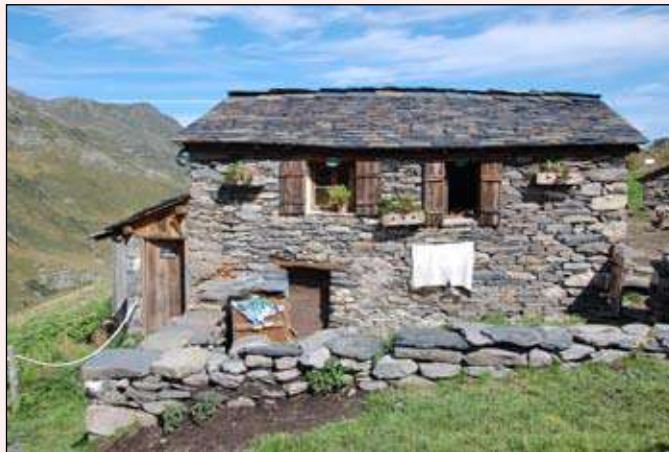
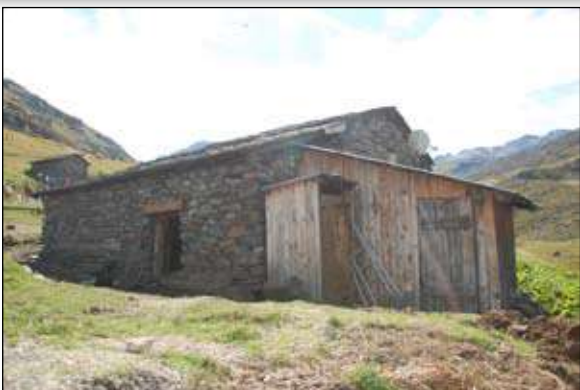
n° d'inventaire : **I-C-28**

État : un des bâtiments du complexe touristique "Pépé Nicolas".

Toiture = lauze.

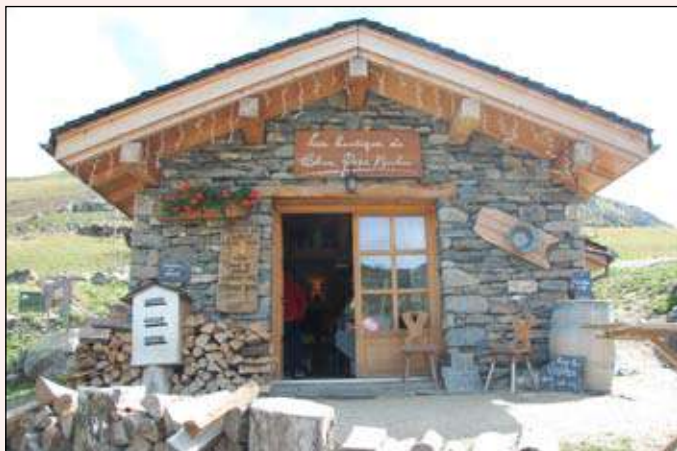
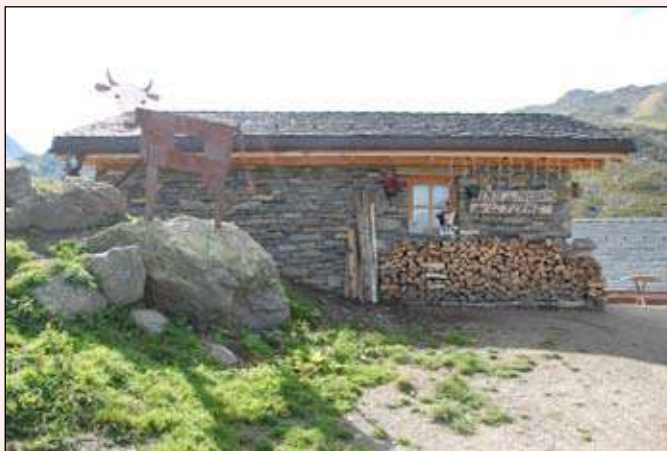
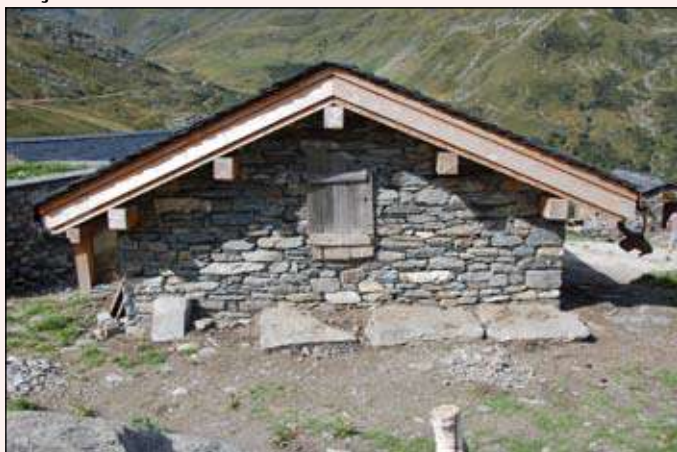
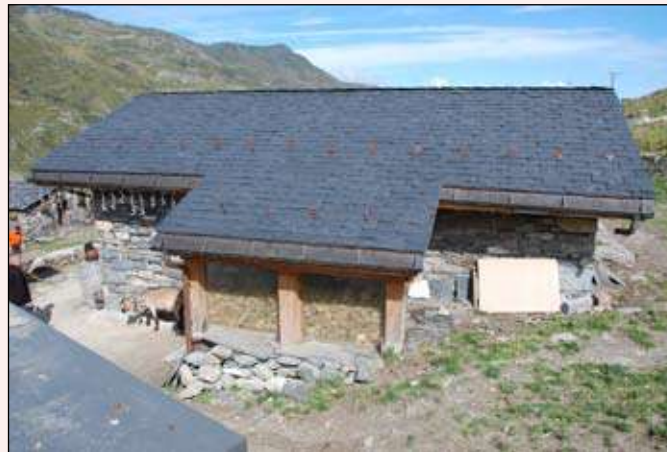
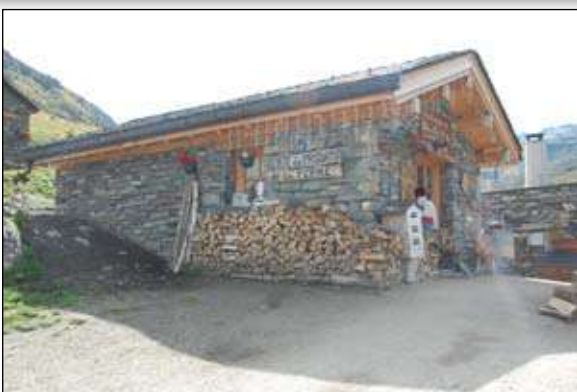
n° d'inventaire : **I-C-29**

État : un des bâtiments du complexe touristique "Pépé Nicolas" ; bâtiment de construction récente.
Toiture = grosse ardoise (d'importation).
Date prise de vue : 20.08.2015
Destination d'origine : point de vente
Utilisation actuelle : point de vente
Intérêt patrimonial : -
Particularités : épaisseur de la toiture en rupture avec les bâtiments anciens voisins.

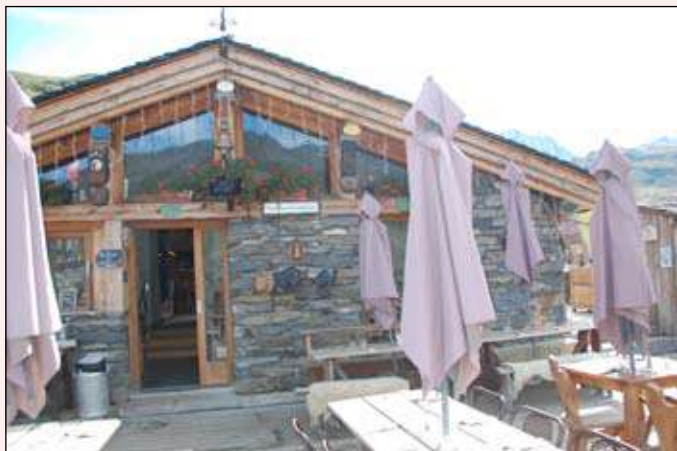
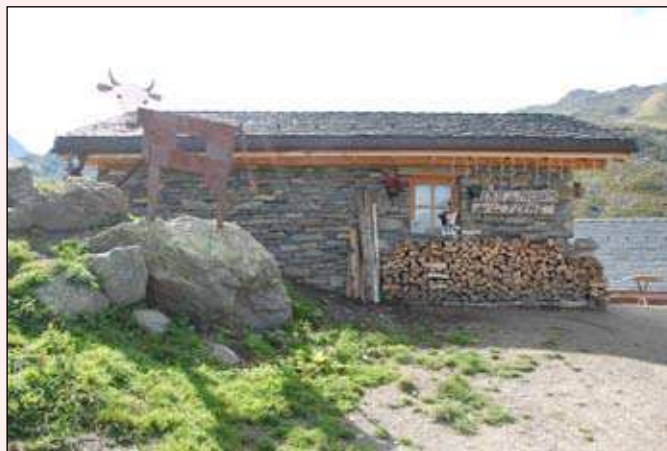
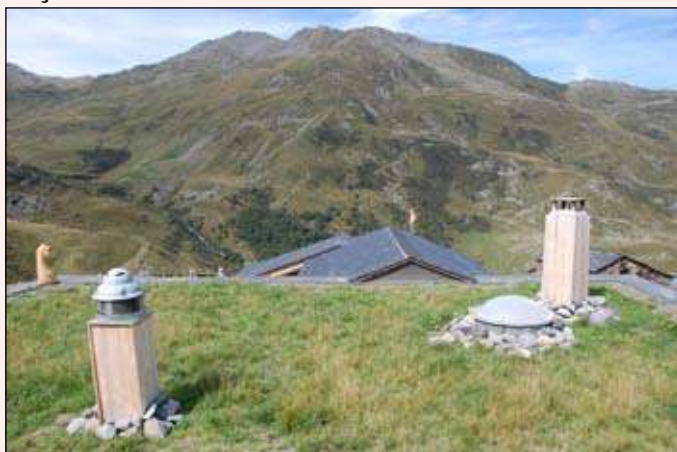
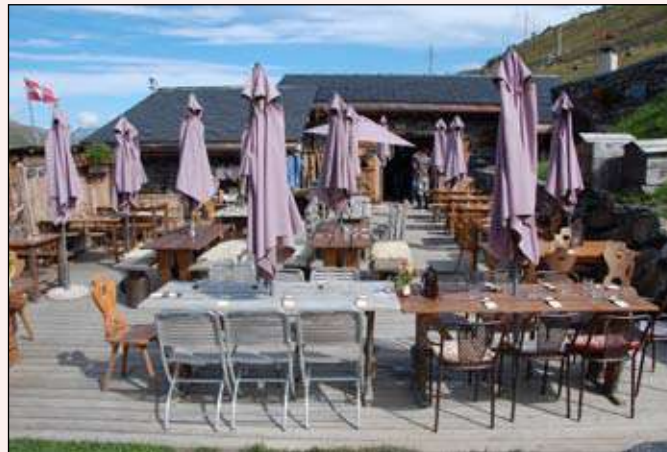
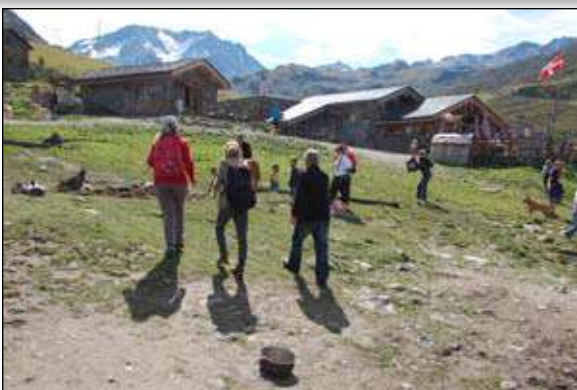
n° d'inventaire : **I-C-30**

État : un des bâtiments du complexe touristique "Pépé Nicolas" ; bâtiment de construction récente.
Toiture = grosse ardoise (importation) et toit terrasse
Date prise de vue : 20.08.2015
Destination d'origine : bar, restaurant
Utilisation actuelle : bar, restaurant
Intérêt patrimonial : -
Particularités : épaisseur de la toiture en rupture avec les bâtiments anciens voisins.

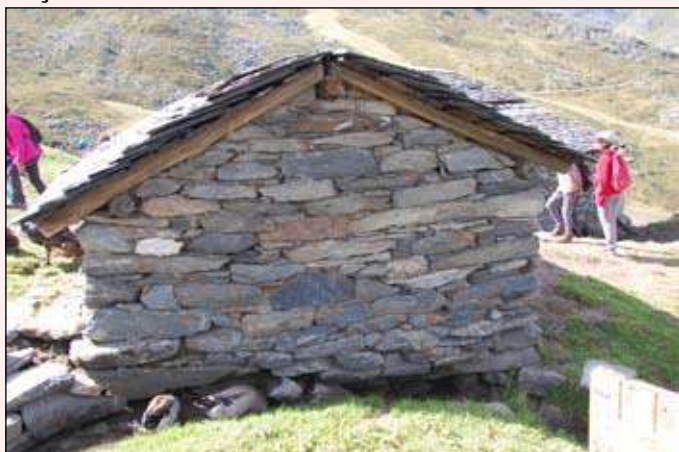
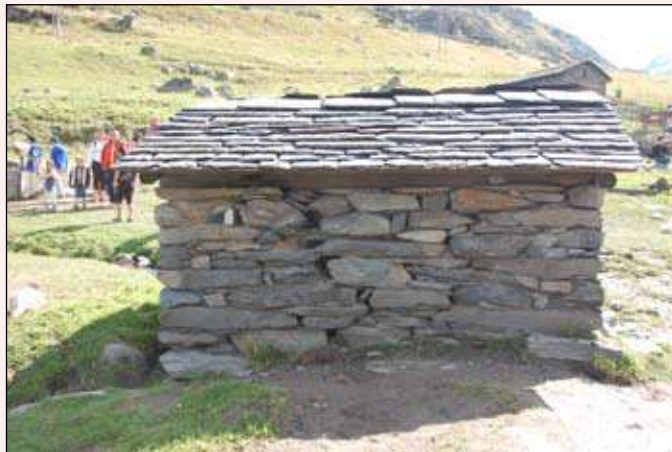
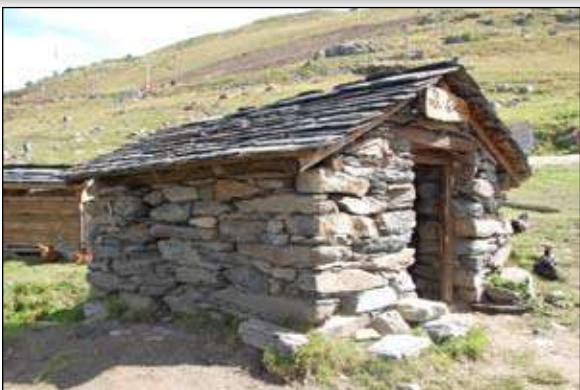
n° d'inventaire : **I-C-32**

État : un des bâtiments du complexe touristique "Pépé Nicolas".

Toiture = lauze.

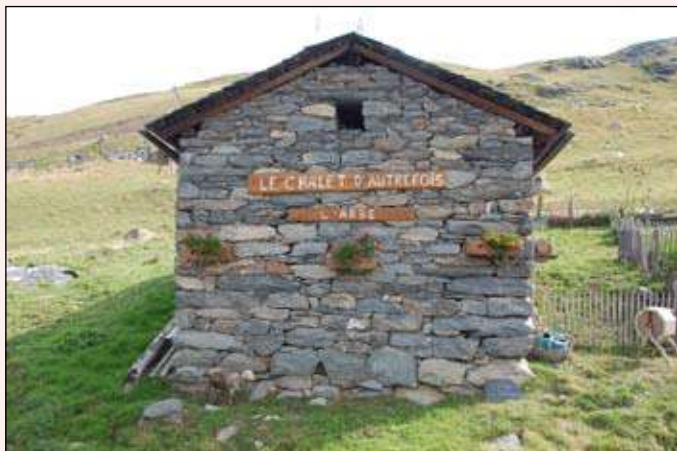
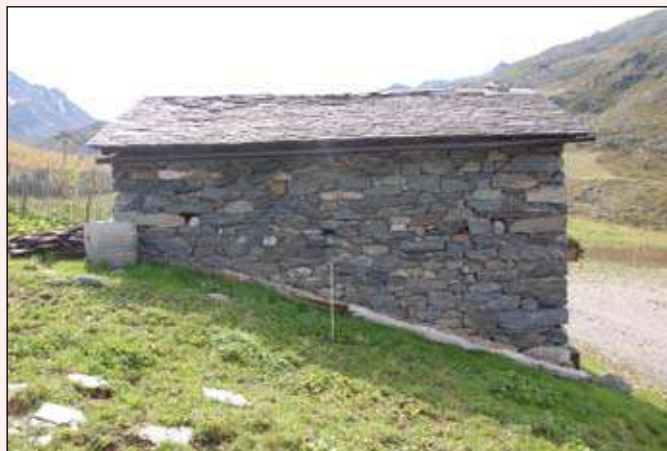
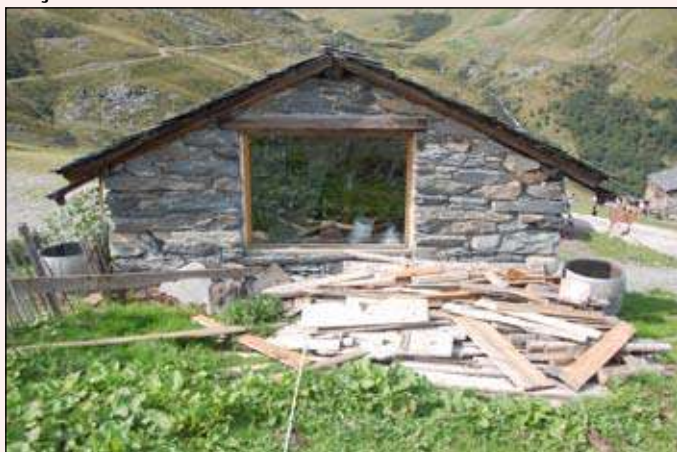
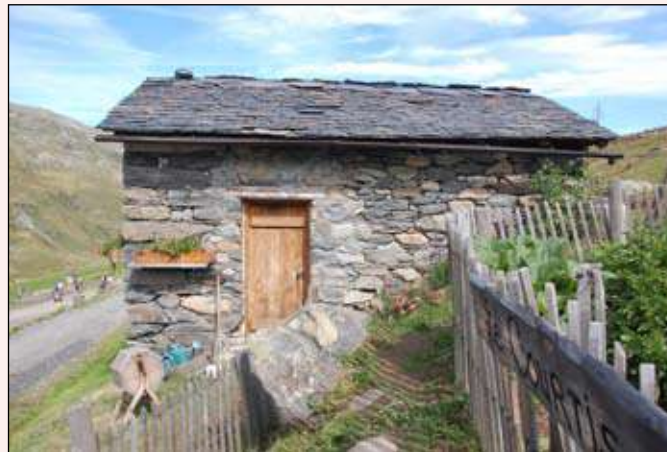
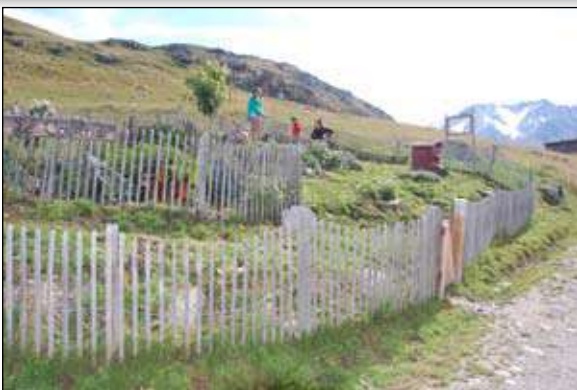
n° d'inventaire : **I-C-33**

État : un des bâtiments du complexe touristique "Pépé Nicolas" ; transformation et création d'ouvertures.

Toiture = lauze.

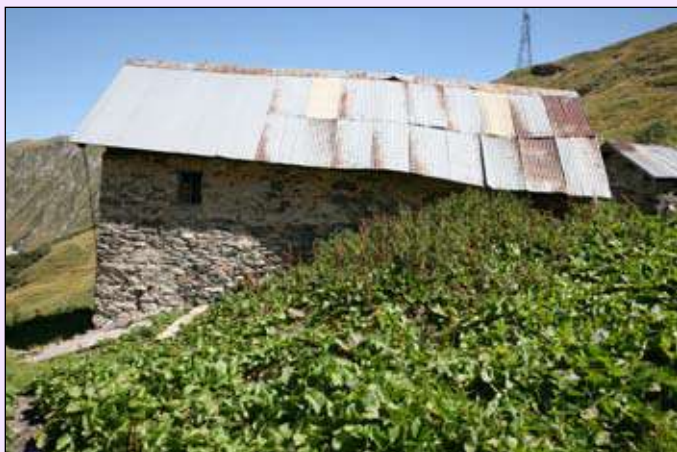
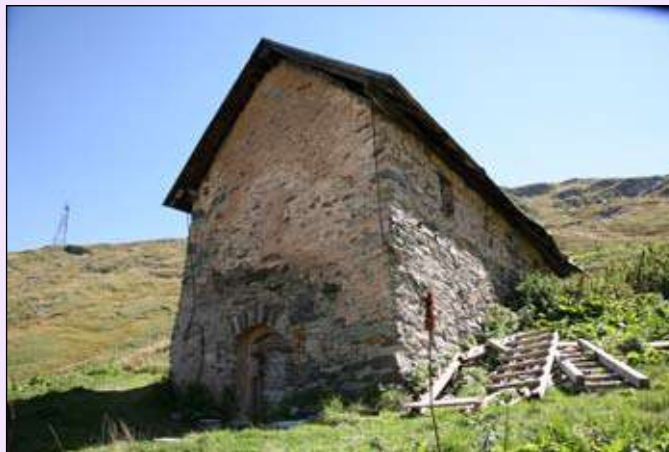
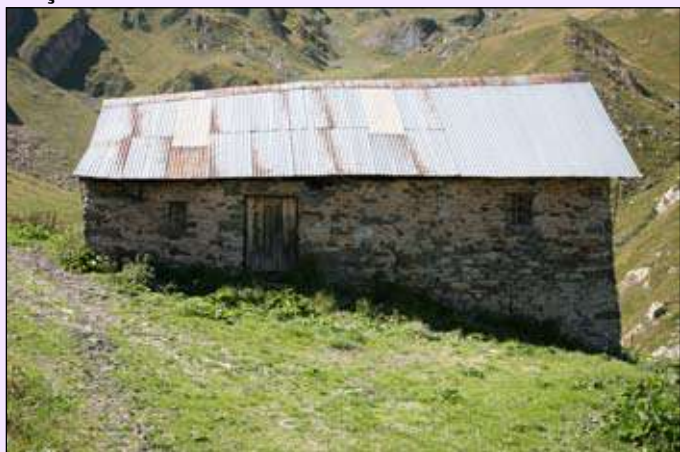
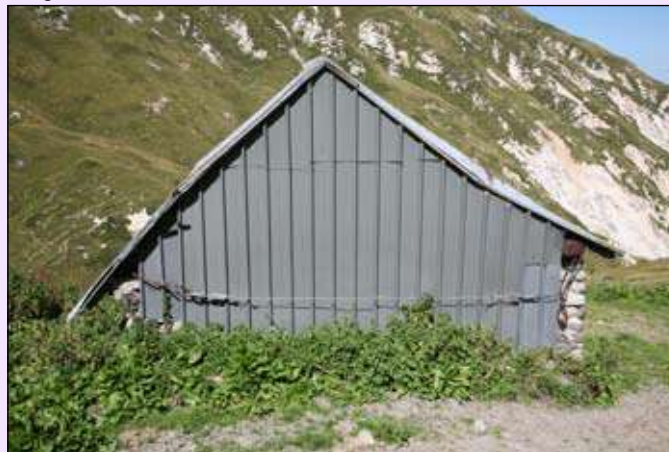
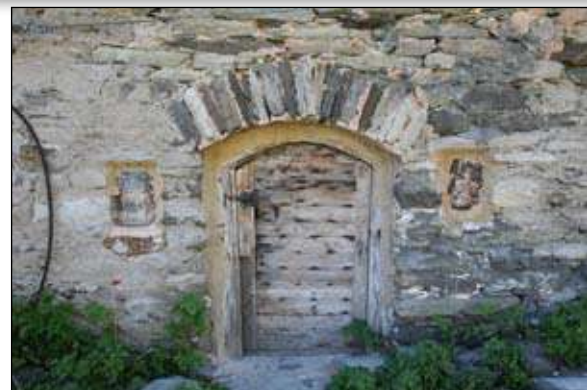
n° d'inventaire : **III-F-01**

État : bâtiment conservé pour l'essentiel dans son état d'origine (mais bardage tôle en façade Sud).

Toiture = tôle ondulée

Particularités : en partie enduit avec "grilla" et belle porte voûtée en façade Nord.

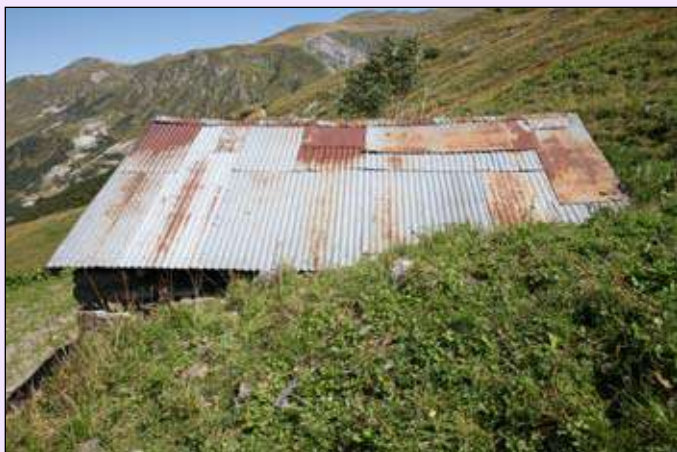
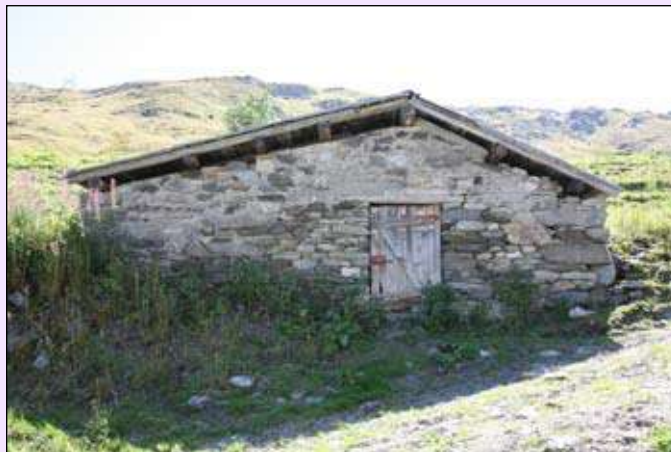
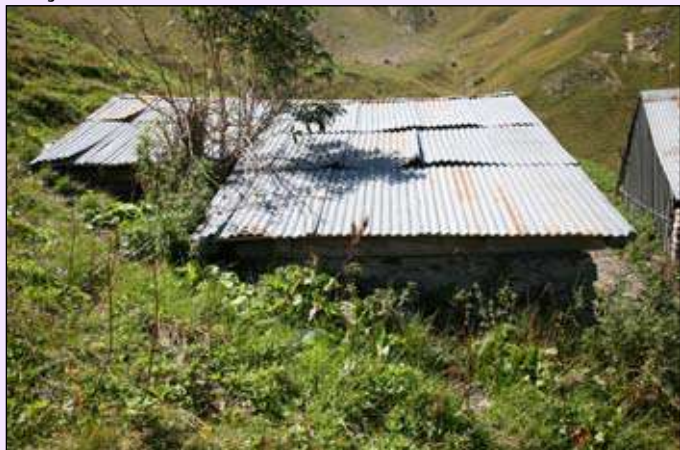
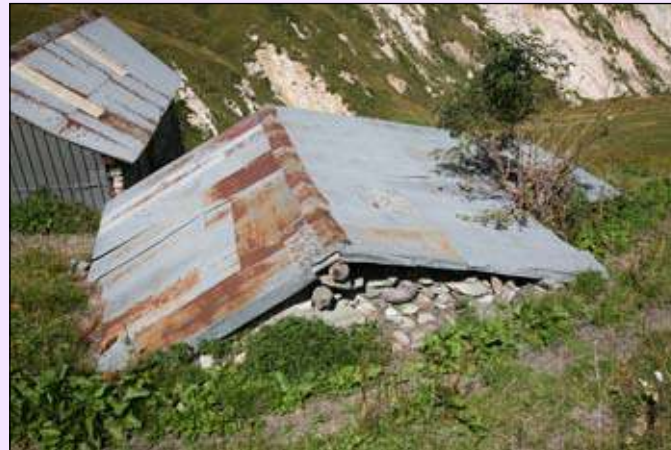
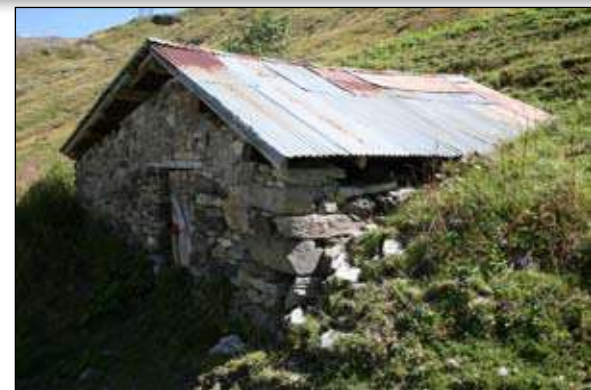
n° d'inventaire : **III-F-02**

État : bâtiment conservé pour l'essentiel dans son état d'origine.

Toiture = tôle ondulée

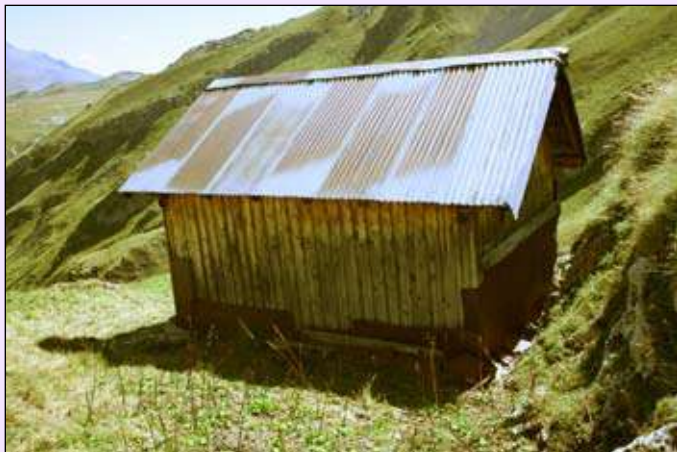
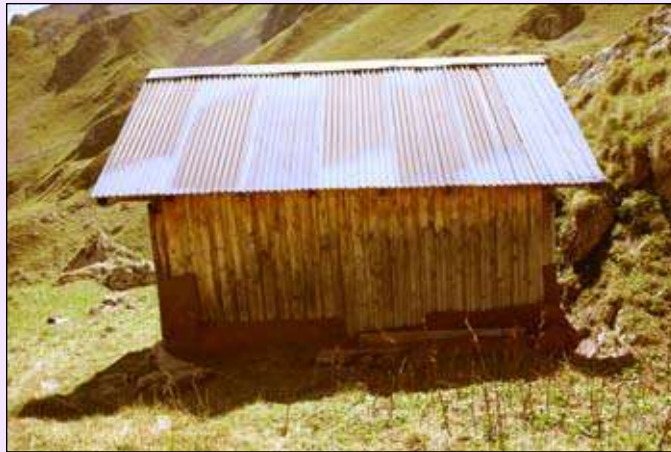
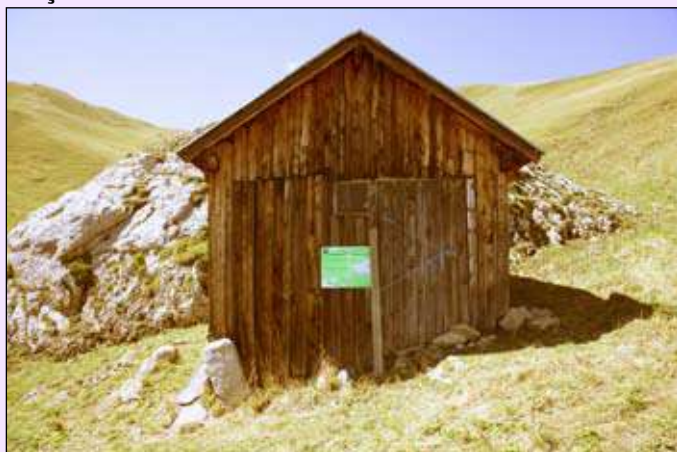
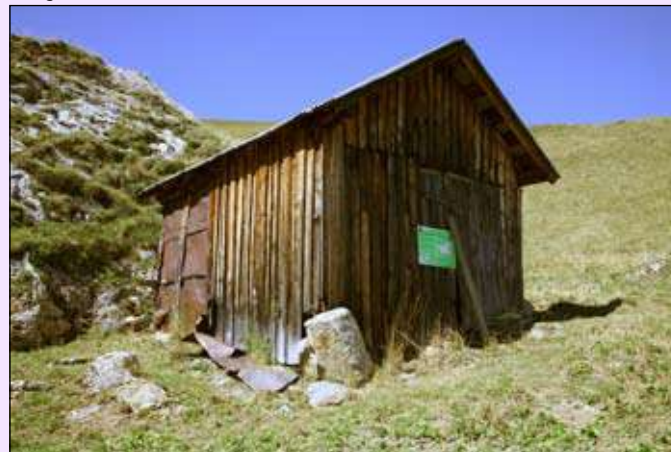
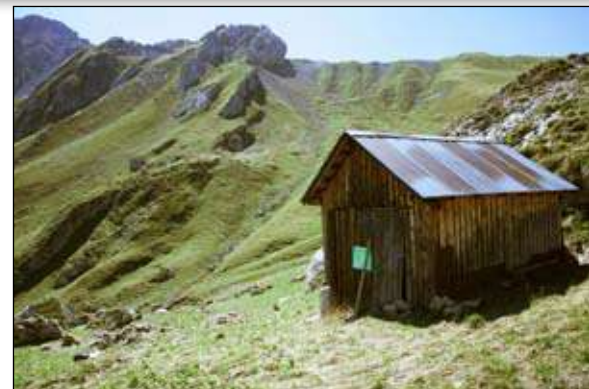
n° d'inventaire : **III-F-03**

État : construction bois toujours utilisée comme abri berger.

Toiture = tôle ondulée

Particularités : ce bâtiment figure sur le plan du cadastre de 1888.

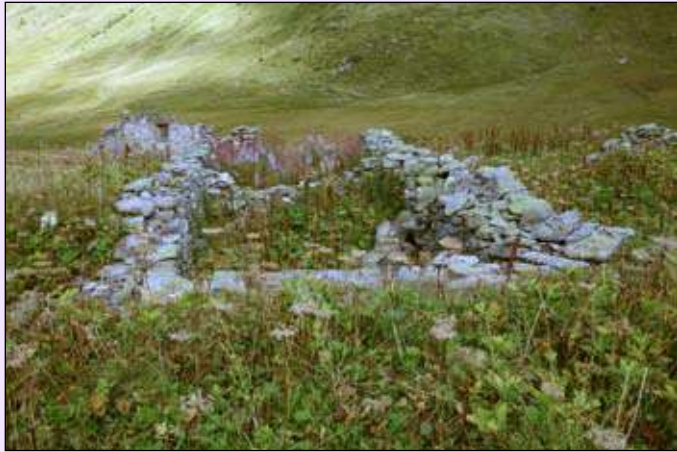
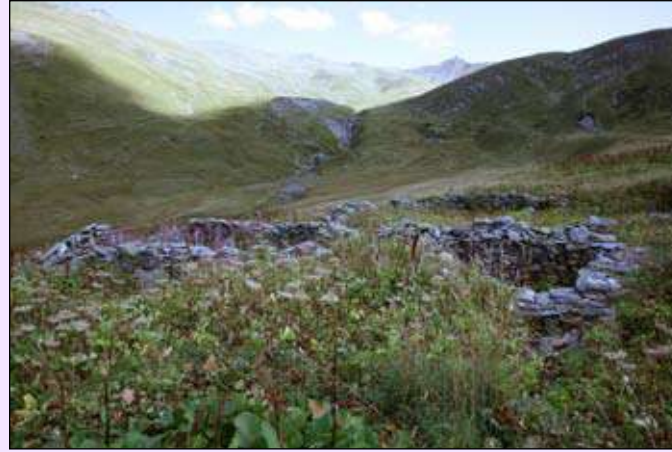
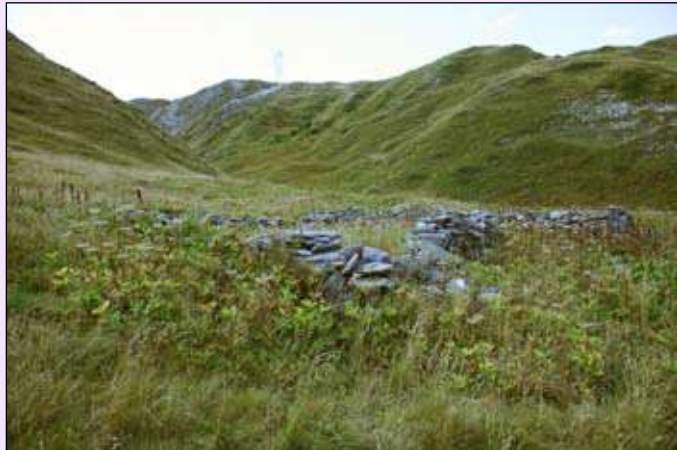
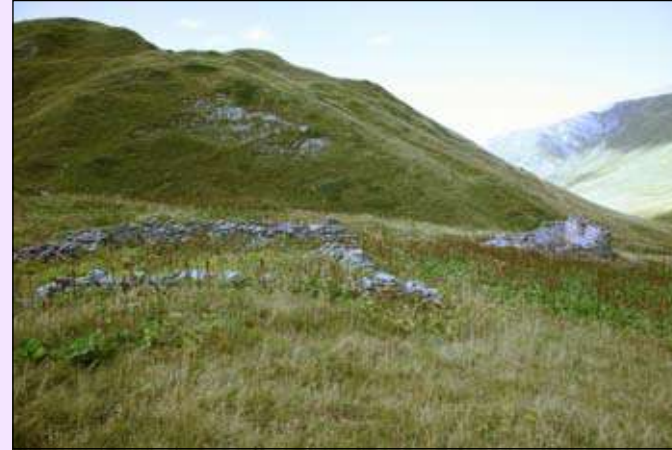
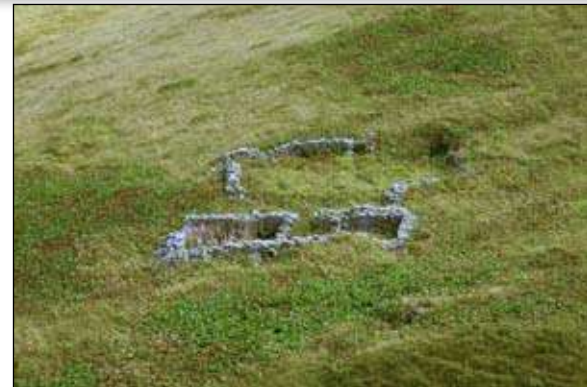
État : ensemble de ruines marqué par des restes de murs.

Toiture = -

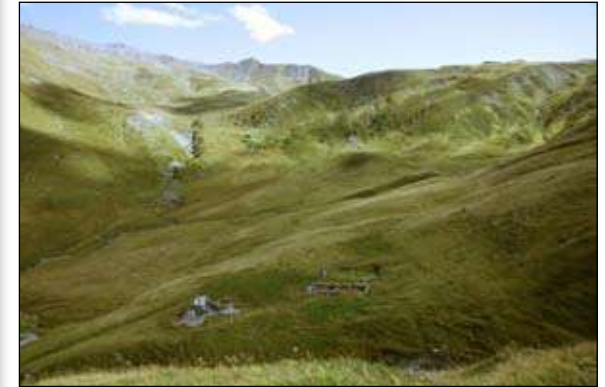
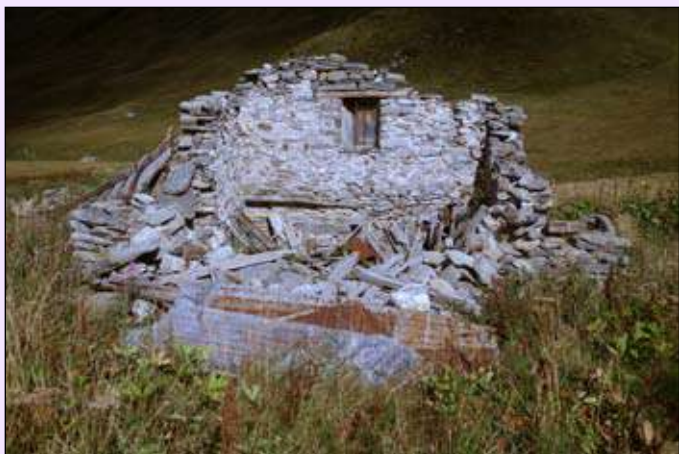
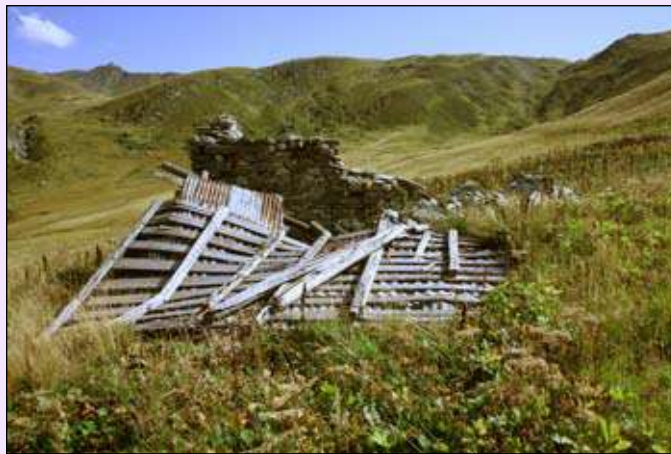
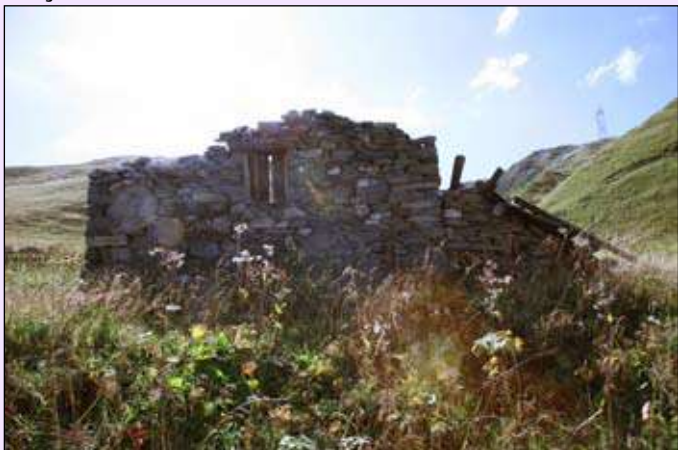
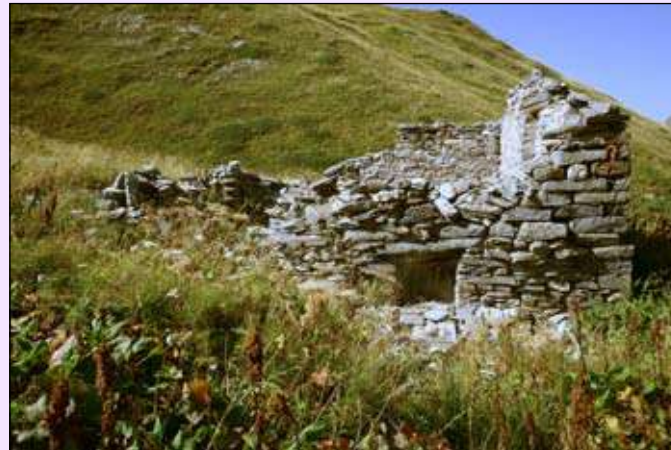
n° d'inventaire : **III-F-04**

État : ruine dont la conservation permet encore de restituer volumétrie et ouvertures du bâtiment d'origine.
Toiture = -

Particularités : la toiture, sans doute arrachée par un coup de vent, est posée à proximité des murs.

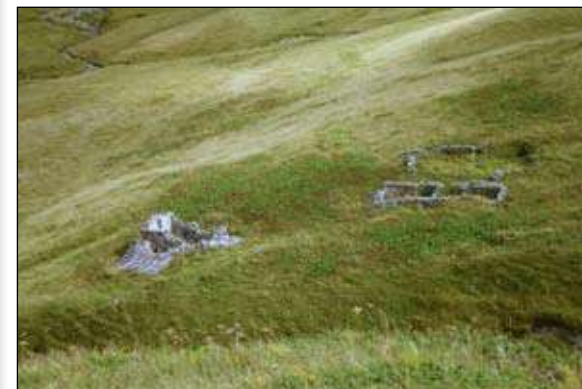
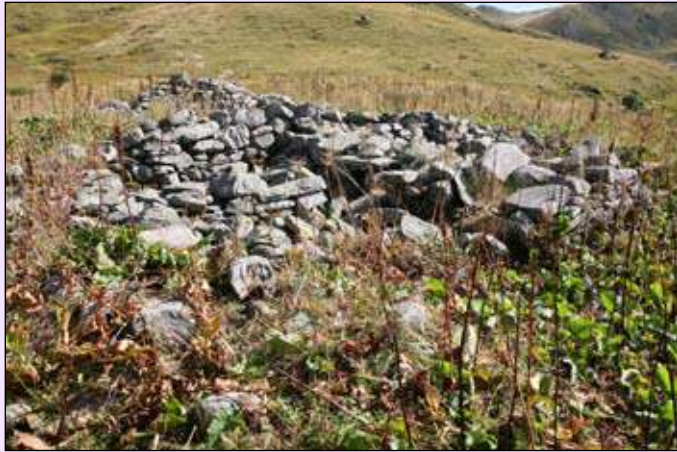
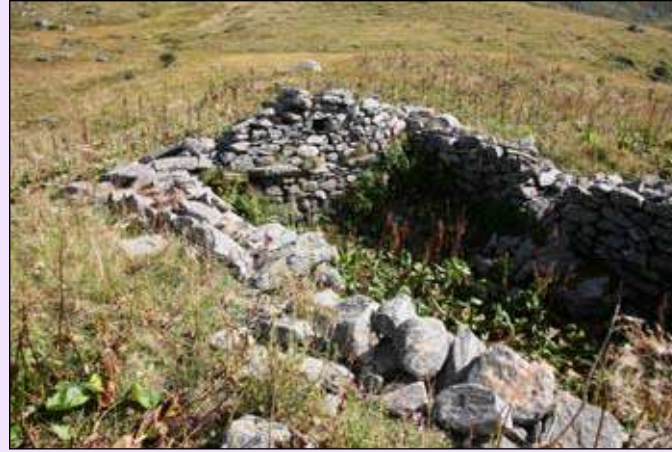
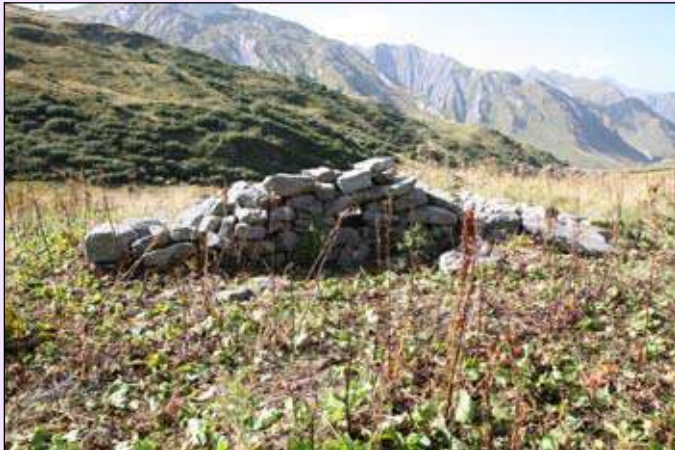
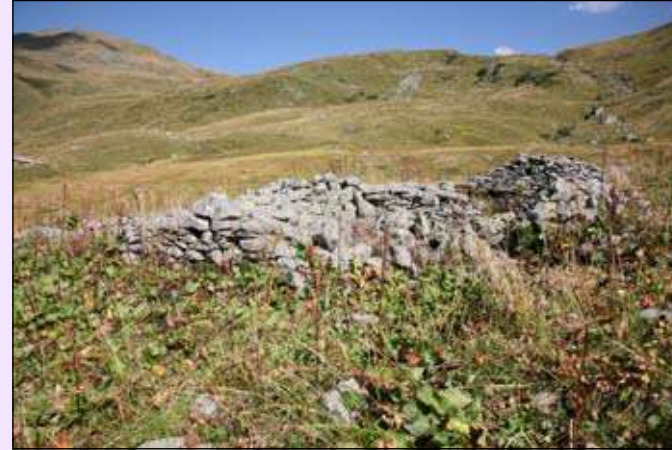
n° d'inventaire : **III-F-05**

État : ruines dont l'état de conservation ne permet plus de restituer la volumétrie d'origine.

Particularités : le secteur comprend plusieurs ruines dont il est difficile de déterminer l'usage d'origine.

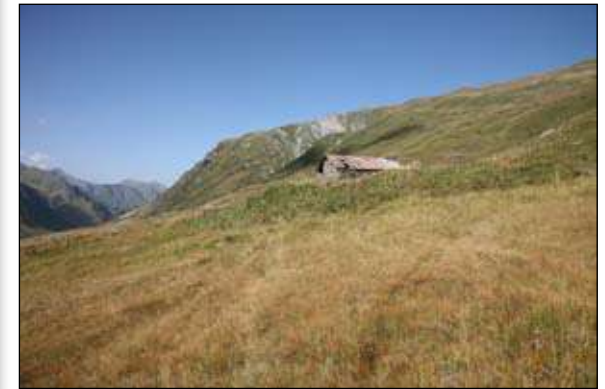
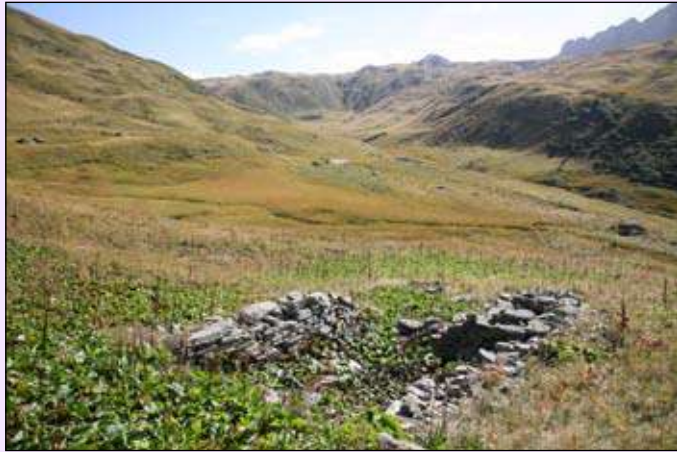
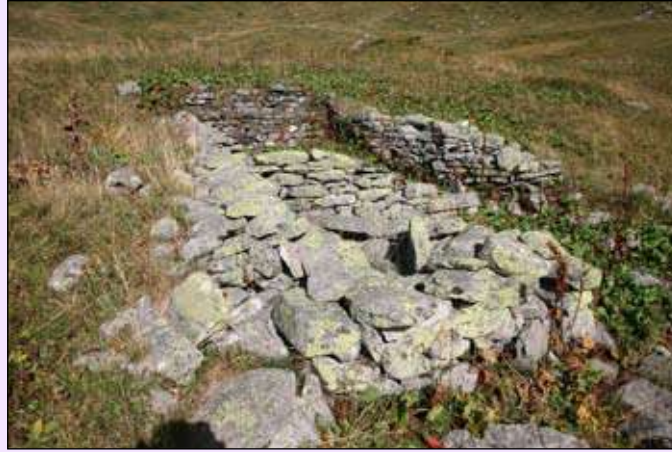
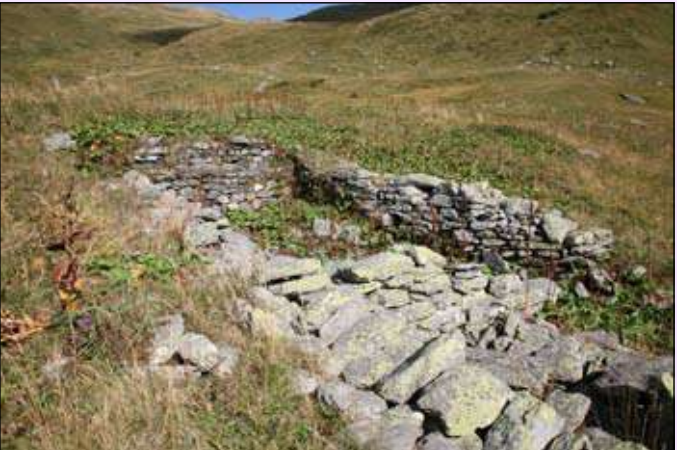
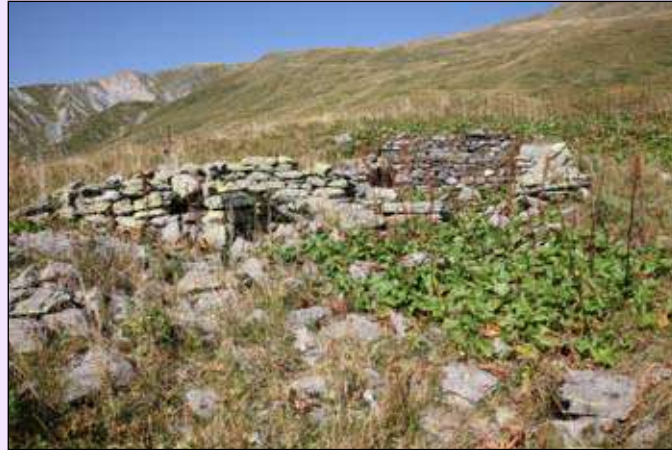
n° d'inventaire : **III-F-07**

État : ruine dont la conservation ne permet pas de restituer une volumétrie d'origine.

Particularités : sans doute les ruines d'un bâtiment avec son "parc" attenant.

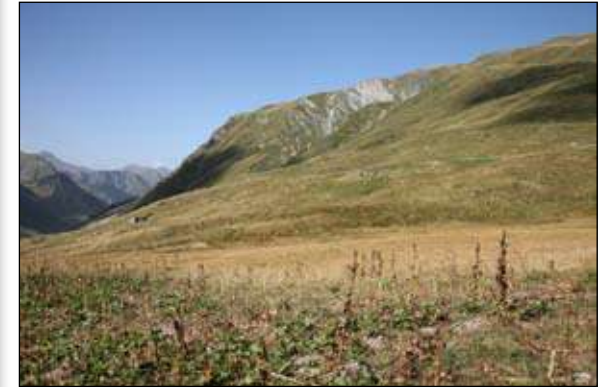
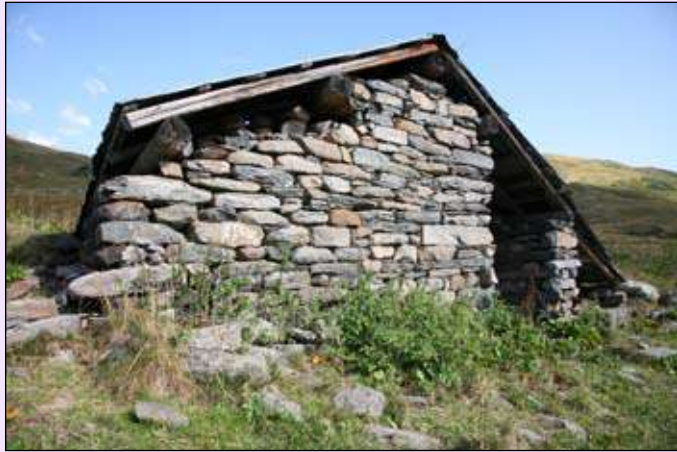
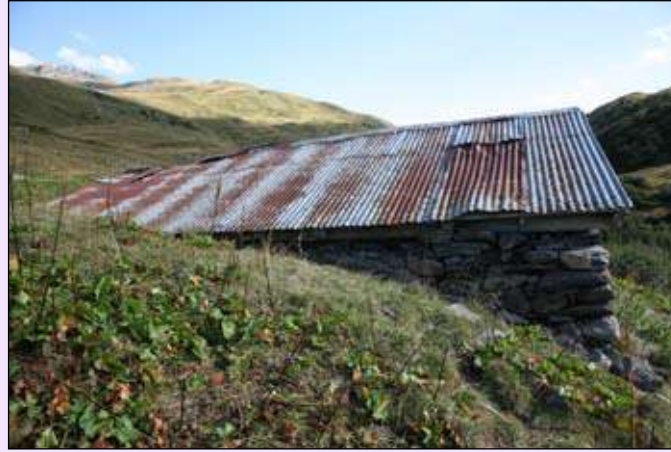
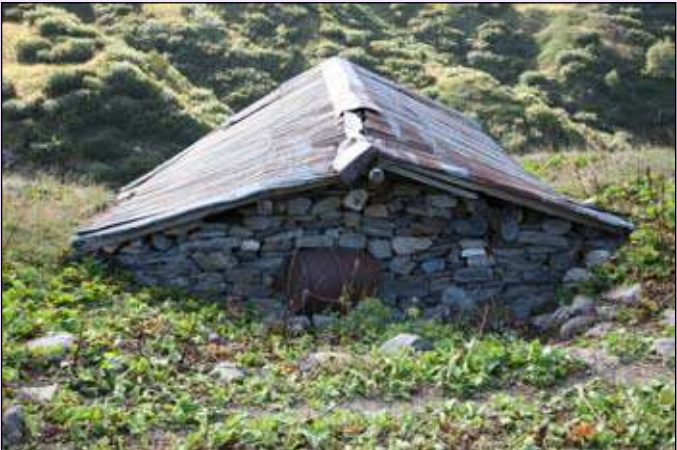
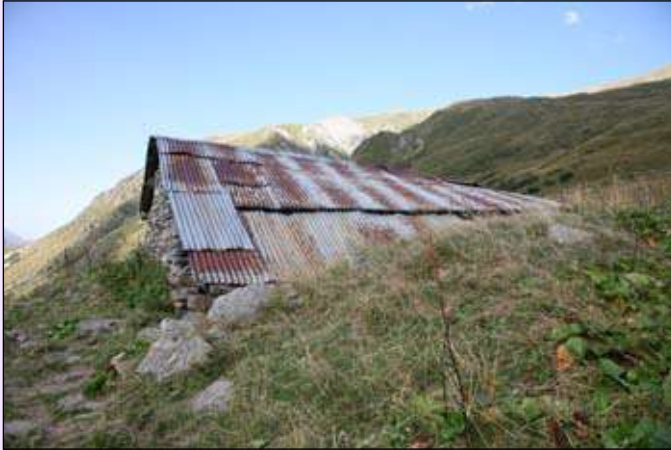
n° d'inventaire : **III-F-08**

État : bâtiment conservé dans son état d'origine.
 Toiture = tôle ondulée
Date prise de vue : 31.08.2015
Destination d'origine : abri bétail couvert
Utilisation actuelle : bétail
Intérêt patrimonial : remarquable
Particularités : cet abri est toujours utilisé (moutons).

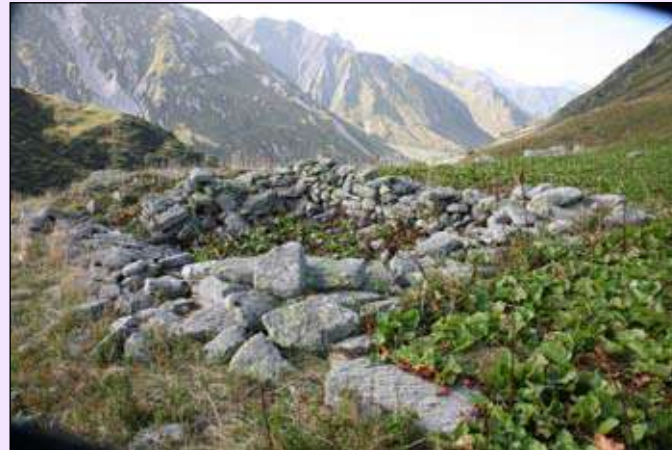
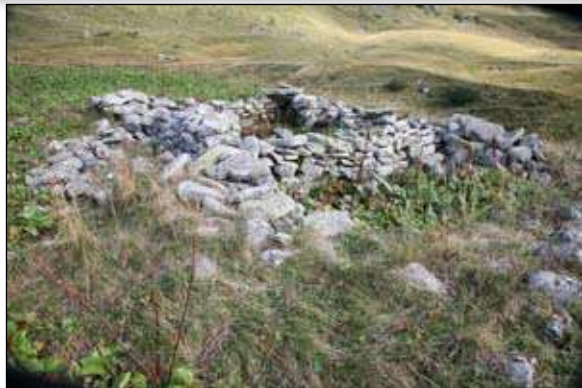
État : restes d'un ancien "parc" à bétail.
 Toiture = -
 Date prise de vue : 31.08.2015
 Destination d'origine : -
 Utilisation actuelle : -
 Intérêt patrimonial : histoire et archéologie
 Particularités : l'agencement des murs est toujours bien en place.

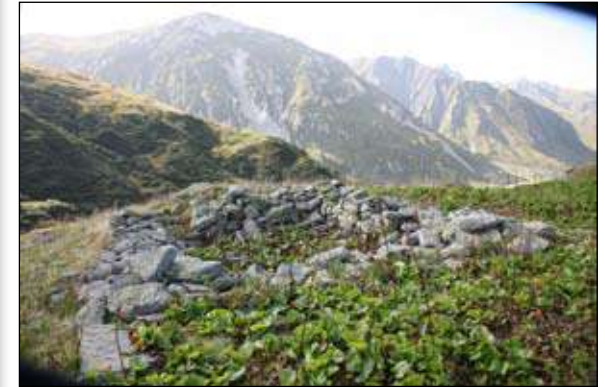
n° d'inventaire : **III-F-10**

Vue générale
