Plan Local d'Urbanisme
Pièce 5.2 : ANNEXES – INVENTAIRE DU BATI D'ALPAGE

*Inventaire du bâti d'alpage
Commune de Saint-Martin-de-Belleville*

Secteur II-E

*Olivier Pasquet
Octobre 2015*

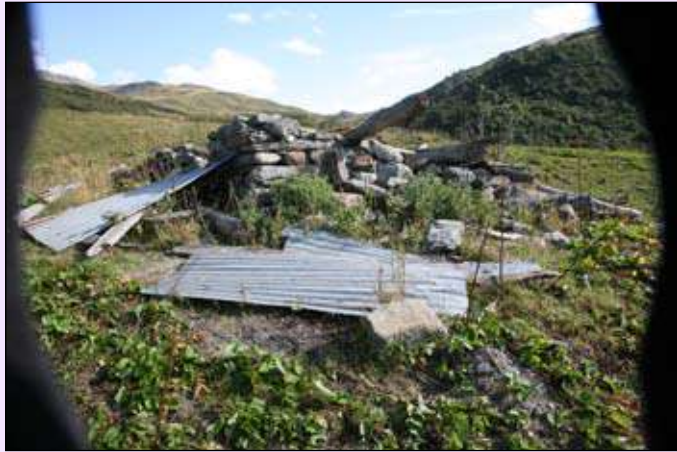
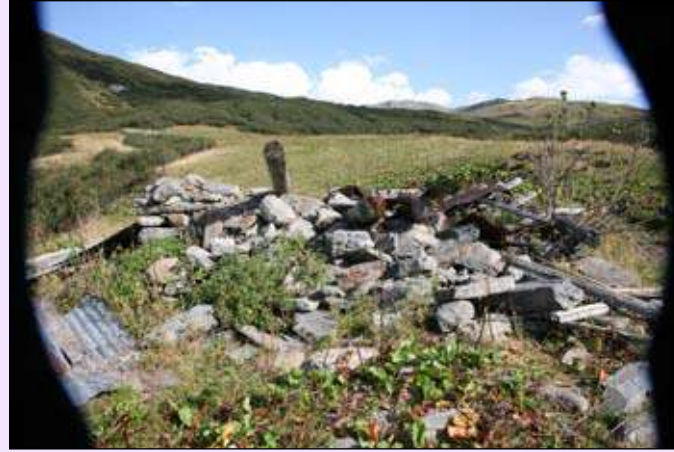
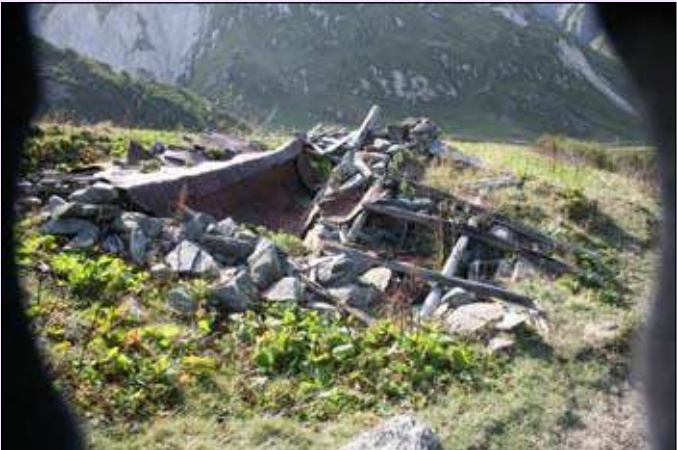
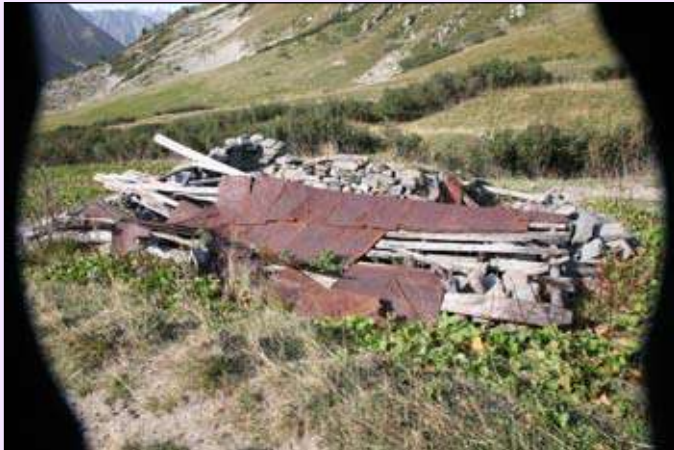
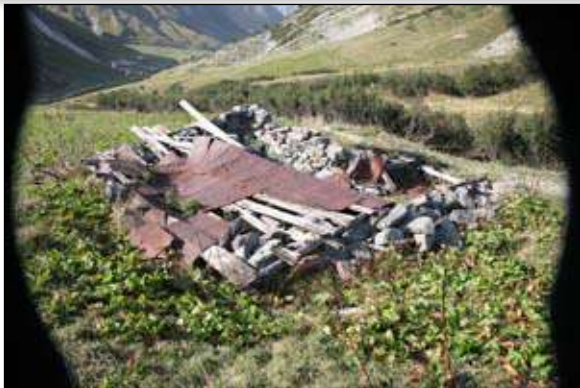
n° d'inventaire : **III-F-11**

État : ruine dont la conservation ne permet pas de restituer la volumétrie d'origine.

Toiture = -

Particularités : une partie de la toiture aplatie reste en place sur la ruine.

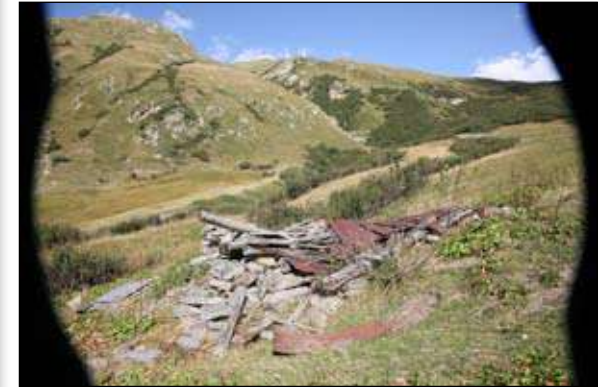
Vue générale

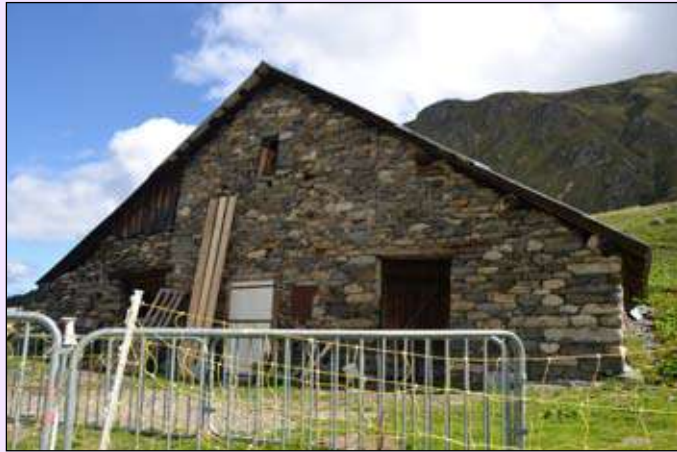
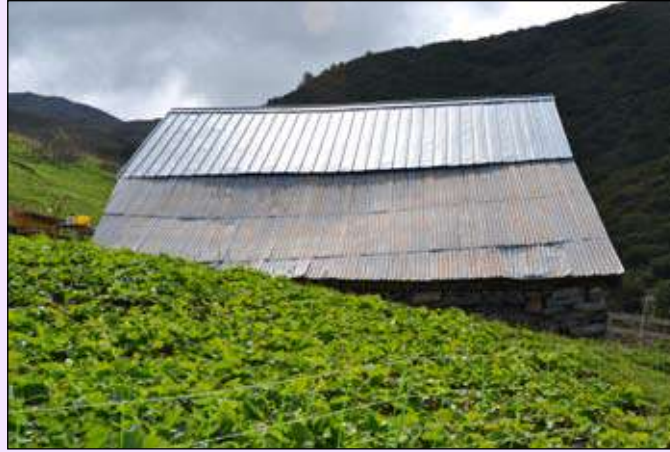
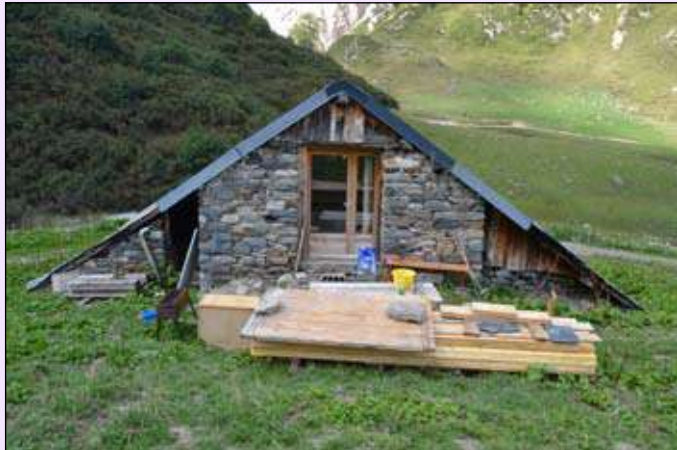
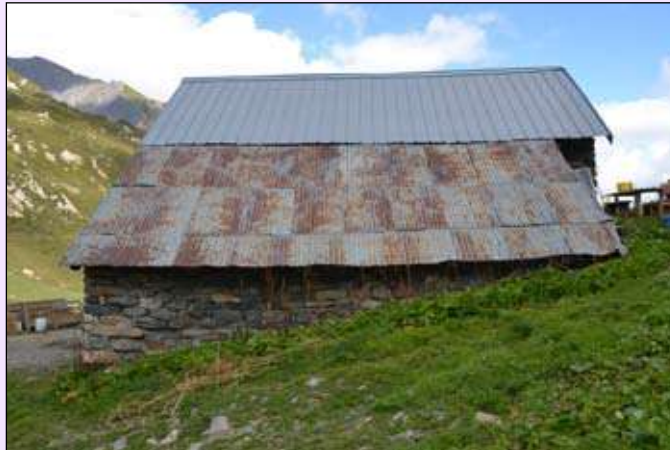
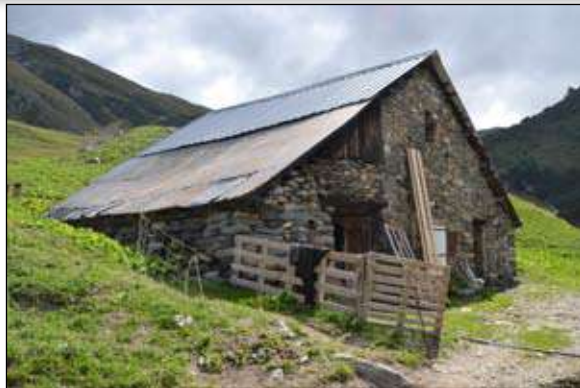
n° d'inventaire : **III-F-12**

État : bâtiment conservé pour l'essentiel dans son état d'origine.

Toiture = bac acier et tôle ondulée.

Particularités : bâtiment toujours utilisé pour l'exploitation pastorale.

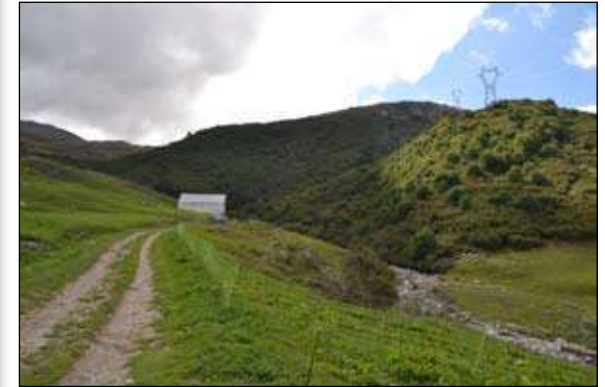
Vue générale

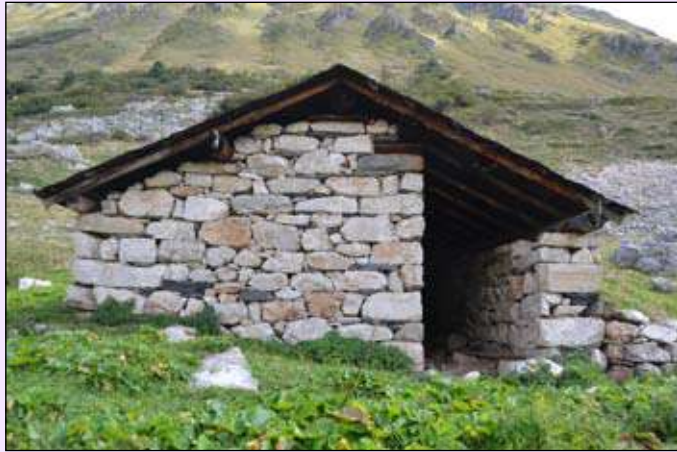
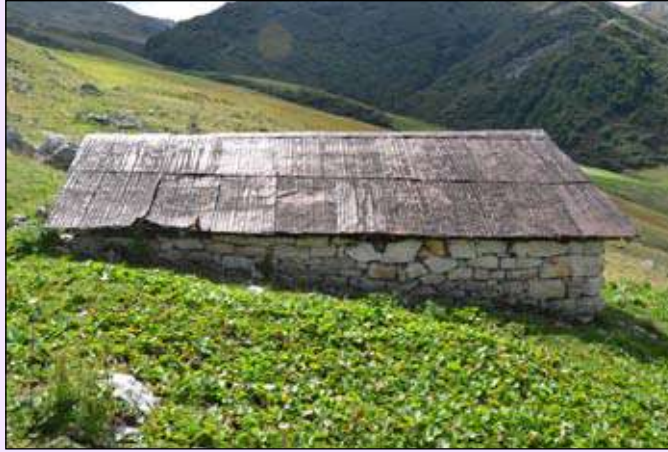
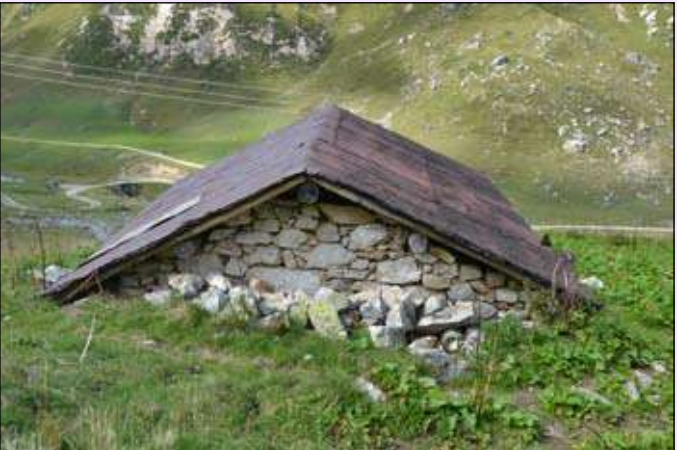
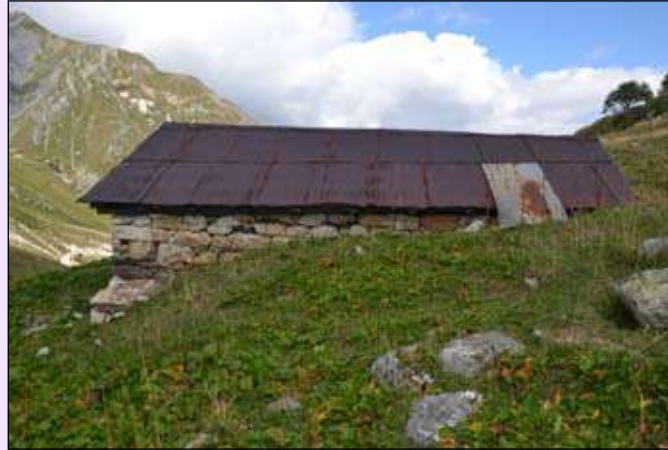
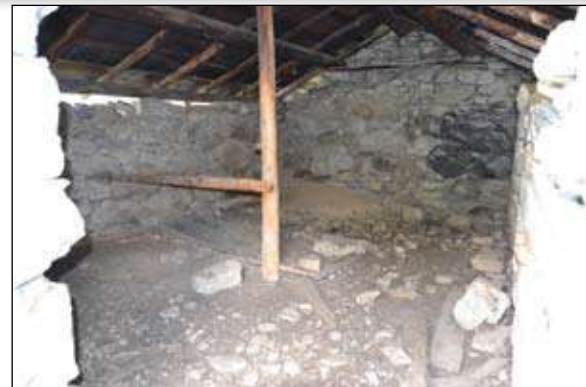
n° d'inventaire : **III-F-13**

État : bâtiment conservé pour l'essentiel dans son état d'origine.

Toiture = tôle ondulée

Particularités : deux autres bâtiments similaires identifiés sur ce secteur (III-F-07 et 09).

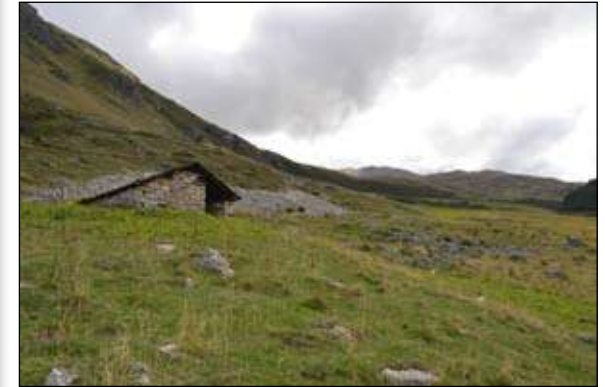
Vue générale

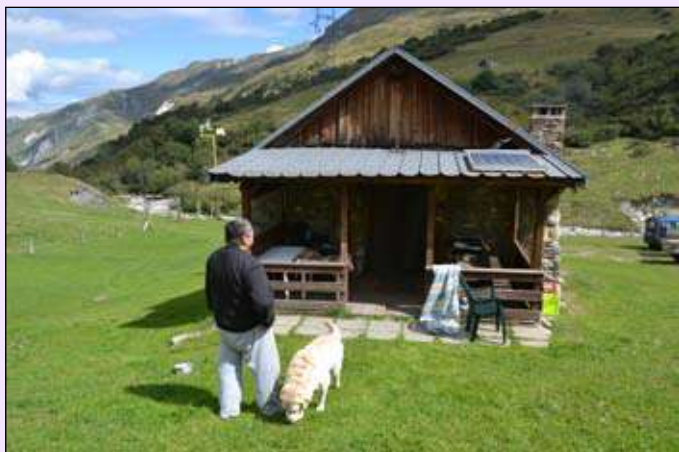
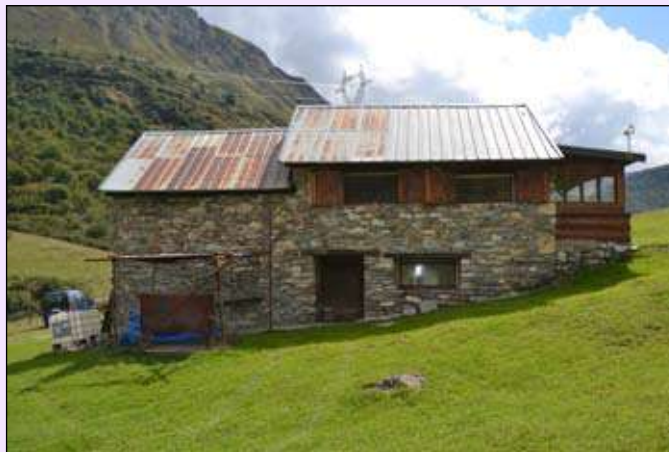
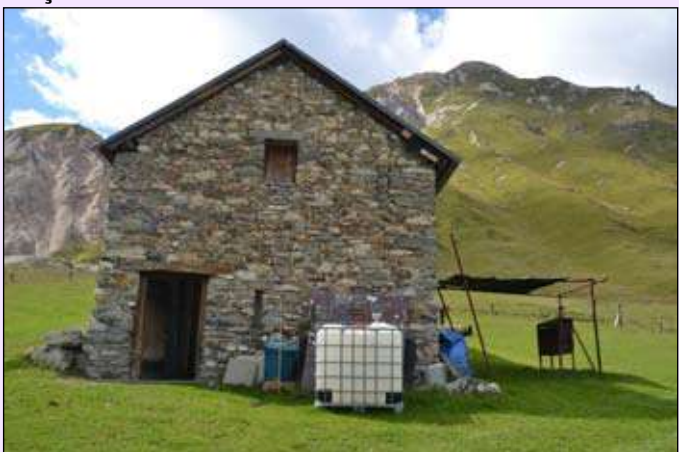
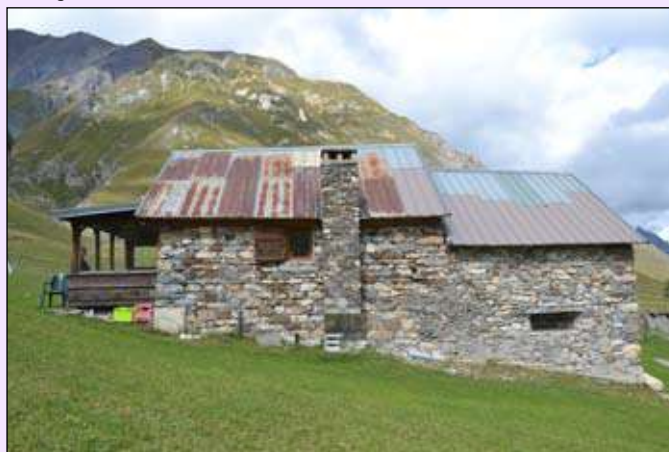
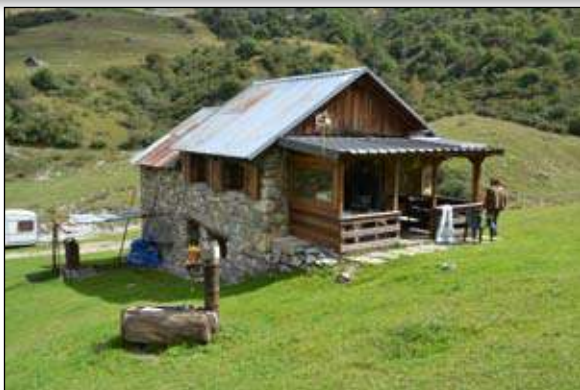
n° d'inventaire : **III-F-14**

État : bâtiment conservé pour l'essentiel dans son état d'origine (mise à part extension Ouest, etc.).
 Toiture = bac acier et tôle ondulée
 Date prise de vue : 05.09.2015
 Destination d'origine : grange + bétail + habitation
 Utilisation actuelle : néant
 Intérêt patrimonial : remarquable
 Particularités : extension réalisée en rupture avec l'architecture d'origine.

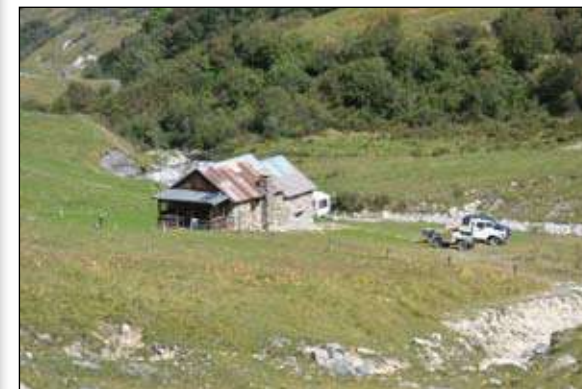
Vue générale

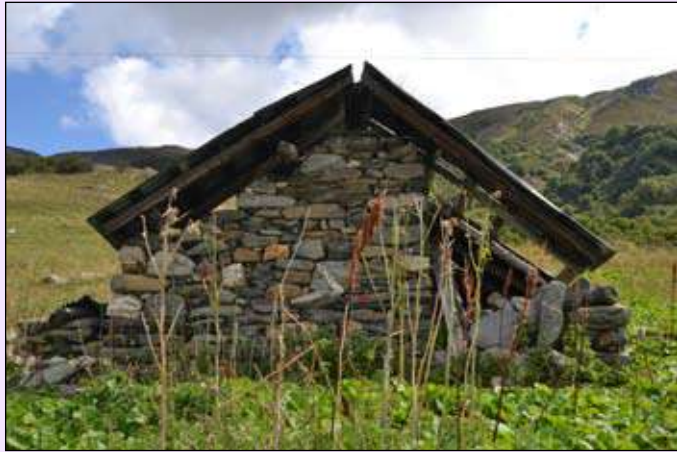
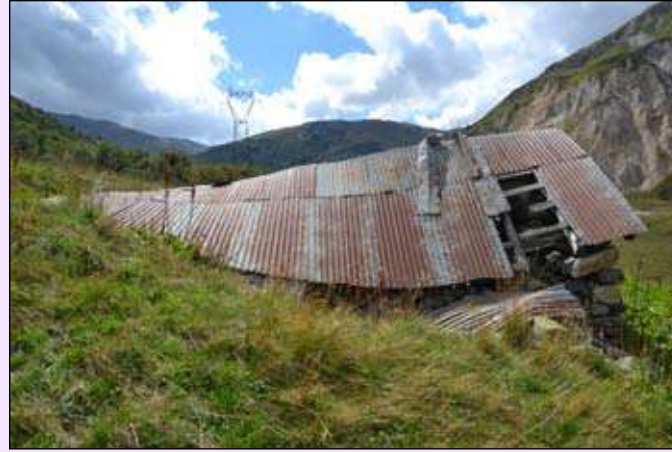
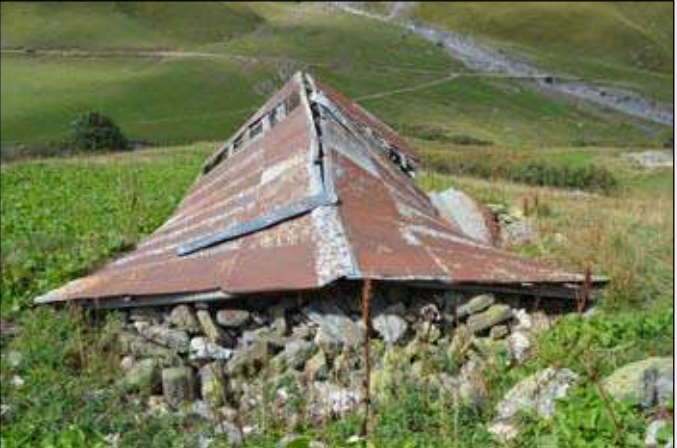
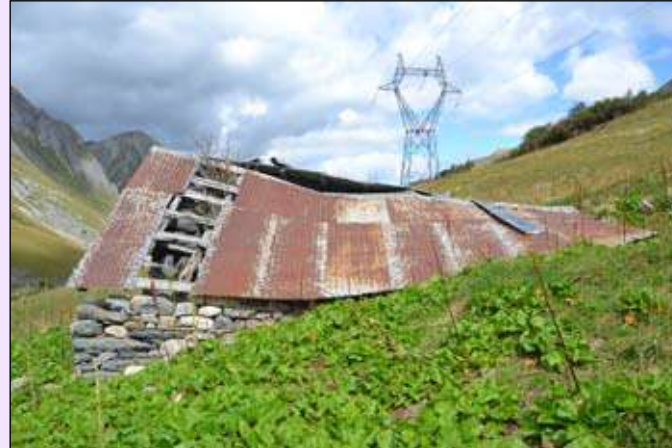
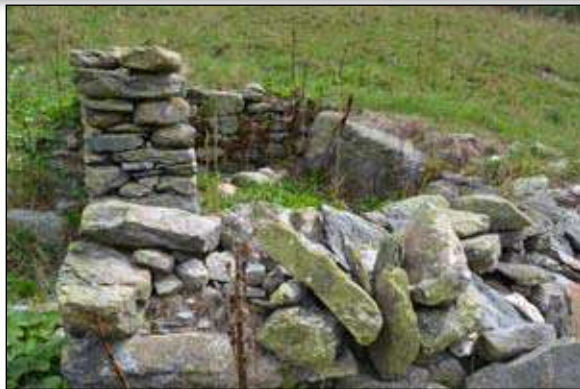
n° d'inventaire : **III-F-15**

État : ruine dont la conservation permet de restituer volumétrie et ouvertures d'origine.

Toiture = tôle ondulée

Particularités : bâtiment construit sur le même modèle que les 3 abris précédents ; petit "parc" attenant.

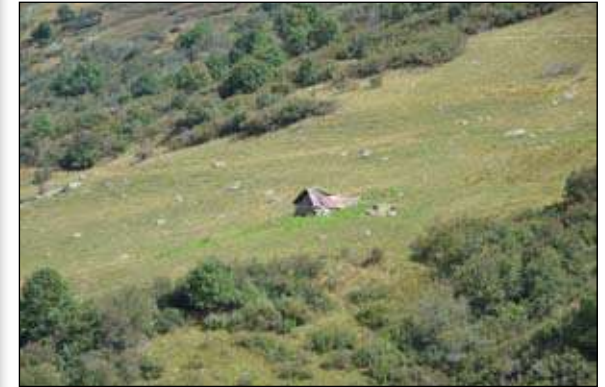
Vue générale

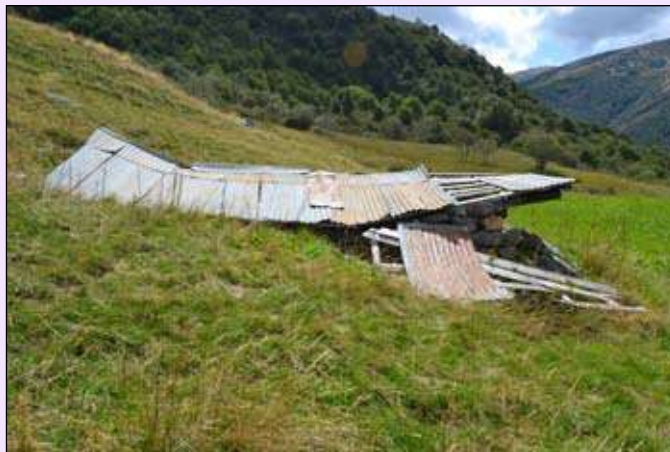
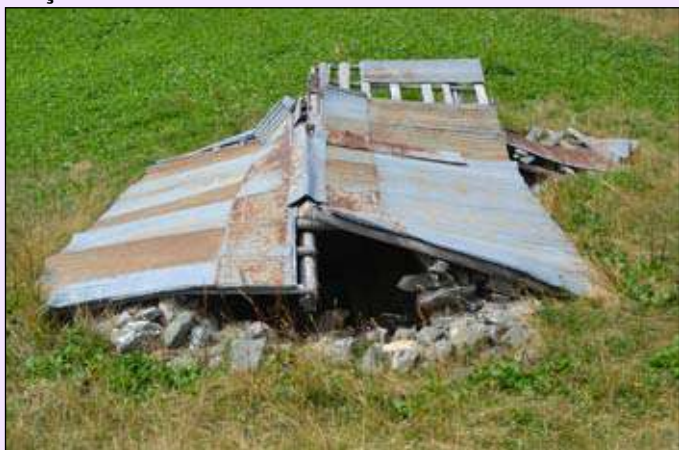
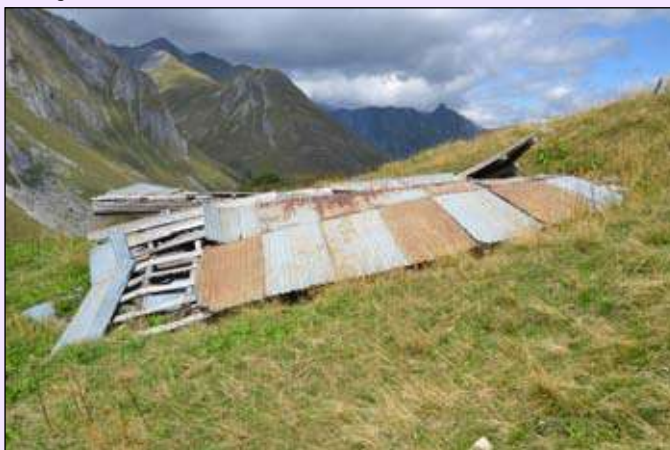
État : ruine dont la conservation ne permet plus de restituer la volumétrie d'origine.

Toiture = tôle ondulée (aplatie sur la ruine)

Particularités : bâtiment sans doute construit sur le même modèle que les 3 abris précédents, en ruine.

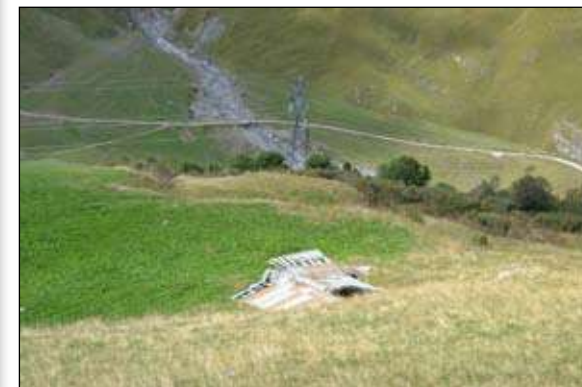
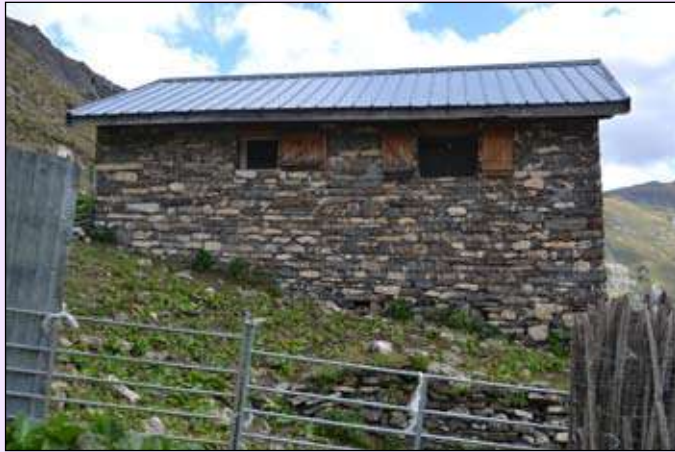
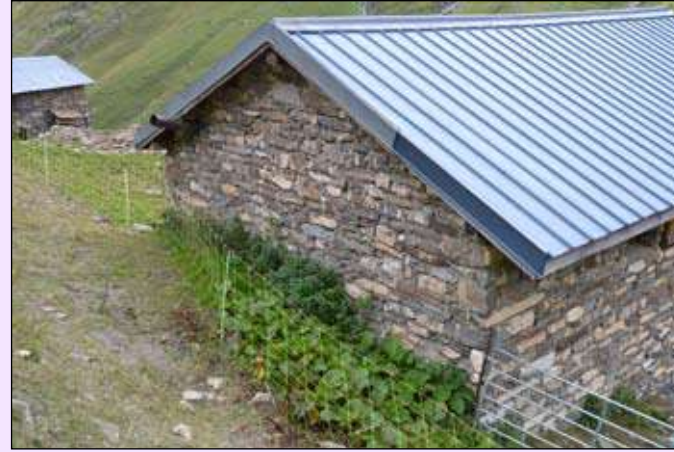
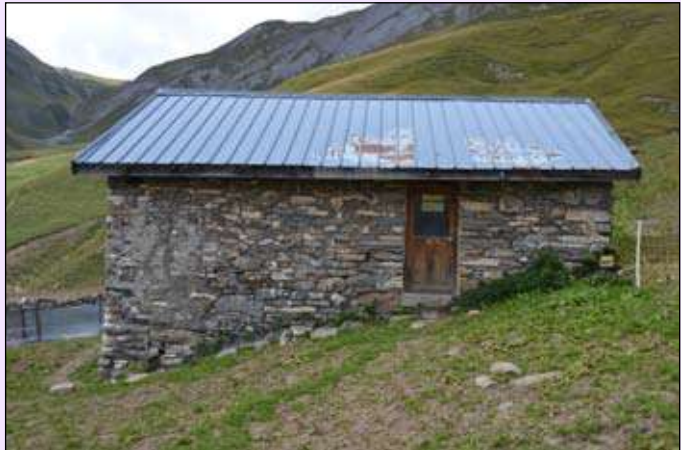
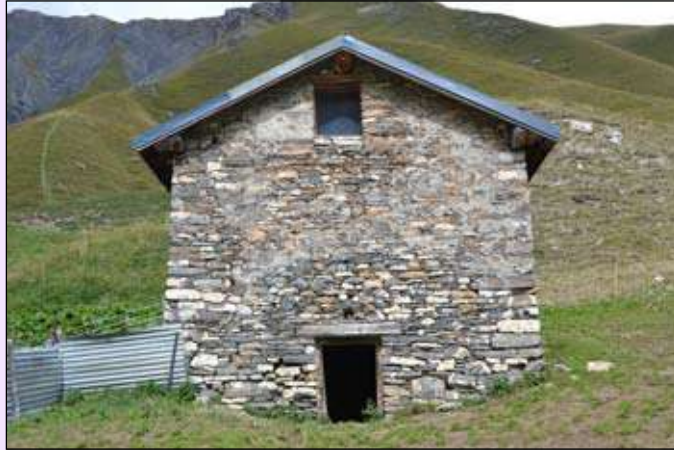
n° d'inventaire : **III-F-16**

État : bâtiment conservé pour l'essentiel dans son état d'origine.

Toiture = bac acier

Particularités : bâtiment toujours utilisé pour l'exploitation pastorale de cette "montagne".

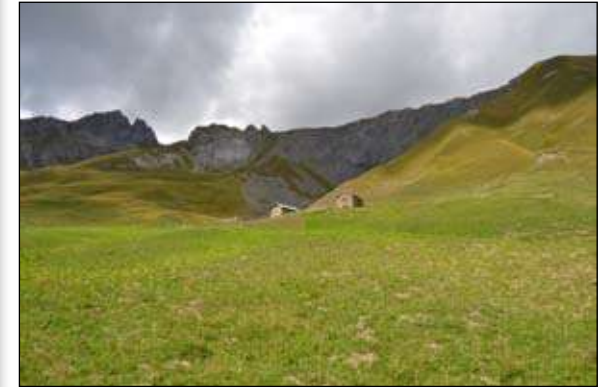
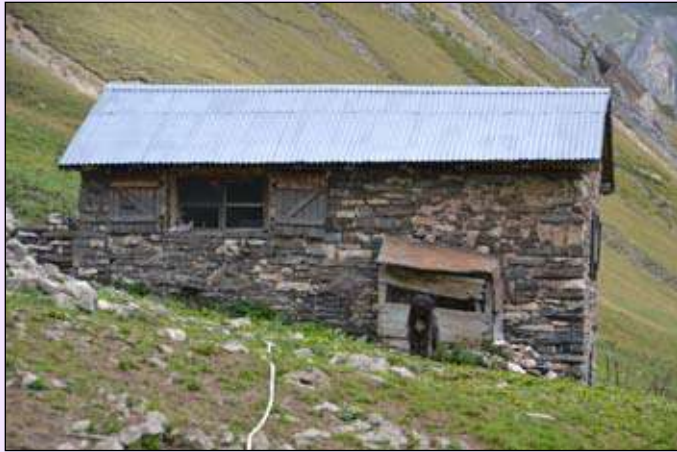
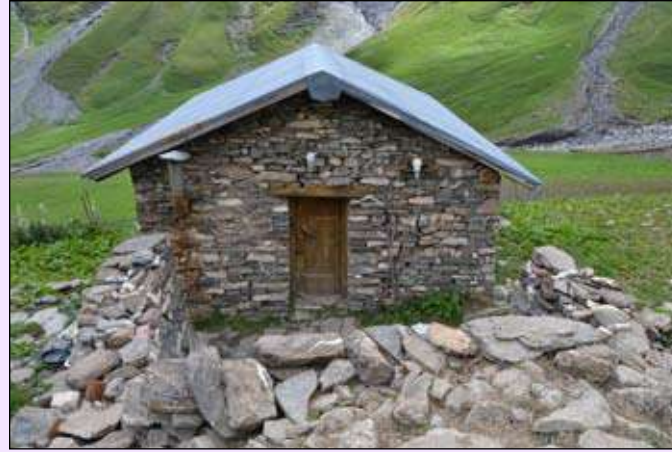
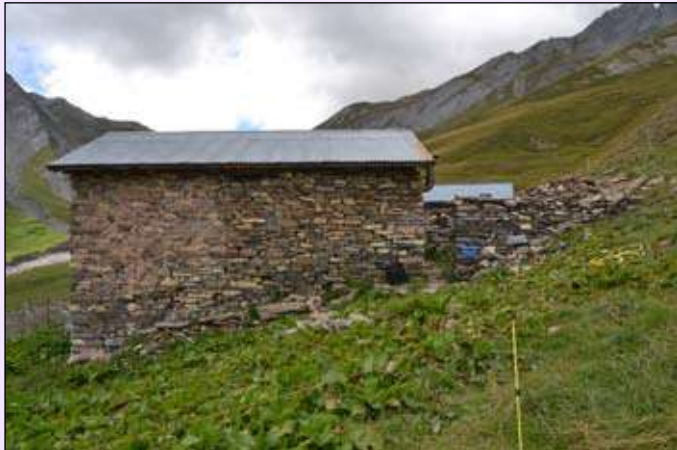
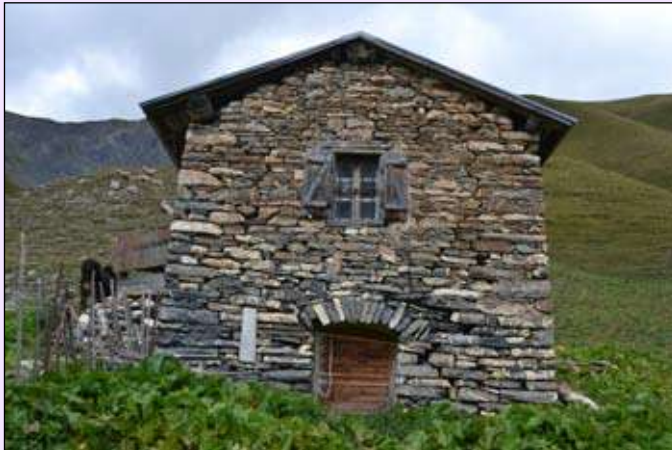
n° d'inventaire : III-F-17

État : bâtiment conservé dans son état d'origine.
 Toiture = bac acier
Date prise de vue : 05.09.2015
Destination d'origine : fabrication + habitation + cave
Utilisation actuelle : agricole (habitation + ?)
Intérêt patrimonial : remarquable
Particularités : "parc" à bétail attenant à ce bâtiment toujours utilisé pour l'exploitation pastorale.

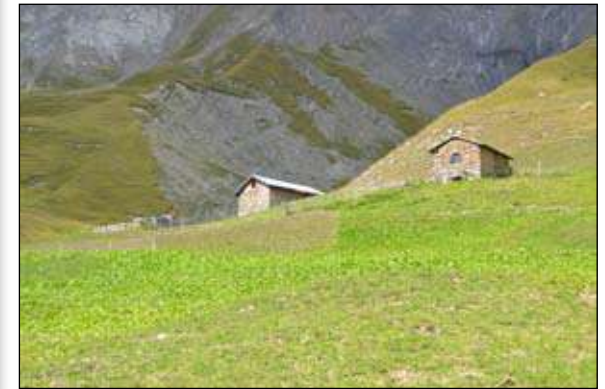
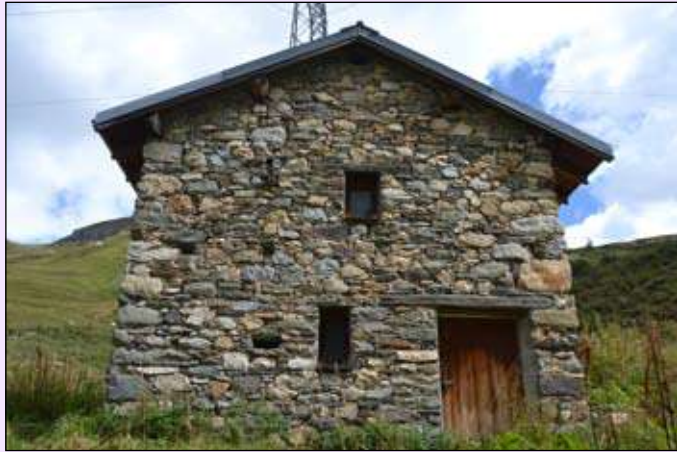
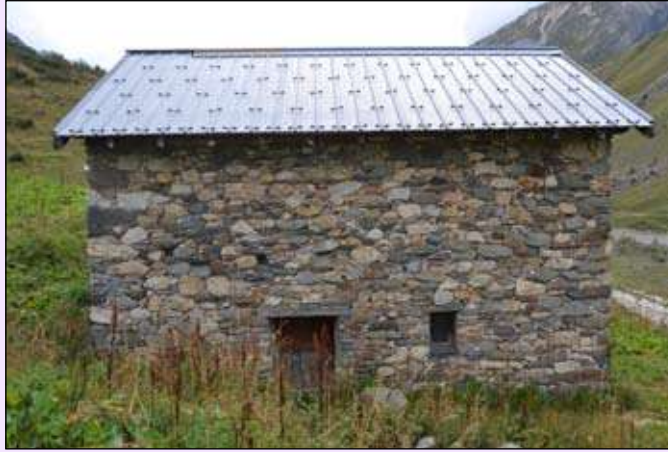
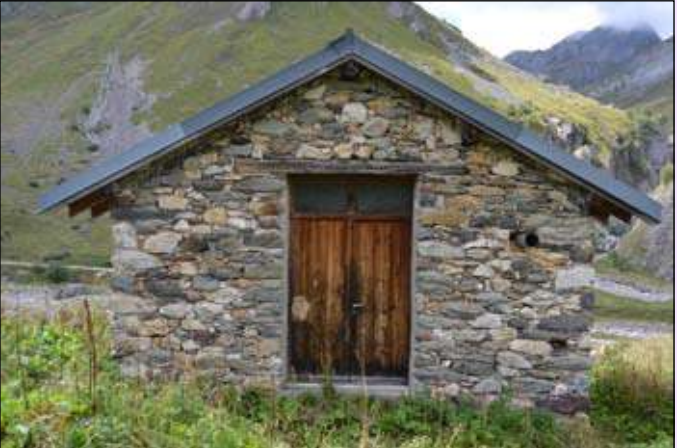
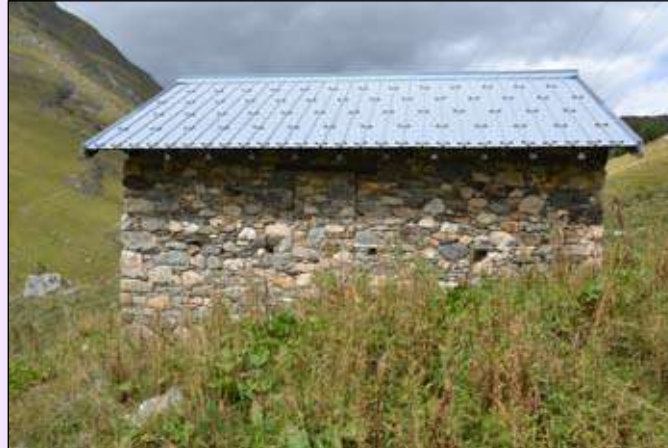
n° d'inventaire : **III-F-18**

État : bâtiment conservé pour l'essentiel dans son état d'origine

Toiture = bac acier

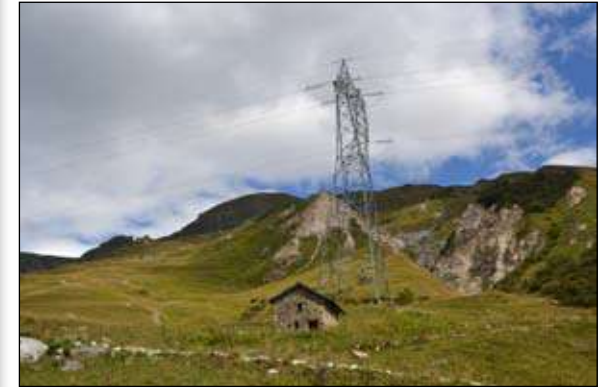
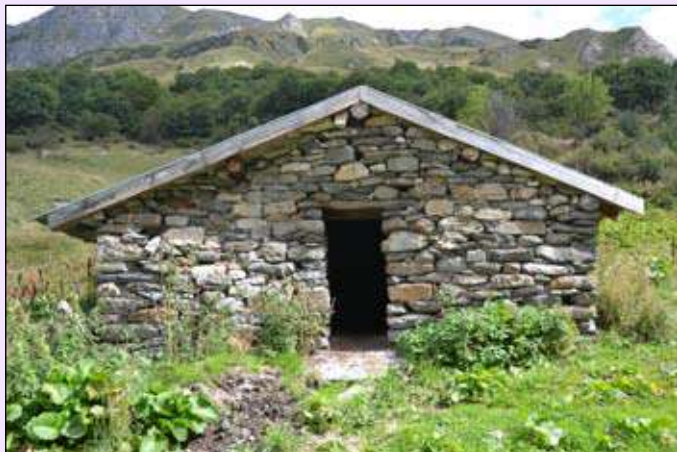
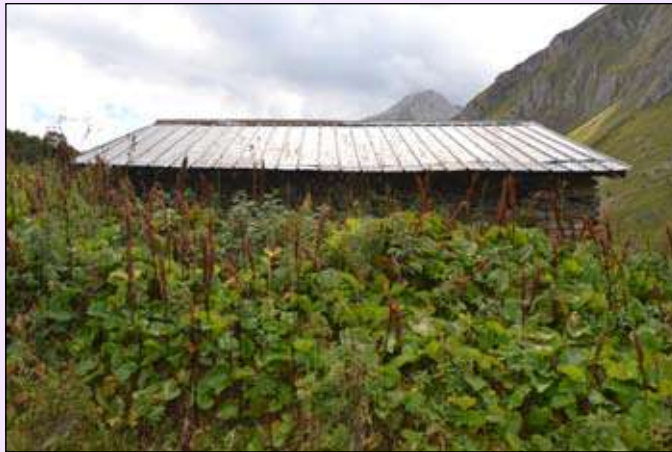
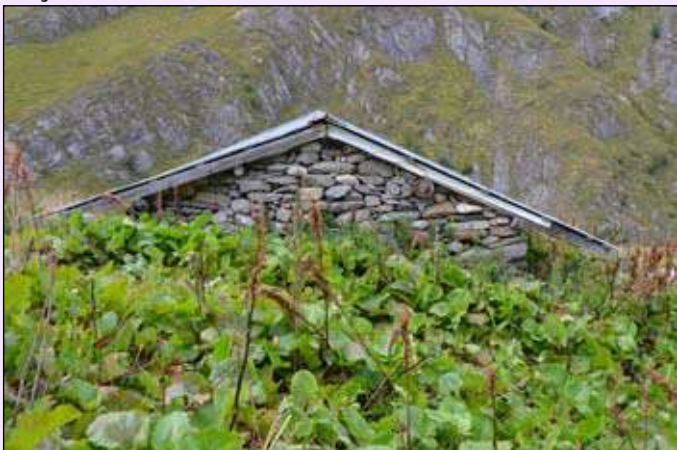
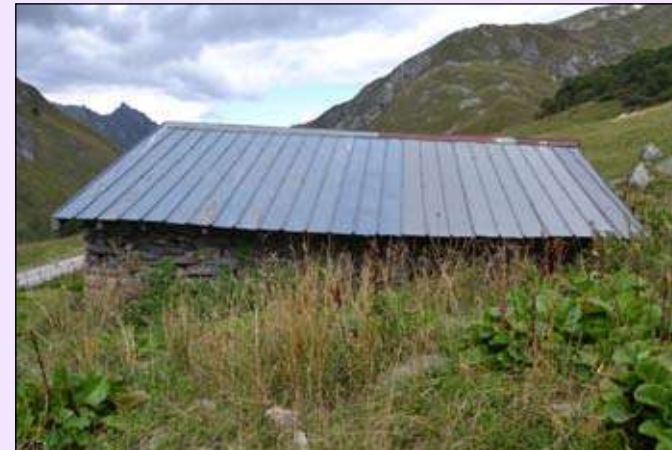
n° d'inventaire : **III-F-19**

État : bâtiment conservé pour l'essentiel dans son état d'origine.

Toiture = bac acier

Particularités : abri bétail construit sur un modèle un peu différent des précédents.

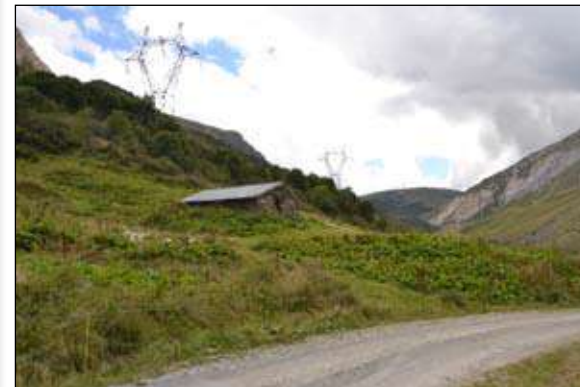
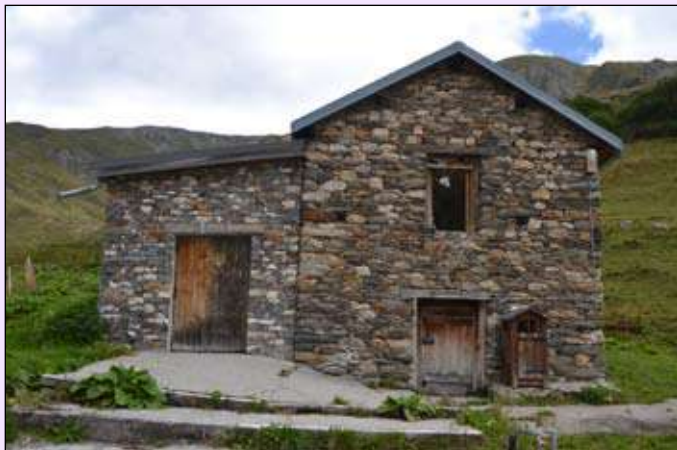
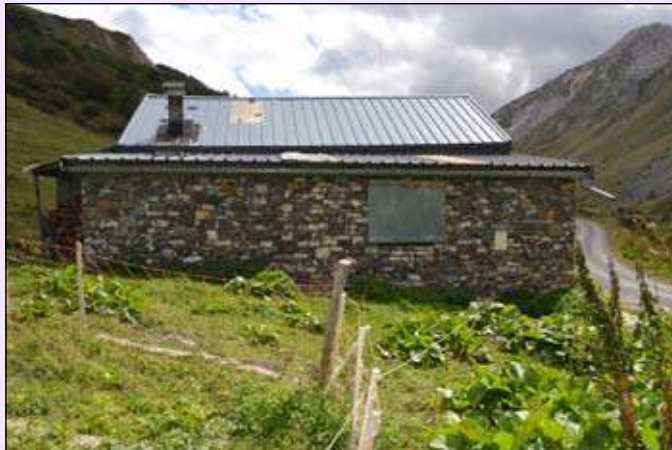
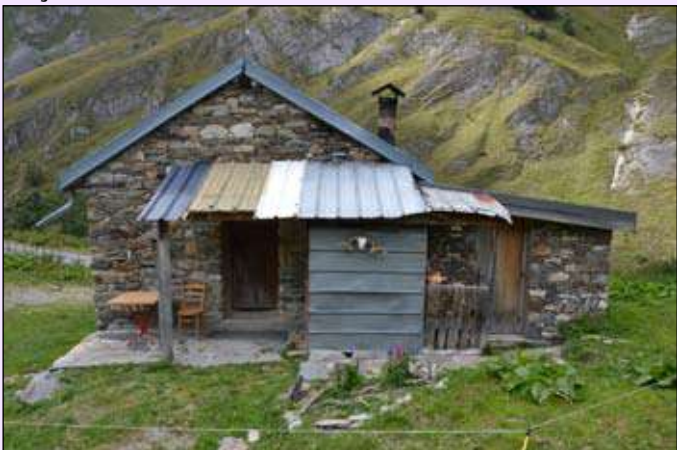
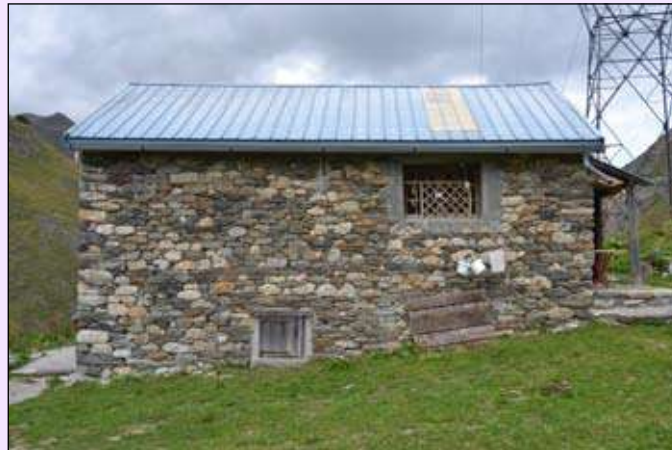
n° d'inventaire : **III-F-20**

État : bâtiment affecté par des transformations importantes (extensions).
 Toiture = bac acier
Date prise de vue : 05.08.2015
Destination d'origine : grange + bétail + habitation
Utilisation actuelle : agricole (bétail + habitation)
Intérêt patrimonial : -
Particularités : extensions réalisées en rupture avec l'architecture d'origine

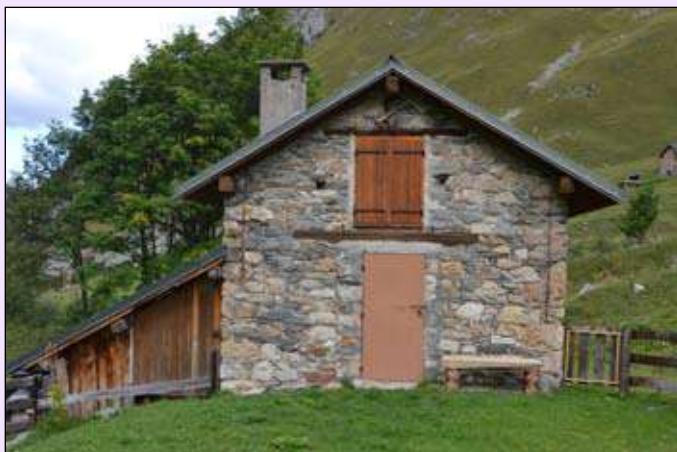
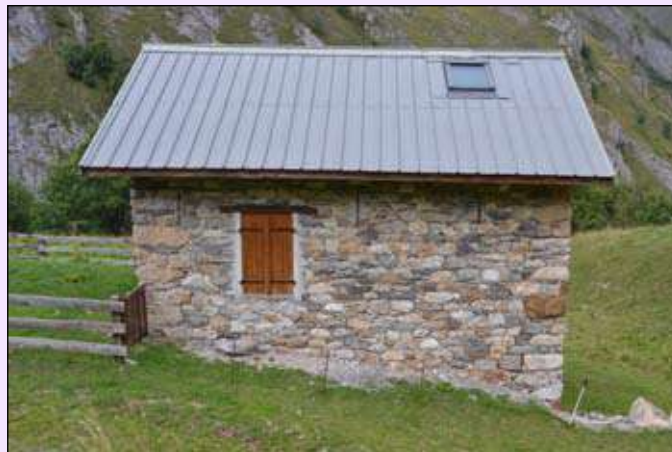
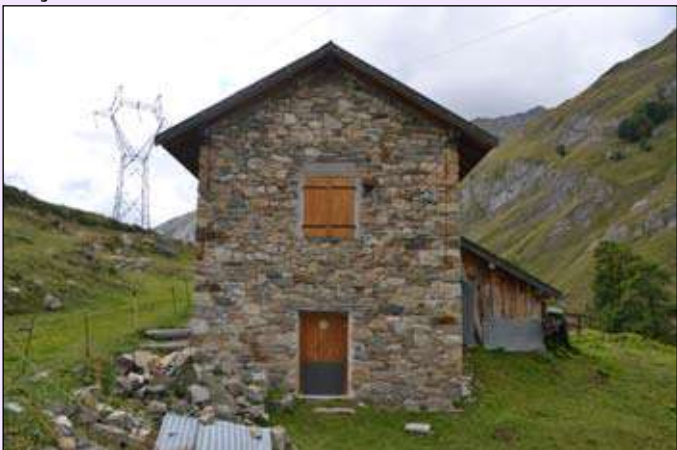
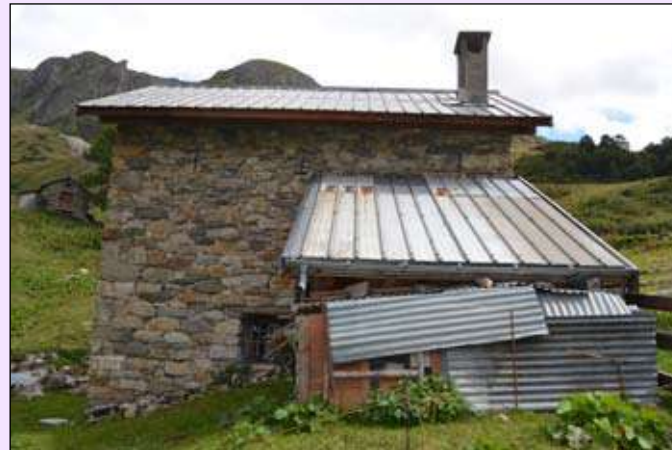
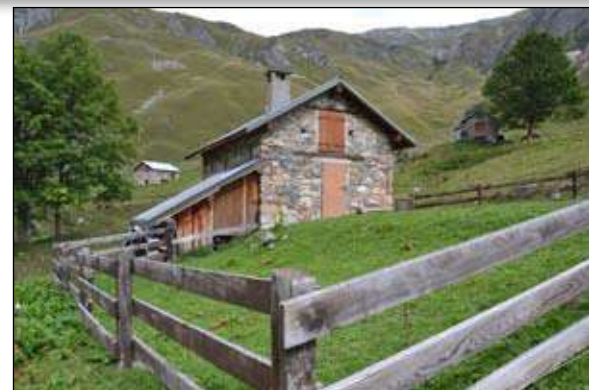
État : bâtiment affecté par des transformations importantes (extension, ouvertures).
 Toiture = bac acier
Date prise de vue : 05.08.2015
Destination d'origine : grange + bétail + habitation
Utilisation actuelle : habitation
Intérêt patrimonial : -
Particularités : l'agencement de la maçonnerie des murs laisse penser à une reconstruction ancienne (?).

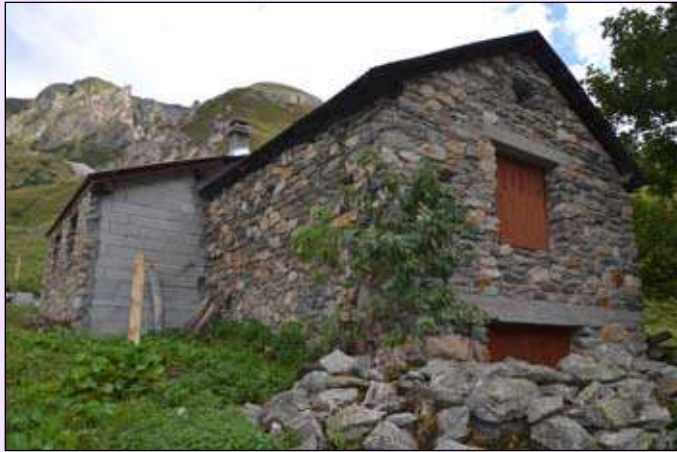
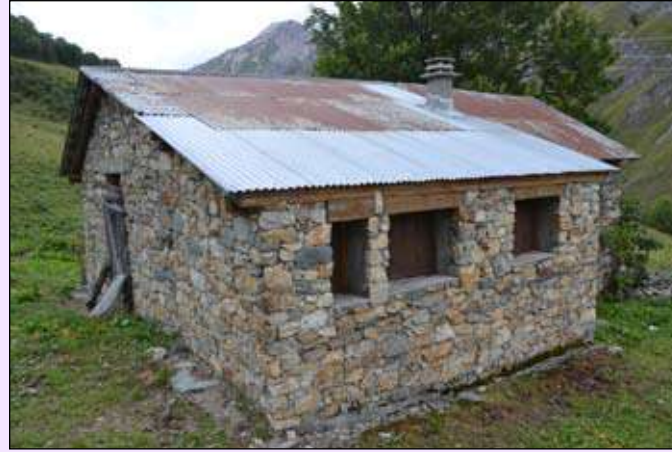
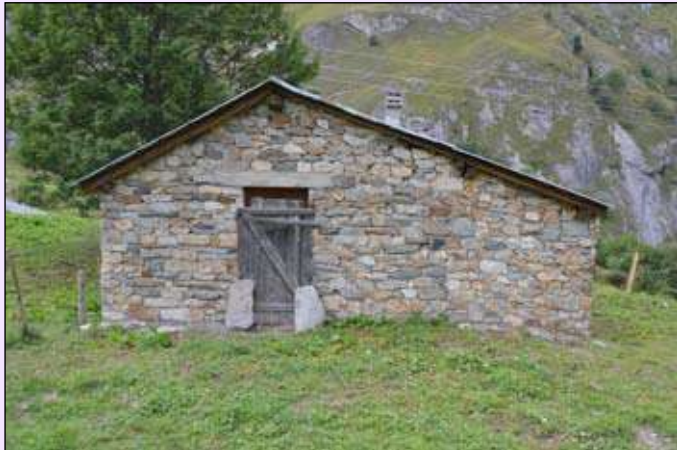
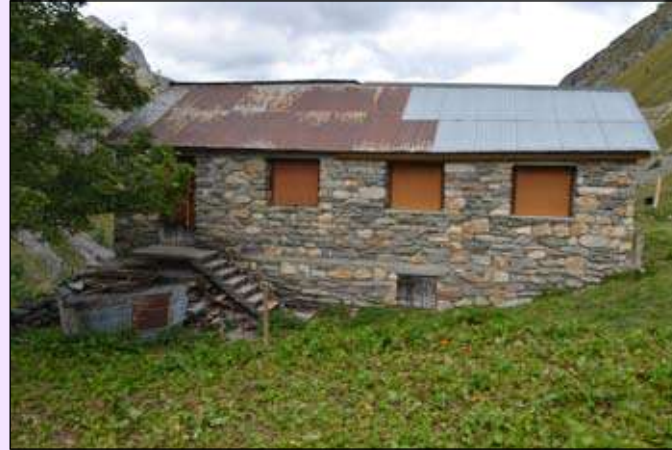
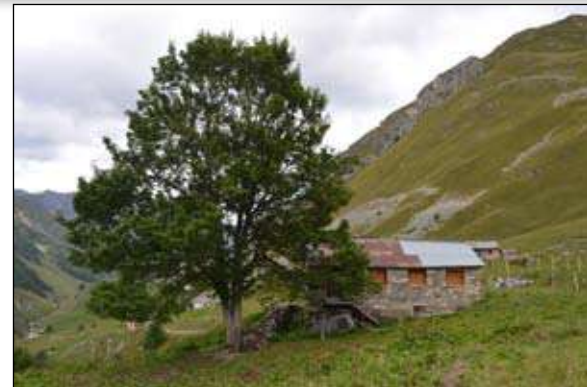
n° d'inventaire : III-F-22

État : bâtiment fait l'objet d'une reconstruction totale.
 Toiture = tôle ondulée
Date prise de vue : 05.08.2015
Destination d'origine : -
Utilisation actuelle : -
Intérêt patrimonial : -
Particularités : un très bel arbre jouxte le bâtiment.

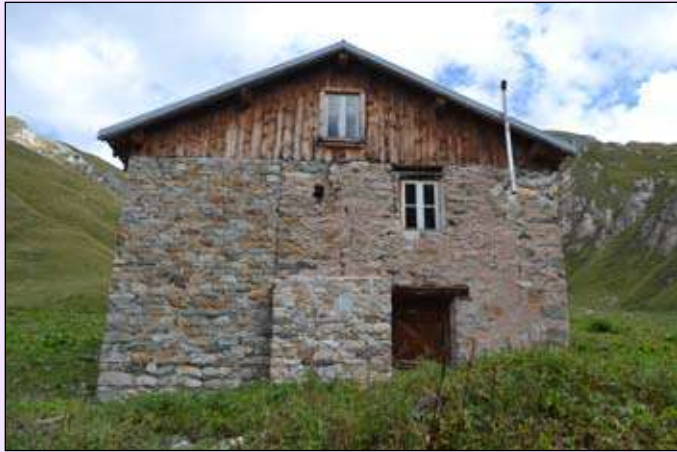
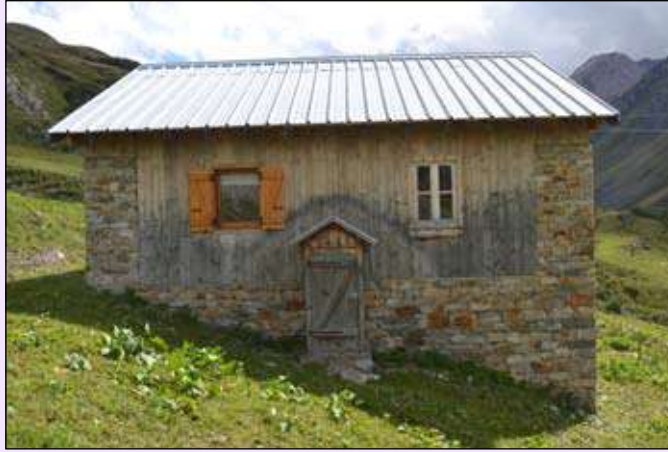
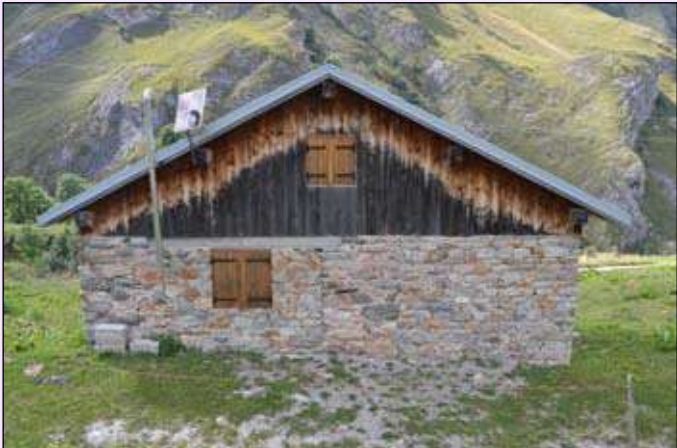
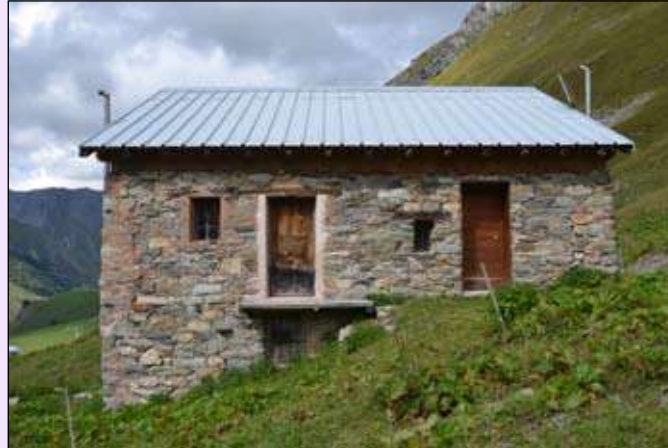
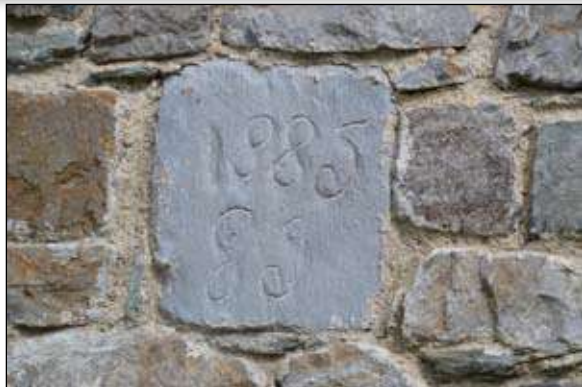
n° d'inventaire : **III-F-23**

État : bâtiment conservé pour l'essentiel dans son état d'origine (extension, bardage en façade Nord, etc.).

Toiture = bac acier

Particularités : une inscription gravée sur une pierre de la façade Ouest, indique la date de 1885.
