Plan Local d'Urbanisme
Pièce 5.2 : ANNEXES – INVENTAIRE DU BATI D'ALPAGE

*Inventaire du bâti d'alpage
Commune de Saint-Martin-de-Belleville*

Secteur II-E

*Olivier Pasquet
Octobre 2015*

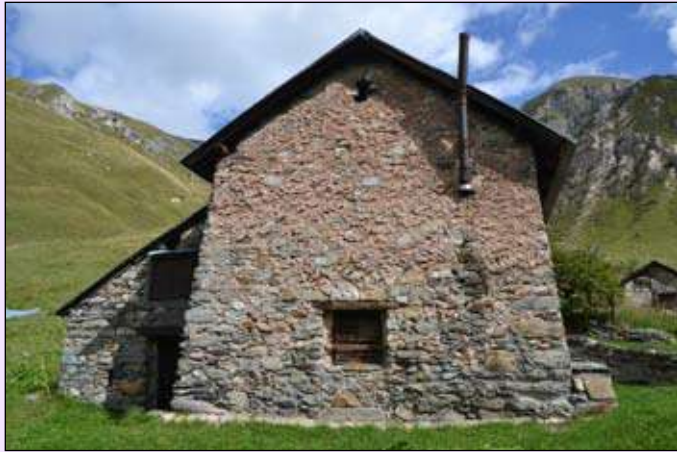
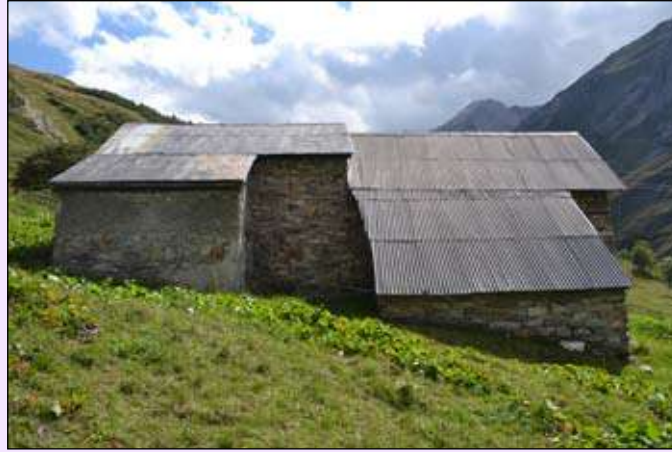
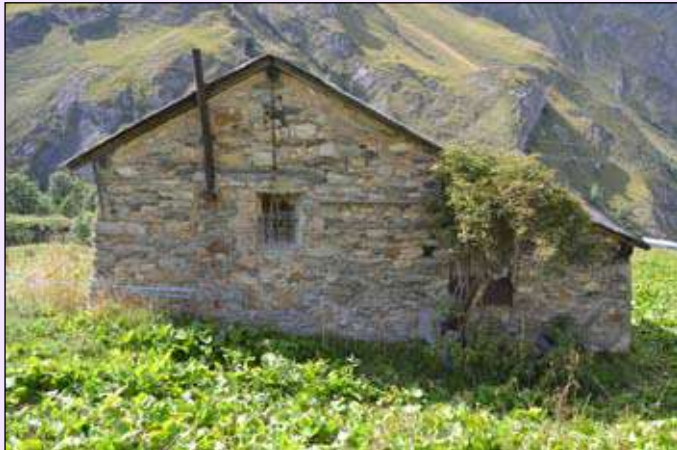
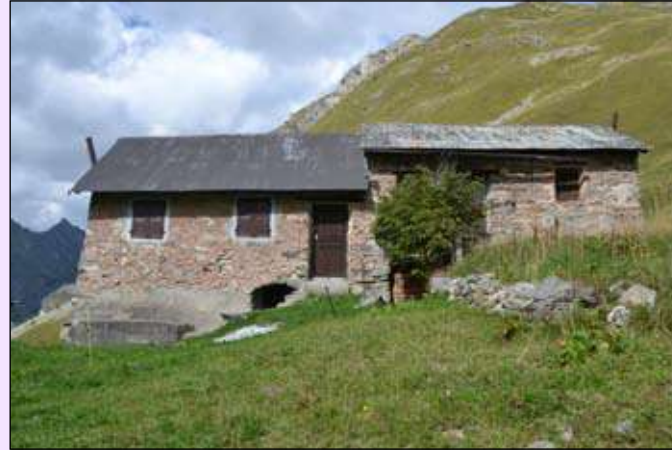
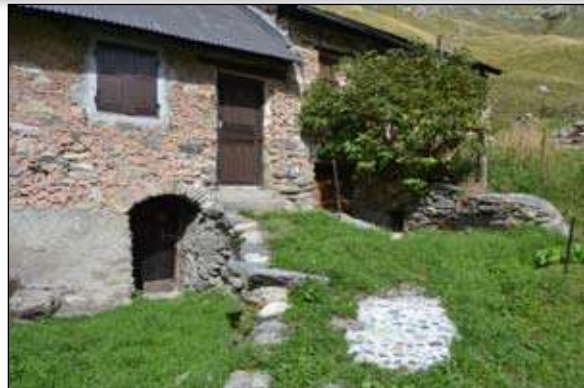
n° d'inventaire : III-F-24

État : bâtiment conservé pour l'essentiel dans son état d'origine.

Toiture = tôle ondulée

Particularités : bel enduit "grilla" et belle porte voûtée.

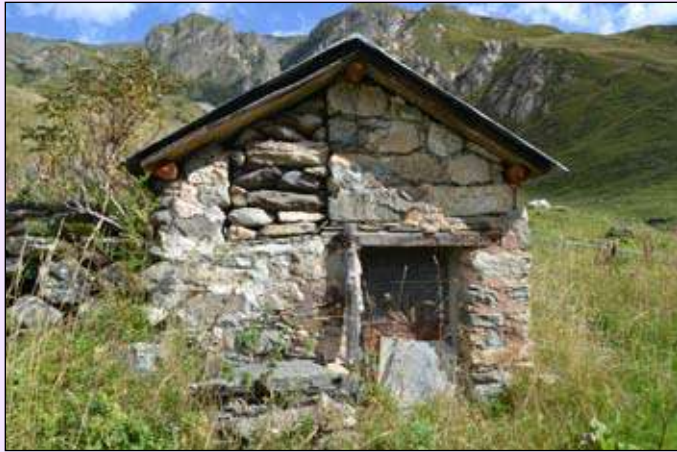
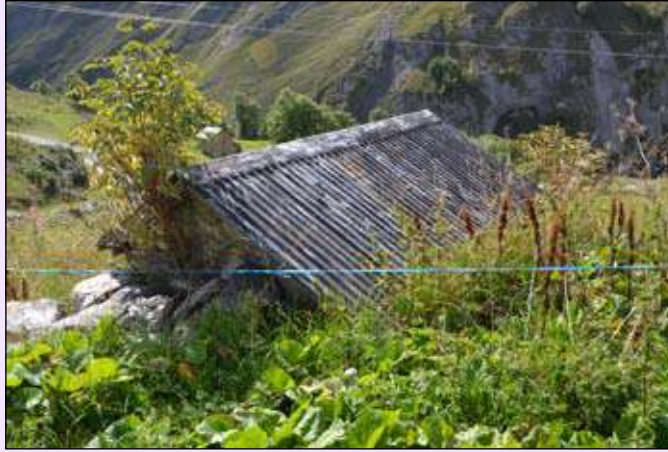
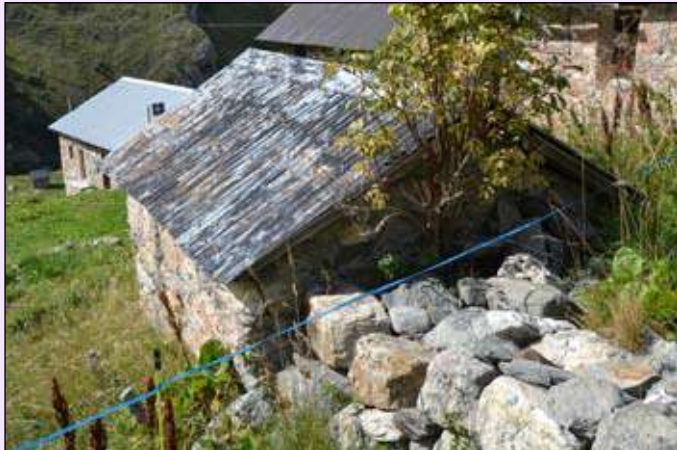
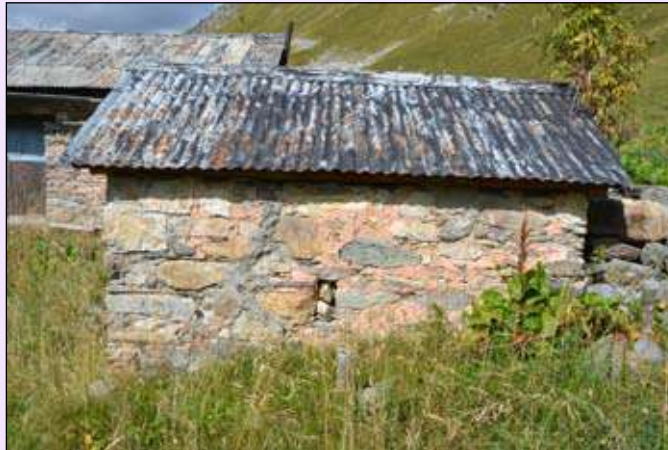
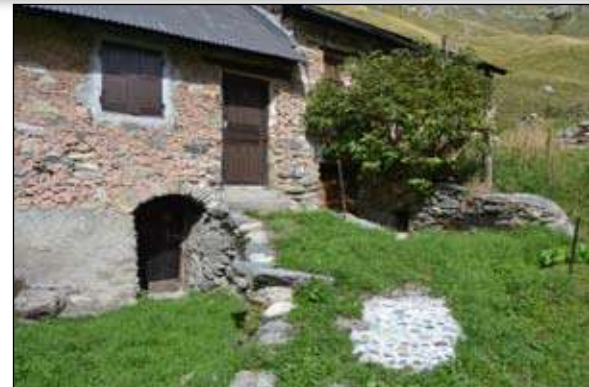
n° d'inventaire : **III-F-25**

État : bâtiment conservé pour l'essentiel dans son état d'origine.

Toiture = tôle ondulée

Particularités : partie d'enduit "grilla" (un peu inhabituel sur un petit bâtiment de ce type).

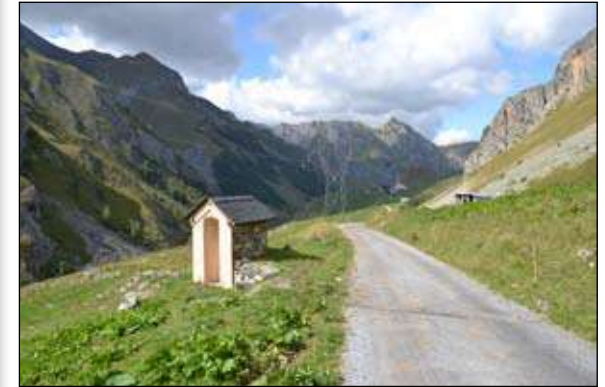
n° d'inventaire : **III-F-27**

État : bâtiment ayant fait l'objet d'une restauration récente.

Toiture = lauze.

Particularités : signes d'une "dévotion" toujours pratiquée; bâtiment daté de 1882 (?).

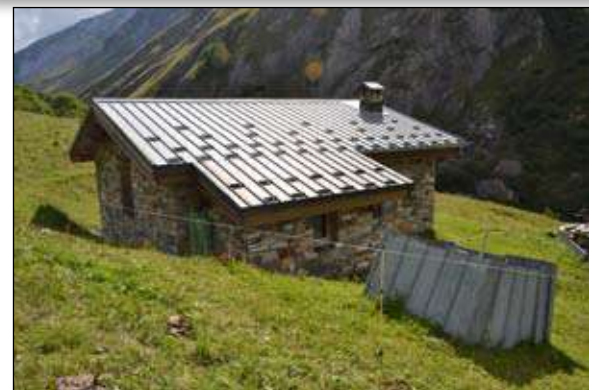
n° d'inventaire : III-F-28

État : bâtiment ayant fait l'objet d'une reconstruction (totale ou partielle).
 Toiture = bac acier
Date prise de vue : 05.09.2015
Destination d'origine : -
Utilisation actuelle : habitation
Intérêt patrimonial : -
Particularités : à coté du bâtiment, un bassin en pierre porte la date de 1809.

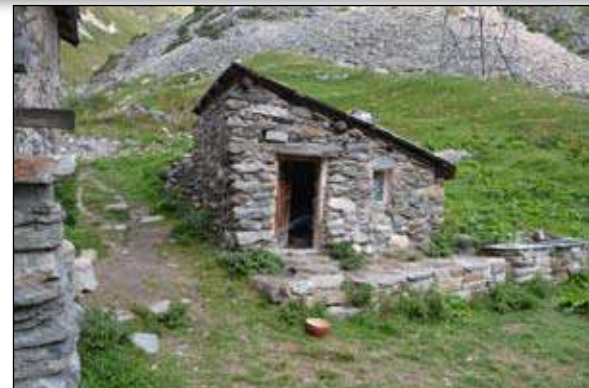
n° d'inventaire : III-F-29

État : bâtiment conservé pour l'essentiel dans son état d'origine.

Toiture = bac acier

Particularités : un petit bâtiment ("bouitte" ou garde-lait ?) juxte le bâtiment.

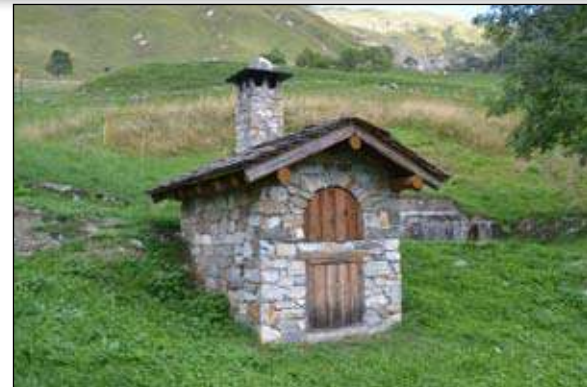
n° d'inventaire : **III-F-30**

État : bâtiment ayant fait l'objet d'une réhabilitation soignée (avec reconstruction partielle en façade Sud ?).

Toiture = tôle prélaquée

Particularités : une des "maisons de village" qui témoigne bien de la complexité historique de ce bâti ancien.

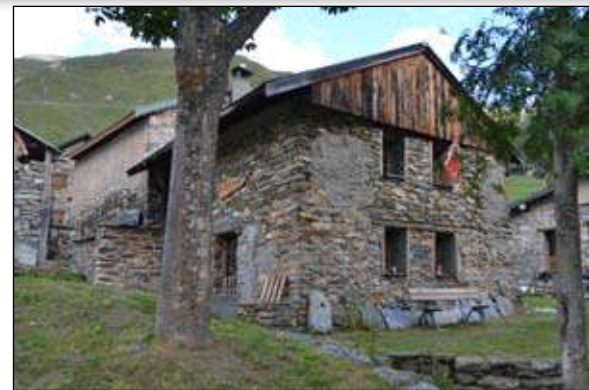
n° d'inventaire : III-F-32

État : bâtiment affecté par d'importantes (anciennes ?) transformations (extensions, bardage bois, etc.).

Toiture = bac acier.

Particularités : bel enduit "grilla" conservé sur la partie amont du bâtiment (en mitoyenneté ?).

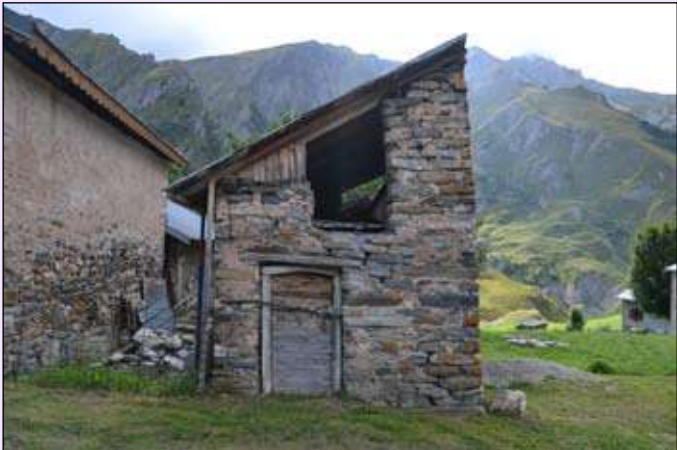
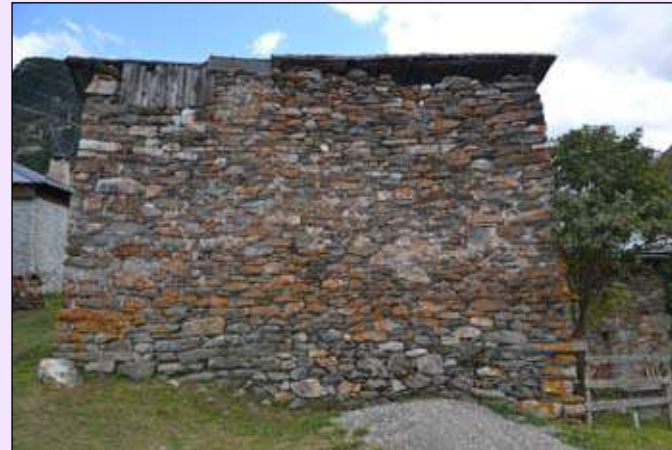
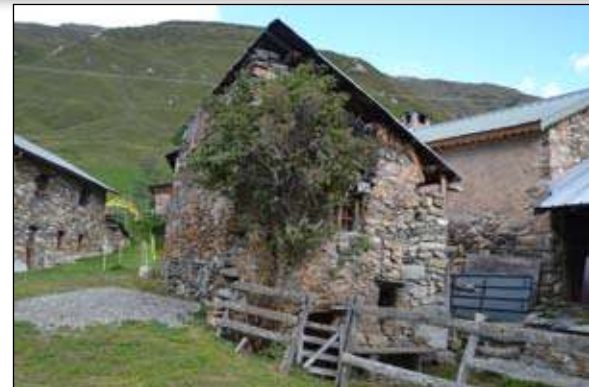
État : bâtiment, un peu rudimentaire, conservé pour l'essentiel dans son état d'origine.

Toiture = tôle ondulée

Particularités : petit bâtiment dont la volumétrie (toit à un pan) témoigne de la complexité historique du bâti.

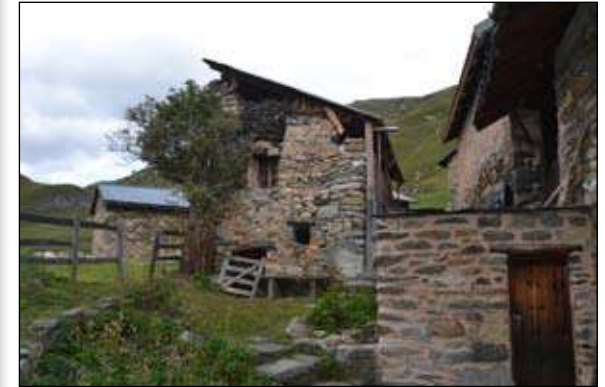
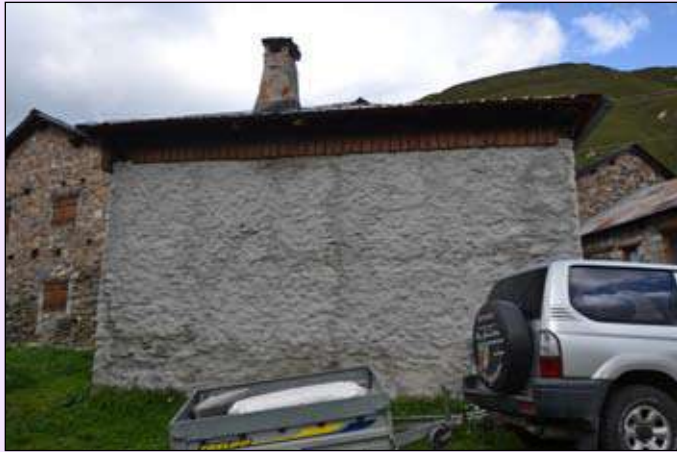
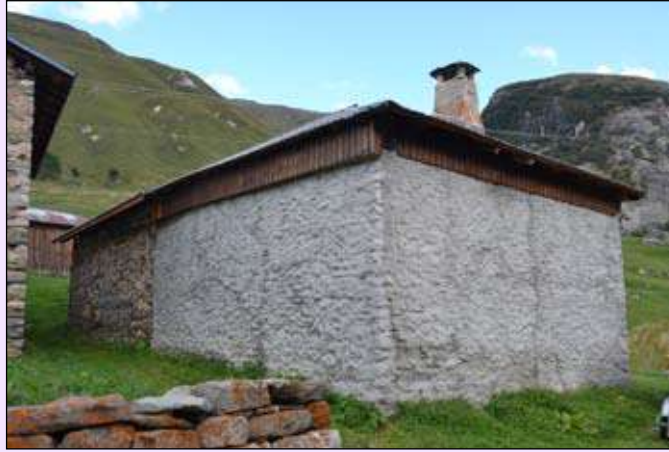
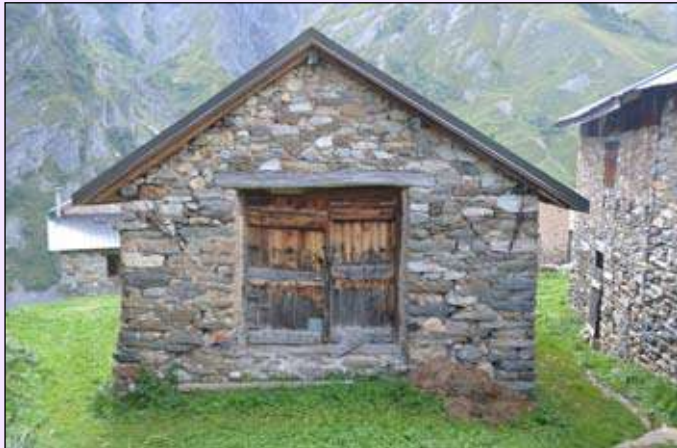
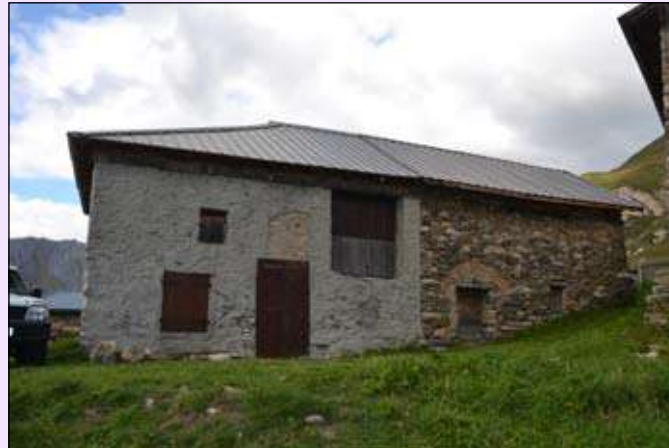
n° d'inventaire : III-F-33

État : bâtiment conservé pour l'essentiel dans son état d'origine, mais avec enduit ciment sur partie aval.
 Toiture = bac acier
Date prise de vue : 05.08.2015
Destination d'origine : maison de village
Utilisation actuelle : habitation (pour partie aval)
Intérêt patrimonial : remarquable
Particularités : très belle porte voûtée en façade Sud (partie amont non enduite au ciment).

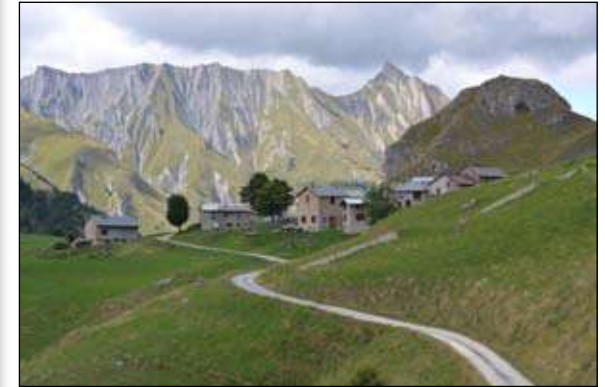
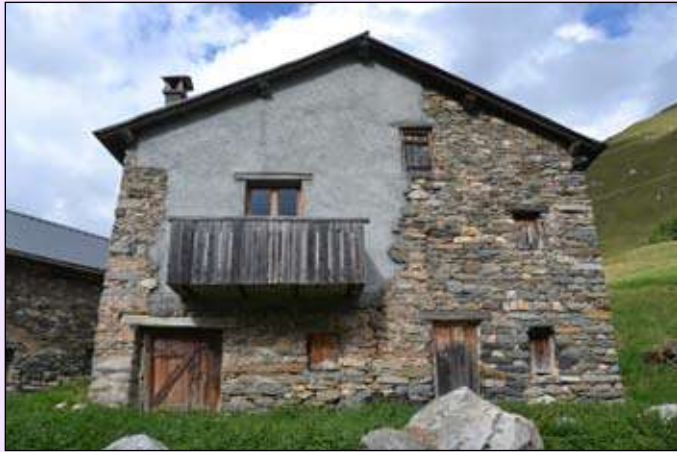
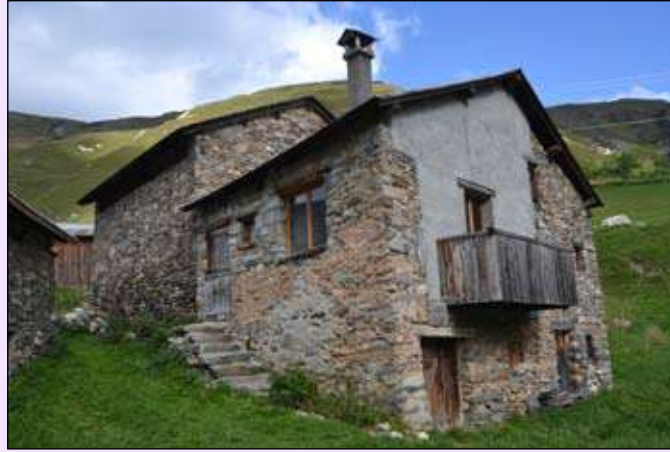
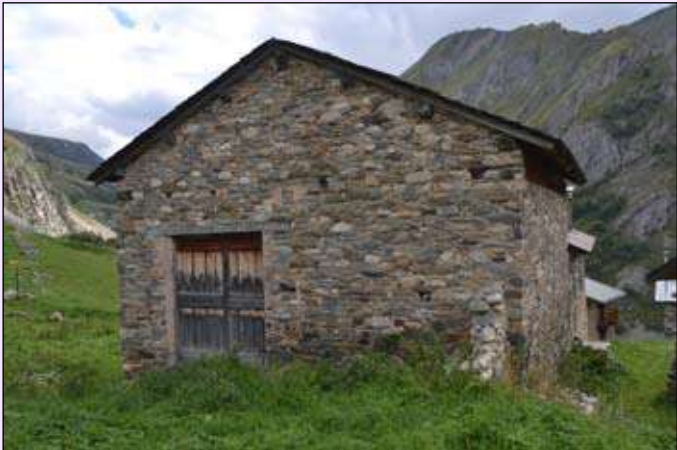
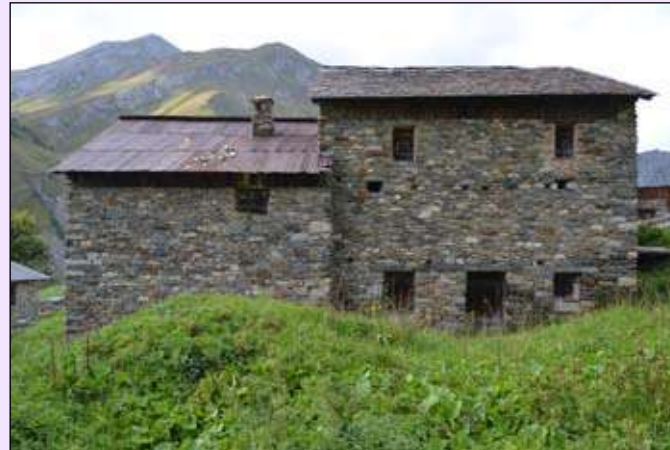
n° d'inventaire : **III-F-34**

État : bâtiment conservé pour l'essentiel dans son état d'origine (partie de la façade Ouest enduite ciment).
 Toiture = lauze et tôle ondulée
Date prise de vue : 05.09.2015
Destination d'origine : maison de village
Utilisation actuelle : habitation
Intérêt patrimonial : remarquable
Particularités : bâtiment témoignant de la complexité foncière et architecturale du bâti de village.

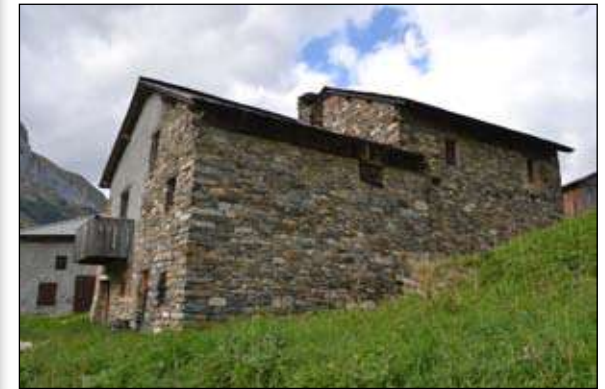
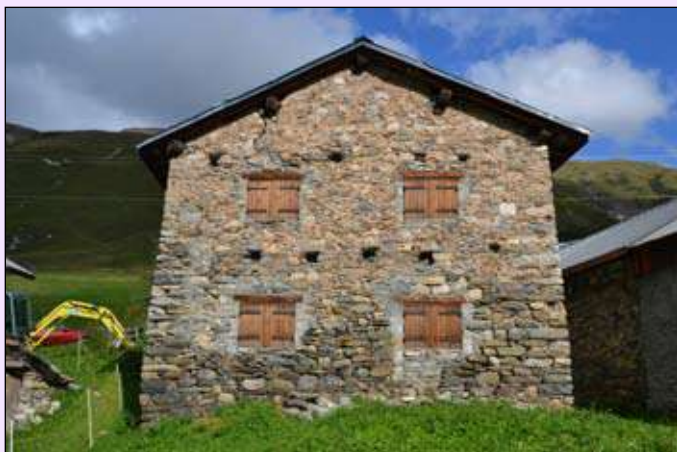
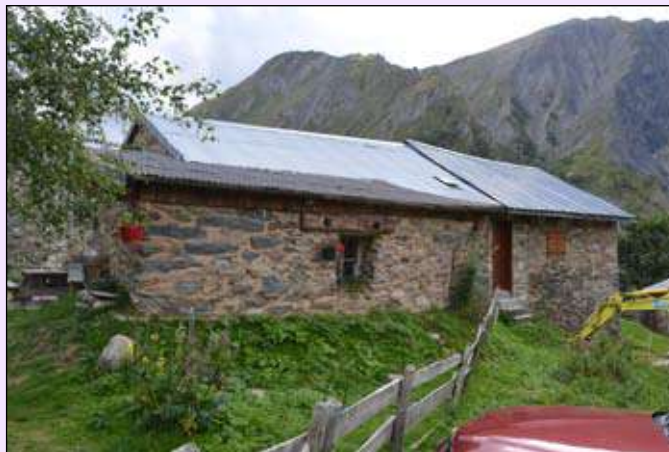
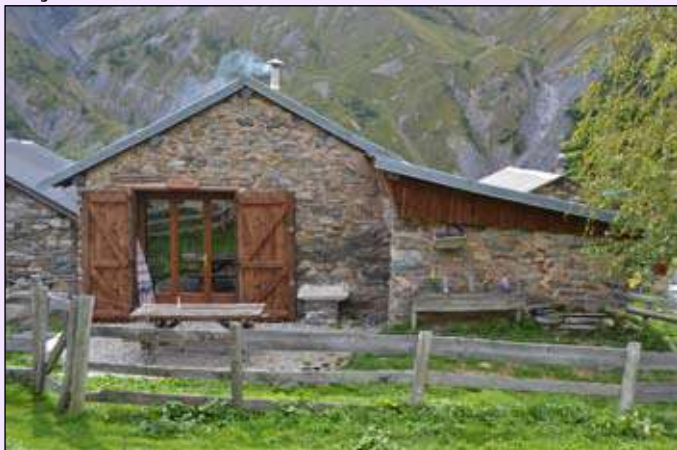
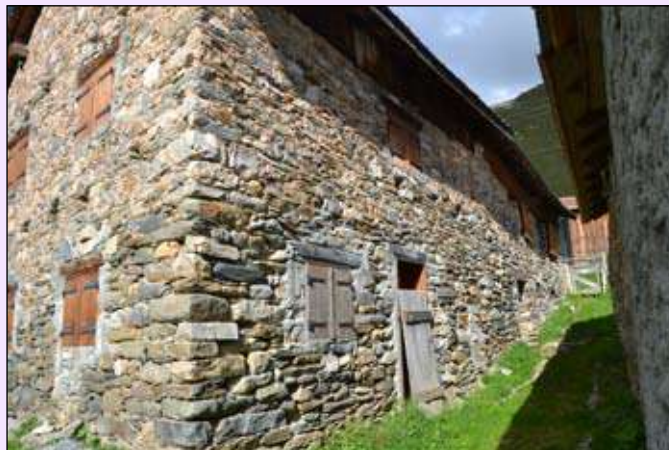
n° d'inventaire : III-F-35

État : bâtiment ayant été affecté par des transformations récentes (extension et création d'ouvertures).
 Toiture = bac acier et tôle ondulée
Date prise de vue : 05.09.2015
Destination d'origine : maison de village
Utilisation actuelle : habitation
Intérêt patrimonial : remarquable
Particularités : grand bâtiment montrant la complexité historique du bâti de village.

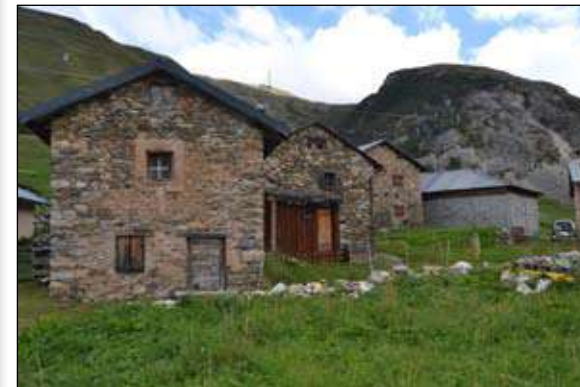
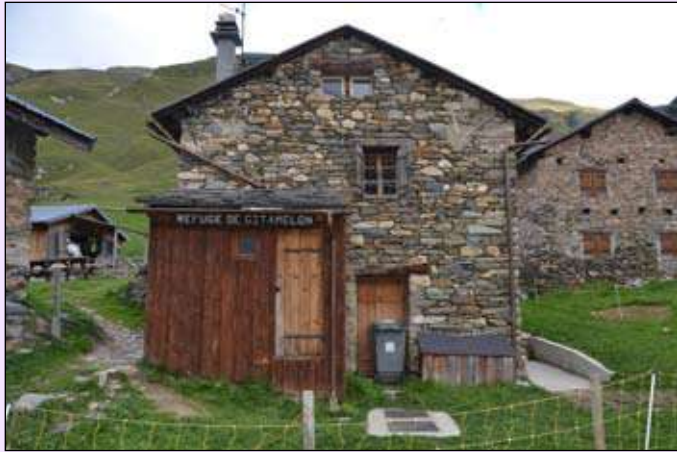
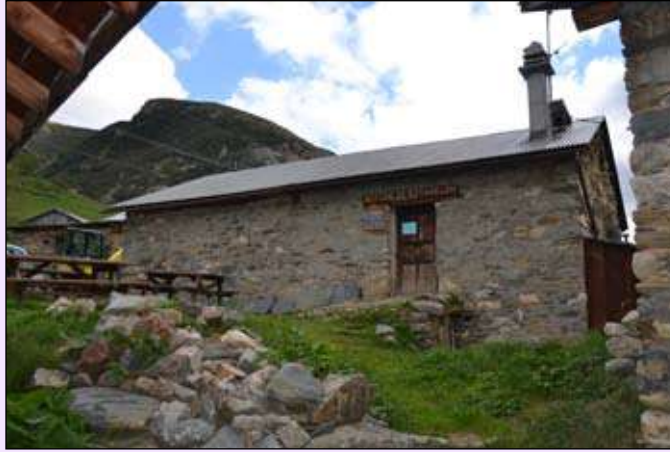
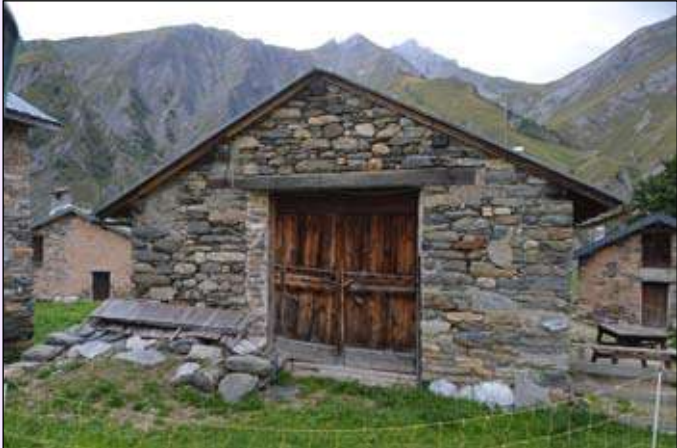
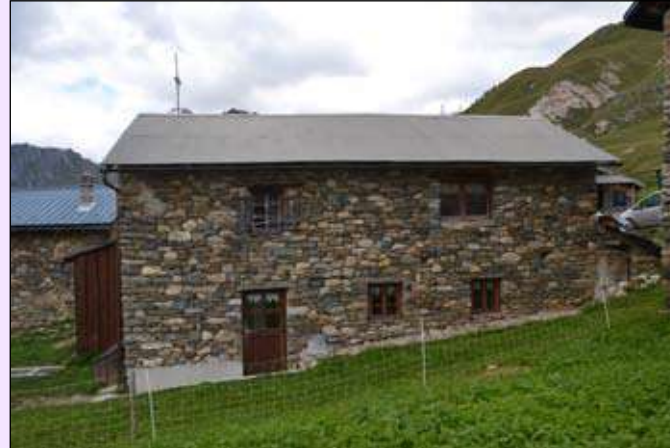
n° d'inventaire : **III-F-36**

État : bâtiment ayant, pour l'essentiel, conservé son état d'origine, malgré son changement de destination. Toiture = tôle ondulée

Particularités : le bâtiment a été conservé dans un état patrimonial très soigné ; belle calade de l'entrée Nord.

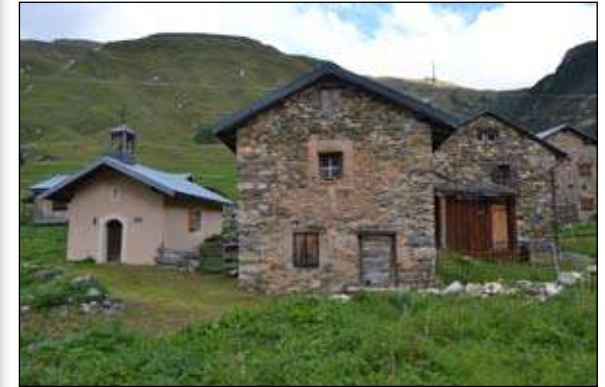
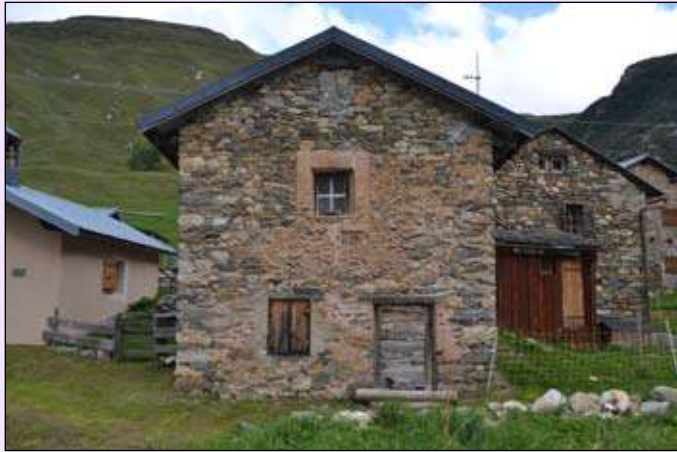
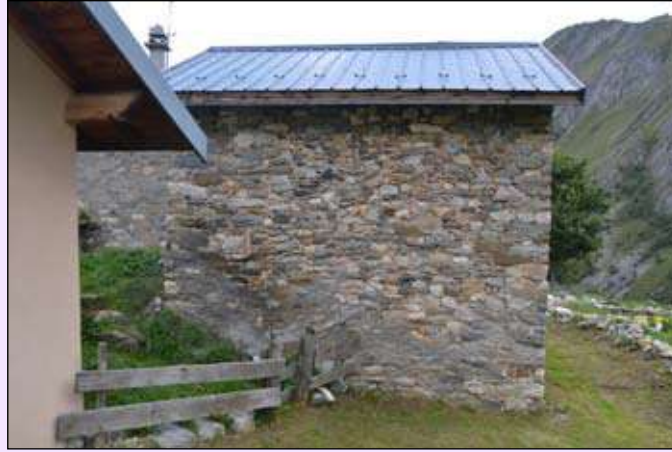
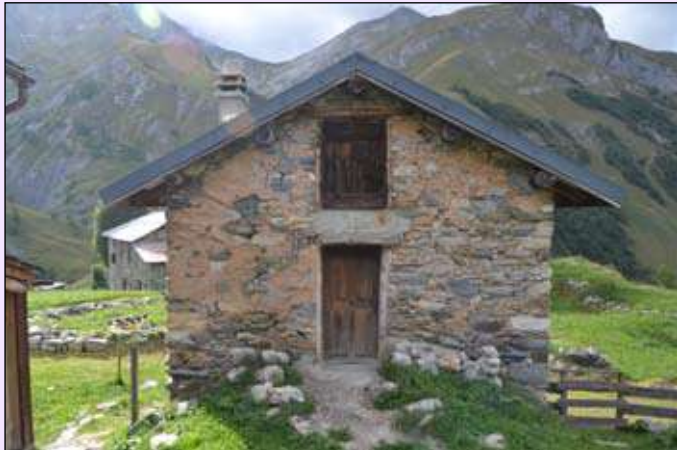
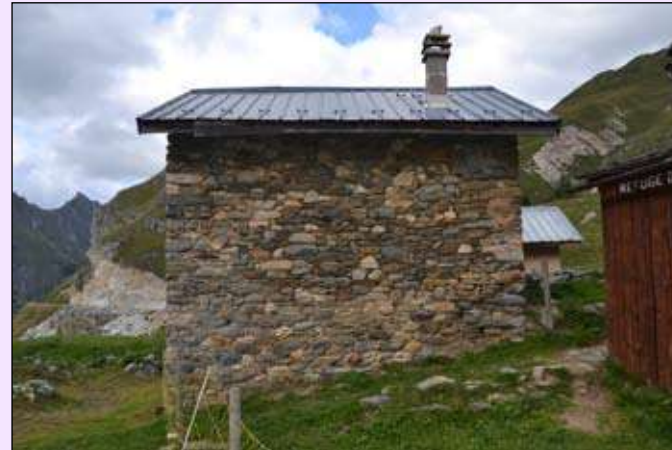
n° d'inventaire : III-F-37

État : bâtiment conservé pour l'essentiel dans son état d'origine.

Toiture = tôle prélaquée

Particularités : remarquable état de conservation de ce petit bâtiment exceptionnel.

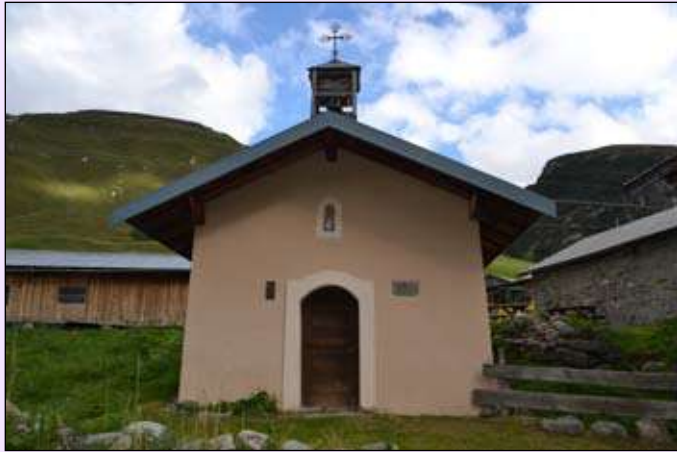
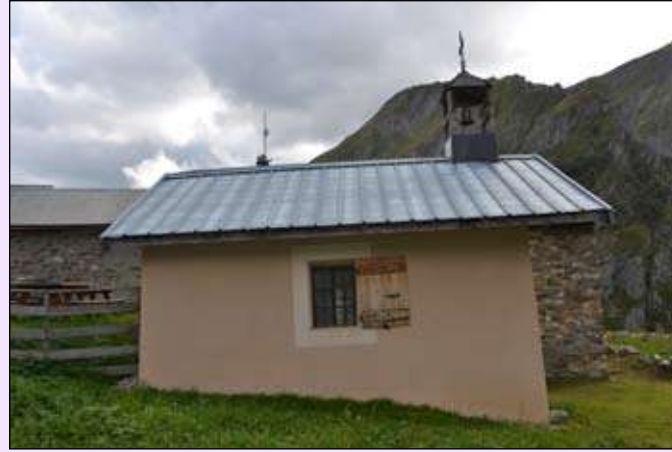
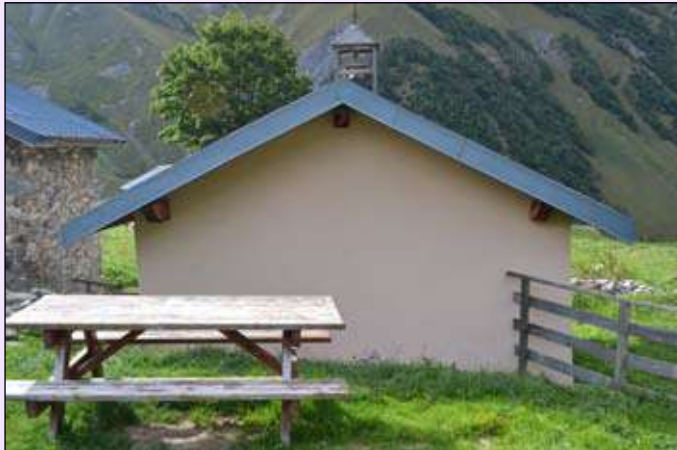
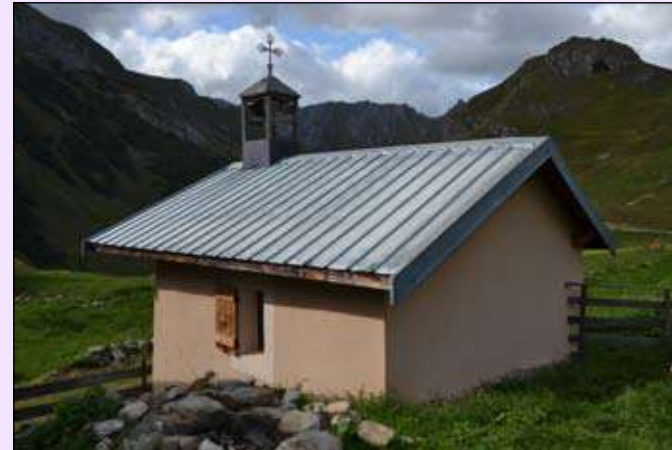
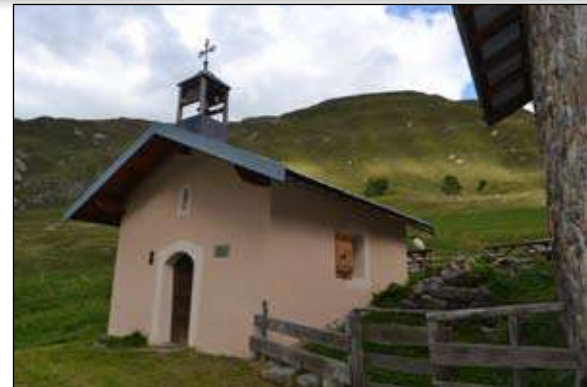
n° d'inventaire : III-F-39

État : bâtiment ayant fait l'objet d'une restauration récente.

Toiture = bac acier

Particularités : chapelle de Sainte Brigitte ; très beau clocheton ouvragé avec sa cloche.

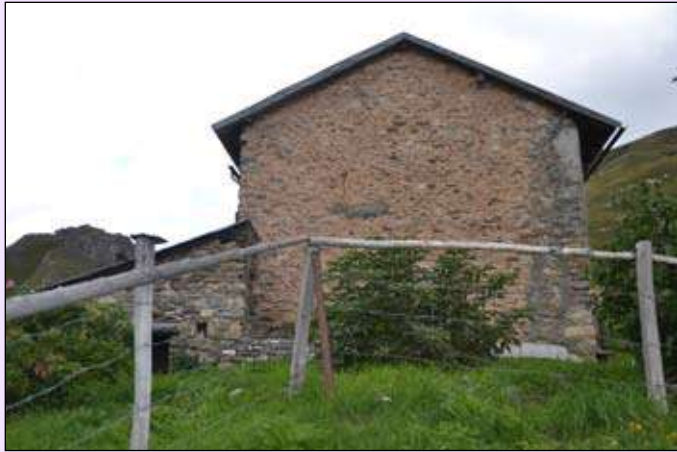
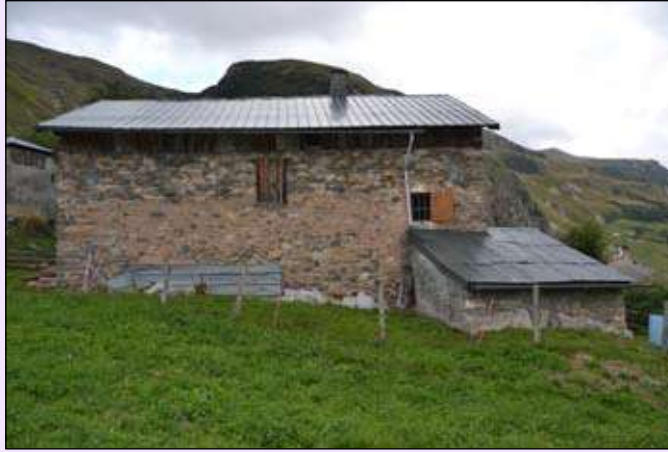
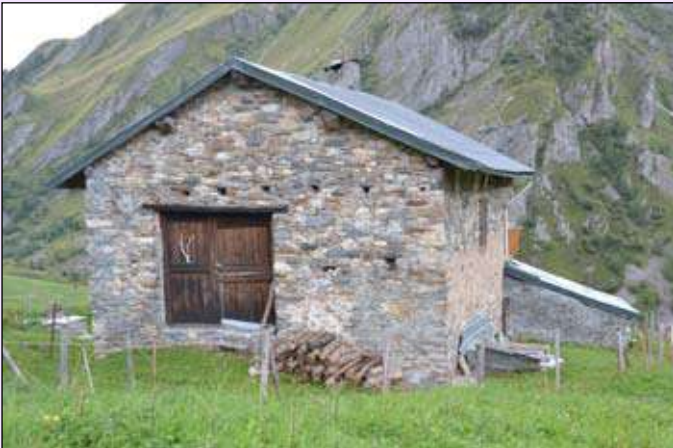
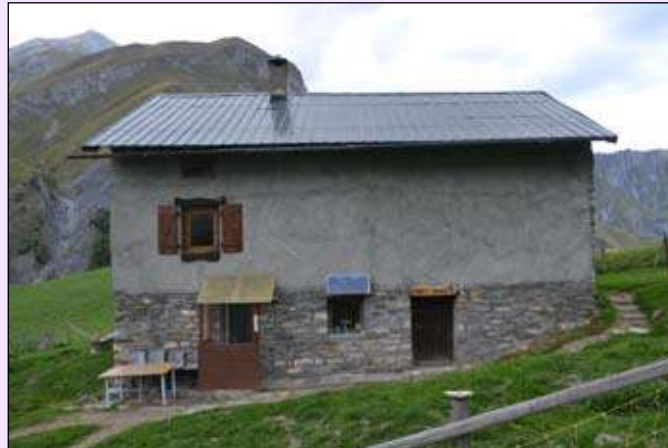
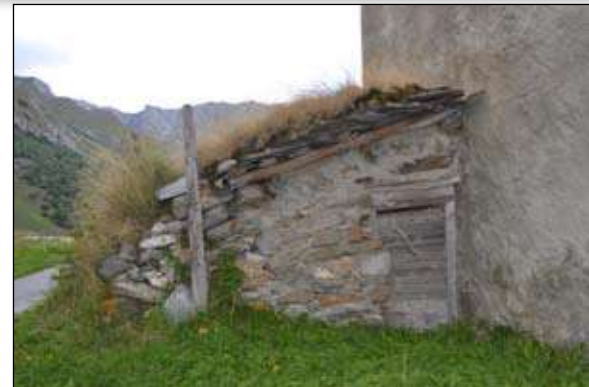
n° d'inventaire : **III-F-40**

État : bâtiment affecté par différentes transformations (enduit ciment en façade Sud, couverture, etc.).
 Toiture = tôle prélaquée
Date prise de vue : 05.09.2015
Destination d'origine : maison de village
Utilisation actuelle : néant
Intérêt patrimonial : remarquable
Particularités : enduit "grilla" conservé sur façade Ouest et Nord ; garde-lait attenant.

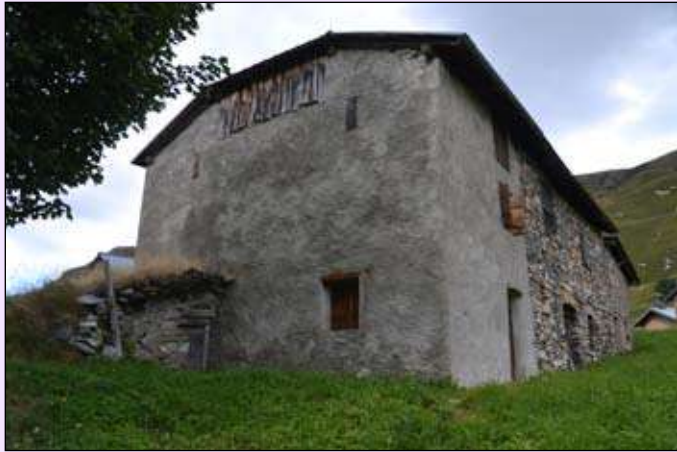
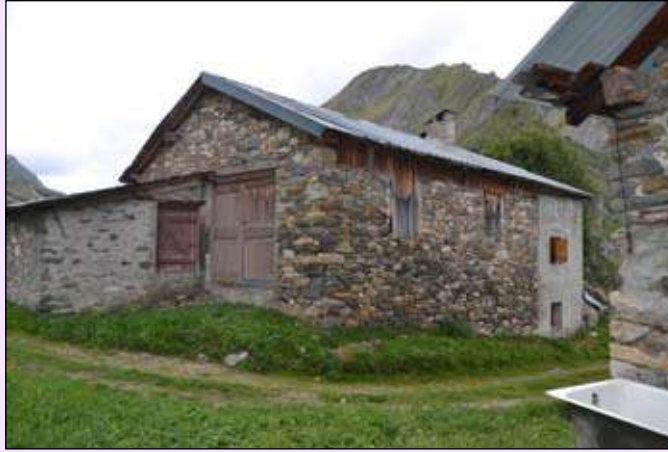
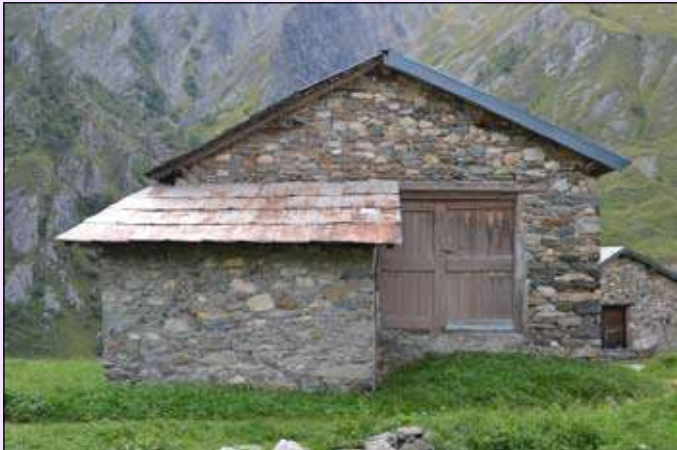
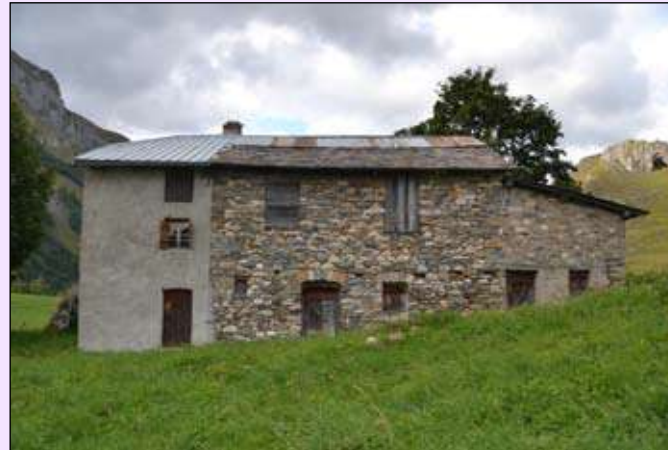
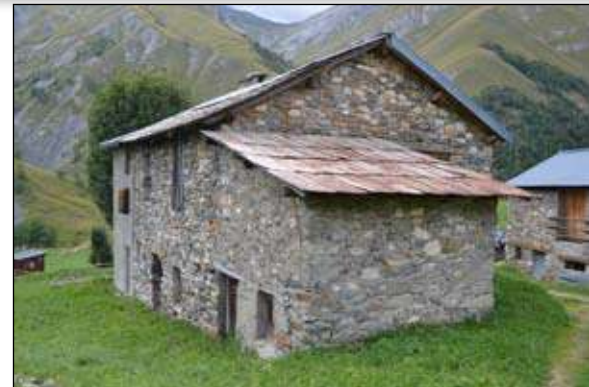
n° d'inventaire : III-F-41

État : bâtiment conservé pour l'essentiel dans son état d'origine (enduit ciment à l'aval et extension à l'amont).
 Toiture = lauze, tôle ondulée et tôle prélaquée.
Date prise de vue : 05.09.2015
Destination d'origine : maison de village
Utilisation actuelle : habitation
Intérêt patrimonial : remarquable
Particularités : garde-lait attenant et linteaux de porte et d'une fenêtre en façade Sud.

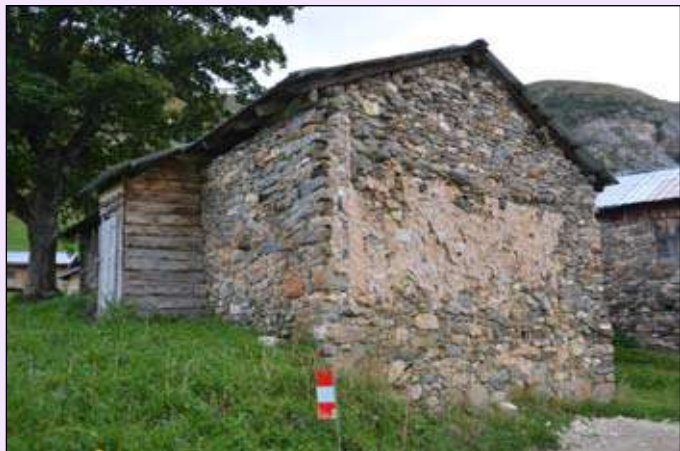
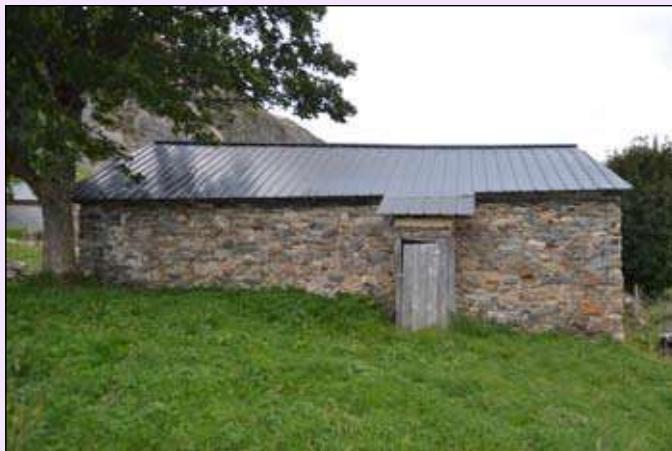
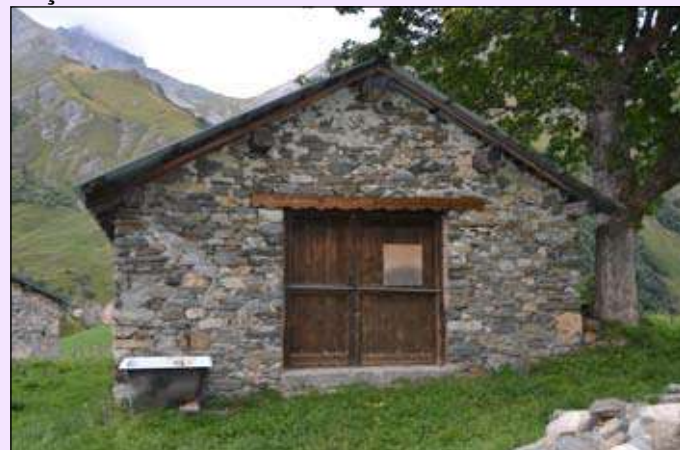
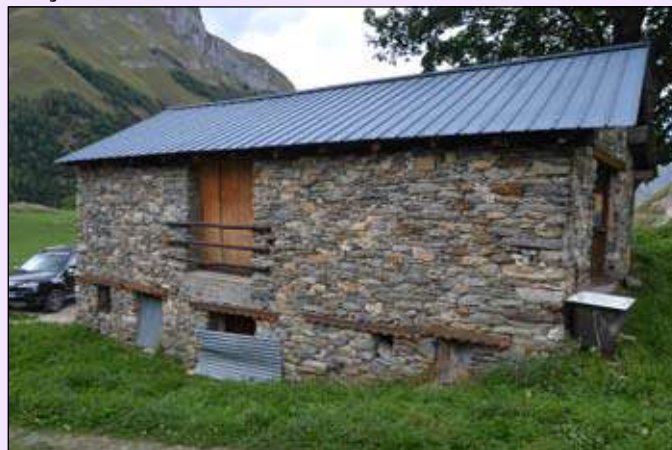
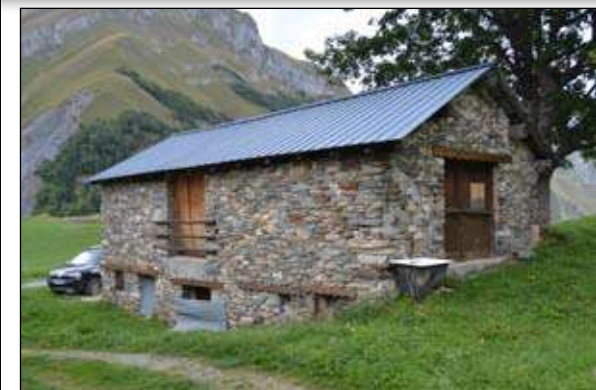
n° d'inventaire : **III-F-42**

État : bâtiment conservé pour l'essentiel dans son état d'origine.

Toiture = tôle prélaquée

Particularités : très bel arbre à proximité.

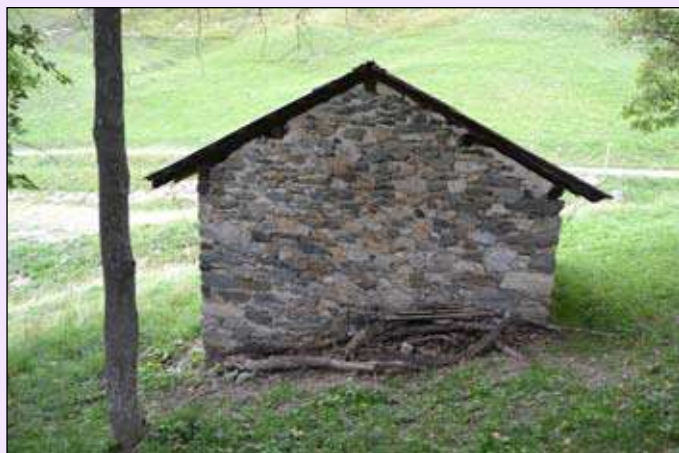
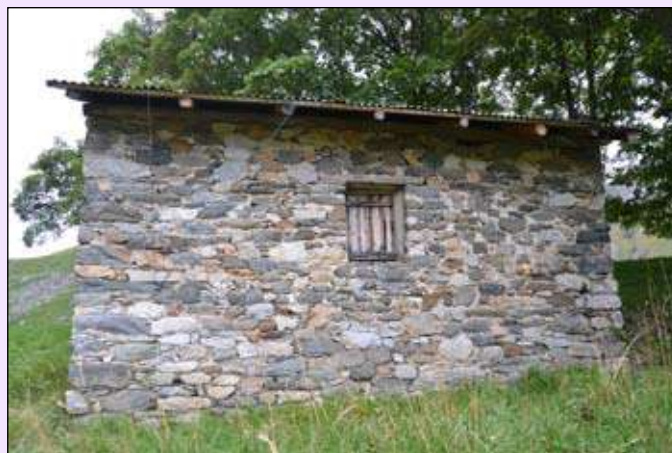
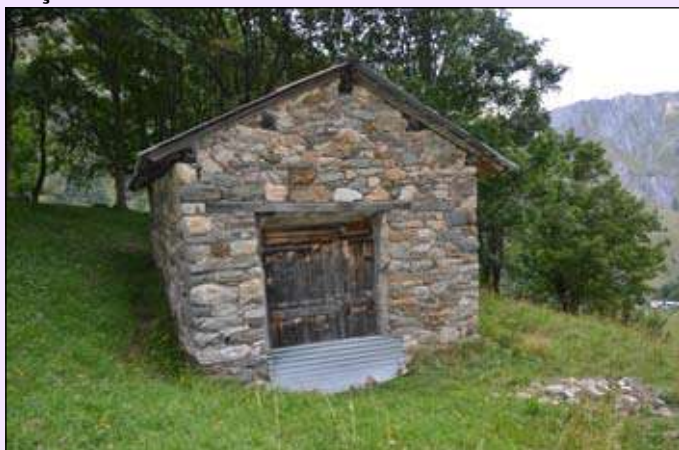
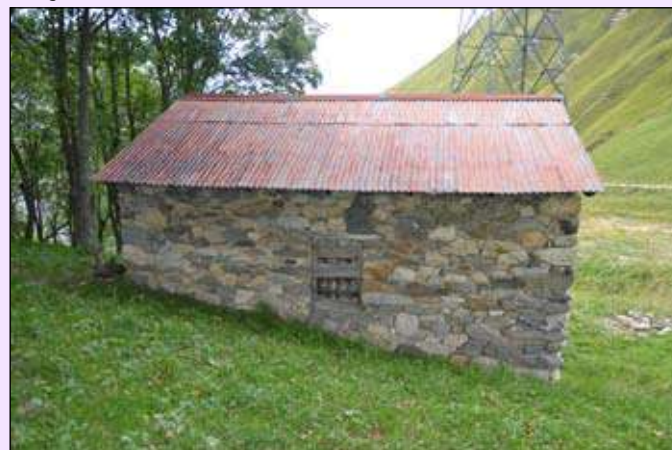
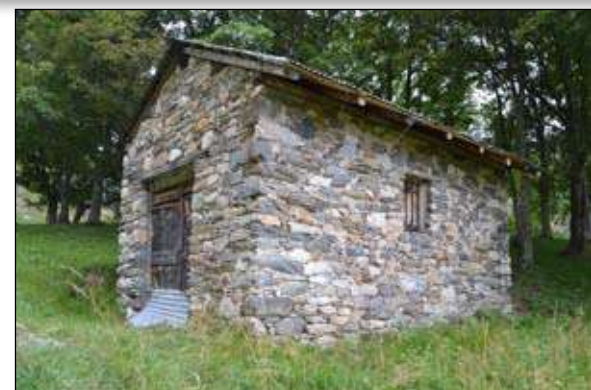
n° d'inventaire : **III-F-43**

État : bâtiment conservé pour l'essentiel dans son état d'origine.

Toiture = tôle ondulée

Particularités : isolement de ce bâtiment soulignant sa fonction de simple stockage de fourrage.

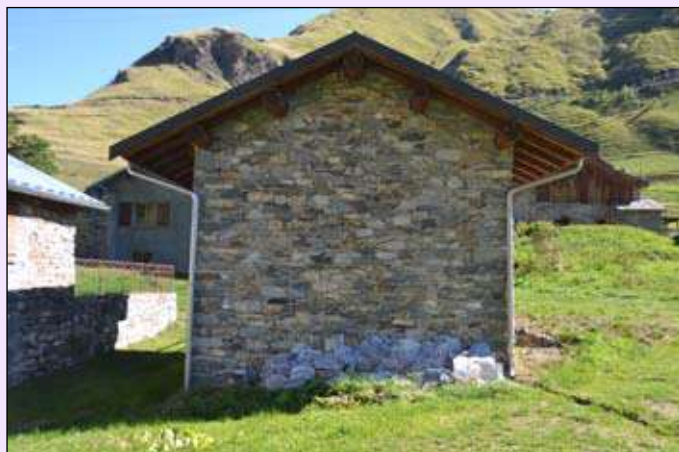
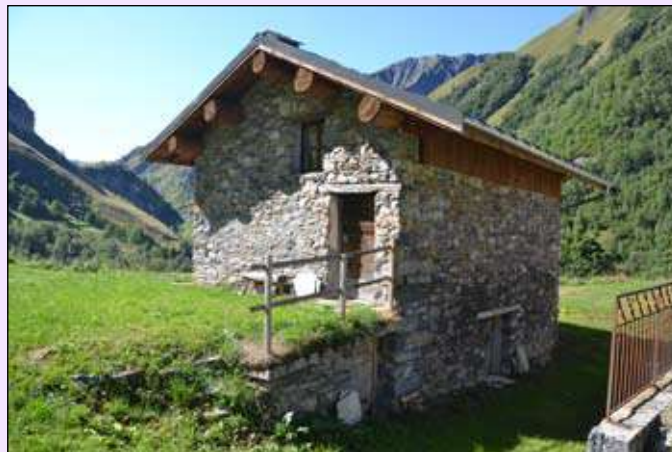
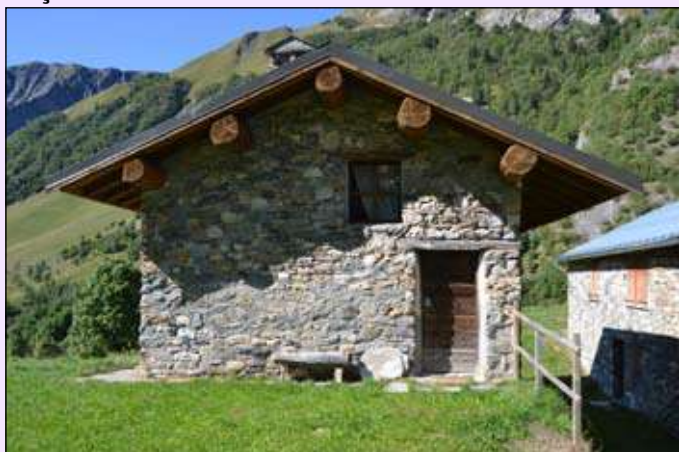
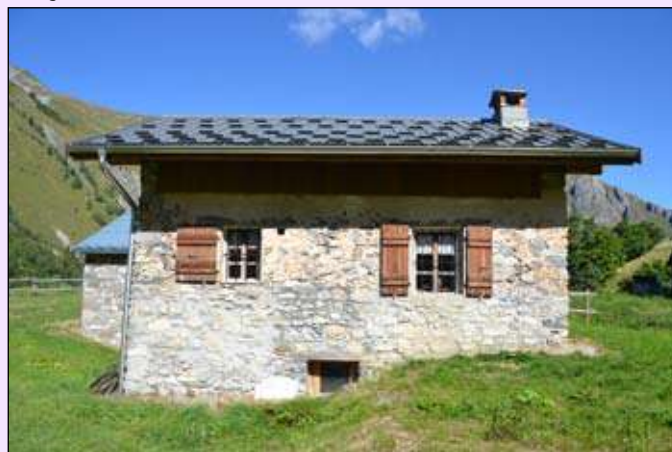
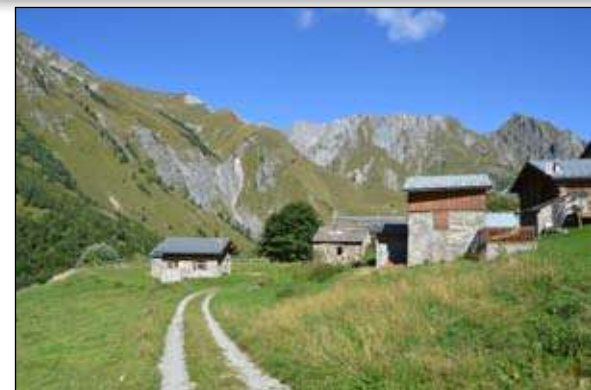
n° d'inventaire : III-F-44

État : bâtiment conservé pour l'essentiel dans son état d'origine (charpente, couverture et terrain modifiés).
 Toiture = tôle prélaquée
Date prise de vue : 06.09.2015
Destination d'origine : maison de village
Utilisation actuelle : habitation
Intérêt patrimonial : oui
Particularités : partie d'enduit "grilla" témoignant de l'ancienneté du bâtiment.
