Plan Local d'Urbanisme
Pièce 5.2 : ANNEXES – INVENTAIRE DU BATI D'ALPAGE

*Inventaire du bâti d'alpage
Commune de Saint-Martin-de-Belleville*

Secteur II-E

*Olivier Pasquet
Octobre 2015*

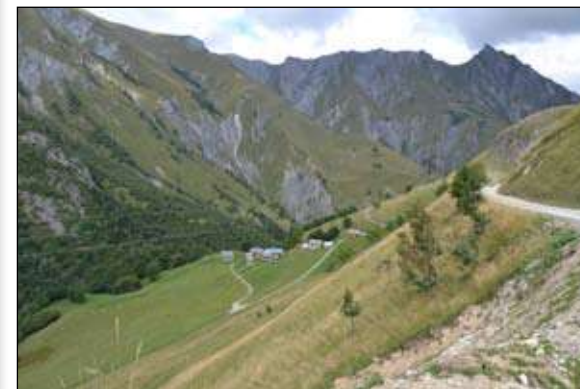
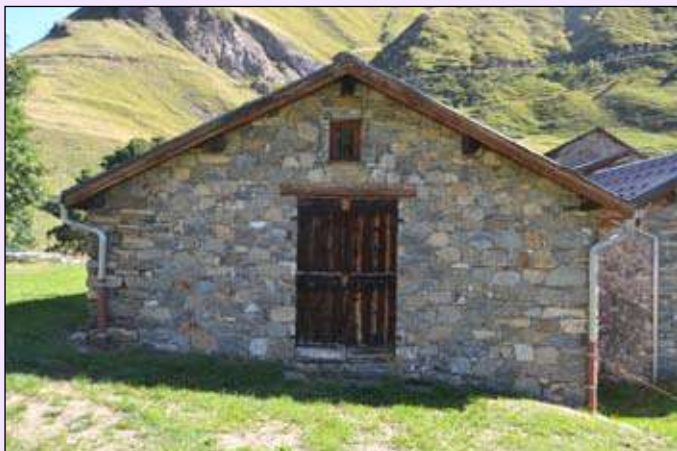
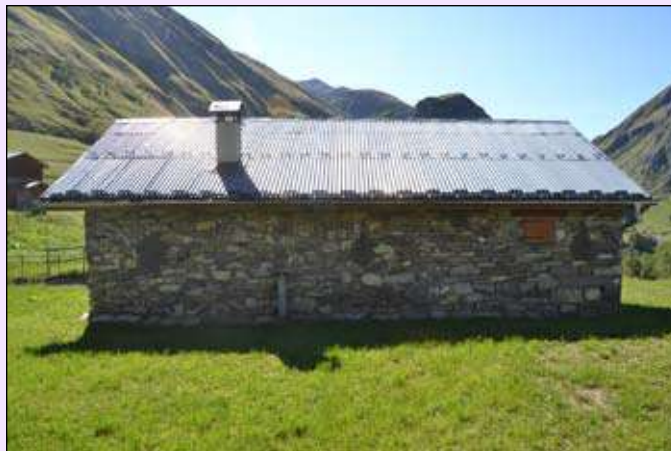
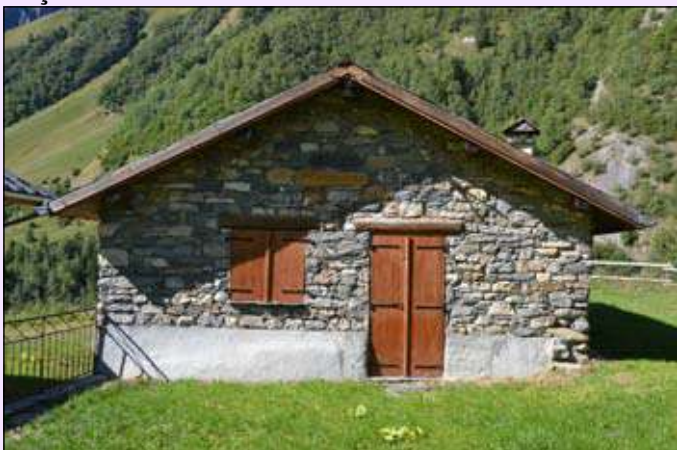
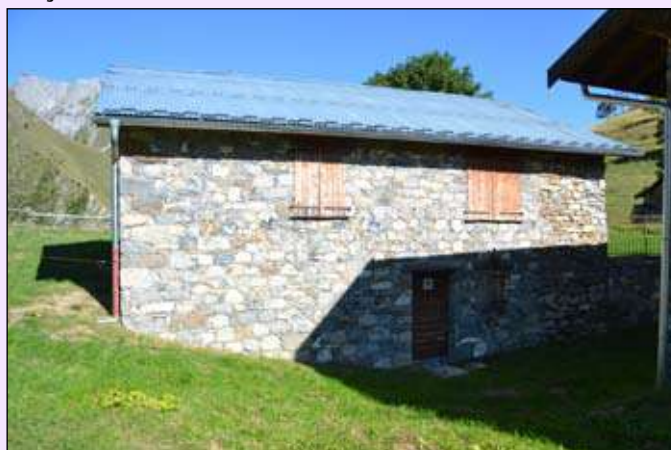
n° d'inventaire : III-F-44

État : bâtiment ayant du faire l'objet d'une reconstruction totale ou partielle (?).

Toiture = tôle ondulée

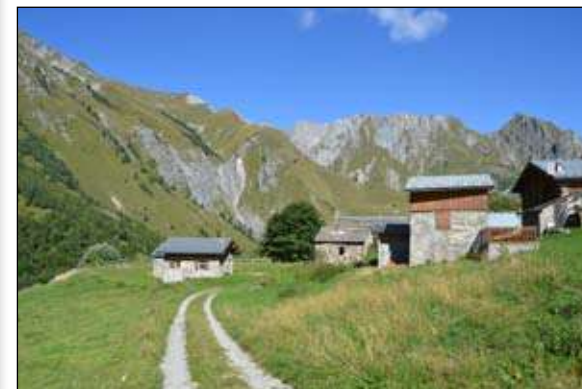
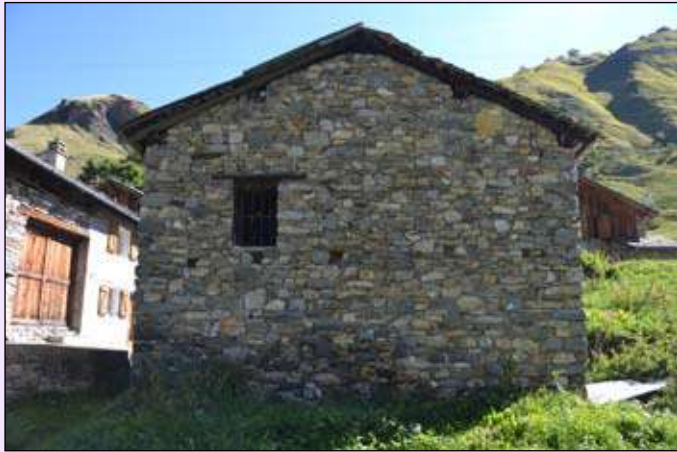
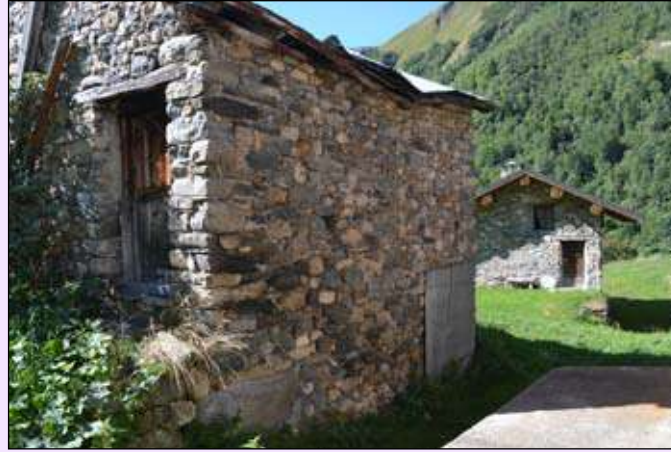
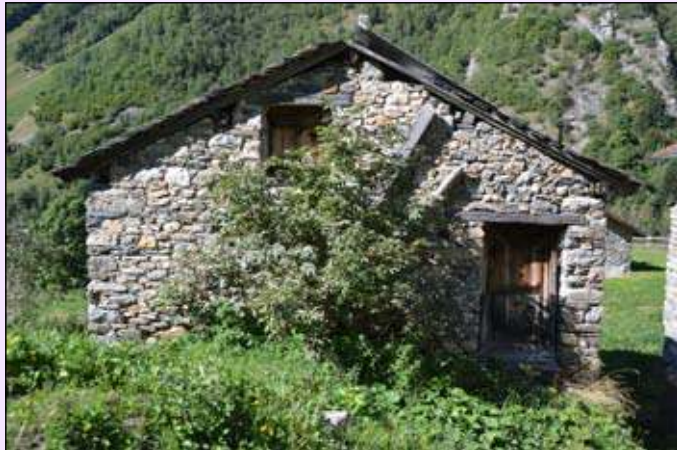
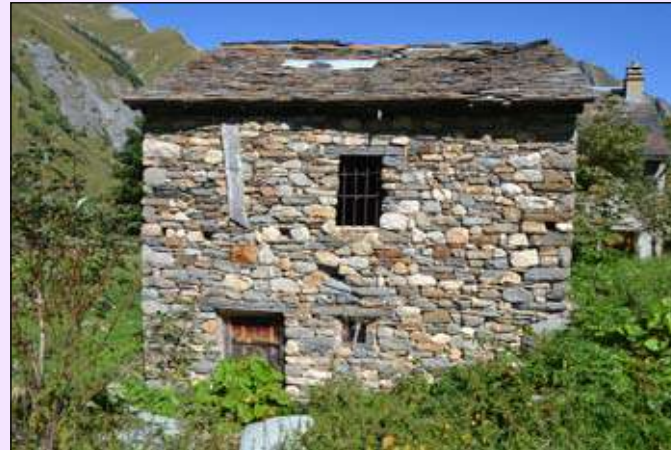
n° d'inventaire : **III-F-45**

État : bâtiment conservé dans son état d'origine, mais en voie de dégradation.

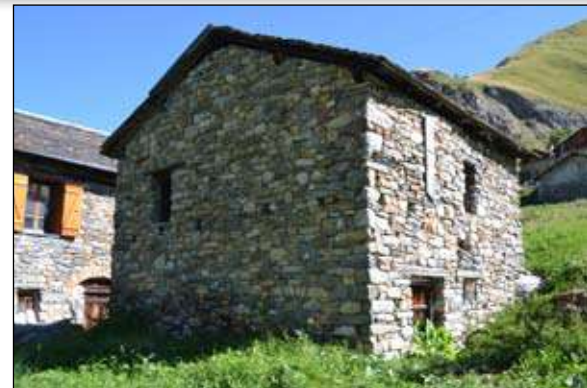
Façade SUD

Toiture = lauze et tôle ondulée.

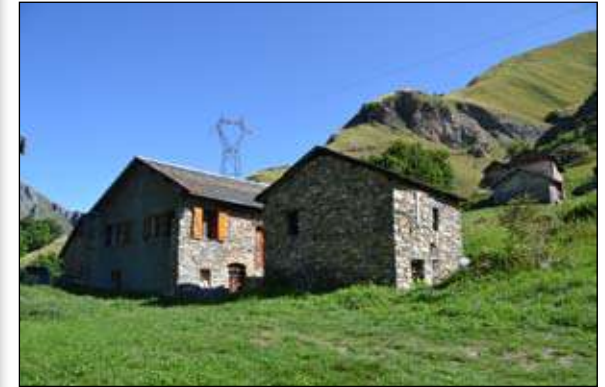
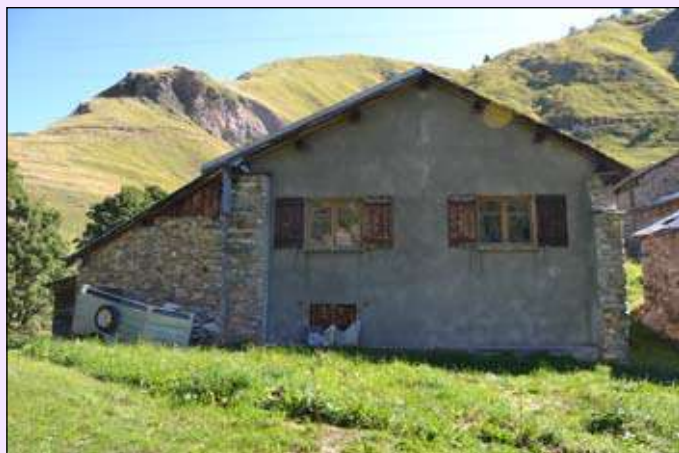
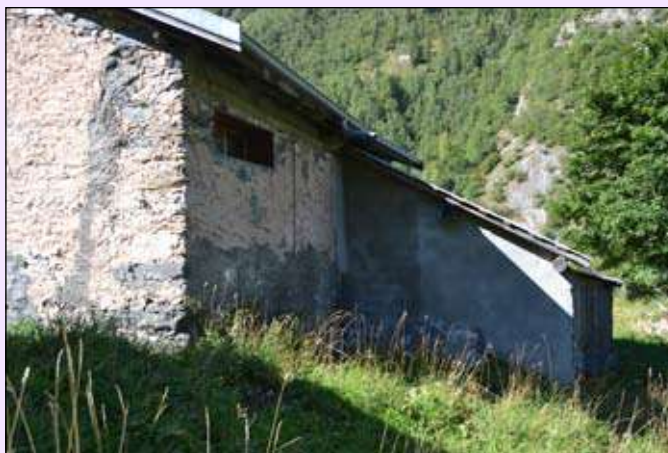
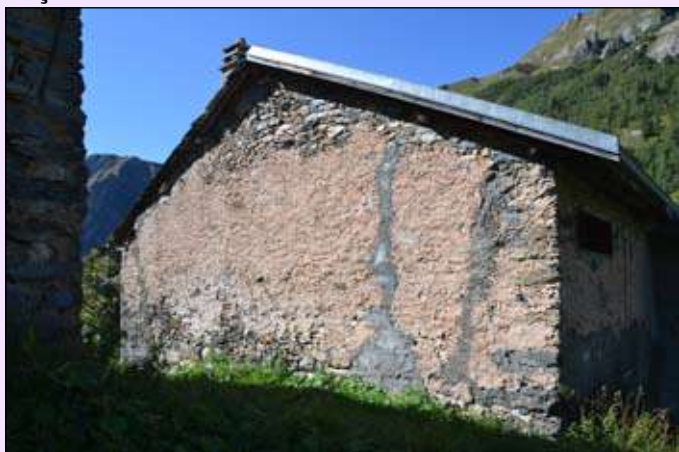
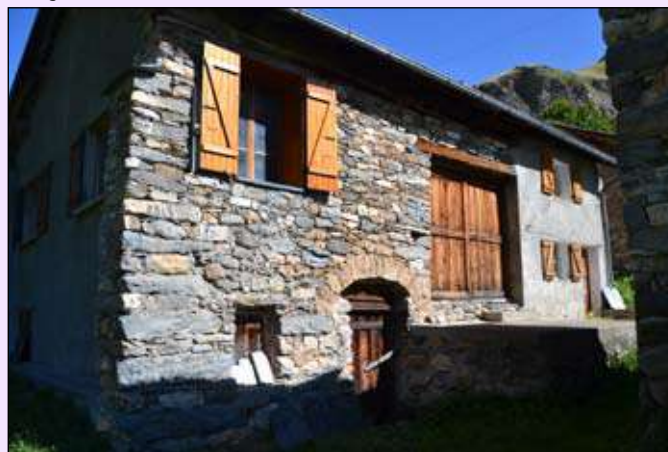
n° d'inventaire : **III-F-46**

État : bâtiment conservé pour l'essentiel dans son état d'origine (mais partie aval démolie, suite à ruine).
 Toiture = lauze et tôle ondulée.
Date prise de vue : 06.09.2015
Destination d'origine : maison de village
Utilisation actuelle : habitation
Intérêt patrimonial : remarquable
Particularités : très beau linteau de porte et belle porte de grange en façade Sud ; enduit "grilla" façade Est.

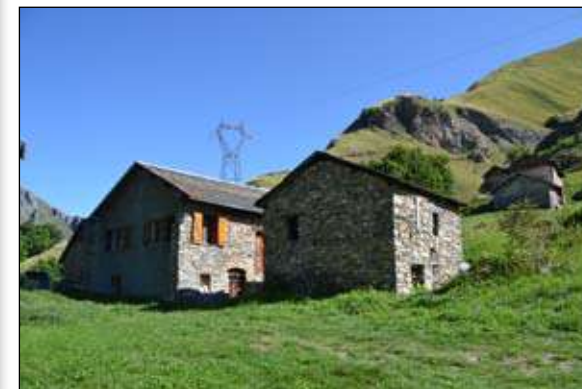
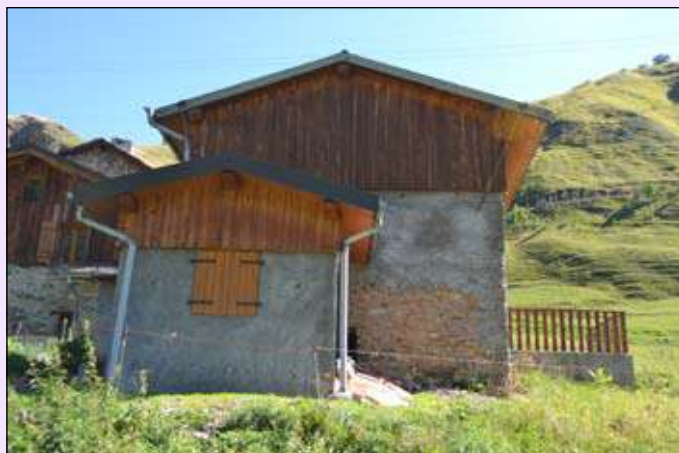
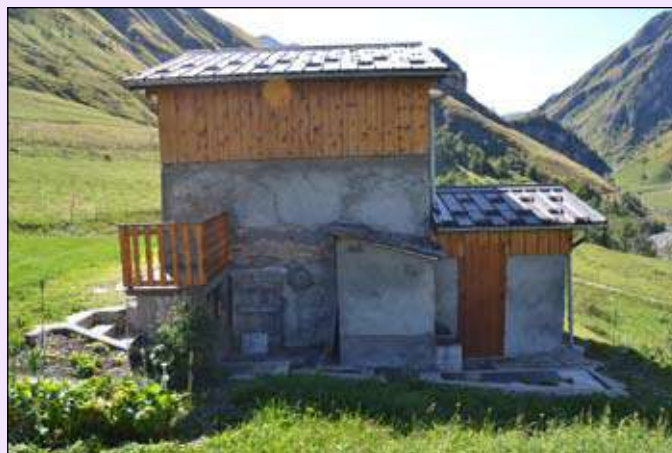
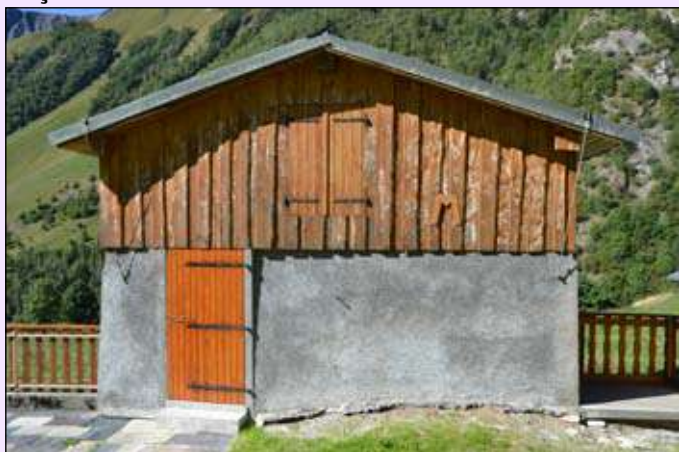
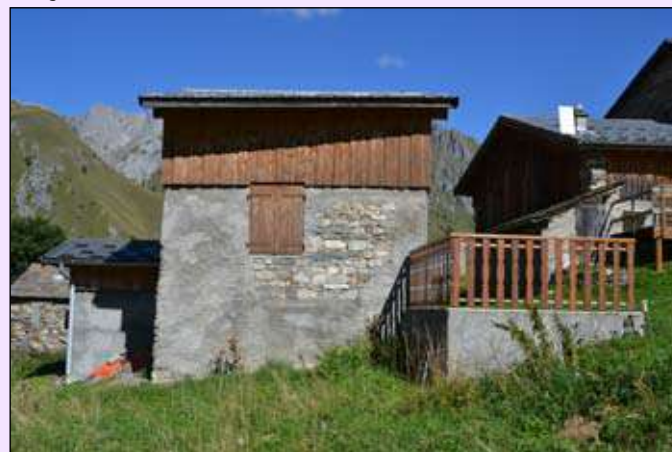
n° d'inventaire : III-F-47

État : bâtiment de construction (ou reconstruction complète) récente.

Toiture = tôle prélaquée

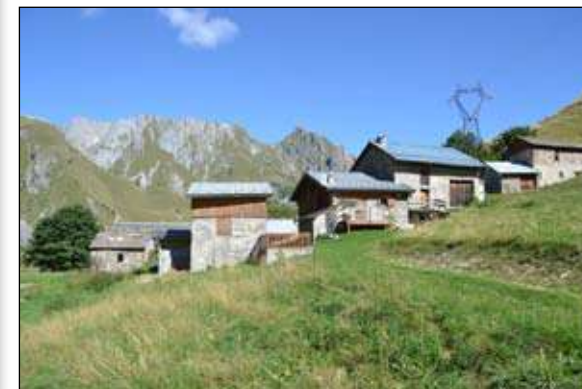
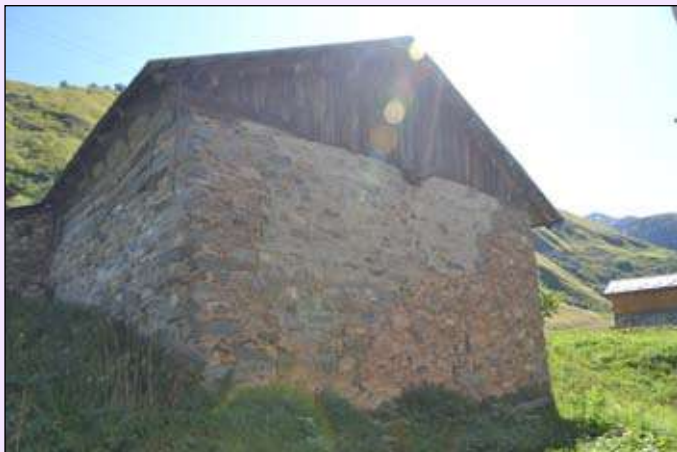
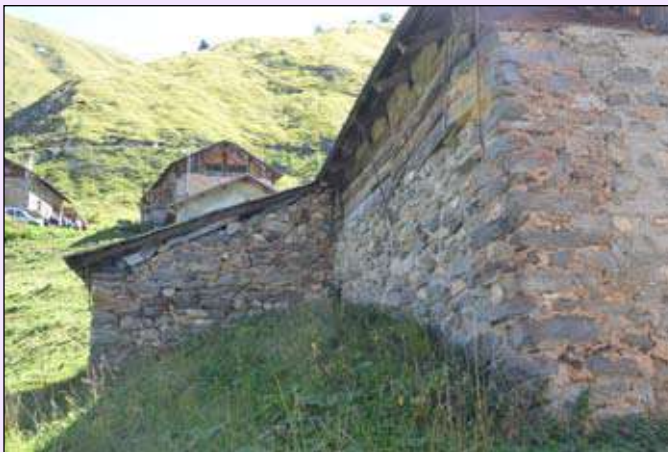
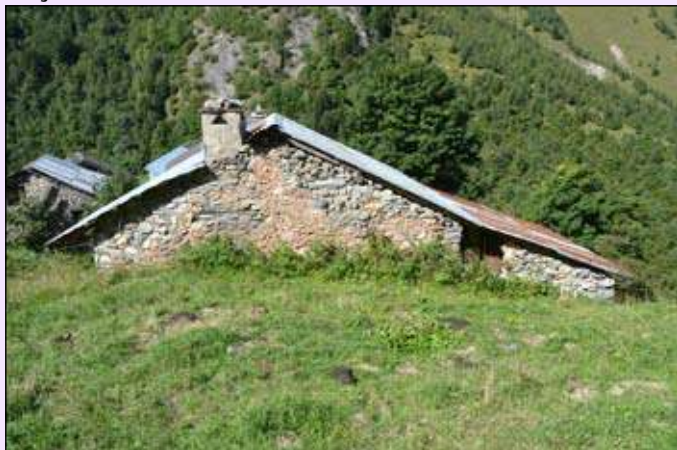
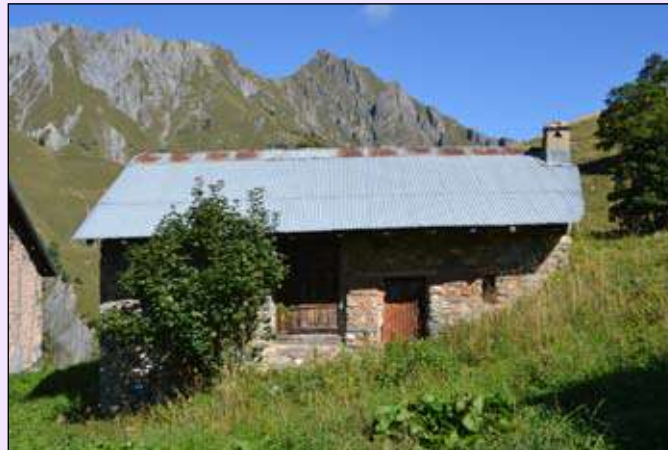
n° d'inventaire : **III-F-48**

État : bâtiment conservé pour l'essentiel dans son état d'origine.

Toiture = tôle ondulée

Particularités : belle intégration du bâtiment au terrain naturel.

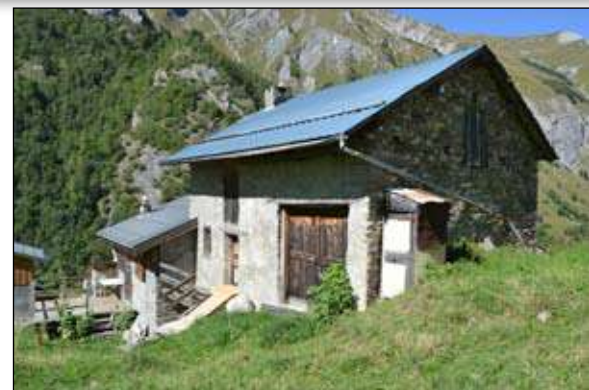
Façade SUD

État : bâtiment affecté par différentes transformations en façade Sud (terrasses, enduit ciment, etc.).
 Toiture = tôle prélaquée (une partie en lauze)
Date prise de vue : 06.09.2015
Destination d'origine : maison de village
Utilisation actuelle : habitation
Intérêt patrimonial : oui
Particularités : les modifications ont affecté la grande qualité de ce gros bâtiment du hameau.

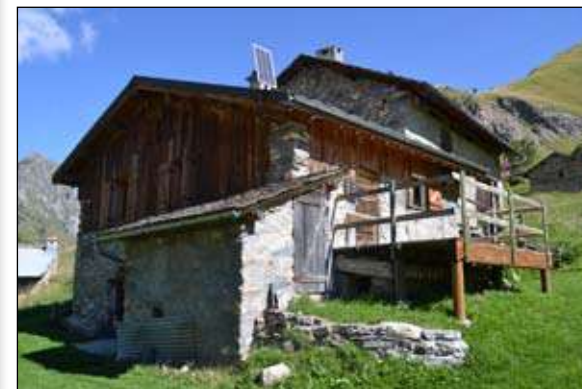
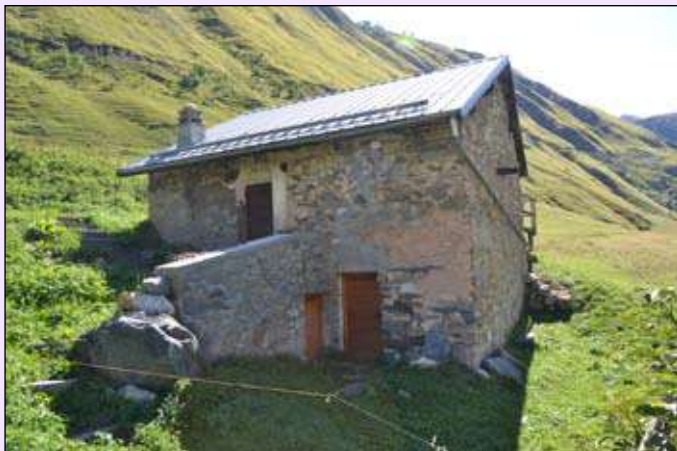
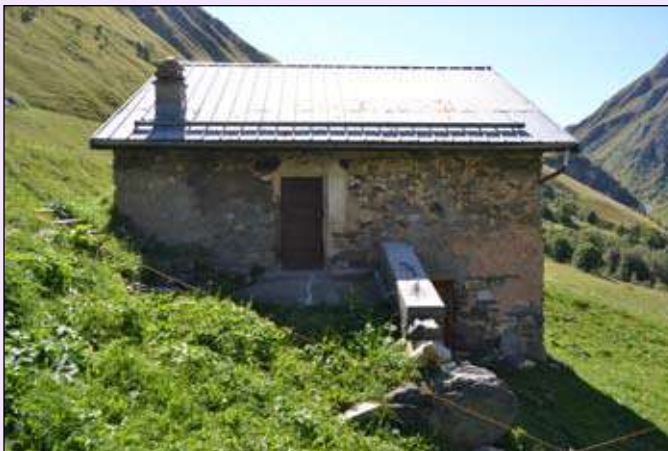
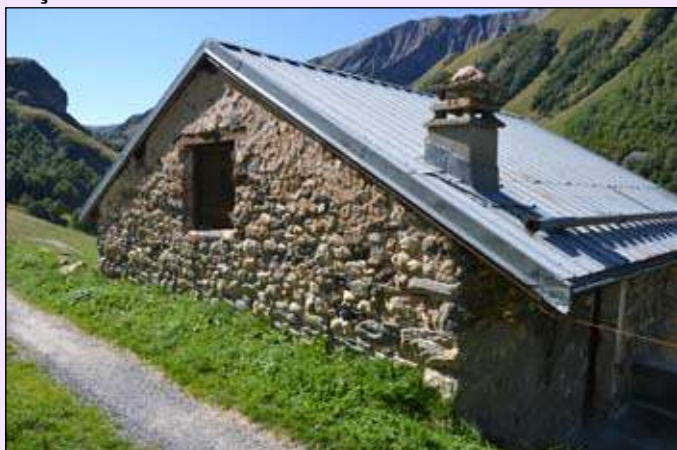
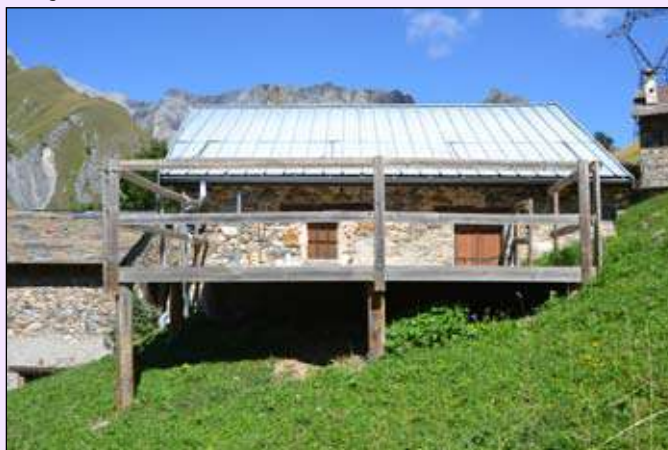
n° d'inventaire : **III-F-50**

État : bâtiment ayant été affecté par la construction d'une grande terrasse bois en façade Sud.

Toiture = tôle prélaquée

Particularités : bâtiment en bord de route très visible.

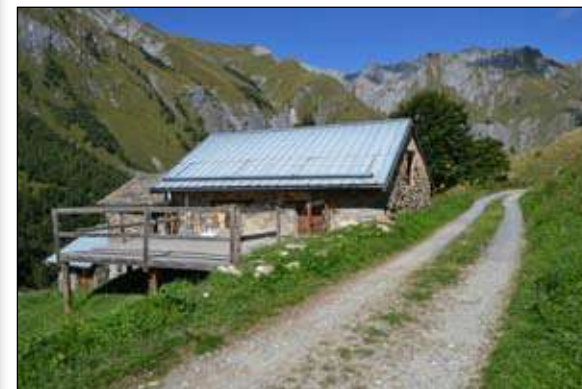
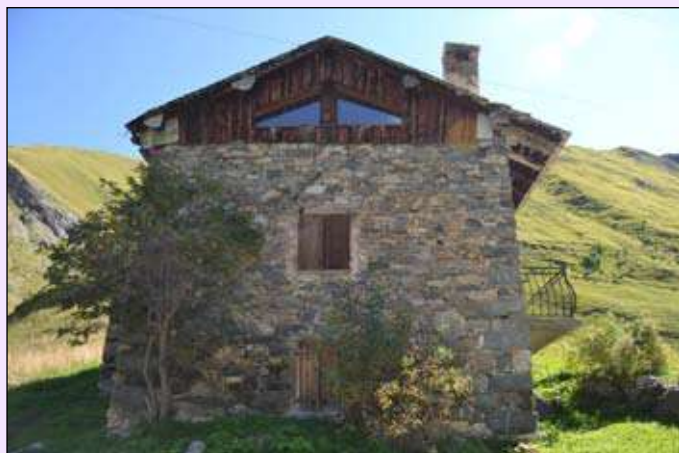
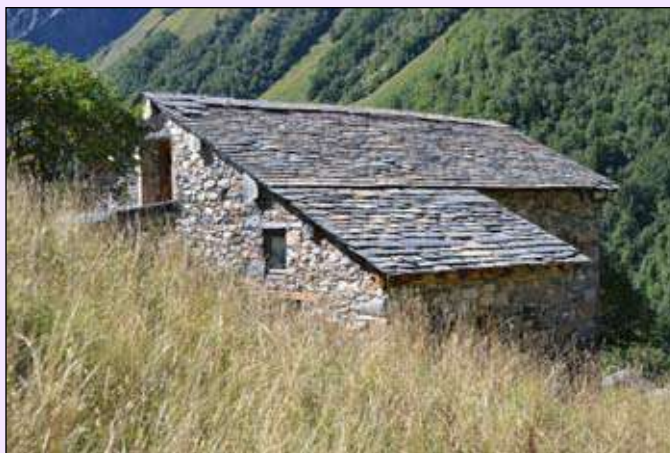
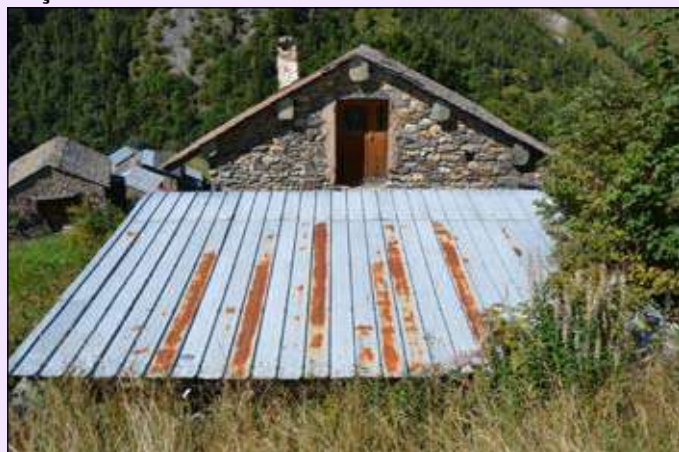
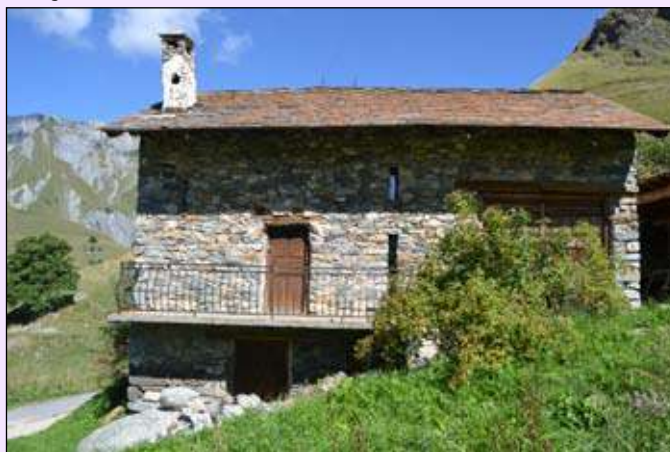
n° d'inventaire : **III-F-51**

État : bâtiment conservé pour l'essentiel dans son état d'origine (mais balcon béton sur façade Sud).

Toiture = lauze et bac acier sur appentis Est.

Particularités : appentis récent construit à l'amont du bâtiment ; très belle souche de cheminée.

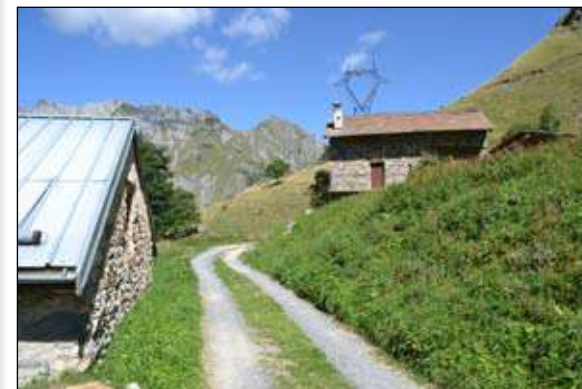
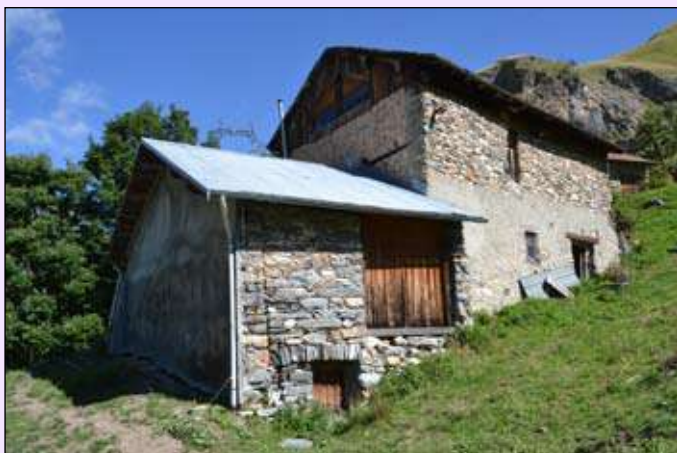
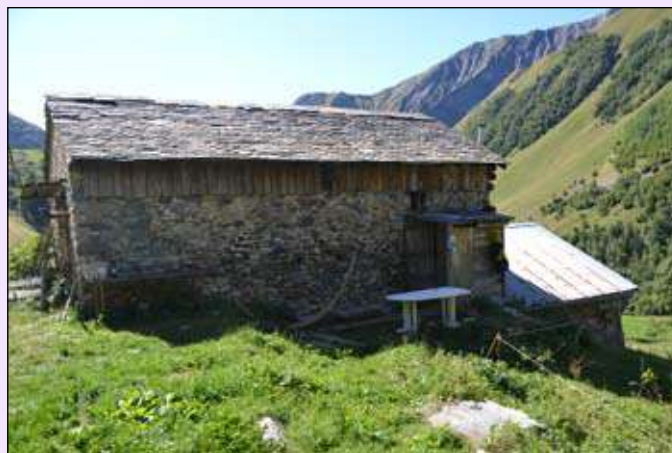
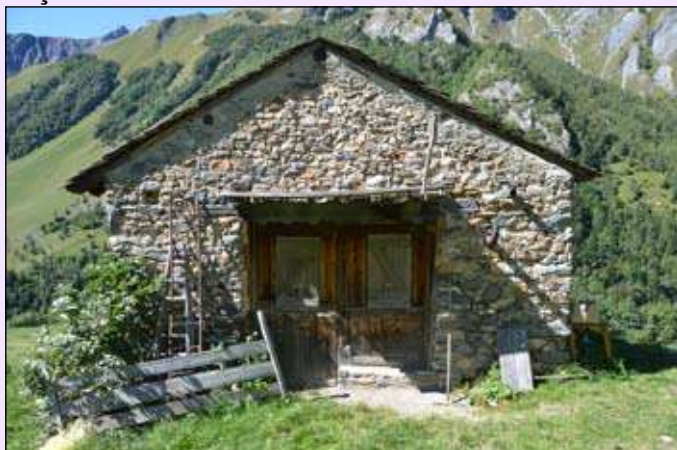
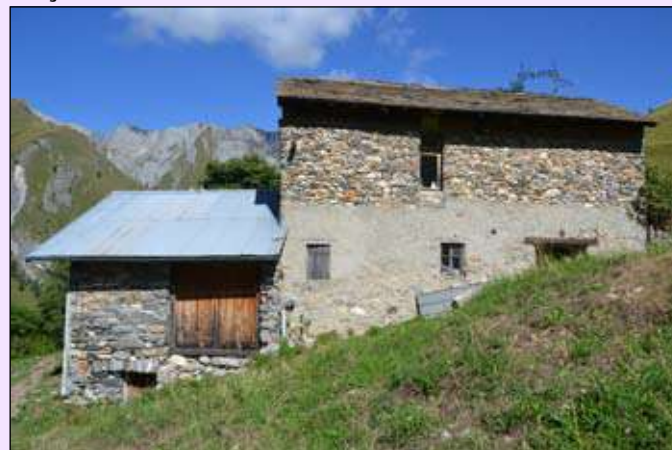
n° d'inventaire : **III-F-52**

État : bâtiment conservé pour l'essentiel dans son état d'origine.

Toiture = lauze et tôle ondulée pour partie aval.

Particularités : témoignage bien conservé de la complexité historique du bâti de village.

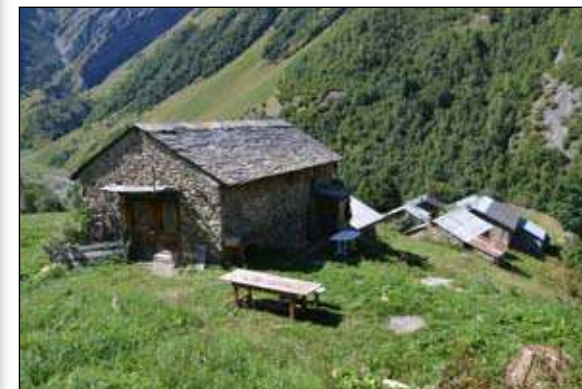
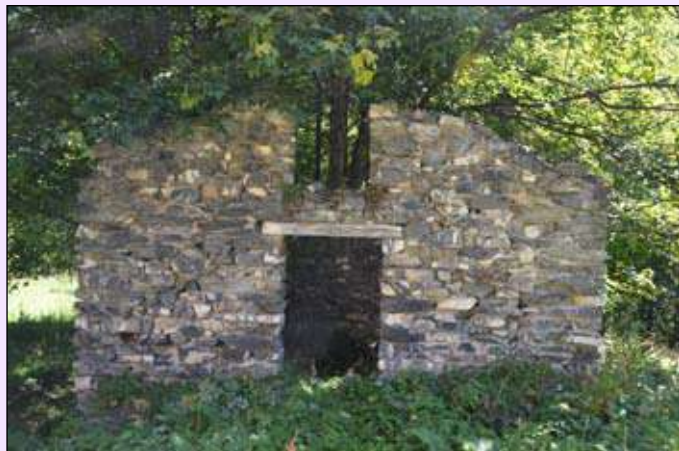
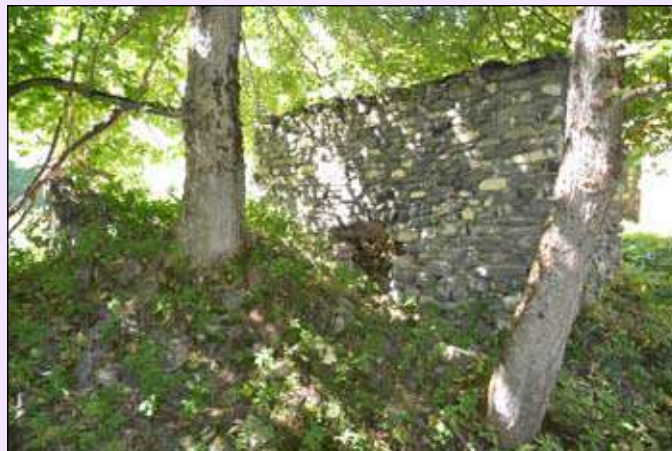
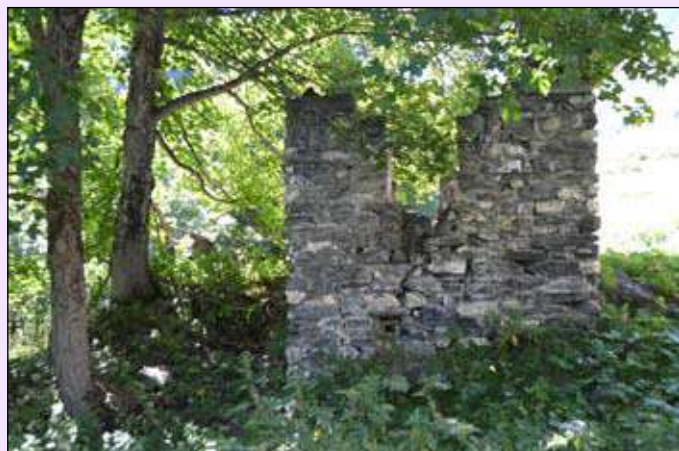
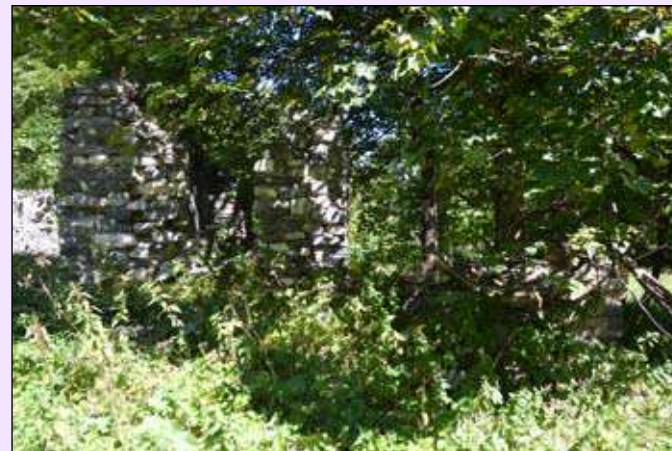
n° d'inventaire : **III-F-53**

État : ruine dont l'état de conservation permet encore de restituer la volumétrie du bâtiment d'origine.

Toiture = -

Particularités : un des nombreux bâtiments de ce hameau "abandonné" à la ruine.

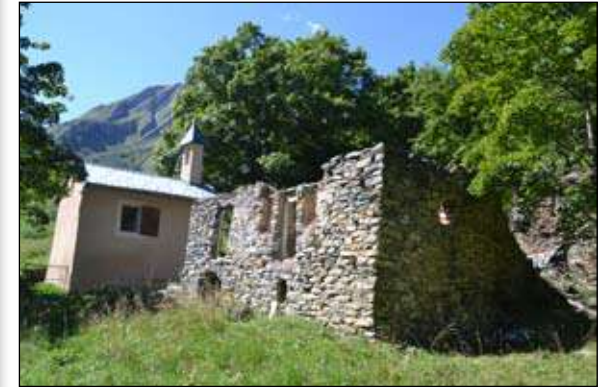
Vue générale

État : ruine dont la conservation permet encore de restituer volumétrie et ouvertures du bâtiment d'origine.
Toiture = -

Particularités : un des nombreux bâtiments de ce hameau "abandonné" à la ruine.

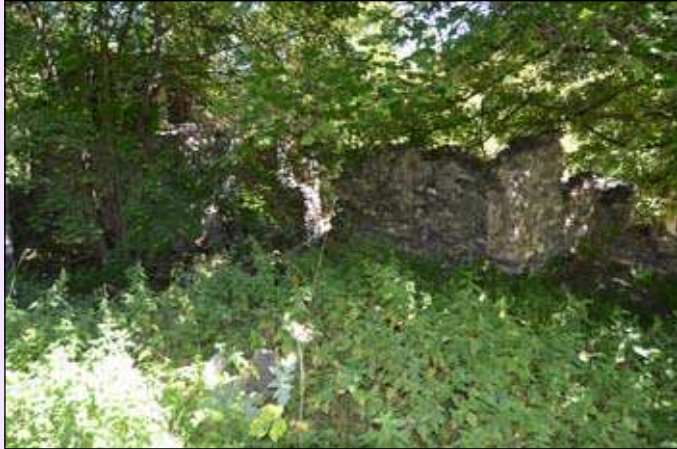
Façade OUEST

État : ruine dont la conservation ne permet plus de restituer volumétrie et ouvertures du bâtiment d'origine.
Toiture = -

Particularités : un des nombreux bâtiments de ce hameau "abandonné" à la ruine.

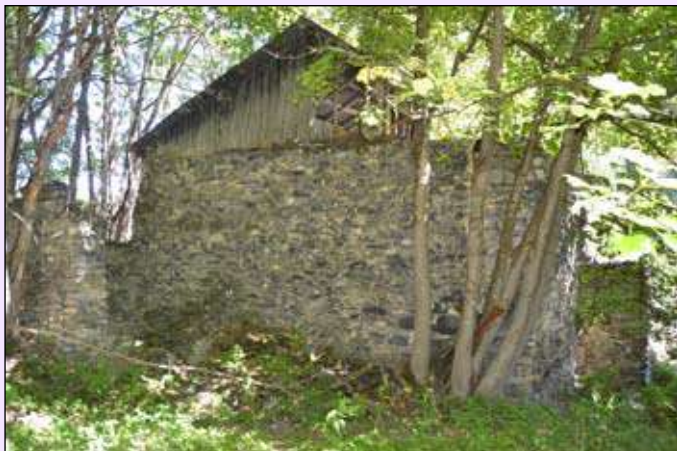
Façade OUEST

État : ruine dont la conservation permet à peine de restituer volumétrie et ouvertures du bâtiment d'origine.
Toiture = -
Date prise de vue : 06.09.2015
Destination d'origine : -
Utilisation actuelle : -
Intérêt patrimonial : histoire et archéologie
Particularités : un des nombreux bâtiments de ce hameau "abandonné" à la ruine.

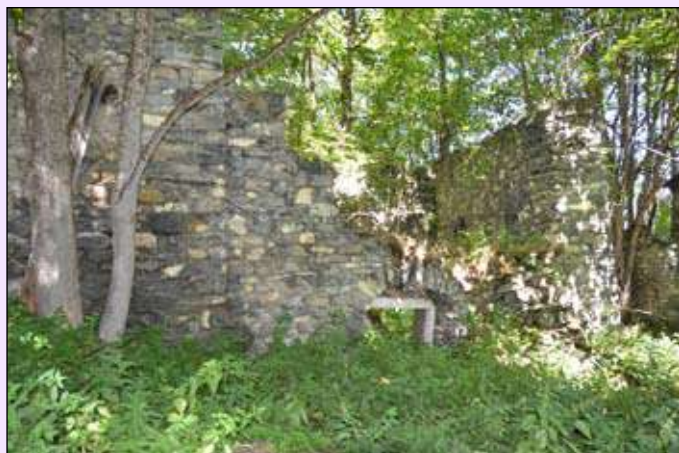
Façade OUEST

État : ruine dont la conservation ne permet plus de restituer volumétrie et ouvertures du bâtiment d'origine.
Toiture = -

Particularités : un des nombreux bâtiments de ce hameau "abandonné" à la ruine.

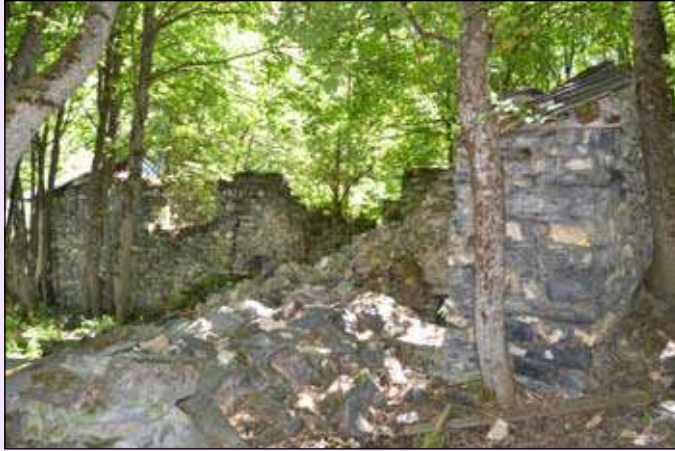
Façade OUEST

État : ruine dont la conservation ne permet plus de restituer volumétrie et ouvertures du bâtiment d'origine.
Toiture = -

Particularités : un des nombreux bâtiments de ce hameau "abandonné" à la ruine.

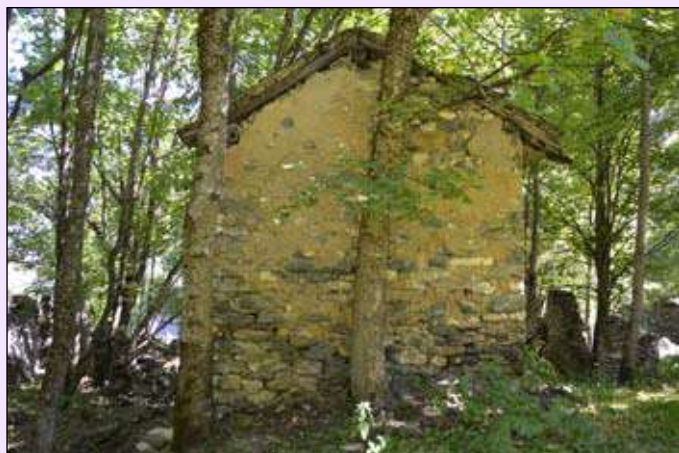
Façade OUEST

État : bâtiment dont les murs sont encore debout mais la toiture en grande partie effondrée.

Particularités : un des trois bâtiments encore debout dans ce hameau "abandonné" à la ruine.

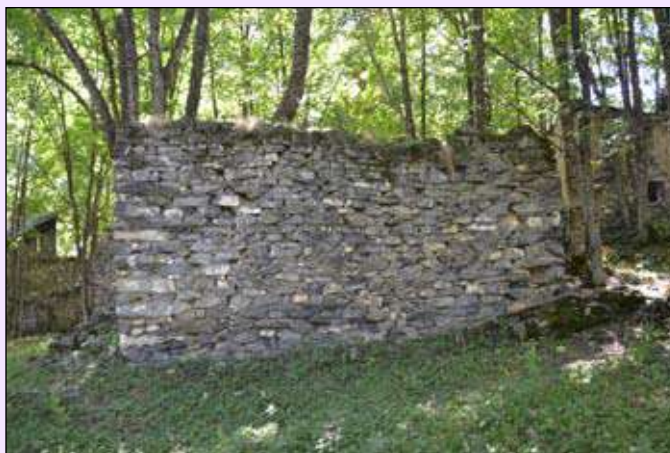
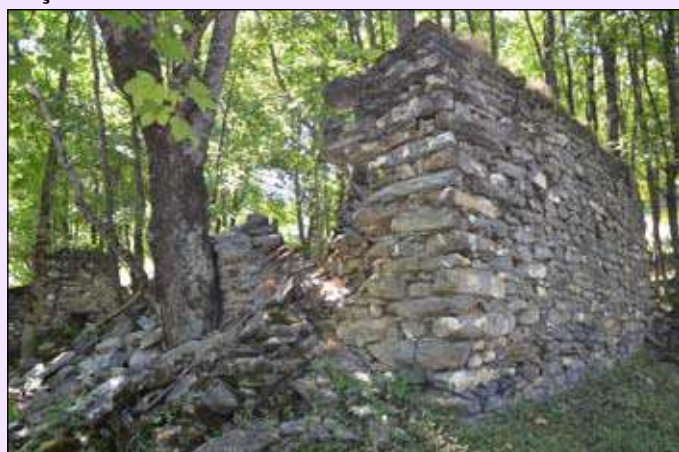
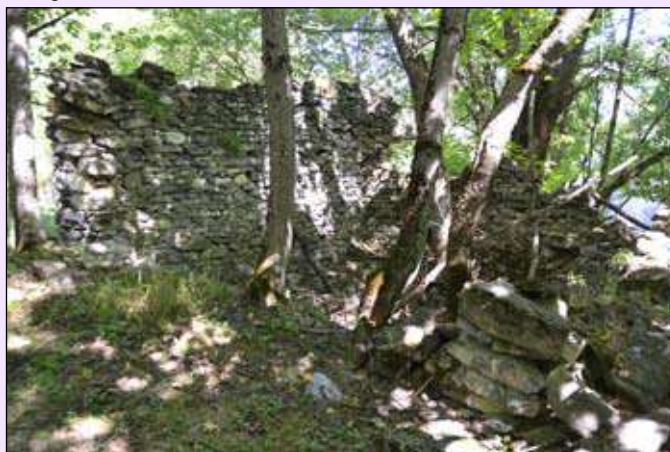
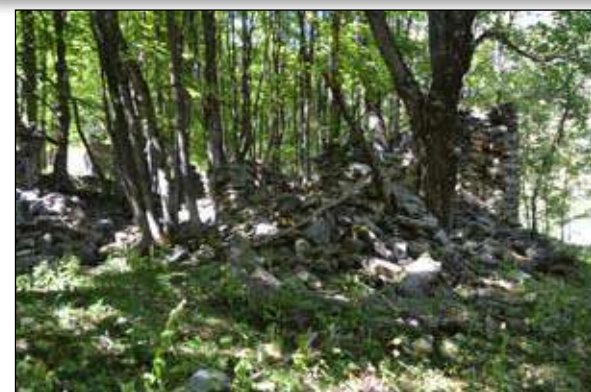
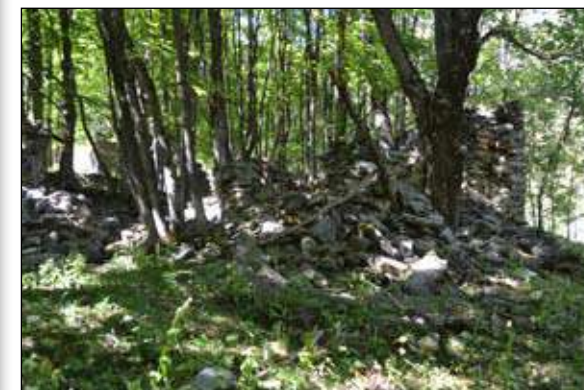
n° d'inventaire : **III-F-62**

État : ruine dont la conservation ne permet plus de restituer volumétrie et ouvertures du bâtiment d'origine.
Toiture = -

Particularités : un des nombreux bâtiments de ce hameau "abandonné" à la ruine.

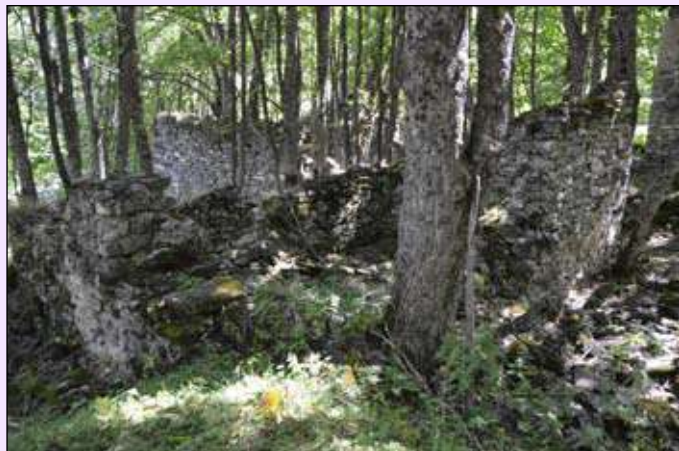
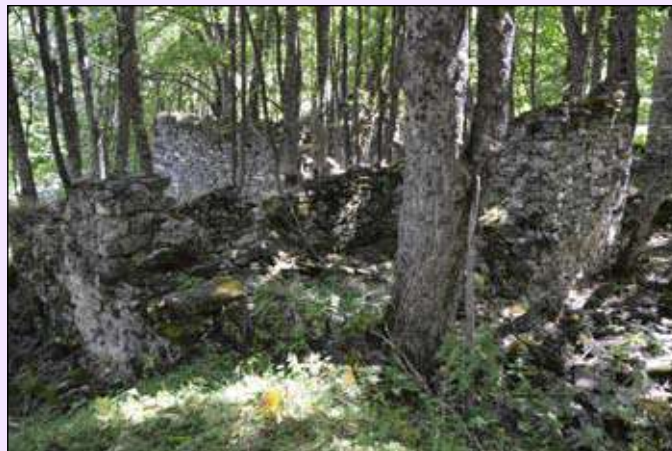
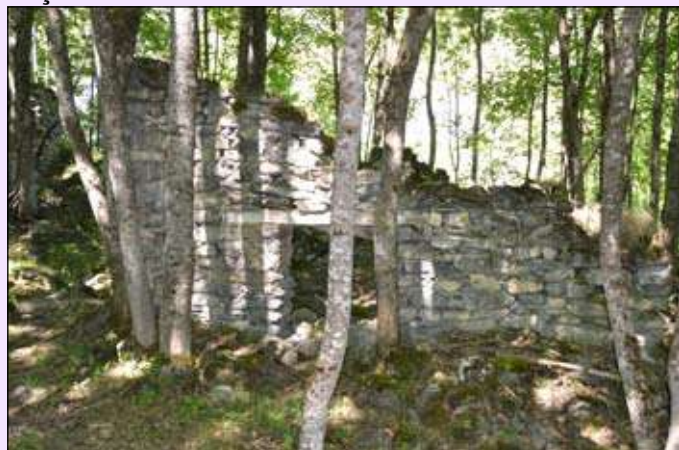
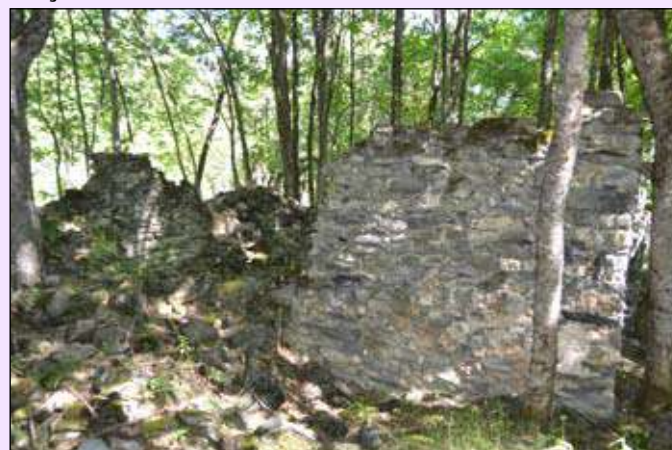
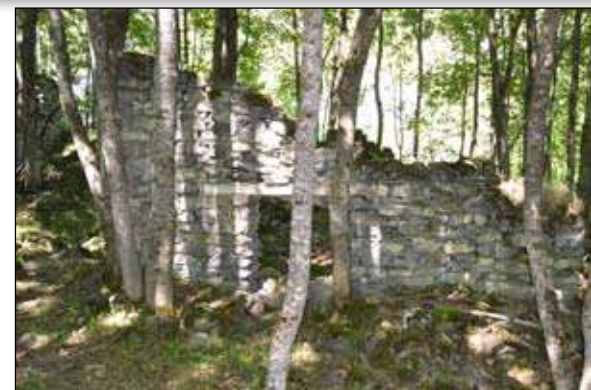
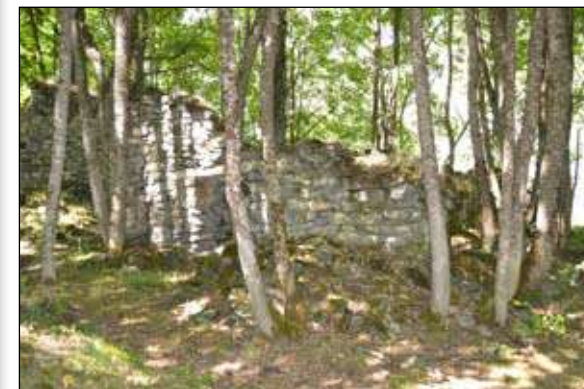
n° d'inventaire : III-F-63

État : ruine dont la conservation ne permet plus de restituer volumétrie et ouvertures du bâtiment d'origine.
Toiture = -
Date prise de vue : 06.09.2015
Destination d'origine : -
Utilisation actuelle : -
Intérêt patrimonial : histoire et archéologie
Particularités : un des nombreux bâtiments de ce hameau "abandonné" à la ruine.

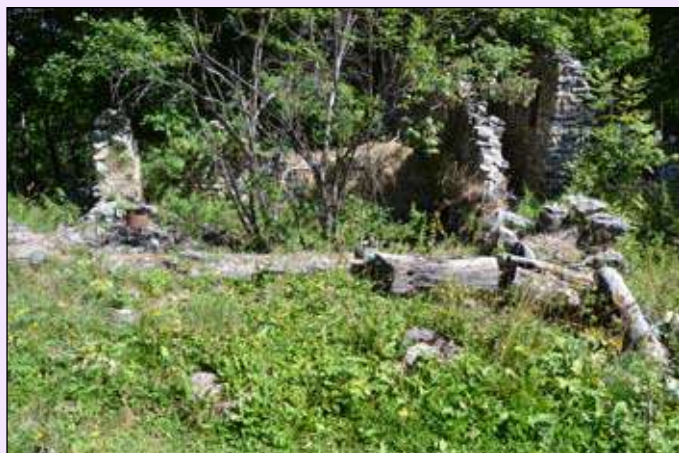
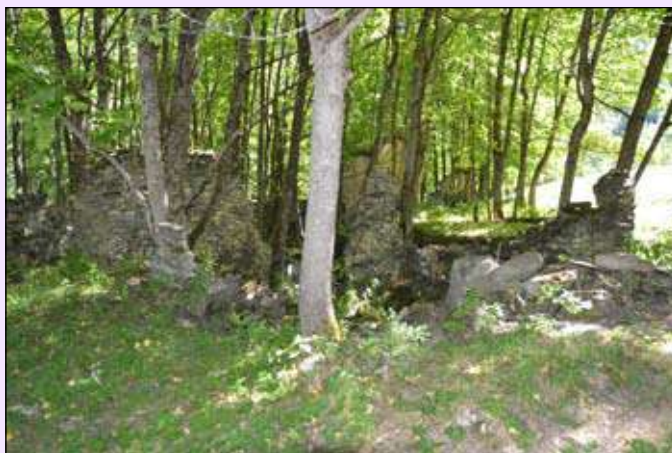
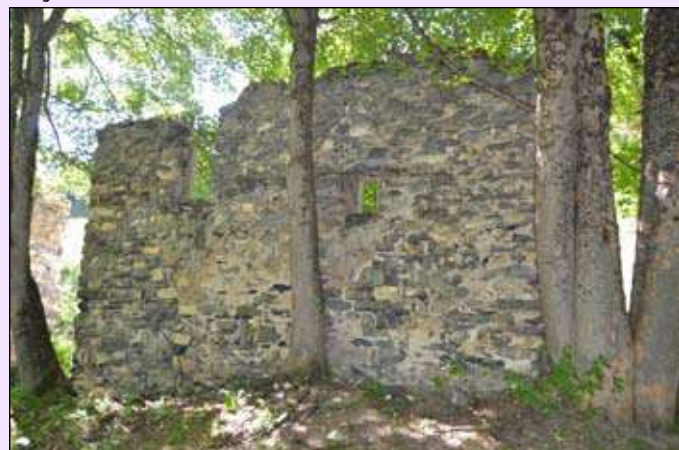
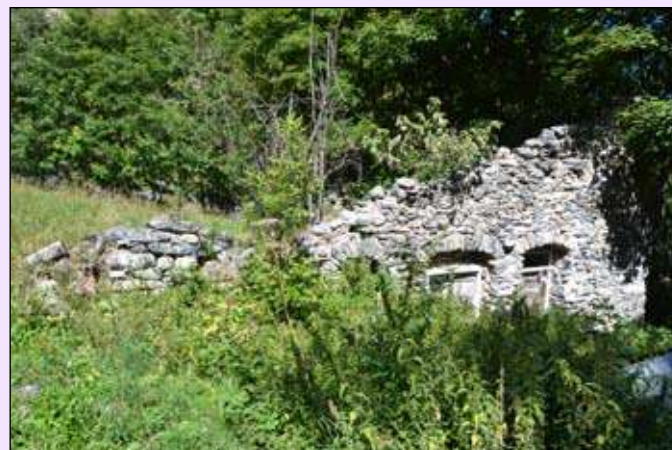
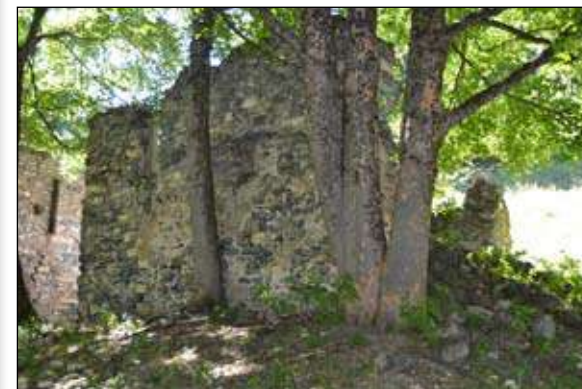
n° d'inventaire : III-F-64

État : ruine dont la conservation ne permet plus de restituer volumétrie et ouvertures du bâtiment d'origine.
Toiture = -
Date prise de vue : 06.09.2015
Destination d'origine : -
Utilisation actuelle : -
Intérêt patrimonial : histoire et archéologie
Particularités : un des nombreux bâtiments de ce hameau "abandonné" à la ruine.

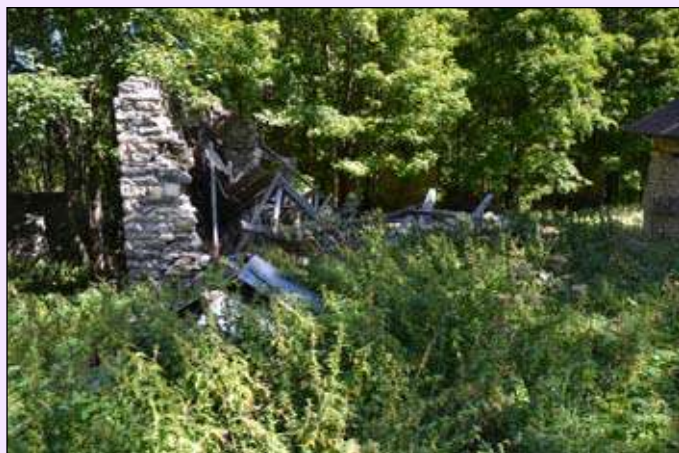
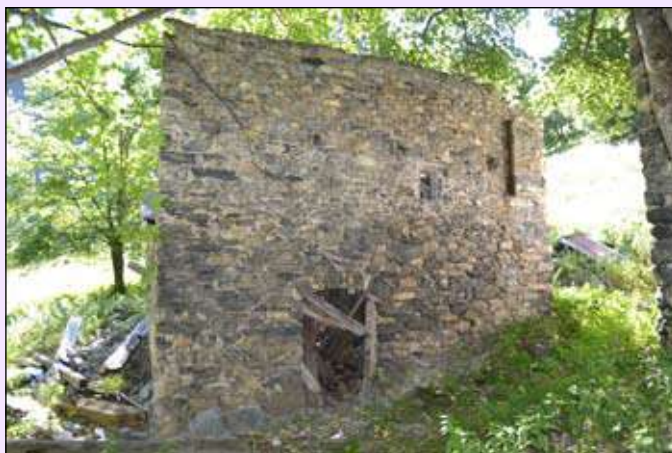
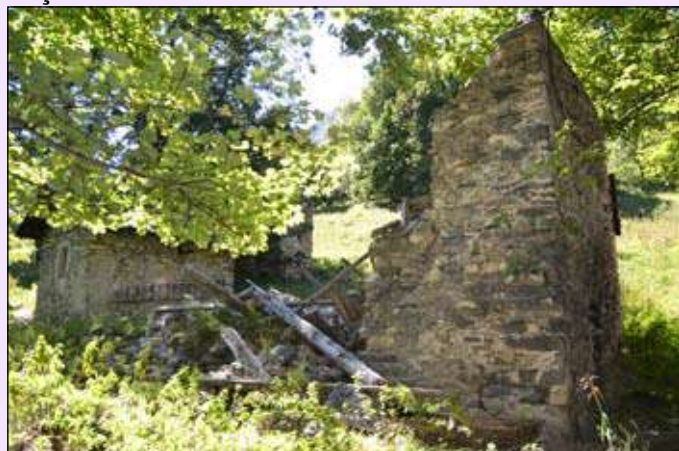
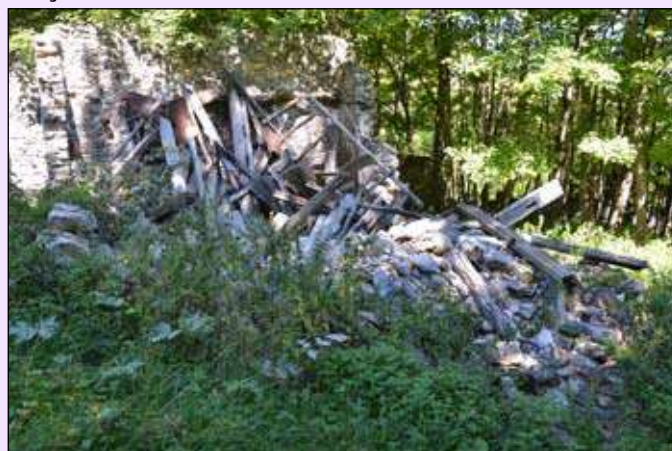
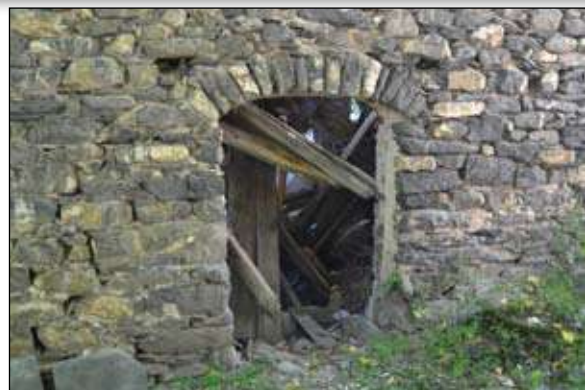
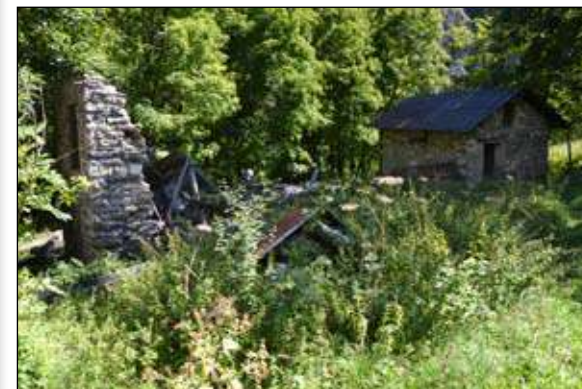
n° d'inventaire : III-F-65

État : ruine dont la conservation permet à peine de restituer volumétrie et ouvertures du bâtiment d'origine.
Toiture = -
Date prise de vue : 06.09.2015
Destination d'origine : -
Utilisation actuelle : -
Intérêt patrimonial : histoire et archéologie
Particularités : un des nombreux bâtiments de ce hameau "abandonné" à la ruine.
