Plan Local d'Urbanisme
Pièce 5.2 : ANNEXES – INVENTAIRE DU BATI D'ALPAGE

*Inventaire du bâti d'alpage
Commune de Saint-Martin-de-Belleville*

Secteur II-E

*Olivier Pasquet
Octobre 2015*

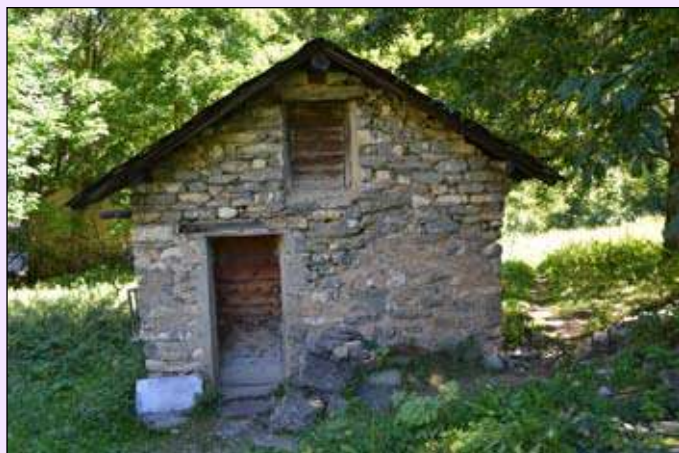
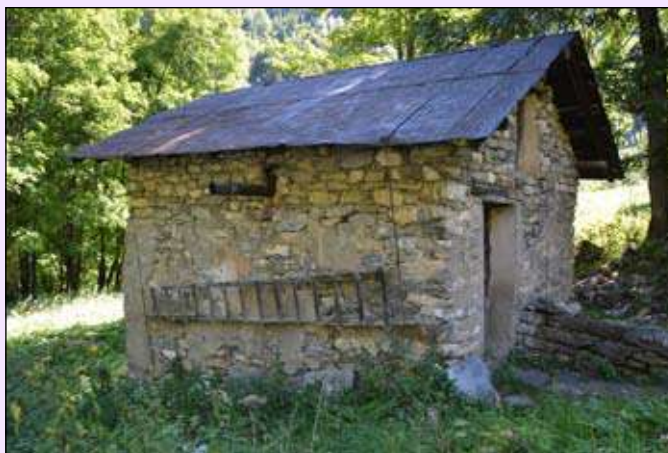
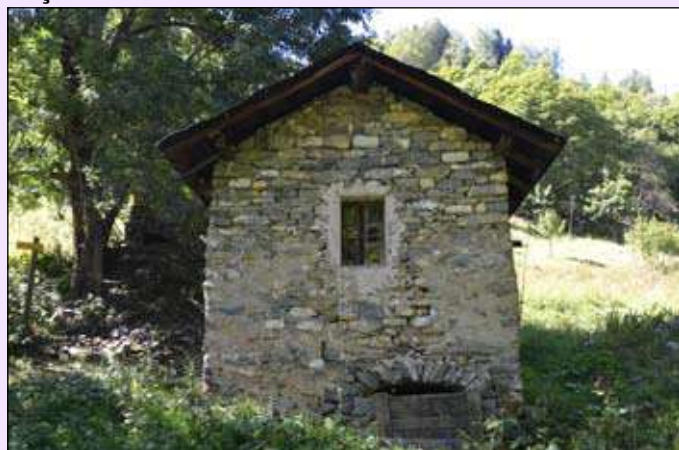
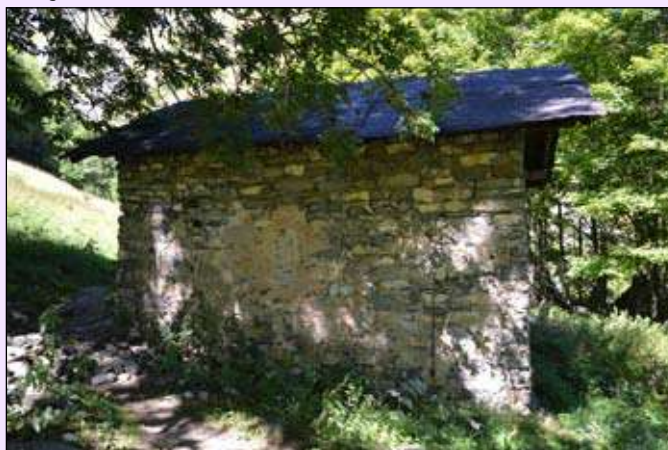
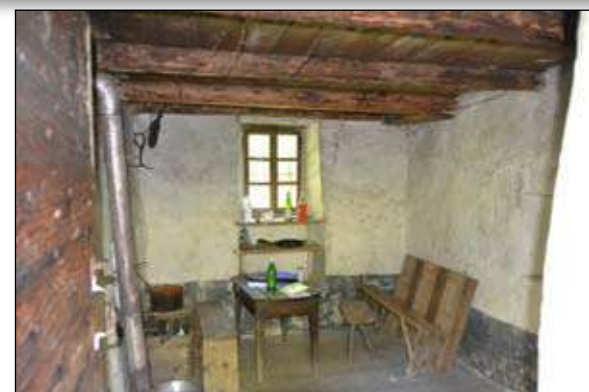
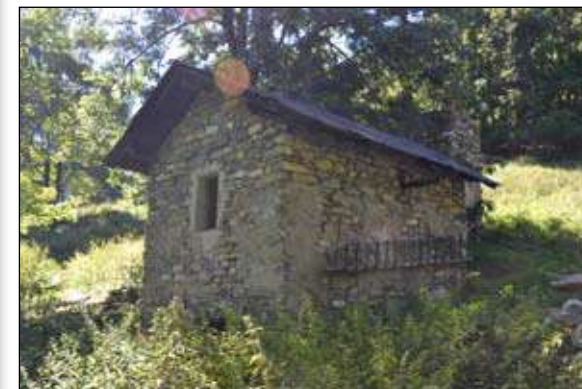
n° d'inventaire : **III-F-66**

État : bâtiment conservé pour l'essentiel dans son état d'origine.

Toiture = tôle ondulée

Particularités : seul bâtiment (mise à part la chapelle) encore en état dans le hameau.

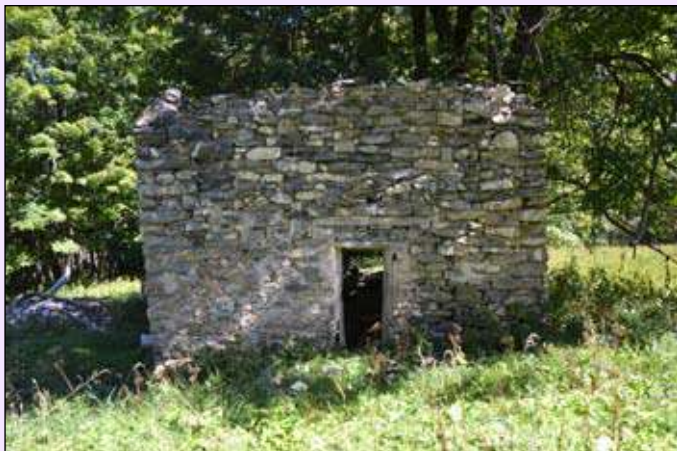
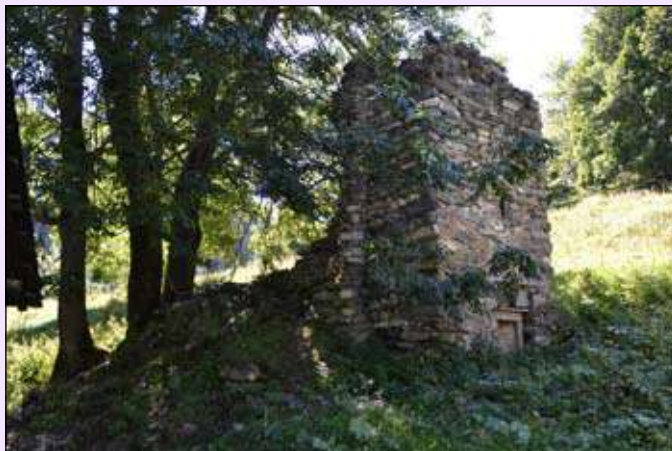
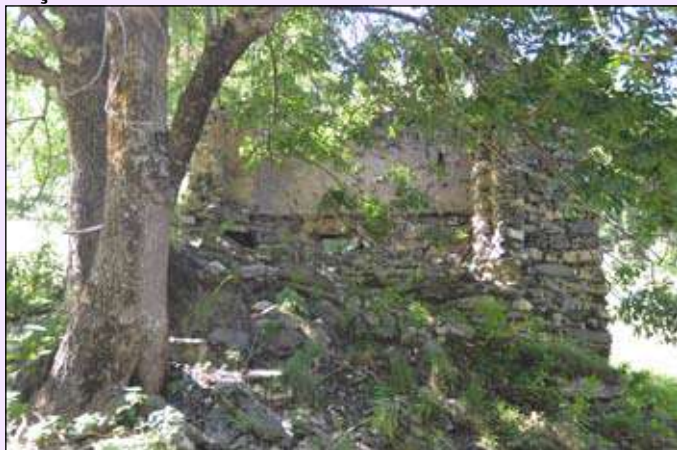
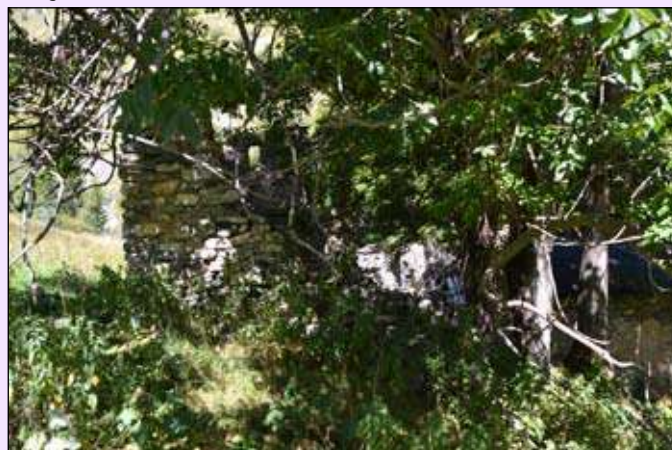
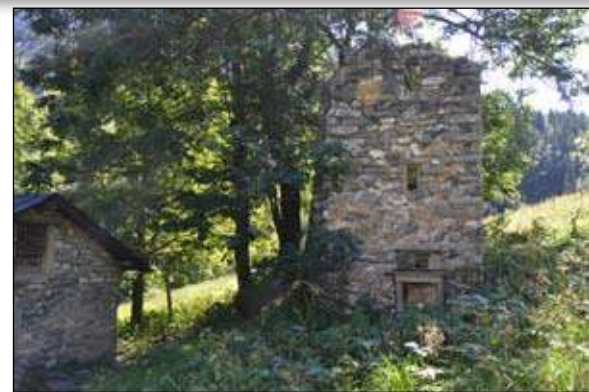
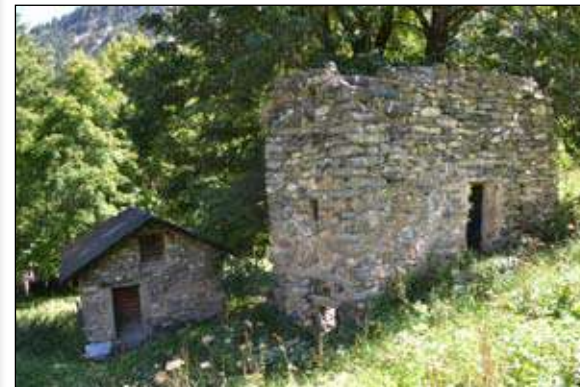
n° d'inventaire : **III-F-67**

État : ruine dont la conservation ne permet plus de restituer volumétrie et ouvertures du bâtiment d'origine.
Toiture = -
Date prise de vue : 06.09.2015
Destination d'origine : -
Utilisation actuelle : -
Intérêt patrimonial : histoire et archéologie
Particularités : un des nombreux bâtiments de ce hameau "abandonné" à la ruine.

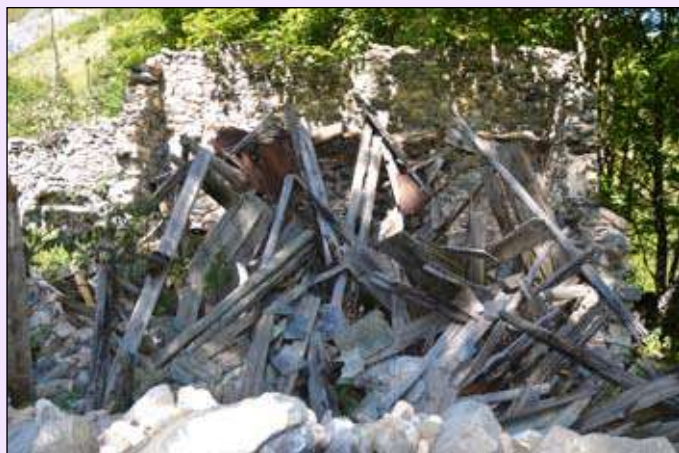
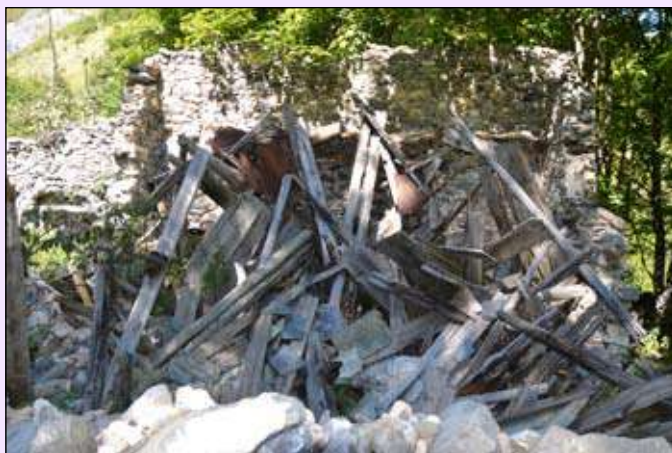
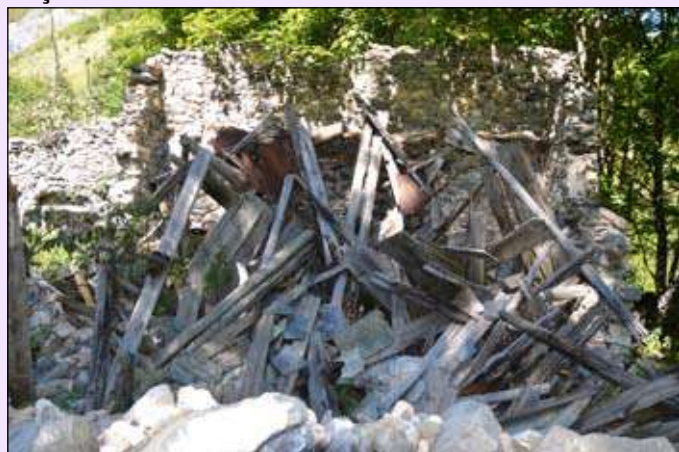
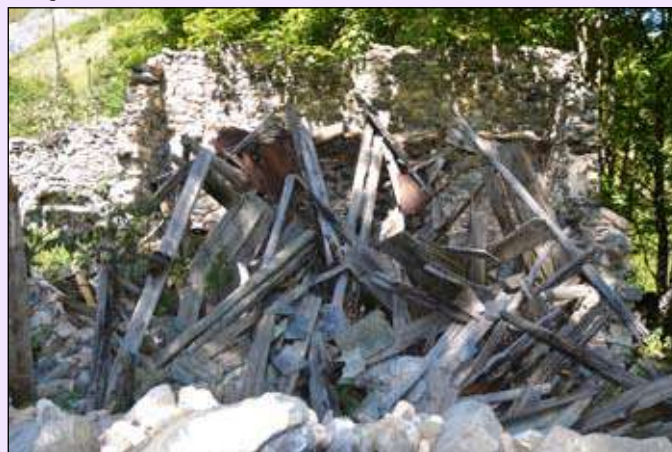
État : dégradations de la toiture risquant de conduire à la ruine du bâtiment, non entretenu. Toiture = lauze.

Particularités : Une extension rajoutée à l'amont après 1887. Deux "gardes-lait" et grand "parc" à proximité.

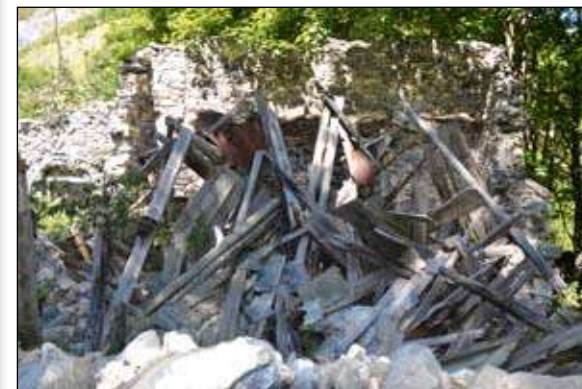
n° d'inventaire : **III-F-68**

Vue générale

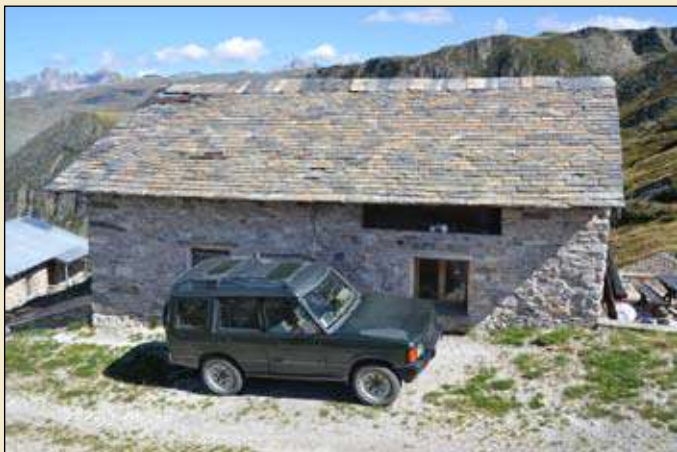
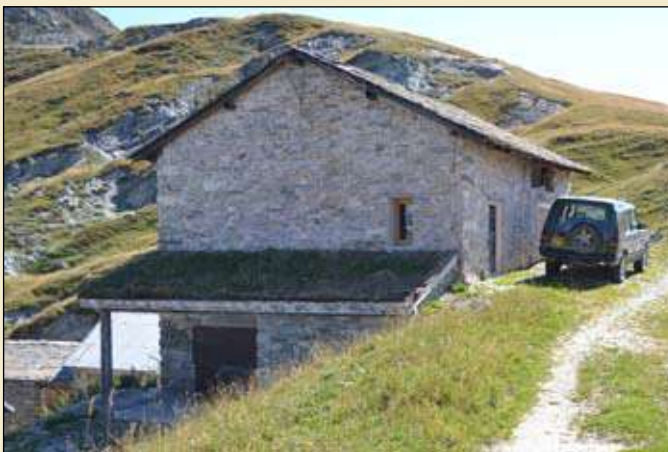
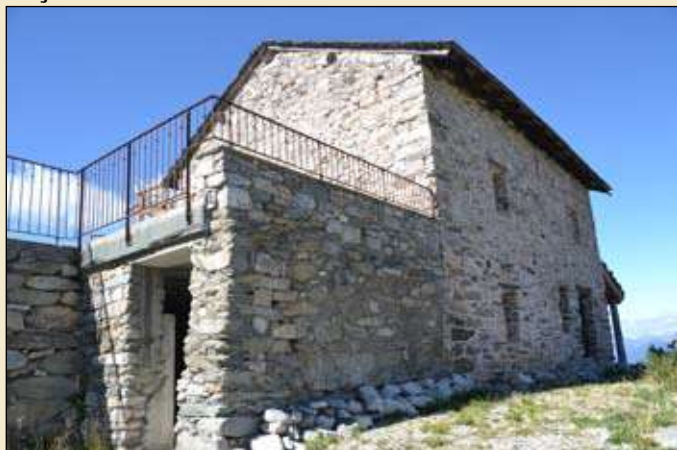
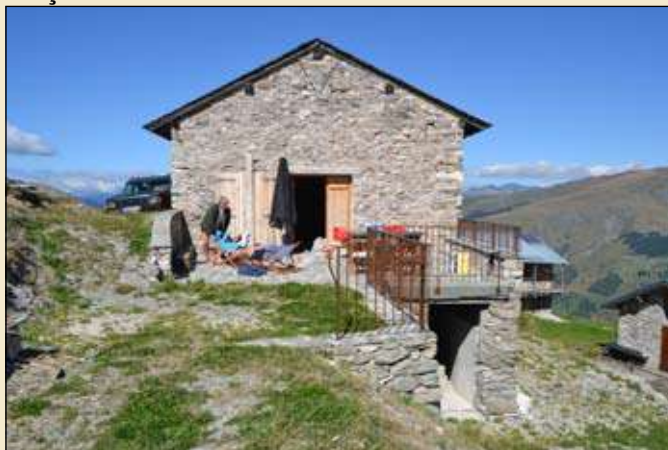
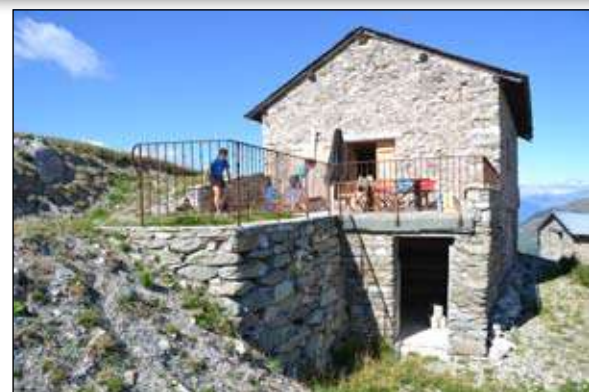
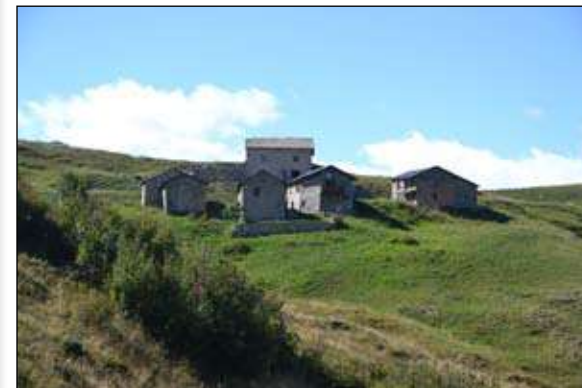
n° d'inventaire : **III-G-01**

État : bâtiment affecté par d'importantes transformations (extension, terrasse, etc.).

Toiture = lauze.

Particularités : gros bâtiment à une altitude élevée.

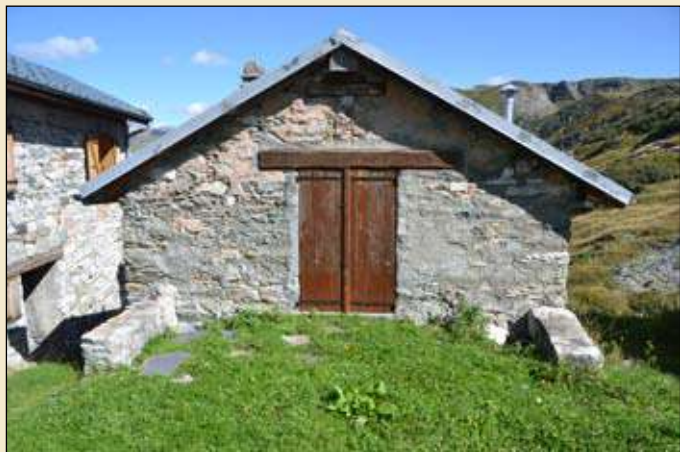
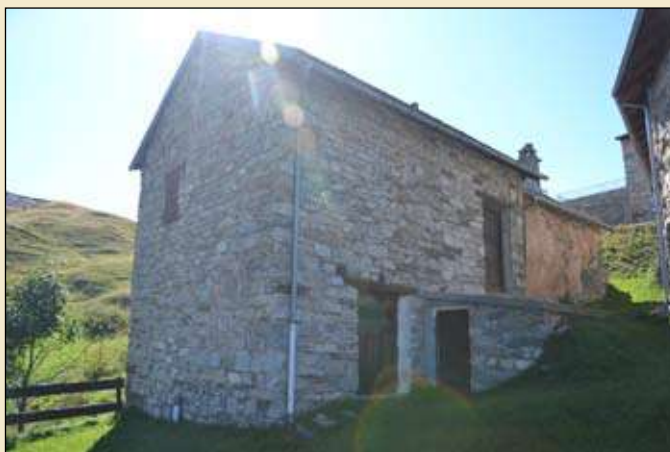
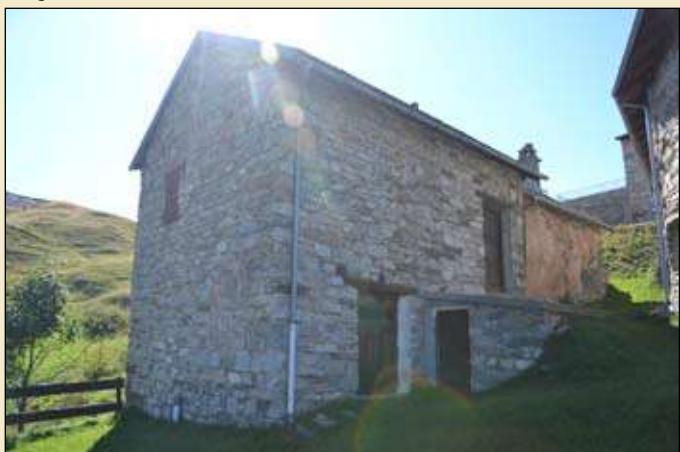
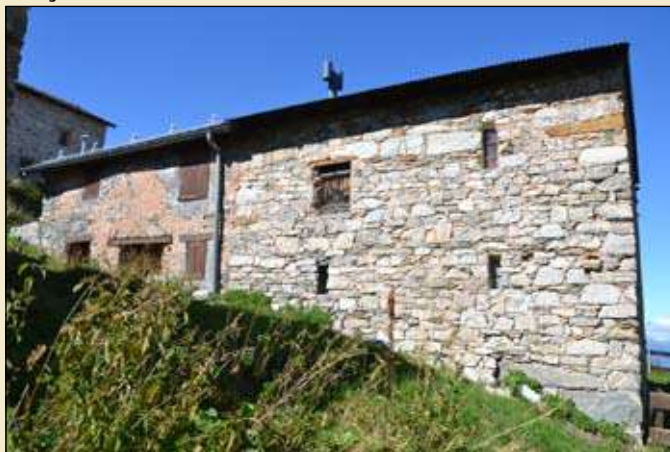
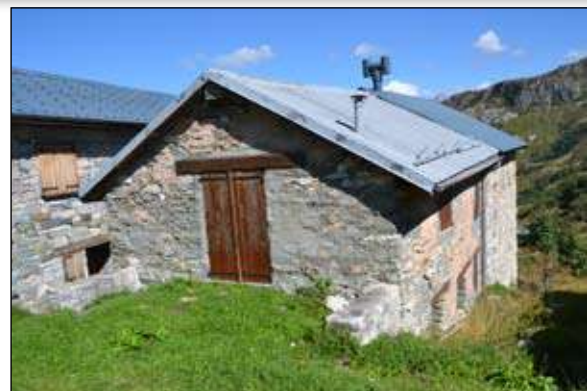
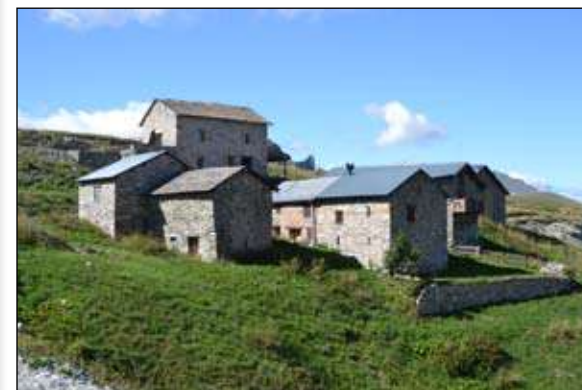
n° d'inventaire : **III-G-02**

État : bâtiment conservé pour l'essentiel dans son état d'origine (extension cave sur façade Nord).
Toiture = tôle ondulée et bac acier
Date prise de vue : 06.09.2015
Destination d'origine : grange + bétail + habitation
Utilisation actuelle : habitation
Intérêt patrimonial : remarquable
Particularités : la partie aval du bâtiment (mitoyenneté?) est restée dans un strict état d'origine.

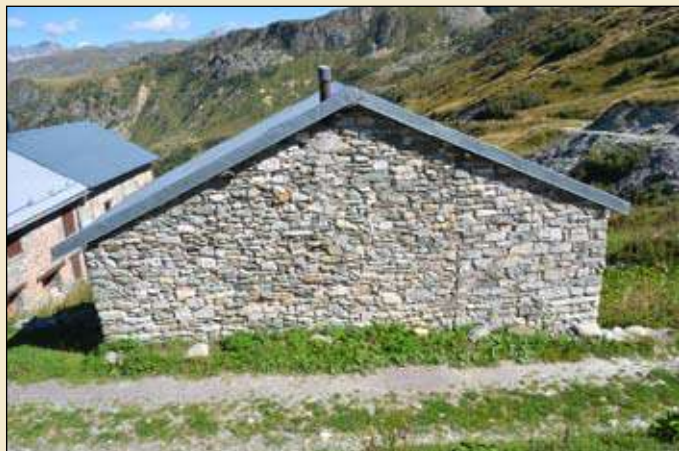
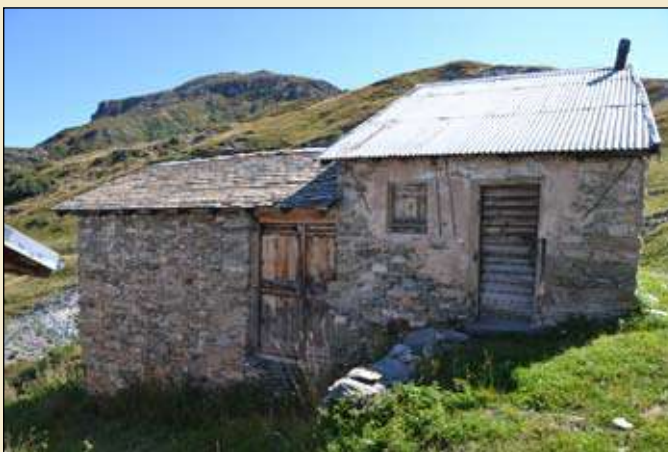
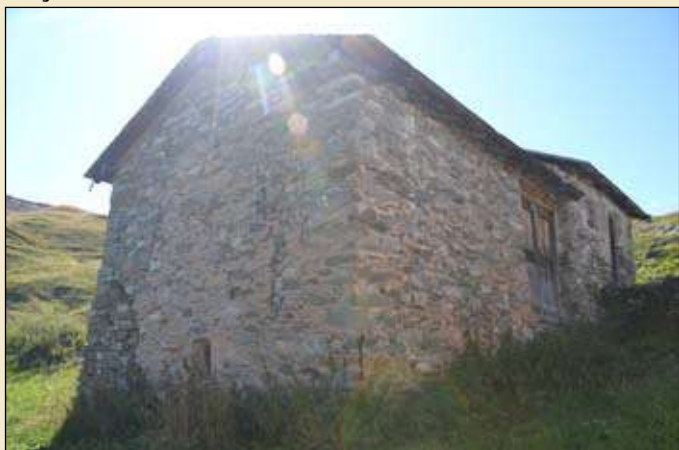
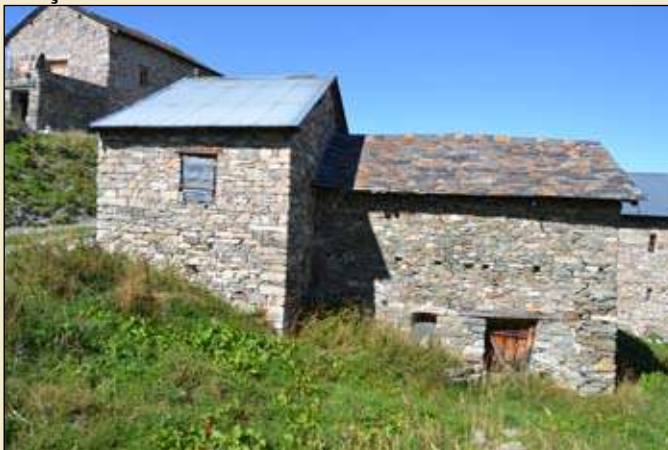
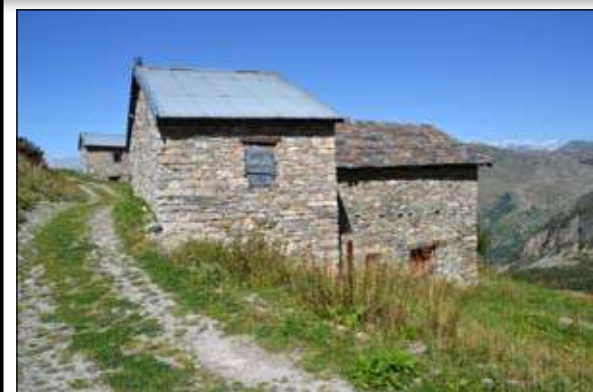
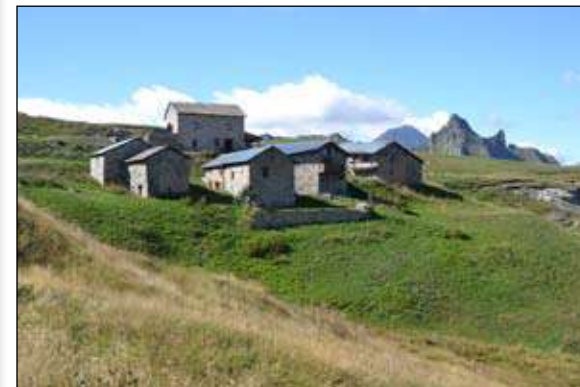
n° d'inventaire : **III-G-03**

État : bâtiment conservé dans son état d'origine (mise à part une partie du toit couvert de tôle ondulée).
 Toiture = lauze et tôle ondulée.
Date prise de vue : 06.09.2015
Destination d'origine : grange + bétail + habitation
Utilisation actuelle : habitation pour une part
Intérêt patrimonial : remarquable
Particularités : très belles portes (cave et grange) sur la façade Nord (partie aval).

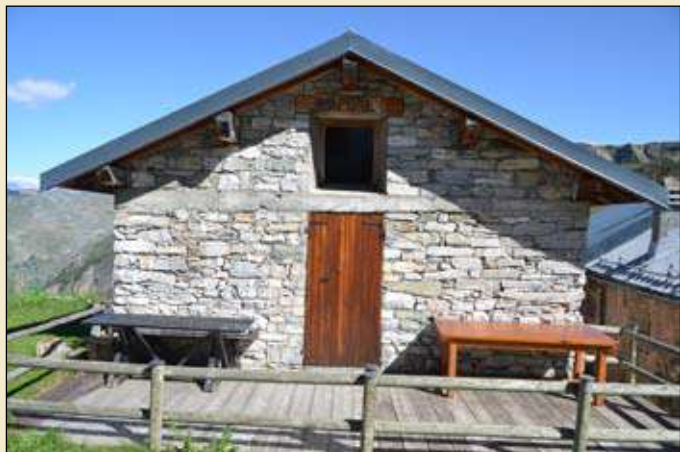
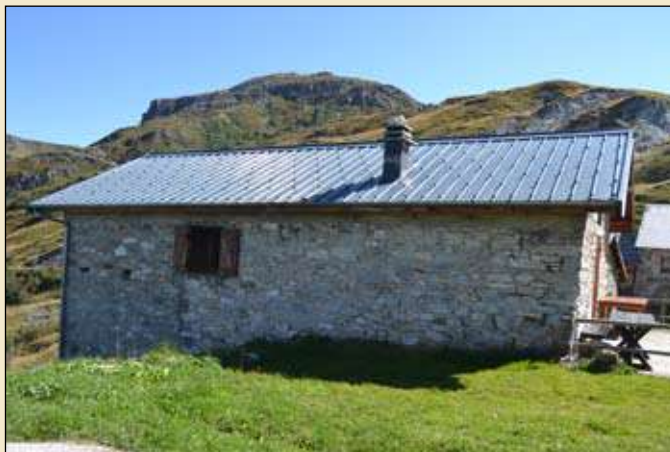
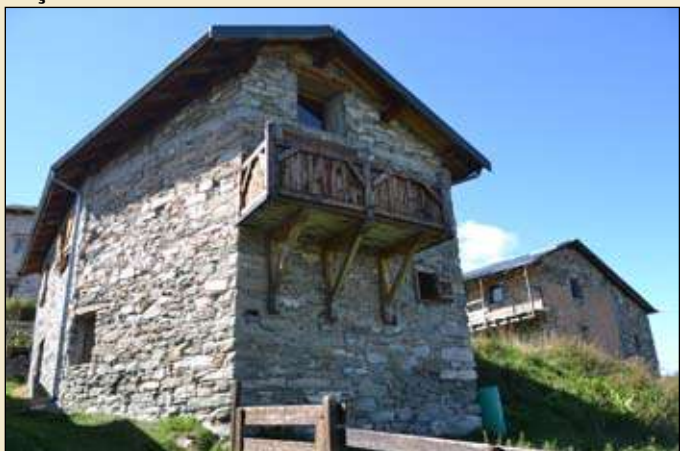
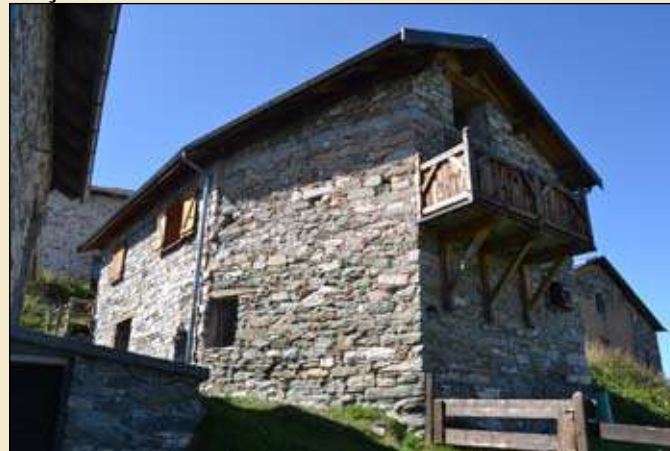
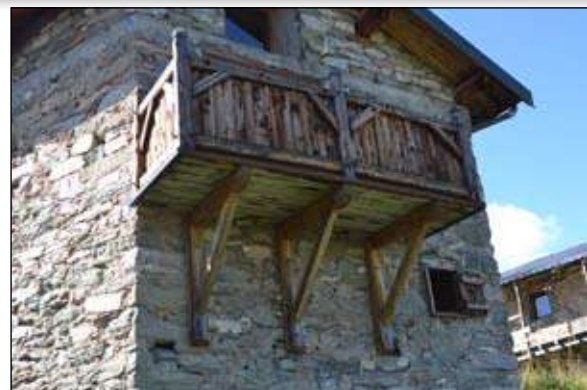
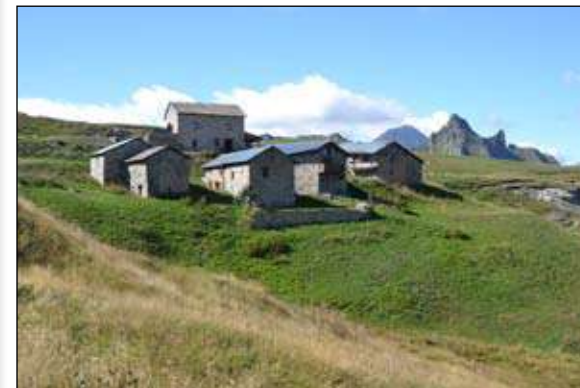
n° d'inventaire : **III-G-04**

État : bâtiment ayant fait l'objet d'une reconstruction totale ou partielle et apports récents (balcon, terrasse).
Toiture = tôle prélaquée.

Particularités : le balcon (récent?) sur la façade Sud se démarque de l'usage local commun à cette altitude.

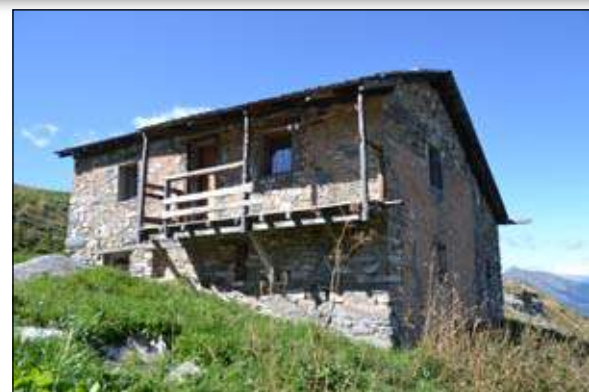
Façade SUD

État : bâtiment affecté par d'importantes transformations (balcon, ouvertures, etc.).
Toiture = bac acier
Date prise de vue : 06.09.2015
Destination d'origine : grange + bétail + habitation
Utilisation actuelle : habitation
Intérêt patrimonial : oui
Particularités : la transformation des bâtiments n'affecte pas la cohérence globale de ce hameau d'alpage.

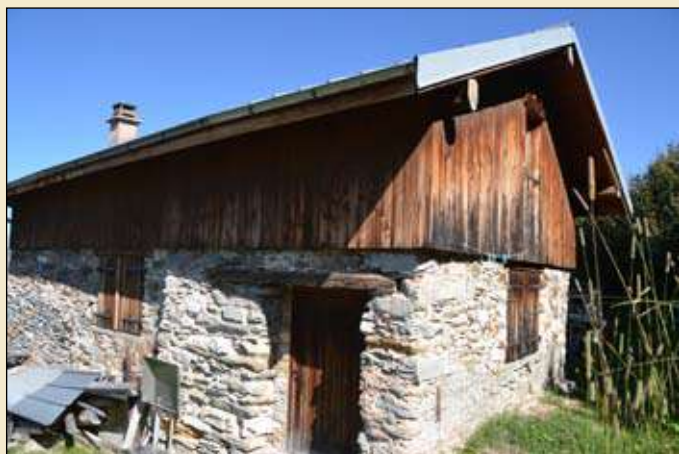
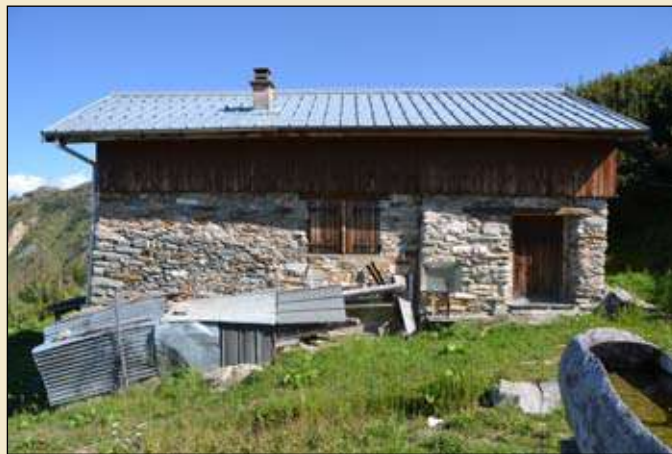
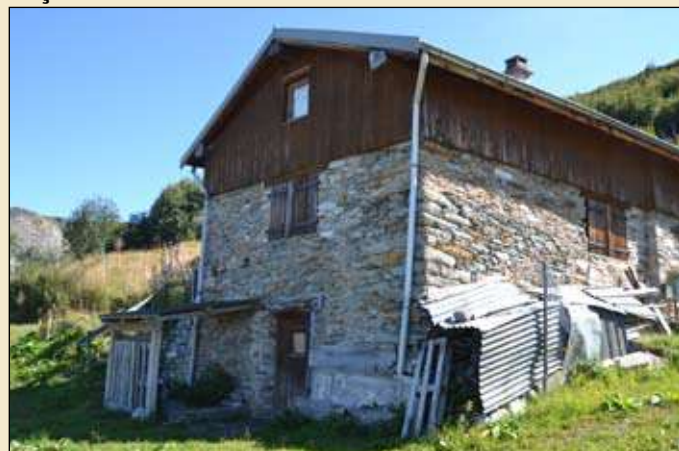
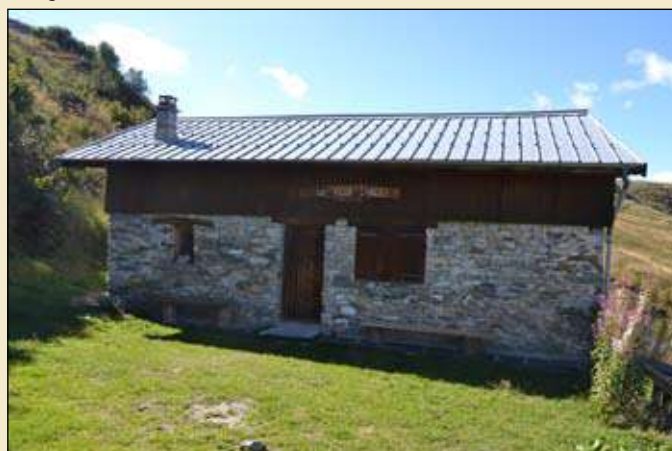
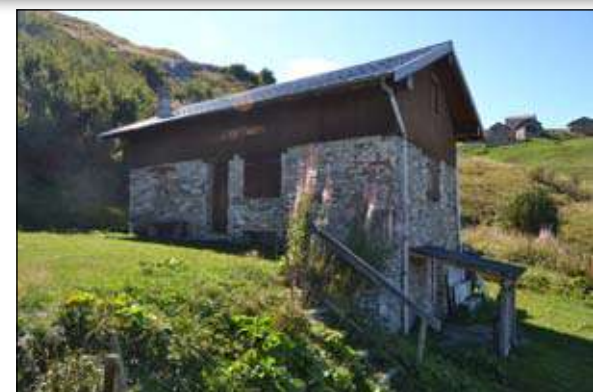
État : bâtiment affecté par différentes modifications (extension, bardage, aménagement extérieur, etc.).
 Toiture = bac acier
Date prise de vue : 06.09.2015
Destination d'origine : - (? = plus vraiment lisible)
Utilisation actuelle : habitation
Intérêt patrimonial : -
Particularités : seule la partie basse de la maçonnerie paraît avoir été conservée dans son état d'origine.

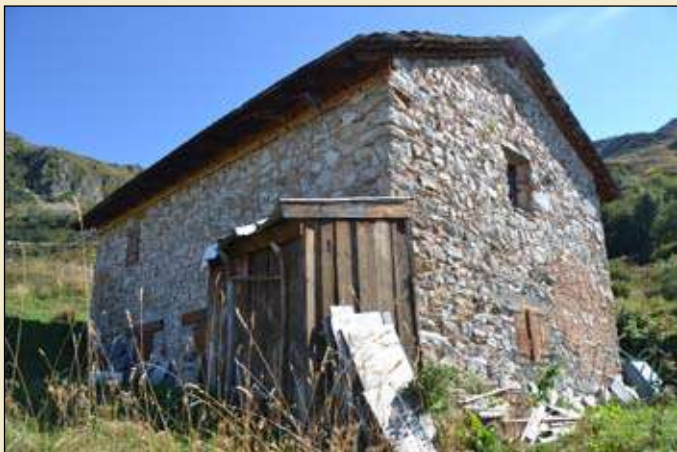
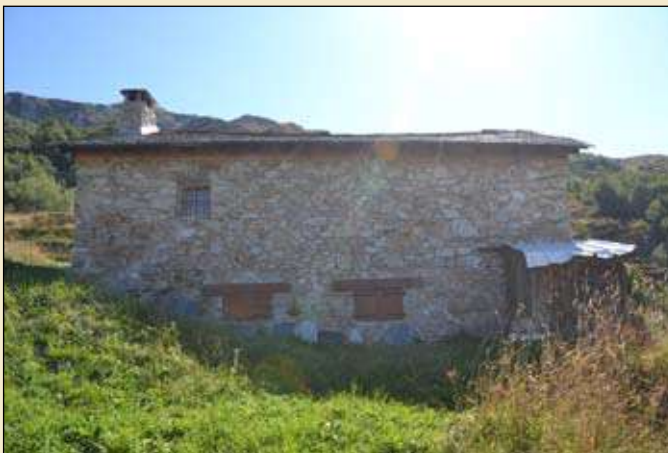
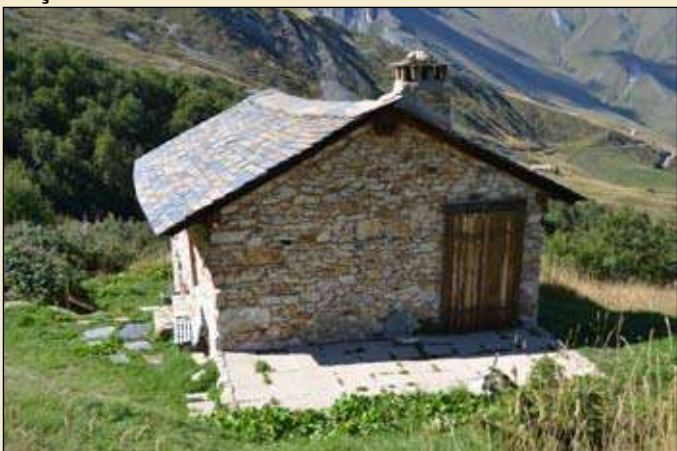
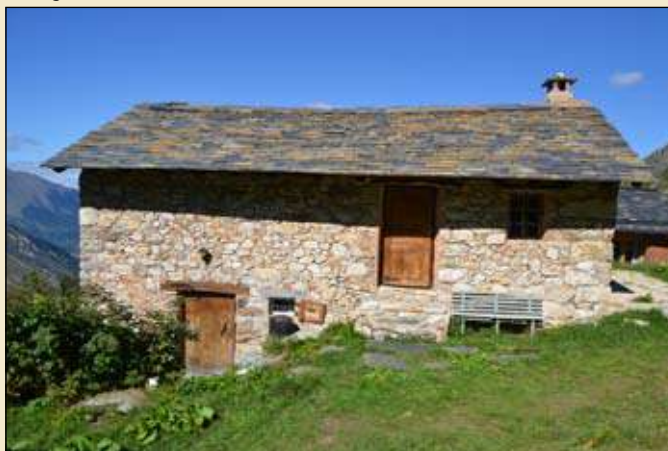
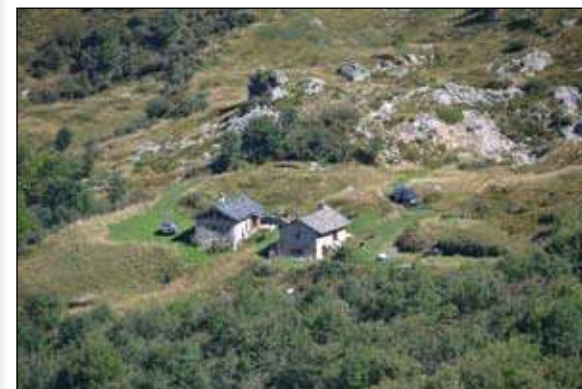
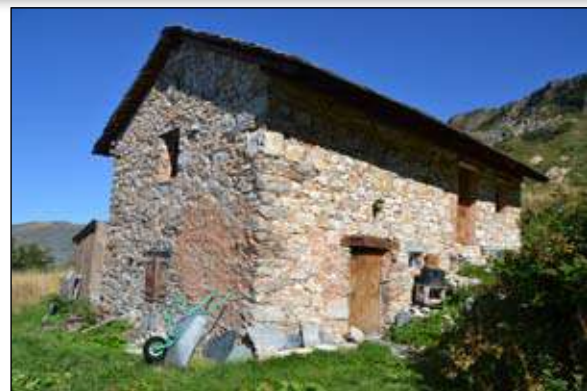
n° d'inventaire : **III-G-07**

État : bâtiment conservé dans son état d'origine (sauf WC extérieur et fenêtres de la façade Nord).

Toiture = lauze.

Particularités : réhabilitation très respectueuse du bâtiment d'origine.

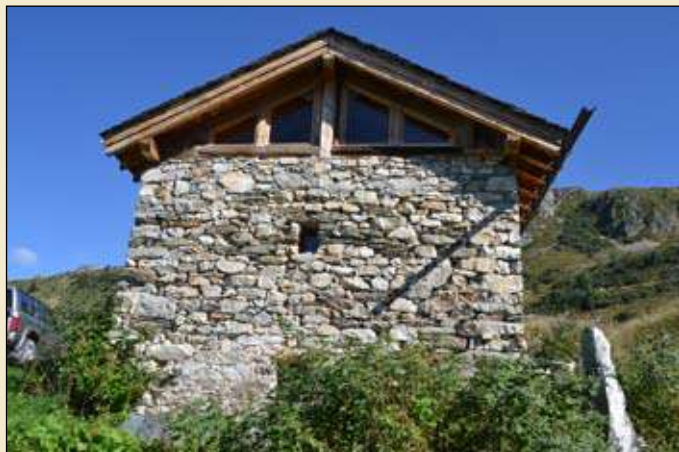
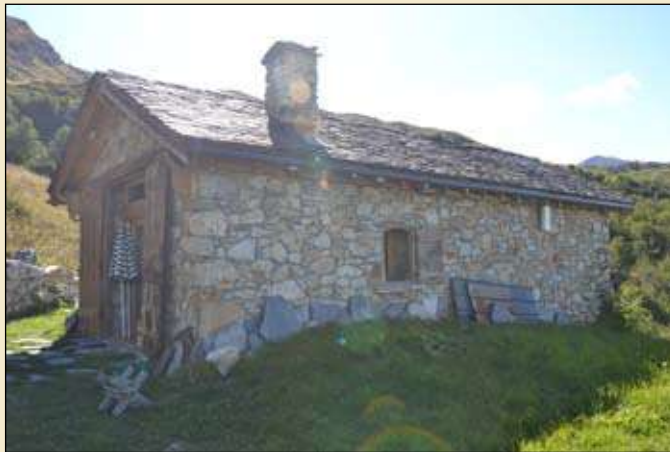
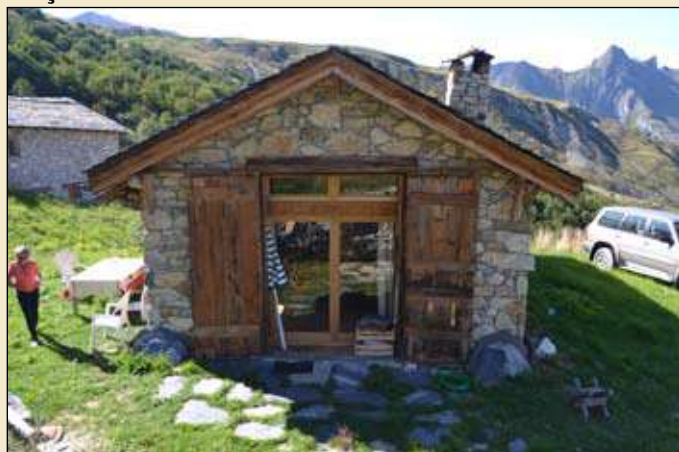
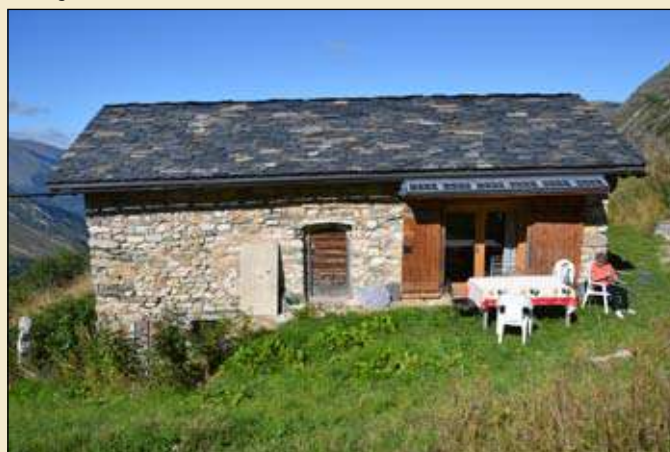
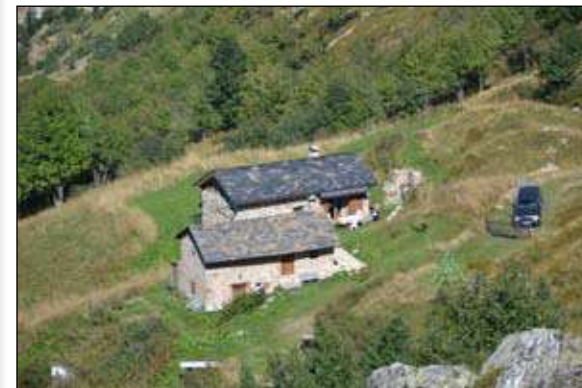
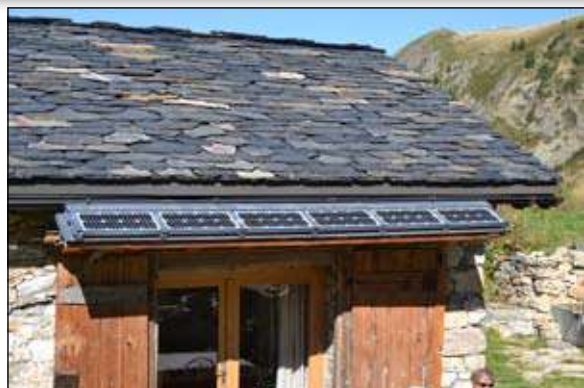
n° d'inventaire : **III-G-08**

État : bâtiment conservé pour l'essentiel dans son état d'origine.

Toiture = "grosse" lauze (d'importation).

Particularités : réhabilitation très respectueuse du bâtiment d'origine, faisant une part à l'innovation.

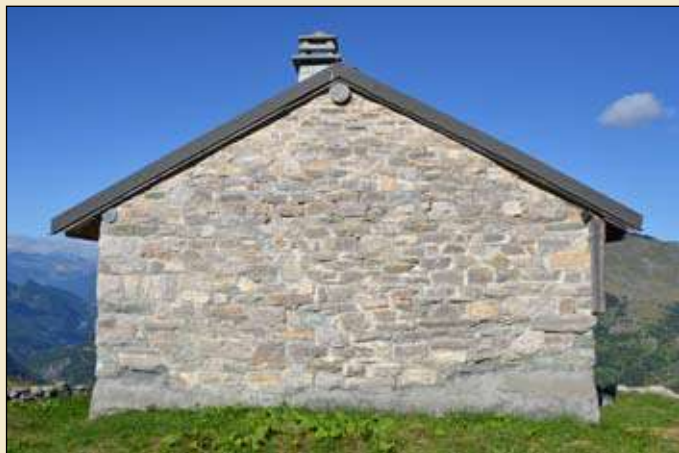
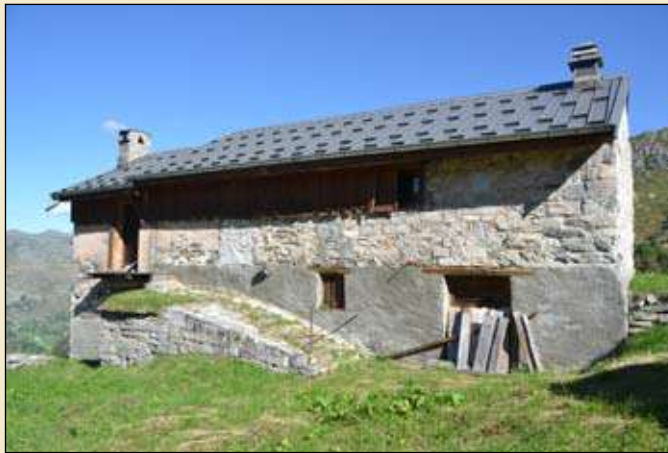
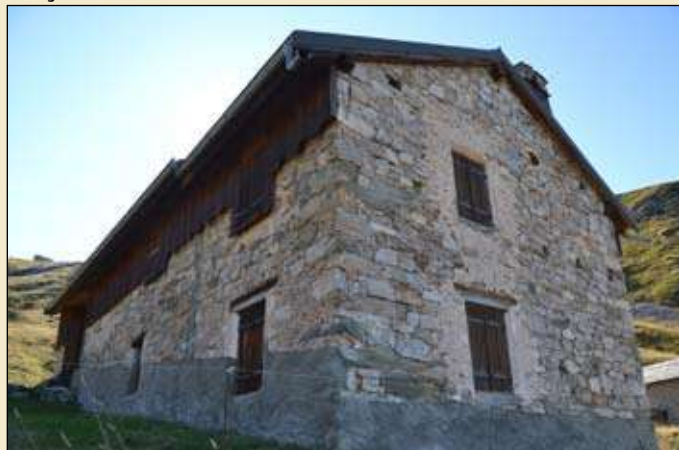
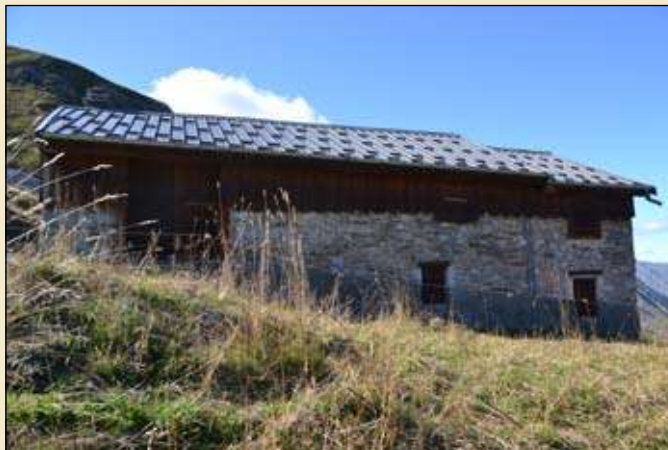
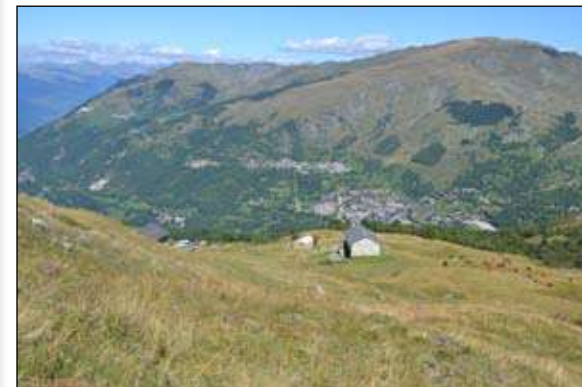
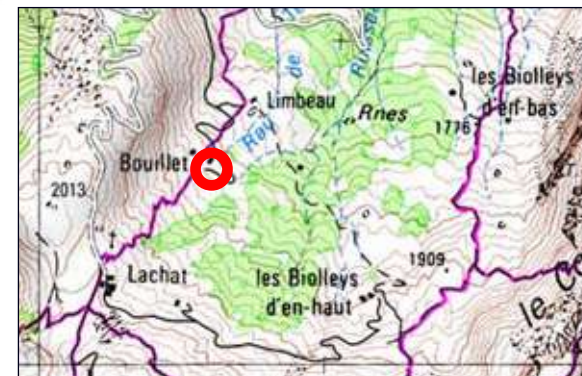
n° d'inventaire : **III-G-09**

État : bâtiment ayant fait l'objet d'une reconstruction partielle (partie amont -Ouest-).
Toiture = tôle prélaquée
Date prise de vue : 06.09.2015
Destination d'origine : grange + bétail + habitation
Utilisation actuelle : habitation
Intérêt patrimonial : remarquable
Particularités : bâtiment sur lequel il est difficile de faire la part entre origine et reconstruction.

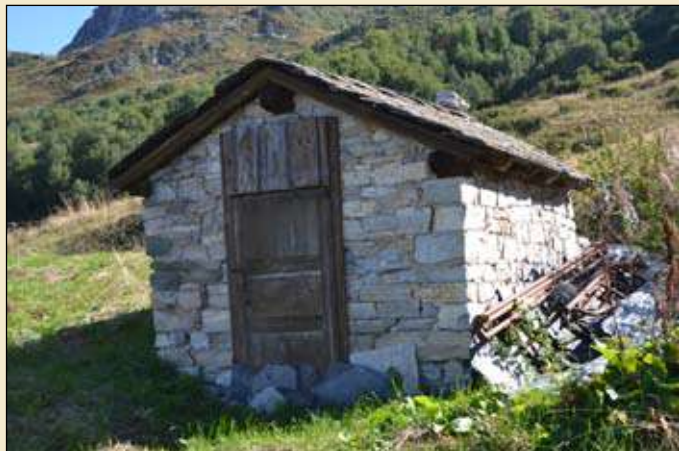
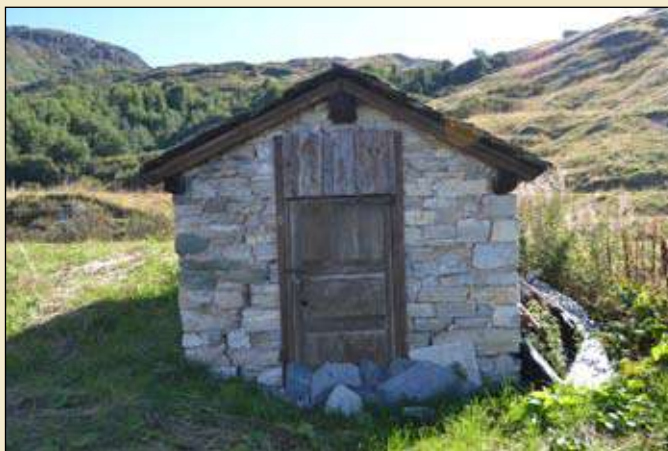
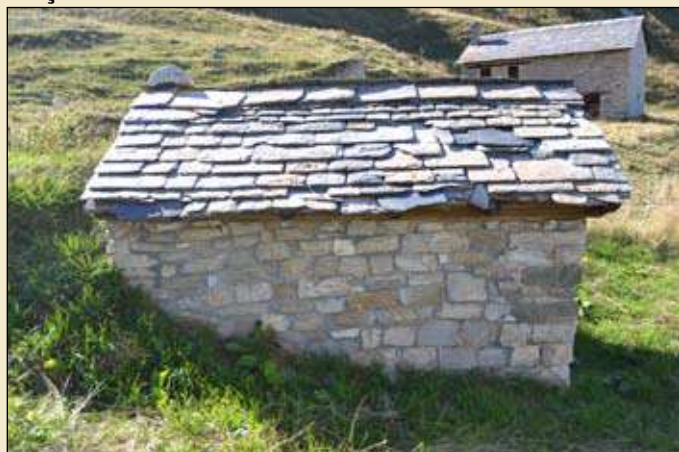
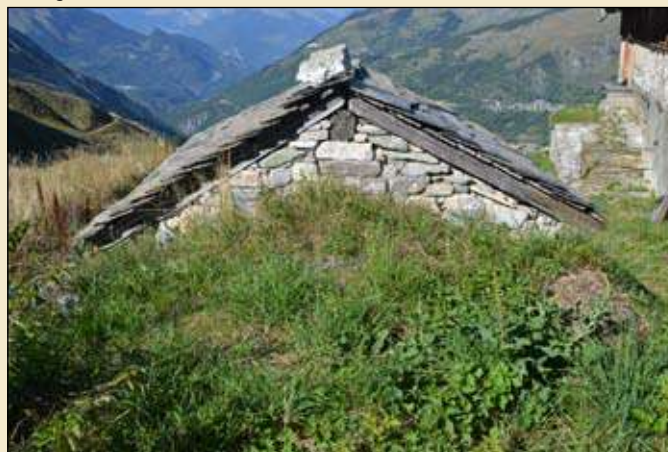
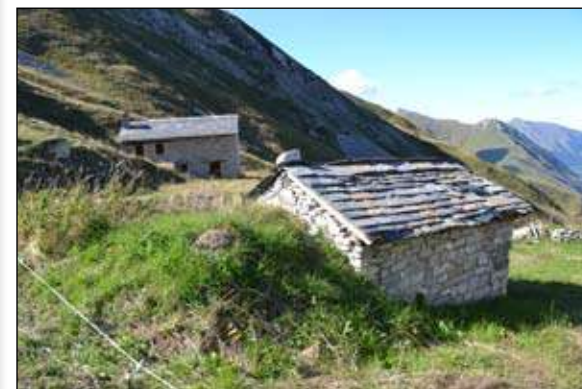
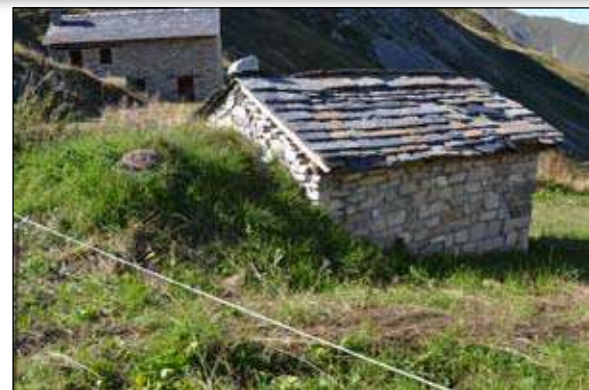
n° d'inventaire : **III-G-10**

État : petit bâtiment qui semble lui aussi avoir été pour partie reconstruit.

Toiture = lauze.

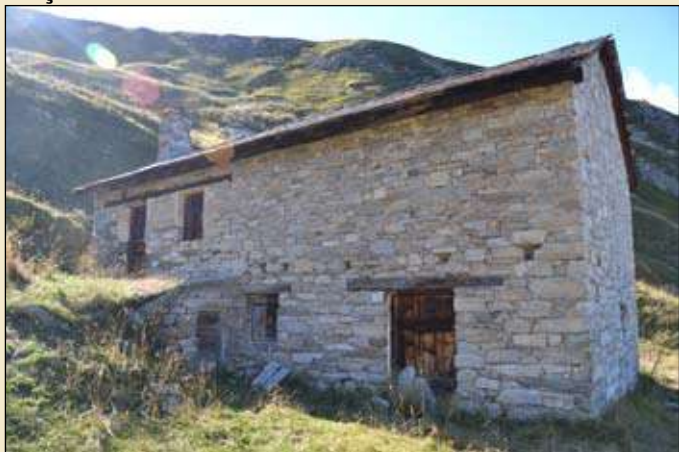
Façade EST

État : bâtiment de construction relativement récente conservé strictement dans son état d'origine.

Toiture = lauze.

Particularités : très bel exemple de l'évolution du bâti d'alpage de la fin du 19^e siècle.

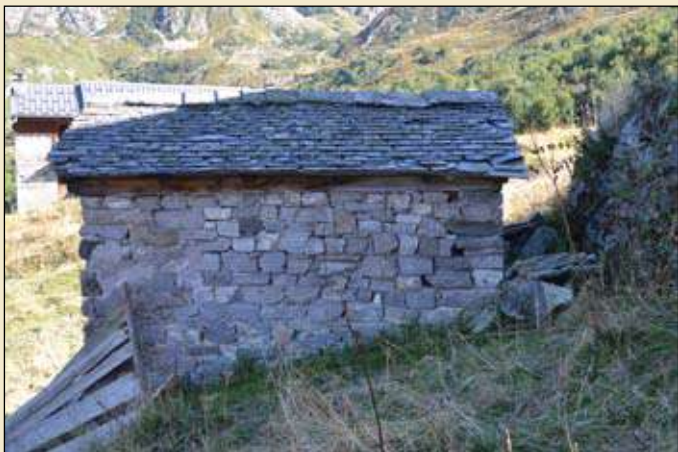
Façade OUEST

État : bâtiment conservé dans son état d'origine.
Toiture = lauze.
Date prise de vue : 06.09.2015
Destination d'origine : garde-lait
Utilisation actuelle : néant
Intérêt patrimonial : remarquable
Particularités : bâtiment situé à proximité immédiate d'un point d'eau.

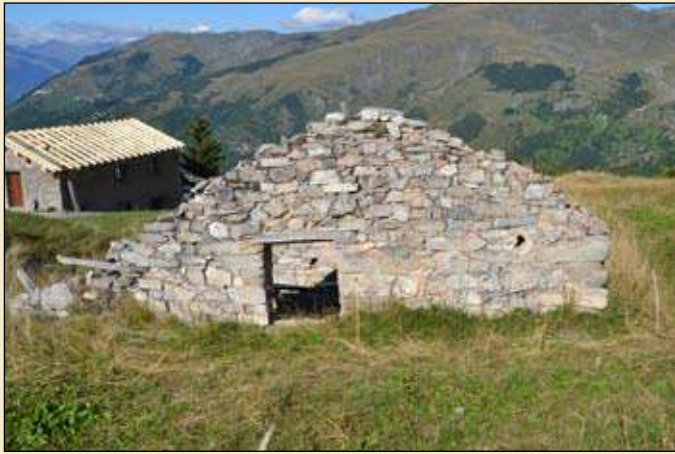
Façade OUEST

État : ruine dont l'état de conservation permet de restituer volumétrie et ouvertures du bâtiment d'origine.
Toiture = -
Date prise de vue : 06.09.2015
Destination d'origine : -
Utilisation actuelle : -
Intérêt patrimonial : histoire et archéologie
Particularités : bâtiment de grande superficie à cette altitude.

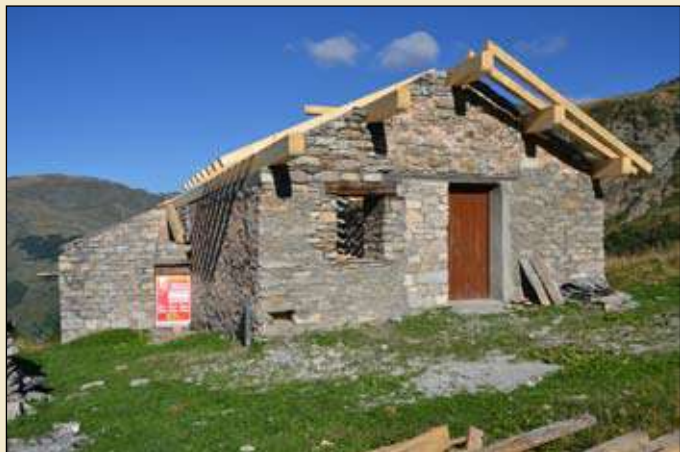
Façade OUEST

État : bâtiment en cours de reconstruction.
Toiture = en travaux
Date prise de vue : 06.09.2015
Destination d'origine : grange + bétail + habitation
Utilisation actuelle : en travaux
Intérêt patrimonial : remarquable
Particularités : la reconstruction en cours semble devoir être faite dans le respect du bâtiment d'origine.

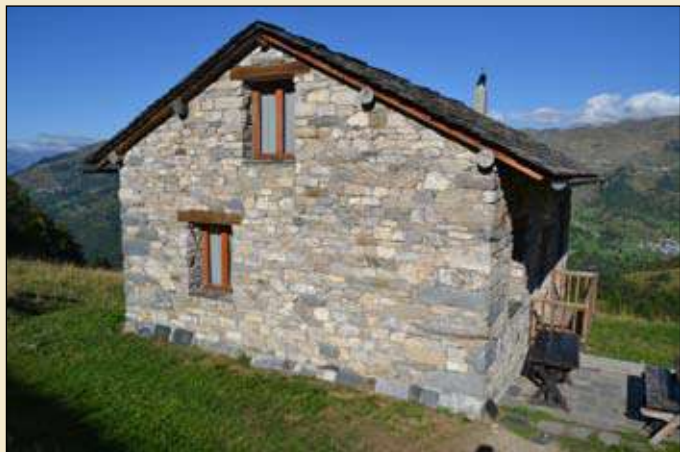
Façade OUEST

État : bâtiment de construction a priori "récente".
Toiture = lauze.
Date prise de vue : 11.09.2015
Destination d'origine : habitation
Utilisation actuelle : habitation
Intérêt patrimonial : -
Particularités : ce bâtiment ne figure pas sur le plan du cadastre de 1888.
