Plan Local d'Urbanisme
Pièce 5.2 : ANNEXES – INVENTAIRE DU BATI D'ALPAGE

*Inventaire du bâti d'alpage
Commune de Saint-Martin-de-Belleville*

Secteur II-E

*Olivier Pasquet
Octobre 2015*

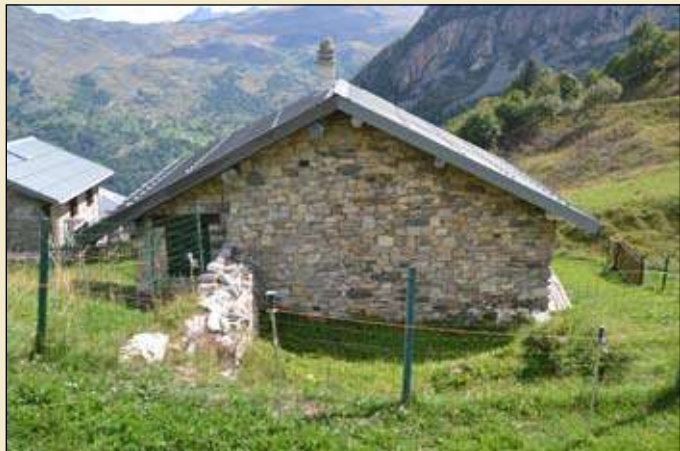
Façade OUEST

État : bâtiment ayant fait l'objet d'une reconstruction "récente".

Toiture = tôle prélaquée

Particularités : une inscription sur une partie de vieux mur en façade Sud indique la date de 1863.

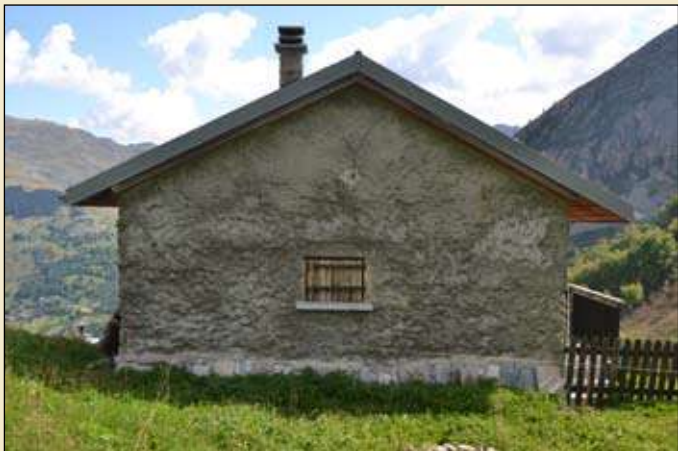
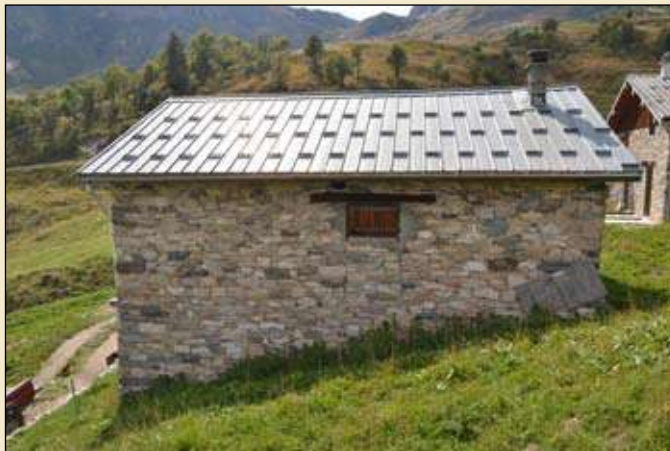
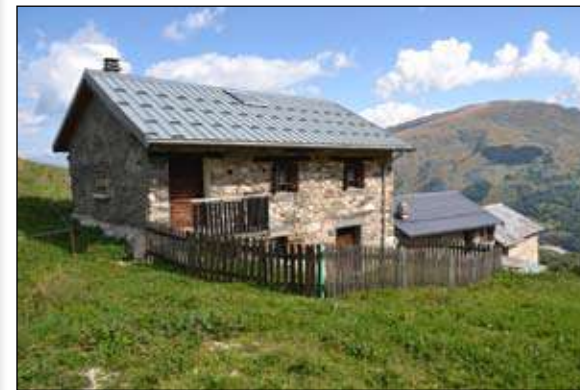
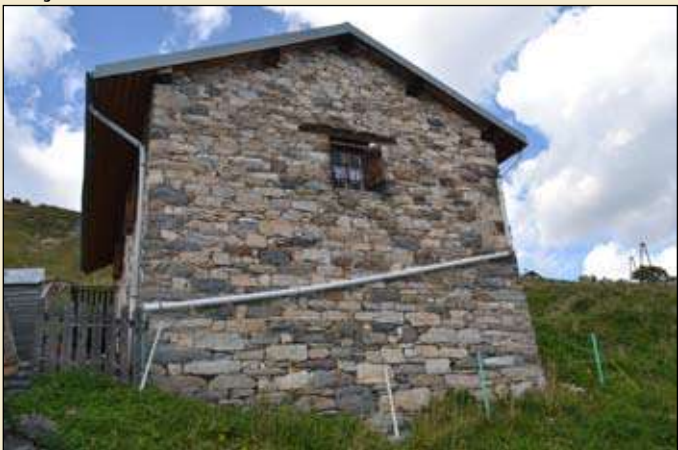
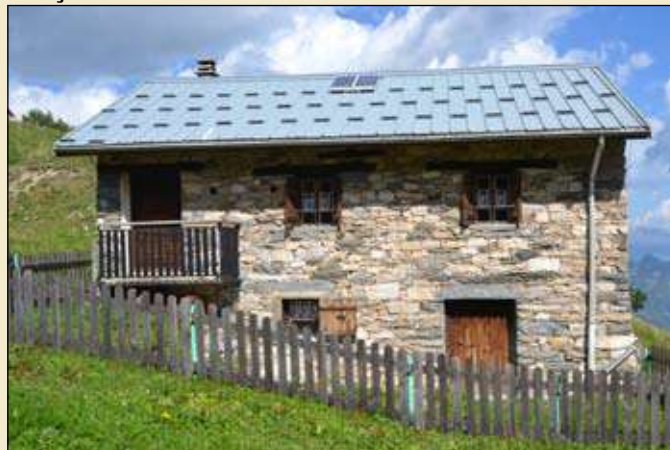
n° d'inventaire : **III-G-17**

État : bâtiment affecté par des transformations “récentes” (balcon, ouvertures, etc.).

Toiture = tôle prélaquée

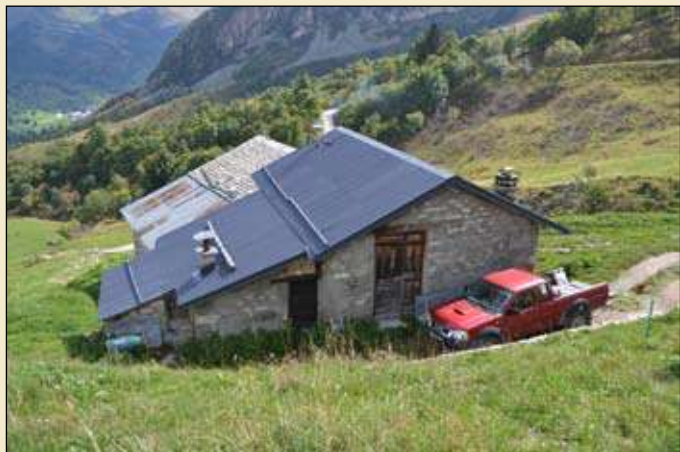
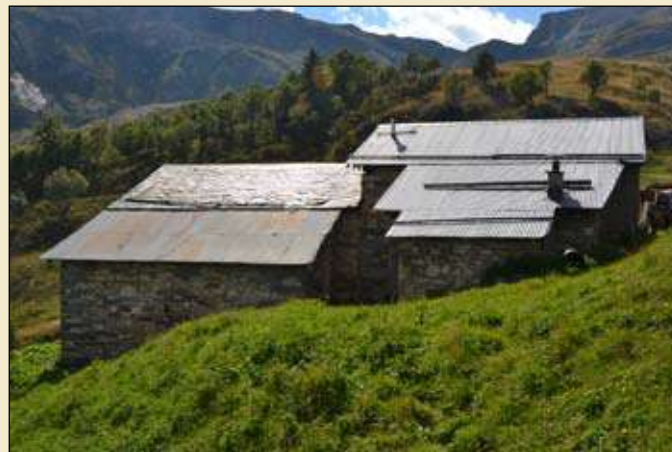
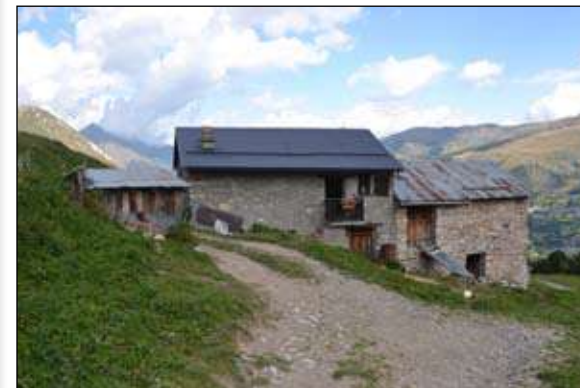
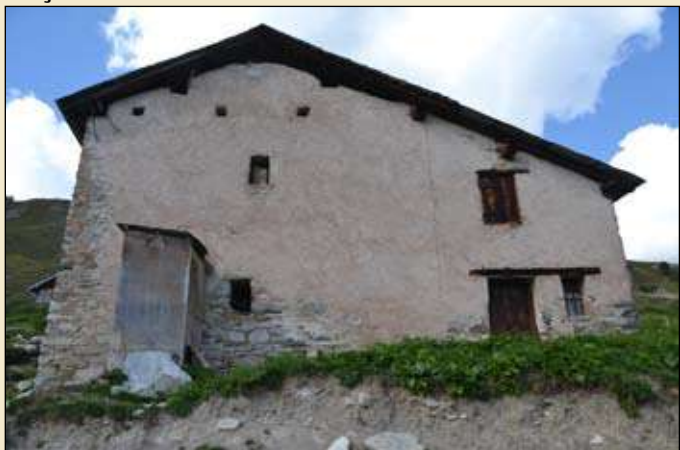
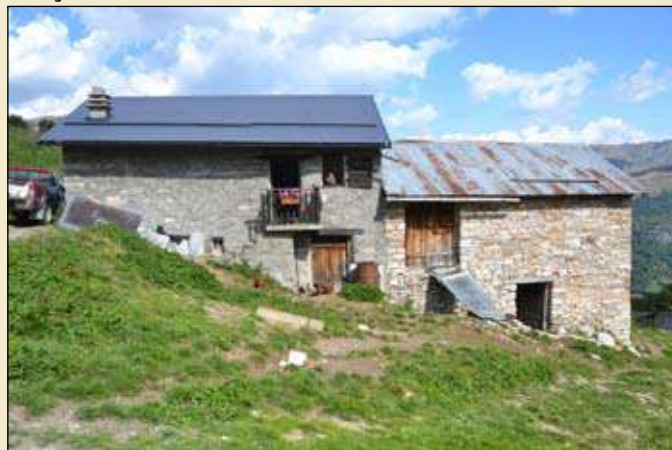
n° d'inventaire : **III-G-18**

État : grand bâtiment affecté par des transformations anciennes (extensions, etc.).

Toiture = tôle ondulée

Particularités : une inscription gravée sur une pierre de la façade Sud indique la date de 1867.

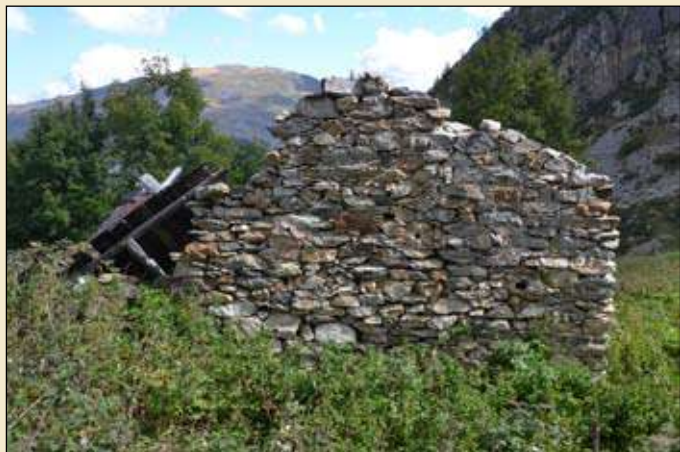
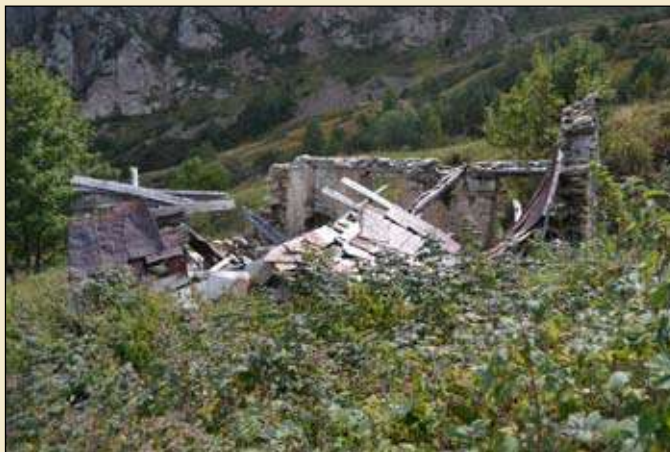
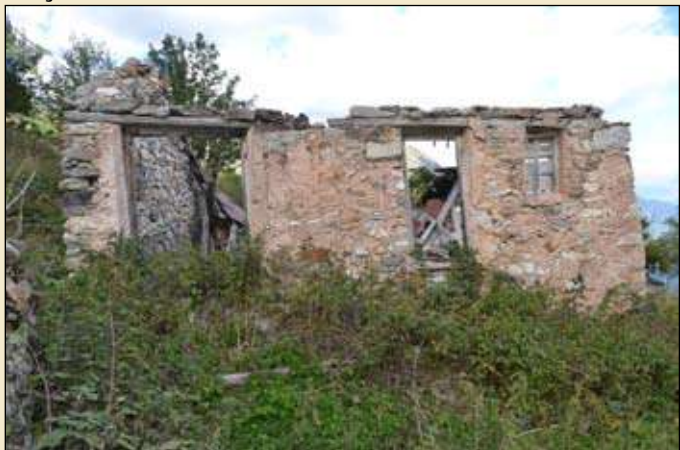
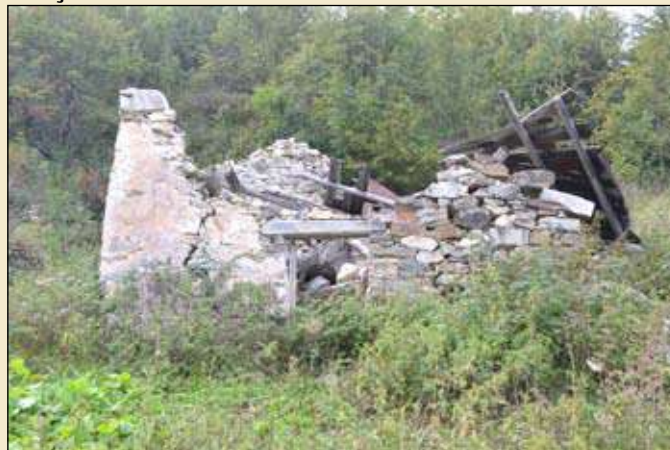
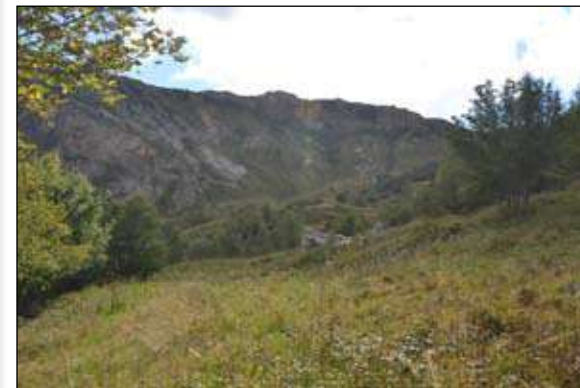
n° d'inventaire : **III-G-19**

État : ruine dont l'état de conservation permet encore de restituer volumétrie et ouvertures.

Toiture = -

Particularités : l'effondrement de la toiture est relativement récent.

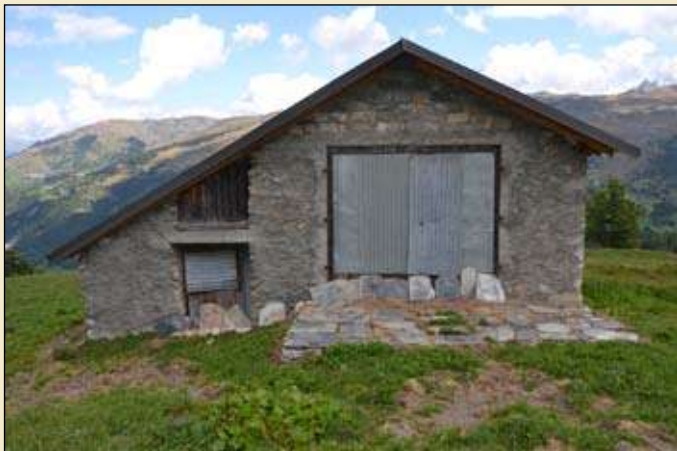
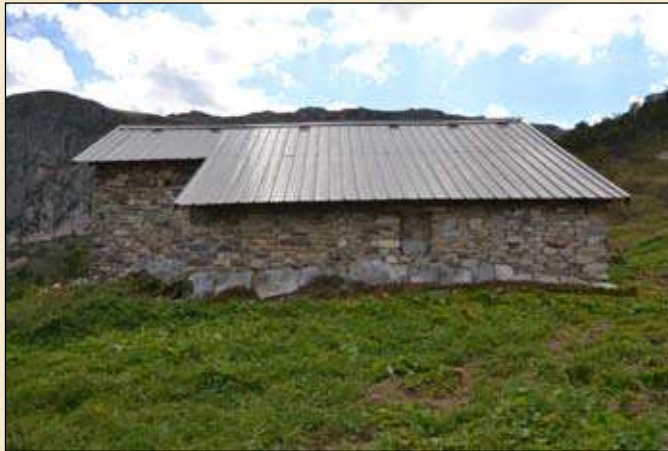
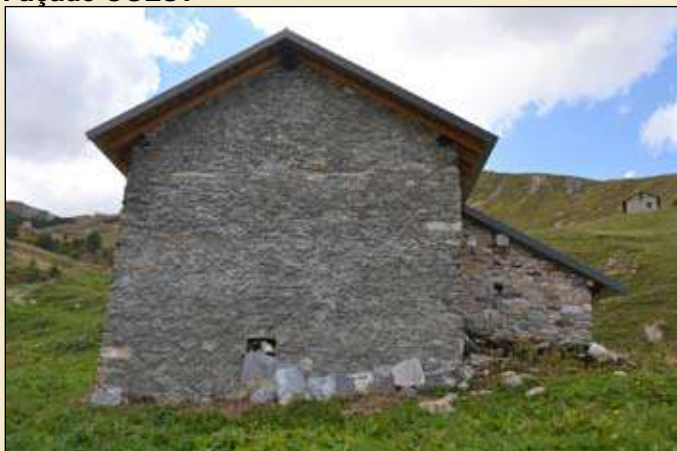
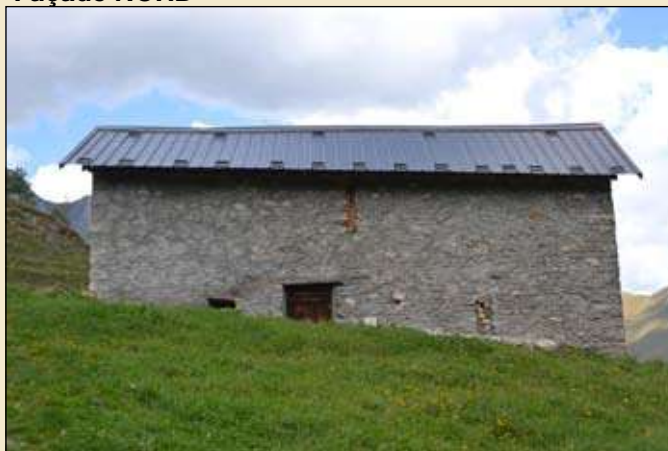
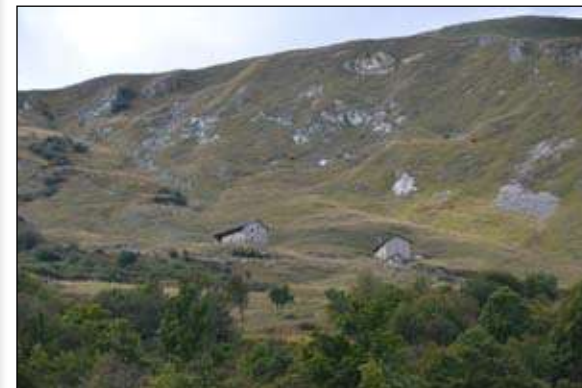
n° d'inventaire : **III-G-20**

État : bâtiment conservé pour l'essentiel dans son état d'origine (mais enduit ciment sur deux façades).

Toiture = tôle prélaquée

Particularités : Une extension rajoutée à l'amont après 1887. Deux "gardes-lait" et grand "parc" à proximité.

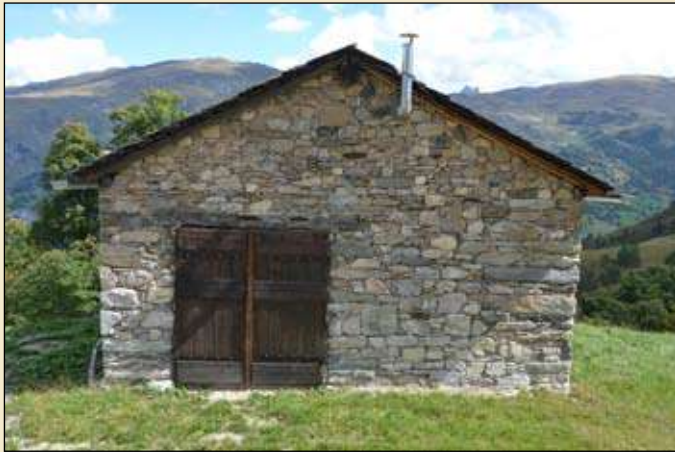
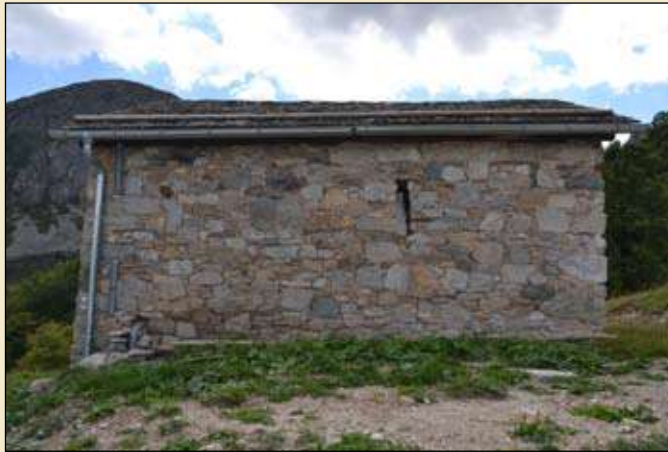
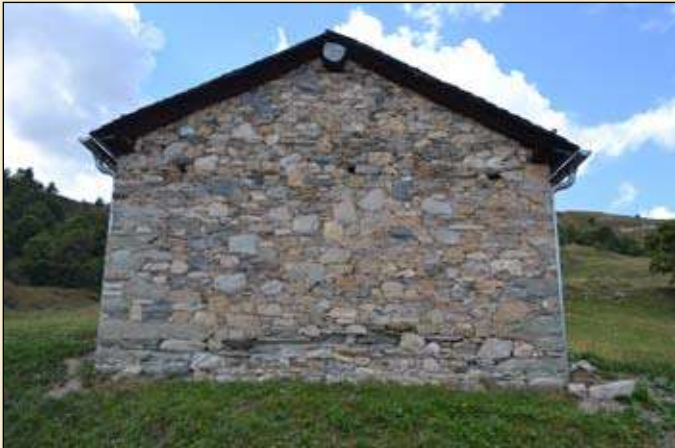
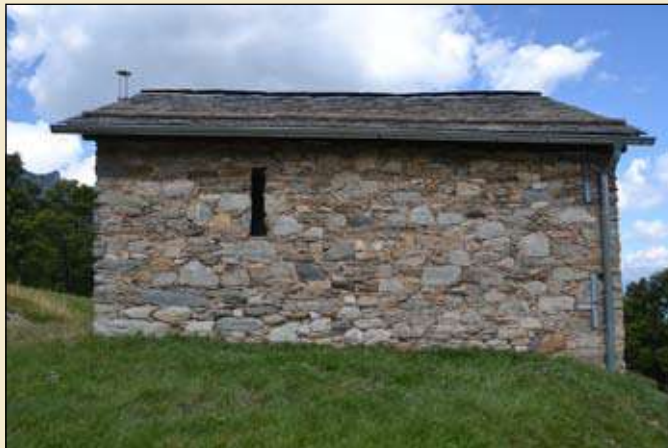
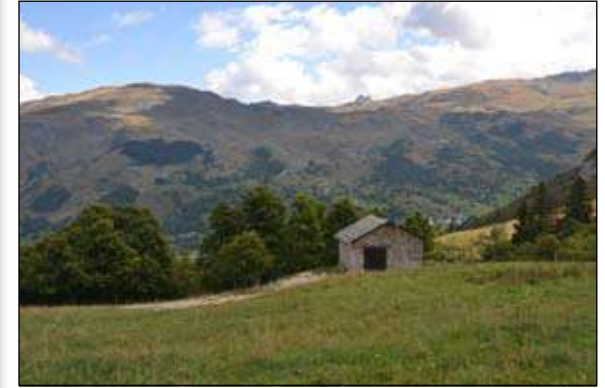
n° d'inventaire : **III-G-21**

État : bâtiment ayant fait l'objet d'une restauration strictement respectueuse de son état d'origine.

Toiture = lauze.

Particularités : remarquable exemple de changement de destination dans un bâtiment agricole existant.

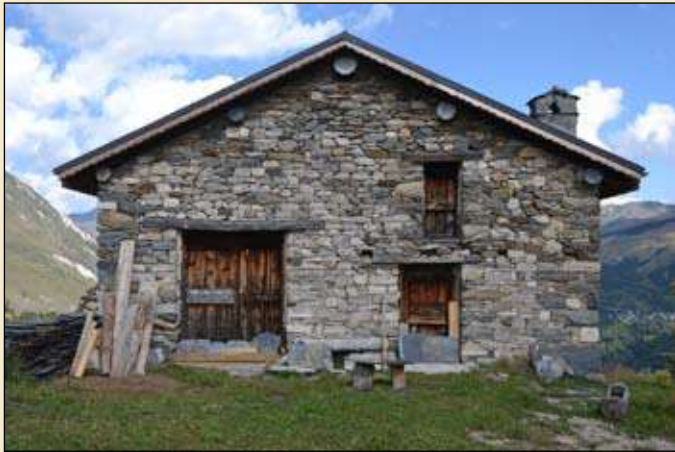
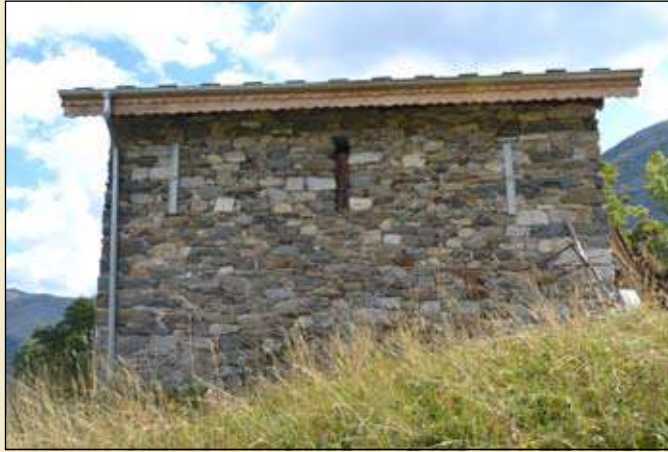
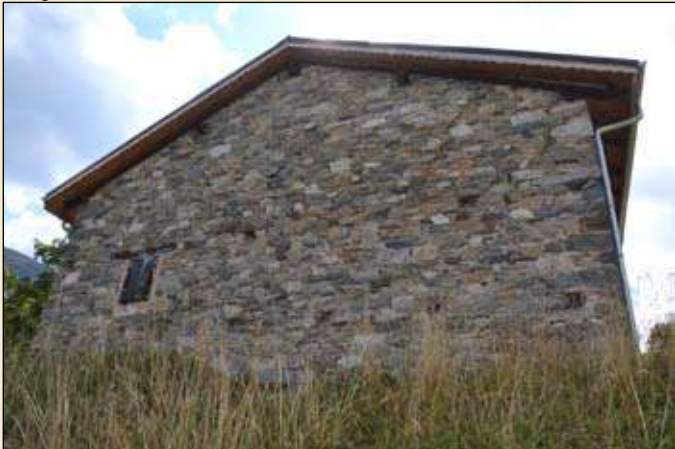
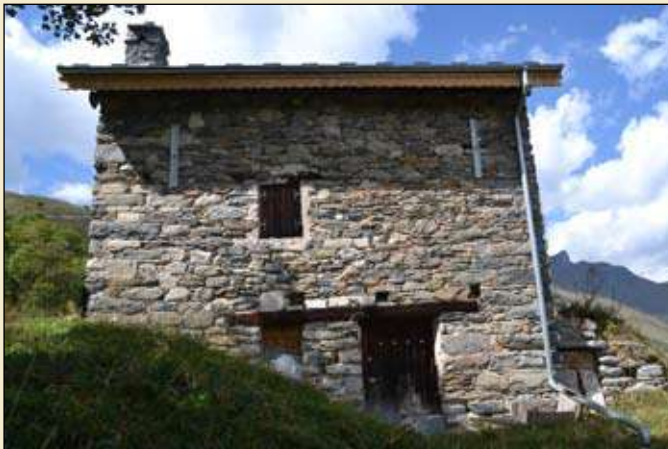
État : bâtiment conservé pour l'essentiel dans son état d'origine (avec réparations de sauvegarde).

Toiture = tôle prélaquée

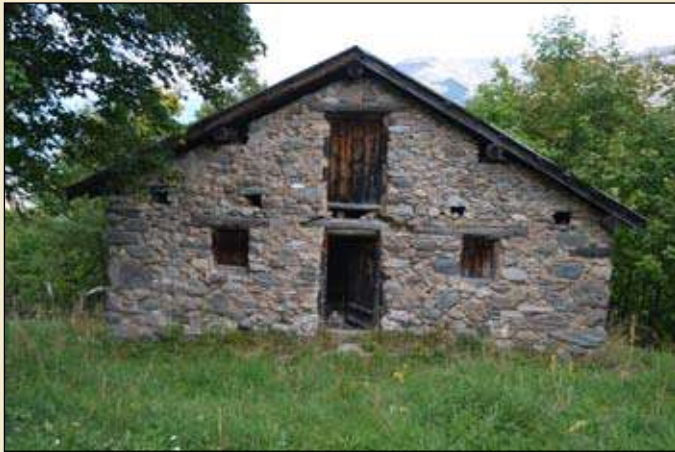
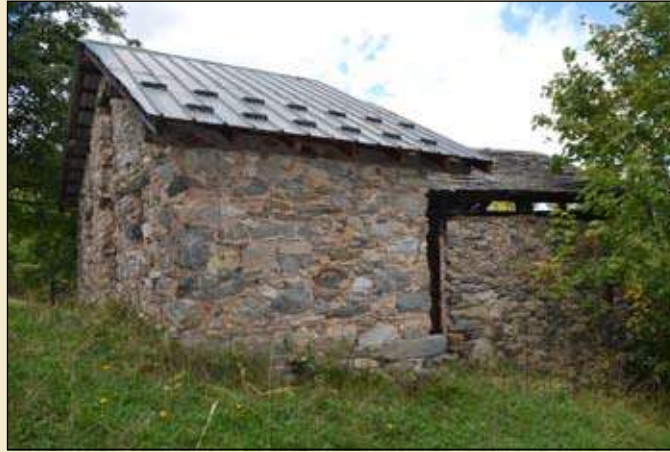
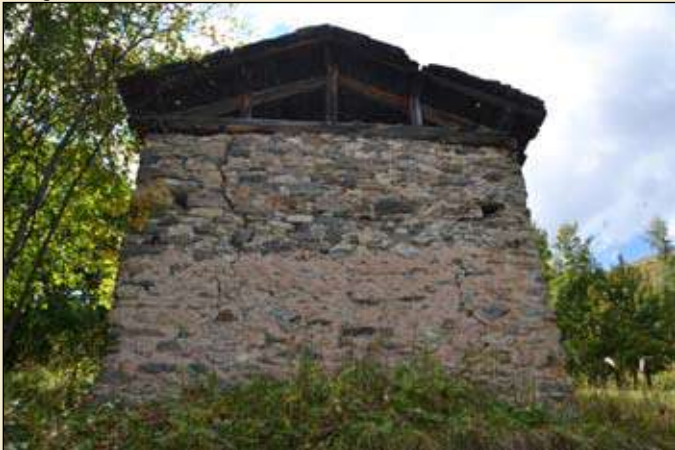
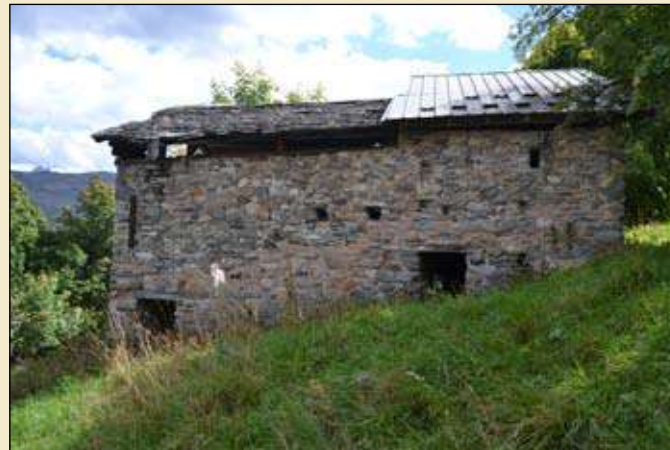
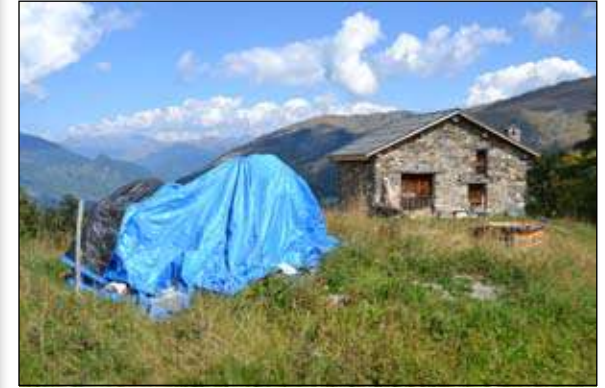
n° d'inventaire : **III-G-22**

État : bâtiment conservé pour l'essentiel dans son état d'origine.

Toiture = lauze et pour partie bac acier

Particularités : très bel exemple de construction intermédiaire entre alpage et village.

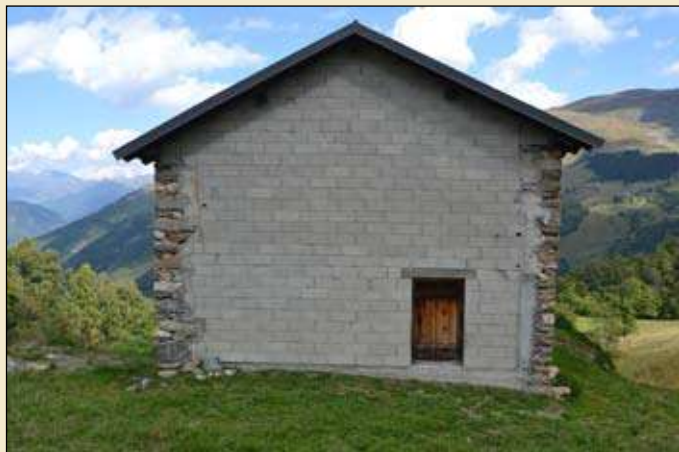
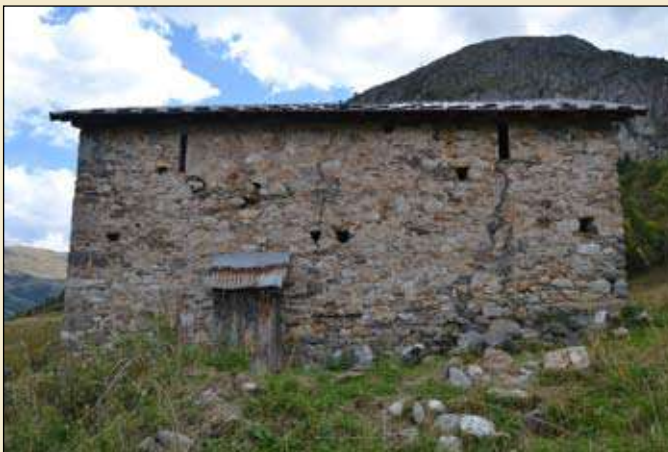
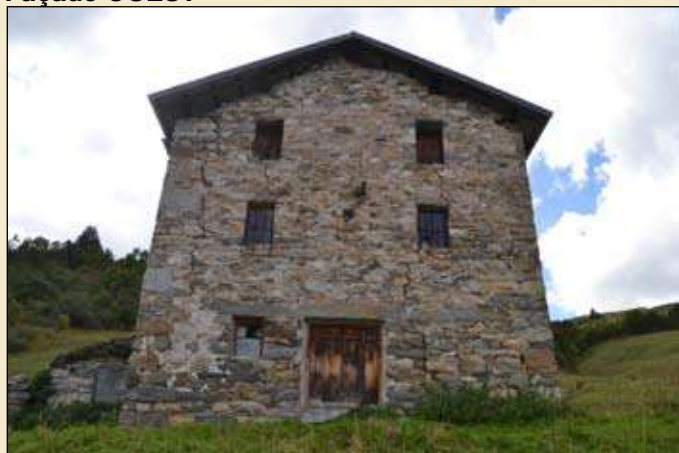
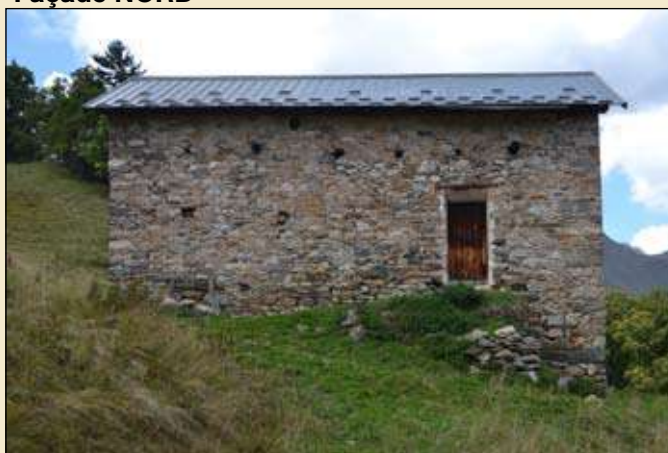
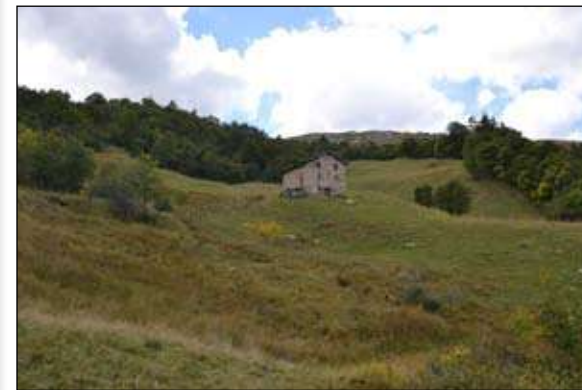
n° d'inventaire : **III-G-24**

État : bâtiment conservé dans son état d'origine, mais avec la façade Ouest remontée en moellons.

Toiture = tôle prélaquée

Particularités : bâtiment remarquable par sa hauteur et ses ouvertures (uniquement habitation?).

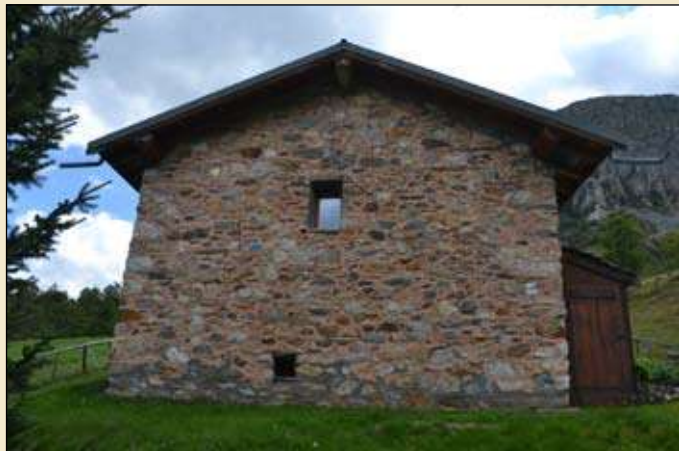
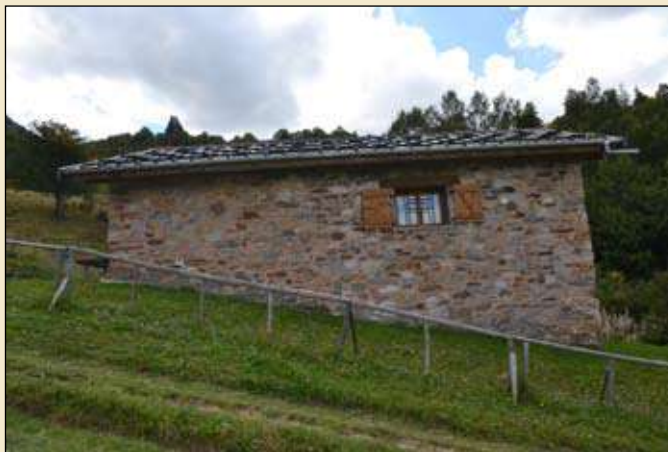
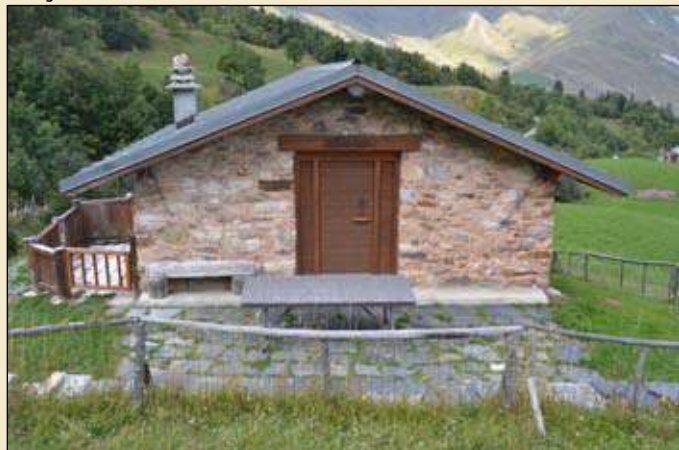
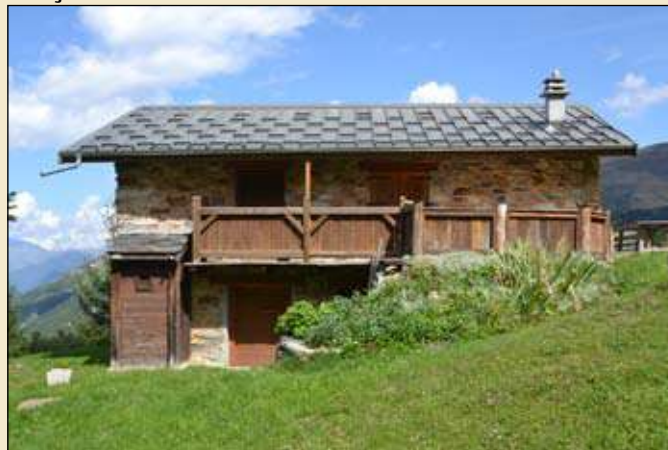
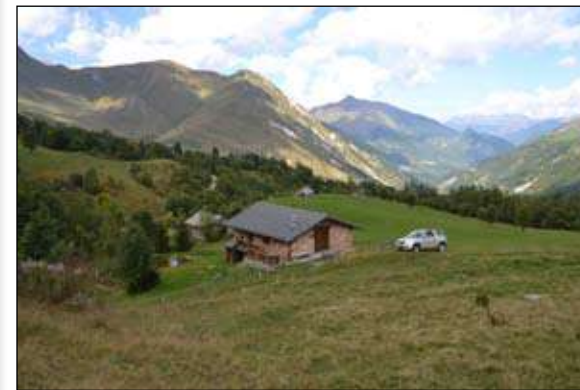
n° d'inventaire : **III-G-25**

État : bâtiment affecté par d'importantes transformations (balcon, ouvertures, aménagement extérieur).

Toiture = tôle prélaquée

Particularités : enduit "grilla" bien conservé sur l'ensemble des façades.

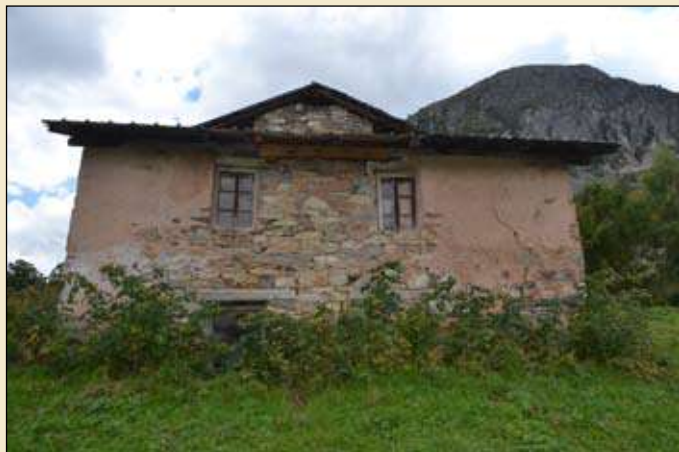
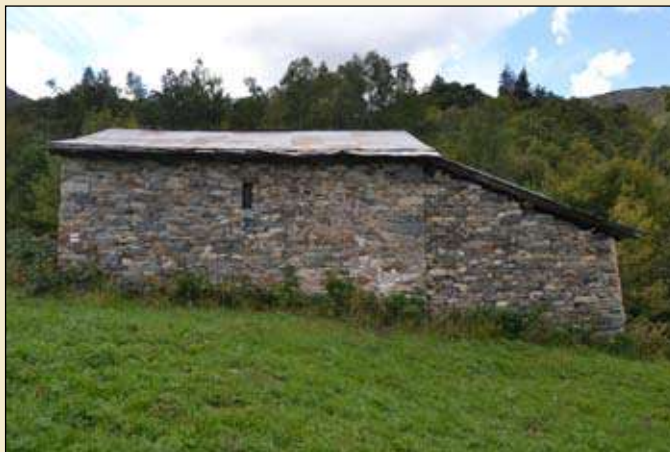
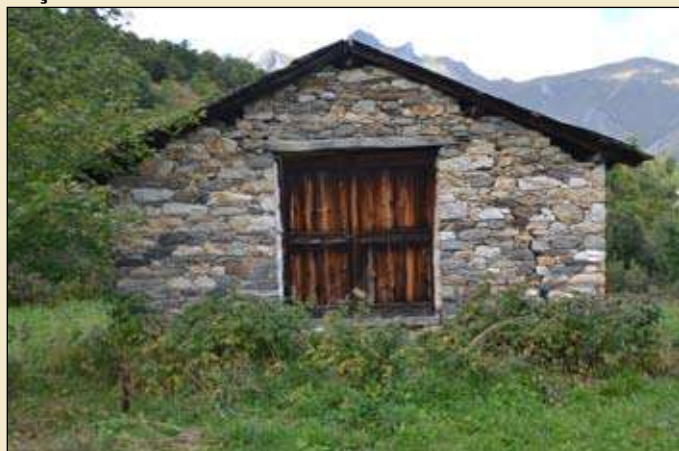
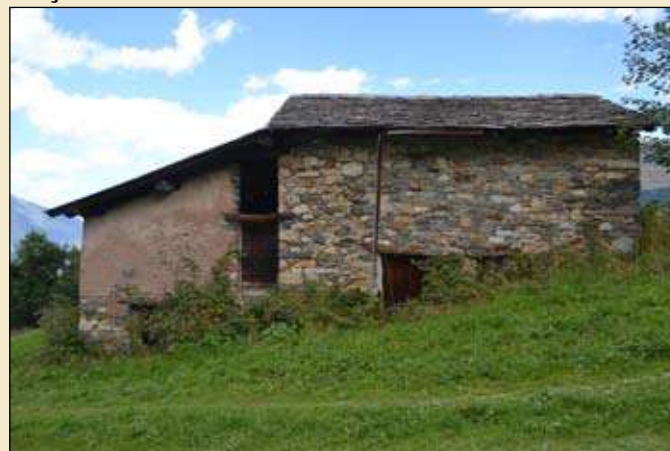
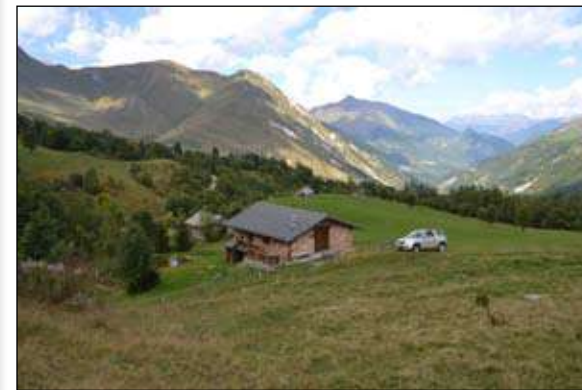
n° d'inventaire : **III-G-26**

État : bâtiment conservé dans son état d'origine.
Toiture = lauze et tôle ondulée pour extension aval
Date prise de vue : 11.09.2015
Destination d'origine : grange à foin + fabrication + bétail + habitation
Utilisation actuelle : néant
Intérêt patrimonial : remarquable
Particularités : exemple intéressant d'une grange-écurie ayant fait l'objet d'une extension pour habitation.

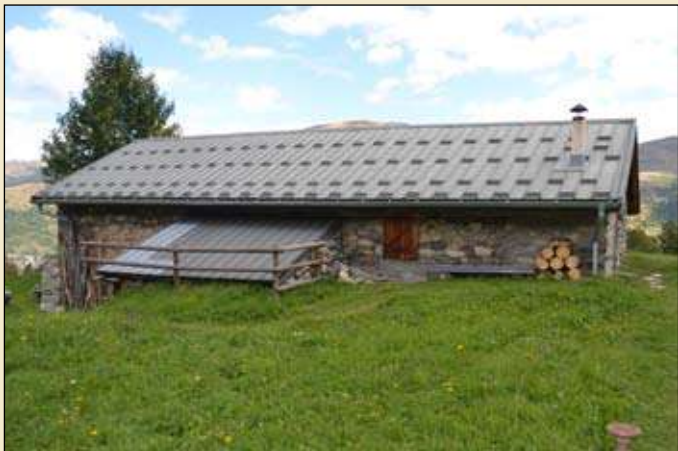
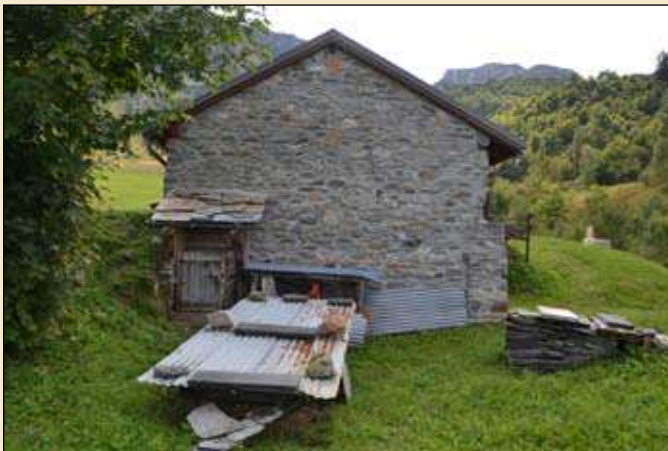
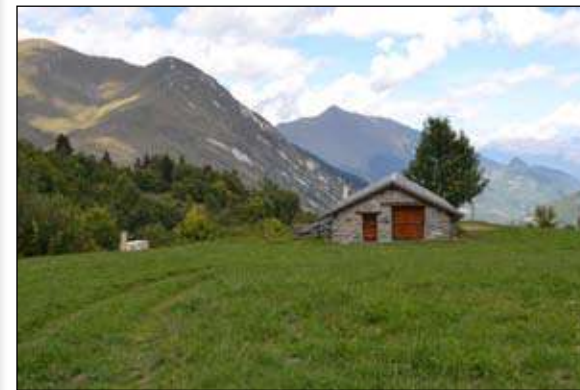
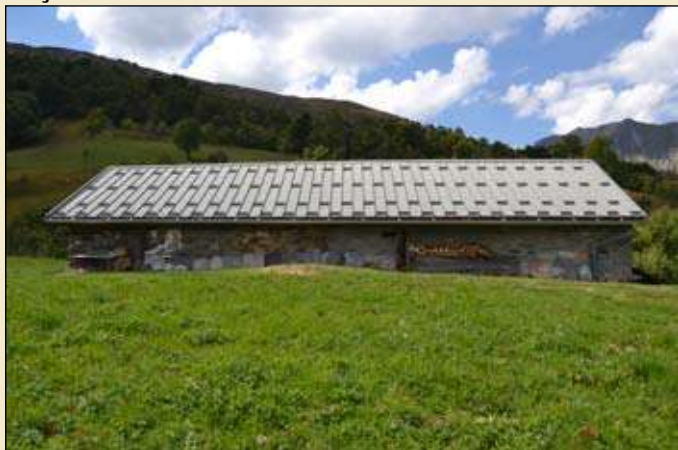
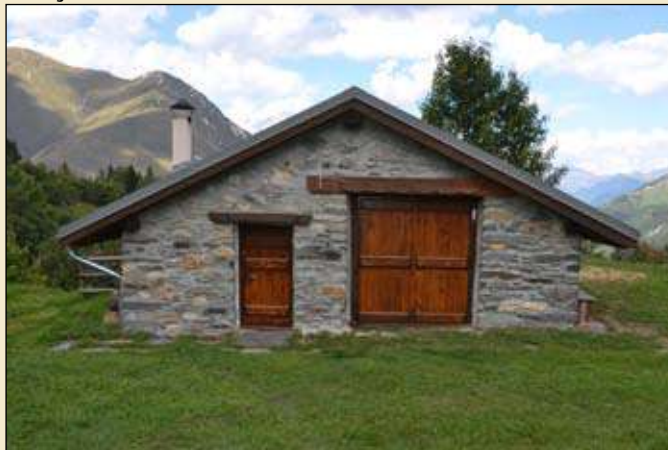
n° d'inventaire : **III-G-27**

État : bâtiment affecté par des transformations (enduit ciment, couverture, etc.).

Toiture = tôle prélaquée

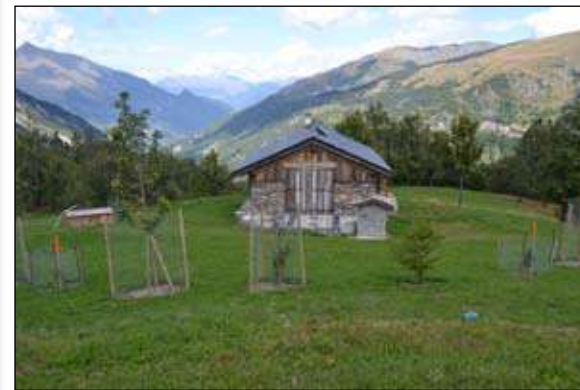
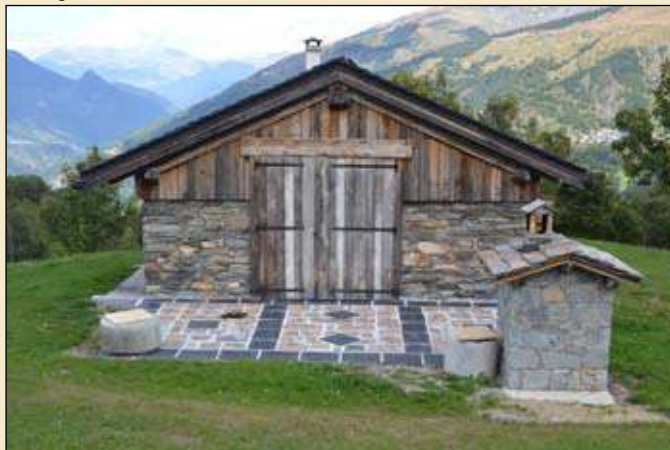
État : bâtiment de construction "récente".
Toiture = lauze.
Date prise de vue : 11.09.2015
Destination d'origine : grange + bétail + habitation
Utilisation actuelle : habitation
Intérêt patrimonial : -
Particularités : ce bâtiment ne figure pas sur la plan du cadastre de 1888.

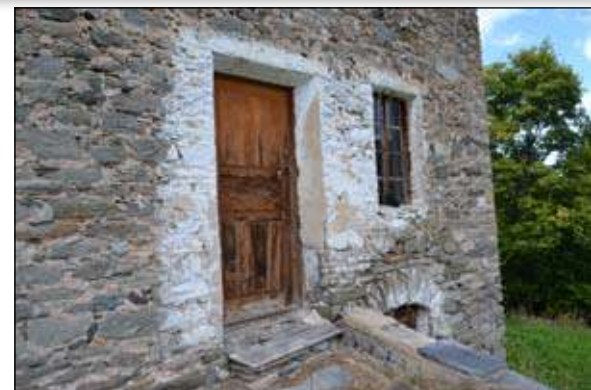
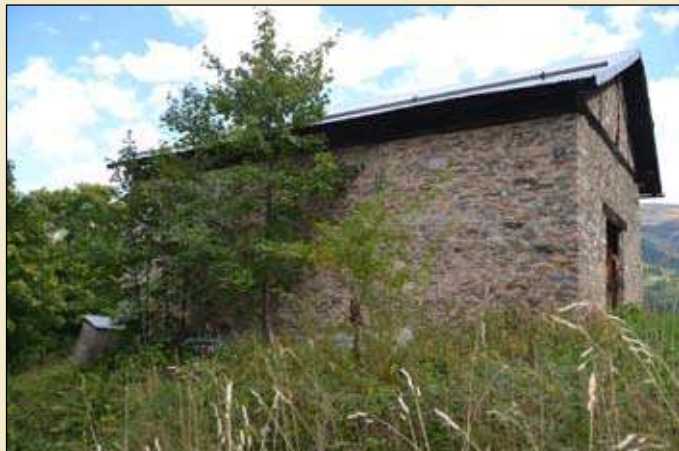
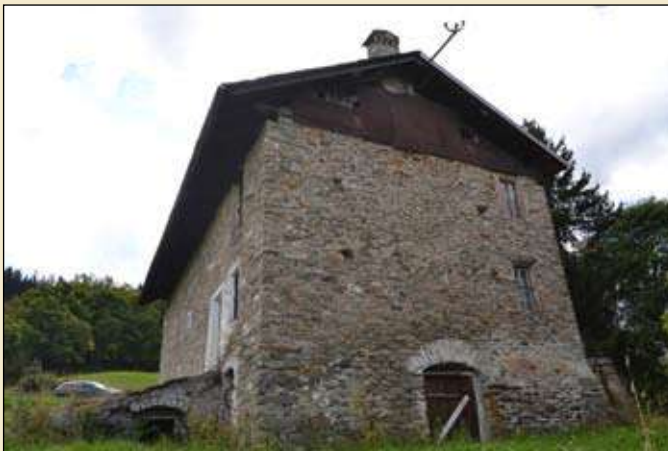
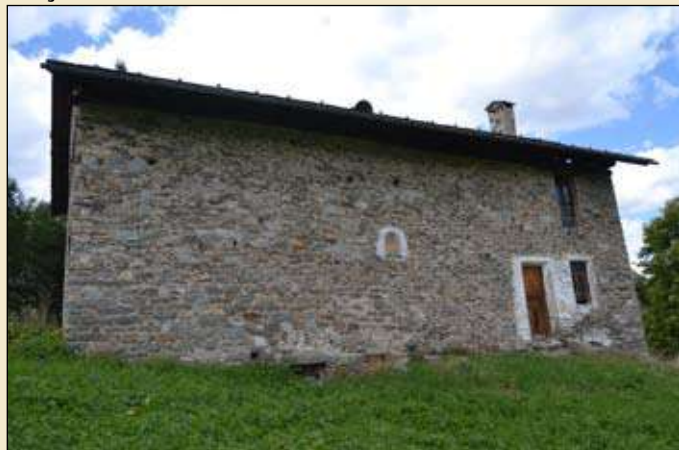
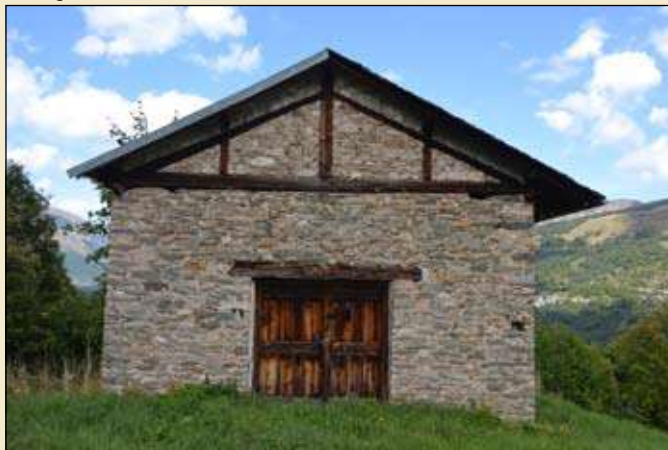
État : bâtiment conservé strictement dans son état d'origine.

Toiture = lauze.

Particularités : exemple exceptionnel (qualité et taille) d'un bâtiment intermédiaire entre alpage et village.

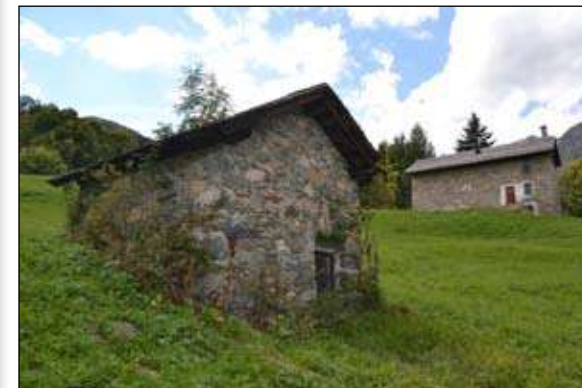
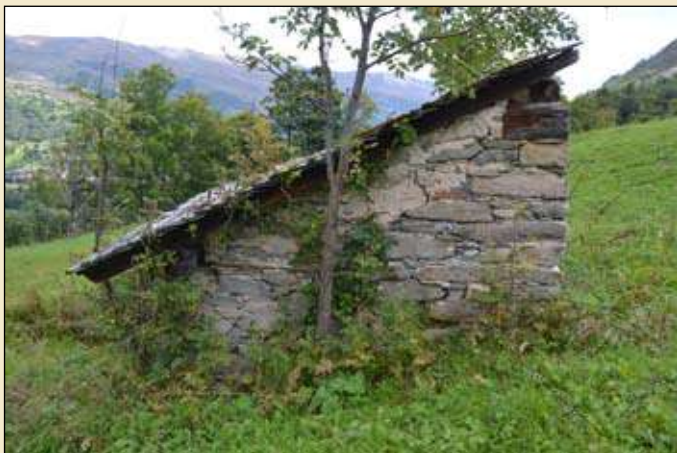
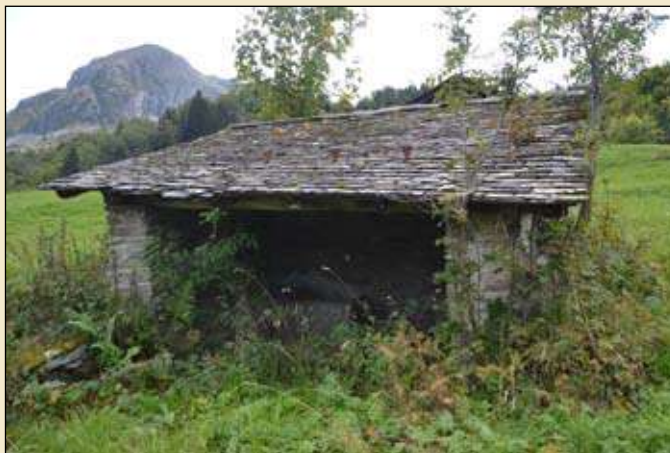
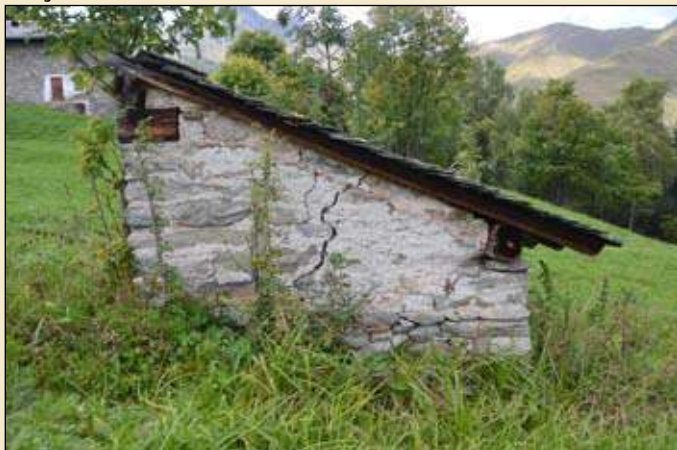
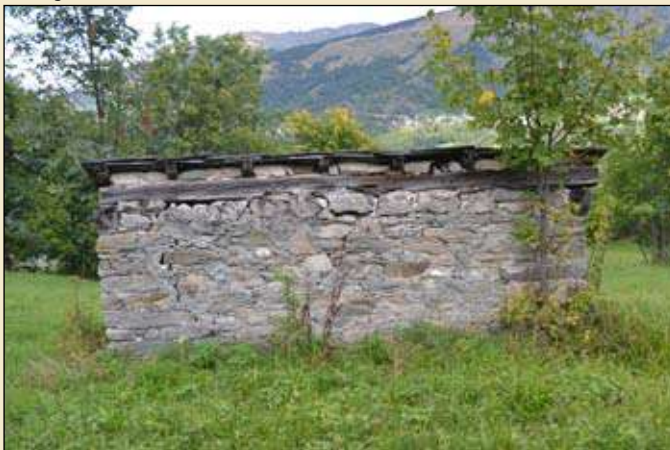
n° d'inventaire : **III-G-31**

État : bâtiment conservé dans son état d'origine.
Toiture = lauze.
Date prise de vue : 11.09.2015
Destination d'origine : garde-lait
Utilisation actuelle : néant
Intérêt patrimonial : remarquable
Particularités : ce petit bâtiment ne figure pas sur le plan du cadastre de 1888.

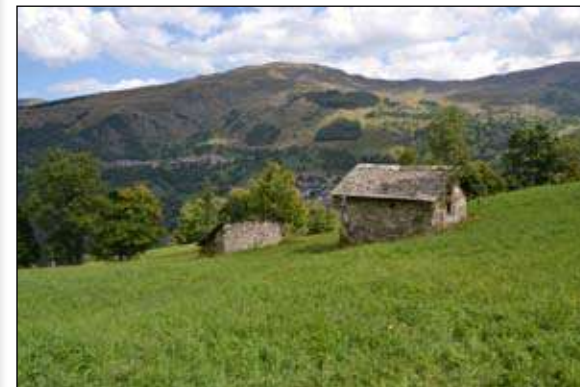
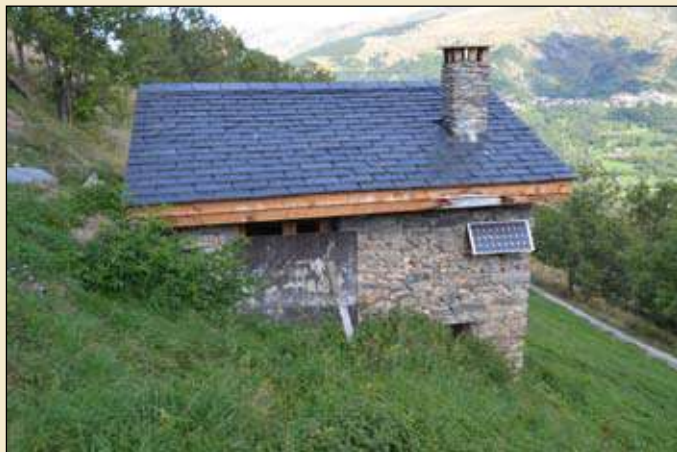
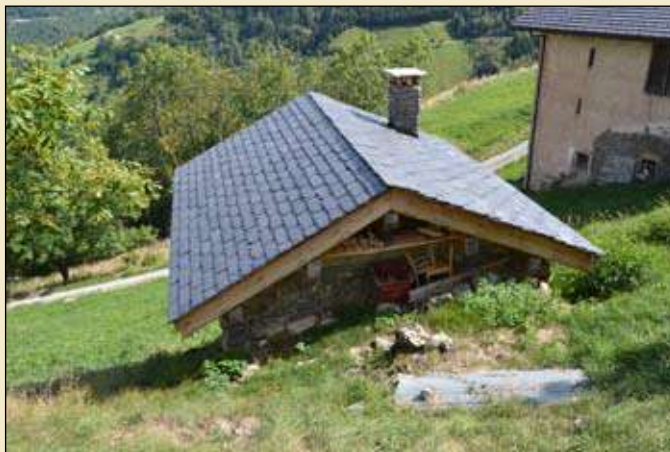
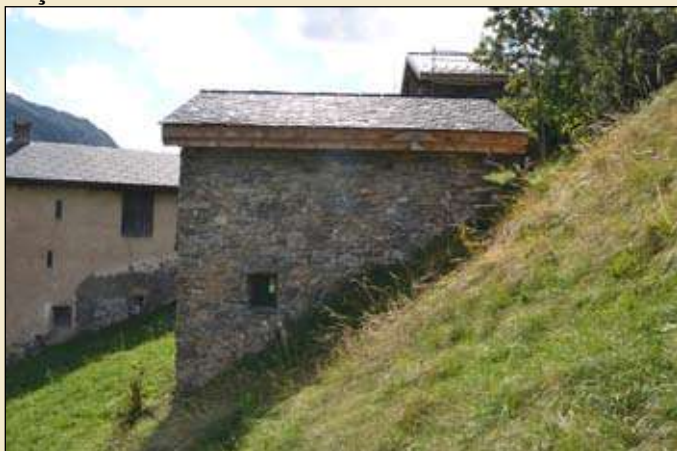
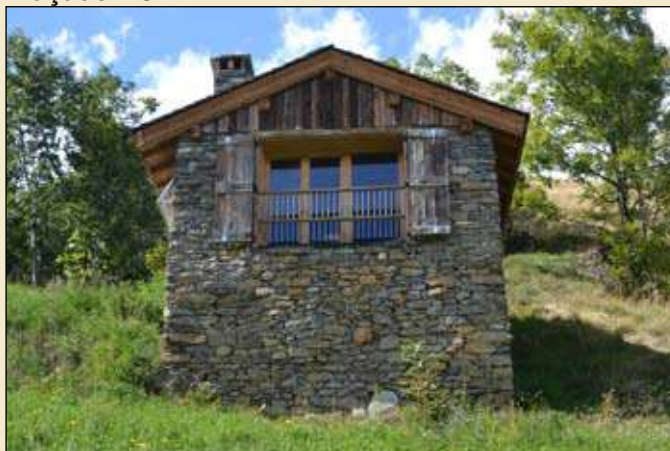
n° d'inventaire : **III-G-32**

État : bâtiment conservé dans son état d'origine.
Toiture = lauze.
Date prise de vue : 11.09.2015
Destination d'origine : bassin couvert
Utilisation actuelle : néant
Intérêt patrimonial : remarquable
Particularités : ce petit bâtiment ne figure pas sur le plan du cadastre de 1888.
