Plan Local d'Urbanisme
Pièce 5.2 : ANNEXES – INVENTAIRE DU BATI D'ALPAGE

*Inventaire du bâti d'alpage
Commune de Saint-Martin-de-Belleville*

Secteur II-E

*Olivier Pasquet
Octobre 2015*

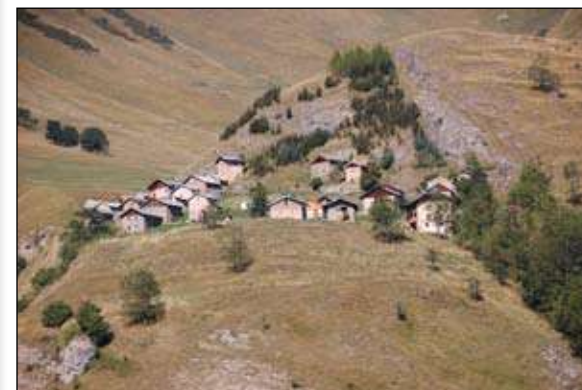
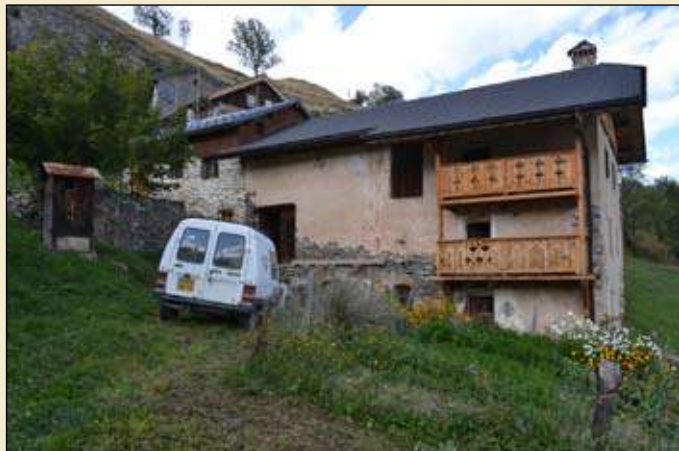
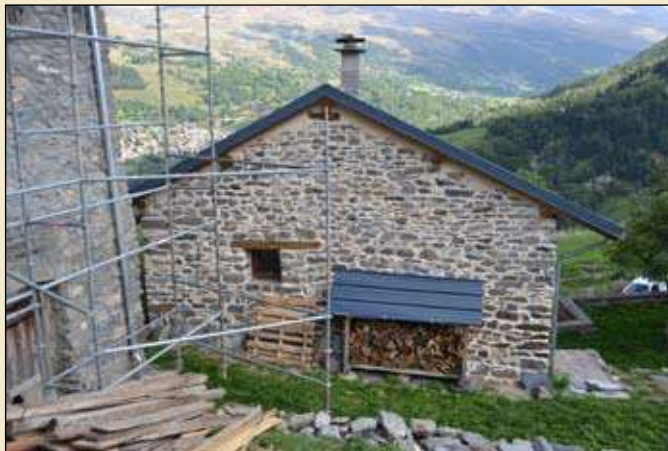
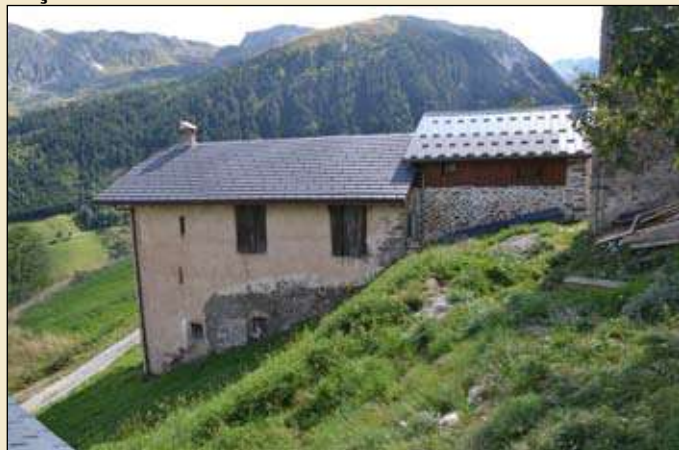
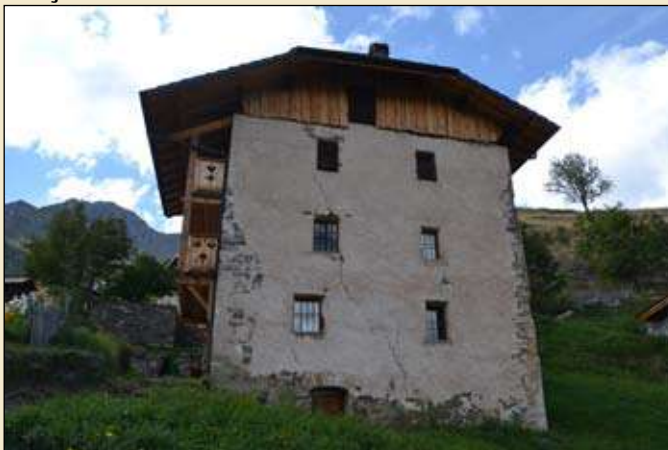
État : bâtiment conservé pour l'essentiel dans son état d'origine (mais modification ouverture en façade Sud).
Toiture = lauze.

Intérêt patrimonial : oui

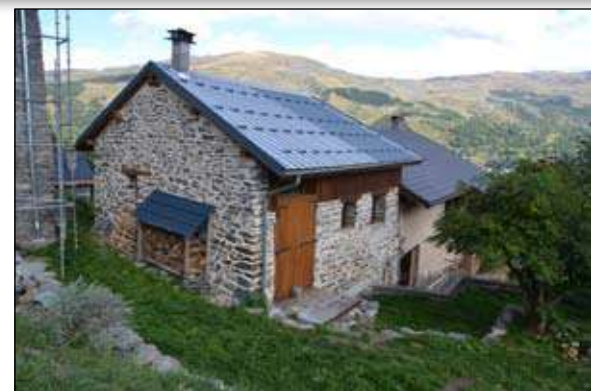
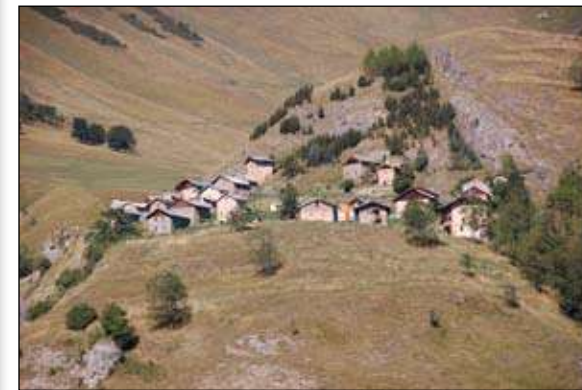
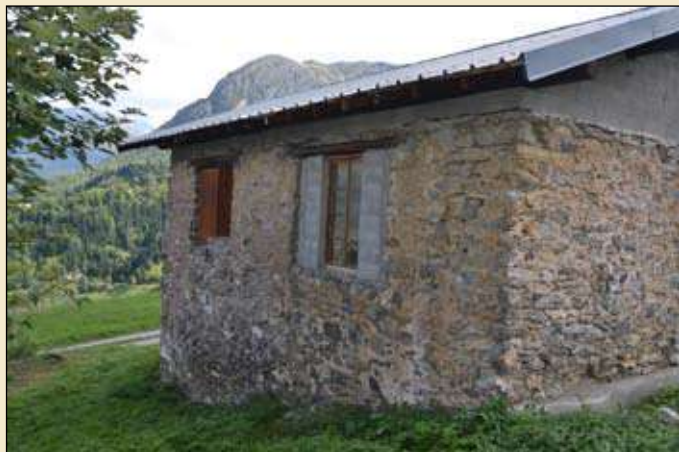
n° d'inventaire : **III-G-34**

État : bâtiment ayant fait l'objet de transformations.
Toiture = tôle prélaquée
Date prise de vue : 11.09.2015
Destination d'origine : maison de village
Utilisation actuelle : habitation
Intérêt patrimonial : oui
Particularités : très grand volume bâti partagé entre différents propriétaires.

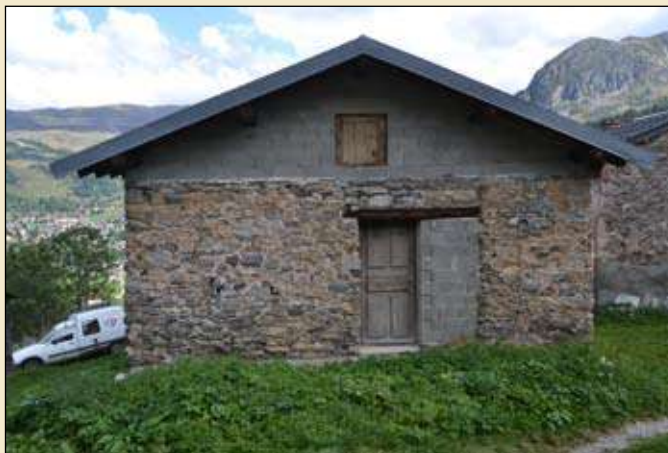
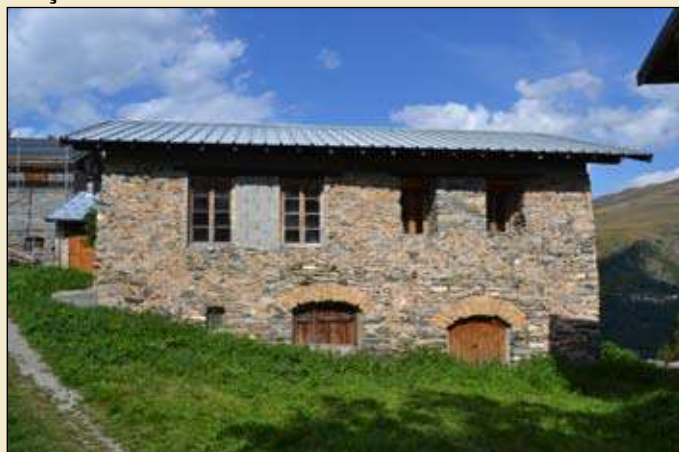
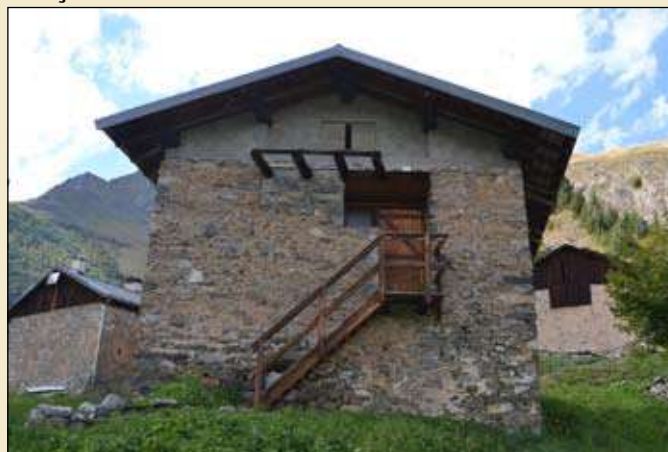
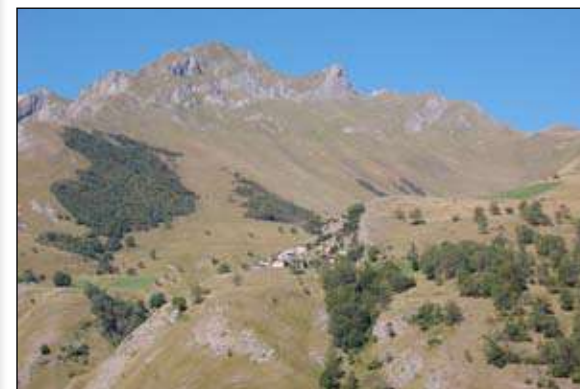
n° d'inventaire : **III-G-35**

État : bâtiment affecté par des transformations récentes (pignon Sud, escalier extérieur, ouvertures, etc.).

Toiture = tôle prélaquée

Particularités : bâtiment très visible à l'entrée (et en front) de village.

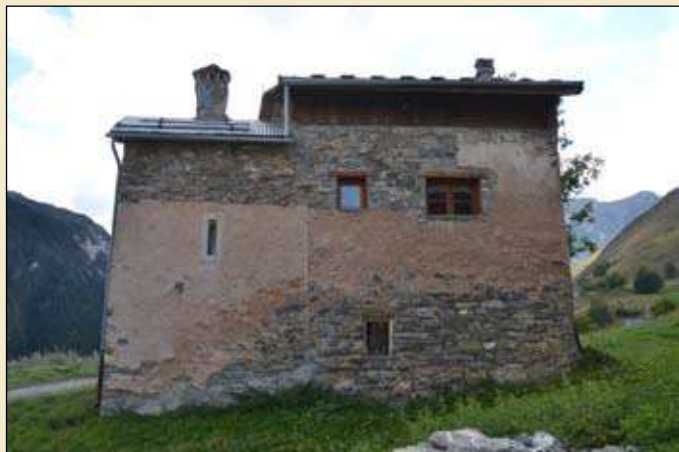
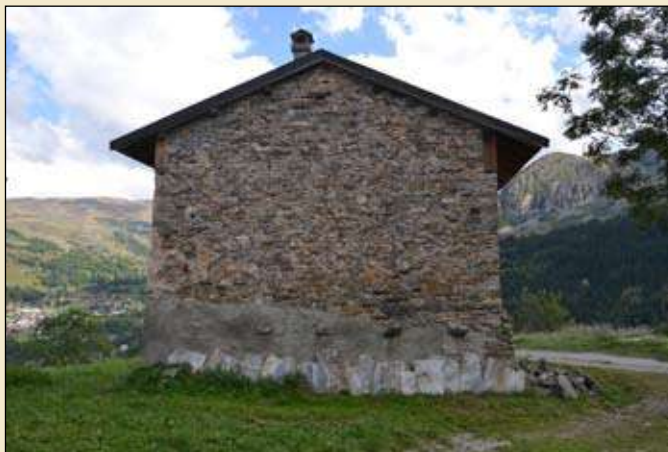
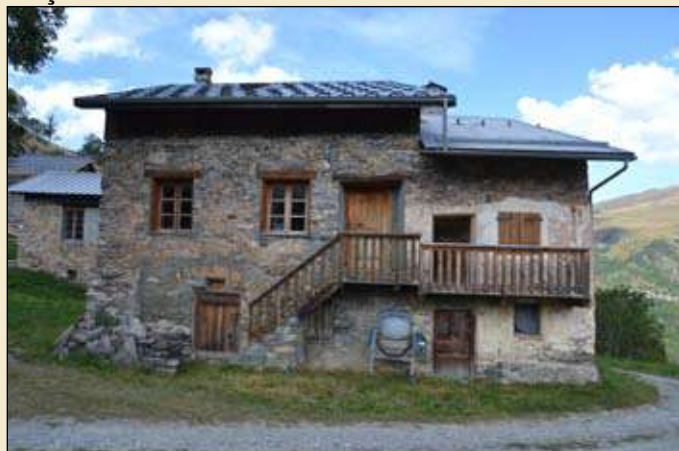
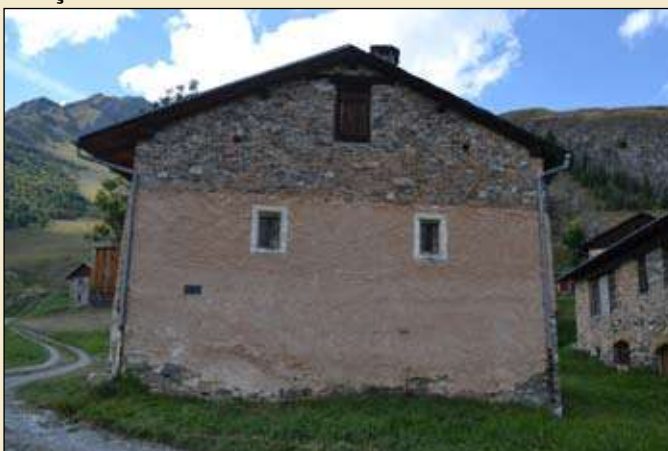
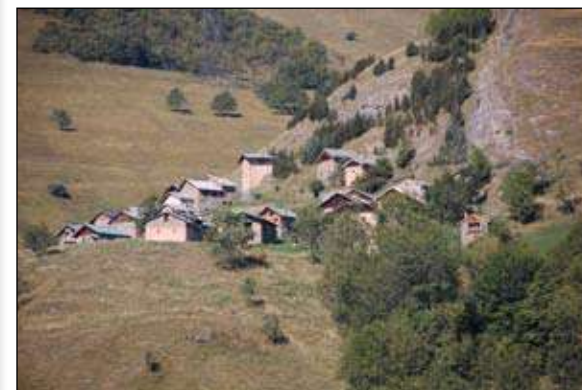
État : bâtiment conservé pour l'essentiel dans son état d'origine.

Toiture = tôle prélaquée et ondulée

Particularités : bel ensemble de deux petites maisons mitoyennes accolées (?).

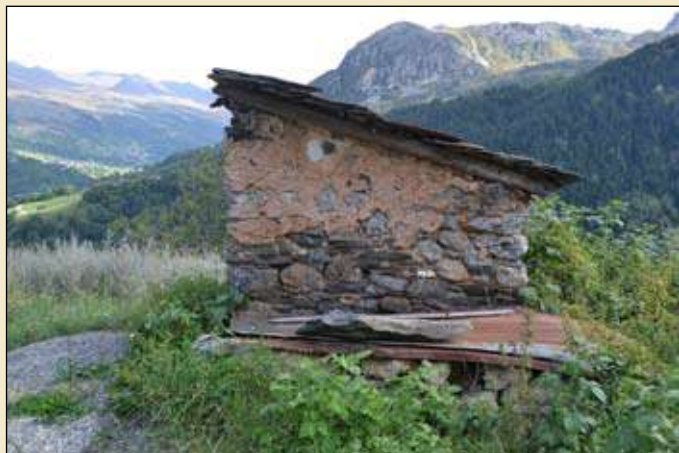
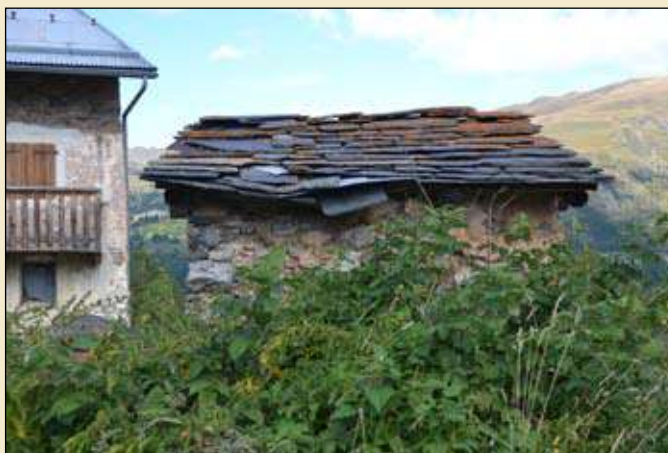
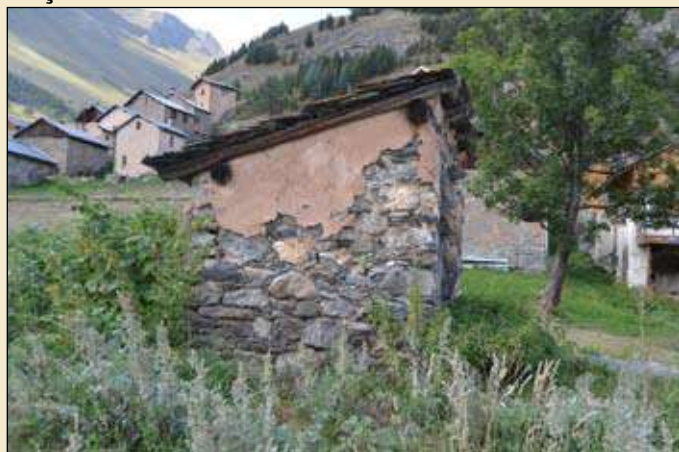
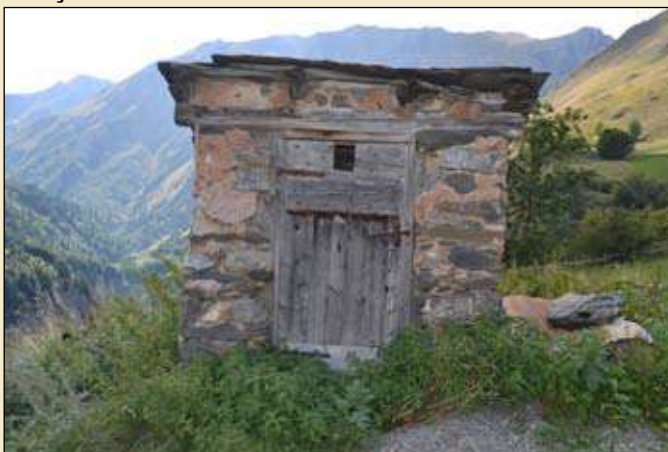
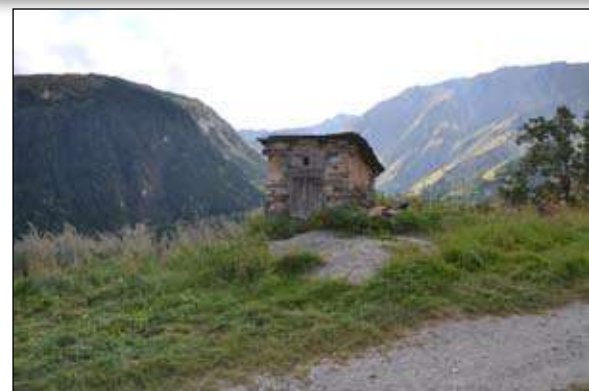
n° d'inventaire : **III-G-36**

État : petit bâtiment conservé dans son état d'origine.
 Toiture = lauze.
Date prise de vue : 11.09.2015
Destination d'origine : garde-lait
Utilisation actuelle : annexe maison voisine
Intérêt patrimonial : remarquable
Particularités : implantation originale de ce petit bâtiment isolé à l'extérieur du village.

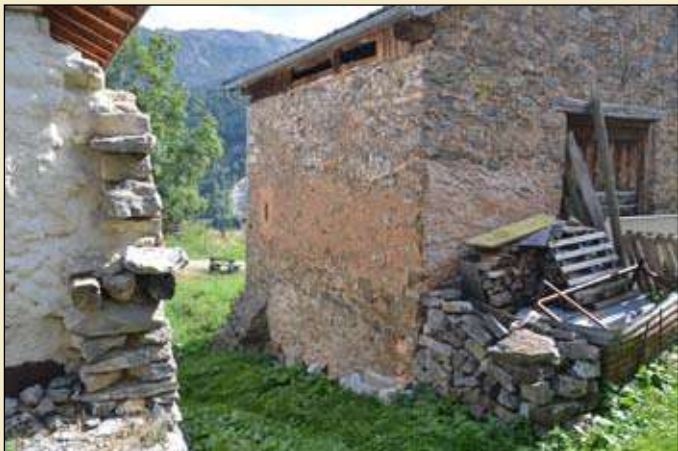
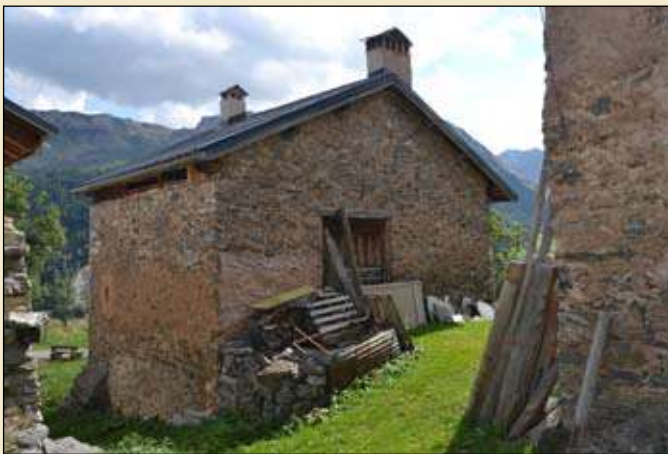
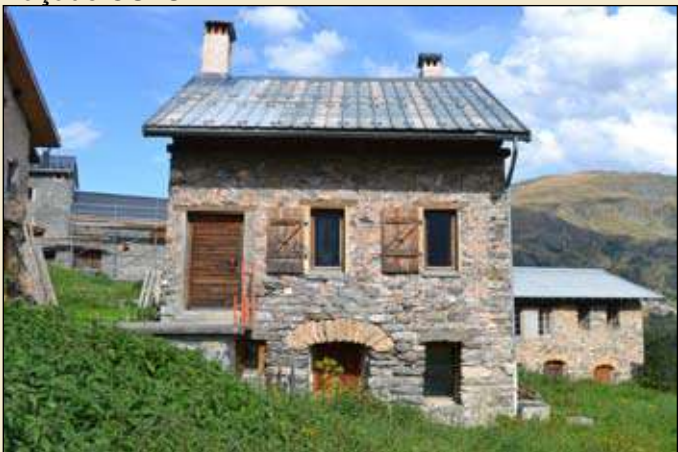
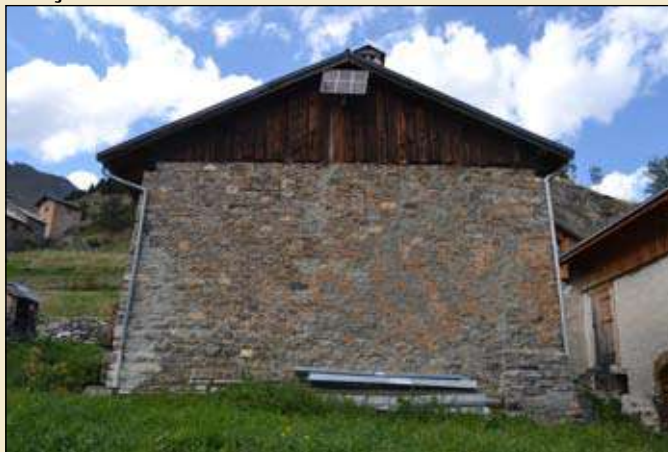
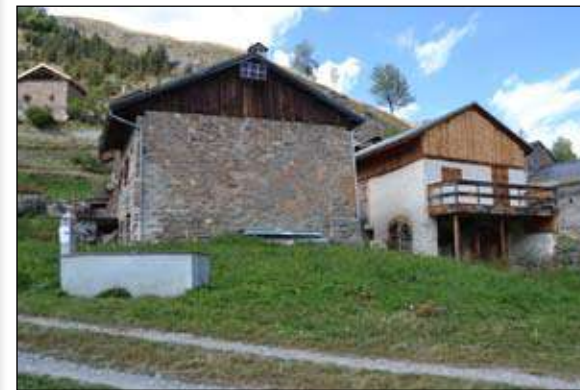
n° d'inventaire : **III-G-38**

État : bâtiment conservé pour l'essentiel dans son état d'origine.

Toiture = bac acier

Particularités : bâtiment sans doute intégré à un ensemble plus vaste, aujourd'hui en partie démoli.

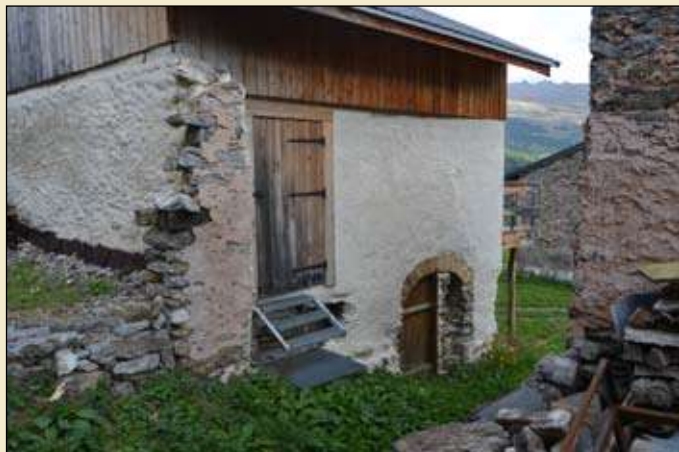
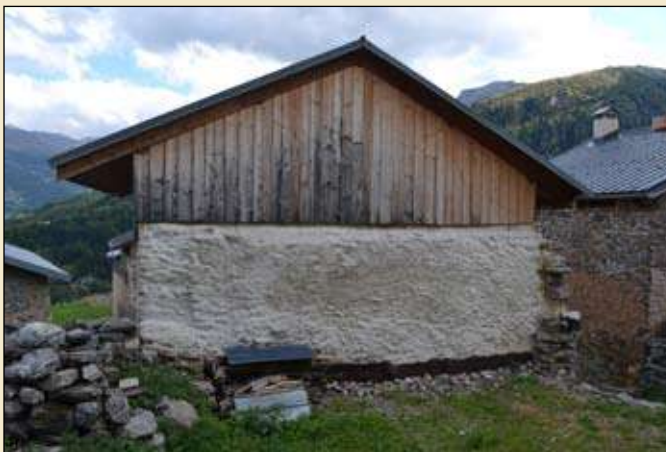
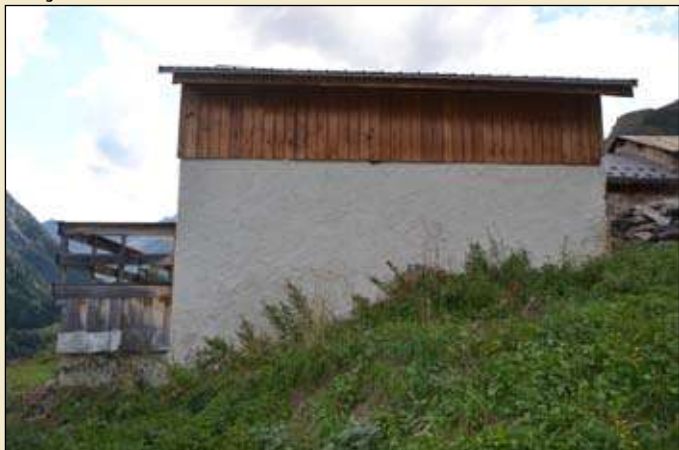
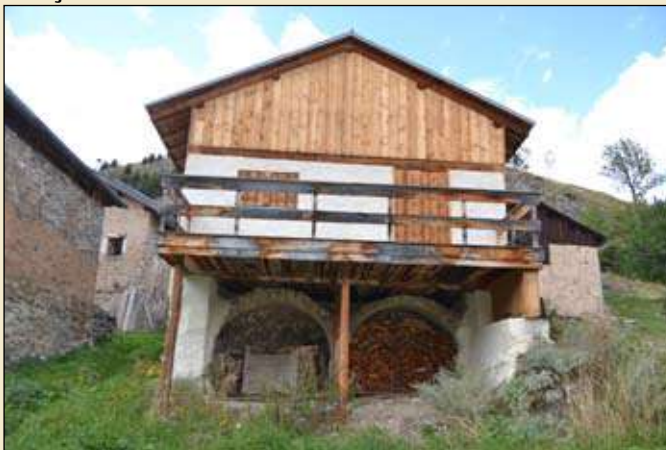
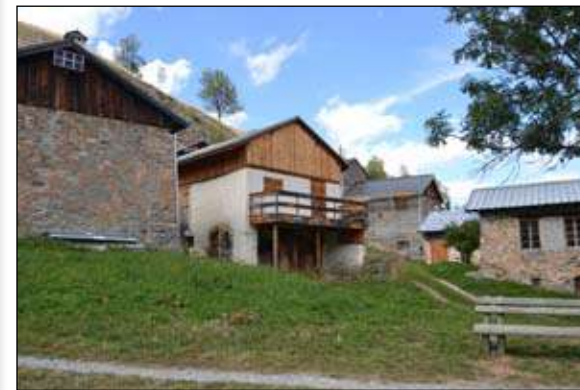
État : bâtiment affecté par d'importantes transformations.

Toiture = tôle prélaquée

Particularités : impact paysager négatif dans le contexte d'un groupement bâti de qualité.

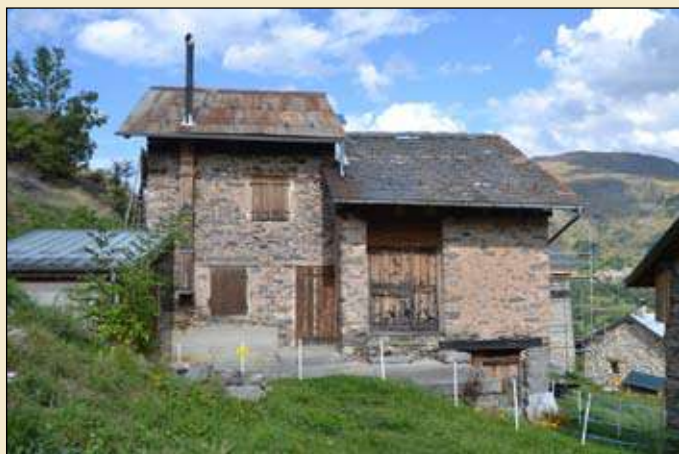
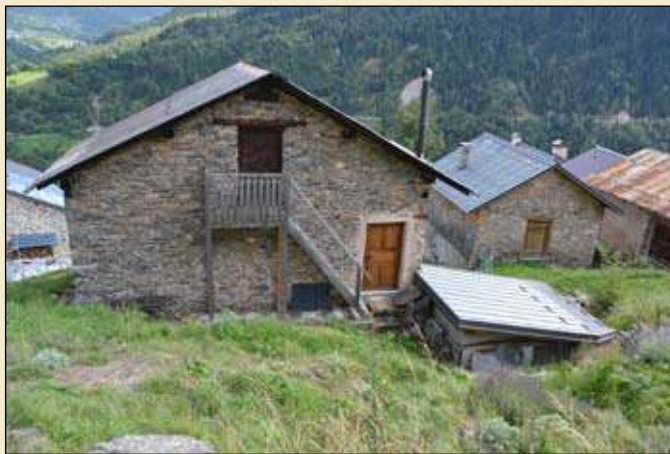
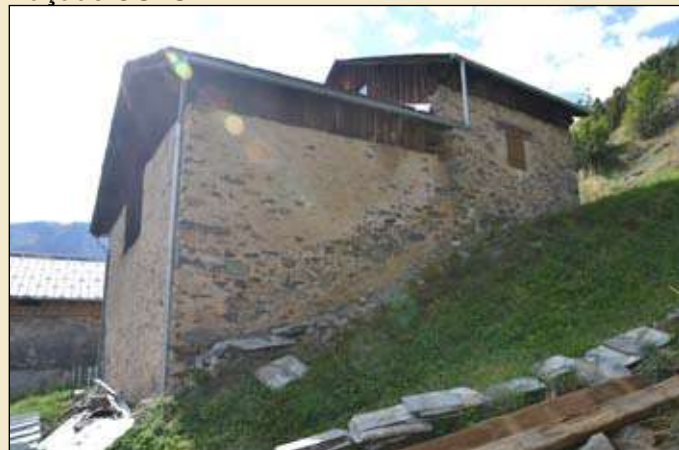
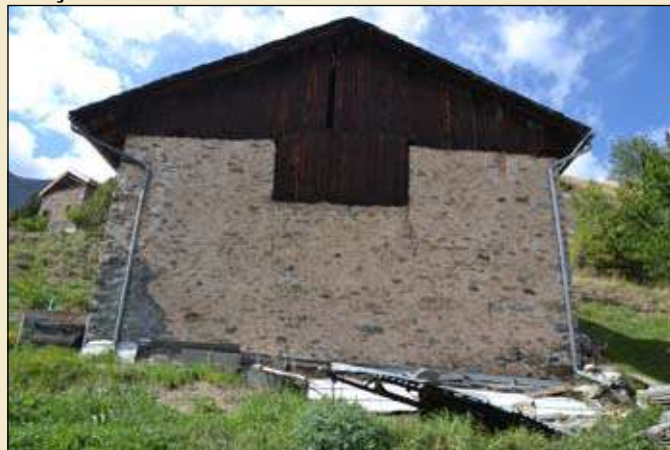
État : bâtiment conservé pour l'essentiel dans son état d'origine (pierres jointoyées ciment), en travaux.

Toiture = tôle prélaquée

Particularités : le volume de cette haute maison est tout à fait remarquable.

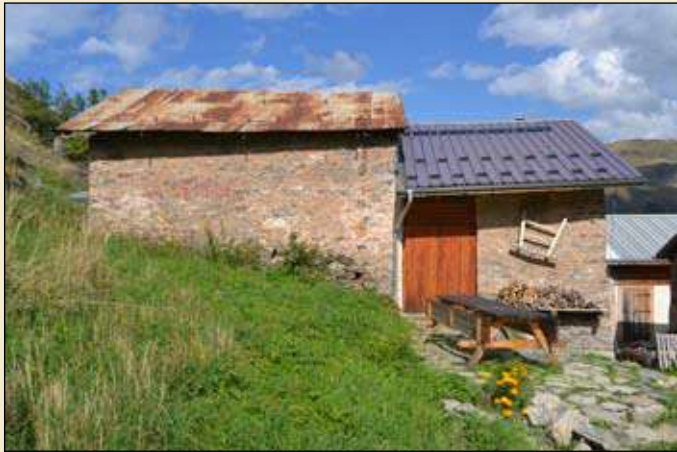
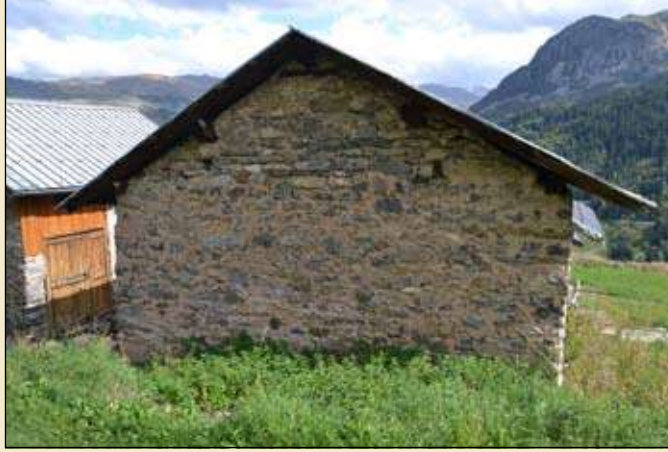
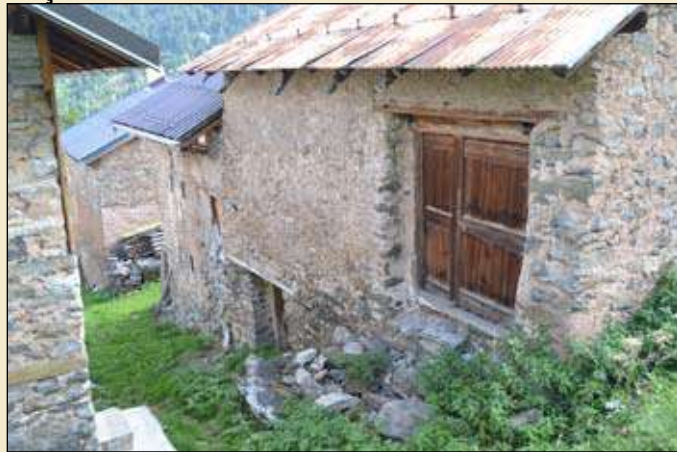
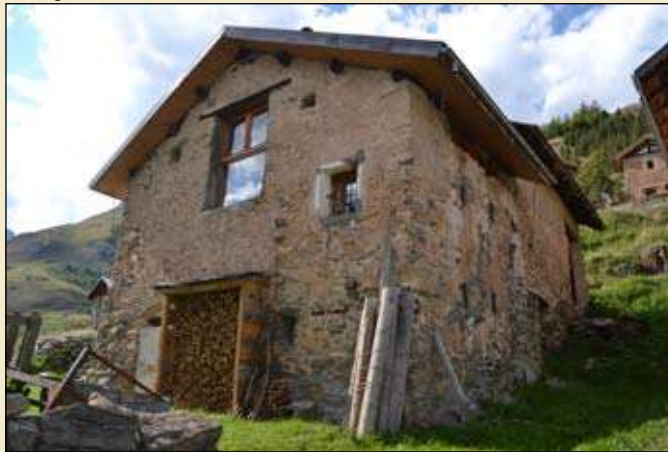
État : bâtiment affecté par des modifications importantes (bardage du pignon en façade Sud, etc.).

Toiture = tôle prélaquée

Particularités : modifications en rupture avec le contexte architectural local.

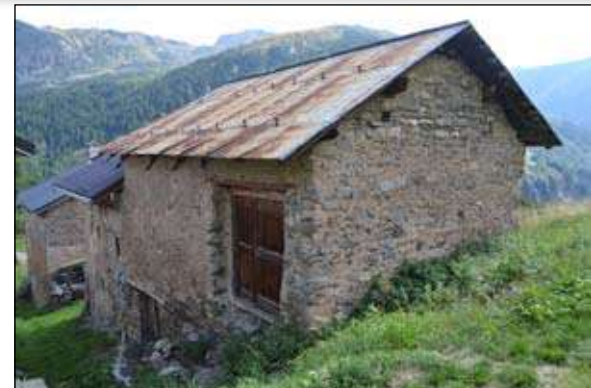
État : bâtiment conservé pour l'essentiel dans son état d'origine (mise à part ouverture en pignon Sud, etc.).
Toiture = tôle prélaquée et ondulée
Date prise de vue : 11.09.2015
Destination d'origine : maison de village
Utilisation actuelle : habitation
Intérêt patrimonial : remarquable
Particularités : bel enduit "grilla" conservé dans son état d'origine.

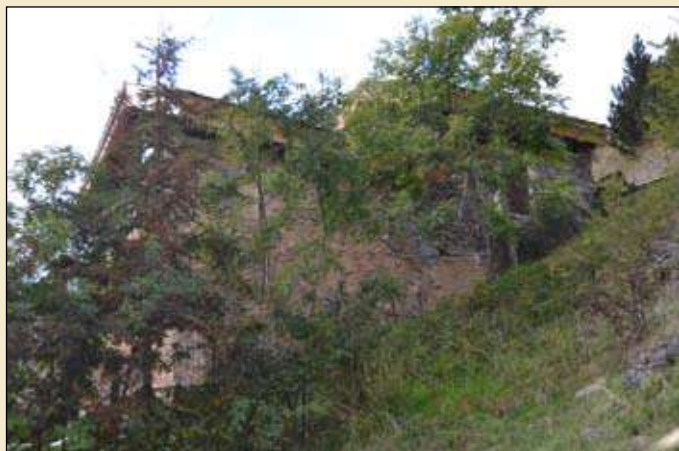
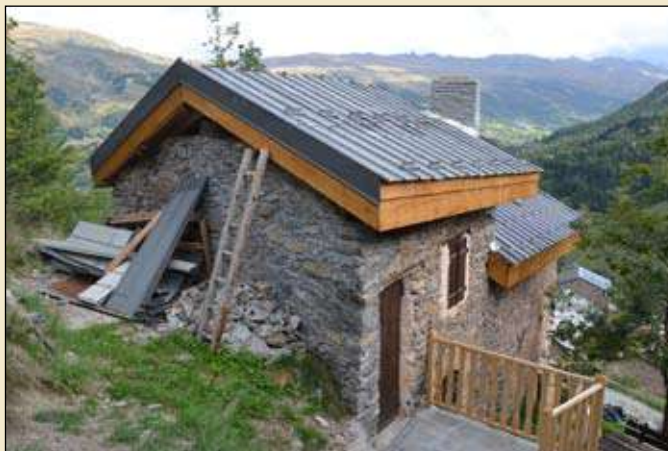
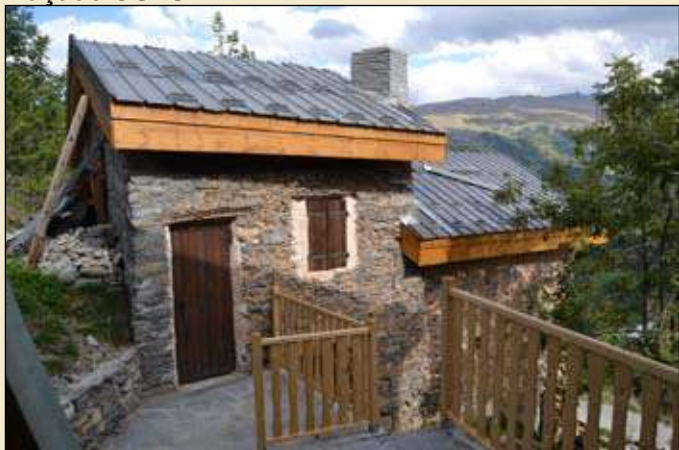
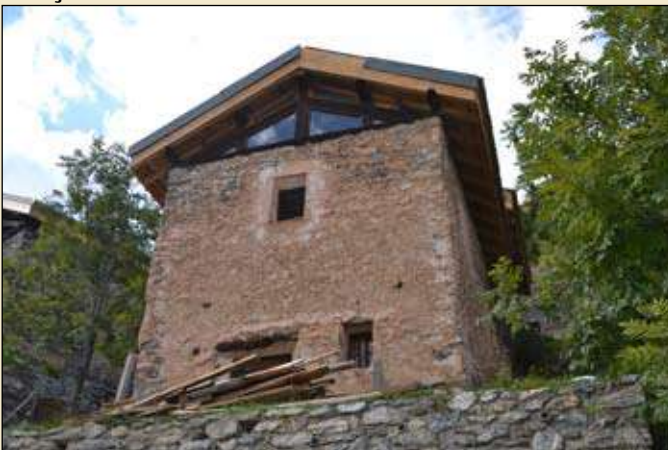
État : bâtiment en ruine mais dont la partie aval (pignon compris) est encore debout et couverte.
Toiture = lauze (pour ce qui reste du toit).
Date prise de vue : 11.09.2015
Destination d'origine : maison de village
Utilisation actuelle : -
Intérêt patrimonial : ensemble bâti du village
Particularités : le bâtiment est situé en partie haute du village et mal accessible (+ foncier?).

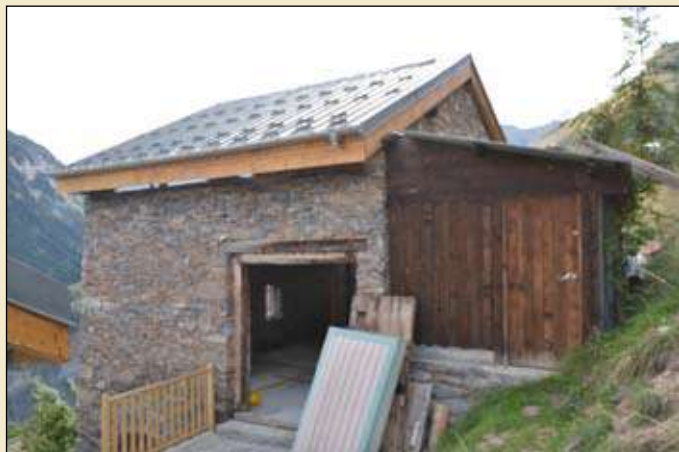
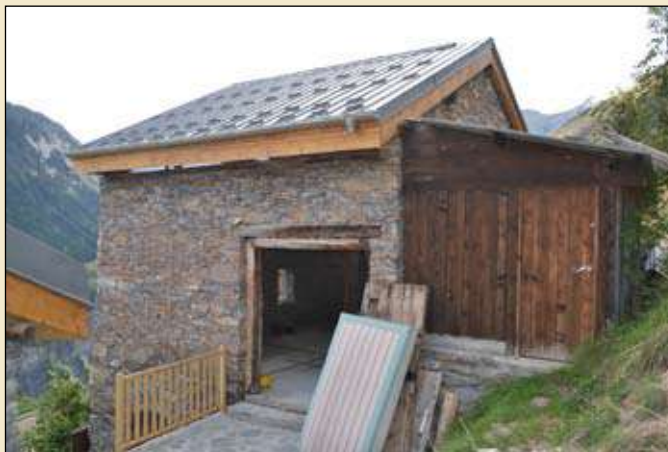
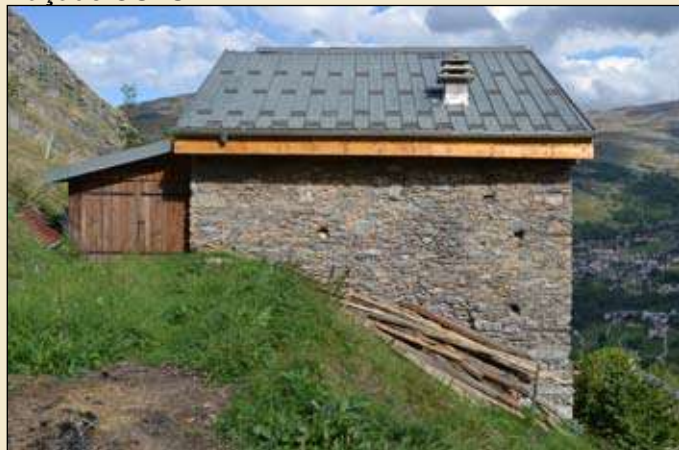
État : bâtiment conservé pour l'essentiel dans son état d'origine (mise à part toiture)
 Toiture = tôle ondulée
Date prise de vue : 11.09.2015
Destination d'origine : maison de village
Utilisation actuelle : habitation (en travaux)
Intérêt patrimonial : remarquable
Particularités : l'épaisseur de la toiture et de son bandeau de rive affecte directement la qualité du bâtiment.

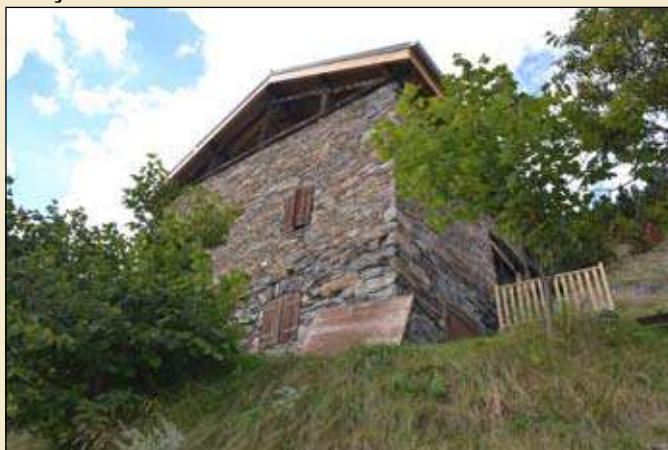
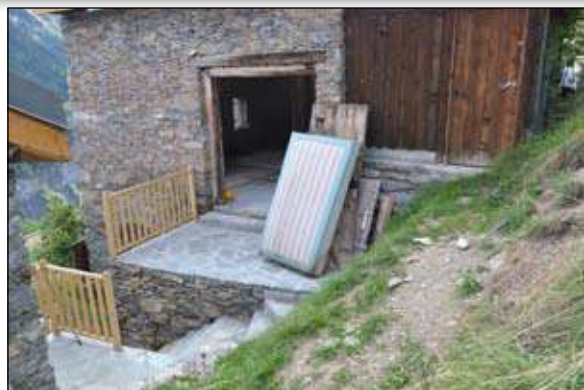
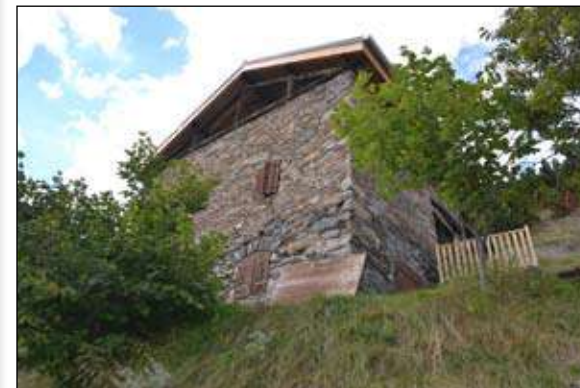
n° d'inventaire : **III-G-45**

État : bâtiment conservé pour l'essentiel dans son état d'origine (mise à part toiture, et extension bois Nord)
 Toiture = tôle ondulée
Date prise de vue : 11.09.2015
Destination d'origine : maison de village
Utilisation actuelle : habitation (en travaux)
Intérêt patrimonial : remarquable
Particularités : l'épaisseur de la toiture et de son bandeau de rive affecte directement la qualité du bâtiment.

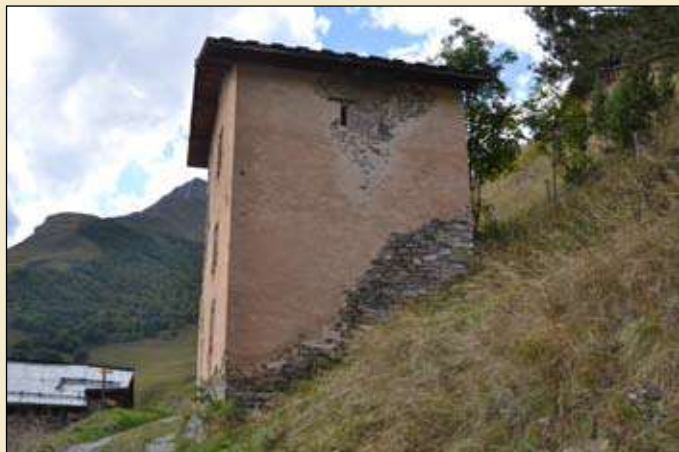
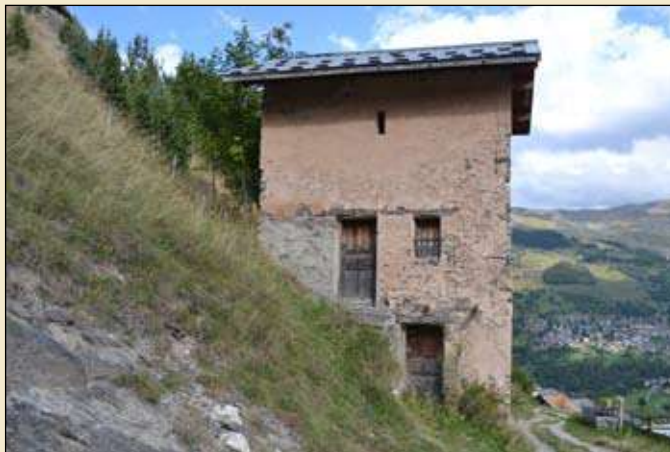
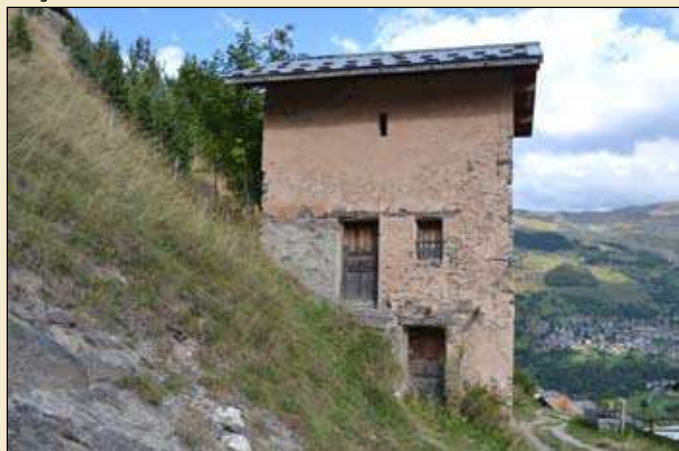
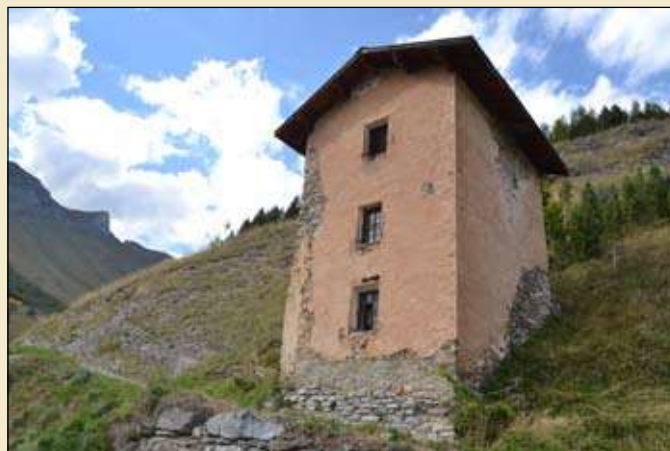
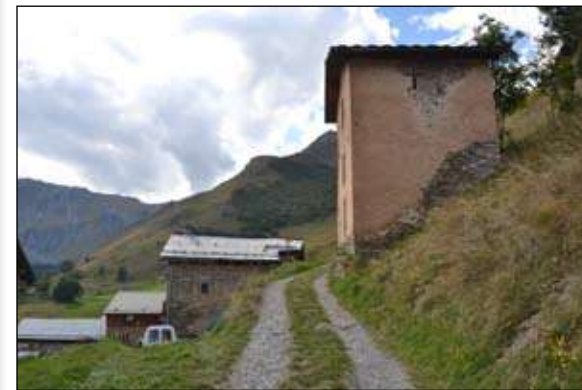
n° d'inventaire : **III-G-46**

État : bâtiment conservé dans son état d'origine.
Toiture = tôle ondulée
Date prise de vue : 11.09.2015
Destination d'origine : maison de village
Utilisation actuelle : néant
Intérêt patrimonial : remarquable
Particularités : bâtiment tout à fait étonnant du fait de sa grande hauteur dans ce contexte montagneux de forte pente.

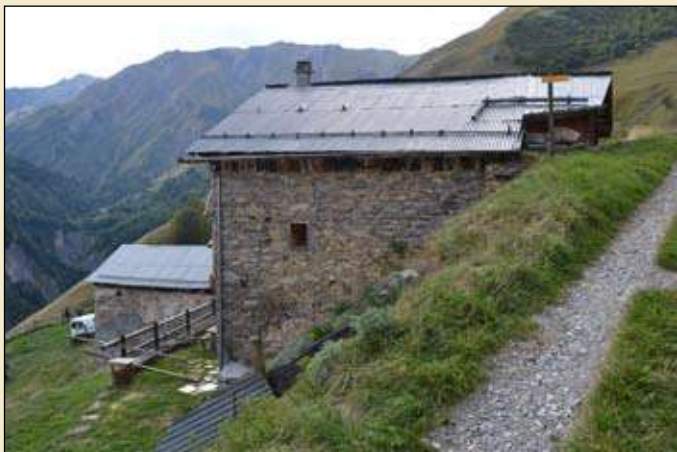
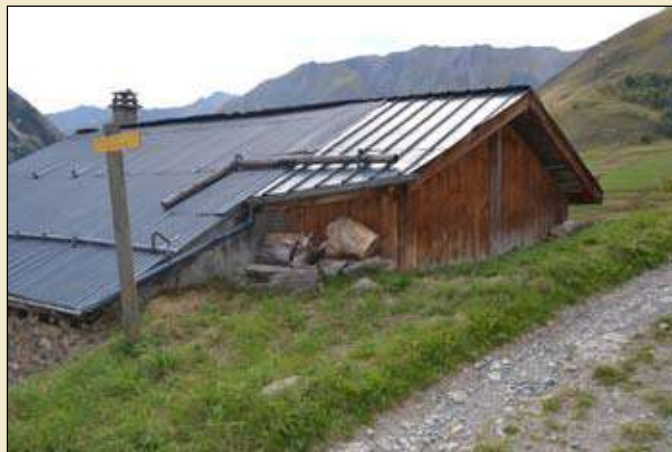
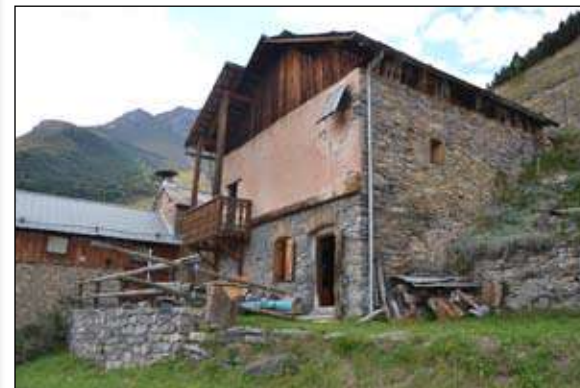
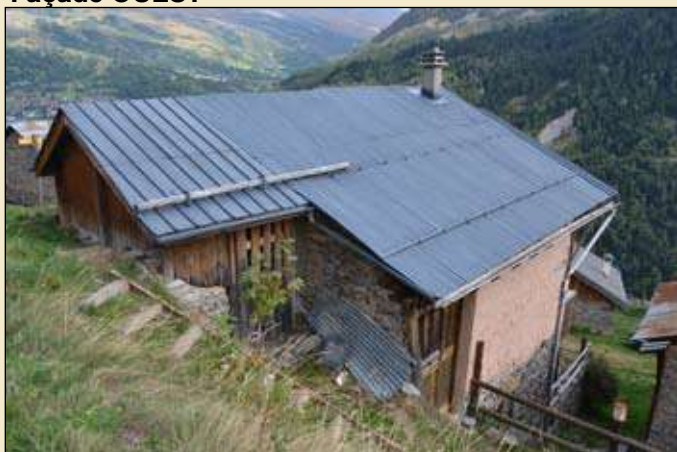
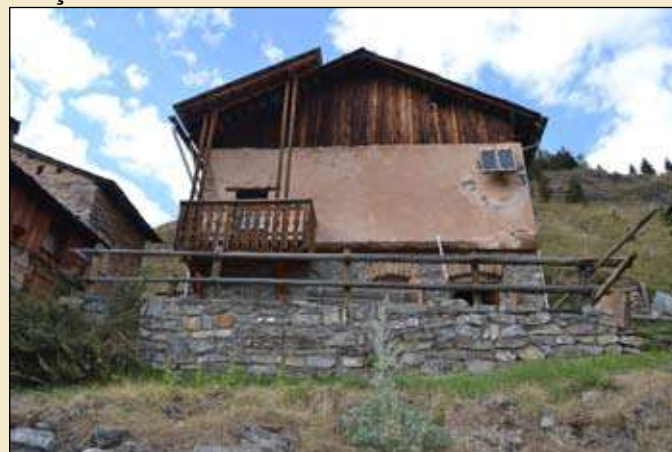
n° d'inventaire : **III-G-47**

État : bâtiment ayant été affecté par des transformations récentes (couverture, etc.).
Toiture = tôle ondulée et prélaquée
Date prise de vue : 11.09.2015
Destination d'origine : maison de village
Utilisation actuelle : habitation
Intérêt patrimonial : oui
Particularités : gros volume bâti au sommet du village.

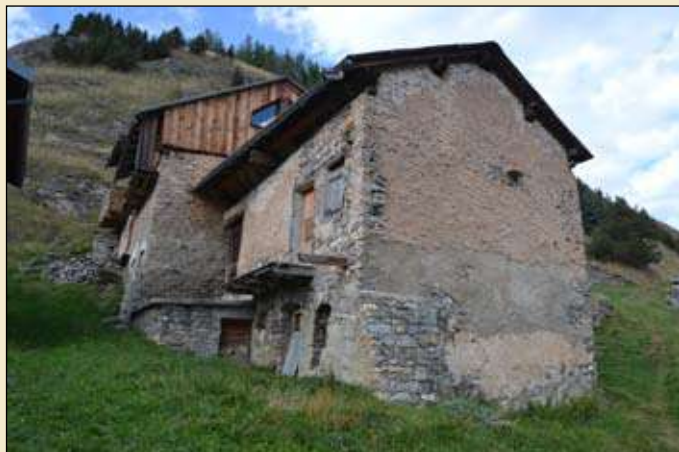
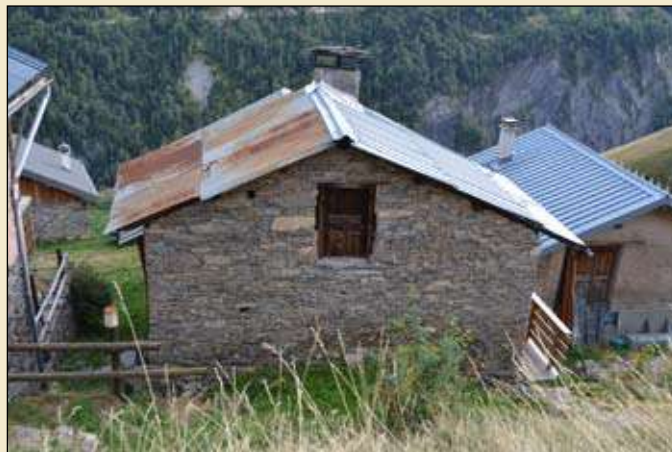
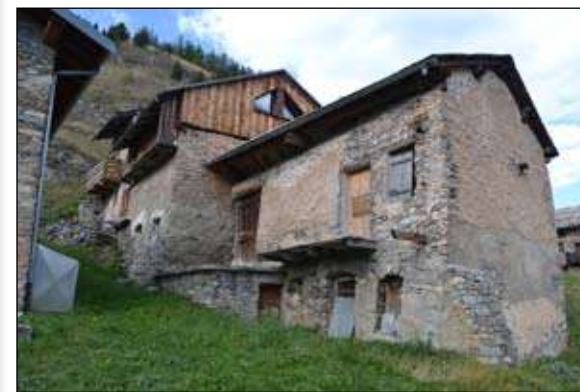
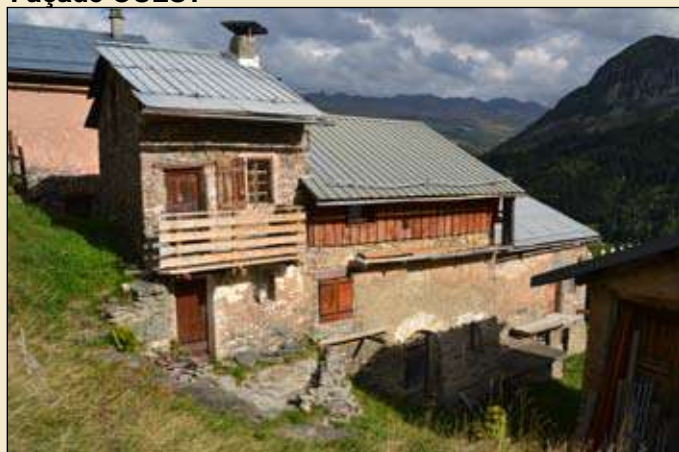
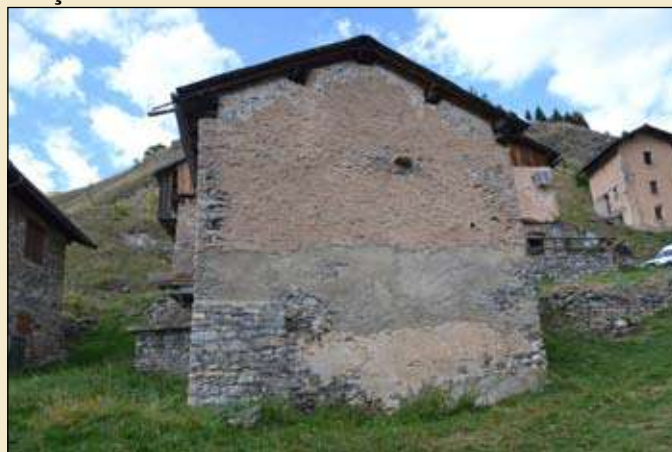
n° d'inventaire : **III-G-48**

État : bâtiment conservé pour l'essentiel dans son état d'origine.

Toiture = bac acier et tôle ondulée

Particularités : bâtiment bien caractéristique de la complexité foncière et architecturale du bâti villageois.

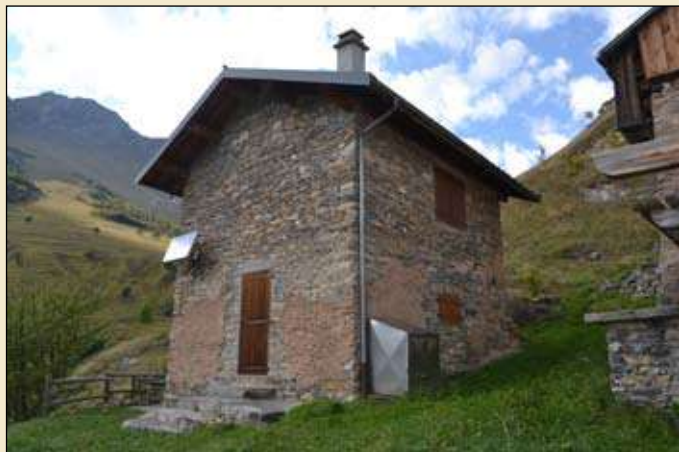
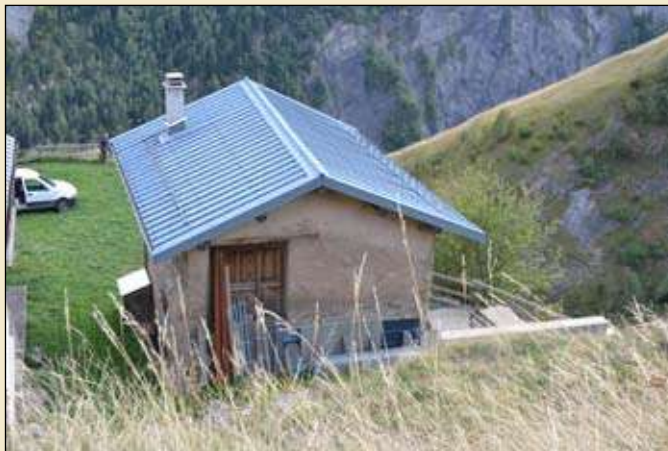
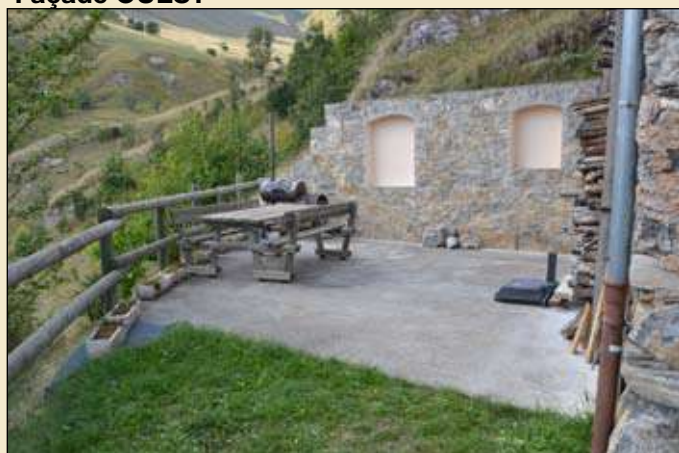
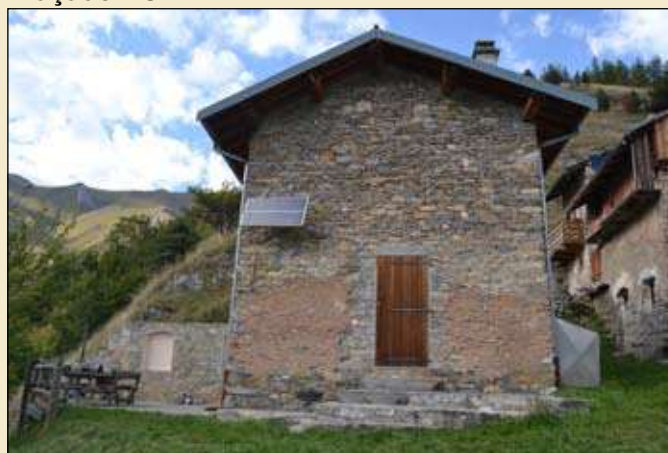
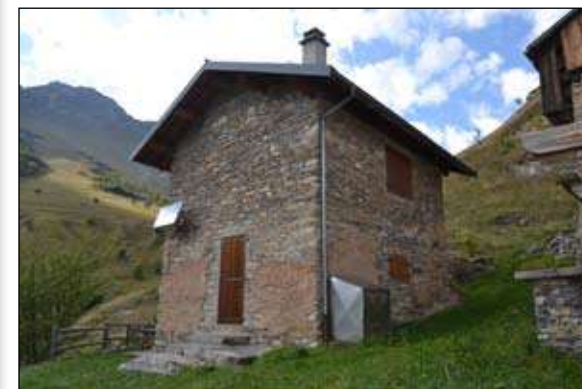
n° d'inventaire : **III-G-49**

État : bâtiment conservé pour l'essentiel dans son état d'origine (mis à part couverture et terrasse Est).

Toiture = tôle prélaquée

Particularités : aménagement de la terrasse en rupture avec le contexte local.
