Plan Local d'Urbanisme
Pièce 5.2 : ANNEXES – INVENTAIRE DU BATI D'ALPAGE

*Inventaire du bâti d'alpage
Commune de Saint-Martin-de-Belleville*

Secteur II-E

*Olivier Pasquet
Octobre 2015*

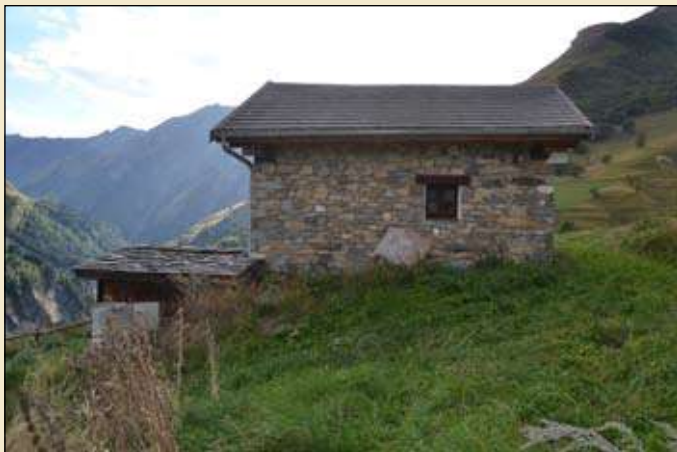
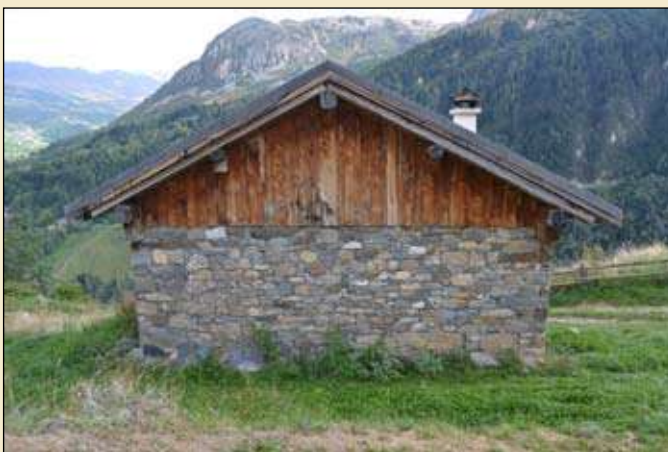
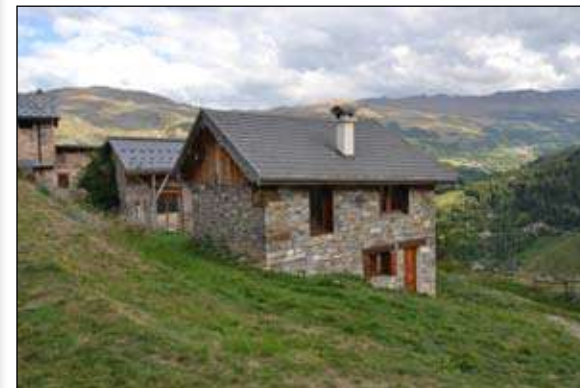
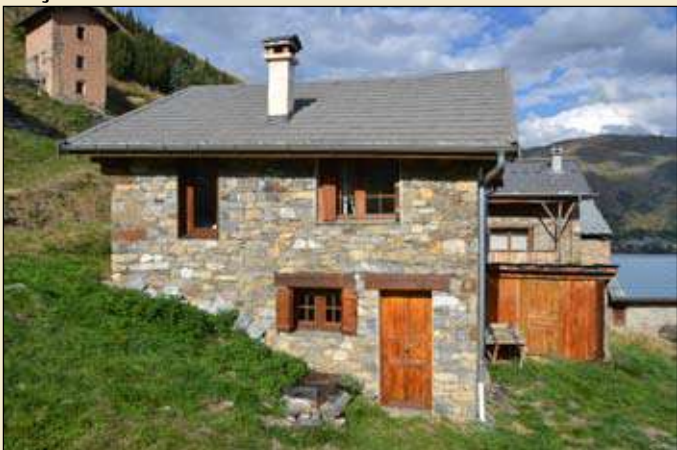
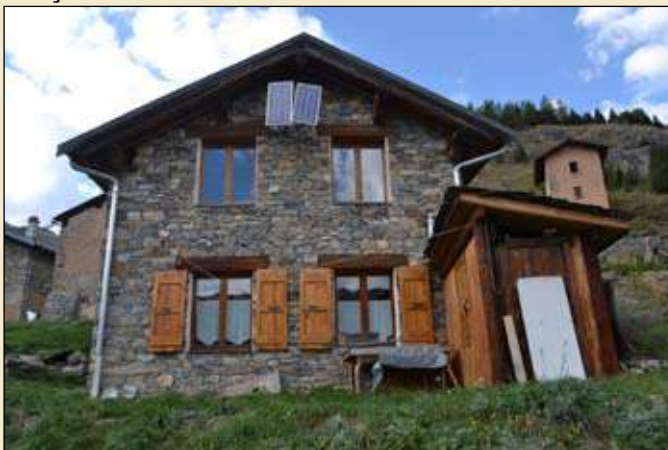
n° d'inventaire : **III-G-50**

État : bâtiment ayant fait l'objet d'une reconstruction totale ou partielle (?) récente.

Toiture = tuile mécanique (polytuile?)

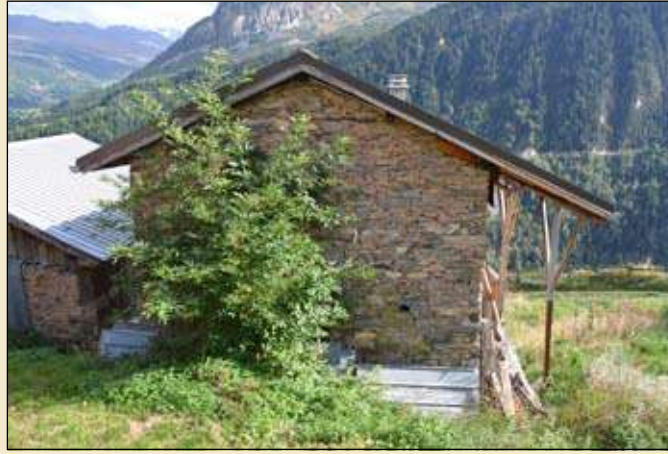
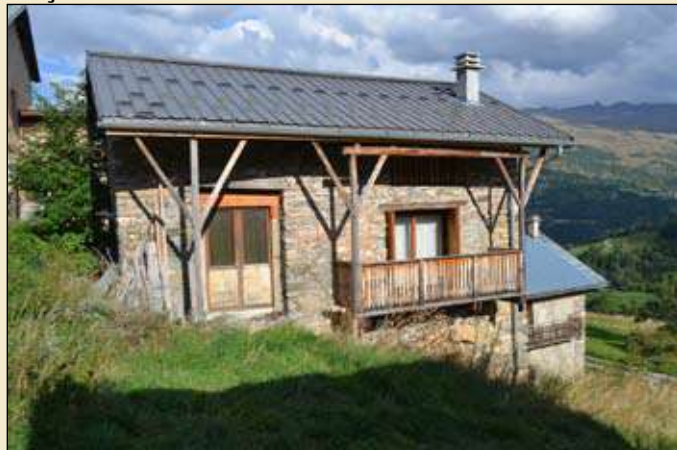
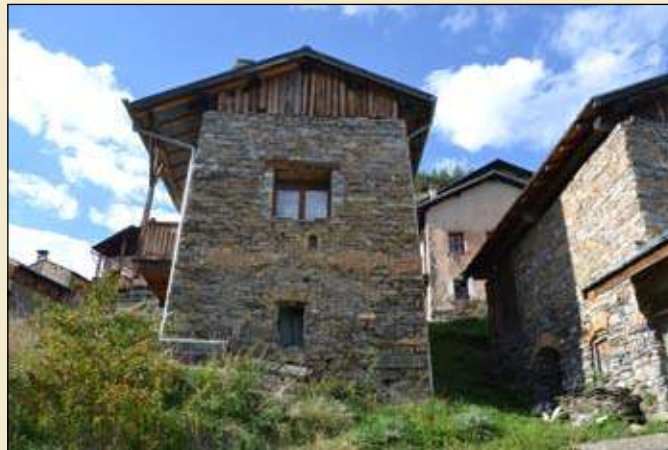
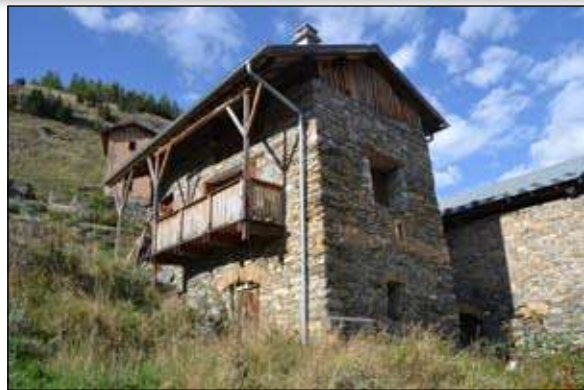
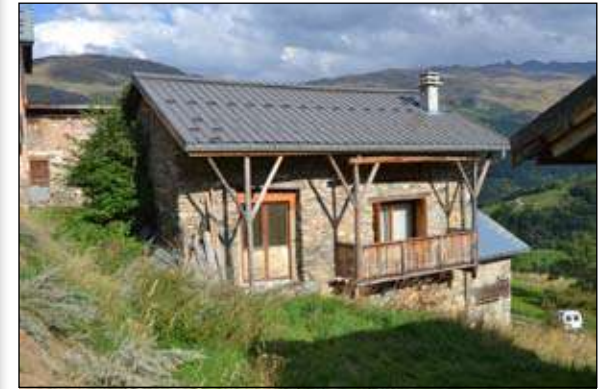
n° d'inventaire : **III-G-51**

État : bâtiment ayant été affecté par des transformations importantes (ouvertures, couverture, balcon, etc.).
Toiture = tôle prélaquée
Date prise de vue : 11.09.2015
Destination d'origine : maison de village
Utilisation actuelle : habitation
Intérêt patrimonial : oui
Particularités : bâtiment de grande hauteur dans ce contexte de terrain pentu.

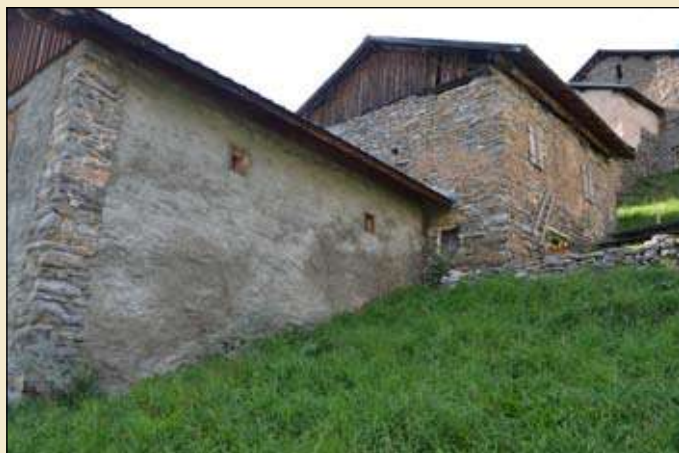
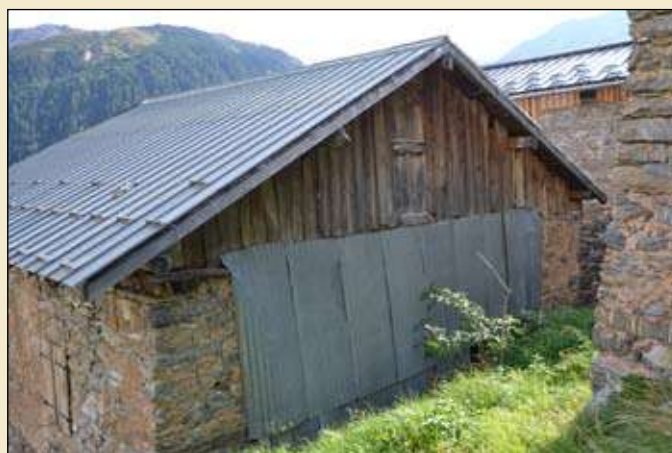
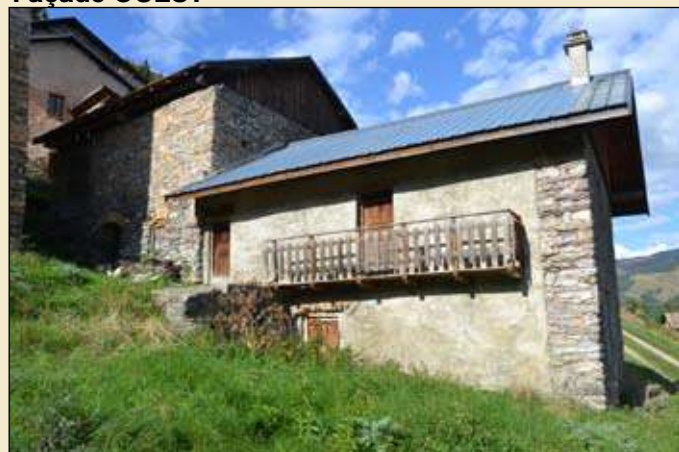
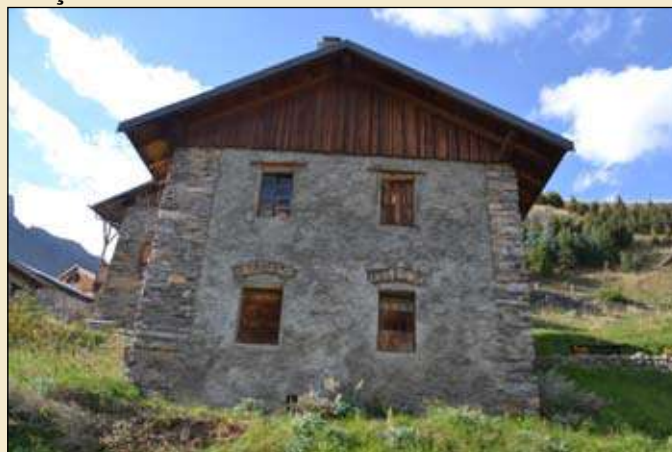
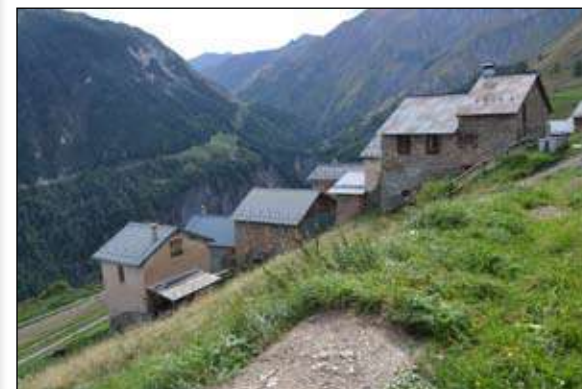
n° d'inventaire : **III-G-52**

État : bâtiment affecté par des transformations importantes (enduit ciment, balcon, etc.).
 Toiture = tôle prélaquée
Date prise de vue : 11.09.2015
Destination d'origine : maison de village
Utilisation actuelle : habitation
Intérêt patrimonial : oui
Particularités : le volume même dégradé au plan architectural garde son intérêt pour la cohérence du village.

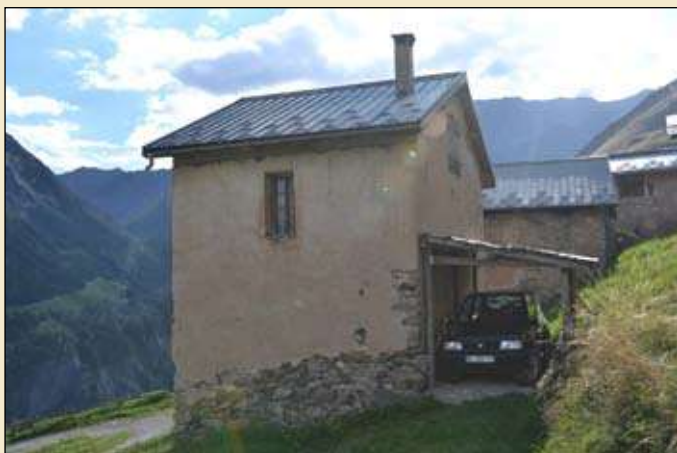
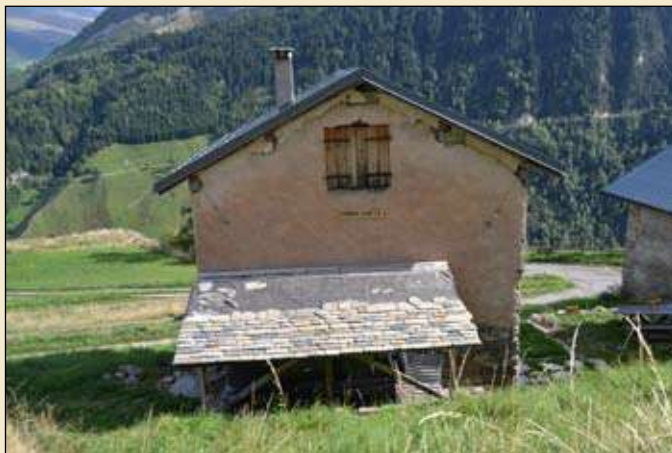
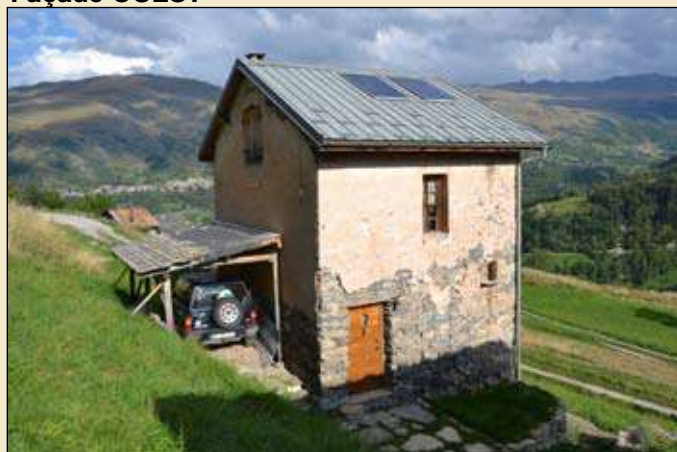
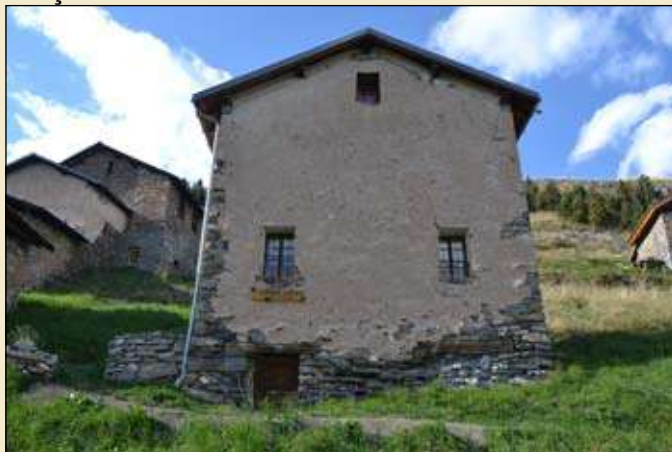
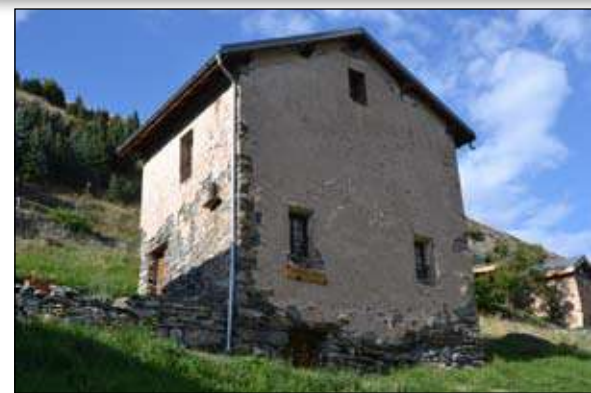
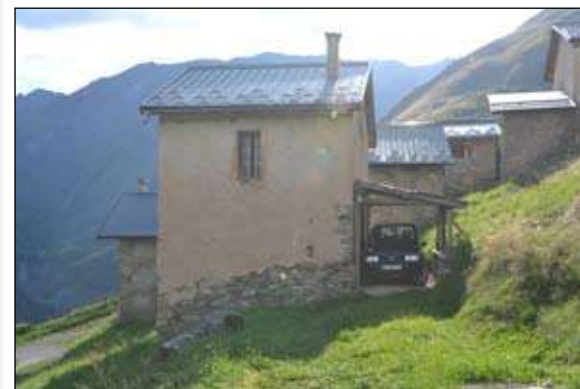
n° d'inventaire : **III-G-53**

État : bâtiment conservé pour l'essentiel dans son état d'origine (mis à part extension Nord, etc.).

Toiture = tôle prélaquée

Particularités : la simplicité de ce bâtiment montre bien l'adaptation du bâti au contexte montagnard.

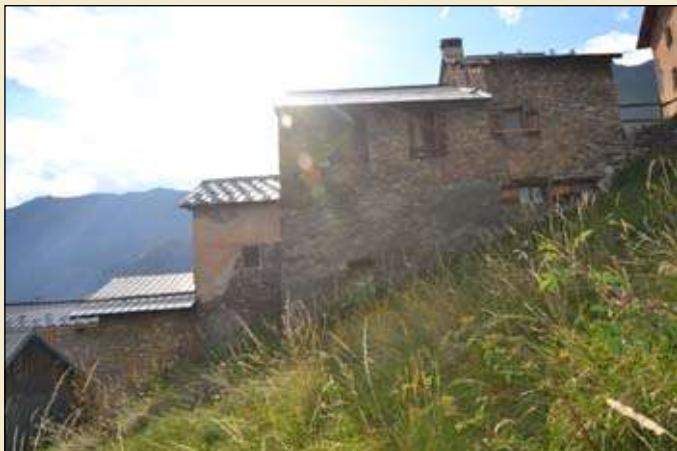
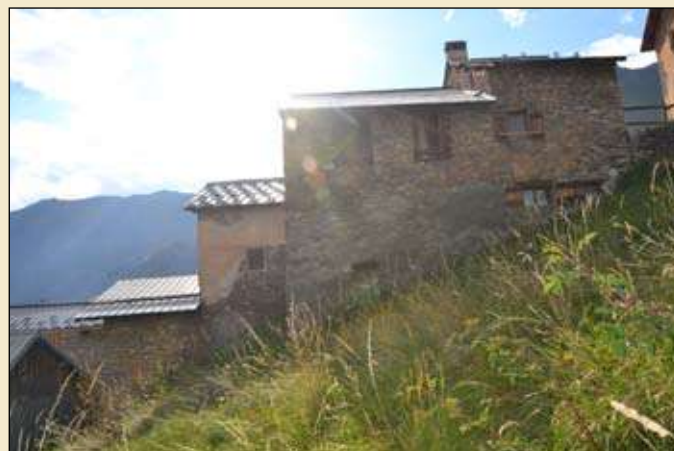
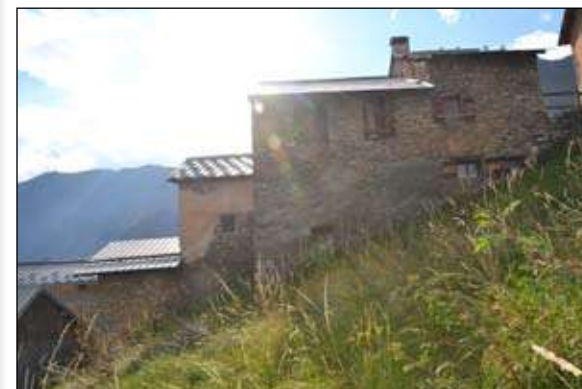
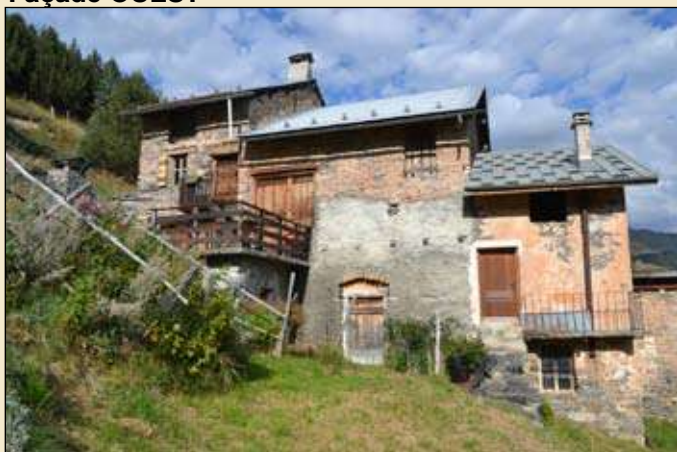
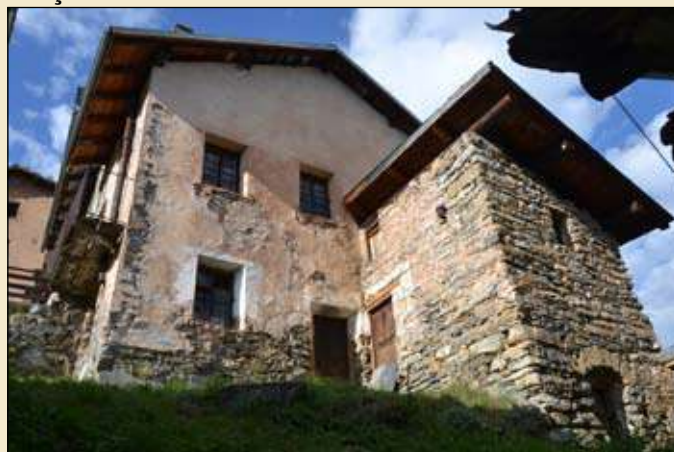
n° d'inventaire : **III-G-54**

État : ensemble bâti affecté par une série de transformations (balcon-terrasse, enduit ciment, etc.).

Toiture = tôle prélaquée et ondulée

Particularités : très caractéristique de la complexité foncière et architecturale du bâti de village.

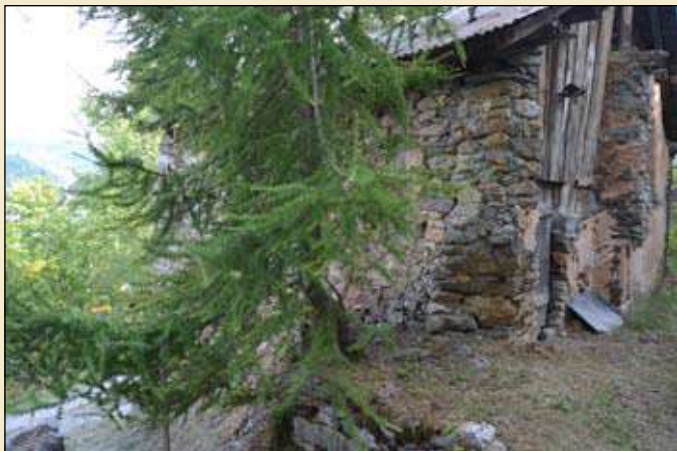
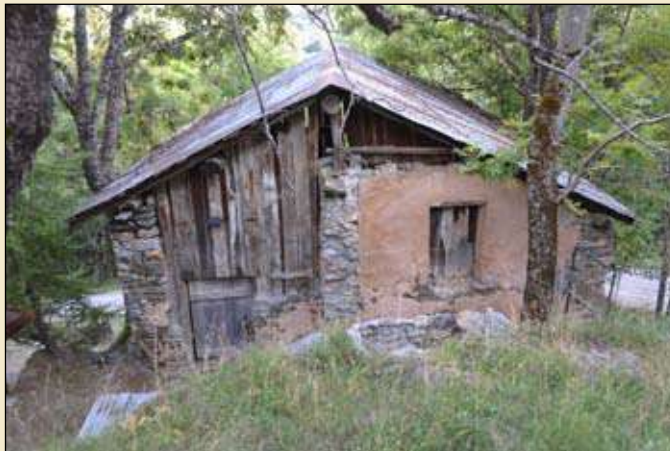
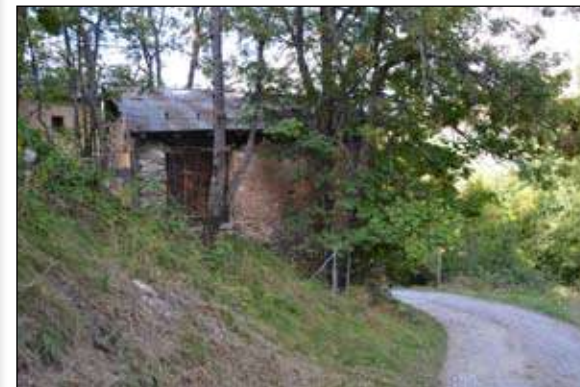
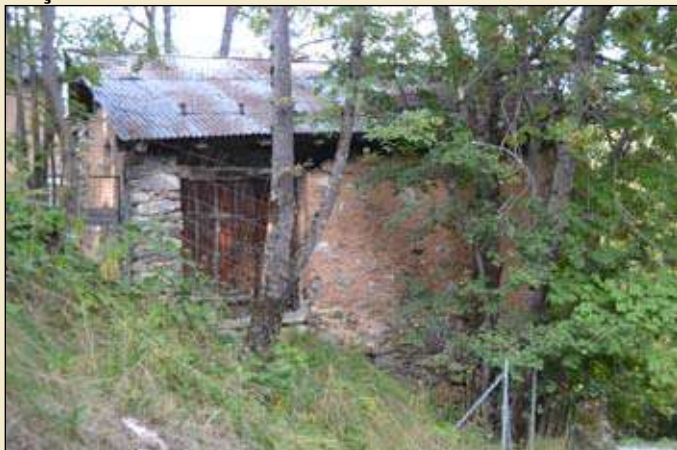
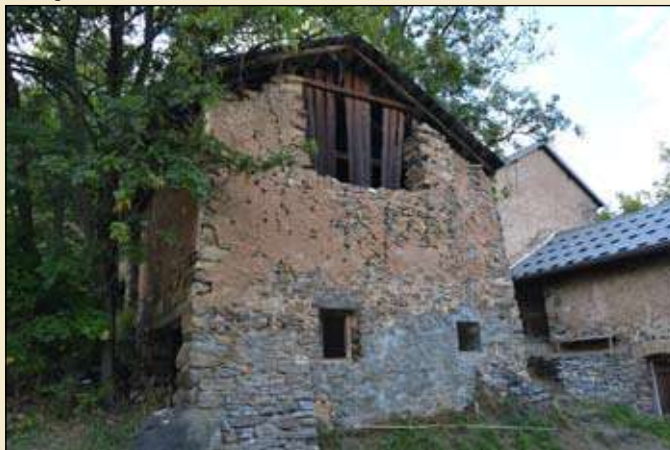
n° d'inventaire : **III-G-55**

État : bâti conservé pour l'essentiel dans son état d'origine (mis à part enduit ciment, etc.).

Toiture = tôle ondulée

Particularités : bâtiment situé dans un contexte difficile (bord de route, forte pente, boisement).

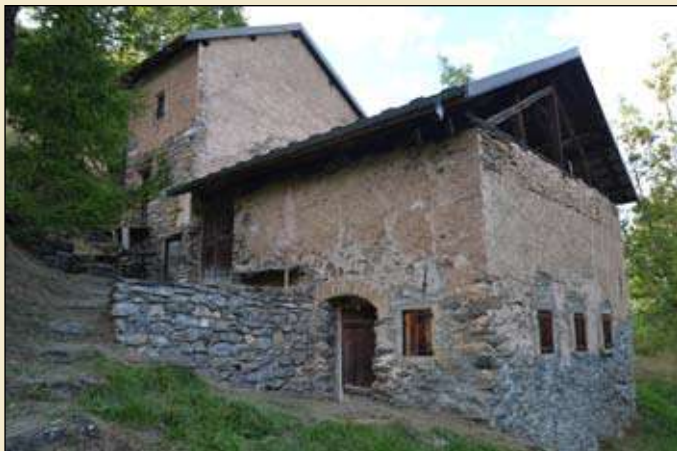
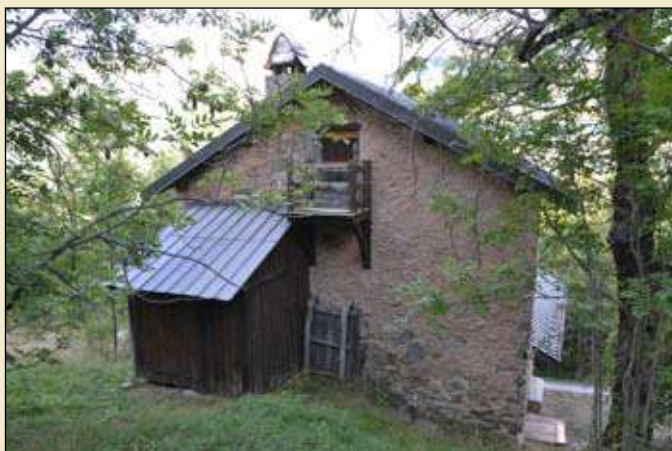
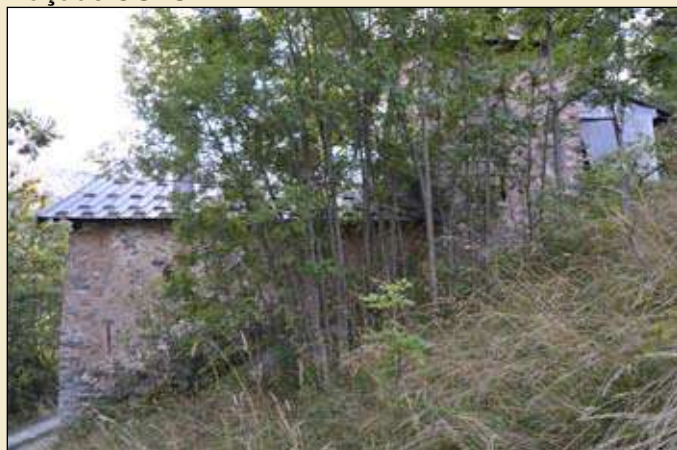
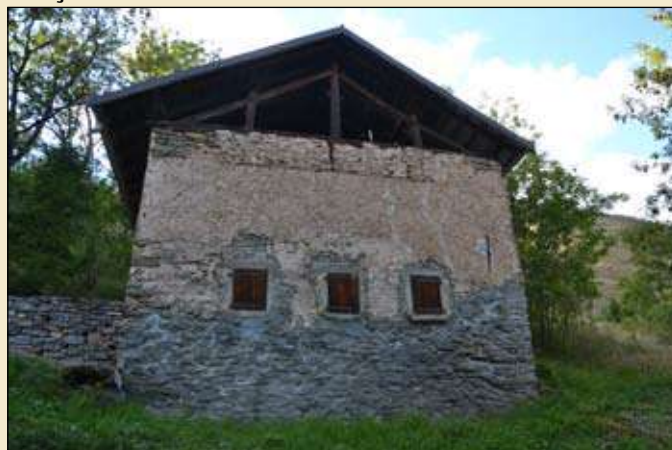
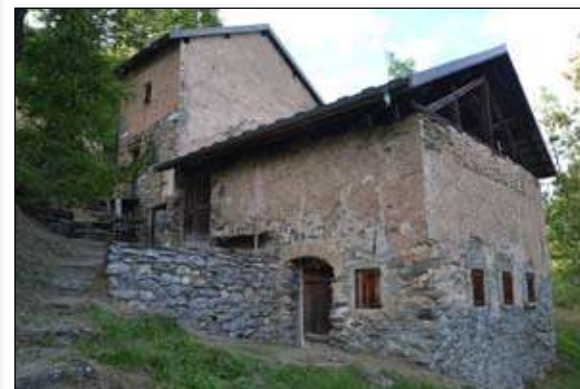
n° d'inventaire : **III-G-56**

État : bâti conservé pour l'essentiel dans son état d'origine (mis à part enduit ciment, extension arrière, etc.).
Toiture = lauze.

Particularités : bâtiment situé dans un contexte difficile (bord de route, forte pente, boisement).

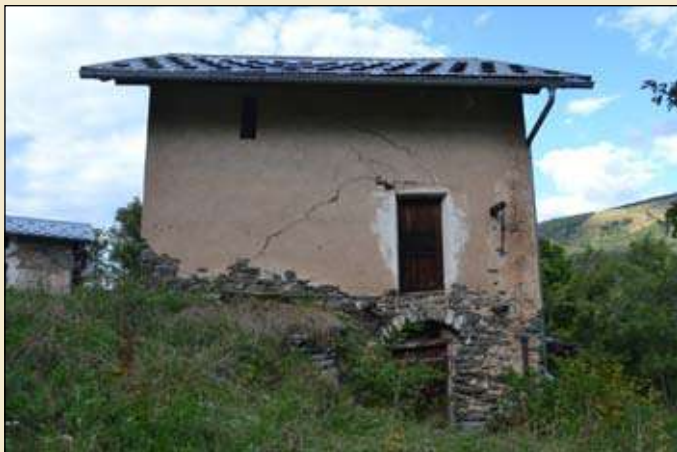
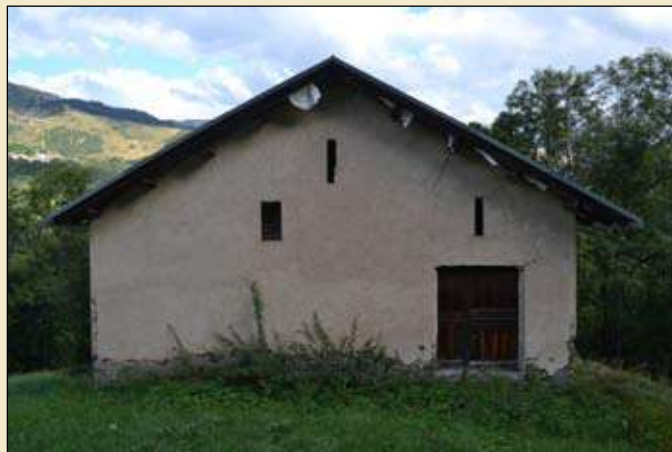
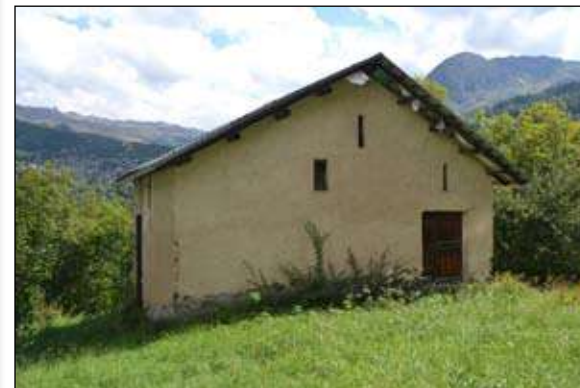
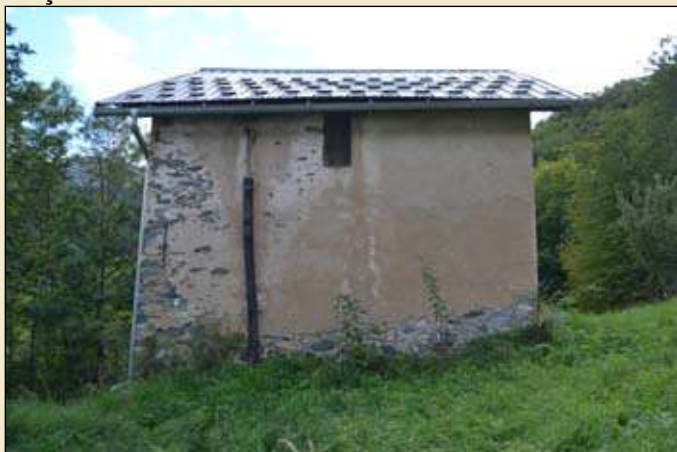
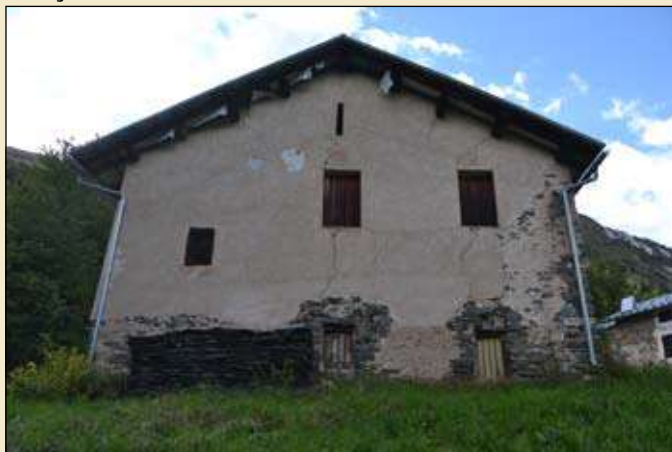
n° d'inventaire : **III-G-57**

État : bâtiment conservé pour l'essentiel dans son état d'origine (mis à part couverture, etc.).

Toiture = tôle prélaquée

Particularités : la dégradation de l'enduit de façade actuel affecte la qualité de ce gros bâtiment.

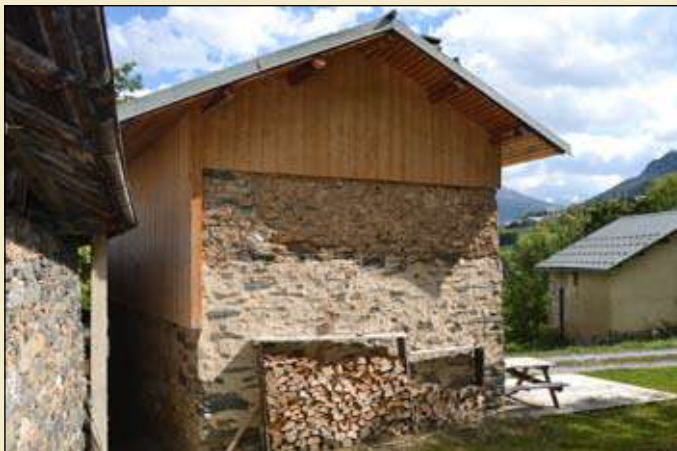
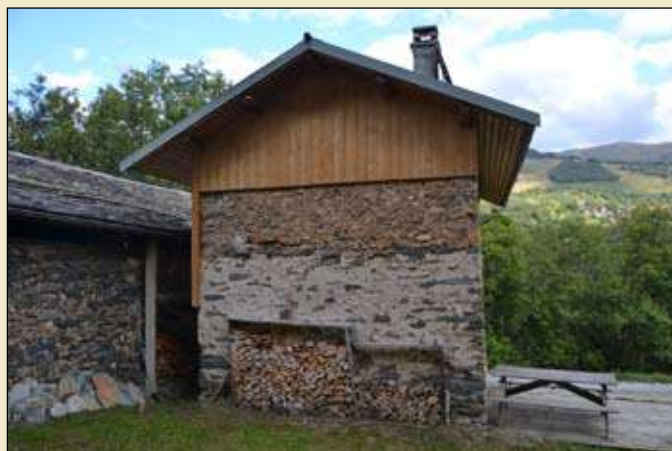
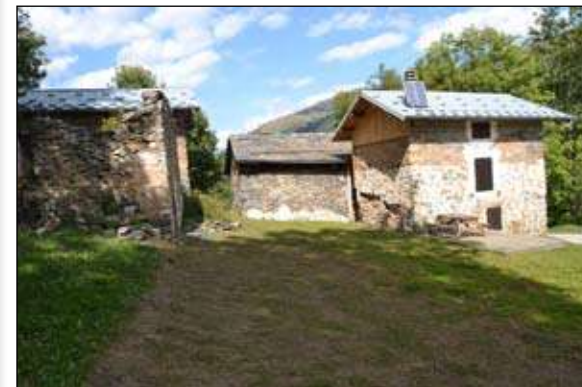
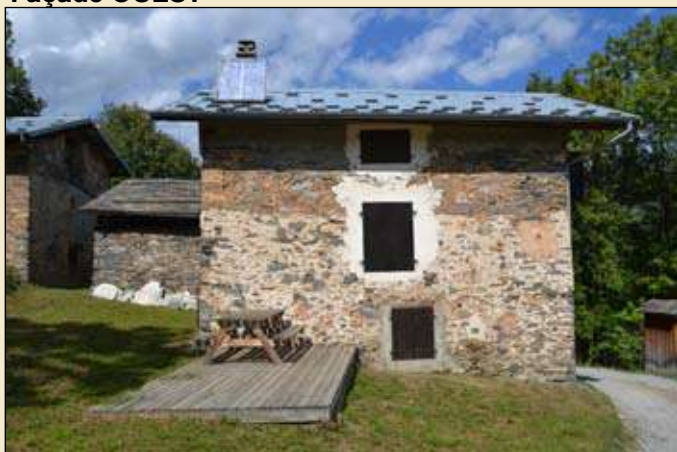
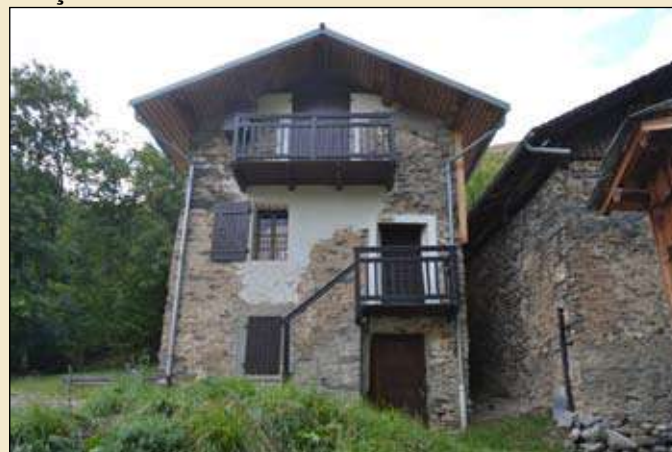
n° d'inventaire : **III-G-58**

État : bâtiment affecté par des transformations récentes (bardage bois, couverture, balcons, ouvertures).

Toiture = tôle prélaquée

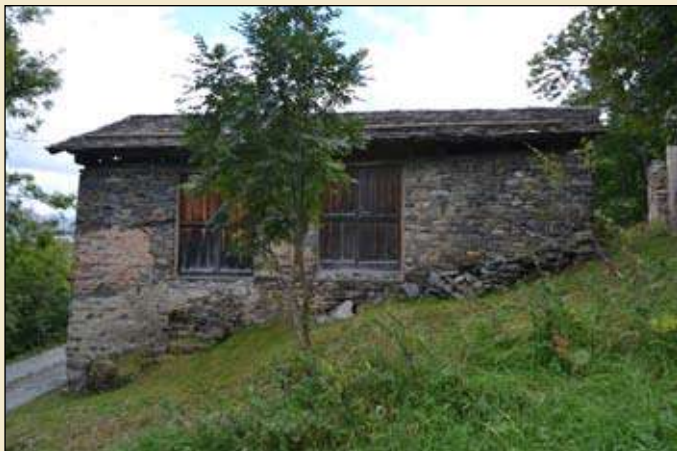
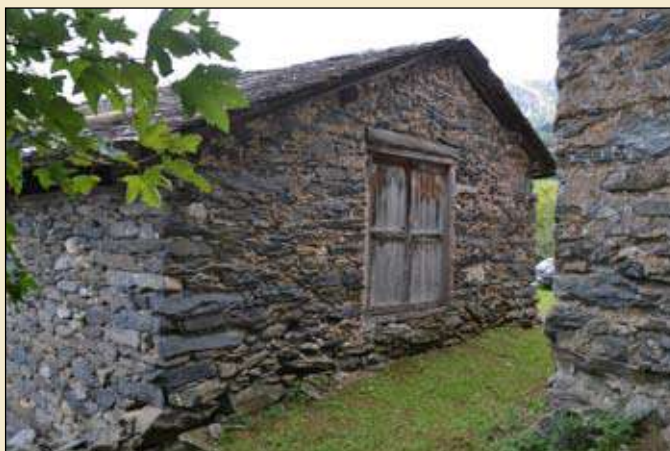
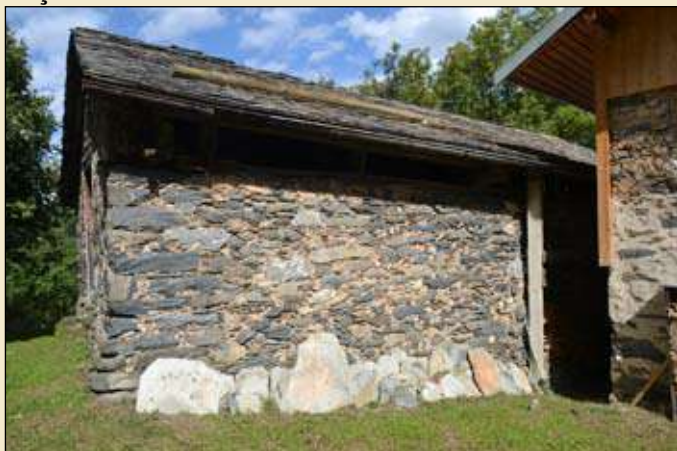
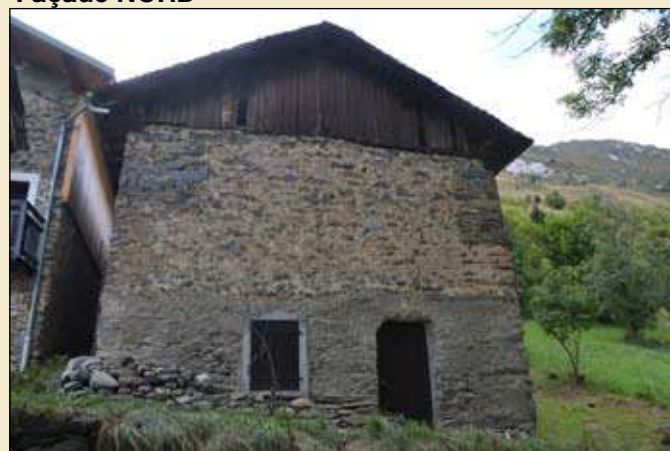
État : bâtiment conservé dans son état d'origine.
 Toiture = lauze.
Date prise de vue : 11.09.2015
Destination d'origine : grange + bétail + habitation
Utilisation actuelle : habitation (+ agricole ?)
Intérêt patrimonial : remarquable
Particularités : ce bâtiment est particulièrement visible,
 juste en bord de route.

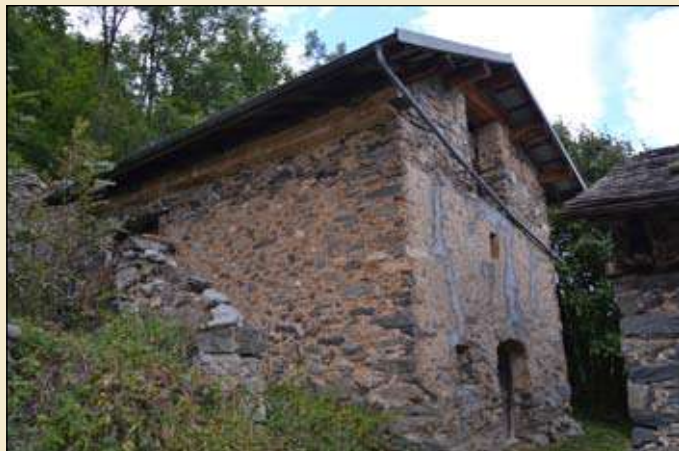
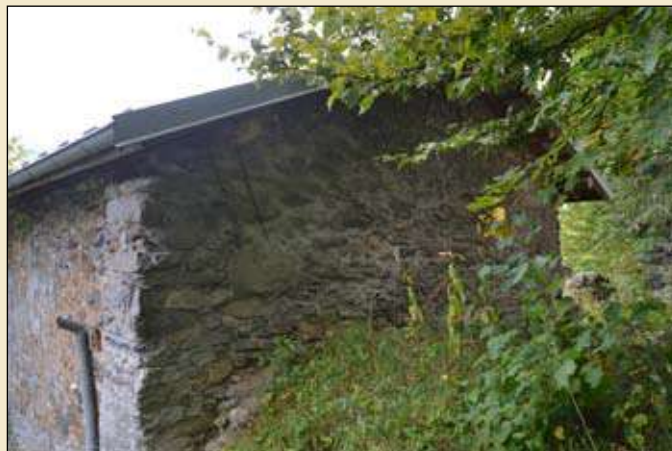
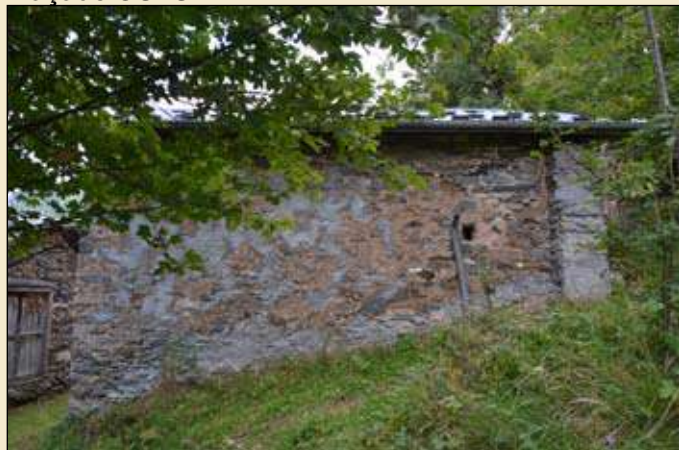
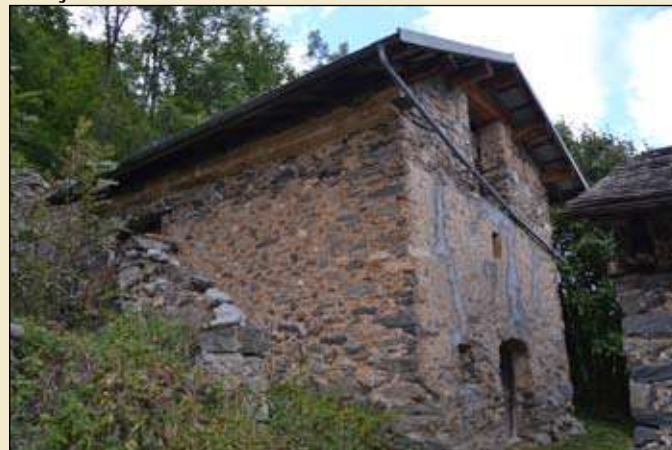
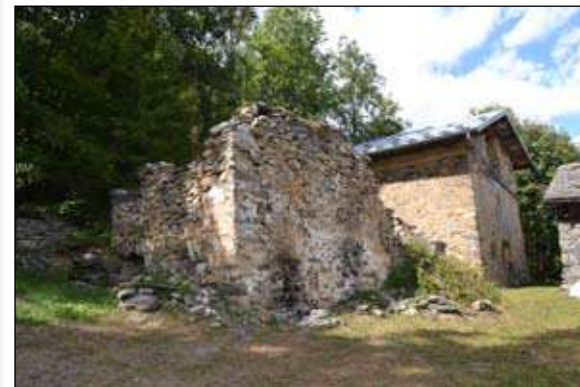
n° d'inventaire : **III-G-60**

État : bâtiment conservé pour l'essentiel dans son état d'origine (mis à part couverture et raccords ciment).

Toiture = tôle prélaquée

Particularités : bel enduit "grilla" conservé en façades.

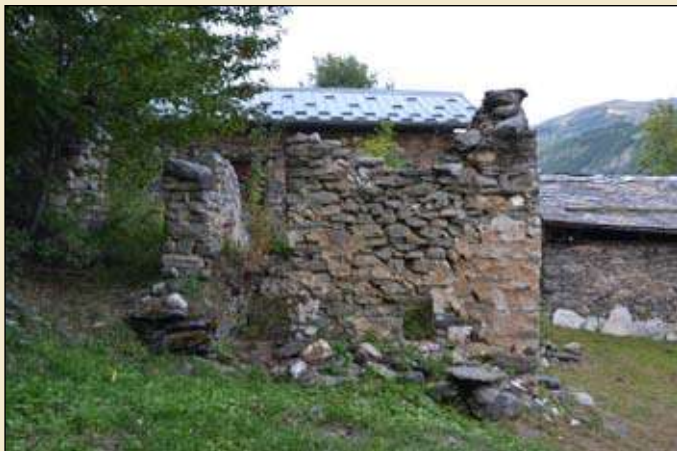
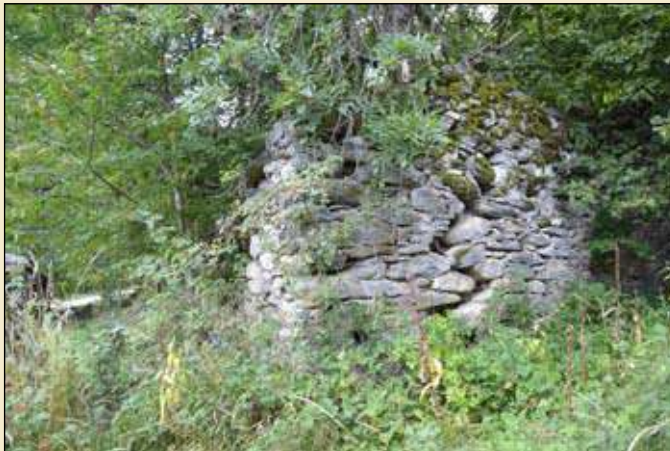
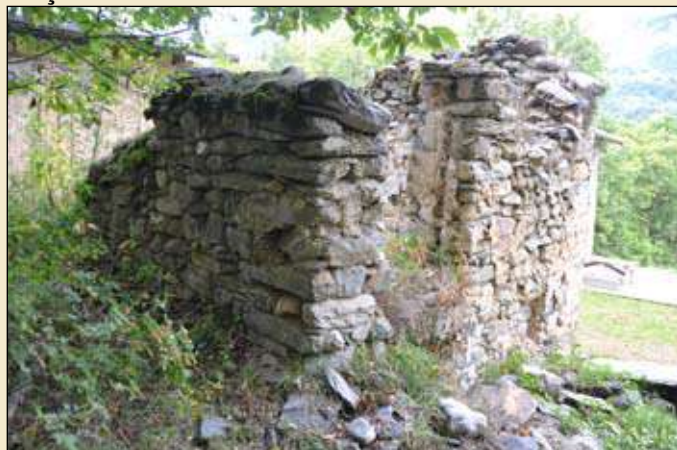
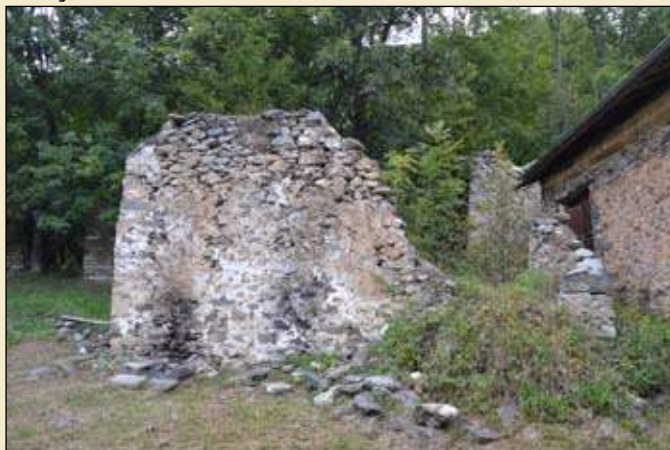
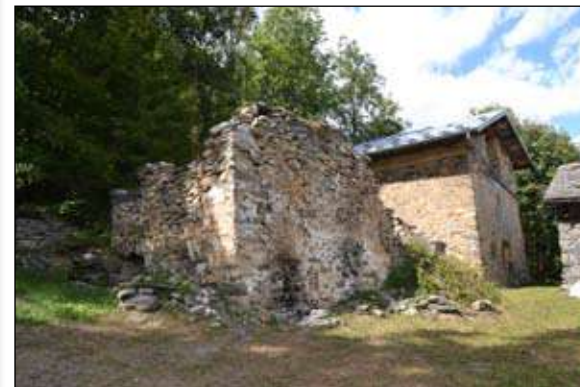
n° d'inventaire : **III-G-61**

État : ruine dont l'état de conservation ne permet plus de restituer volumétrie et ouvertures d'origine.

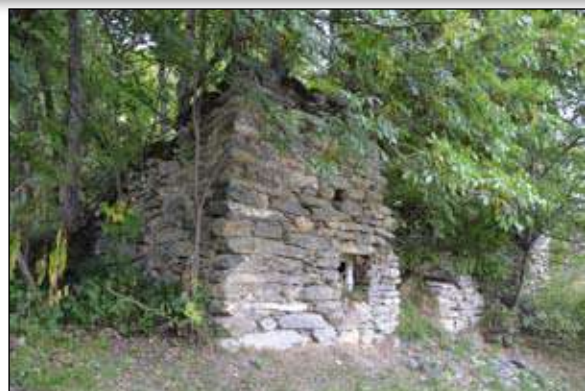
État : ruine dont l'état de conservation ne permet plus de restituer volumétrie et ouvertures d'origine.

Toiture = -

Intérêt patrimonial : histoire et archéologie
